UHE Foz do Chapecó

PRO24/2007 Programas Ambientais:
Programa de Controle de
Processos Erosivos

Etapa X - Monitoração Campanha PEN – 9/10 – Reservatório

Florianópolis, julho de 2012

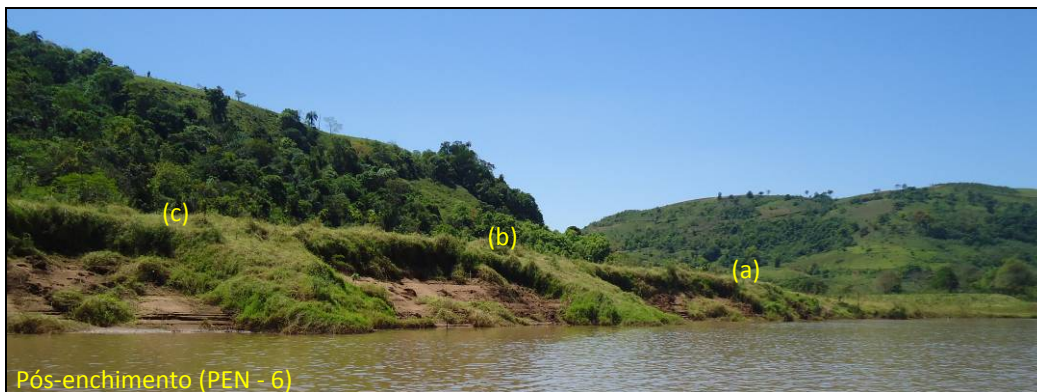
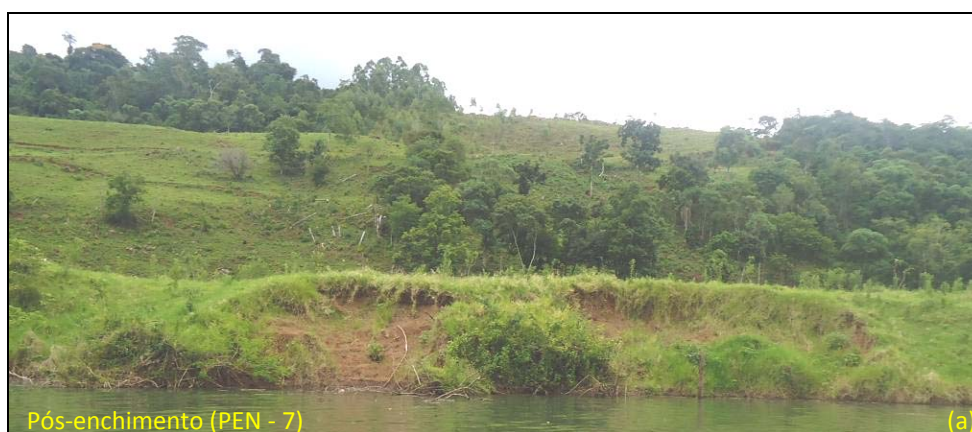
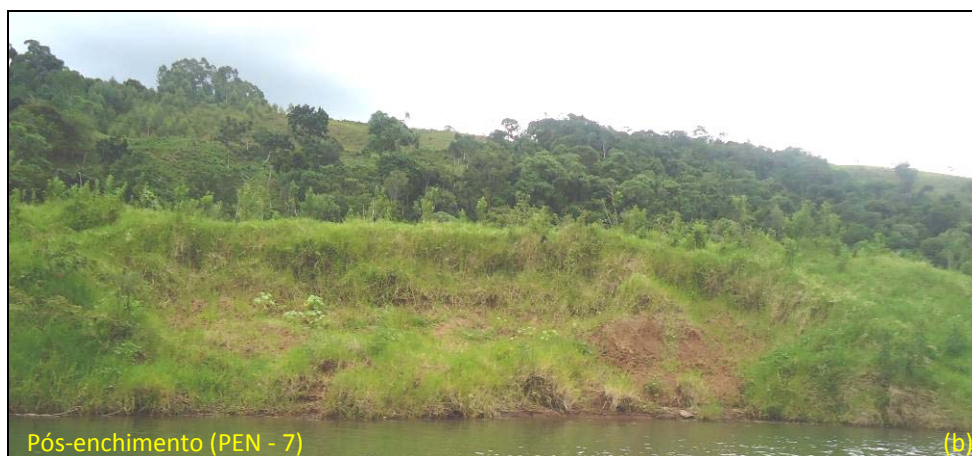
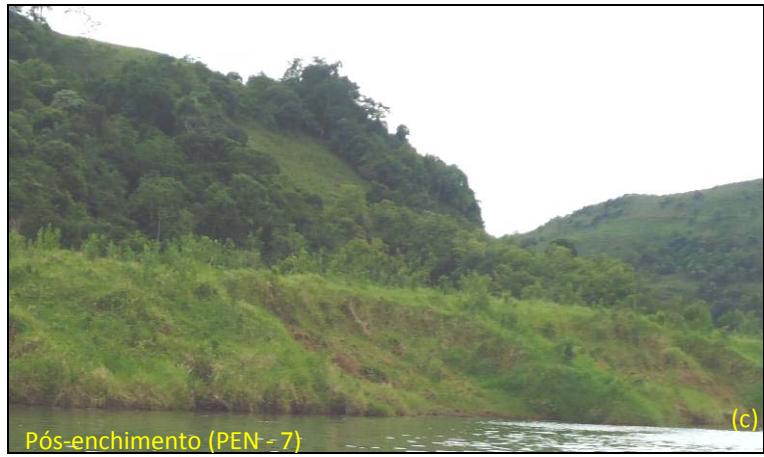
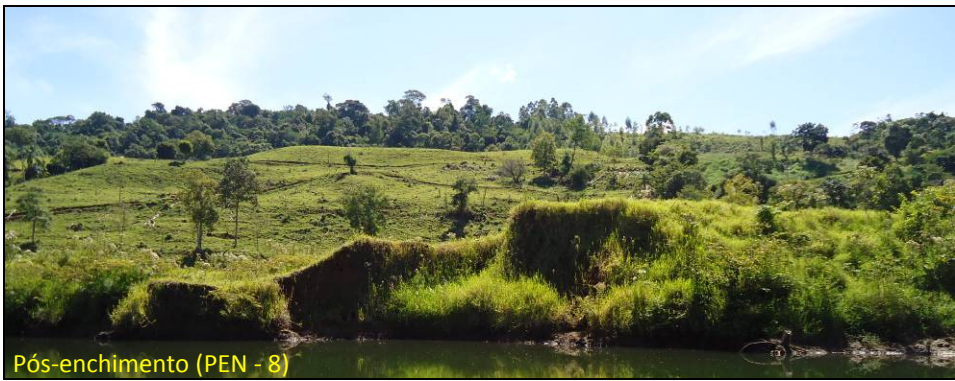
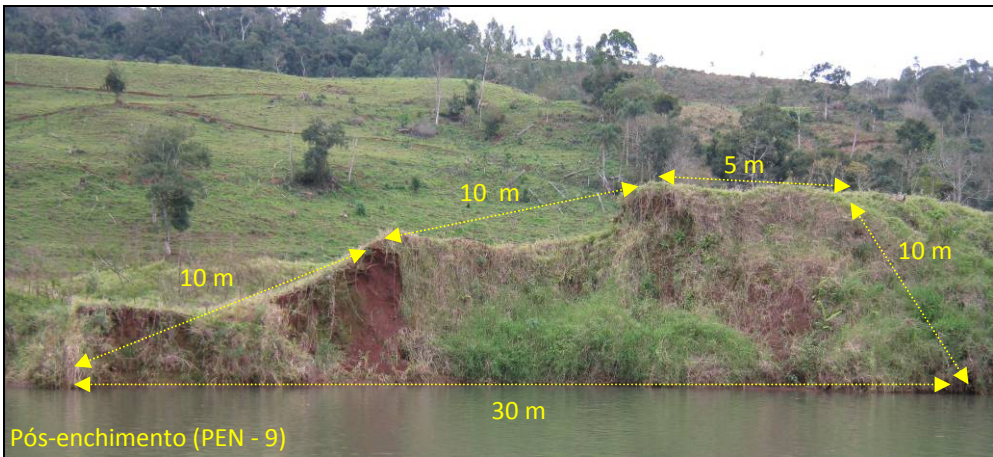
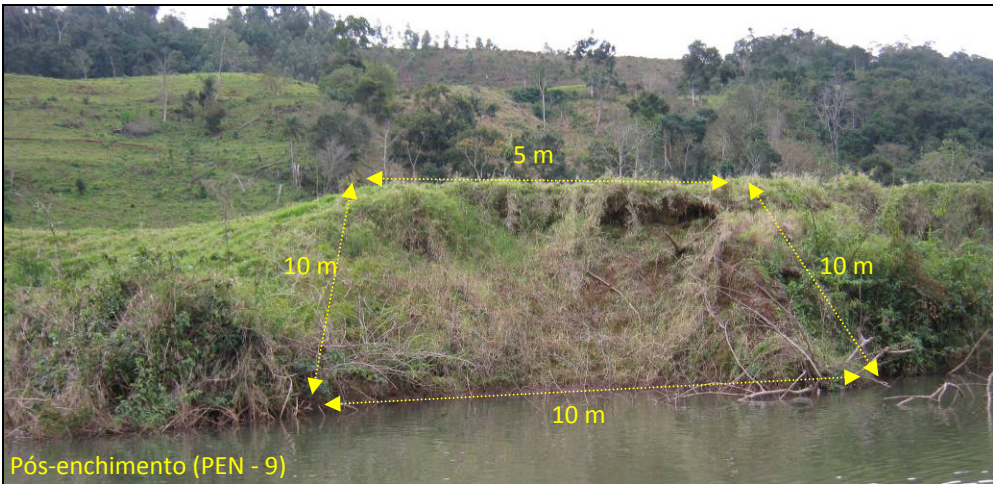
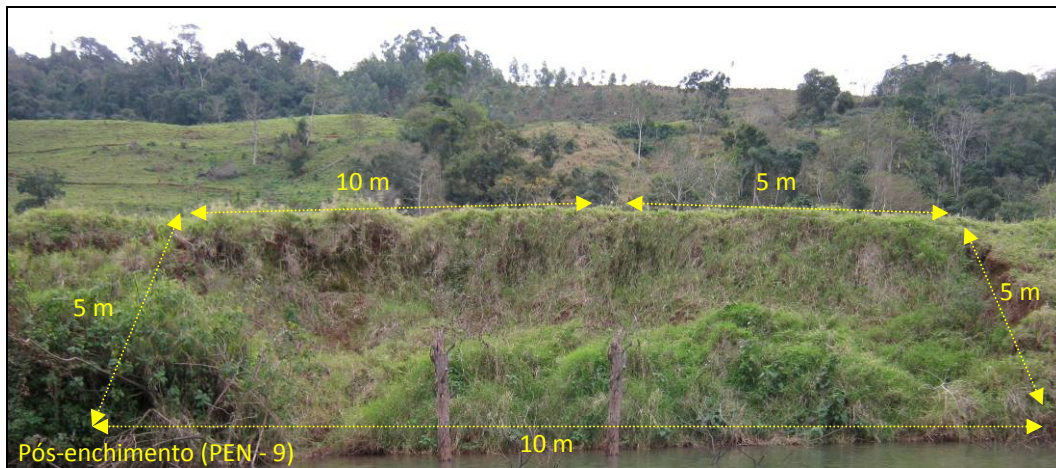
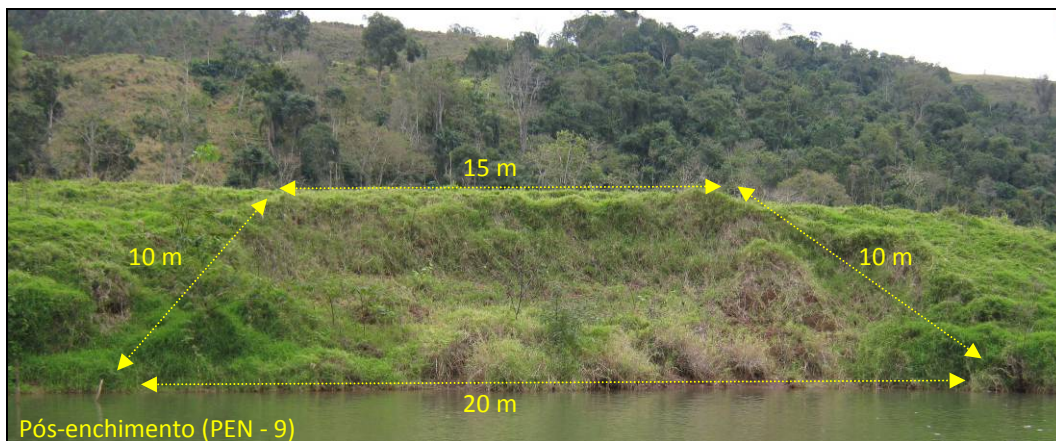
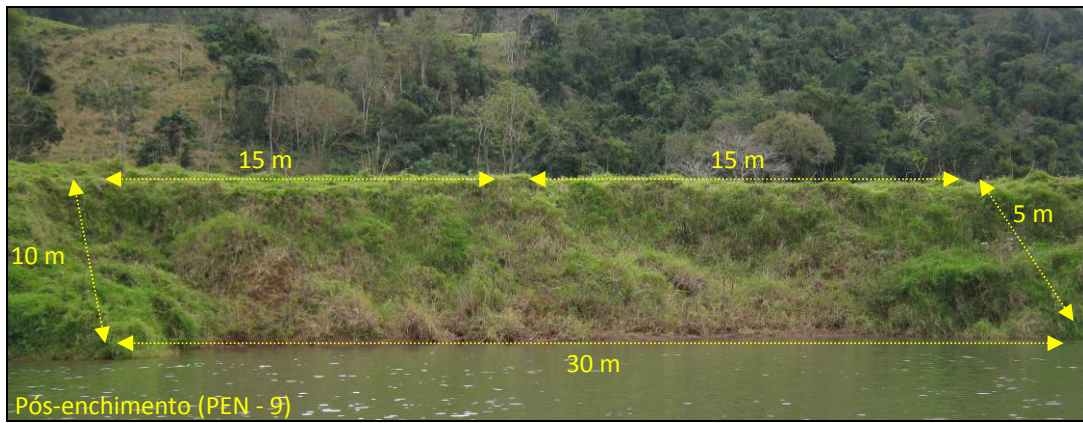
2.14 Ponto R14

Comentário: Sequencia de processos erosivos em terraço aluvionar. Verifica-se regeneração natural da vegetação nas áreas de ruptura.

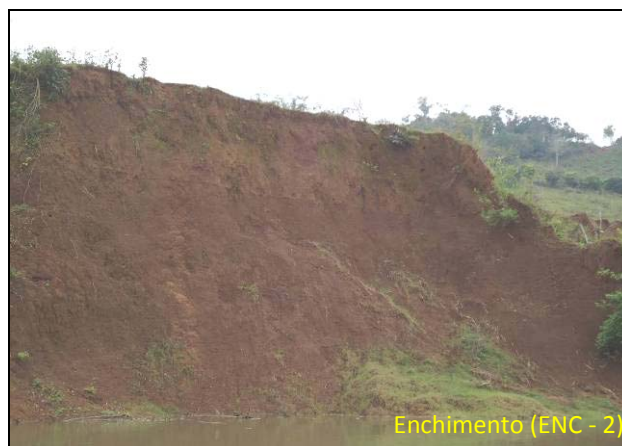
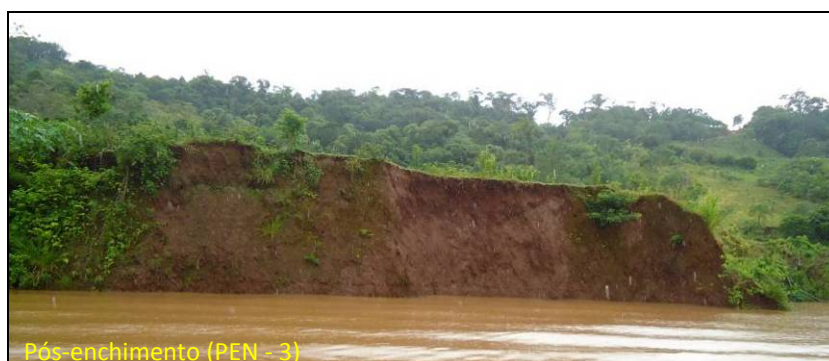
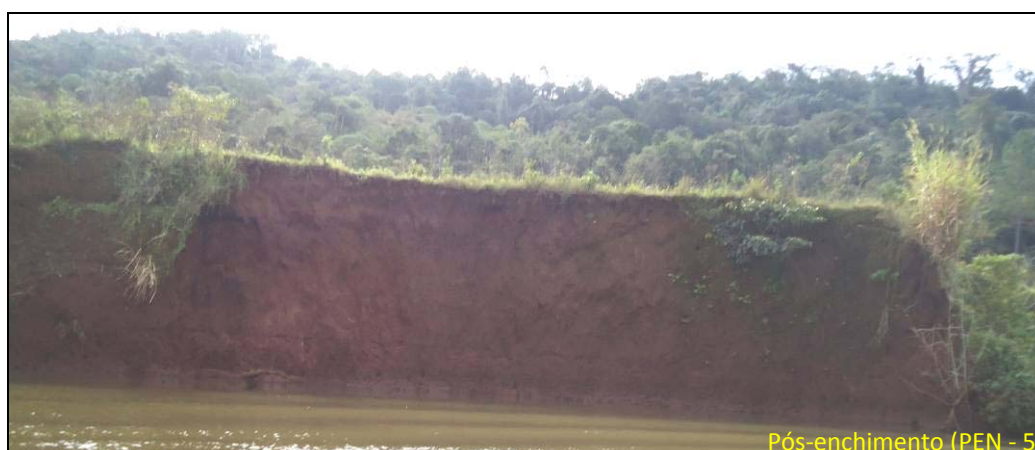
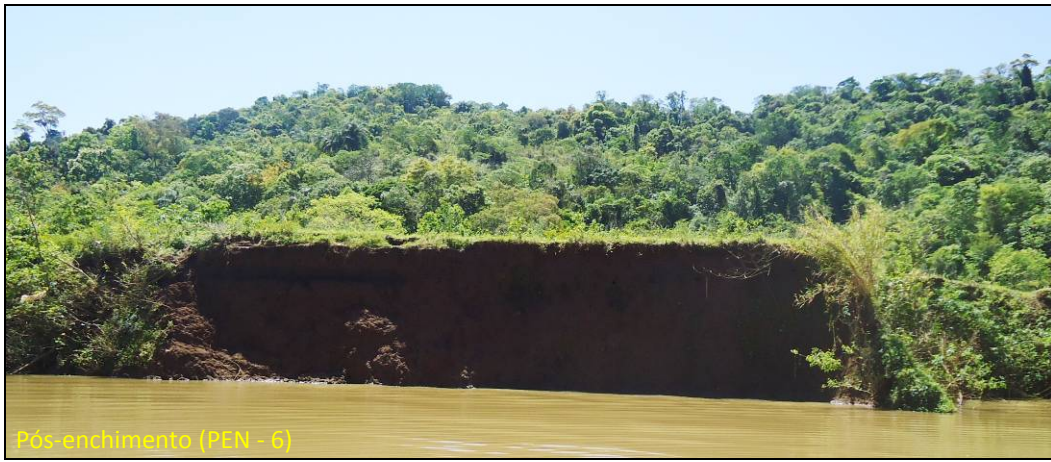
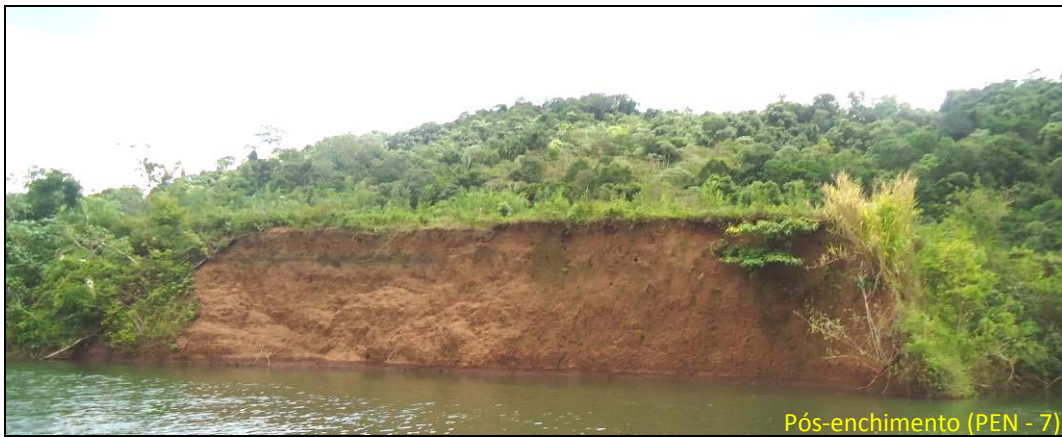
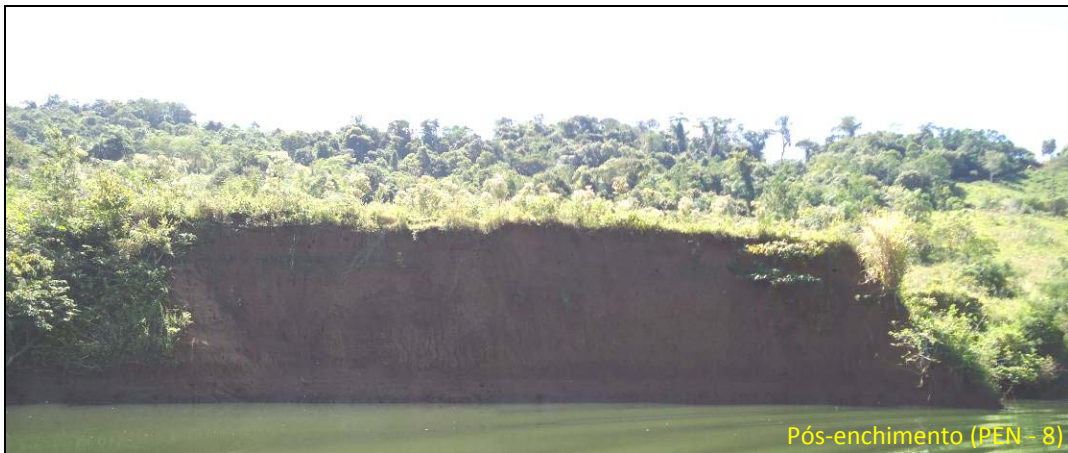
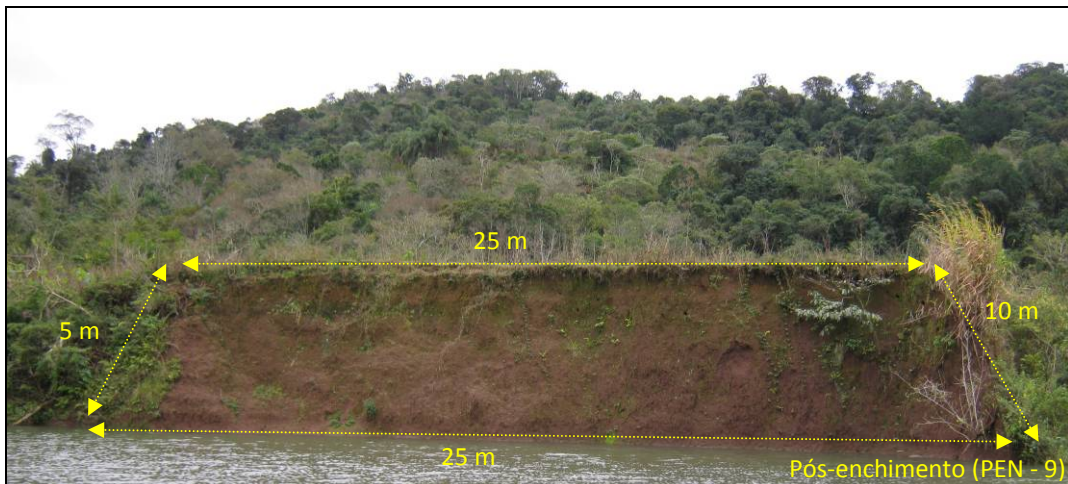
2.16 Ponto R16

Comentário: Talude verticalizado em terraço aluvial constituído por areia fina siltosa.

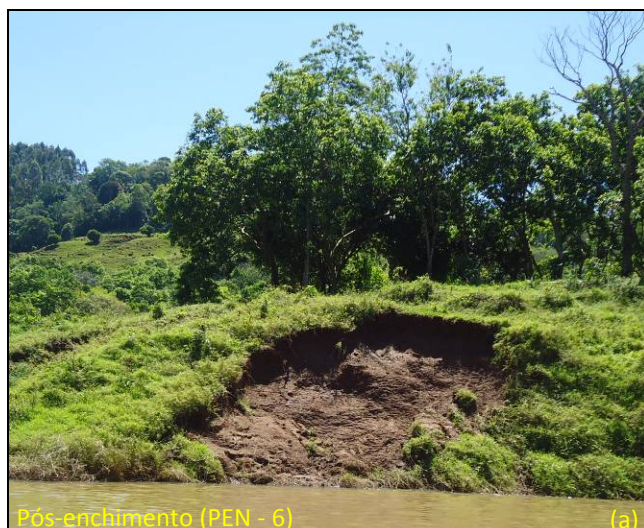
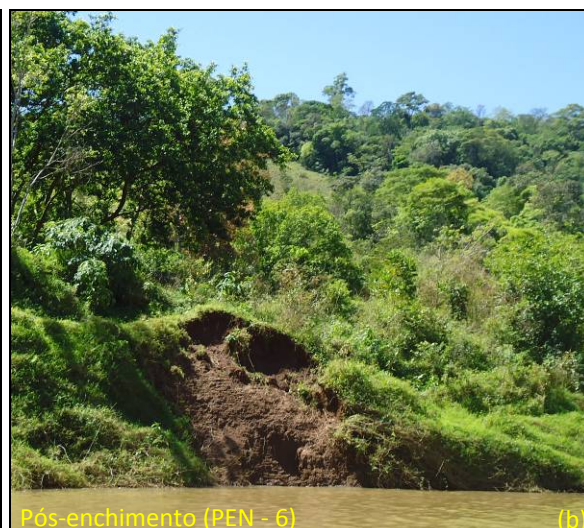
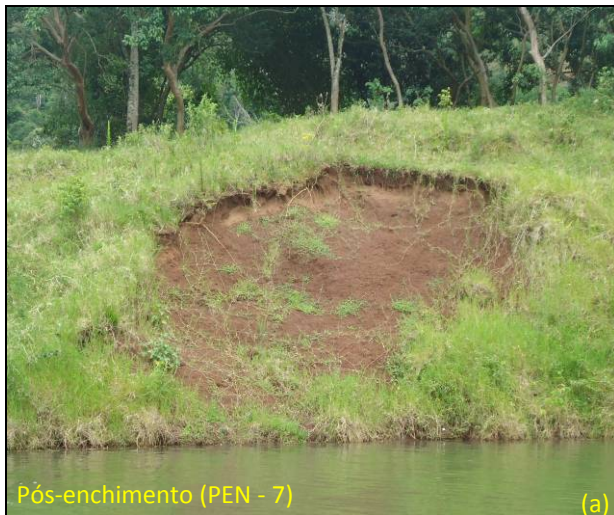
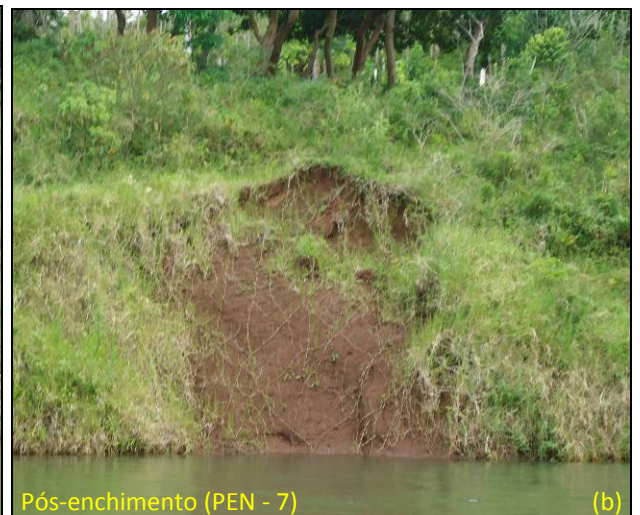
2.18 Ponto R18

Comentário: São processos erosivos, aparentemente, estáveis situados em terraço aluvial.

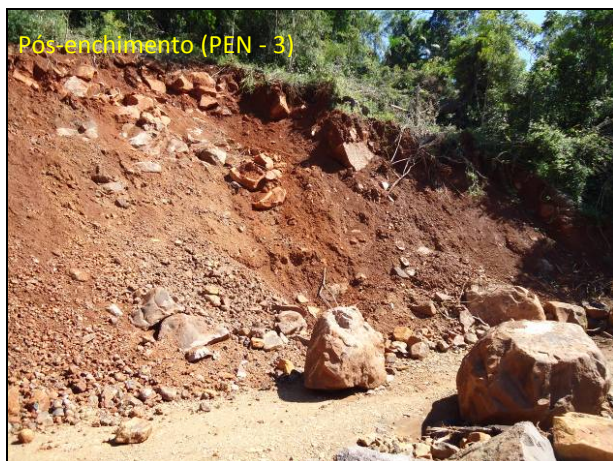
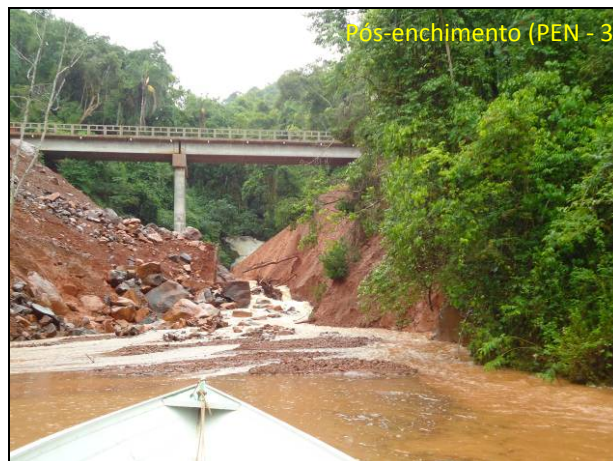
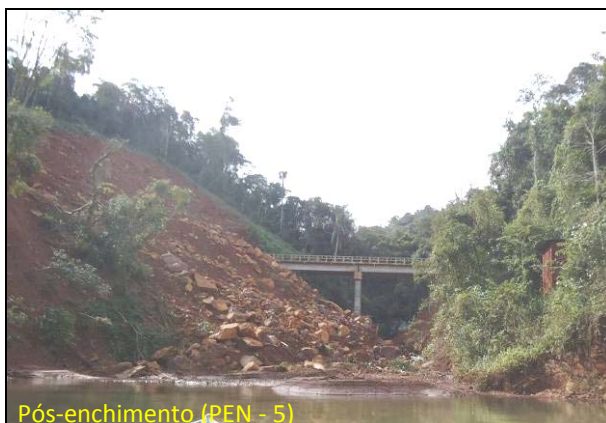
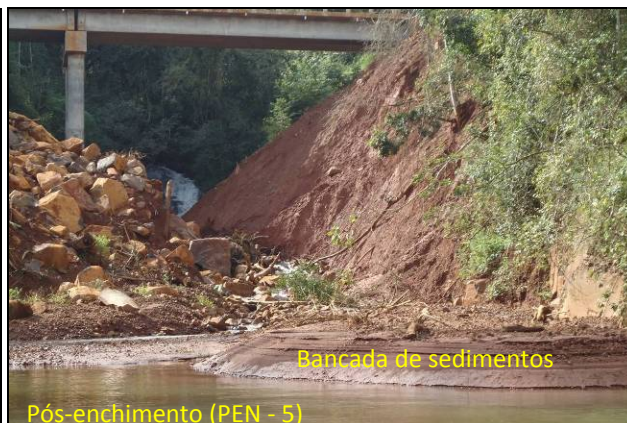
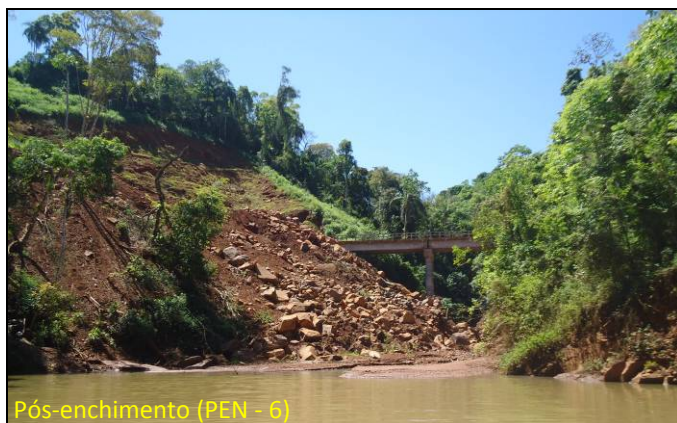
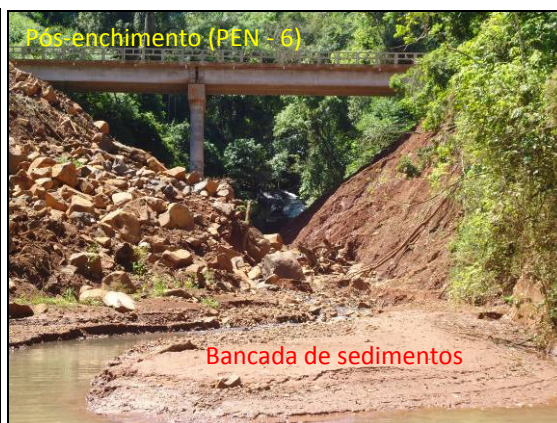
2.19 Ponto R19

Comentário: Esse ponto compreende bota fora da construção da estrada/ponte no município de Paial. Verifica-se no lado direito da foto da campanha PEN-9 bota fora de solo e no lado esquerdo fragmentos de rocha, variando de pedregulho a bloco.

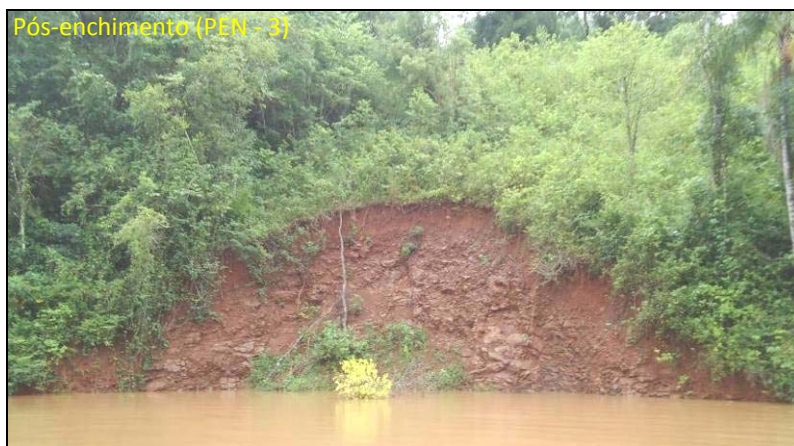
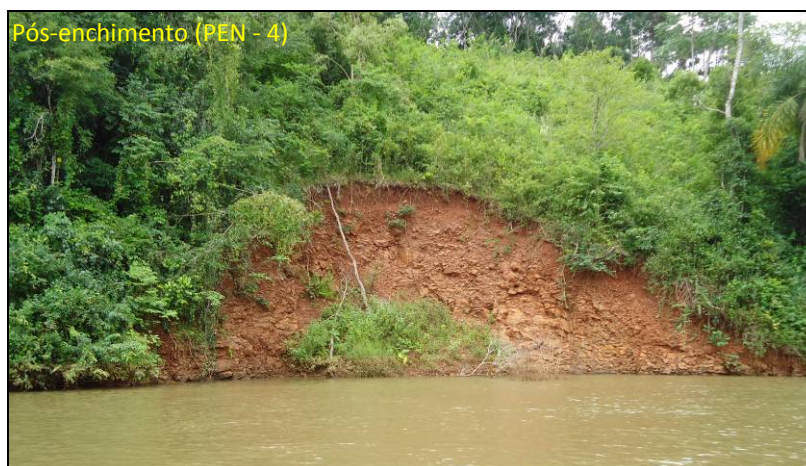
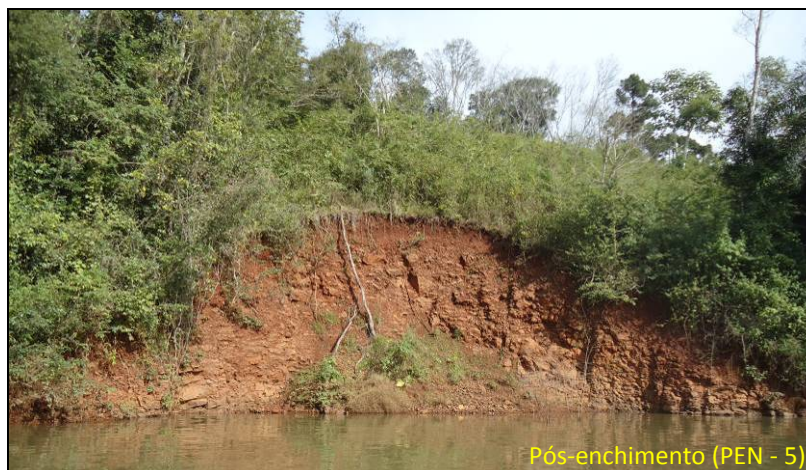
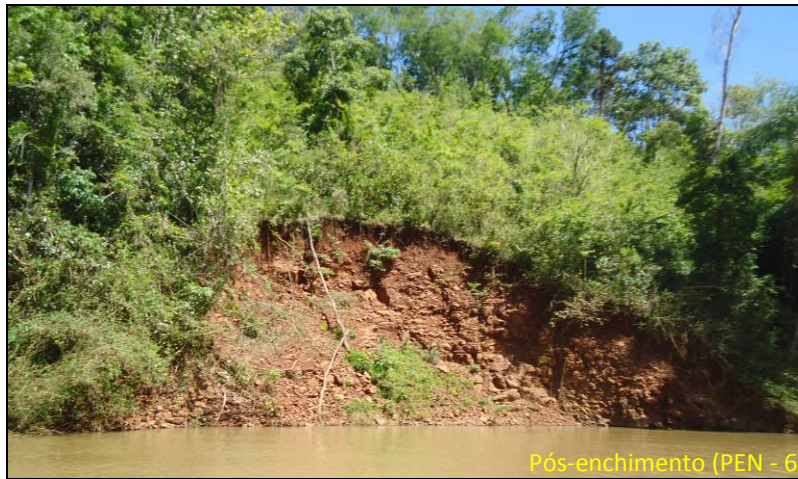
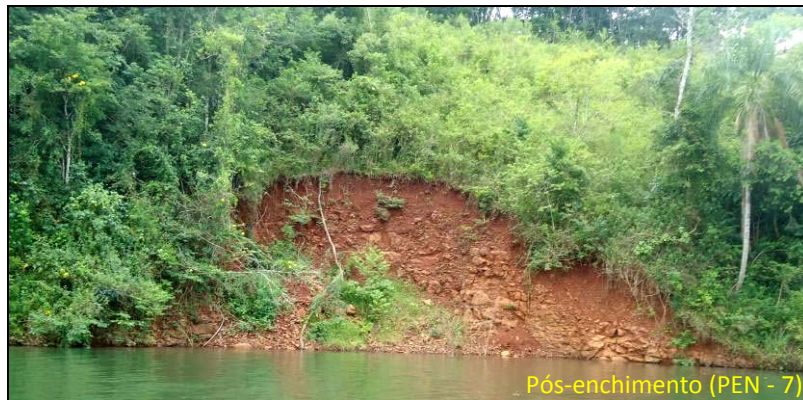
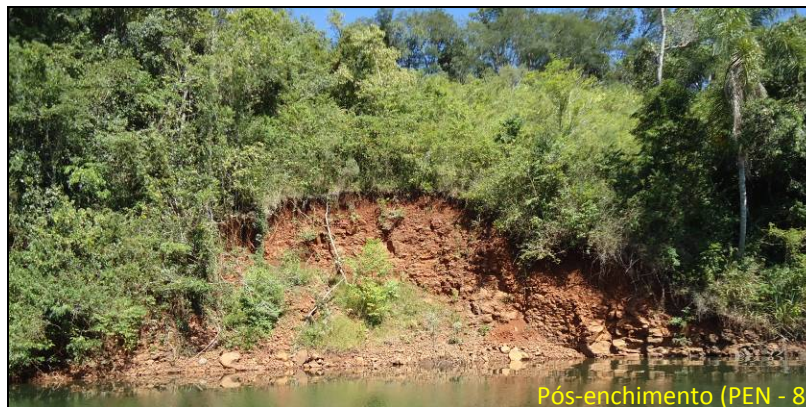
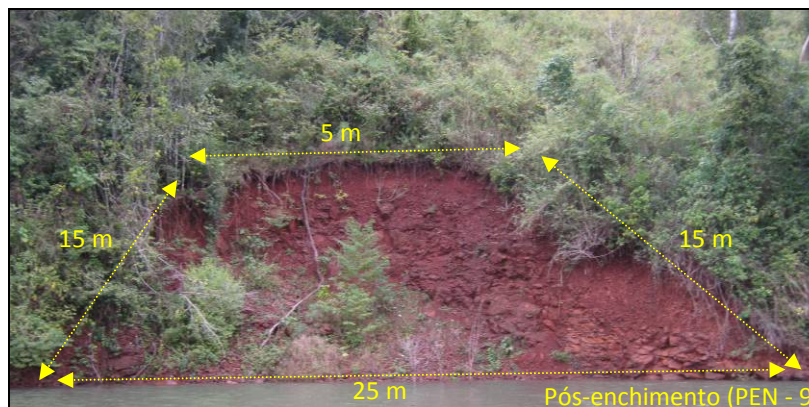
2.20 Ponto R20

Comentário: O local é constituído por solo residual e/ou colúvio, ocorrendo afloramento de rocha (basalto) a partir de 2/3 da exposição. De acordo com o monitoramento que vem sendo realizado, aparentemente, não se percebe aumento das dimensões dessa feição erosiva.

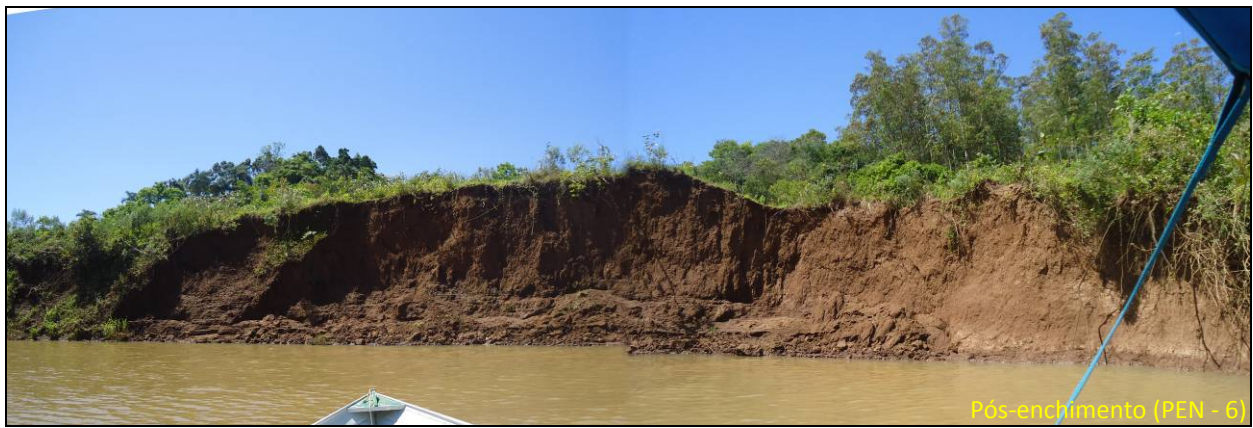
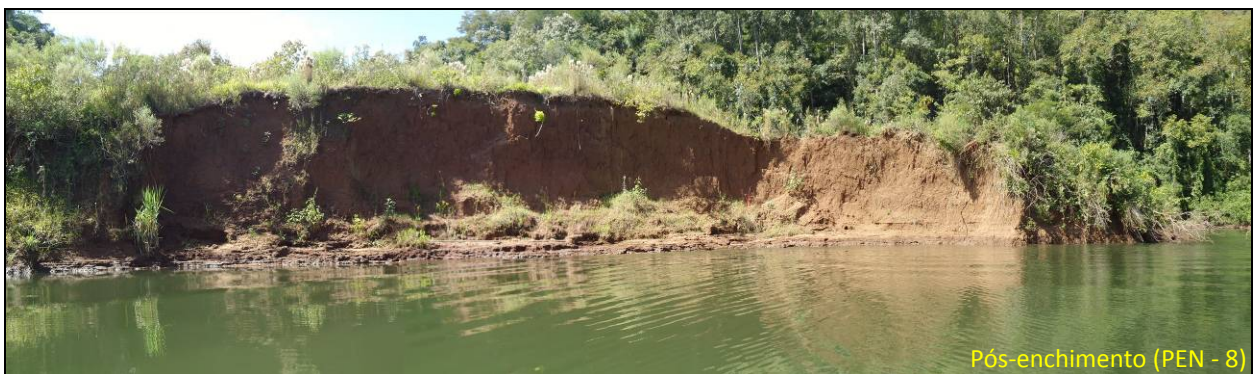
2.22 Ponto R22

Comentário: Processo erosivo desenvolvido em terraço aluvionar constituído por areia fina siltosa.

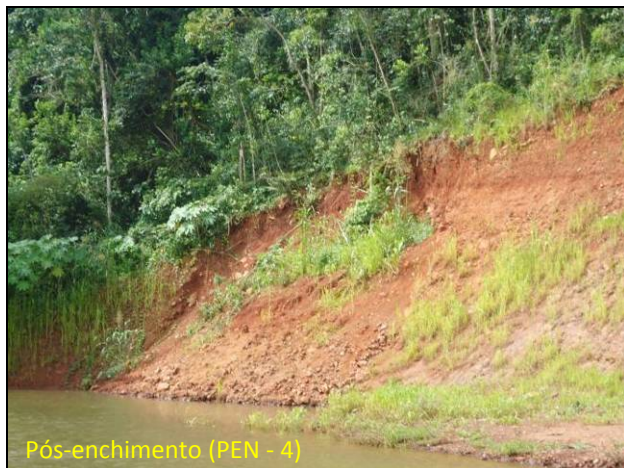
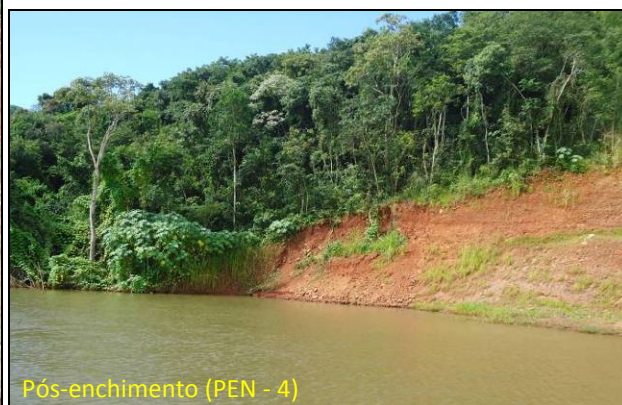
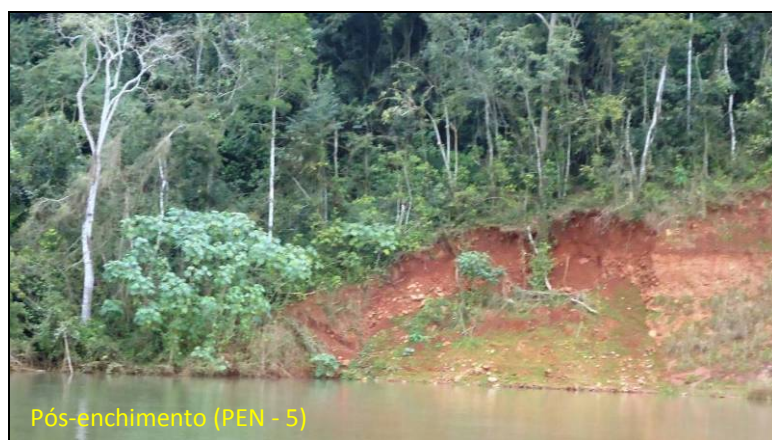
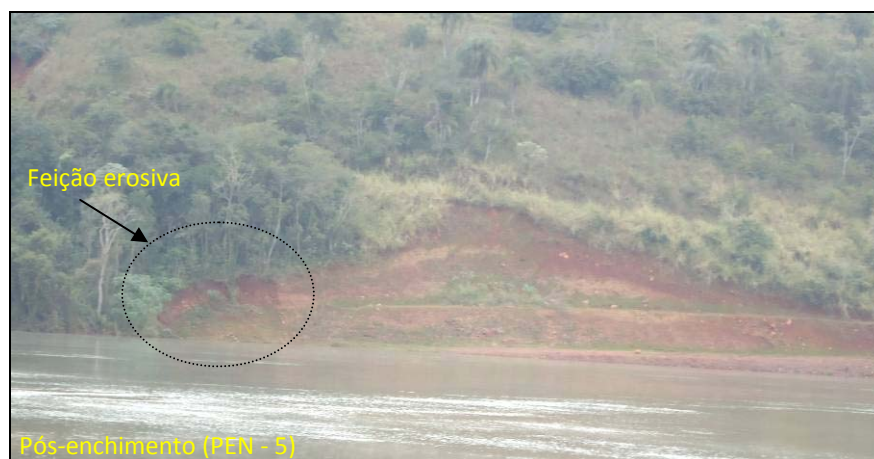
2.23 Ponto R23

Comentário: Processo erosivo desenvolvido em solo coluvial. Essa incisão possui potencial muito pequeno para outros deslizamentos, os quais caso ocorram podem se manifestar na parte superior e no canto de montante do talude.

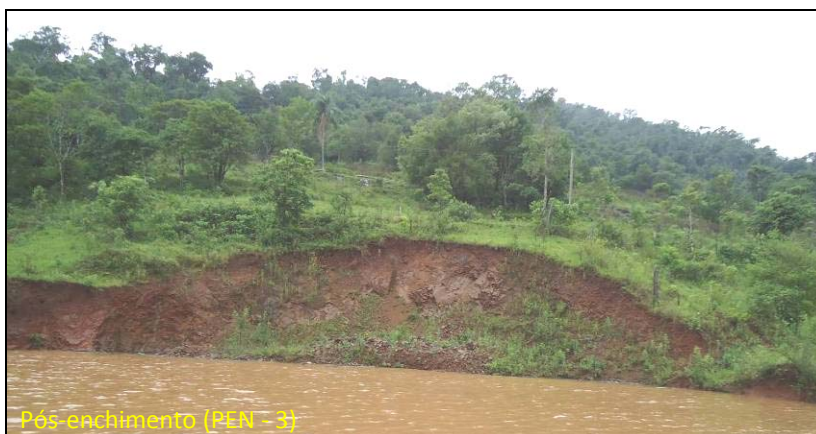
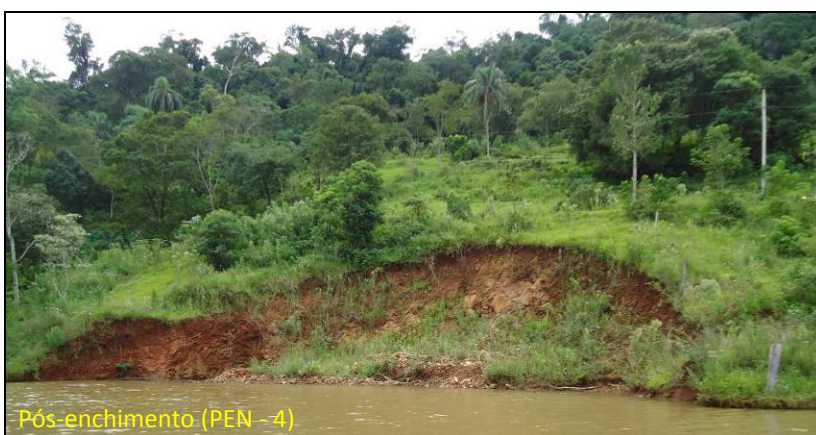
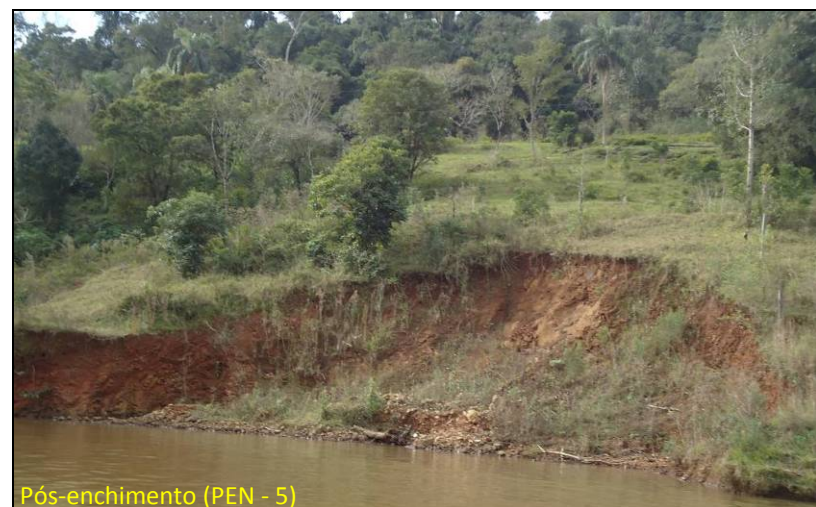
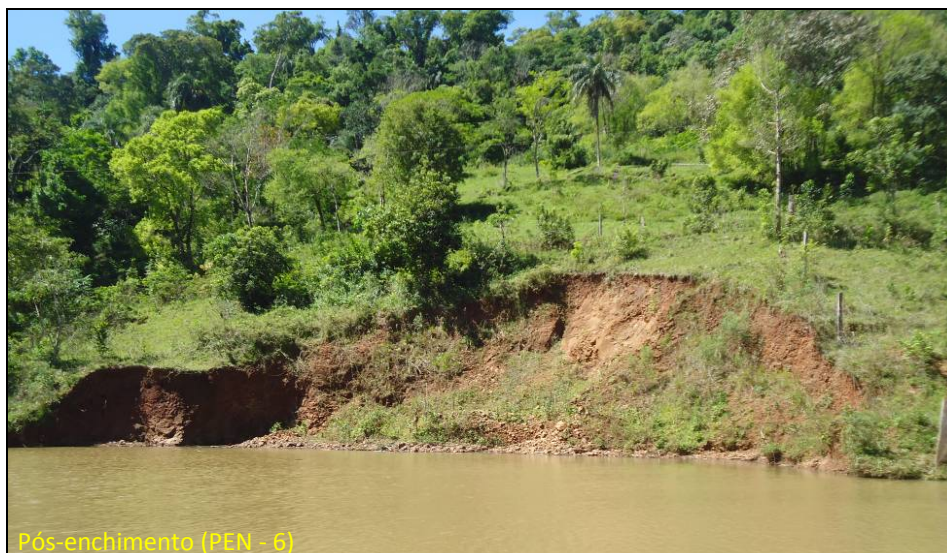
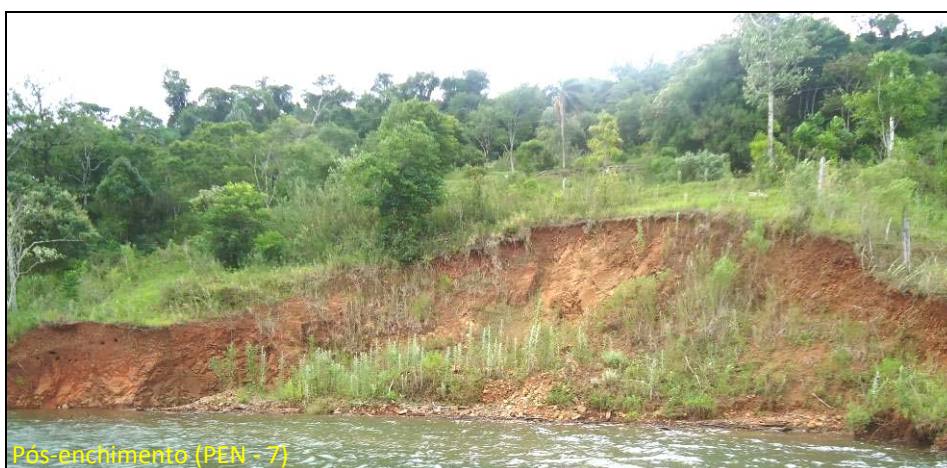
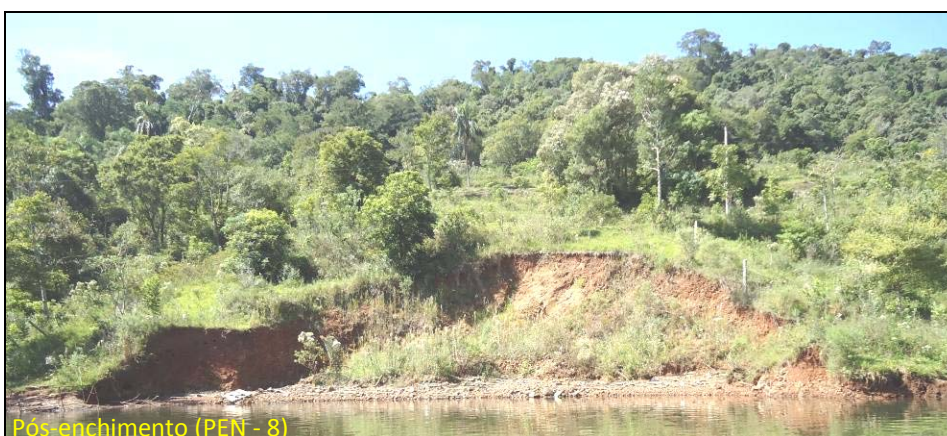
2.24 Ponto R24

Comentário: Processo erosivo desenvolvido em rocha alterada, com menos de um metro de solo residual e/ou coluvial. Não se percebe aumento das dimensões da incisão.
