UHE Foz do Chapecó

PRO24/2007 Programas Ambientais:
Programa de Controle de
Processos Erosivos

Etapa X - Monitoração RELATÓRIO CONCLUSIVO *(Inclui também a Campanha PEN – 10/10 – Reservatório)*

Maio de 2013

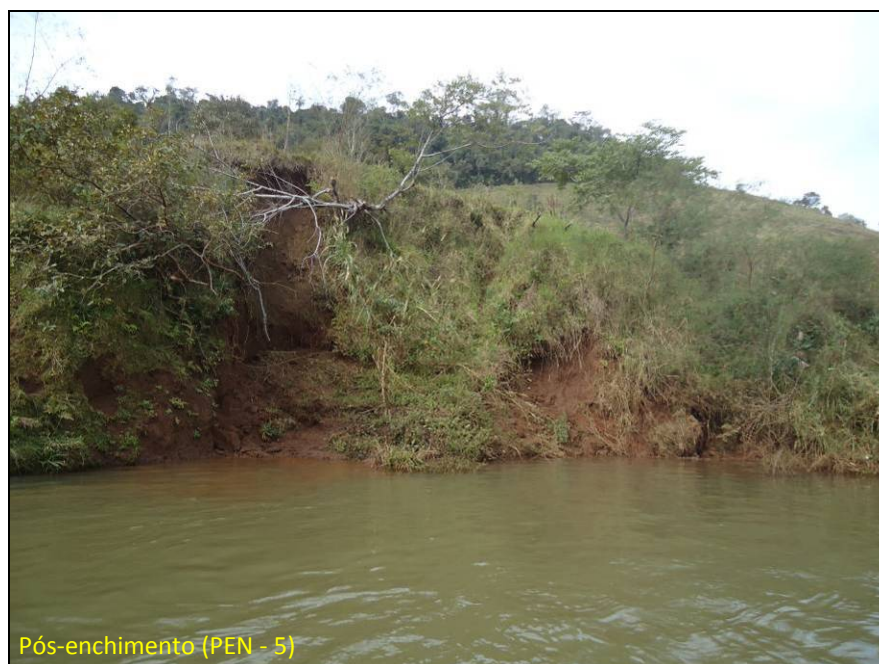
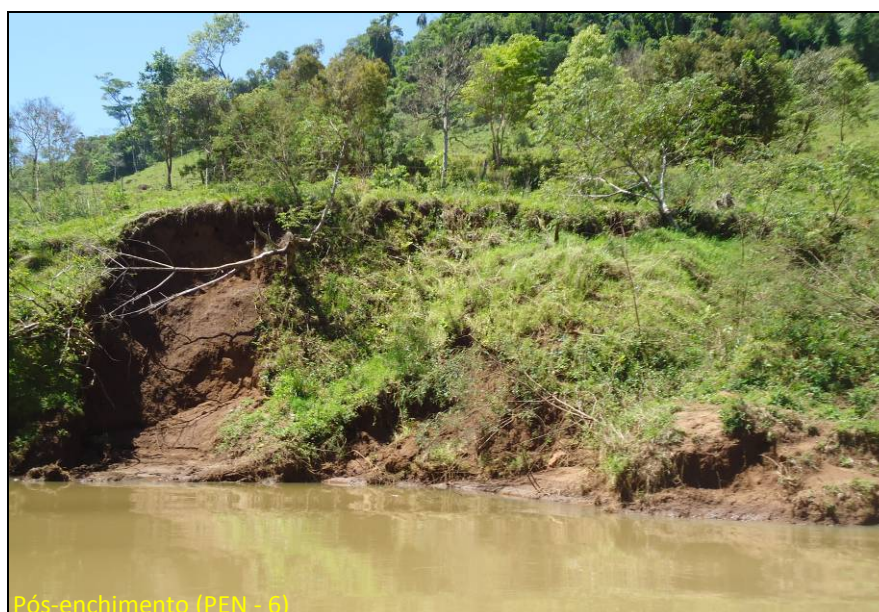
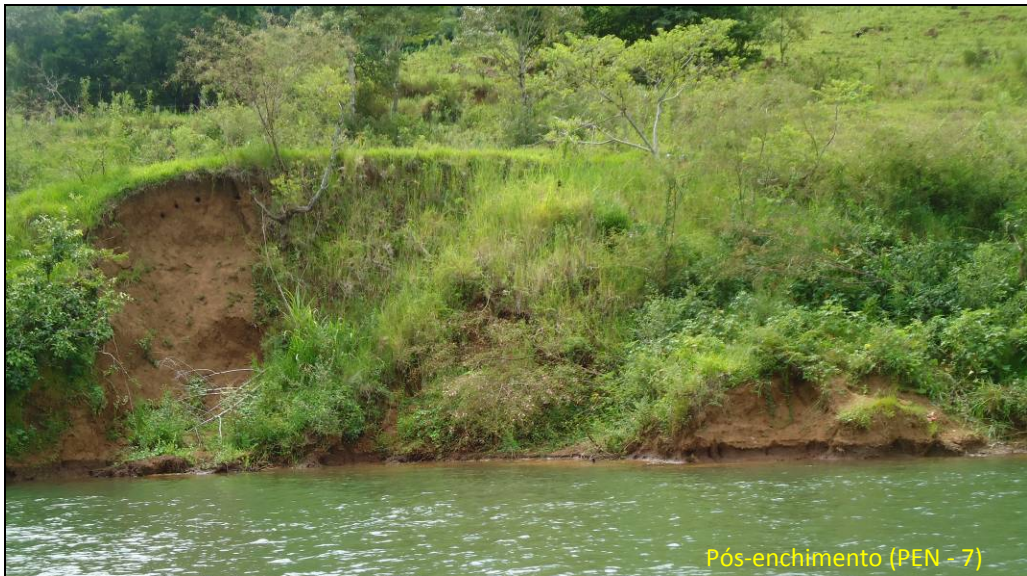
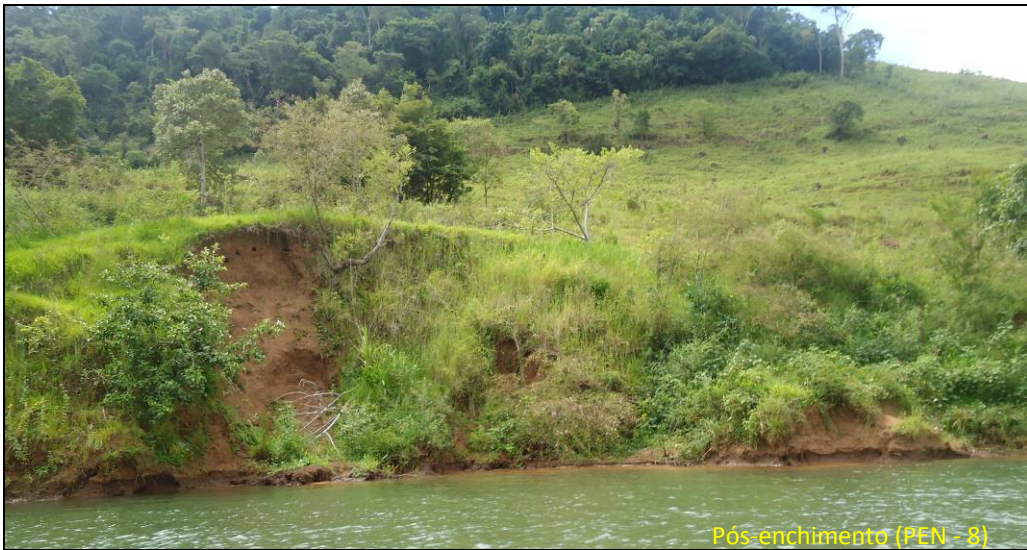
3.1 Ponto R01

Comentário: A encosta está situada em terraço aluvionar arenoso siltoso. O local apresenta-se aparentemente estável, não se percebe aumento das dimensões da incisão, inclusive nota-se o restabelecimento natural da vegetação em quase toda a feição erosiva. Possui desnível até a borda do reservatório da ordem de 7 m.

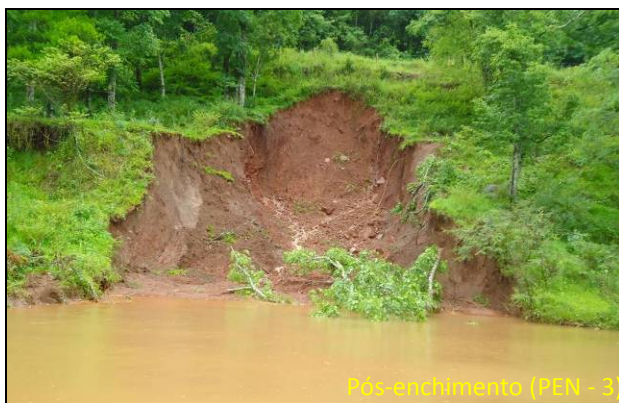
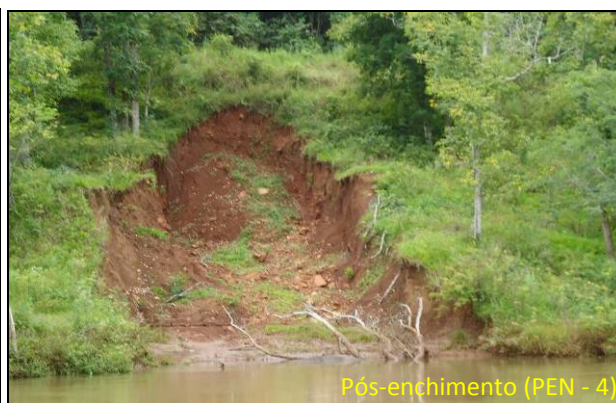
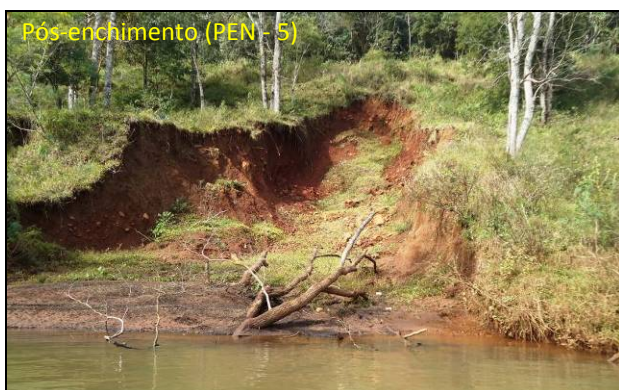
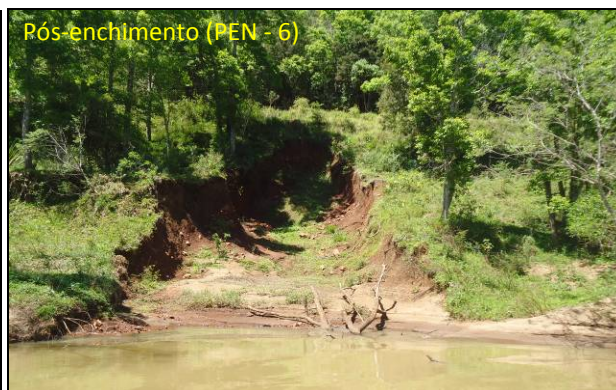
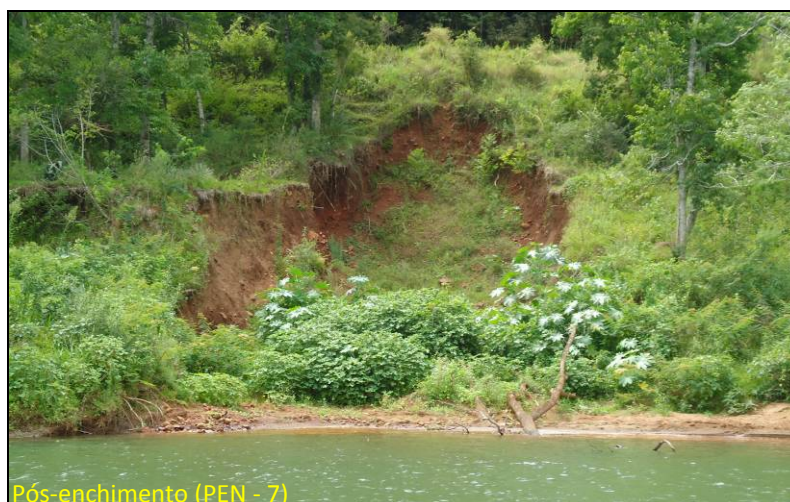
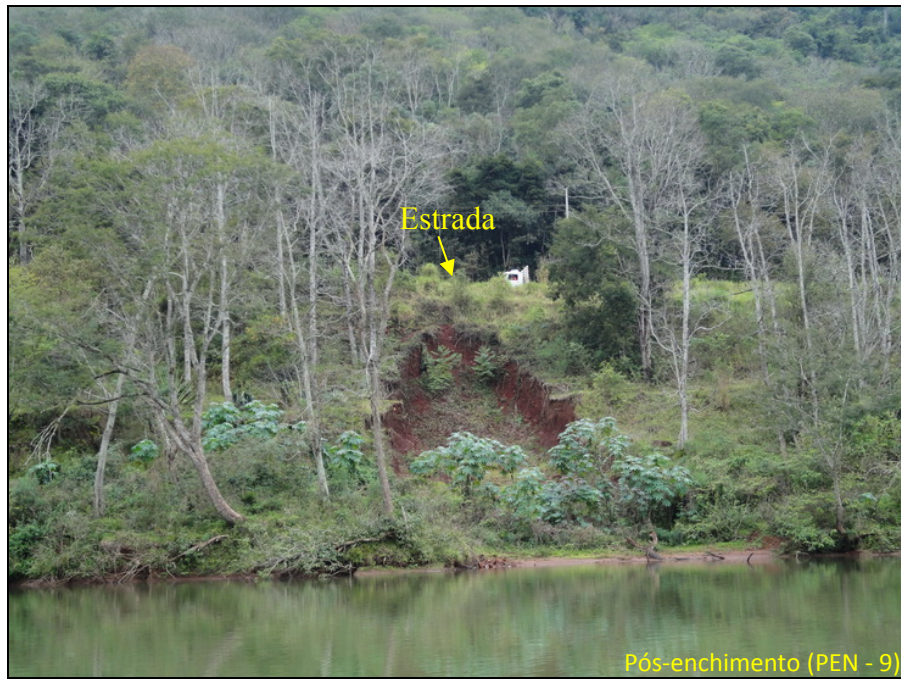
3.2 Ponto R02

Comentário: trata-se de deslizamento de parte do terraço aluvial e que atingiu solos coluviais. Esse deslizamento é importante, pois está provocando uma voçoroca, a qual poderá atingir a estrada interrompendo o tráfego. Em campo, percebeu-se pisoteio de gado e zona de raízes suspensa.

Recomendação: construção de valas de drenagem.

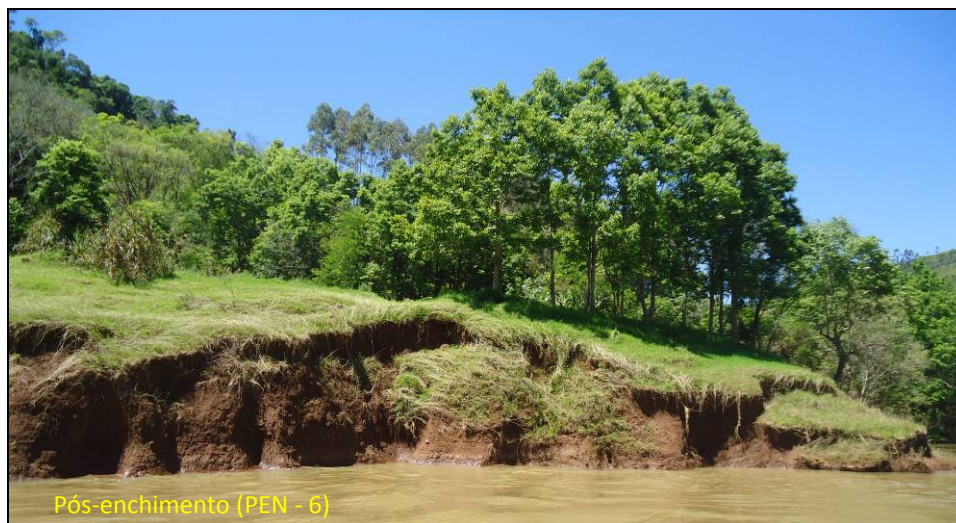
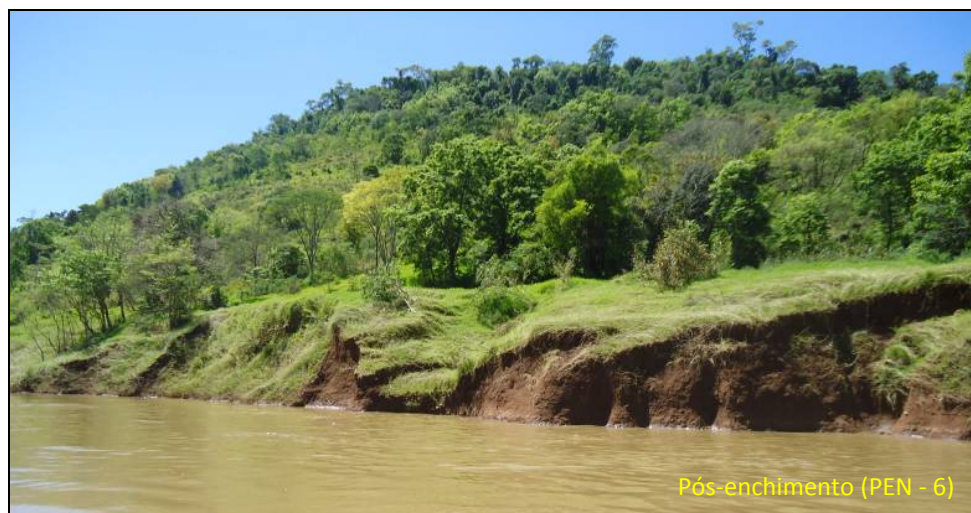
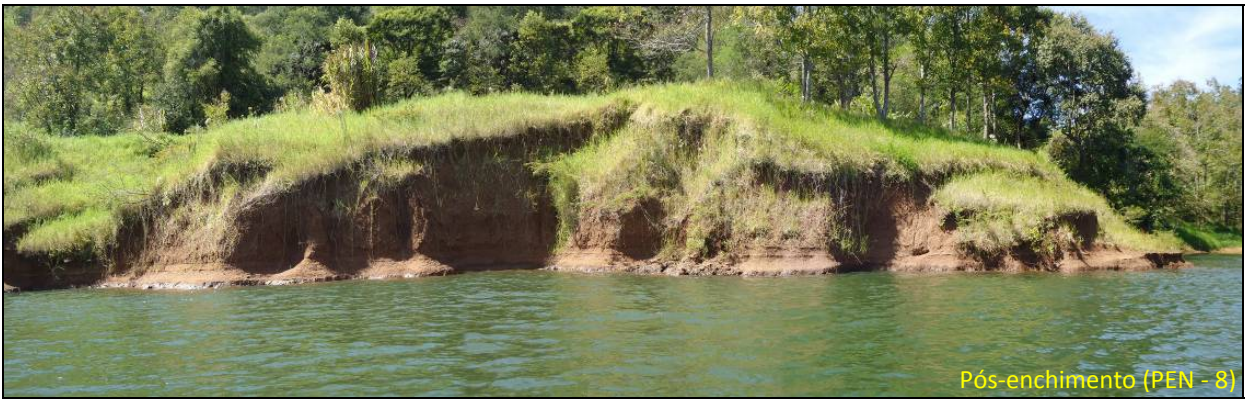
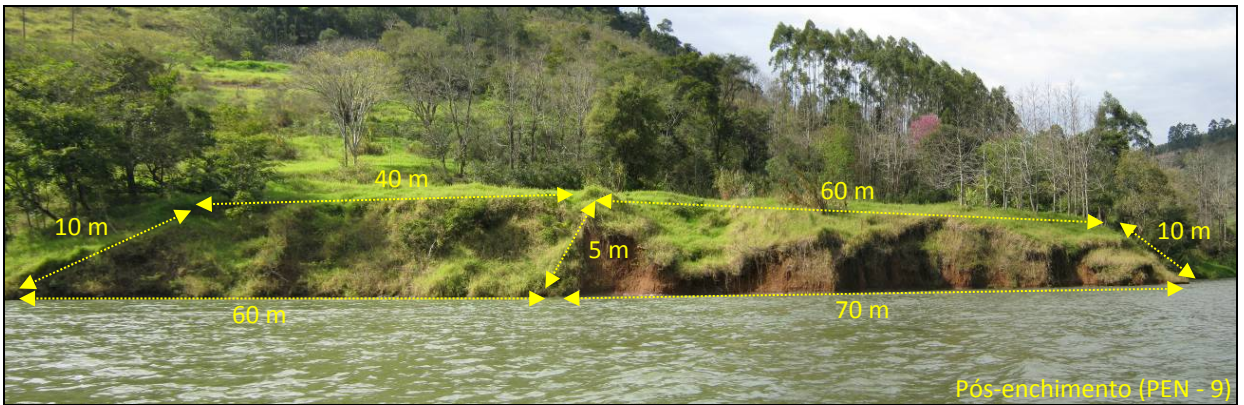
Comentário: Trata-se de encosta em terraço aluvial arenoso com incidência de diversos focos de processos erosivos nas proximidades da desembocadura do rio Sanga Lava-pés. Há evidências de deslizamentos múltiplos originados parcialmente pela saturação do maciço e, em outra parte, pela erosão da base da encosta. O deslizamento resultou em uma série de plataformas deslocadas entre si verticalmente, ou em deslizamentos simples na borda do lago. Em várias regiões da encosta é notada a recuperação da vegetação, principalmente com presença de gramíneas.

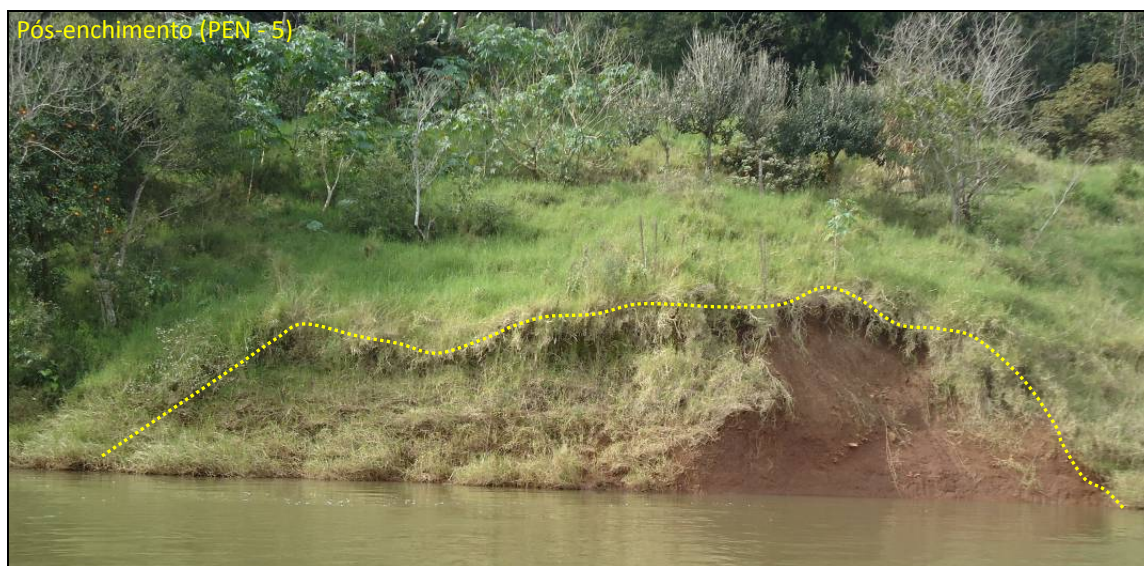
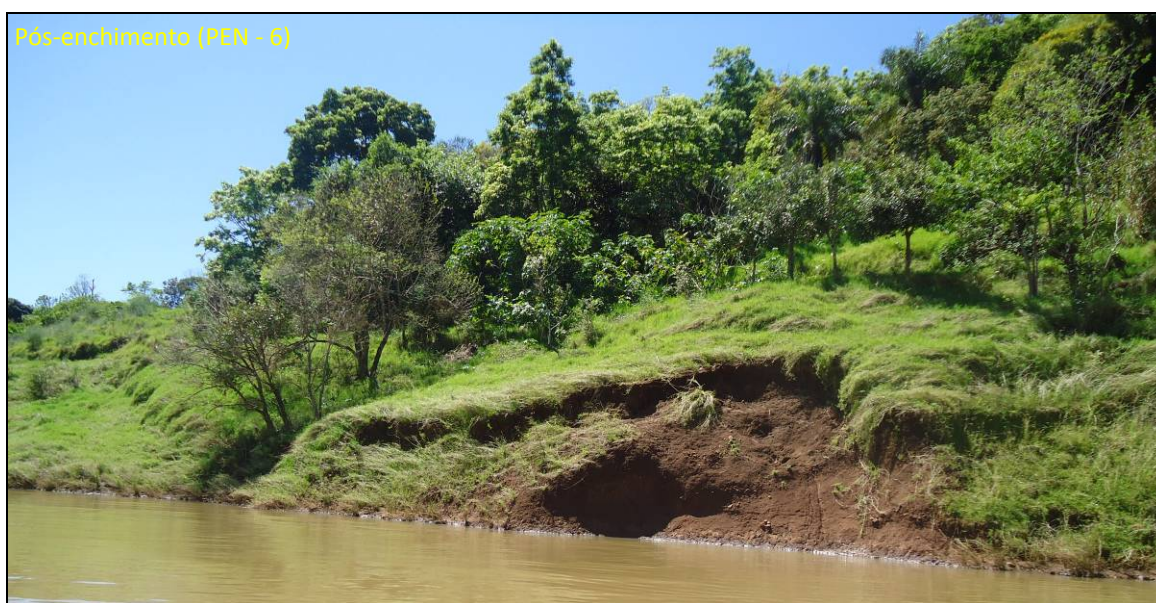
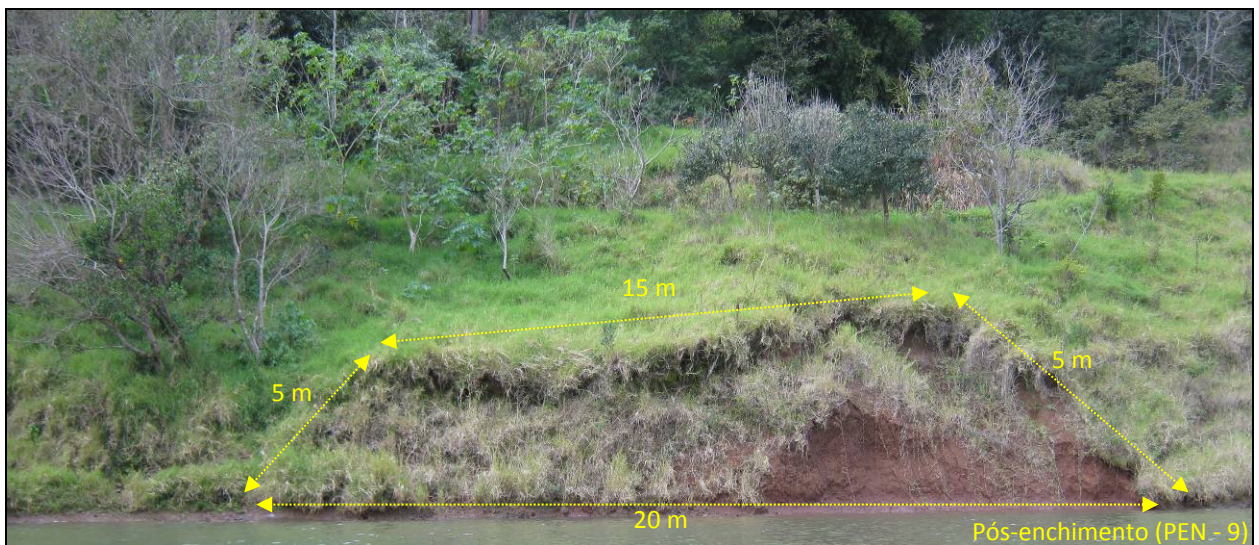
Comentário: Trata-se de deslizamento superficial em terraço aluvial, o qual possui comprimento aproximado de 800 m. Em alguns casos, esse terraço chega a atingir depósitos coluvionares que ocorrem nas encostas imediatamente acima. A possível causa para a instabilização dessa encosta pode ser creditada a saturação do maciço pela elevação do nível da água do lago e, devido à erosão na base da encosta pelas ondas do reservatório. Não se percebe aumento das dimensões da incisão, a qual apresenta restabelecimento natural da vegetação.

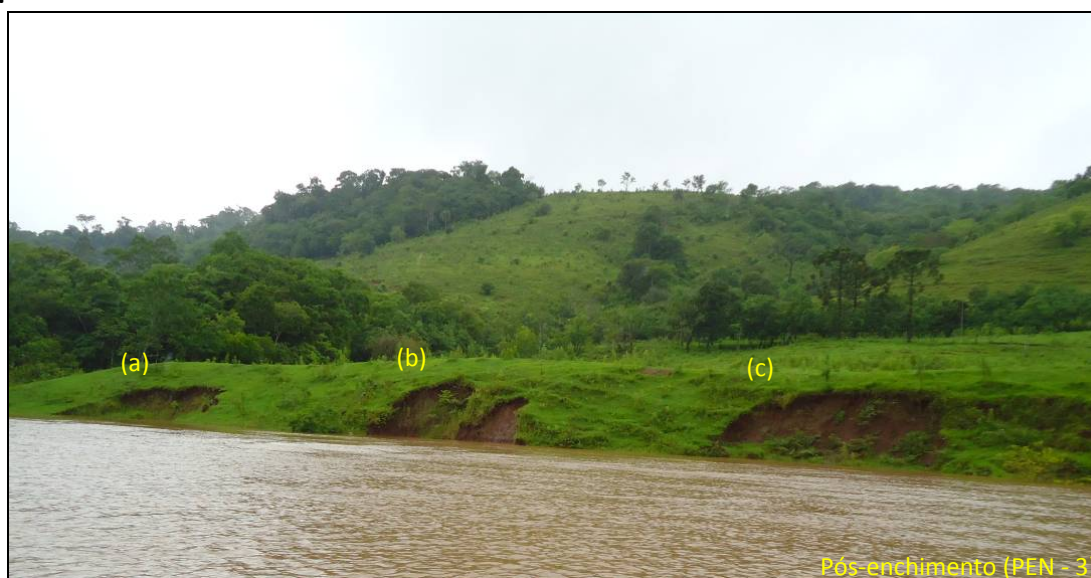
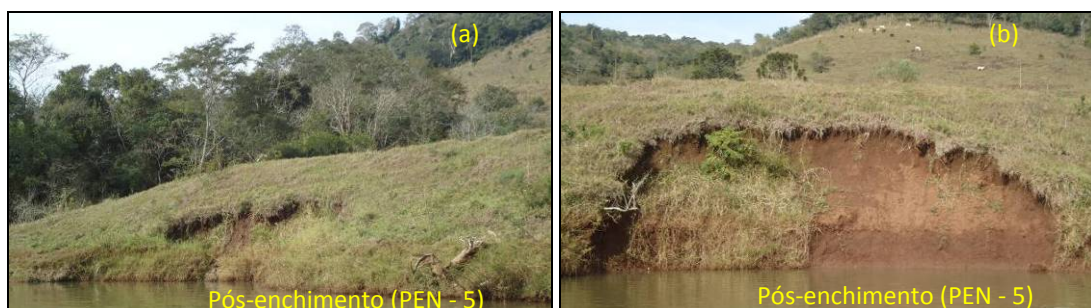
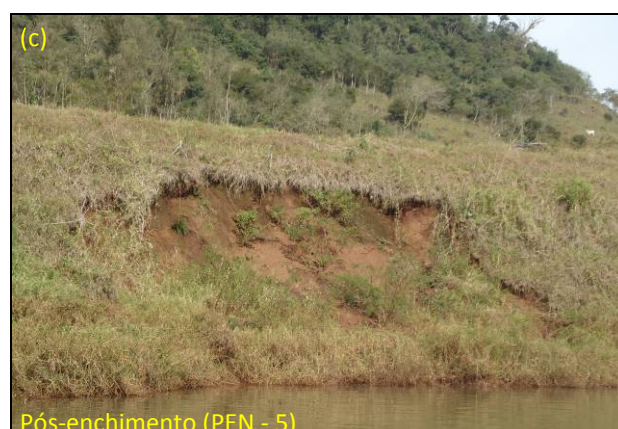
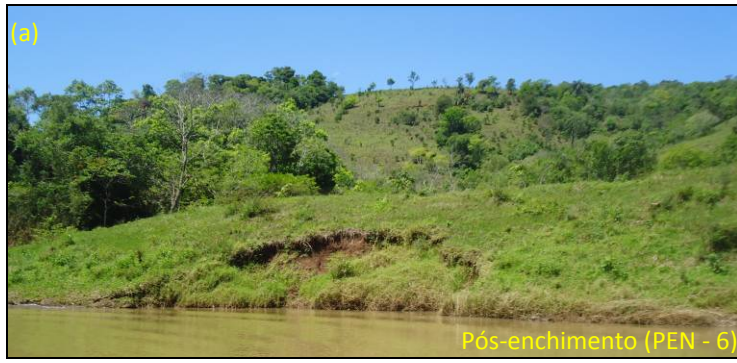
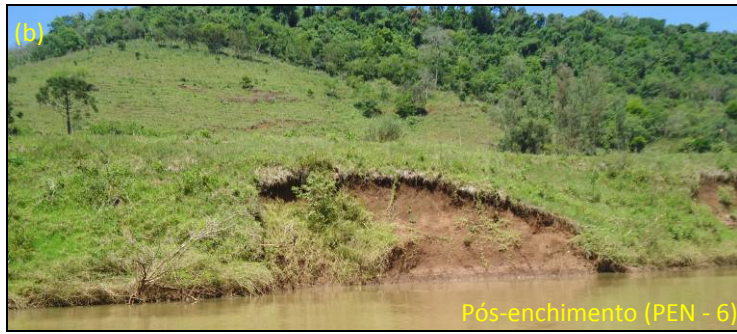
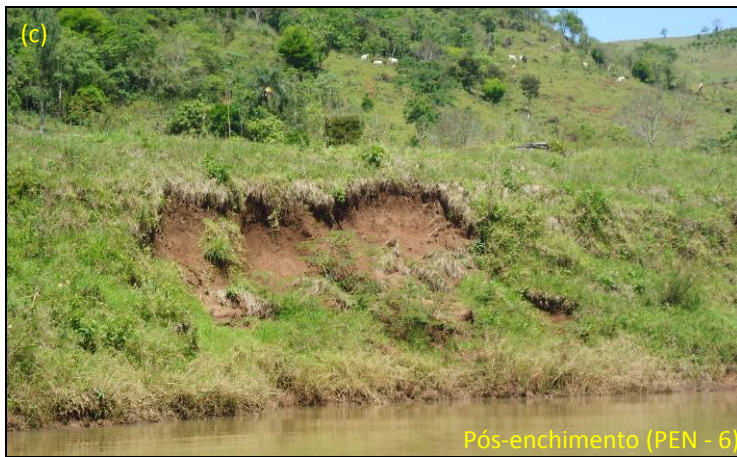
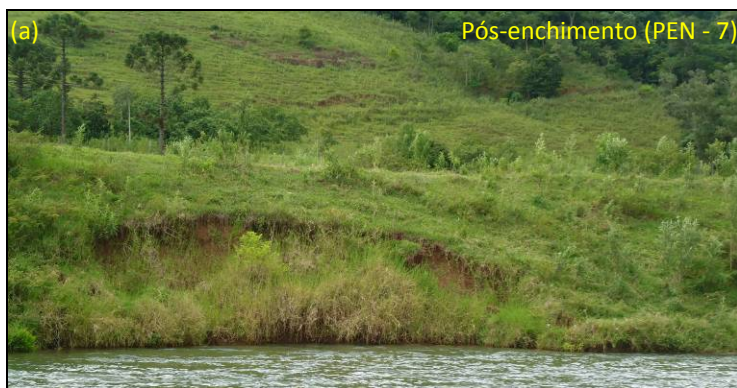
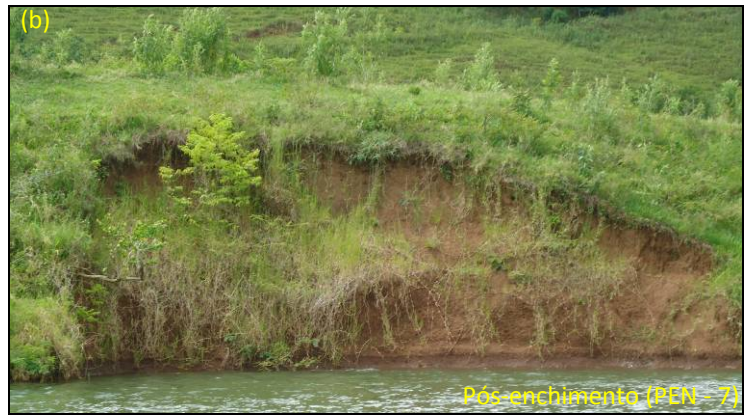
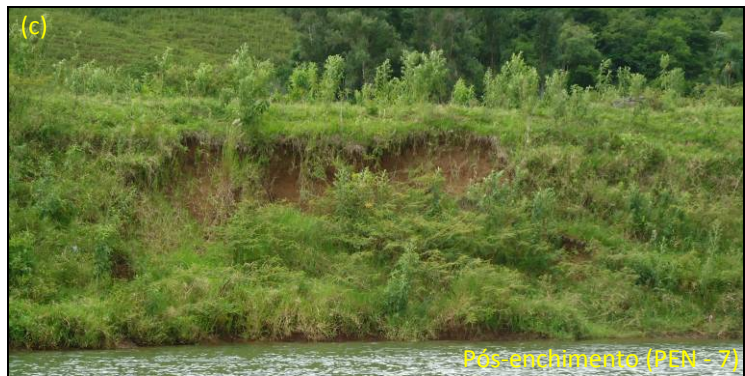
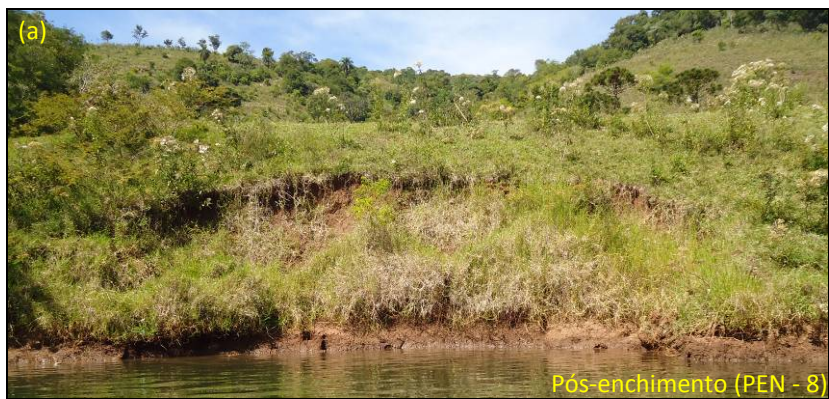
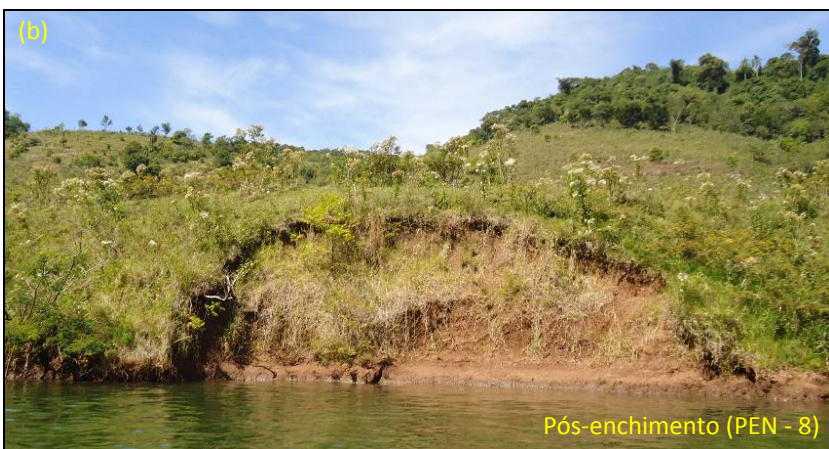
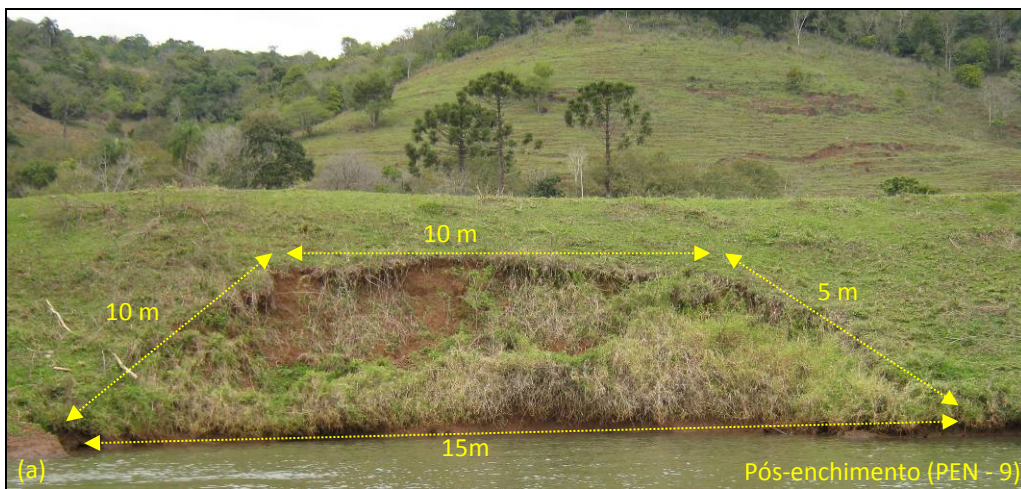
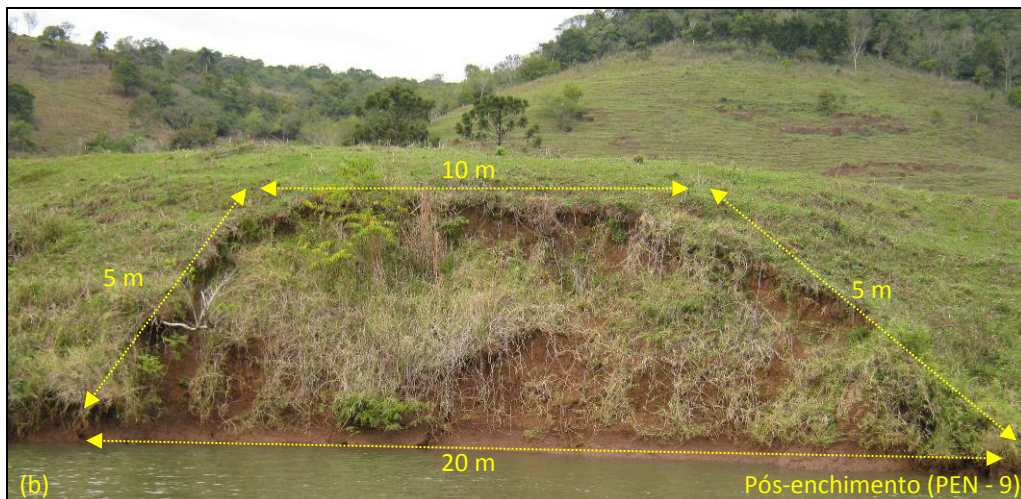
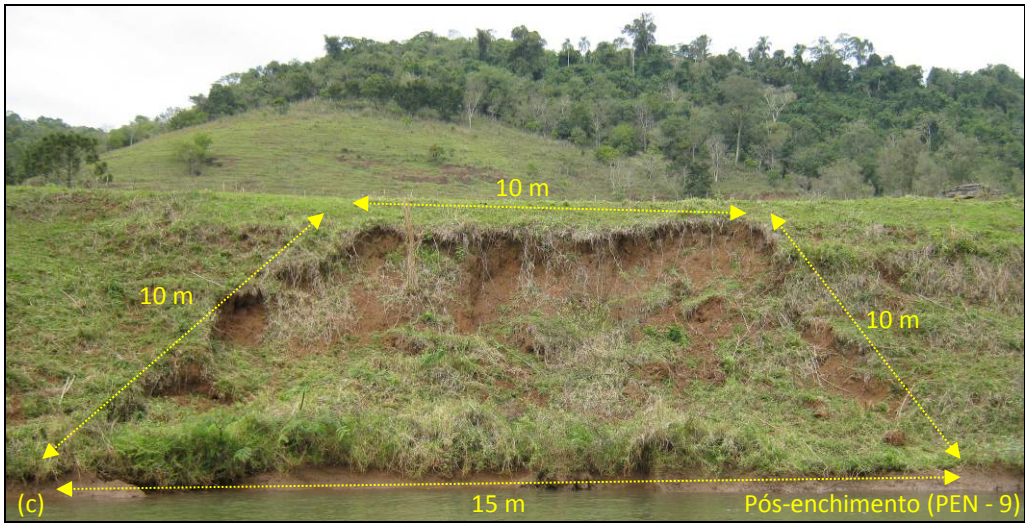
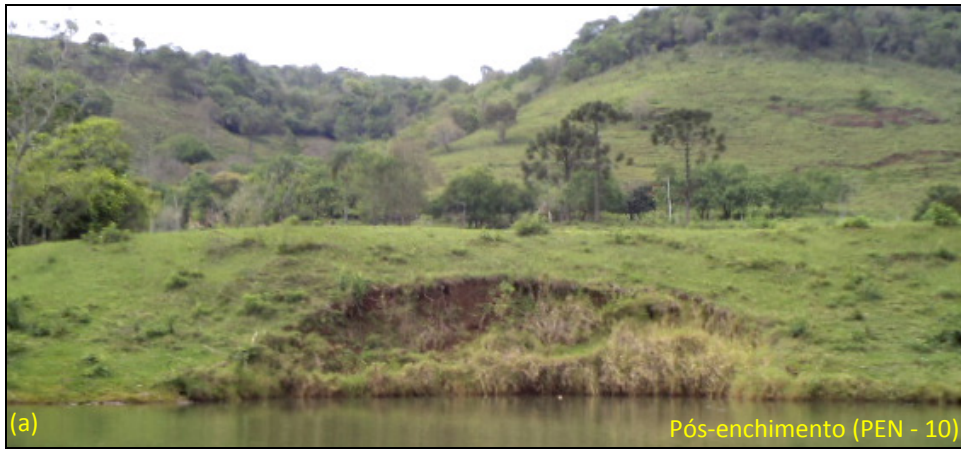
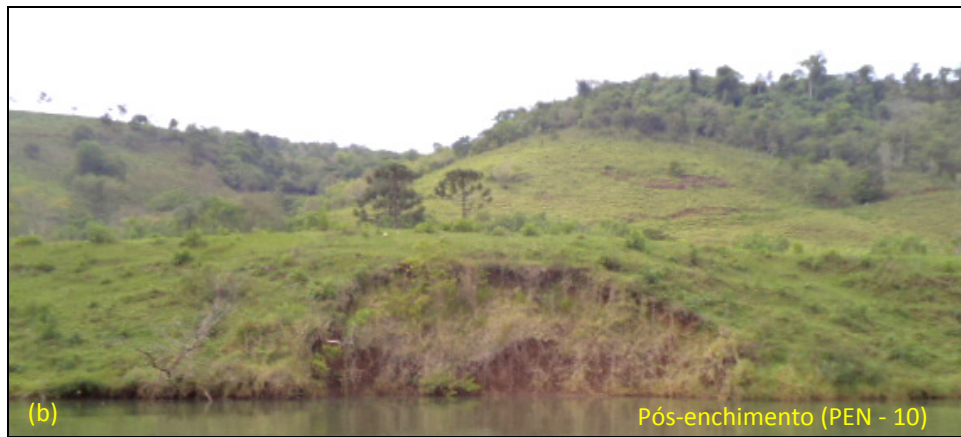
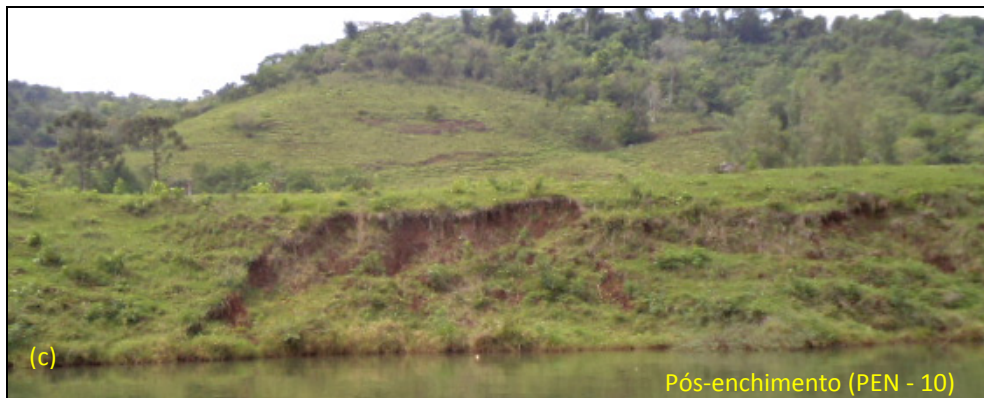
Comentário: Trata-se de diversos pontos de incidência de processos erosivos em terraço aluvionar. A causa principal deve ser creditada à saturação do maciço pela elevação do nível da água do lago e devido à erosão de sua base por ondas do reservatório. Ao longo do monitoramento verificou-se regeneração natural da vegetação e não se percebeu aumento das dimensões das incisões.

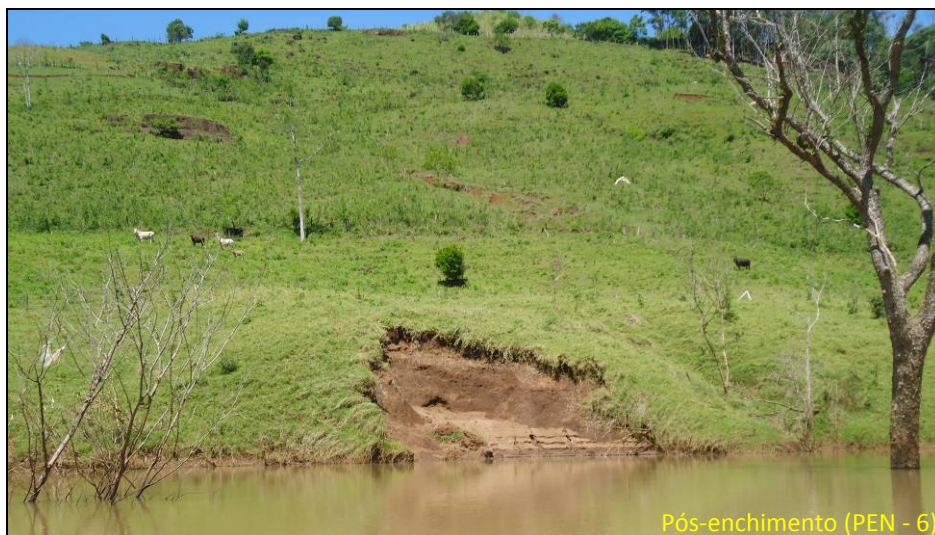
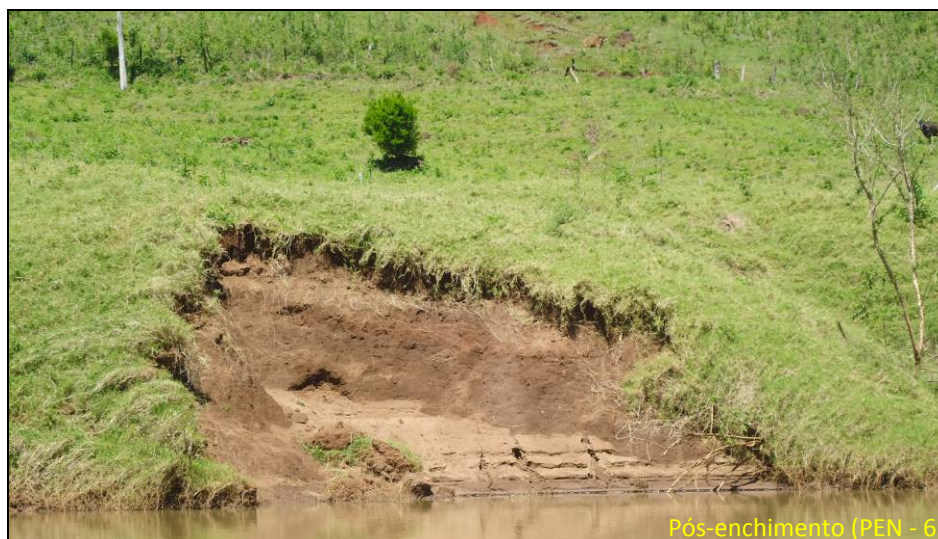
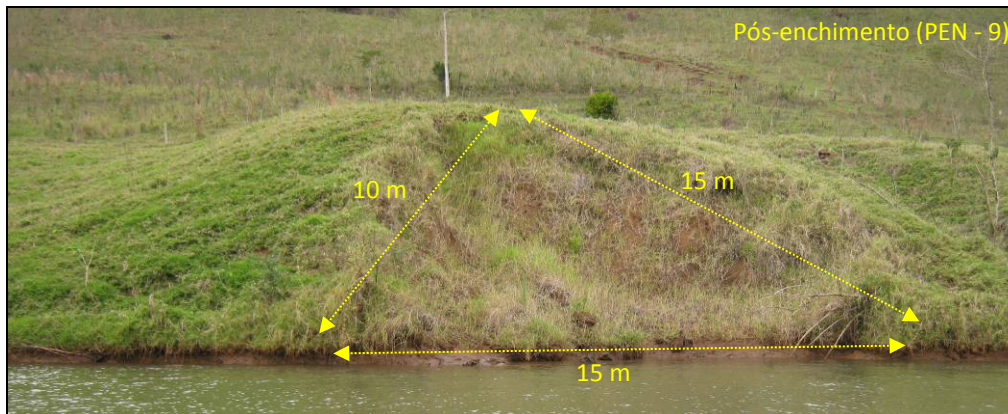
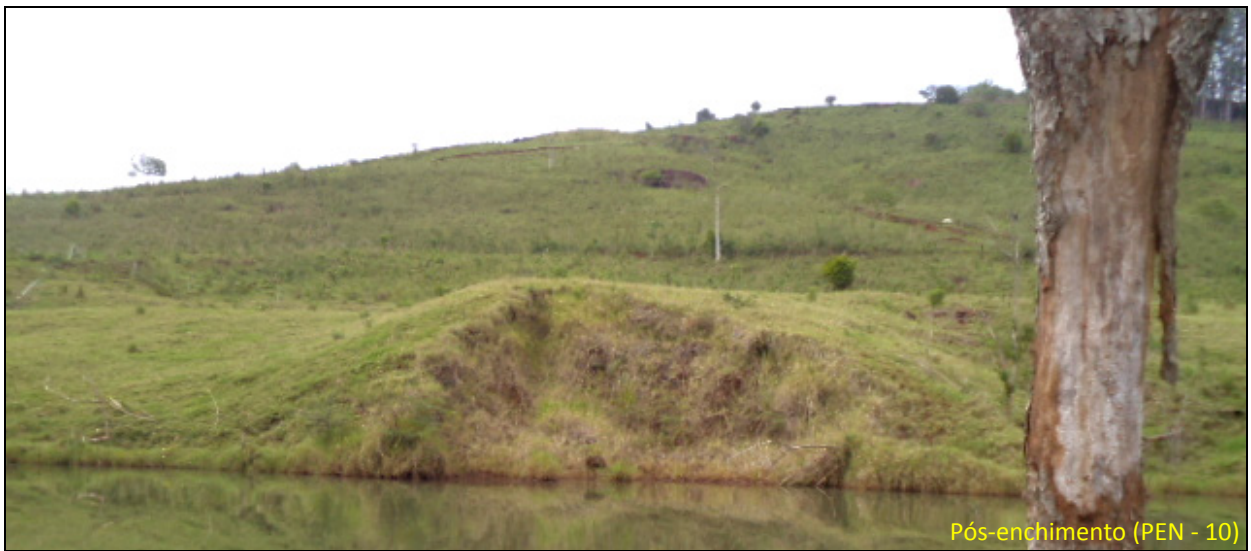
3.6 Ponto R06

Comentário: Essa feição encontra-se em terraço aluvionar, não apresentando aumento de suas dimensões. Nota-se nas fotos a evolução da vegetação no recobrimento da incisão.

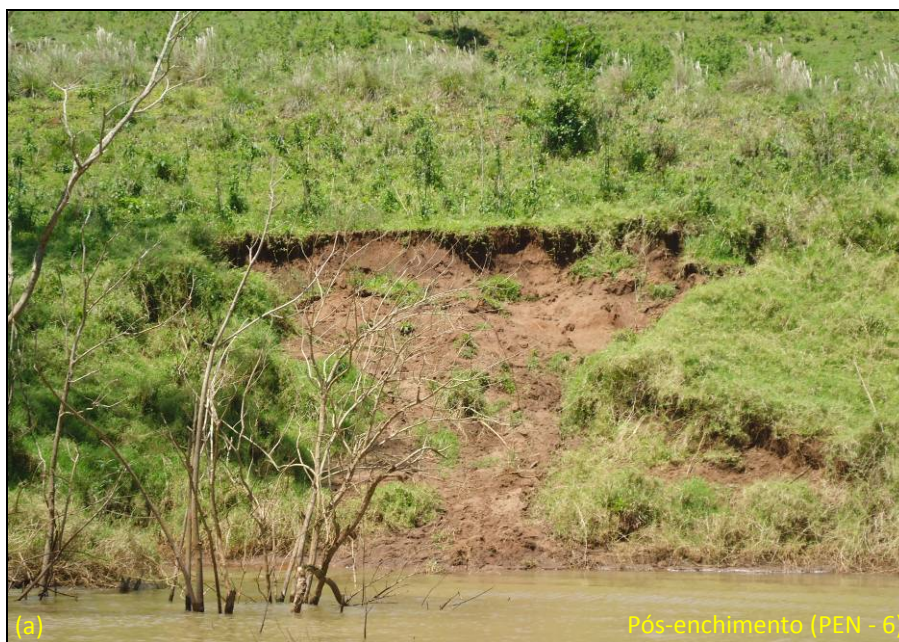
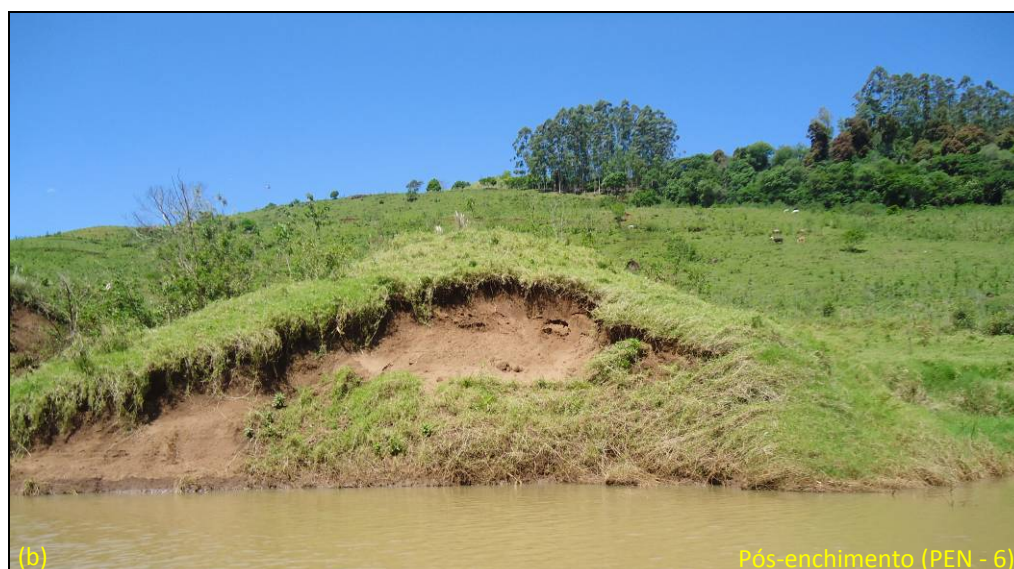
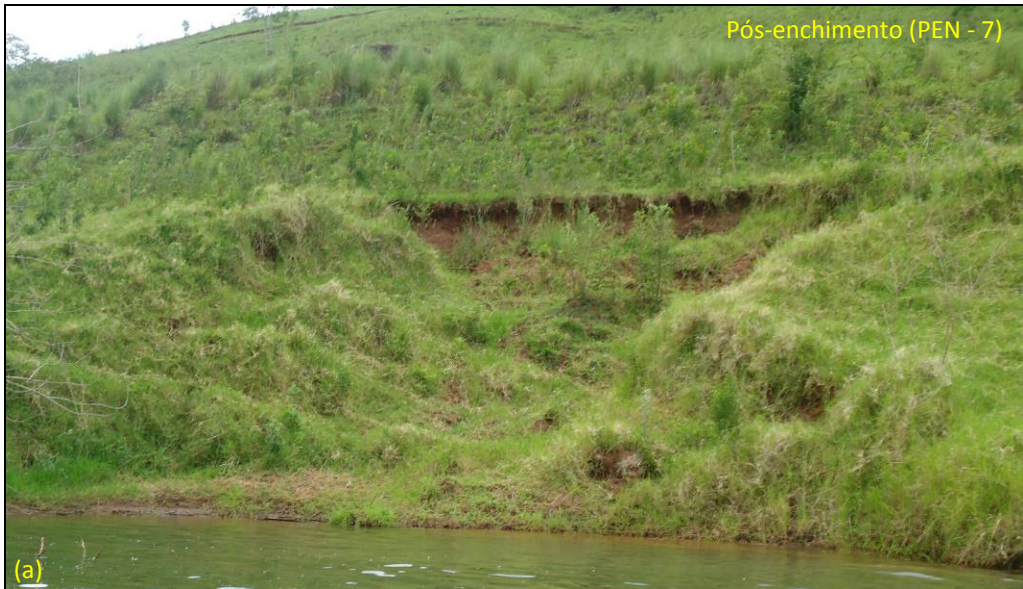
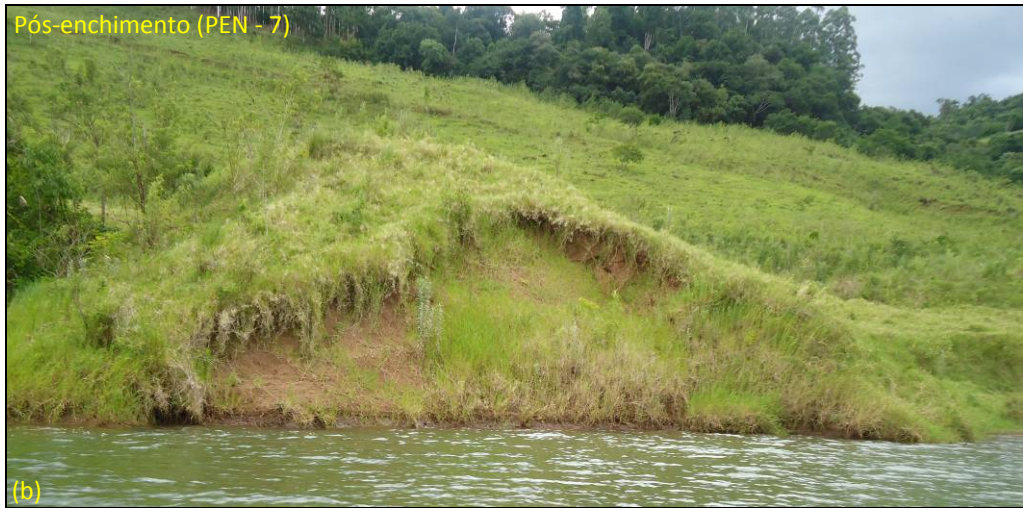
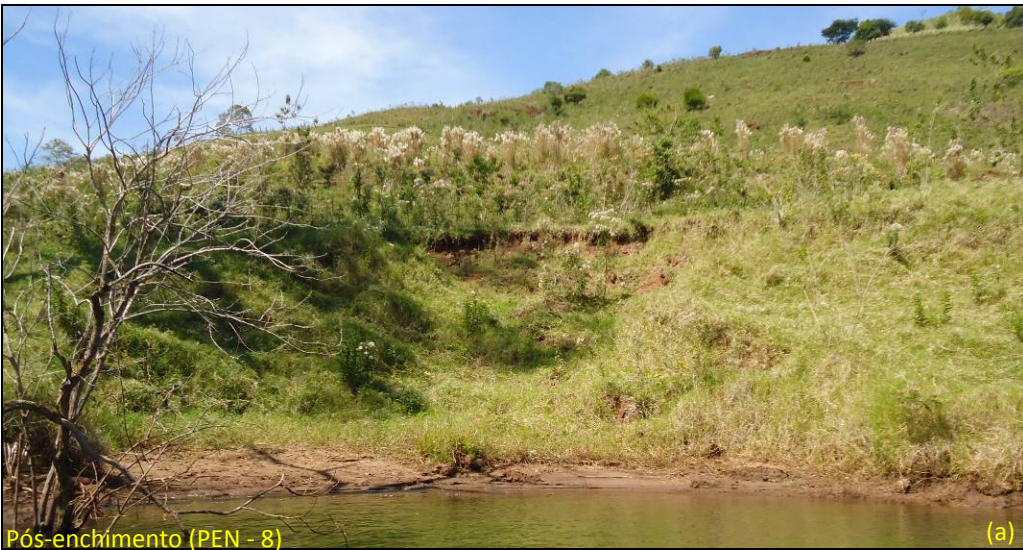
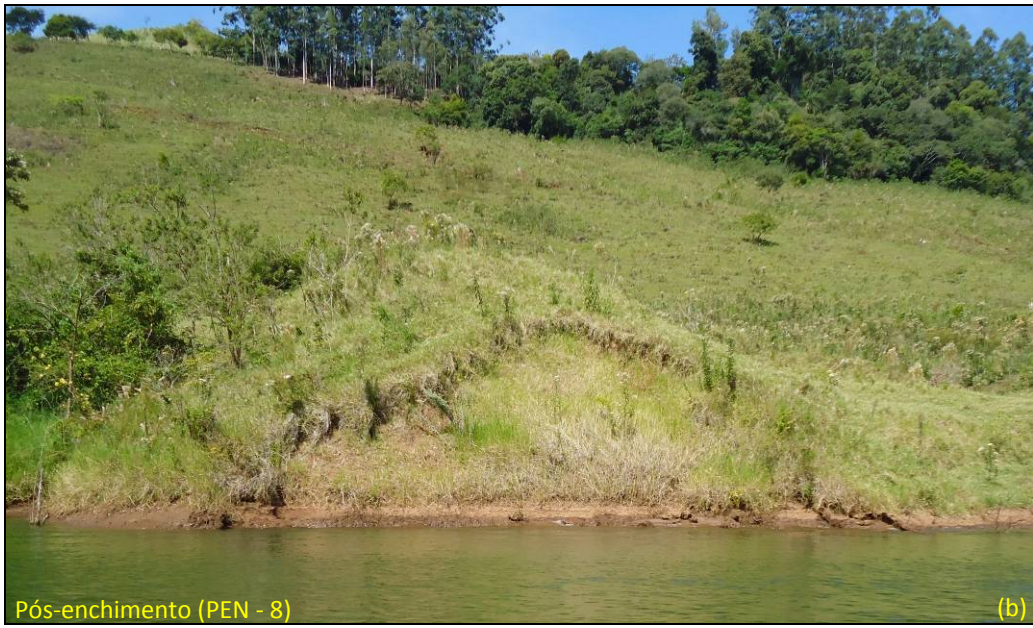
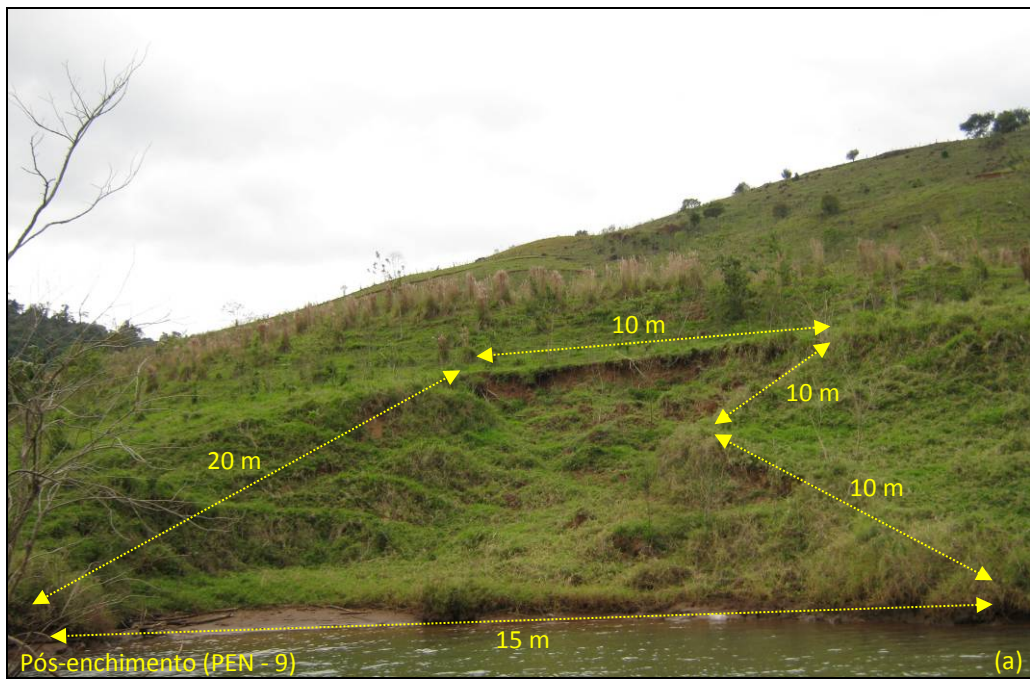
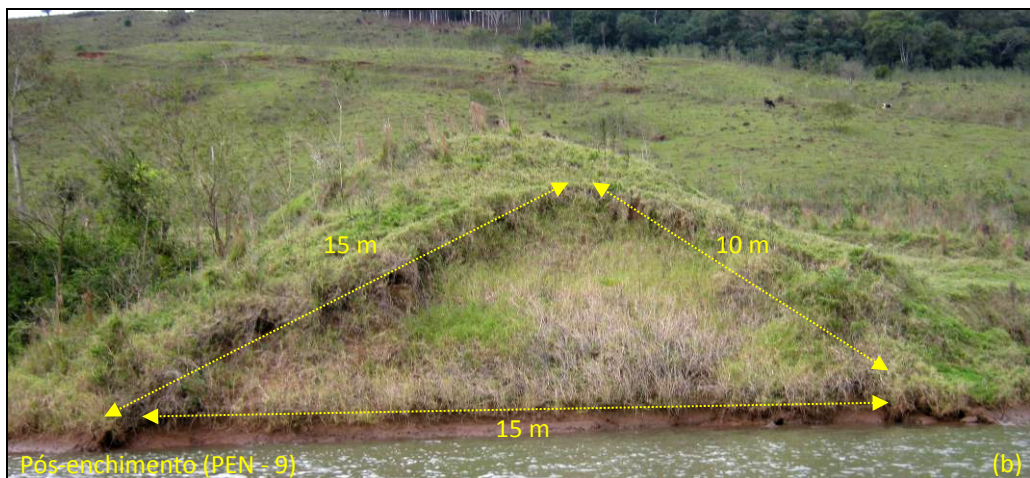
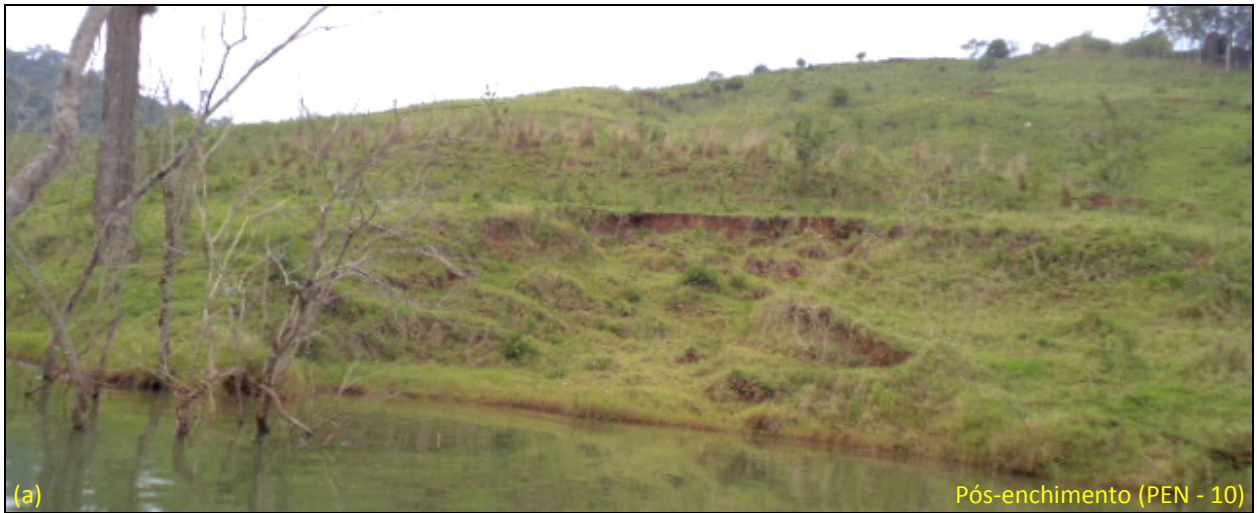
3.7 Ponto R07

Comentário: Trata-se de encosta em terraço aluvionar com algumas incidências de processos erosivos. Nos pontos mapeados percebe-se o desenvolvimento de vegetação na feição, não se observando aumento das dimensões das incisões.
