UHE Foz do Chapecó

PRO24/2007 Programas Ambientais:
Programa de Controle de
Processos Erosivos

Etapa X - Monitoração RELATÓRIO CONCLUSIVO *(Inclui também a Campanha PEN – 10/10 – Reservatório)*

Maio de 2013

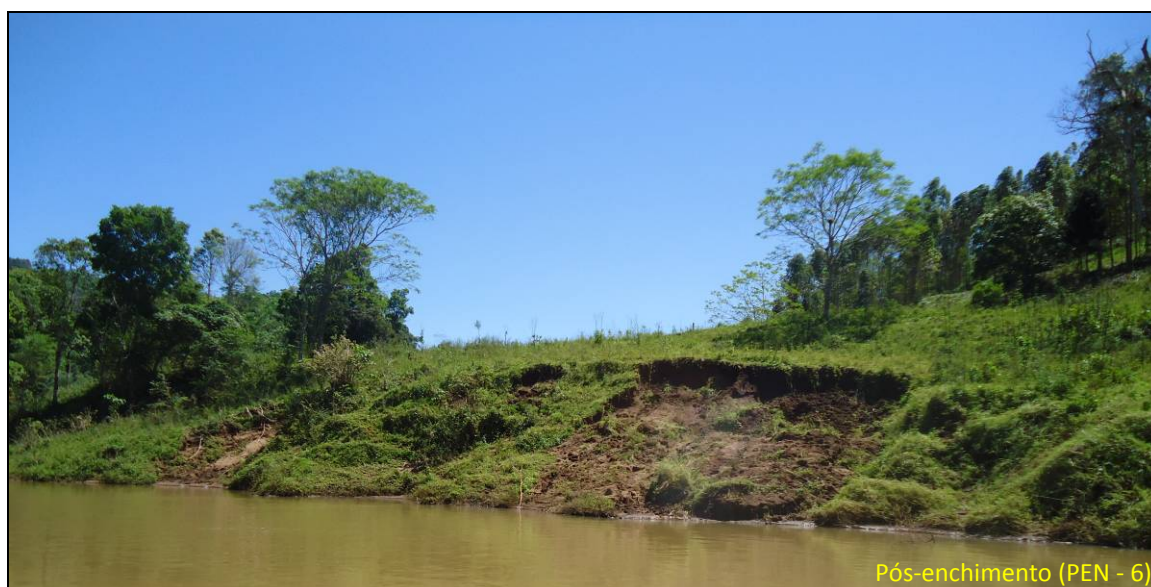
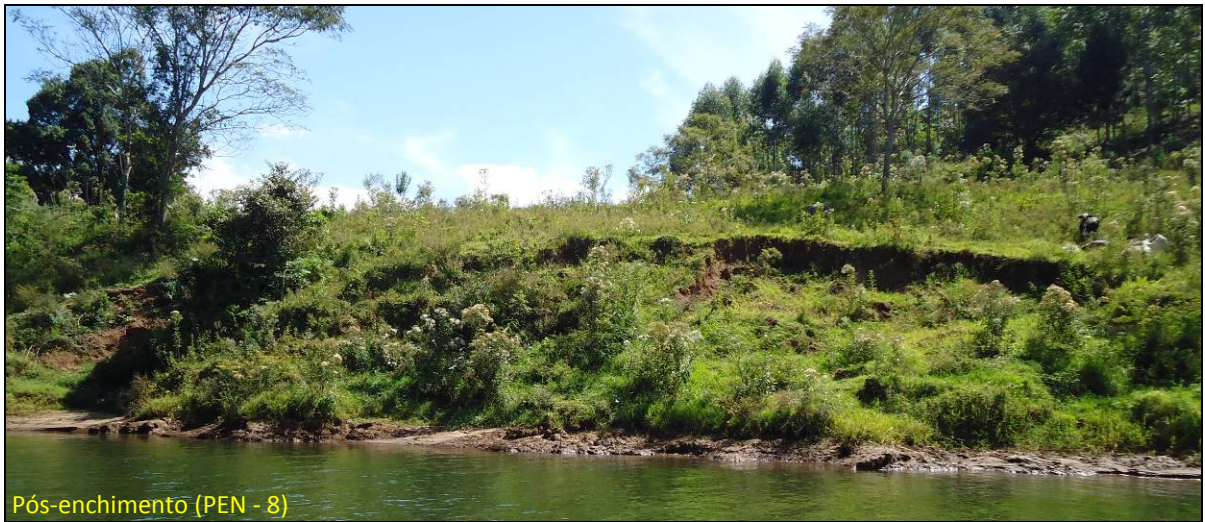
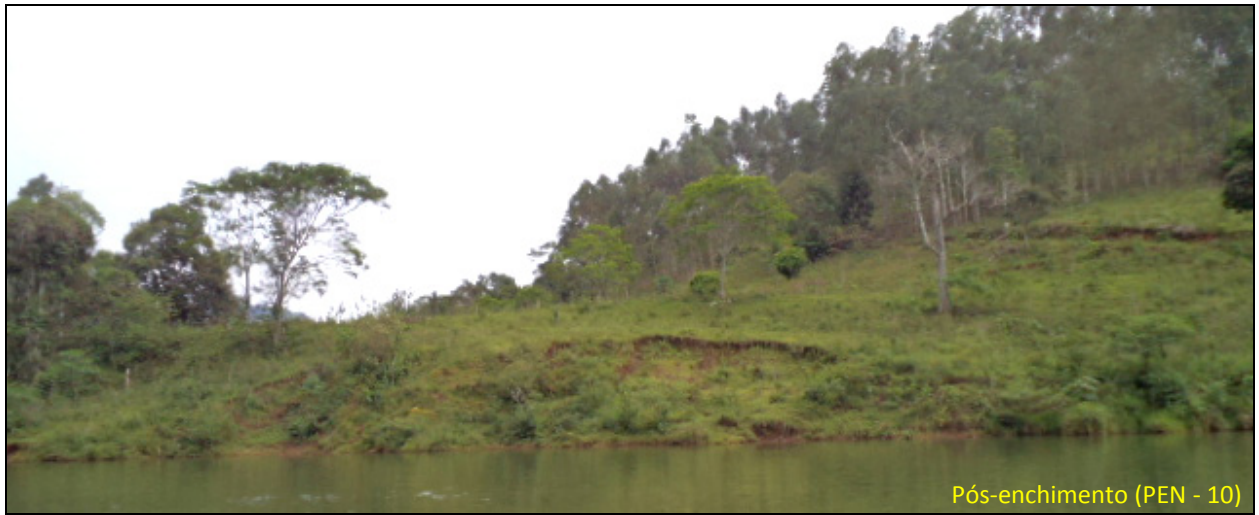
3.8 Ponto R08

Comentário: Não se percebe aumento das dimensões da incisão.

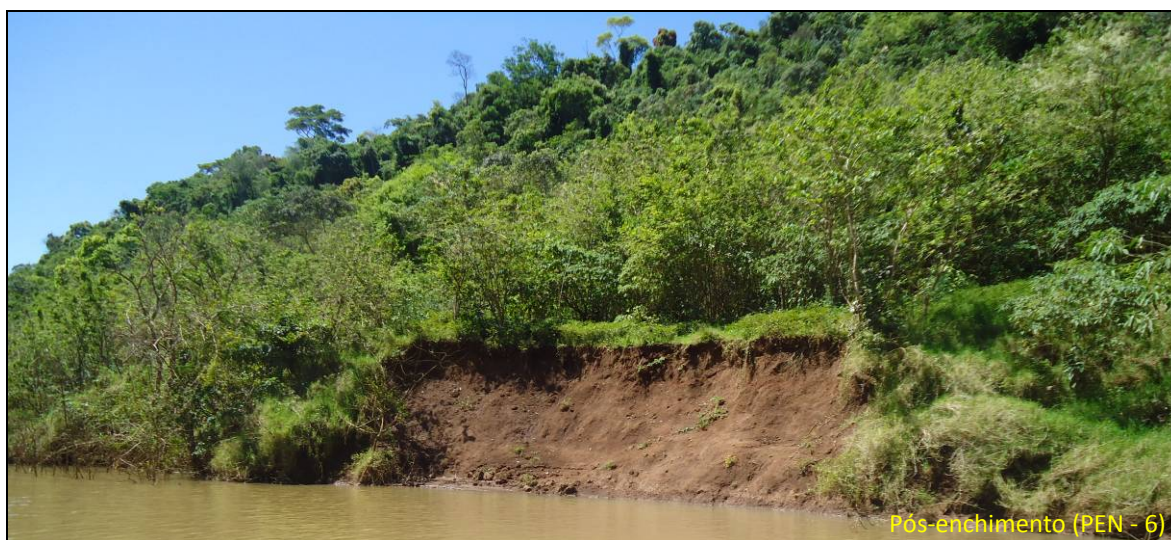
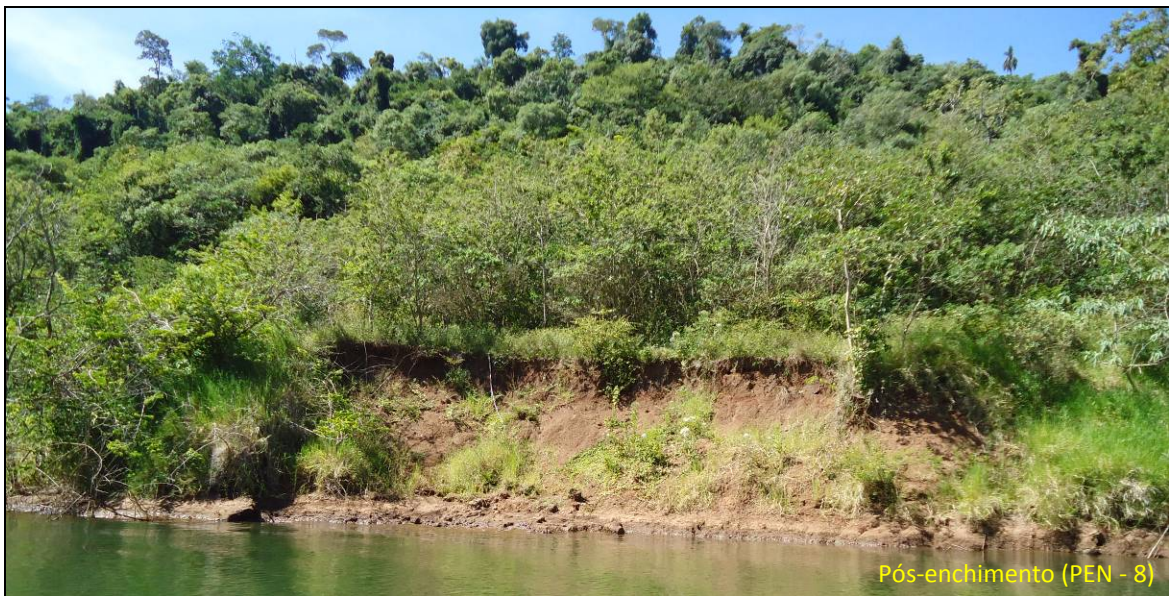
3.9 Ponto R09

Comentário: Processo erosivo em terraço aluvionar, não havendo aumento das dimensões da incisão. Nota-se o restabelecimento lento e natural da vegetação na feição.

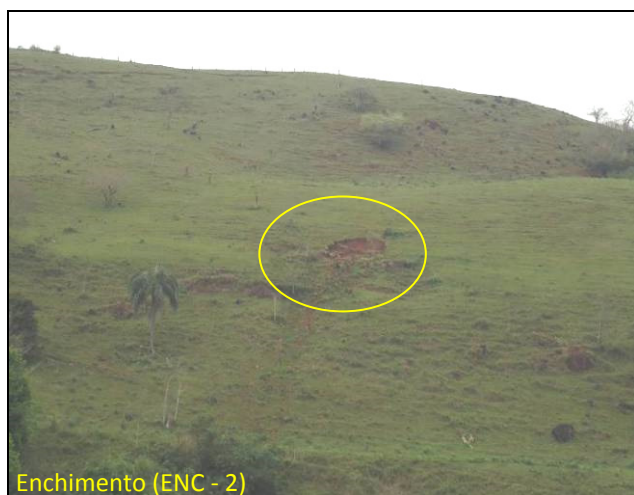
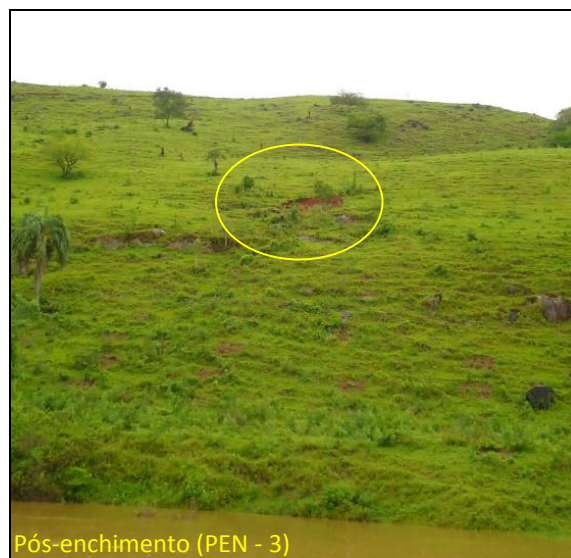
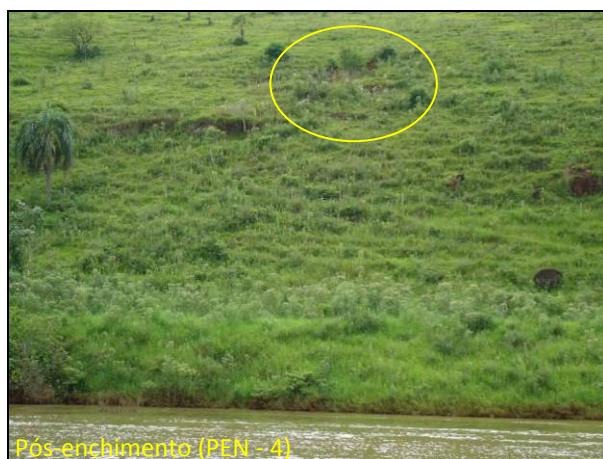
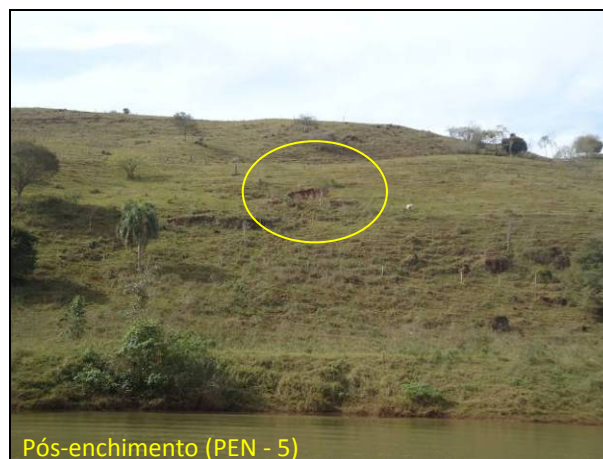
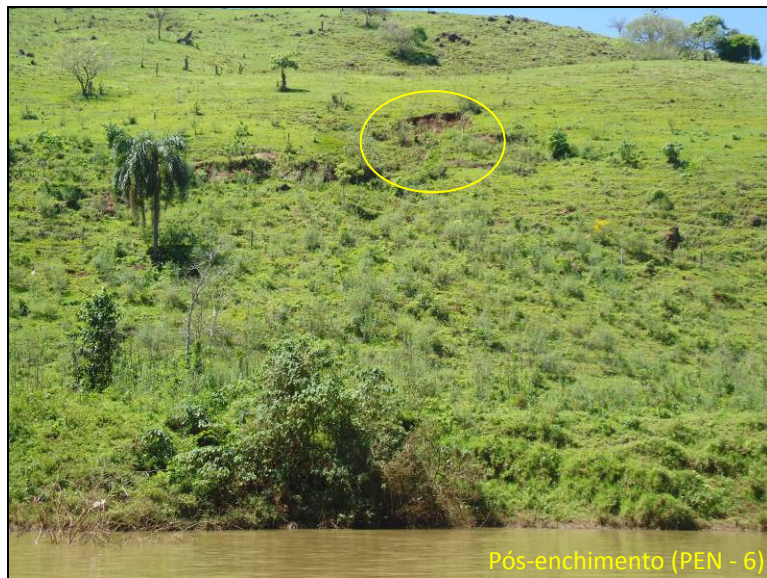
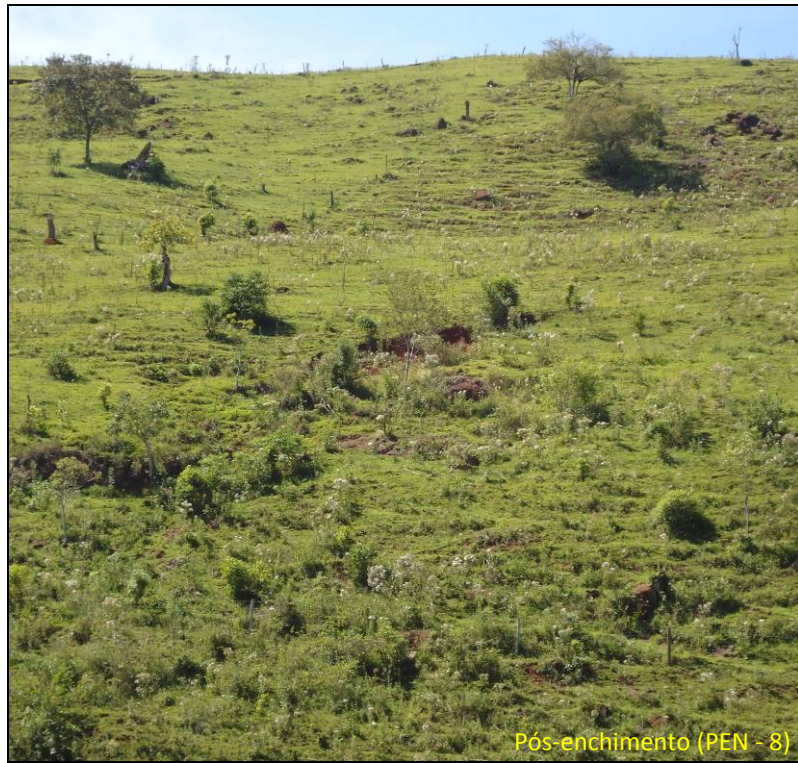
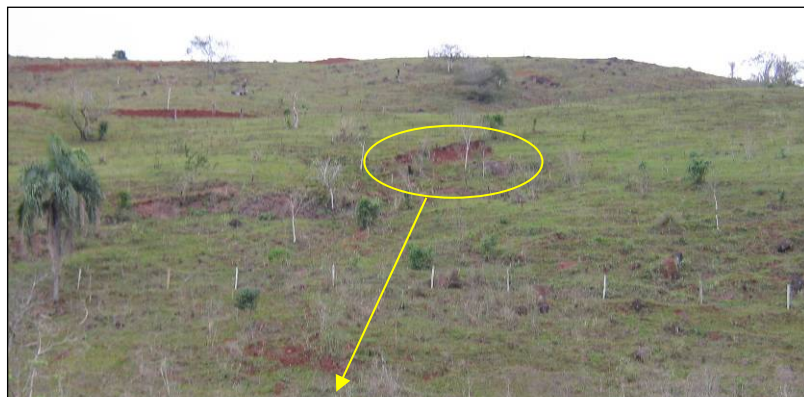
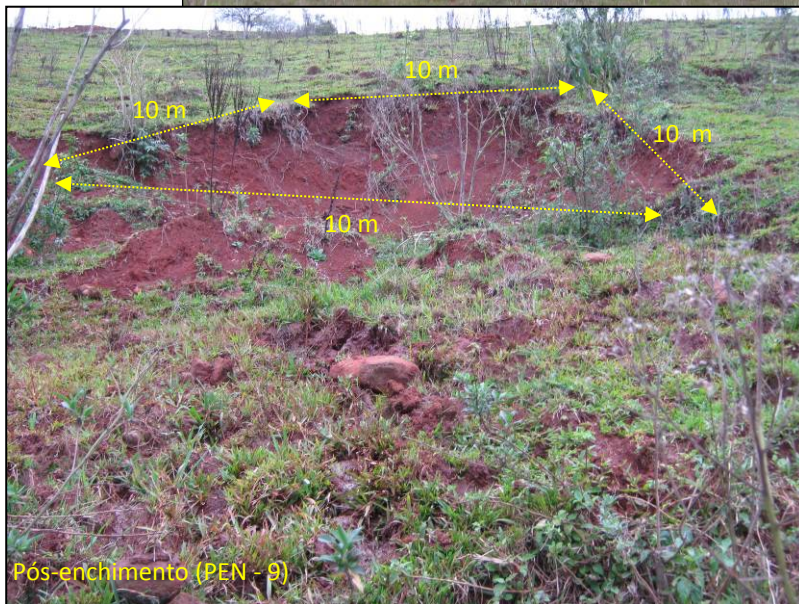
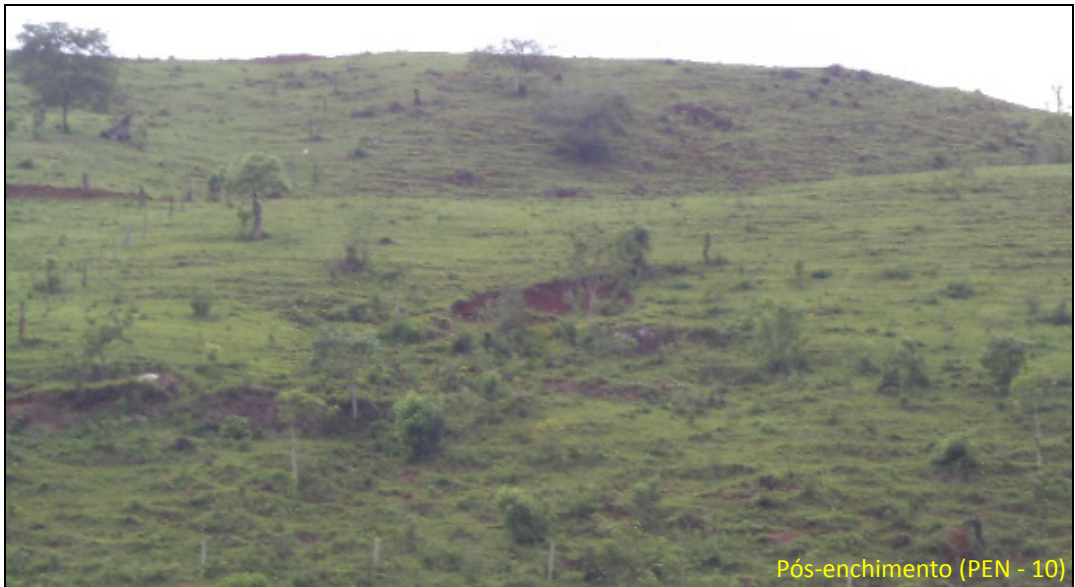
Comentário: Esse ponto está localizado na meia encosta, bastante acima do nível médio do reservatório. Apresenta surgência de água no solo coluvial, controlada por afloramento de escarpa de basalto logo abaixo. Em campo, percebe-se uma área bastante úmida e com pisoteio de gado.

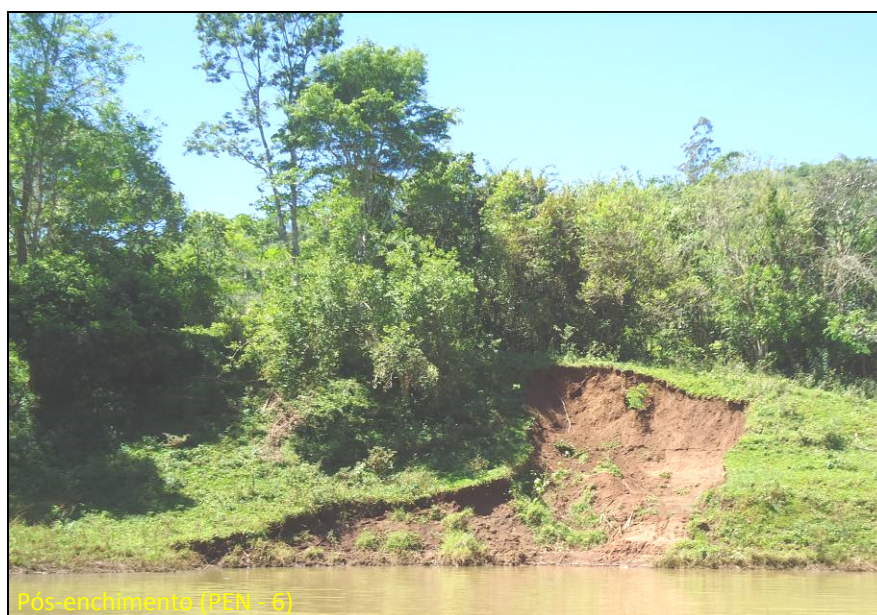
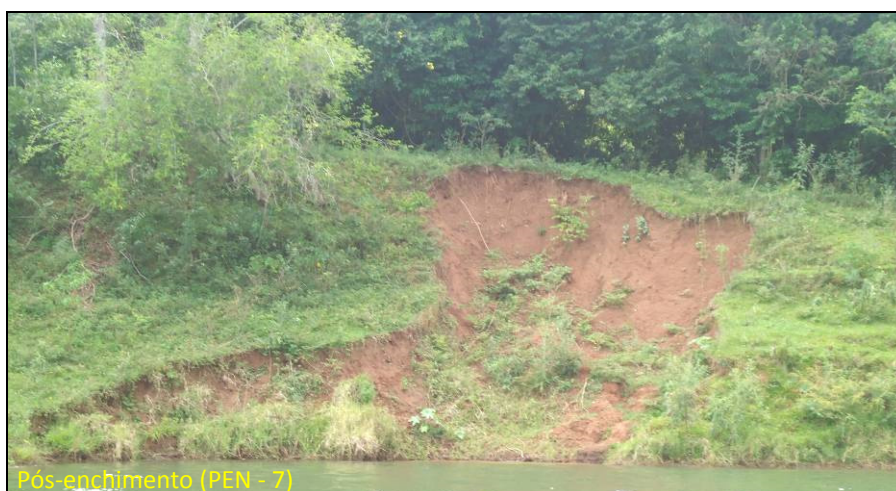
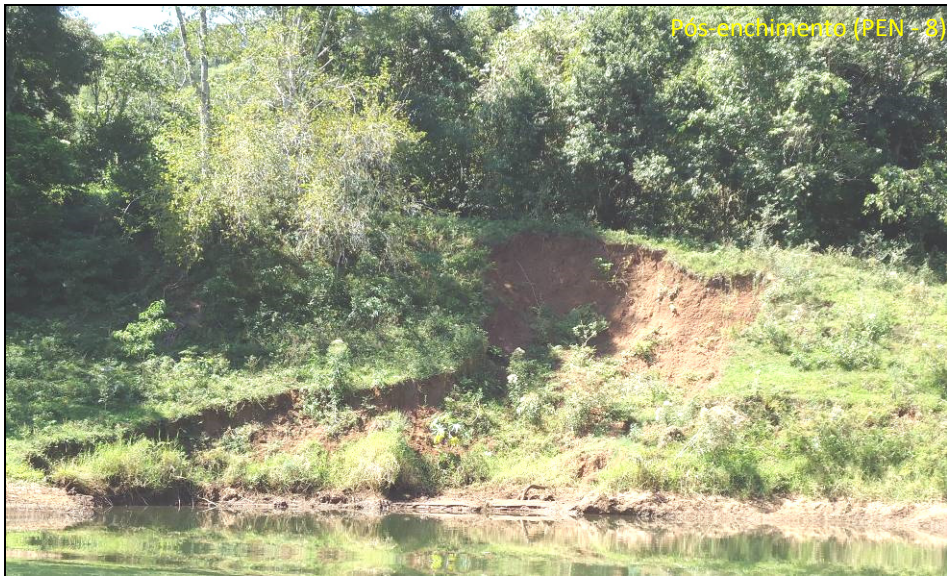
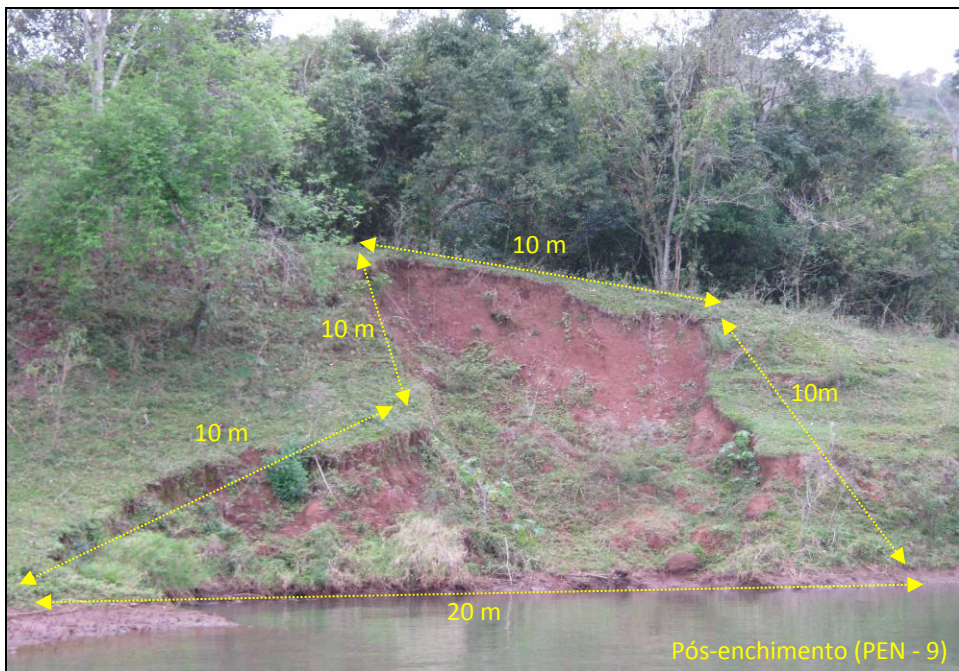
3.11 Ponto R11

Comentário: Processo erosivo em terraço aluvionar. Observa-se crescimento de vegetação ao longo da incisão, a qual não apresentou aumento de suas dimensões.

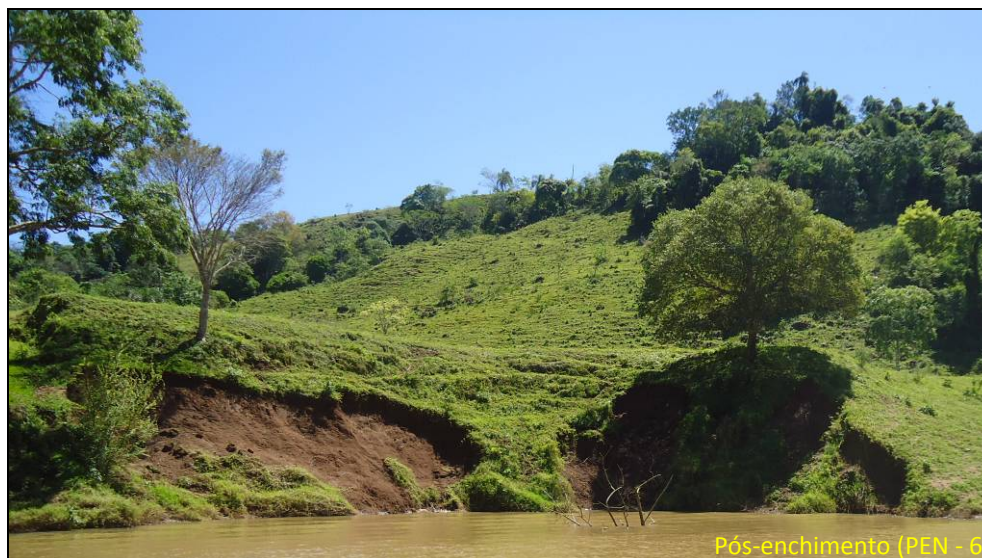
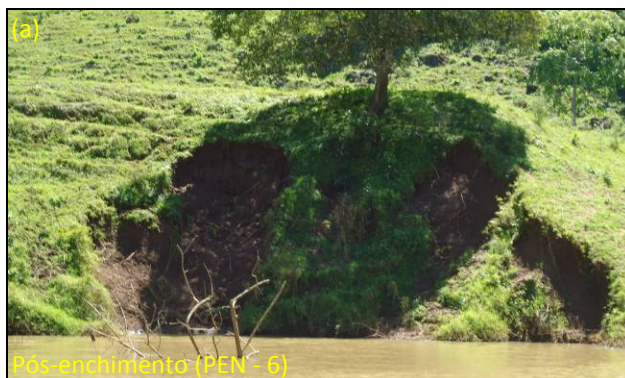
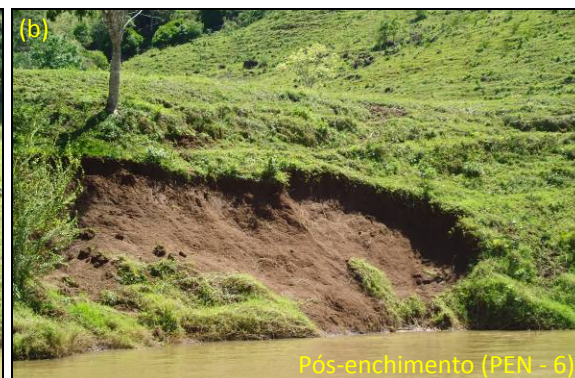
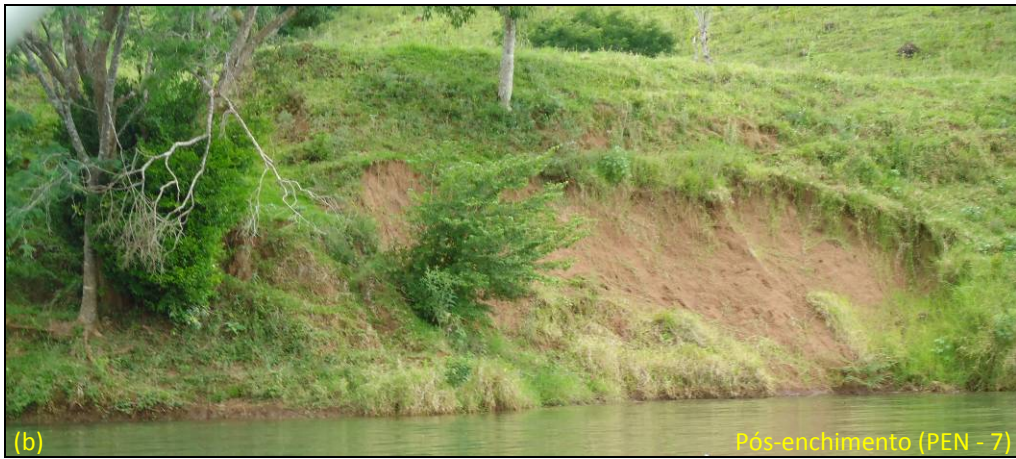
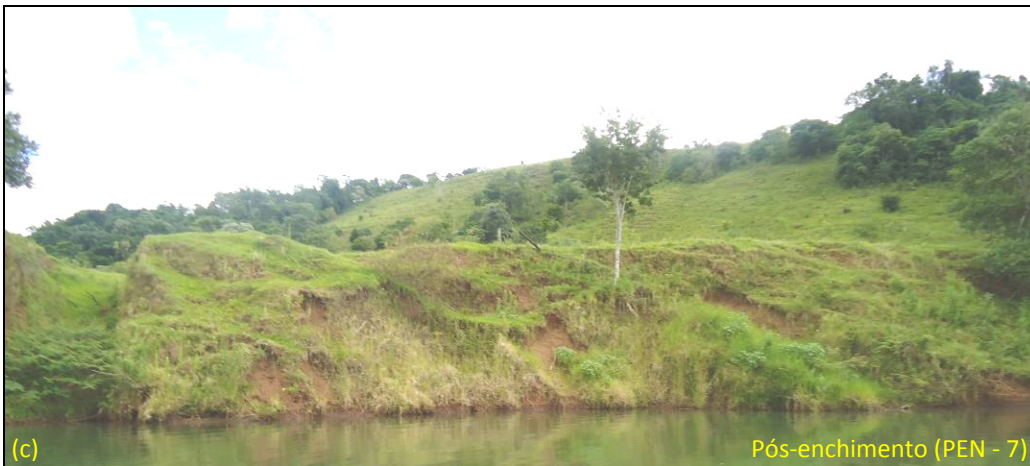
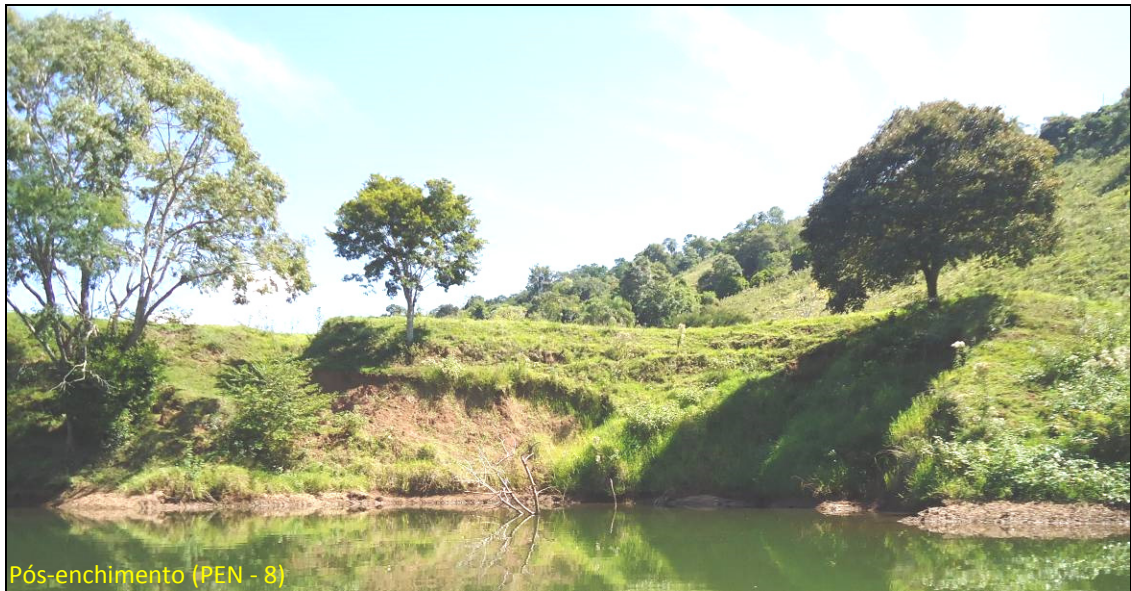
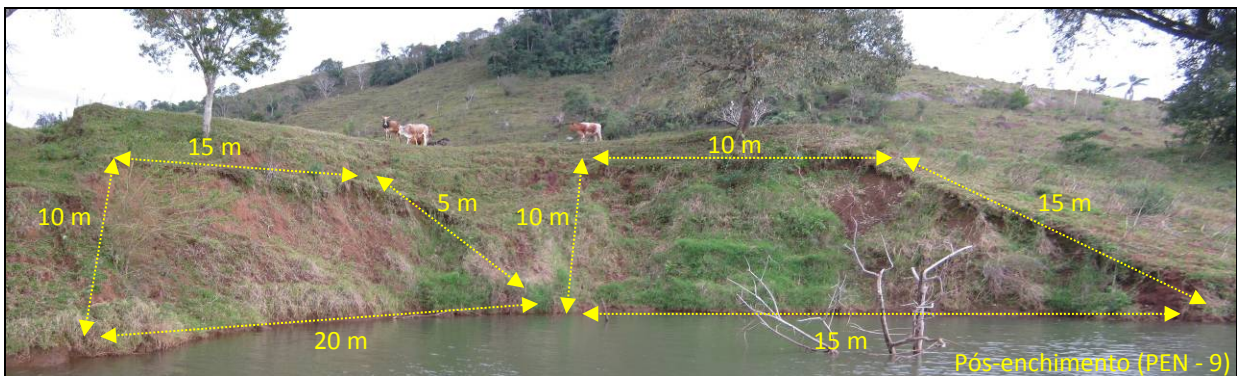
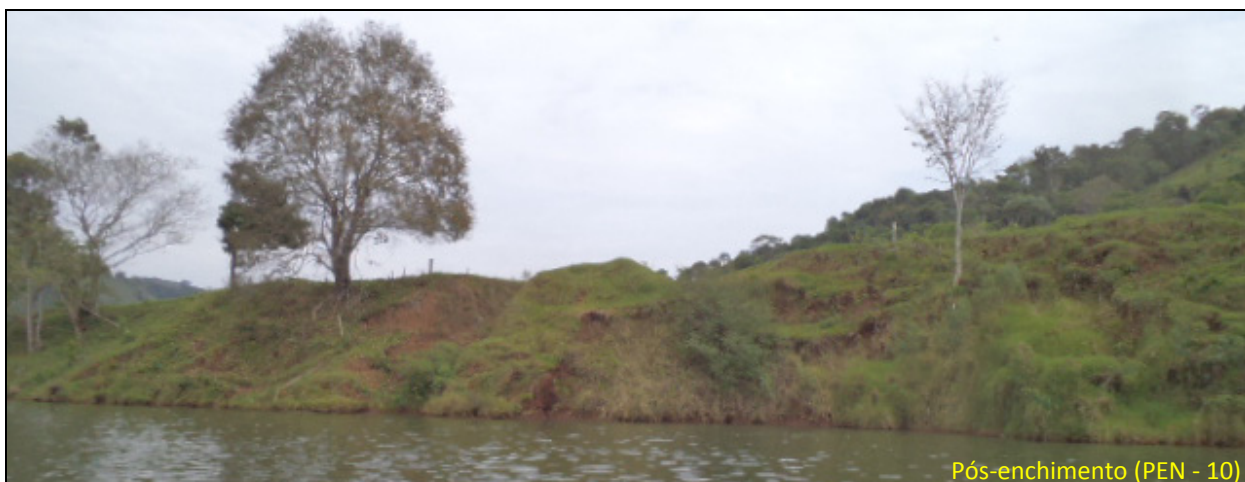
3.12 Ponto R12

Comentário: Ocorrência de alguns processos erosivos em terraço aluvionar. Nota-se nas fotos que as rupturas não evoluíram em tamanho e que a vegetação está se desenvolvendo nas feições.

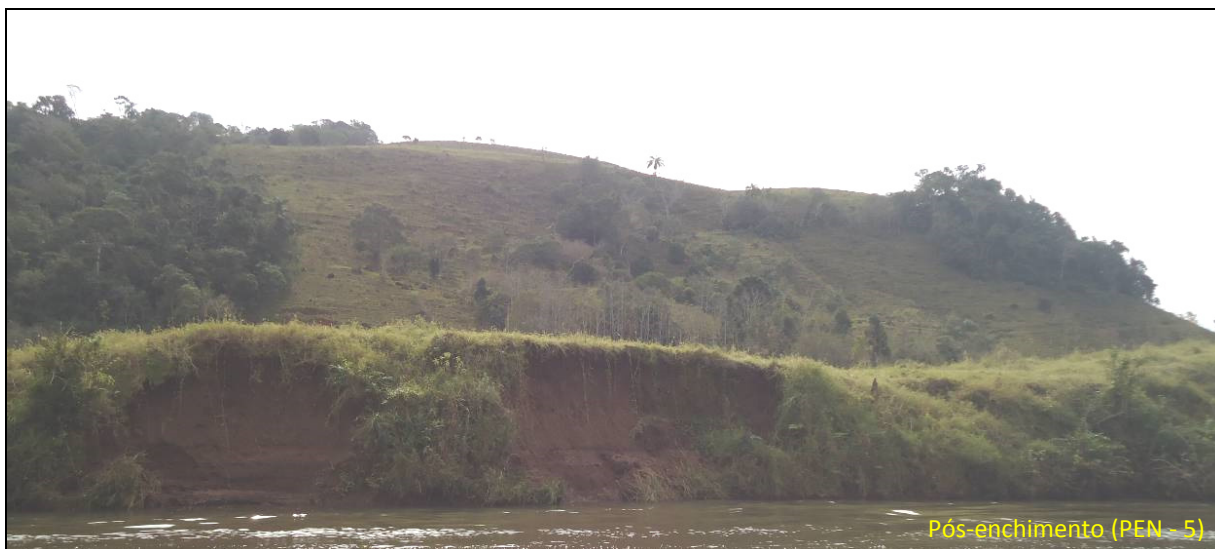
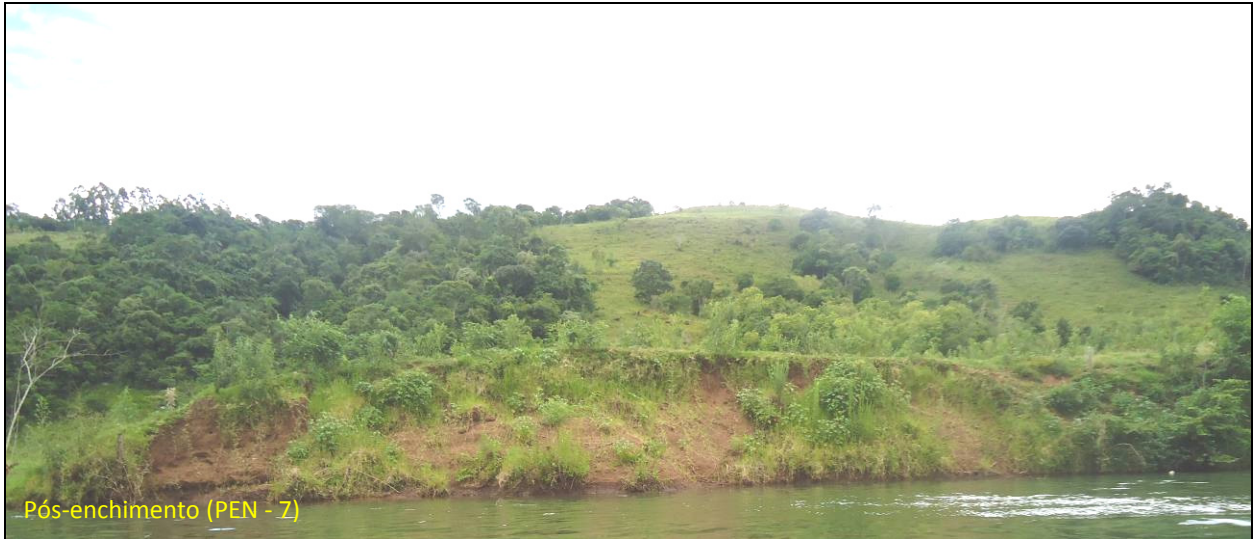
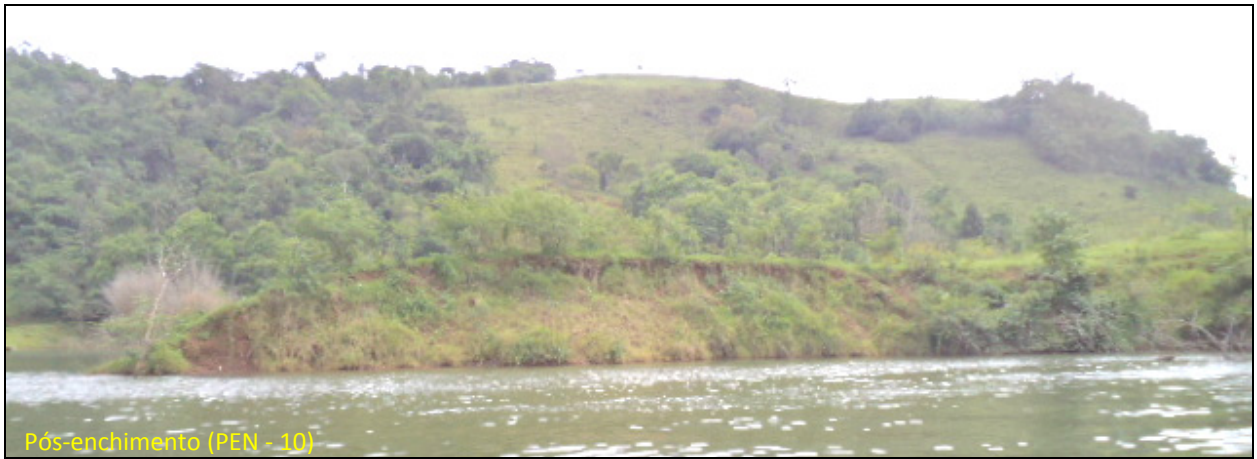
3.13 Ponto R13

Comentário: Ruptura em terraço aluvial, apresentando regeneração natural da vegetação na encosta. Alguns trechos estão verticalizados e com alturas da ordem de 4 m.

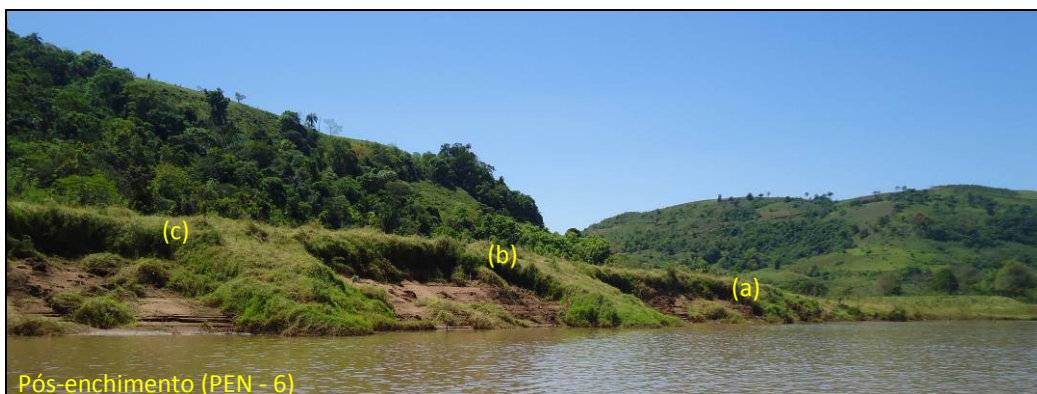
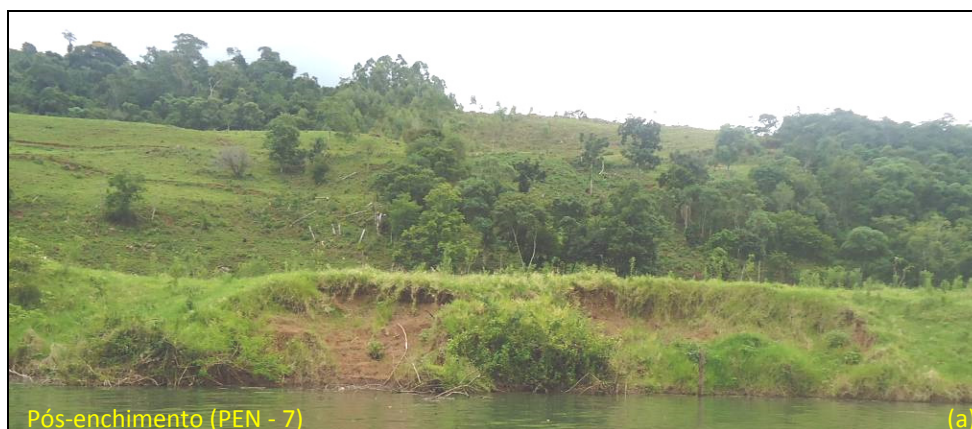
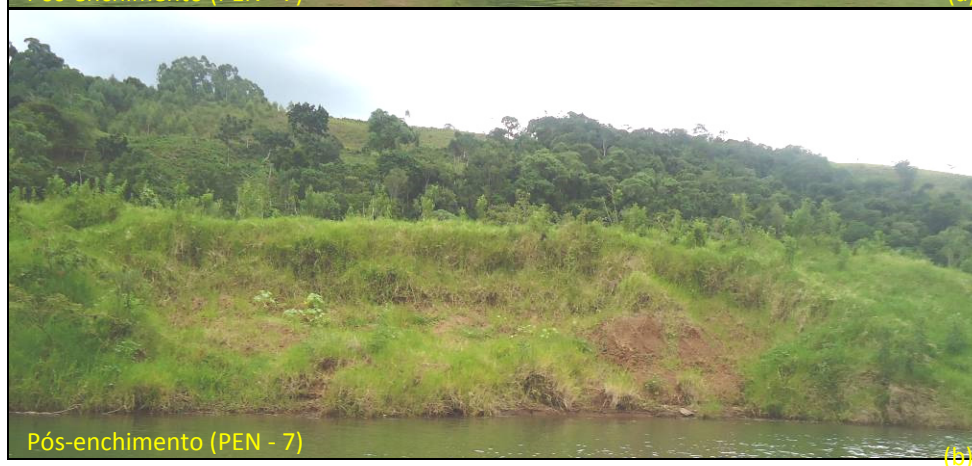
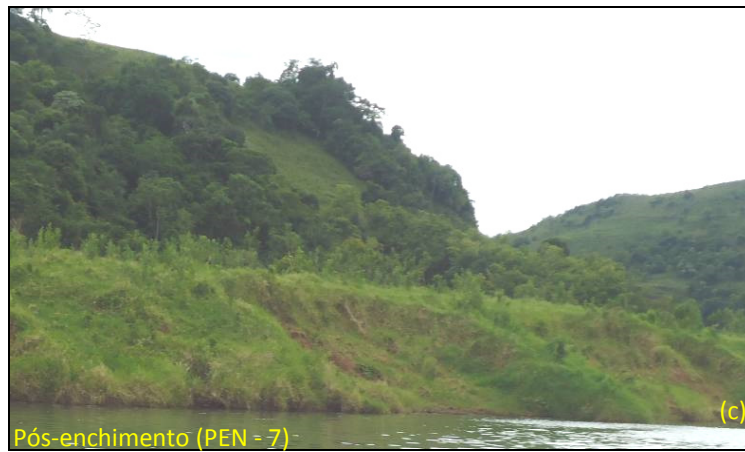
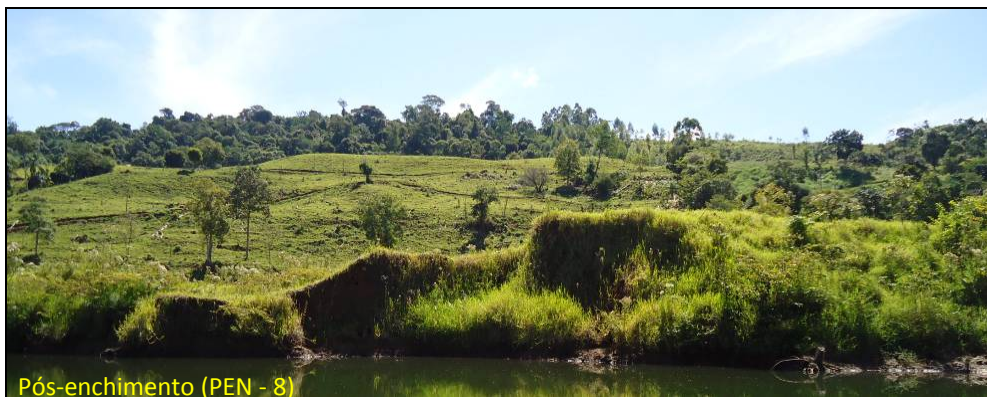
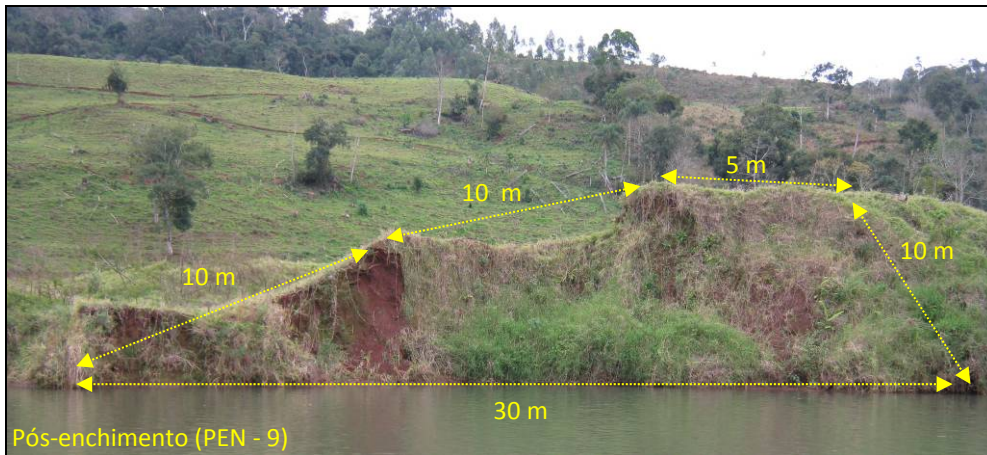
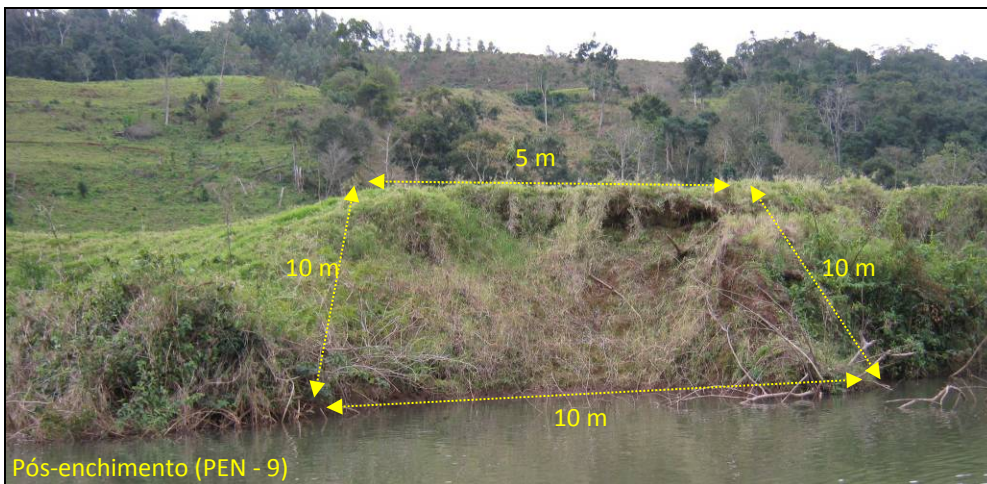
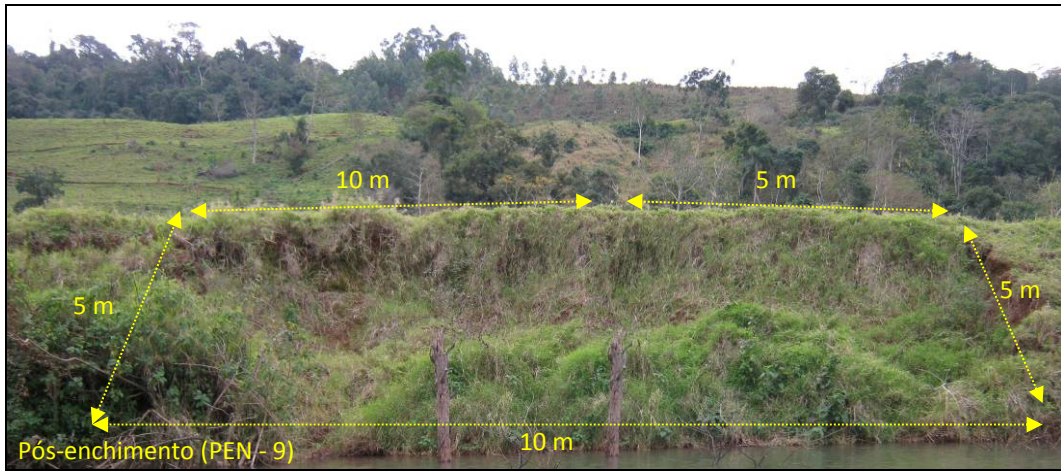
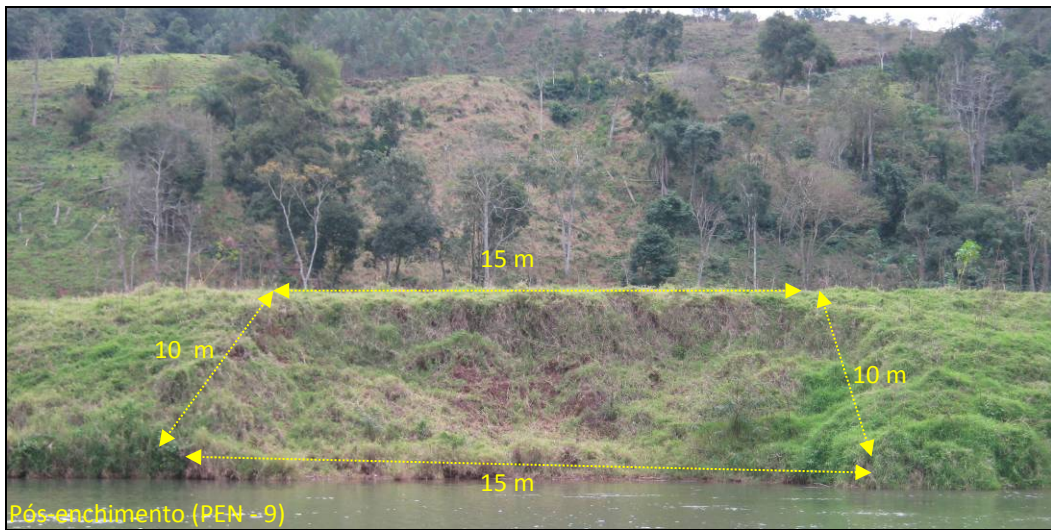
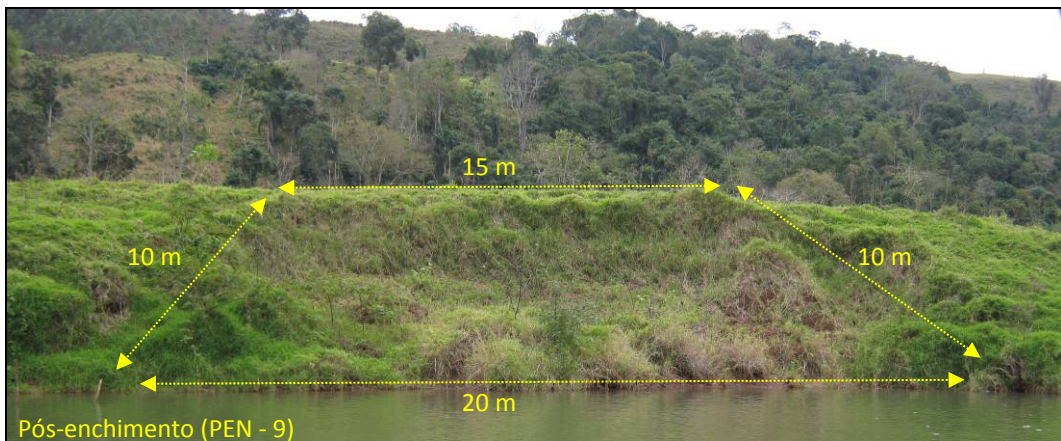
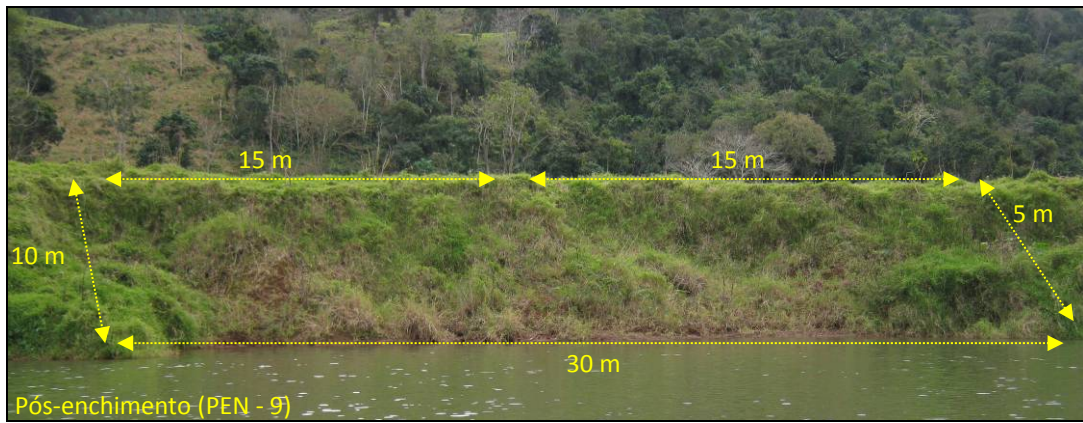
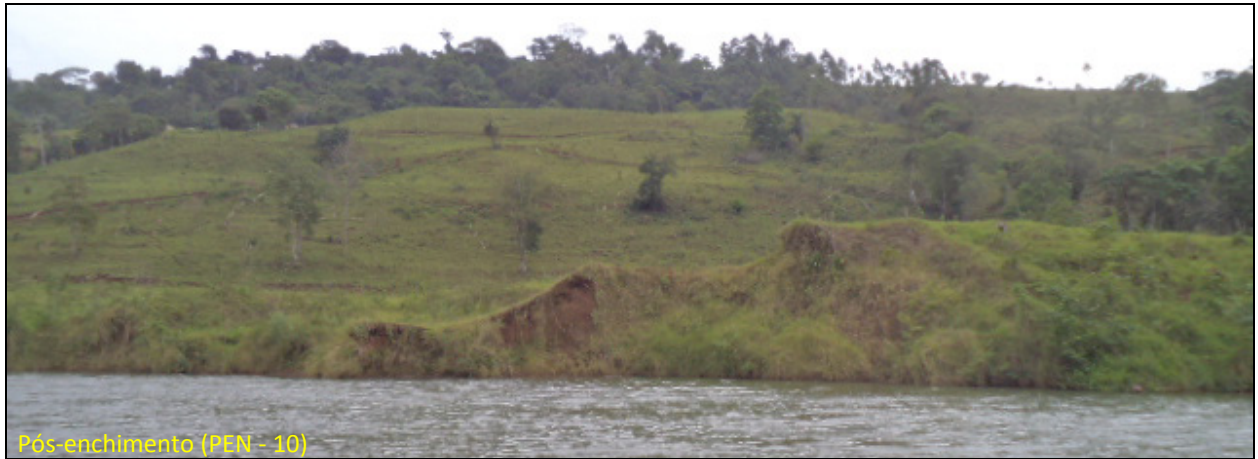
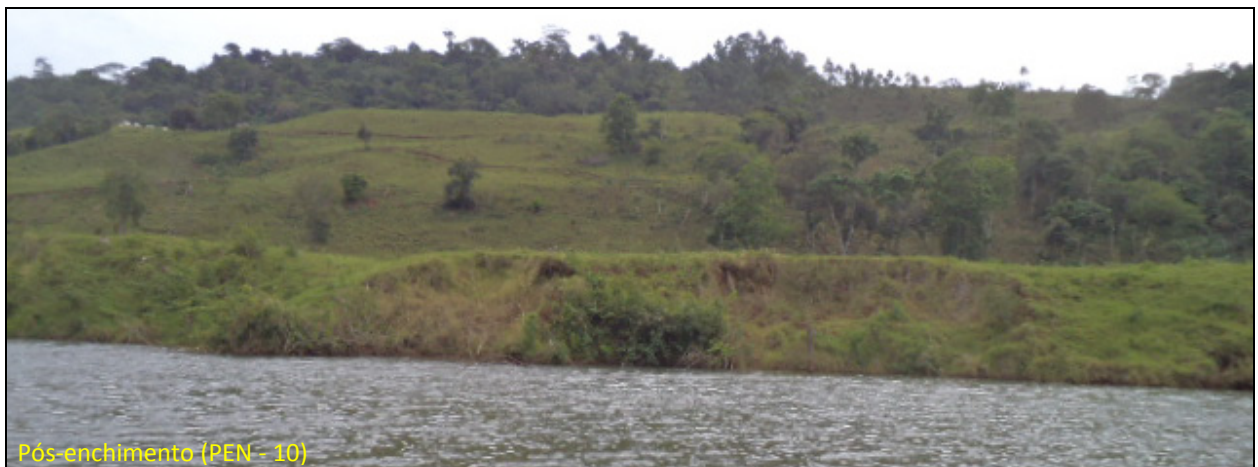
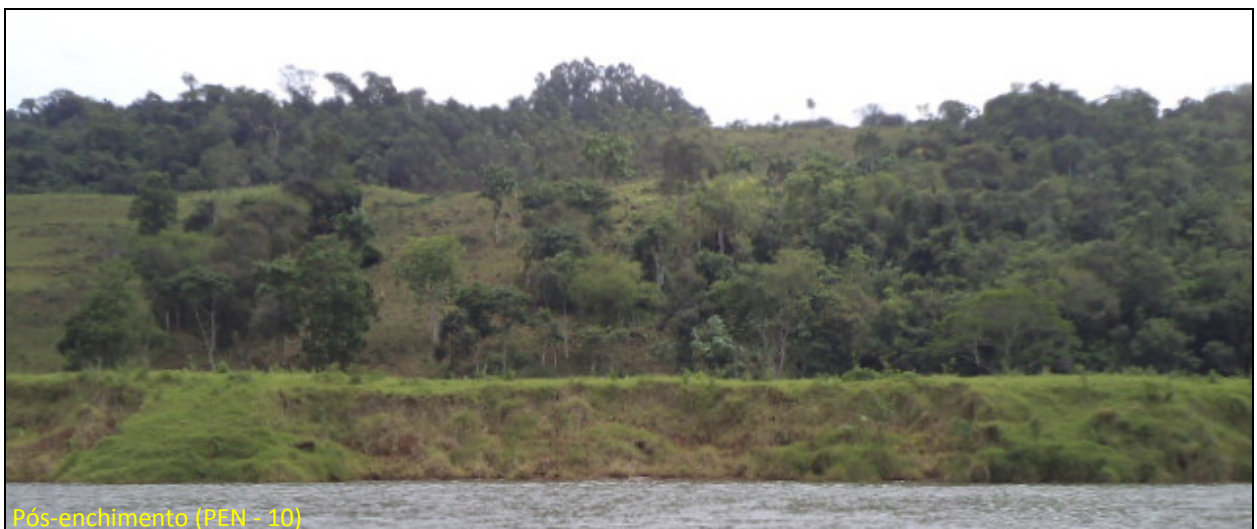
3.14 Ponto R14

Comentário: Sequência de processos erosivos em terraço aluvionar. Verifica-se regeneração natural da vegetação nas áreas de ruptura, que podem atingir até 7m de altura.

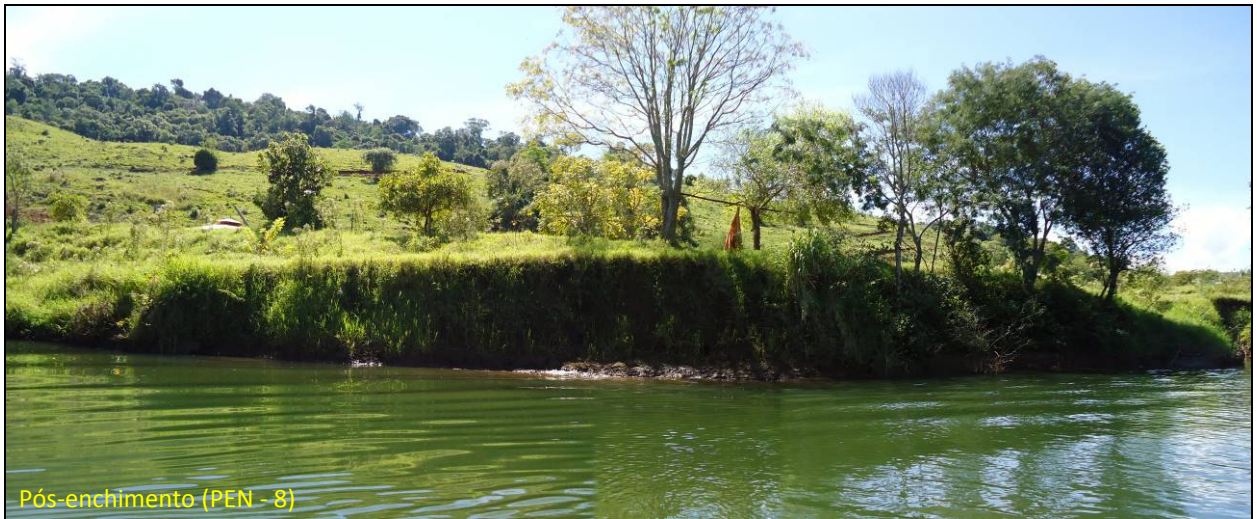
3.15 Ponto R15

Comentário: Processo erosivo em terraço aluvial constituído de areia fina e silte, estabilizado. Atinge altura máxima de 3 m na superfície de ruptura.
