UHE Foz do Chapecó

PRO24/2007 Programas Ambientais:
Programa de Controle de
Processos Erosivos

Etapa X - Monitoração RELATÓRIO CONCLUSIVO *(Inclui também a Campanha PEN – 10/10 – Reservatório)*

Maio de 2013

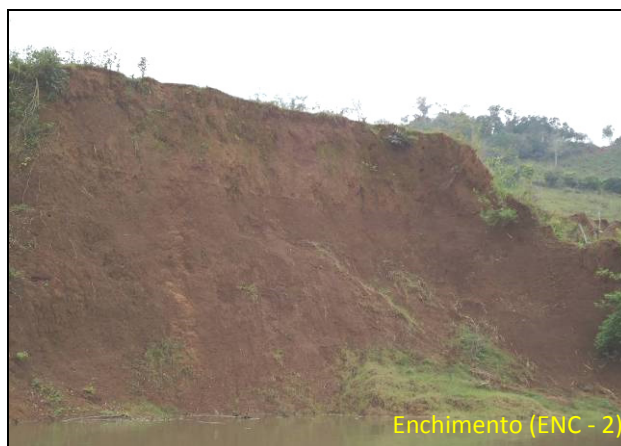
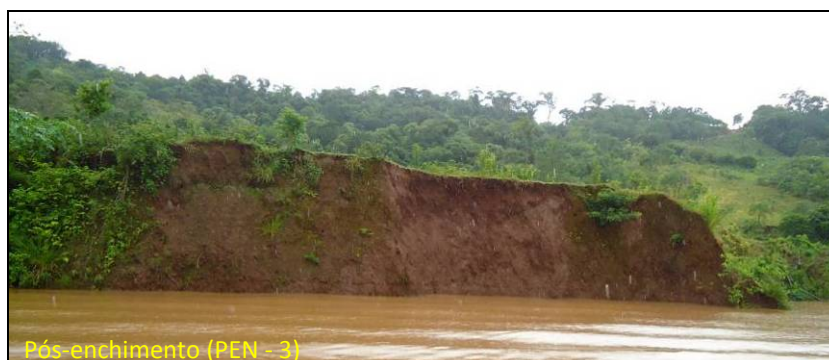
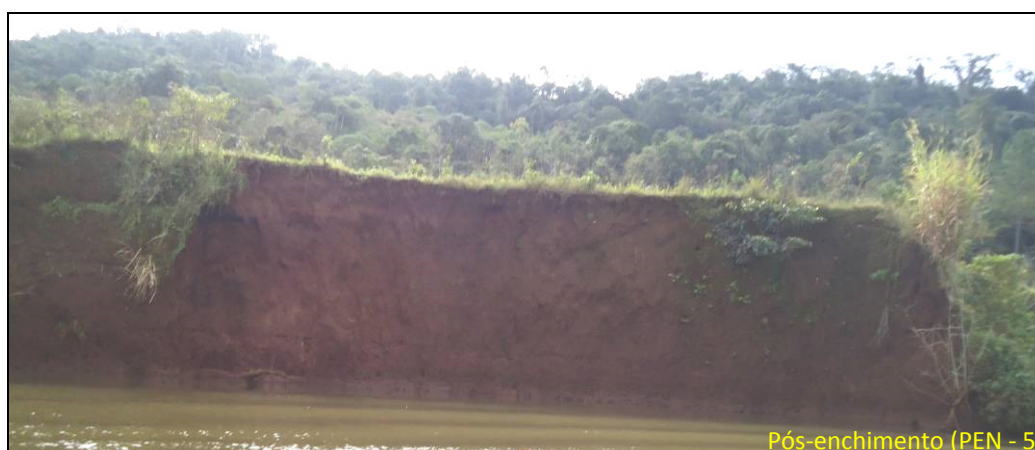
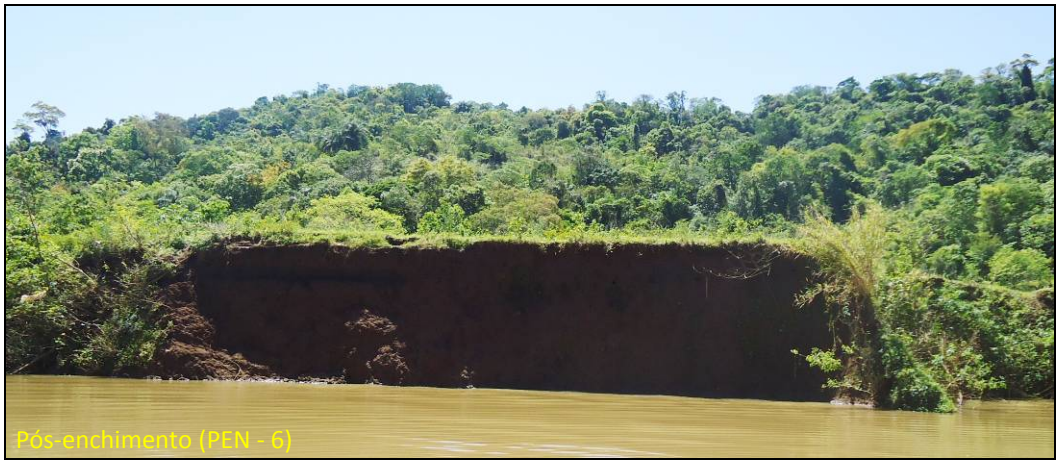
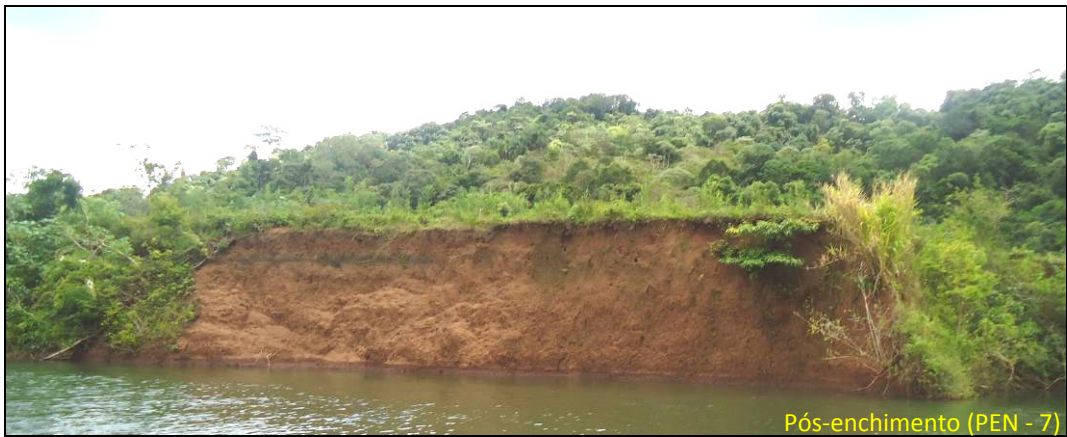
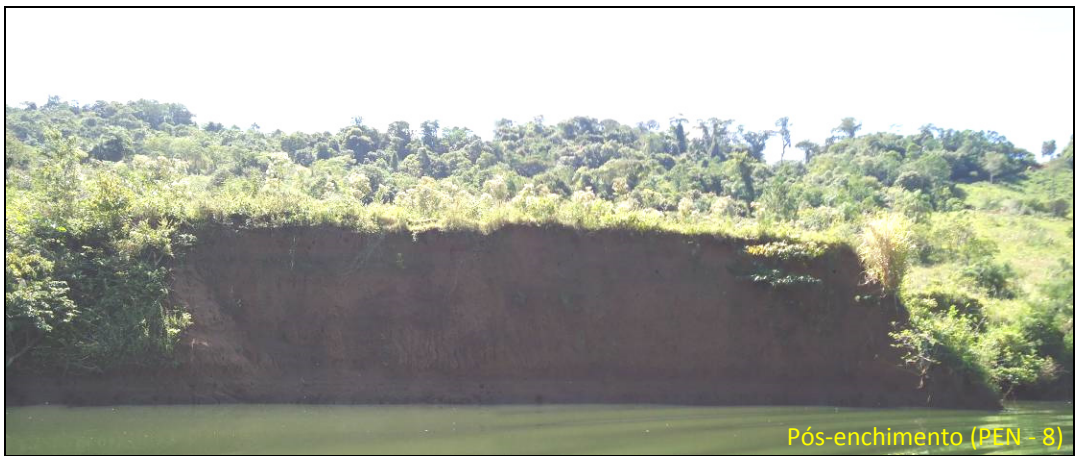
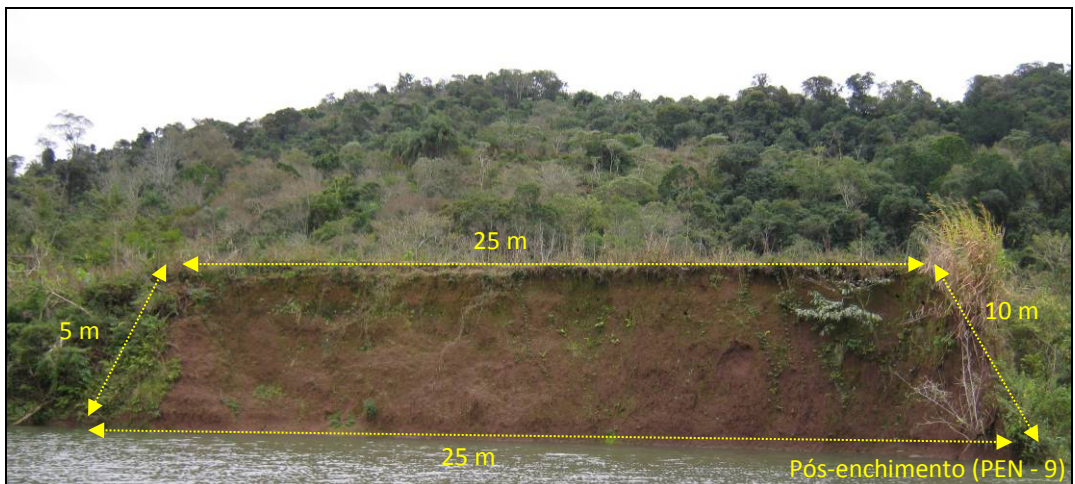
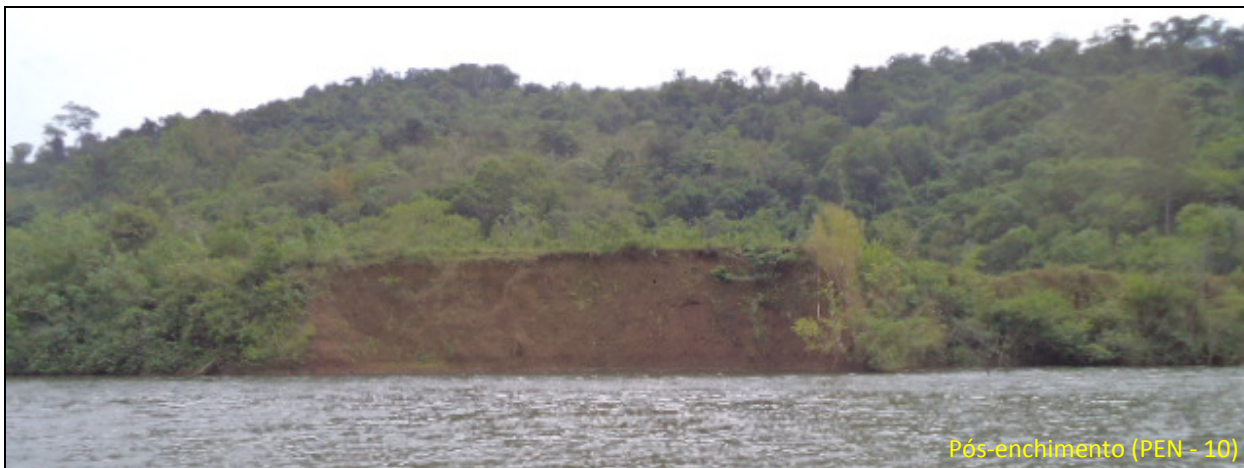
Comentário: Talude verticalizado em terraço aluvial constituído por areia fina siltosa. Ao longo do monitoramento não se percebe crescimento de vegetação na feição.

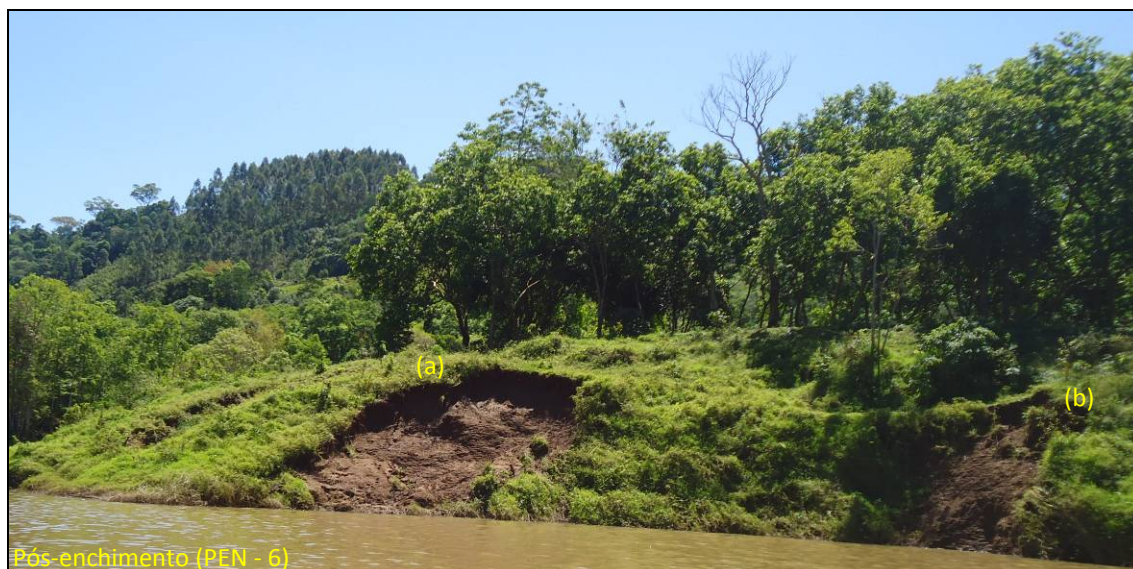
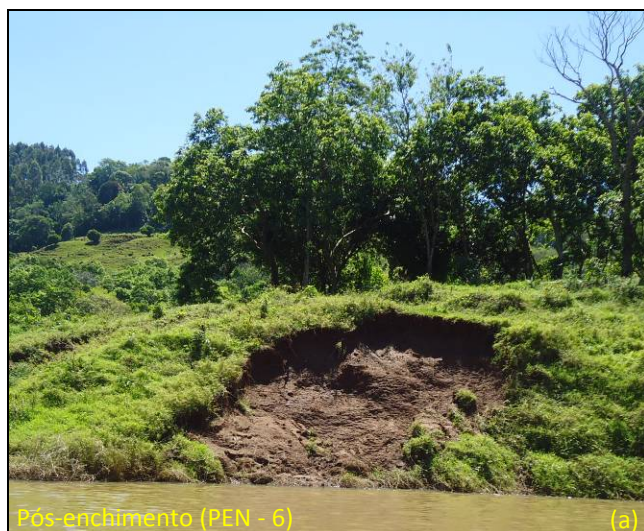
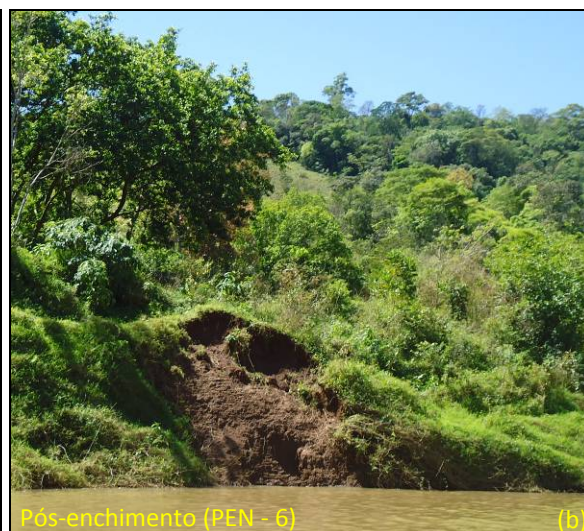
3.18 Ponto R18

Comentário: Processos erosivos estáveis situados em terraço aluvial.

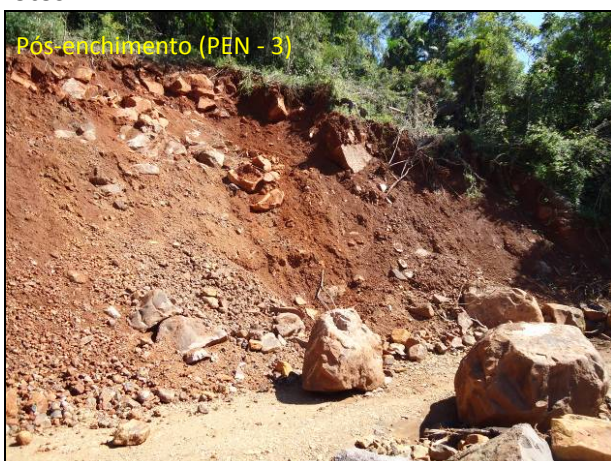
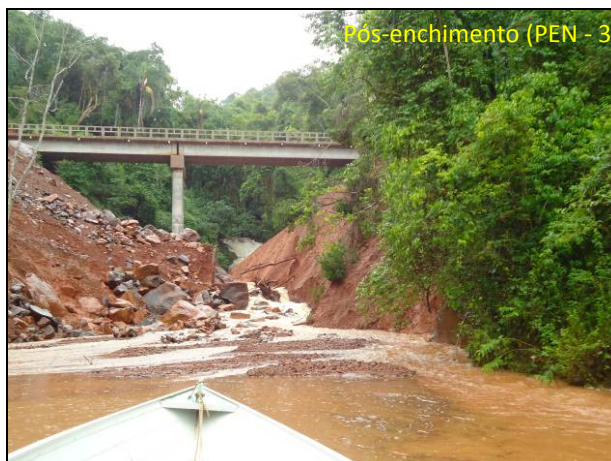
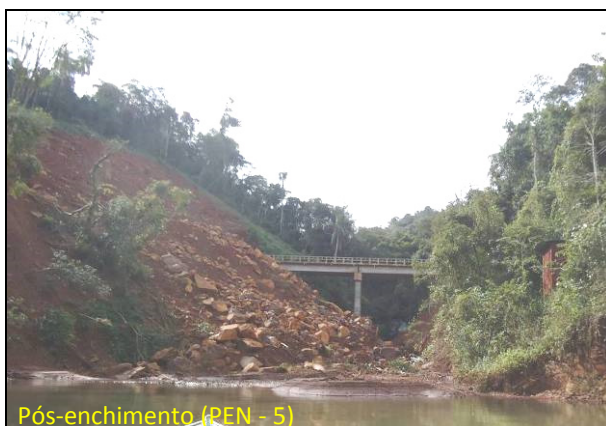
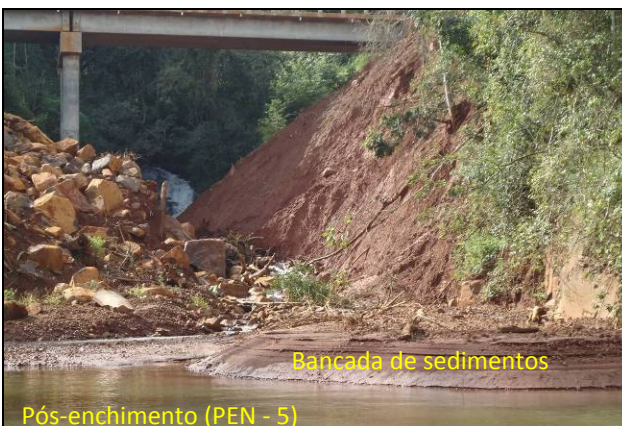
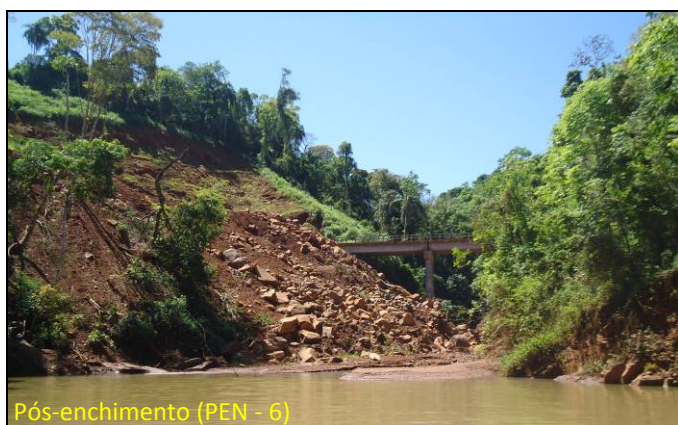
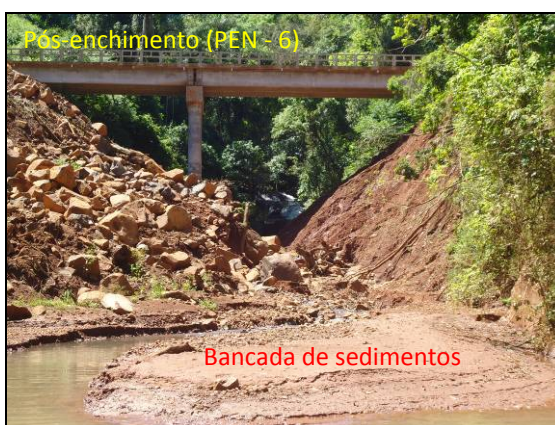
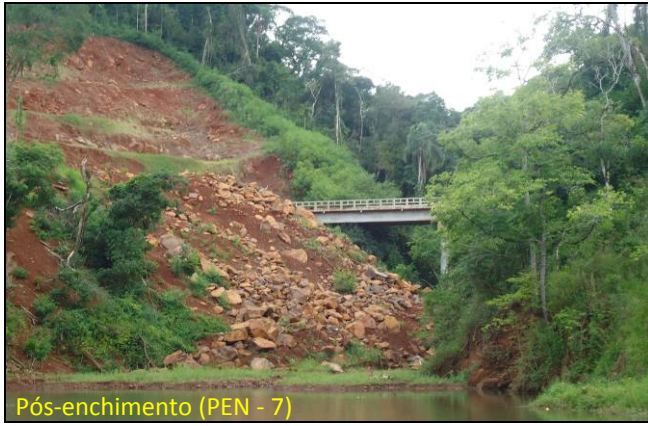
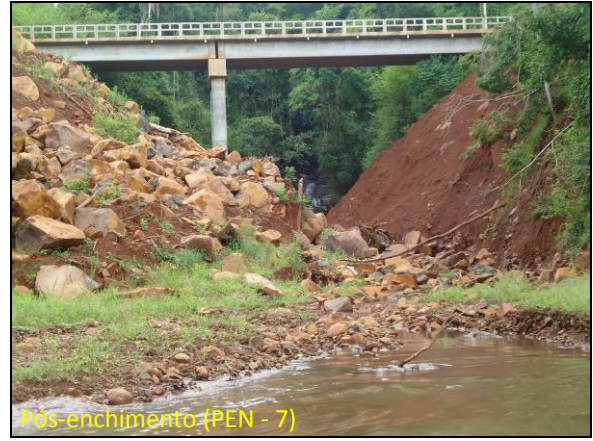
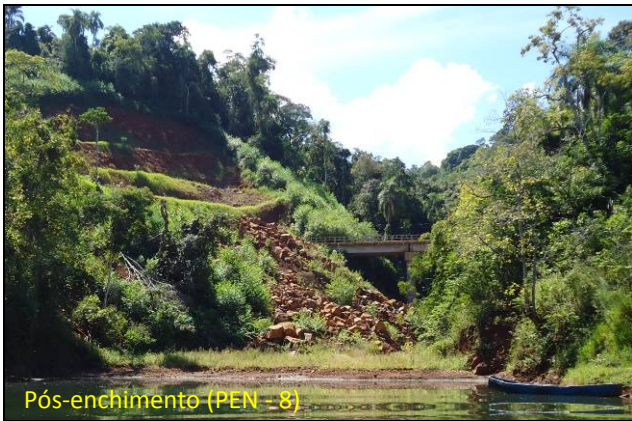
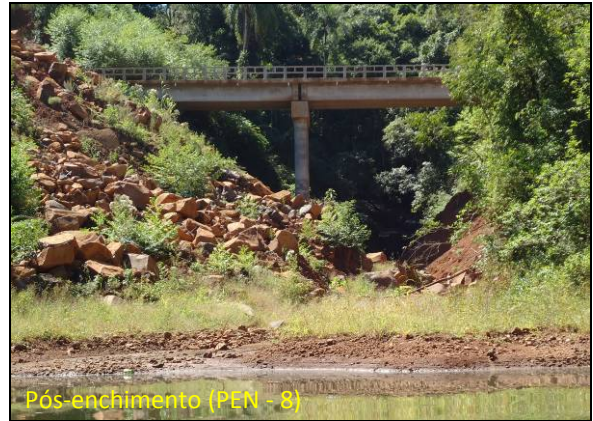
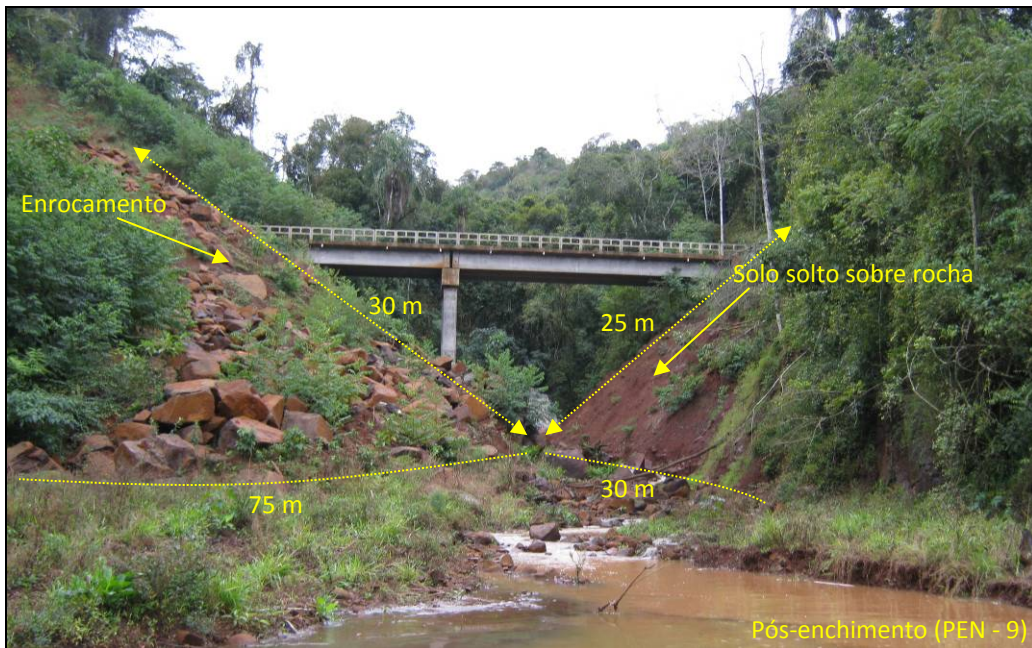
3.19 Ponto R19

Comentário: Esse ponto compreende bota fora da construção da estrada/ponte no município de Paial. Verifica-se no lado direito da foto da campanha PEN-9 bota fora de solo e no lado esquerdo fragmentos de rocha, variando de pedregulho a bloco. Na foto da campanha atual, assim como em outras campanhas, percebe-se a água do reservatório bastante turva, denotando muito sedimento no lago.

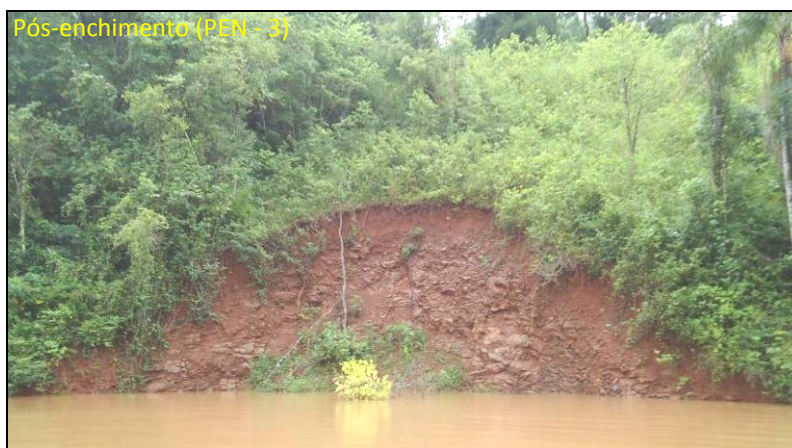
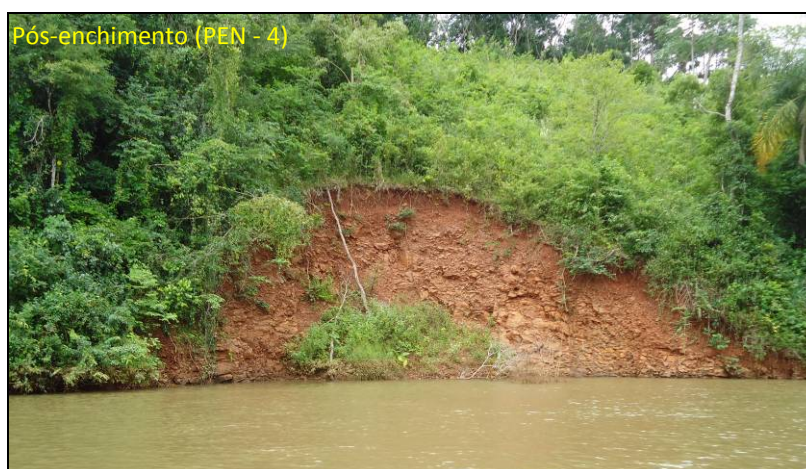
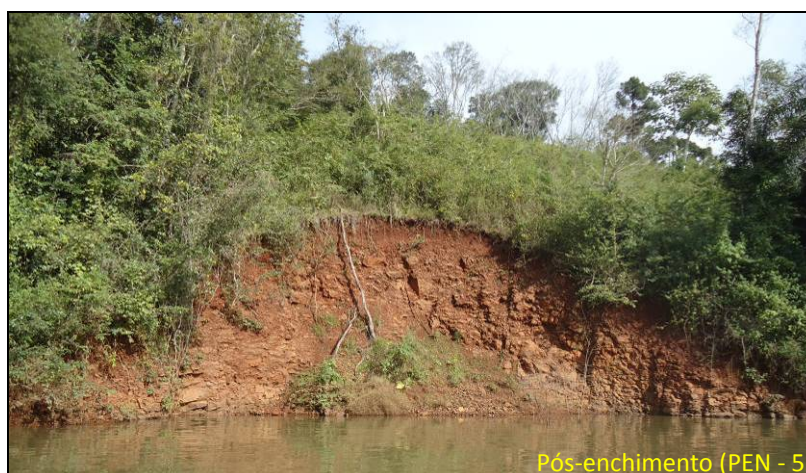
3.20 Ponto R20

Comentário: O local é constituído por solo coluvionar, ocorrendo afloramento de rocha (basalto) a partir de 2/3 da exposição. De acordo com o monitoramento que vem sendo realizado, não se percebe aumento das dimensões dessa feição erosiva. Ao lado da incisão nota-se acesso desativado, utilizado por moradores locais para atracar/desatracar pequenas embarcações.

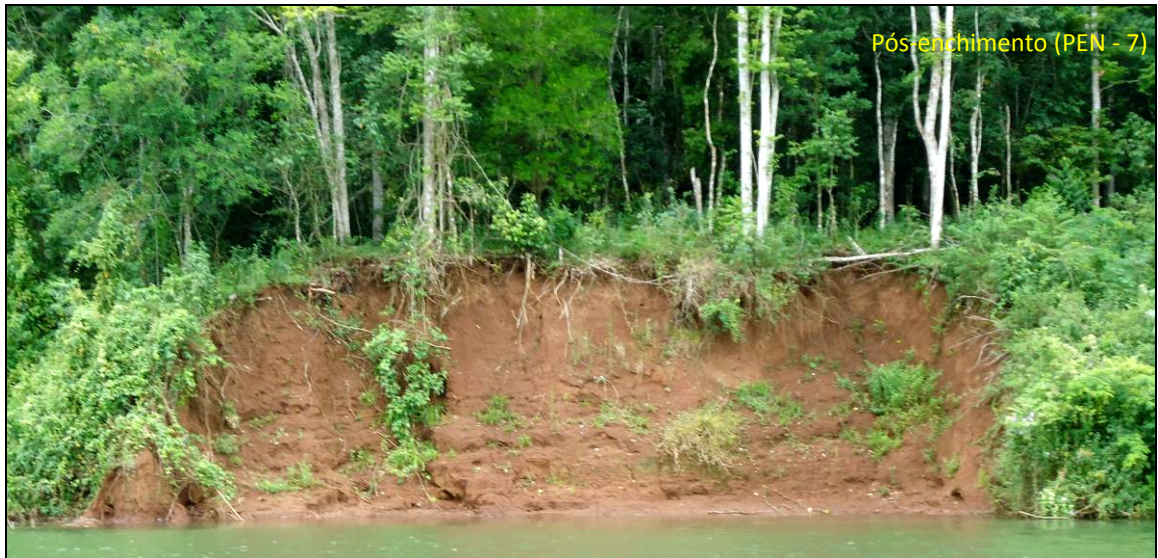
3.21 Ponto R21

Comentário: Processo erosivo em terraço aluvionar constituído por areia fina siltosa e apresentando regeneração natural da vegetação. Não se percebe aumento das dimensões da incisão.

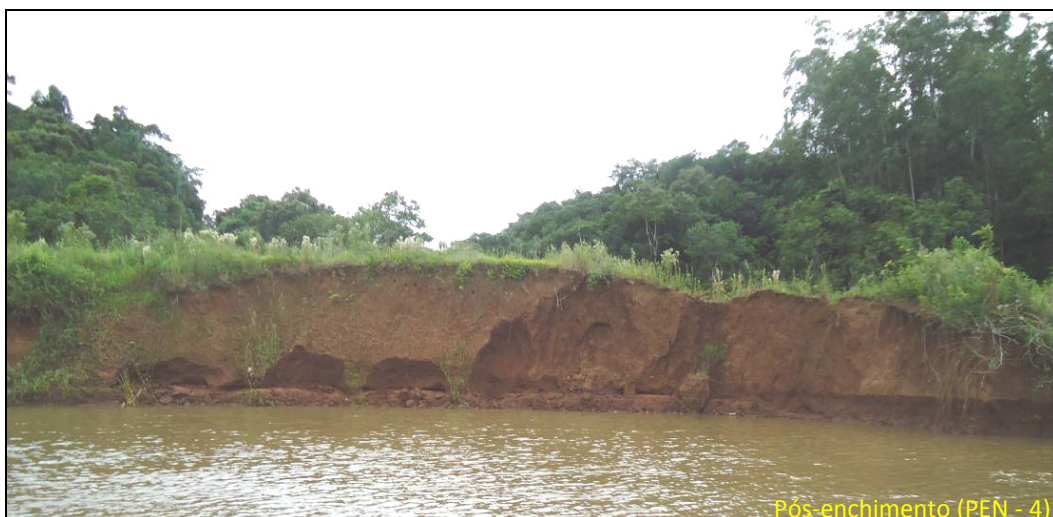
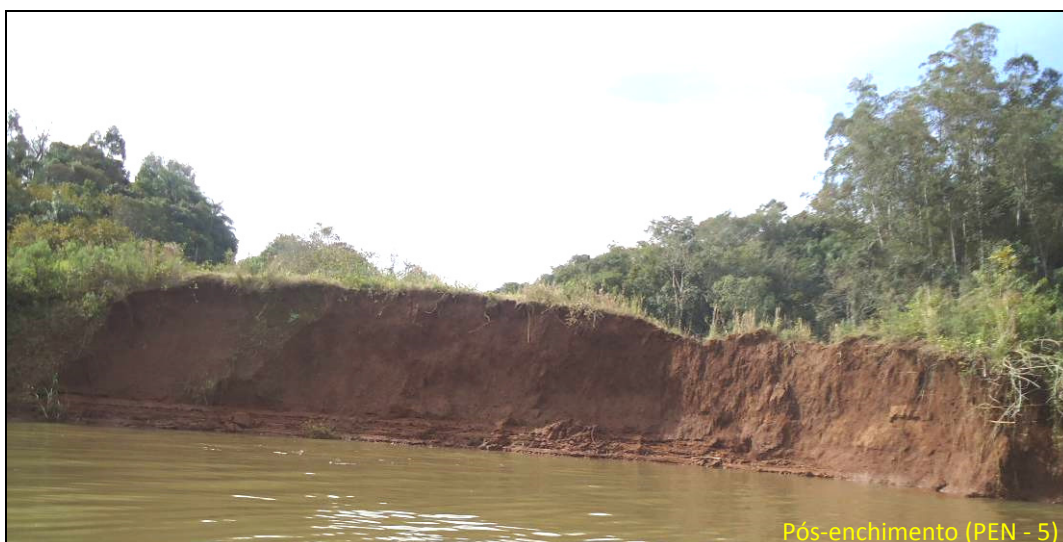
3.22 Ponto R22

Comentário: Processo erosivo desenvolvido em terraço aluvionar constituído por areia fina siltosa. O deslizamento apresenta uma escarpa verticalizada com altura de 7 m e largura de 35 m. O terraço como um todo apresenta diversos focos erosivos.

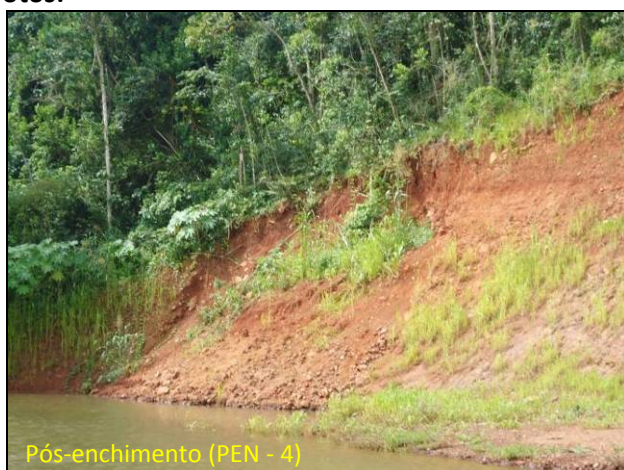
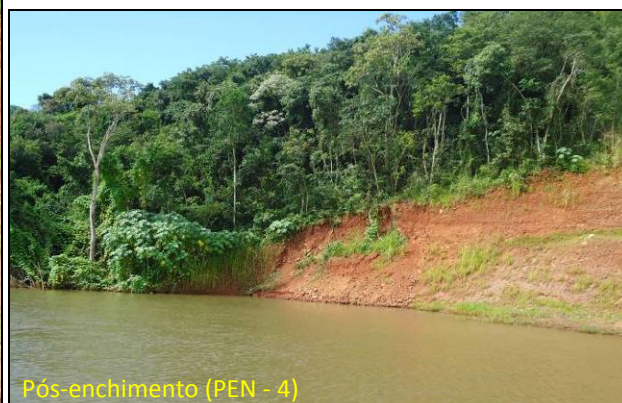
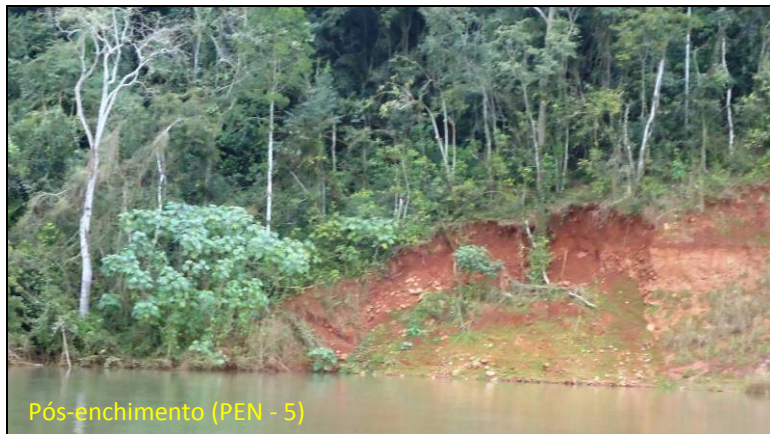
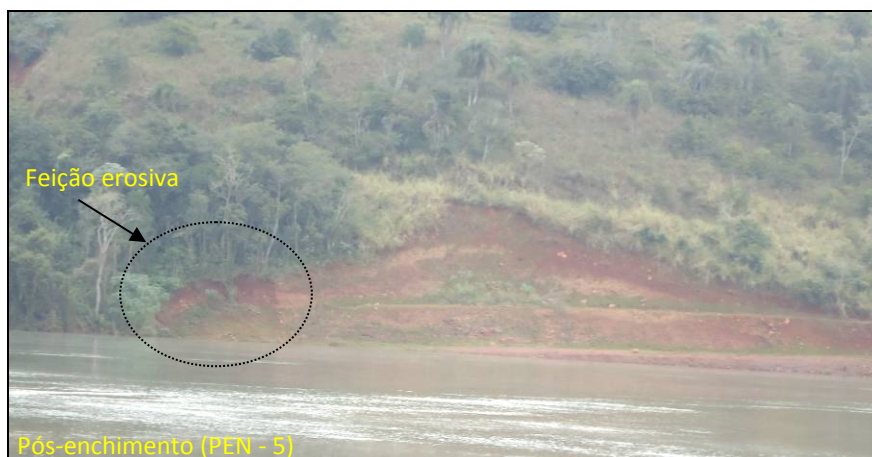
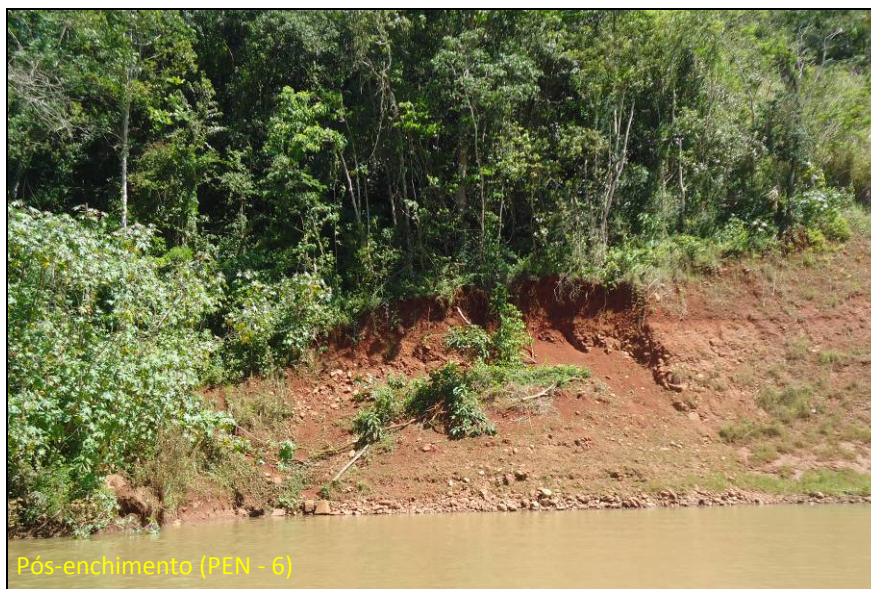
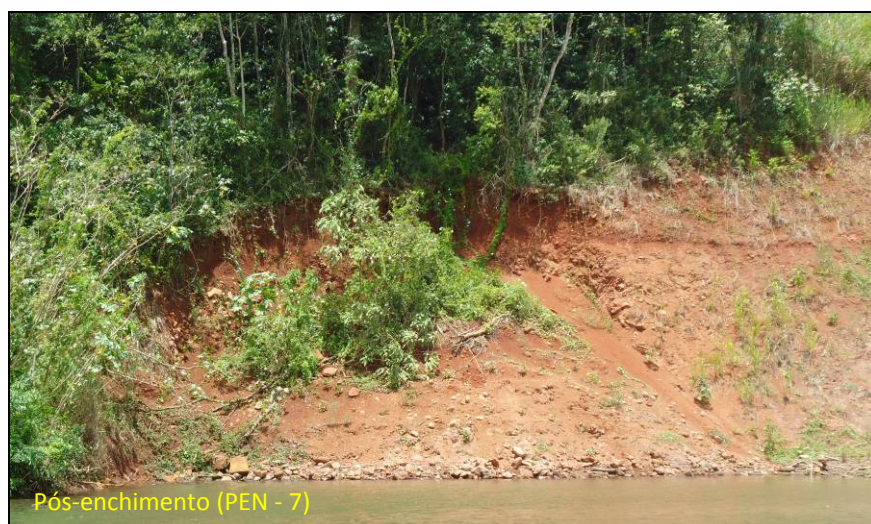
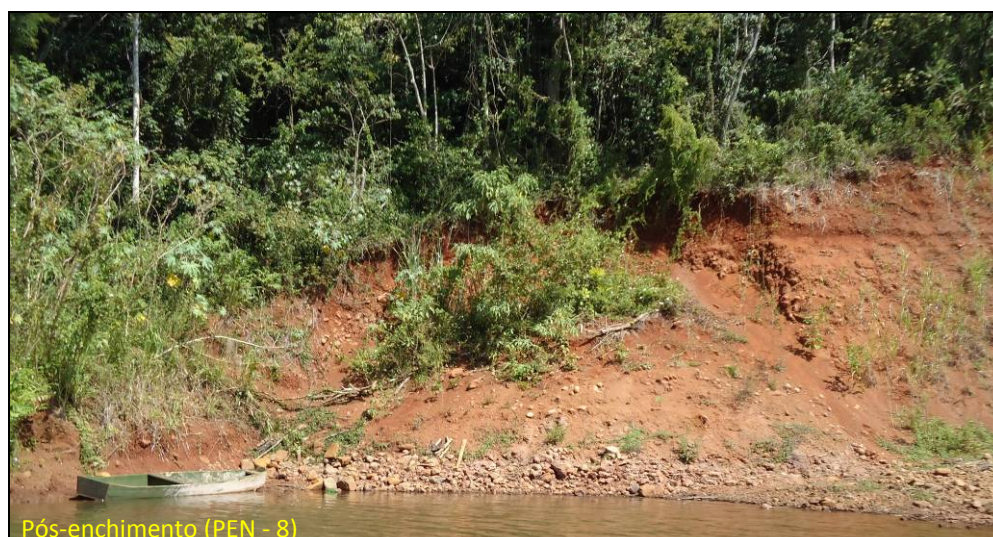
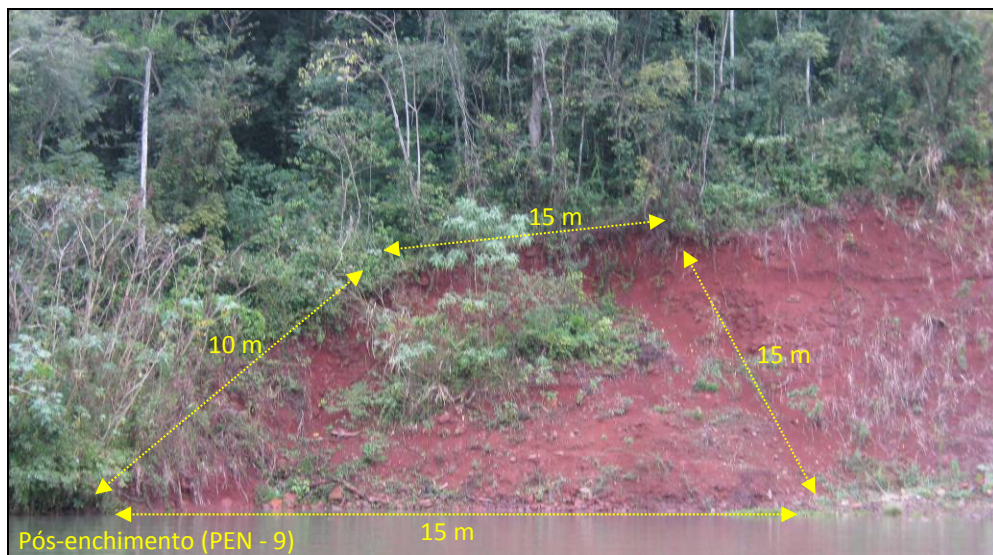
Comentário: Processo erosivo desenvolvido em solo coluvial. Essa incisão possui potencial muito pequeno para outros deslizamentos, os quais caso ocorram podem se manifestar na parte superior e no canto de montante do talude. Essa erosão se desenvolveu nas proximidades do desembarque/embarque da balsa do rio Irani.

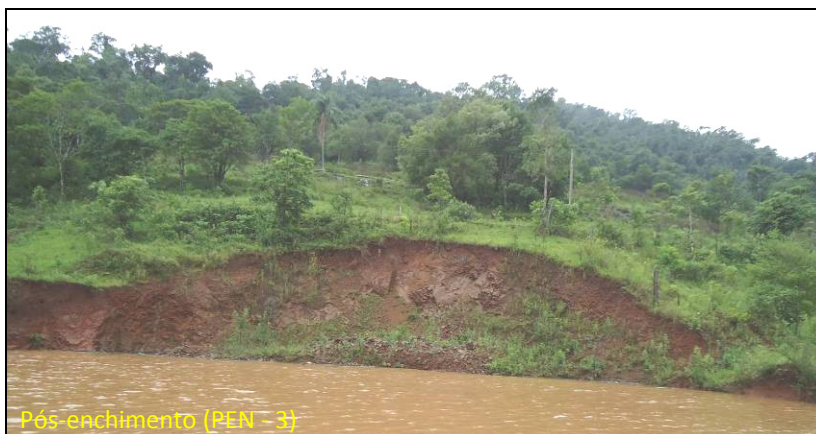
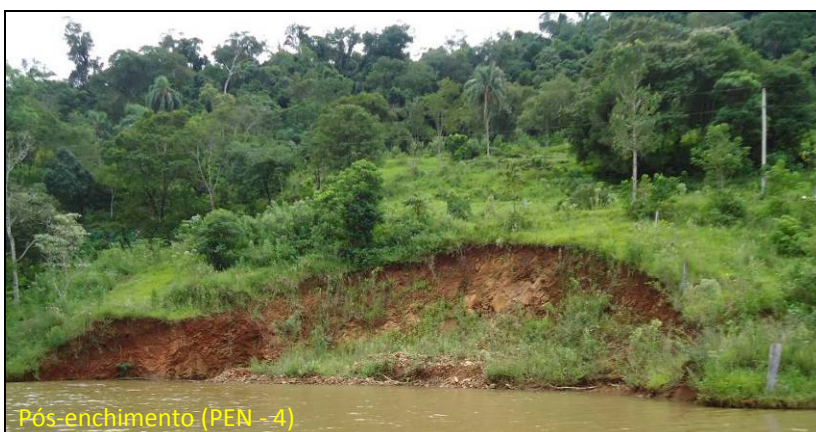
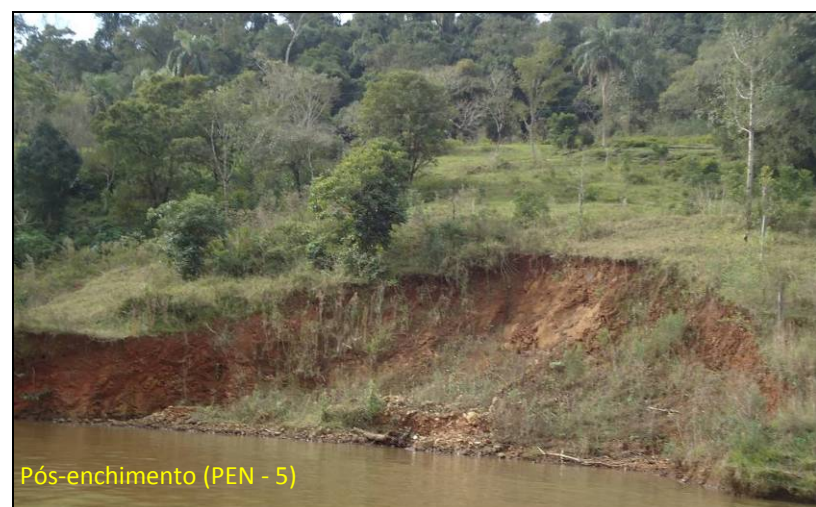
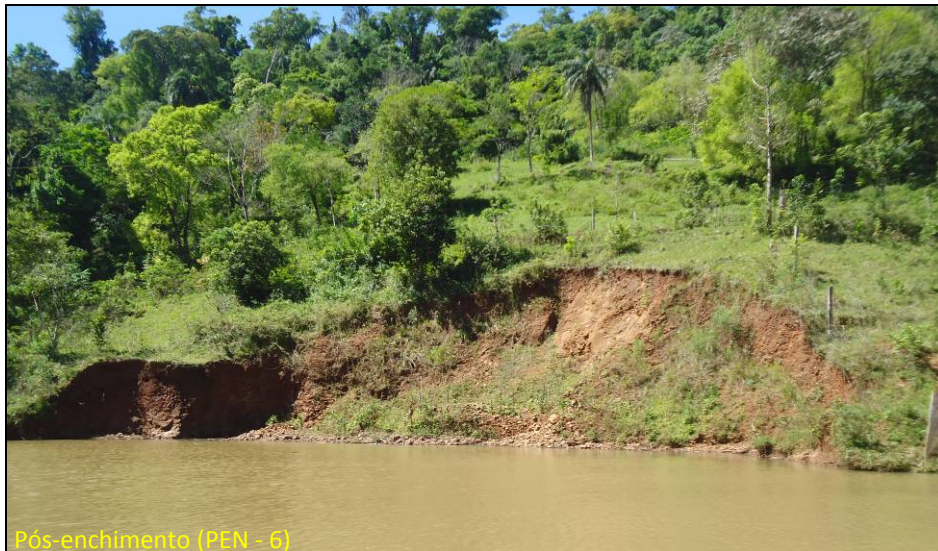
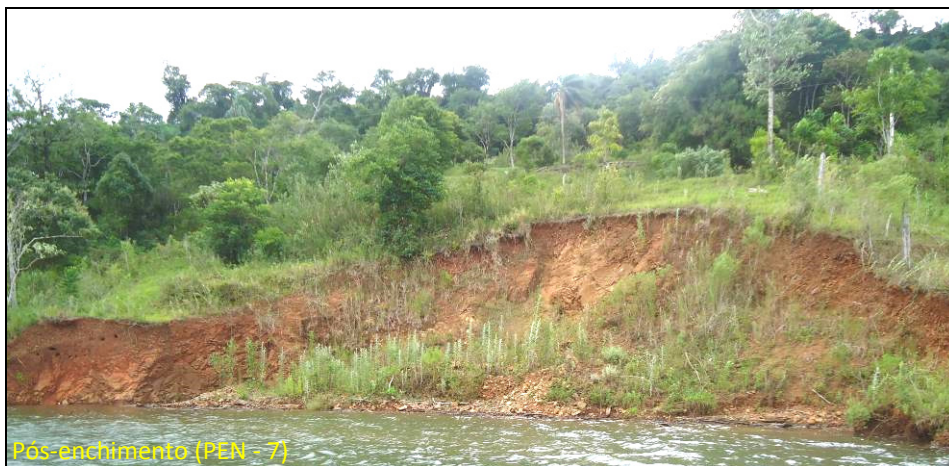
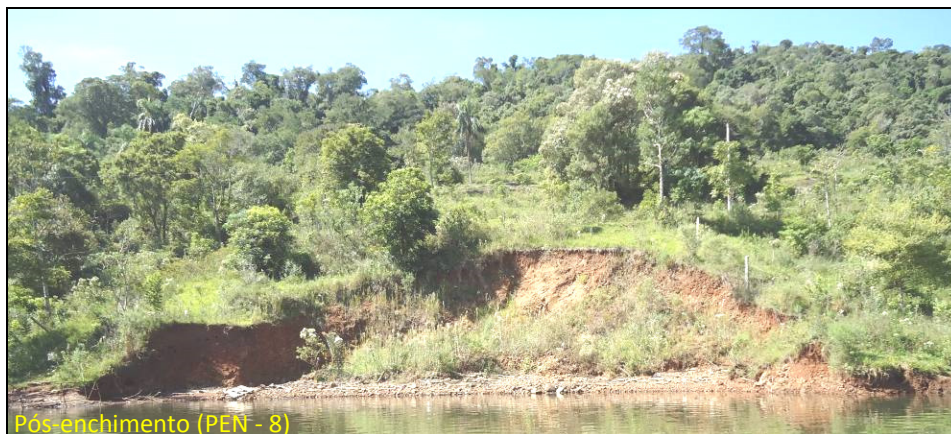
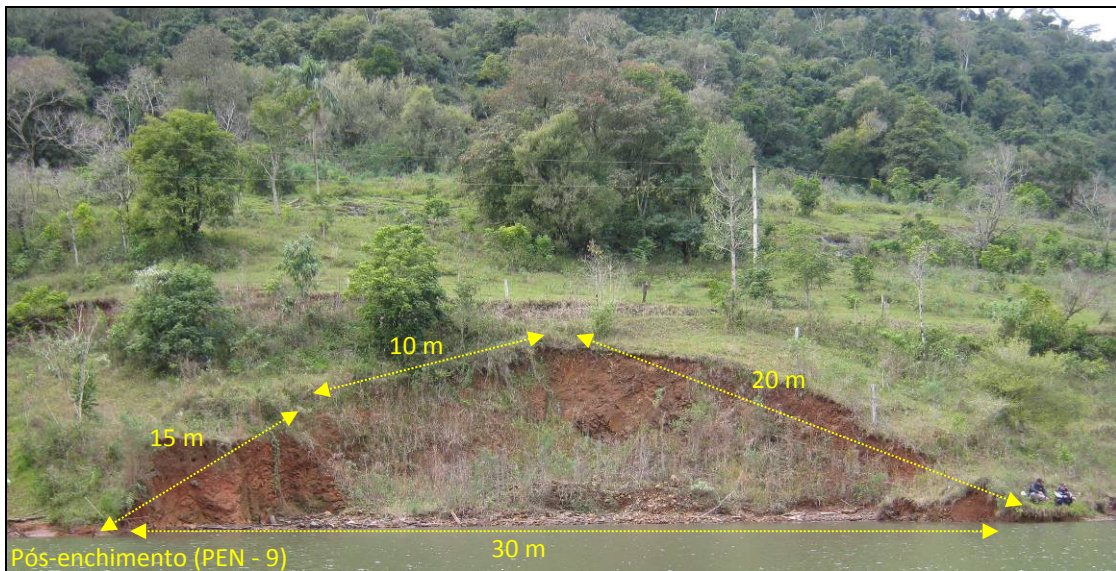
3.24 Ponto R24

Comentário: Processo erosivo desenvolvido em rocha alterada, com menos de um metro de solo coluvial. Não se percebe aumento das dimensões da incisão. A causa para a ocorrência dessa feição parece ter sido uma estrada passando na base do talude. Acima da incisão, de acordo com verificação de campo, contém acesso ainda utilizado pela população local.
