SUBPROGRAMA 7.3 - MONITORAMENTO E CONTROLE DE MACRÓFITAS AQUÁTICAS

Ecoasis – Soluções Ambientais

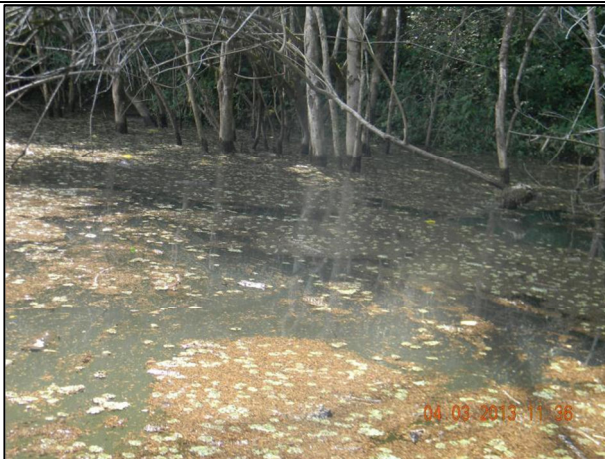
- **01 a 05 de Abril:** Registrado nas RO's 186, 196 e 203 a proliferação de macrófitas do Gênero *Salvinia* sp.

Figura 3 - Focos de *Salvinia* sp registrado pela RO - 186.

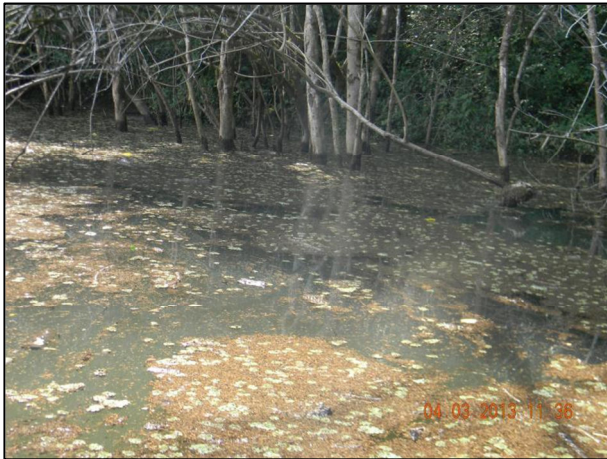
Figura 11: RO 186 – Ficha registrada no início de abril. Início de infestação de *Salvinia* sp.

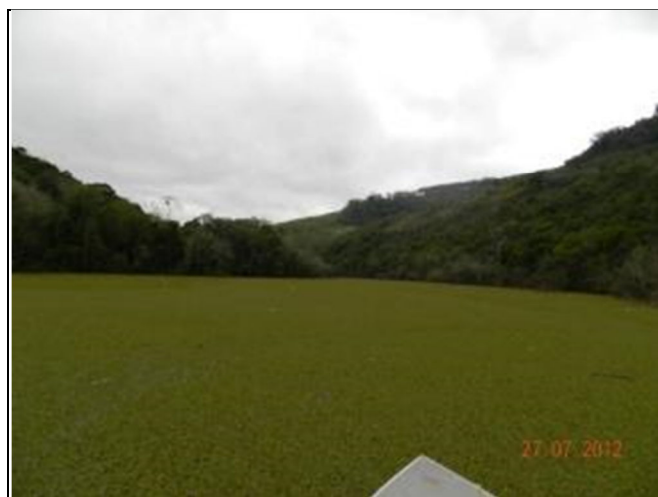
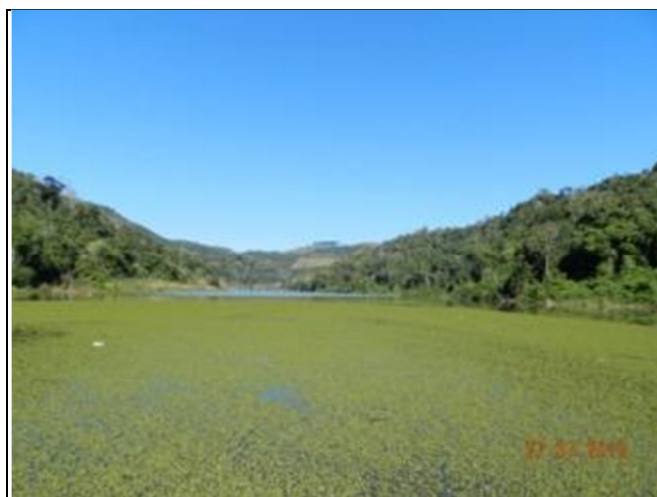
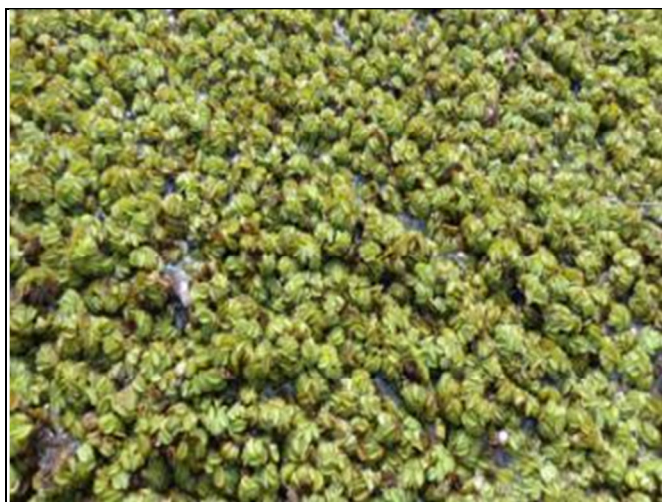
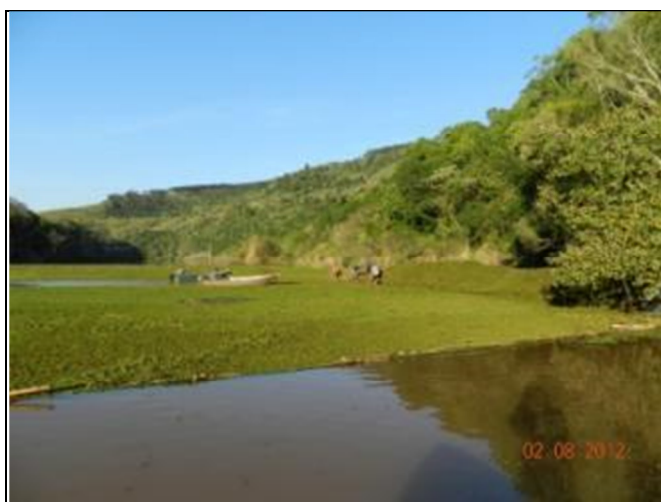
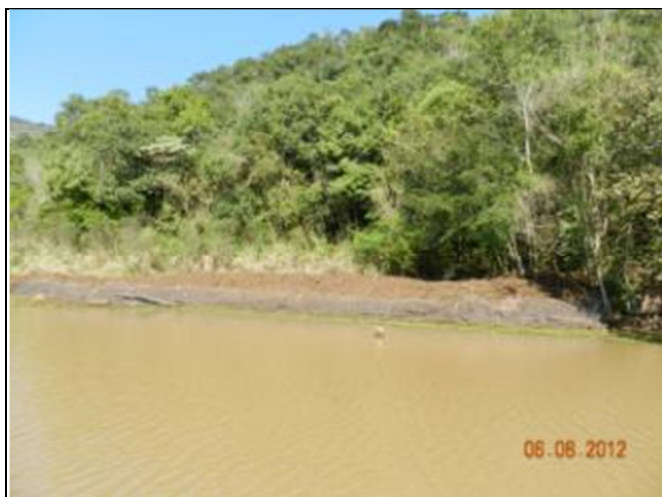
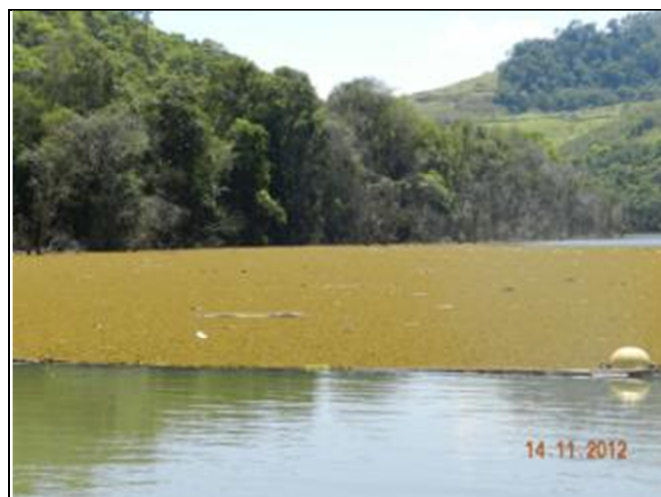
Em campanha realizada em 17/07/2012, no reservatório da Usina, pela equipe da FUNDAGRO, foi verificado um grande banco de macrófitas no tributário Rio Irani. Foi constatado que as mesmas concentravam-se no leito, não estando fixas nas margens e se deslocando para o reservatório, conforme fotos a seguir.

Posteriormente, a PCH Rodeio Bonito efetuou a limpeza de seu reservatório e assim a FCE iniciou o monitoramento periódico no rio Irani e os trabalhos de manutenção dos cabos de contenção instalados. Foi verificado que as plantas iniciaram um processo de degeneração, com períodos alternados de crescimento e ataque de predadores naturais.

Como não ocorreu a degeneração total, optou-se pela retirada das plantas. Em 16/01/2013 a Construtora União executou a retirada total das macrófitas e a manutenção dos cabos de contenção. O material retirado foi depositado na APP. Dois cabos permaneceram instalados para permitir a contenção de material caso ocorra proliferação ou entrada de material no reservatório.

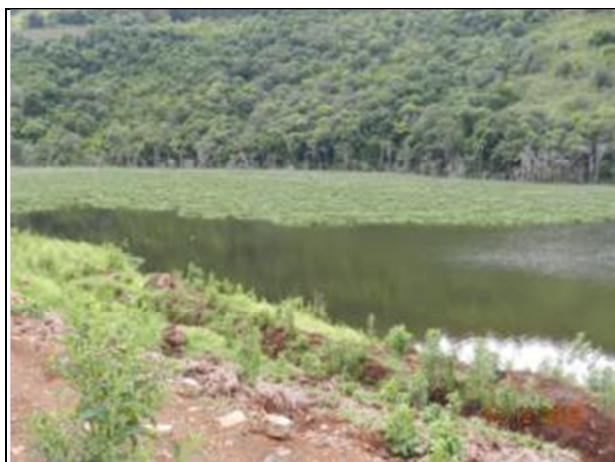
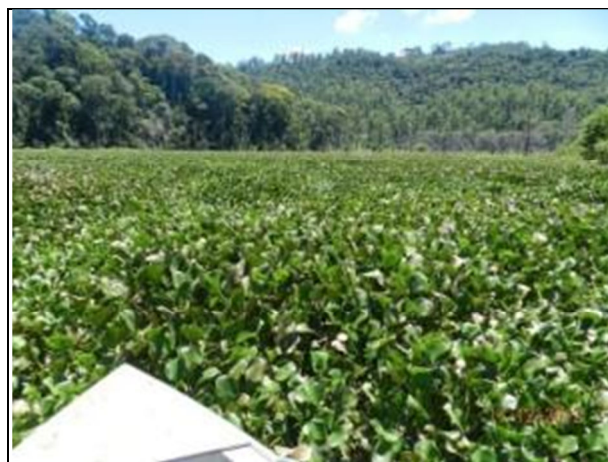
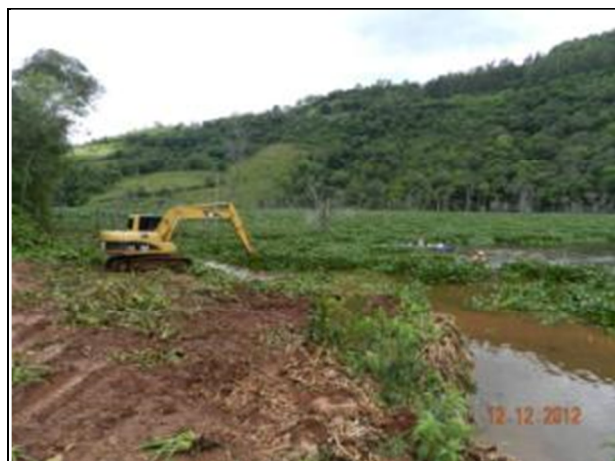
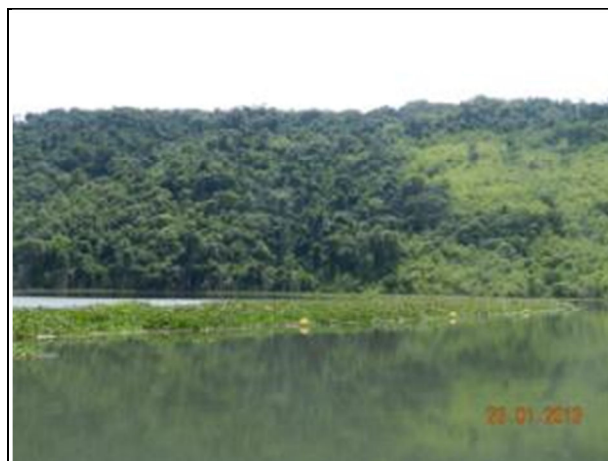
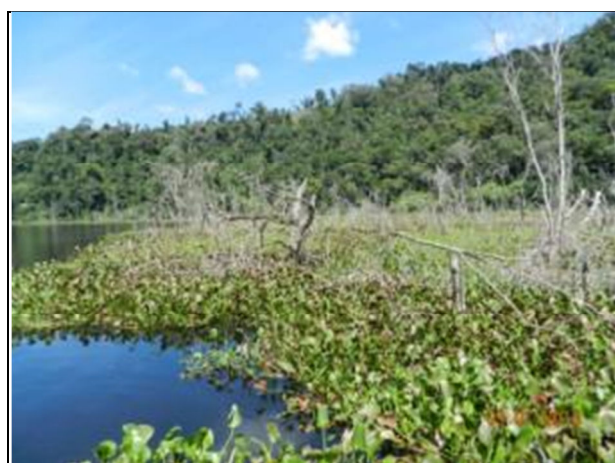
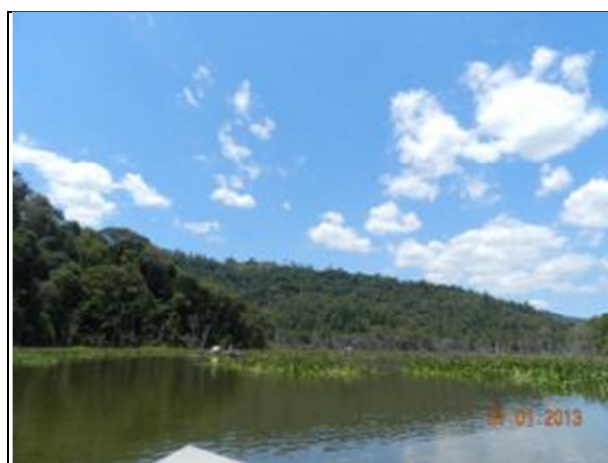
No interior dos rios Chalana e Tigre, afluentes do reservatório, foi constatada a presença de macrófitas em 2011 que ocuparam uma área aproximada de 30 hectares. Em 2012 foi iniciado seu processo de retirada. Porém, devido à taxa de crescimento bastante elevada e à presença de paliteiros que dificultaram a execução dos trabalhos, a atividade não foi concluída.

Com a passagem de pequenos blocos de plantas pelo cabo de retenção, ocorreu a propagação de macrófitas até a foz do rio Chalana e parte do reservatório. Para evitar que durante a movimentação e retirada do material vegetativo ocorresse mais proliferação, foi instalado outro cabo de retenção na foz do rio Chalana, no reservatório da Usina.

Ao final de 2012 foi iniciado novo processo de remoção de macrófitas e paliteiros e a instalação de cabos de contenção. A empresa contratada Verdes Lagos iniciou os trabalhos em 08/12/2012 utilizando os seguintes equipamentos:

Até o mês de março foram retirados aproximadamente 85% das macrófitas flutuantes e em torno de 50% dos paliteiros nos trechos considerados. O material retirado foi depositado na APP. As plantas macrófitas retiradas são regularmente revolvidas acelerando o processo de desidratação e diminuindo o volume das mesmas no local.

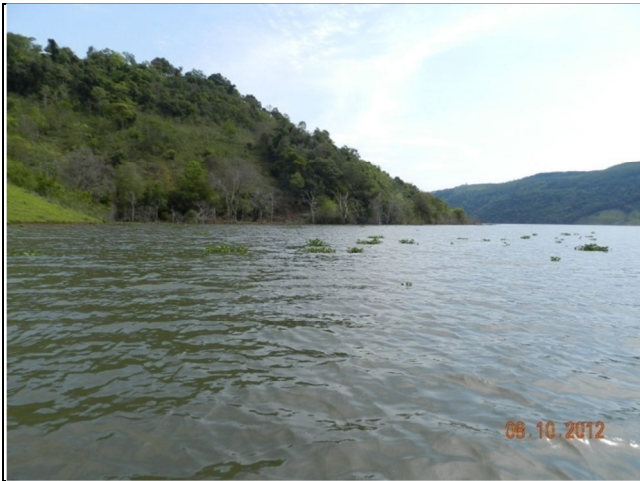
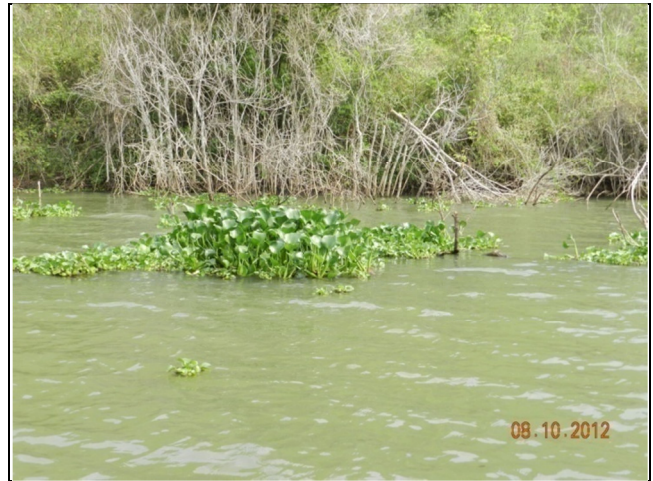
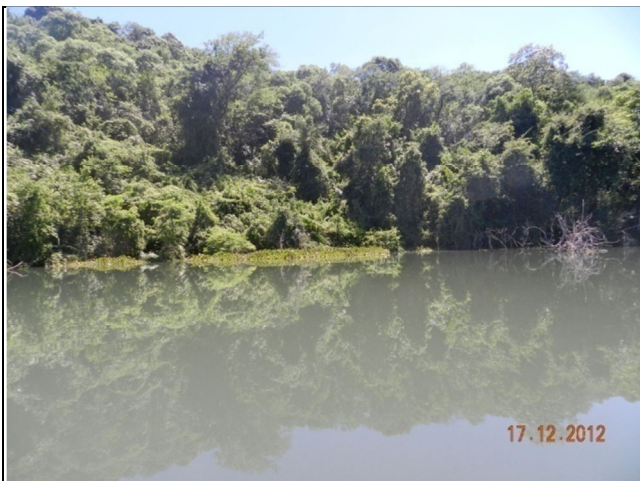
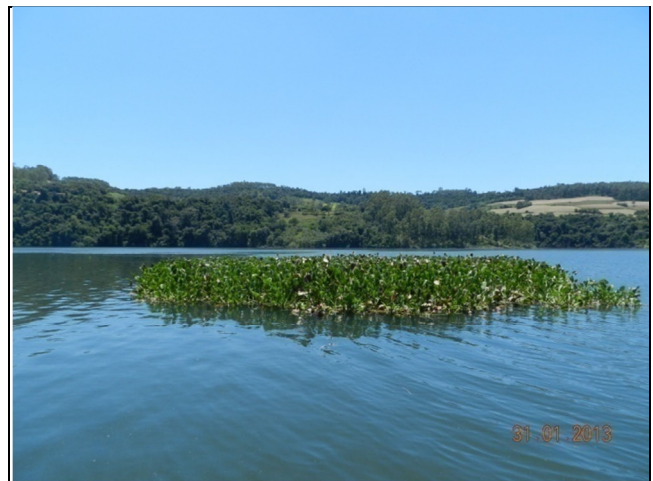
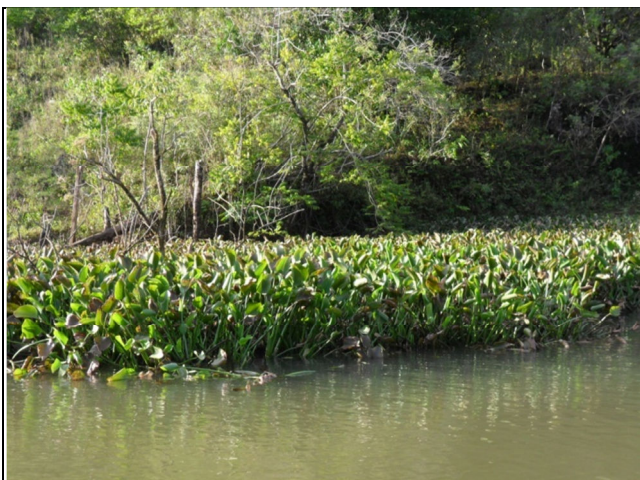
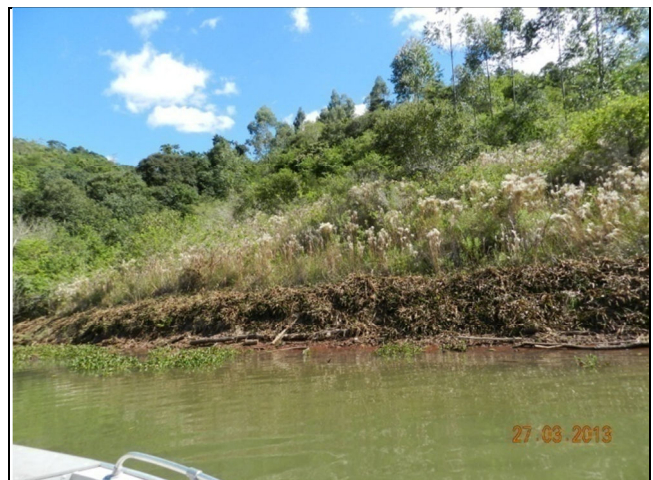
Em outubro de 2012 identificou-se macrófitas fixadas e em deslocamento em ambas as margens numa extensão de aproximadamente 25 km abaixo da foz do rio Chalana, ocupando uma área de 5,00 ha. A Construtora União foi contratada para realizar a sua remoção total.

Os trabalhos em campo iniciaram em abril/2013 com a remoção manual das macrófitas das margens do reservatório e sua disposição na APP. Durante o trabalho, ocorreu o rompimento do cabo de contenção do Lajeado Chalana, provocando a dispersão de grande volume de macrófitas para o interior do reservatório. As plantas deslocaram-se em ambas as margens por uma extensão aproximada de 20 km, em área que ainda estava em processo de limpeza. Em comum acordo com as duas empresas responsáveis pela limpeza do reservatório e do Lajeado Chalana, foram delimitados os locais de responsabilidade de cada uma delas e procedida a retirada.

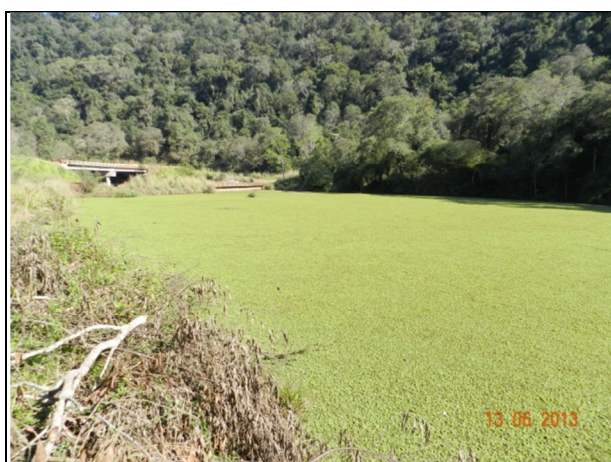
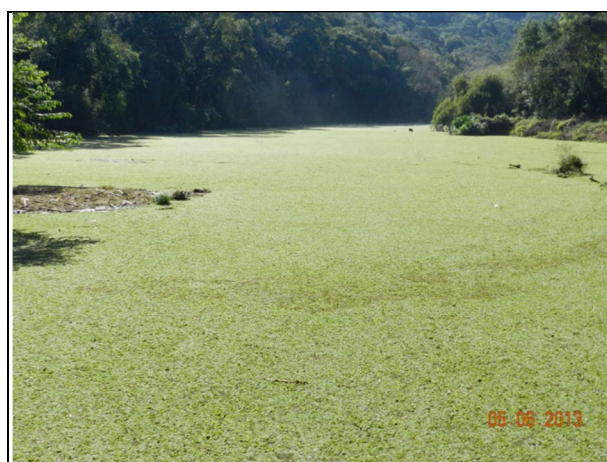
Desde a formação do reservatório, a região do Lajeado Lambedor, na divisa dos municípios de Caxambu do Sul e Guatambu, passou a ser monitorada com mais frequência. Foram identificados pequenos bancos de macrófitas da espécie *salvinia molesta sp* desde 2012, que alternaram períodos de desenvolvimento e degeneração, não apresentando riscos de dispersão.

A partir de março de 2013 observou-se o aumento significativo da área ocupada pelas plantas, que passaram a se desenvolver com maior rapidez. Para evitar sua dispersão, em 13/06/13, procedeu-se à instalação de cabo de contenção e identificação do local com bóias de sinalização. Posteriormente, efetuou-se a mobilização de empresa para a retirada do material. A Construtora União iniciou os trabalhos em 25/06/13.
