**UHE Foz do Chapecó**

**PRO24/2007 Programas Ambientais:  
Programa de Controle de  
Processos Erosivos**

**Etapa X - Monitoração  
PEN – 12 - Reservatório**

Maio de 2014

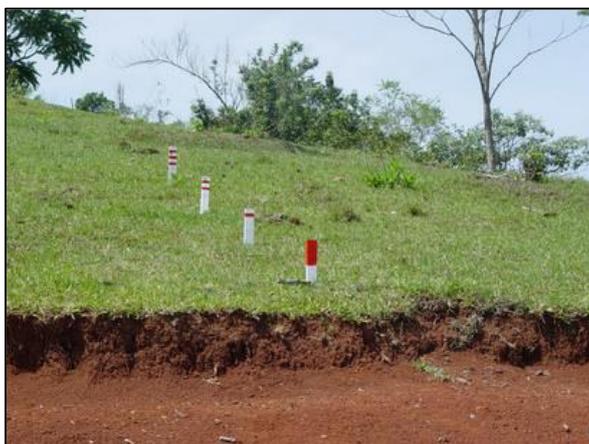
Figura 3-I: Estaqueamento para definição de velocidade de processos erosivos

O estaqueamento compreende a implantação de um determinado número de estacas numeradas com simbologia apropriada, conforme ilustrado na **Figura 3-I**. Assim, a velocidade do processo pode ser medida e ações poderão ser tomadas antes que o processo se desenvolva, ampliando as ravinas, formando voçorocas, ou ocasionando o desbarrancamento das margens. As estacas são dispostas em sequência, com afastamento de 1.0 m entre elas. A primeira estaca deve ficar mais próxima do local onde se verifica o processo erosivo, o qual foi adotado, neste estudo, 50 cm. Para fins de avaliação do processo de erosão superficial, as estacas podem ser marcadas junto a sua implantação no solo para avaliar a suscetibilidade à erosão superficial.

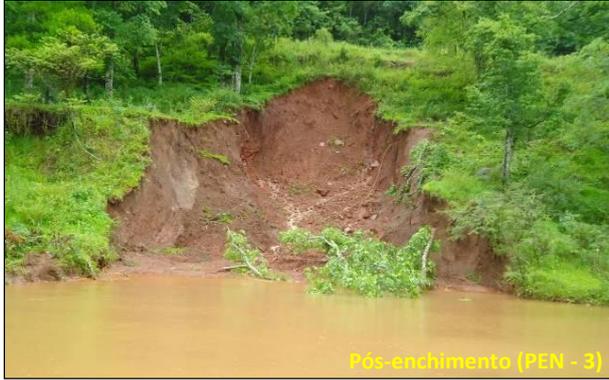
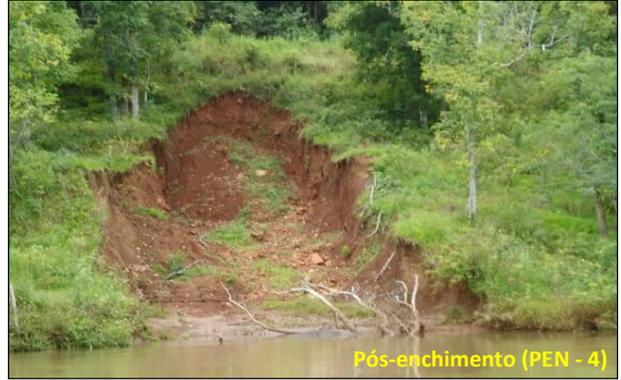
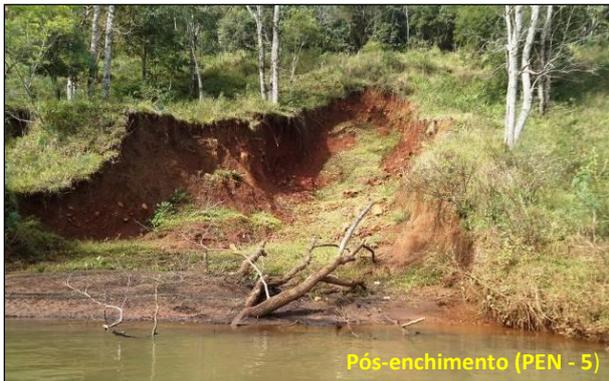
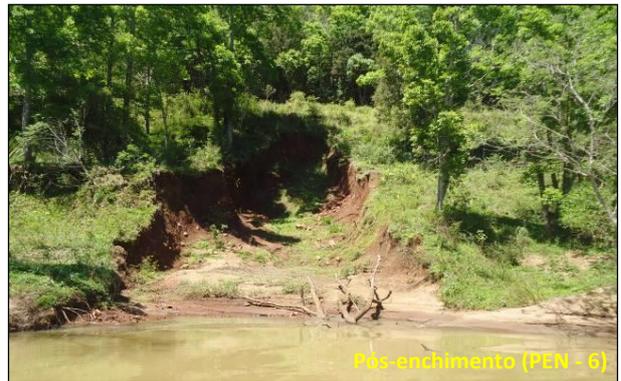
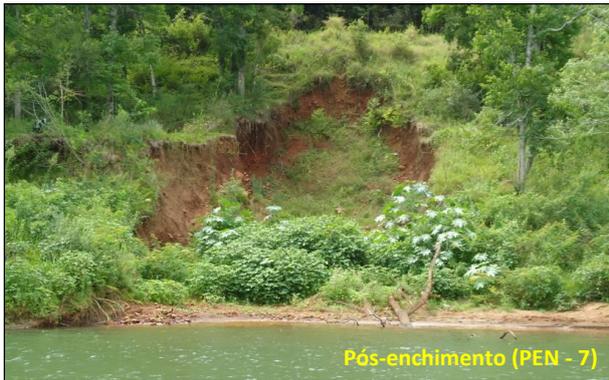
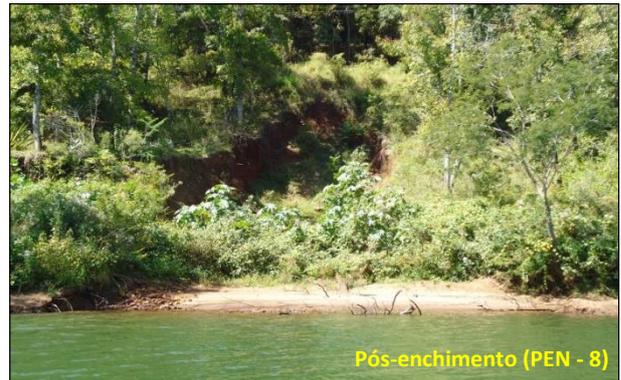
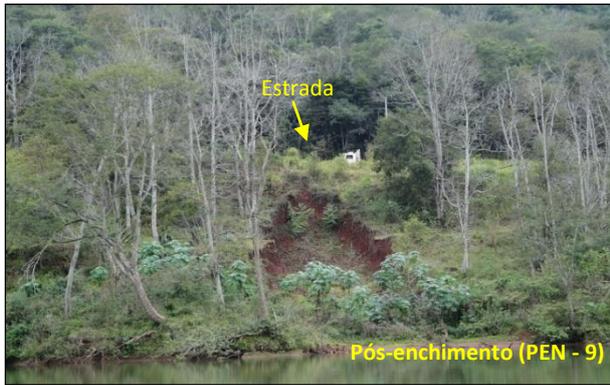
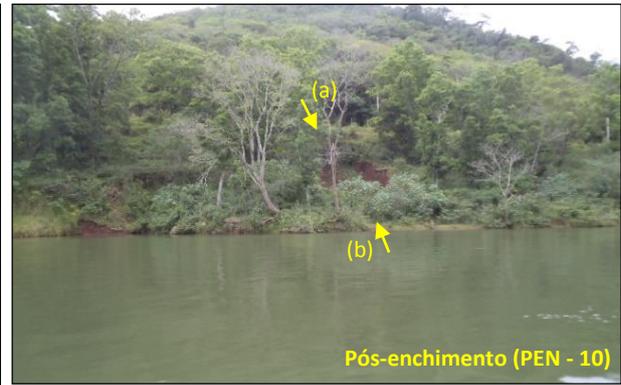
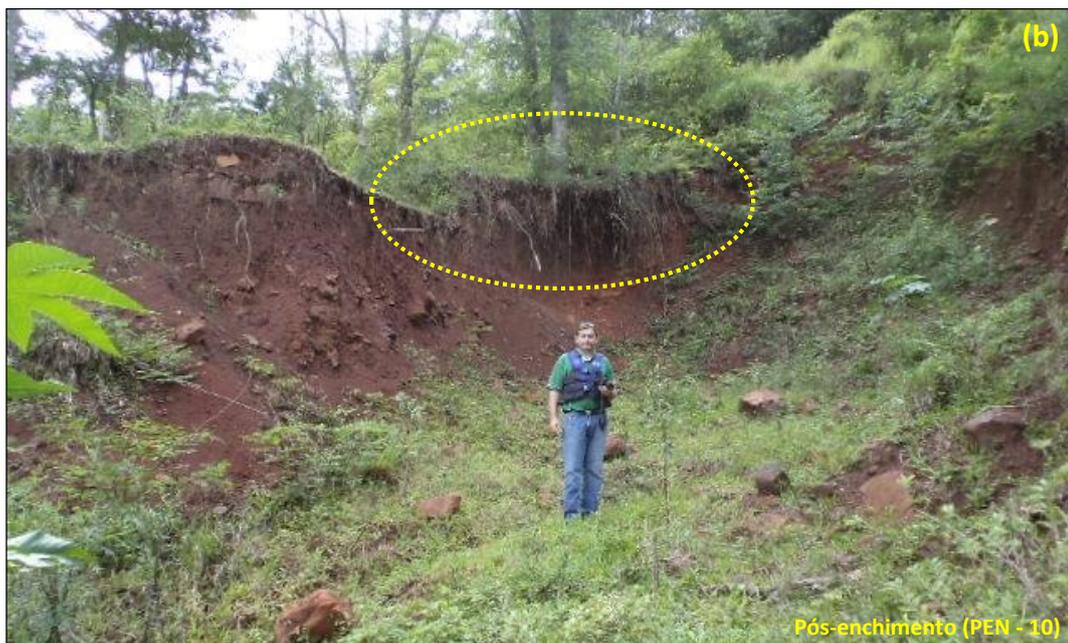
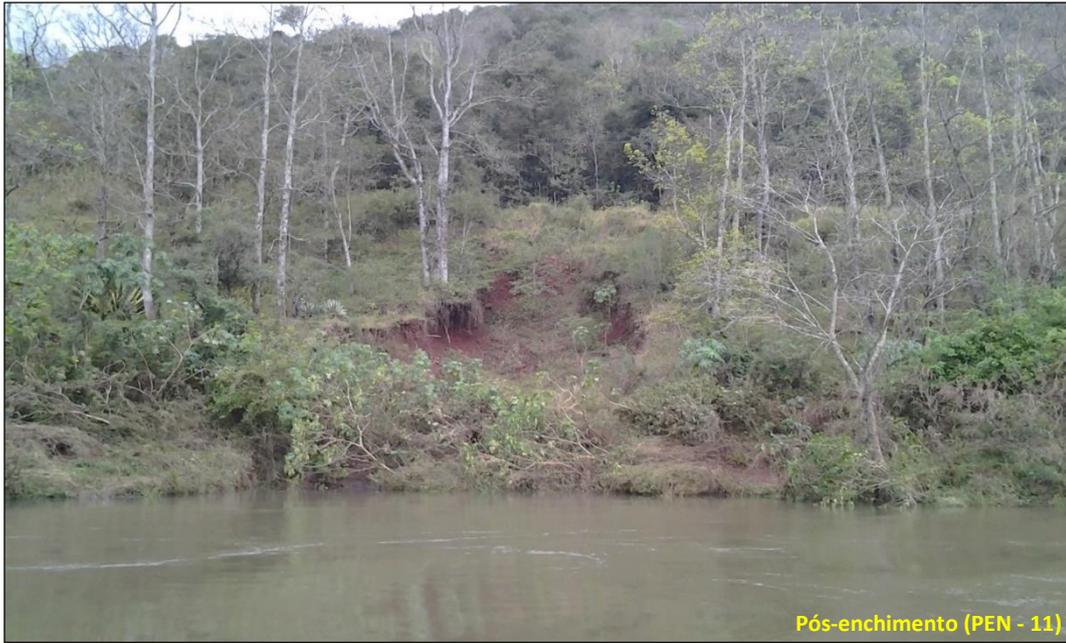
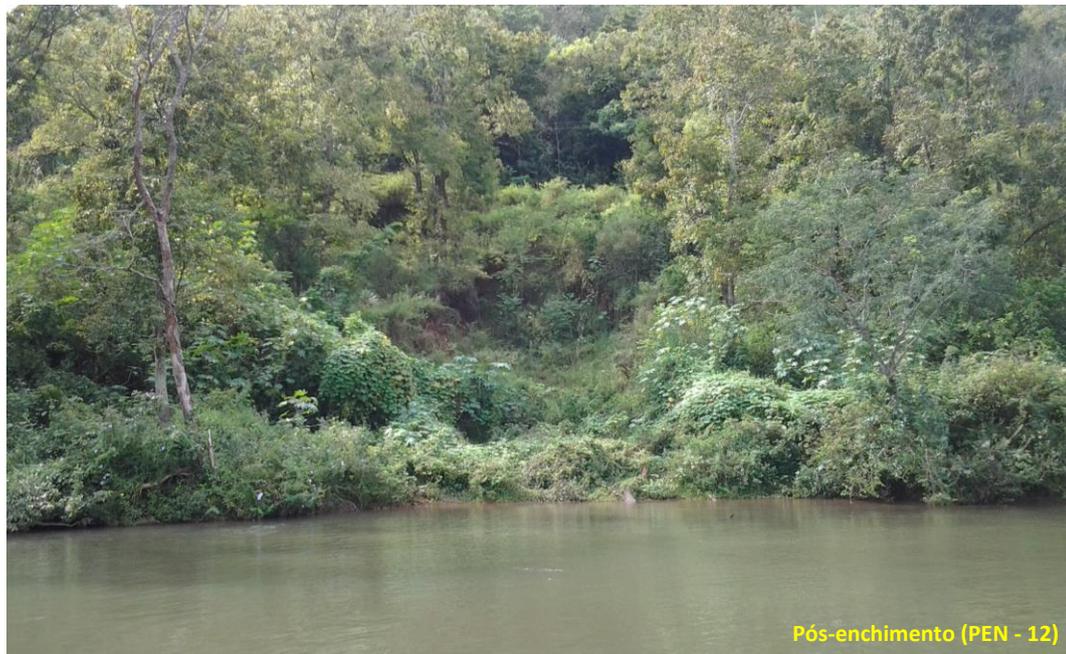
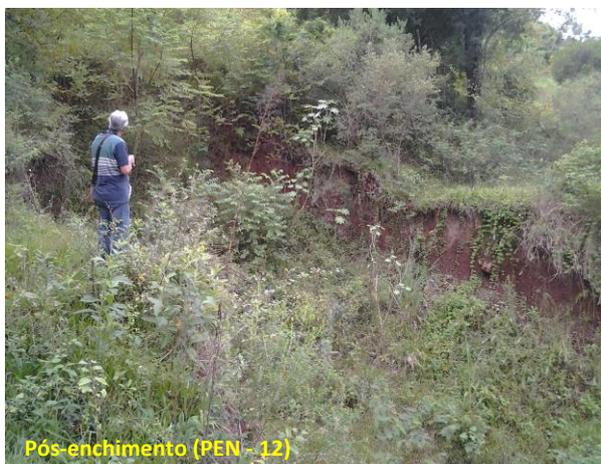
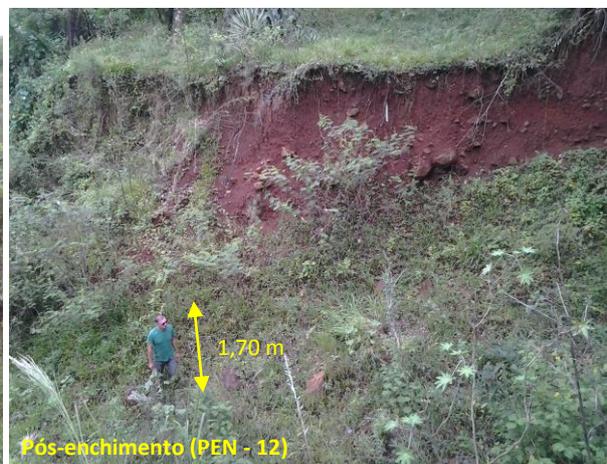
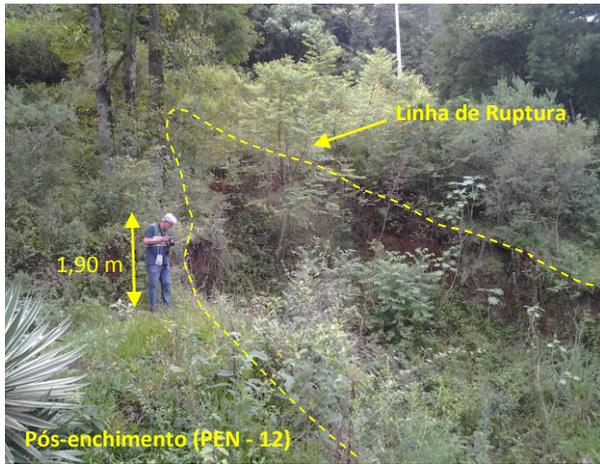
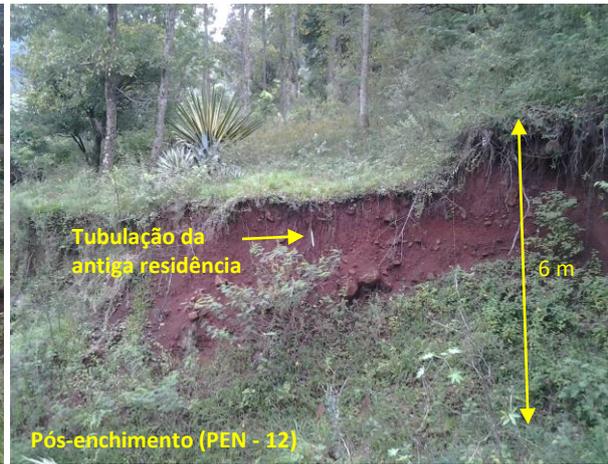
- Localização:** Margem direita do reservatório  
**Coordenadas:** SIRGAS 22J - UTM 358409,685E / 6987521,761N  
**Município:** Itá/SC  
**Comentário:** Até a Campanha PEN11 pensava-se tratar-se de uma cicatriz típica de erosão remontante<sup>3</sup>, muito peculiar no surgimento de voçorocas.

Gerscovich (2013) diz os processos erosivos em que quando a água subterrânea é o principal agente deflagrador pode ser chamado de voçorocas. Segundo a autora “a infiltração da água reduz a sucção do talude, dependendo da duração e intensidade da chuva, pode deflagrar um processo de escorregamento. Posteriormente, o material resultante do escorregamento é transportado pela água que surge no pé da voçoroca, e também pelo escoamento superficial da chuva que causaram o escorregamento” (GERSCOVICH, 2013).

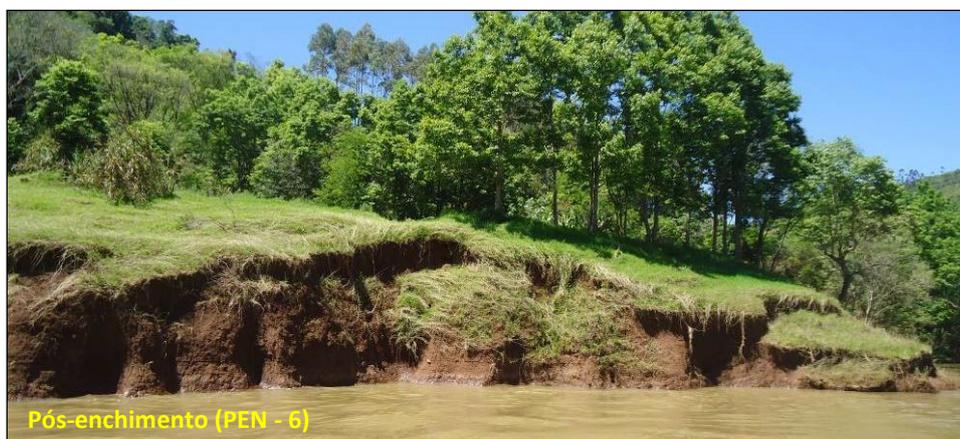
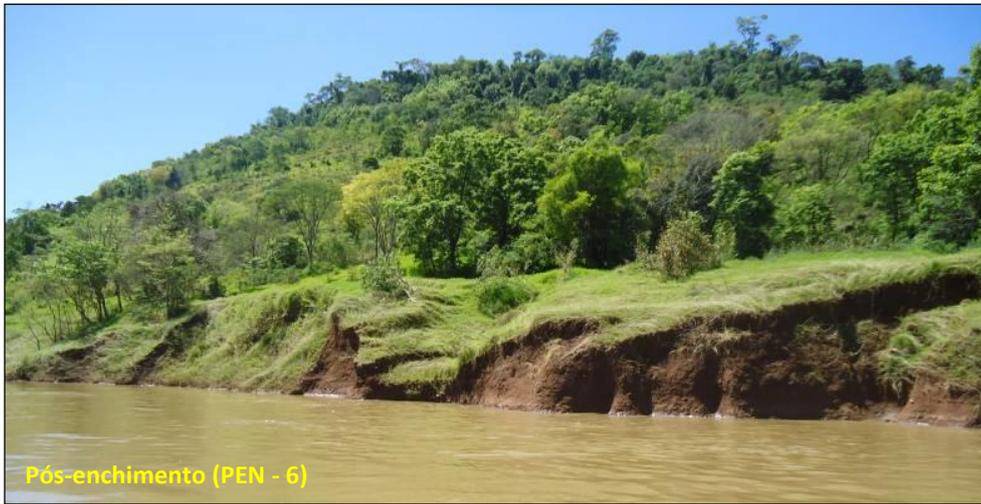
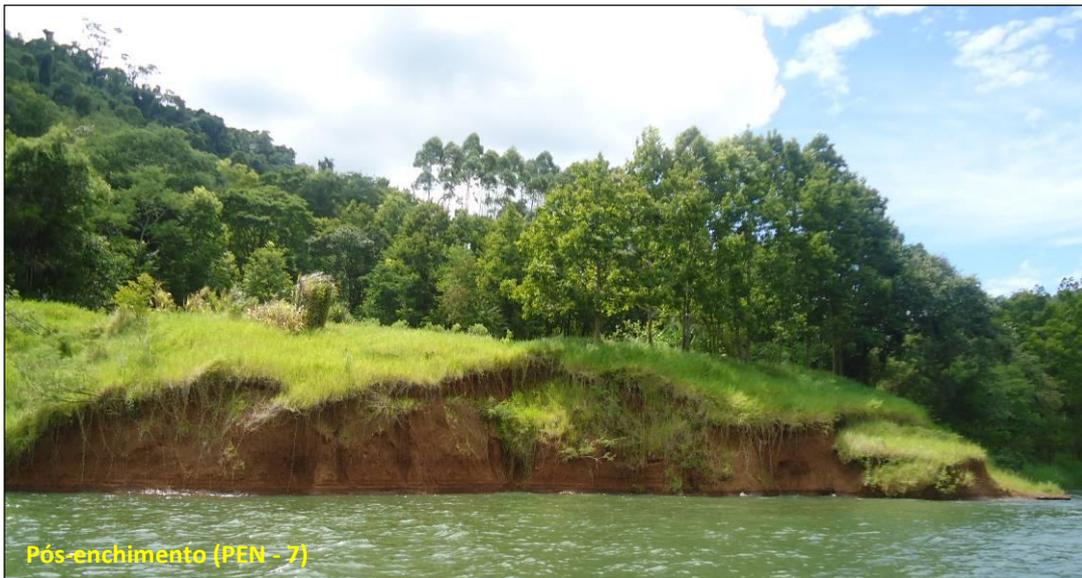
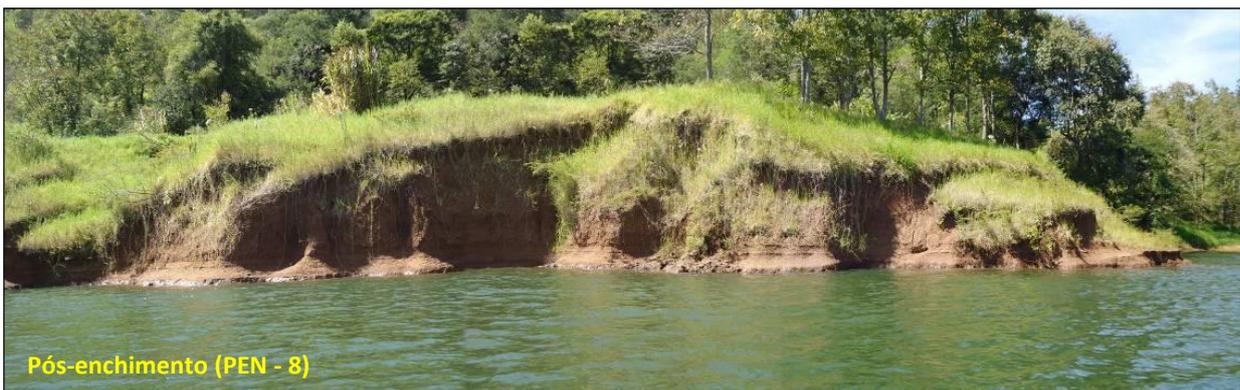
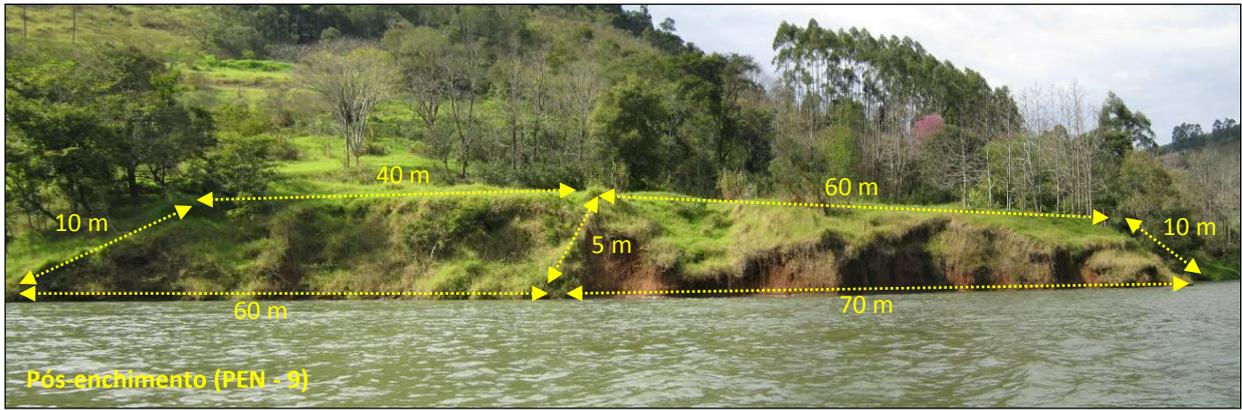
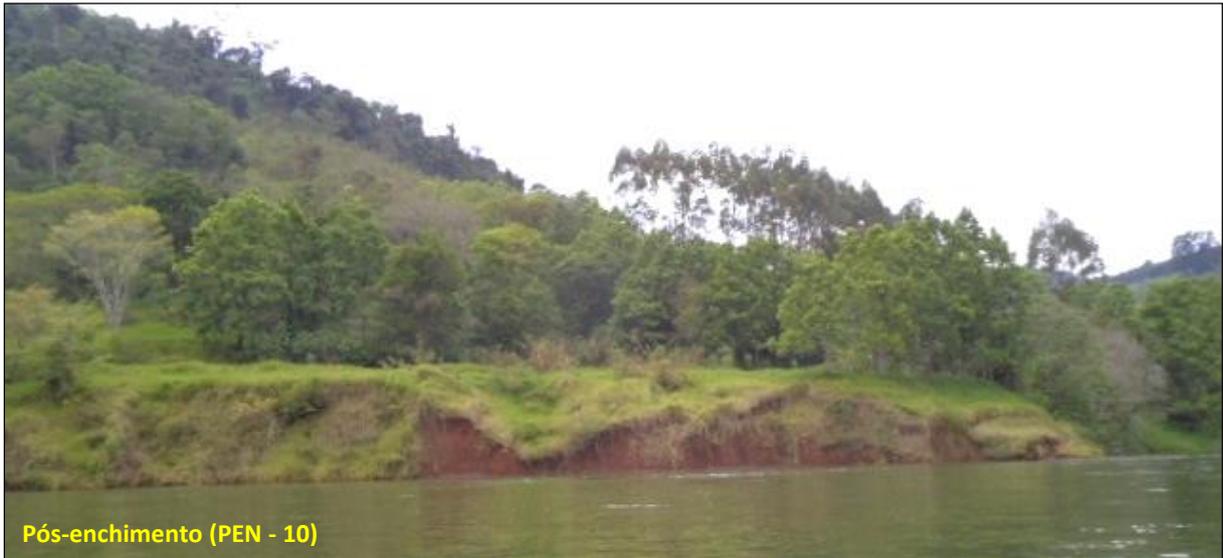
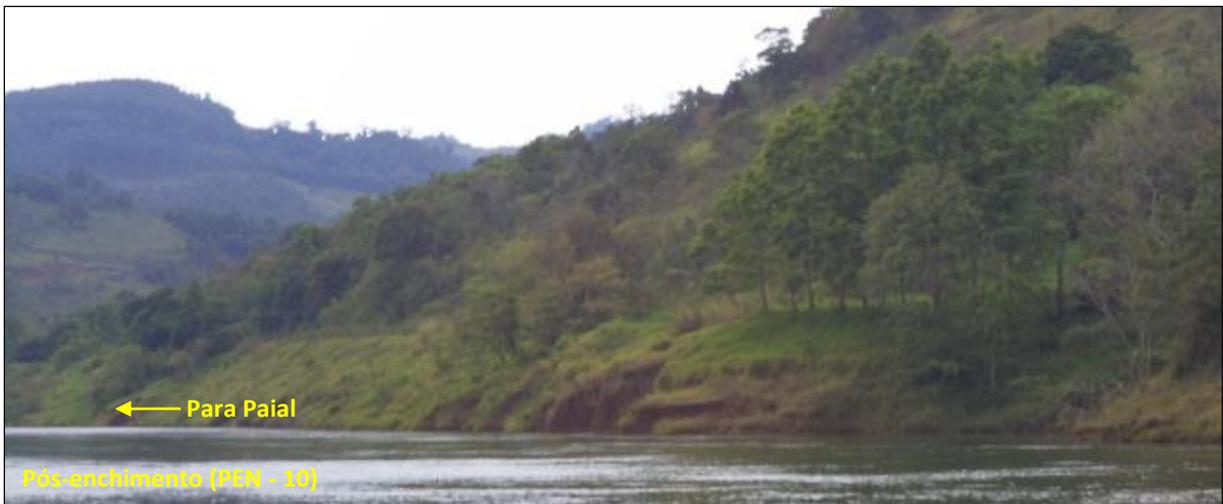
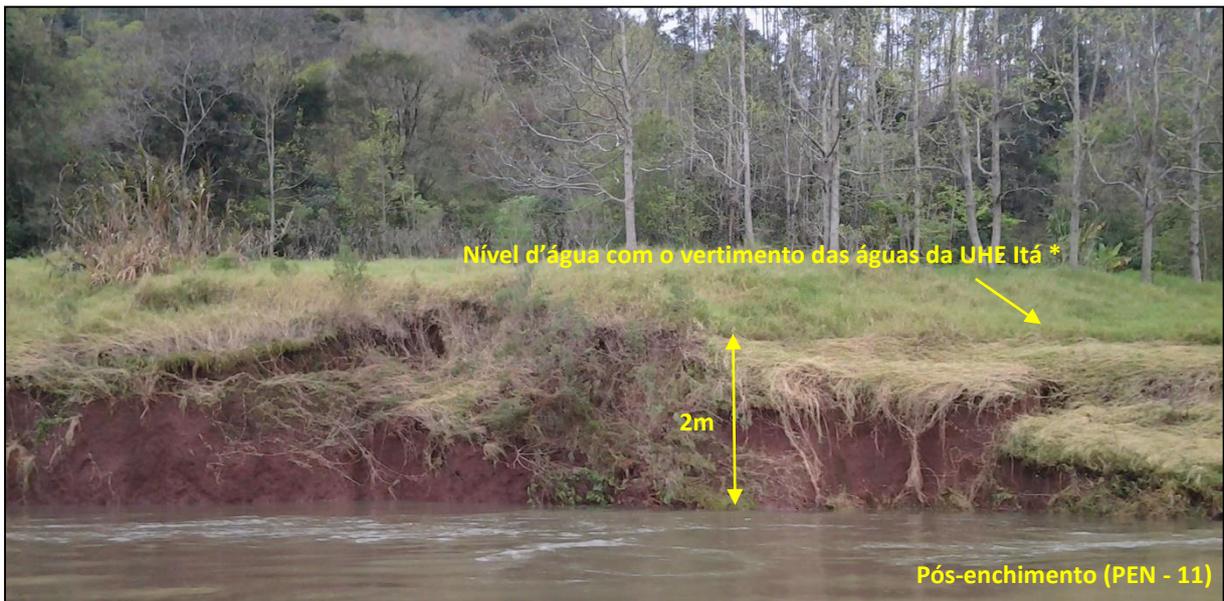
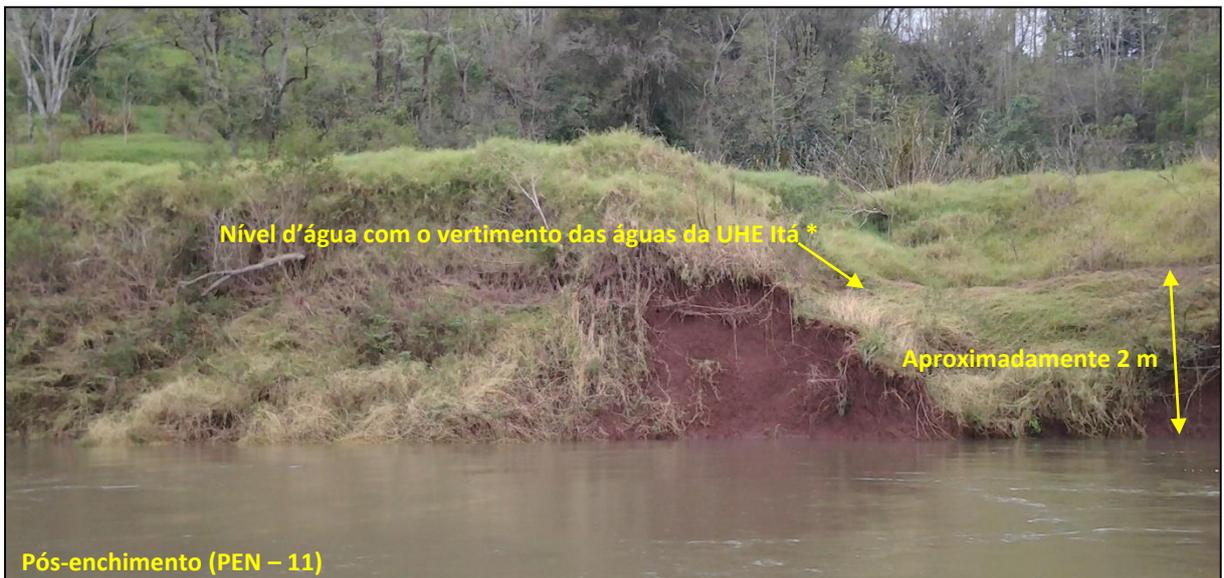
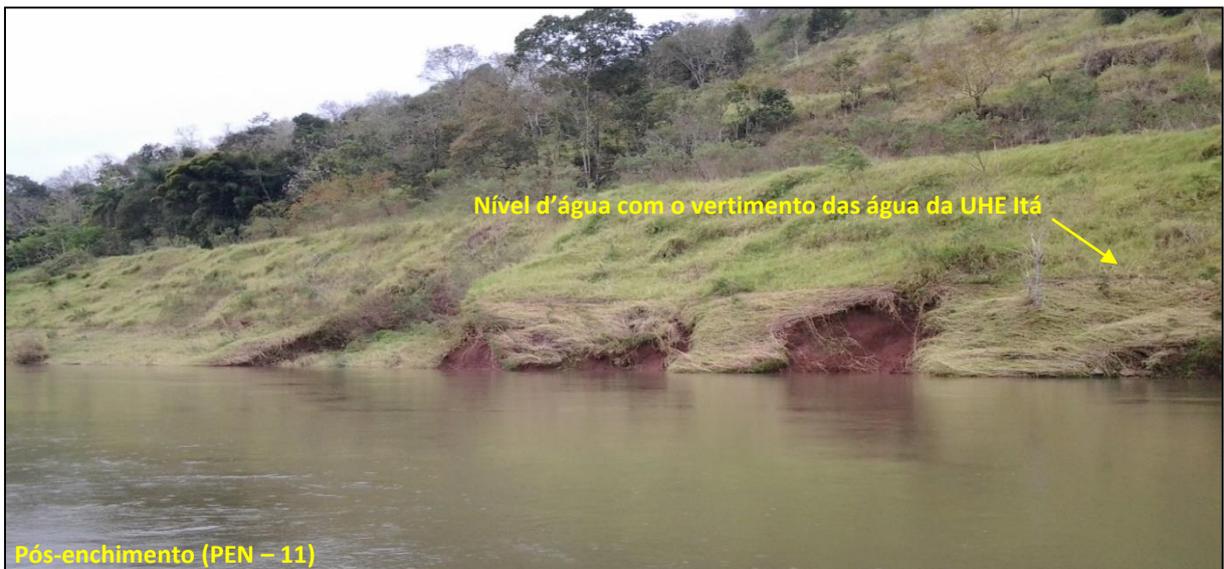
**Localização:** Margem direita do reservatório

\* Na semana anterior à campanha PEN-11, foi registrado na UHE Itá, um vertimento de 9600 m<sup>3</sup>/s.

Considerando a recente instalação das estacas recomenda-se, apenas, a continuidade do monitoramento, afim de evidenciar qualquer avanço do processo erosivo.

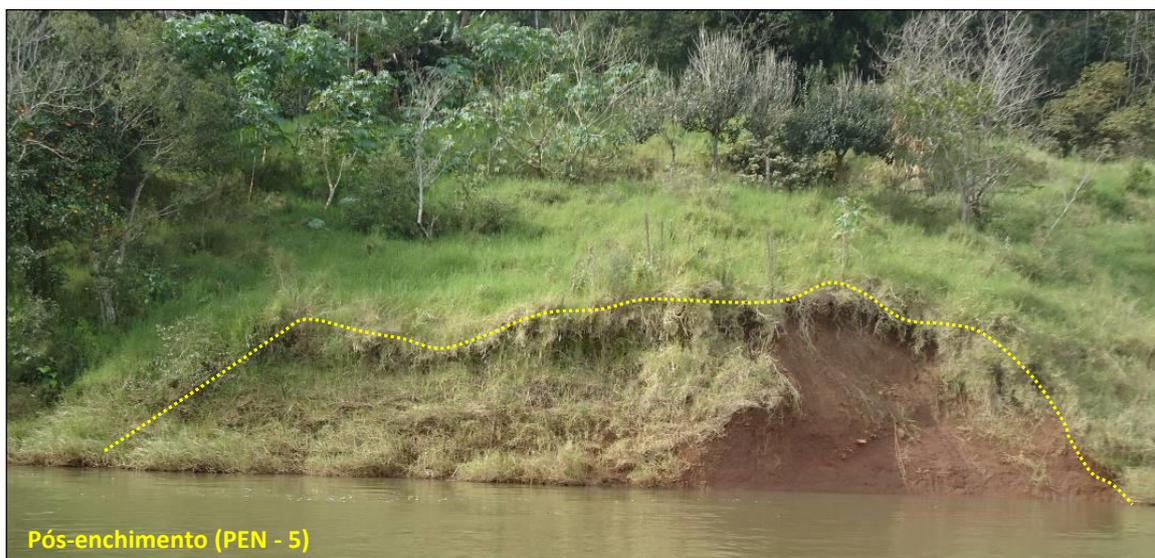
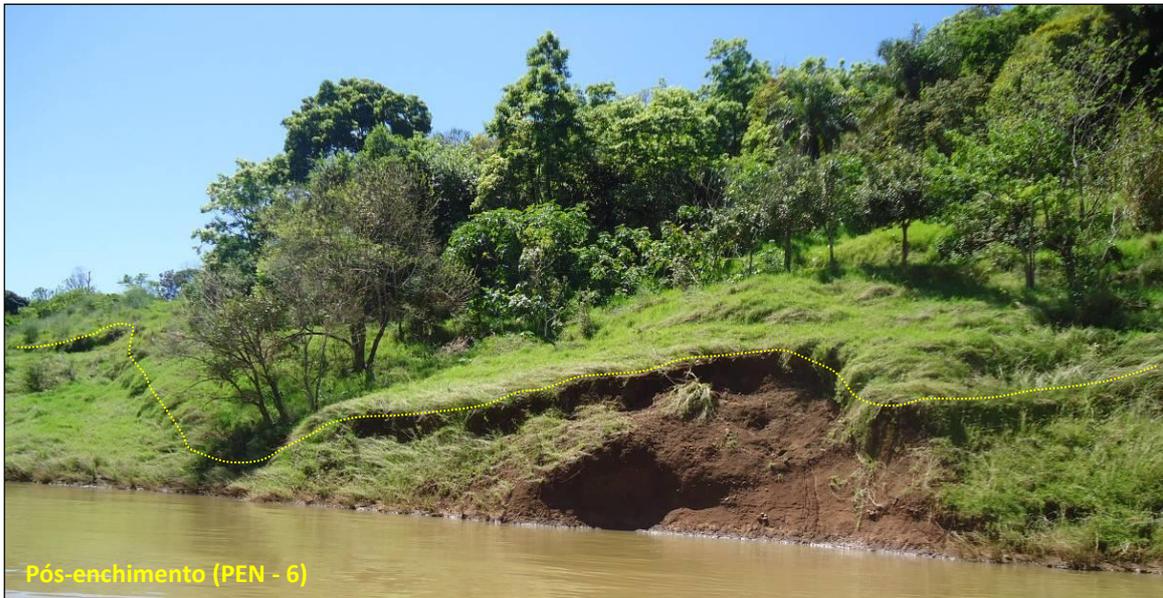
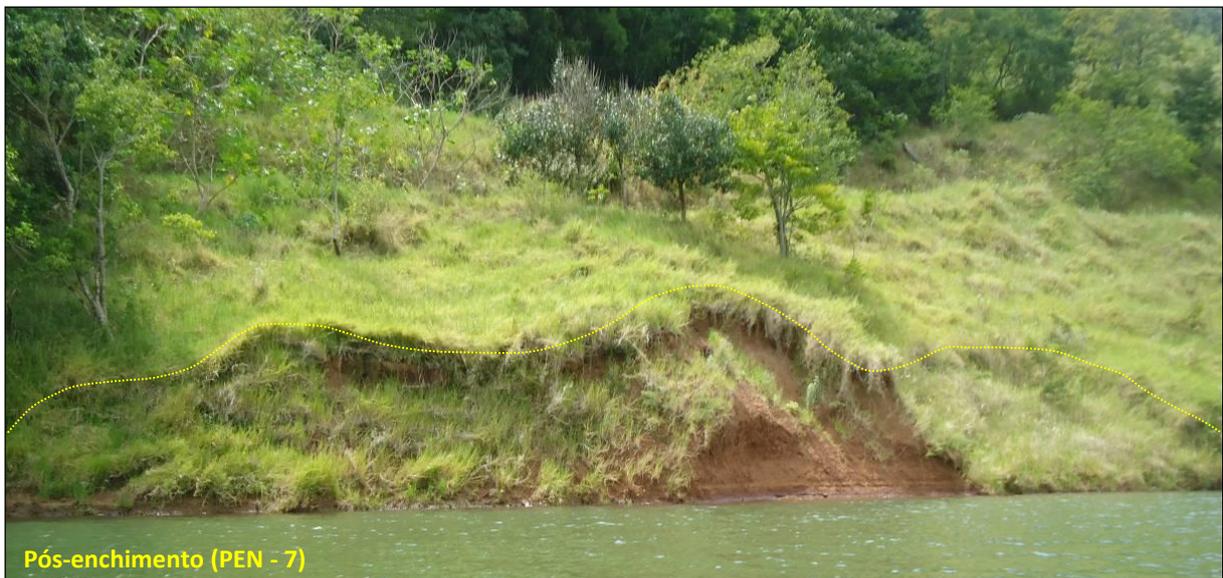
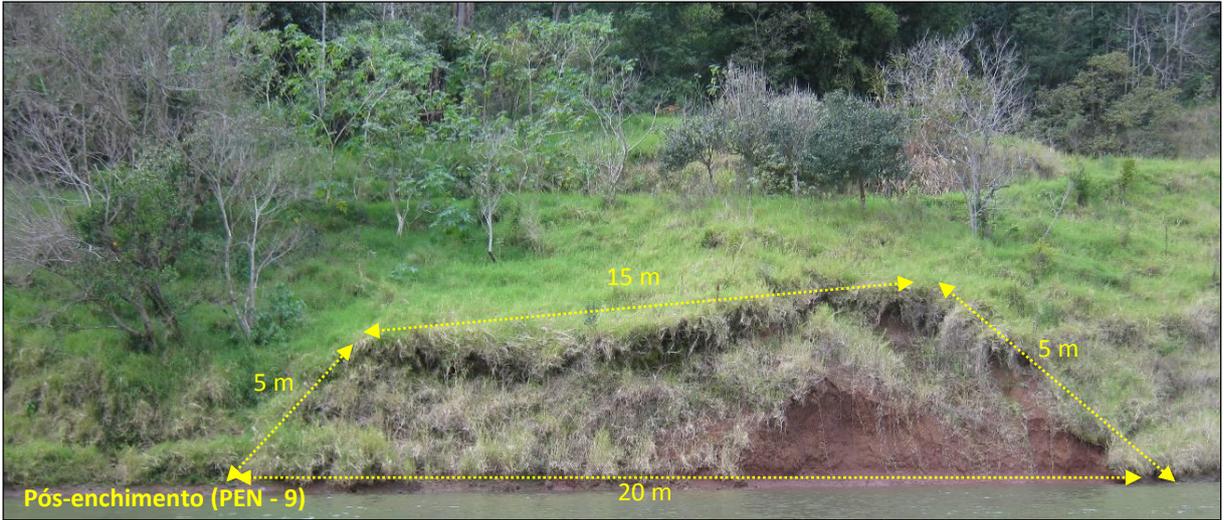
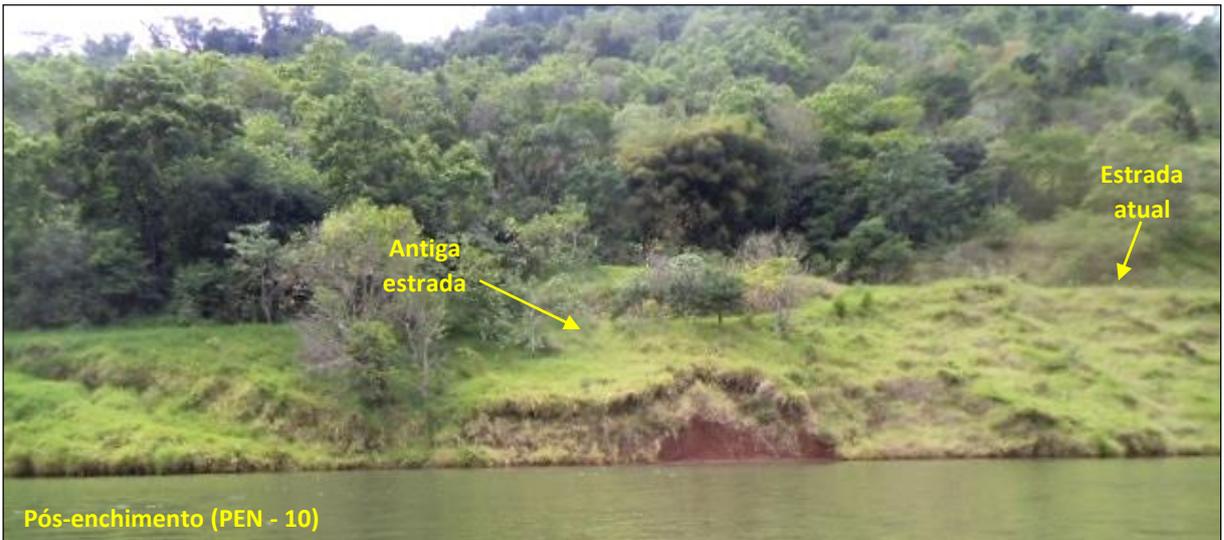
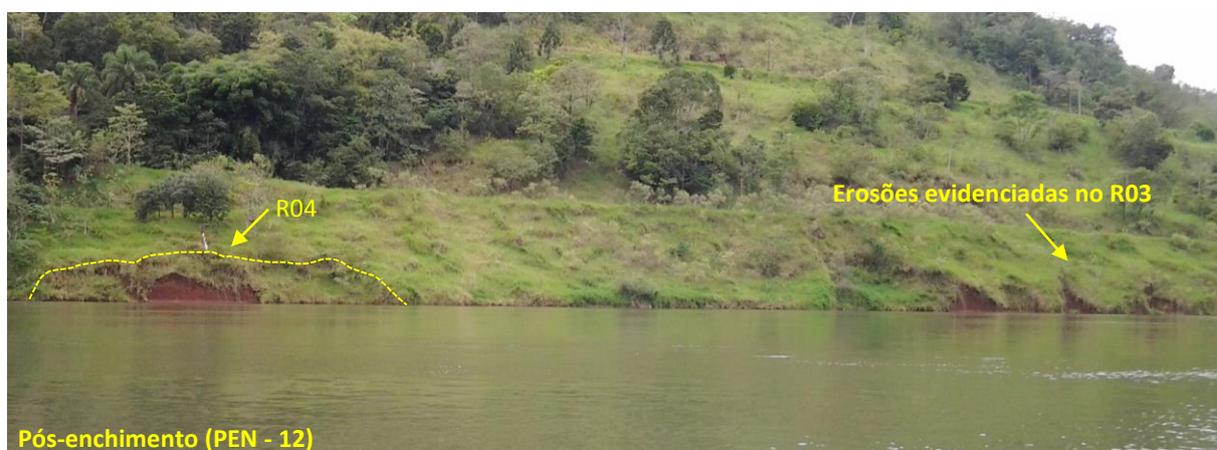
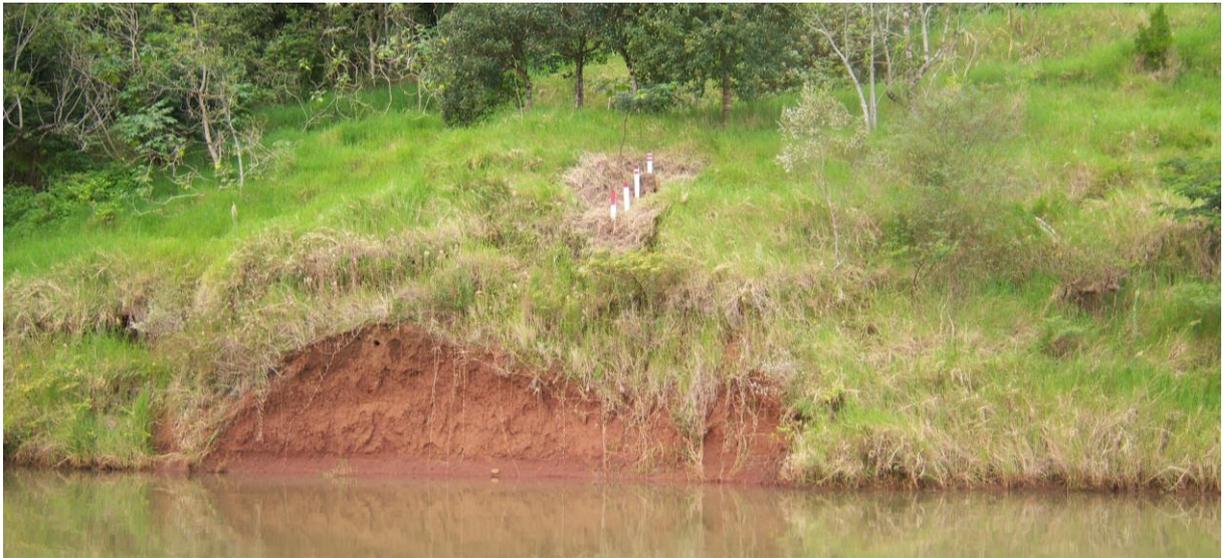
#### 4.4 Ponto R04

**Comentário:** Trata-se de deslizamento superficial em terraço aluvial. Em alguns casos, esse terraço chega a atingir depósitos coluvionares que ocorrem nas encostas imediatamente acima. A possível causa para a desestabilização dessa encosta pode ser creditada a saturação do maciço pela elevação do nível da água do lago e, devido à erosão na base da encosta pelas ondas do reservatório.

Na campanha anterior ficou evidente o avanço da erosão sobre trechos da incisão que já havia sido vegetada por gramíneas. Nesta campanha foi possível perceber que em alguns trechos, as incisões sofreram regeneração da vegetação, porém nos trechos com escarpas verticalizadas o processo continua ativo.

Nos pontos em que a erosão demonstrou-se ativa, foram fixadas estacas para o monitoramento mais preciso da velocidade do processo erosivo. Nesse ponto específico, as estacas foram fixadas junto a linha de cisalhamento da incisão, não sendo possível acessar o ponto na margem do talude, onde os desmoronamentos tem acontecido.

Assim como no ponto R03, recomenda-se inicialmente, apenas o a continuidade do monitoramento para evidenciar o avanço do estabilização da encosta.
