**UHE Foz do Chapecó**

**PRO24/2007 Programas Ambientais:  
Programa de Controle de  
Processos Erosivos**

**Etapa X - Monitoração  
PEN – 12 - Reservatório**

Maio de 2014

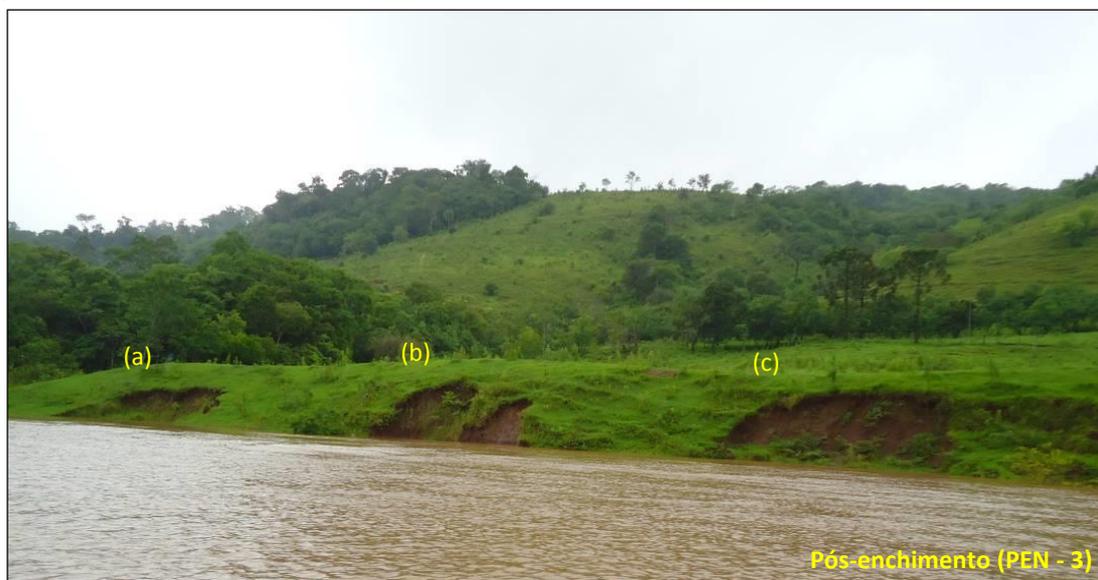
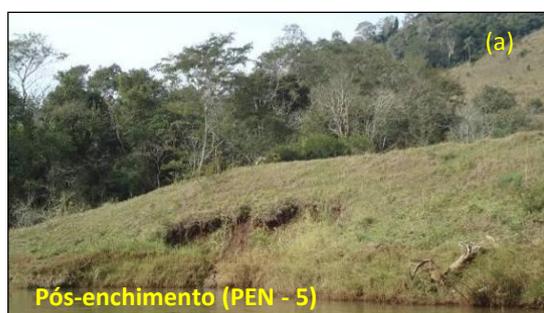
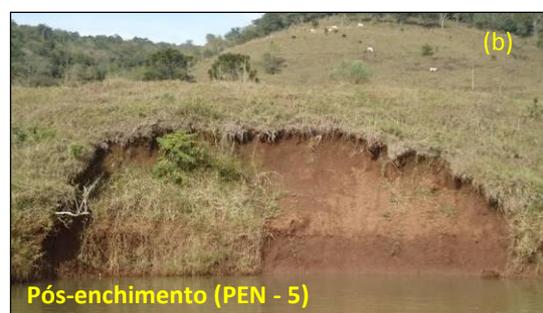
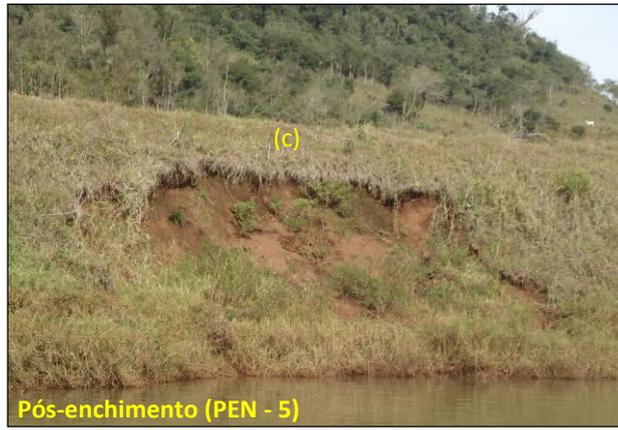
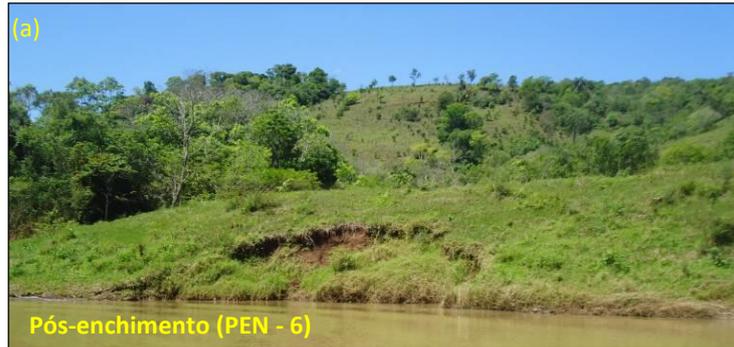
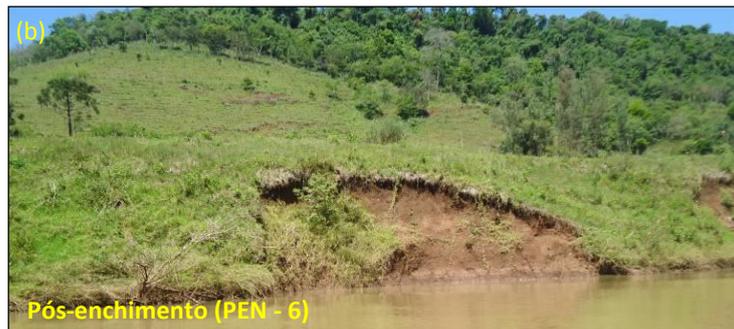
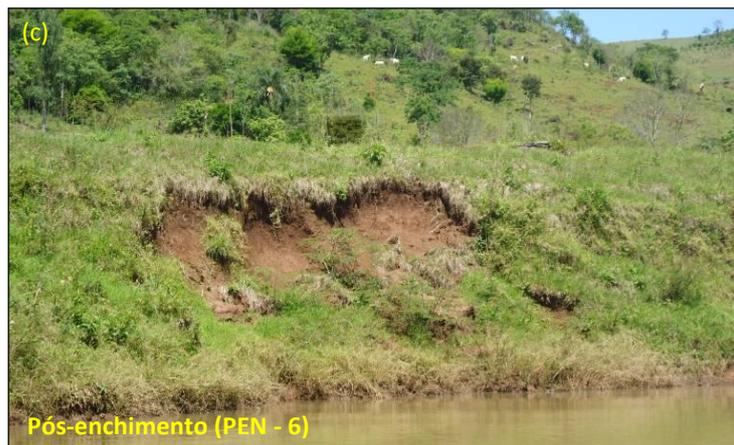
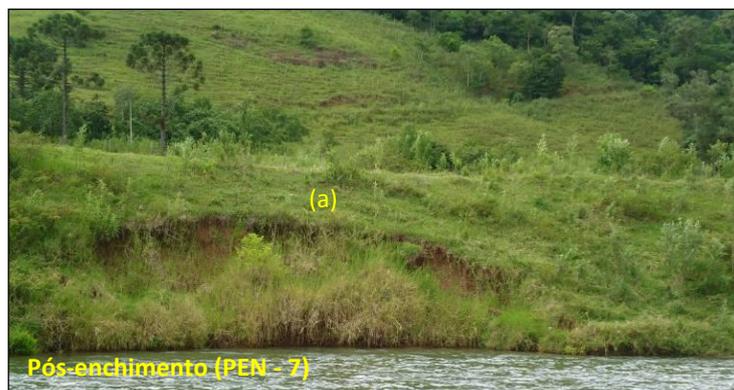
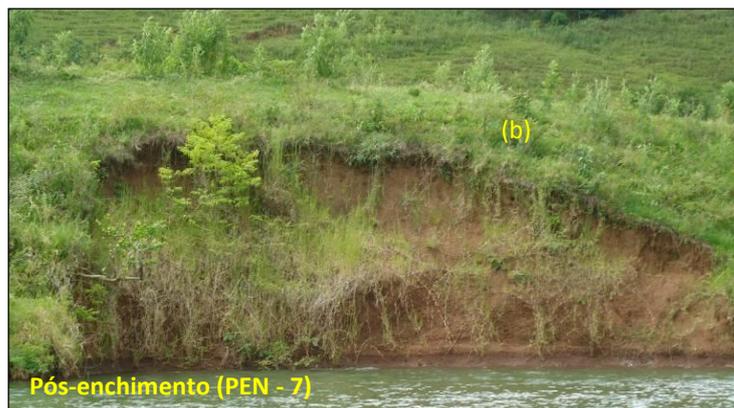
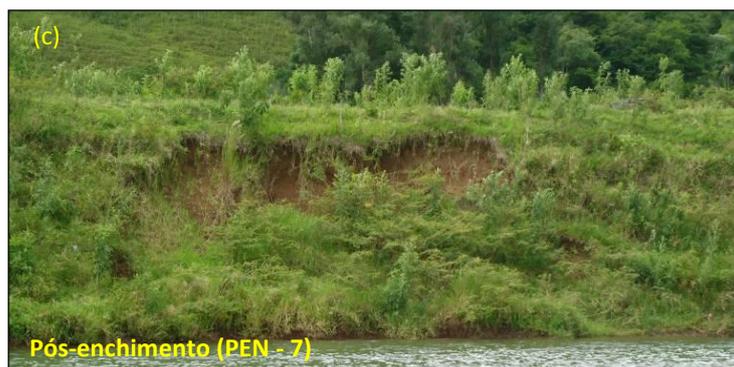
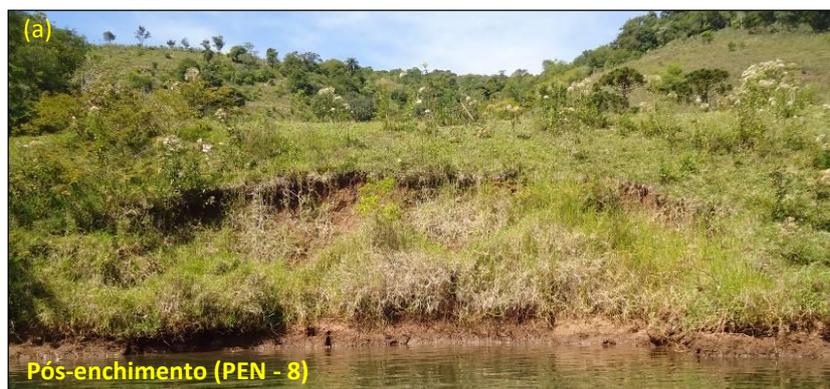
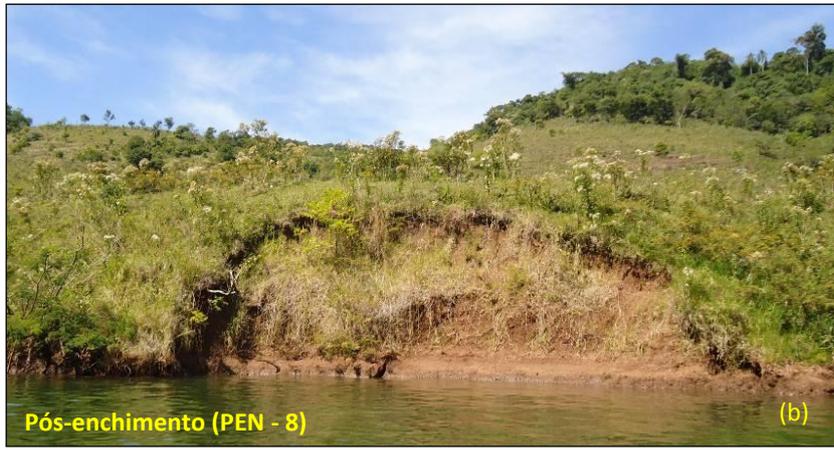
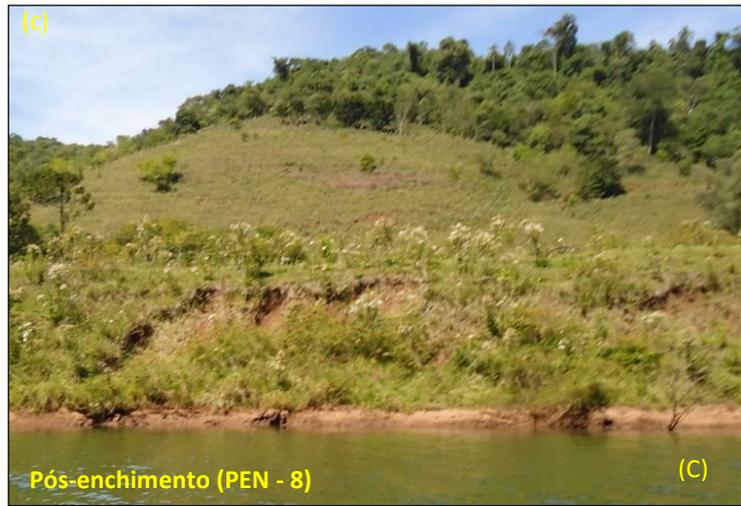
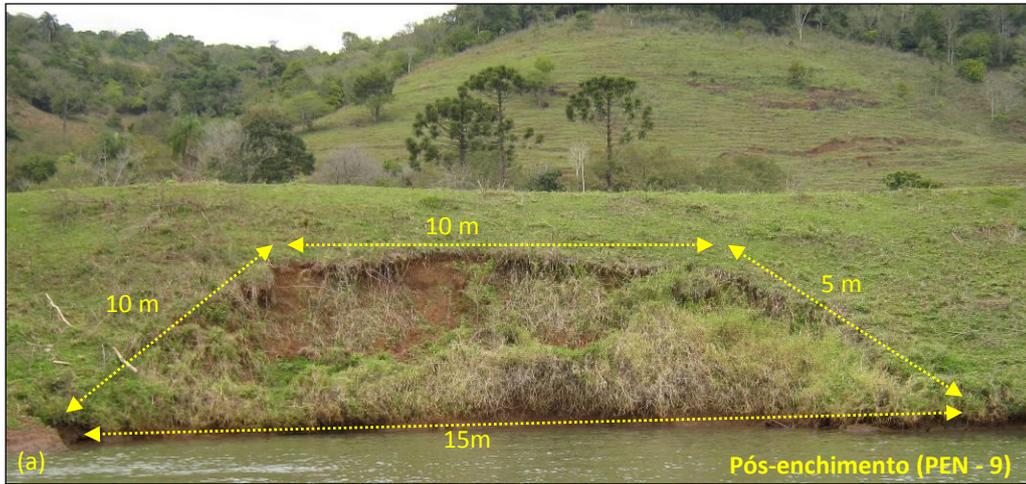
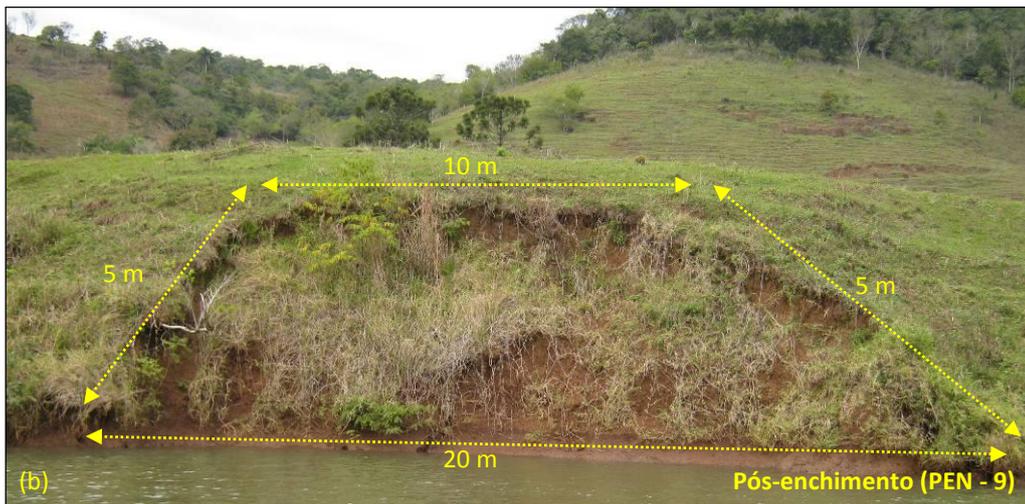
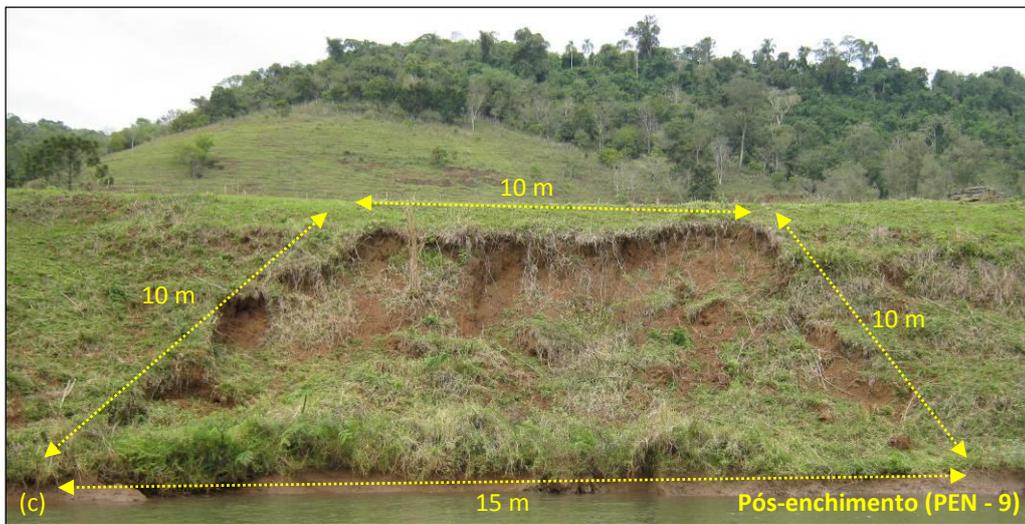
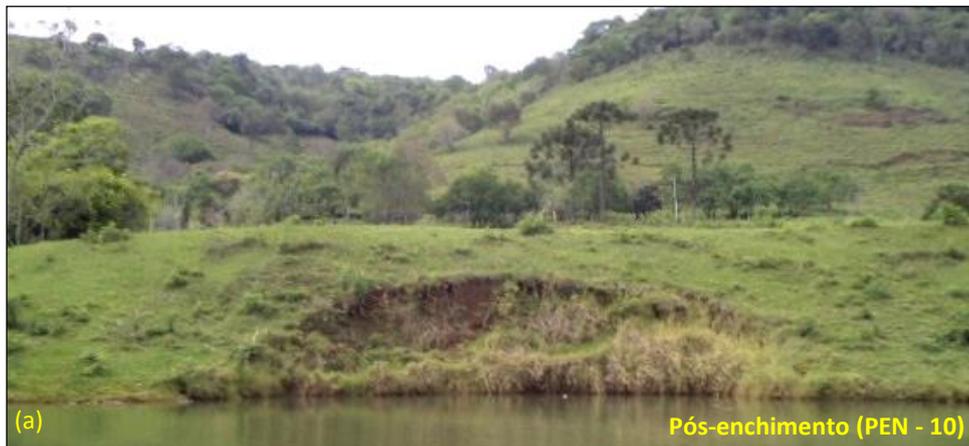
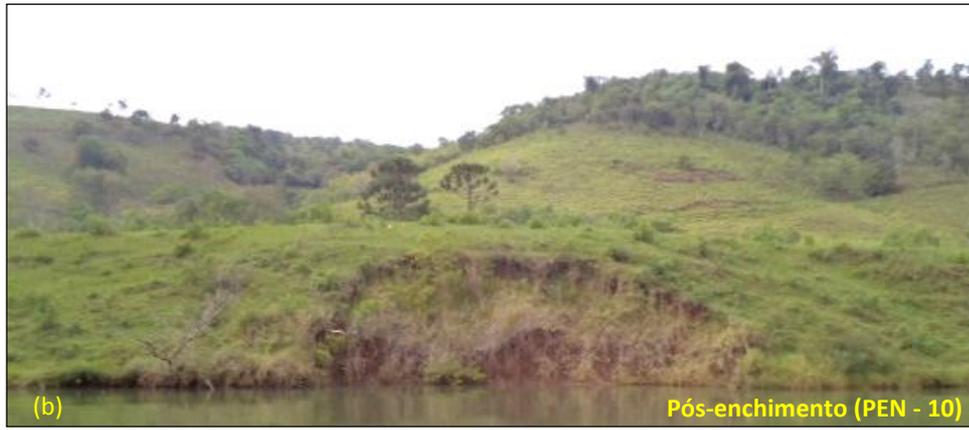
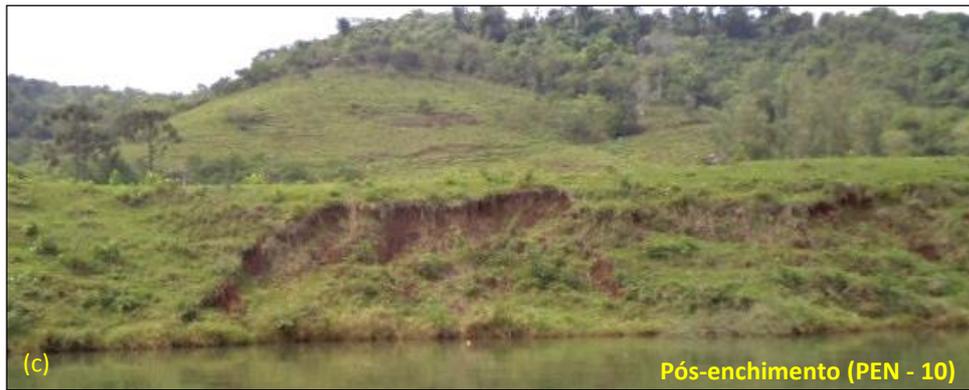
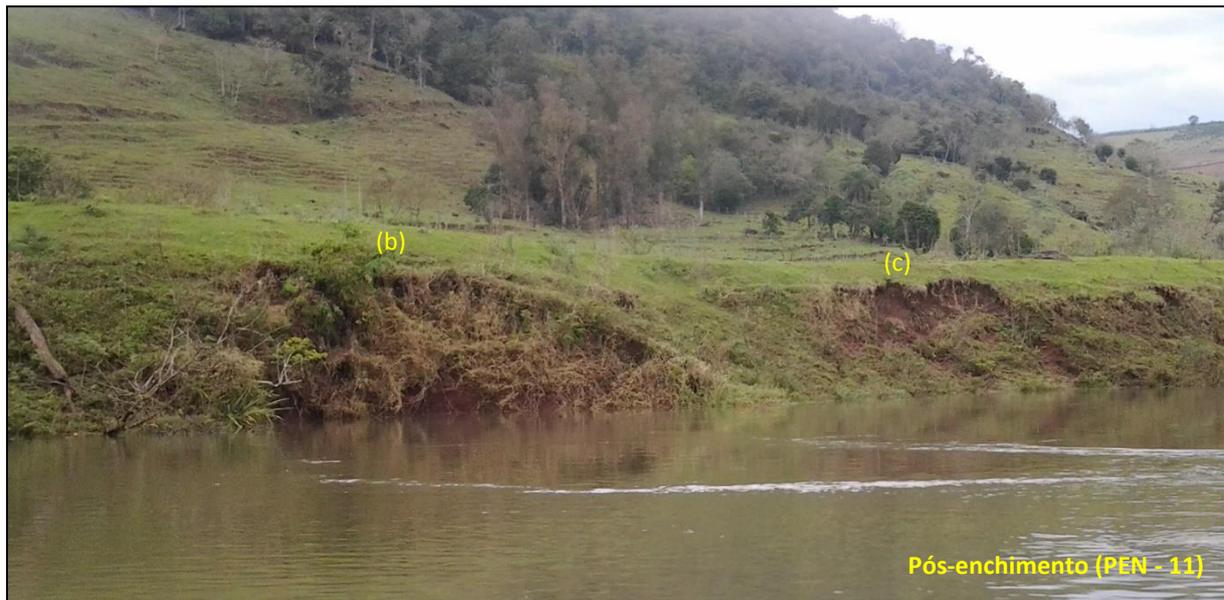
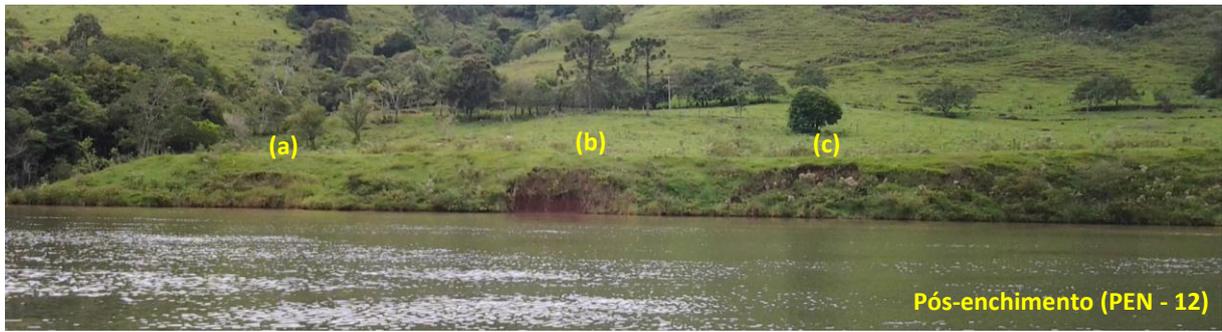
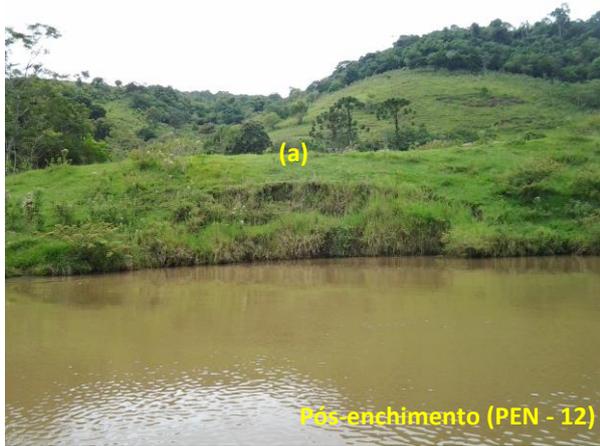
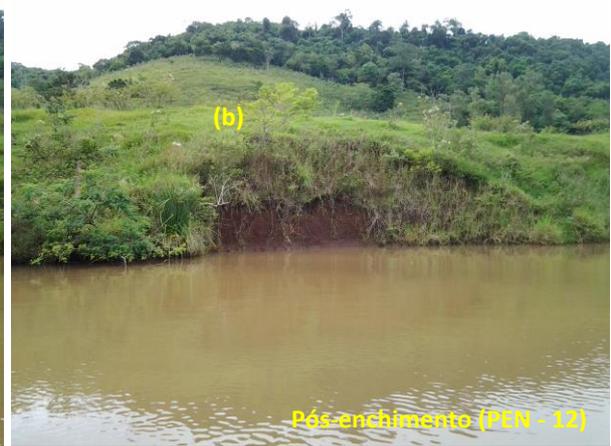
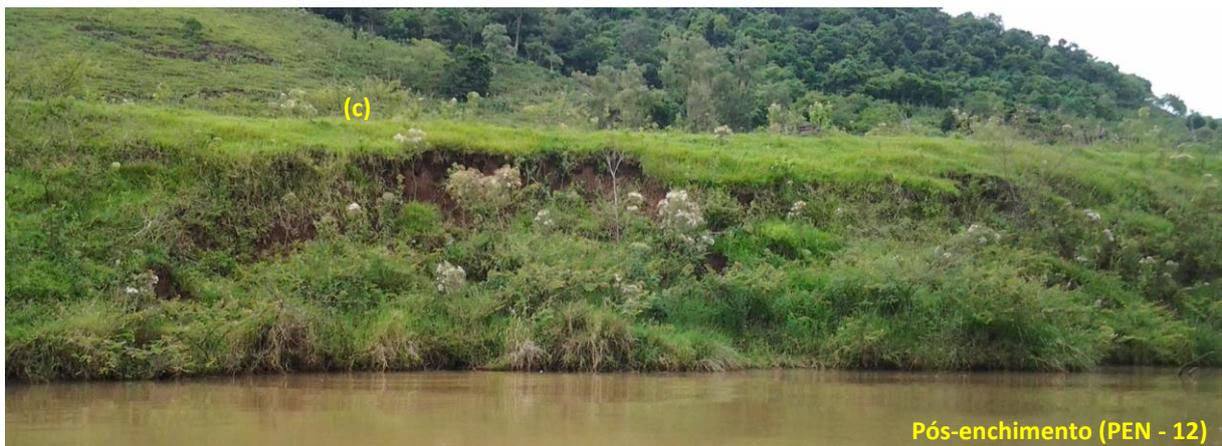
## 4.5 Ponto R05

**Comentário:** Trata-se de três pontos de incidência de processos erosivos em terraço aluvionar. A causa principal deve ser creditada à saturação do maciço pela elevação do nível da água do lago e devido à erosão de sua base por ondas do reservatório. Ao longo do monitoramento verificou-se a regeneração gradativa da vegetação de encosta por gramíneas, e a estabilização dos processos erosivos, sobretudo na a incisão “a”. Notou-se, sobre a incisão “b” um pequeno desmoronamento na base do talude, que na campanha anterior apresentava-se parcialmente coberto pelas águas do reservatório (que apresentava-se mais alto). Essa erosão está associada diretamente ao processo de abrasão. Dada as dimensões da feição erosiva, o baixo risco de maiores deslizamentos de solo, e ainda, o avanço gradativo da vegetação, recomenda-se, apenas que se aguarde o reestabelecimento da vegetação natural sobre a encosta.

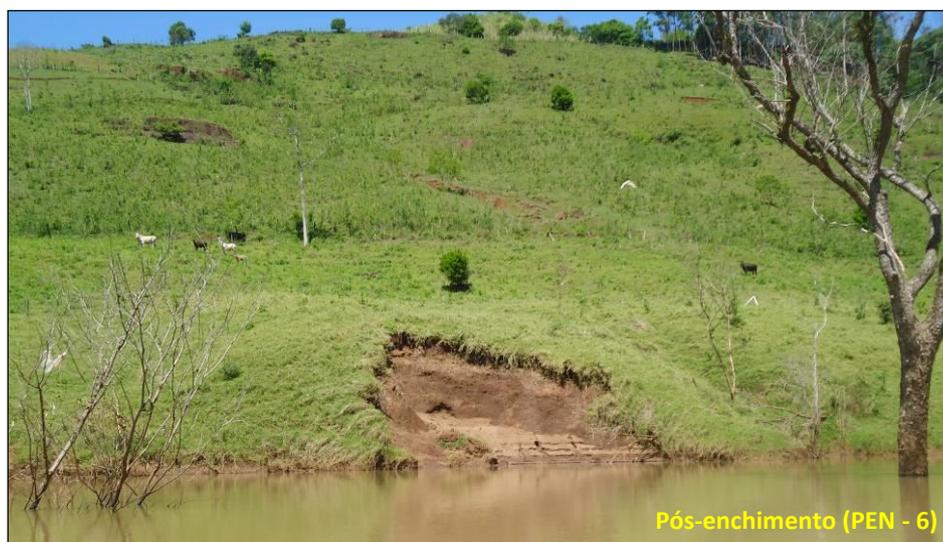
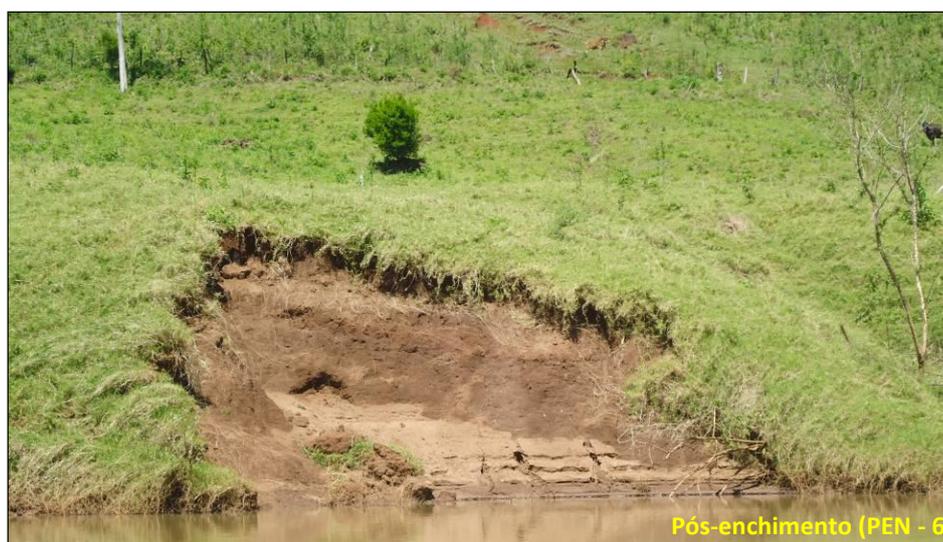
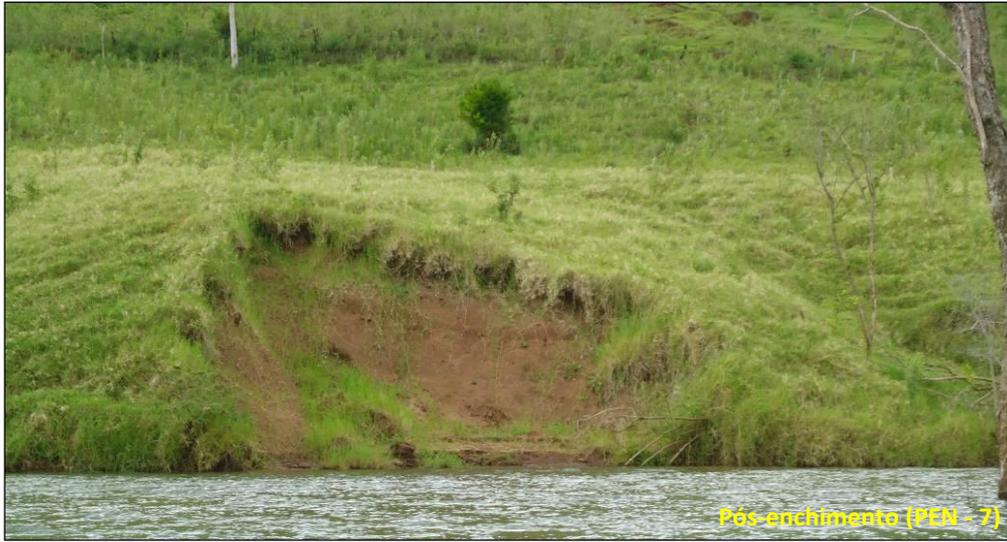
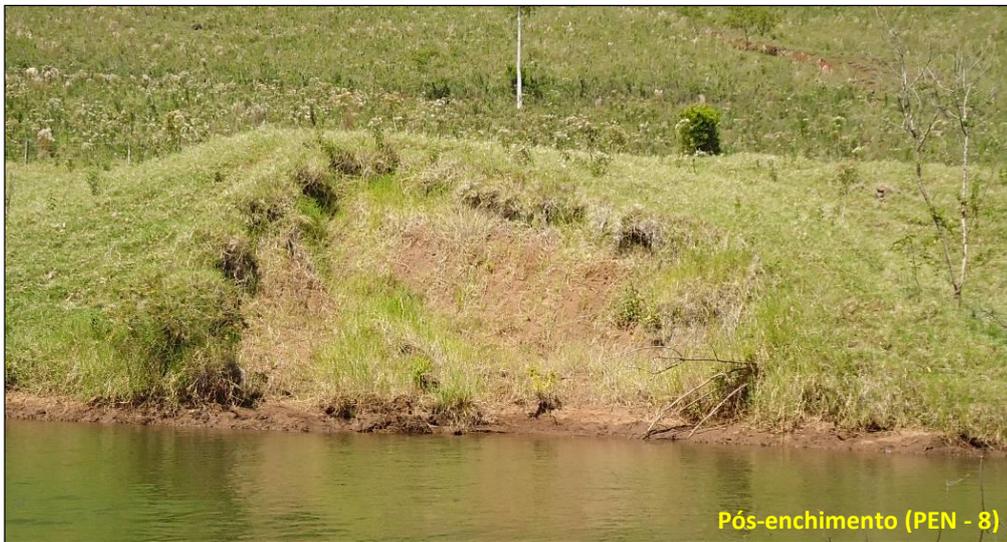
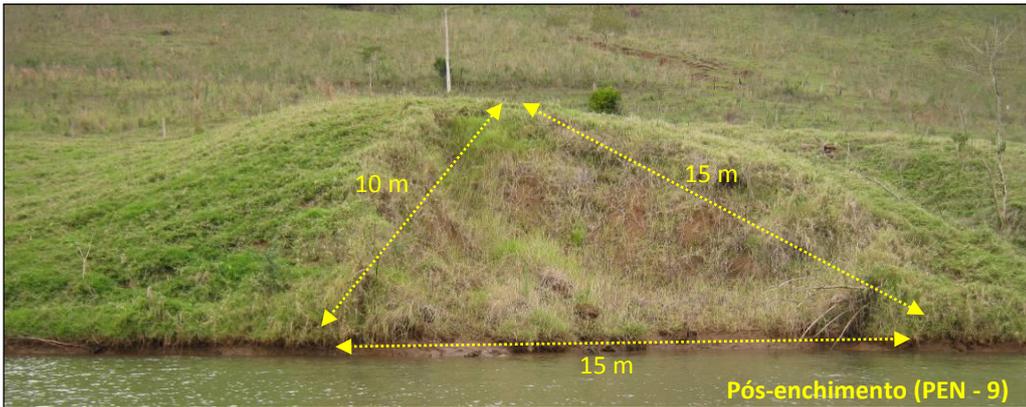
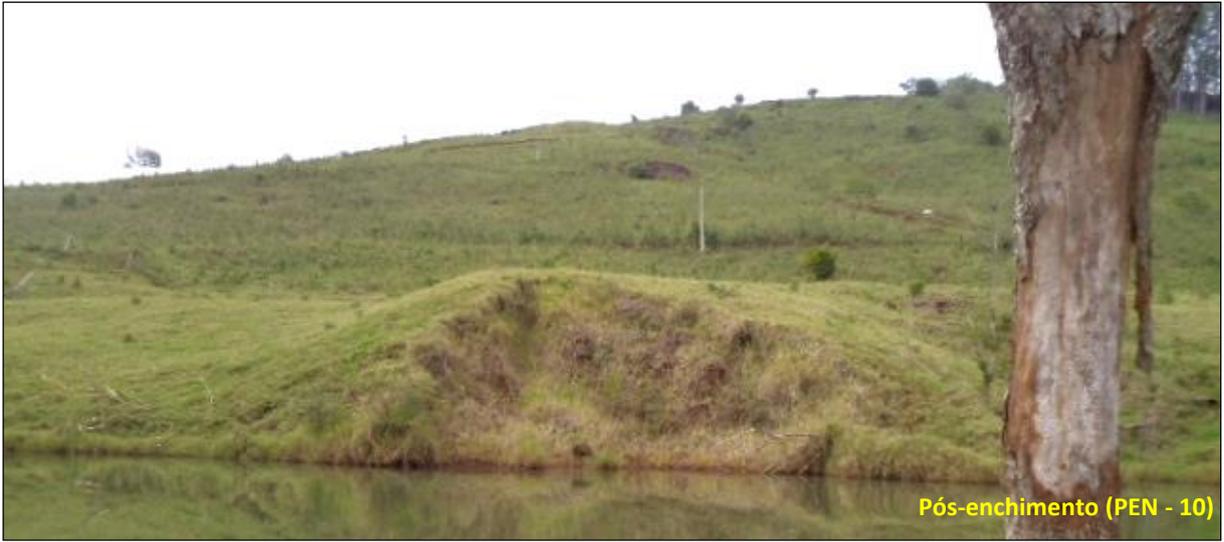
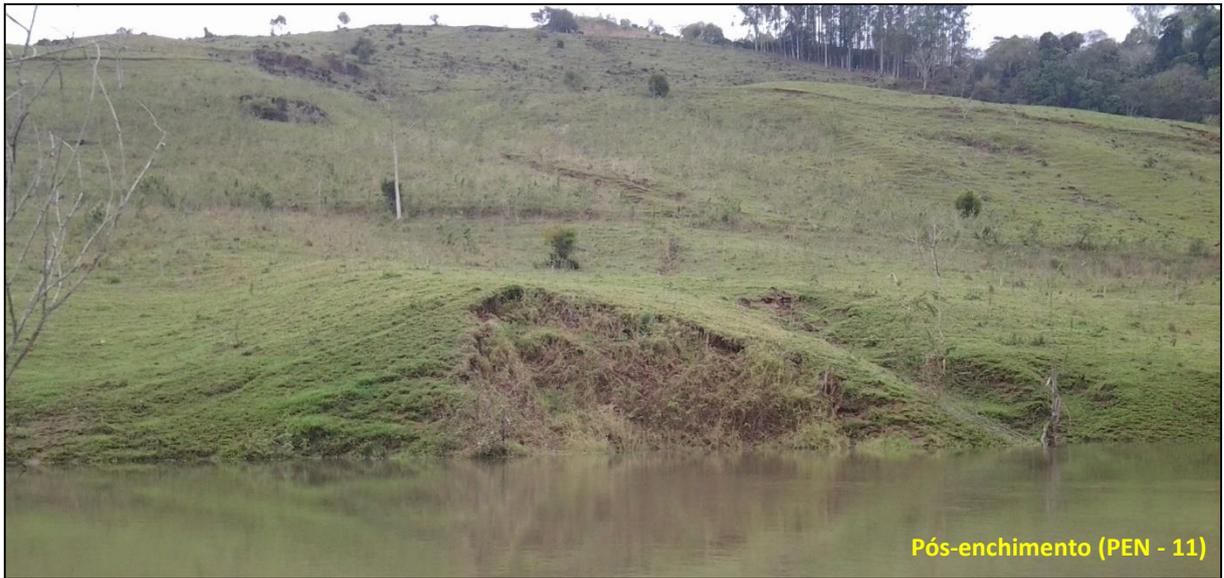
#### 4.6 Ponto R06

**Comentário:** Essa feição encontra-se em terraço aluvionar, apresentando-se totalmente estabilizada e revegetada por gramíneas. O entorno da incisão é utilizado para fins agropastoris, com cobertura vegetal composta por gramíneas. Recomenda-se aguardar o reestabelecimento natural da vegetação sobre a incisão erosiva.

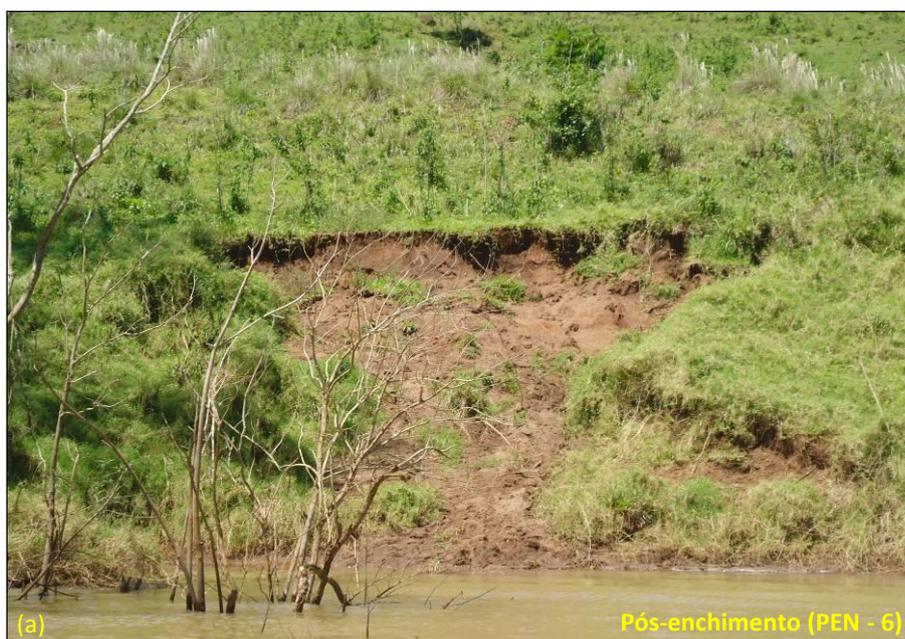
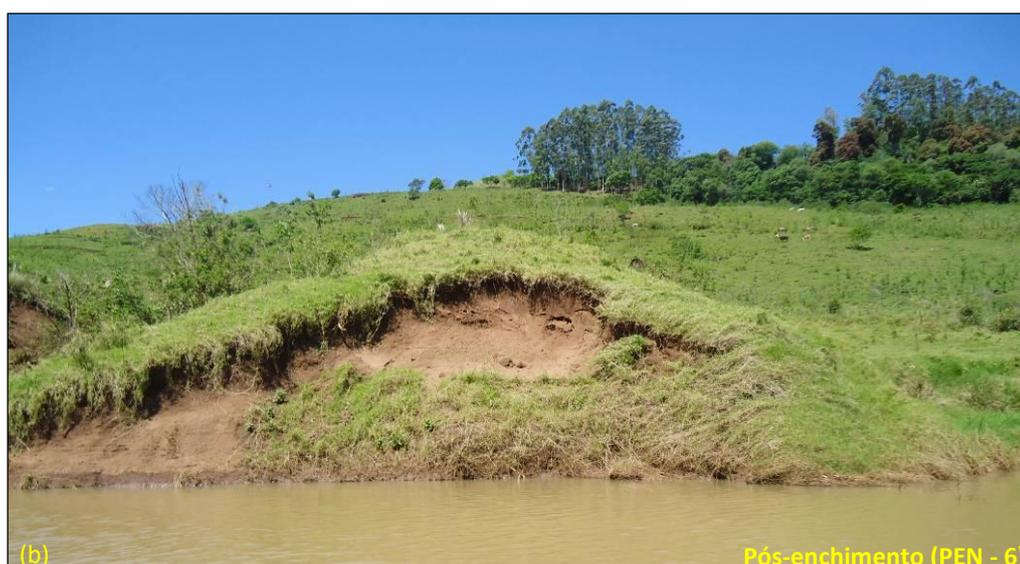
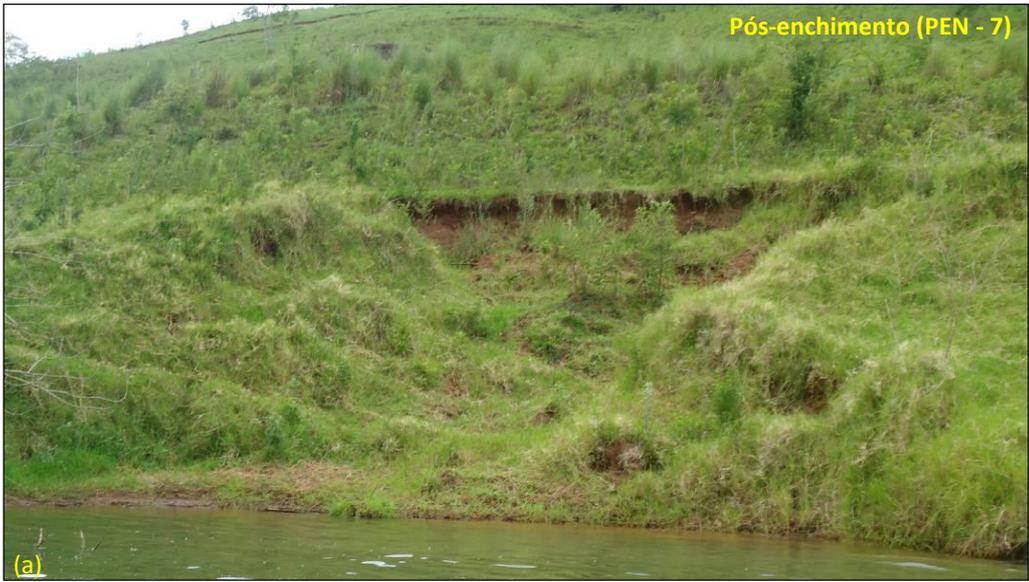
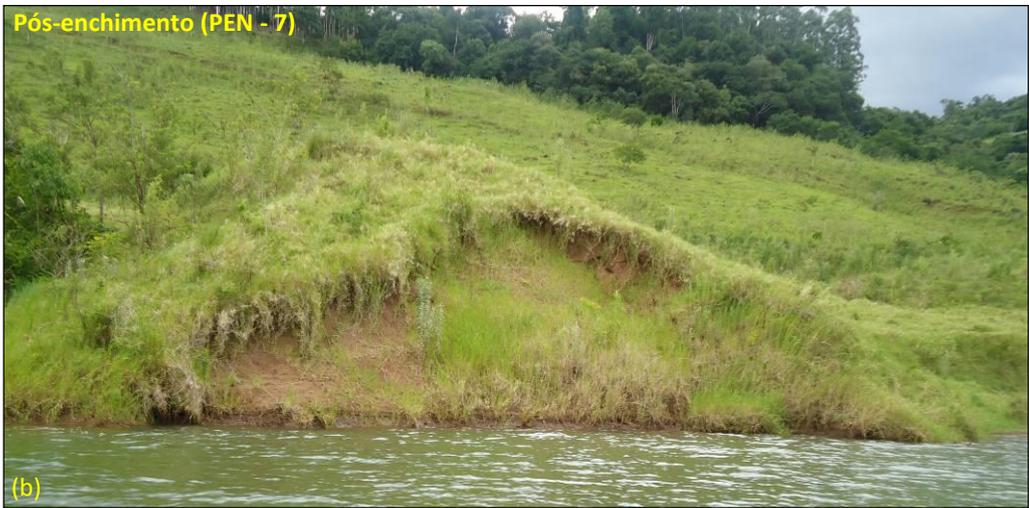
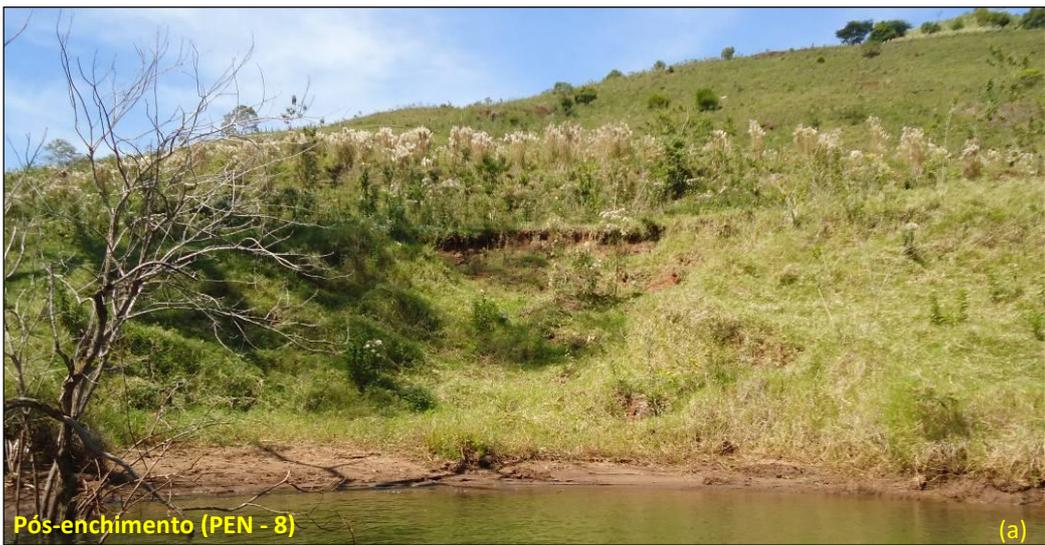
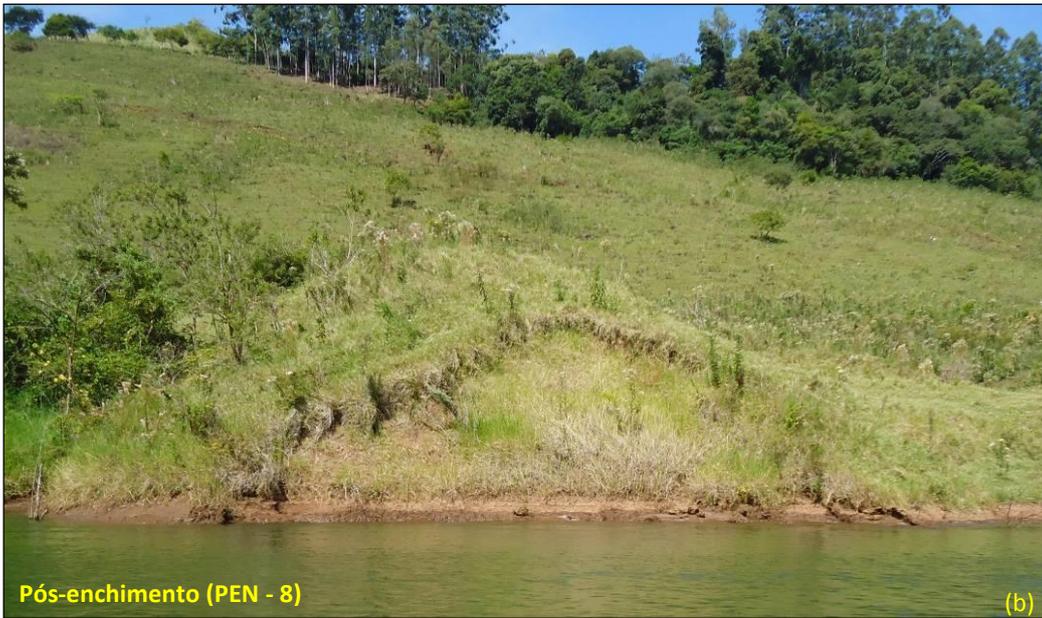
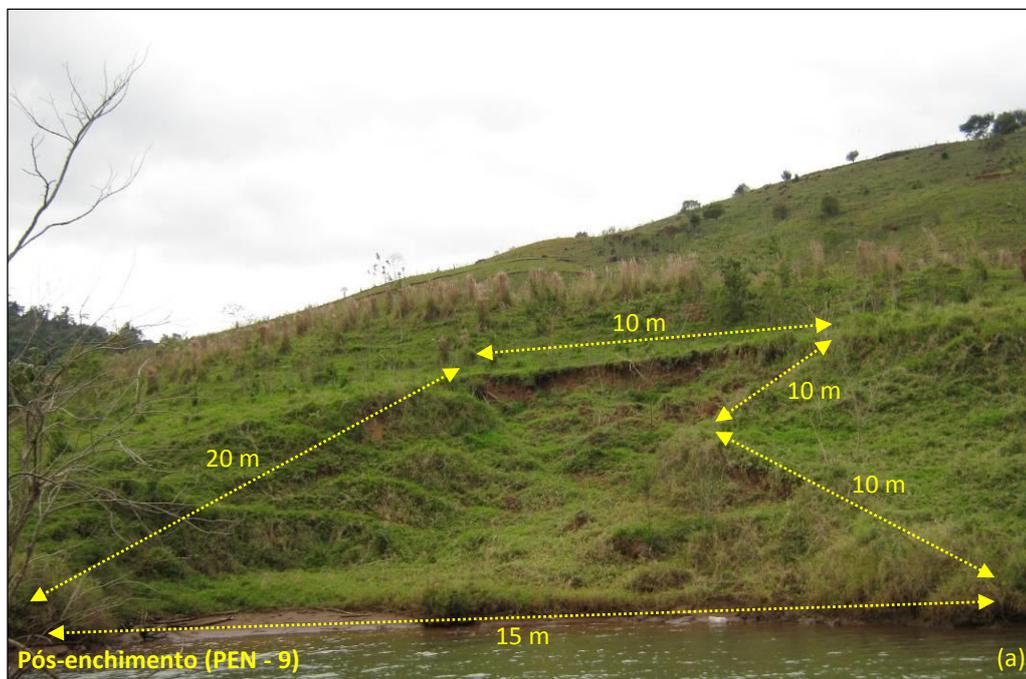
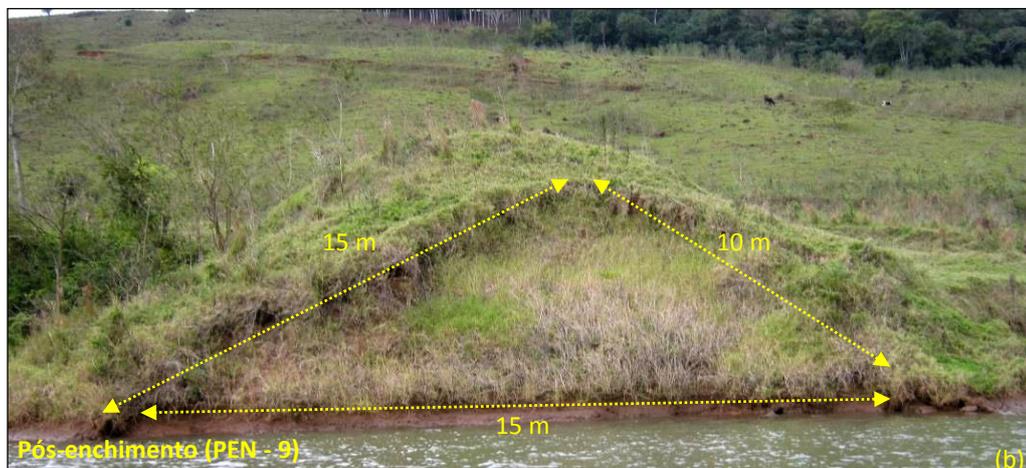
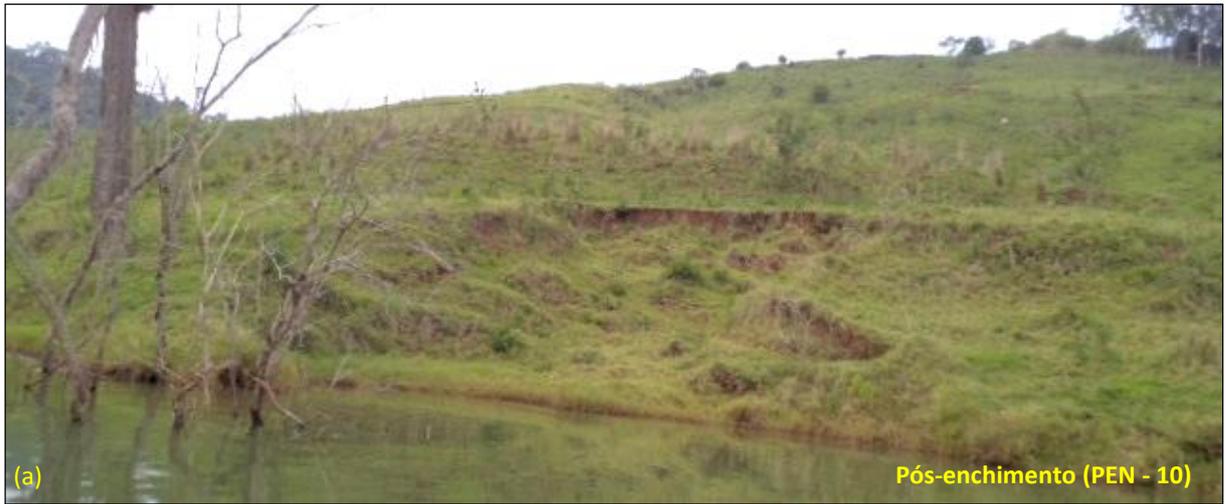
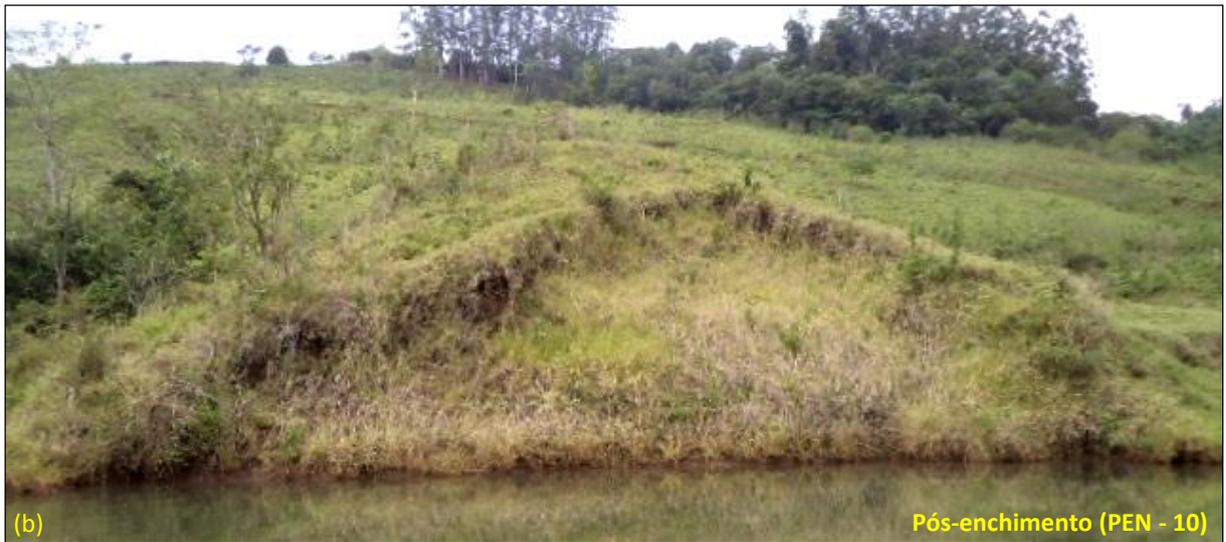
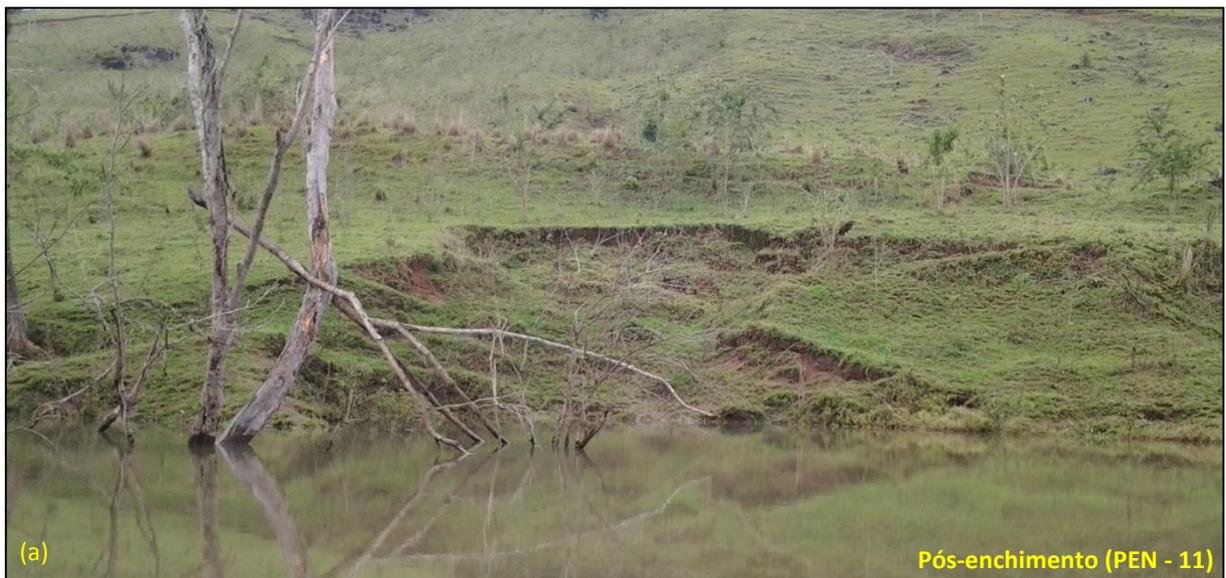
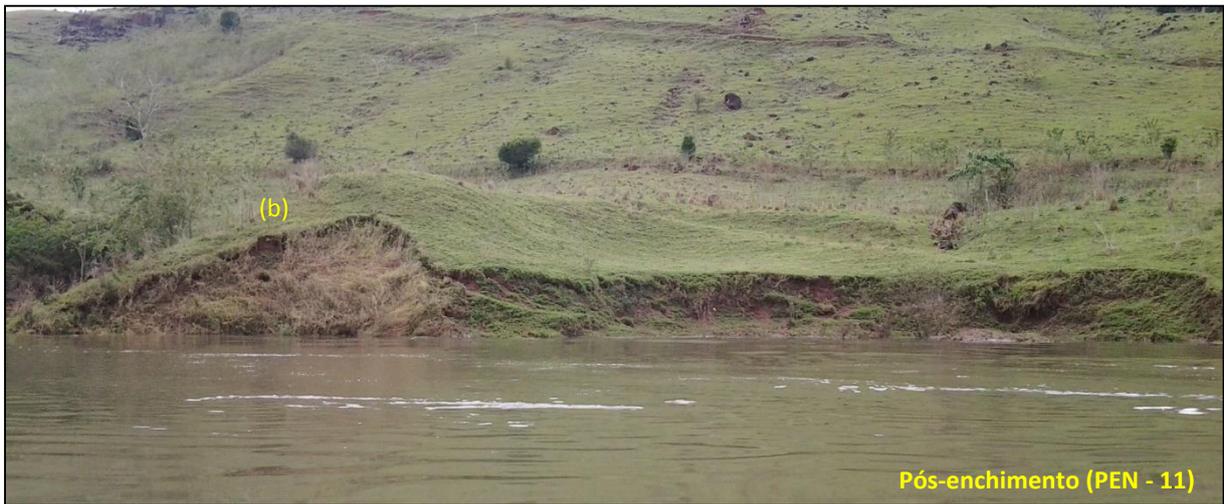
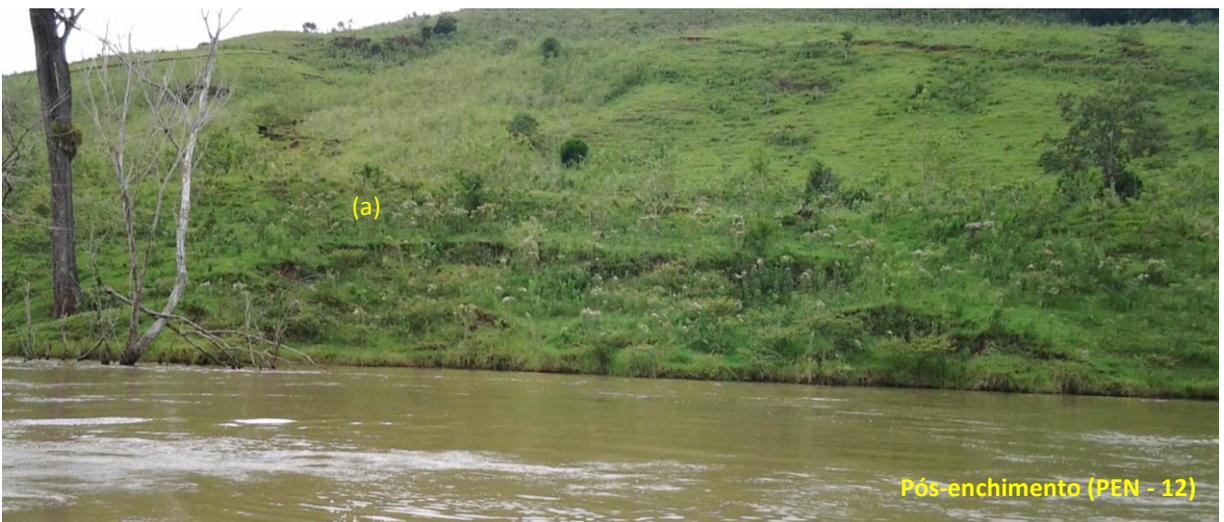
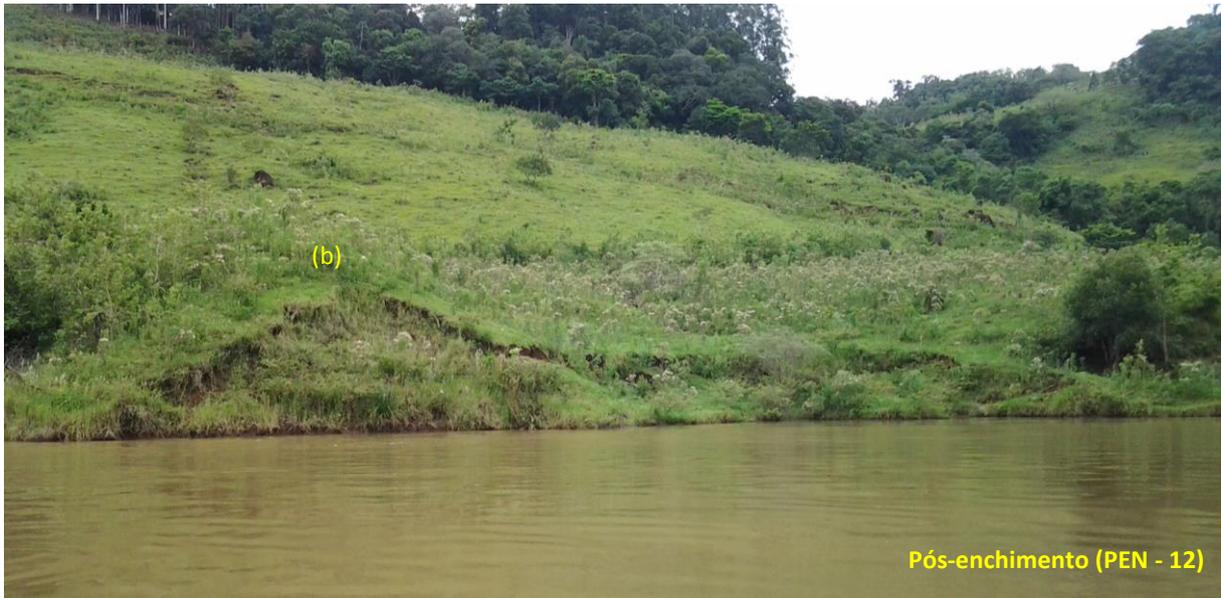
#### 4.7 Ponto R07

**Comentário:** Trata-se de encosta em terraço aluvionar com incidências de alguns processos erosivos. Nos pontos mapeados percebe-se que a incisão encontra-se estabilizada apresentando desenvolvimento da vegetação, composta basicamente por gramíneas, ao longo de toda a incisão erosiva.

As recomendações, assim como no R06, também são de permitir o estabelecimento de vegetação de maior porte com raízes mais profundas.
