**UHE Foz do Chapecó**

**PRO24/2007 Programas Ambientais:  
Programa de Controle de  
Processos Erosivos**

**Etapa X - Monitoração  
PEN – 12 - Reservatório**

Maio de 2014

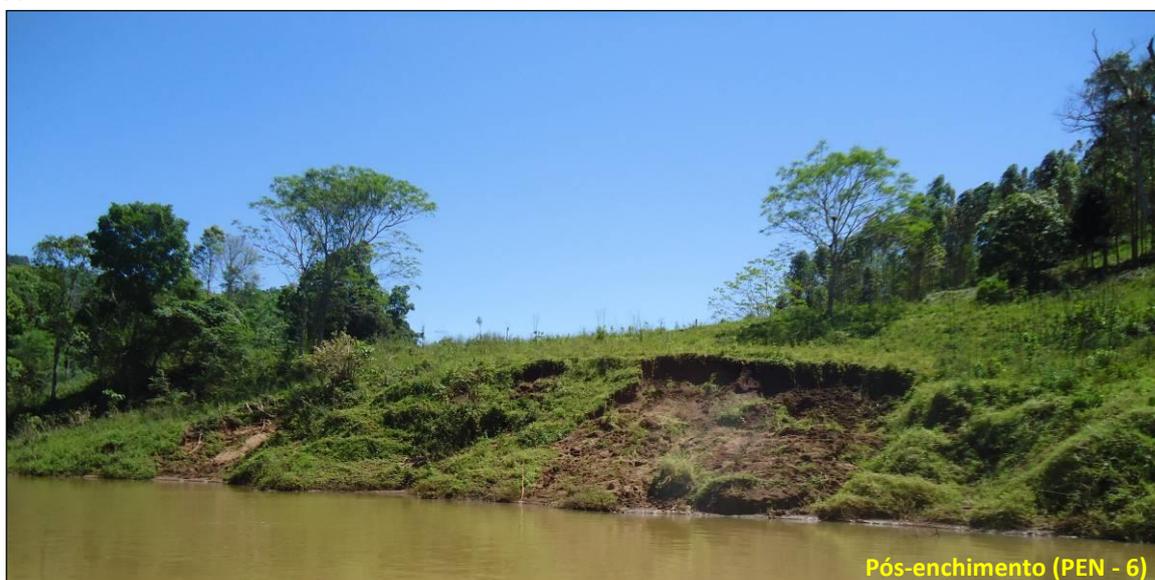
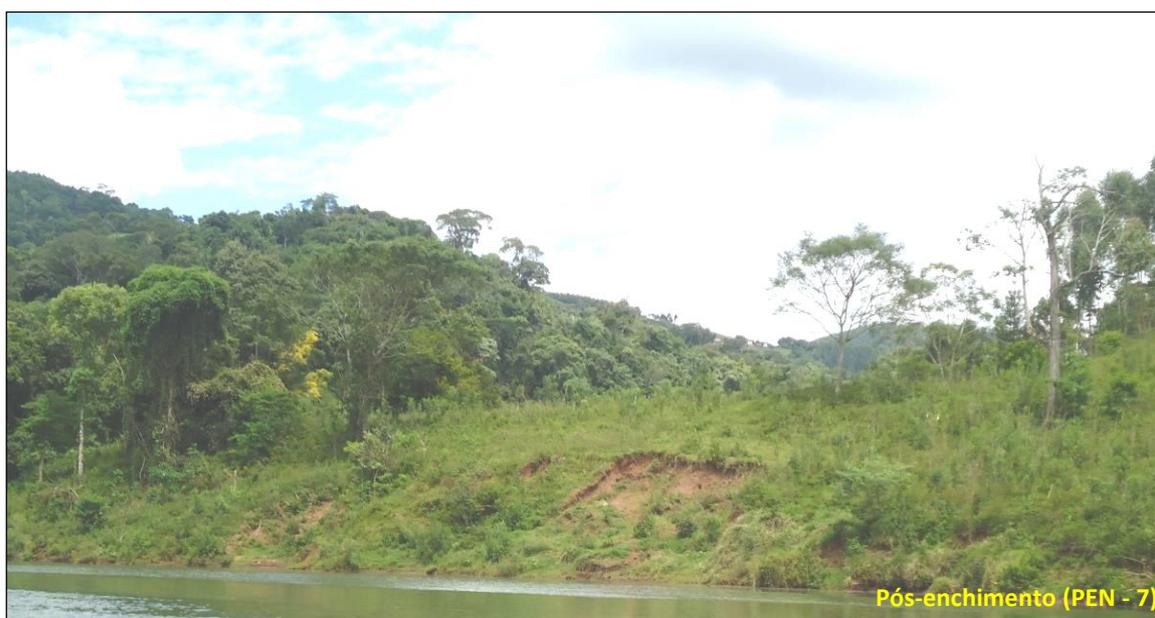
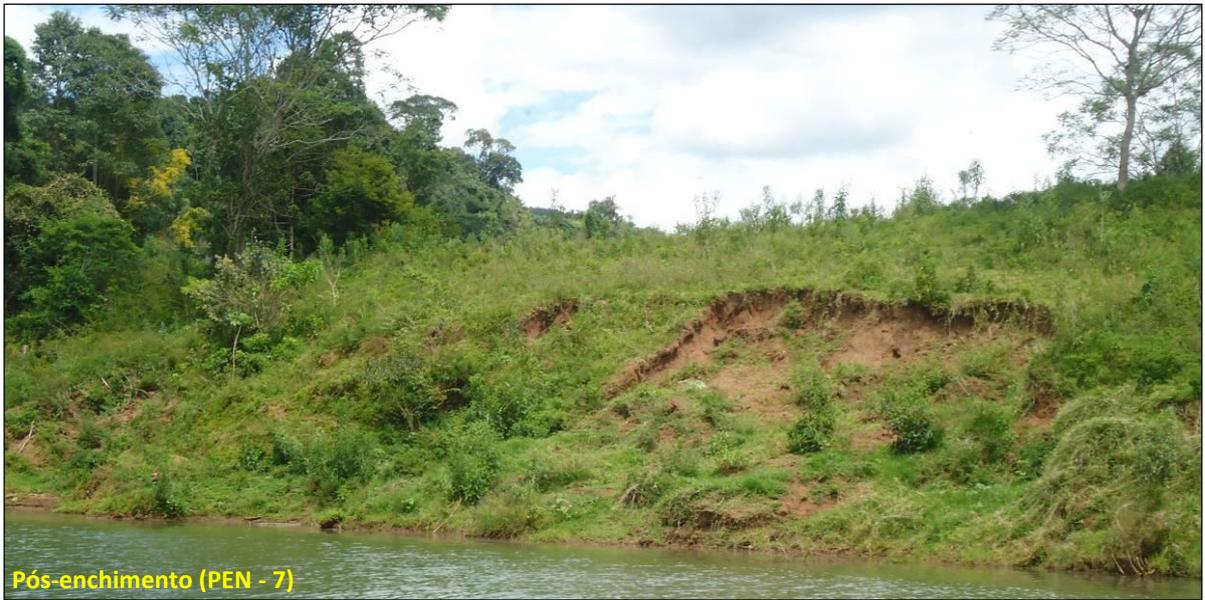
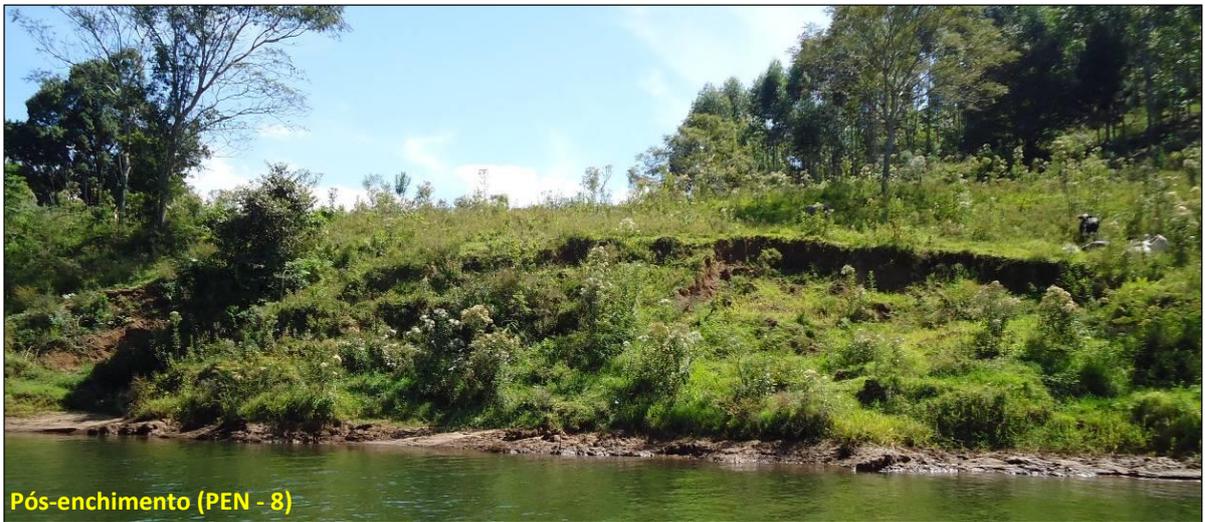
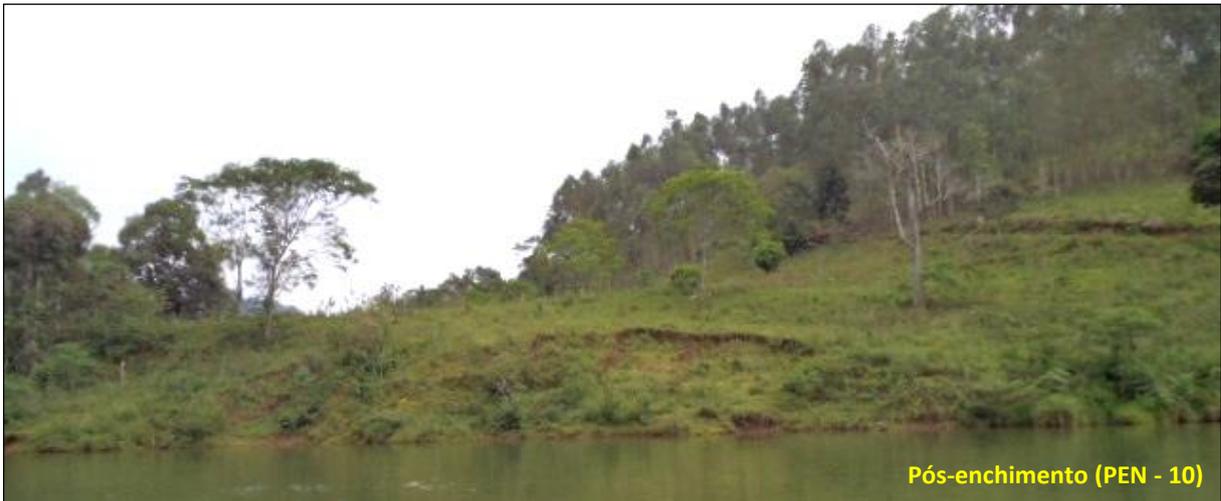
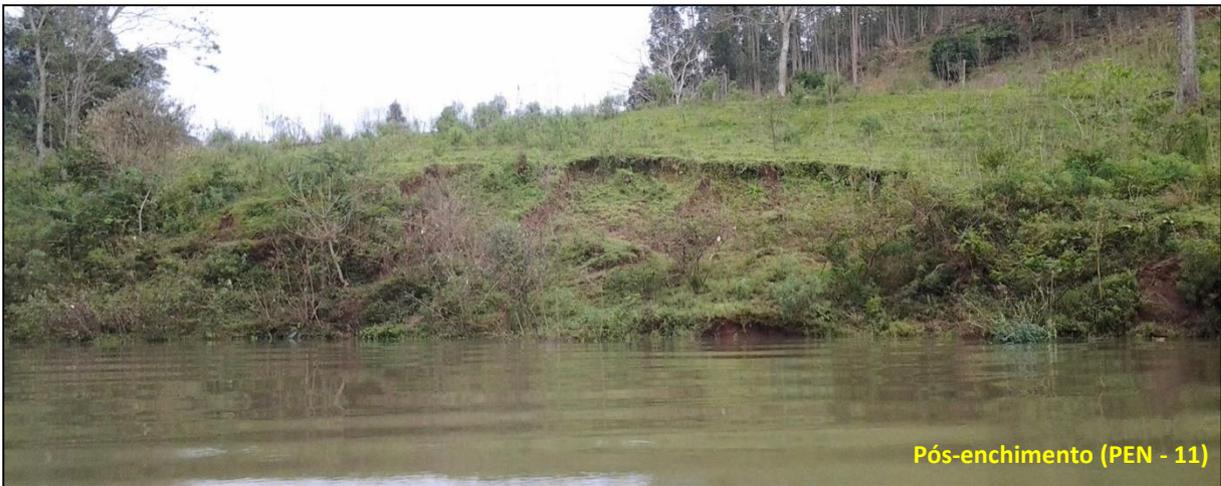
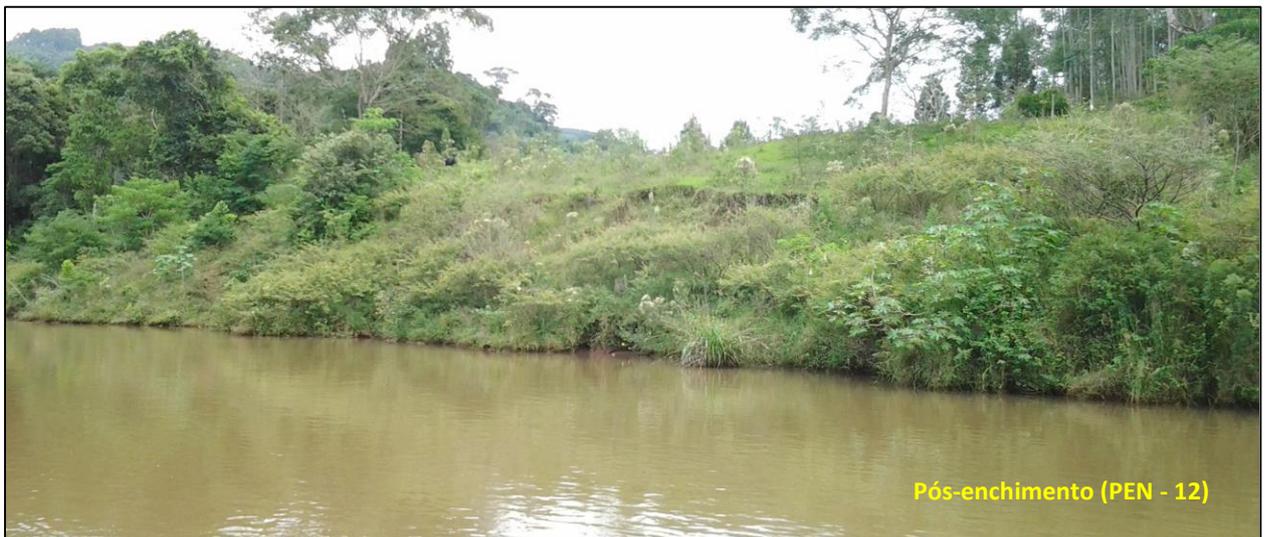
#### 4.8 Ponto R08

**Comentário:** Feição erosiva em solo aluvial areno-siltoso. Percebe-se, através do histórico fotográfico, que a feição erosiva apresenta-se estável, com uma avantajada regeneração da cobertura vegetal, recobrando quase totalmente a incisão. Recomenda-se apenas o reestabelecimento da vegetação natural sobre a incisão, que já vem ocorrendo de forma gradual.

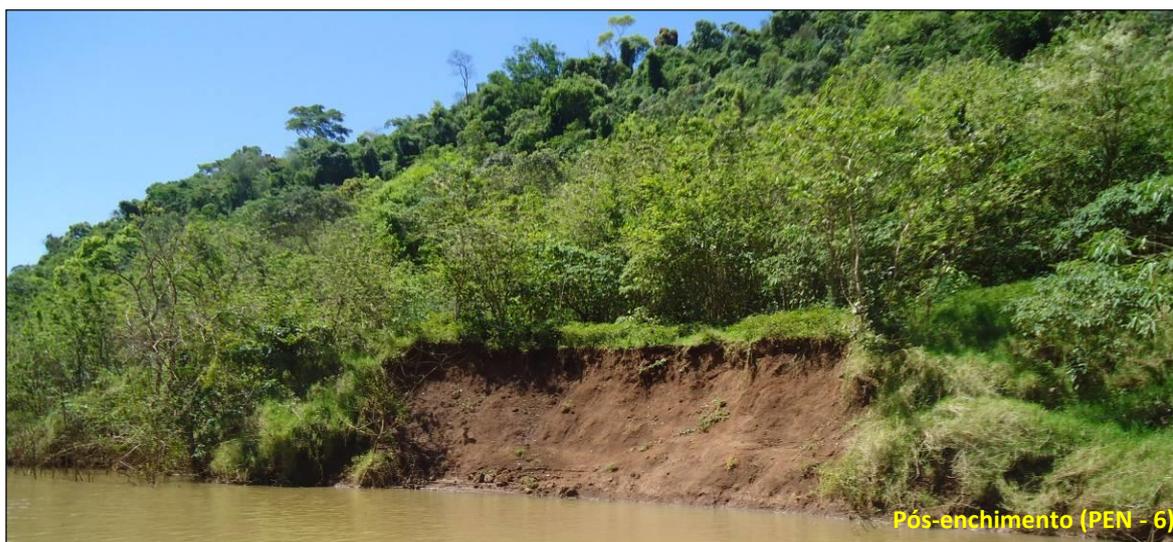
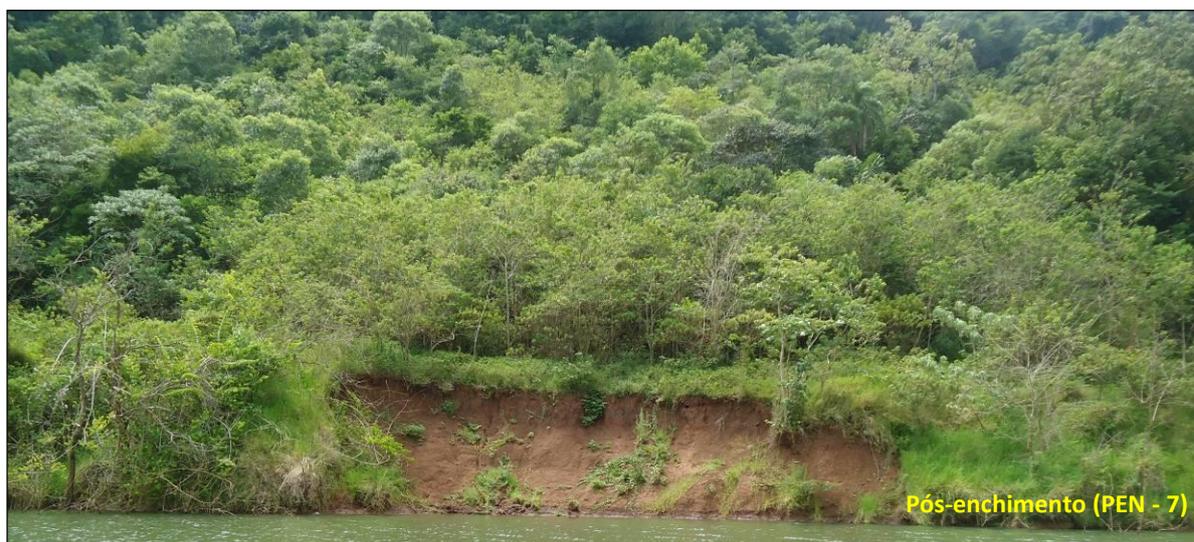
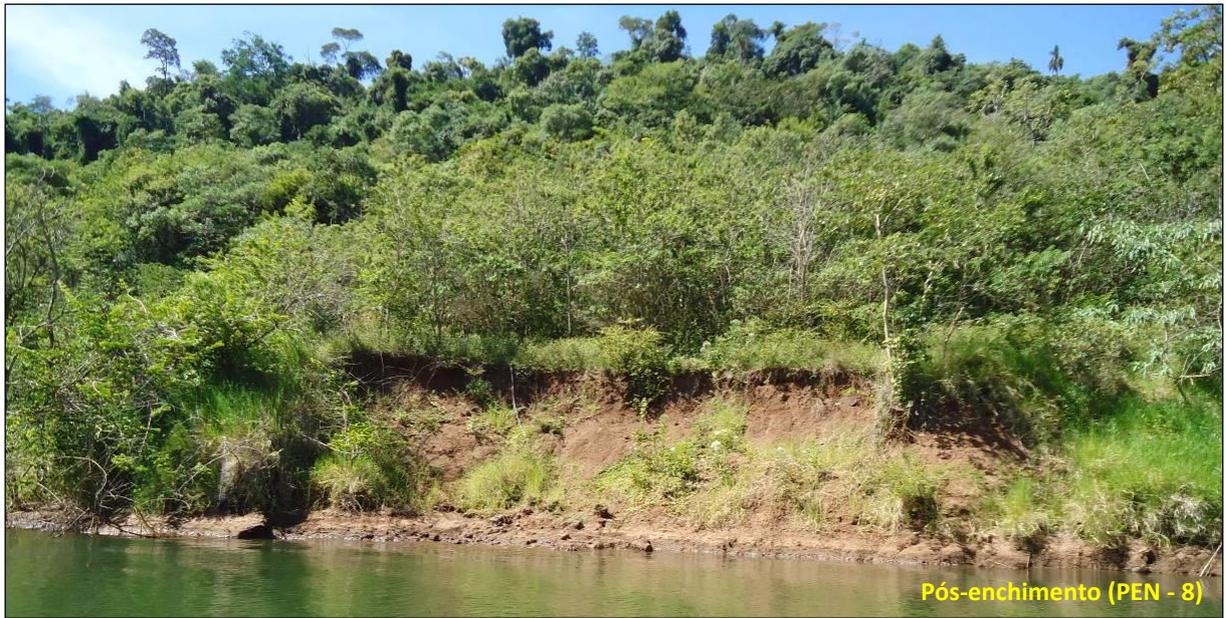
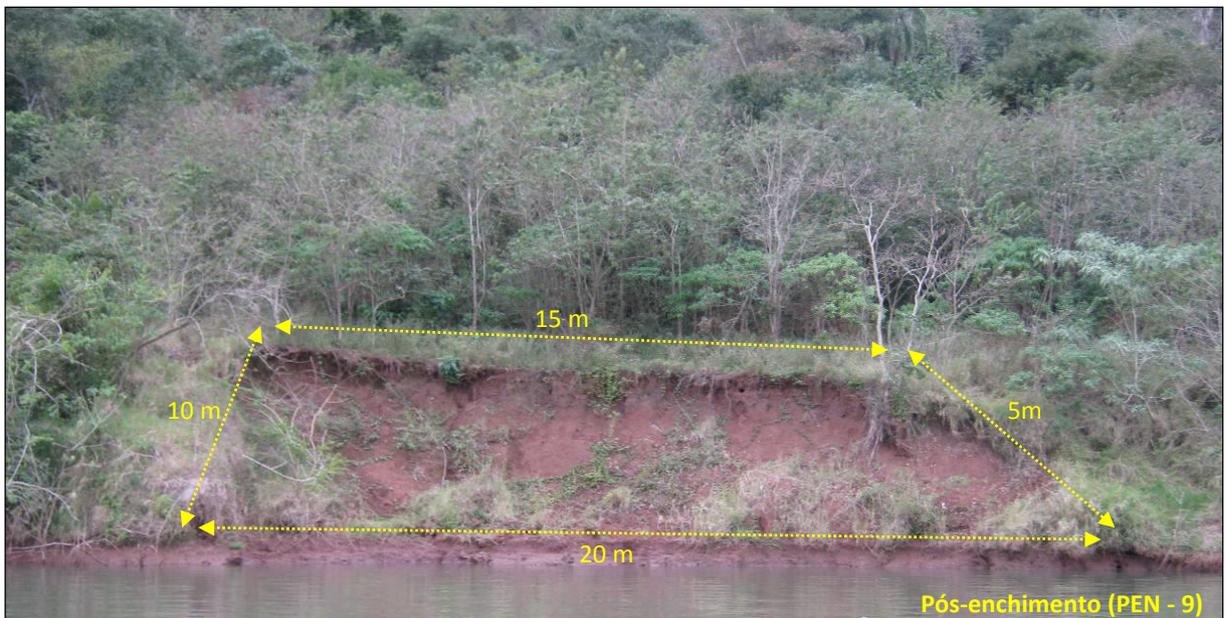
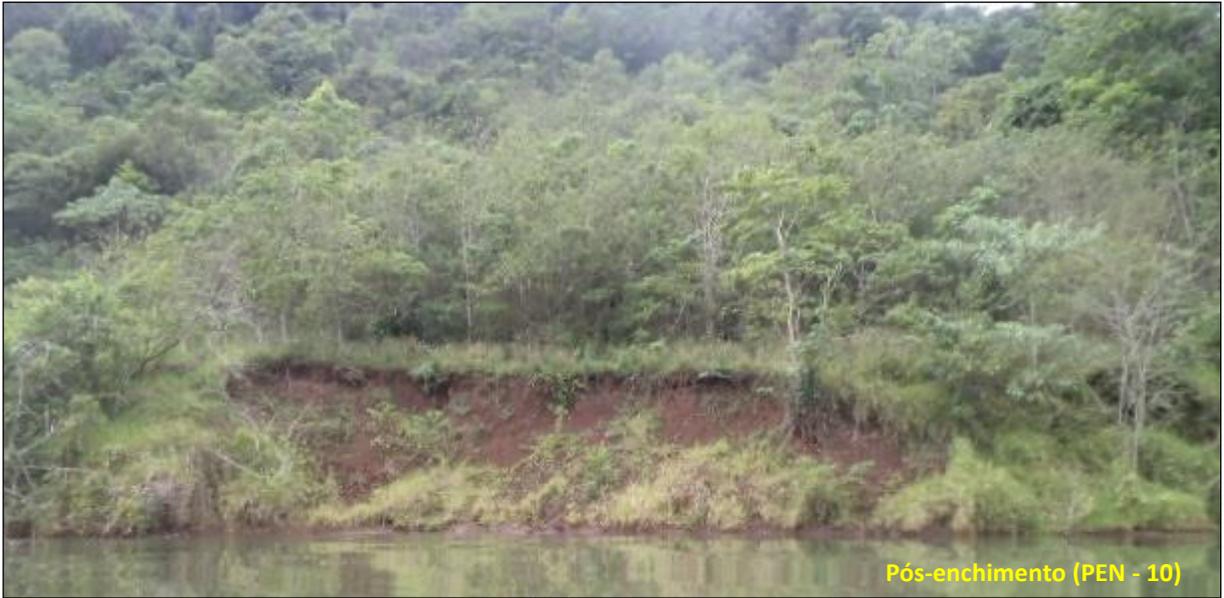
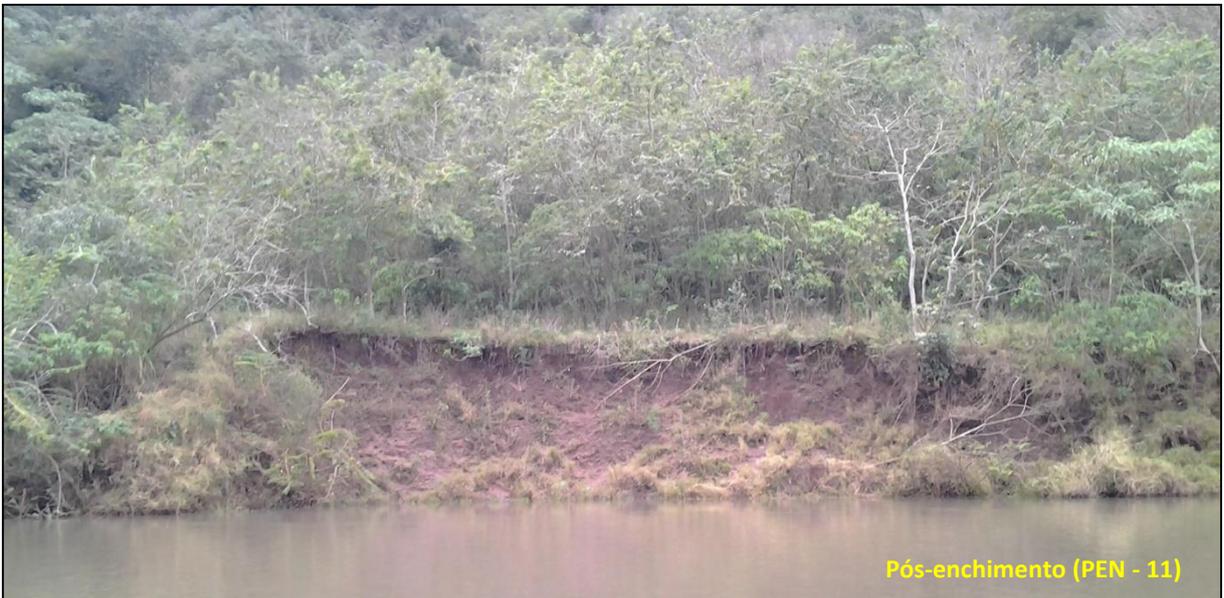
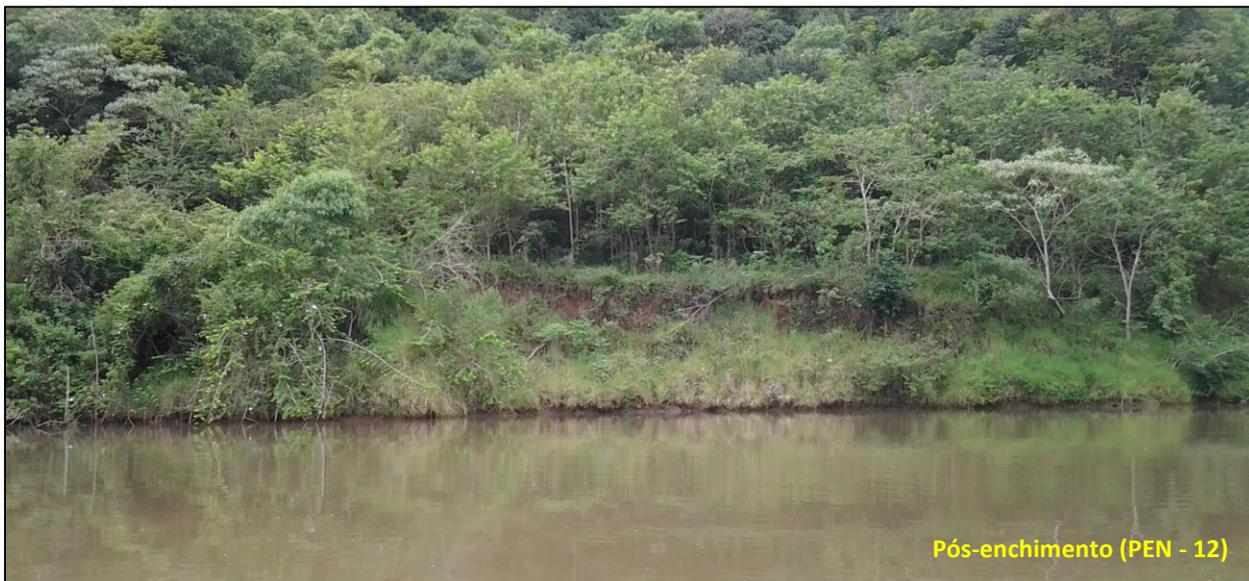
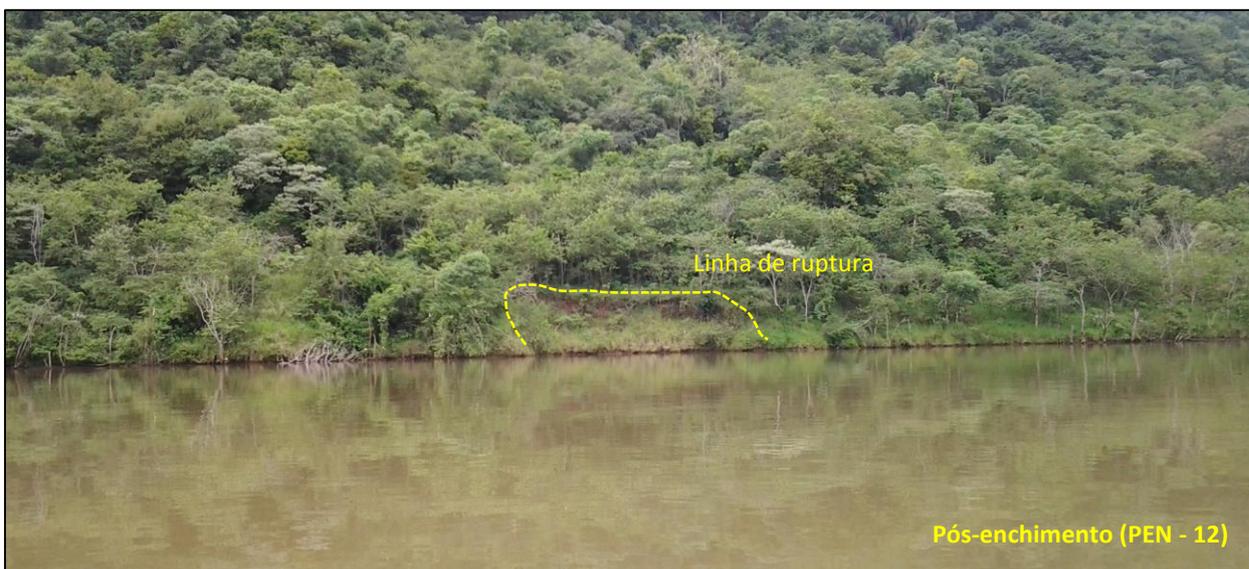
#### 4.9 Ponto R09

**Comentário:** Processo erosivo sobre terraço aluvionar, em solo areno siltoso, sob vegetação pioneira. A feição erosiva encontra-se estável, percebendo-se o restabelecimento natural da vegetação sobre o talude.

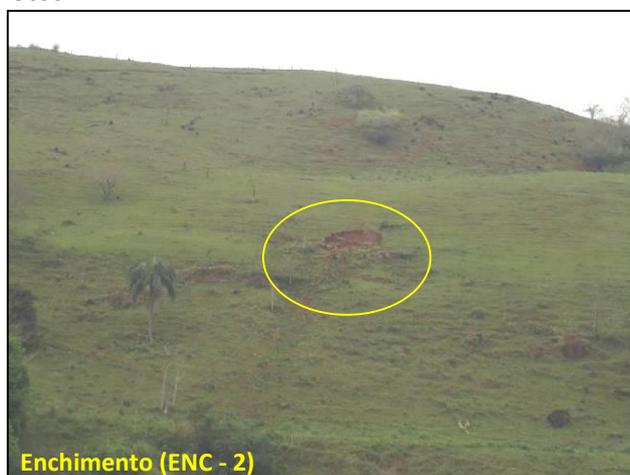
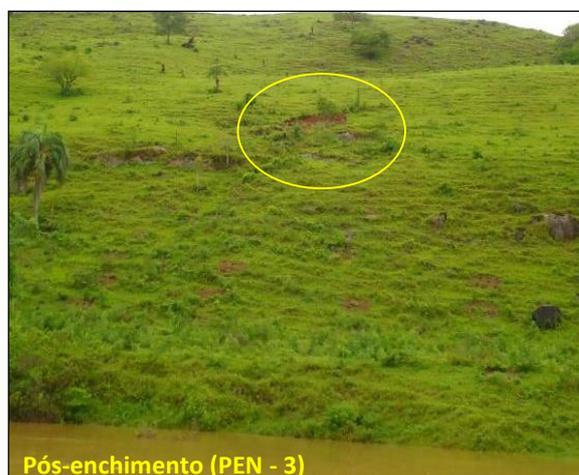
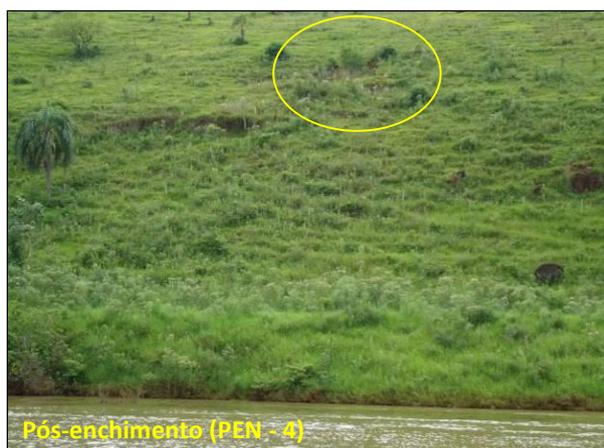
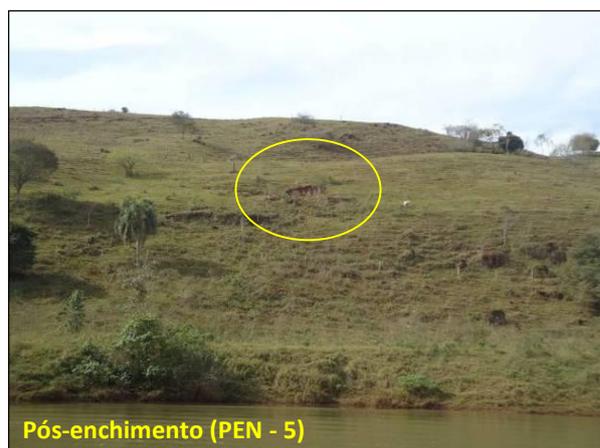
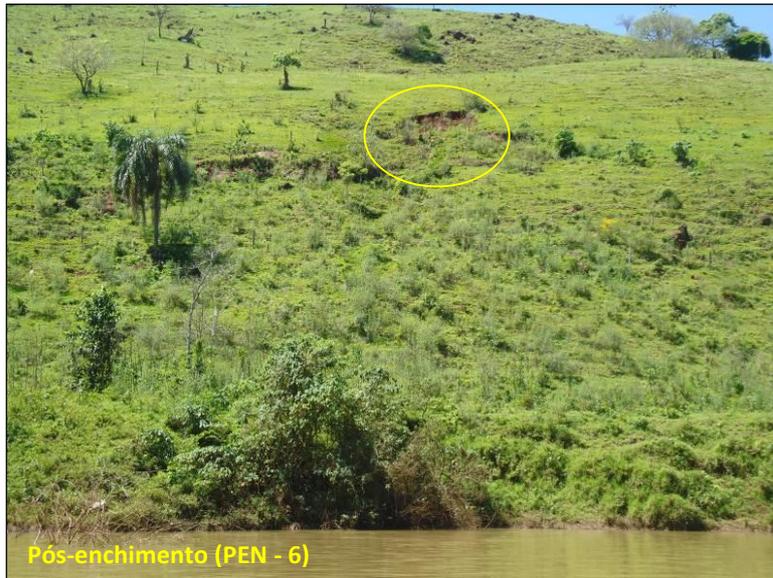
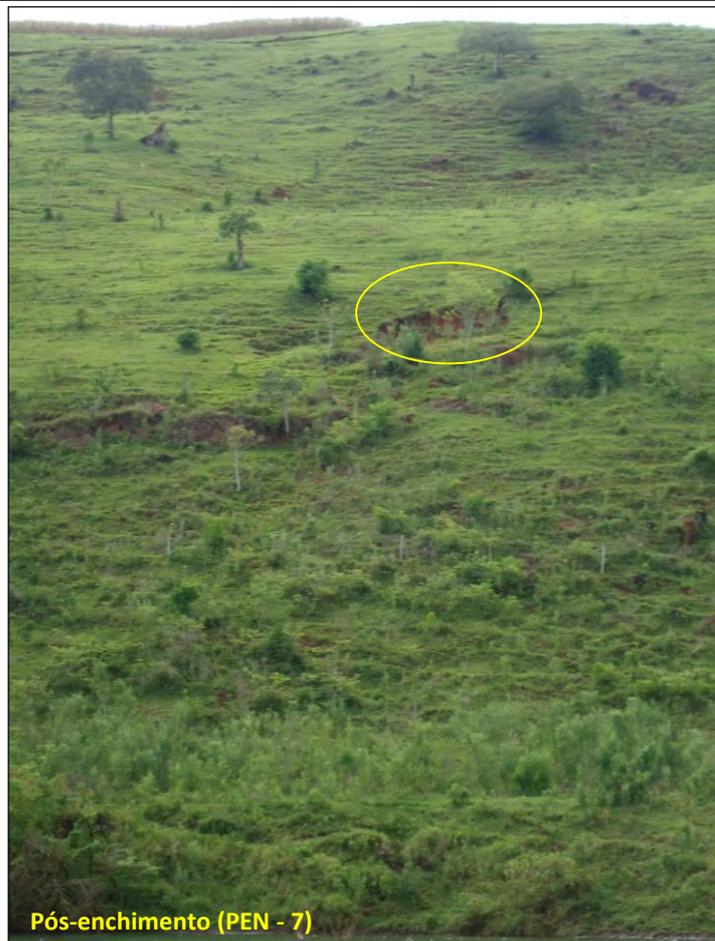
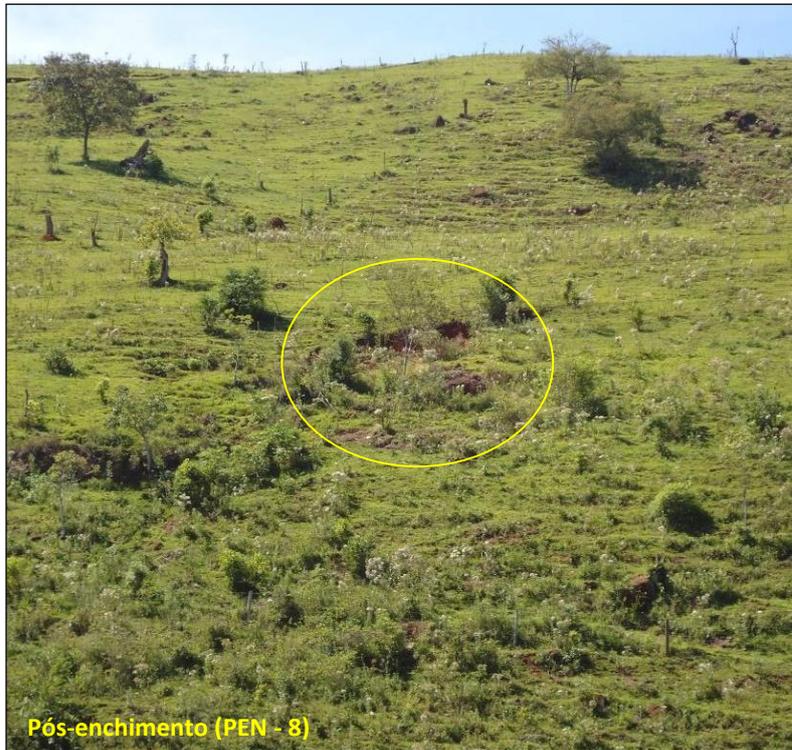
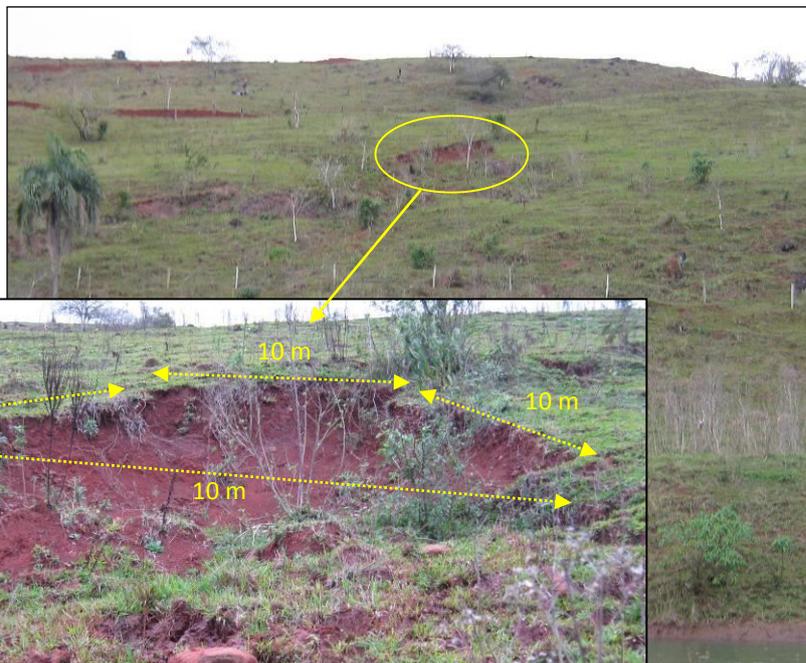
#### 4.10 Ponto R10

**Comentário:** Esse ponto está localizado na meia encosta, bastante acima do nível médio do reservatório, fora da área da APP. O local tem sido monitorado desde a campanha ENC-2, no qual registrou-se os terracetes (degraus) que indicavam a instabilidade da encosta.

Percebeu-se, ao longo do monitoramento, que a erosão demonstrou-se estabilizada não apresentando indícios aparentes do aumento da incisão. Porém, em campo, percebe-se que a área encontra-se bastante úmida em razão da surgência de água na base da incisão erosiva. Em razão desse solo saturado pela água, associado ao pisoteio do gado, optou-se em fixar as estacas para monitorar a feição erosiva e certificar-se que a erosão permaneça estabilizada.

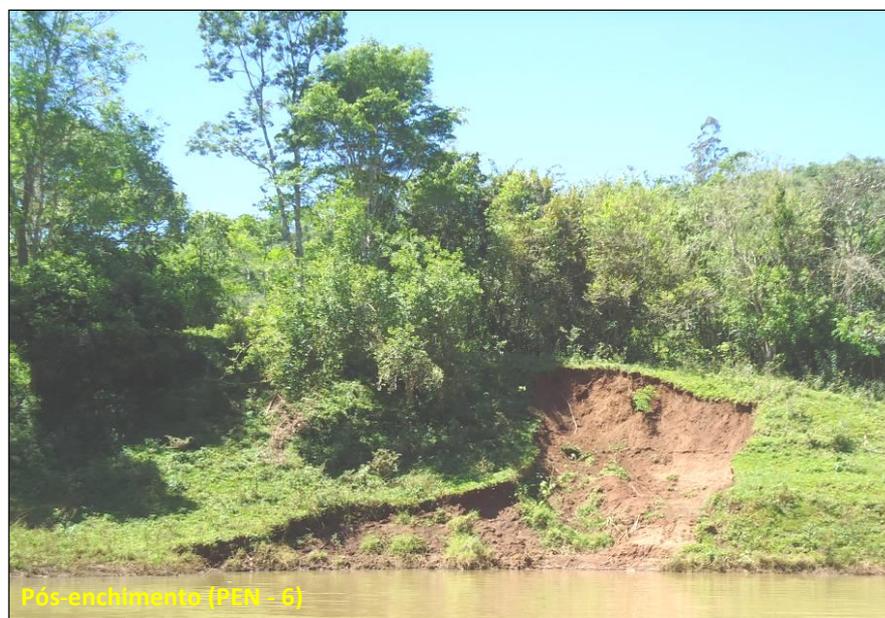
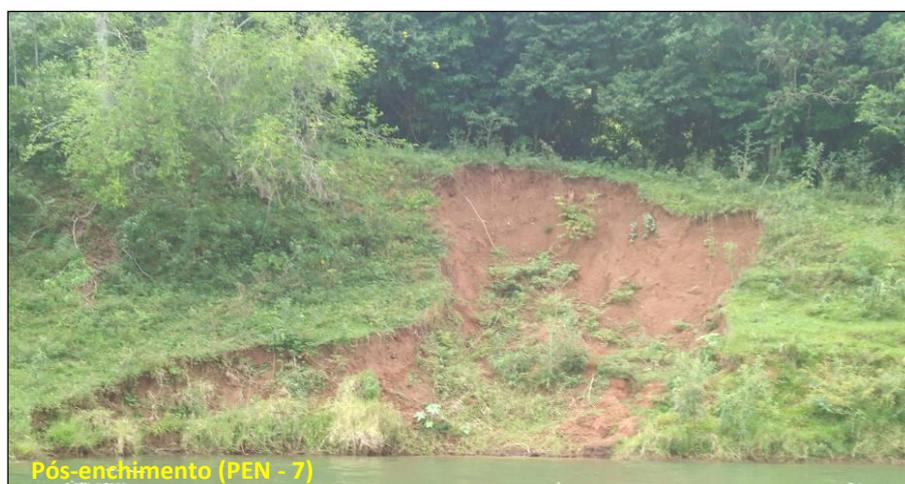
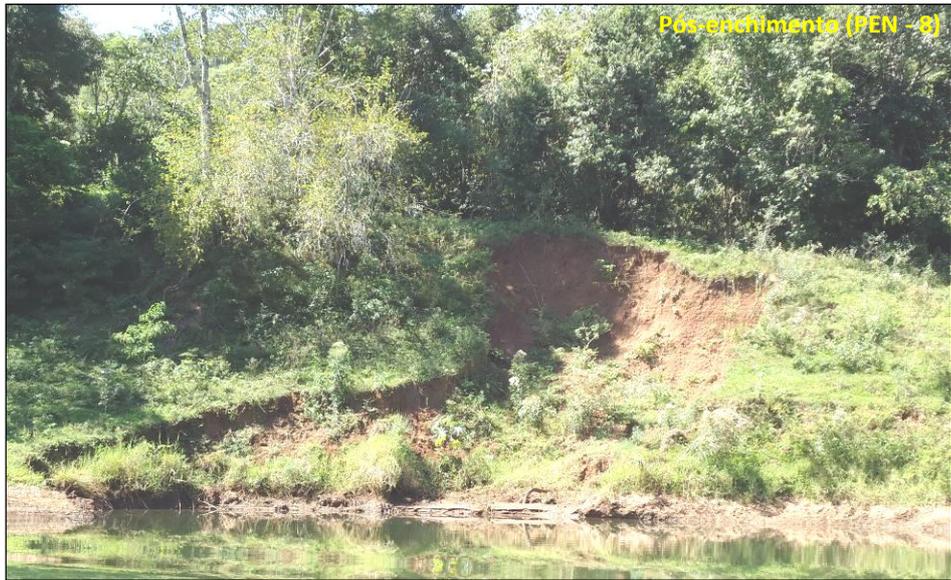
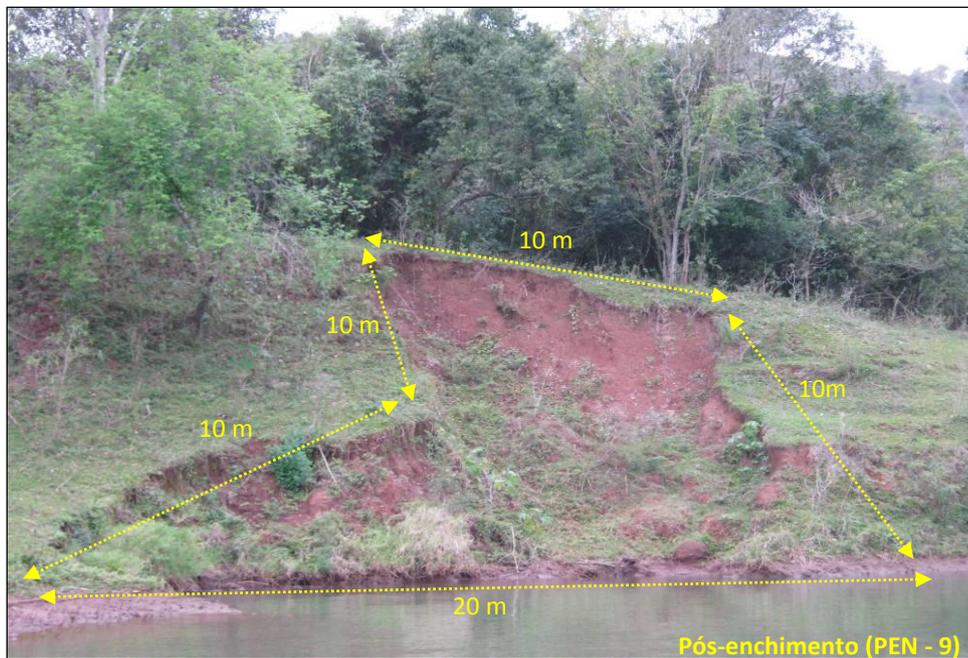
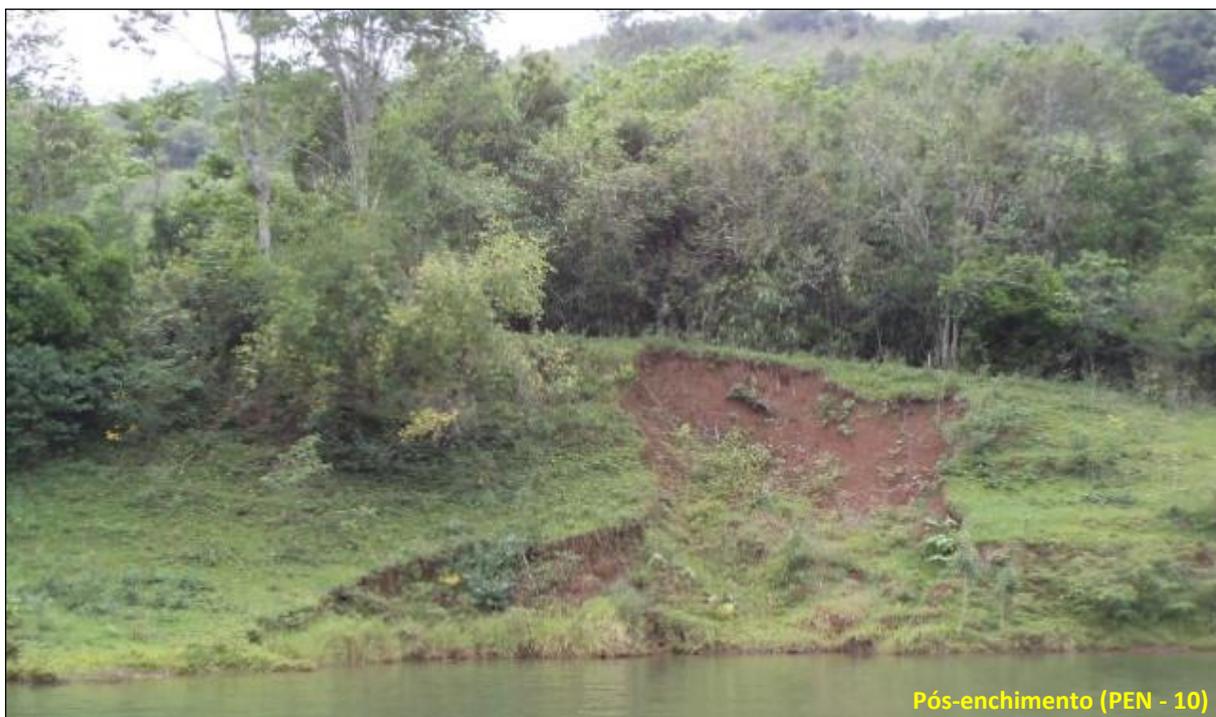
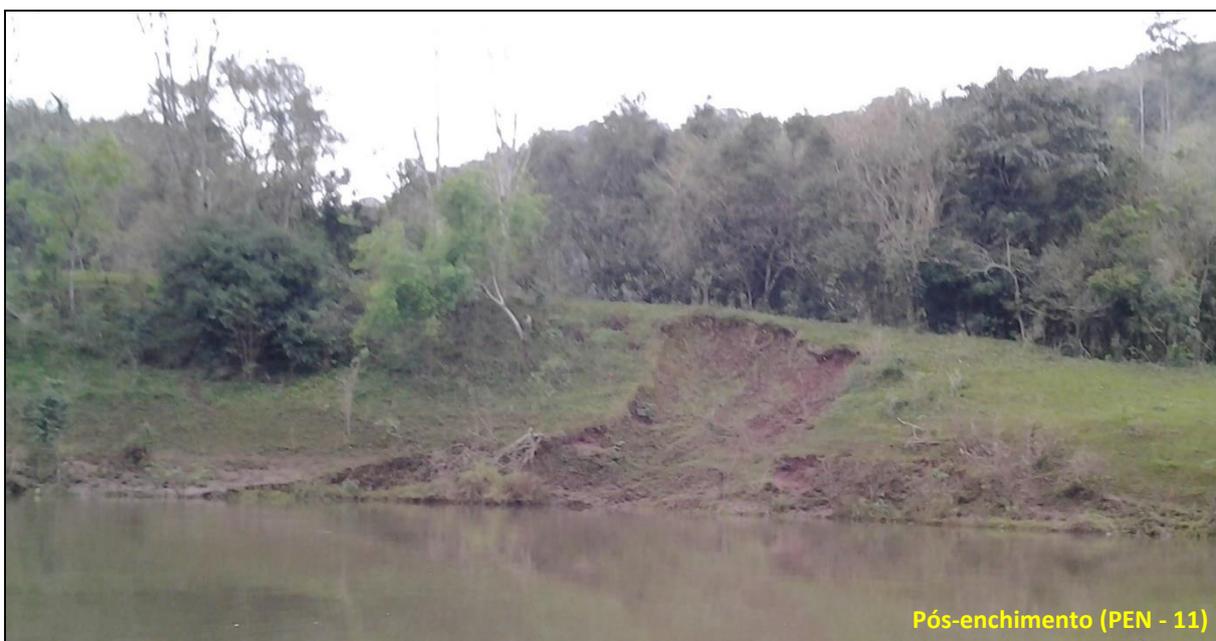
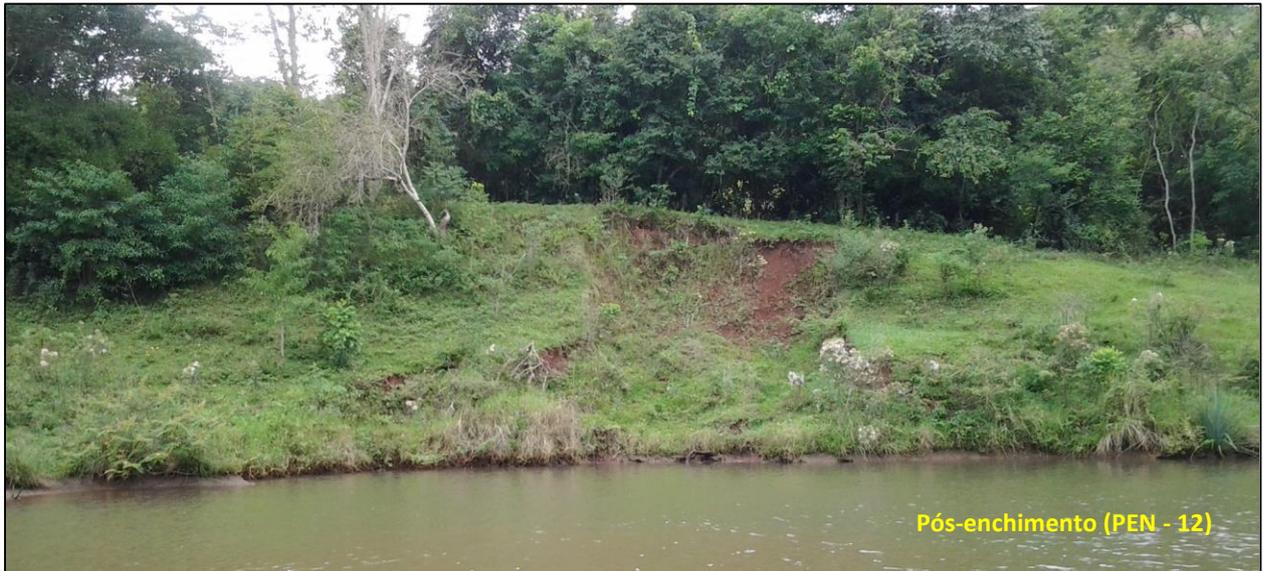
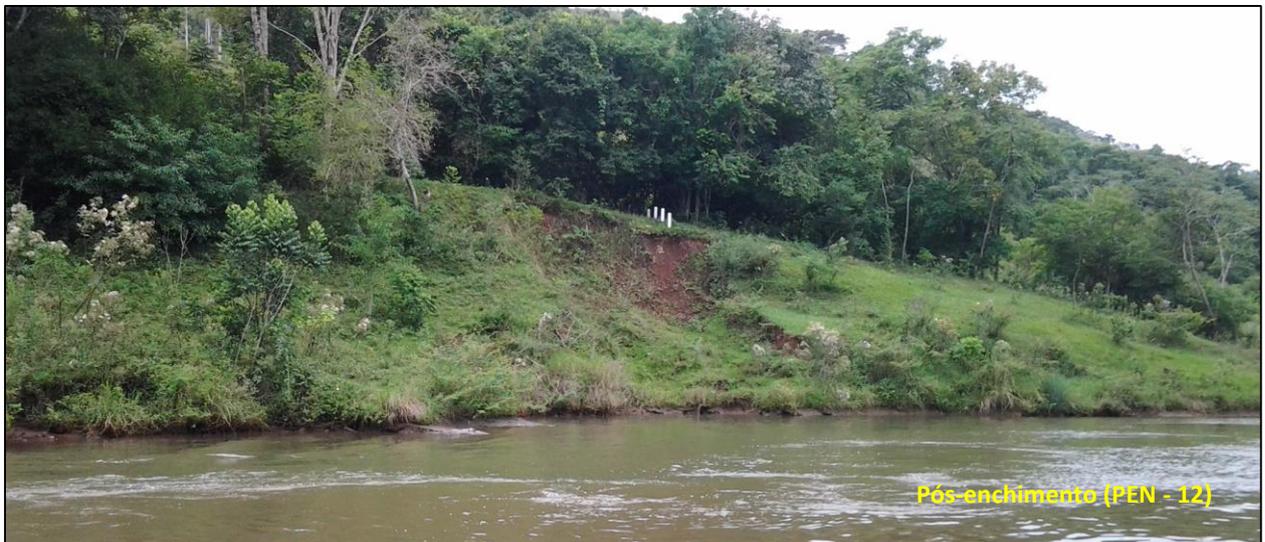
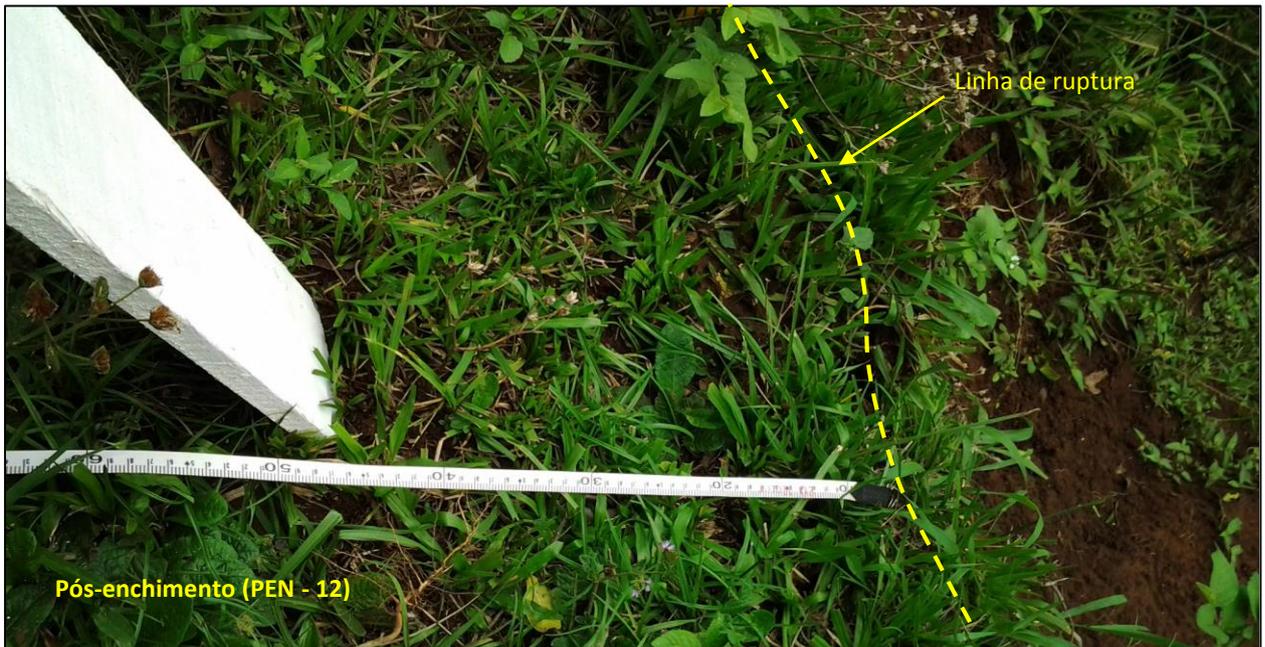
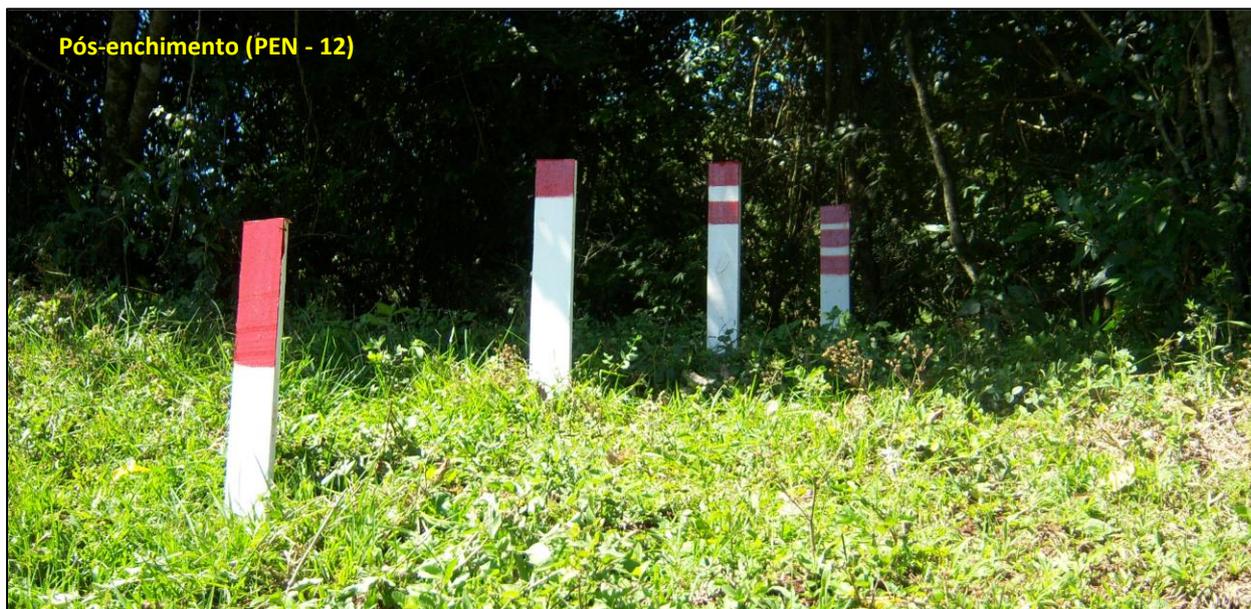
#### 4.11 Ponto R11

**Comentário:** Processo erosivo em terraço aluvionar sob solo areno siltoso. Percebe-se que ao longo do tempo, através do histórico fotográfico, a estabilização do processo erosivo e a regeneração vegetação ao longo da incisão. Devido alta declividade do talude e a dificuldade da vegetação para se fixar nessas altas declividades, foram fixadas estacas para monitoramento da velocidade do processo erosivo, para confirmar a sua estabilidade. Conforme metodologia, as estacas distam 50 cm da linha de incisão, e intercaladas com intervalos de 1 metro. Recomenda-se, apenas, o acompanhamento para detectar a evolução ou estabilização da encosta, dado a recente instalação das estavas para acompanhamento de processos erosivos intensos.
