**UHE Foz do Chapecó**

**PRO24/2007 Programas Ambientais:  
Programa de Controle de  
Processos Erosivos**

**Etapa X - Monitoração  
PEN – 12 - Reservatório**

Maio de 2014

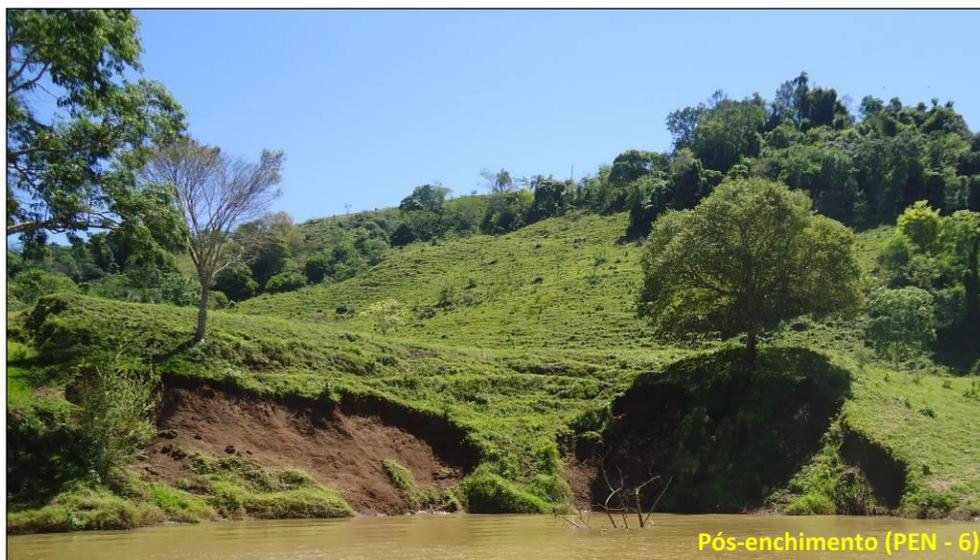
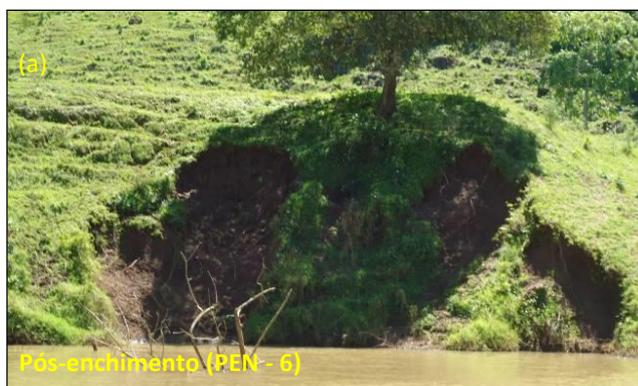
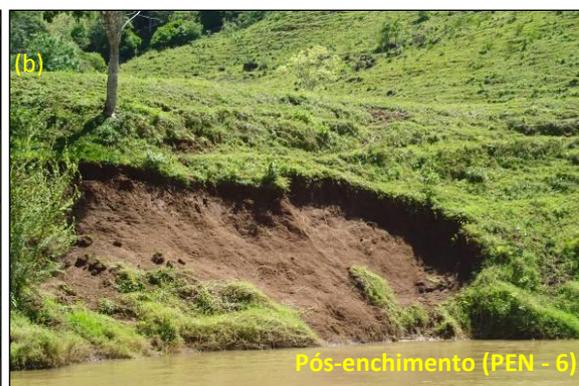
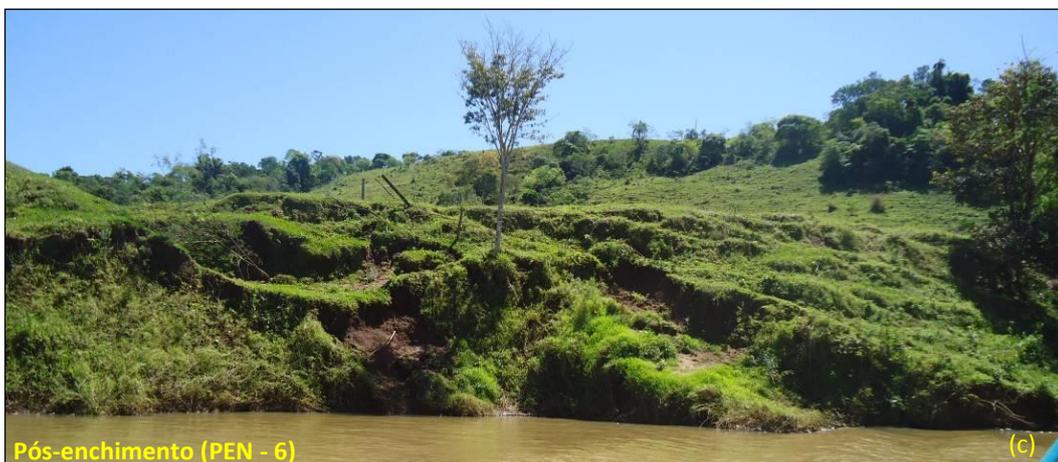
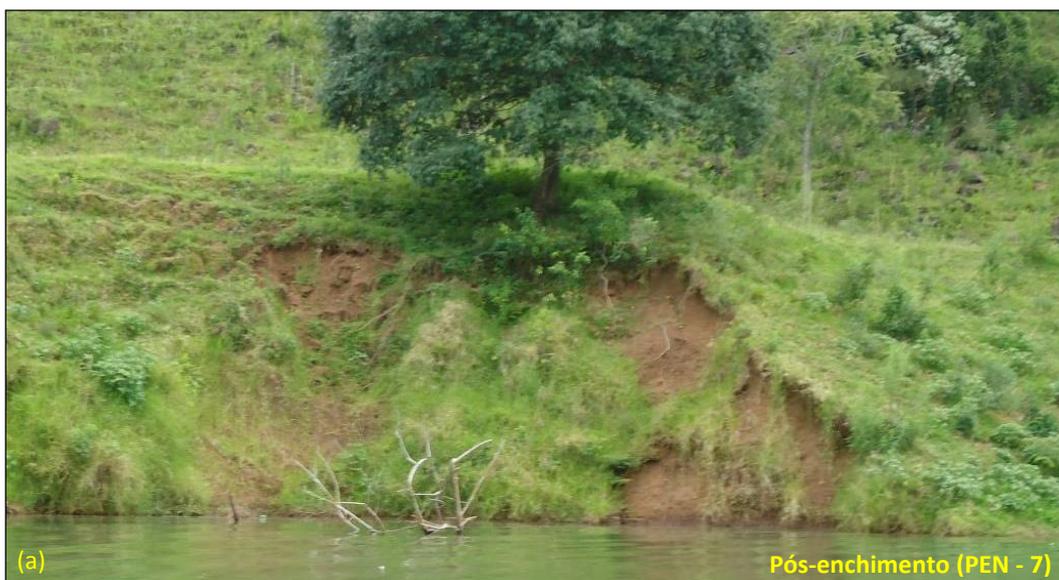
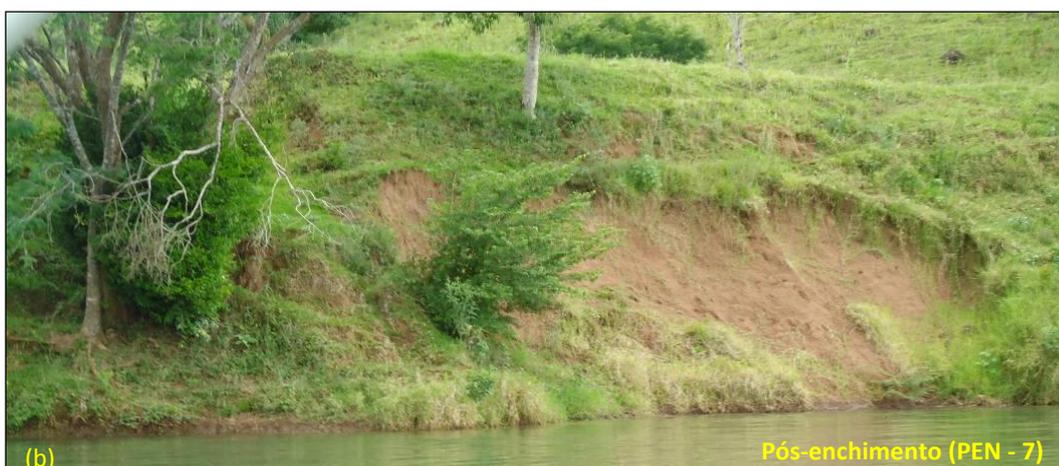
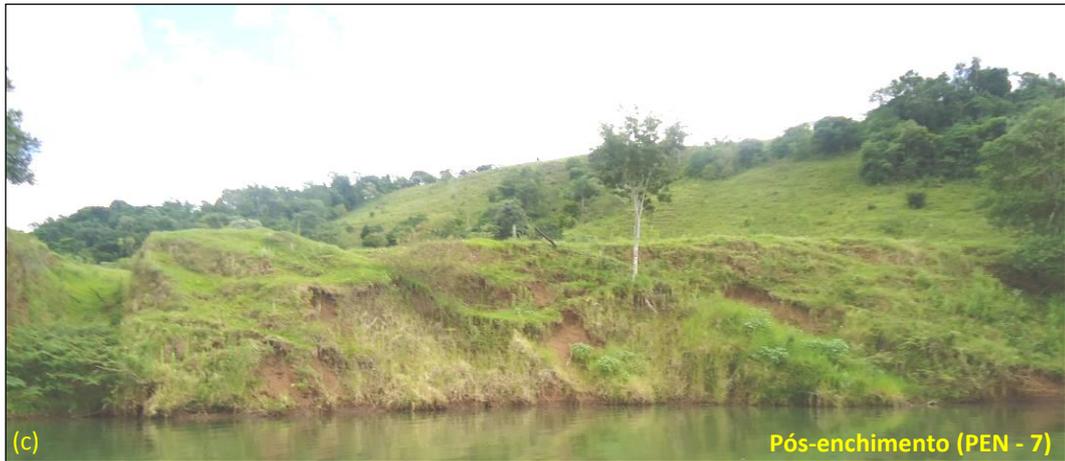
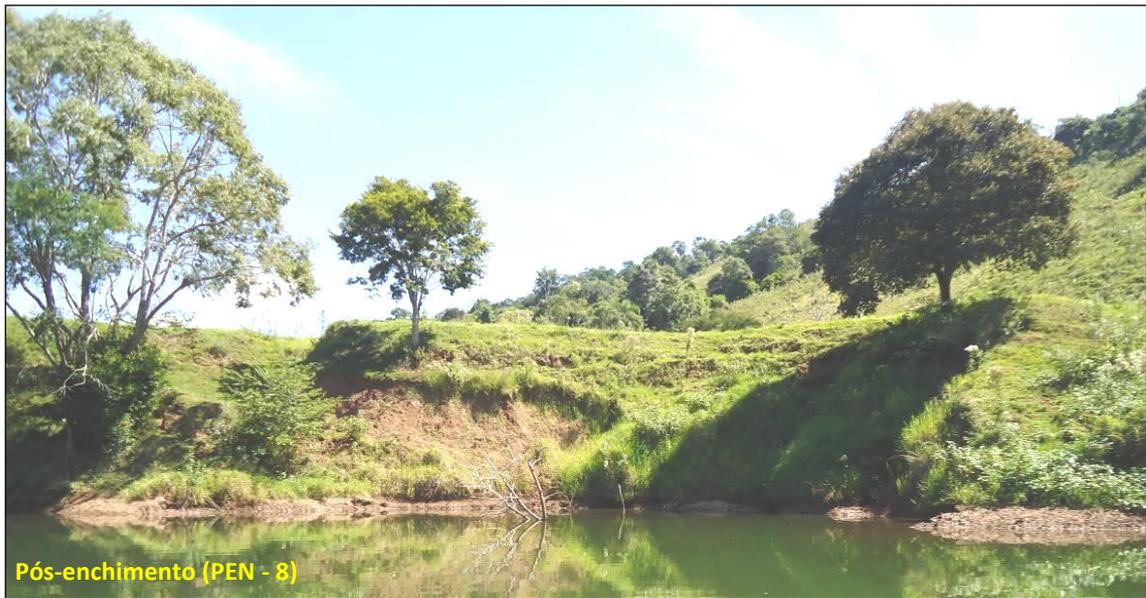
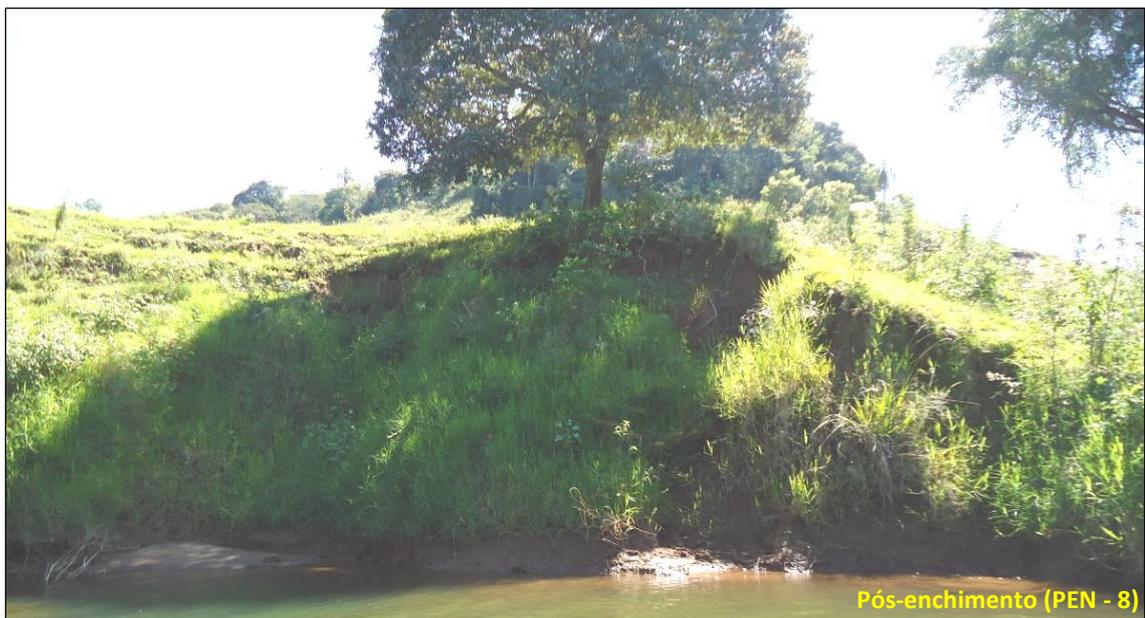
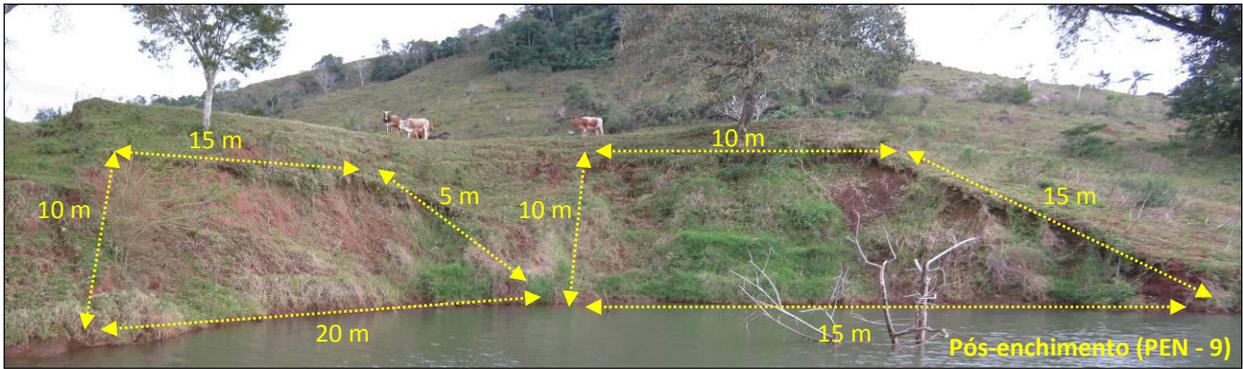
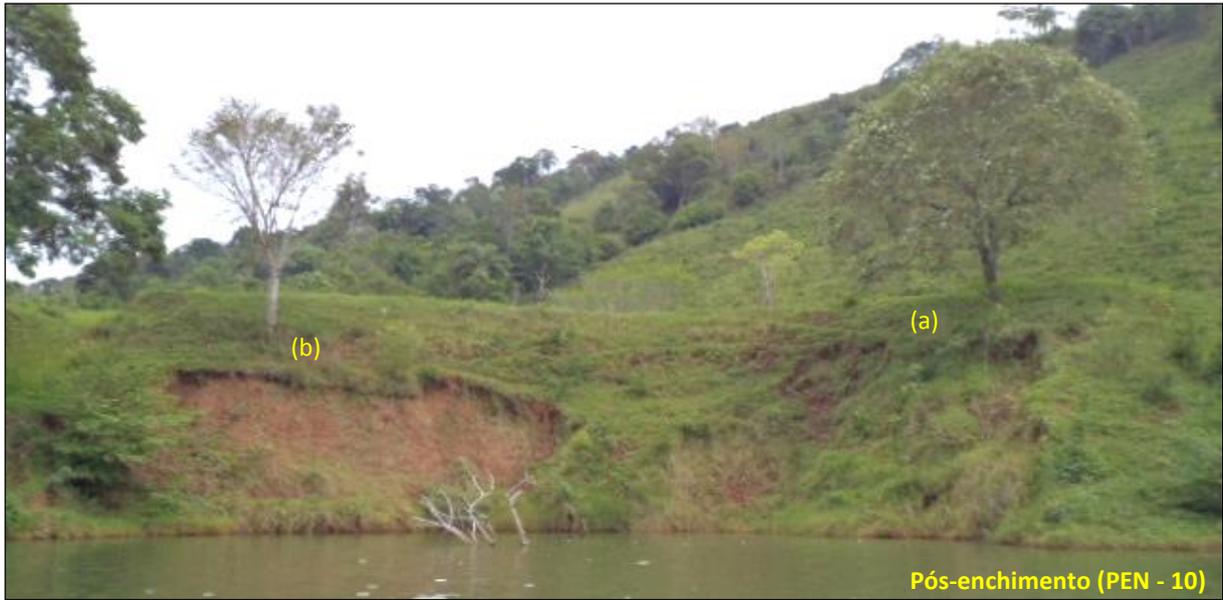
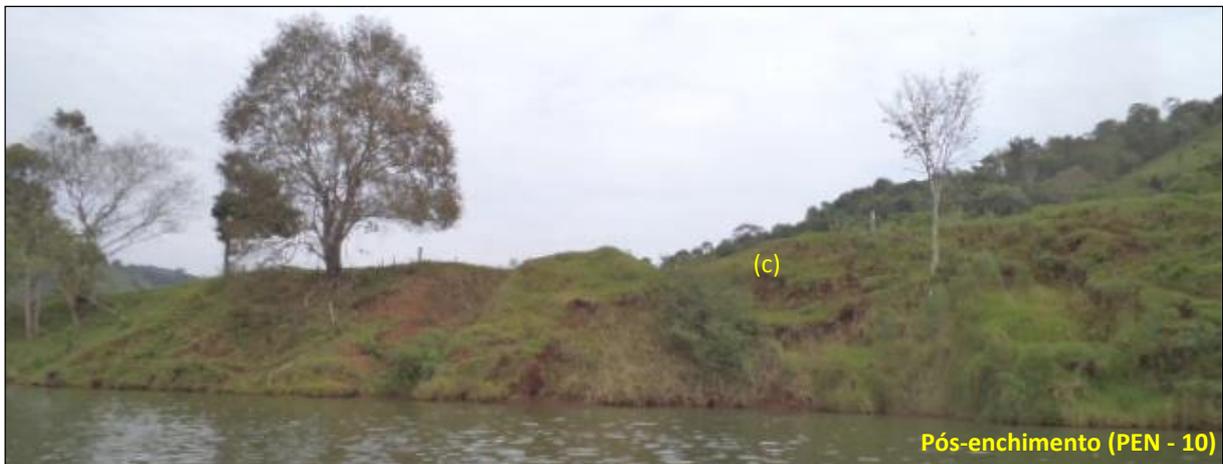
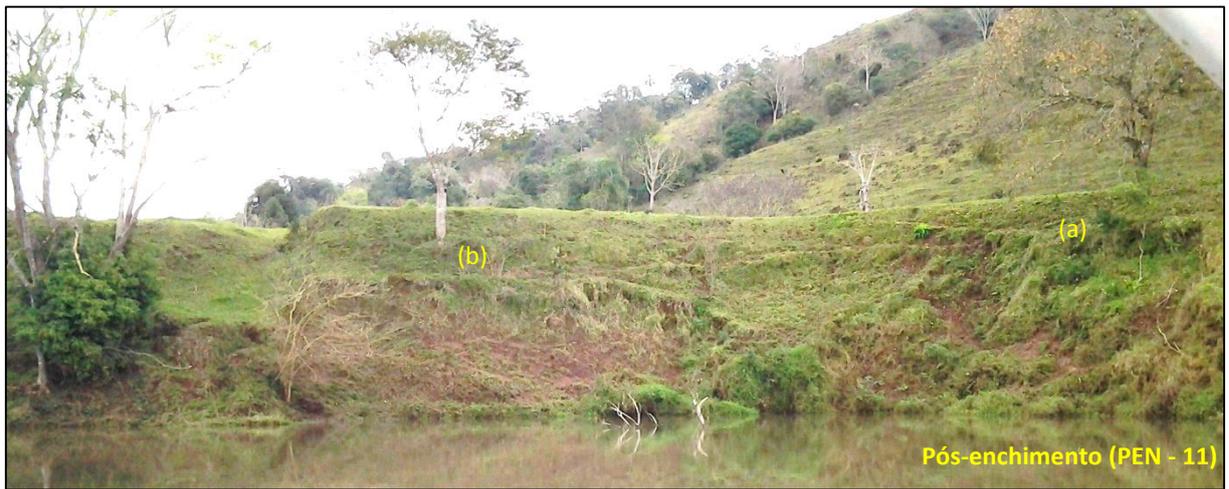
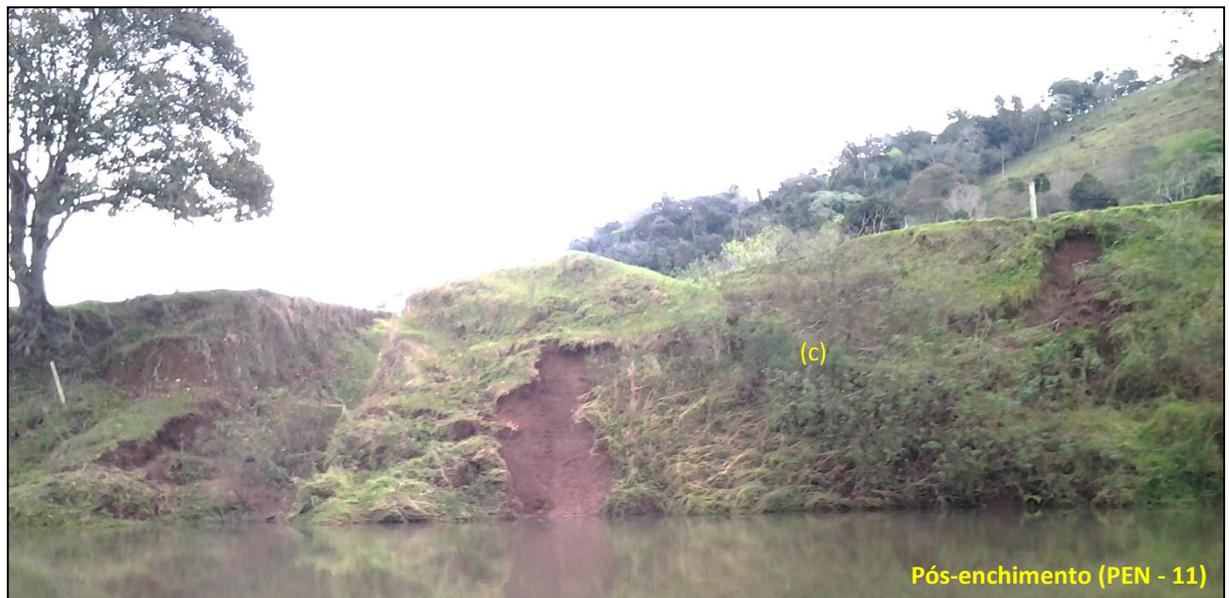
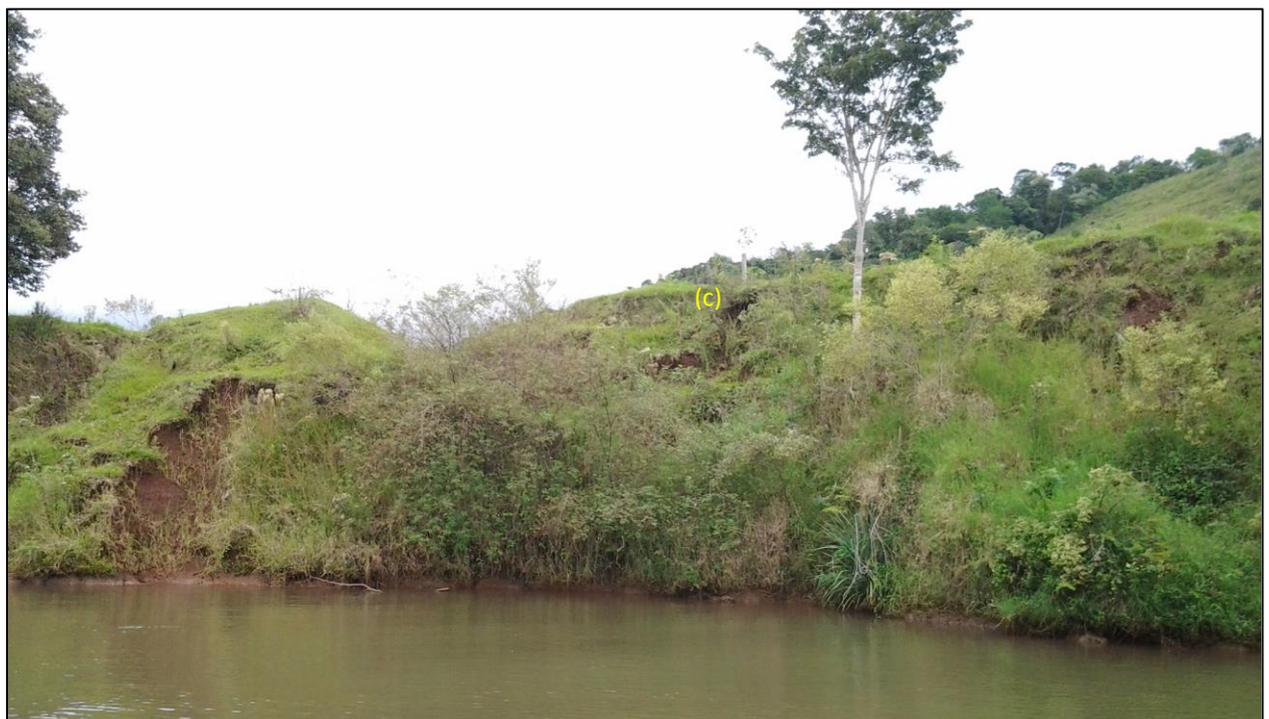
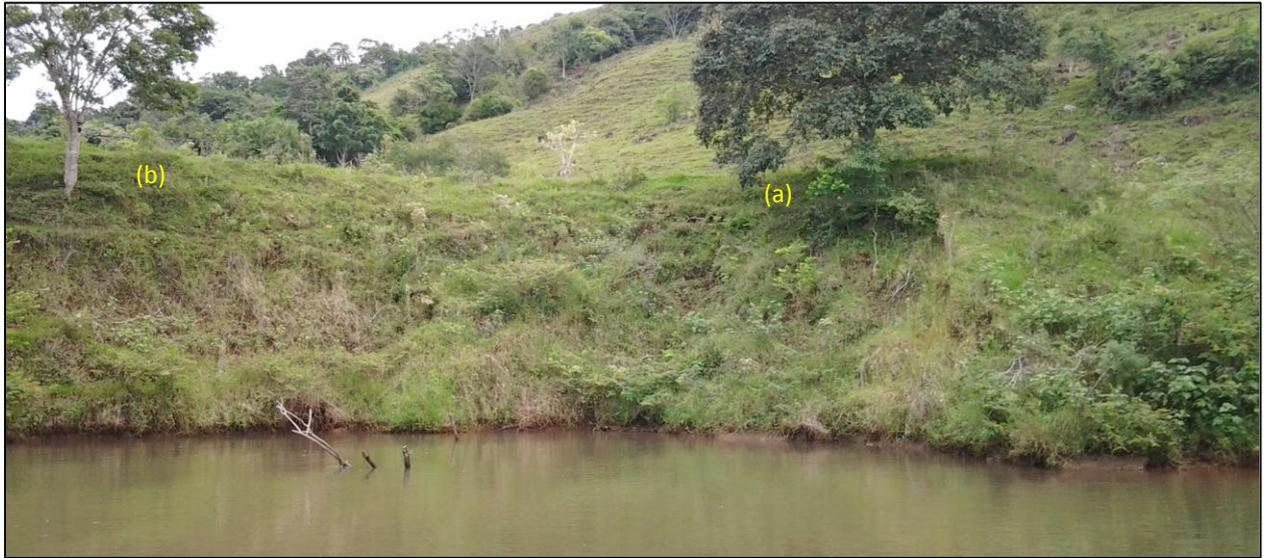
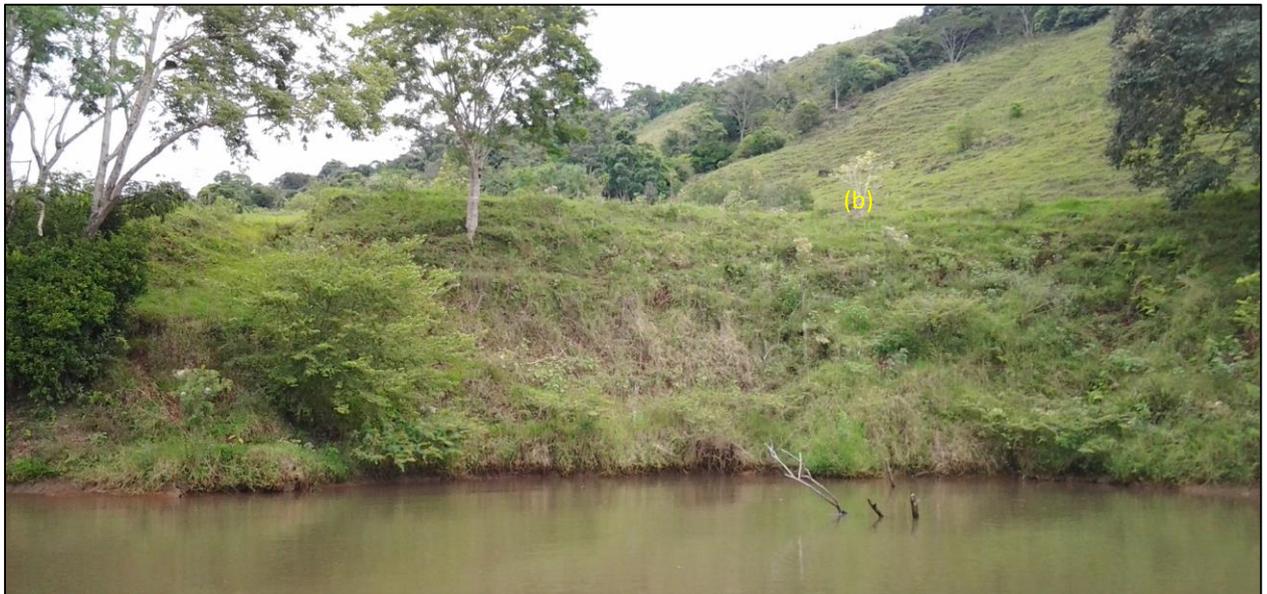
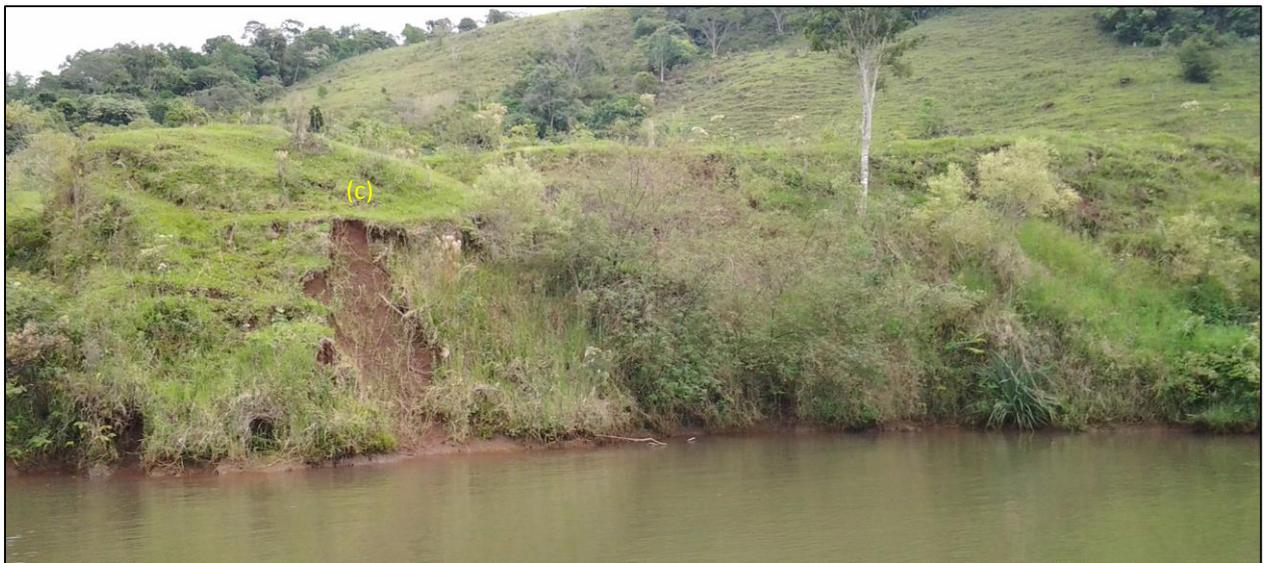
#### 4.12 Ponto R12

**Comentário:** Ocorrência de um conjunto de processos erosivos em terraço aluvionar. Através do histórico fotográfico é possível perceber o desenvolvimento da vegetação natural, recobrendo quase que completamente a incisão, como também a estabilização do processo erosivo. Na campanha anterior foi diagnosticado um pequeno deslizamento de solo na incisão “c”, relacionado com a saturação d’água no solo e as fortes chuvas da estação. Nesta campanha foi registrado o início da restauração da vegetação no deslizamento da incisão “c”.

Considerando que o pequeno deslizamento verificado na campanha anterior aconteceu em microescala, não comprometendo a estabilidade geotécnica da encosta, recomenda-se continuidade do monitoramento e a regeneração natural da vegetação sobre a encosta, permitindo, assim, a fixação de espécies de porte maior com raízes mais profundas, sustentando, dessa forma, o solo sobre a escarpa erosiva.

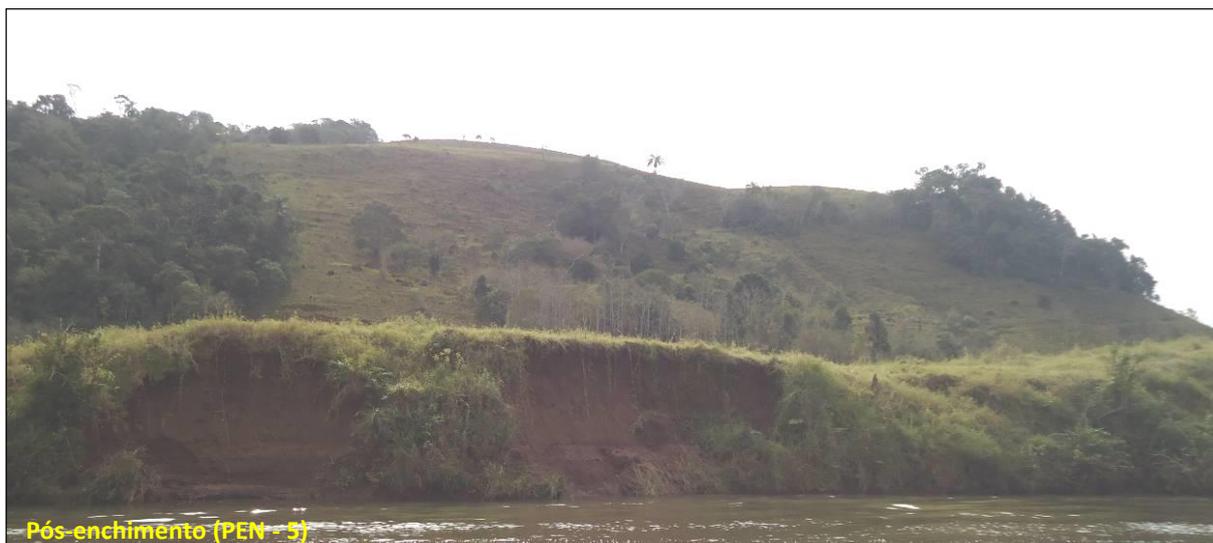
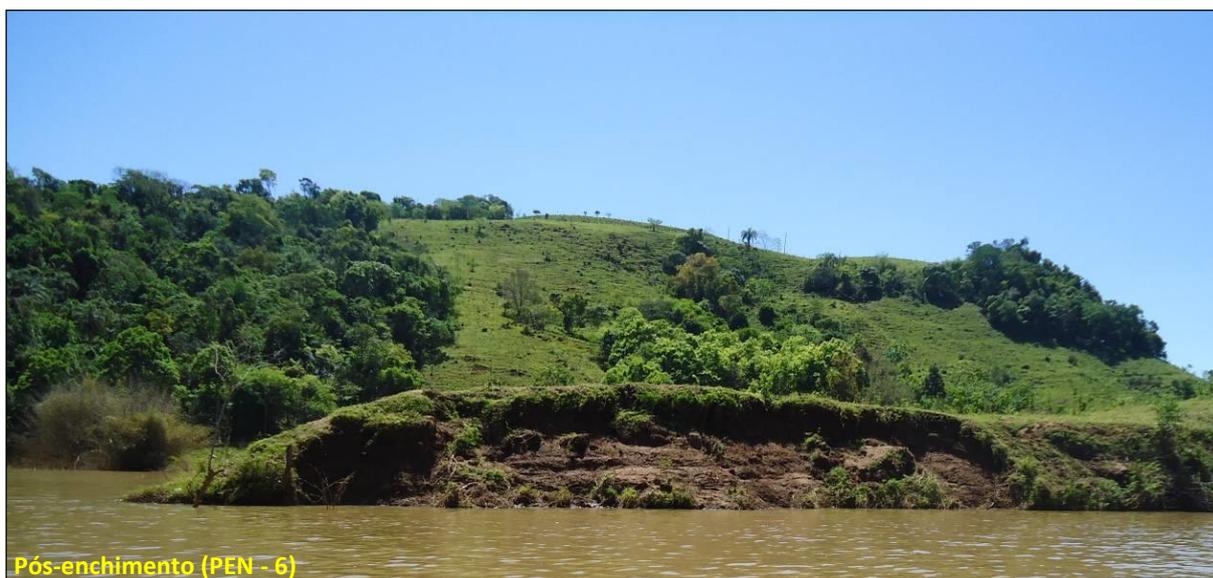
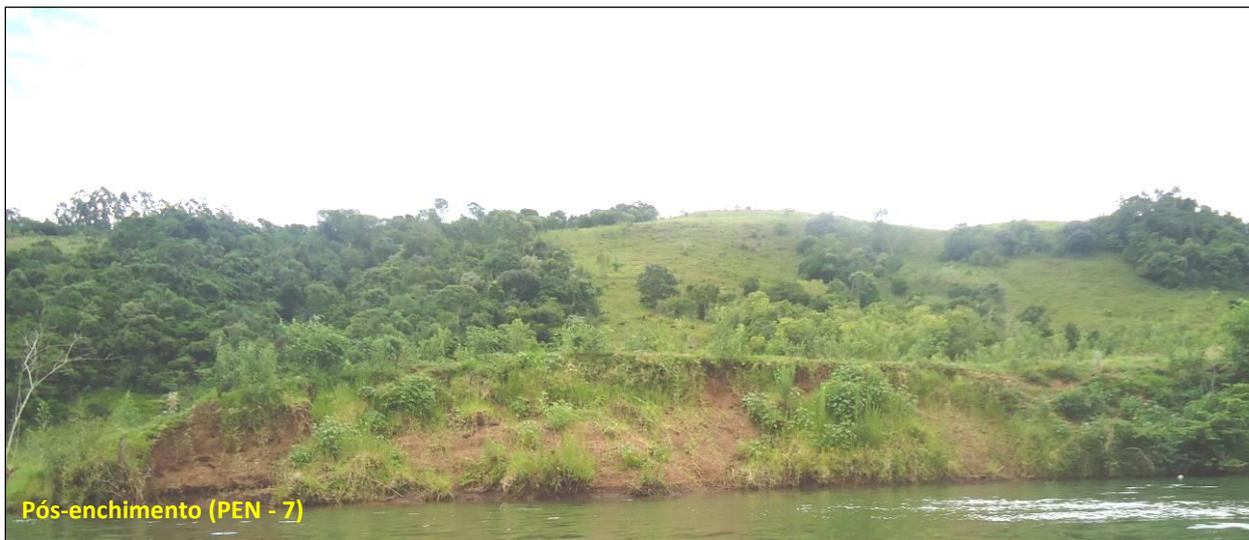
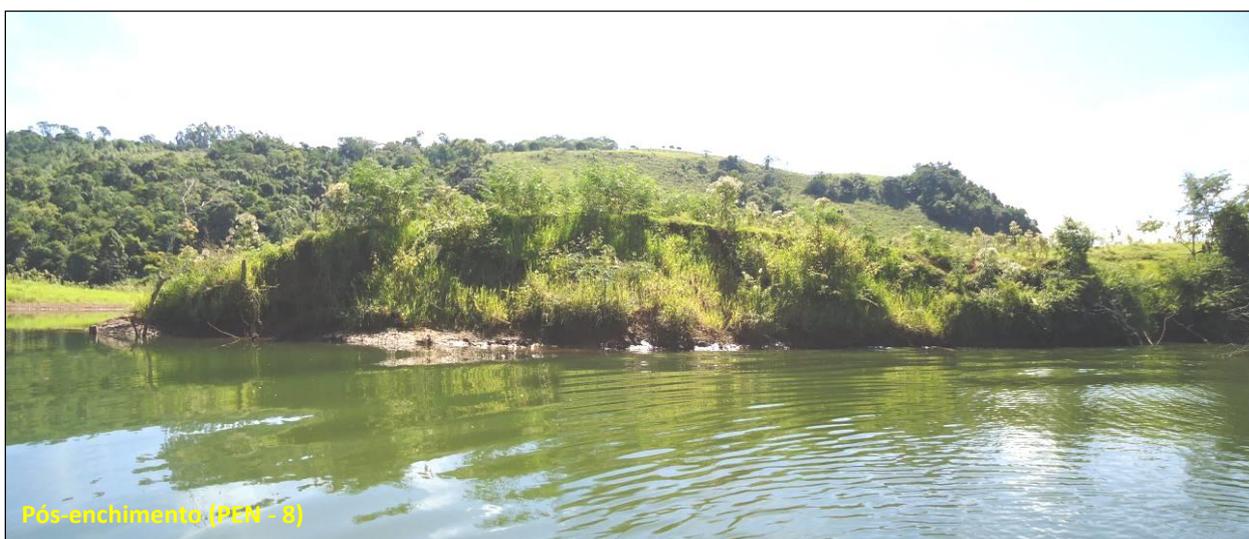
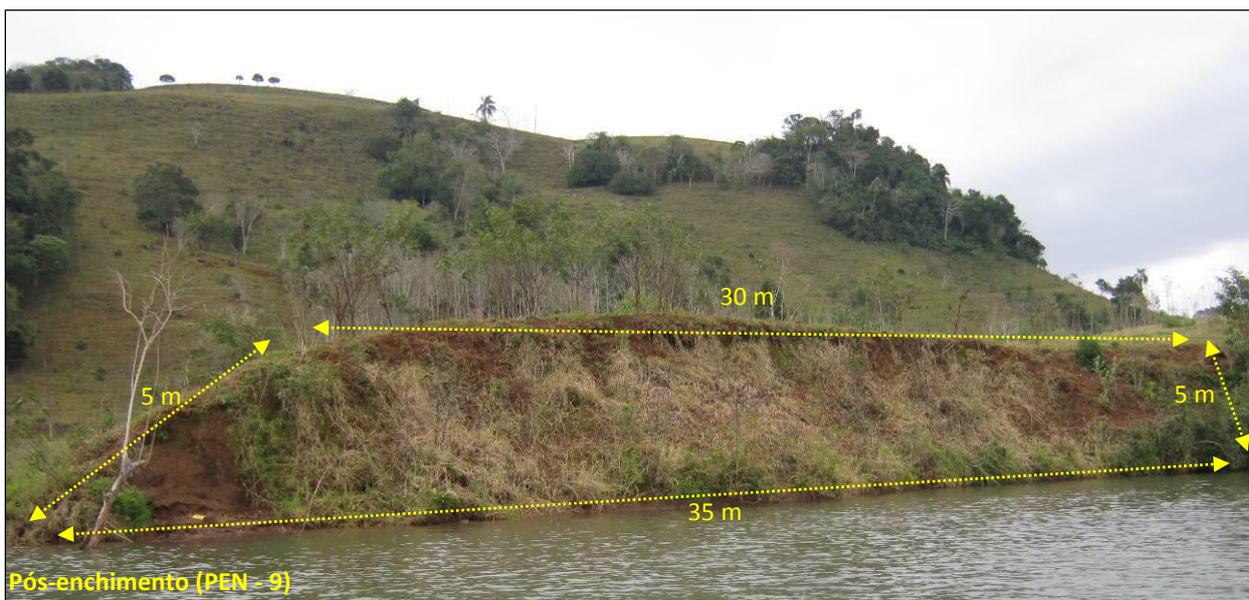
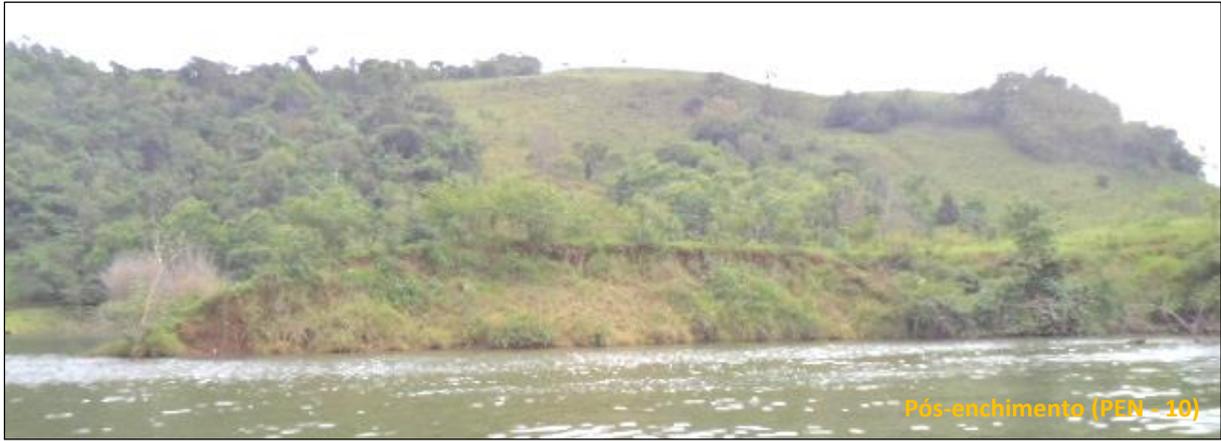
#### 4.13 Ponto R13

**Comentário:** Ruptura em terraço aluvial, com alguns trechos verticalizados atingindo alturas na ordem de 4 metros. A memória fotográfica mostra o avanço inicial da incisão erosiva e posteriormente sua estabilização, estando hoje recoberto pela vegetação natural da encosta.

Recomenda-se, apenas, aguardar o reestabelecimento natural da vegetação sobre a incisão.

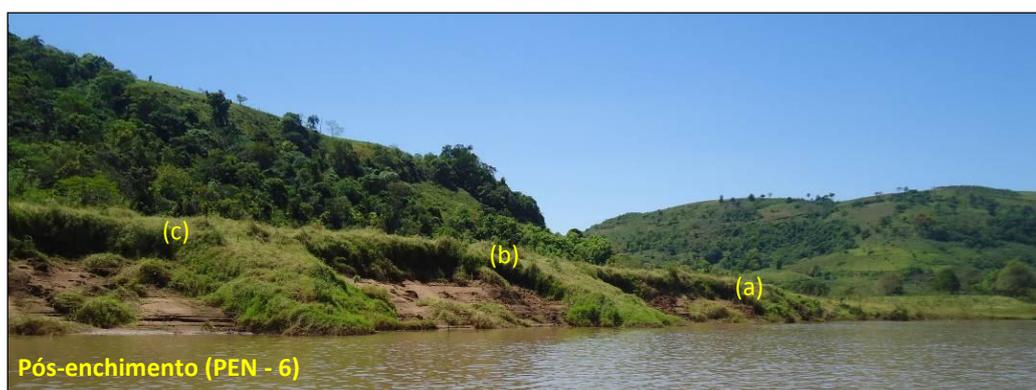
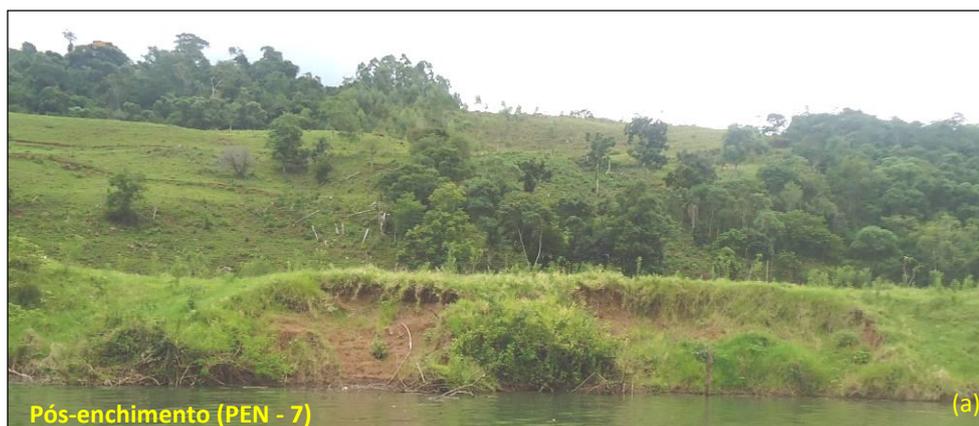
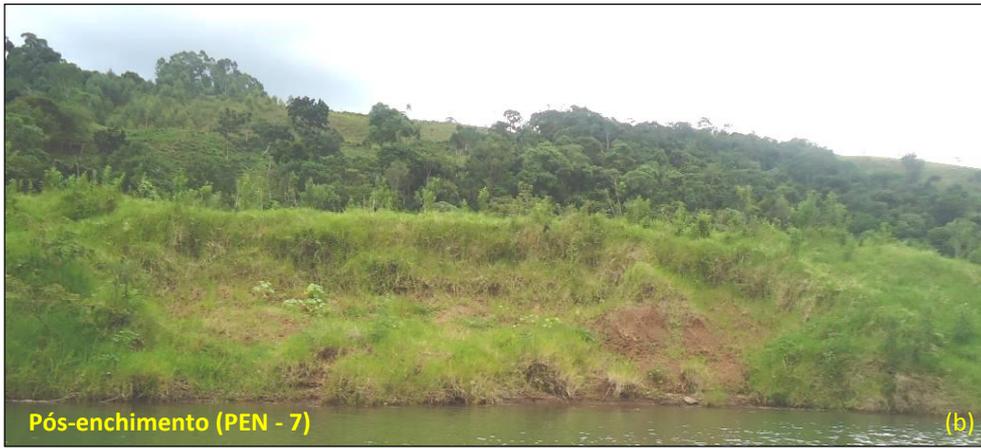
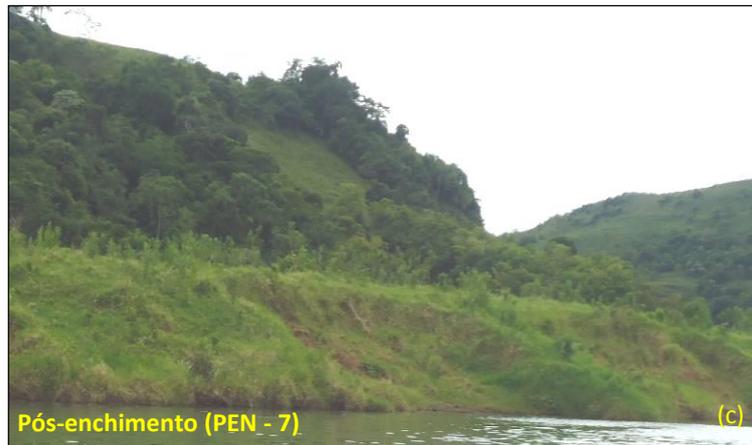
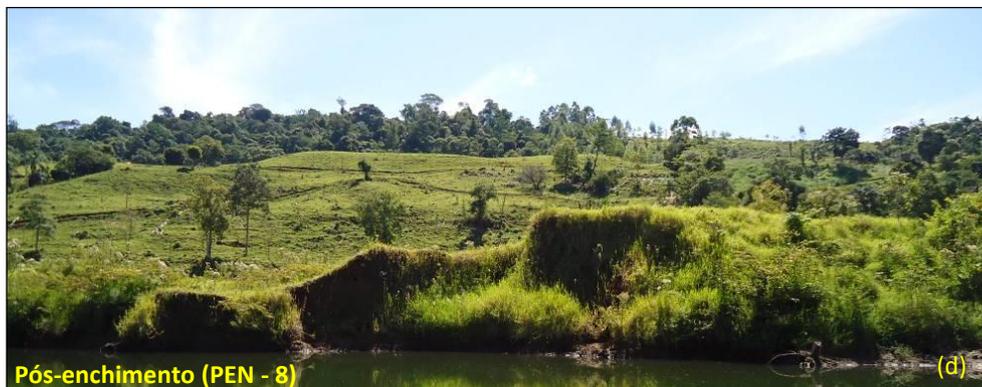
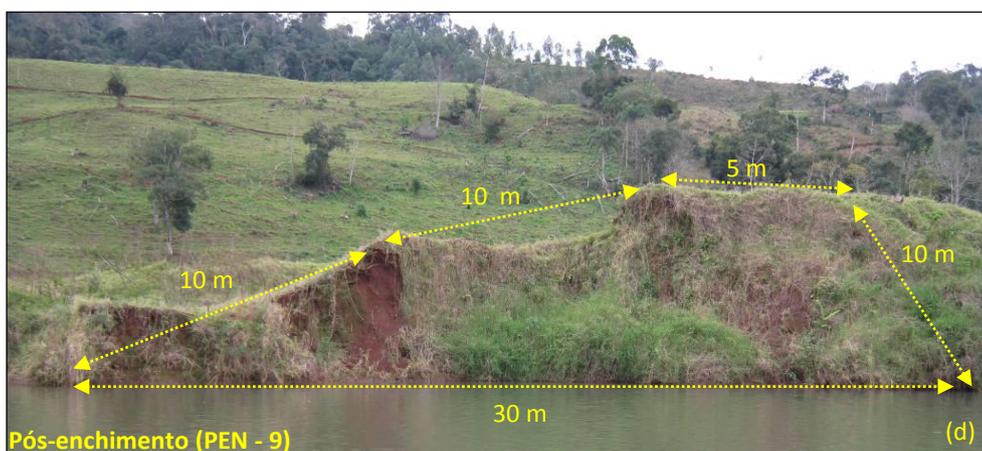
**Fotos:**

**Comentário:** Sequência de processos erosivos em terraço aluvionar. No trecho, as feições erosivas podem atingir até 7m de altura. Verifica-se regeneração natural da vegetação nas áreas de ruptura, sendo que no ponto “d” o processo continua ativo. Neste último, foram fixadas estacas para monitoramento da velocidade do processo erosivo, conforme mostram as fotos desta campanha. Recomenda-se, uma vez que as estacas para o monitoramento de processos erosivos intensos foram fixadas nessa campanha, apenas, a continuidade do monitoramento para verificar a evolução e estabilização da encosta.

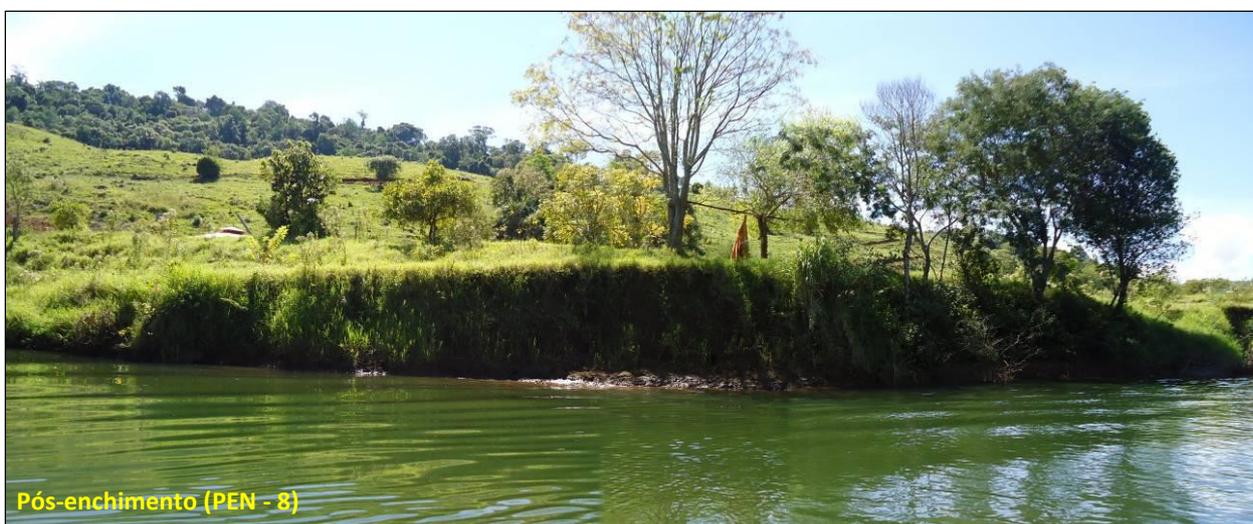
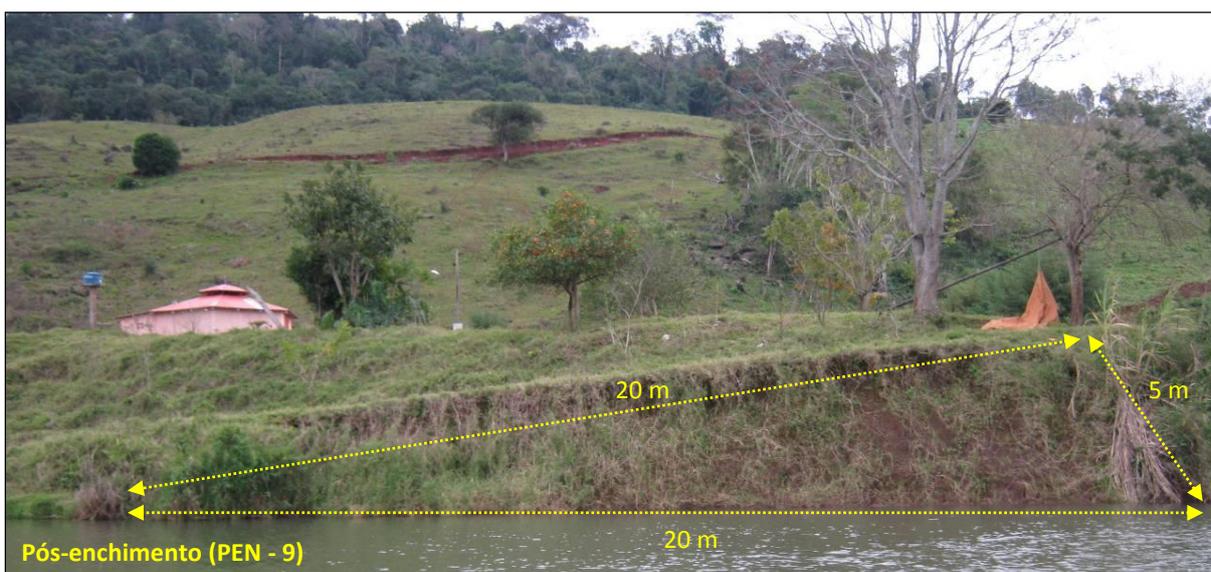
**Fotos:**

**Comentário:** Processo erosivo em terraço aluvial constituído de areia fina e silte, estabilizado. Atinge altura máxima de 3 m na superfície de ruptura. Atualmente encontra-se parcialmente vegetado, sobretudo nas áreas de menor declive. Recomenda-se, apenas, aguardar a regeneração total da vegetação natural sobre a incisão.

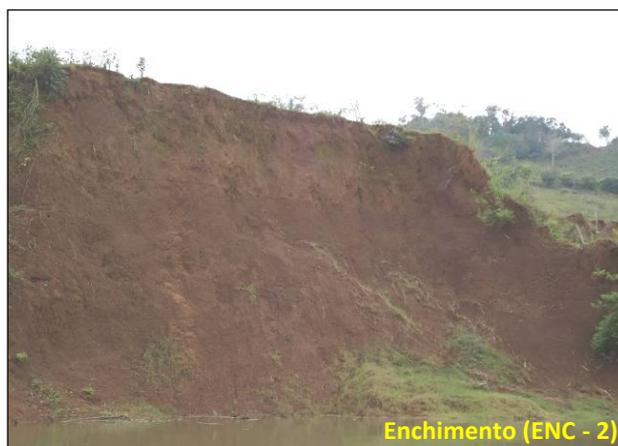
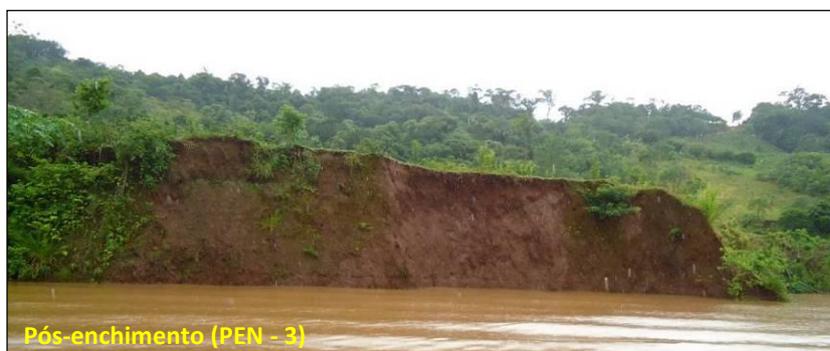
#### Fotos:

**Comentário:** Talude verticalizado em terraço aluvial constituído por areia fina e silte. Na campanha anterior foi percebido o surgimento de 3 novos pequenos indícios de erosão ao lado da incisão que vinha sendo monitorada. Nas fotografias referentes ao PEN-11 fica clara a proximidade dos novos pontos com a incisão que vinha sendo monitorada até a campanha do PEN-10. Os novos pontos formaram-se a partir do solapamento da base do talude, que trouxe abaixo uma fina camada de solo juntamente com a vegetação sobrejacente. Esses novos focos erosivos não apresentam expressividade quanto as suas dimensões.

Nesta campanha foi possível evidenciar com clareza a superfície de abrasão das águas do reservatório sobre o talude, processo, esse, facilitador para o solapamento da base do talude. Foi, ainda, fixado estacas para monitorar a velocidade do avanço da erosão, conforme pode ser visto nas fotografias referentes a essa campanha. Registrou-se o pequeno avanço da vegetação sobre focos erosivos, porém, sua alta declividade não permite a fixação de vegetação de maior porte.

Recomenda-se a continuidade do monitoramento da encosta, dado a recém instalação das estavas para detecção de erosões intensas.
