**UHE Foz do Chapecó**

**PRO24/2007 Programas Ambientais:  
Programa de Controle de  
Processos Erosivos**

**Etapa X - Monitoração  
PEN – 12 - Reservatório**

Maio de 2014

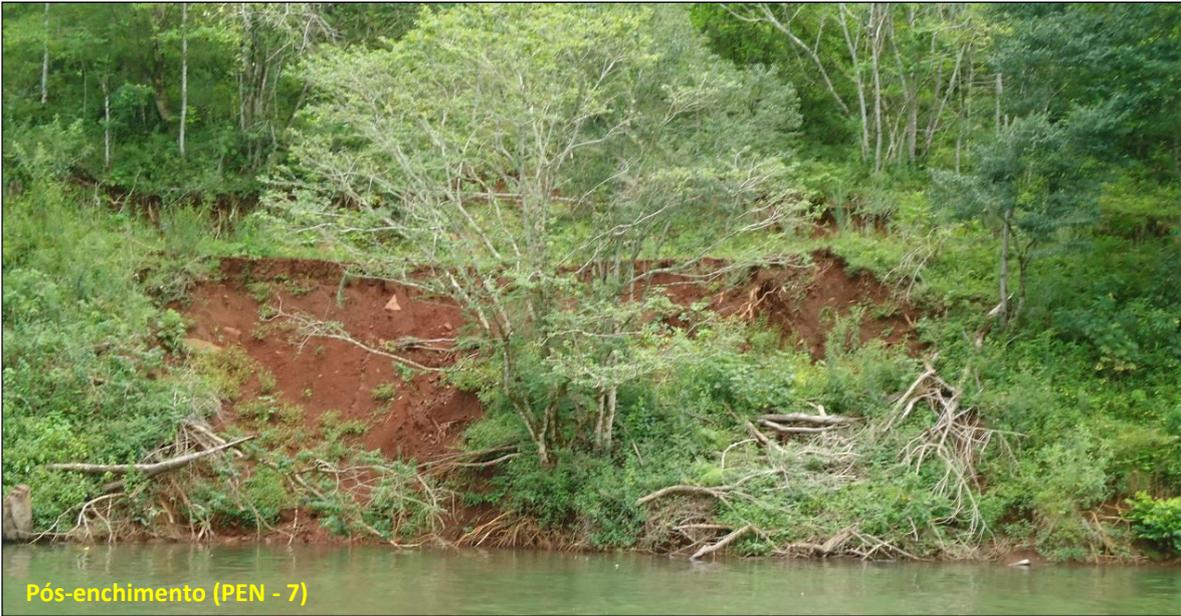
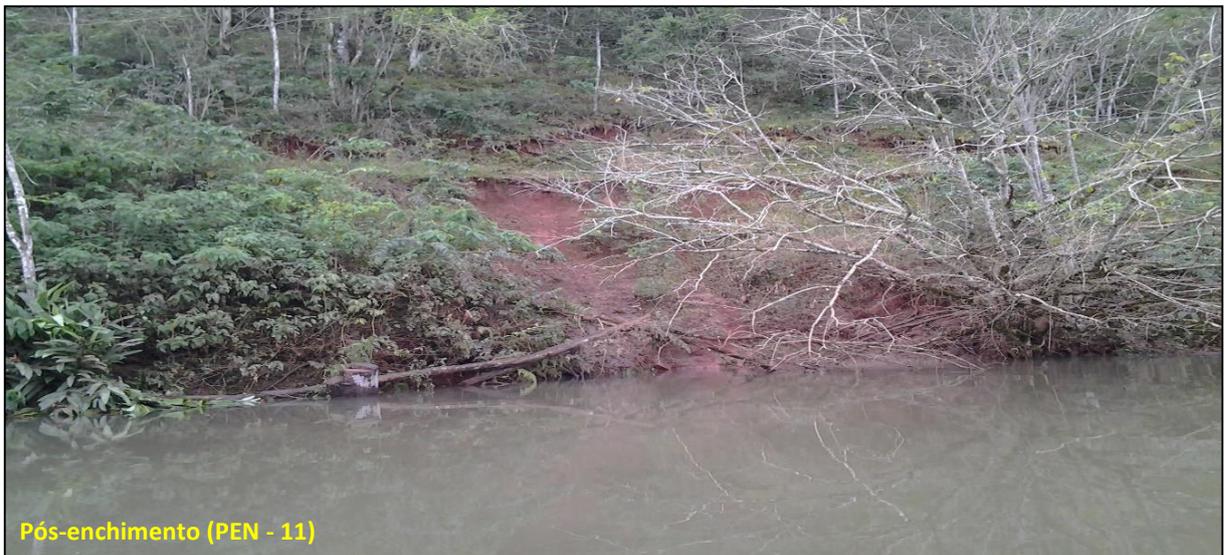
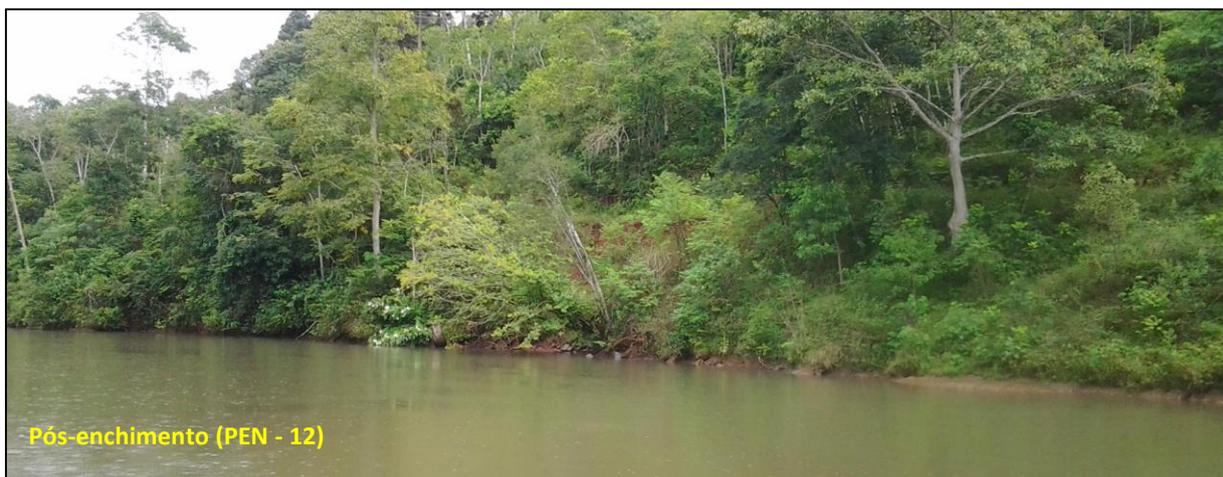
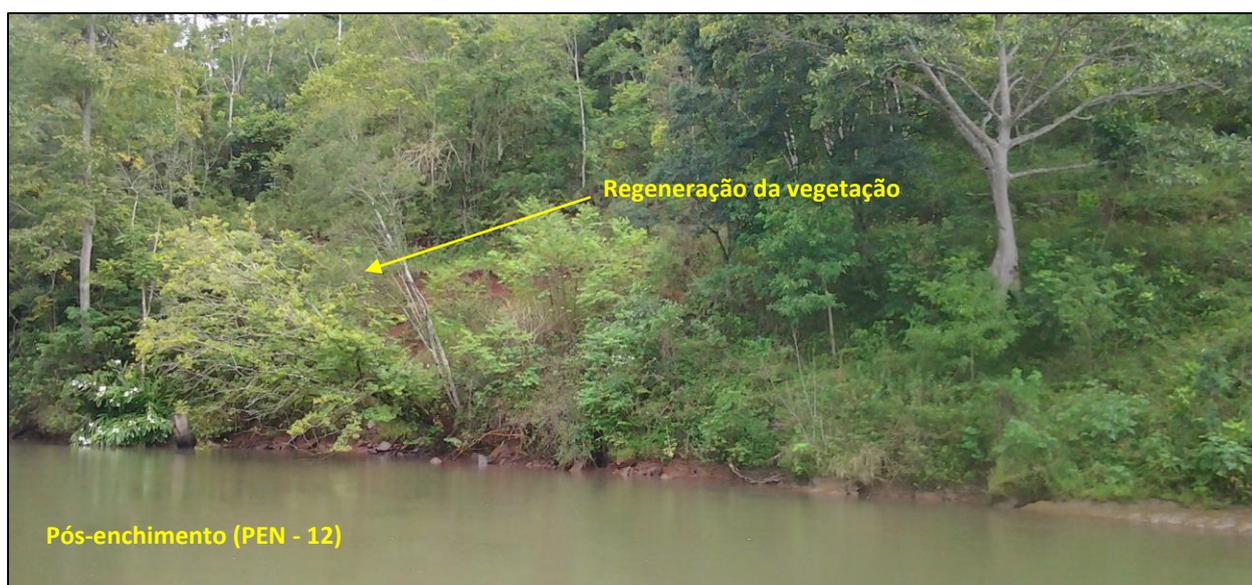
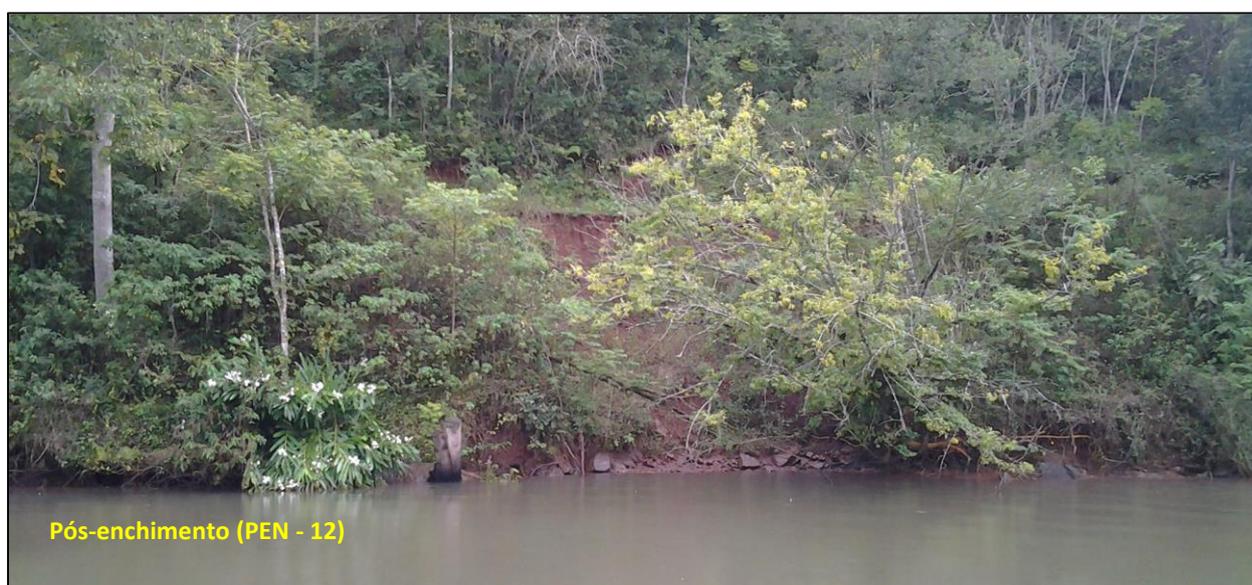
**Comentário:** Trata-se de deslizamento sobre solo coluvionar, adjacente ao um antigo acesso desativado. É provável que a desestabilização da encosta tenha se dado por fluxos de água provenientes dessa estrada, associado a saturação de água no solo em virtude do reservatório. Junto ao nível de água do reservatório ocorrem rochas alteradas que dão suporte ao local.

Sugere-se, para esse ponto, apenas aguardar o reestabelecimento natural da vegetação, que já encontra-se em um estágio gradual de regeneração.

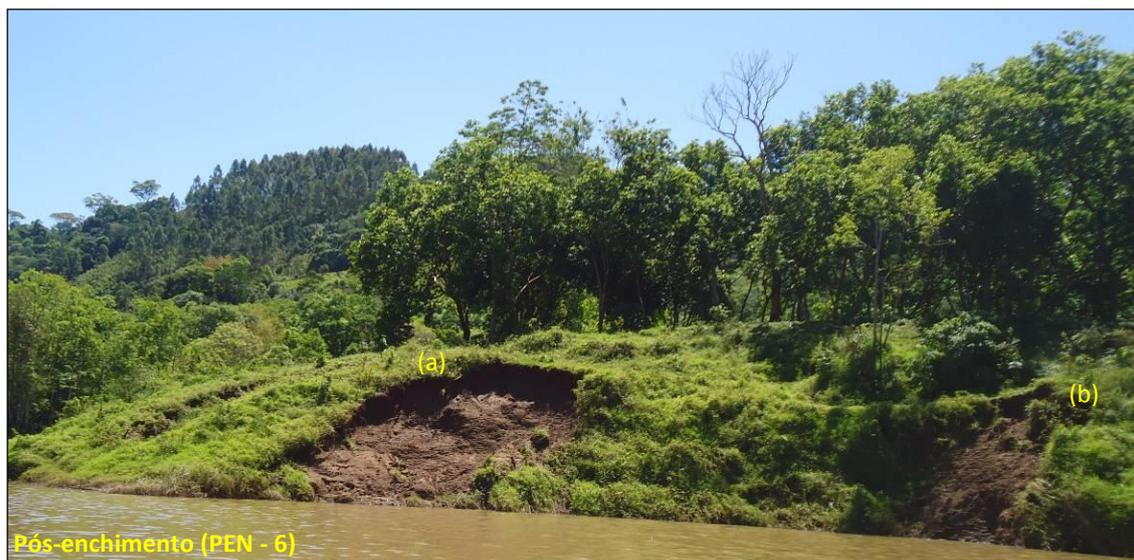
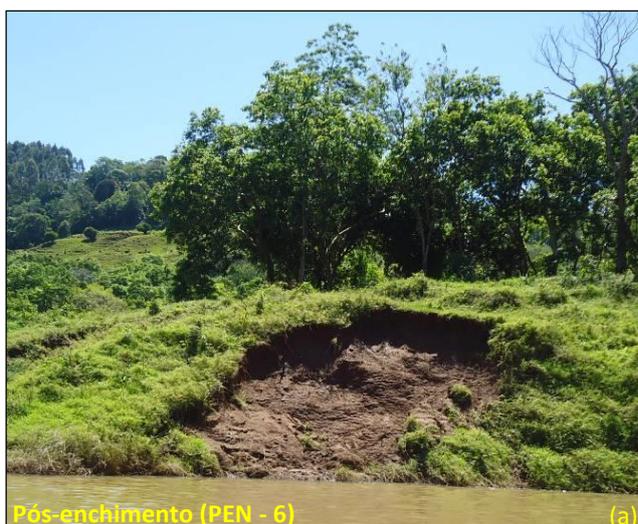
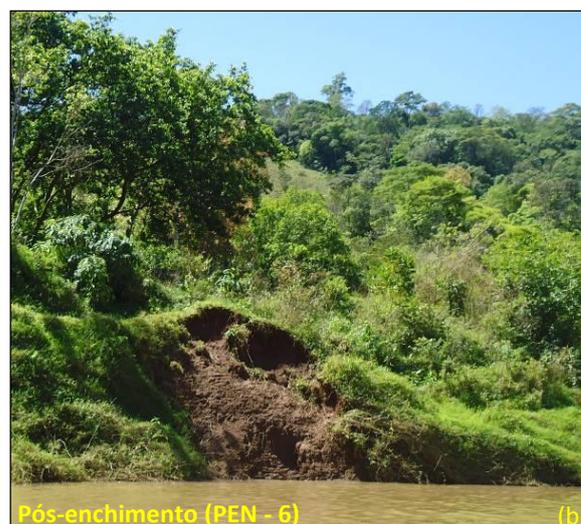
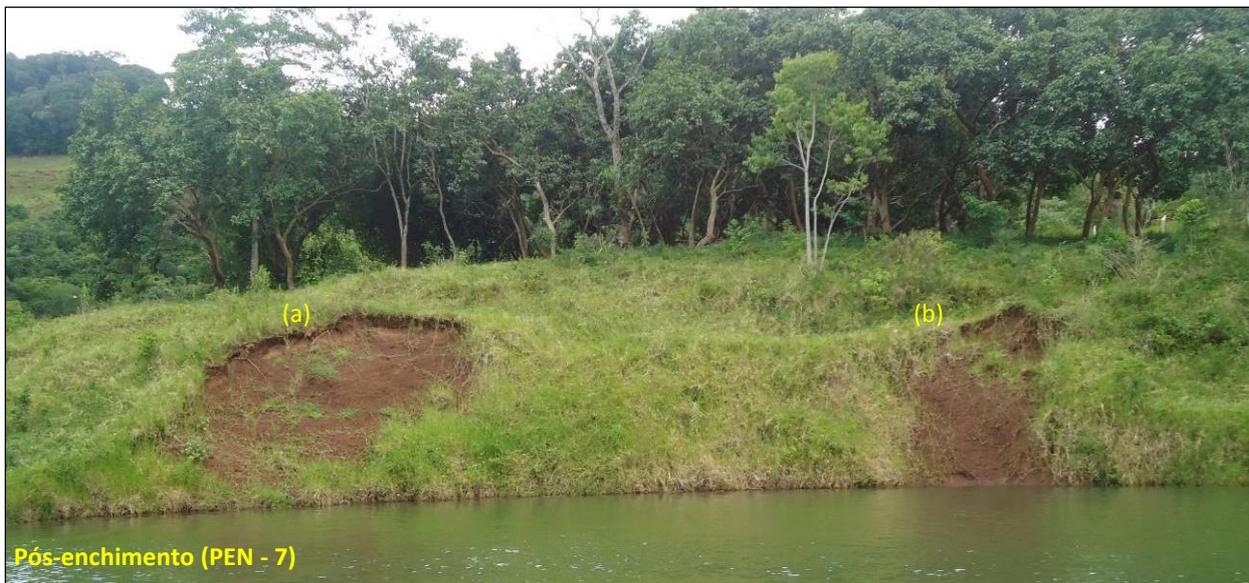
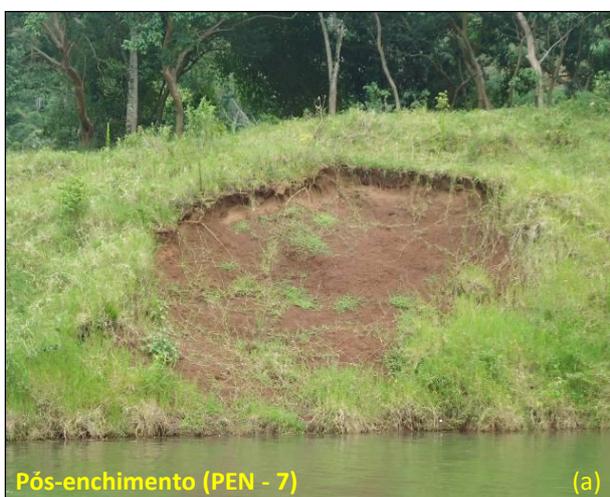
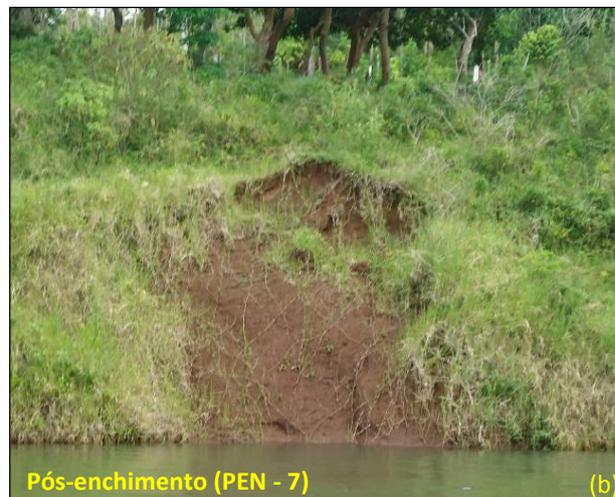
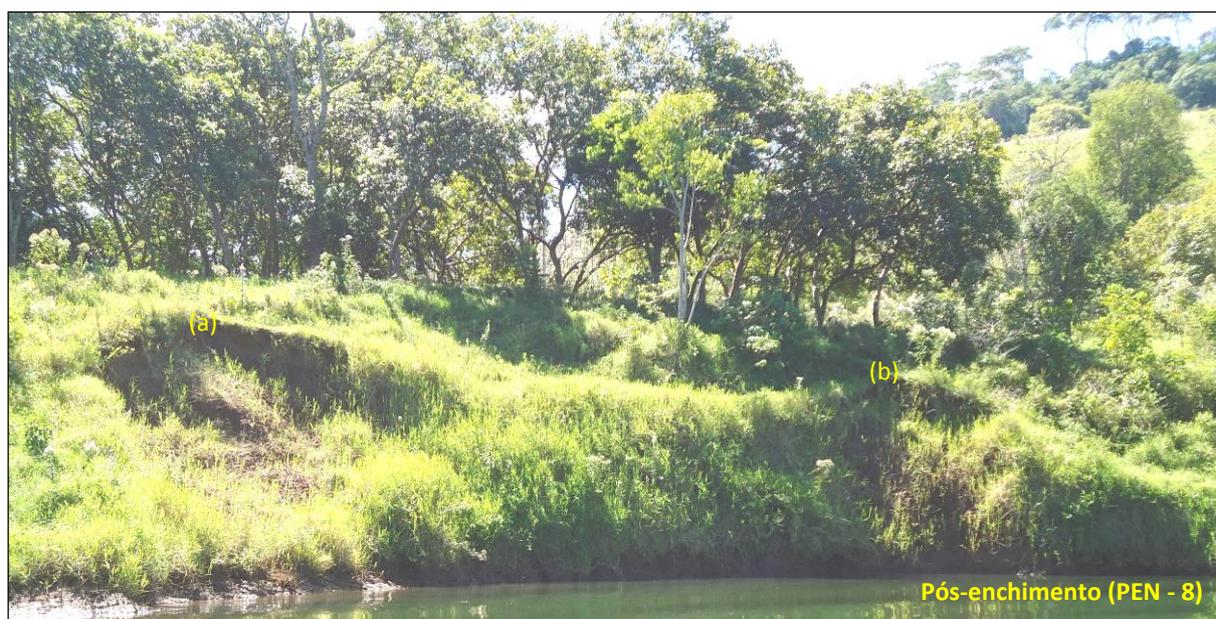
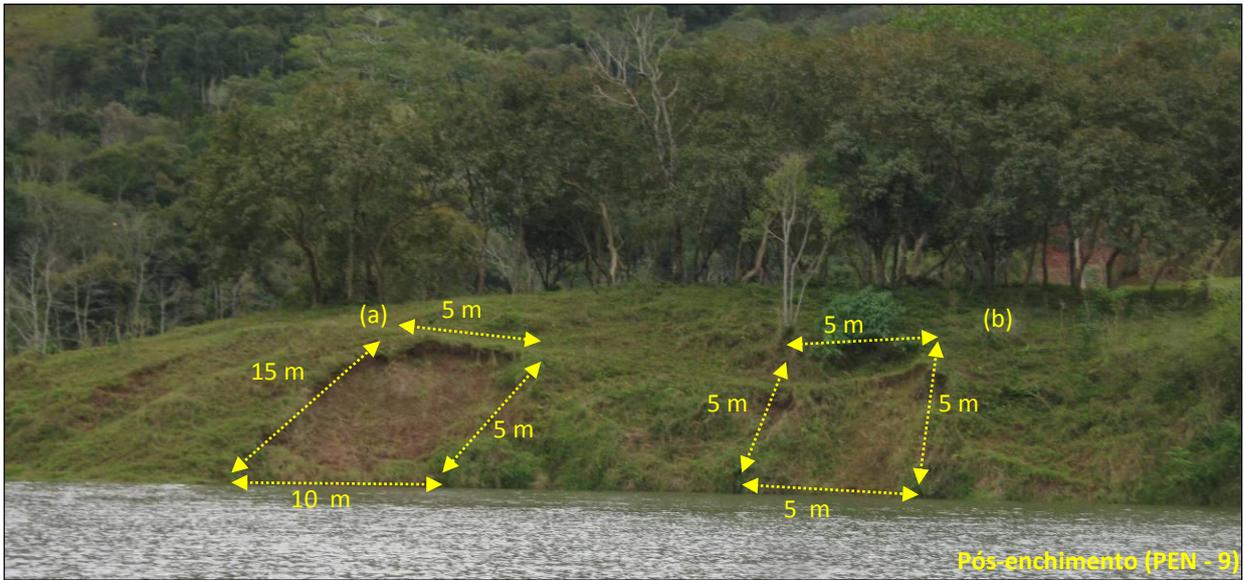
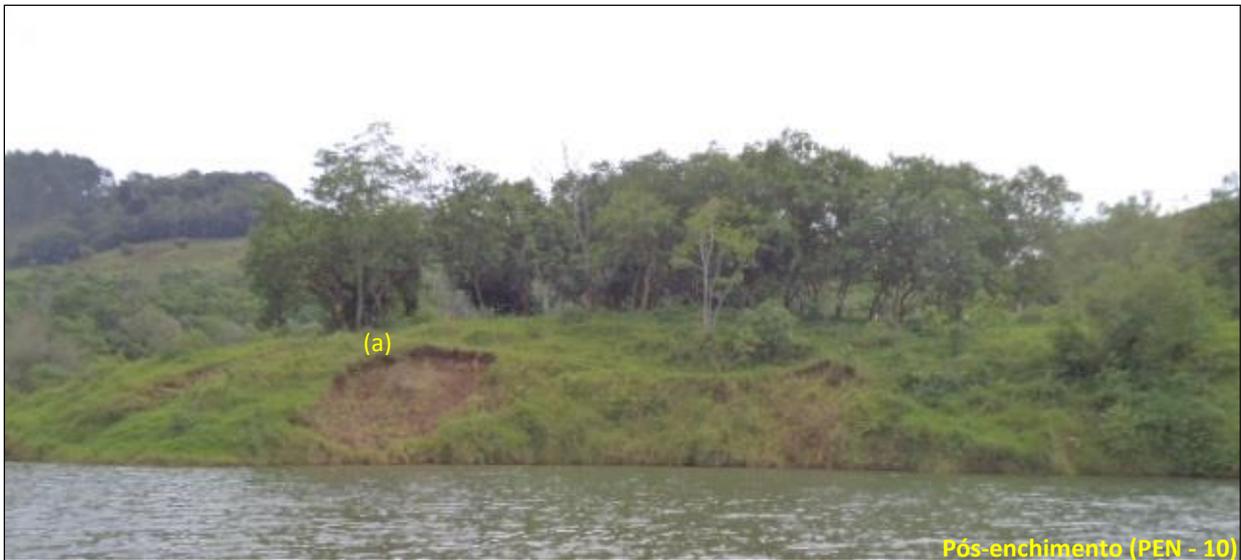
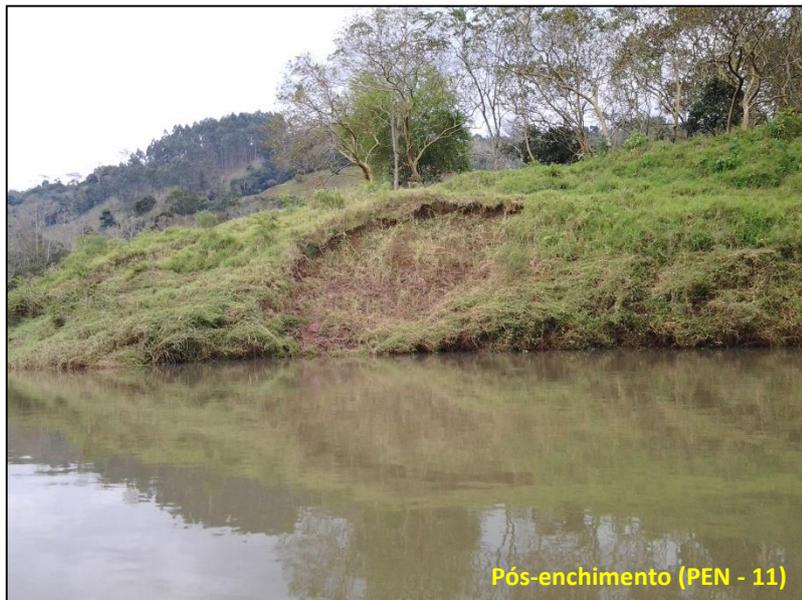
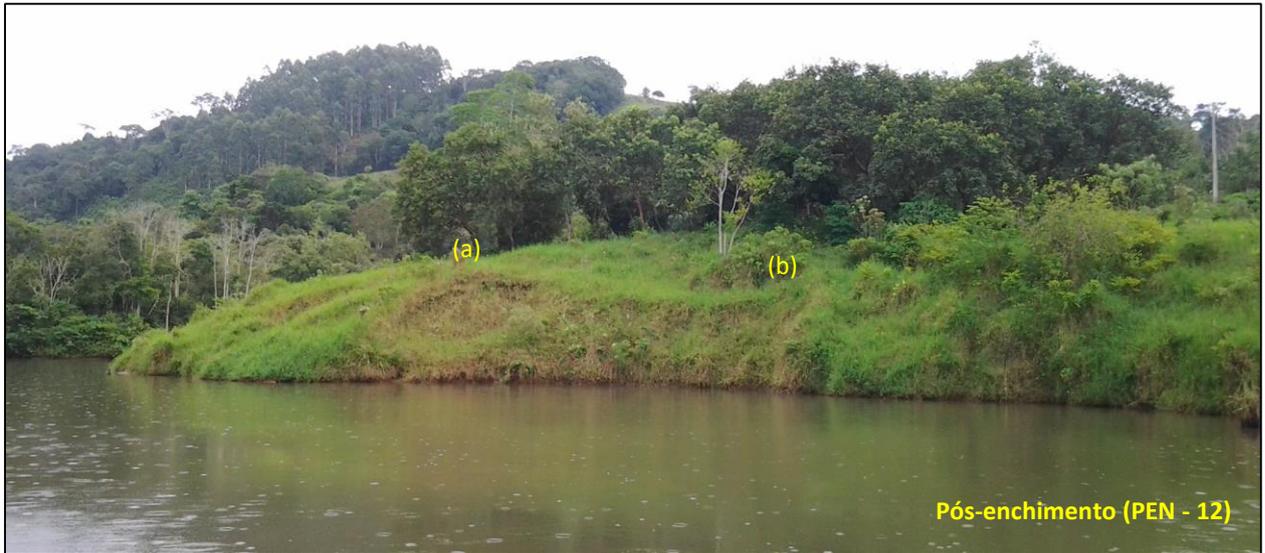
**Comentário:** Processo erosivo situado em terraço aluvial. Os registros fotográficos obtidos nas ultimas campanhas mostram o avanço da cobertura vegetal sobre as feições erosivas, estado a incisão, totalmente coberta pela vegetação.

Devido a melhoria da cobertura vegetal sobre a incisão, recomenda-se, apenas, que se aguarde o reestabelecimento natural da vegetação de maior porte.

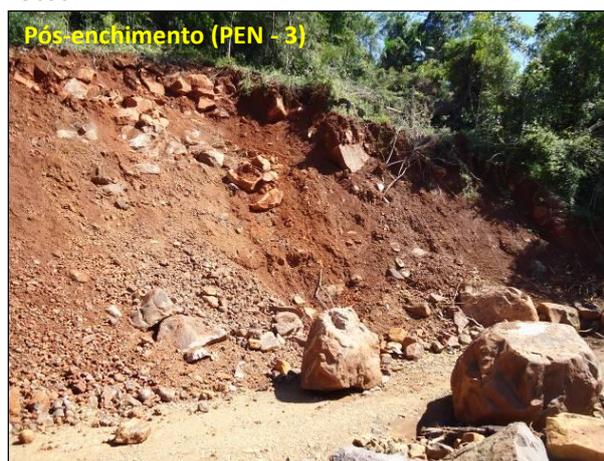
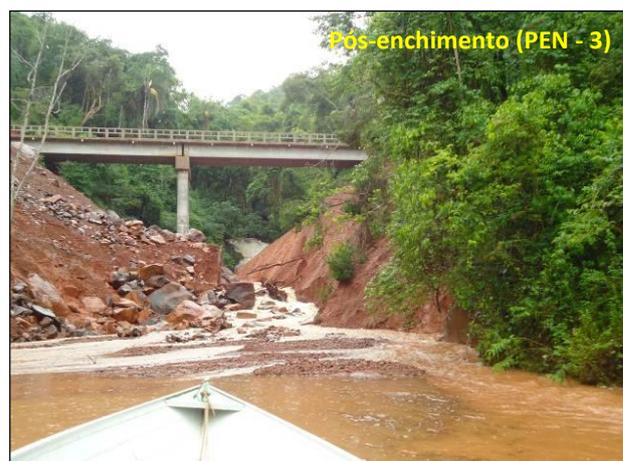
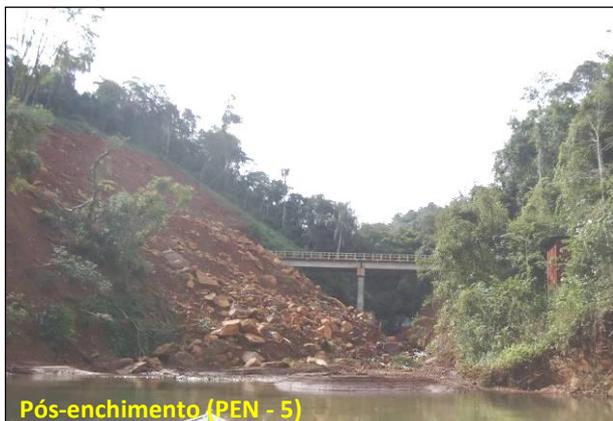
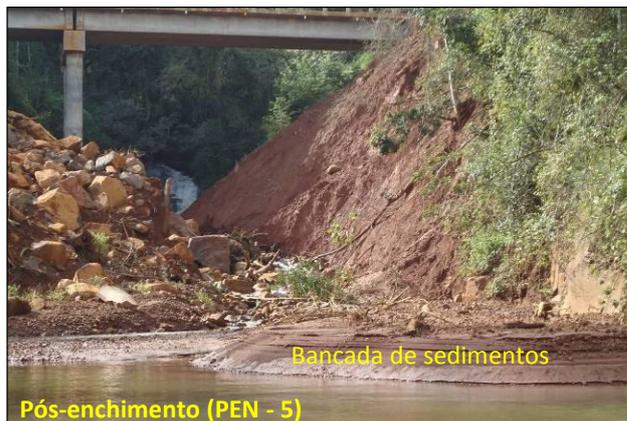
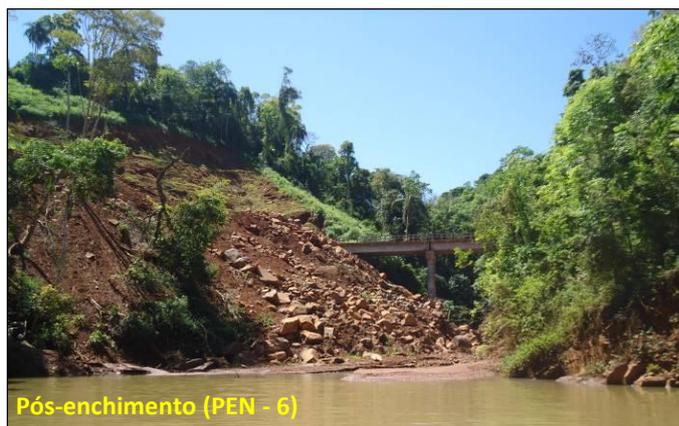
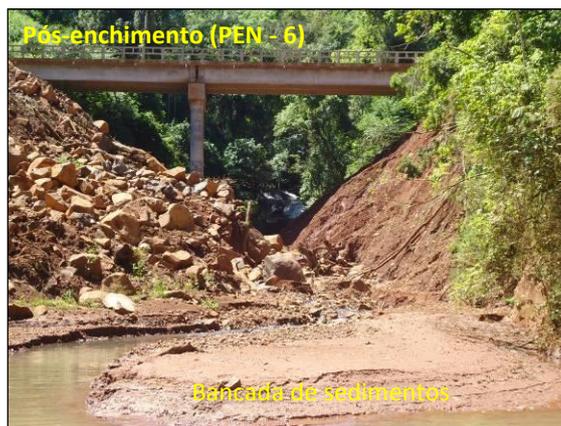
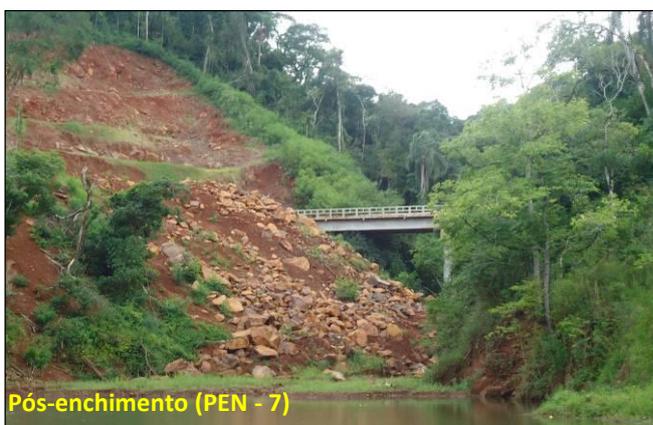
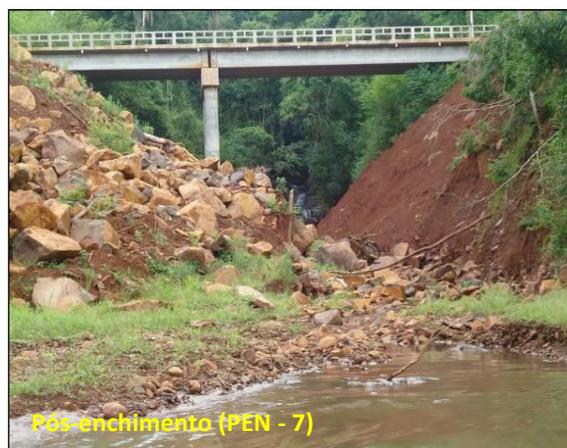
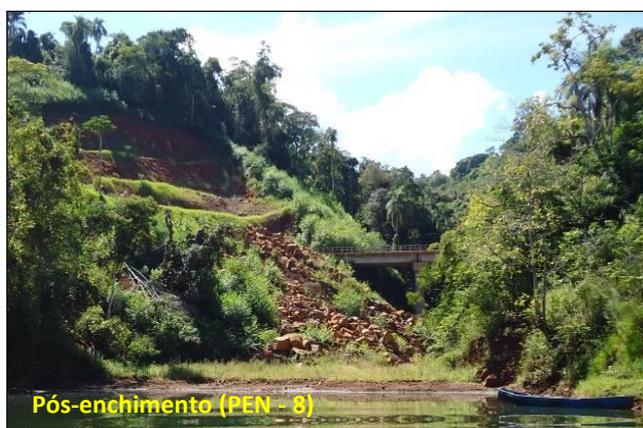
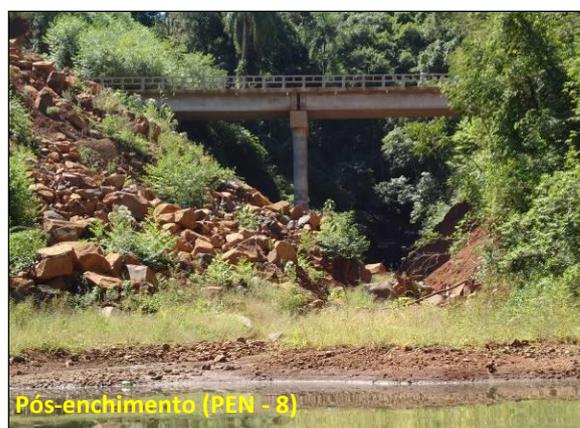
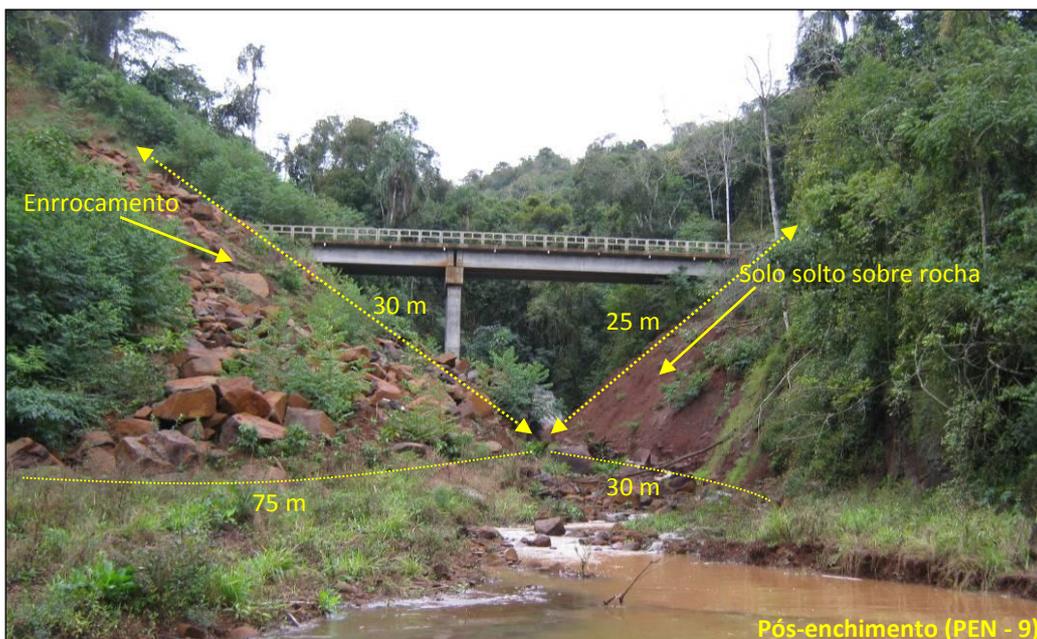
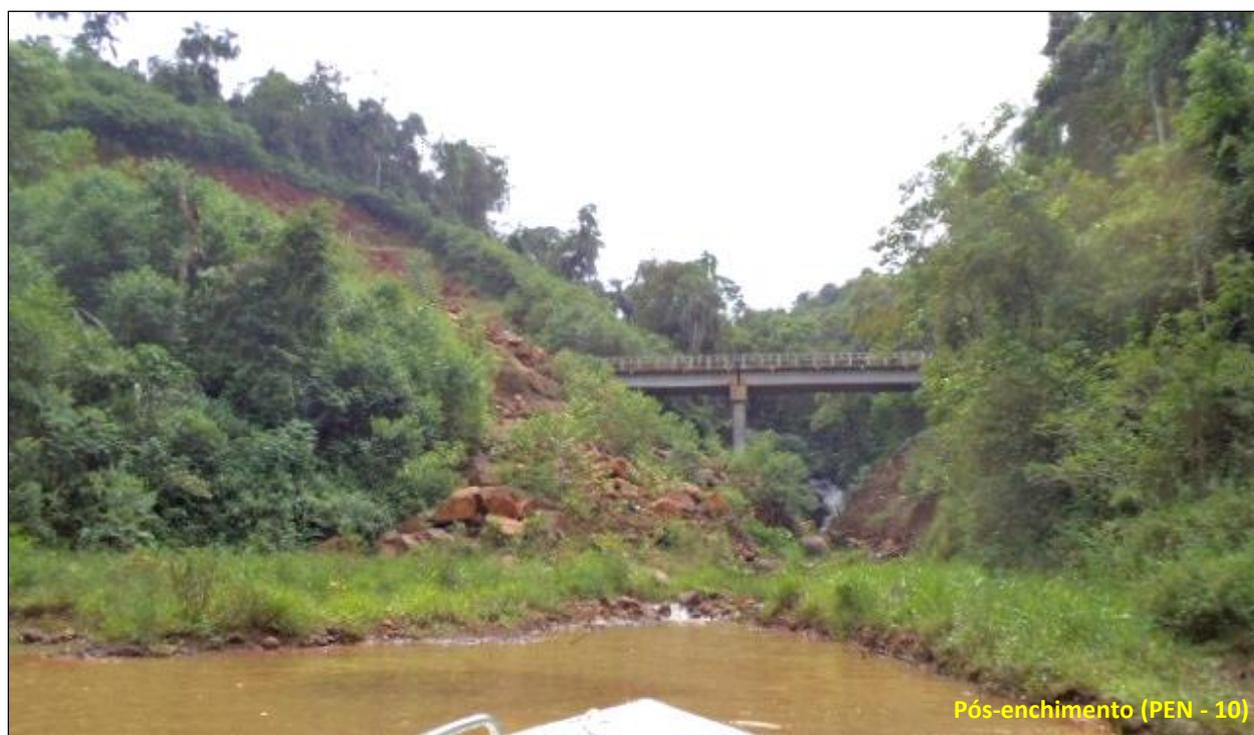
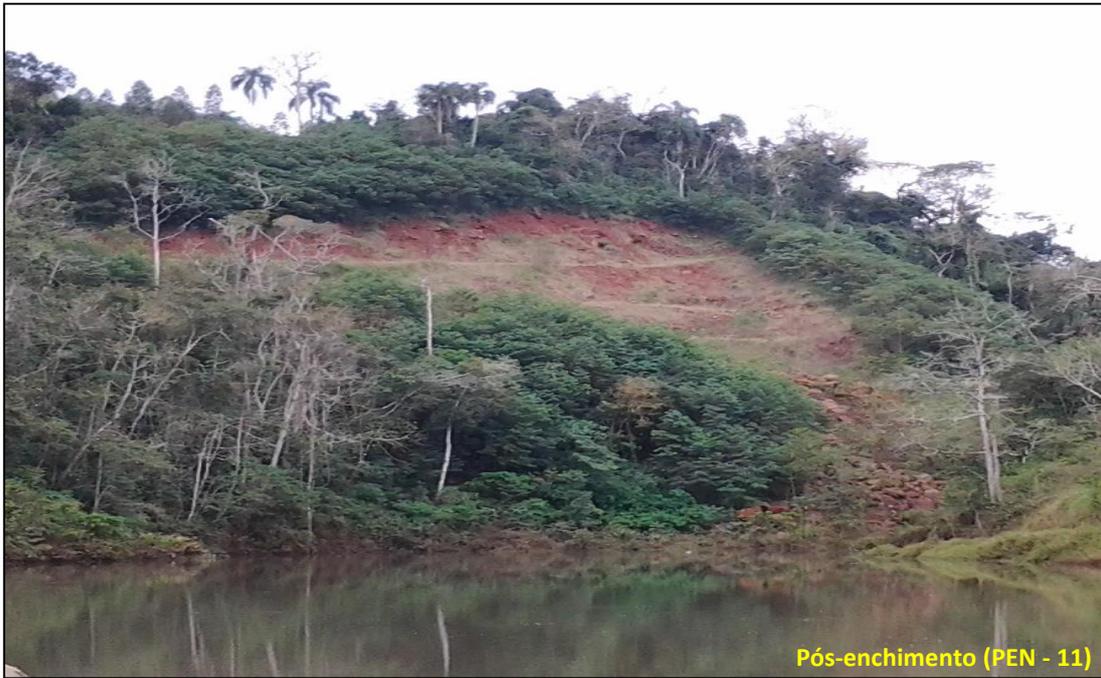
**Comentário:** Esse ponto compreende o bota fora da construção da estrada/ponte no município de Paial. Na memória fotográfica é possível identificar claramente o avanço da recuperação da vegetação sobre o material do “bota fora”. Traçando um histórico de evolução deste ponto fica perceptível que nas primeiras campanhas parte do material do “bota fora” havia interceptado o Córrego Lajeado, fazendo com que suas águas asseassem os depósitos inconsolidados, e conseqüentemente, carresse os sedimentos finos para dentro do reservatório. O material grosseiro que compõe o “bota-fora” (pedregulhos e matações) permaneceram na borda do Córrego Lajeado, dando sustentação para os sedimentos subjacentes, que por sua vez, deram suporte para a regeneração da vegetação.

Com o passar do tempo, a vegetação, já regenerada, e a consolidação dos sedimentos na margem do Córrego Lajeado mantiveram a encosta estabilizada, não mais contribuindo para o assoreamento do reservatório.

Nesta campanha, assim como na campanha PEN-11, ainda que, sobre a influência de fortes chuvas, não foi diagnosticado a presença de águas turvas e o conseqüente aporte de sedimentos para o interior do reservatório, ao contrário das campanhas anteriores a 2013.

Foi realizado, também, uma vistoria com o acompanhamento de geólogo para averiguar a estabilidade e aferir a necessidade de qualquer intervenção para conter o processo erosivo. O laudo desta perícia encontra-se em fase de confecção. Neste caso recomenda-se a entrega do laudo técnico antes de se tomar qualquer medida interventiva no ponto R19.

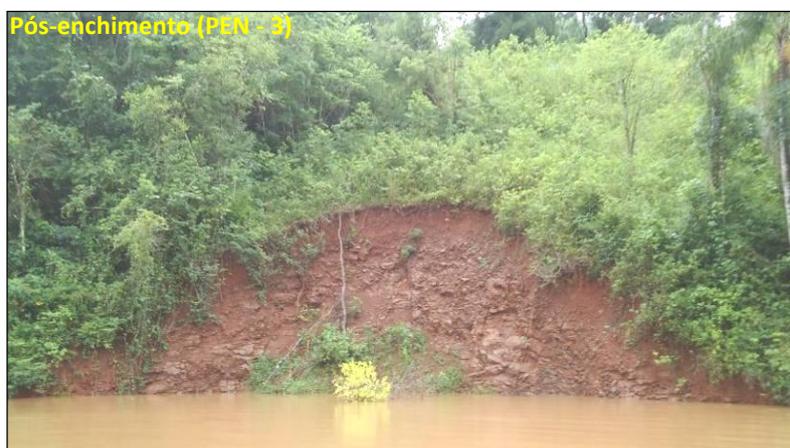
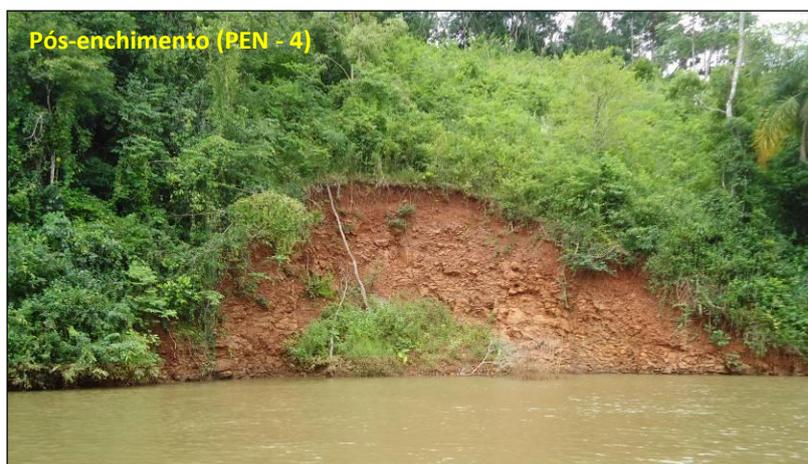
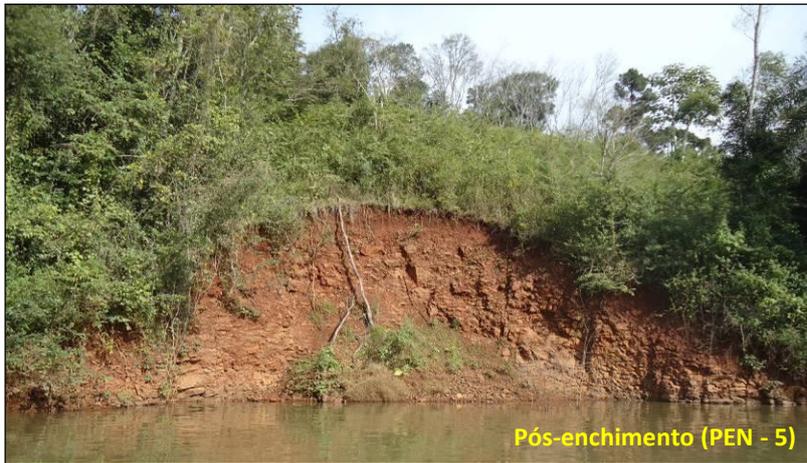
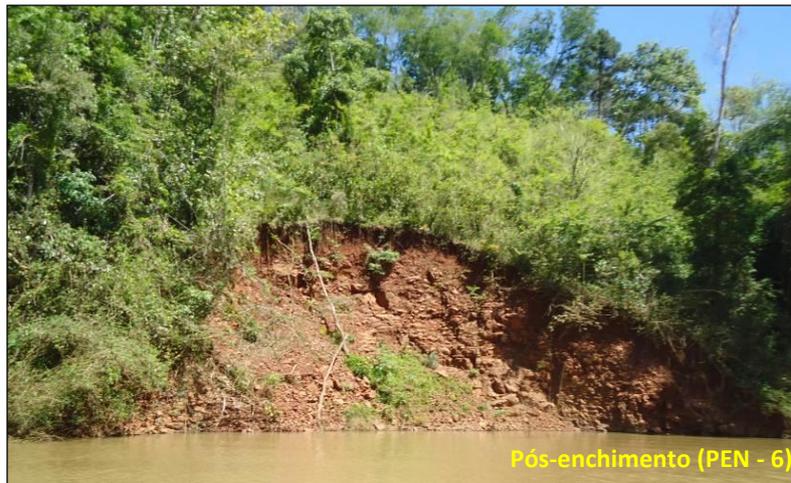
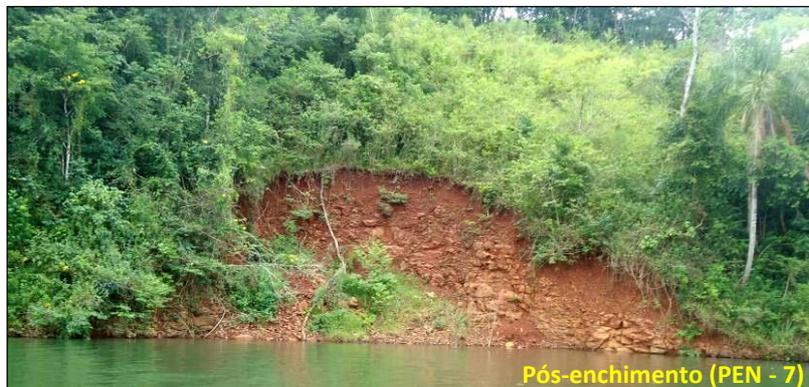
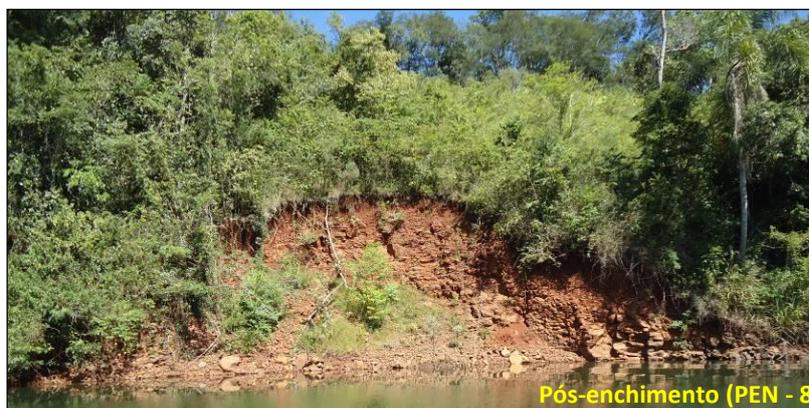
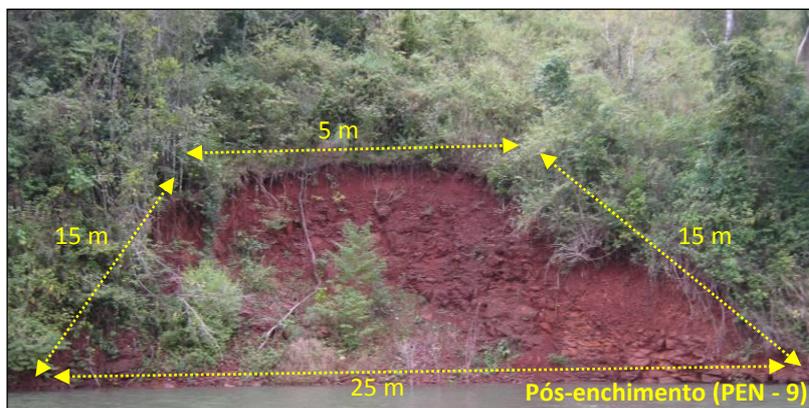
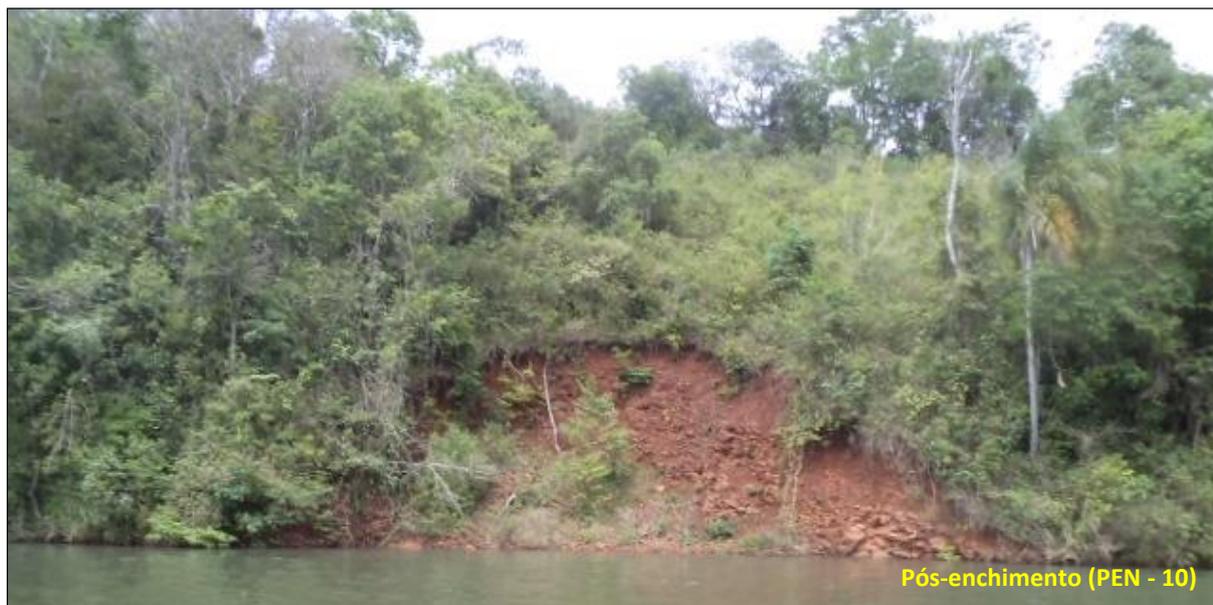
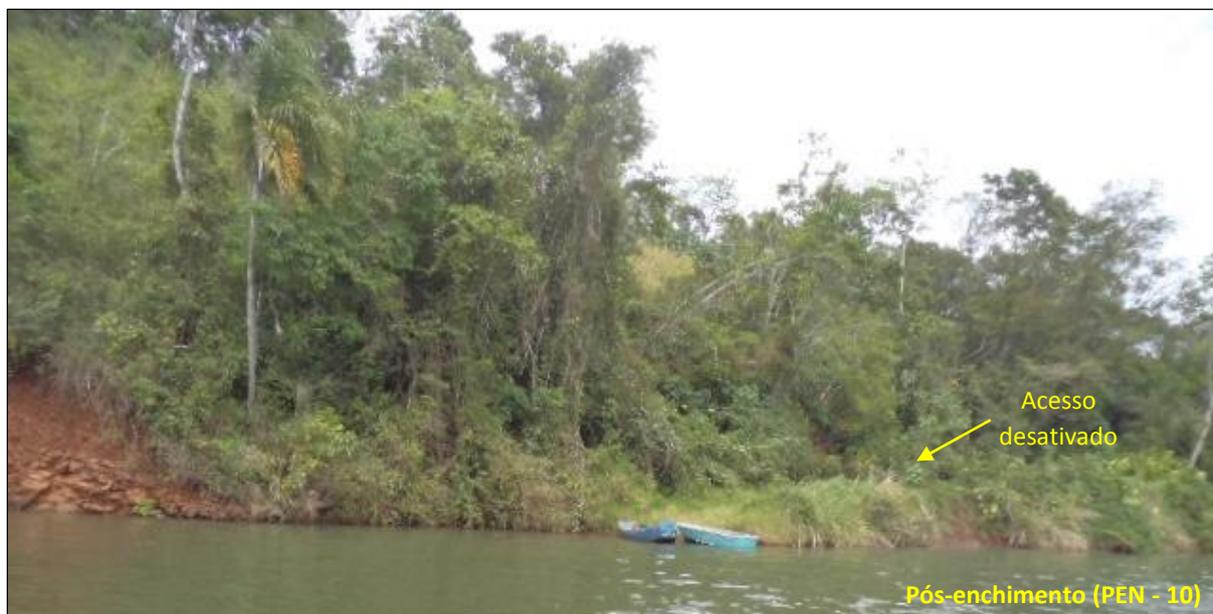
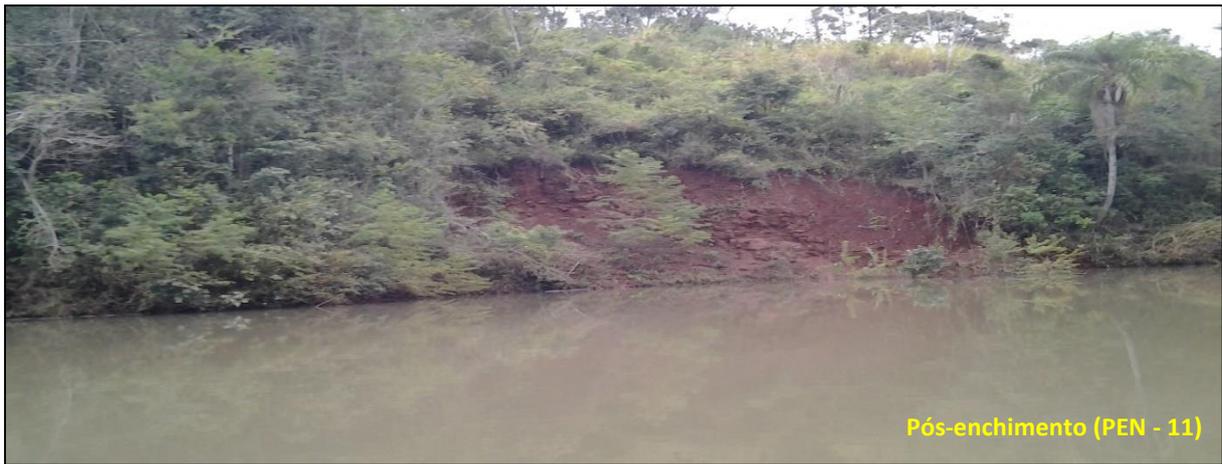
#### 4.20 Ponto R20

**Comentário:** O local é constituído por solo coluvionar, ocorrendo afloramento de rocha (basalto) a partir de 2/3 da exposição. De acordo com o monitoramento que vem sendo realizado, não se percebe aumento das dimensões dessa feição erosiva. Ao lado da incisão nota-se acesso desativado, utilizado por moradores locais para atracar/desatracar pequenas embarcações.

Por não apresentar indícios de avanço da erosão sobre esse ponto, recomenda-se, apenas, aguardar a reconstituição natural da vegetação sobre a incisão, que gradualmente vêm se reestabelecendo, e continuidade do monitoramento.
