**UHE Foz do Chapecó**

**PRO24/2007 Programas Ambientais:  
Programa de Controle de  
Processos Erosivos**

**Etapa X - Monitoração  
PEN – 12 - Reservatório**

Maio de 2014

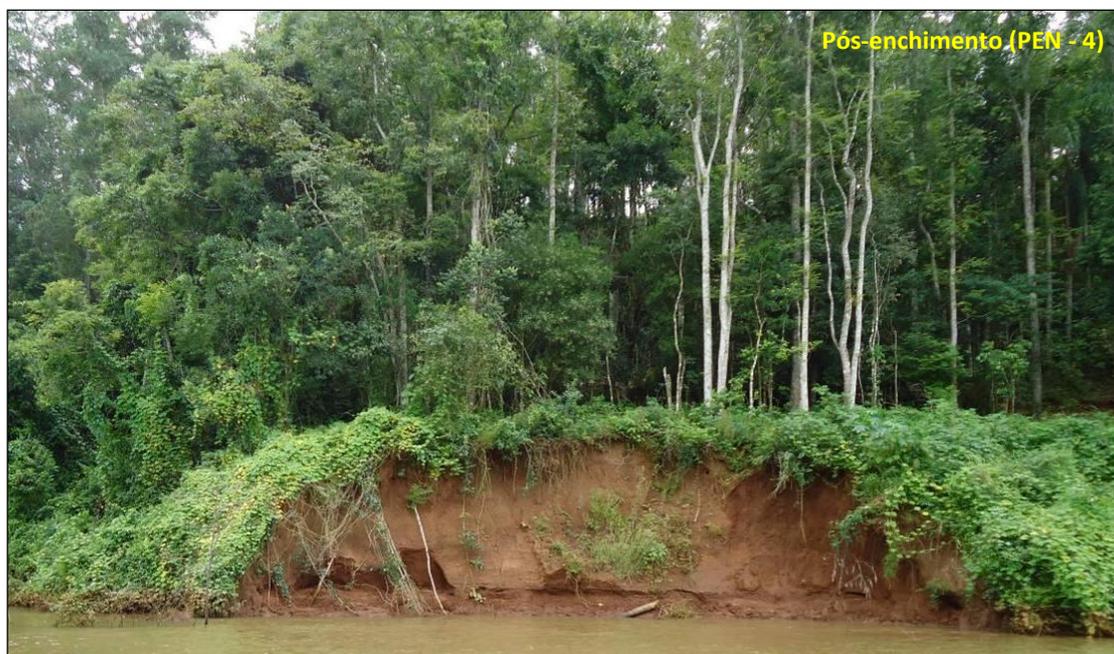
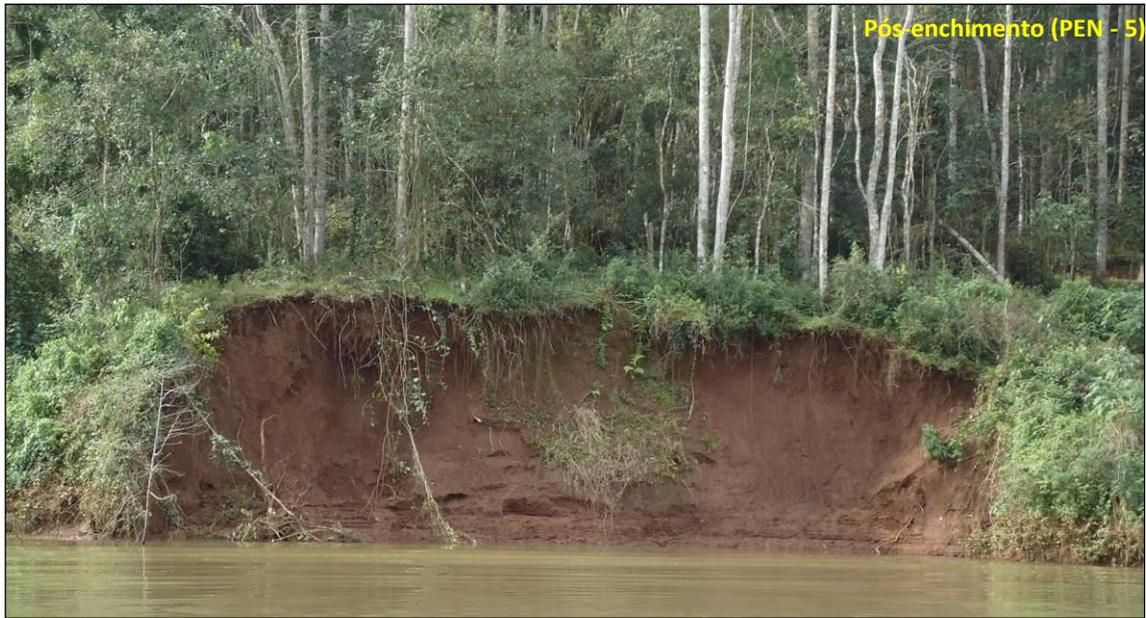
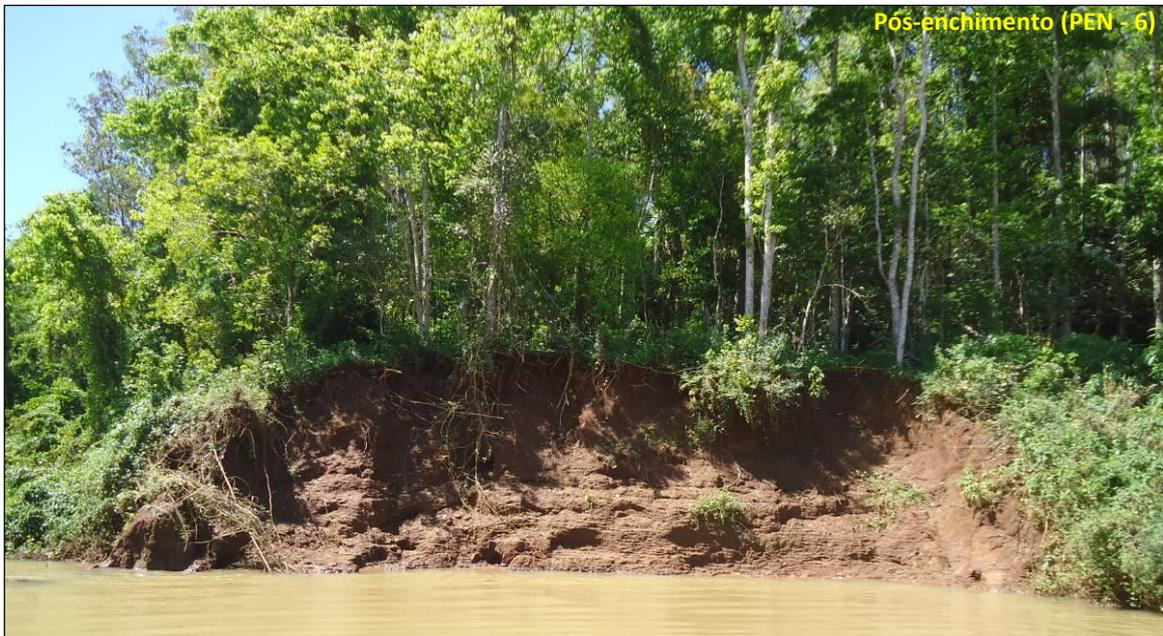
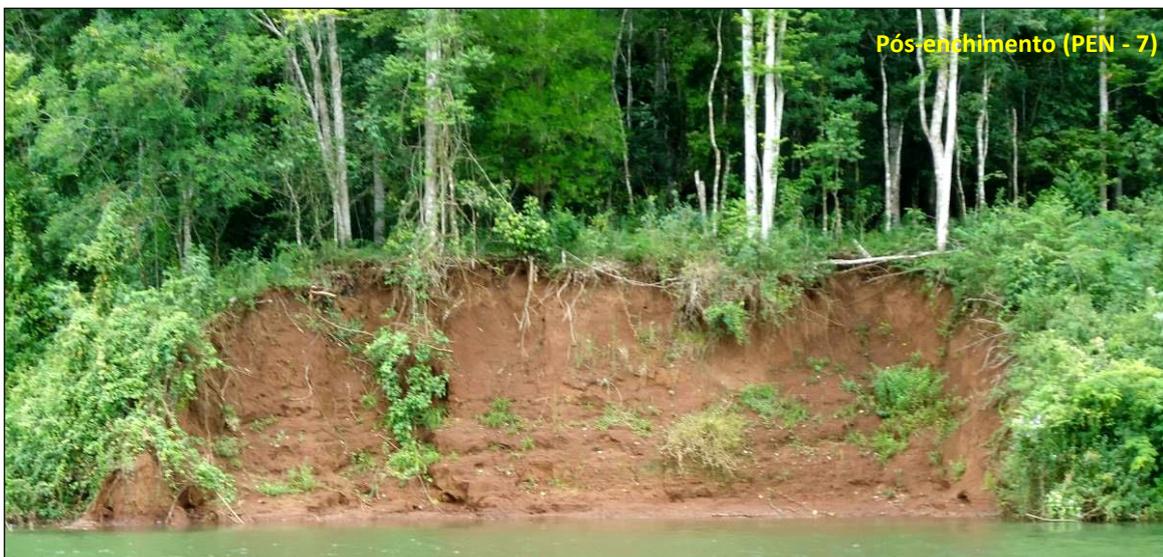
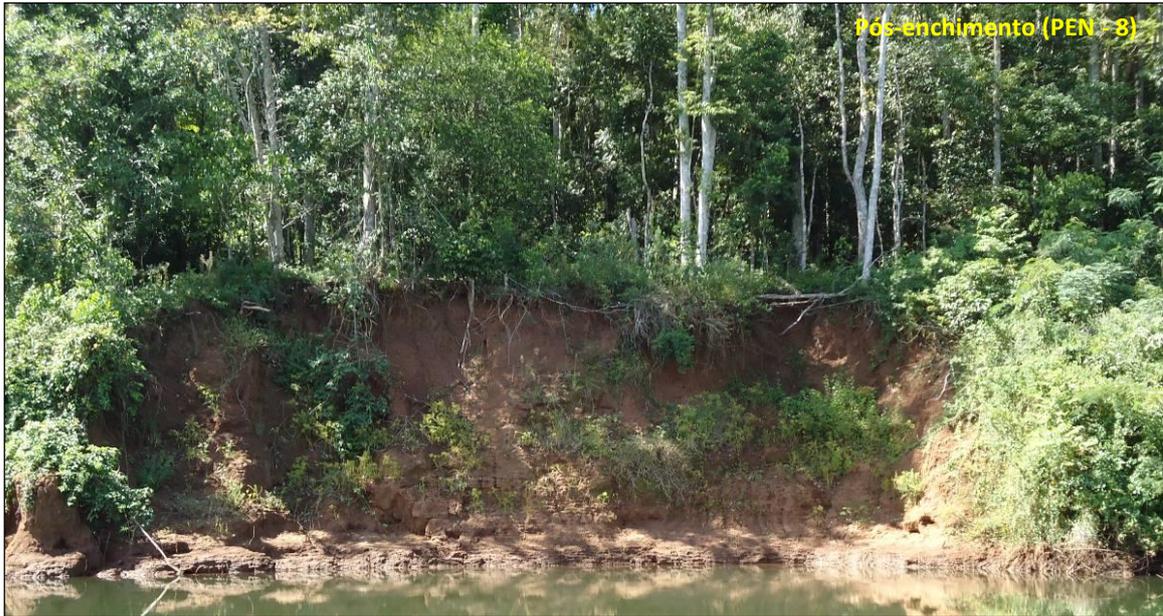
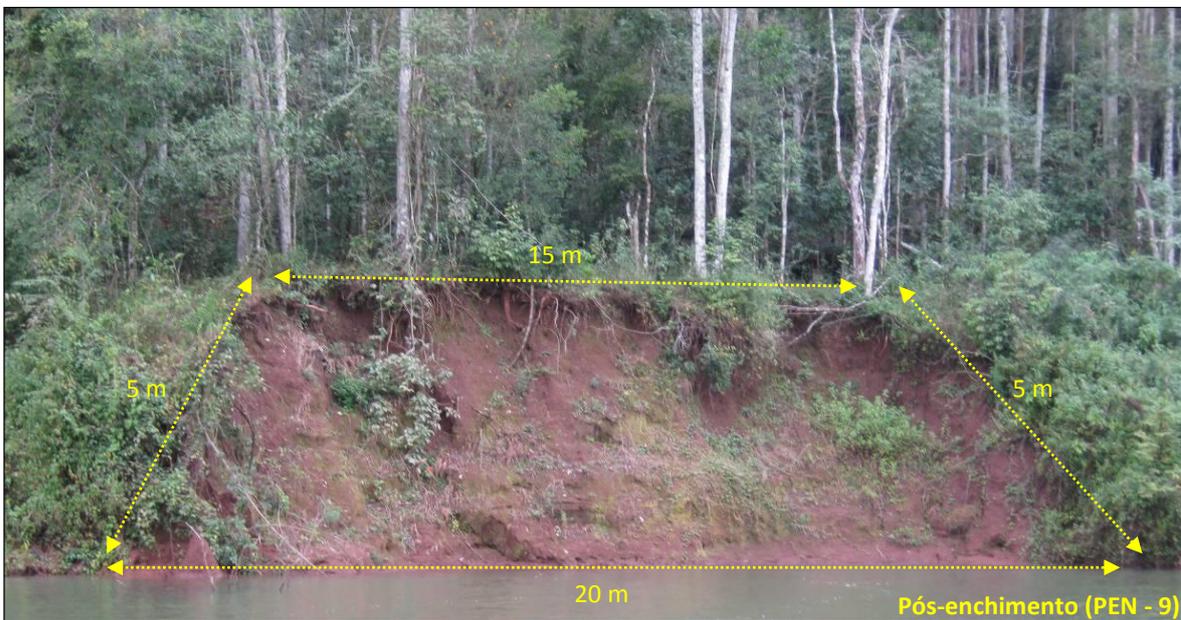
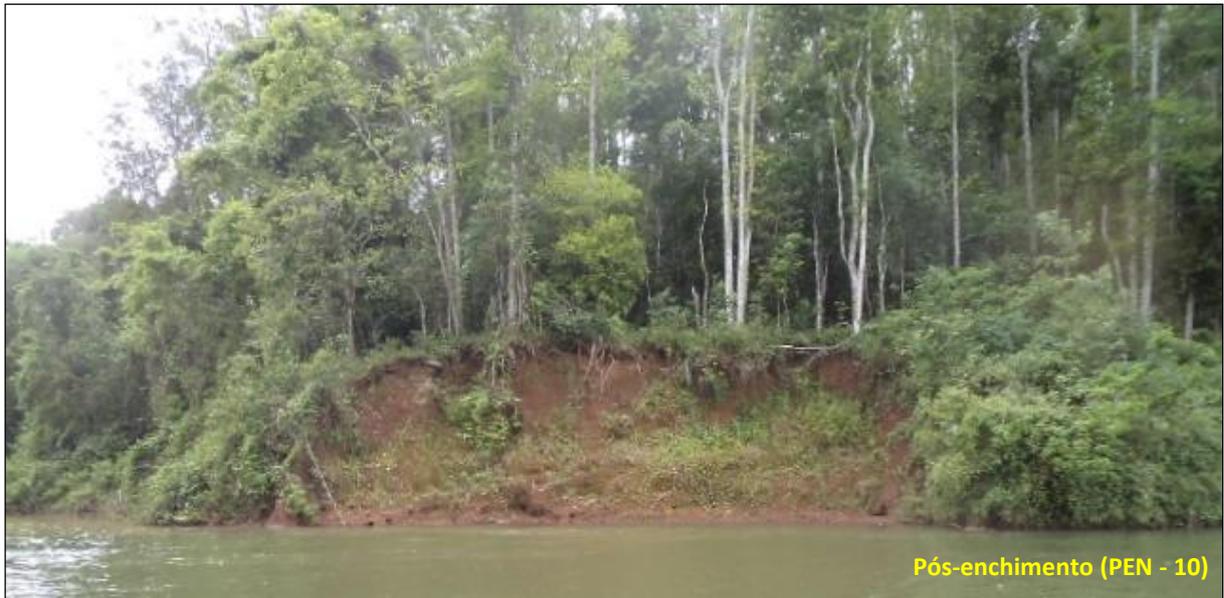
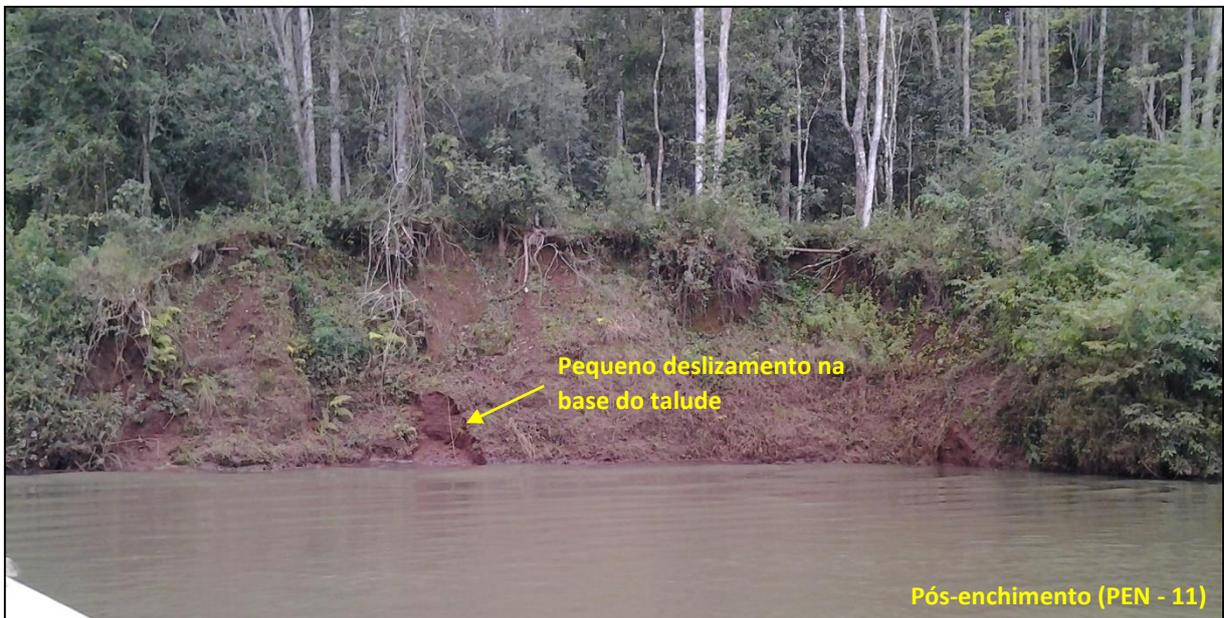
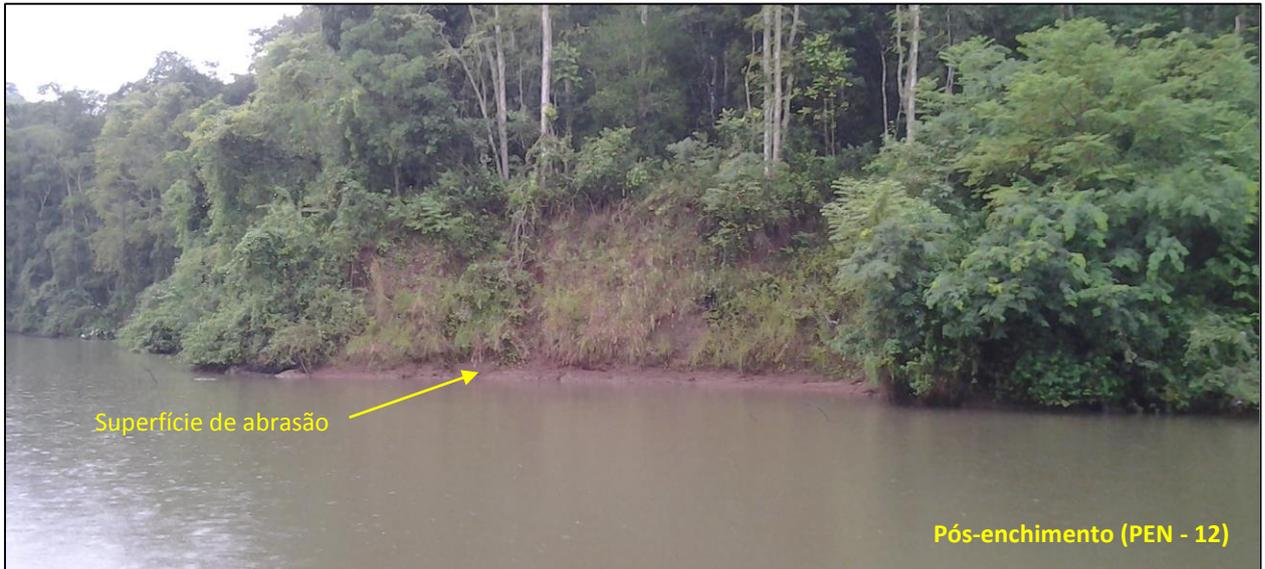
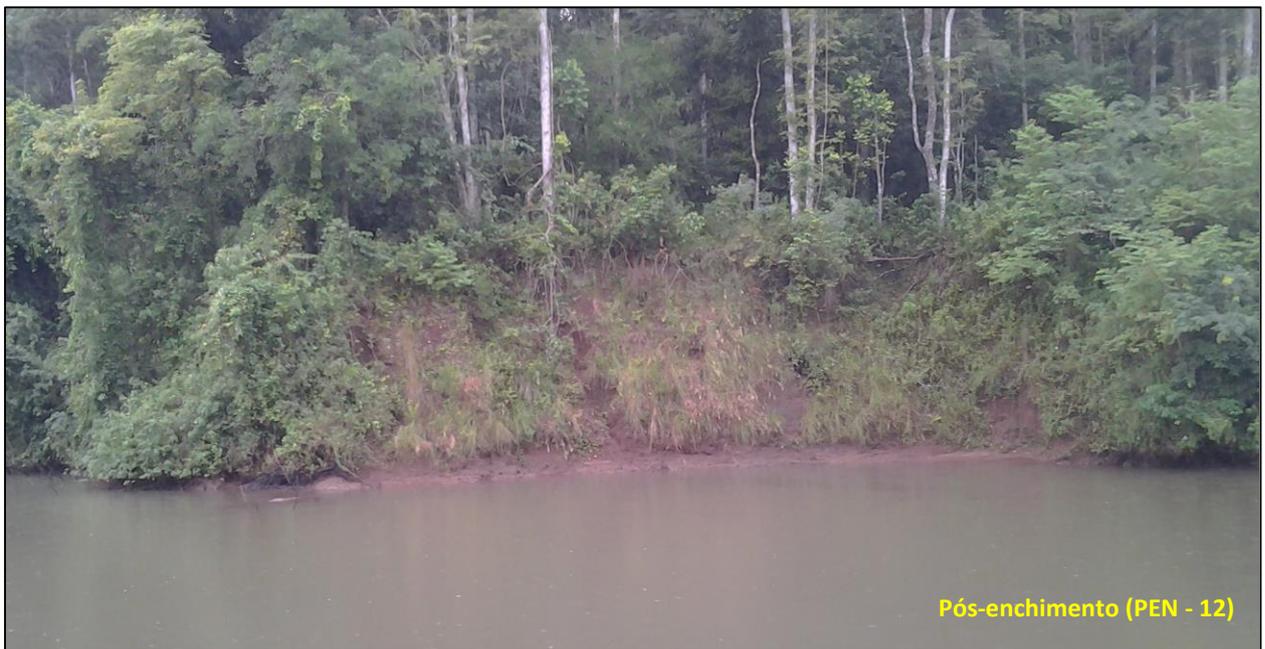
#### 4.21 Ponto R21

**Comentário:** Processo erosivo em terraço aluvionar constituído por areia fina e silte e apresentando regeneração natural da vegetação a partir da campanha PEN-7. Nesta campanha foi possível identificar uma regeneração acelerada da vegetação sobre a superfície da incisão, não apresentando aumento de suas dimensões.

Ainda que a incisão apresente uma escarpa verticalizada, a regeneração da vegetação sobre a encosta e as raízes da vegetação densa na crista do talude, impediram, até o momento o avanço do processo erosivo.

Sugere-se para o ponto R21, apenas aguardar a regeneração natural da vegetação sobre o talude e a continuidade do monitoramento da encosta.

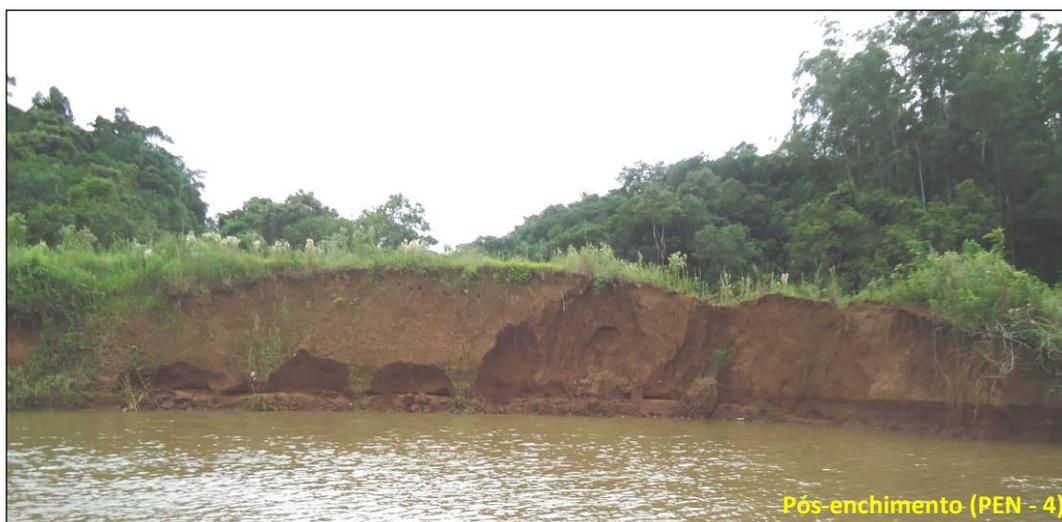
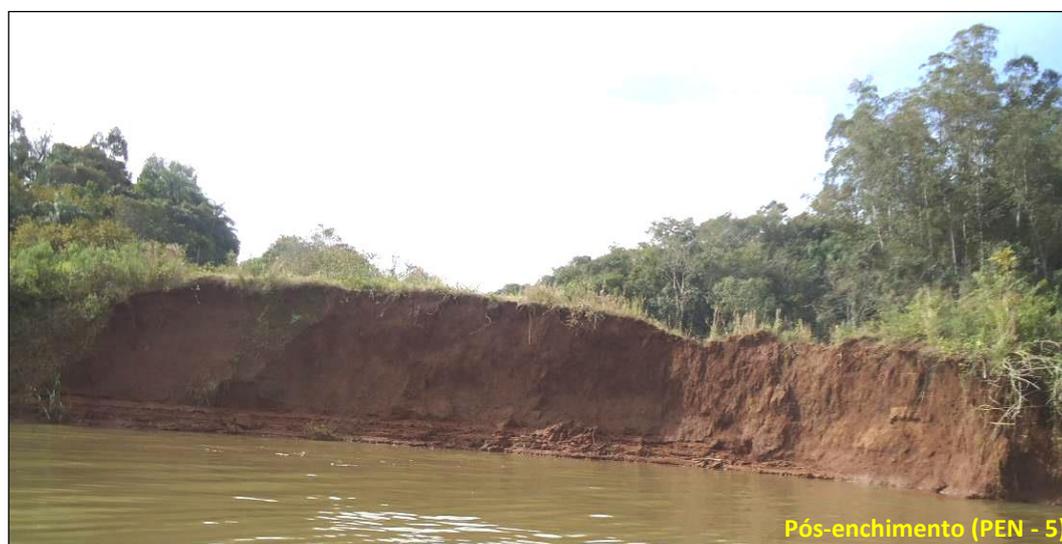
#### 4.22 Ponto R22

**Comentário:** Processo erosivo desenvolvido em terraço aluvionar constituído por areia fina e silte. O deslizamento apresenta uma escarpa verticalizada com altura de 7 m e largura de 35 m. O terraço como um todo apresenta diversos focos erosivos, dentre os quais, é possível constatar que alguns, ainda mantêm-se ativos, com erosões recentes, conforme mostra os registros fotográficos desta campanha. O nível baixo do reservatório permitiu visualizar a superfície de abrasão entre o reservatório e os taludes, processo que corrobora com o solapamento da base dos taludes verticalizados.

Nesta campanha, foi, também, fixadas estacas para o acompanhamento da velocidade dos processos erosivos intensos. Em razão disso, recomenda-se o acompanhamento para a identificação do avanço e/ou estabilização dos processos erosivos.

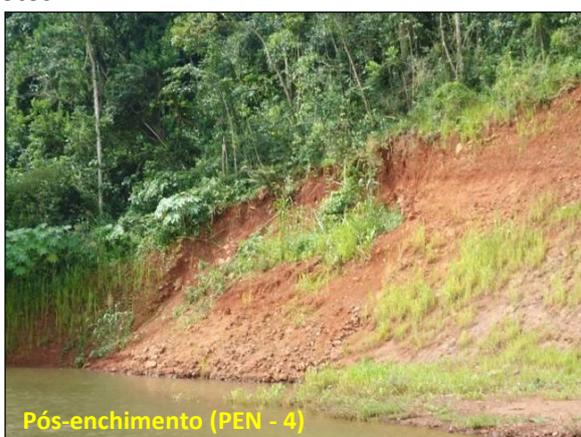
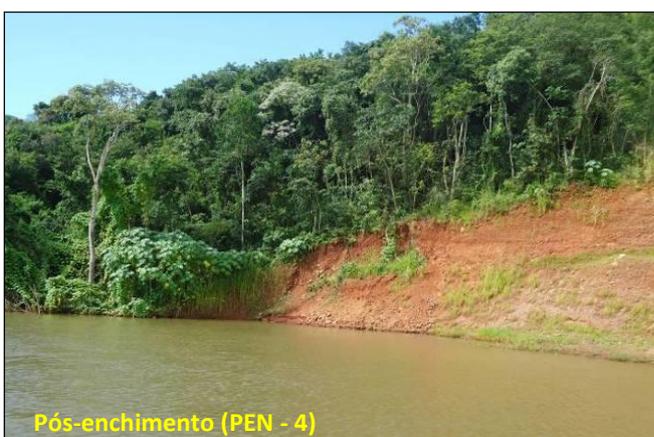
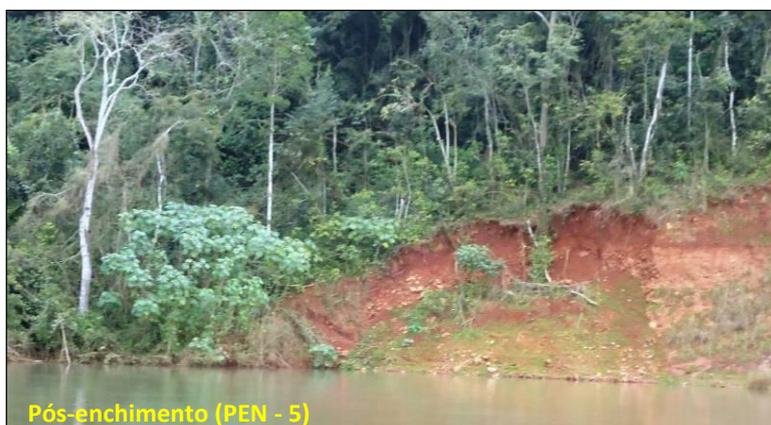
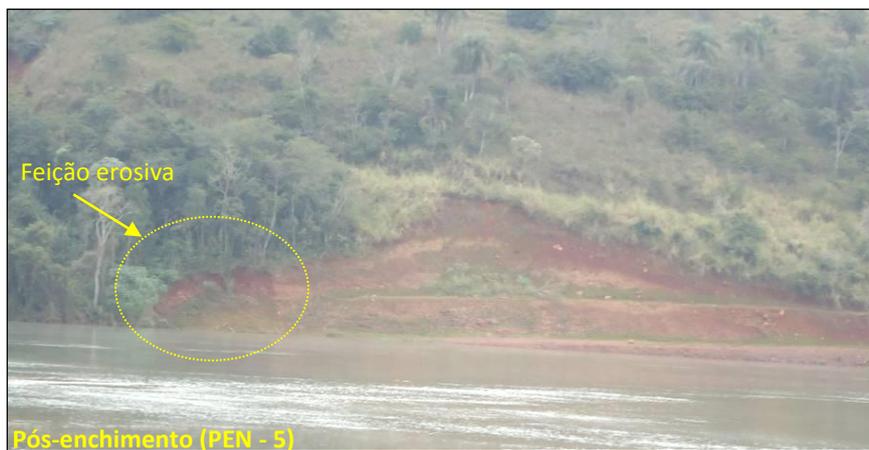
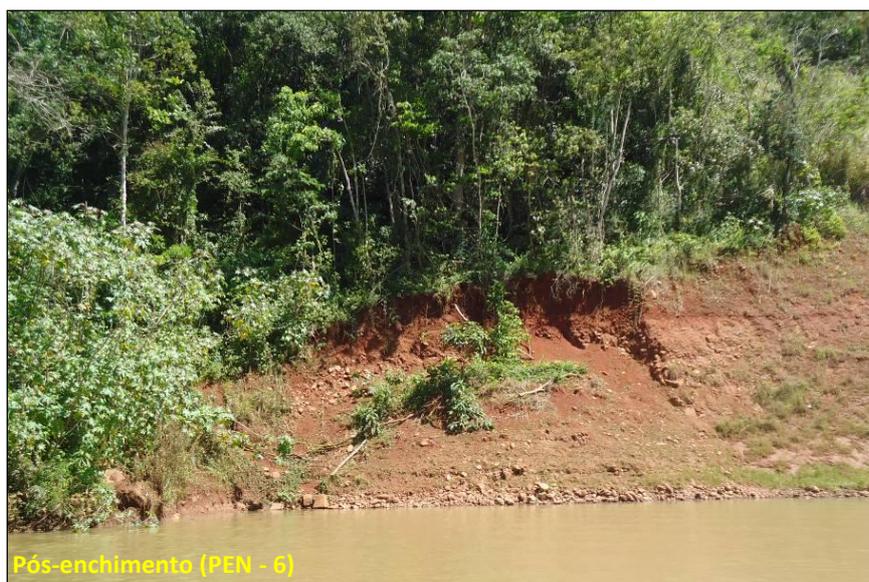
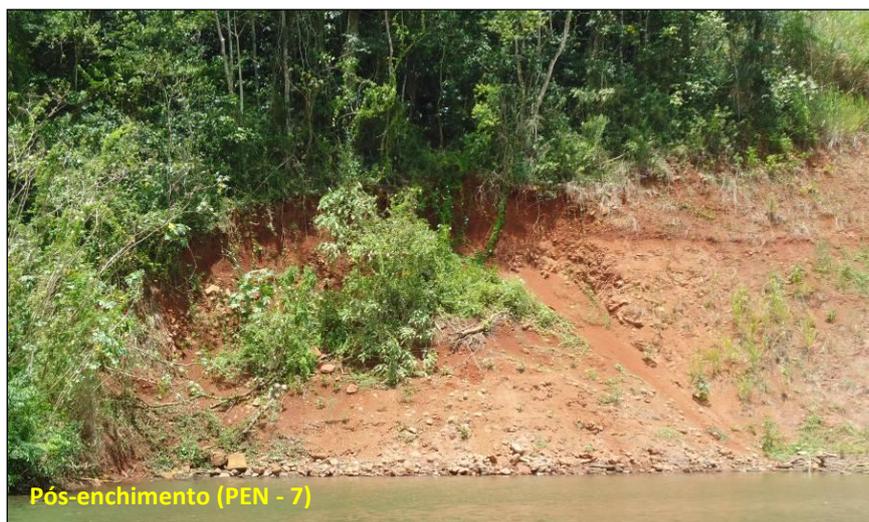
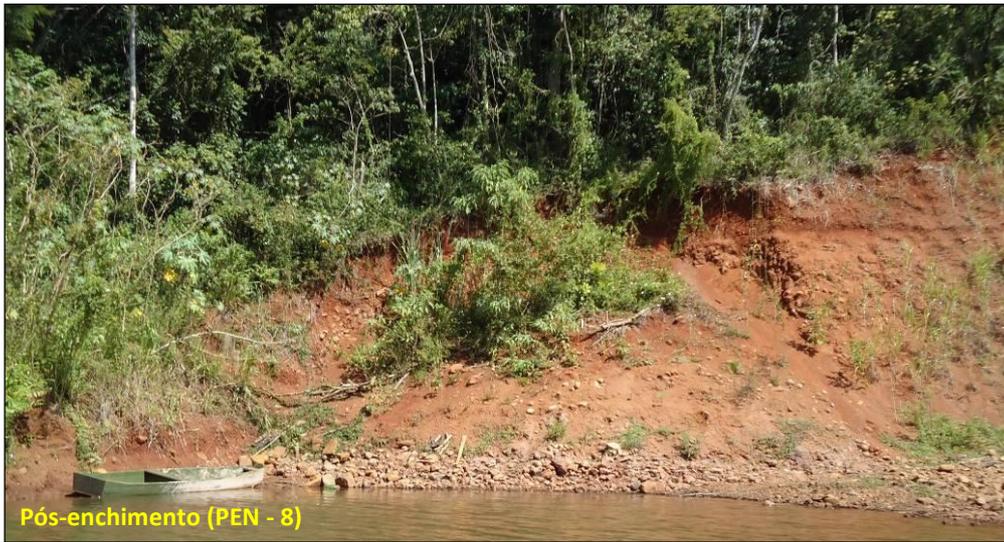
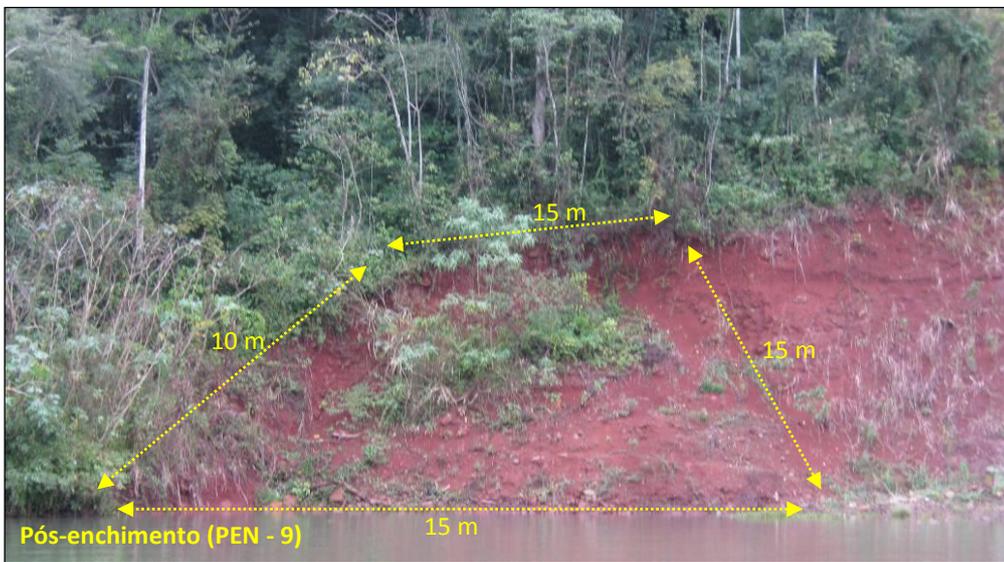
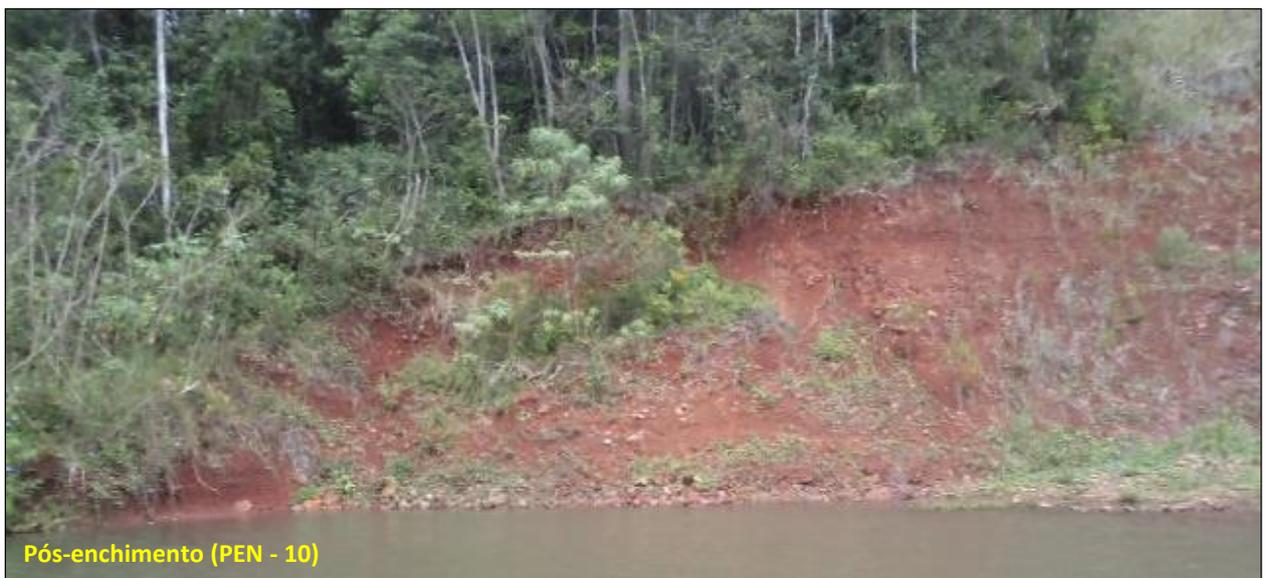
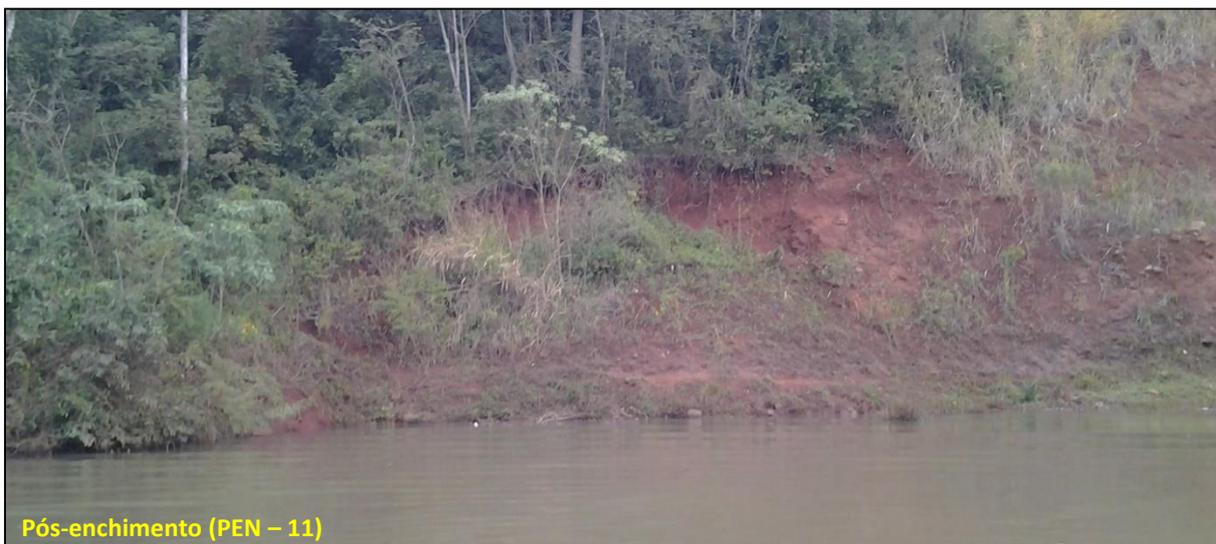
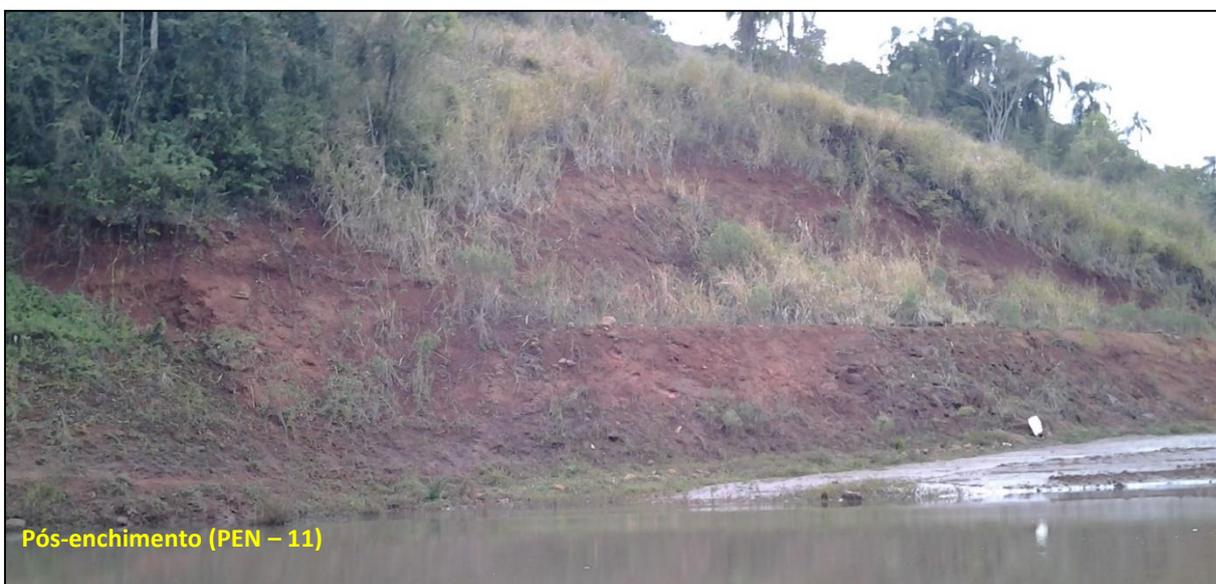
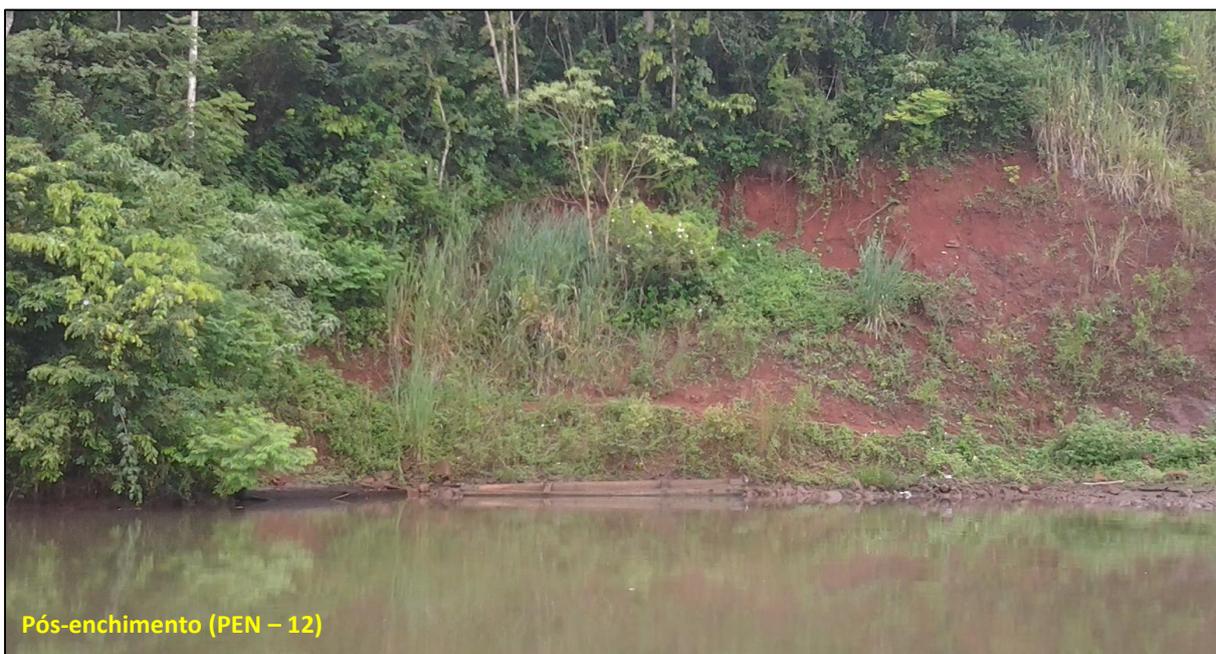
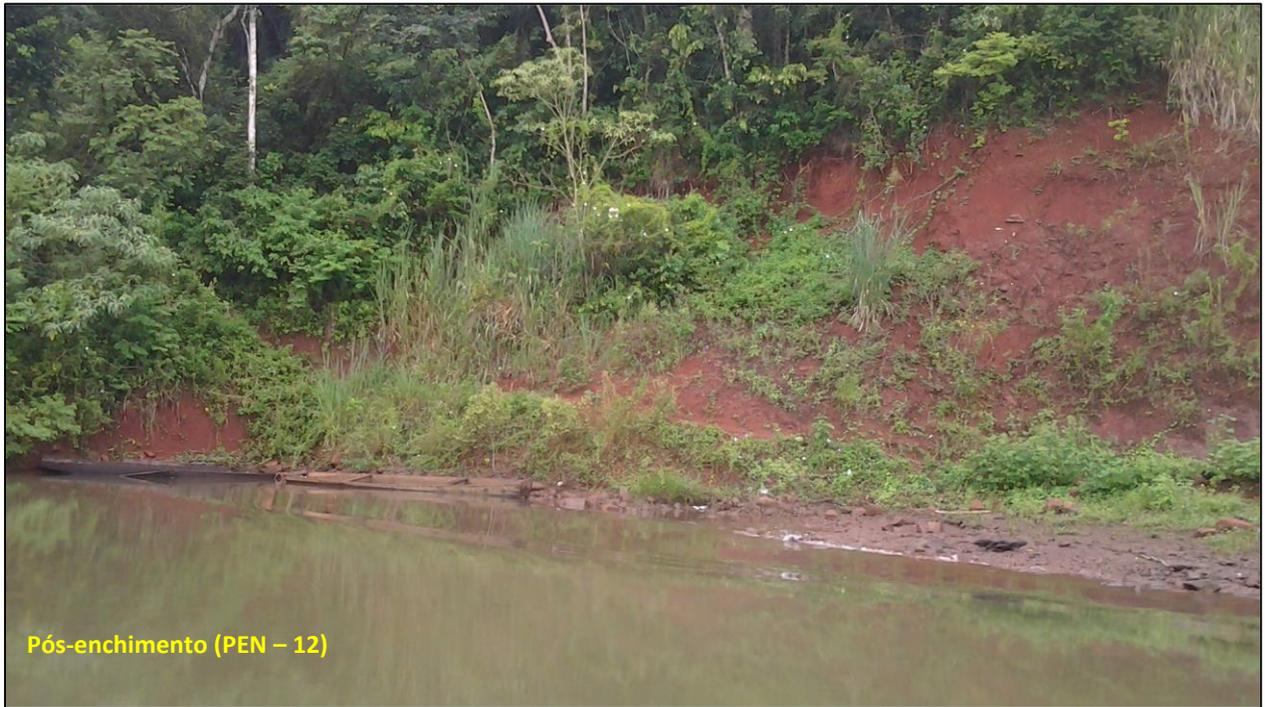
#### 4.23 Ponto R23

**Comentário:** Processo erosivo desenvolvido em solo coluvial. Essa incisão possui potencial muito pequeno para outros deslizamentos, e atualmente encontra-se estabilizada. Essa erosão se desenvolveu nas proximidades do desembarque/embarque da balsa do rio Irani. Nesta campanha percebeu-se um avanço da regeneração da vegetação sobre a feição erosiva, fato esse, no qual recomenda-se, apenas, aguardar a reconstituição natural dessa vegetação sobre a encosta, não realizando qualquer medida interventiva.

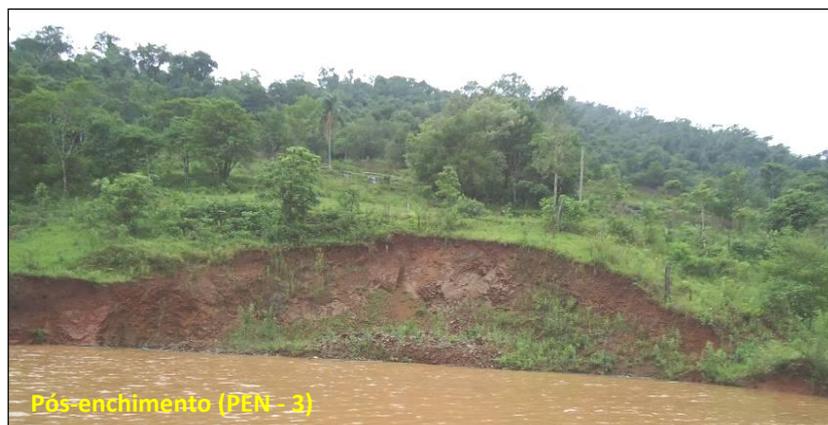
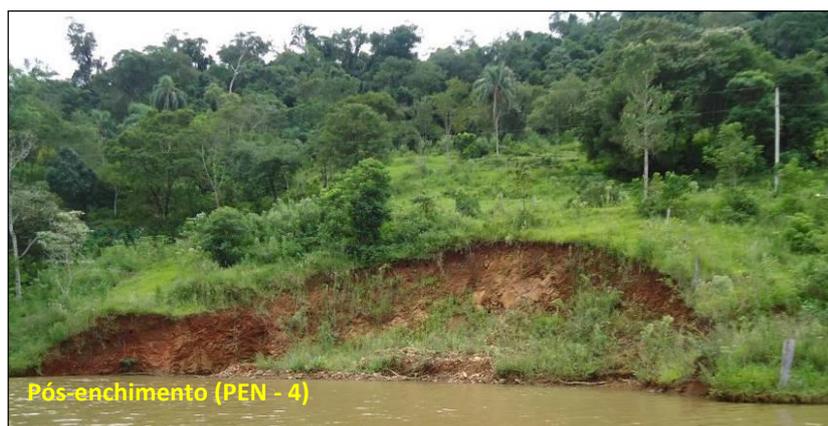
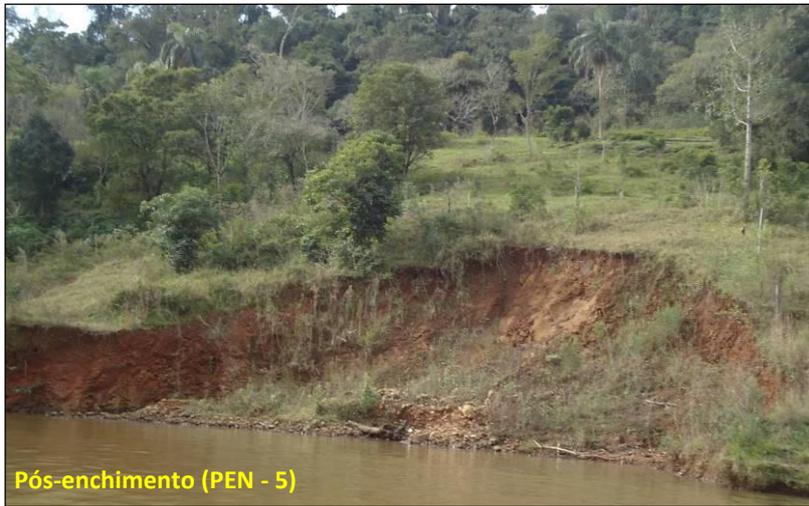
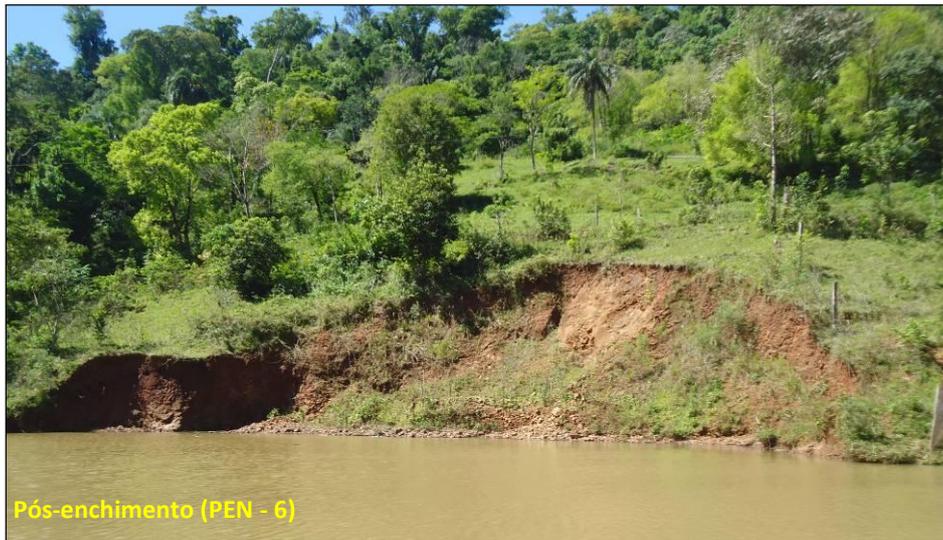
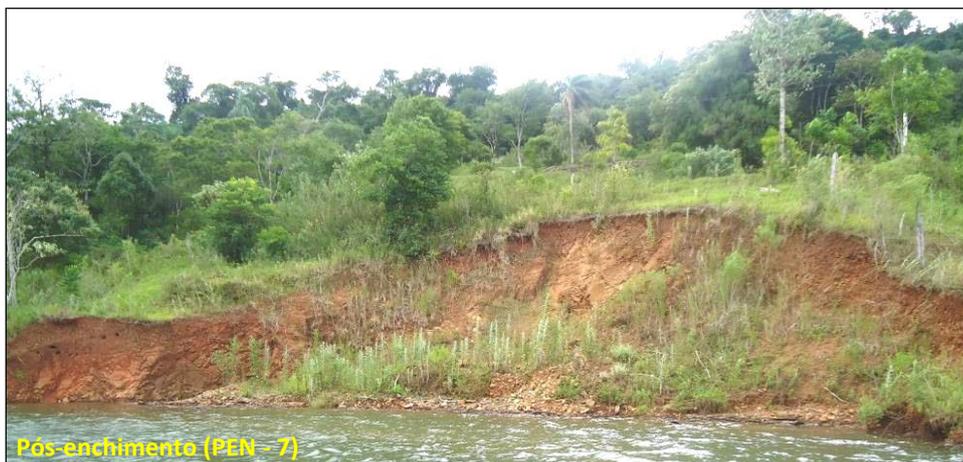
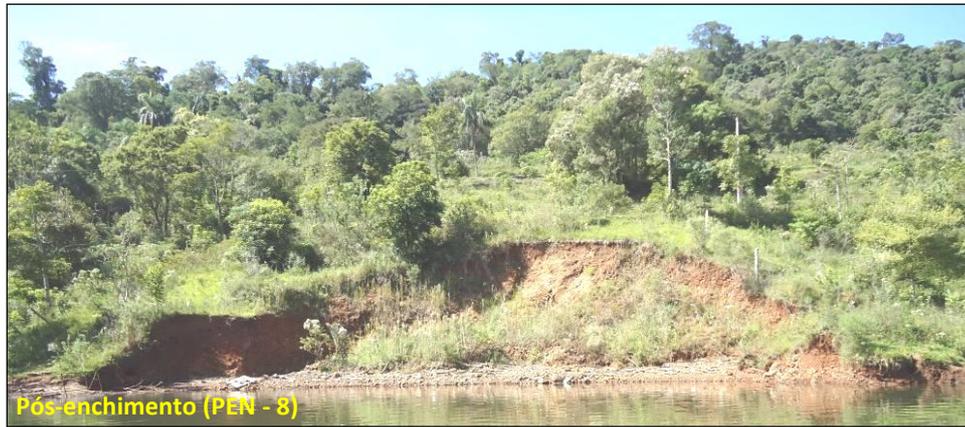
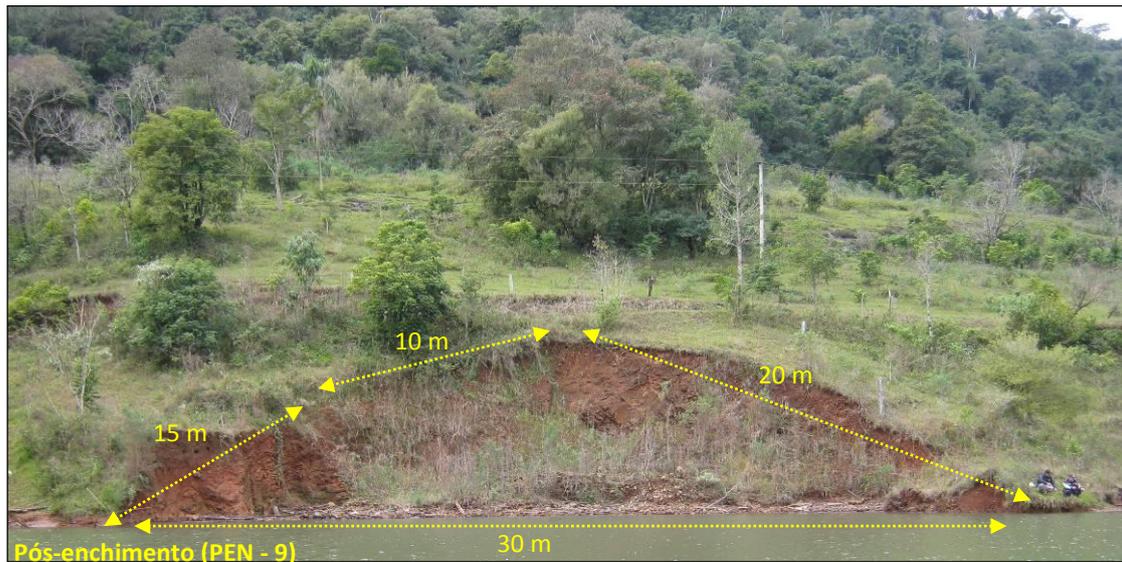
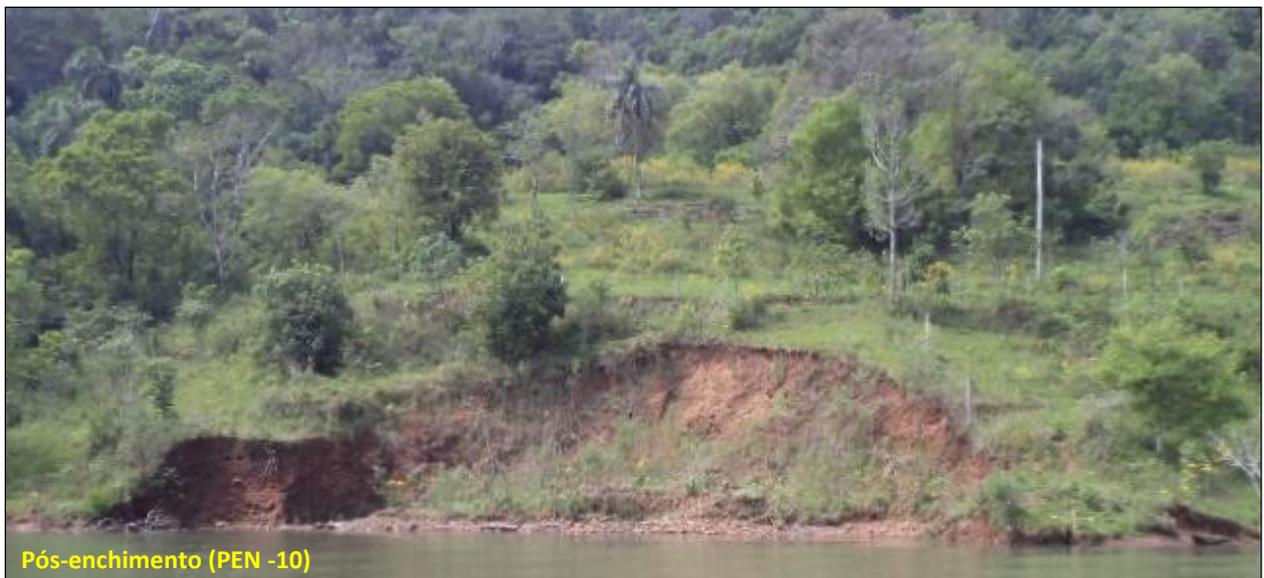
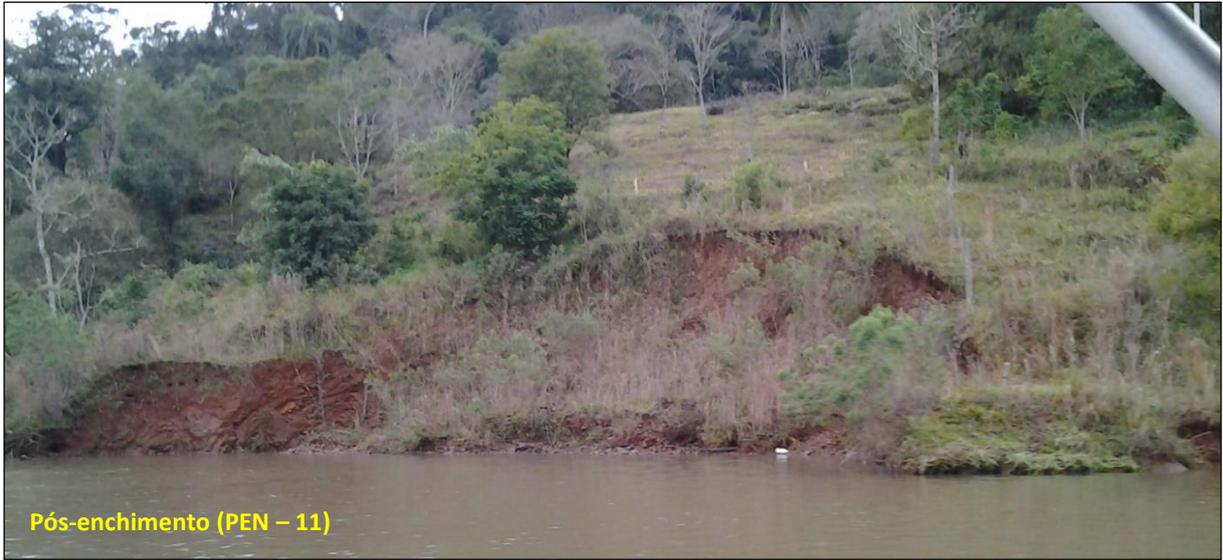
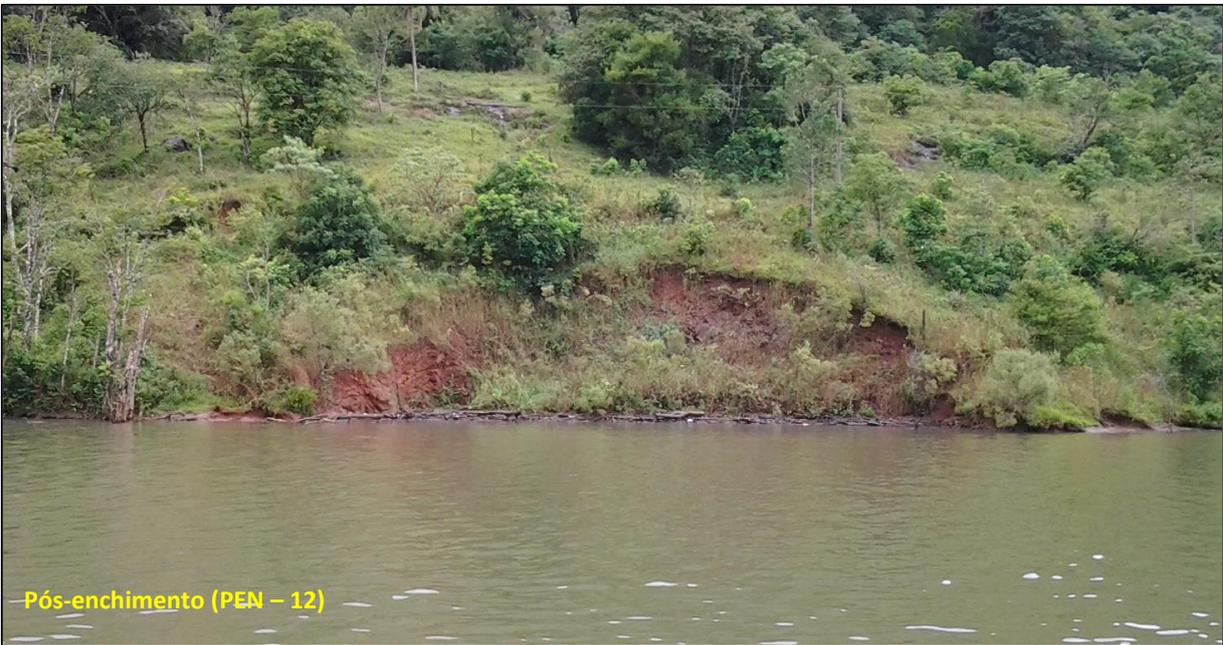
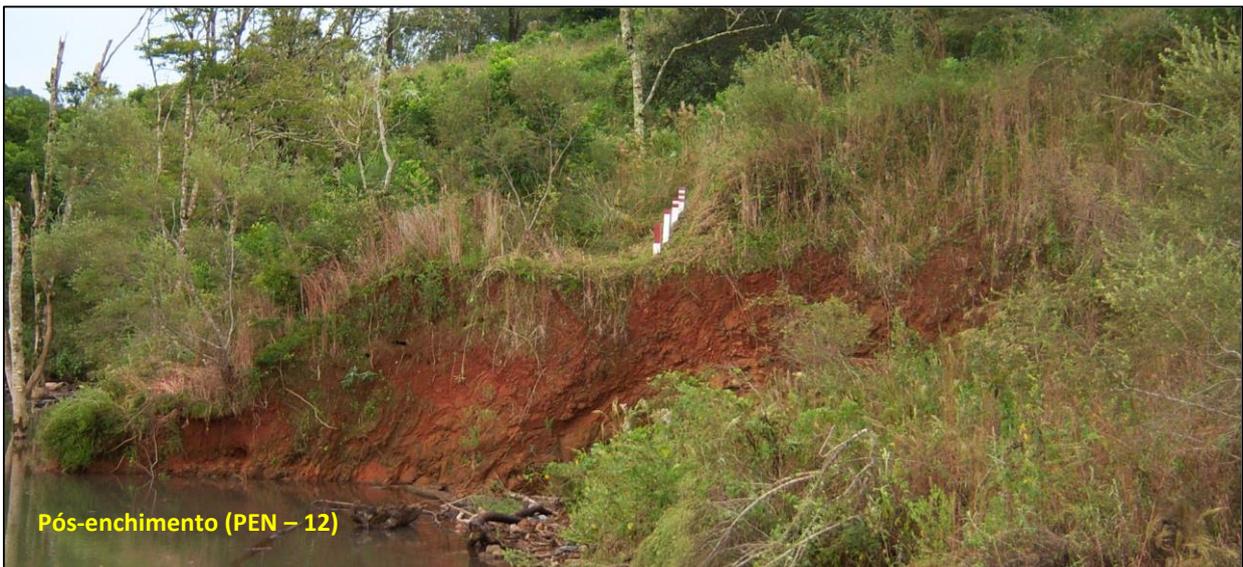
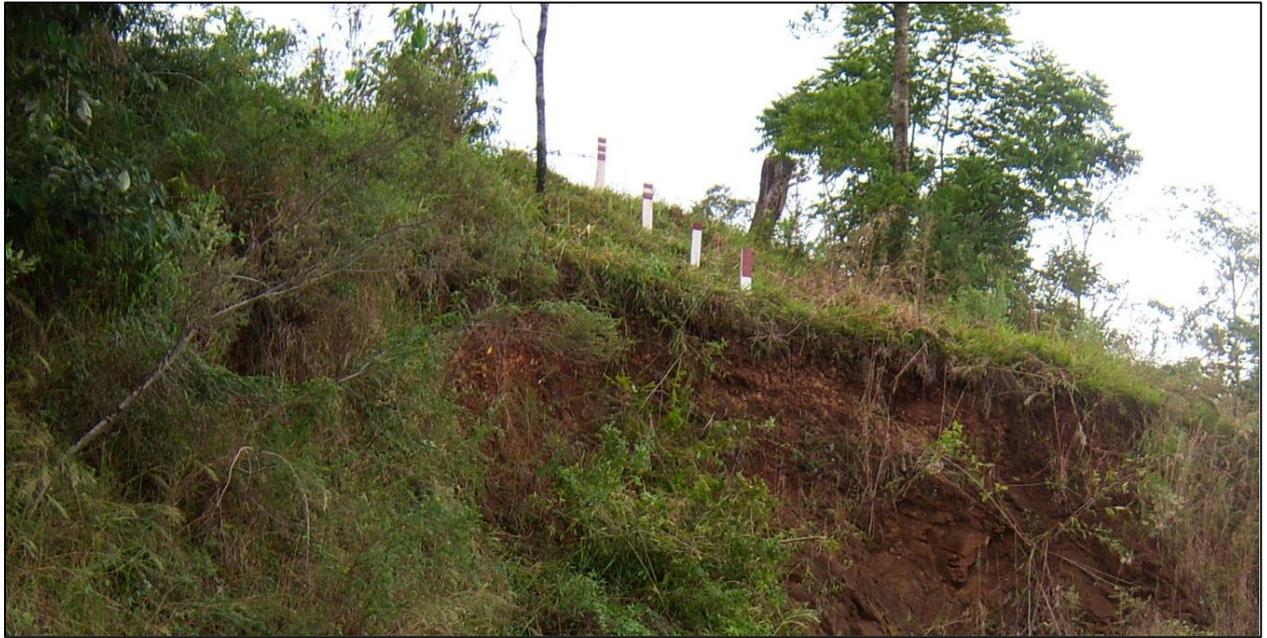
#### 4.24 Ponto R24

**Comentário:** Processo erosivo desenvolvido em rocha alterada, com menos de um metro de solo coluvial. Não se percebe aumento das dimensões da incisão. A causa para a ocorrência dessa feição parece ter sido uma estrada que passava na base do talude, antes do enchimento do reservatório. Acima da incisão, de acordo com verificação de campo, contém acesso ainda utilizado pela população local. Atualmente a feição erosiva encontra-se estabilizada, apresentando a regeneração natural da vegetação ribeirinha. Foram fixadas estacas para o monitoramento da velocidade de processos erosivos intensos neste ponto em razão da ausência de vegetação nos taludes verticalizados, que podem acarretar em desmoronamento. Recomenda-se o acompanhando para verificação do avanço ou estabilização da erosão sobre a crista do talude.
