UHE Foz do Chapecó

PRO24/2007 Programas Ambientais:
Programa de Controle de
Processos Erosivos

Etapa X - Monitoração
PRAD – Projeto de Recuperação de Áreas
Degradadas (R02 e R19)
Relatório inicial

Junho de 2014

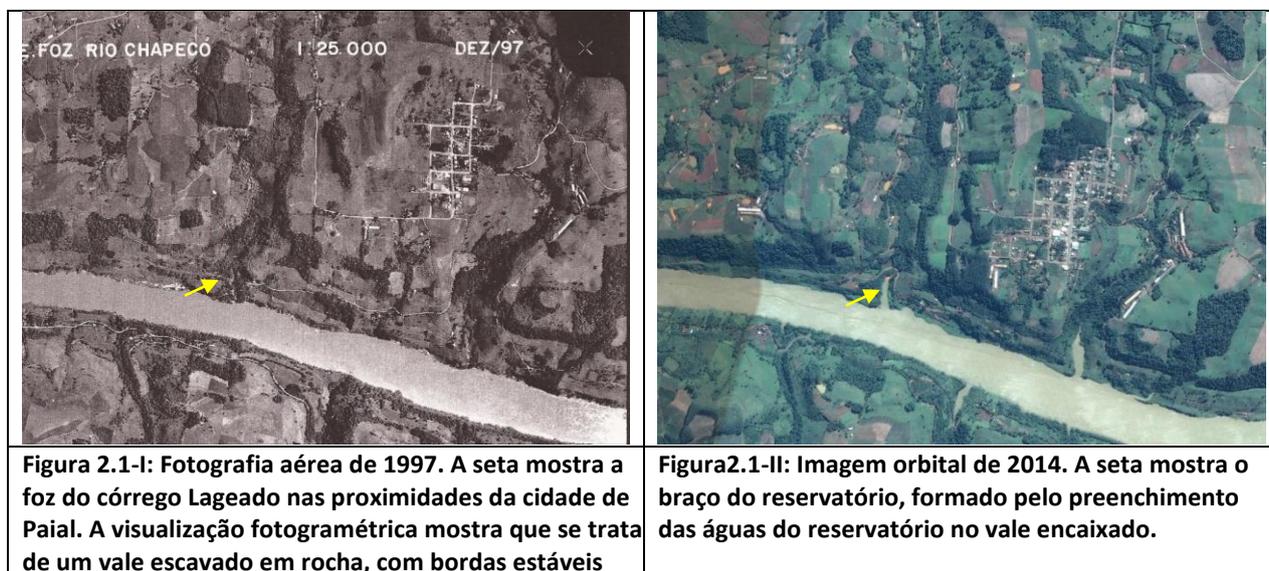
Com o recebimento dos dados topográficos, onde é demonstrada a distribuição das massas de solo e enrocamento originadas da construção da ponte sobre o Córrego Lageado (Linha Goiabal), procedeu-se as avaliações das fotografias aéreas tomadas anteriormente ao estabelecimento do reservatório, e as comparações com imagens de satélite atualizadas, podendo contrapor as informações com os dados de geologia obtidos durante o monitoramento *in loco*.

Os resultados dessas avaliações indicam que o local é estável sob o ponto de vista geológico e que a vegetação apresentou avanço no processo de regeneração natural. No histórico fotográfico, evidenciado pelas **Figuras 2.1-III a 2.1-VI** é possível visualizar a evolução da vegetação natural quando comparada com as campanhas iniciais, e principalmente a regeneração acelerada entre as últimas campanhas, fato esse atribuído as condições de calor e umidade do último verão.
