ESTABILIDADE DE TALUDES MARGINAIS

3.1 Introdução

A estabilidade dos taludes marginais da UHE Itá está sendo avaliada desde 1990. Naquela ocasião, foram estudadas as encostas junto à barragem para verificar sua estabilidade quando do enchimento do reservatório.

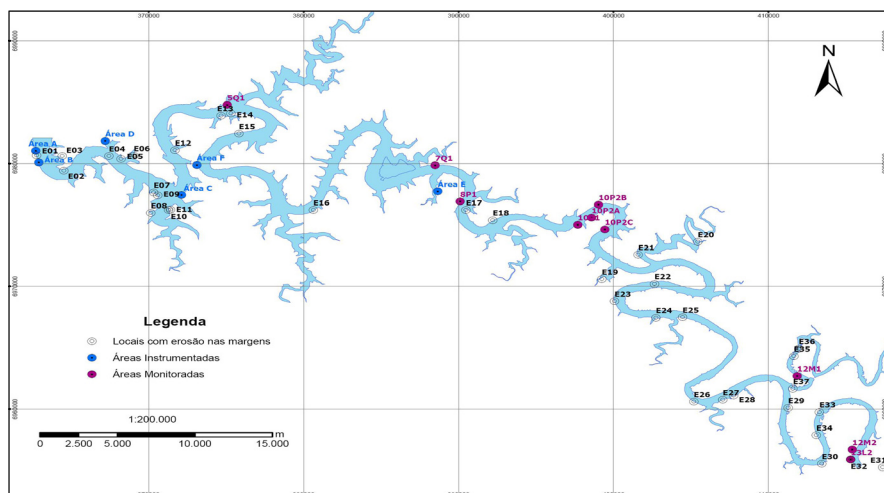
A localização das áreas instrumentadas, monitoradas e com instabilizações estão demonstradas na Figura 3.1, que mostra o mapa do reservatório da UHE Itá com os locais assinalados.
