UHE SANTO ANTÔNIO

**2ª ETAPA DO PROGRAMA DE LEVANTAMENTOS E
MONITORAMENTO HIDROSSEDIMENTOLÓGICO DO RIO
MADEIRA E DO FUTURO RESERVATÓRIO DA
UHE SANTO ANTÔNIO**

**MONITORAMENTO DA EVOLUÇÃO DOS TRECHOS COM
MARGENS ERODIDAS OU POTENCIALMENTE INSTÁVEIS**

PJ0777-X-H41-GR-RL-0004-0A

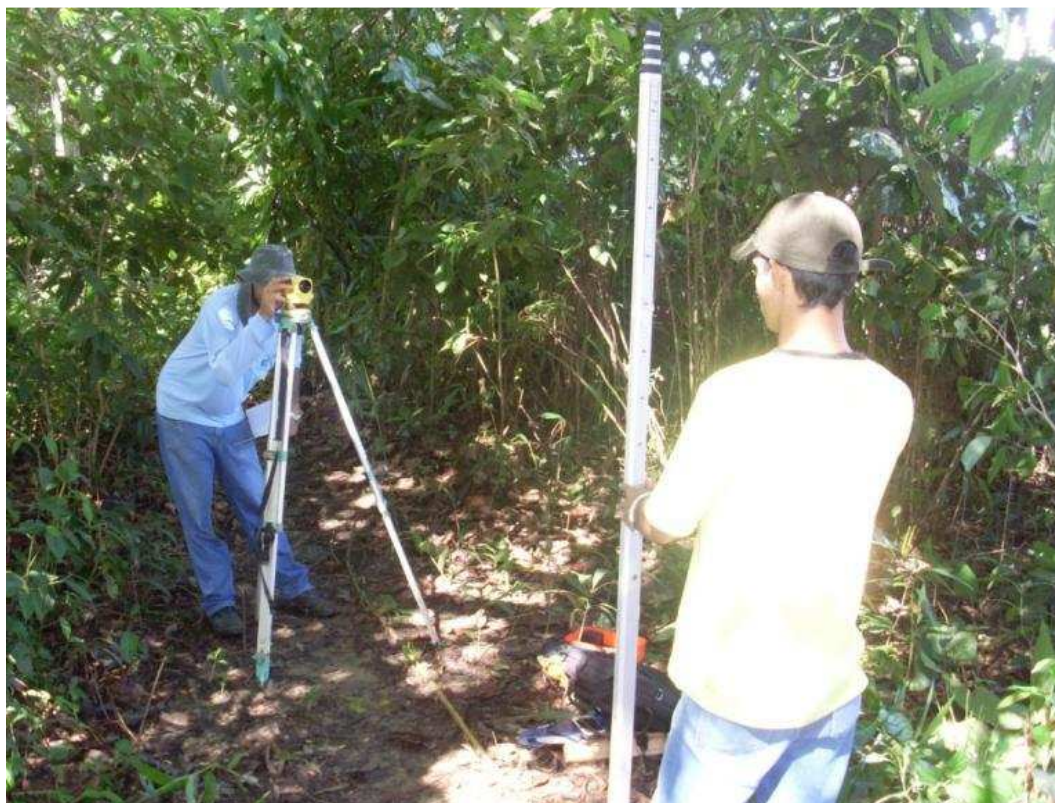
**Figura 3.2.
Levantamento do Perfil Topográfico do Local de Monitoramento 1**

Observações: O Local de Monitoramento 1 se localiza na margem direita do rio Madeira, 240 metros a montante da torre da linha de transmissão de energia (Figura 3.2. e Figura 3.3.). Destaca-se que já a alguns meses atrás foi necessária uma proteção com enrocamento devido à erosão na margem na região da torre. A seguir apresenta-se o levantamento topográfico do perfil desta seção de monitoramento (margem).

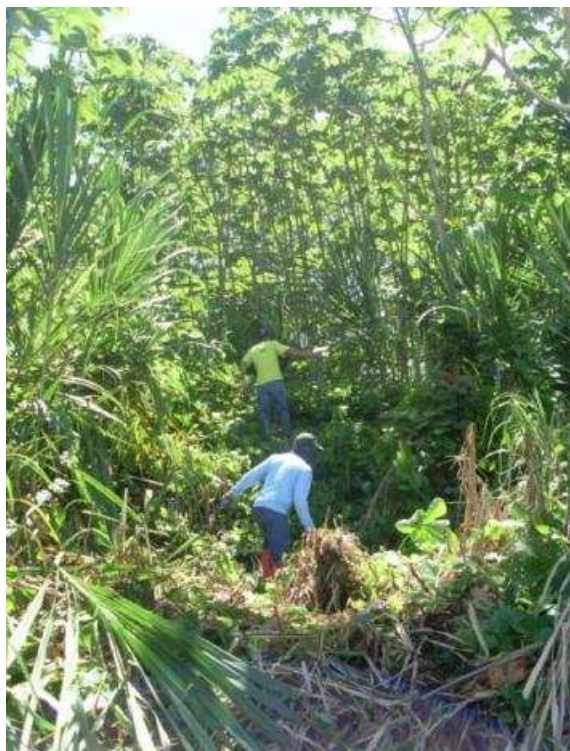
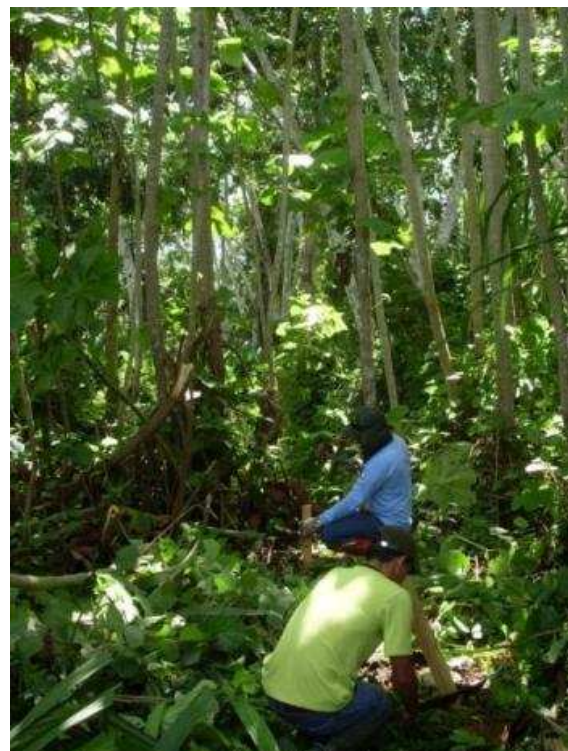
Figura 3.4.
Adequação do Local para o Levantamento do Perfil Topográfico

Observações: O Local de Monitoramento 2 se localiza na margem direita do rio Madeira (Figura 3.4., Figura 3.5. e Figura 3.6.), 2700 metros a jusante da seção de medição de descarga líquida e sólida de Porto Velho. Este local foi escolhido porque recentemente houve deslizamentos em forma circular nas proximidades. A seguir apresenta-se o levantamento topográfico do perfil desta seção de monitoramento (margem).

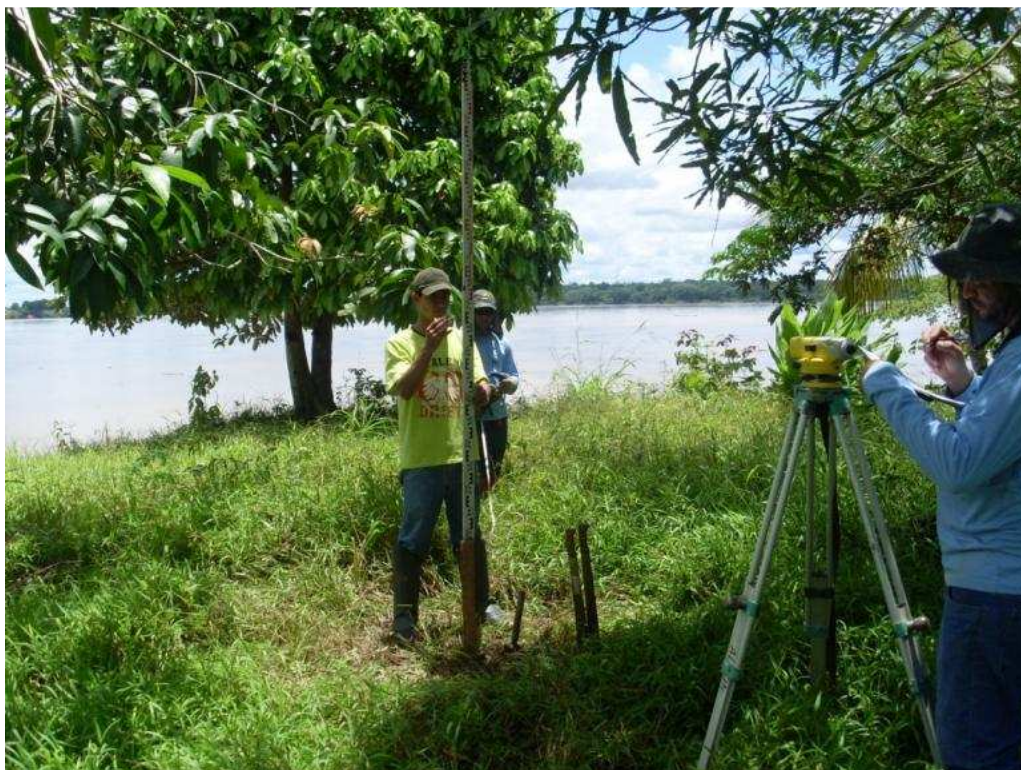
Figura 3.9.
Levantamento do Perfil Topográfico do Local de Monitoramento 3

Observações: O Local de Monitoramento 3 se localiza na margem esquerda do rio Madeira, na propriedade do Sr. Francisco, no local conhecido como Belmont (Figura 3.7.). Este local foi escolhido devido à presença de taludes verticais e terrenos abatidos, resultantes dos processos de erosão fluvial (Figura 3.8.). A seguir apresenta-se o levantamento topográfico do perfil desta seção de monitoramento (margem, Figura 3.9.).

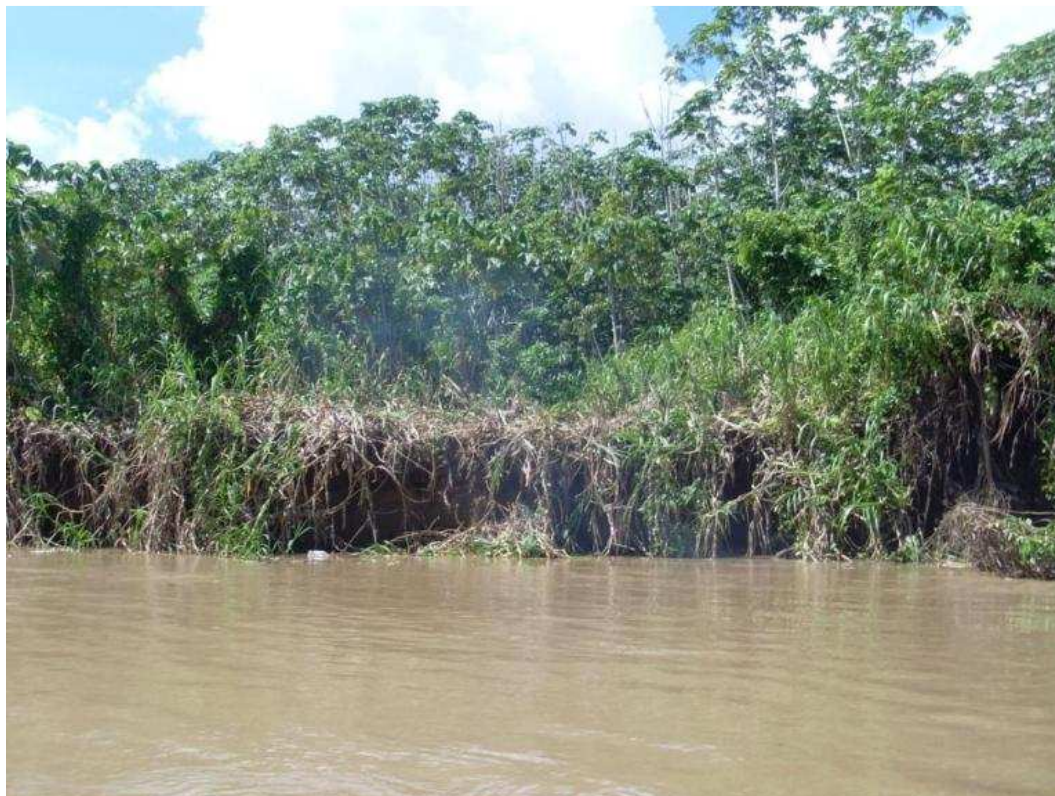
Figura 3.12.
Vista Geral do Local de Monitoramento 5

Observações: O Local de Monitoramento 5 se localiza na margem esquerda do canal de navegação do rio Madeira, em uma ilha situada a jusante da localidade de Cujubim (Figura 3.10., Figura 3.11. e Figura 3.12.). Este local foi escolhido pois apresenta um solo composto por areia e silte, sob processo erosivo. A seguir apresenta-se o levantamento topográfico do perfil desta seção de monitoramento (margem).

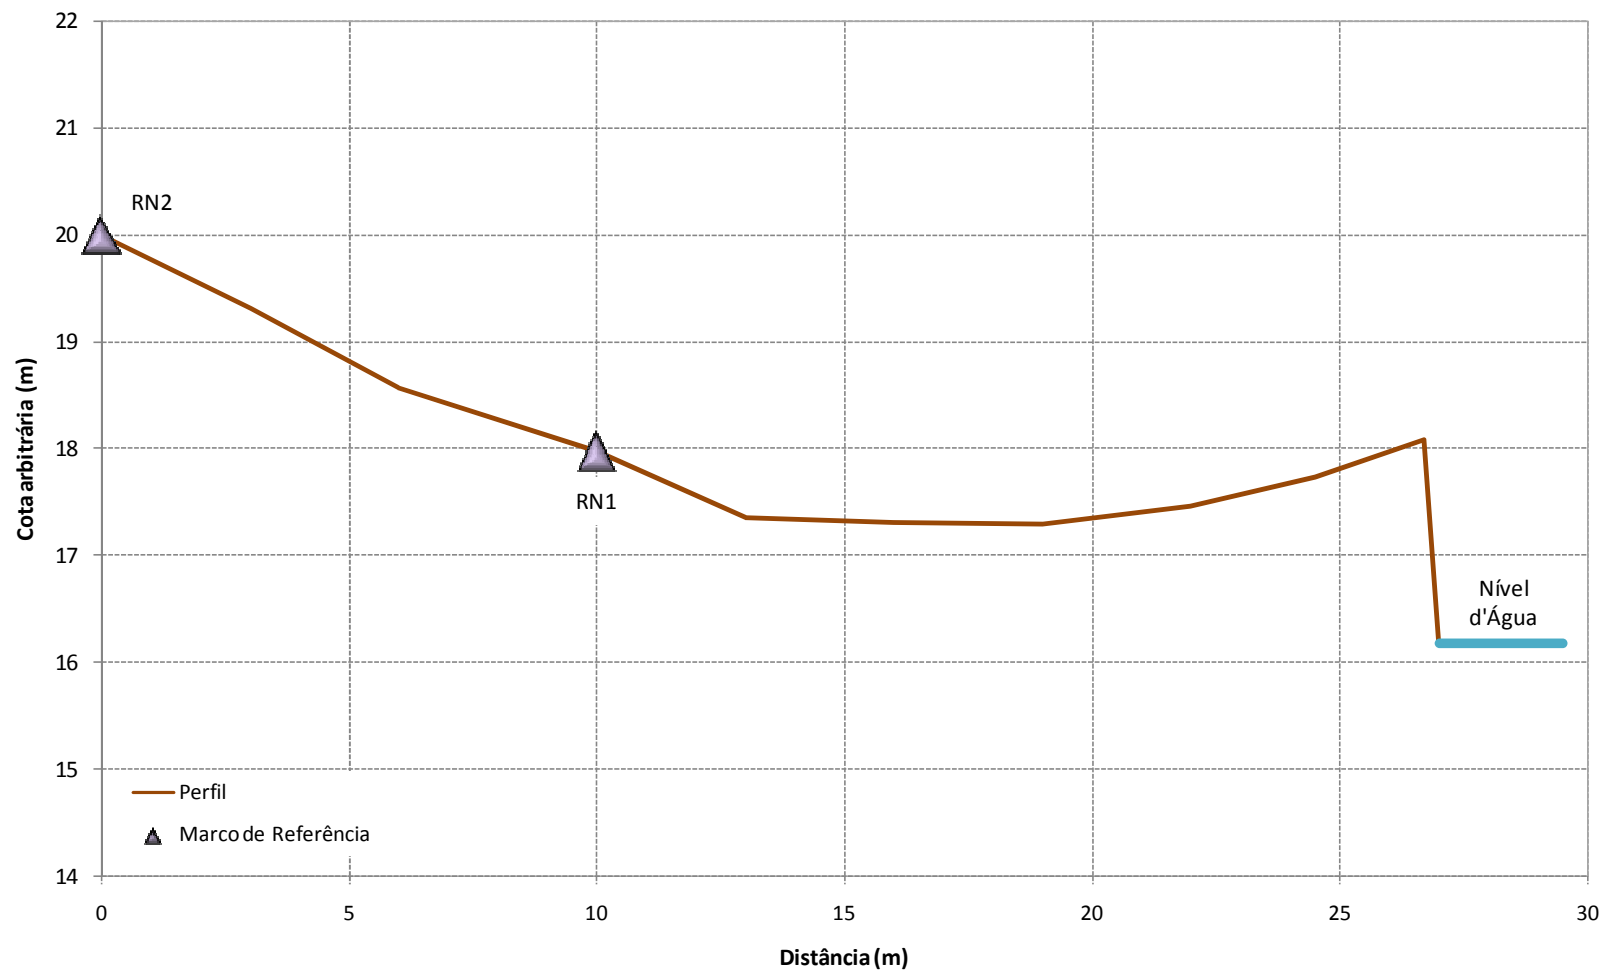
Local de Monitoramento 6 – Coord. UTM 9.053.224 N / 428.894 E

Observações: O Local de Monitoramento 6 se localiza na margem direita do rio Madeira (Figura 3.13 e Figura 3.14). Este local foi escolhido pois a margem evidencia um processo de erosão avançada (Figura 3.15). A seguir apresenta-se o levantamento topográfico do perfil desta seção de monitoramento (margem).

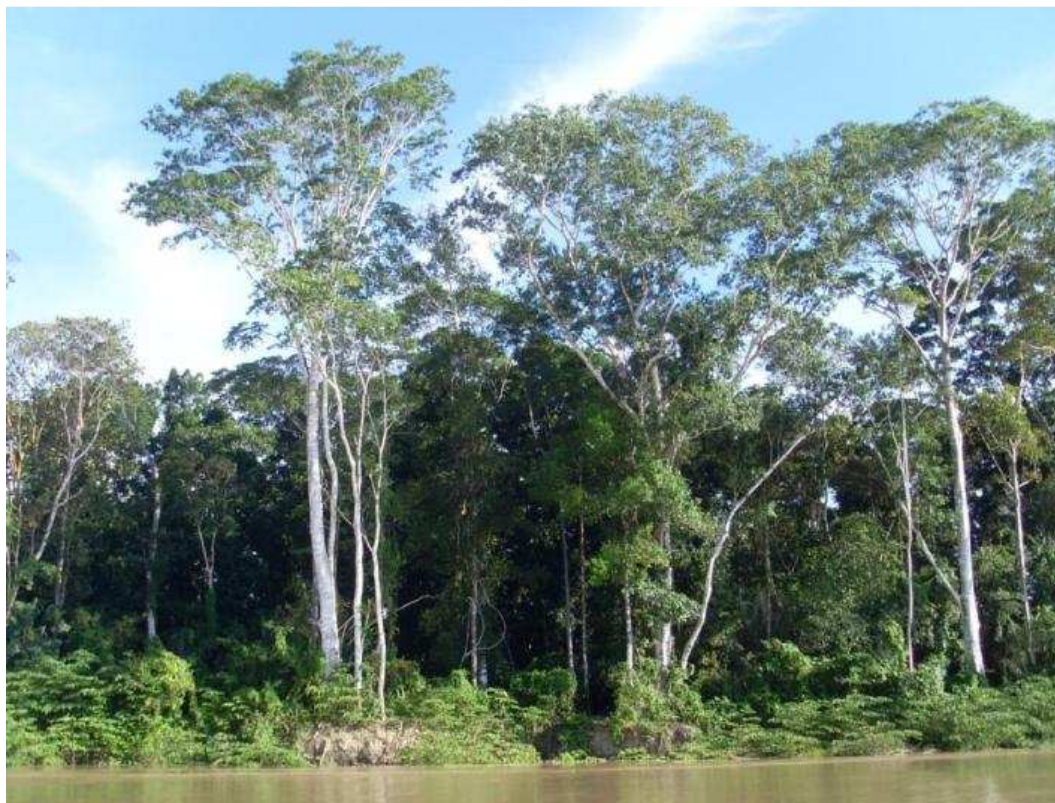
Figura 3.17.
Vista Geral da Margem do Local de Monitoramento 7

Observações: O Local de Monitoramento 7 se localiza em uma ilha situada a montante da localidade de São Carlos, na margem direita do canal de navegação do rio Madeira (Figura 3.16. e Figura 3.17.). Este local foi escolhido pois se destaca a presença de árvores de grande porte na margem sujeita a processos de erosão. A seguir apresenta-se o levantamento topográfico do perfil desta seção de monitoramento (margem).

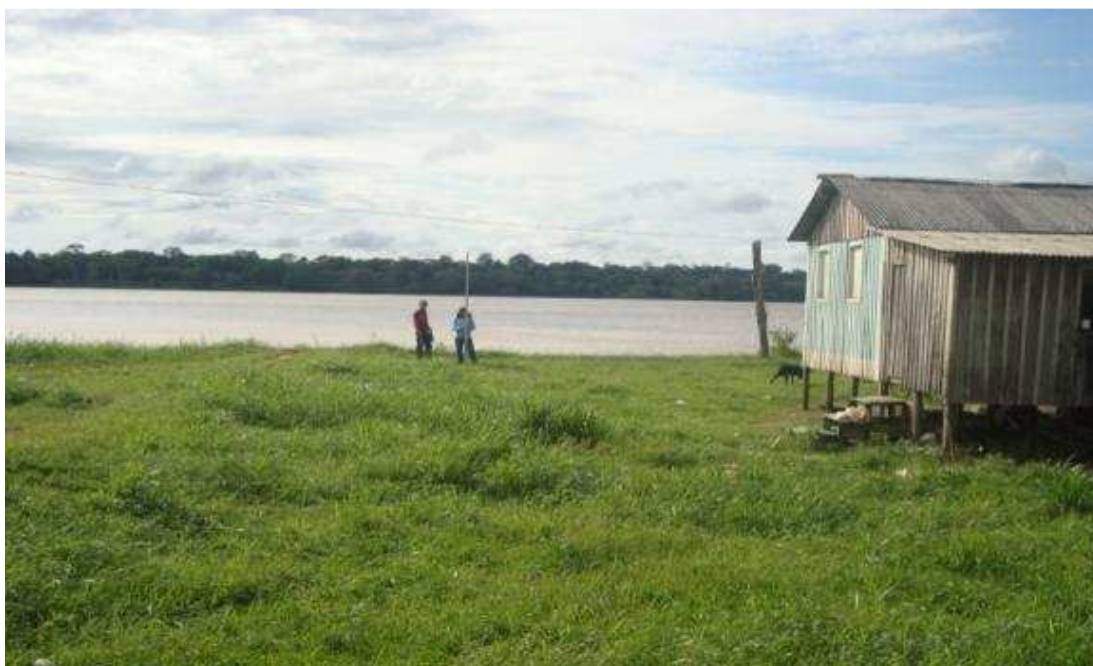
**Figura 3.18.
Levantamento do Perfil Topográfico do Local de Monitoramento 8**

Observações: Este ponto de monitoramento foi implantado na localidade de São Carlos, na margem esquerda do rio Madeira, já que nas últimas décadas este povoado vem evidenciando um processo acelerado de erosão de margens (Figura 3.18. e Figura 3.19.). A Figura 3.20. mostra algumas características do processo erosivo no local de monitoramento para a visita de Outubro de 2010 e Fevereiro de 2011. A seguir apresenta-se o levantamento topográfico do perfil desta seção de monitoramento (margem).

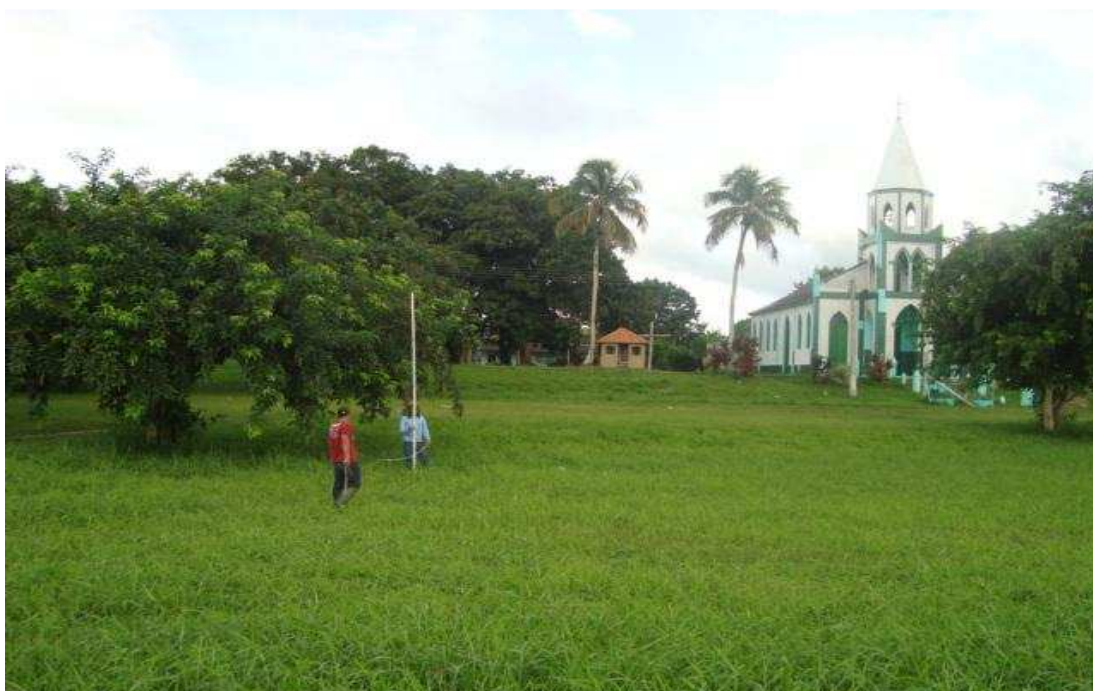
**Figura 3.21.
Levantamento do Perfil Topográfico do Local de Monitoramento 9**

Observações: Este ponto de monitoramento foi implantado na localidade de São Carlos, na margem esquerda do rio Madeira, já que nas últimas décadas este povoado vem evidenciando um processo acelerado de erosão de margens (Figura 3.21. e Figura 3.22.). Neste local foi utilizado como base o RN localizado próximo à Igreja de São Carlos. A seguir apresenta-se o levantamento topográfico do perfil desta seção de monitoramento (margem).

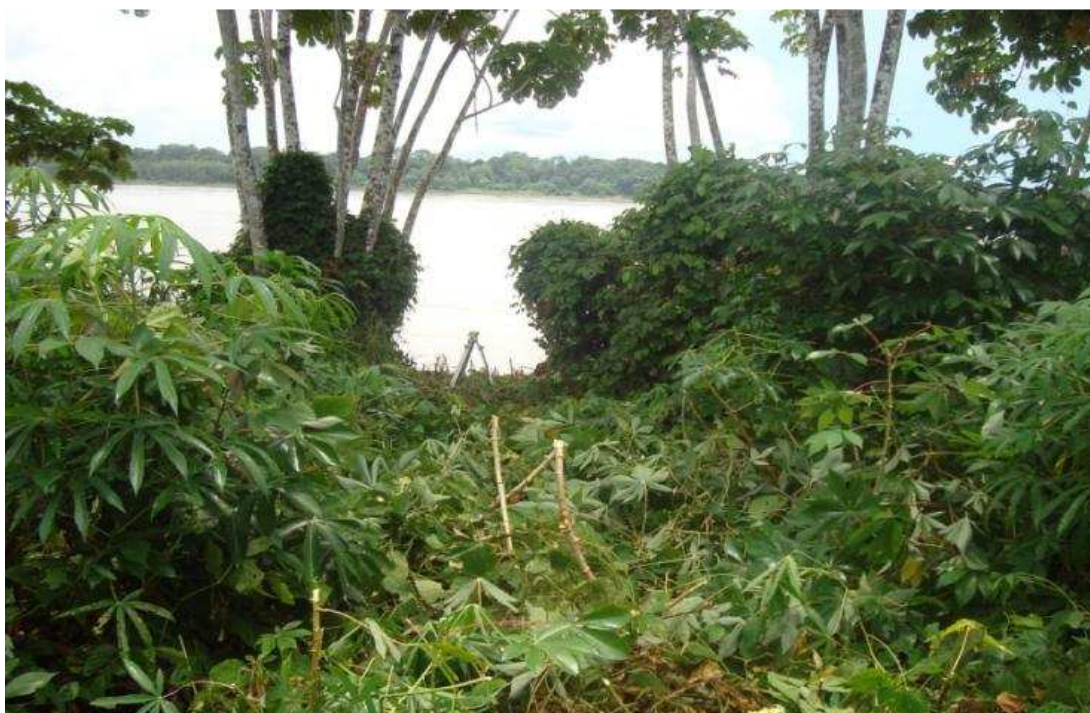
Figura 3.25.
Vista Parcial da Seção Longitudinal Levantada no Local de Monitoramento 11

Observações: O Local de Monitoramento 11 se localiza na Vila de Santa Rosa (a montante da Vila de Papagaio), na margem esquerda do Rio Madeira (Figura 3.25. e Figura 3.26.). Este local de monitoramento foi escolhido devido aos indícios de erosão verificados na região (deslizamento em cunha circular). A seguir apresenta-se o levantamento topográfico do perfil desta seção de monitoramento (margem).

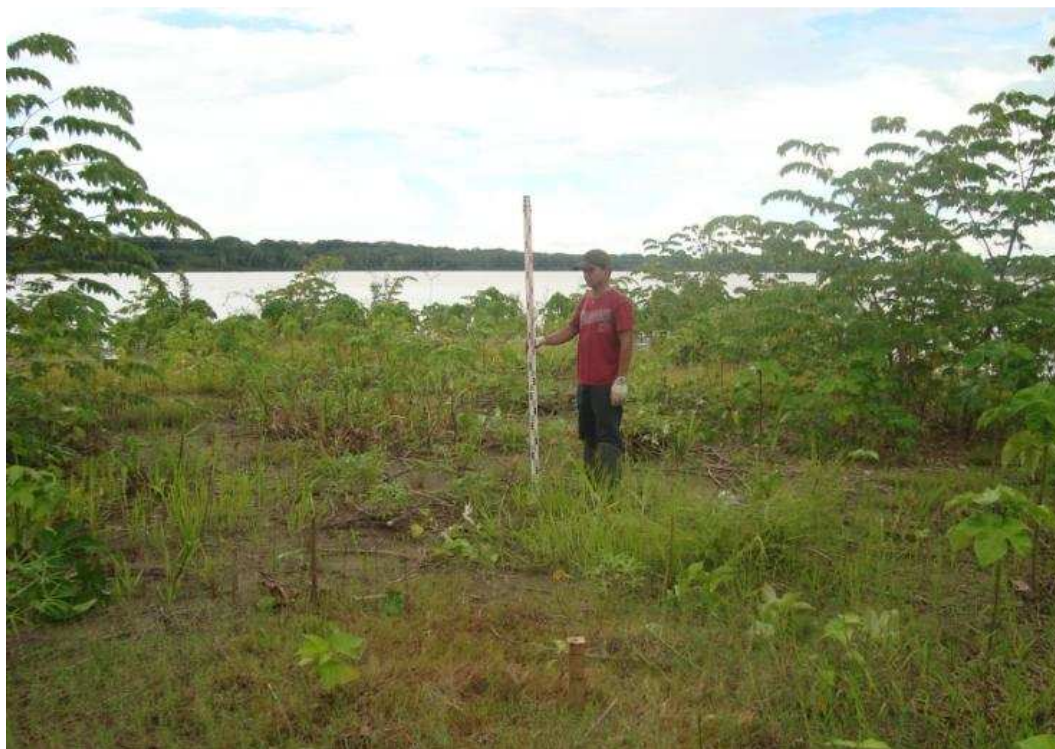
Figura 3.27.
Vista Parcial da Seção Longitudinal Levantada no Local de Monitoramento 12

Observações: O Local de Monitoramento 12 se localiza na Foz do rio Ji-Paraná ou Machado (especificamente na margem esquerda deste afluente), a montante da localidade de Calama, na margem direita do rio Madeira (Figura 3.27. e Figura 3.28.). Este local de monitoramento foi escolhido devido aos indícios de erosão verificados na região (Figura 3.29.). A seguir apresenta-se o levantamento topográfico do perfil desta seção de monitoramento (margem).

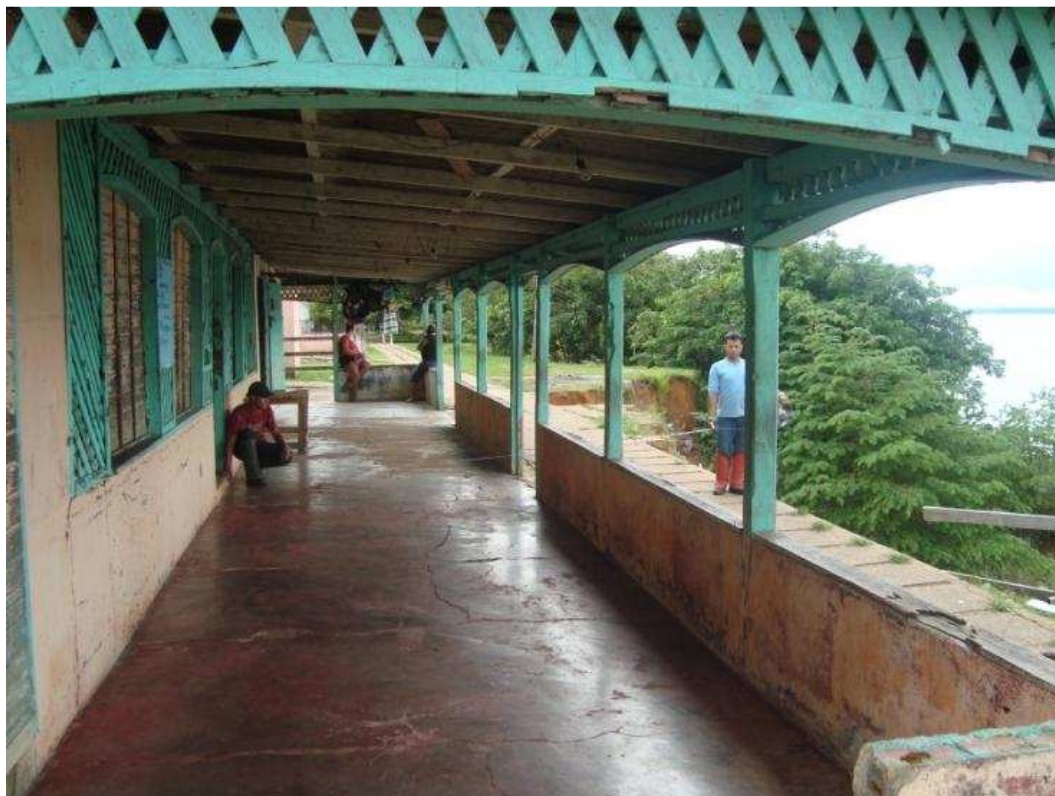
Figura 3.31.
Levantamento Planimétrico da Linha do Topo do Barranco em Calama

Neste local foi adotado um procedimento diferente em relação aos demais pontos de monitoramento, já que dadas as condições locais optou-se por realizar um levantamento planimétrico da linha do topo do barranco (Figura 3.31.). Este levantamento da linha do barranco da seção de monitoramento consta a seguir.

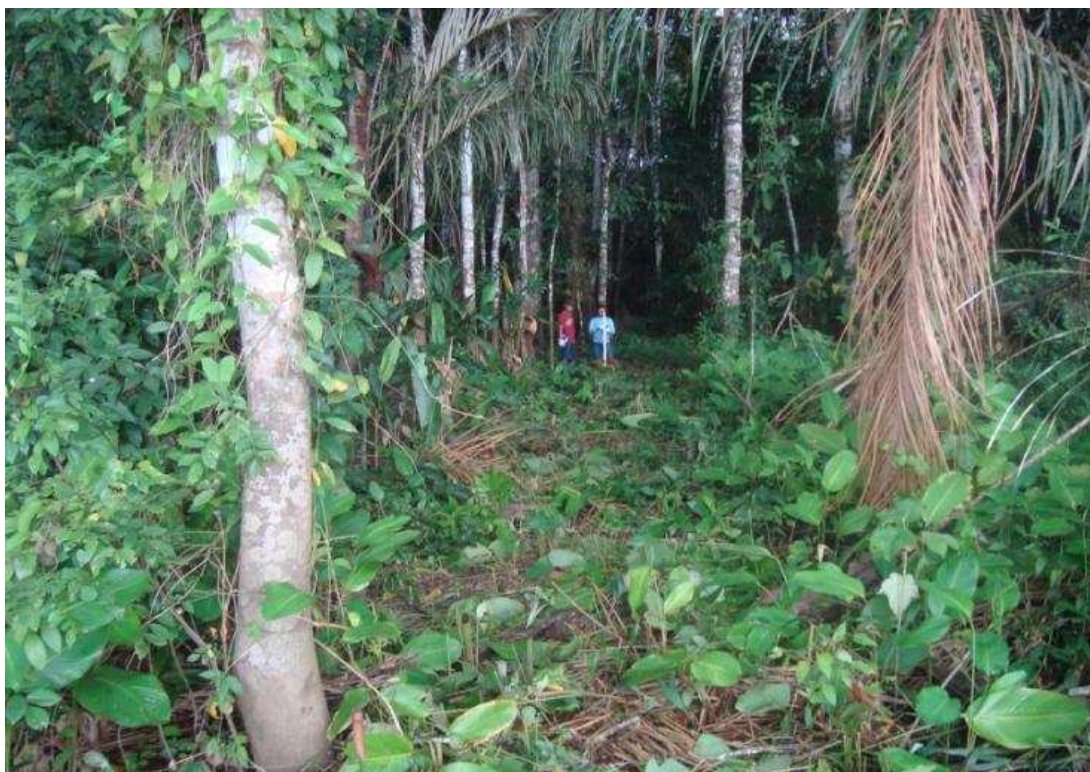
Vista Parcial da Seção Longitudinal Levantada no Local de Monitoramento 14

Observações: O Local de Monitoramento 14 se localiza na margem direita do rio Madeira (Figura 3.32. e Figura 3.33.). Este local de monitoramento foi escolhido devido aos indícios de erosão verificados na região. A seguir apresenta-se o levantamento topográfico do perfil desta seção de monitoramento (margem).

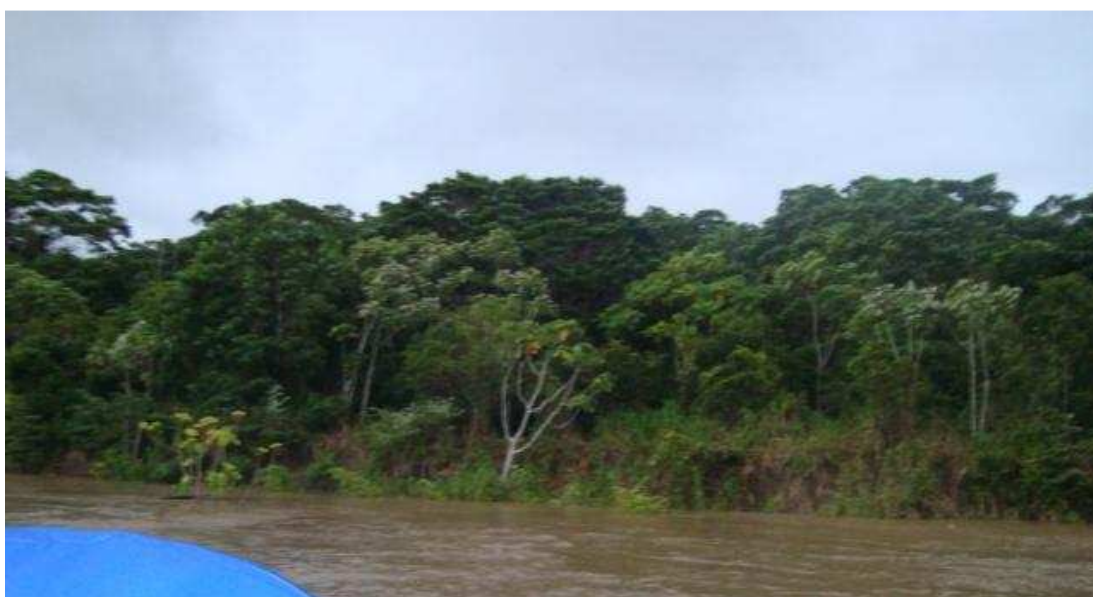
Observações: O Local de Monitoramento 16 se localiza na margem esquerda do rio Madeira (Figura 3.35. e Figura 3.36.). Este local de monitoramento foi escolhido devido aos indícios de erosão verificados na região. A seguir apresenta-se o levantamento topográfico do perfil desta seção de monitoramento (margem).

**Figura 3.35.
Vista Geral da Margem no Local de Monitoramento 16**

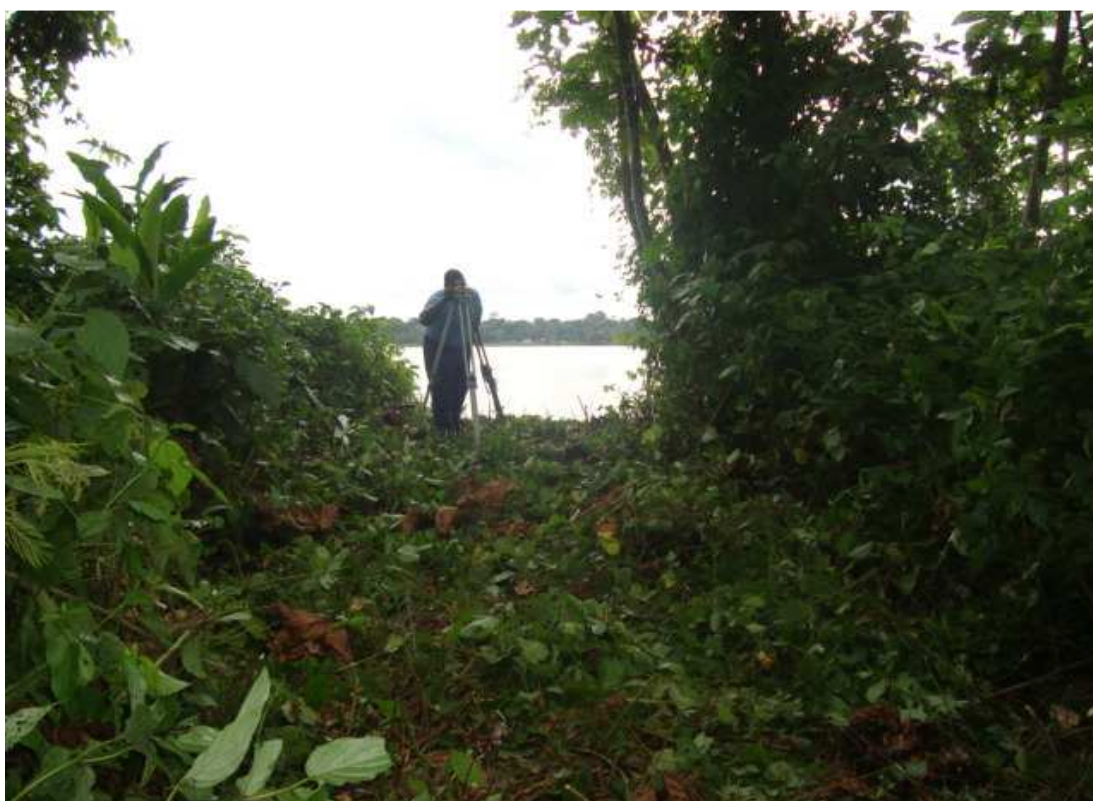
Observações: O Local de Monitoramento 17 se localiza na margem direita do rio Madeira (Figura 3.37. e Figura 3.38.). Este local de monitoramento foi escolhido devido aos indícios de erosão verificados na região. A seguir apresenta-se o levantamento topográfico do perfil desta seção de monitoramento (margem).

**Figura 3.37.
Levantamento do Perfil Topográfico do Local de Monitoramento 17**

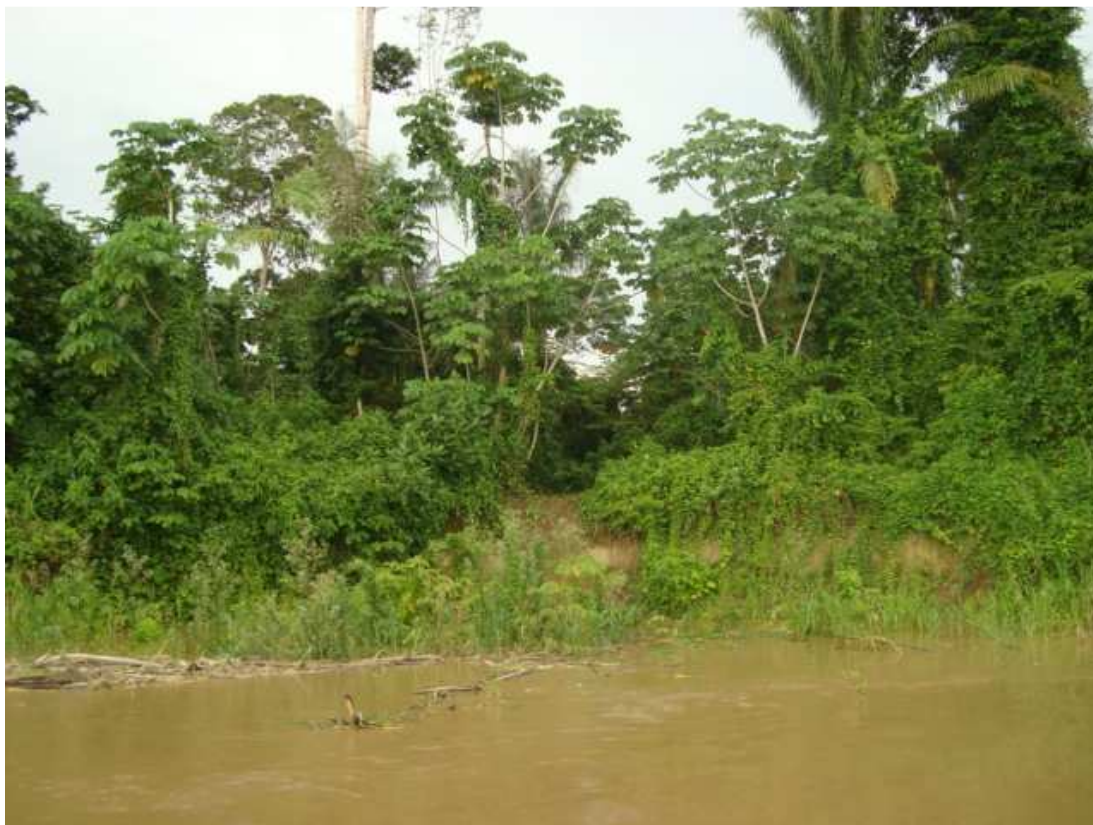
Figura 3.38.
Vista Geral da Margem no Local de Monitoramento 17
