# Programa de Monitoramento de Pontos Propensos à Instabilização de Encostas e Taludes Marginais

1º Relatório Semestral - Licença de Operação (LO) nº  
1097/2012

*Usina Hidrelétrica (UHE) Jirau*

120441-0-001-00-PME-CON-RL-MA-0001-01

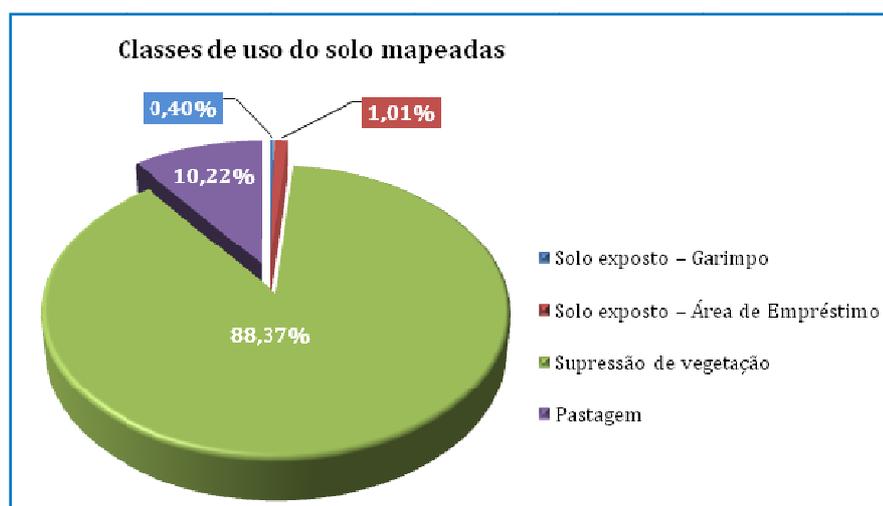
**Figura 4-17 – Distribuição percentual de das classes de uso do solo mapeadas.**

Os dados levantados com base na fotointerpretação das imagens de outubro/2012 das áreas de supressão foram integrados aos dados levantados a partir das imagens de outubro/2011 em ambiente SIG. A área dos polígonos resultantes, integrados em ambiente SIG podem ser visualizados na **Tabela 4-1** e na **Figura 4-17** a seguir.

Cabe destacar que a recuperação das áreas classificadas como Solo Exposto, estão previstas no Programa de Recuperação de Áreas Degradadas. As áreas de pastagem situadas na **Macrorregião 2**, estão incluídas no Programa de Conservação da Flora (Subprograma de Revegetação da APP do Reservatório (**Figura 4-18 e Figura 4-19**).

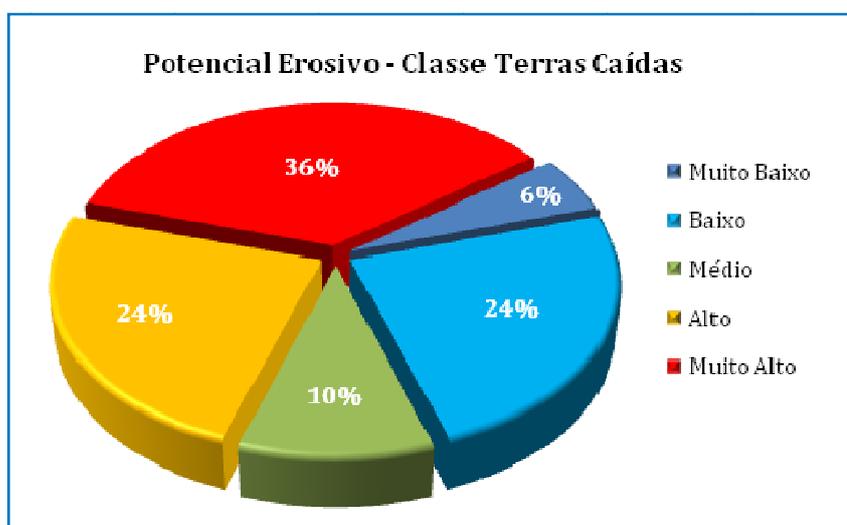
**Figura 4-21 - Percentual de distribuição das classes de potencial a erosão para a classe Terras Caídas.**

As áreas de margem do rio Madeira com “terras caídas” apresentam potencial erosivo muito alto e alto em sua maioria, com um total 60% de representatividade. As áreas com potencial médio representam 10% do total, e as de baixo e muito baixo, 30% do total (**Tabela 4-3** e **Figura 4-21**).

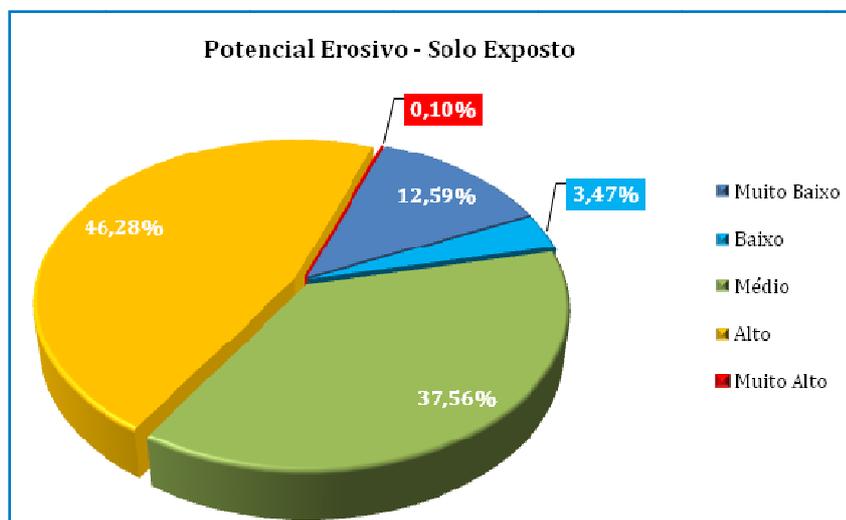
Figura 4-22 - Percentual de distribuição dos tipos de processos erosivos por área (hectares).

As áreas de Solo Exposto apresentam potencial erosivo alto em sua maioria, com um total 46,3% de representatividade. As áreas com potencial médio representam 37,6% do total, as de baixo e muito baixo juntas representam 16,1%, e as de potencial muito alto apenas 0,1% do total (Tabela 4-4 e a Figura 4-22).
