<b>Ficha de Campo Nº MMD-01</b>		Data:	25/07/2015	Classificação:	
Local:	Margem Direita - Montante	Waypoint 28	Coord.	L 317399	N 8972526

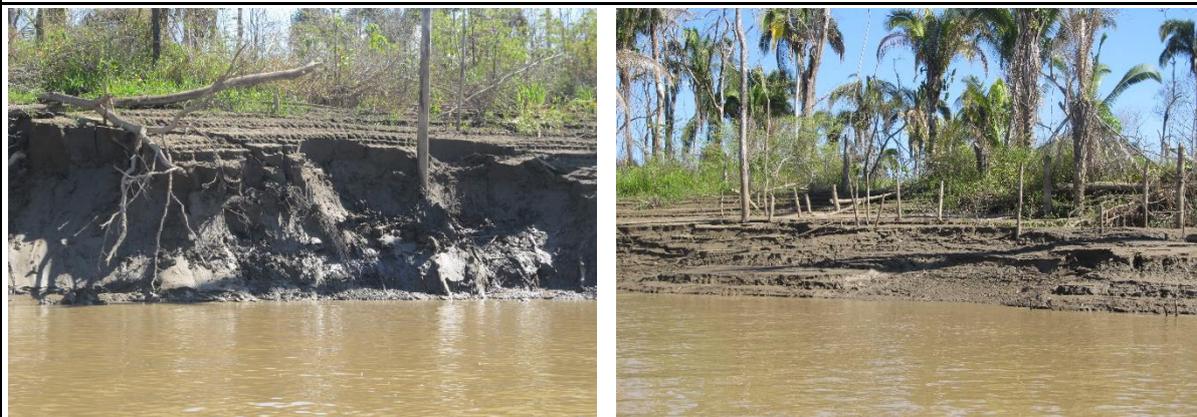
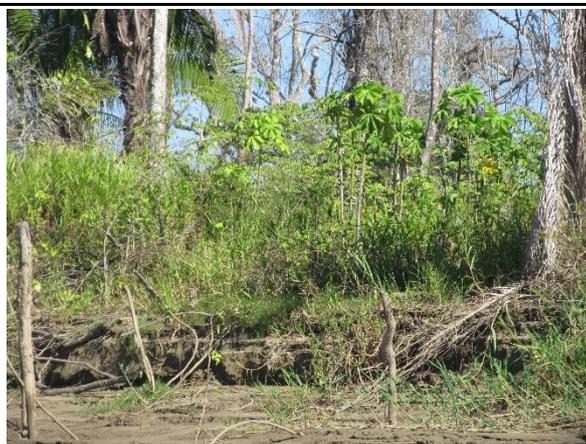
<b>Ficha de Campo Nº MMD-09</b>		Data:	25/07/2015	Classificação:	
Local:	Margem Direita - Montante	Waypoint 20	Coord.	L 283575	N 8940088

Aspectos Erosivos do Talude			
<input checked="" type="checkbox"/> Trincas	<input type="checkbox"/> Erosão Laminar	<input type="checkbox"/> SUS	<input type="checkbox"/> Movimento de Massa
<input type="checkbox"/> Ravina	<input type="checkbox"/> Ravinamento	<input type="checkbox"/> Voçoroca	<input checked="" type="checkbox"/> Terras Caídas

Obs.: Processos atenuados em relação à vistoria anterior (2014). Vegetação acima do talude recomposta.

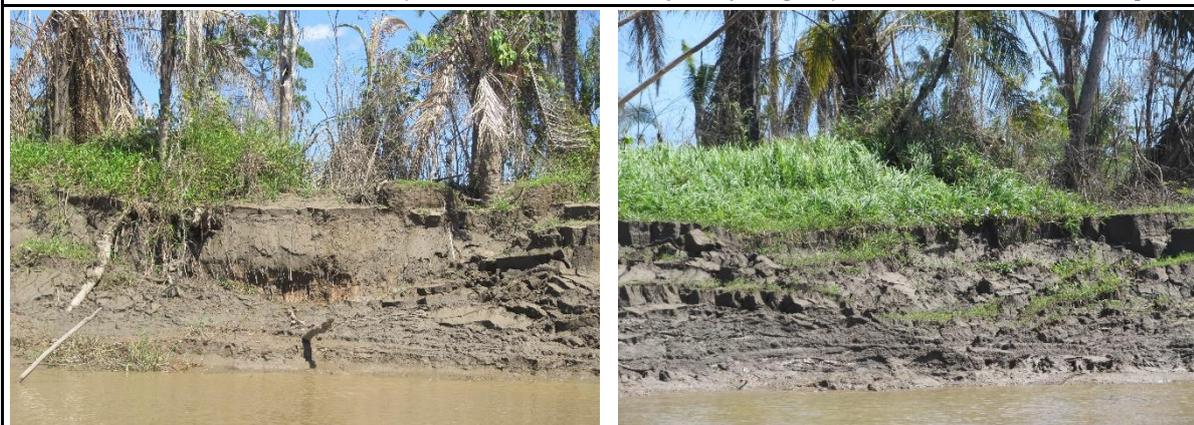
<b>Ficha de Campo Nº MMD-12</b>		Data:	25/07/2015	Classificação:	
Local:	Margem Direita - Montante	Waypoint 17	Coord.	L 266994	N 8937326

Obs.: Processos atenuados em relação à vistoria anterior (2014). Vegetação acima do talude recomposta.

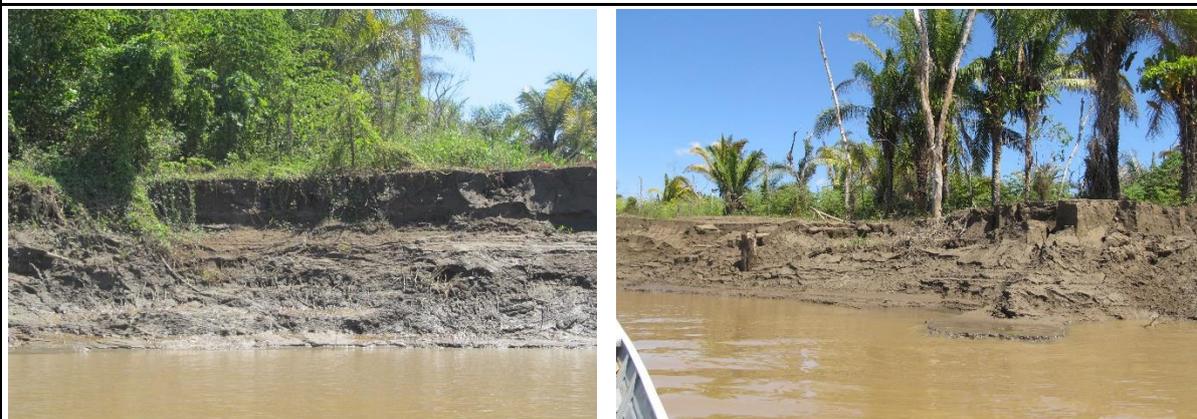
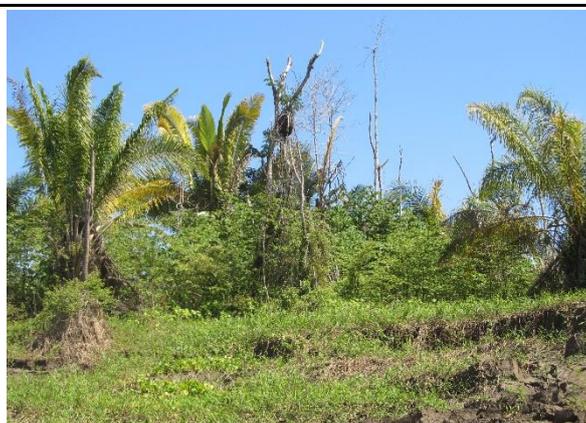
<b>Ficha de Campo Nº MMD-13</b>		Data:	25/07/2015	Classificação:	
Local:	Margem Direita - Montante	Waypoint 16	Coord.	L 264963	N 8938463

Aspectos Erosivos do Talude			
<input type="checkbox"/> Trincas	<input type="checkbox"/> Erosão Laminar	<input type="checkbox"/> SUS	<input type="checkbox"/> Movimento de Massa
<input type="checkbox"/> Ravina	<input type="checkbox"/> Ravinamento	<input type="checkbox"/> Voçoroca	<input checked="" type="checkbox"/> Terras Caídas

Obs.: Processos estabilizados em relação à vistoria anterior (2014). Vegetação acima do talude recomposta.

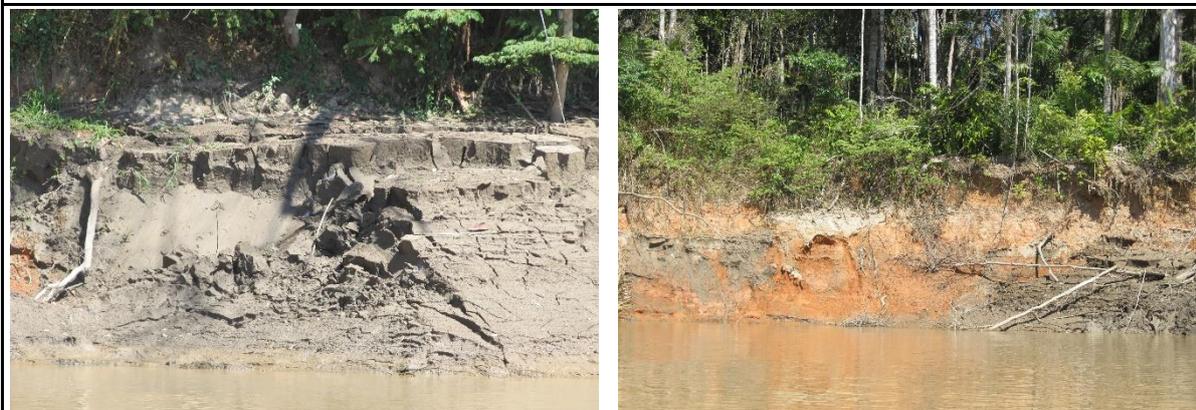
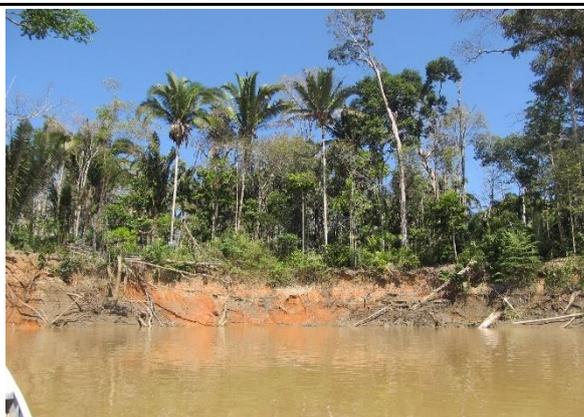
Aspectos Erosivos do Talude			
<input type="checkbox"/> Trincas	<input type="checkbox"/> Erosão Laminar	<input type="checkbox"/> SUS	<input type="checkbox"/> Movimento de Massa
<input type="checkbox"/> Ravina	<input type="checkbox"/> Ravinamento	<input type="checkbox"/> Voçoroca	<input checked="" type="checkbox"/> Terras Caídas

Obs.: Processos estabilizados em relação à vistoria anterior (2014). Vegetação acima do talude recomposta.

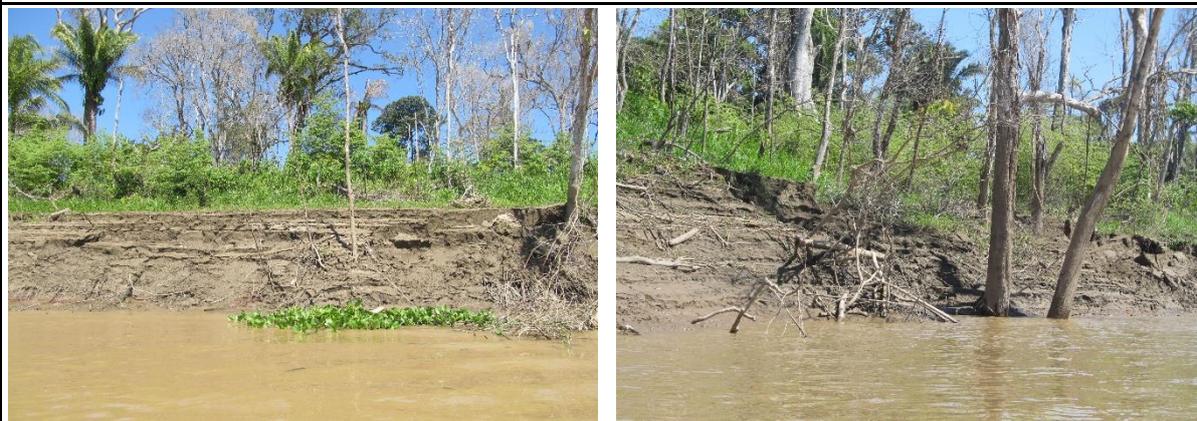
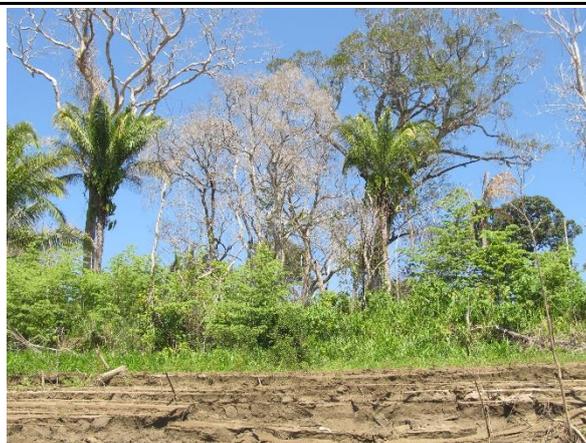
<b>Ficha de Campo Nº MMD-15</b>		Data:	25/07/2015	Classificação:	
Local:	Margem Direita - Montante	Waypoint 14	Coord.	L 259885	N 8943104

Aspectos Erosivos do Talude			
<input type="checkbox"/> Trincas	<input type="checkbox"/> Erosão Laminar	<input type="checkbox"/> SUS	<input type="checkbox"/> Movimento de Massa
<input type="checkbox"/> Ravina	<input type="checkbox"/> Ravinamento	<input type="checkbox"/> Voçoroca	<input checked="" type="checkbox"/> Terras Caídas

Obs.: Processos atenuados em relação à vistoria anterior (2014). Vegetação acima do talude recomposta.

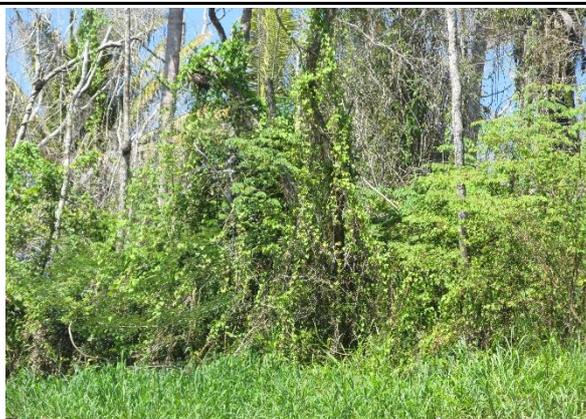
<b>Ficha de Campo Nº MMD-16</b>		Data:	25/07/2015	Classificação:	
Local:	Margem Direita - Montante	Waypoint 13	Coord.	L 275756	N 8945523

Aspectos Erosivos do Talude			
<input checked="" type="checkbox"/> Trincas	<input type="checkbox"/> Erosão Laminar	<input type="checkbox"/> SUS	<input type="checkbox"/> Movimento de Massa
<input type="checkbox"/> Ravina	<input type="checkbox"/> Ravinamento	<input type="checkbox"/> Voçoroca	<input checked="" type="checkbox"/> Terras Caídas

Obs.: Processos atenuados em relação à vistoria anterior (2014). Vegetação acima do talude recomposta.

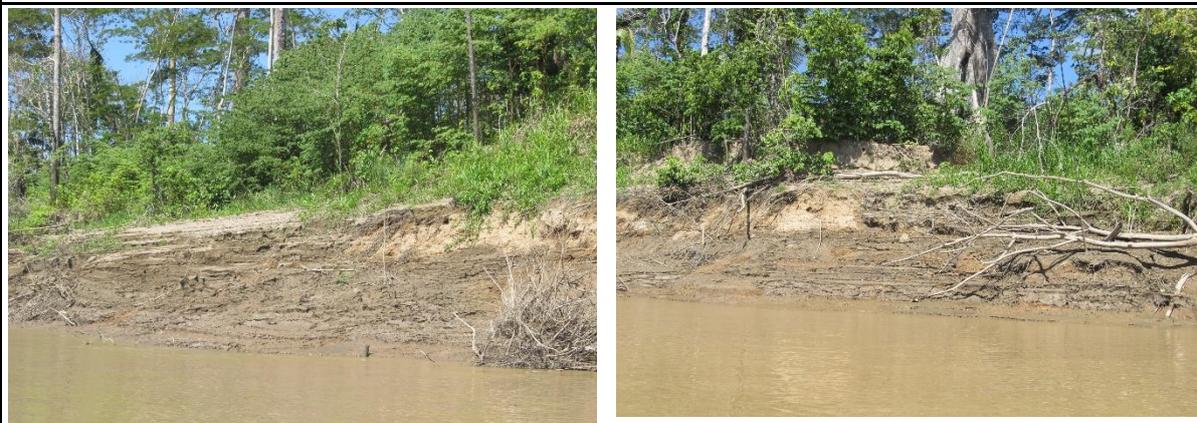
<b>Ficha de Campo Nº MMD-17</b>		Data:	25/07/2015	Classificação:	
Local:	Margem Direita - Montante	Waypoint 12	Coord.	L 252012	N 8945092

Aspectos Erosivos do Talude			
<input type="checkbox"/> Trincas	<input checked="" type="checkbox"/> Erosão Laminar	<input type="checkbox"/> SUS	<input type="checkbox"/> Movimento de Massa
<input type="checkbox"/> Ravina	<input type="checkbox"/> Ravinamento	<input type="checkbox"/> Voçoroca	<input checked="" type="checkbox"/> Terras Caídas

Obs.: Processos atenuados em relação à vistoria anterior (2014). Vegetação acima do talude recomposta.

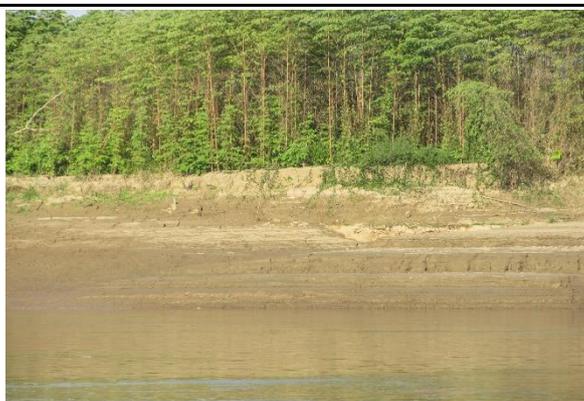
<b>Ficha de Campo Nº MMD-18</b>		Data: 25/07/2015	Classificação:
Local: Margem Direita - Montante	Waypoint 11	Coord. L 242804	N 8943879

Obs.: Processos atenuados em relação à vistoria de 2014. Vegetação em recuperação com o encerramento da atividade de garimpo.

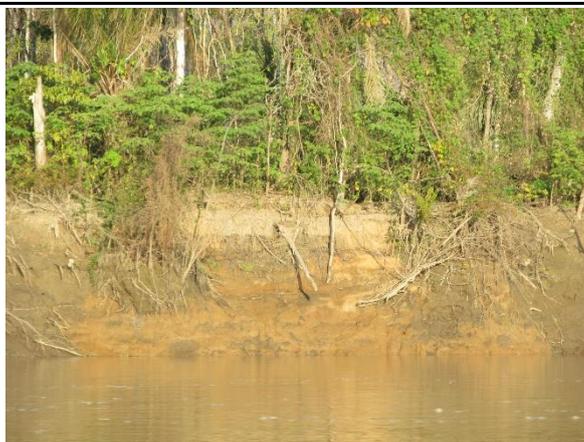
Aspectos Erosivos do Talude			
<input type="checkbox"/> Trincas	<input type="checkbox"/> Erosão Laminar	<input type="checkbox"/> SUS	<input type="checkbox"/> Movimento de Massa
<input type="checkbox"/> Ravina	<input type="checkbox"/> Ravinamento	<input type="checkbox"/> Voçoroca	<input checked="" type="checkbox"/> Terras Caídas

Obs.: Processos atenuados em relação à vistoria anterior (2014). Vegetação acima do talude recomposta.

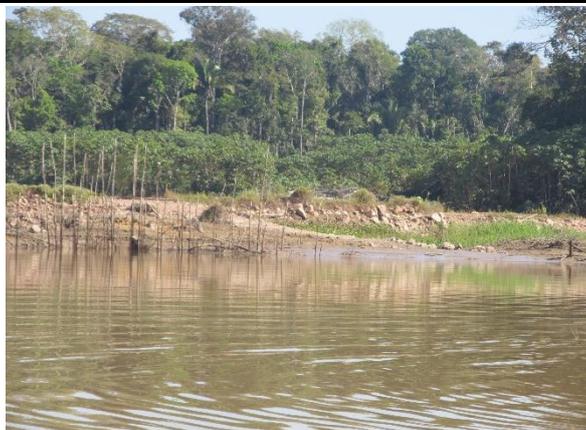
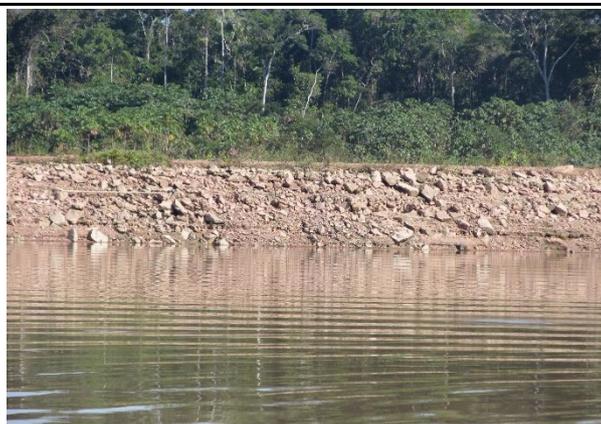
<b>Ficha de Campo Nº MME-01</b>		Data:	26/07/2015	Classificação:	
Local	Margem esquerda - Montante	Waypoint29	Coord.	L 316122	N 8975246

Aspectos Erosivos do Talude			
<input type="checkbox"/> Trincas	<input checked="" type="checkbox"/> Erosão Laminar	<input checked="" type="checkbox"/> SUS	<input type="checkbox"/> Movimento de Massa
<input type="checkbox"/> Ravina	<input type="checkbox"/> Ravinamento	<input type="checkbox"/> Voçoroca	<input type="checkbox"/> Terras Caídas

Obs.: Processos estabilizados em relação à vistoria anterior (2014). Vegetação acima do talude recomposta.

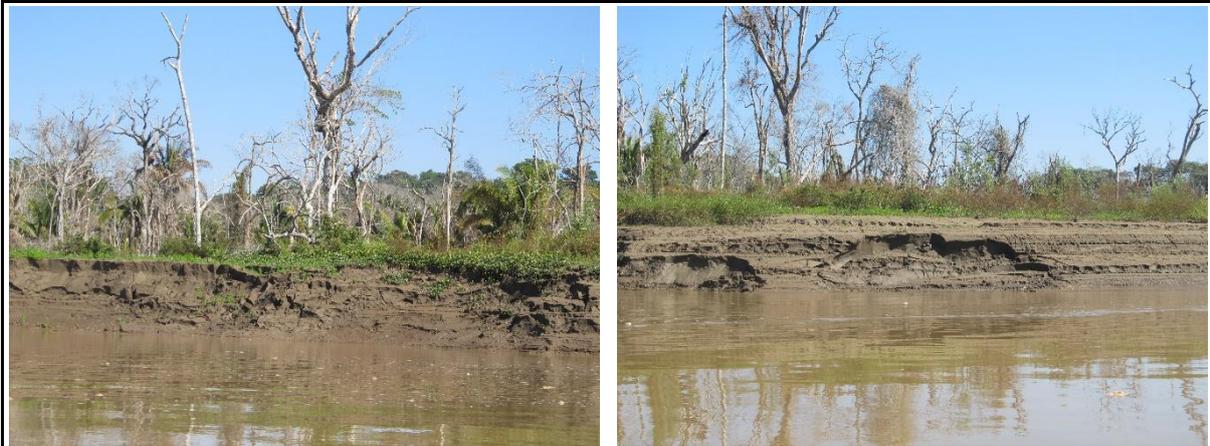
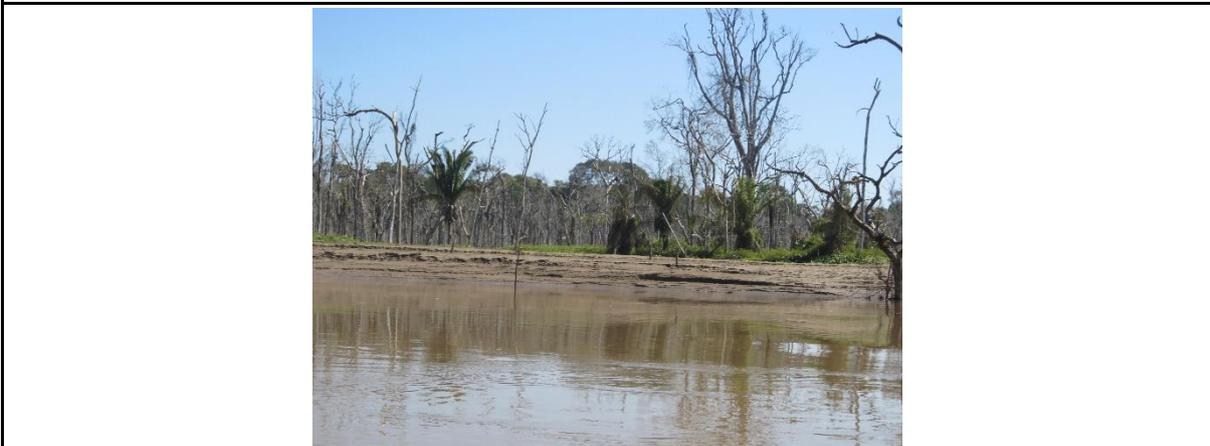
Aspectos Erosivos do Talude			
<input type="checkbox"/> Trincas	<input checked="" type="checkbox"/> Erosão Laminar	<input type="checkbox"/> SUS	<input type="checkbox"/> Movimento de Massa
<input type="checkbox"/> Ravina	<input type="checkbox"/> Ravinamento	<input type="checkbox"/> Voçoroca	<input checked="" type="checkbox"/> Terras Caídas

Obs.: "Terras Caídas" submersas. Vegetação recomposta acima do talude marginal.

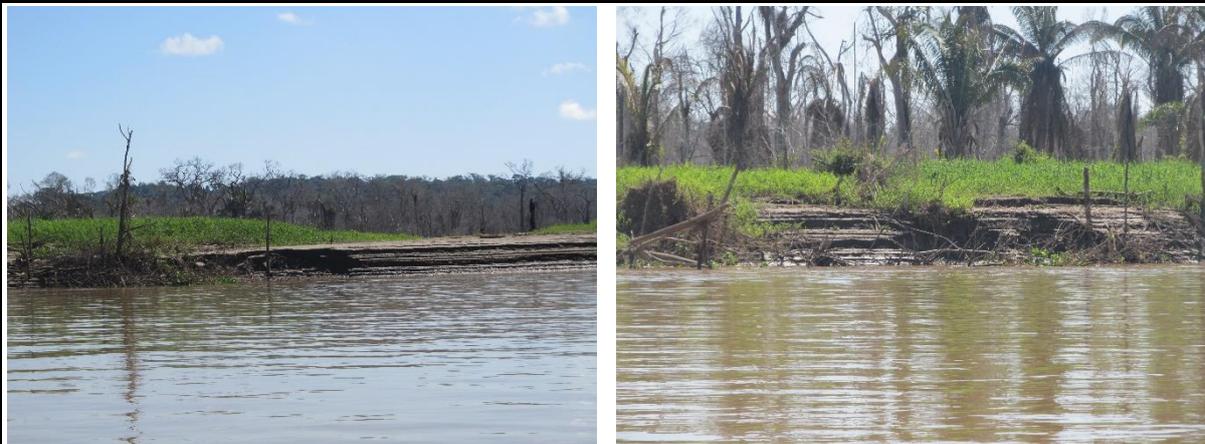
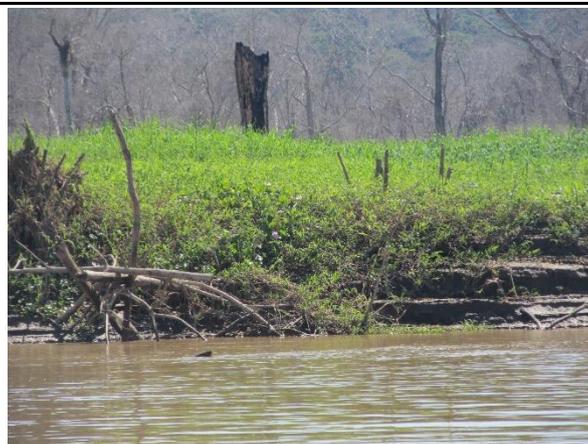
<b>Ficha de Campo Nº MME-07</b>		Data:	26/07/2015	Classificação:	
Local	Margem esquerda - Montante	Waypoint 35	Coord.	L 305220	N 8963778

Aspectos Erosivos do Talude			
<input type="checkbox"/> Trincas	<input type="checkbox"/> Erosão Laminar	<input type="checkbox"/> SUS	<input type="checkbox"/> Movimento de Massa
<input type="checkbox"/> Ravina	<input type="checkbox"/> Ravinamento	<input type="checkbox"/> Voçoroca	<input checked="" type="checkbox"/> Terras Caídas

Obs.: "Terras Caídas" submersas. Vegetação recomposta acima do talude marginal.

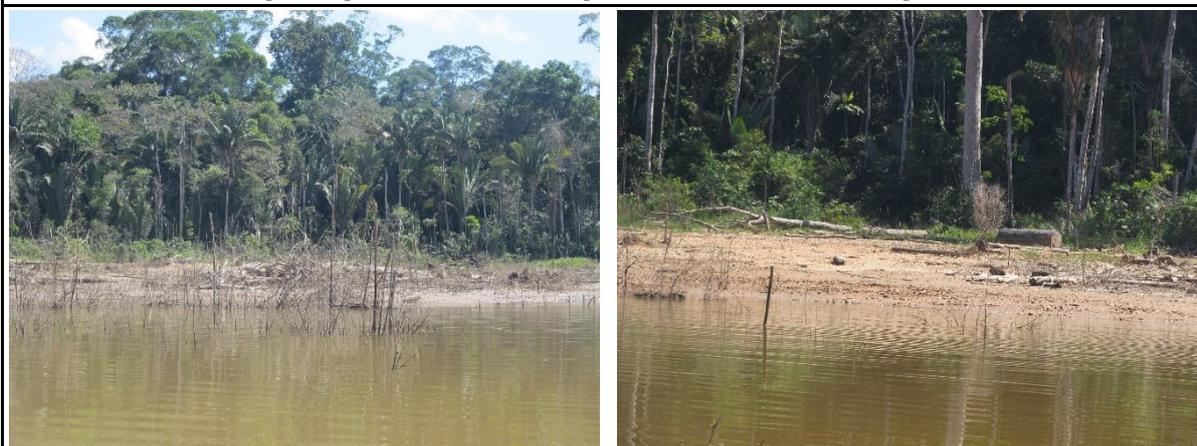
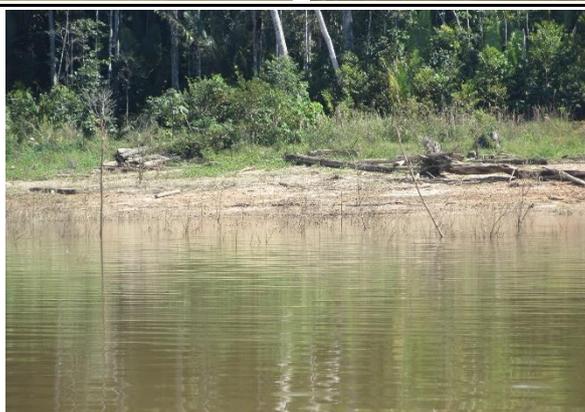
<b>Ficha de Campo Nº MME-08</b>		Data:	26/07/2015	Classificação:	
Local	Margem esquerda - Montante	Waypoint 36	Coord.	L 296641	N 8965094

Aspectos Erosivos do Talude			
<input type="checkbox"/> Trincas	<input checked="" type="checkbox"/> Erosão Laminar	<input type="checkbox"/> SUS	<input type="checkbox"/> Movimento de Massa
<input type="checkbox"/> Ravina	<input type="checkbox"/> Ravinamento	<input type="checkbox"/> Voçoroca	<input type="checkbox"/> Terras Caídas

Obs.: Reservatório acupando parcialmente área suprimida. Sem ocorrência de processos erosivos.

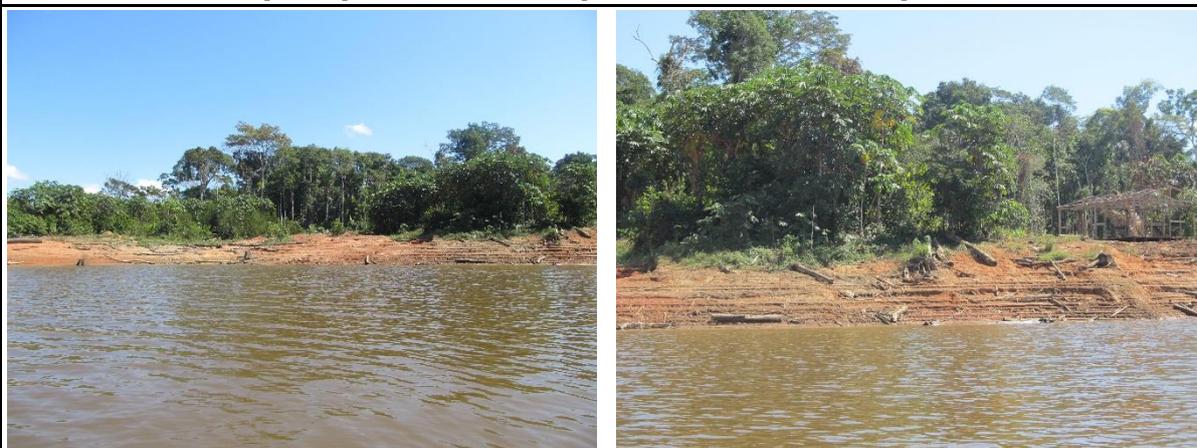
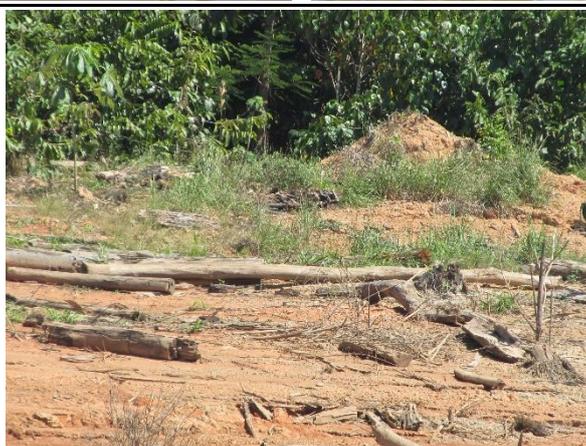
<b>Ficha de Campo Nº MME-09</b>		Data:	26/07/2015	Classificação:	
Local	Margem esquerda - Montante	Waypoint 37	Coord.	L 294443	N 8962208

Aspectos Erosivos do Talude			
<input type="checkbox"/> Trincas	<input checked="" type="checkbox"/> Erosão Laminar	<input type="checkbox"/> SUS	<input type="checkbox"/> Movimento de Massa
<input type="checkbox"/> Ravina	<input type="checkbox"/> Ravinamento	<input type="checkbox"/> Voçoroca	<input type="checkbox"/> Terras Caídas

Obs.: Reservatório acupando parcialmente área suprimida. Sem ocorrência de processos erosivos.

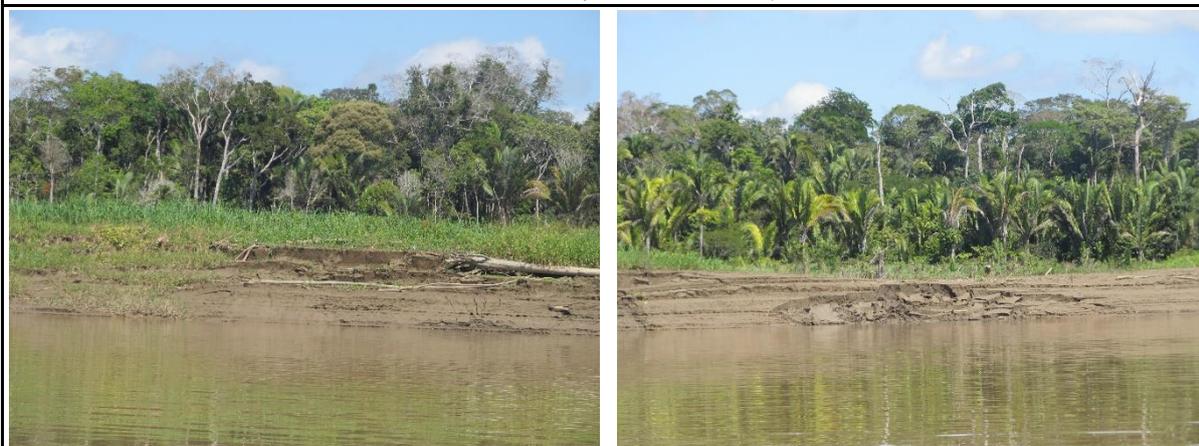
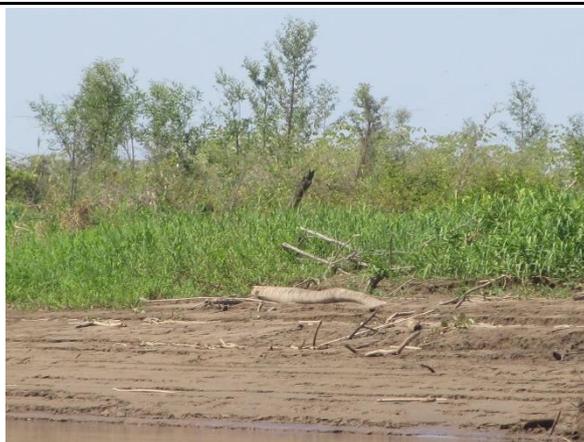
<b>Ficha de Campo Nº MME-10</b>		Data:	26/07/2015	Classificação:	
Local	Margem esquerda - Montante	Waypoint 38	Coord.	L 297989	N 8960707

Aspectos Erosivos do Talude			
<input type="checkbox"/> Trincas	<input type="checkbox"/> Erosão Laminar	<input type="checkbox"/> SUS	<input type="checkbox"/> Movimento de Massa
<input type="checkbox"/> Ravina	<input type="checkbox"/> Ravinamento	<input type="checkbox"/> Voçoroca	<input checked="" type="checkbox"/> Terras Caídas

Obs.: "Terras Caídas. Processos atenuados em relação à vistoria de julho de 2014.

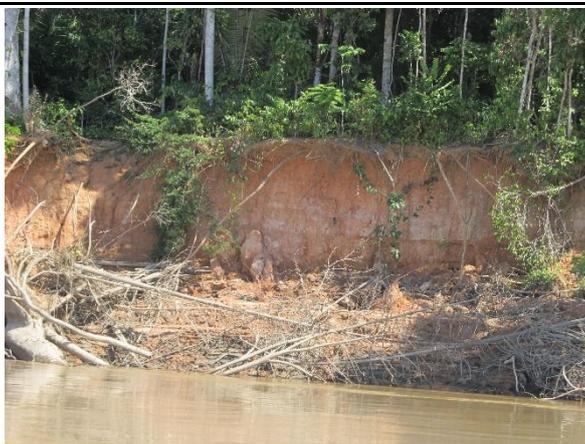
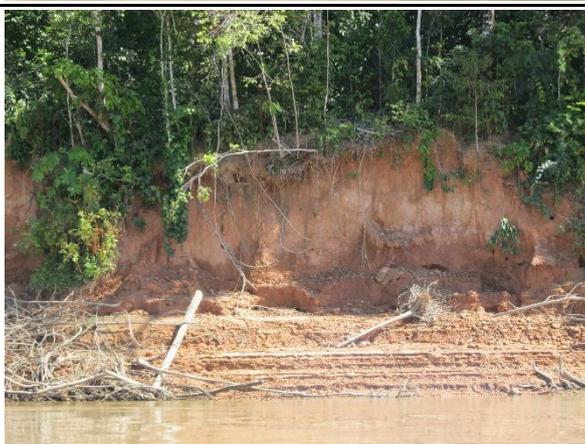
<b>Ficha de Campo Nº MME-11</b>		Data:	26/07/2015	Classificação:	
Local	Margem esquerda -Montante	Waypoint 39	Coord	L 298327	N 8959500

Aspectos Erosivos do Talude			
<input type="checkbox"/> Trincas	<input checked="" type="checkbox"/> Erosão Laminar	<input type="checkbox"/> SUS	<input checked="" type="checkbox"/> Movimento de Massa
<input type="checkbox"/> Ravina	<input type="checkbox"/> Ravinamento	<input type="checkbox"/> Voçoroca	<input type="checkbox"/> Terras Caídas

Obs.: Erosão fluvial, processos estabilizado em relação à vistoria anterior (2014).

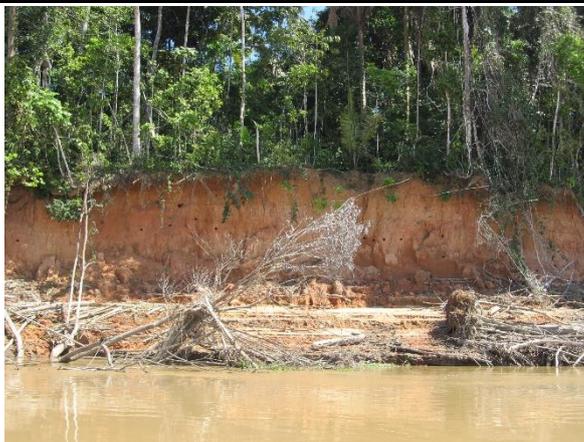
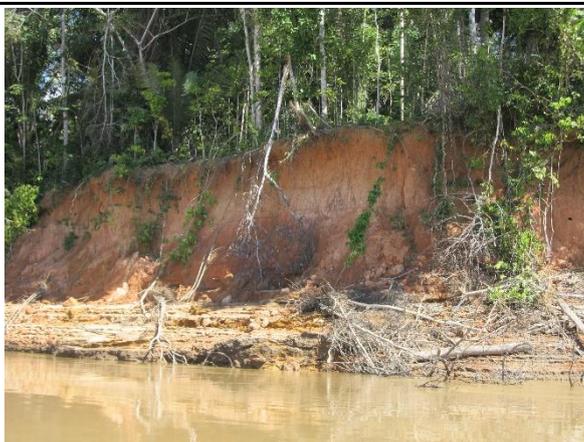
<b>Ficha de Campo Nº MME-12</b>		Data:	26/07/2015	Classificação:	8959282
Local	Margem esquerda - Montante	Waypoint 40	Coord.	L 298256	N

Aspectos Erosivos do Talude			
<input type="checkbox"/> Trincas	<input type="checkbox"/> Erosão Laminar	<input type="checkbox"/> SUS	<input checked="" type="checkbox"/> Movimento de Massa
<input type="checkbox"/> Ravina	<input type="checkbox"/> Ravinamento	<input type="checkbox"/> Voçoroca	<input type="checkbox"/> Terras Caídas

Obs.: Erosão fluvial, processos estabilizado em relação à vistoria anterior (2014).

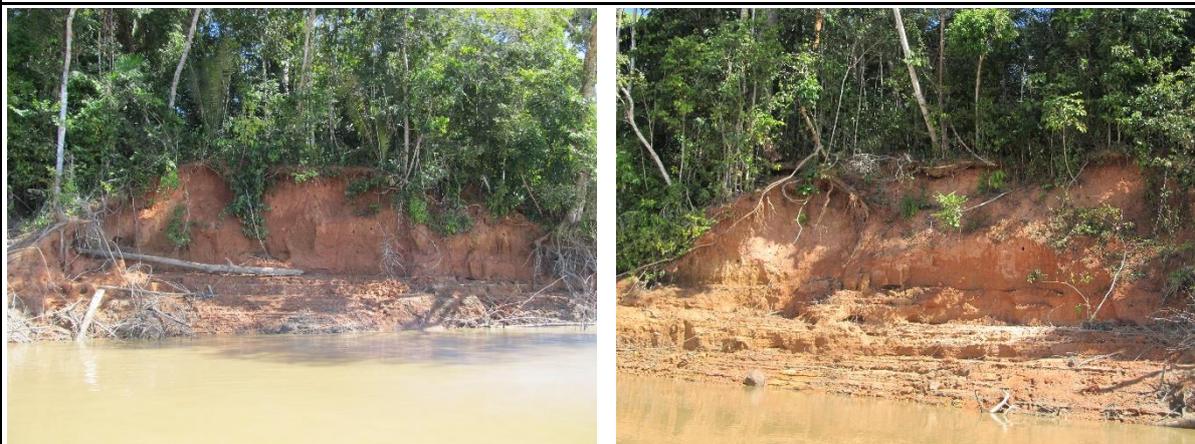
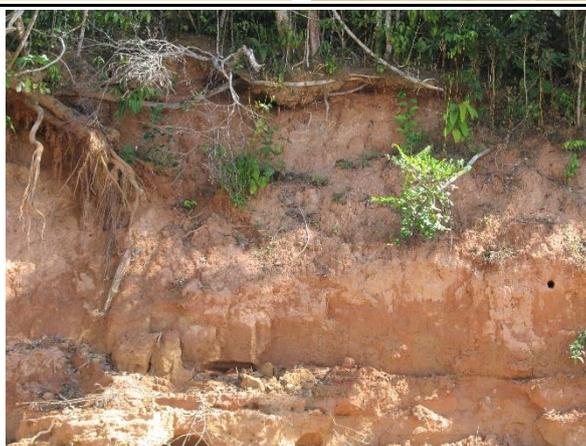
<b>Ficha de Campo Nº MME-13</b>		Data: 26/07/2015	Classificação:
Local	Margem esquerda - Montante	Waypoint 41	Coord L 298207 N 8959063

Aspectos Erosivos do Talude			
<input type="checkbox"/> Trincas	<input type="checkbox"/> Erosão Laminar	<input type="checkbox"/> SUS	<input checked="" type="checkbox"/> Movimento de Massa
<input type="checkbox"/> Ravina	<input type="checkbox"/> Ravinamento	<input type="checkbox"/> Voçoroca	<input type="checkbox"/> Terras Caídas

Obs.: Erosão fluvial, processos estabilizado em relação à vistoria anterior (2014).

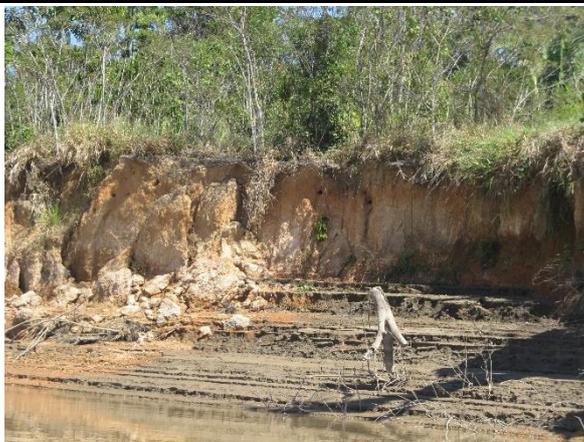
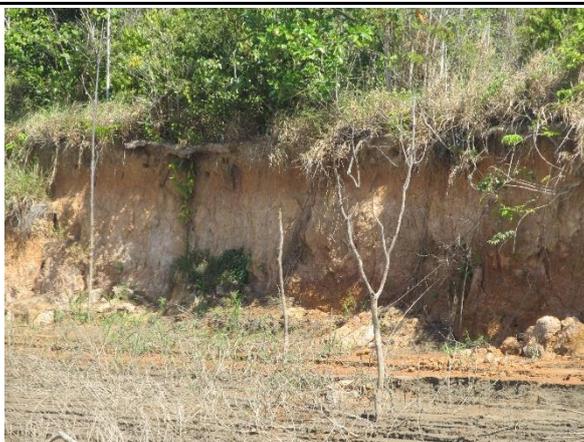
Aspectos Erosivos do Talude			
<input type="checkbox"/> Trincas	<input type="checkbox"/> Erosão Laminar	<input type="checkbox"/> SUS	<input checked="" type="checkbox"/> Movimento de Massa
<input type="checkbox"/> Ravina	<input type="checkbox"/> Ravinamento	<input type="checkbox"/> Voçoroca	<input type="checkbox"/> Terras Caídas

Obs.: Erosão fluvial, processos estabilizado em relação à vistoria anterior (2014).

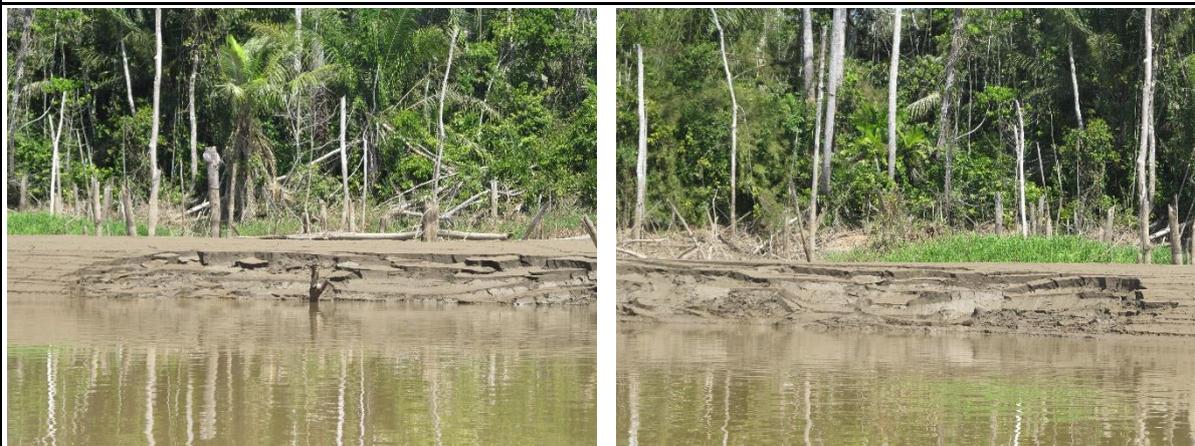
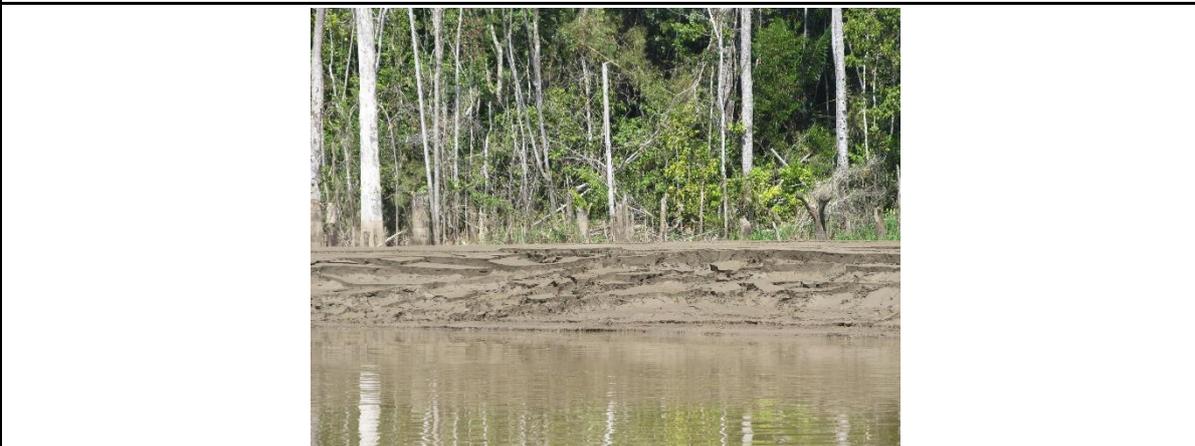
<b>Ficha de Campo Nº MME-15</b>		Data: 26/07/2015	Classificação:
Local	Margem esquerda - Montante	Waypoint 43	Coord. L 298131 N 8957836

Aspectos Erosivos do Talude			
<input type="checkbox"/> Trincas	<input type="checkbox"/> Erosão Laminar	<input type="checkbox"/> SUS	<input type="checkbox"/> Movimento de Massa
<input type="checkbox"/> Ravina	<input type="checkbox"/> Ravinamento	<input type="checkbox"/> Voçoroca	<input checked="" type="checkbox"/> Terras Caídas

Obs.: "Terras Caídas. Processos atenuados em relação à vistoria de julho de 2014.

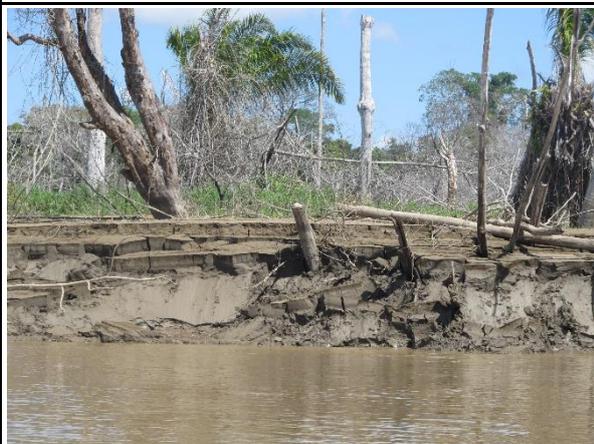
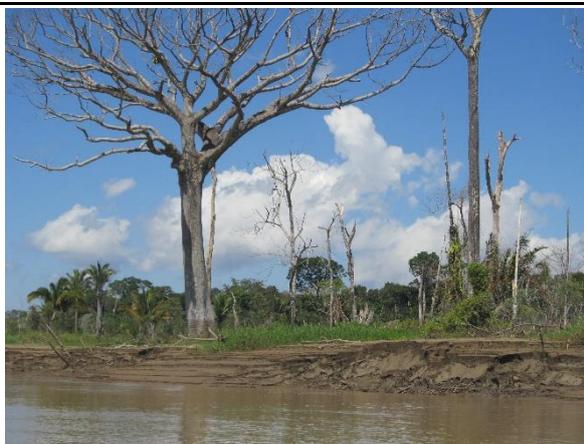
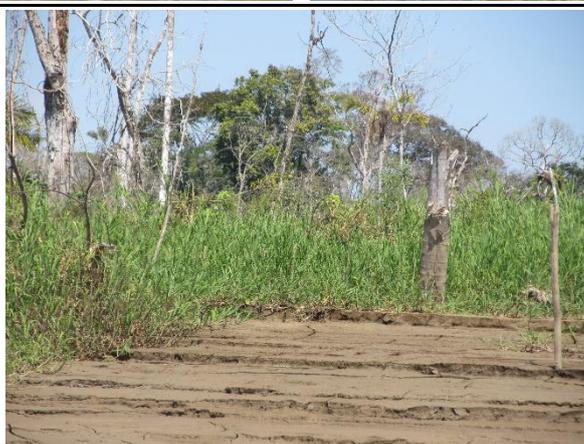
<b>Ficha de Campo Nº MME-16</b>		Data:	26/07/2015	Classificação:	
Local	Margem esquerda - Montante	Waypoint 44	Coord.	L 299377	N 8955700

Aspectos Erosivos do Talude			
<input type="checkbox"/> Trincas	<input type="checkbox"/> Erosão Laminar	<input type="checkbox"/> SUS	<input type="checkbox"/> Movimento de Massa
<input type="checkbox"/> Ravina	<input type="checkbox"/> Ravinamento	<input type="checkbox"/> Voçoroca	<input checked="" type="checkbox"/> Terras Caídas

Obs.: "Terras Caídas. Processos atenuados em relação à vistoria de julho de 2014.

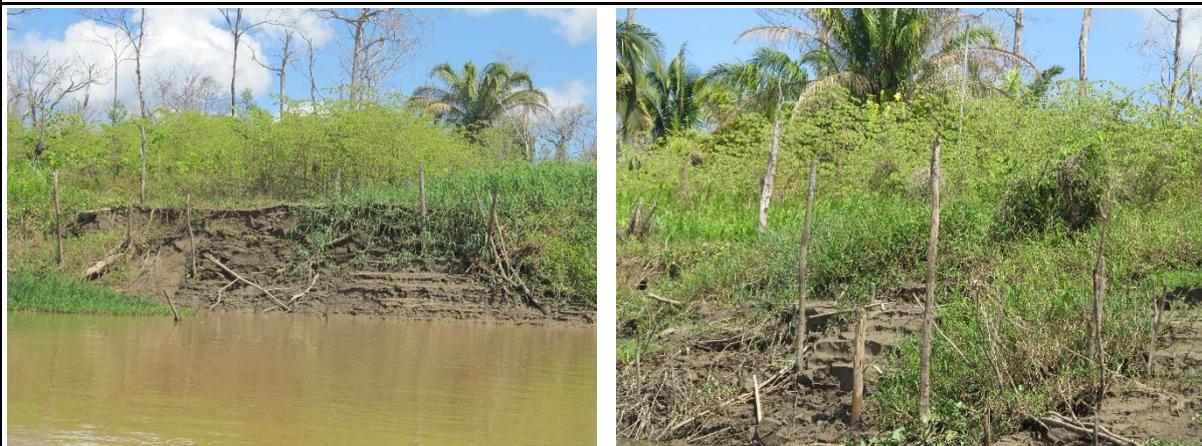
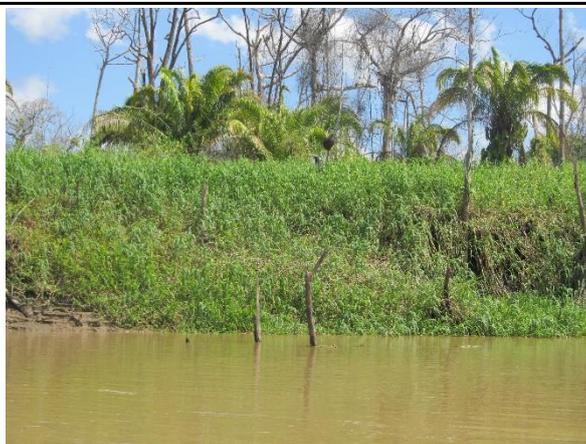
<b>Ficha de Campo Nº MME-17</b>		Data:	26/07/2015	Classificação:	
Local	Margem esquerda - Montante	Waypoint 45	Coord.	L 300849	N 8951958

Aspectos Erosivos do Talude			
<input type="checkbox"/> Trincas	<input type="checkbox"/> Erosão Laminar	<input type="checkbox"/> SUS	<input type="checkbox"/> Movimento de Massa
<input type="checkbox"/> Ravina	<input type="checkbox"/> Ravinamento	<input type="checkbox"/> Voçoroca	<input checked="" type="checkbox"/> Terras Caídas

Obs.: Processos erosivo do tipo "terras caídas" atenuado em relação à vistoria de 2014.

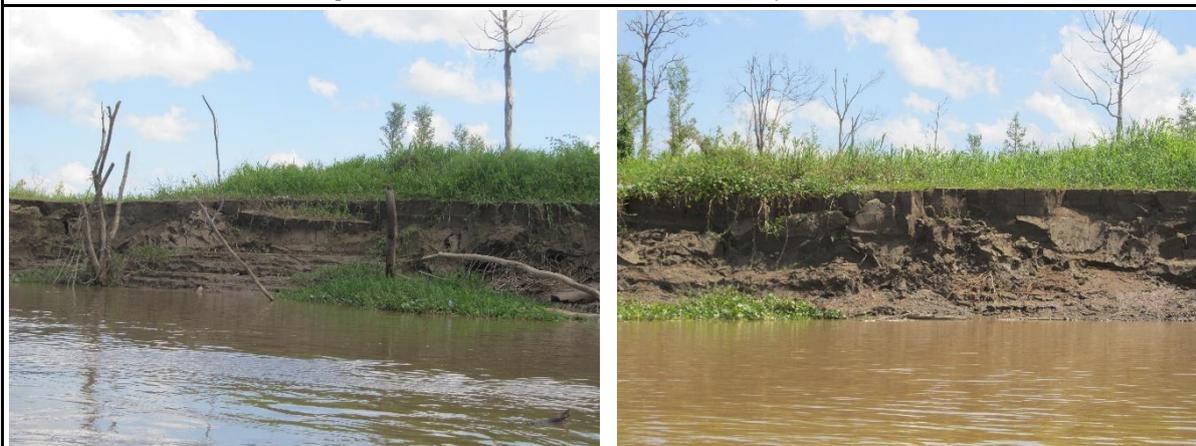
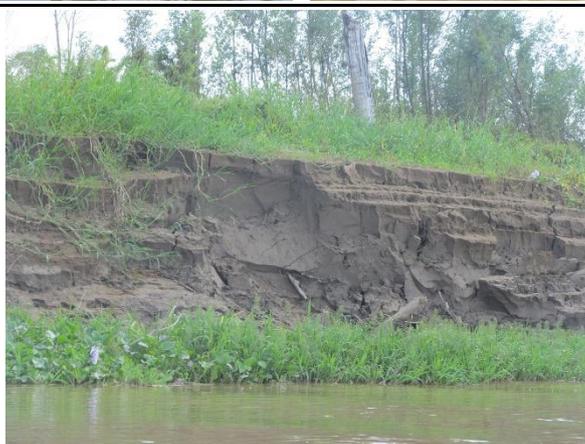
Obs.: Processos erosivo do tipo "terras caídas" estabilizado em relação à vistoria de 2014.

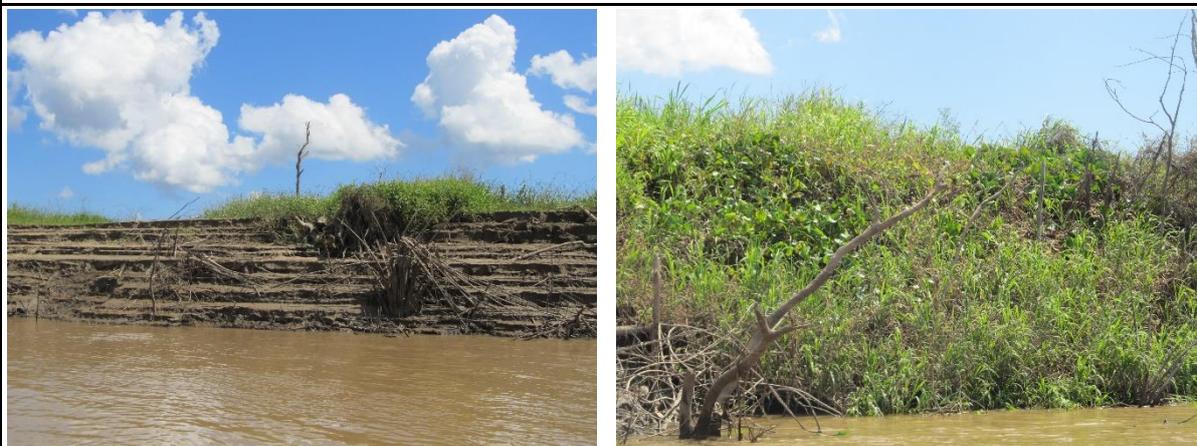
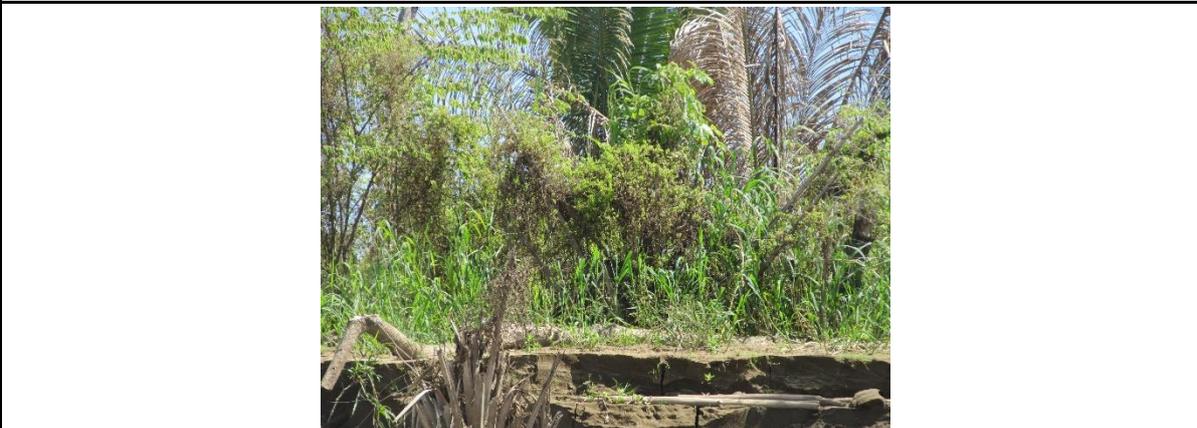
<b>Ficha de Campo Nº MME-19</b>		Data:	26/07/2015	Classificação:	
Local	Margem esquerda - Montante	Waypoint 47	Coord.	L 300572	N 8949926

Obs.: Processos erosivo do tipo "terras caídas" atenuado em relação à vistoria de 2014. Vegetação acima do talude recomposta.

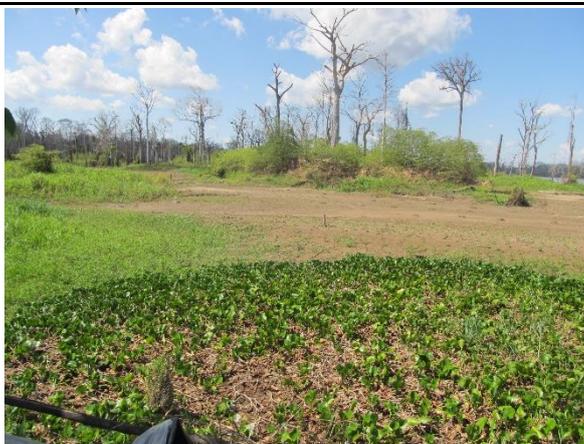
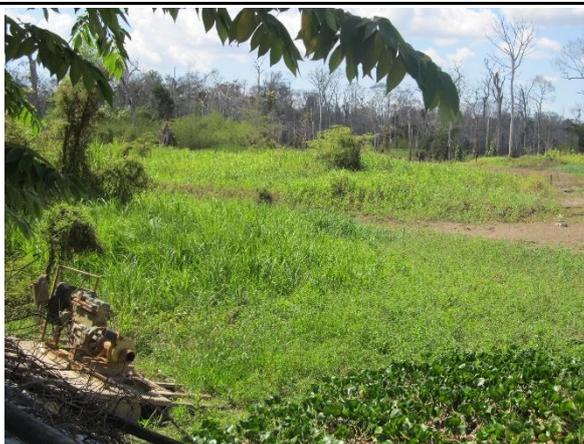
Obs.: Garimpo desativado com cava coberta por sedimentos. Vegetação em processo de regeneração.

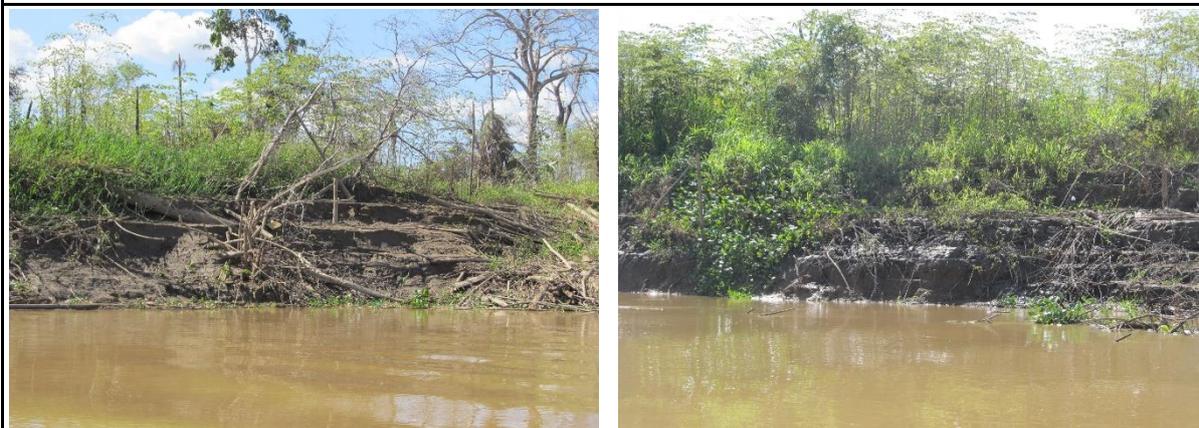
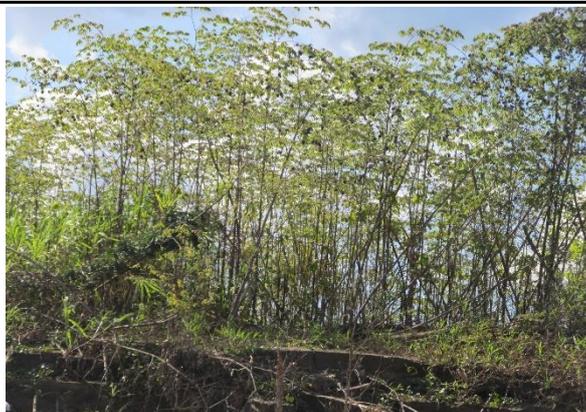
<b>Ficha de Campo Nº MME-21</b>		Data:	26/07/2015	Classificação:	
Local	Margem esquerda - Montante	Waypoint 49	Coord.	L 288721	N 8940269

Obs.: Processos erosivo do tipo "terras caídas" atenuado em relação à vistoria de 2014. Vegetação acima do talude recomposta.

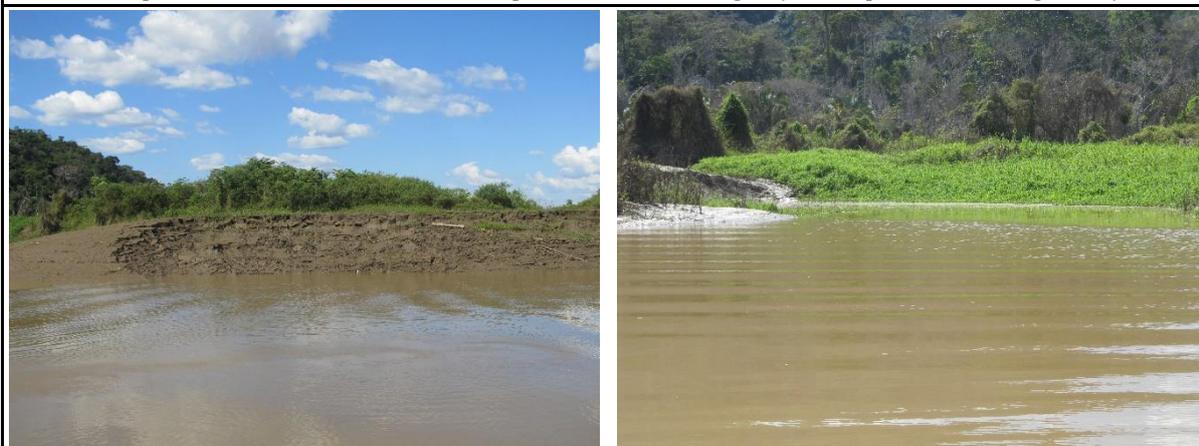
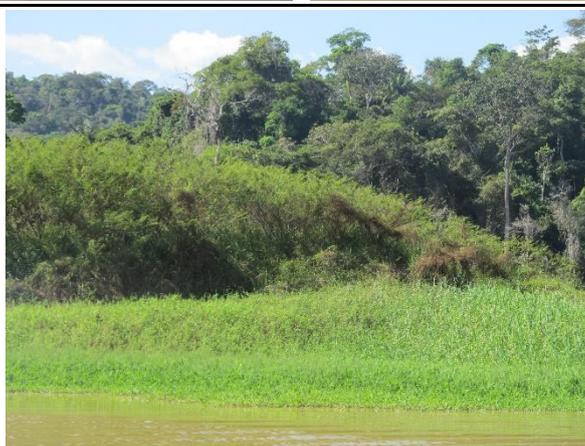
Obs.: Garimpo desativado com cava coberta por sedimentos. Vegetação em processo de regeneração..

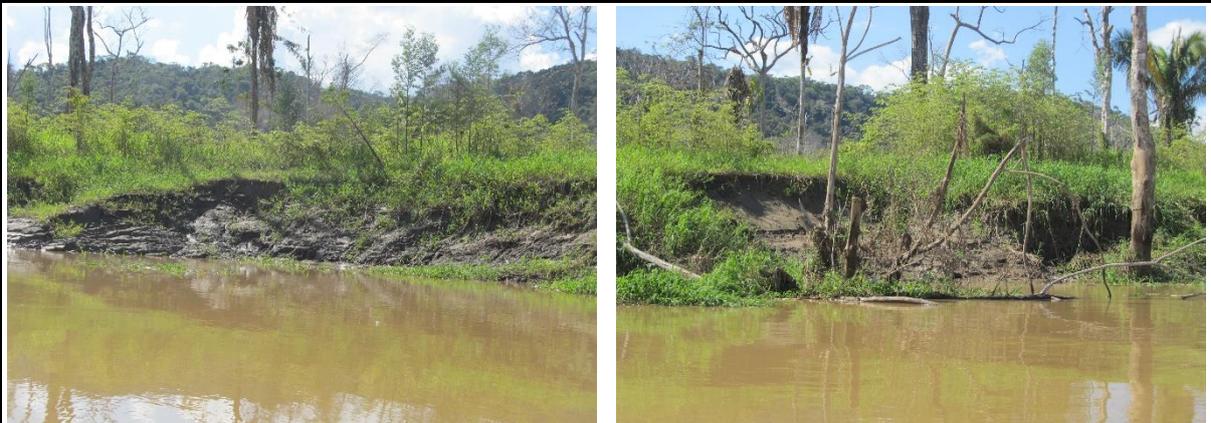
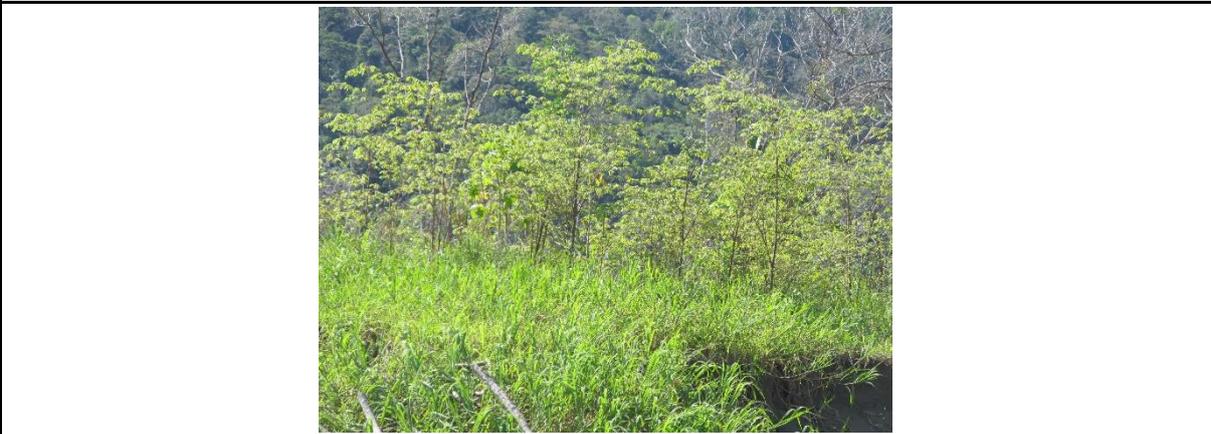
<b>Ficha de Campo Nº MME-23</b>		Data:	26/07/2015	Classificação:	
Local	Margem esquerda - Montante	Waypoint 51	Coord.	L 284972	N 8940121

Obs.: Processos erosivo do tipo "terras caídas" atenuado em relação à vistoria de 2014. Vegetação acima do talude recomposta.
