<b>Ficha de Campo Nº MMD-01</b>		Data:	25/07/2015	Classificação:	
Local:	Margem Direita - Montante	Waypoint 28	Coord.	L 317399	N 8972526

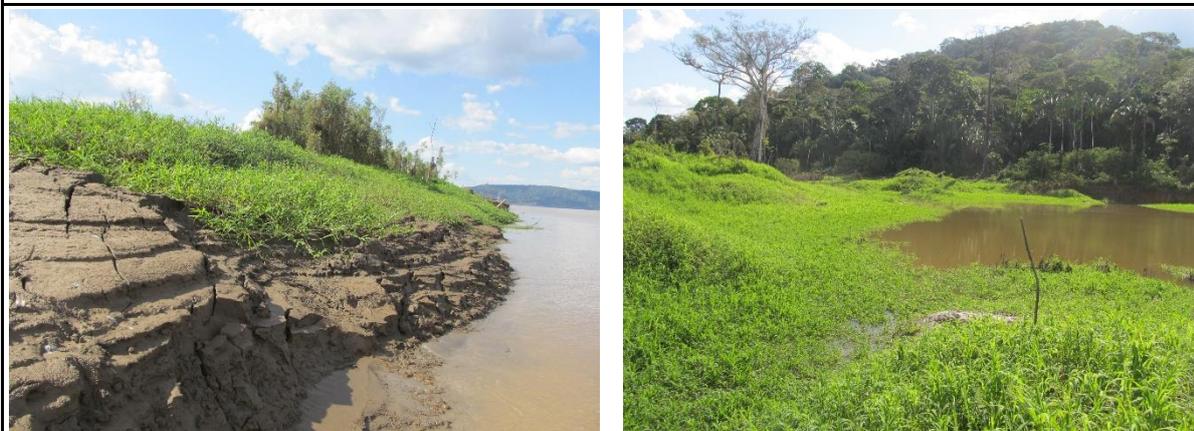
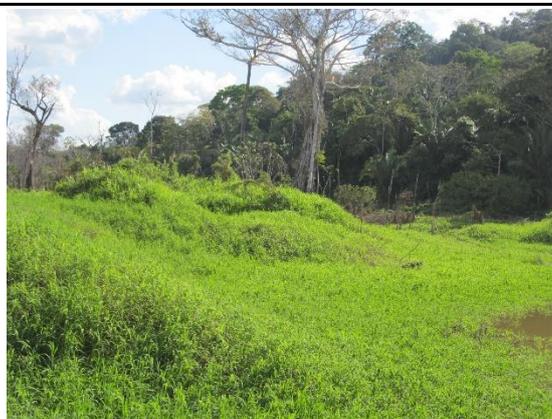
<b>Ficha de Campo Nº MME-24</b>		Data:	26/07/2015	Classificação:	
Local	Margem esquerda - Montante	Waypoint 52	Coord.	L 276090	N 8939726

Obs.: Garimpo desativado. Área de acúmulo sedimentar. "Terras Caídas" na margem do rio Madeira. Vegetação em processo de regeneração.

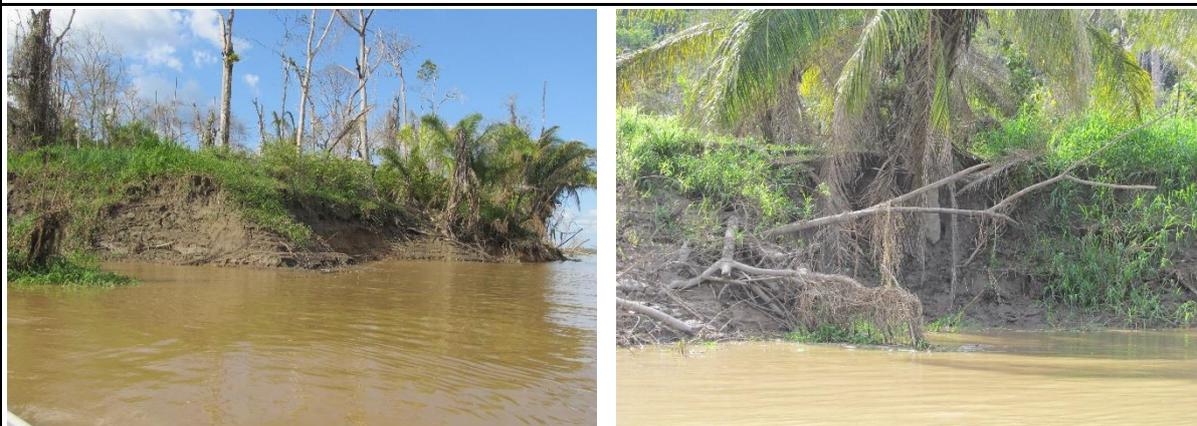
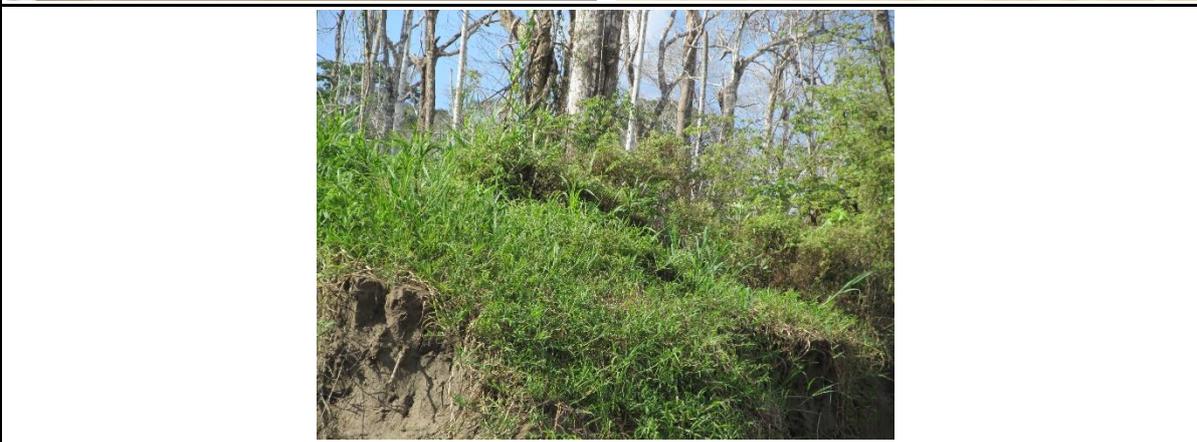
<b>Ficha de Campo Nº MME-25</b>		Data:	26/07/2015	Classificação:	
Local	Margem esquerda - Montante	Waypoint 53	Coord.	L 274262	N 8938761

Obs.: Processos erosivo do tipo "terras caídas" atenuado em relação à vistoria de 2014. Vegetação acima do talude recomposta.

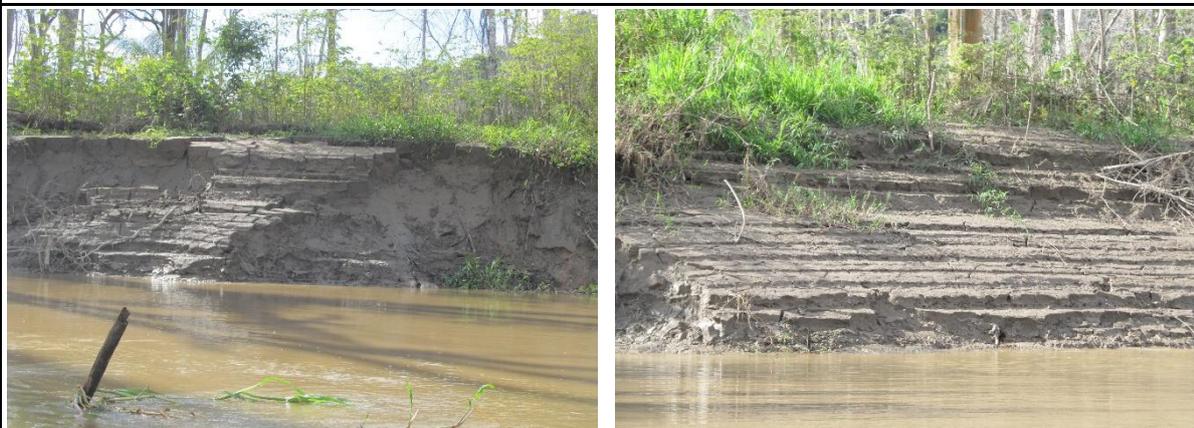
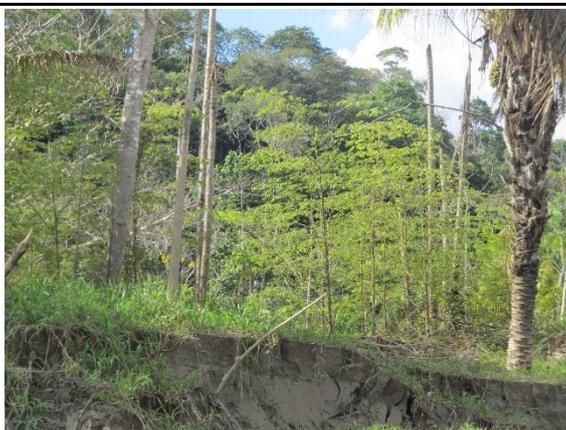
<b>Ficha de Campo Nº MME-26</b>		Data:	26/07/2015	Classificação:	
Local	Margem esquerda - Montante	Waypoint 54	Coord.	L 271103	N 8938283

Obs.: Processos erosivo do tipo "terras caídas" estabilizado em relação à vistoria de 2014. Vegetação acima do talude recomposta.

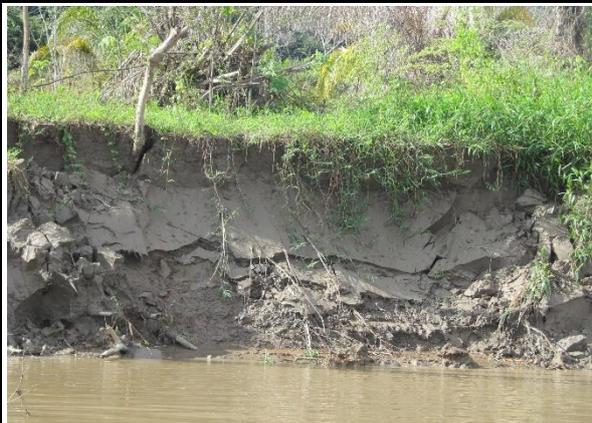
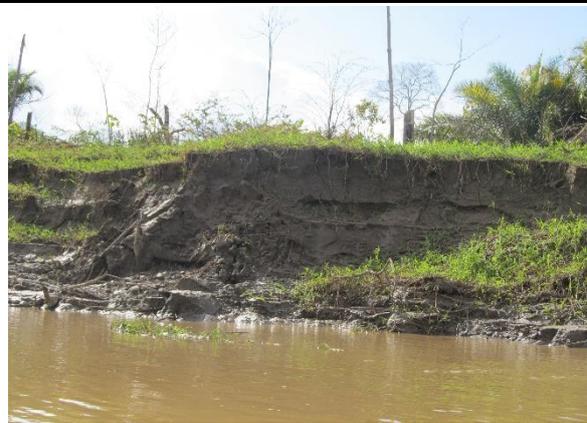
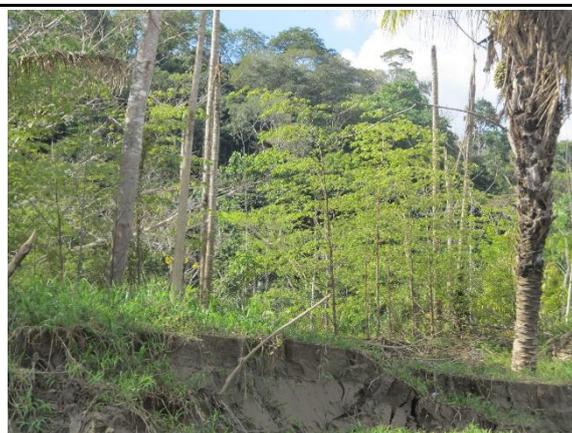
<b>Ficha de Campo Nº MME-27</b>		Data:	26/07/2015	Classificação:	
Local	Margem esquerda - Montante	Waypoint 55	Coord.	L 269220	N 8938144

Obs.: Processos erosivo do tipo "terras caídas" estabilizado em relação à vistoria de 2014. Vegetação acima do talude recomposta.

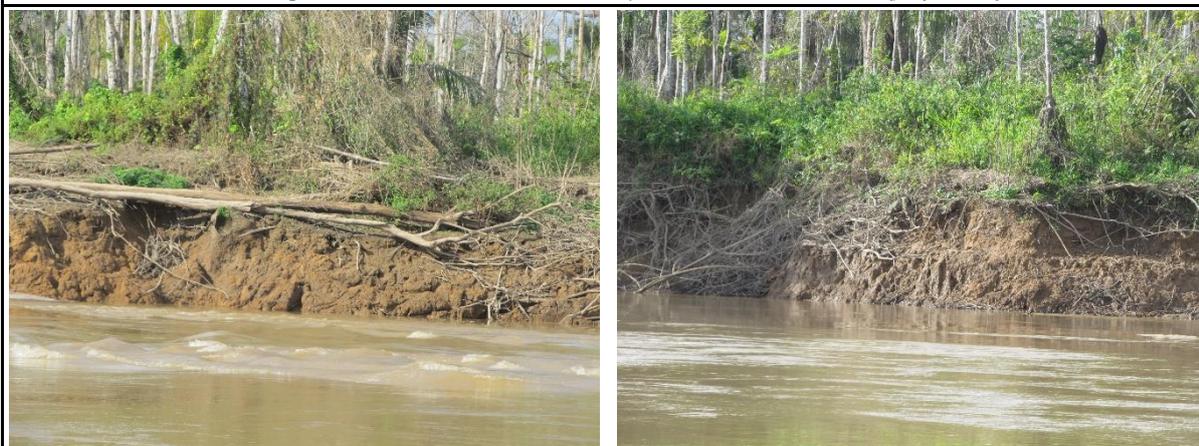
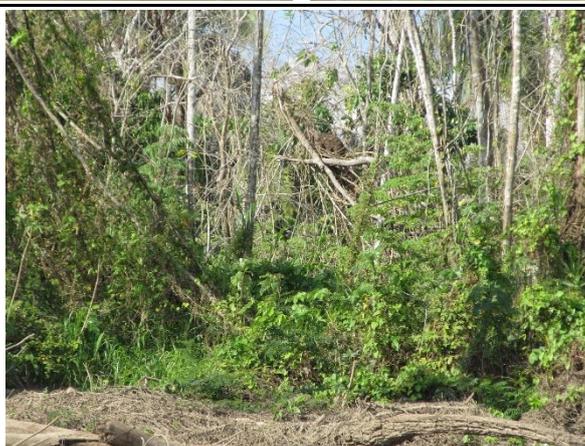
Obs.: Erosão fluvial com processo estabilizado em relação à vistoria anterior (jul/2014).

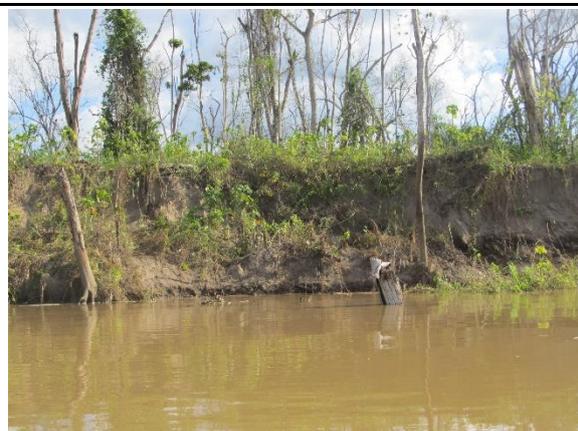
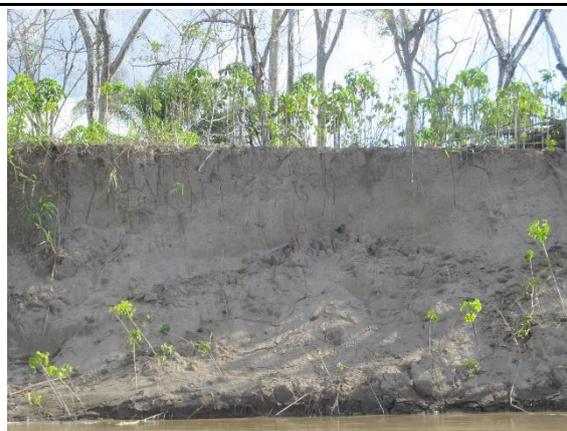
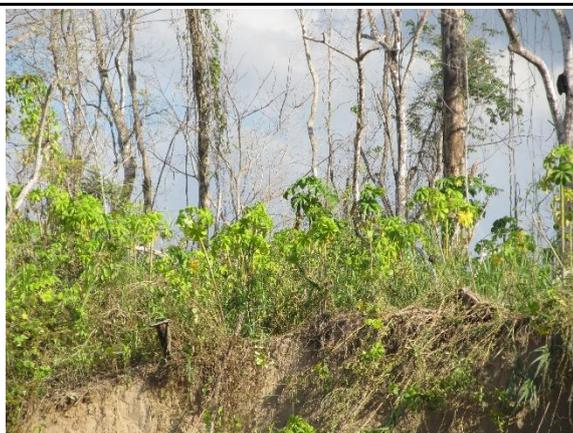
<b>Ficha de Campo Nº MIF-01</b>		Data:	27/07/2014	Classificação:	
Local	Margem esquerda - Montante	Waypoint 57	Coord.	L 264447	N 8939261

Obs.: Processos erosivo do tipo "terras caídas" estabilizado em relação à vistoria de 2014. Vegetação acima do talude recomposta.

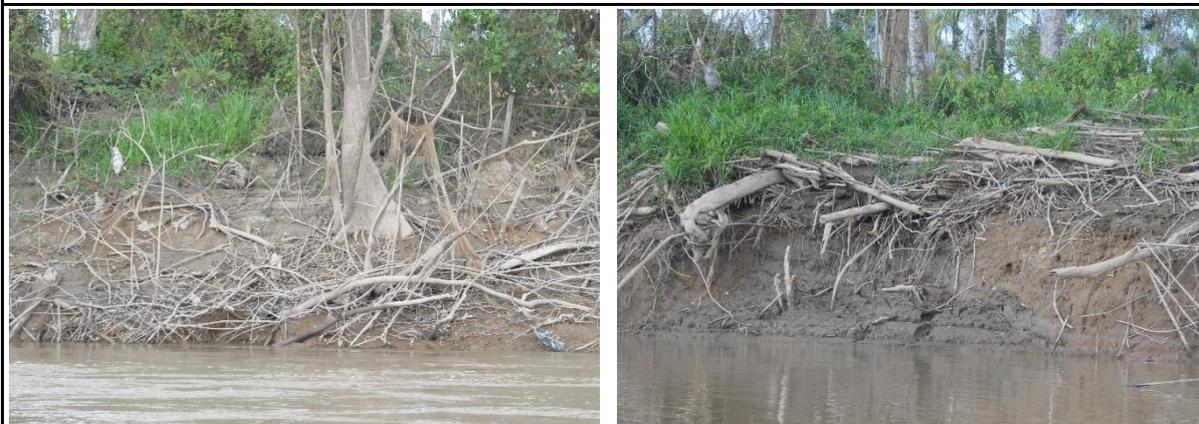
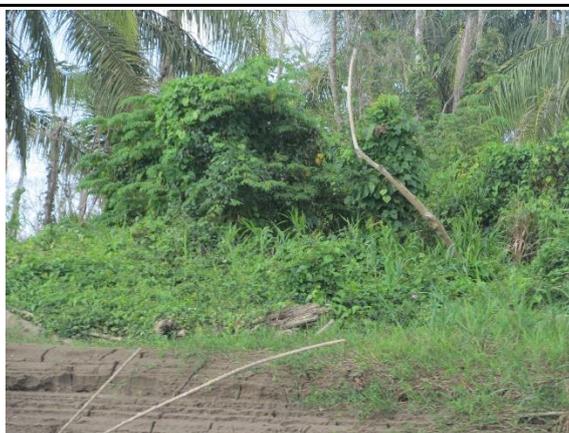
<b>Ficha de Campo Nº MME-29</b>		Data:	27/07/2014	Classificação:	
Local	Margem esquerda - Montante	Waypoint 58	Coord.	L 264515	N 8940080

Obs.: Processos erosivo do tipo "terras caídas" estabilizado em relação à vistoria de 2014. Vegetação acima do talude recomposta.

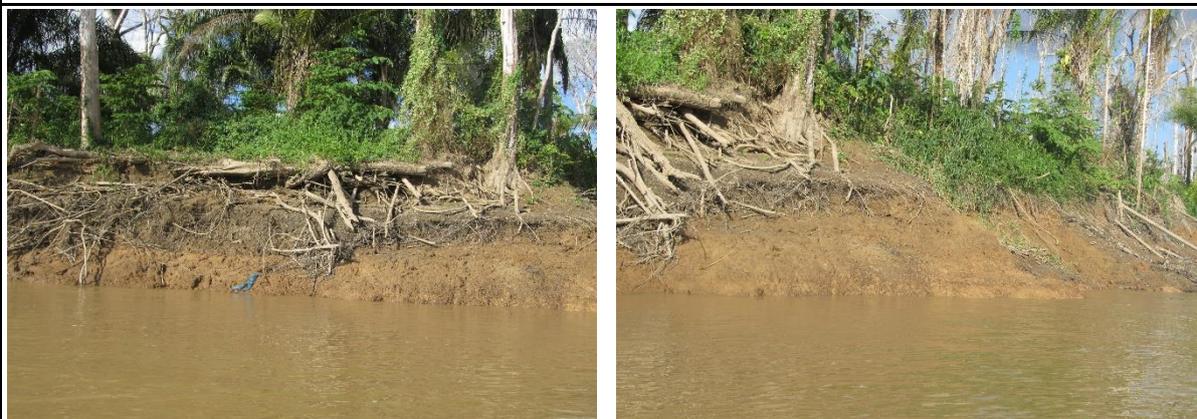
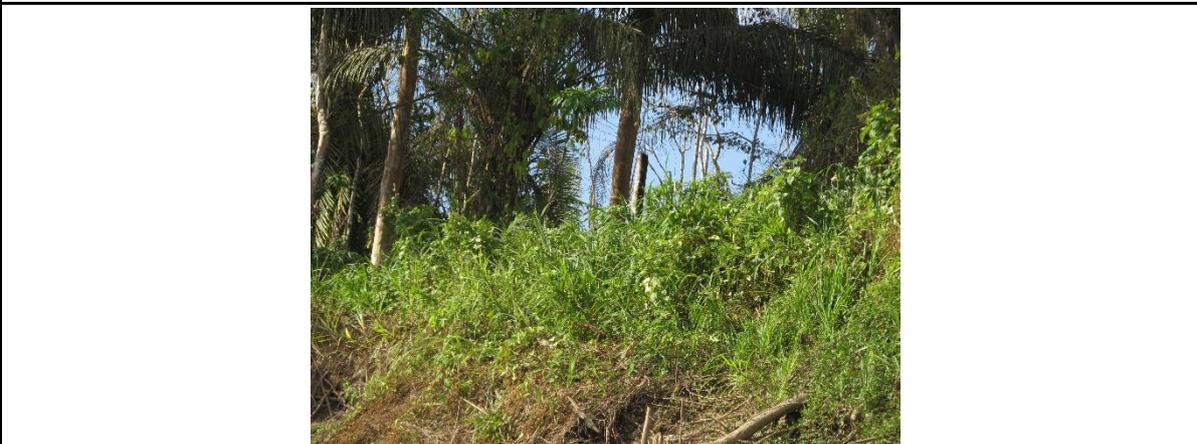
<b>Ficha de Campo Nº MME-30</b>		Data:	27/07/2014	Classificação:	
Local	Margem esquerda - Montante	Waypoint 59	Coord.	L 262843	N 8941629

Obs.: Processos erosivo do tipo "terras caídas" atenuado em relação à vistoria de 2014. Vegetação acima do talude recomposta.

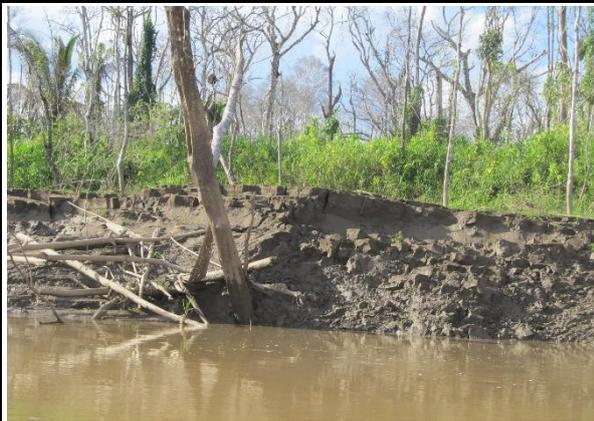
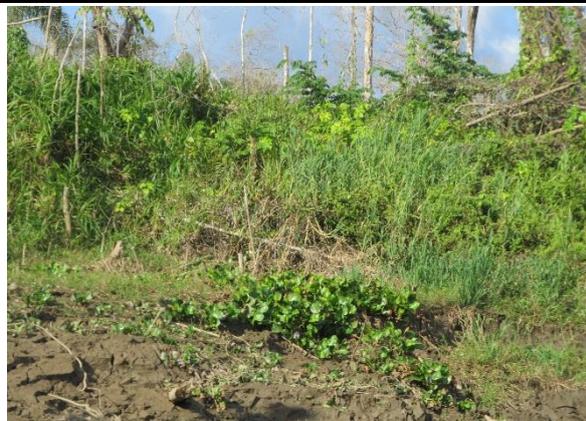
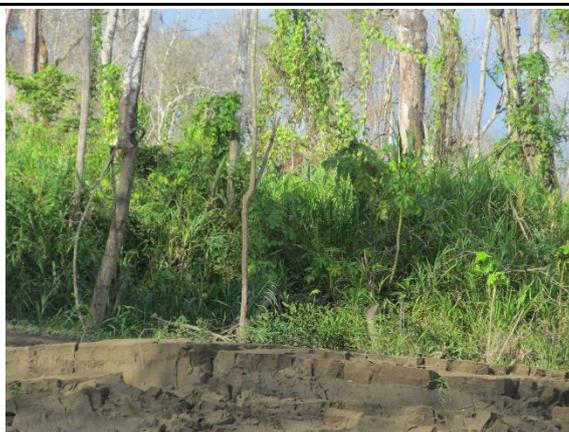
<b>Ficha de Campo Nº MME-31</b>		Data: 27/07/2014	Classificação:
Local	Margem esquerda - Montante	Waypoint 60	Coord. L 261646 N 8942882

Obs.: Processos erosivo do tipo "terras caídas" estabilizado em relação à vistoria de 2014. Vegetação acima do talude recomposta.

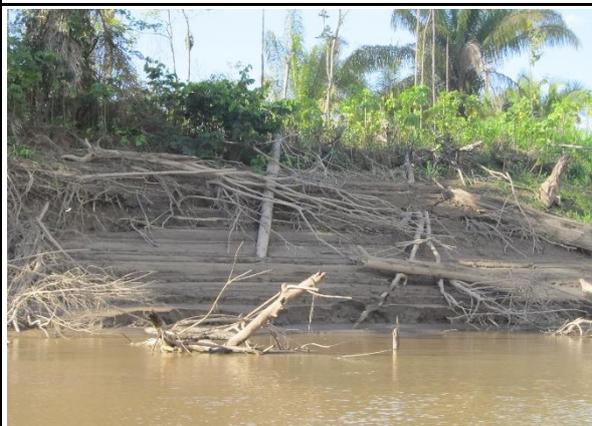
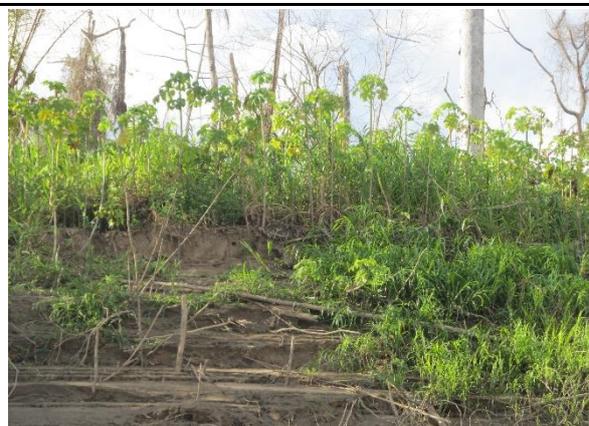
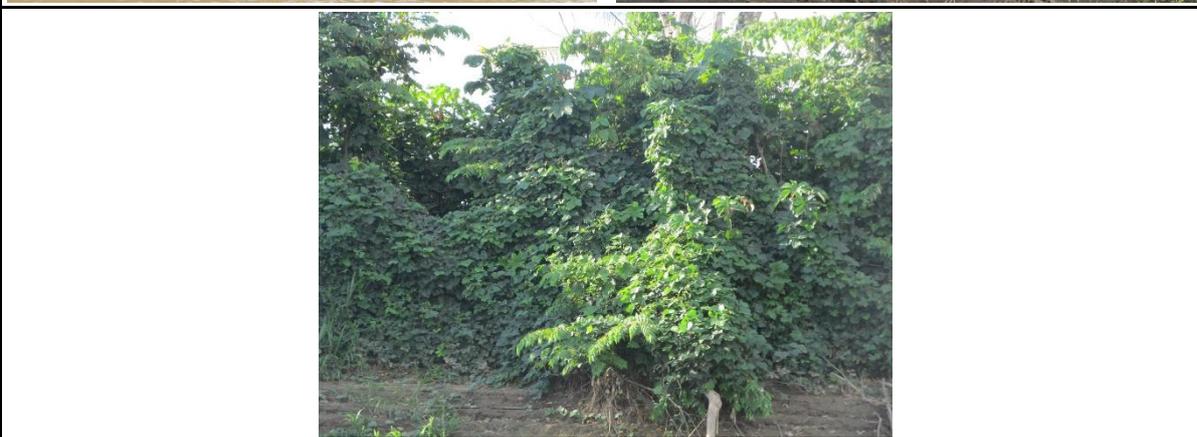
<b>Ficha de Campo Nº MME-32</b>		Data:	27/07/2014	Classificação:	
Local	Margem esquerda - Montante	Waypoint 61	Coord.	L 259072	N 8943942

Obs.: Processos erosivo do tipo "terras caídas" estabilizado em relação à vistoria de 2014. Vegetação acima do talude recomposta.

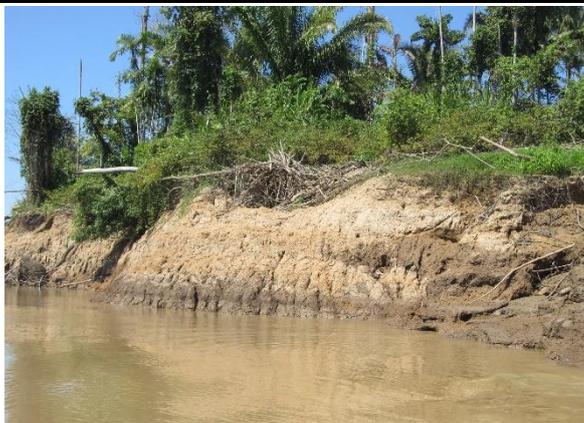
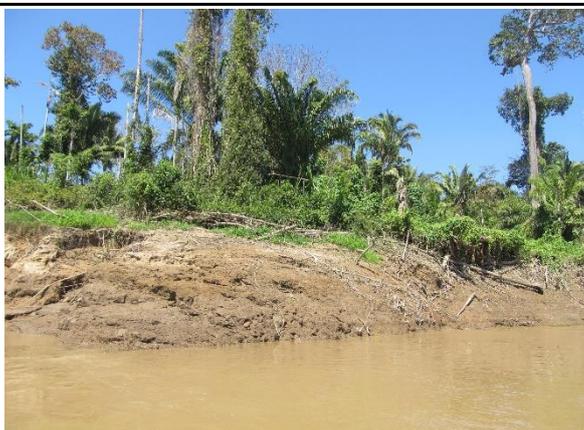
<b>Ficha de Campo Nº MIF-02</b>		Data: 27/07/2014	Classificação:
Local	Margem esquerda - Montante	Waypoint 62	Coord. L 261815 N 8942193

Obs.: Erosão fluvial com processo estabilizado em relação à vistoria anterior (jul/2014). Vegetação acima do talude em regeneração.

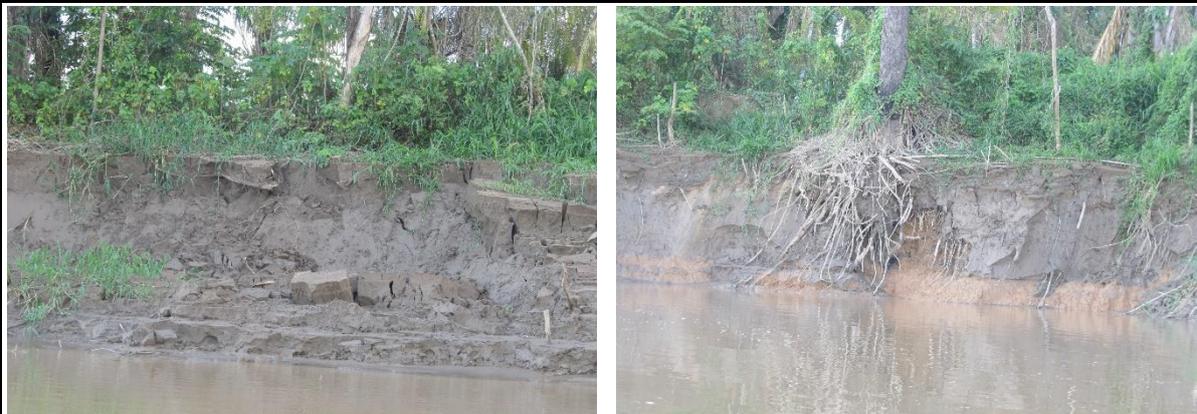
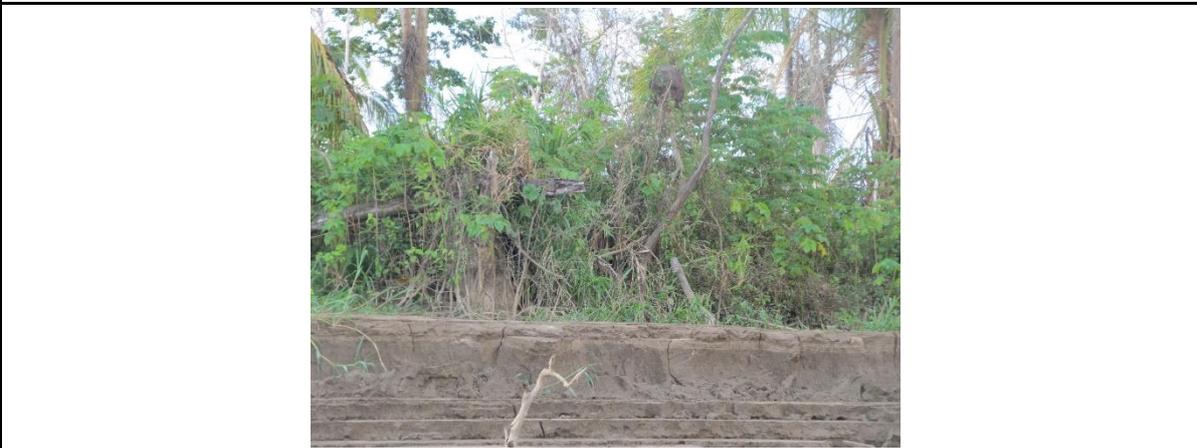
<b>Ficha de Campo Nº MME-33</b>		Data:	27/07/2014	Classificação:	
Local	Margem esquerda - Montante	Waypoint 63	Coord.	L 258262	N 8944141

Obs.: Processos erosivo do tipo "terras caídas" estabilizado em relação à vistoria de 2014. Vegetação acima do talude recomposta.

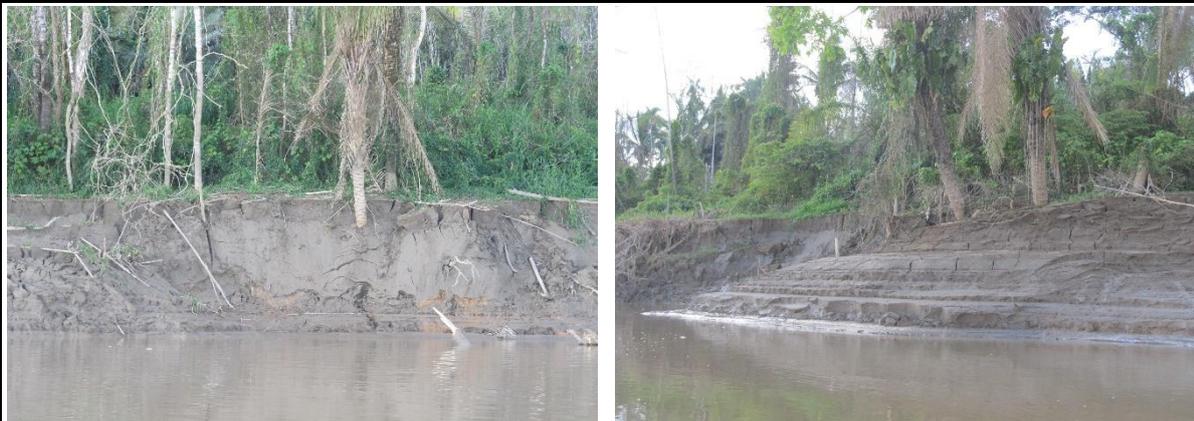
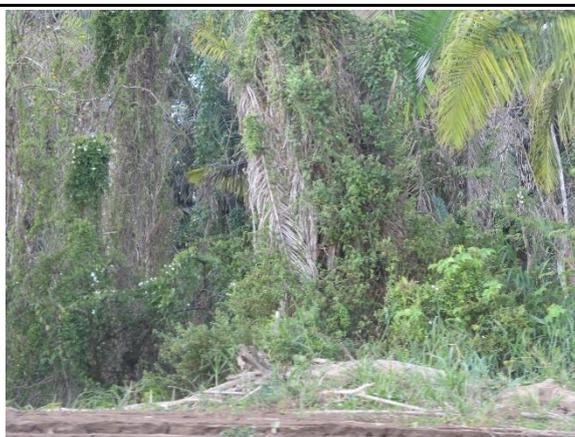
<b>Ficha de Campo Nº MME-34</b>		Data:	26/07/2015	Classificação:	
Local	Margem esquerda - Montante	Waypoint 64	Coord.	L 251154	N 8946482

Obs.: Processos erosivo do tipo "terras caídas" estabilizado em relação à vistoria de 2014. Vegetação acima do talude recomposta.

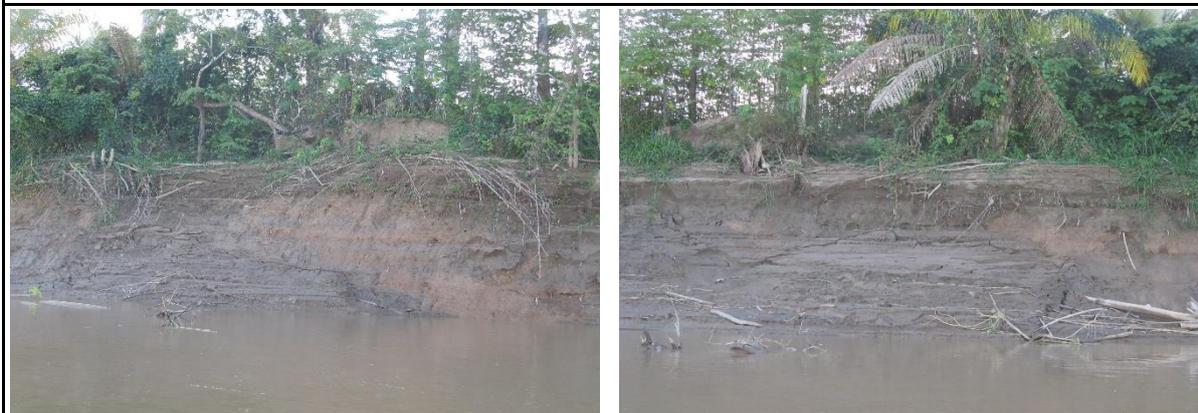
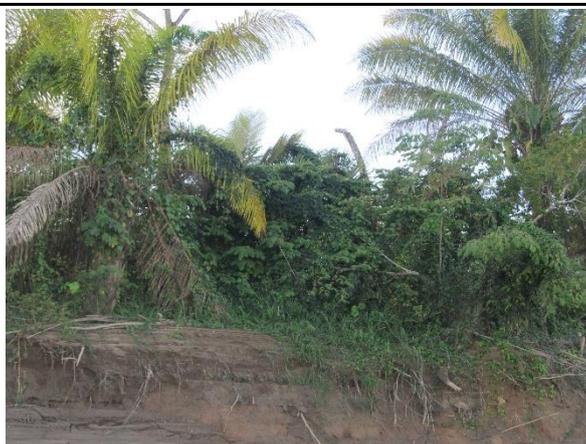
<b>Ficha de Campo Nº MME-35</b>		Data:	26/07/2015	Classificação:	
Local	Margem esquerda - Montante	Waypoint 65	Coord.	L 247528	N 8947846

Obs.: Processos erosivo do tipo "terras caídas" estabilizado em relação à vistoria de 2014. Vegetação acima do talude recomposta.

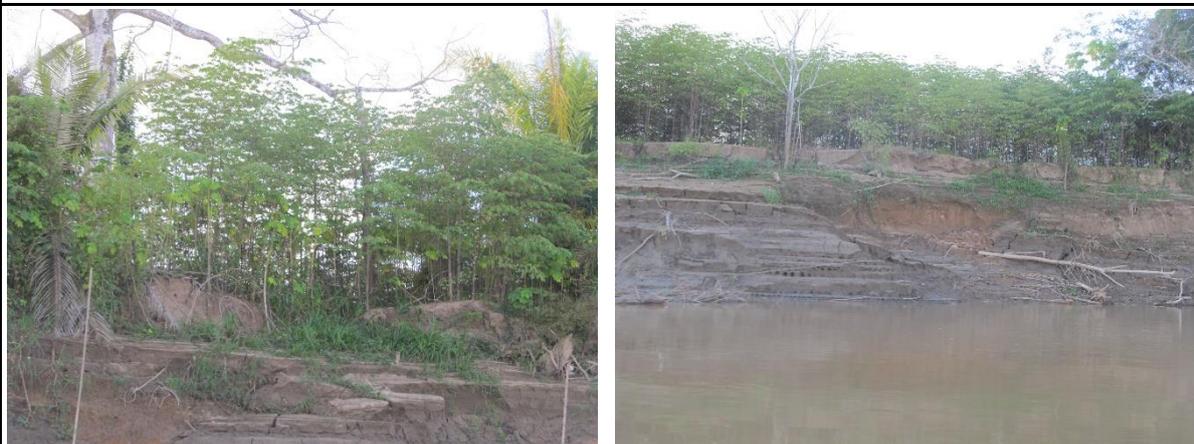
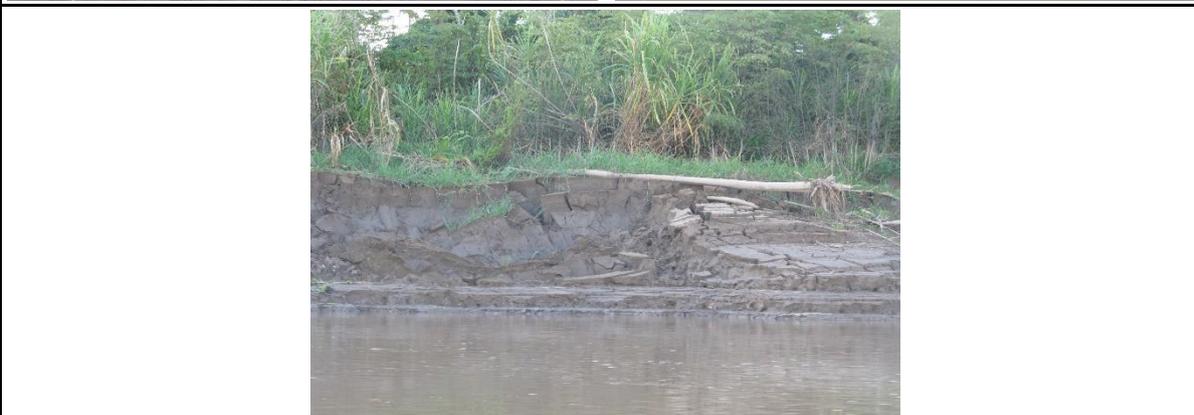
Aspectos Erosivos do Talude			
<input type="checkbox"/> Trincas	<input type="checkbox"/> Erosão Laminar	<input type="checkbox"/> SUS	<input type="checkbox"/> Movimento de Massa
<input type="checkbox"/> Ravina	<input type="checkbox"/> Ravinamento	<input type="checkbox"/> Voçoroca	<input checked="" type="checkbox"/> Terras Caídas

Corpo Hídrico		
<input checked="" type="checkbox"/> Rio Madeira	<input type="checkbox"/> Afluente	Qual:
Assoreamento		Aspectos das Margens
<input type="checkbox"/> Sim	<input checked="" type="checkbox"/> Não	Degradadas <input checked="" type="checkbox"/> Sim <input type="checkbox"/> Não

Obs.: Processos erosivo do tipo "terras caídas" estabilizado em relação à vistoria de 2014. Vegetação acima do talude recomposta.

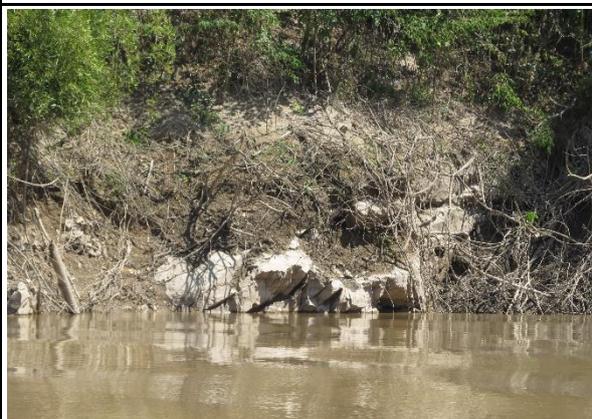
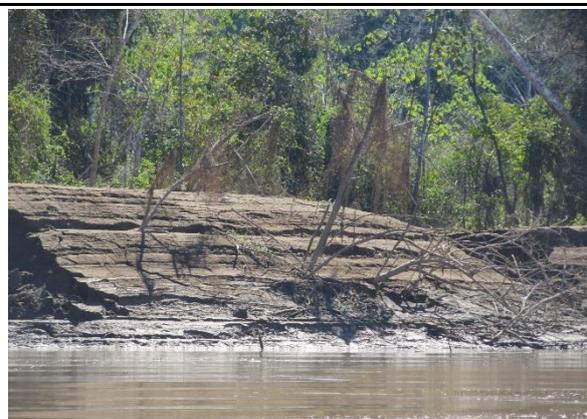
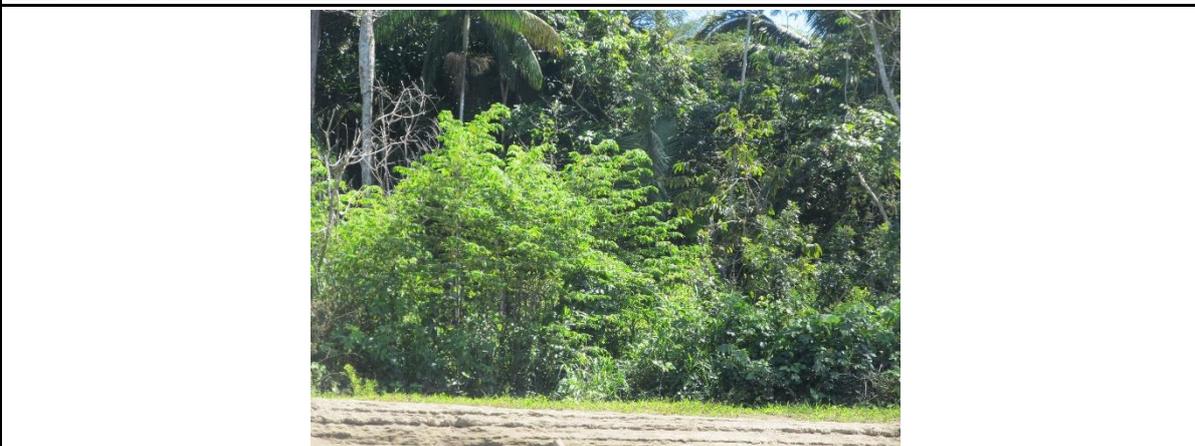
<b>Ficha de Campo Nº MME-37</b>		Data:	26/07/2015	Classificação:	
Local	Margem esquerda - Montante	Waypoint 67	Coord.	L 245675	N 8947144

Aspectos Erosivos do Talude			
<input type="checkbox"/> Trincas	<input type="checkbox"/> Erosão Laminar	<input type="checkbox"/> SUS	<input type="checkbox"/> Movimento de Massa
<input type="checkbox"/> Ravina	<input type="checkbox"/> Ravinamento	<input type="checkbox"/> Voçoroca	<input checked="" type="checkbox"/> Terras Caídas

Corpo Hídrico			
<input checked="" type="checkbox"/> Rio Madeira	<input type="checkbox"/> Afluente	Qual:	
Assoreamento		Tipo de Assoreamento	
Aspectos das Margens		Degradadas	
<input type="checkbox"/> Sim	<input checked="" type="checkbox"/> Não	<input type="checkbox"/> Sim	<input checked="" type="checkbox"/> Não

Obs.: Processos erosivo do tipo "terras caídas" atenuado em relação à vistoria de 2014. Vegetação acima do talude recomposta.

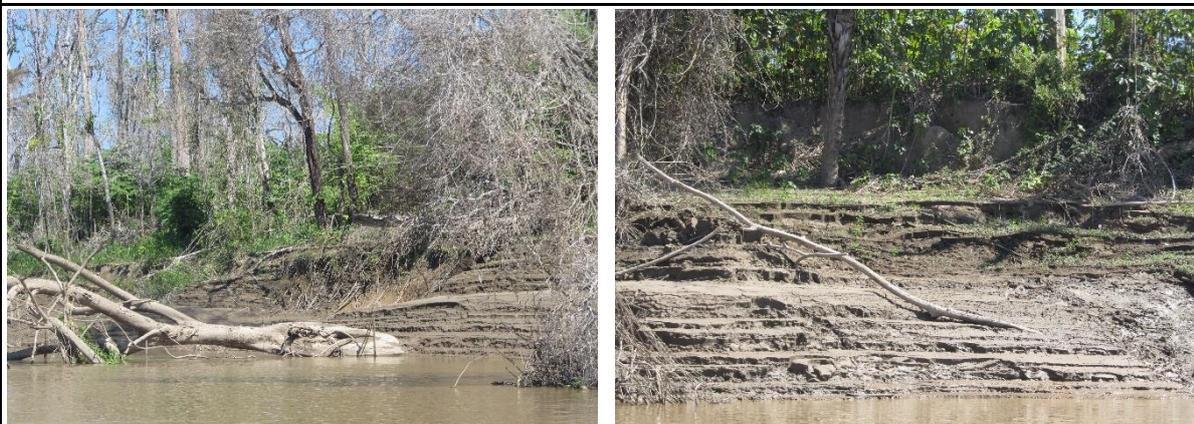
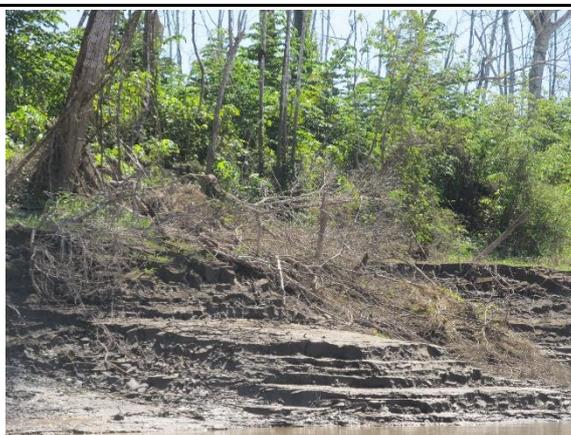
<b>Ficha de Campo Nº MME-38</b>		Data:	26/07/2015	Classificação:	
Local	Margem esquerda - Montante	Waypoint 68	Coord.	L 241475	N 8943626

Aspectos Erosivos do Talude			
<input type="checkbox"/> Trincas	<input checked="" type="checkbox"/> Erosão Laminar	<input type="checkbox"/> SUS	<input type="checkbox"/> Movimento de Massa
<input type="checkbox"/> Ravina	<input type="checkbox"/> Ravinamento	<input type="checkbox"/> Voçoroca	<input checked="" type="checkbox"/> Terras Caídas

Corpo Hídrico			
<input checked="" type="checkbox"/> Rio Madeira	<input type="checkbox"/> Afluente	Qual:	
Assoreamento		Aspectos das Margens	
Tipo de Assoreamento		Degradadas	
<input type="checkbox"/> Sim	<input checked="" type="checkbox"/> Não	<input type="checkbox"/> Sim	<input checked="" type="checkbox"/> Não

Obs.: Processos erosivo do tipo "terras caídas" estabilizado em relação à vistoria de 2014. Vegetação acima do talude recomposta.

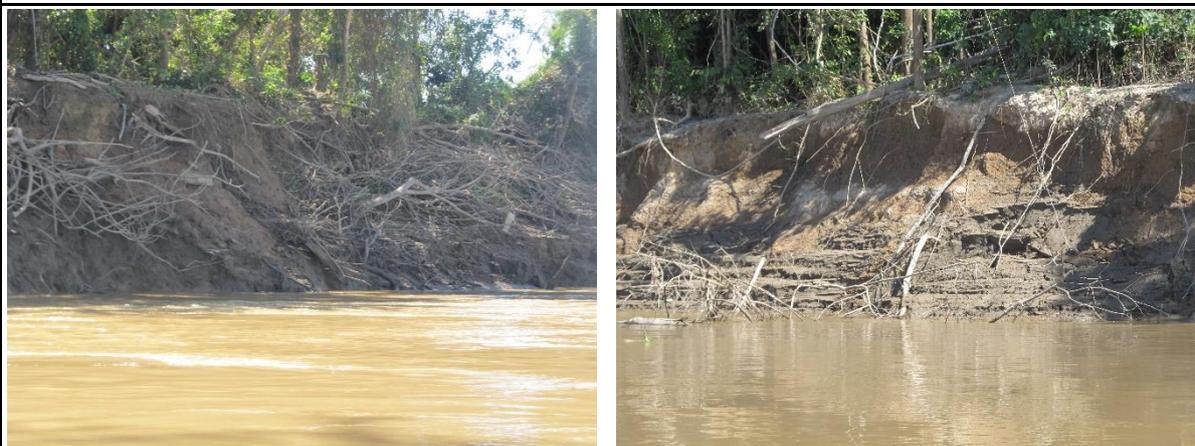
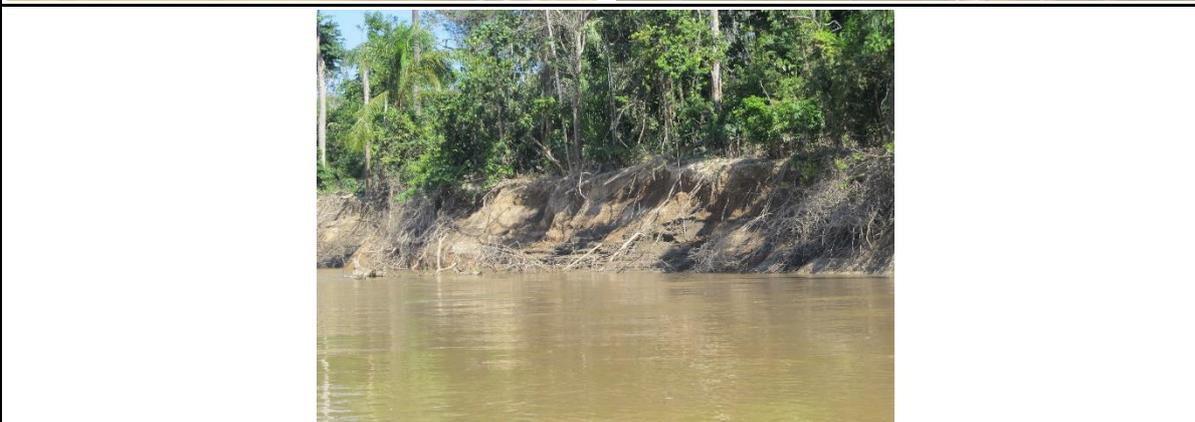
<b>Ficha de Campo Nº MME-39</b>		Data:	26/07/2015	Classificação:	
Local	Margem esquerda - Montante	Waypoint 69	Coord.	L 240415	N 8942039

Aspectos Erosivos do Talude			
<input type="checkbox"/> Trincas	<input checked="" type="checkbox"/> Erosão Laminar	<input type="checkbox"/> SUS	<input checked="" type="checkbox"/> Movimento de Massa
<input type="checkbox"/> Ravina	<input type="checkbox"/> Ravinamento	<input type="checkbox"/> Voçoroca	<input type="checkbox"/> Terras Caídas

Corpo Hídrico			
<input checked="" type="checkbox"/> Rio Madeira	<input type="checkbox"/> Afluente	Qual:	
Assoreamento		Tipo de Assoreamento	
Aspectos das Margens		Degradadas	
<input type="checkbox"/> Sim	<input checked="" type="checkbox"/> Não	<input type="checkbox"/> Sim	<input checked="" type="checkbox"/> Não

Obs.: Erosão fluvial com processo estabilizado em relação à vistoria anterior (jul/2014). Vegetação acima do talude em regeneração.

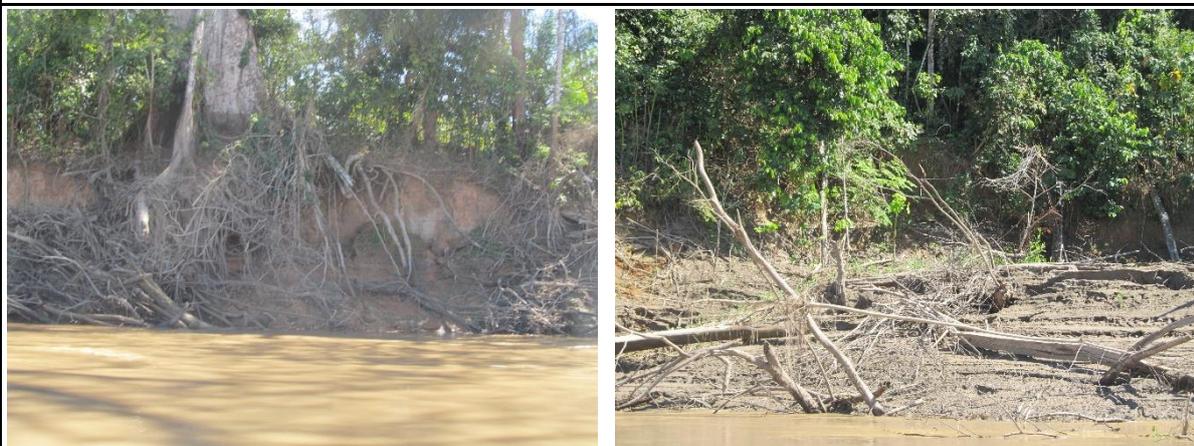
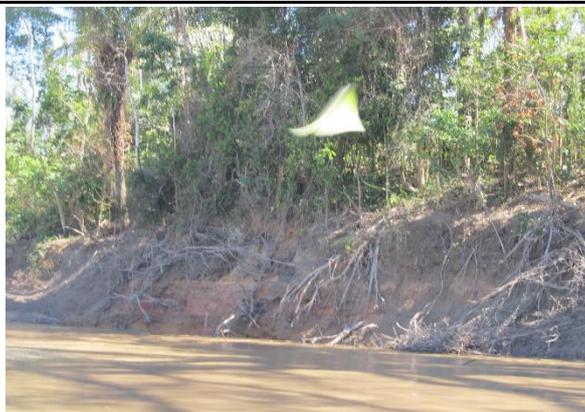
<b>Ficha de Campo Nº MME-40</b>		Data:	26/07/2015	Classificação:	
Local	Margem esquerda - Montante	Waypoint 70	Coord.	L 235614	N 8936301

Aspectos Erosivos do Talude			
<input type="checkbox"/> Trincas	<input checked="" type="checkbox"/> Erosão Laminar	<input type="checkbox"/> SUS	<input checked="" type="checkbox"/> Movimento de Massa
<input type="checkbox"/> Ravina	<input type="checkbox"/> Ravinamento	<input type="checkbox"/> Voçoroca	<input type="checkbox"/> Terras Caídas

Corpo Hídrico		
<input checked="" type="checkbox"/> Rio Madeira	<input type="checkbox"/> Afluente	Qual:
Assoreamento		Aspectos das Margens
<input checked="" type="checkbox"/> Sim	<input type="checkbox"/> Não	Degradadas <input type="checkbox"/> Sim <input checked="" type="checkbox"/> Não

Obs.: Erosão fluvial com processo estabilizado em relação à vistoria anterior (jul/2014). Vegetação acima do talude em regeneração.

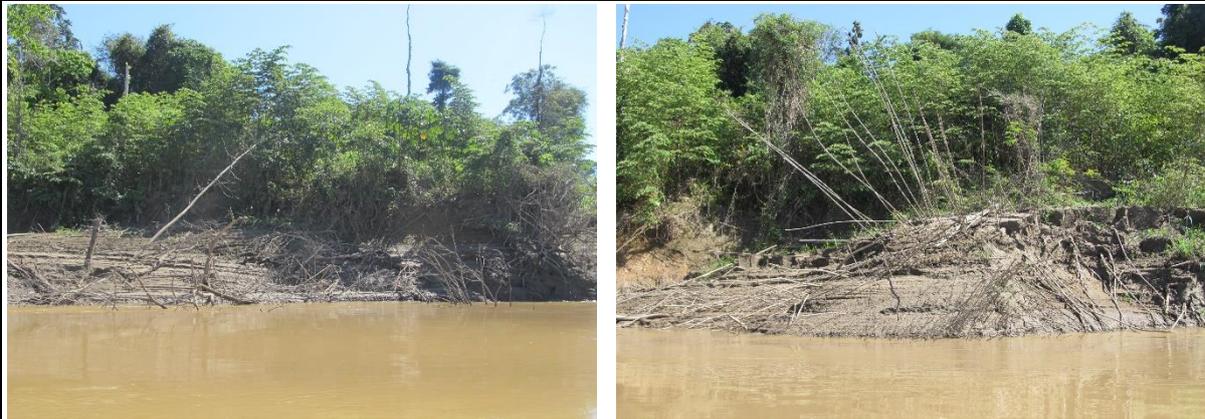
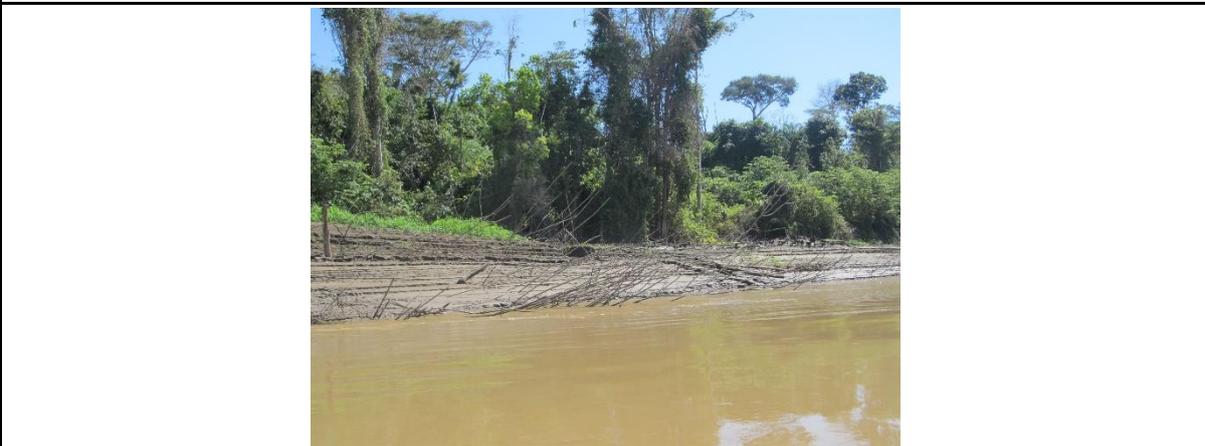
<b>Ficha de Campo Nº MME-41</b>		Data:	26/07/2015	Classificação:	
Local	Margem esquerda - Montante	Waypoint 71	Coord.	L 232812	N 8934590

Aspectos Erosivos do Talude			
<input type="checkbox"/> Trincas	<input checked="" type="checkbox"/> Erosão Laminar	<input type="checkbox"/> SUS	<input checked="" type="checkbox"/> Movimento de Massa
<input type="checkbox"/> Ravina	<input type="checkbox"/> Ravinamento	<input type="checkbox"/> Voçoroca	<input type="checkbox"/> Terras Caídas

Corpo Hídrico			
<input checked="" type="checkbox"/> Rio Madeira	<input type="checkbox"/> Afluente	Qual:	
Assoreamento		Tipo de Assoreamento	
Aspectos das Margens		Degradadas	
<input type="checkbox"/> Sim	<input checked="" type="checkbox"/> Não	<input type="checkbox"/> Sim	<input checked="" type="checkbox"/> Não

Obs.: Erosão fluvial com processo estabilizado em relação à vistoria anterior (jul/2014). Vegetação acima do talude em regeneração.

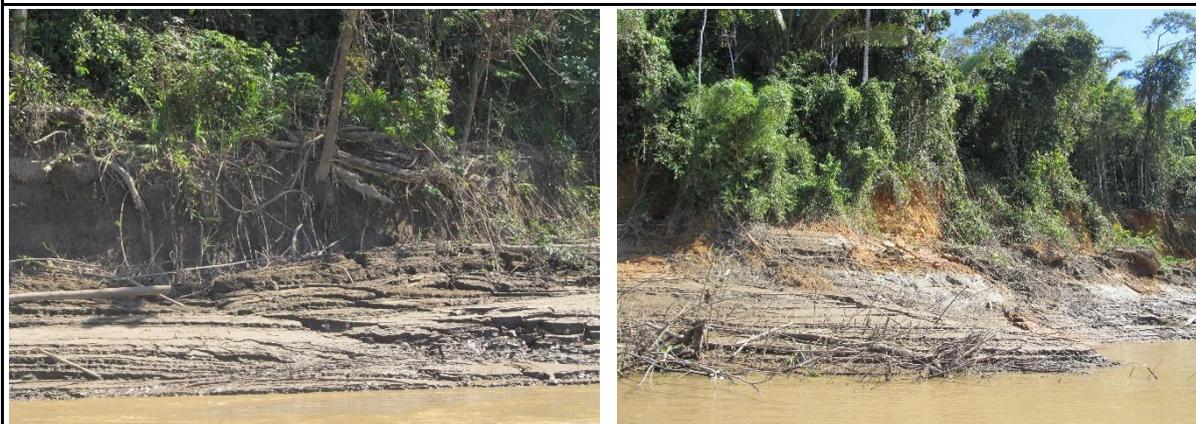
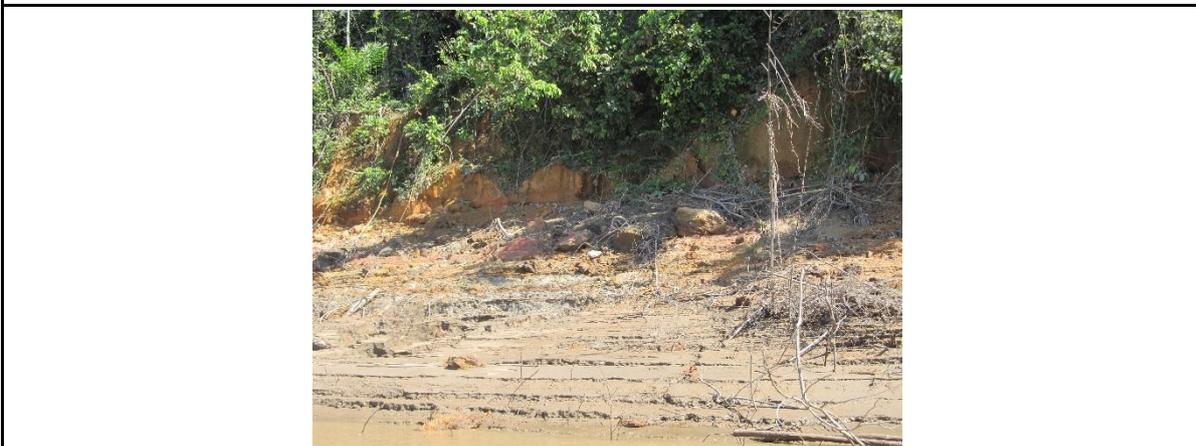
<b>Ficha de Campo Nº MME-42</b>		Data:	26/07/2015	Classificação:	
Local	Margem esquerda - Montante	Waypoint 72	Coord.	L 231232	N 8932208

Aspectos Erosivos do Talude			
<input type="checkbox"/> Trincas	<input checked="" type="checkbox"/> Erosão Laminar	<input type="checkbox"/> SUS	<input type="checkbox"/> Movimento de Massa
<input type="checkbox"/> Ravina	<input type="checkbox"/> Ravinamento	<input type="checkbox"/> Voçoroca	<input checked="" type="checkbox"/> Terras Caídas

Corpo Hídrico		
<input checked="" type="checkbox"/> Rio Madeira	<input type="checkbox"/> Afluente	Qual:
Assoreamento		Aspectos das Margens
<input type="checkbox"/> Sim	<input checked="" type="checkbox"/> Não	Degradadas <input type="checkbox"/> Sim <input checked="" type="checkbox"/> Não

Obs.: Erosão fluvial com processo estabilizado em relação à vistoria anterior (jul/2014). Vegetação acima do talude em regeneração.

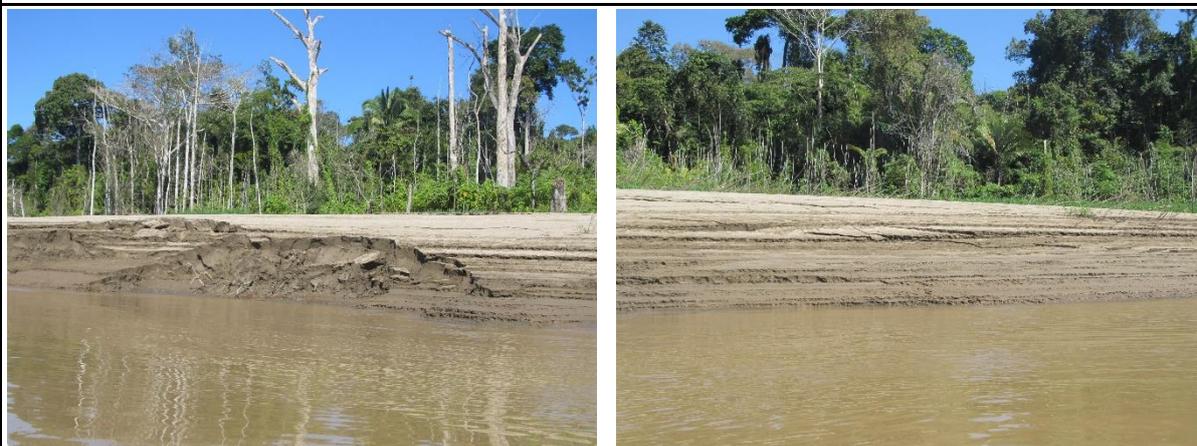
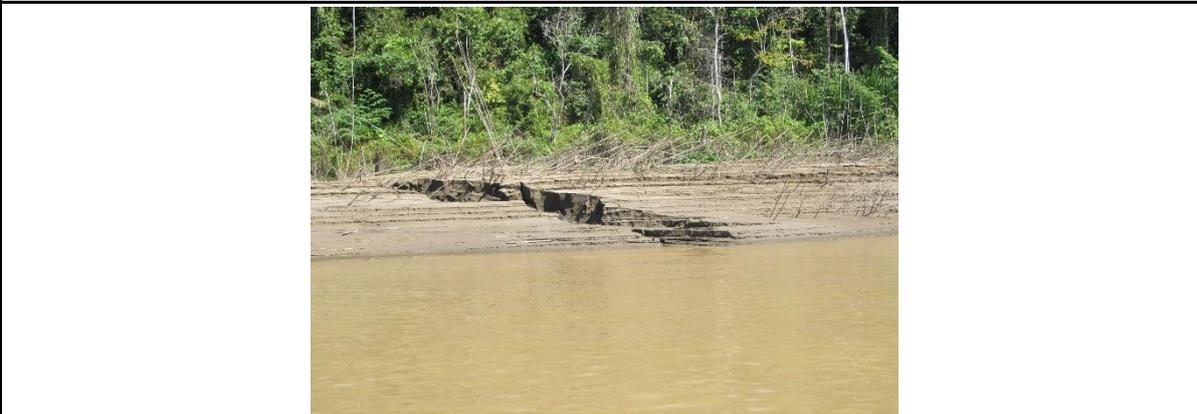
<b>Ficha de Campo Nº MME-43</b>		Data:	26/07/2015	Classificação:	
Local	Margem esquerda - Montante	Waypoint 73	Coord.	L 231007	N 8931578

Aspectos Erosivos do Talude			
<input type="checkbox"/> Trincas	<input type="checkbox"/> Erosão Laminar	<input type="checkbox"/> SUS	<input type="checkbox"/> Movimento de Massa
<input type="checkbox"/> Ravina	<input type="checkbox"/> Ravinamento	<input type="checkbox"/> Voçoroca	<input checked="" type="checkbox"/> Terras Caídas

Corpo Hídrico			
<input checked="" type="checkbox"/> Rio Madeira	<input type="checkbox"/> Afluente	Qual:	
Assoreamento		Tipo de Assoreamento	
Aspectos das Margens		Degradadas	
<input type="checkbox"/> Sim	<input checked="" type="checkbox"/> Não	<input type="checkbox"/> Sim	<input checked="" type="checkbox"/> Não

Obs.: Processos erosivo do tipo "terras caídas" atenuado em relação à vistoria de 2014. Vegetação acima do talude recomposta.
