<b>Ficha de Campo Nº MMD-01</b>		Data:	25/07/2015	Classificação:	
Local:	Margem Direita - Montante	Waypoint 28	Coord.	L 317399	N 8972526

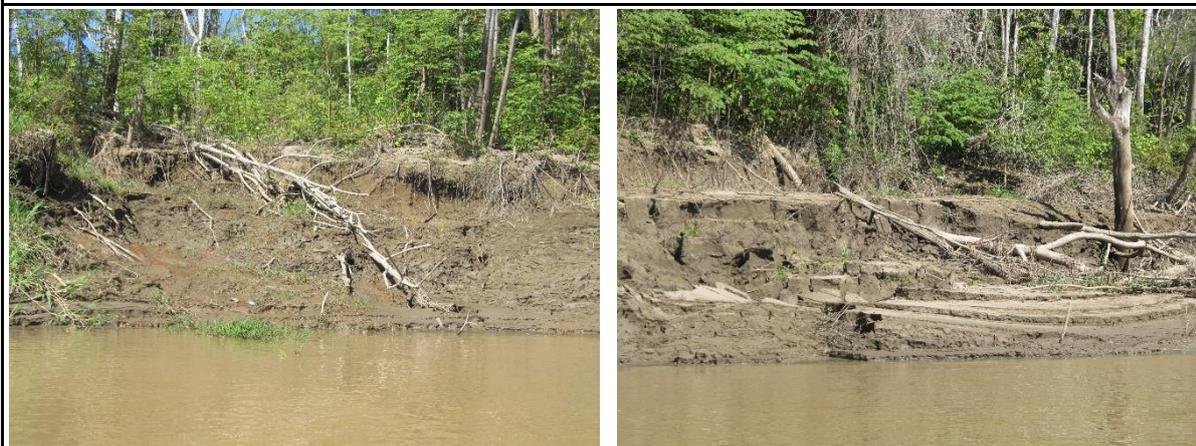
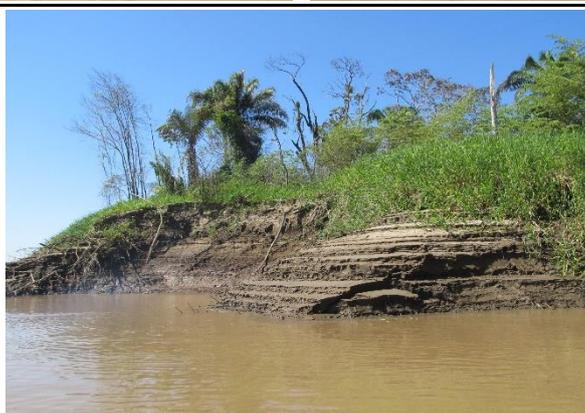
<b>Ficha de Campo Nº MME-44</b>		Data:	26/07/2015	Classificação:	
Local	Margem esquerda - Montante	Waypoint 54	Coord.	L 231035	N 8930964

Aspectos Erosivos do Talude			
<input type="checkbox"/> Trincas	<input checked="" type="checkbox"/> Erosão Laminar	<input type="checkbox"/> SUS	<input type="checkbox"/> Movimento de Massa
<input type="checkbox"/> Ravina	<input type="checkbox"/> Ravinamento	<input type="checkbox"/> Voçoroca	<input checked="" type="checkbox"/> Terras Caídas

Corpo Hídrico		
<input checked="" type="checkbox"/> Rio Madeira	<input type="checkbox"/> Afluente	Qual:
Assoreamento		Aspectos das Margens
<input type="checkbox"/> Sim	<input checked="" type="checkbox"/> Não	Degradadas <input type="checkbox"/> Sim <input checked="" type="checkbox"/> Não

Obs.: Processos erosivos do tipo erosão fluvial e "terras caídas" estabilizado em relação à vistoria de 2014. Vegetação acima do talude recomposta.

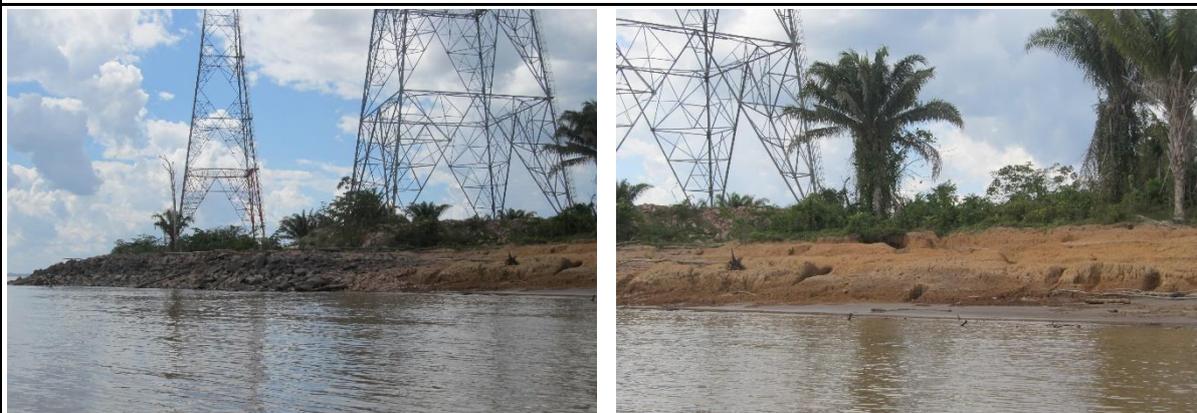
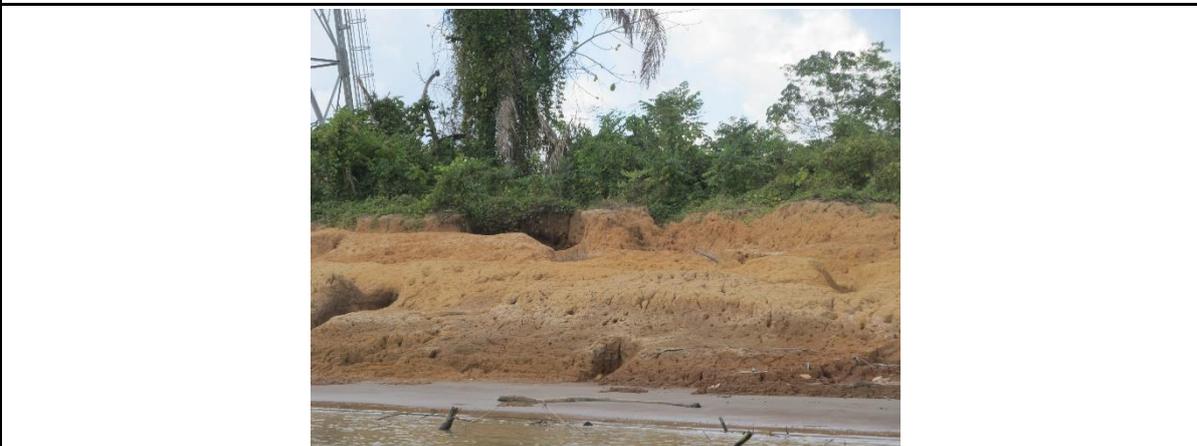
<b>Ficha de Campo Nº JMD-01</b>		Data:	24/07/2015	Classificação:	
Local:	Margem direita - Jusante	Waypoint 86	Coord.	L 321181	N 8977006

Aspectos Erosivos do Talude			
<input type="checkbox"/> Trincas	<input checked="" type="checkbox"/> Erosão Laminar	<input checked="" type="checkbox"/> SUS	<input type="checkbox"/> Movimento de Massa
<input type="checkbox"/> Ravina	<input checked="" type="checkbox"/> Ravinamento	<input type="checkbox"/> Voçoroca	<input type="checkbox"/> Terras Caídas

Corpo Hídrico			
<input checked="" type="checkbox"/> Rio Madeira	<input type="checkbox"/> Afluente	Qual:	
Assoreamento		Tipo de Assoreamento	
Aspectos das Margens		Degradadas	
<input type="checkbox"/> Sim	<input checked="" type="checkbox"/> Não	<input checked="" type="checkbox"/> Sim	<input type="checkbox"/> Não

Obs.: Processos erosivos próximos à torre de transmissão. Após construção de enrocamento, processos estabilizados.

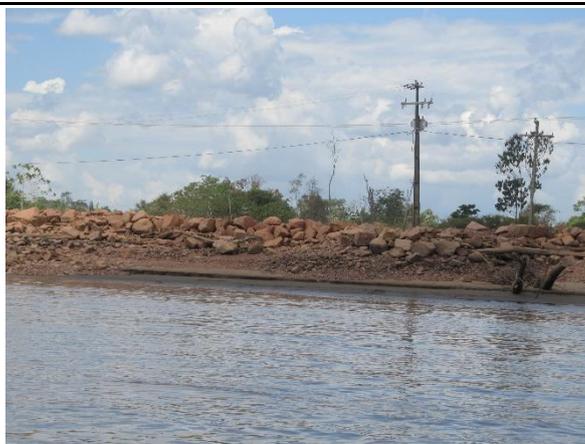
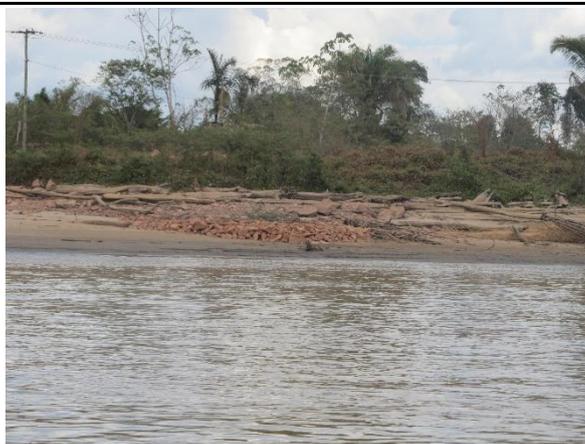
<b>Ficha de Campo Nº JMD-02</b>		Data:	24/07/2015	Classificação:	
Local:	Margem direita - Jusante	Waypoint 87	Coord.	L 321557	N 8977396

Aspectos Erosivos do Talude			
<input type="checkbox"/> Trincas	<input checked="" type="checkbox"/> Erosão Laminar	<input checked="" type="checkbox"/> SUS	<input type="checkbox"/> Movimento de Massa
<input type="checkbox"/> Ravina	<input type="checkbox"/> Ravinamento	<input type="checkbox"/> Voçoroca	<input type="checkbox"/> Terras Caídas

Corpo Hídrico		
<input checked="" type="checkbox"/> Rio Madeira	<input type="checkbox"/> Afluente	Qual:
Assoreamento		Tipo de Assoreamento
Aspectos das Margens		
<input checked="" type="checkbox"/> Sim	<input type="checkbox"/> Não	Degradadas <input checked="" type="checkbox"/> Sim <input type="checkbox"/> Não

Obs.: Enrocamento construído para conter energia da água após a barragem. Processos estabilizados

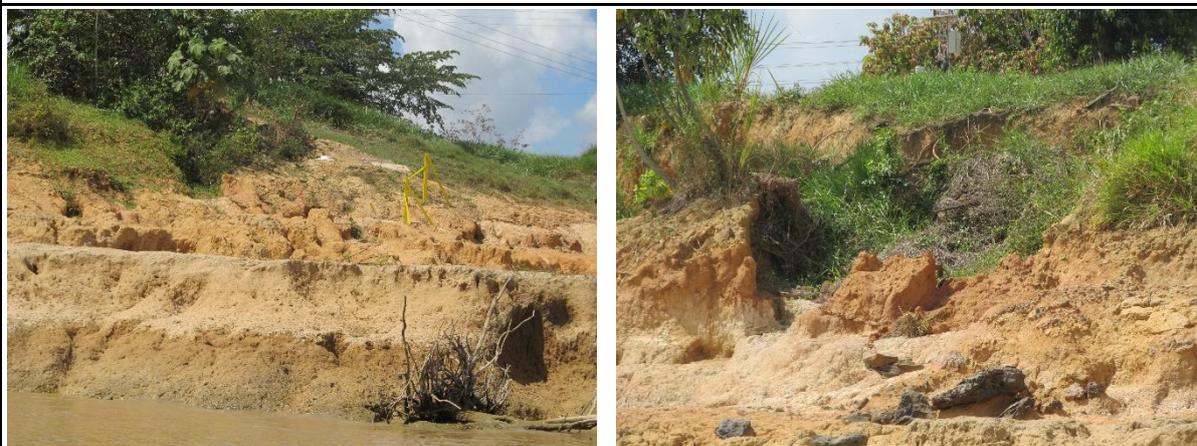
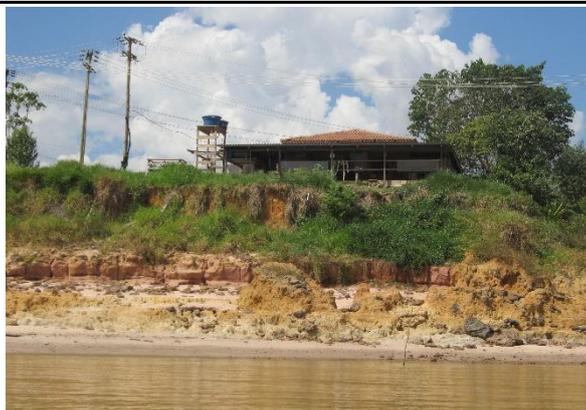
<b>Ficha de Campo Nº JMD-03</b>		Data:	24/07/2015	Classificação:	
Local:	Margem direita - Jusante	Waypoint 88	Coord.	L 321687	N 8977723

Aspectos Erosivos do Talude			
<input type="checkbox"/> Trincas	<input checked="" type="checkbox"/> Erosão Laminar	<input checked="" type="checkbox"/> SUS	<input type="checkbox"/> Movimento de Massa
<input type="checkbox"/> Ravina	<input type="checkbox"/> Ravinamento	<input type="checkbox"/> Voçoroca	<input type="checkbox"/> Terras Caídas

Corpo Hídrico		
<input checked="" type="checkbox"/> Rio Madeira	<input type="checkbox"/> Afluente	Qual:
Assoreamento		Tipo de Assoreamento
<input type="checkbox"/> Sim	<input checked="" type="checkbox"/> Não	Aspectos das Margens
		Degradadas <input checked="" type="checkbox"/> Sim <input type="checkbox"/> Não

Obs.: Processos erosivos de erosão fluvial e movimentos de massa moderadamente intensificados em relação à vistoria de 2014.

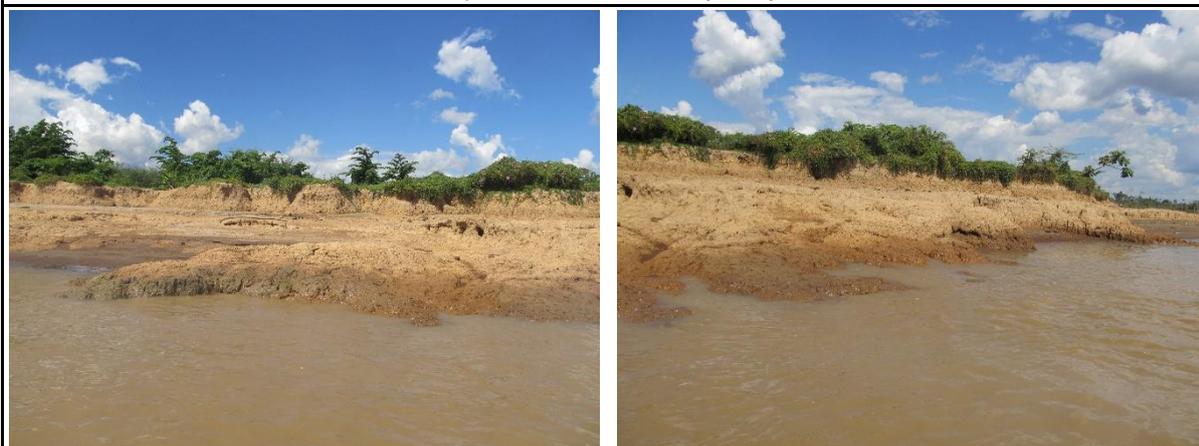
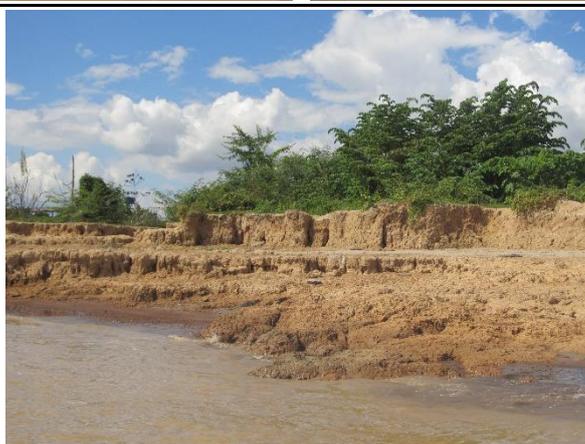
Aspectos Erosivos do Talude			
<input type="checkbox"/> Trincas	<input checked="" type="checkbox"/> Erosão Laminar	<input checked="" type="checkbox"/> SUS	<input checked="" type="checkbox"/> Movimento de Massa
<input type="checkbox"/> Ravina	<input type="checkbox"/> Ravinamento	<input type="checkbox"/> Voçoroca	<input type="checkbox"/> Terras Caídas

Corpo Hídrico		
<input checked="" type="checkbox"/> Rio Madeira	<input type="checkbox"/> Afluente	Qual:
Assoreamento		Aspectos das Margens
<input type="checkbox"/> Sim	<input checked="" type="checkbox"/> Não	Degradadas <input checked="" type="checkbox"/> Sim <input type="checkbox"/> Não

Obs.: Erosão fluvial estabilizada em relação à última vistoria (2014).

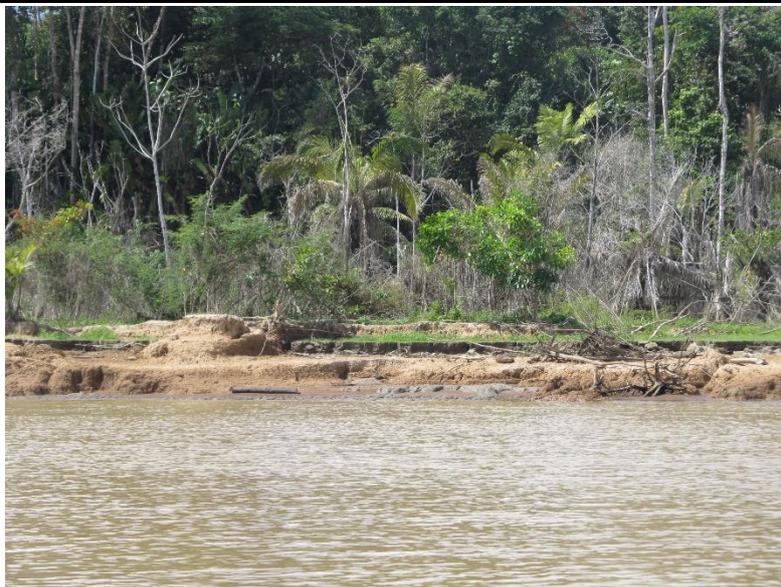
<b>Ficha de Campo Nº JMD-05</b>		Data:	24/07/2015	Classificação:	
Local:	Margem direita - Jusante	Waypoint 75	Coord.	L 321889	N 8978415

Aspectos Erosivos do Talude			
<input type="checkbox"/> Trincas	<input checked="" type="checkbox"/> Erosão Laminar	<input checked="" type="checkbox"/> SUS	<input type="checkbox"/> Movimento de Massa
<input type="checkbox"/> Ravina	<input type="checkbox"/> Ravinamento	<input type="checkbox"/> Voçoroca	<input type="checkbox"/> Terras Caídas

Corpo Hídrico			
<input checked="" type="checkbox"/> Rio Madeira	<input type="checkbox"/> Afluente	Qual:	
Assoreamento		Tipo de Assoreamento	
Aspectos das Margens		Degradadas	
<input type="checkbox"/> Sim	<input checked="" type="checkbox"/> Não	<input type="checkbox"/> Sim	<input checked="" type="checkbox"/> Não

Obs.: Erosão fluvial estabilizada em relação à última vistoria (2014). Vegetação acima do talude em recuperação.

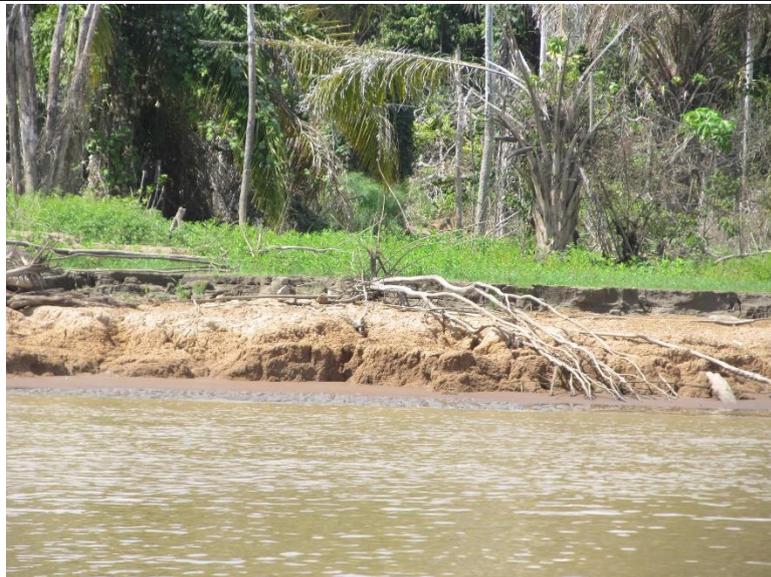
<b>Ficha de Campo Nº JMD-06</b>		Data:	28/07/2014	Classificação:	
Local:	Margem direita - Jusante	Waypoint	76	Coord.	L 322037 N 8978836

Aspectos Erosivos do Talude			
<input type="checkbox"/> Trincas	<input checked="" type="checkbox"/> Erosão Laminar	<input checked="" type="checkbox"/> SUS	<input type="checkbox"/> Movimento de Massa
<input type="checkbox"/> Ravina	<input type="checkbox"/> Ravinamento	<input type="checkbox"/> Voçoroca	<input type="checkbox"/> Terras Caídas

Corpo Hídrico		
<input checked="" type="checkbox"/> Rio Madeira	<input type="checkbox"/> Afluente	Qual:
Assoreamento		Tipo de Assoreamento
<input type="checkbox"/> Sim	<input checked="" type="checkbox"/> Não	Aspectos das Margens
		Degradadas <input type="checkbox"/> Sim <input checked="" type="checkbox"/> Não

Obs.: Erosão fluvial estabilizada em relação à última vistoria (2014). Vegetação acima do talude em recuperação.

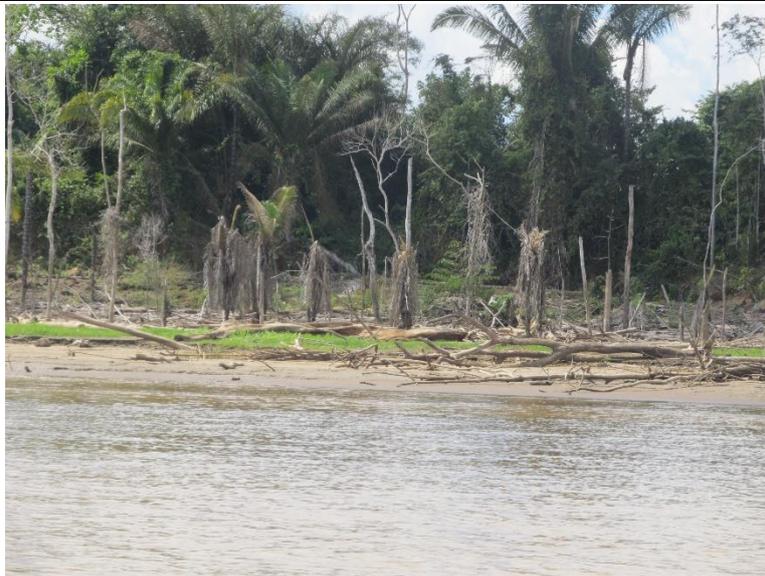
<b>Ficha de Campo Nº JMD-07</b>		Data:	24/07/2015	Classificação:	
Local:	Margem direita - Jusante	Waypoint 77	Coord.	L 322074	N 8979314

Aspectos Erosivos do Talude			
<input type="checkbox"/> Trincas	<input checked="" type="checkbox"/> Erosão Laminar	<input type="checkbox"/> SUS	<input type="checkbox"/> Movimento de Massa
<input type="checkbox"/> Ravina	<input type="checkbox"/> Ravinamento	<input type="checkbox"/> Voçoroca	<input checked="" type="checkbox"/> Terras Caídas

Corpo Hídrico			
<input checked="" type="checkbox"/> Rio Madeira	<input type="checkbox"/> Afluente	Qual:	
Assoreamento		Tipo de Assoreamento	
Aspectos das Margens		Degradadas	
<input type="checkbox"/> Sim	<input checked="" type="checkbox"/> Não	<input type="checkbox"/> Sim	<input checked="" type="checkbox"/> Não

Obs.: Erosão fluvial estabilizada em relação à última vistoria (2014). Vegetação acima do talude em recuperação.

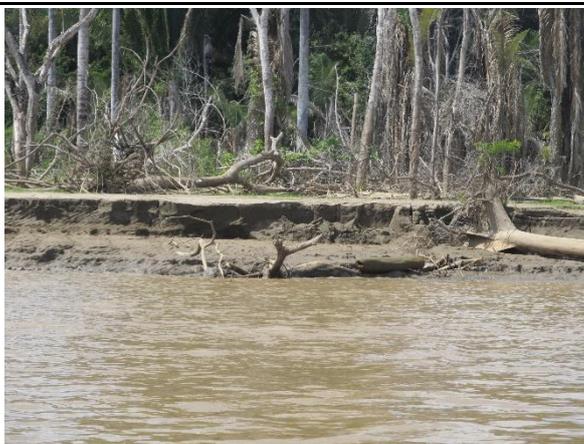
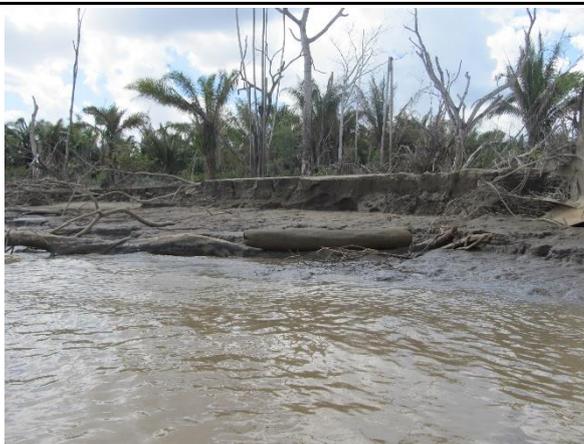
<b>Ficha de Campo Nº JMD-08</b>		Data:	24/07/2015	Classificação:	
Local:	Margem direita - Jusante	Waypoint	78	Coord.	L 322023 N 8979989

Aspectos Erosivos do Talude			
<input type="checkbox"/> Trincas	<input checked="" type="checkbox"/> Erosão Laminar	<input checked="" type="checkbox"/> SUS	<input type="checkbox"/> Movimento de Massa
<input type="checkbox"/> Ravina	<input type="checkbox"/> Ravinamento	<input type="checkbox"/> Voçoroca	<input type="checkbox"/> Terras Caídas

Corpo Hídrico		
<input checked="" type="checkbox"/> Rio Madeira	<input type="checkbox"/> Afluente	Qual:
Assoreamento		Aspectos das Margens
<input type="checkbox"/> Sim	<input checked="" type="checkbox"/> Não	Degradadas <input type="checkbox"/> Sim <input checked="" type="checkbox"/> Não

Obs.: Erosão fluvial e "terras caídas" estabilizada em relação à última vistoria (2014).

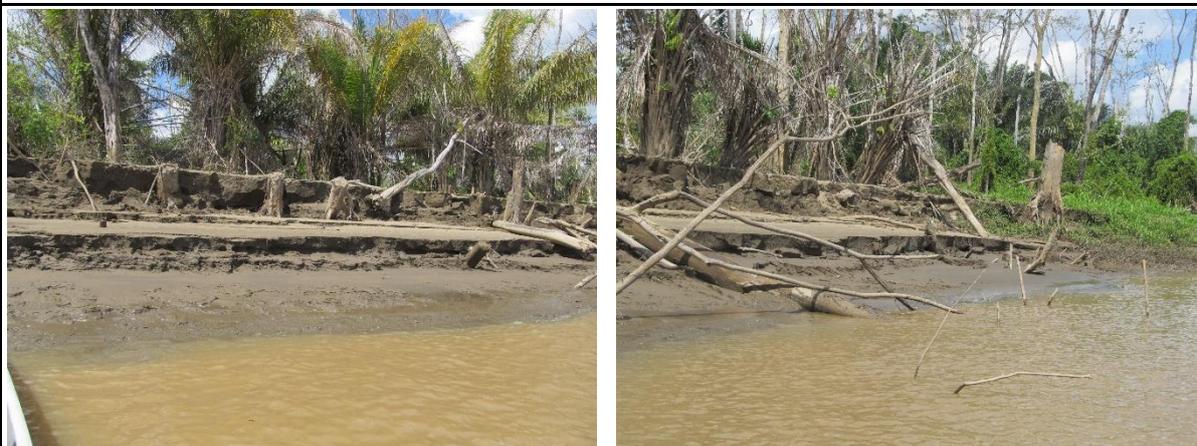
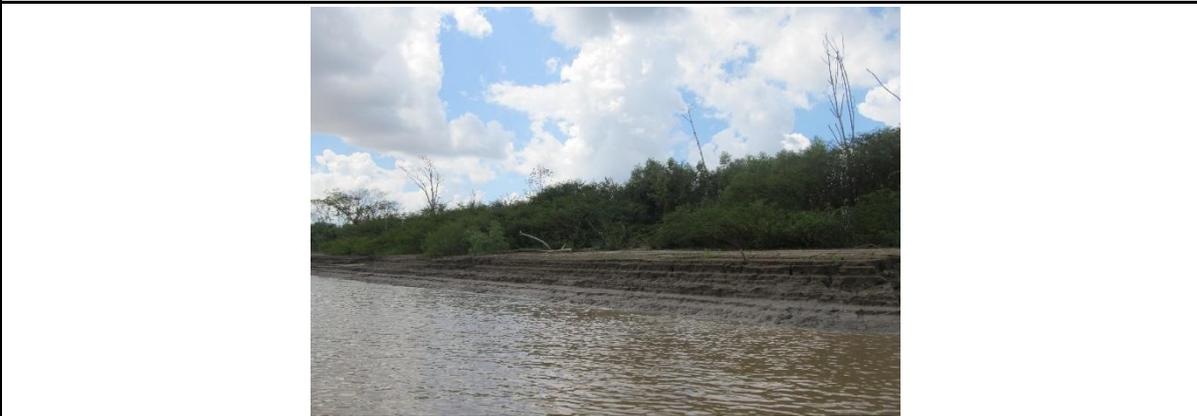
<b>Ficha de Campo Nº JMD-09</b>		Data:	24/07/2015	Classificação:	
Local:	Margem direita - Jusante	Waypoint 79	Coord.	L 322308	N 8980747

Aspectos Erosivos do Talude			
<input type="checkbox"/> Trincas	<input type="checkbox"/> Erosão Laminar	<input type="checkbox"/> SUS	<input type="checkbox"/> Movimento de Massa
<input type="checkbox"/> Ravina	<input type="checkbox"/> Ravinamento	<input type="checkbox"/> Voçoroca	<input checked="" type="checkbox"/> Terras Caídas

Corpo Hídrico			
<input checked="" type="checkbox"/> Rio Madeira	<input type="checkbox"/> Afluente	Qual:	
Assoreamento		Tipo de Assoreamento	
Aspectos das Margens		Degradadas	
<input type="checkbox"/> Sim	<input checked="" type="checkbox"/> Não	<input type="checkbox"/> Sim	<input checked="" type="checkbox"/> Não

Obs.: Erosão do tipo "Terra Caídas" atenuada em relação à última vistoria (2014). Vegetação acima do talude em recuperação.

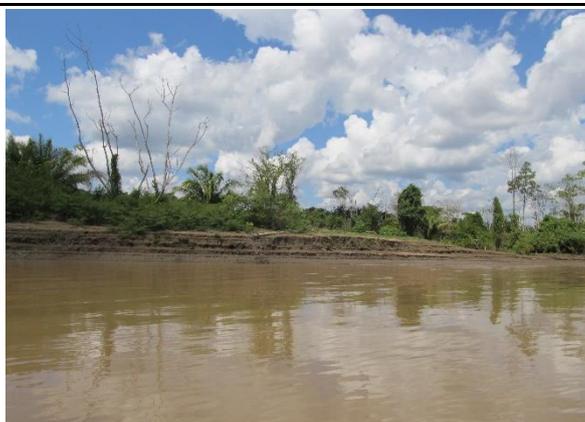
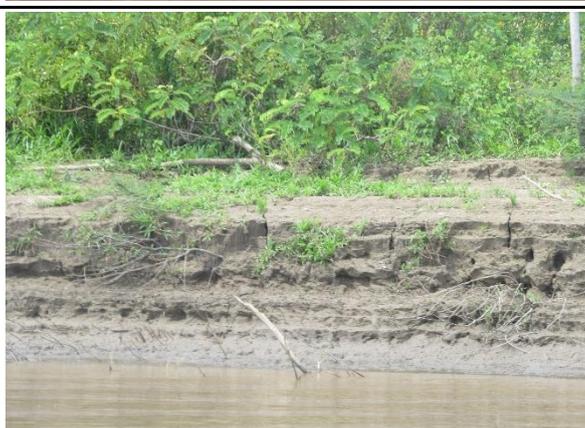
<b>Ficha de Campo Nº JMD-10</b>		Data:	28/07/2014	Classificação:	
Local:	Margem direita - Jusante	Waypoint	80	Coord.	L 323034 N 8981938

Aspectos Erosivos do Talude			
<input type="checkbox"/> Trincas	<input type="checkbox"/> Erosão Laminar	<input type="checkbox"/> SUS	<input type="checkbox"/> Movimento de Massa
<input type="checkbox"/> Ravina	<input type="checkbox"/> Ravinamento	<input type="checkbox"/> Voçoroca	<input checked="" type="checkbox"/> Terras Caídas

Corpo Hídrico		
<input checked="" type="checkbox"/> Rio Madeira	<input type="checkbox"/> Afluente	Qual:
Assoreamento		Aspectos das Margens
<input type="checkbox"/> Sim	<input checked="" type="checkbox"/> Não	Degradadas <input checked="" type="checkbox"/> Sim <input type="checkbox"/> Não

Obs.: Erosão do tipo "Terra Caídas" atenuada em relação à última vistoria (2014). Vegetação acima do talude em recuperação.

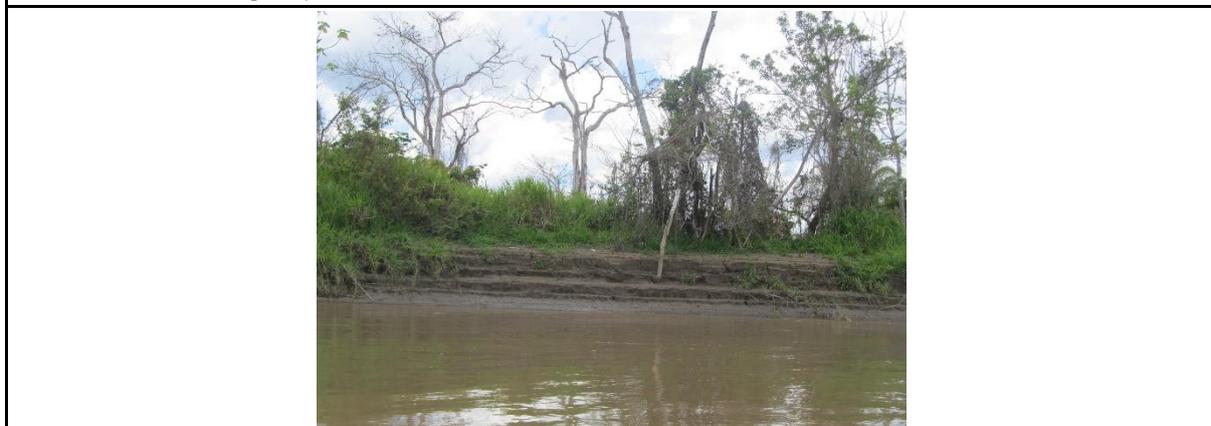
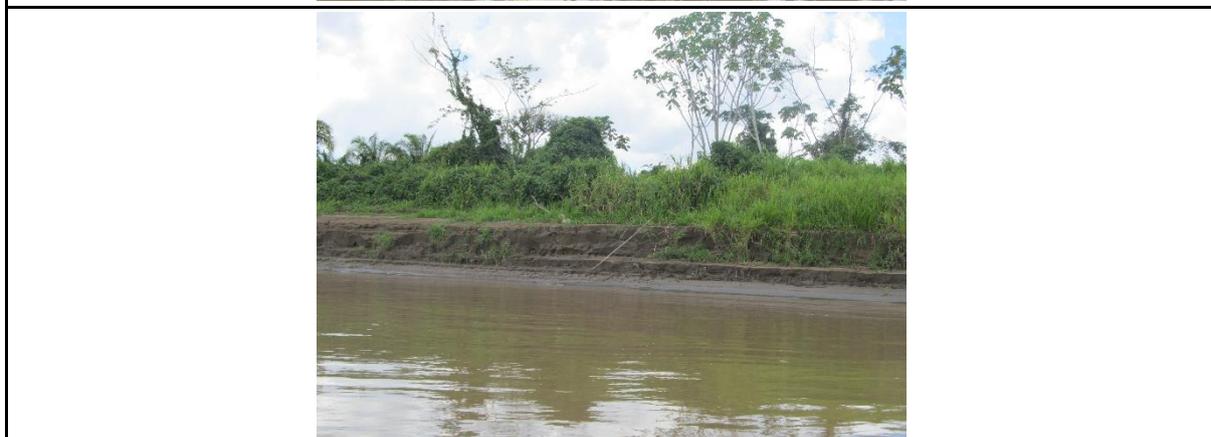
Aspectos Erosivos do Talude			
<input type="checkbox"/> Trincas	<input type="checkbox"/> Erosão Laminar	<input type="checkbox"/> SUS	<input type="checkbox"/> Movimento de Massa
<input type="checkbox"/> Ravina	<input type="checkbox"/> Ravinamento	<input type="checkbox"/> Voçoroca	<input checked="" type="checkbox"/> Terras Caídas

Obs.: Erosão do tipo "Terra Caídas" atenuada em relação à última vistoria (2014). Vegetação acima do talude em recuperação.

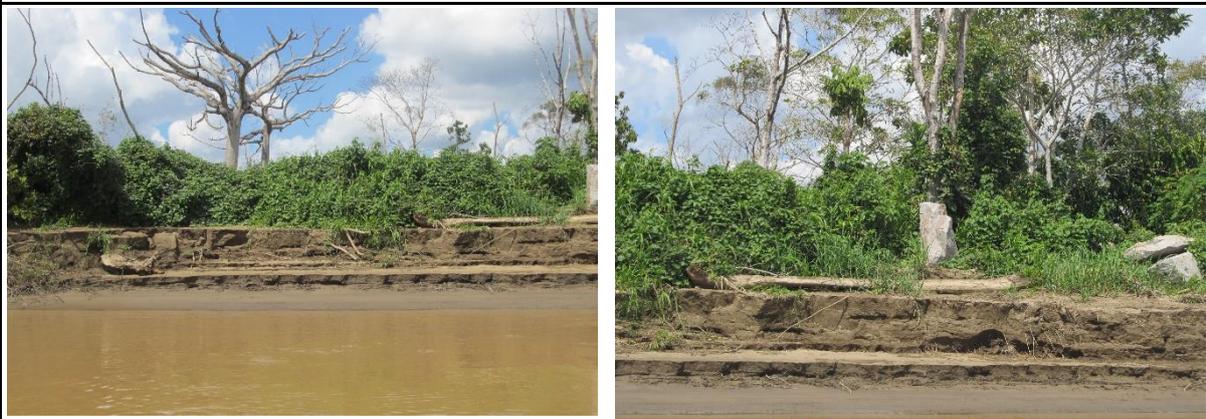
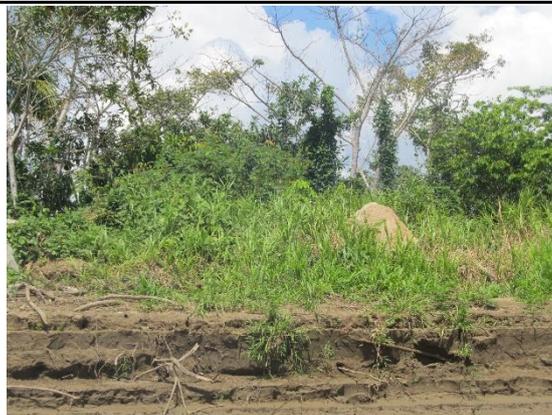
<b>Ficha de Campo Nº JMD-12</b>		Data:	25/07/2015	Classificação:	
Local:	Margem Direita - Montante	Waypoint	Coord.	L 323829	N 8982960

Aspectos Erosivos do Talude			
<input type="checkbox"/> Trincas	<input checked="" type="checkbox"/> Erosão Laminar	<input type="checkbox"/> SUS	<input type="checkbox"/> Movimento de Massa
<input type="checkbox"/> Ravina	<input type="checkbox"/> Ravinamento	<input type="checkbox"/> Voçoroca	<input type="checkbox"/> Terras Caídas

Obs.: Erosão do tipo "Terra Caídas" moderada. Vegetação rasteira e arbustiva acima do talude em recuperação.

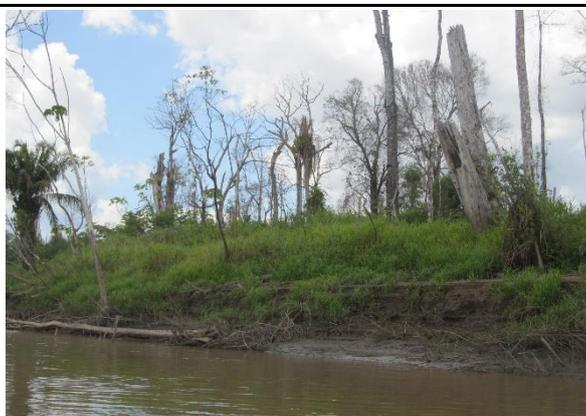
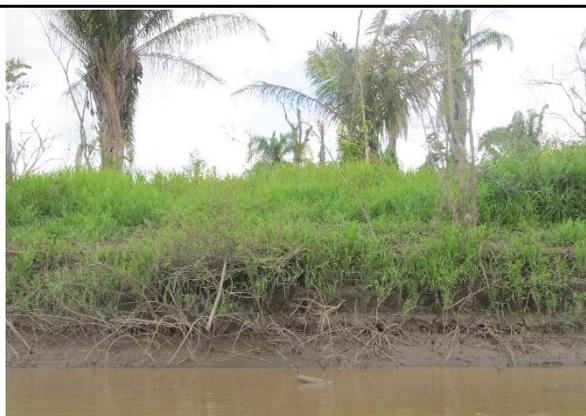
<b>Ficha de Campo Nº JMD-13</b>		Data:	24/07/2015	Classificação:	
Local:	Margem Direita - Montante	Waypoint	Coord.	L 324751	N 8983950

Aspectos Erosivos do Talude			
<input type="checkbox"/> Trincas	<input type="checkbox"/> Erosão Laminar	<input type="checkbox"/> SUS	<input type="checkbox"/> Movimento de Massa
<input type="checkbox"/> Ravina	<input type="checkbox"/> Ravinamento	<input type="checkbox"/> Voçoroca	<input checked="" type="checkbox"/> Terras Caídas

Obs.: Erosão do tipo "Terra Caídas" moderada. Vegetação rasteira e arbustiva acima do talude em recuperação.

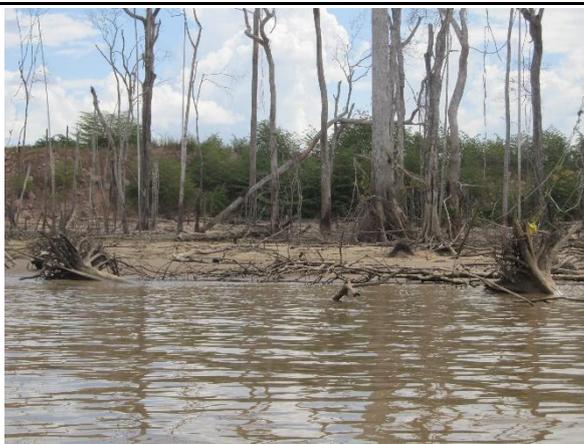
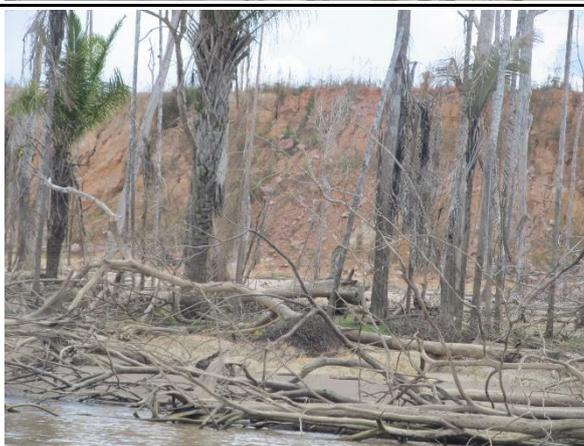
<b>Ficha de Campo Nº JME-01</b>		Data: 24/07/2015	Classificação:
Local: Margem esquerda - Jusante	Waypoint 85	Coord. L 320582	N 8978439

Aspectos Erosivos do Talude			
<input type="checkbox"/> Trincas	<input checked="" type="checkbox"/> Erosão Laminar	<input checked="" type="checkbox"/> SUS	<input type="checkbox"/> Movimento de Massa
<input type="checkbox"/> Ravina	<input type="checkbox"/> Ravinamento	<input type="checkbox"/> Voçoroca	<input type="checkbox"/> Terras Caídas

Obs.: Erosão fluvial estabilizada em relação à vistoria de julho/2014.

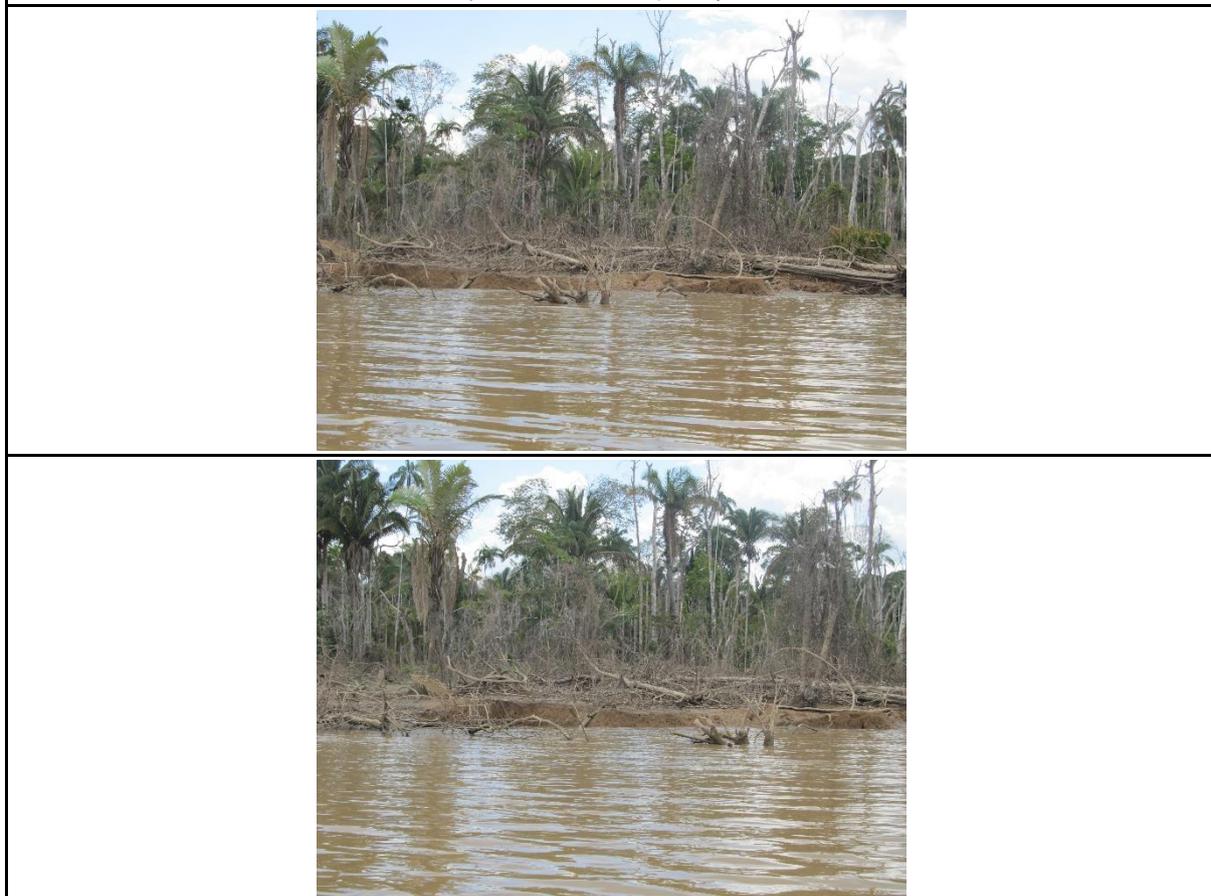
<b>Ficha de Campo Nº JME-02</b>		Data:	24/07/2015	Classificação:	
Local:	Margem esquerda - Jusante	Waypoint 84	Coord.	L 320779	N 8979618

Aspectos Erosivos do Talude			
<input type="checkbox"/> Trincas	<input checked="" type="checkbox"/> Erosão Laminar	<input checked="" type="checkbox"/> SUS	<input type="checkbox"/> Movimento de Massa
<input type="checkbox"/> Ravina	<input type="checkbox"/> Ravinamento	<input type="checkbox"/> Voçoroca	<input checked="" type="checkbox"/> Terras Caídas

Obs.: Erosão fluvial estabilizada em relação à vistoria de julho/2014.

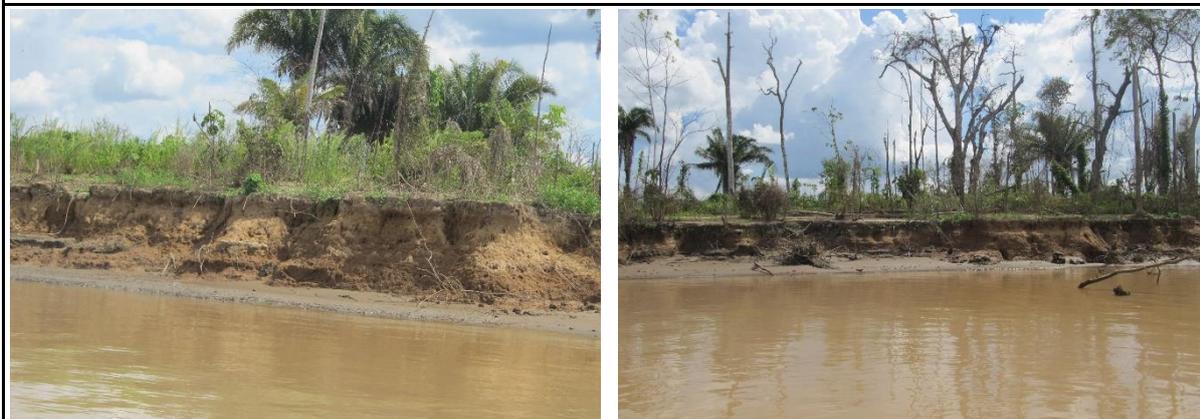
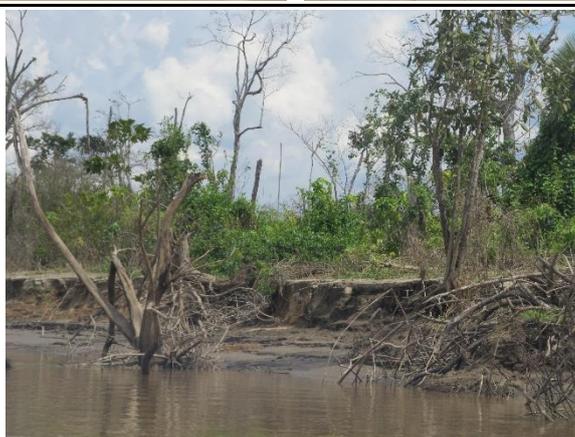
<b>Ficha de Campo Nº JME-03</b>		Data:	24/07/2015	Classificação:	
Local:	Margem esquerda - Jusante	Waypoint 83	Coord.	L 321606	N 8982775

Aspectos Erosivos do Talude			
<input type="checkbox"/> Trincas	<input checked="" type="checkbox"/> Erosão Laminar	<input checked="" type="checkbox"/> SUS	<input type="checkbox"/> Movimento de Massa
<input type="checkbox"/> Ravina	<input type="checkbox"/> Ravinamento	<input type="checkbox"/> Voçoroca	<input type="checkbox"/> Terras Caídas

Obs.: Erosão fluvial estabilizada em relação à vistoria de julho/2014. Vegetação rasteira acima do talude em regeneração.

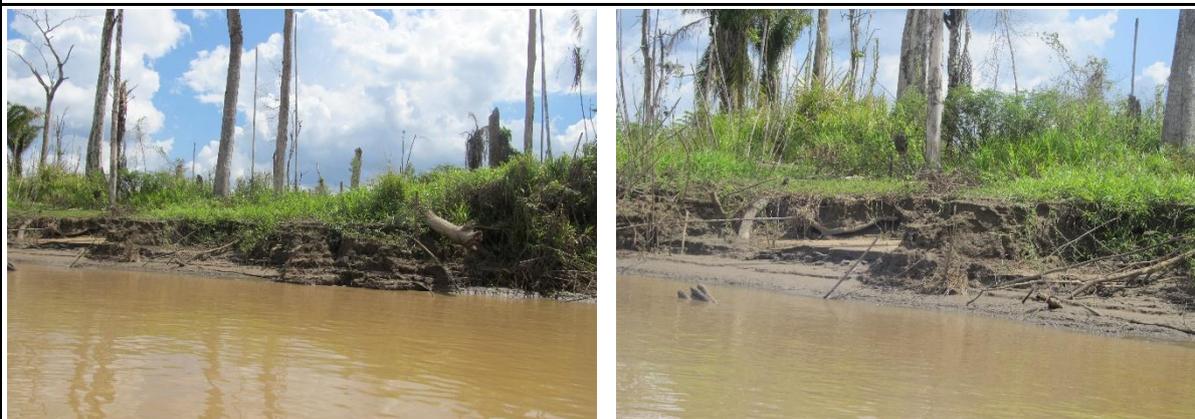
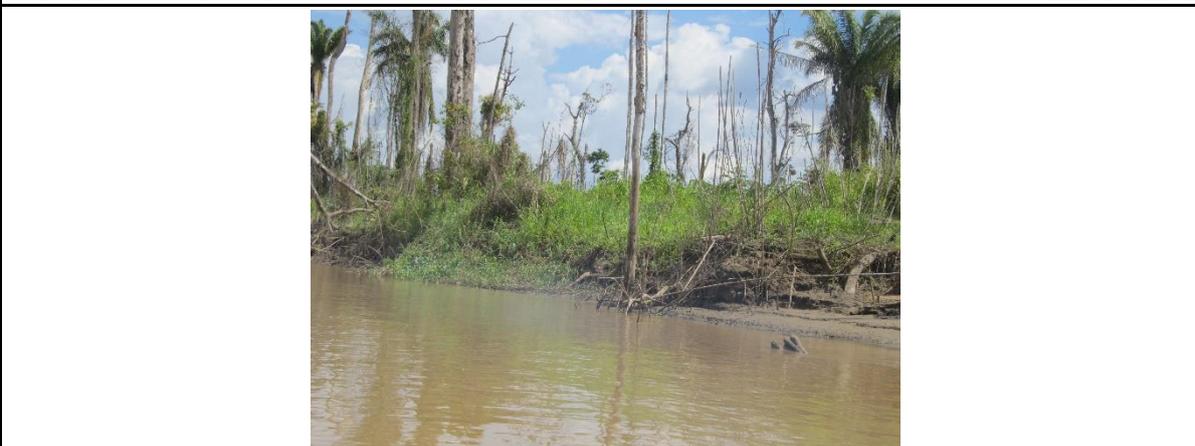
<b>Ficha de Campo Nº JME-04</b>		Data:	24/07/2015	Classificação:	
Local:	Margem esquerda - Jusante	Waypoint 82	Coord.	L 322101	N 8983846

Aspectos Erosivos do Talude			
<input type="checkbox"/> Trincas	<input checked="" type="checkbox"/> Erosão Laminar	<input checked="" type="checkbox"/> SUS	<input type="checkbox"/> Movimento de Massa
<input type="checkbox"/> Ravina	<input type="checkbox"/> Ravinamento	<input type="checkbox"/> Voçoroca	<input type="checkbox"/> Terras Caídas

Obs.: Erosão do tipo "Terras Caídas" atenuado em relação à vistoria de julho/2014. Vegetação acima do talude em regeneração.
