Usina Hidrelétrica Jirau

7º RELATÓRIO SEMESTRAL

Programa de Monitoramento Pontos Propensos à Instabilização de Encostas e Taludes Marginais

PERÍODO DAS ATIVIDADES: 01/05/15 A 31/03/2016

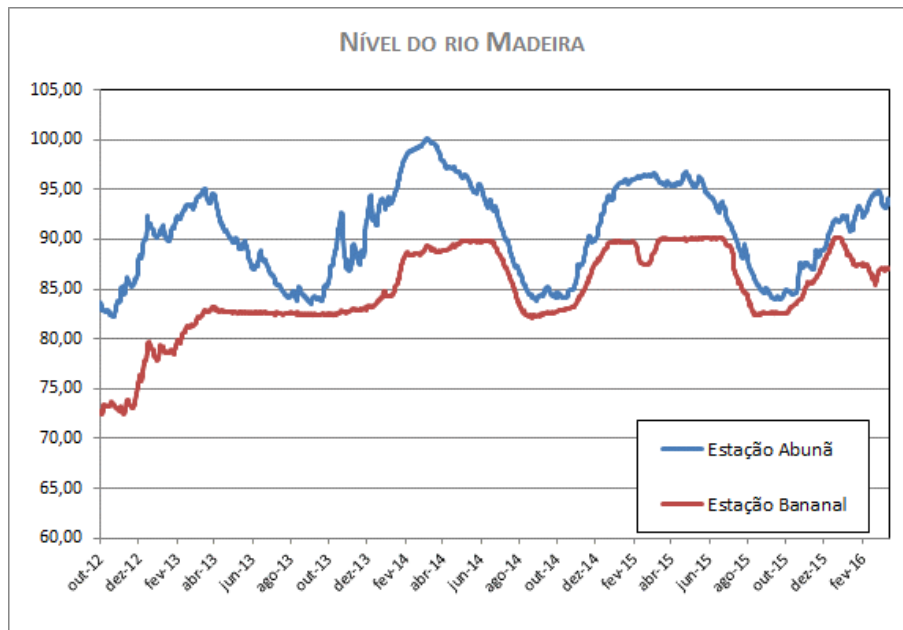
Figura 4-3 – Gráfico comparativo entre a cota do nível d'água do rio Madeira no período de setembro/2011 – março/2016, nas estações de Bananal e Abunã.

A análise do gráfico permite observar que para o 2º ano de operação após o enchimento até a cota 90m, um comportamento semelhante ao observado durante o enchimento até a cota 82,5m, quando os valores medidos na estação de Abunã, ficaram em torno da cota 95m, abaixo dos valores máximos registrados no período de cheia 2014/2015, em torno da cota 96,7m, e bem abaixo dos valores máximos registrados na cheia histórica de 2013/2014 que ficaram em torno da cota 100m.

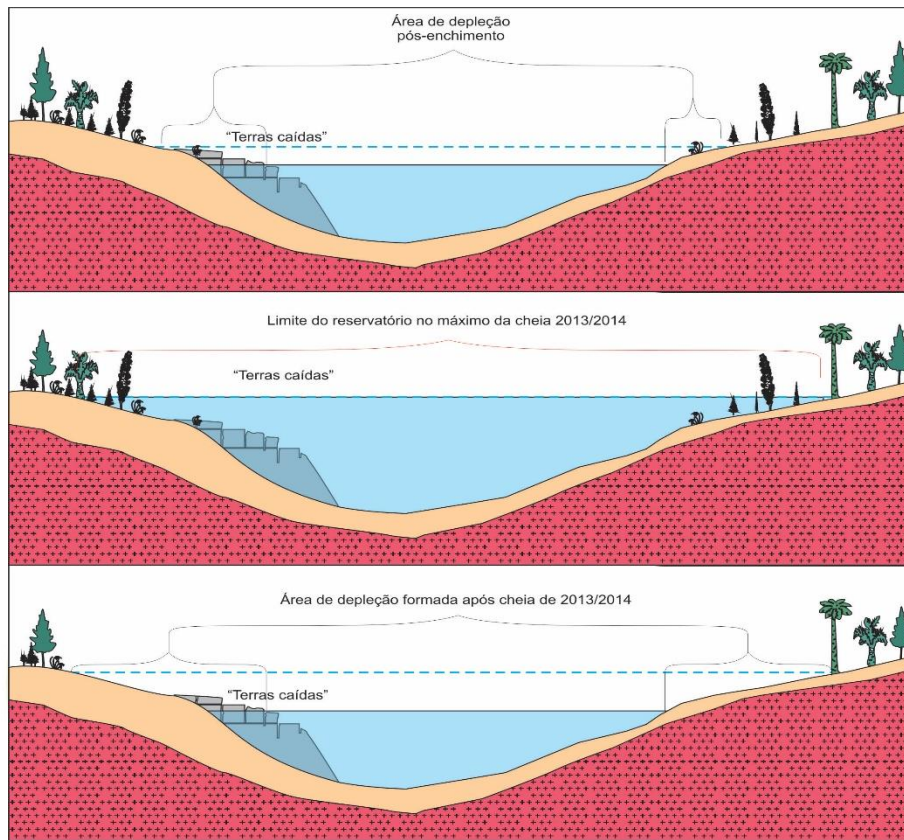
A partir do levantamento dos dados fluviométricos do rio Madeira no trecho que compreende a área de monitoramento referente ao programa em questão, os resultados do 3º relatório semestral da LO apontaram um aumento significativo do nível do rio Madeira, reflexo do grande volume de precipitações ocorridas na Bolívia e Peru, nos rios Beni e Madre de Dios respectivamente. A análise dos dados fluviométricos (nível do rio) indicou como principal efeito das precipitações, um aumento da área de depleção durante o próximo período de vazante/estiagem, ilustrado na seção esquemática da Figura 5-1.

Figura 5-1 – Figura esquemática demonstrando a formação de área de depleção formada pelas cheias dos últimos meses.

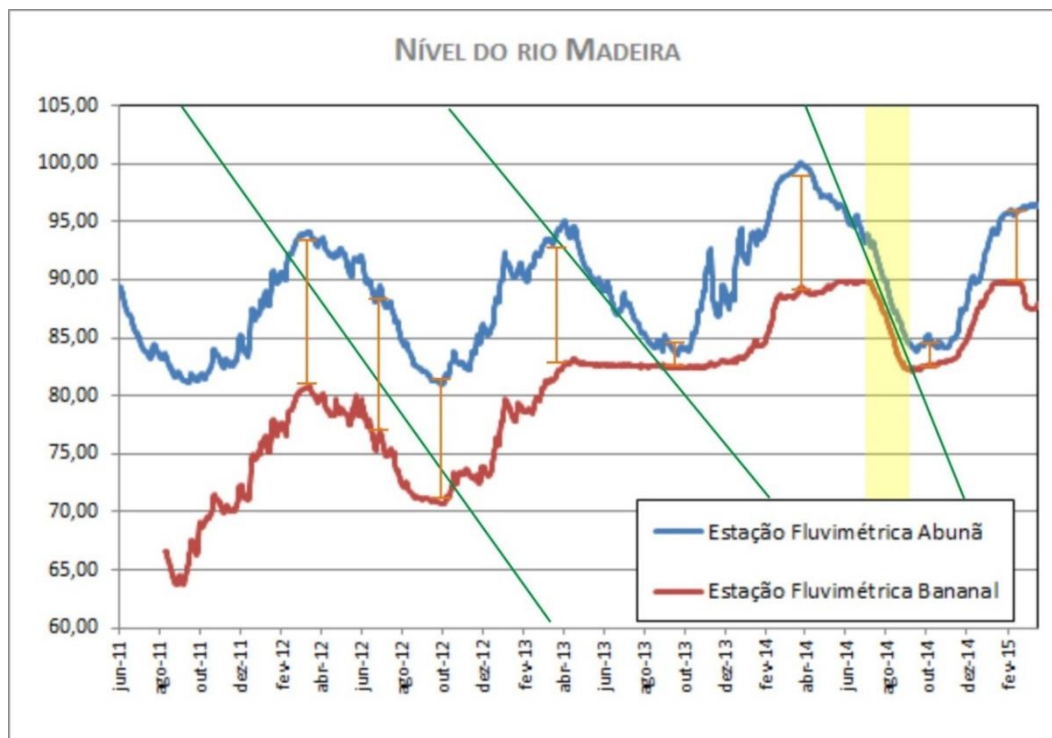
Os resultados do 4º Relatório Semestral indicaram um aumento significativo de processos erosivos dos tipos, “terras caídas” e erosão fluvial. Isto ocorreu em decorrência do aumento da área de depleção e ao rápido recuo do nível do reservatório no período de vazante/estiagem, como pode ser observado na acentuada curva de rebaixamento, para o período de junho - outubro de 2014 da Figura 5-2.

Figura 5-2 – Gráfico comparativo entre a diferença de cota do nível d’água do rio Madeira no período de setembro/2011 – março/2015, nas estações de Bananal e Abunã. No gráfico é possível observar a maior declividade da curva de rebaixamento do rio no período de julho e setembro de 2014, durante o período de vazante posterior à cheia histórica de 2013/2014.

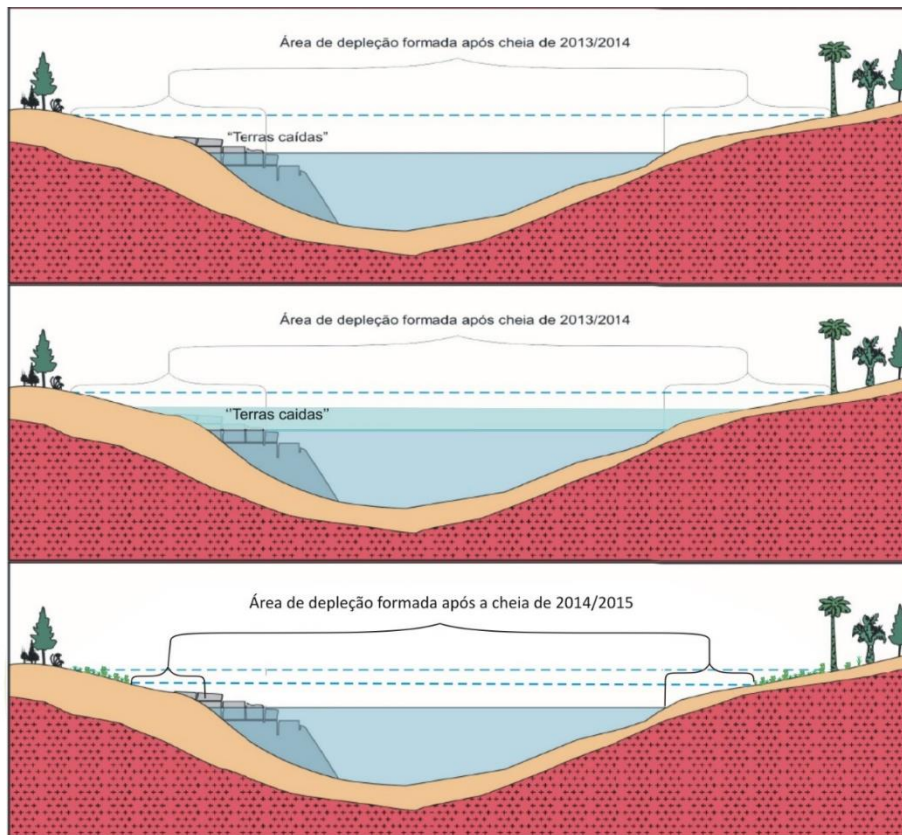
Os resultados do 6º Relatório Semestral de LO, corroboraram os resultados indicados no 5º Relatório, confirmando a ocorrência de uma área de depleção menor no período maio/15 – outubro/15, em relação ao mesmo período sazonal do ano anterior, como pode ser observado na seção esquemática da **Figura 5-3**.

Figura 5-3 – Figura esquemática mostrando a redução de área de depleção formada após a cheia de 2014/2015, comparada com a área formada após a cheia de 2013/2014.

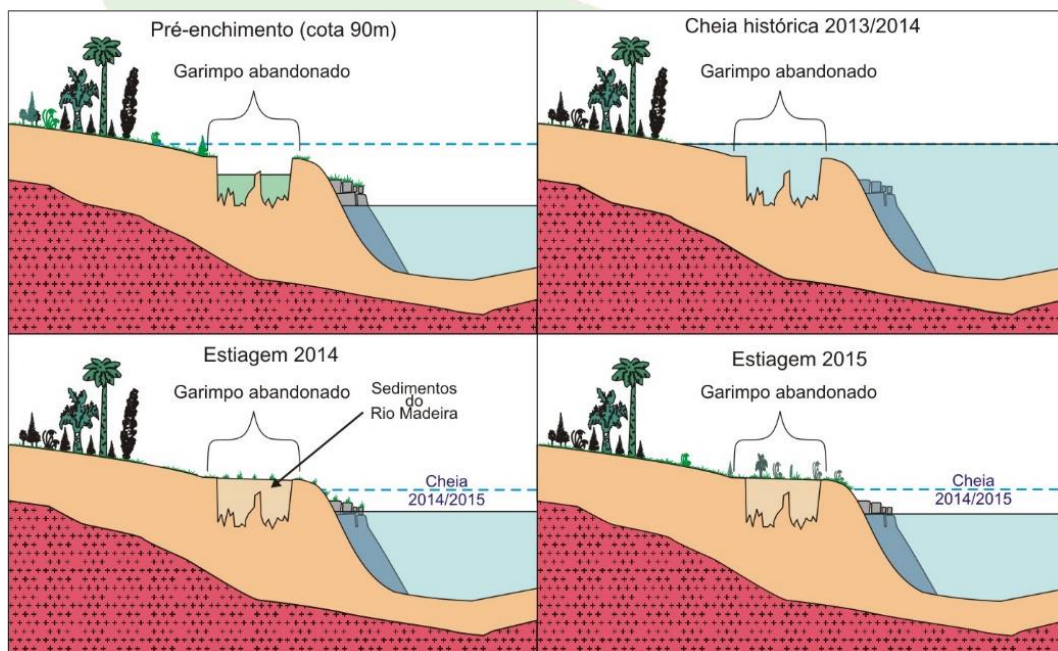
Outra área com expressiva recuperação foi a do ponto MME-20, um garimpo situado na margem esquerda do rio Madeira. Esta área de garimpo abandonada, que teve suas cavas preenchida por sedimentos durante a cheia histórica de 2013/2014, encontra-se em estágio de regeneração da vegetação ciliar, com recomposição da vegetação rasteira e arbustiva (**Foto 5-3, Foto 5-4, Foto 5-5 e Foto 5-6**).

A **Figura 5-4** ilustra este processo de recuperação natural da área, a partir do preenchimento das cavas com os sedimentos do rio Madeira ocorrido na cheia histórica de 2013/2014.

Figura 5-4 – Figura esquemática mostrando o processo de recuperação natural, na antiga área de garimpo do ponto MME-20, situado na margem esquerda do rio Madeira.

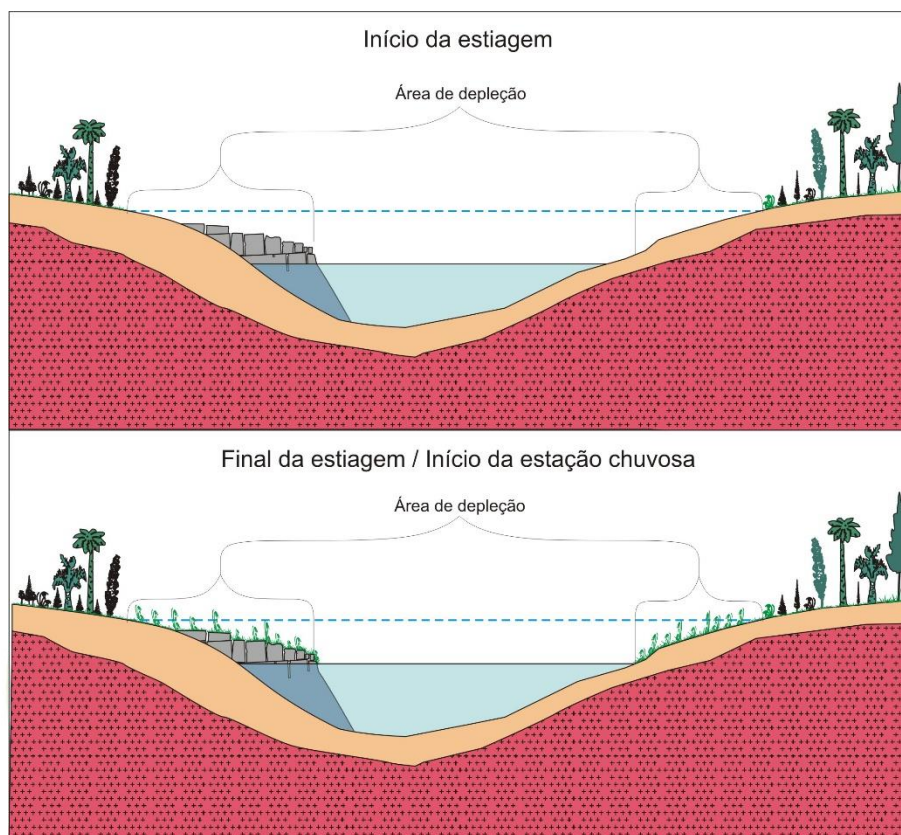
Os dados observados em campo na vistoria complementar realizada em novembro de 2015, corroboraram os resultados obtidos para os dois primeiros anos de operação. Os resultados indicaram uma estabilização predominante dos processos erosivos identificados ao longo da área de depleção. Isso ocorreu principalmente pela rápida regeneração da vegetação rasteira e arbustiva observada na área de depleção e taludes marginais (**Foto 5-9 – Foto 5-14**), que confere à estas áreas uma proteção eficiente contra a erosão pluvial, durante o período chuvoso, como pode ser visualizado na **Figura 5-5**, ficando os processos erosionais produto da erosão fluvial restritos à calha do rio Madeira.

Figura 5-5 – Figura esquemática mostrando a recomposição da vegetação rasteira nos taludes marginais e área de depleção do reservatório, entre o início do período de estiagem e o início da estação chuvosa.

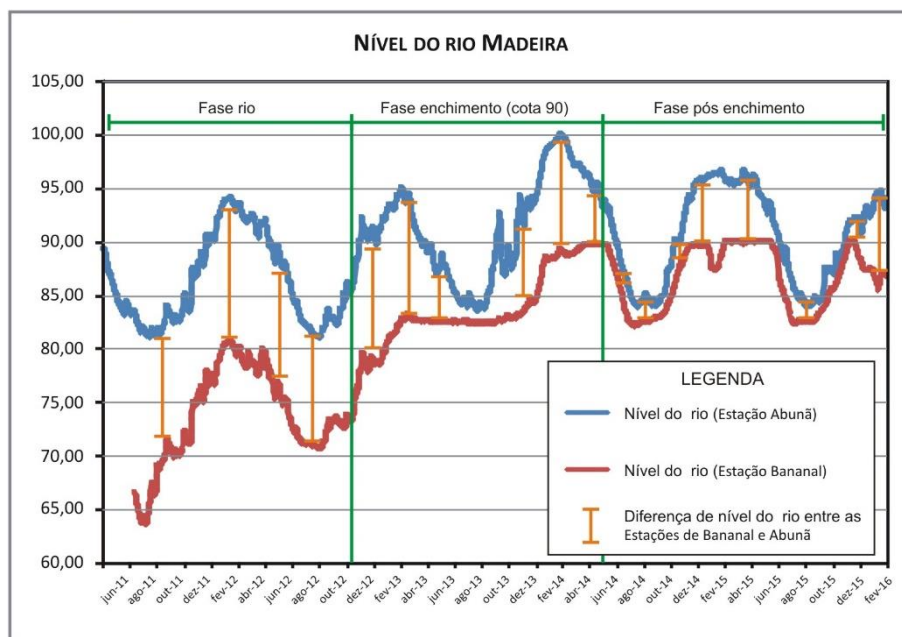
A análise dos dados de nível do rio Madeira, inicialmente indicavam uma atenuação dos processos erosivos ocorrentes no trecho a montante da barragem em função da menor diferença de gradiente observada entre as estações de Bananal e Abunã. Esta tendência já observada no 1º ano de operação, se manteve durante todo o 2º ano desta fase, determinando para o trecho a montante, uma atenuação na evolução dos processos erosivos existentes, devido ao menor gradiente ocorrente neste trecho em todo o ciclo hidrológico, e conseqüentemente, menor velocidade das águas fluviais (**Figura 9-1**).

Figura 9-1 – Gráfico comparativo entre a diferença de cota do nível d’água do rio Madeira no período de outubro/2012 – março/2016, nas estações de Bananal e Abunã. No gráfico é possível observar o menor gradiente entre o nível do rio Madeira medido nas duas estações após o enchimento até a cota 90,0m em relação, em relação aos períodos anteriores.

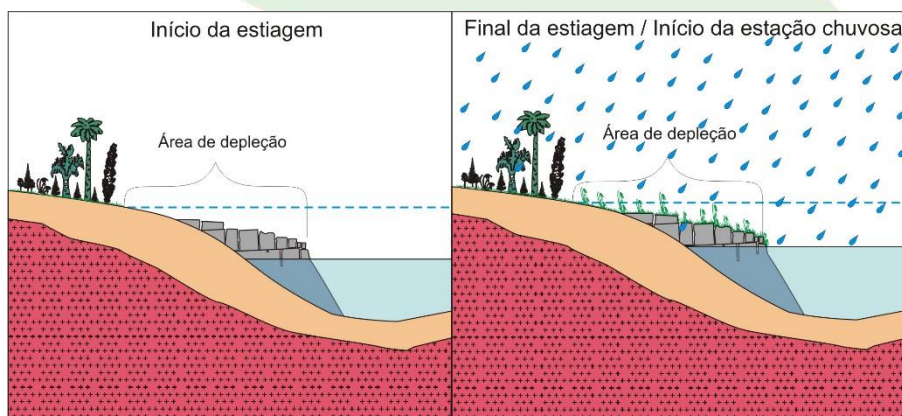
Para todo o trecho monitorado foi observado também, após a vistoria complementar, a rápida recomposição da vegetação rasteira e arbustiva ao longo da área de depleção e taludes marginais, fator este, atenuante na indução de processos erosivos, uma vez que a presença desta cobertura vegetal, serve como proteção do solo, inicialmente desnudo no início do período de estiagem, como pode ser observado na **Figura 9-2**.

Figura 9-2 – Figura esquemática mostrando a recomposição da vegetação rasteira nos taludes marginais e área de depleção do reservatório entre o início do período de estiagem e o início da estação chuvosa, como fator atenuante de processos erosivos.
