**Companhia Hidrelétrica do São Francisco**  
Diretoria de Engenharia e Construção - DE  
Superintendência de Planejamento e Expansão - SPE  
Departamento de Meio Ambiente - DMA  
Divisão de Meio Ambiente de Geração - DEMG

# Serviços de Recuperação de Áreas Degradadas no Entorno da Usina Hidrelétrica de Itaparica

**CTNI 92 2010 5280 00**

Relatório Final - Versão Final  
Agosto/2015

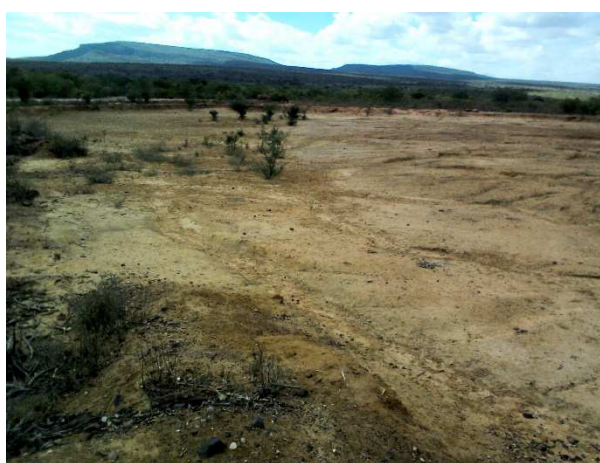
Assim como na área 3, esta área também possui um solo bastante argiloso (imagem. 4), porém, devido a geografia do local, diferentemente da área citada anteriormente que tem facilidade em empoçar a água, a área 4 pode apresentar formação de sulcos erosivos provocados pela correnteza gerada pela água da chuva.

*Img. 04 – Estágio sucessional jovem, com predominância de espécies arbustivas de velame-branco. (Abril, 2012).*

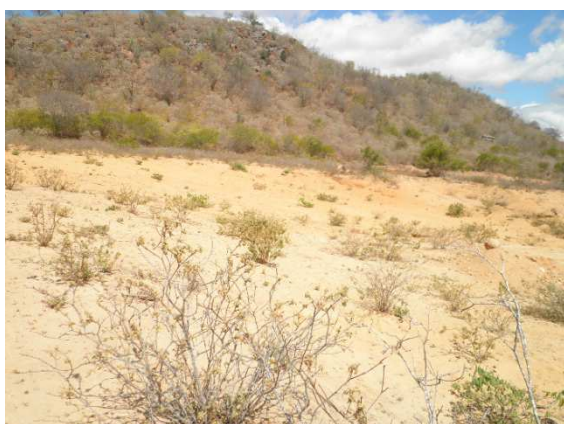
A área apresenta estágio sucessional jovem com espécies arbustivas e arbóreas (imagem 7). As espécies arbóreas possuem DAP inferior a 3 cm e muito espaçadas entre si.

*Img. 07 – Estágio sucessional jovem. A área apresenta regeneração natural e baixa diversidade de espécies. (Abril, 2012).*

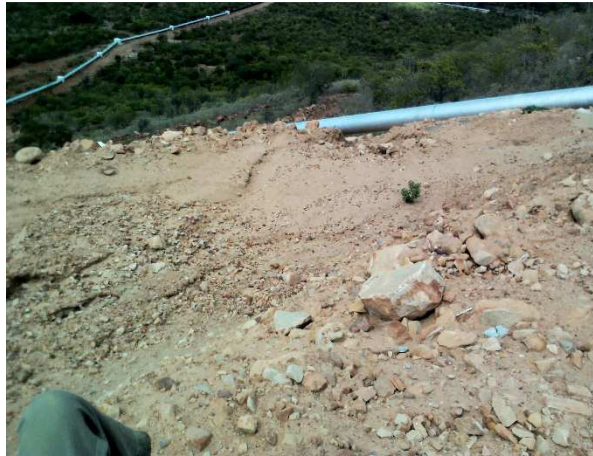
Nesta área constata-se a ausência total de vegetação com uma predominância de porções compostas principalmente por afloramentos de rochas expostas e soltas (imagem. 11). O local é de difícil acesso e com grau de periculosidade

elevado. Por conta disto, para a execução do trabalho de recuperação e a fim de salvaguardar a segurança da equipe técnica, foi necessária a utilização de equipamentos de proteção individuais específicos para Rapel.

*Img. 11 – Área de talude. (Abril, 2012).*

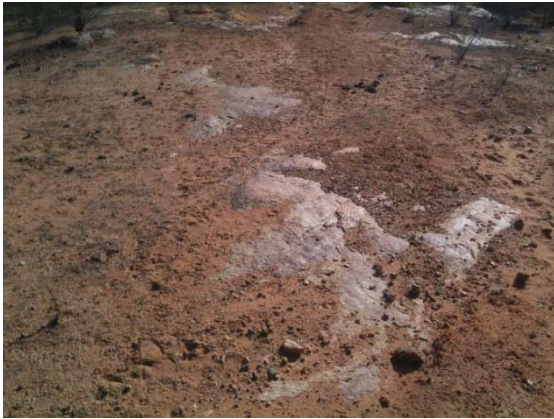
A escolha da vegetação foi feita de acordo com a profundidade do solo. Nas porções territoriais compostas por rocha exposta (imagens de 86 e 87), foram escolhidas para o plantio aquelas espécies característica de áreas rochosas e que se reproduzem facilmente, como por exemplo a macambira (*Bromelia laciniosa*) a qual tem como principal característica um sistema radicular que ao se encontrar com as raízes de outra da mesma espécie, se entrelaçam e formam emaranhados naturais (redes de retenção de solos e matéria orgânica), o que propicia a criação de um ambiente favorável a germinação de sementes levadas pelo vento, chuva e animais, (pássaros, anfíbios, lagartos, dentre outras) e tem seu desenvolvimento favorecido pelos maiores teores de nutrientes ali disponibilizados (imagem 88). Nas demais áreas, além das espécies citadas anteriormente, foram plantadas também espécies arbóreas típicas da região como o Angico Manjolo (*Parapiptadenia zehntneri*), por exemplo (imagem. 89).

*Img. 86 – Solo com rochas exposta na área da jusante.*

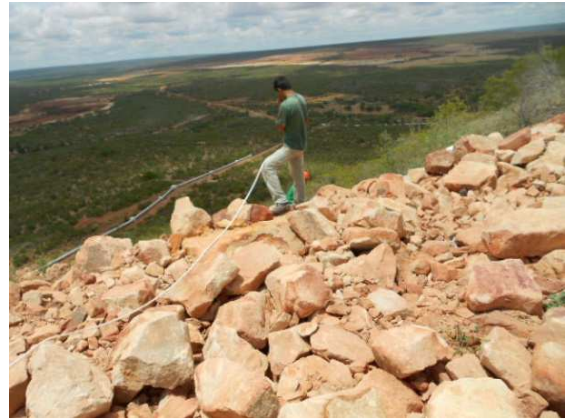
*Img. 87 – Solo com predominância de rochas exposta e soltas na área de talude*

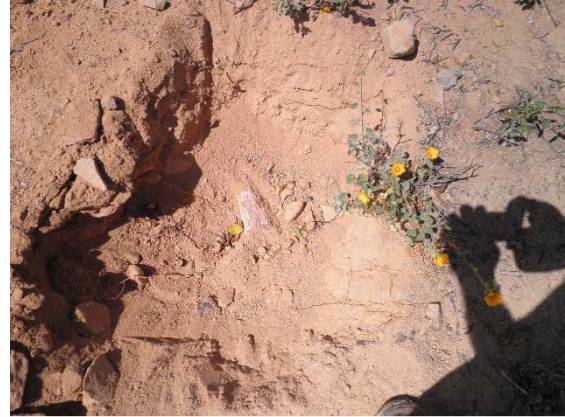
Apesar da grande presença de rochas abaixo do horizonte pedológico, o processo de coveamento se deu de forma rápida e tranquila pela equipe de campo.

*Img. 98 – Grande quantidade de rochas abaixo do horizonte pedológico. (Agosto/2012)*

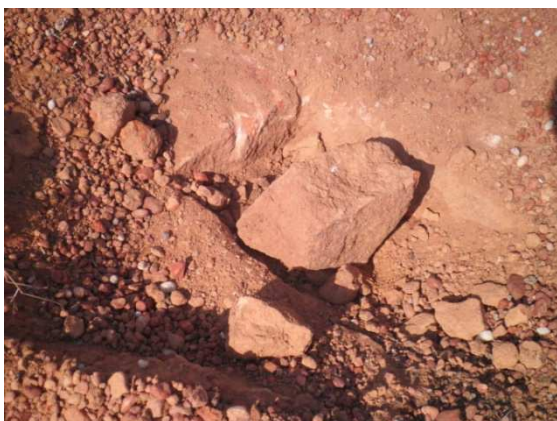
*Img. 105 – Porção rochosa encontrada durante a abertura de covas. (Setembro, 2012).*

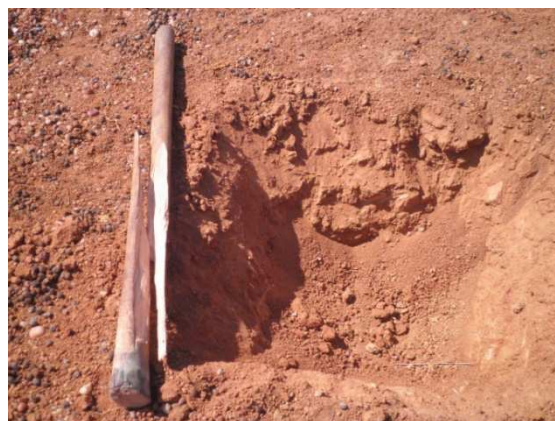
O solo composto por rochas dificultou de forma considerável o coveamento, o que provocou inclusive danos as ferramentas como: quebra de cabo e redução precoce da vida útil da do equipamento.

*Img. 106 – Cabo da picareta quebrado durante o processo de abertura de covas (Setembro, 2012)*

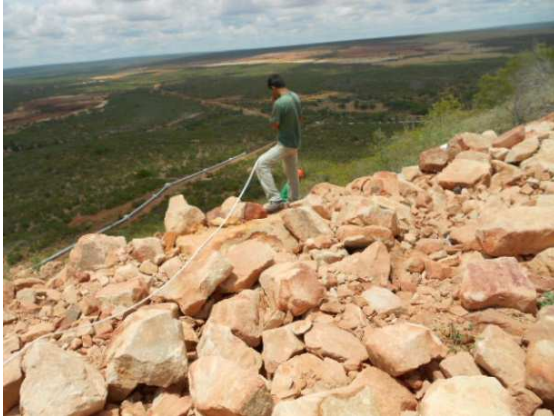
Nesta área constata-se a ausência total de vegetação com uma predominância de porções compostas principalmente por afloramentos rochosos. O local é de difícil acesso e com grau de periculosidade elevado. Por conta disto, para a execução do trabalho de recuperação e a fim de salvaguardar a segurança da equipe técnica, foi necessária a utilização de equipamentos de proteção individuais específicos para Rapel.

*Img. 107 – Área íngreme com predominância de rochas soltas no talude (Fevereiro 2014)*

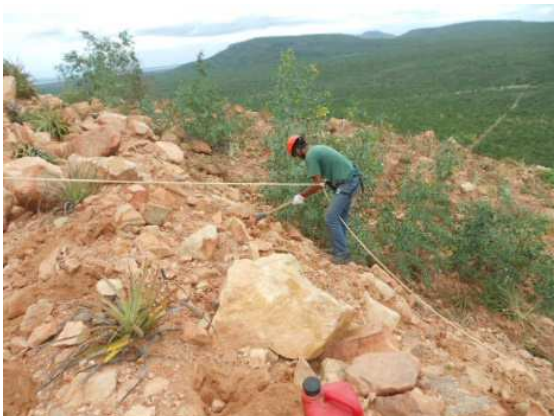
*Img. 111– Excesso de rochas dificulta o trabalho de coveamento no talude. (Fevereiro 2014)*

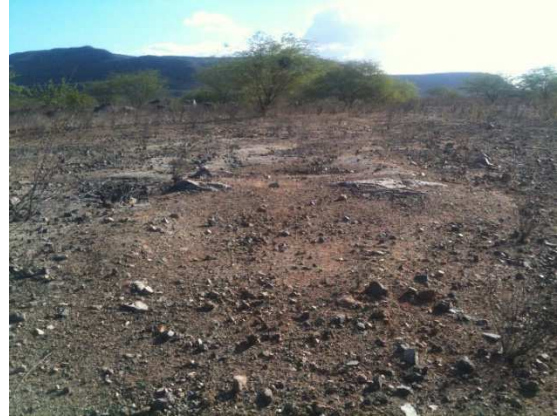
*Img. 121 – Afloramento de rochas na Jusante. (Maio, 2012).*

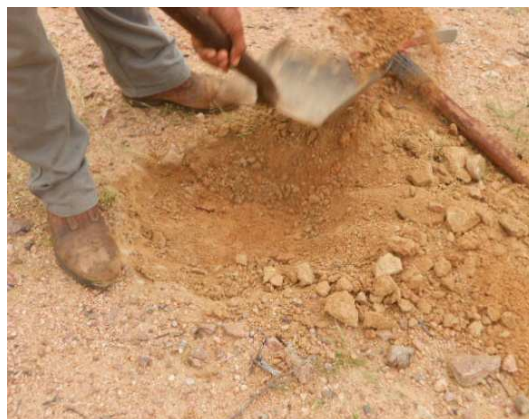
*Img. 127 – Pouca camada de solo dificulta o coveamento. (Petcon 2014)*

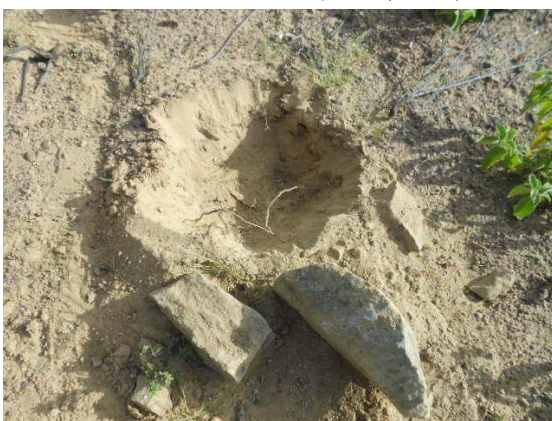
*Img. 128 – Rocha encontrada durante abertura de covas, danifica ferramentas. (Petcon 2014)*

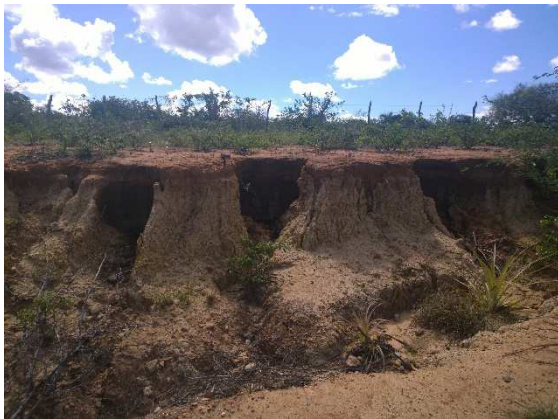
*Img. 168 – Barranco na área 3 em estágio avançado de erosão. (Novembro, 2014).*

Além das espécies arbóreas, entre outubro de 2014 e janeiro de 2015 foram plantados nesta área 1.335 mudas de espécies herbáceas conforme solicitado nas especificações técnicas da DEMG-10-R00-2010. Deste total, 800 mudas de macambira foram plantadas nas bordas do barranco com a finalidade de evitar o processo erosivo que é recorrente nesta área. Na imagem 168 é possível observar o estágio avançado da erosão que se formou na encosta da área e na imagem 173 o trabalho executado pela equipe de campo.

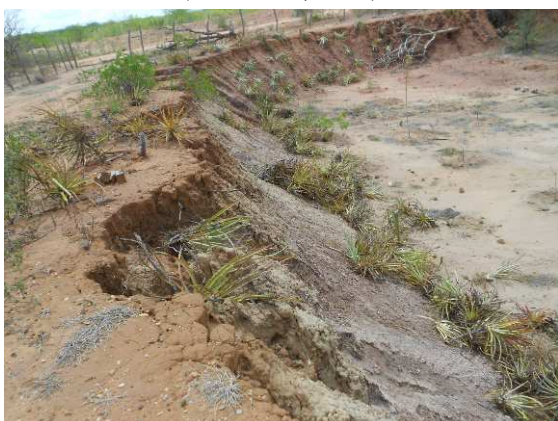
**Img. 172 – Plantio de macambira nos barrancos da área 3 a fim de conter o processo erosivo. (Janeiro, 2015)**

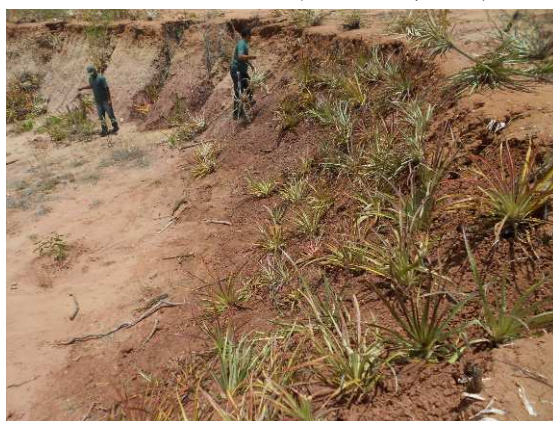
**Img. 173 – Todo o barranco foi preenchido com macambira a fim de conter o aumento da erosão (Janeiro, 2015)**

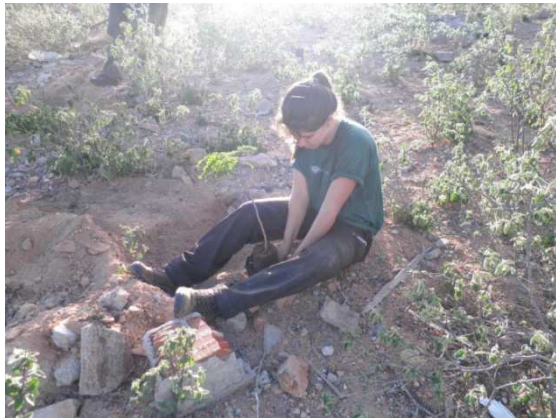
Inicialmente a área possuía espécies arbustivas como: velame, marmeleiro, pinhão-bravo e alecrim, e entre as espécies arbóreas pode-se citar a Catingueira e a Faveleira. Apresentavam estágio sucessional jovem e as espécies arbóreas possuíam DAP inferior a 3cm espaçadas entre si. Uma grande extensão do território desta área é composta por solo exposto o que dificultou consideravelmente o coveamento. Além disso, conforme pode ser visualizado na imagem 236, é possível encontrar muito resto de alvenaria jogada pelo terreno.

*Img. 236 – Plantio de mudas. Observa-se resíduos de construção civil na área (Junho 2012).*

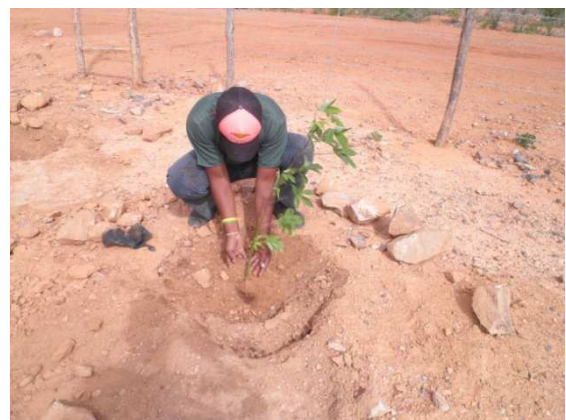
*Img. 239 – Muitas rochas são encontradas durante o coveamento dificultando bastante o processo. (Junho, 2012).*

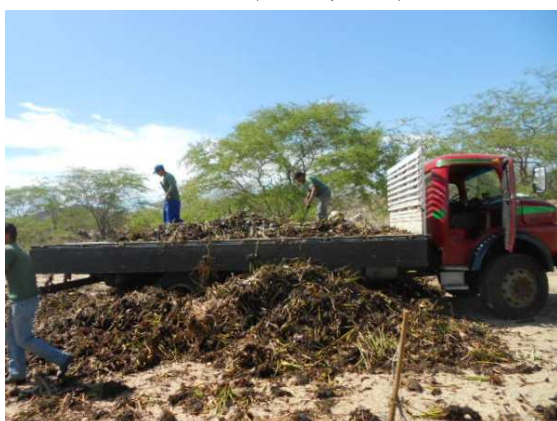
**Img. 248 – Egéria sendo depositada na área de Jusante a fim de formar uma camada fértil no solo pobre da área. (Junho, 2012)**

A área de jusante é composta por extensas áreas com afloramentos rochosos, essa matriz mineral é pobre em estruturas físicas, com pouco ou nenhuma matéria orgânica e baixos índices de nutrientes essenciais para o crescimento da vegetação. Devido a isso, a fim de formar uma camada fértil que facilitem o desenvolvimento vegetacional no local, boa parte da matéria orgânica vegetal que encontrava-se em decomposição na área 10, foi depositado na área de jusante.

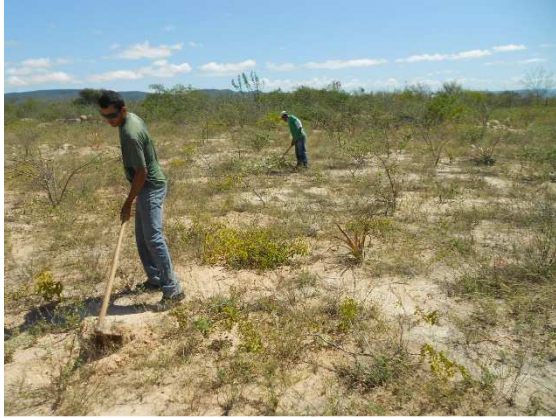
*Img. 276 – Capina e coroamento área 9. (Petcon 2014)*

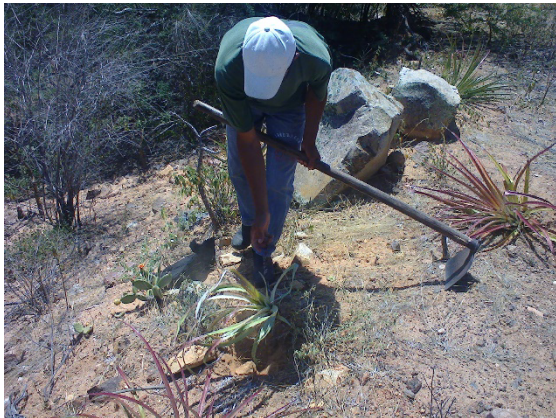
*Img. 280 – Coroamento na Jusante (Petcon 2014)*

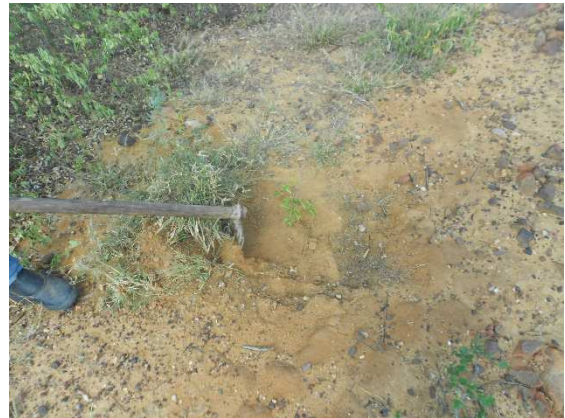
*Img. 281 – Coroamento na jusante (Petcon 2014)*

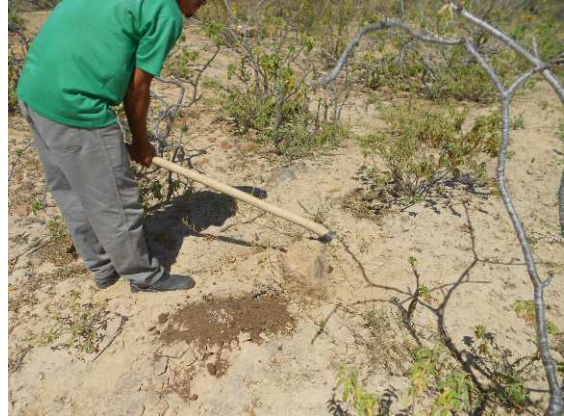
*Img. 287 – Esterco, NPK e solo sendo misturados. (Petcon 2014)*

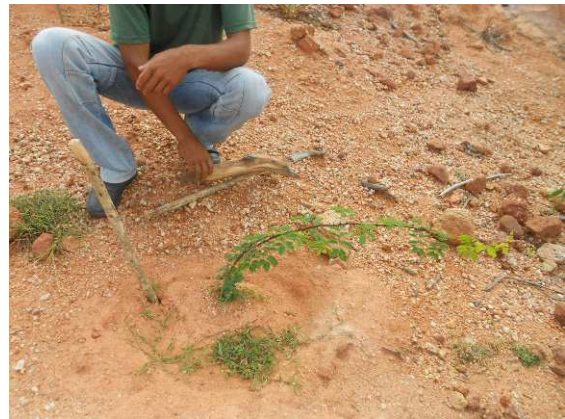
*Img. 295 – Fixação de tutor de madeira para fixação da muda. (Petcon 2014)*

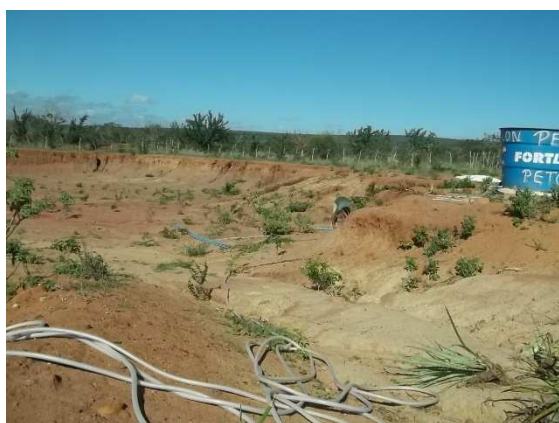
*Img. 300 – Reservatório instalado na área 3. (Petcon 2014)*

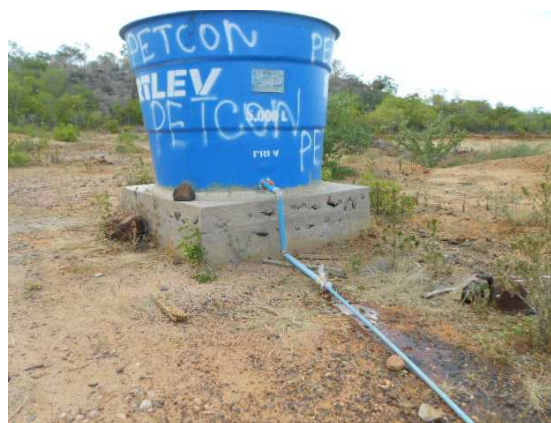
*Img. 301 – Reservatório da área 4. (Petcon 2014)*

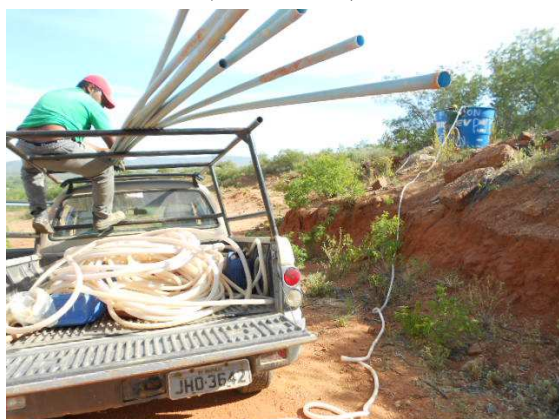
*Img. 302 – Reservatório instalado na área 5. (Petcon 2014)*

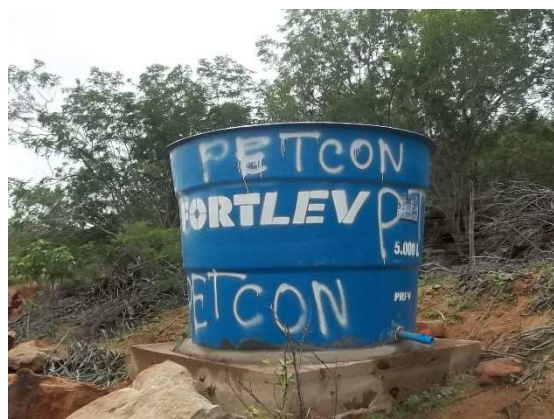
*Img. 303 – Reservatório da área 6. (Petcon 2014)*

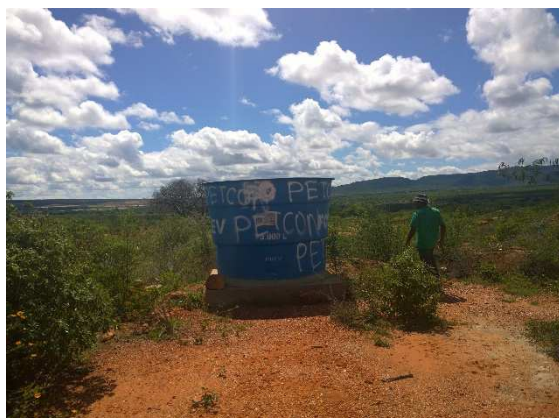
*Img. 304 – Reservatório de água da área 7. (Petcon 2014)*

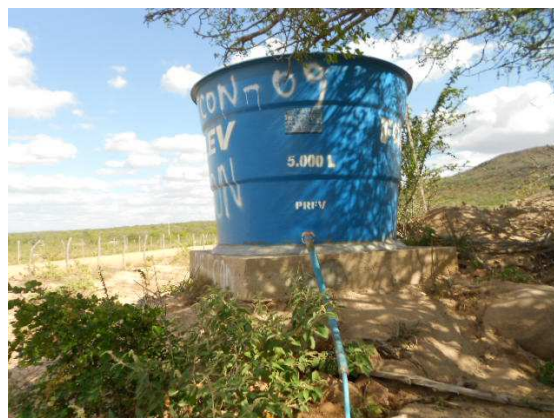
*Img. 305 – Reservatório '1' da área 9. (Petcon 2014)*

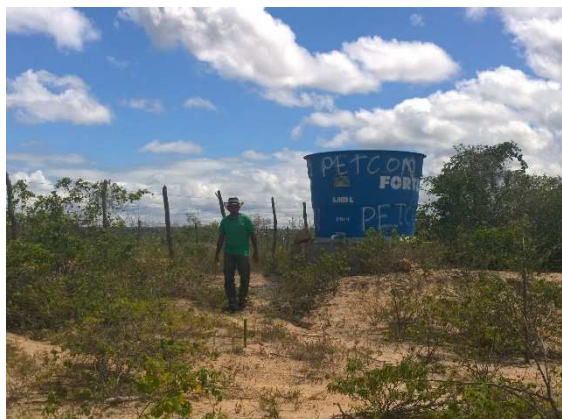
*Img. 306– Reservatório ‘2’ da área 9. (Petcon 2014)*

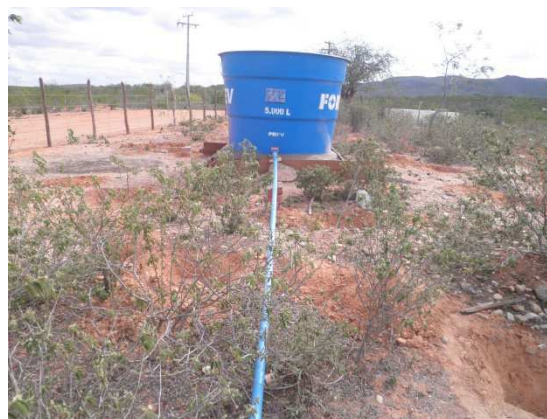
*Img. 307 – Reservatório da área 10. (Petcon 2014)*

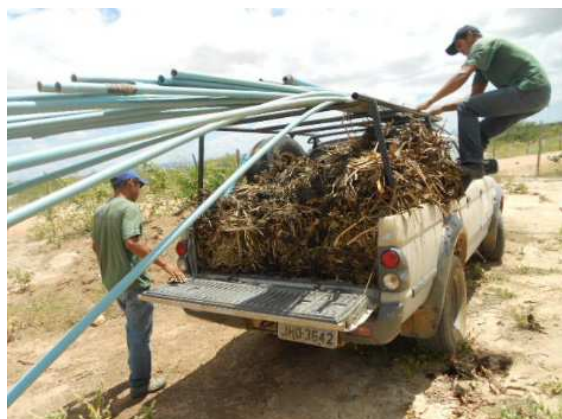
*Img. 308 – Acessórios hidráulicos para irrigação das áreas e adubo vegetal a ser introduzido as covas. (Petcon 2012)*

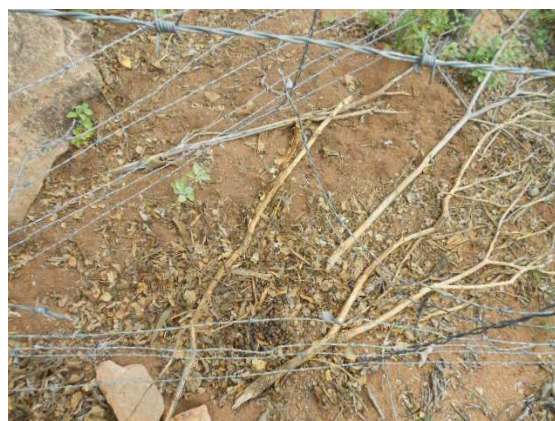
*Img. 345 – Cerca danificada com indícios de entrada de animais (Petcon 2014)*

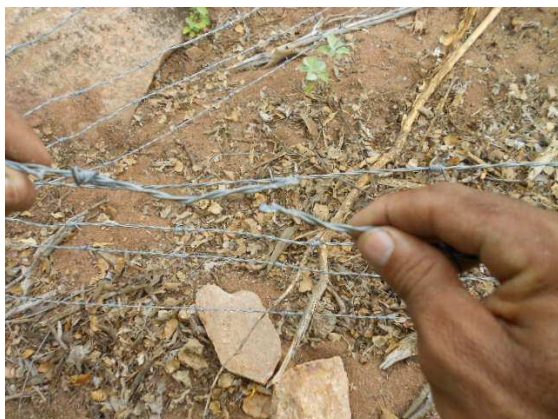
**Img. 346 – Arame da cerca cortado por alicate para facilitar a entrada de animais na área 5. (Petcon 2014)**

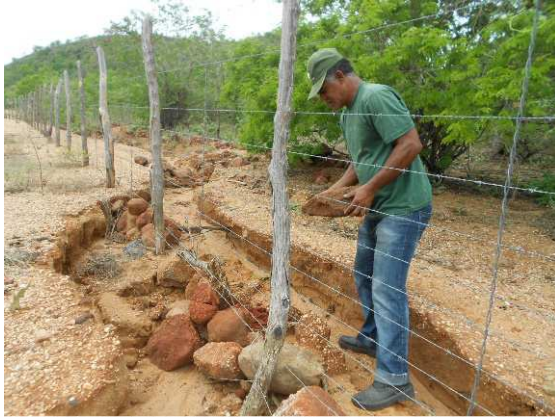
***Img. 352 – As fortes chuvas incomuns nesta região provocaram vários processos erosivos na área 5. (Petcon 2014)***

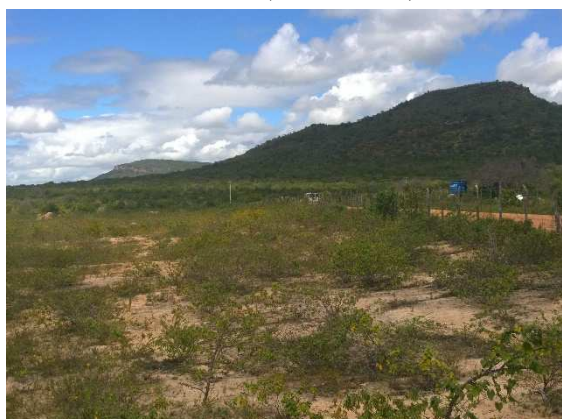
**Img. 360 – Visão geral da recuperação na área 9. (Petcon 2014)**

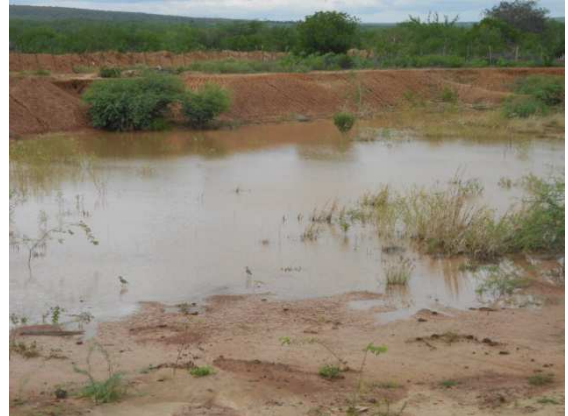
Já a área 3 possui um solo argiloso e compacto de difícil infiltração e por ser praticamente um "buraco", acumulou uma considerável quantidade de água, o que provocou a mortandade das mudas jovens que ficaram submersas na água que acumulou durante o período chuvoso (imagem 364 e 365).

*Img. 365 – Água empoçada na área 3. (Petcon 2014)*

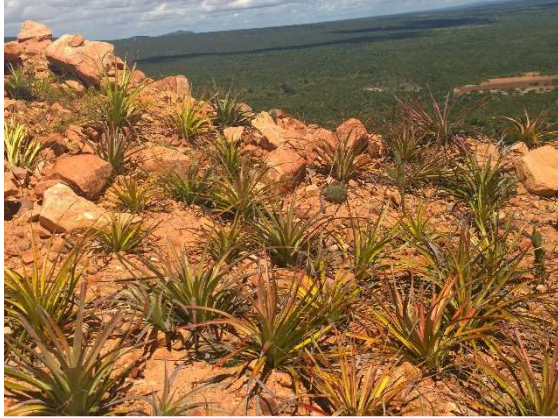
Outra área que merece destaque quanto a quantidade de herbáceas plantadas é o Talude (imagens 370 e 371). Nesta área foram plantadas um total de 7.120 herbáceas, isto devido as características pedológicas que desfavorecem o plantio de espécies arbóreas. Além disso, a macambira e o xique-xique possuem alto poder de contenção de encostas. Isso pode ser observado facilmente, pois é comum vê-las crescer entre os afloramentos de rochas. Essa característica é conferida a ela, graças ao seu sistema radicular que ao se encontrar com as raízes de outra da mesma espécie, se entrelaçam e formam emaranhados naturais que propiciam também, a criação de um ambiente favorável a germinação de sementes levadas pelo vento, chuva e animais. O Talude apresentou uma média de mudas que vingaram de 91,98%, ou seja, das mudas plantadas apenas 134 não sobreviveram,

**Img. 370 – Ótimo desenvolvimento das herbáceas plantadas no talude. (Petcon 2014)**

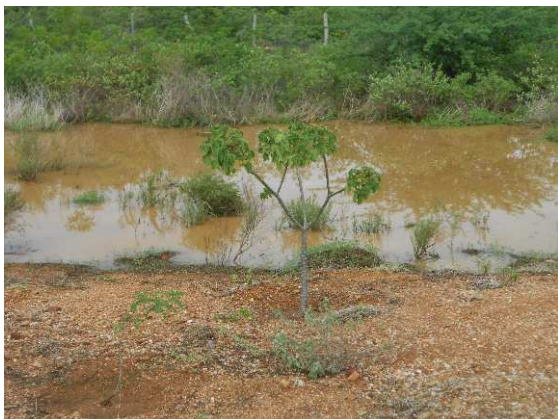
Com uma média de 12,85% de herbáceas mortas, a área 7 apresentou o maior índice de mortandade dentre as demais áreas, isso porque houve alagamento em uma pequena porção da área provocando a morte de algumas plantas durante o período chuvoso. As imagens 374 e 375 mostram a região alagada nesta área.

**Img. 374 – Alagamento provocado pela chuva na área 7. (Petcon 2014)**

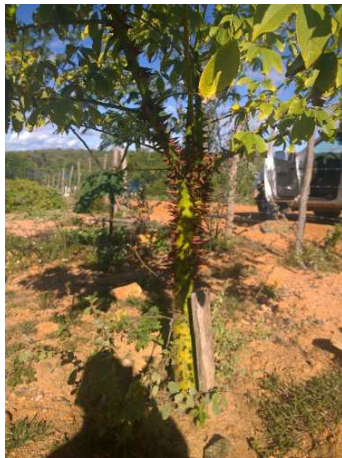
*Img. 384 – Barriguda do sertão em excelente estágio de desenvolvimento na área 10. (Petcon 2015)*
