CHESF - COMPANHIA HIDRO ELÉTRICA DO SÃO FRANCISCO

**SERVIÇO DE MANUTENÇÃO DA RECUPERAÇÃO
DAS ÁREAS DEGRADADAS JUNTO AO COMPLEXO
PAULO AFONSO E APOLÔNIO SALES.**

7º RELATÓRIO TRIMESTRAL

DEZEMBRO / 2013

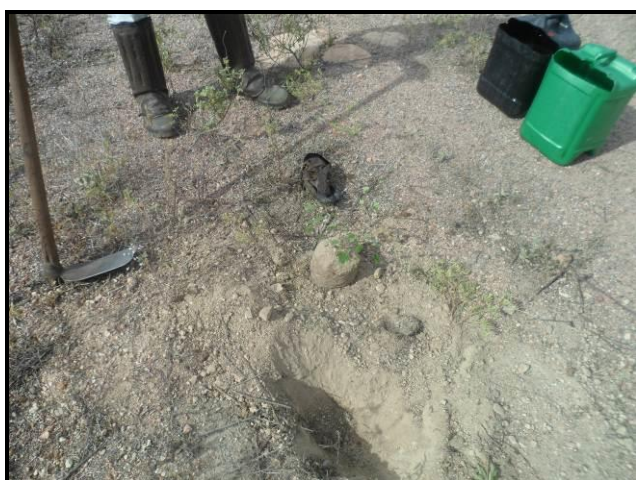
Figura 35. Visão geral da área – Mangueira de irrigação. Foto: CARUSO JR., 2013.
