**SERVIÇO DE MONITORAMENTO E  
MANUTENÇÃO DAS CONTENÇÕES  
DOS PROCESSOS EROSIVOS NO  
ENTORNO DOS RESERVATÓRIOS  
DO COMPLEXO PAULO AFONSO E  
APOLONIO SALES**

**4º RELATORIO TRIMESTRAL** <sup>®</sup>  
**(CTNE 92 2012 2810 00)**

**Novembro/ 2013**

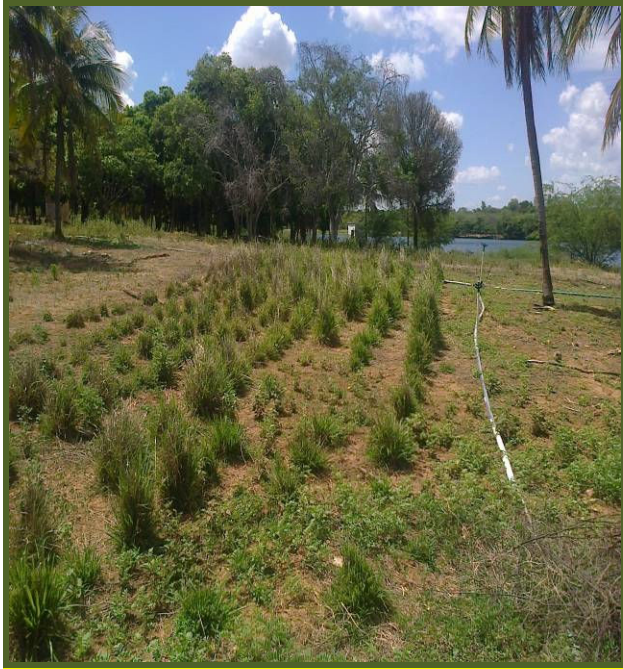
Foto 12. Aspecto geral da área em Novembro de 2013, (Flávio Santana).

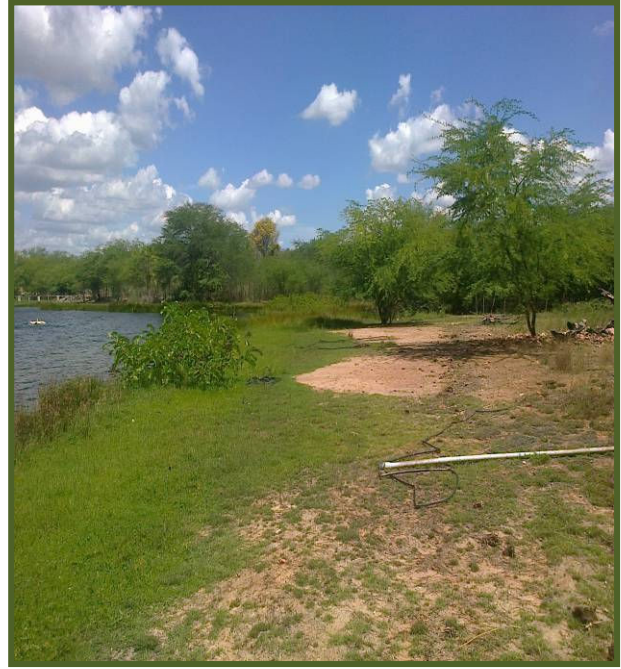
Foto 13. Aspecto geral da área em Novembro de 2013, (Flávio Santana).

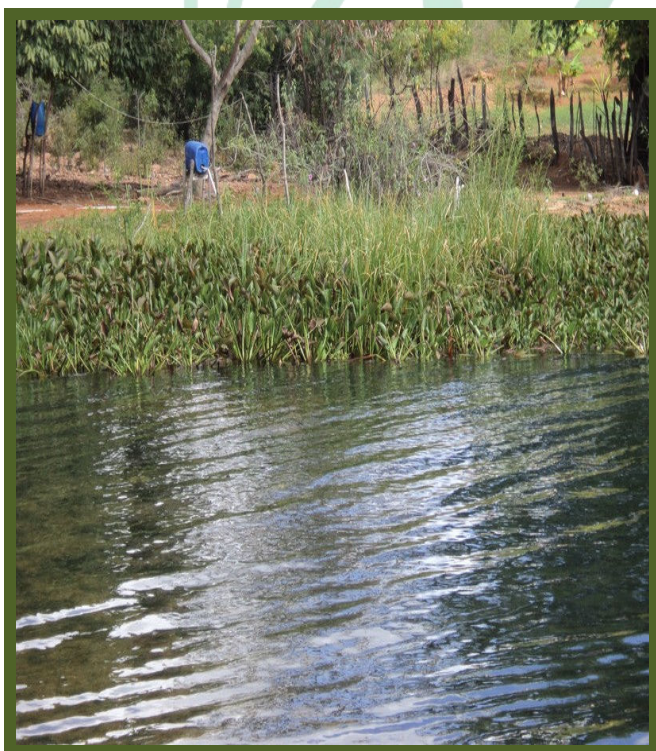
Foto 16. Aspecto geral da área 03 em Novembro de 2012, (Flávio Santana)

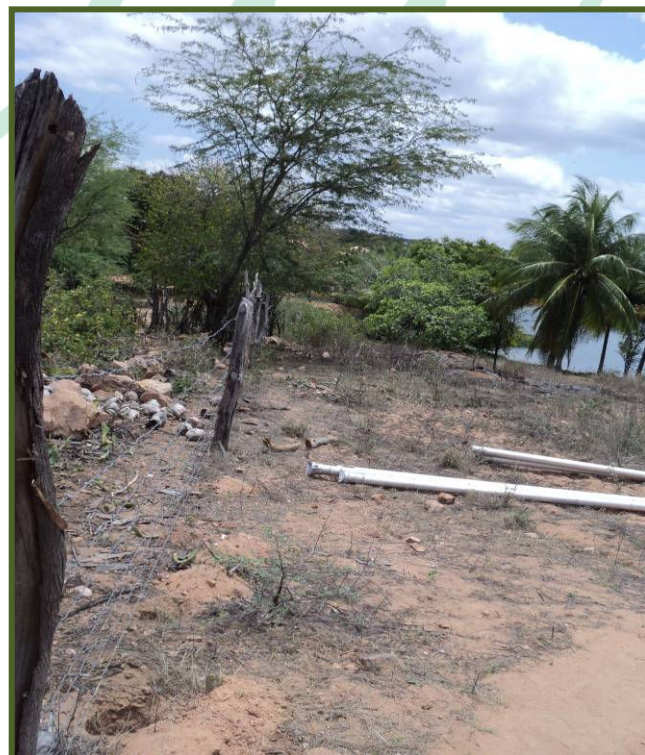
Foto 17. Aspecto geral da área 03 em Novembro de 2012, (Flávio Santana)

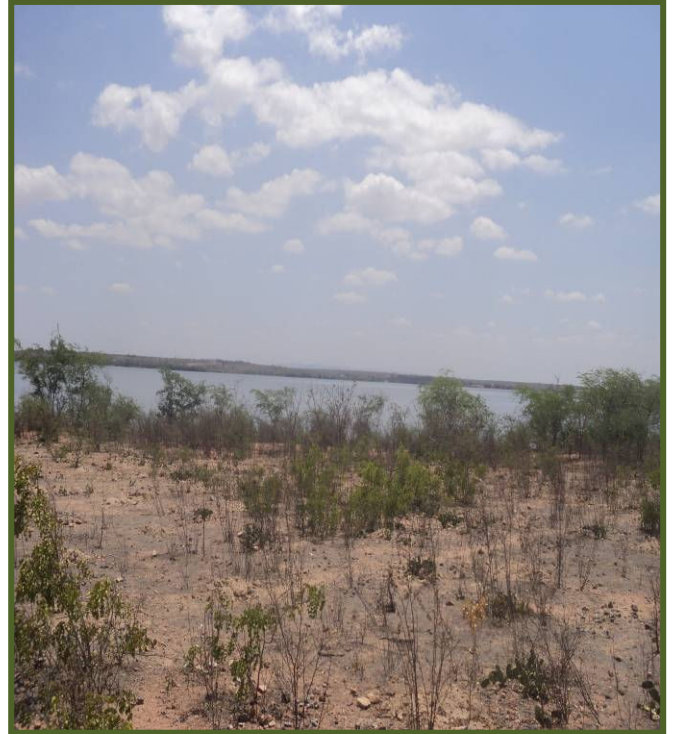
Foto 19 – Aspecto geral da área em novembro de 2012, (Flávio Santana)

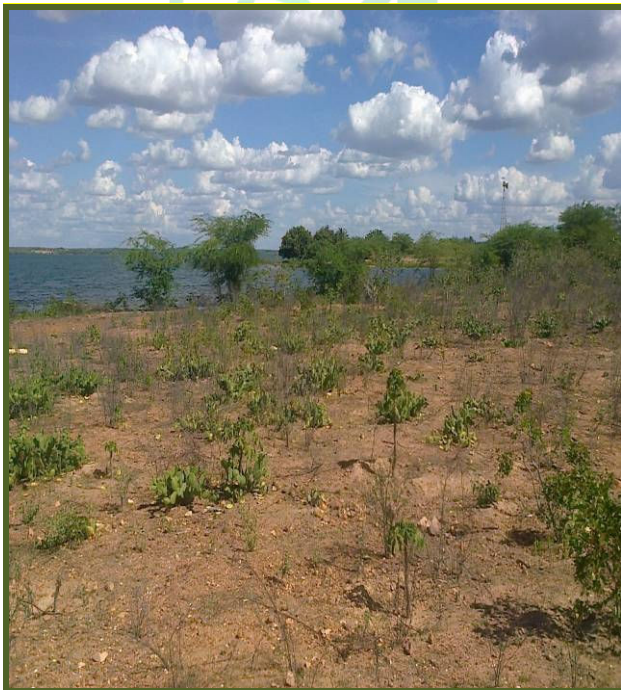
Foto 23 – Aspecto geral da área em Novembro de 2013, (Flávio Santana)

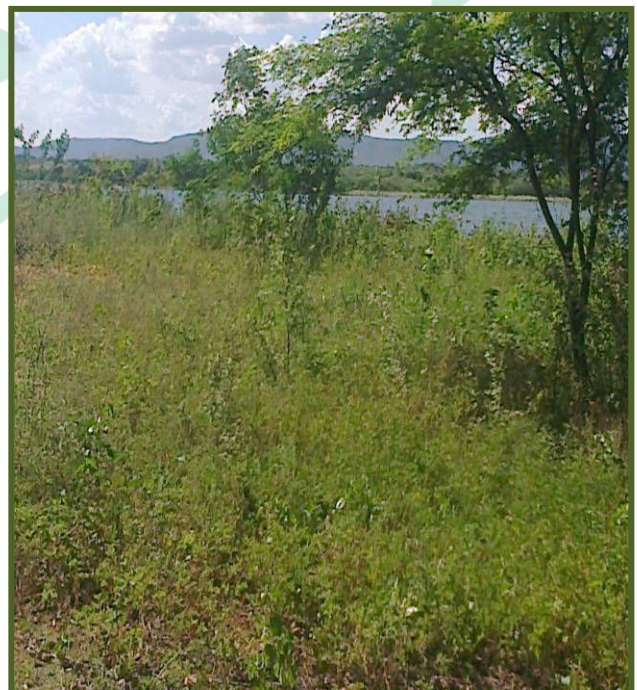
Foto 24 – Aspecto geral da área em Novembro de 2013, (Flávio Santana)

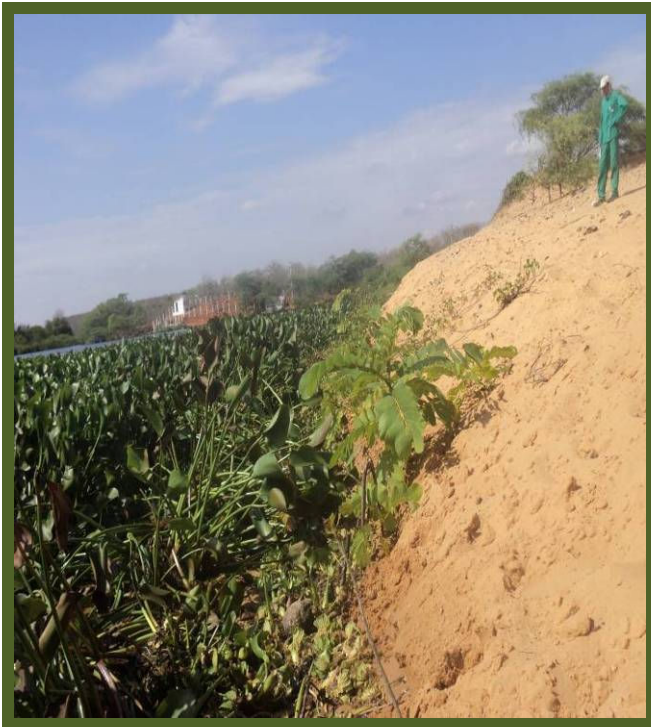
Foto 33 - Aspecto geral da área em novembro de 2012, (Flávio Santana).
