**SERVIÇO DE MONITORAMENTO E
MANUTENÇÃO DAS CONTENÇÕES
DOS PROCESSOS EROSIVOS NO
ENTORNO DOS RESERVATÓRIOS
DO COMPLEXO PAULO AFONSO E
APOLONIO SALES**

PLANO DE TRABALHO

(CTNE 92 2012 2810 00)

Dezembro/ 2012

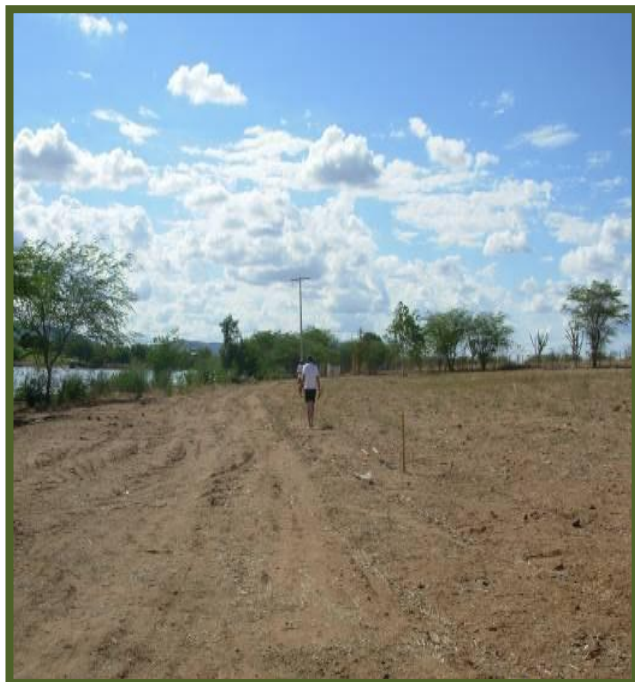
Foto1. Aspecto geral em junho de 2009, (Hilton Satilino). Fonte: PETCON, 2009.

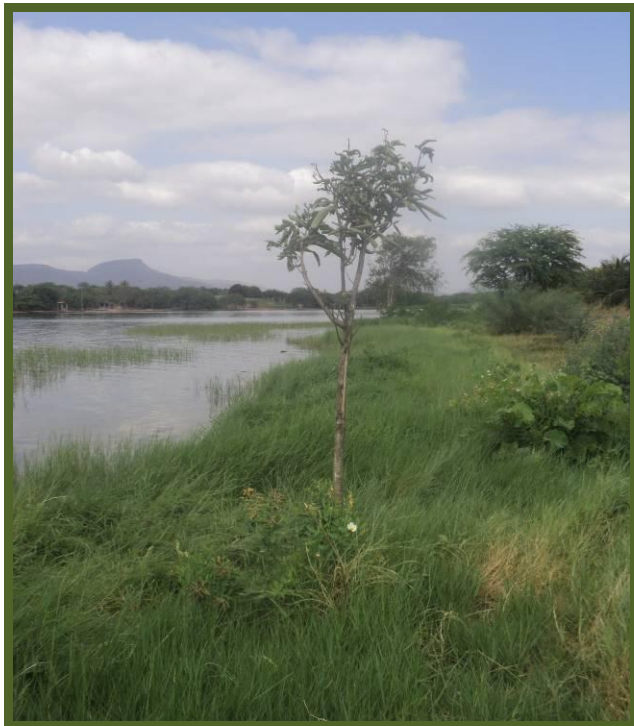
Foto 5. Margem do rio vegetação bem desenvolvida, Novembro de 2012, (Flávio Santana).

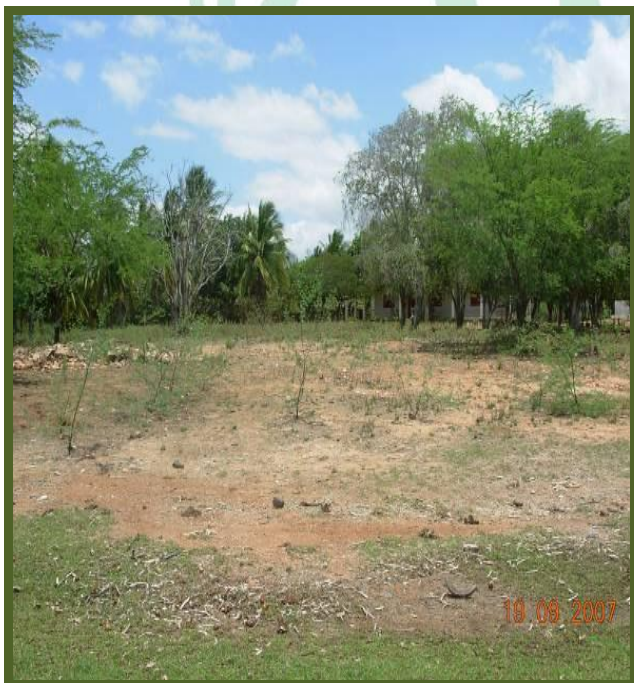
Foto 07. Aspecto geral em setembro de 2007, (José Q. Neto). Fonte: PETCON, 2009.

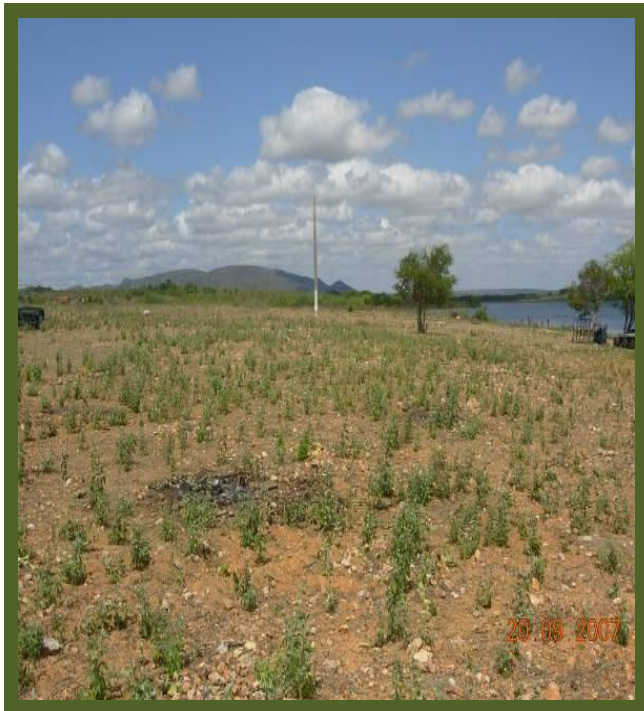
Foto 20 - Aspecto geral da área 04 setembro de 2007, (José Q.Netto). PETCON, 2009.

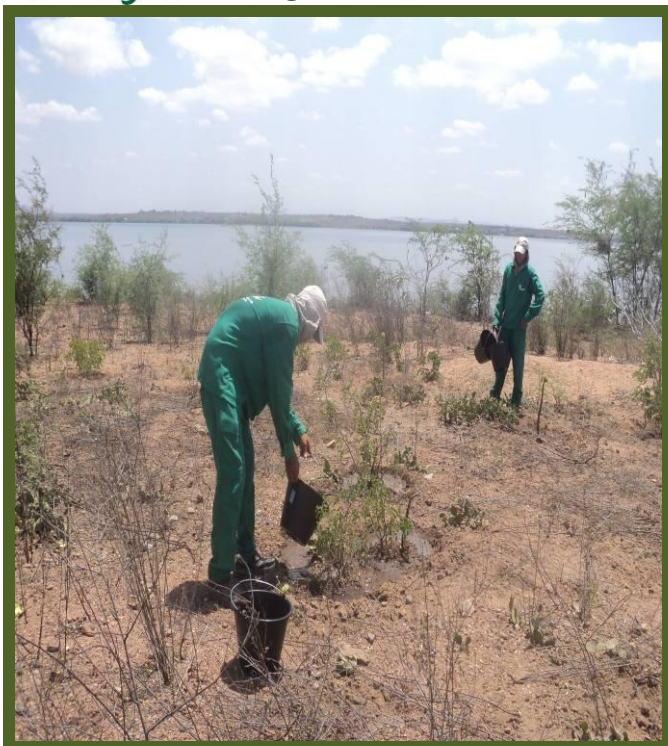
- Resultado semelhante ao proporcionado pelo plantio de gramíneas foi encontrado pelo plantio de faixas intercalares com herbáceas, pois, estes também servem como barreira para a água das chuvas e desempenham as mesmas funções que gramíneas foto 24.

Foto 24 – Espécies herbáceas em novembro de 2012, (Flávio Santana).

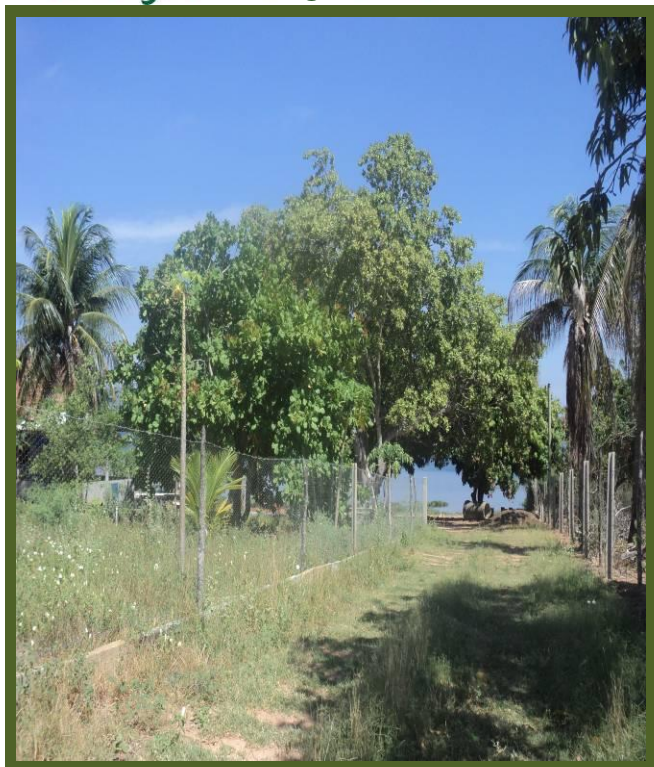
1. O plantio do mamão por si só não se mostrou eficiente na contenção da erosão pluvial, porém o fato de deixar a vegetação rasteira favoreceu a cobertura do solo que serve como proteção do solo evitando que ocorra erosão eólica e/ou pluvial foto 43.
2. O plantio da grama de burro favoreceu uma boa cobertura vegetal promovendo a filtragem da água favorecendo a sua infiltração no solo. Como pode ser visualizada na foto 44, a grama plantada está com bom desenvolvimento.

Foto 43. Aspecto geral em novembro de 2012, (Flávio Santana).

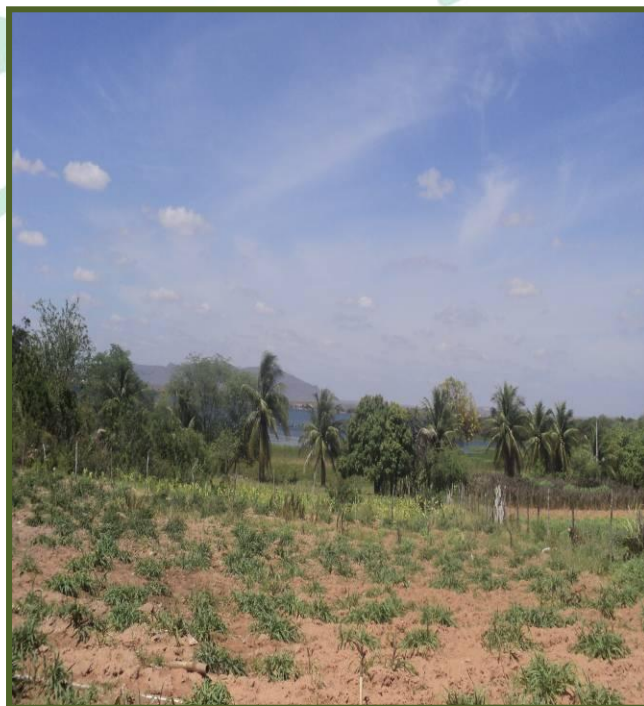
- Em relação às gramíneas observa-se através da foto 49 que tanto o capim faixa branca quanto a grama de burro está em bom desenvolvimento podendo visualizar que as mesmas estão cobrindo quase que toda a área do solo desnudo.

Foto 49. Aspecto geral capim elefante novembro de 2012, (Flávio Santana).

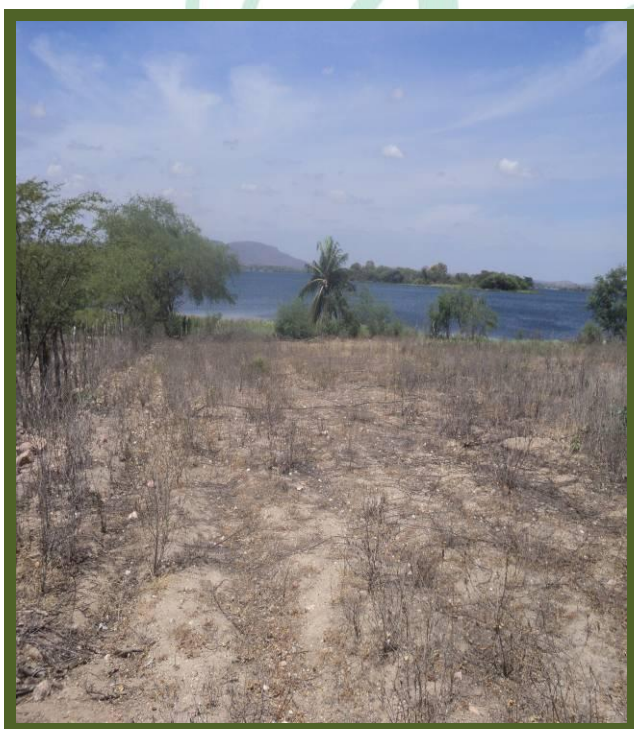
- O desenvolvimento do capim faixa branca ficou restrito à beira do rio provavelmente pela presença de umidade, houve uma alta mortalidade de mudas conforme quadro anterior devido ao déficit hídrico foto 57.

Foto 57 - Aspecto geral em novembro de 2012, (Flávio Santana).

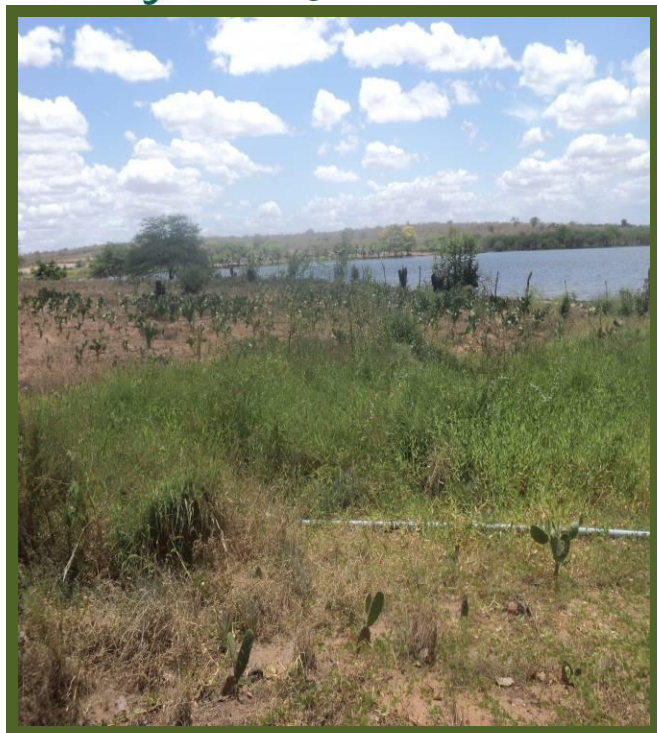
- As gramíneas inseridas apresentam bom desenvolvimento, formando uma boa cobertura vegetal servindo como filtro para as águas das chuvas e assim reduzindo os impactos provocados por possíveis erosões pluviais e/ou eólicas foto 63.

Foto 63 - Aspecto geral gramínea em novembro de 2012, (Flávio Santana).

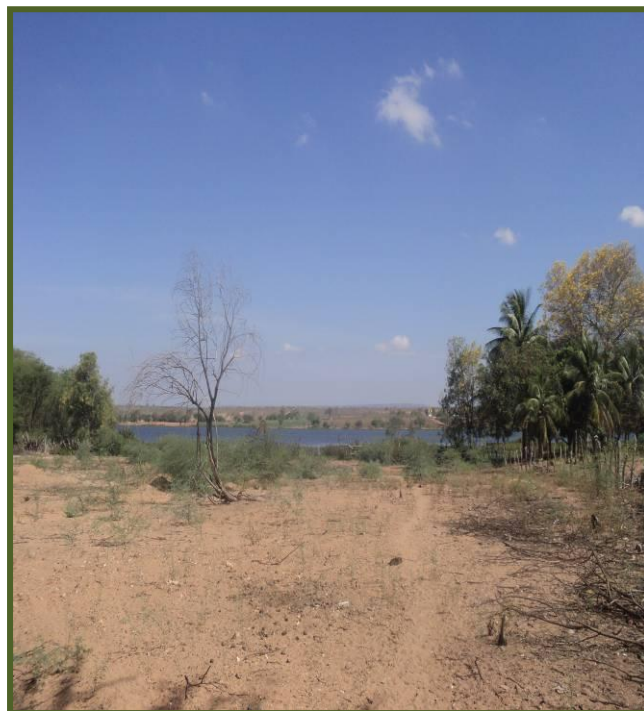
Obs: o índice de mortalidade das mudas nessa área foi de 100% devido ao afloramento de sal como pode ser visto nas fotos 72 e 73 e também ao deficit hídrico.

Foto 71 - Afloramento de sal e mortalidade das mudas novembro de 2011, (Flávio Santana). Foto 72 - Aspecto geral em novembro de 2012, (Flávio Santana).
