**COMPANHIA HIDRO ELÉTRICA DO SÃO FRANCISCO - CHESF  
DIRETORIA DE ENGENHARIA E CONSTRUÇÃO - DE  
SUPERINTENDÊNCIA DE PLANEJAMENTO DA EXPANSÃO - SPE  
DEPARTAMENTO DE MEIO AMBIENTE - DMA  
DIVISÃO DE MEIO AMBIENTE DE GERAÇÃO - DEMG**

**SERVIÇO DE CONTENÇÃO DOS  
PROCESSOS EROSIVOS NO  
ENTORNO DOS RESERVATÓRIOS  
DO COMPLEXO PAULO AFONSO E  
APOLONIO SALES**

**RELATÓRIO FINAL**  
**(CTNE 92 2010 5290 00)**

**Julho/ 2012**

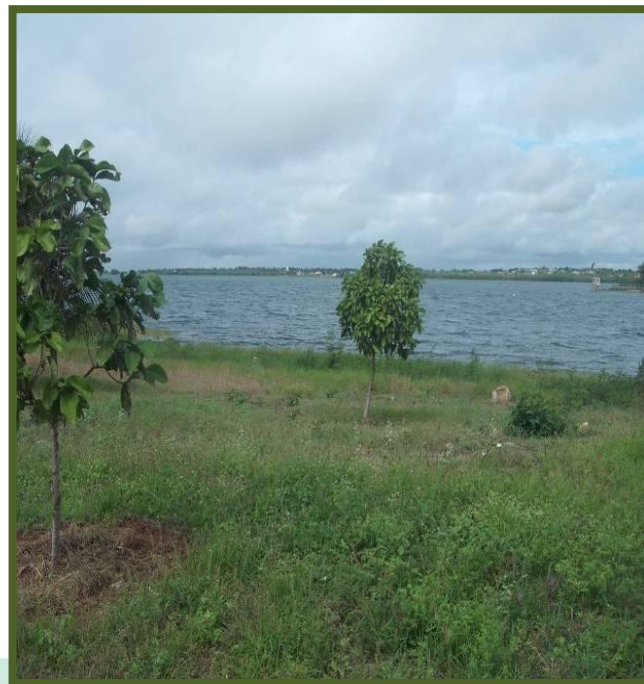
Foto2. Aspecto geral em julho de 2011, (Flávio Santana).

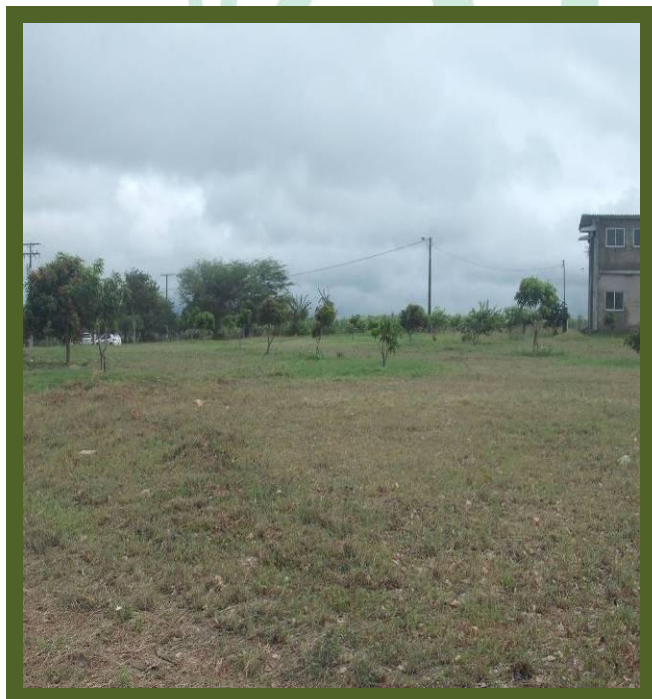
Foto 3. Aspecto geral em julho de 2011, (Flávio Santana).

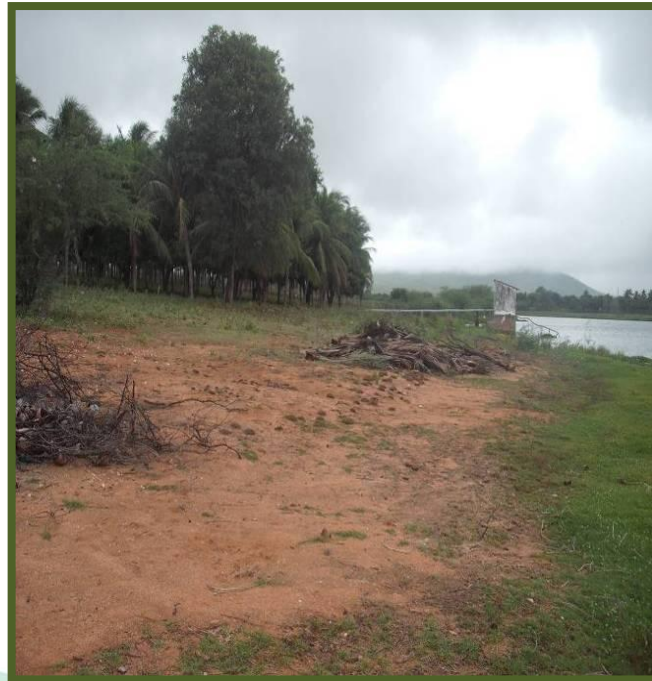
Foto 06. Aspecto geral em Julho de 2011, (Flávio Santana).

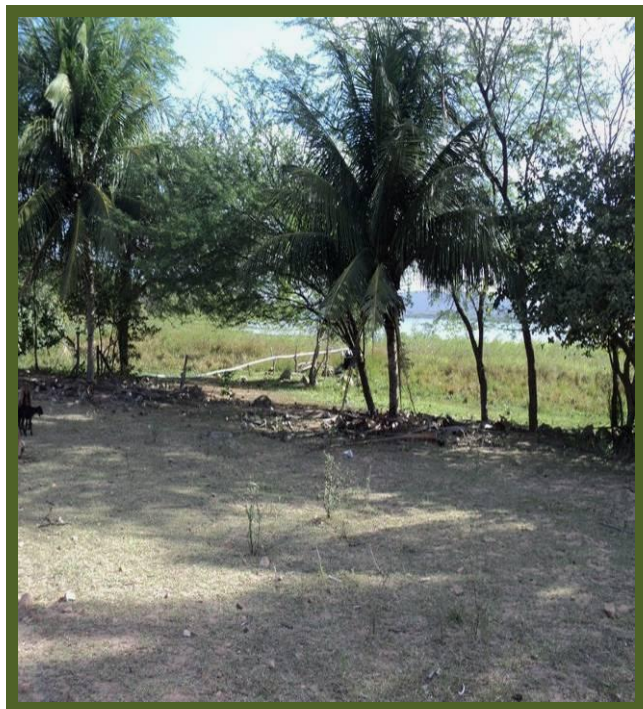
Foto 29. Aspecto geral em julho de 2011, (Flávio Santana).

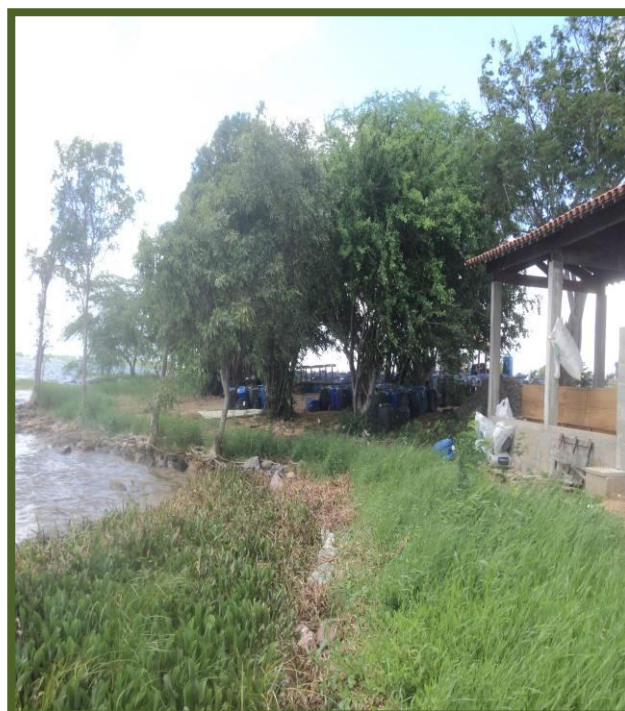
1. O enrocamento com pedra rachão as margens do rio na área 01 mostrou-se eficiente na contenção da erosão fluvial marginal por ação recursiva da água o que pode ser evidenciado na foto 58 onde se visualiza o bom desenvolvimento da vegetação à margem do rio que também servirá como dreno e cobertura vegetal para o solo desnudo evitando assim a ocorrência de desmoronamentos nas partes mais altas provocando o assoreamento do rio.

Foto 58. Enrocamento de pedra Março de 2012. , (Flávio Santana).

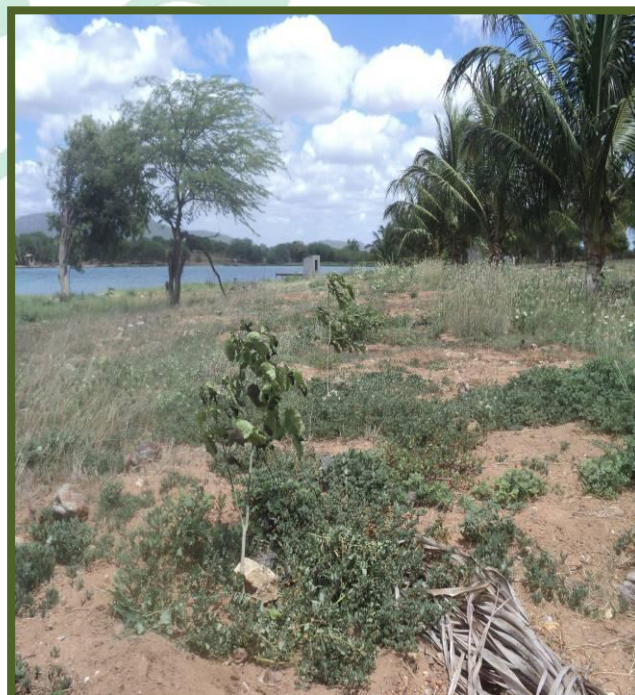
2. No que se refere à recomposição da mata ciliar com espécies nativas o resultado esperado só será obtido em longo prazo uma vez que as plantas inseridas estão em processo de desenvolvimento e o que pode ser monitorado atualmente é o desenvolvimento destas mudas. Verifica - se na foto 60 que as mudas estão em bom estado de desenvolvimento. As espécies nativas como dito anteriormente só serão úteis no processo de contenção de erosão em longo prazo quando a projeção de sua copa servirá de barreira para as gotículas de água diminuindo assim o impacto da água no

Foto 60. Enrocamento de pedra Março de 2012. , (Flávio Santana).

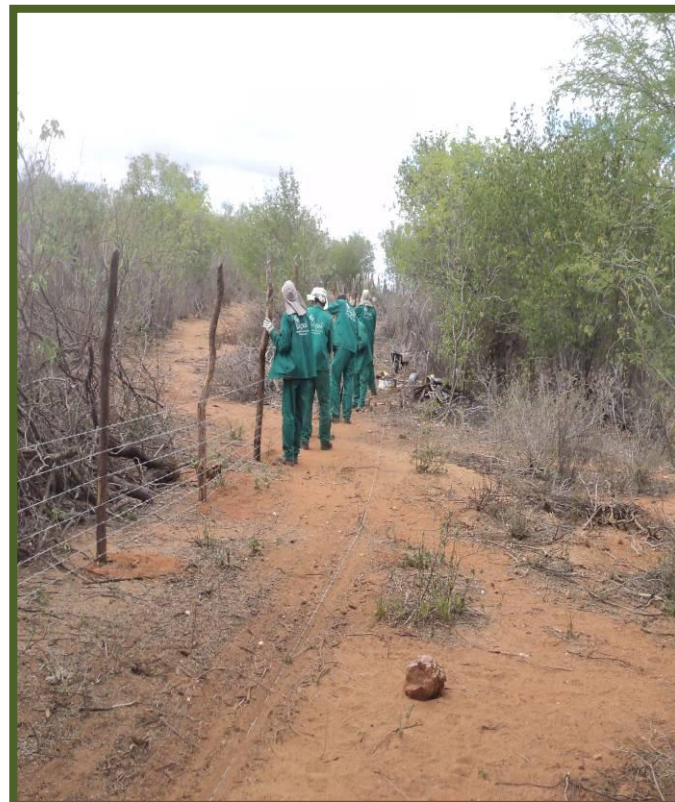
Foto 115. Construção de cerca área 06 em março de 2012 (Flávio Santana).

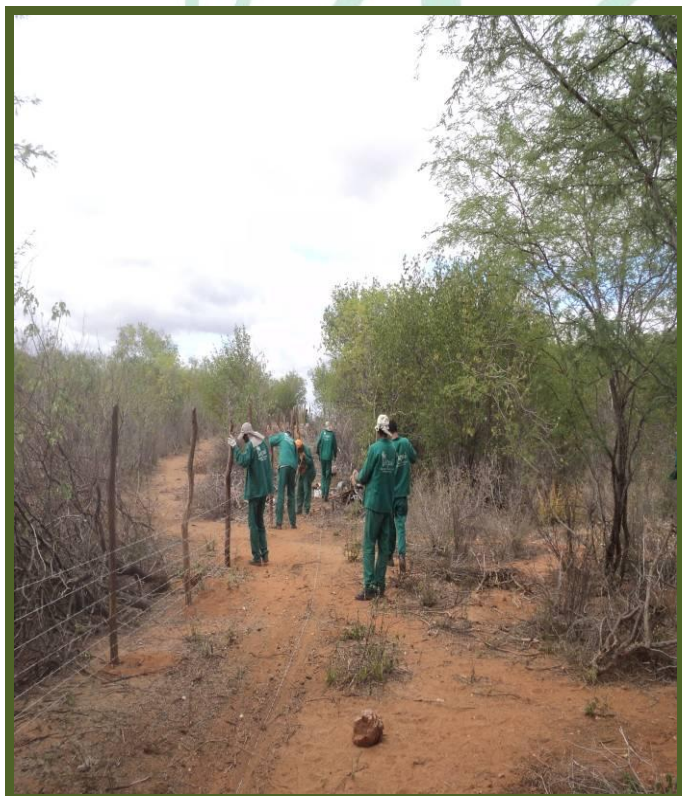
Foto116 – Construção de cerca área 06 em março de 2012 (Flávio Santana).

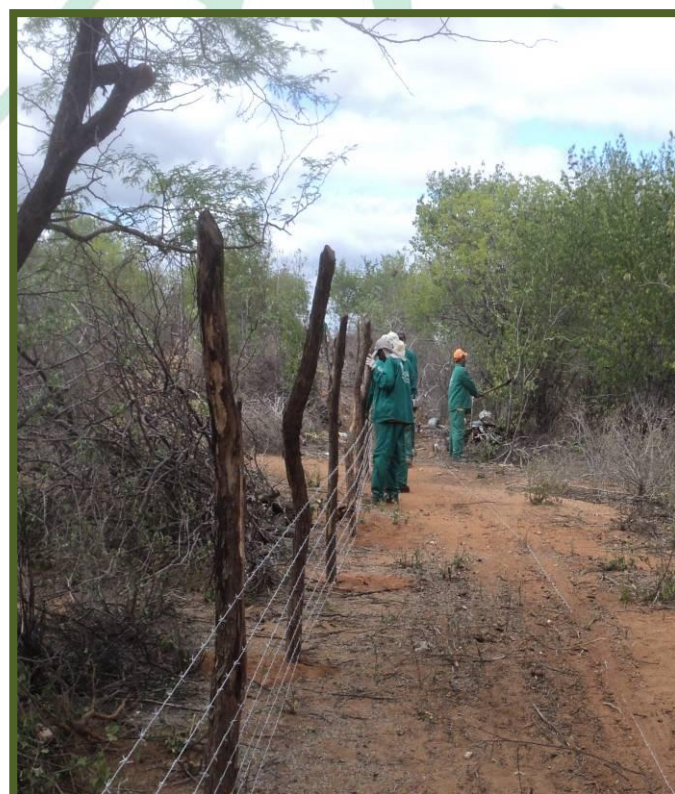
Foto 117 – Construção de cerca área 06 em março de 2012 (Flávio Santana).

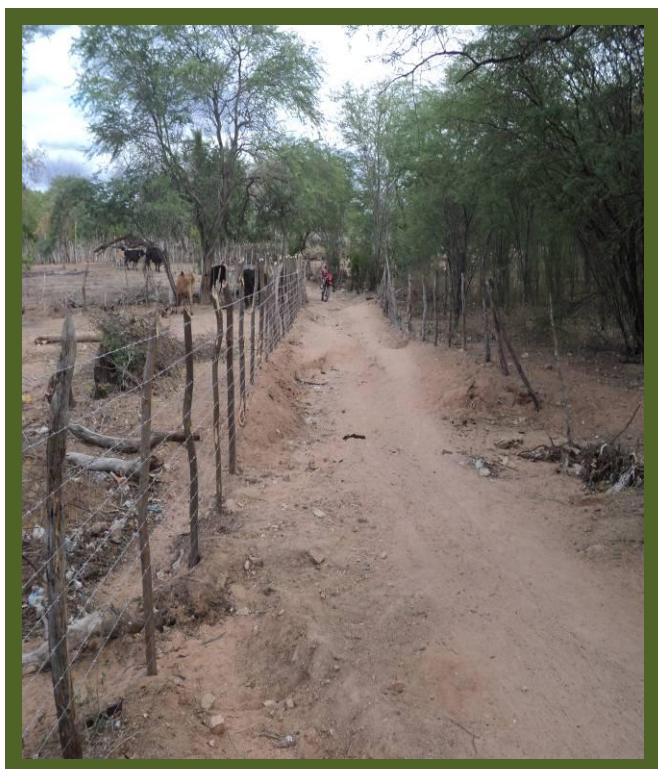
Foto 151 – Cerca construída março de 2012 (Flávio Santana).

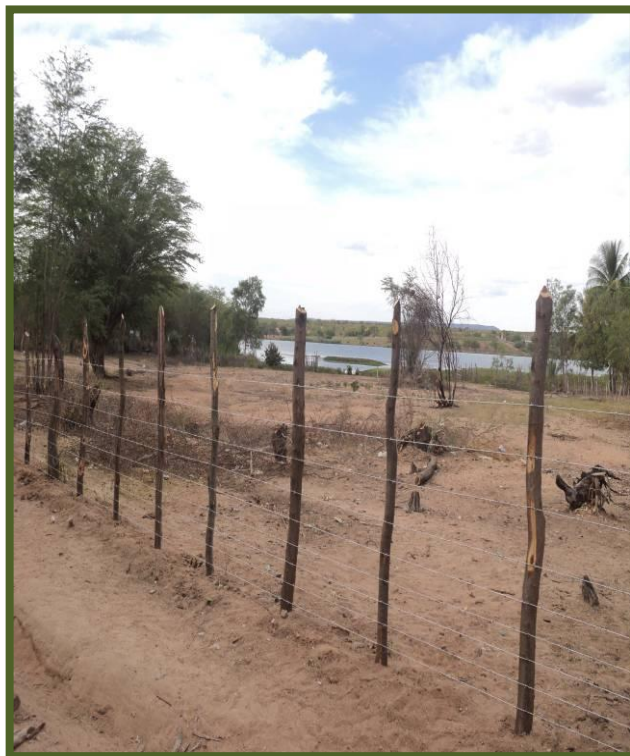
Foto 152 – Cerca construída em março de 2012, (Flávio Santana).
