# 1º RELATÓRIO

CTNE-92.2014.2330.00

## **MONITORAMENTO DOS PROCESSOS EROSIVOS NO ENTORNO DOS RESERVATÓRIOS DO COMPLEXO DE PAULO AFONSO E DA USINA APOLÔNIO SALES**

**PATOS DE MINAS, MG  
AGOSTO/2015.**

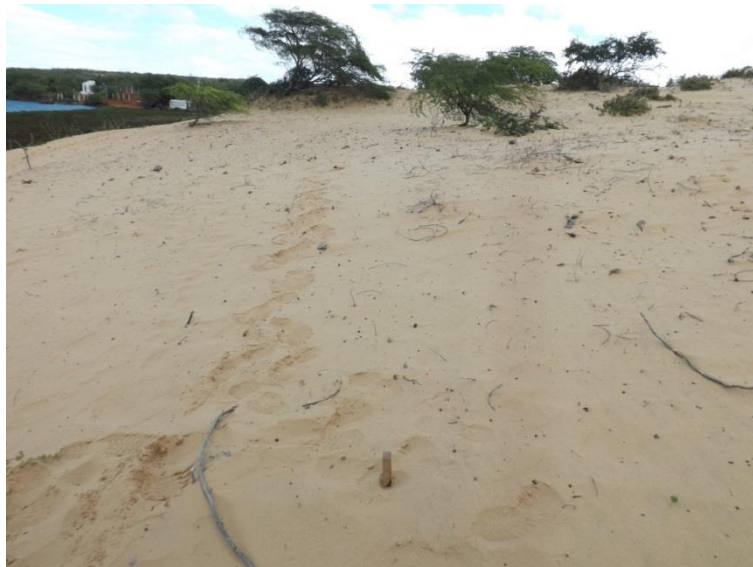
A área demarcada é caracterizada como uma duna com presença de arbustos isolados, dispersos no entorno da área demarcada.

Foi constatada a permanência do cercamento à margem do lago e a eficiência da vegetação implantada na borda, promovendo a estabilidade da duna contra o avanço no lago. Ao contrário do relatado e registrado em relatórios anteriores, não foi verificada a presença de bovinos no local ou seu entorno, no entanto existem caprinos.

**Foto 9. Visualização da vegetação existente no traçado da área indicada**  
Fonte: Água e Terra Planejamento Ambiental (2015)

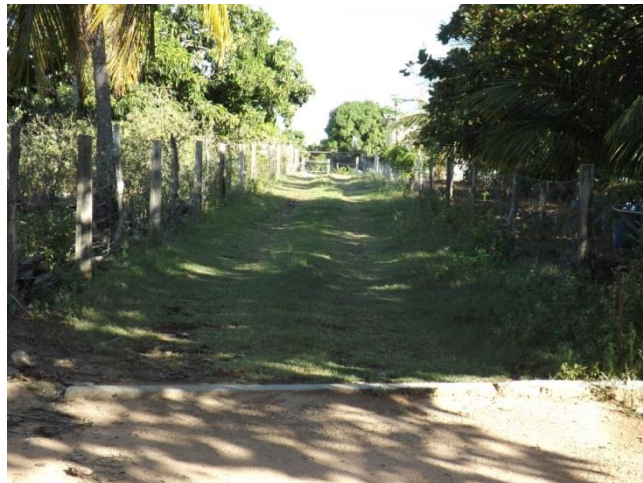
O relatório final disponibilizado descreve que foi plantada gramínea para cobertura total do solo. A referida grama de burro continua apresentando um bom desenvolvimento no acesso à residência. Conforme já mencionado, o restante da área é cultivada com espécies frutíferas.

**Foto 10. Área gramada no acesso à residência sede**  
Fonte: Água e Terra Planejamento Ambiental (2015)

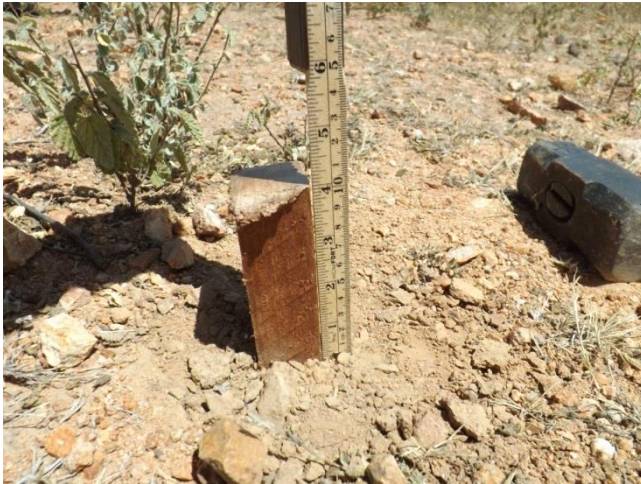
Foi realizada a demarcação dos vértices do perímetro da área e cravado uma estaca tipo pino, no seu interior, para avaliações posteriores. Cabe ressaltar que, devido à intempéries do solo, solo compacto e pedregoso, a estaca tipo pino não pode ser cravada até o nível do solo.

**Foto 37. Estaca tipo pino cravado no interior da área, 10 cm visível na superfície do solo**

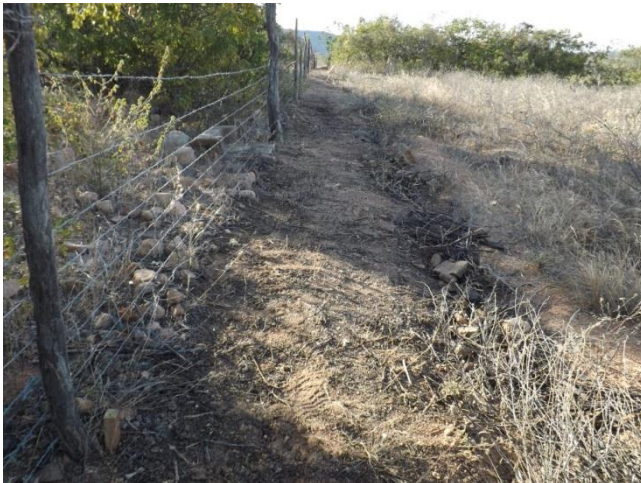
**Foto 47. Estaca um dos vértices do perímetro, cerca limítrofe e visualização da área**

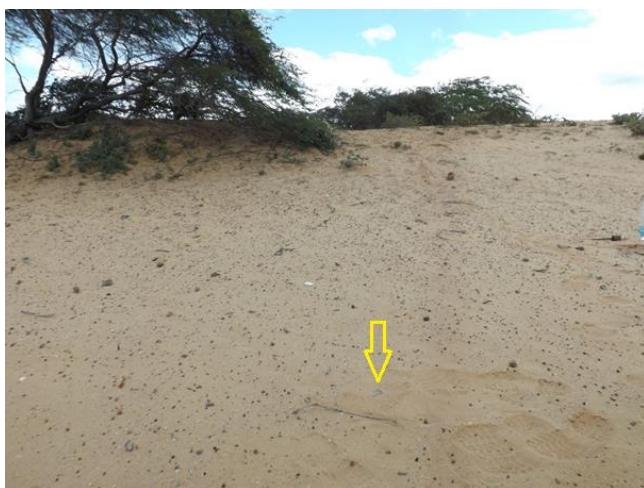
**Foto 51. Indicação da estaca tipo pino cravado no interior da área**

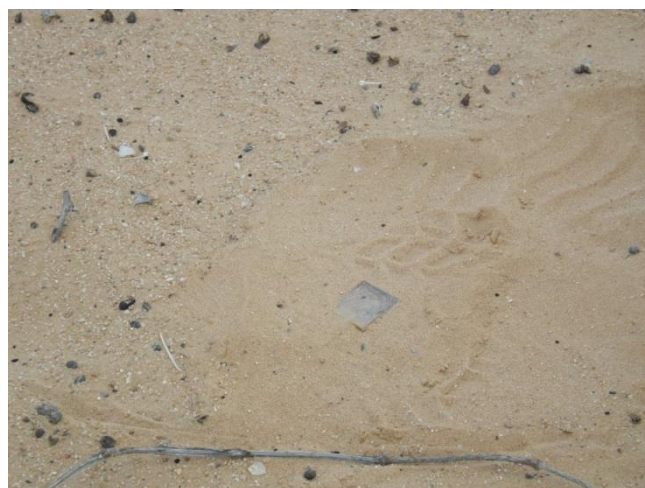
**Foto 52. Estaca tipo pino cravado no interior da área**

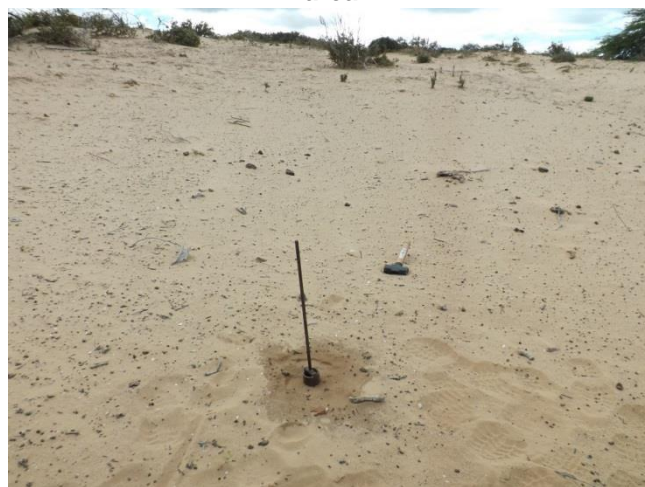
**Foto 54. Local da coleta da amostra de solo no traçado da área indicada**

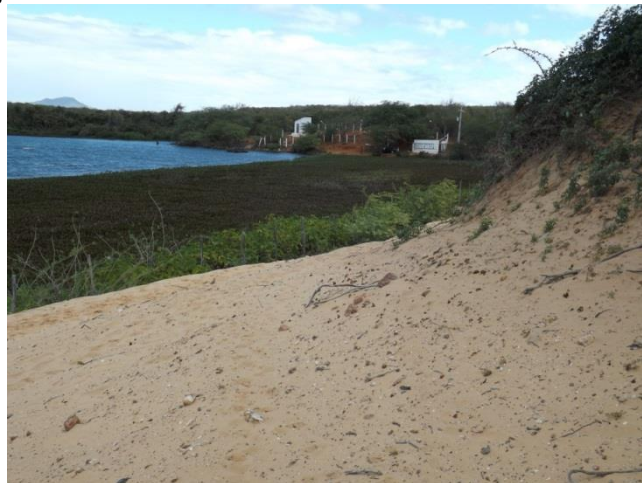
Foto 57. Vista da captação de água da CODEVASF a partir da área avaliada. Observa-se também a presença de macrófitas no lago

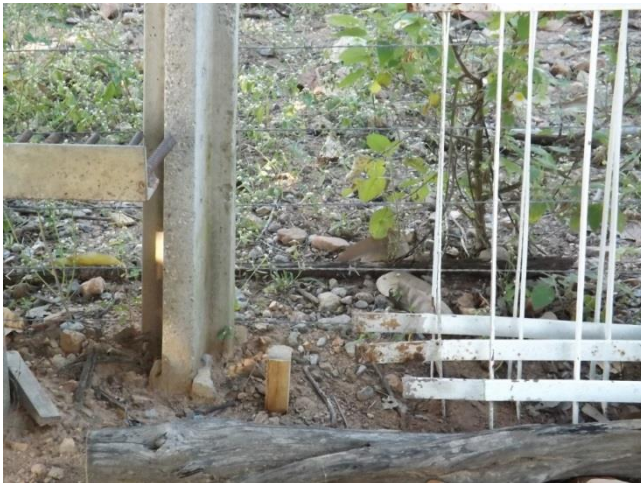
**Foto 58. Estaca cravada em um dos vértices do perímetro**

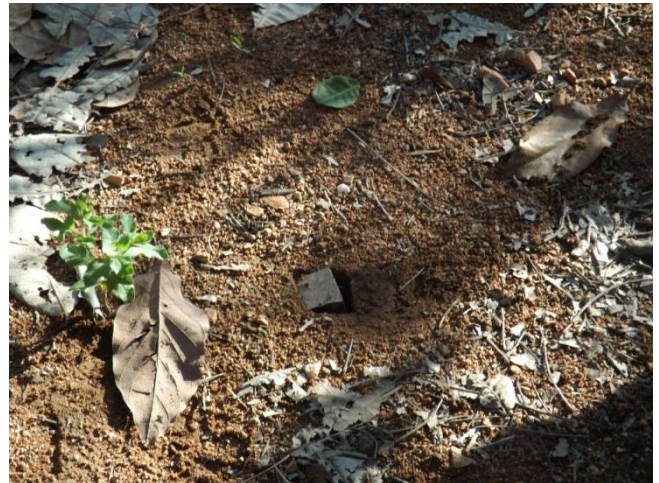
**Foto 59. Estaca tipo pino cravada no interior da área**

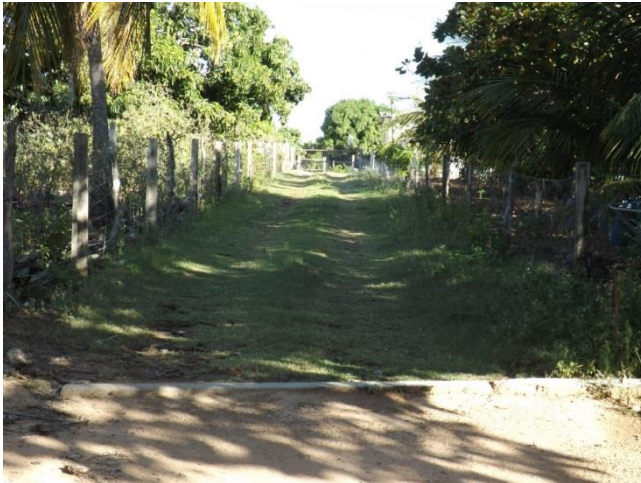
Foto 62. Área gramada no acesso à residência sede

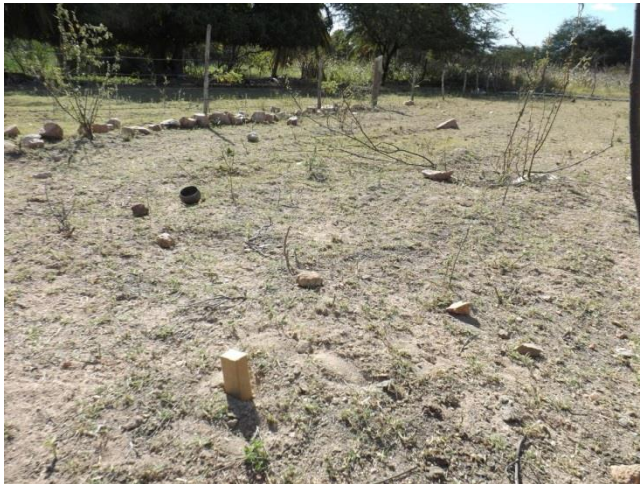
**Foto 66. Estaca cravada em um dos vértices do perímetro**

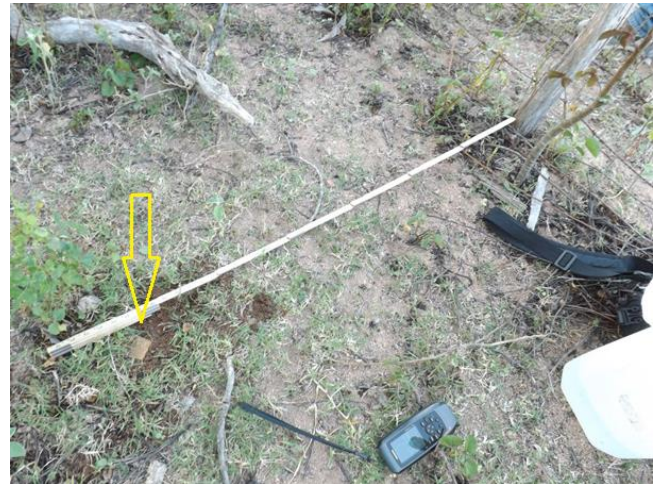
**Foto 67. Indicação da estaca tipo pino cravado no interior da área avaliada**

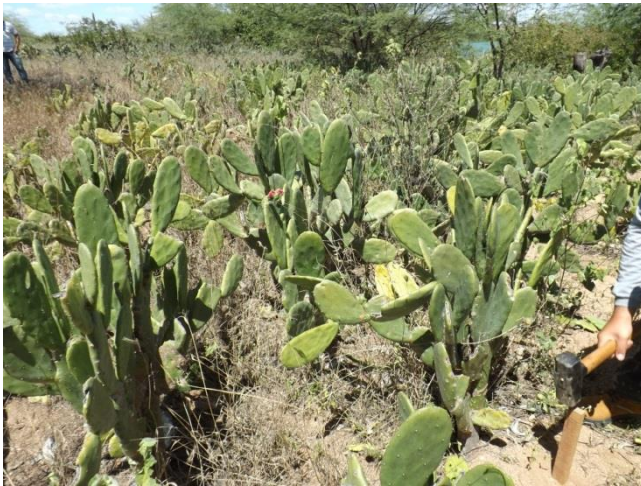
**Foto 73. Estaqueamento em um dos vértices do perímetro e visualização da área**

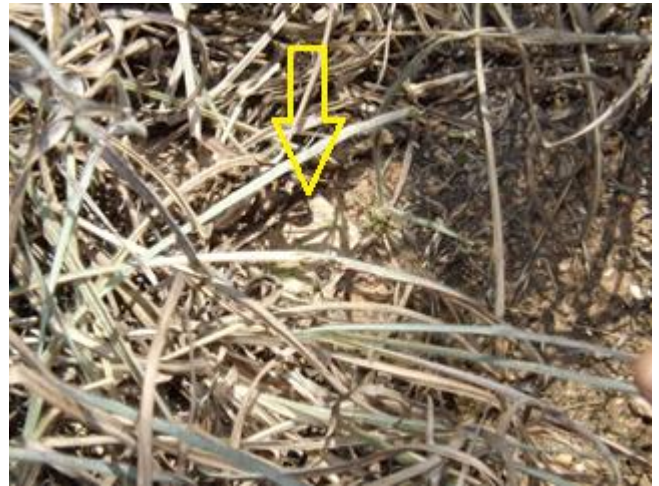
**Foto 74. Indicação da estaca tipo pino cravado no interior da área avaliada**

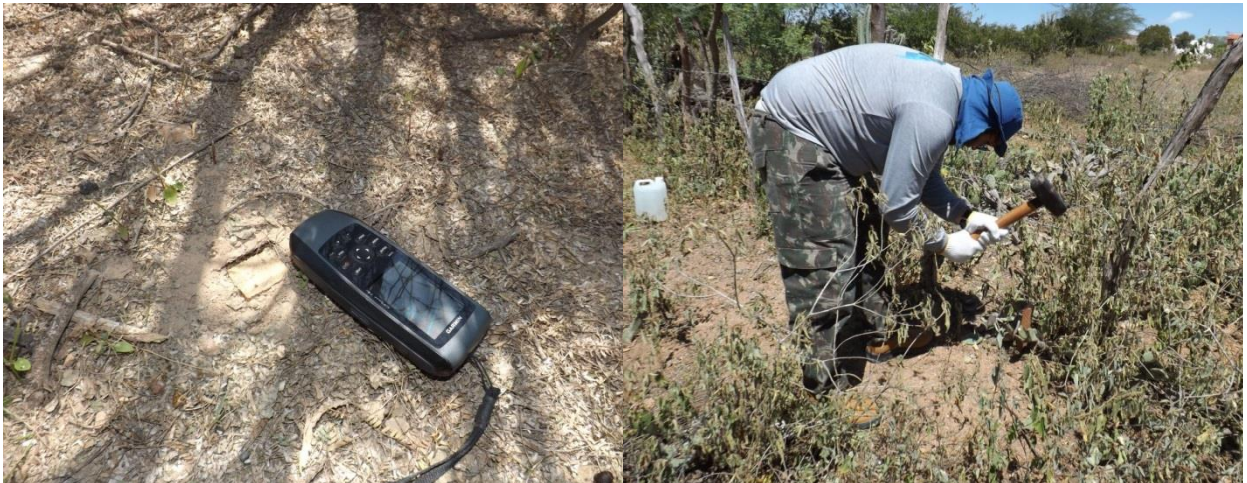
**Foto 76. Estaca tipo pino cravado no interior da área avaliada**

**Foto 77. Estaqueamento em um dos vértices do perímetro**

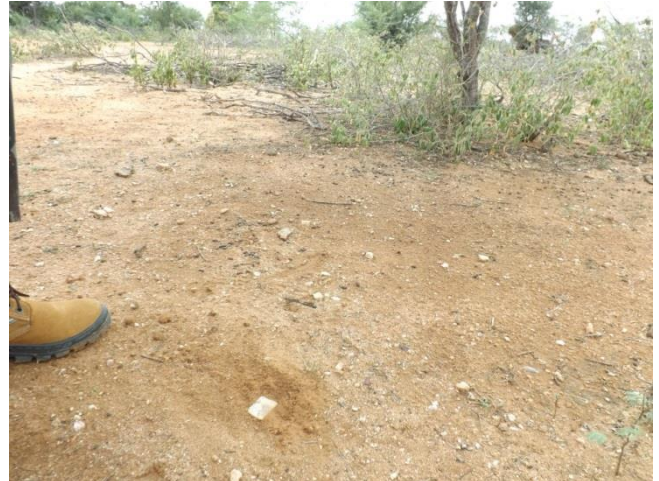
**Foto 79. Estaca tipo pino cravado no interior da área avaliada**
