## RELATÓRIO DE VISTORIA N.º 001/2011-COHID/CGENE/DILC/IBAMA

Brasília, 18 de fevereiro de 2011

**Assunto:** Vistoria Técnica para avaliar os programas ambientais para renovação da licença de operação da UHE Engenheiro Sérgio Motta (Porto Primavera).

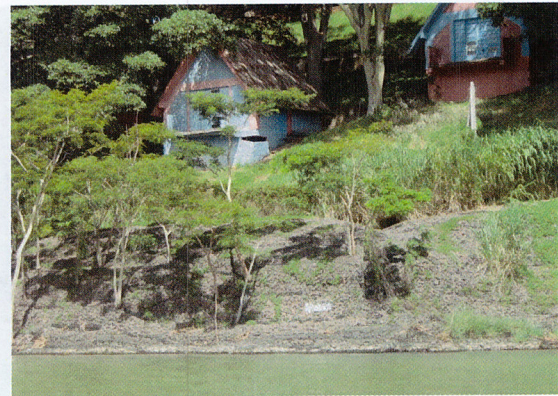
Foto 19 - Gabião protegendo área do clube Belvedere (S 21° 46' 18.9", W 52°09'2.6")

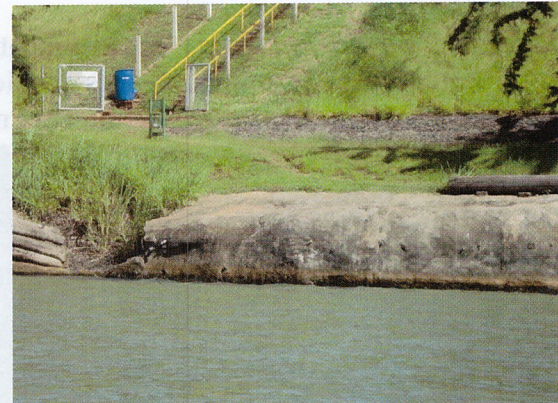
Foto 21 - Proteção de concreto jateado protegendo área da SABESP (S 21° 45' 4.7", W 52°05'58.9")

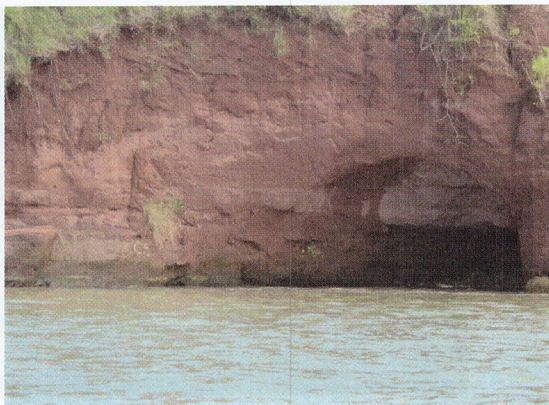
**Foto 24 - Área rural de Presidente Epitácio, Ponto de monitoramento da erosão da encosta, marcado como C5, pela CESP.**

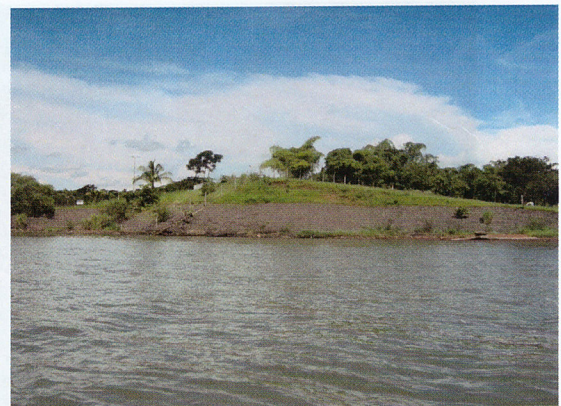
**Foto 25 - Gabiões protegendo áreas da ALL**
