**PROGRAMA AMBIENTAL DE MONITORAMENTO DE
PROCESSOS EROSIVOS DA UHE SANTO ANTÔNIO DO JARI
(Fase de Operação)**

1º Relatório Anual

São Paulo
Agosto 2017

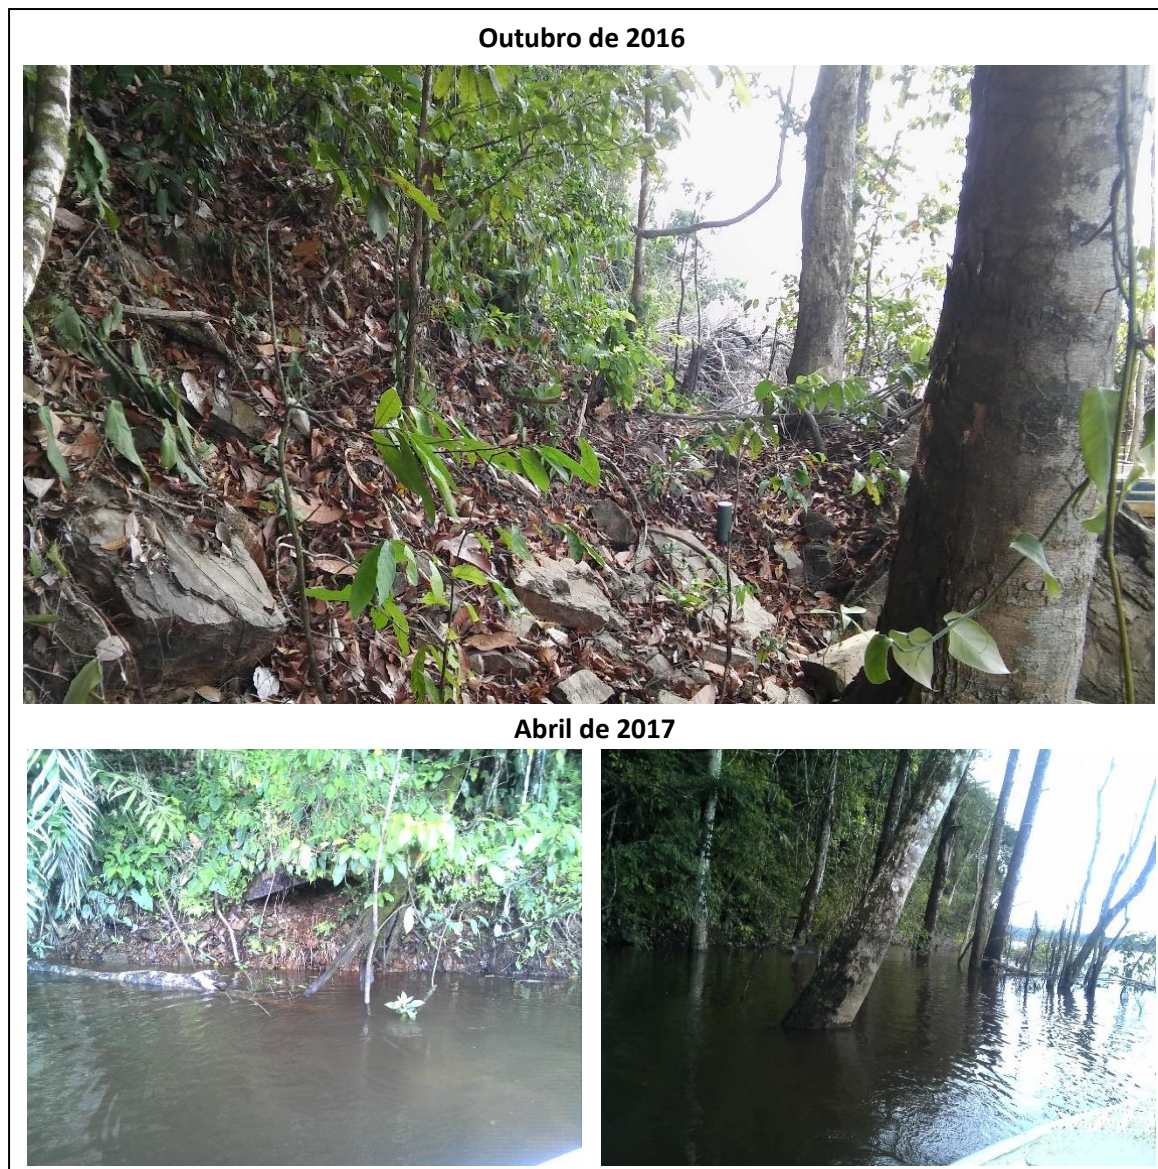
Figura 19. Ponto P4-D em outubro de 2016 e abril de 2017.

O ponto P4-D é caracterizado por encosta íngreme, com afloramento de rocha de alta declividade e depósito de talús às margens do reservatório. No local foi observada preservação da mata ciliar e no decorrer de todo o monitoramento o ponto apresentou-se estável, e assim permanece até hoje (**Figura 19**).

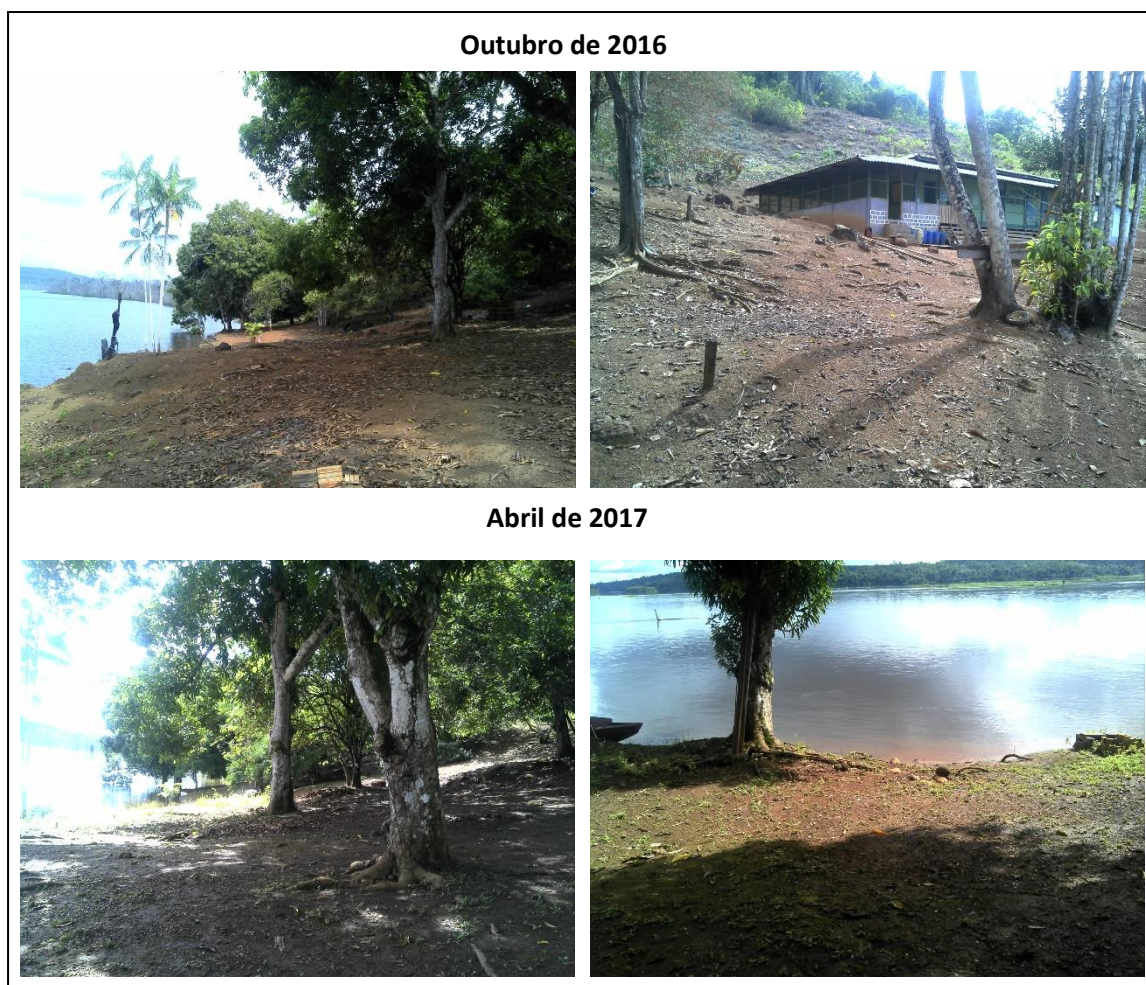
Figura 20. Ponto P4-E em outubro de 2016 e abril de 2017.

No ponto P4-E há presença de solo exposto e ocupação antrópica nas margens do reservatório. Apesar da suscetibilidade, não foram observadas feições erosivas ativas em outubro de 2016 e abril de 2017, assim como em todo o período monitorado (**Figura 20**).

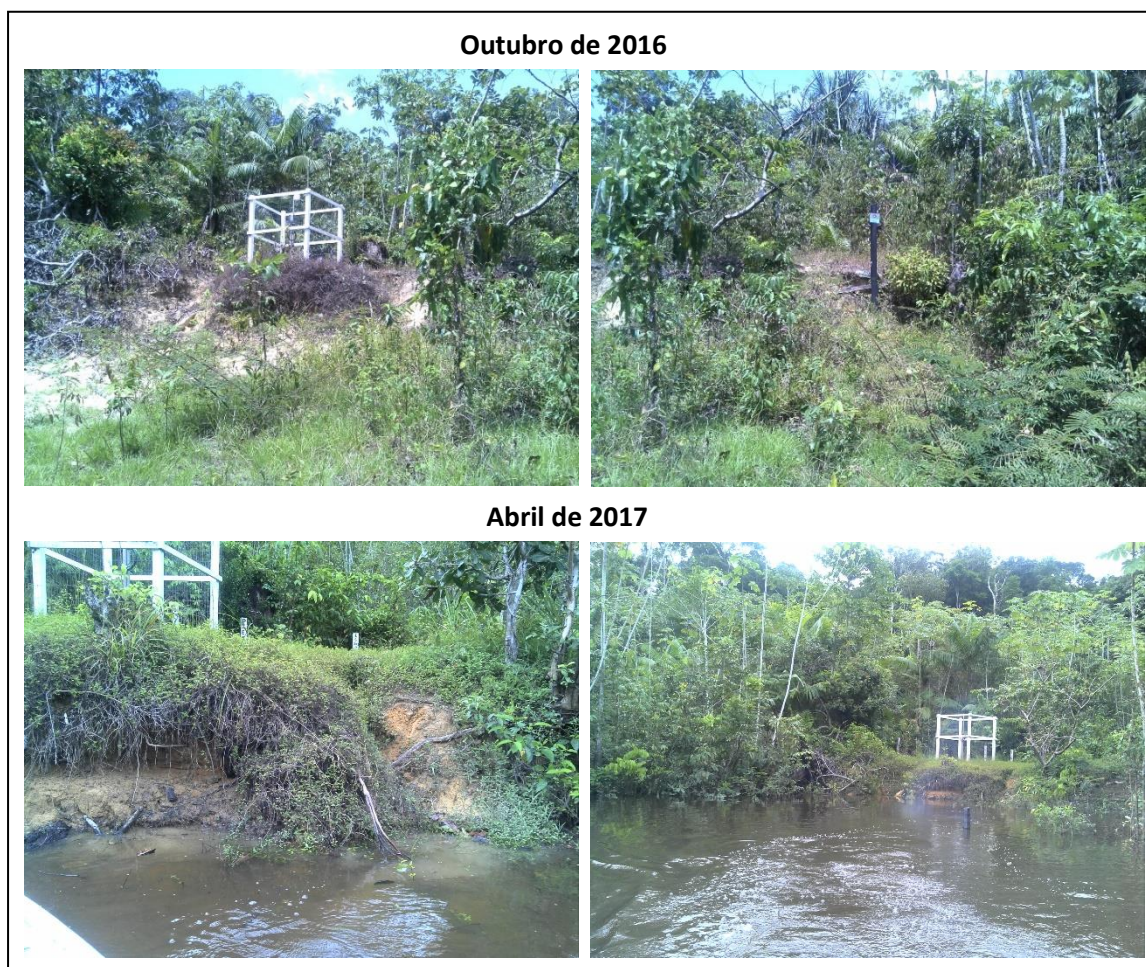
Figura 27. Ponto P14-E em outubro de 2016 e abril de 2017.

O ponto P14-E (**Figura 27**) está localizado nas margens da estação hidrométrica Itapeuara. No ponto verificou-se a retomada dos processos erosivos, com instabilização nas margens da estação na campanha de outubro de 2015, no entanto, em maio de 2016 e outubro de 2016, os processos já estavam em fase de estabilização, com o crescimento de vegetação rasteira nos locais erodidos. Em contrapartida, no monitoramento de abril de 2017, verificou-se evolução lenta em porções localizadas da feição erosiva. Atenção está sendo dada ao monitoramento desse ponto.

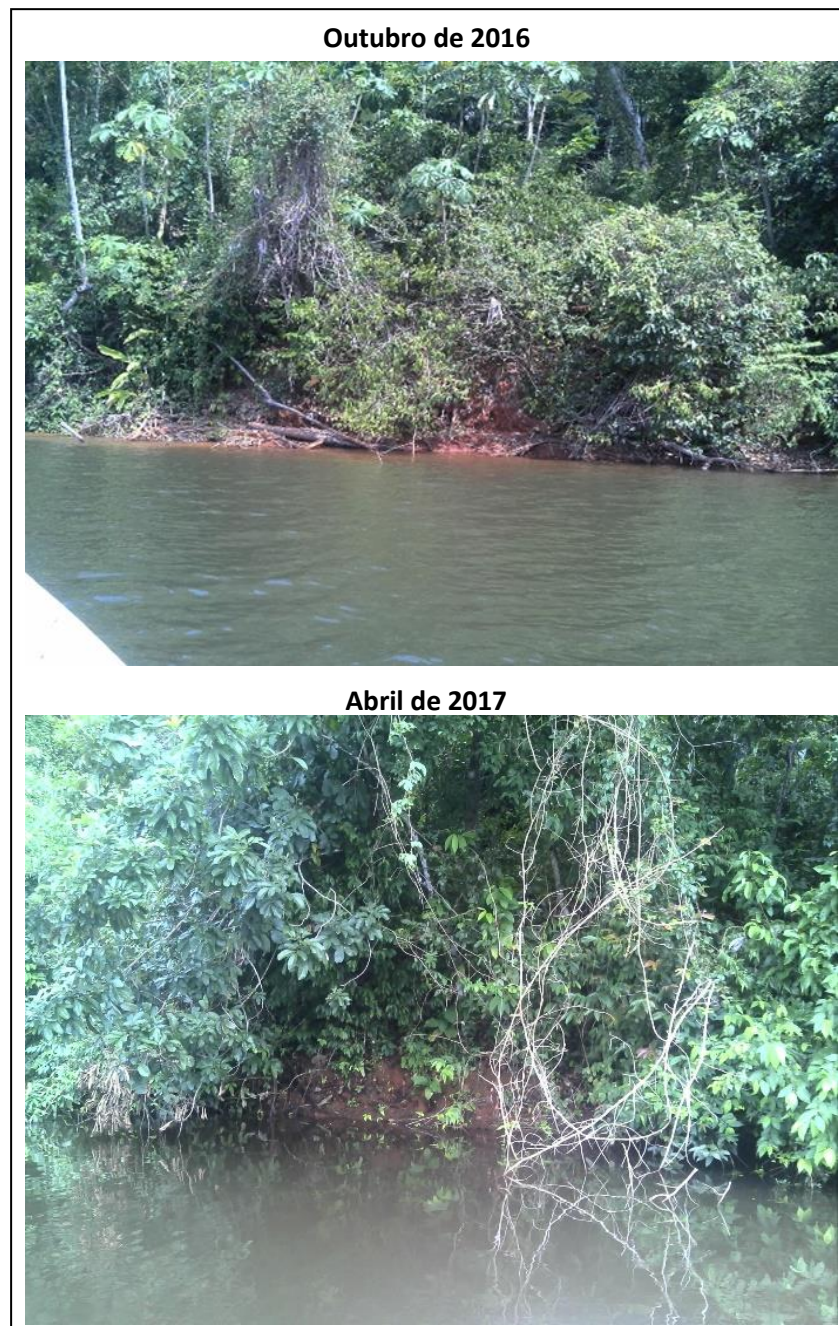
Figura 29. Ponto MM2-E em outubro de 2016 e abril de 2017.

O talude apresentava um histórico de processos ativos entre julho e outubro de 2014, e apesar da aparente estabilização visualizada no monitoramento de abril de 2015, verificou-se retomadas em outubro de 2015, maio e outubro de 2016 (**Figura 29**).

O local onde foi instalada a estaca de monitoramento, no topo da encosta, não sofreu os efeitos erosivos, visto que o processo está ocorrendo no contato com a lamina d'água.

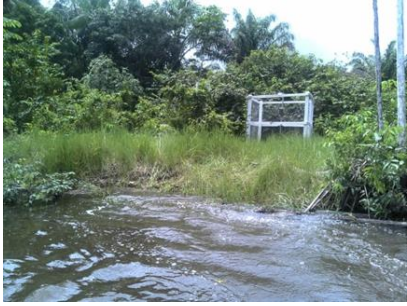
Localização	Número do ponto	Situação do Processo	Causas principais	Medida de contenção recomendada	Ilustração
	P10-E	Estável	Ocupação antrópica	Não se aplica

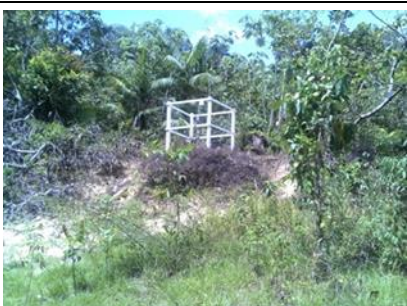
P14-E	Ativo	Composição textural do solo, com conseqüente escorregamento	Monitoramento por estacas

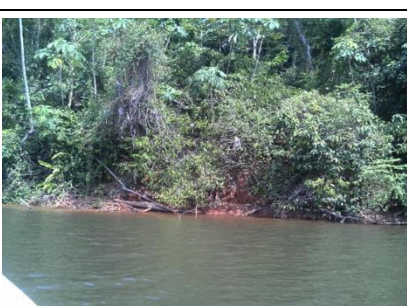
MM2-E	Ativo	Formação do reservatório. Solapamentos no contato com a linha d'água	Monitoramento por estacas

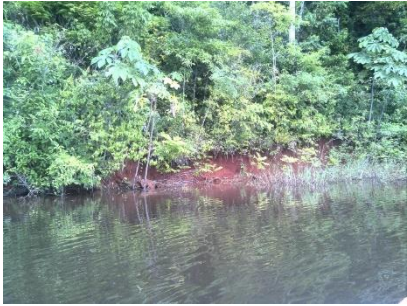
MM4-D	Ativo	Formação do reservatório. Solapamentos no contato com a linha d'água.	Monitoramento por estaca

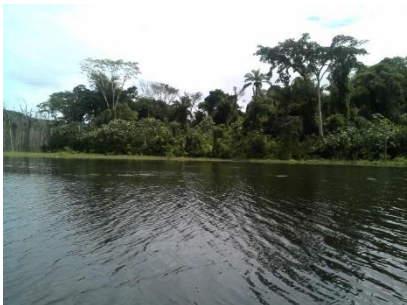
MM5-I	Estável	Ausência de vegetação	Não se aplica, o local está em fase de regeneração natural

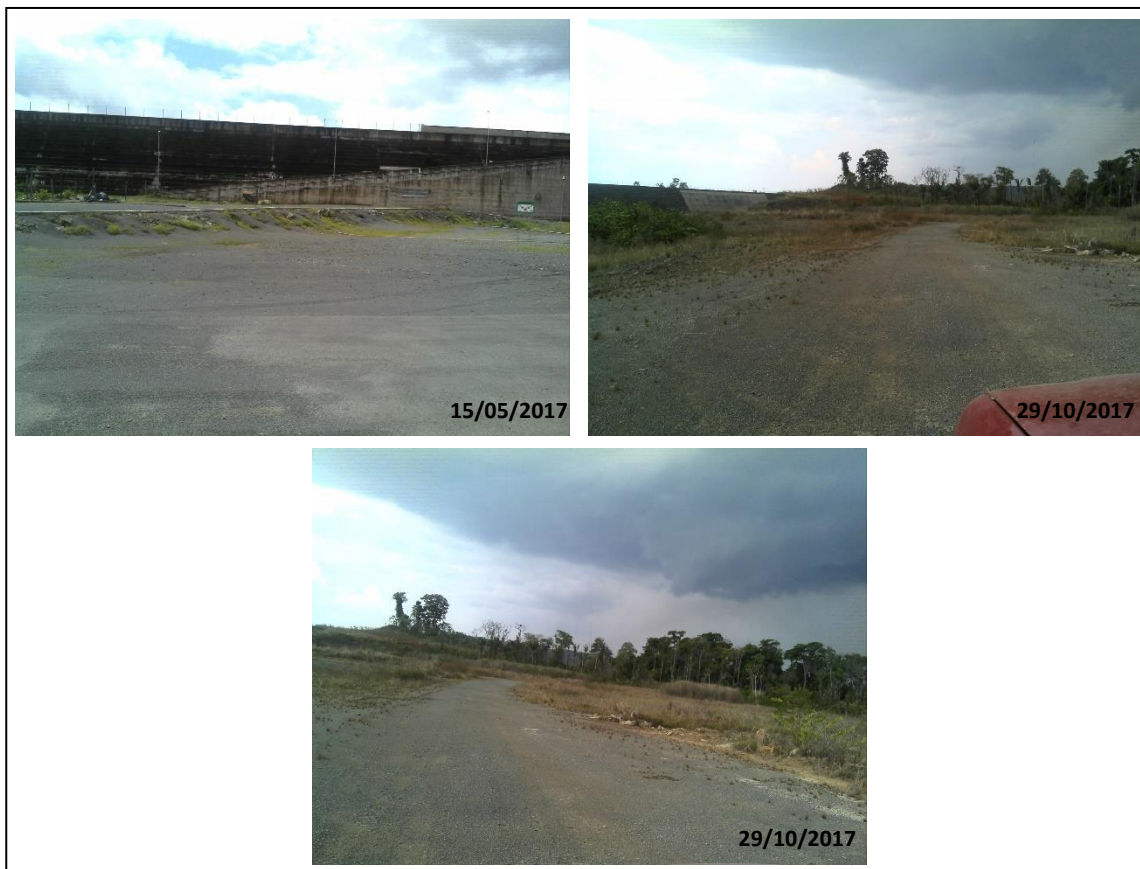
Figura 36. Novo canteiro de obras.

No canteiro de obras operacional, utilizado atualmente, foi observado nas campanhas de outubro de 2016 e maio de 2017, estradas de asfalto com canaletas de cimento nas áreas de passagens principais e estradas de terra recobertas por brita nas áreas de acesso secundárias. Não foram observados processos erosivos ativos até o momento, sendo que as vistorias continuarão sendo realizadas nas próximas campanhas (**Figura 36**).
