ECE PARTICIPAÇÕES S.A / CONSÓRCIO AMAPÁ ENERGIA

**Licença de Instalação - LI N.º 798/2011
Condicionante 2.1.IV**

**Atendimento à Exigência 1.6 do
Ofício n.º 529/2011/DILIC/IBAMA**

UHE Santo Antônio do Jari

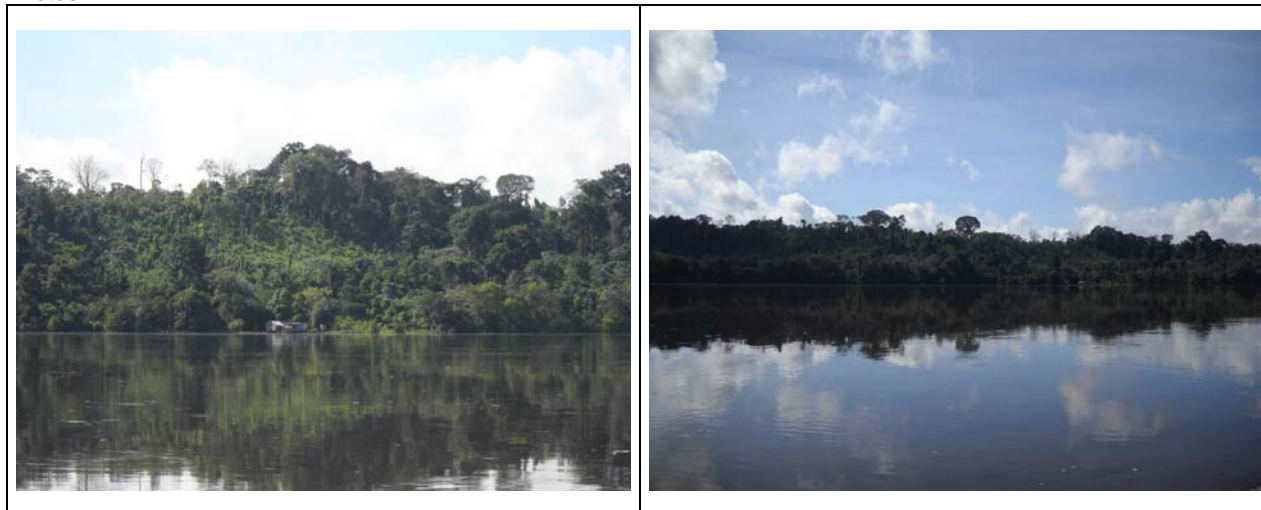
<input type="checkbox"/> - Baixo	<input type="checkbox"/> - Moderado	<input checked="" type="checkbox"/> - Alto
<input checked="" type="checkbox"/> - situada na zona de contato do N.A. do reservatório	<input type="checkbox"/> - situada fora da zona de contato do N.A. do reservatório	<input checked="" type="checkbox"/> - situada na faixa de APP do reservatório (200 m)

- Monitorar o local após o enchimento do reservatório e na fase de operação da UHE.

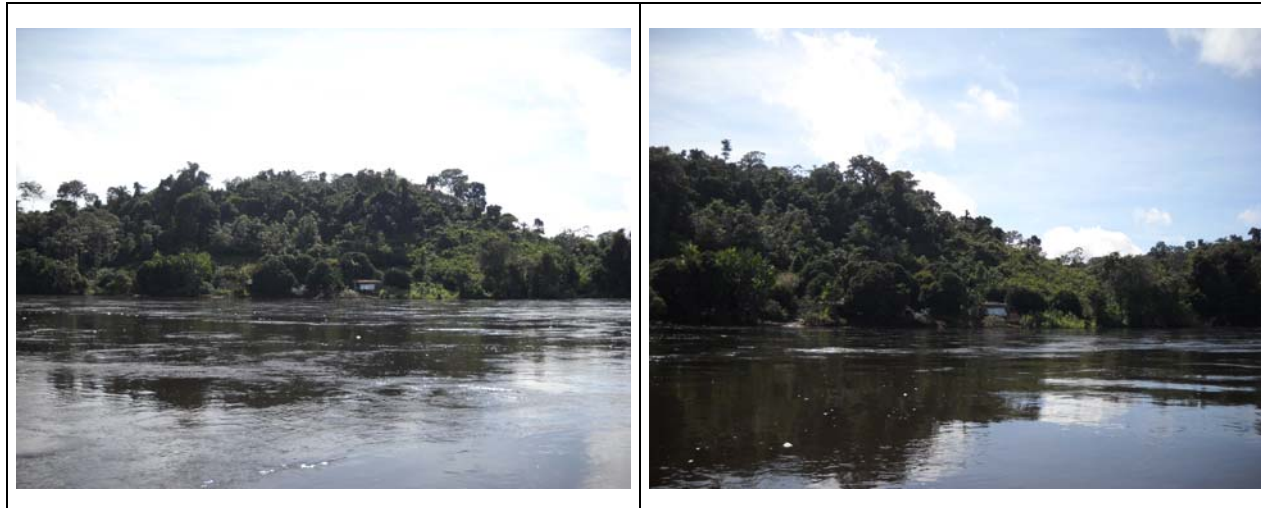
Projeto: Monitoramento de Processos Erosivos	Local: P5-E
Coordenadas: 330.785 E 9.933.555 N	Margem: Esquerda
Data: 17/06/2011

- Área com ocupação antrópica, com presença de casa e roça.

<input type="checkbox"/> - Baixo	<input checked="" type="checkbox"/> - Moderado	<input type="checkbox"/> - Alto
<input checked="" type="checkbox"/> - situada na zona de contato do N.A. do reservatório	<input type="checkbox"/> - situada fora da zona de contato do N.A. do reservatório	<input checked="" type="checkbox"/> - situada na faixa de APP do reservatório (200 m)

- Monitorar o local após o enchimento do reservatório e na fase de operação da UHE.

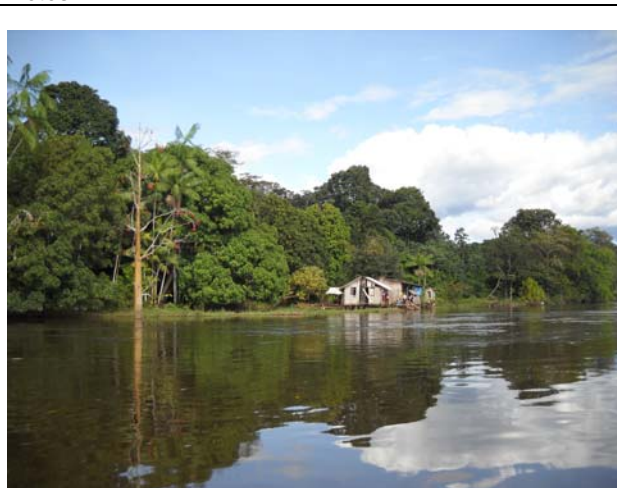
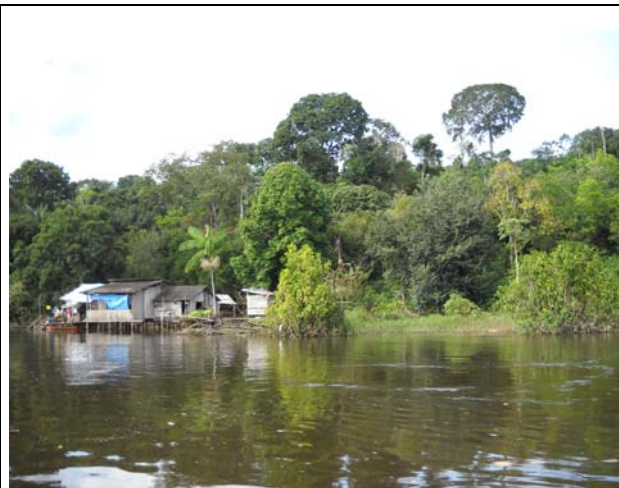
Projeto: Monitoramento de Processos Erosivos	Local: P6-E
Coordenadas: 330.605 E 9.934.285 N	Margem: Esquerda
Data: 17/06/2011

- Área com ocupação antrópica, com presença de casa e roça.

<input type="checkbox"/> - Baixo	<input checked="" type="checkbox"/> - Moderado	<input type="checkbox"/> - Alto
<input checked="" type="checkbox"/> - situada na zona de contato do N.A. do reservatório	<input type="checkbox"/> - situada fora da zona de contato do N.A. do reservatório	<input checked="" type="checkbox"/> - situada na faixa de APP do reservatório (200 m)

- Monitorar o local após o enchimento do reservatório e na fase de operação da UHE.

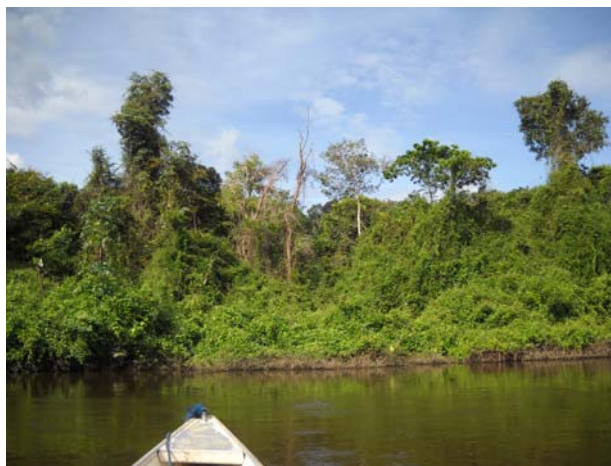
Projeto: Monitoramento de Processos Erosivos	Local: P7-E
Coordenadas: 327.433 E 9.937.061 N	Margem: Esquerda
Data: 17/06/2011

- Área com ocupação antrópica, com presença de casa e roça.
- Encosta de média declividade

<input checked="" type="checkbox"/> - Baixo	<input type="checkbox"/> - Moderado	<input type="checkbox"/> - Alto
<input checked="" type="checkbox"/> - situada na zona de contato do N.A. do reservatório	<input type="checkbox"/> - situada fora da zona de contato do N.A. do reservatório	<input checked="" type="checkbox"/> - situada na faixa de APP do reservatório (200 m)

- Monitorar o local após o enchimento do reservatório e na fase de operação da UHE.

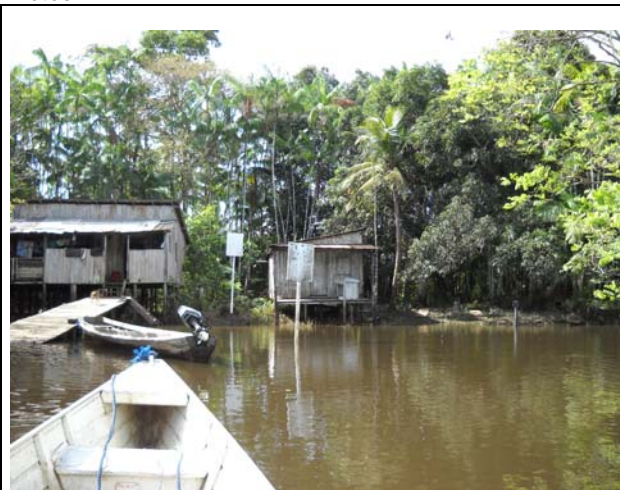
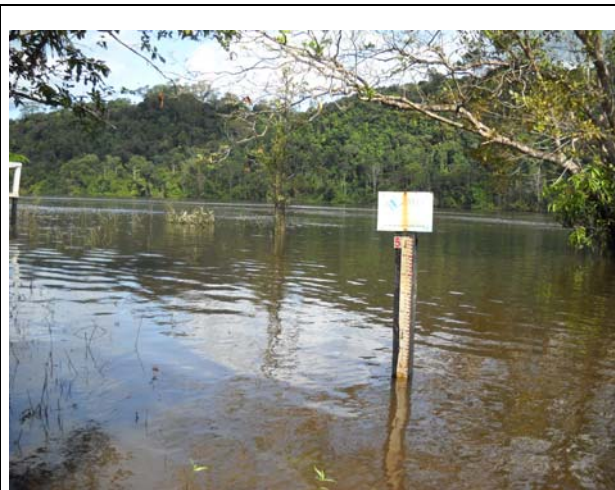
Projeto: Monitoramento de Processos Erosivos	Local: P8-E Margem: Esquerda
Coordenadas: 324.764 E 9.936.964 N	Data: 17/06/2011

- Área com ocupação antrópica, com presença de casa e roça.
- Próximo a foz do igarapé Iratapuru.
- Ponto de monitoramento fluviométrico da ANA – Agencia Nacional das Águas.

<input checked="" type="checkbox"/> - Baixo	<input type="checkbox"/> - Moderado	<input type="checkbox"/> - Alto
<input checked="" type="checkbox"/> - situada na zona de contato do N.A. do reservatório	<input type="checkbox"/> - situada fora da zona de contato do N.A. do reservatório	<input checked="" type="checkbox"/> - situada na faixa de APP do reservatório (200 m)

- Monitorar o local após o enchimento do reservatório e na fase de operação da UHE.

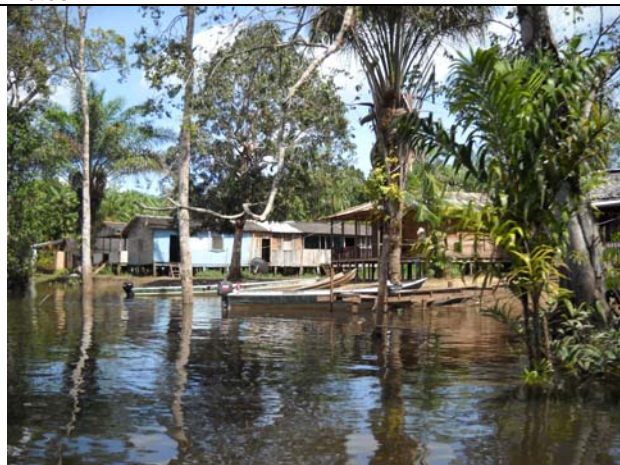
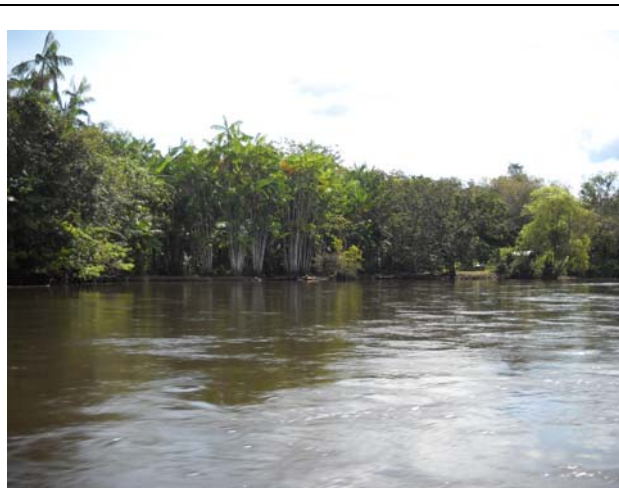
<input checked="" type="checkbox"/> - Baixo	<input type="checkbox"/> - Moderado	<input type="checkbox"/> - Alto
<input checked="" type="checkbox"/> - situada na zona de contato do N.A. do reservatório	<input type="checkbox"/> - situada fora da zona de contato do N.A. do reservatório	<input checked="" type="checkbox"/> - situada na faixa de APP do reservatório (200 m)

- Monitorar ambas as margens do igarapé Iratapuru próximo a vila, após o enchimento do reservatório e na fase de operação da UHE.

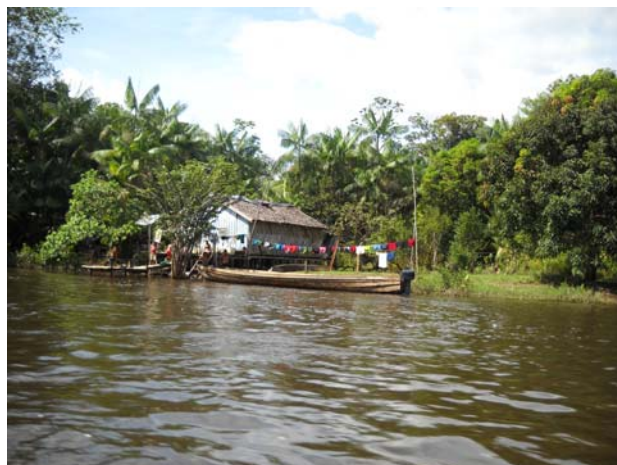
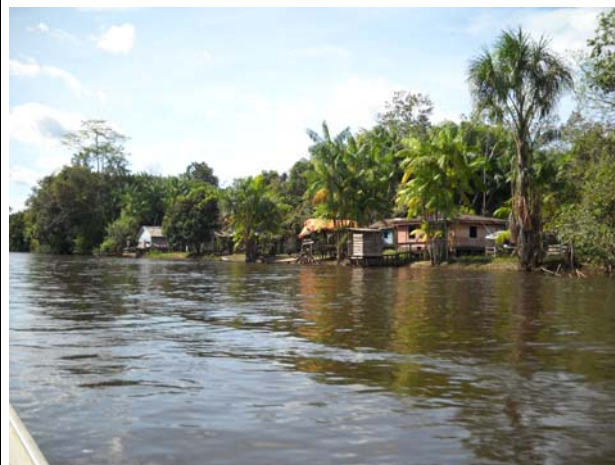
<input checked="" type="checkbox"/> - Baixo	<input type="checkbox"/> - Moderado	<input type="checkbox"/> - Alto
<input checked="" type="checkbox"/> - situada na zona de contato do N.A. do reservatório	<input type="checkbox"/> - situada fora da zona de contato do N.A. do reservatório	<input type="checkbox"/> - situada na faixa de APP do reservatório (200 m)

- Monitorar as margens do igarapé Iratapuru onde ocorrem ocupações, após o enchimento do reservatório e na fase de operação da UHE.

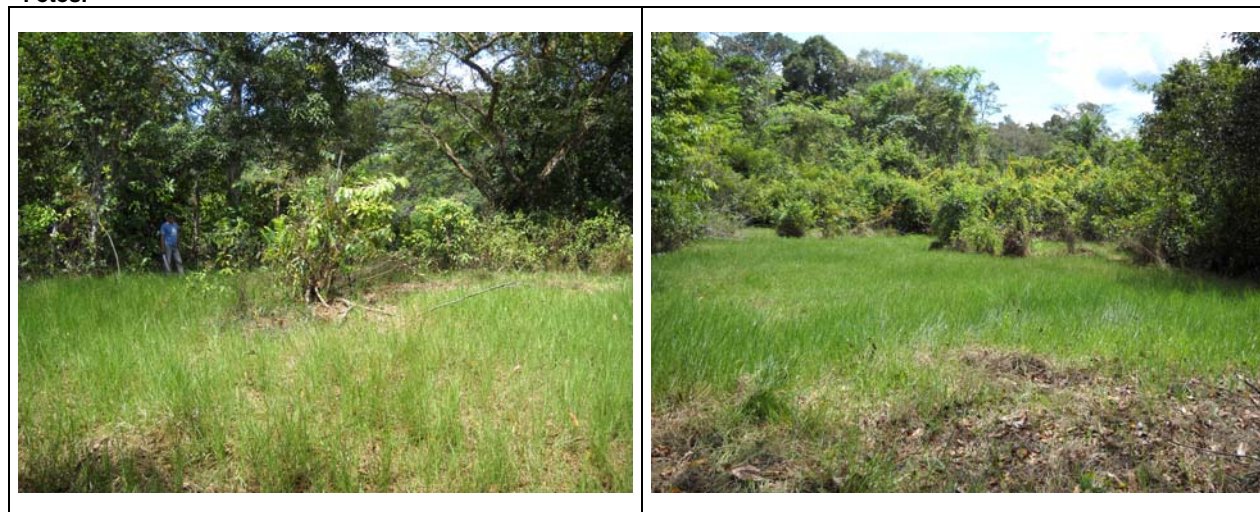
<input checked="" type="checkbox"/> - Baixo	<input type="checkbox"/> - Moderado	<input type="checkbox"/> - Alto
<input checked="" type="checkbox"/> - situada na zona de contato do N.A. do reservatório	<input type="checkbox"/> - situada fora da zona de contato do N.A. do reservatório	<input checked="" type="checkbox"/> - situada na faixa de APP do reservatório (200 m)

<ul style="list-style-type: none"> - Monitorar o local após o enchimento do reservatório e na fase de operação da UHE.

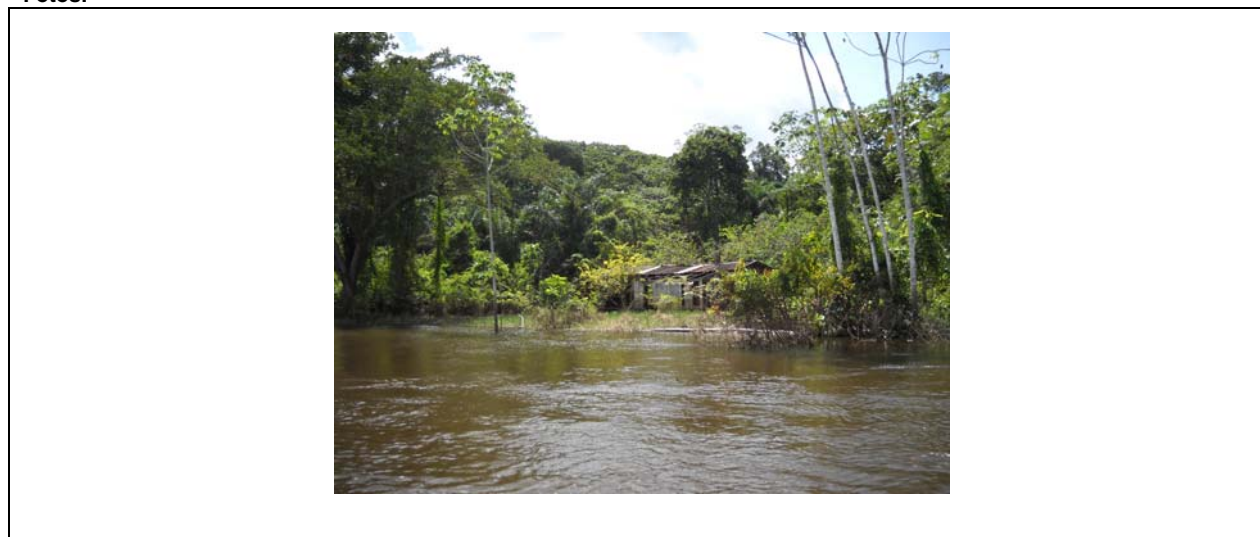
<input checked="" type="checkbox"/> - Baixo	<input type="checkbox"/> - Moderado	<input type="checkbox"/> - Alto
<input checked="" type="checkbox"/> - situada na zona de contato do N.A. do reservatório	<input type="checkbox"/> - situada fora da zona de contato do N.A. do reservatório	<input checked="" type="checkbox"/> - situada na faixa de APP do reservatório (200 m)

- Monitorar o local após o enchimento do reservatório e na fase de operação da UHE.

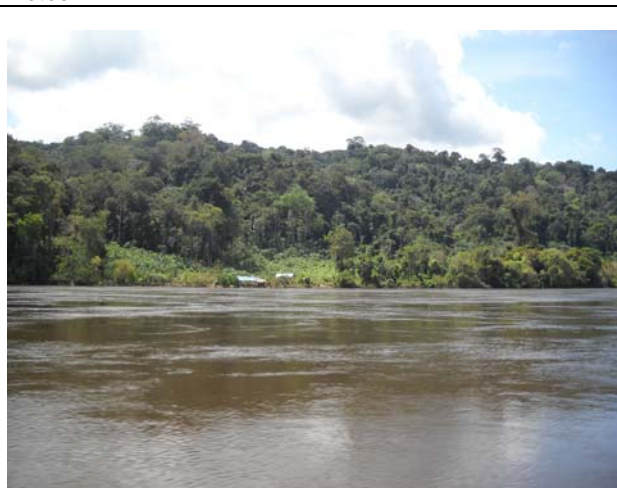
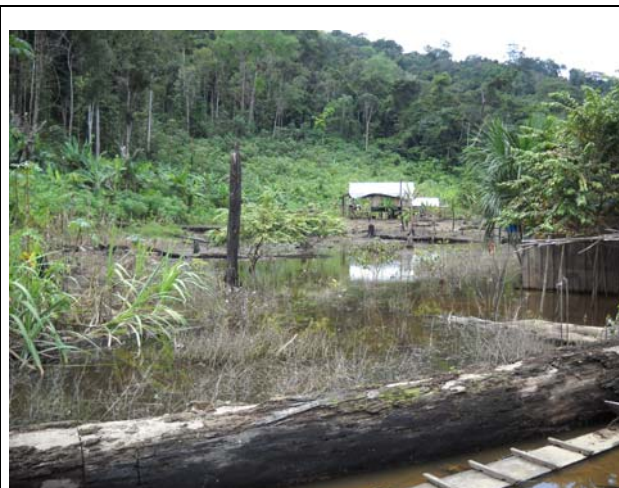
<input type="checkbox"/> - Baixo	<input checked="" type="checkbox"/> - Moderado	<input type="checkbox"/> - Alto
<input checked="" type="checkbox"/> - situada na zona de contato do N.A. do reservatório	<input type="checkbox"/> - situada fora da zona de contato do N.A. do reservatório	<input checked="" type="checkbox"/> - situada na faixa de APP do reservatório (200 m)

- Monitorar o local após o enchimento do reservatório e na fase de operação da UHE.

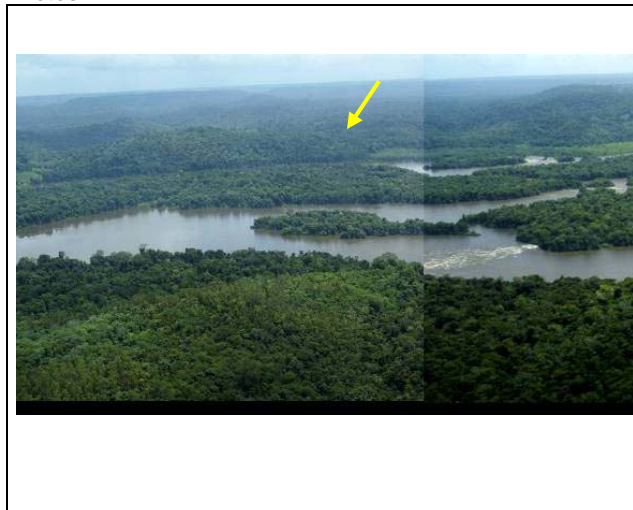
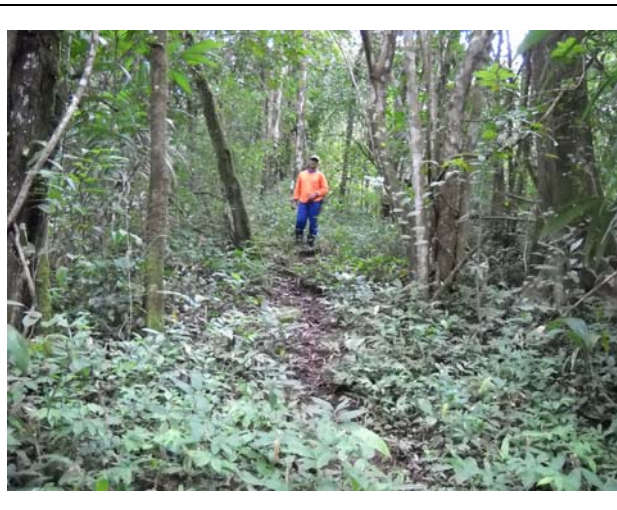
<input type="checkbox"/> - Baixo	<input type="checkbox"/> - Moderado	<input checked="" type="checkbox"/> - Alto
<input checked="" type="checkbox"/> - situada na zona de contato do N.A. do reservatório	<input type="checkbox"/> - situada fora da zona de contato do N.A. do reservatório	<input type="checkbox"/> - situada na faixa de APP do reservatório (200 m)

- Adotar os procedimentos e especificações geotécnicas previstas no projeto de engenharia para exploração das áreas de empréstimo.
- Implantar dispositivos de drenagem superficial temporários e estruturas de contenção de sedimentos durante a exploração da área.
- Realizar a revegetação com gramíneas e leguminosas dos taludes de corte assim que atingirem a conformação final.
- Monitorar o local durante as obras de implantação do empreendimento, após o enchimento do reservatório e na fase de operação da UHE.
