UHE SANTO ANTÔNIO

**MONITORAMENTO DA EVOLUÇÃO DOS TRECHOS COM MARGENS
ERODIDAS OU POTENCIALMENTE INSTÁVEIS – R3**

PJ0955-X-H41-GR-RL-0003-0A

JUNHO/2015

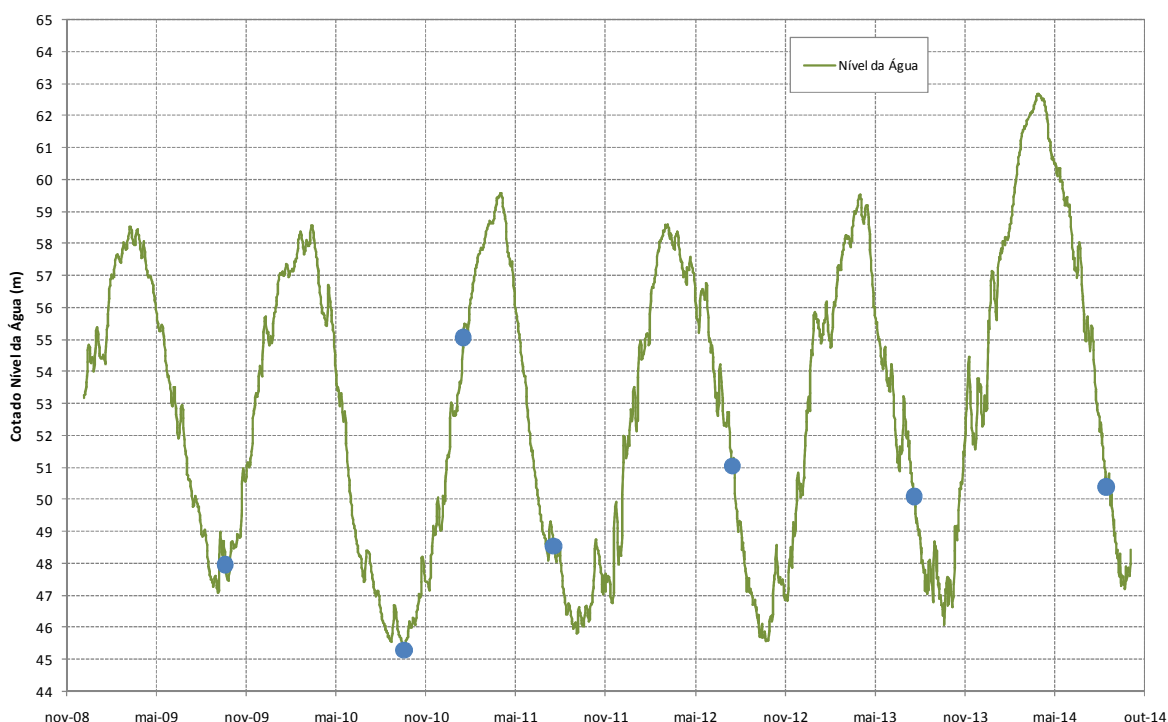
Figura 2.1
Cotograma do Rio Madeira em Porto Velho com Indicação das Viagens de Campo para Monitoramento das Condições a Jusante da UHE Santo Antônio

Entre os dias 24 e 27 de julho de 2012, foi realizada a terceira campanha de monitoramento das margens, durante o período de vazante do rio Madeira (Figura 2.1.). Esse levantamento caracteriza a situação encontrada no trecho após os primeiros 9 meses de operação do reservatório da UHE Santo Antônio. A quarta campanha foi realizada em julho de 2013, também no período de vazante.

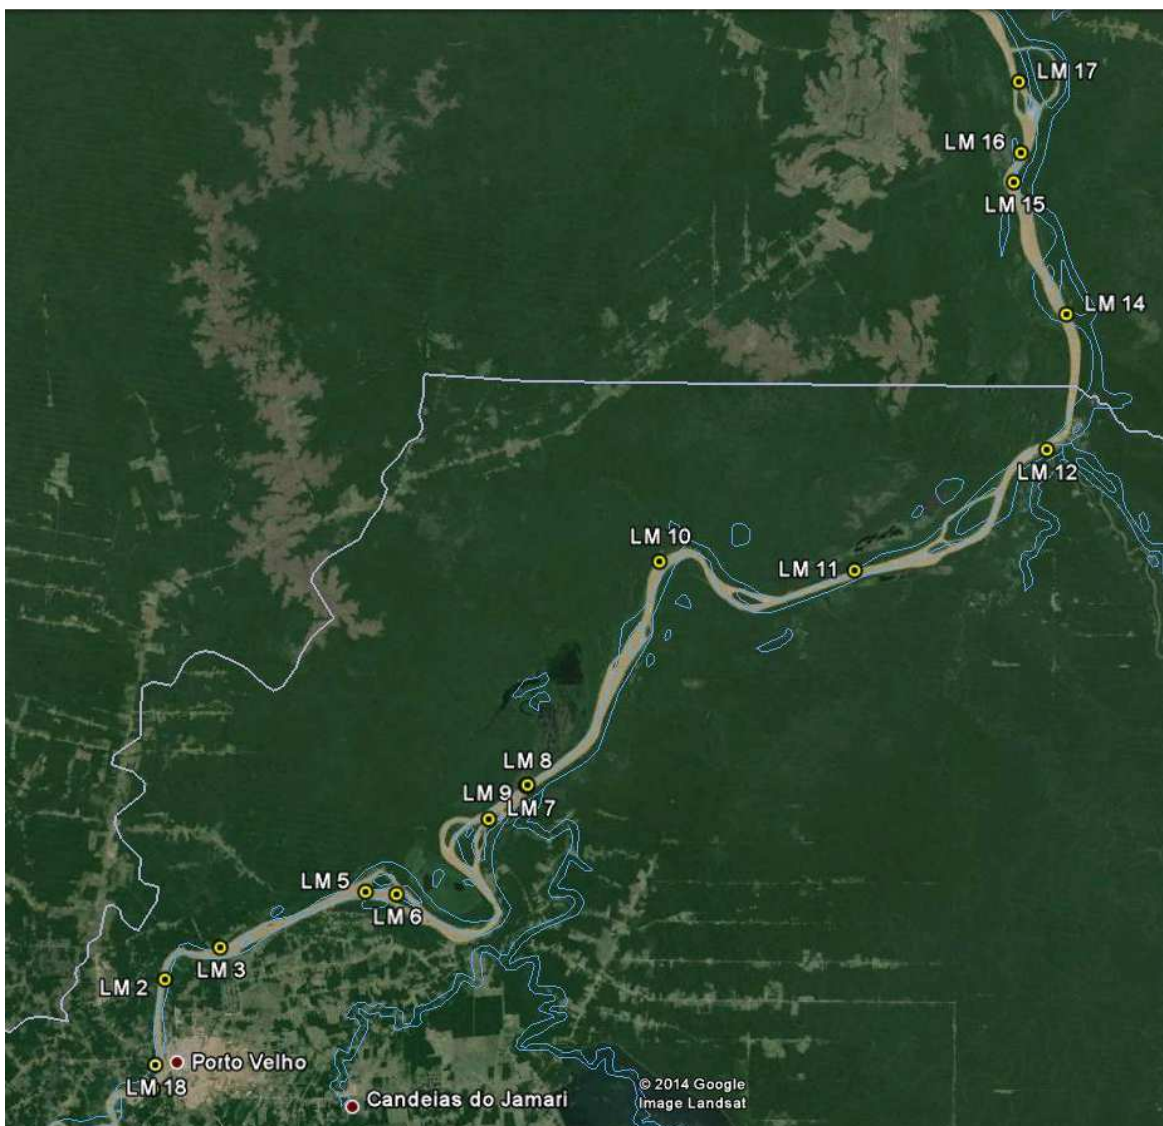
Figura 3.1.
Localização dos Locais de Monitoramento no Rio Madeira no Estirão a Jusante da UHE Santo Antônio

A partir dos sítios de interesse identificados durante a visita de campo de outubro de 2010, foram escolhidos, inicialmente, 17 pontos característicos (Locais de Monitoramento) a serem vistoriados nas próximas etapas (Tabela 3.1. e Figura 3.1.).

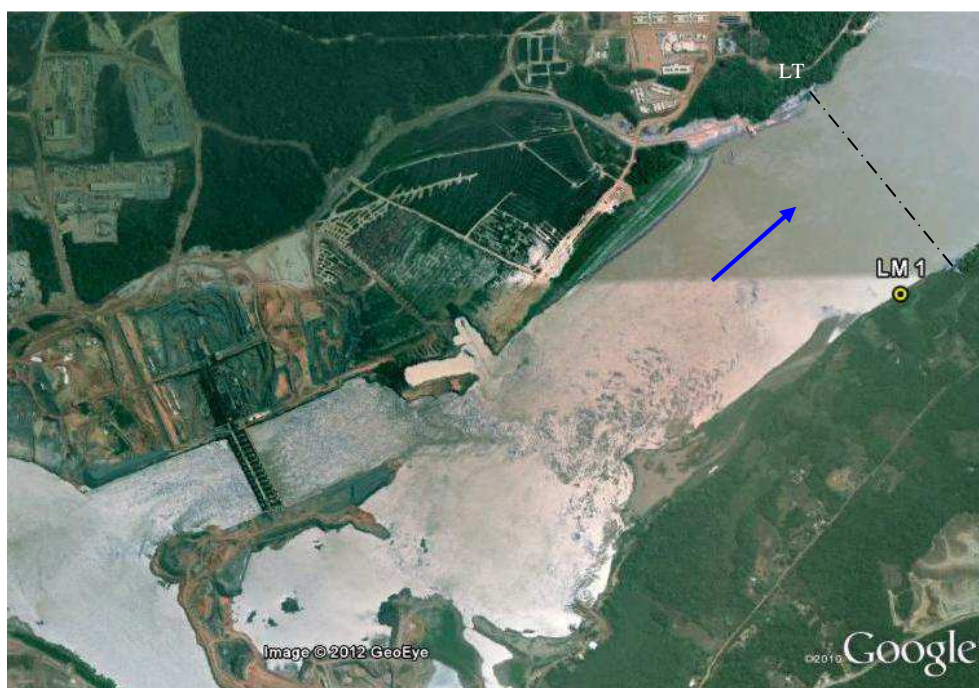
Figura 3.2
Vista em Planta do Rio Madeira no Local de Monitoramento 1

Observações: O Local de Monitoramento 1 (LM-1) se localiza na margem direita do rio Madeira, 2.800 metros a jusante do eixo da barragem da UHE Santo Antônio e 240 metros a montante da torre da linha de transmissão de energia (Figura 3.2). O alinhamento estabelecido a partir da implantação dos marcos de referência se observa na Figura 3.3, enquanto que na Figura 3.4 se apresenta uma vista da margem do rio no local de monitoramento durante os levantamentos de Fevereiro/2011 e Agosto/2011.

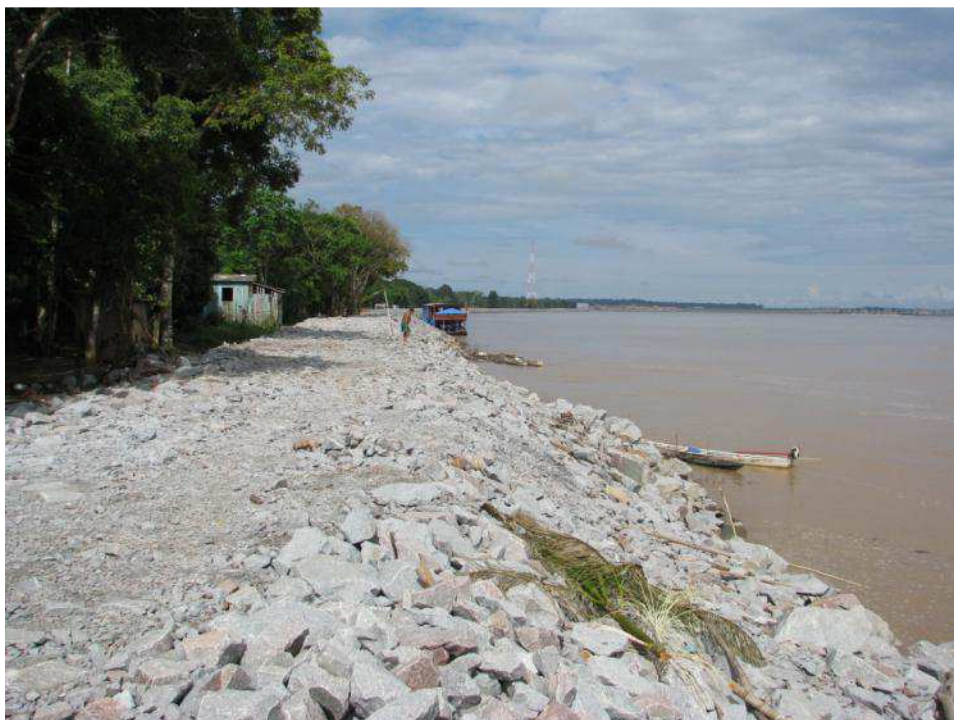
Figura 3.5
Enrocamento da Margem Direita do Rio Madeira desde a Usina até o Cai n'Água

Durante o ano de 2011 foi necessária uma proteção na região da linha de transmissão devido à erosão da margem por efeito de correntes e ondas, que obrigou à Santo Antônio Energia a realizar um enrocamento de 5,2 km (desde a usina até o Porto Cai n'Água), conforme se observa na Figura 3.5. Em Julho/2012 o enrocamento estava concluído, portanto não houve levantamento do perfil neste ponto e o local foi desconsiderado nos monitoramentos seguintes (Figura 3.6).

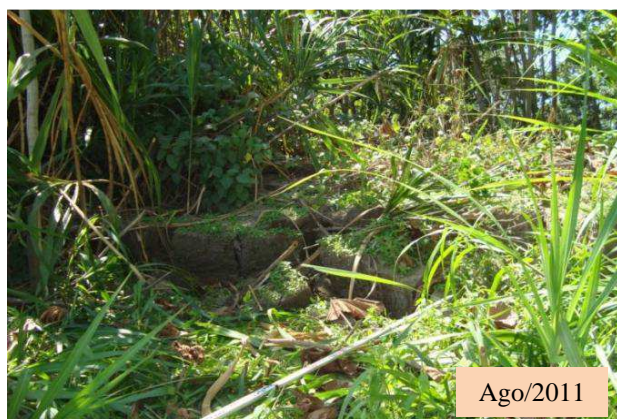
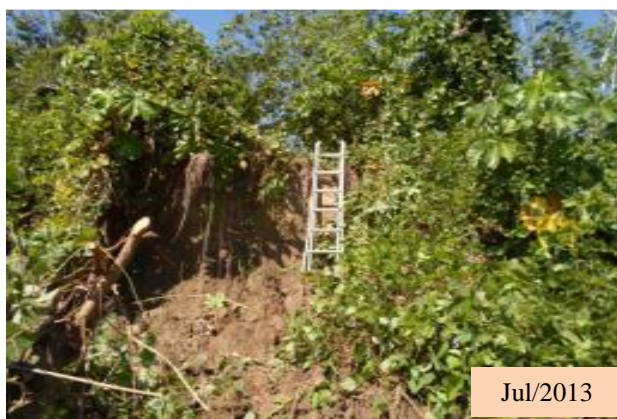
Figura 3.8
Vista Parcial da Margem no Local de Monitoramento 2

Observações: O Local de Monitoramento 2 (LM-2) se localiza na margem direita do rio Madeira, 2.700 metros a jusante da seção de medição de descarga líquida e sólida de Porto Velho. Este local foi escolhido por terem sido observados deslizamentos em forma circular nas proximidades (Figura 3.8 e Figura 3.9).

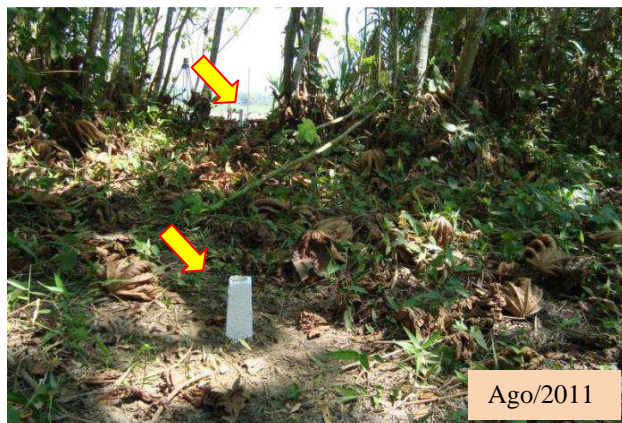
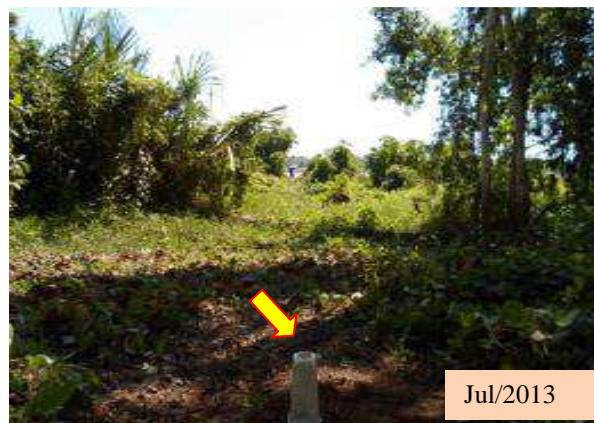
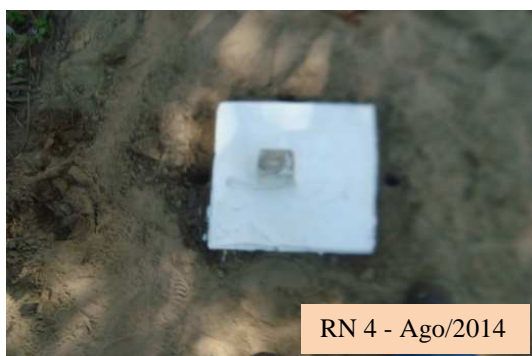
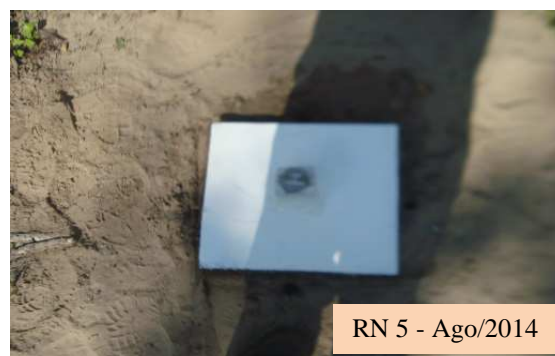
Figura 3.10
Situação dos Marcos de Referência durante os Levantamentos de Agosto/2011,
Julho/2013 e Agosto/14

A Figura 3.10 apresenta a situação dos marcos em Agosto de 2011, quando foram inicialmente implantados, em Julho de 2013, quando foi instalado o RN 3, após o deslocamento do RN 1 (devido ao afundamento das margens) e em agosto de 2014, após a cheia de 2014, quando não foram localizados os RNs existentes, sendo instalados dois novos RNs (4 e 5)

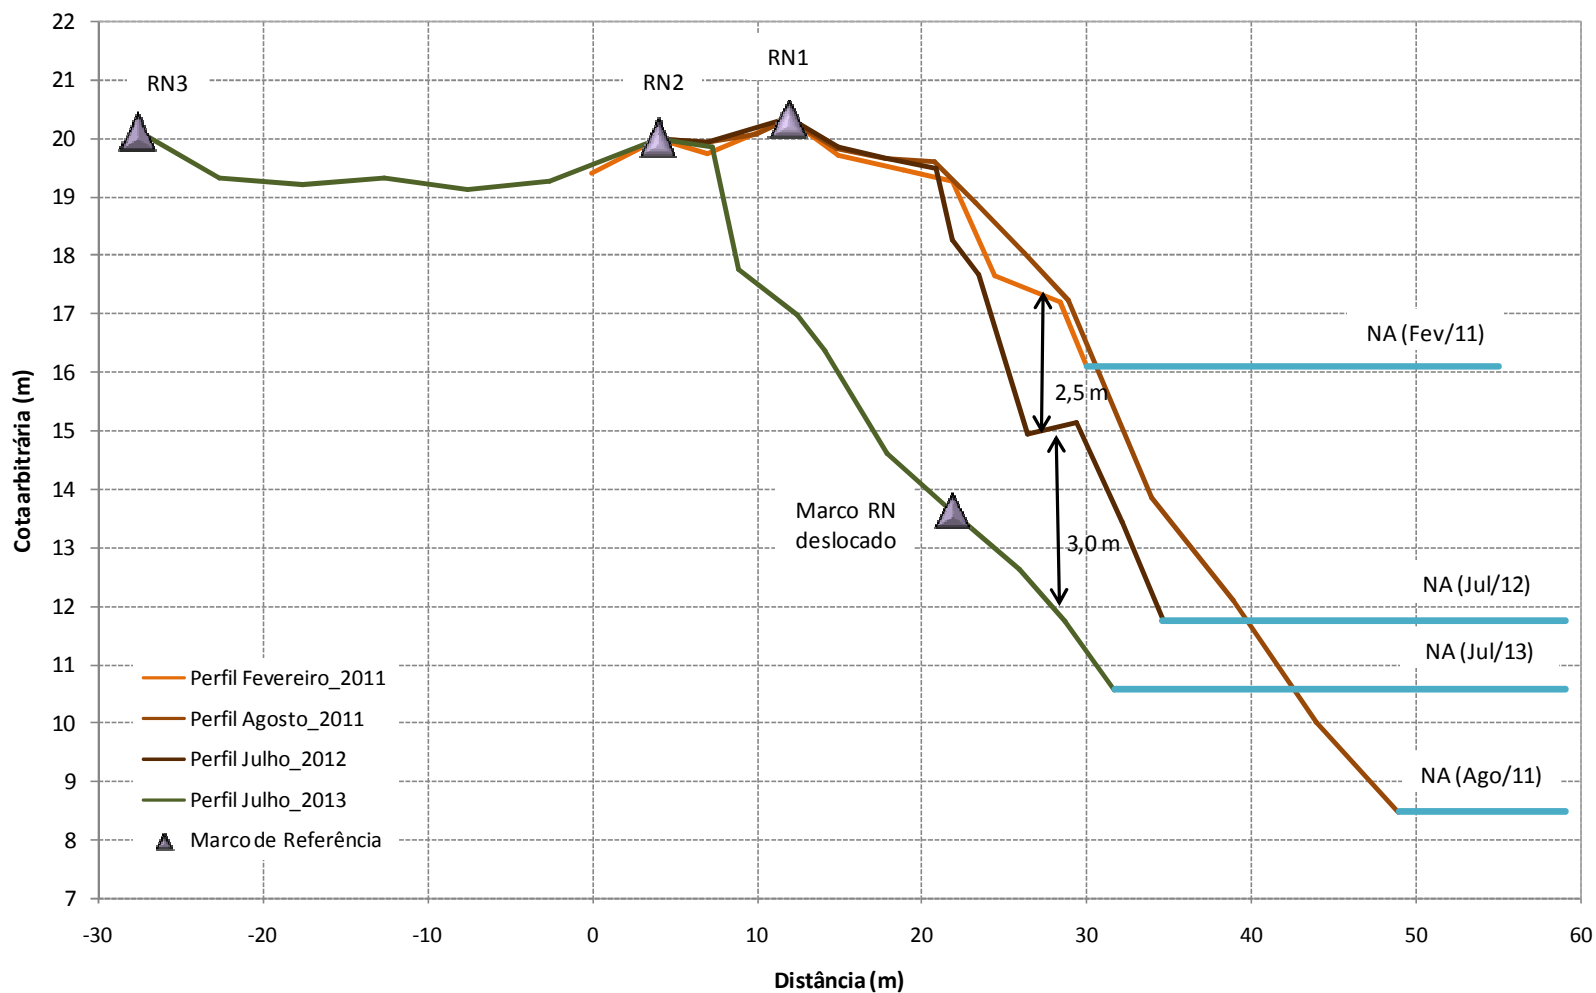
Figura 3.11
Perfil do Local de Monitoramento 2 durante os Levantamentos de Fev/2011, Ago/2011, Jul/2012 e Jul/2013

O levantamento topográfico do perfil deste local de monitoramento não mostrou alterações importantes entre Fevereiro e Agosto de 2011. No nivelamento de Julho/2012, nota-se um afundamento da margem de cerca de 2,5 metros, que também é observado no nivelamento de julho de 2013, desta vez com um novo deslizamento de cerca de 3 metros (Figura 3.11). Com a perda dos marcos após a cheia, não foi possível manter a mesma referência de nível para o perfil de 2014. Sendo assim, este perfil é apresentado separadamente, na Figura 3.12.

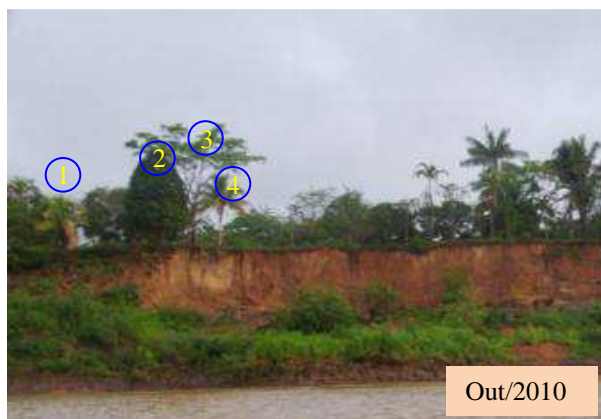
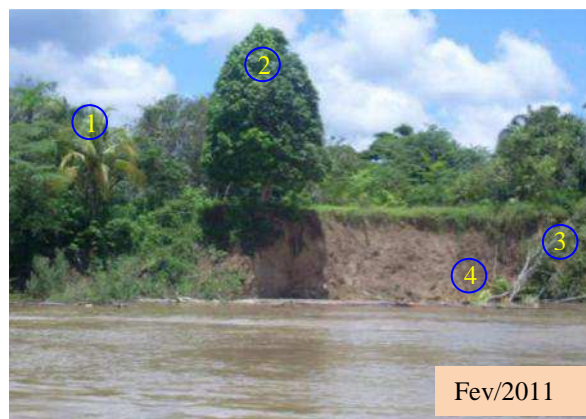
A Figura 3.13 apresenta registros fotográficos do mesmo local, tirados em datas diferentes. Na fotografia de Outubro/2010 se verifica a presença de 4 árvores próximas à margem, enquanto que em Fevereiro/2011 há apenas duas (uma palmeira e um jambeiro), sendo que as outras duas se observam já dentro do rio, no pé do talude. A Figura 3.14 apresenta fotografias tiradas em Agosto/2011 e Julho/2013, nas quais percebe-se a presença da palmeira nas duas datas (a mesma palmeira indicada na Figura 3.13).

Figura 3.13
Vista Geral do LM-3 que Permite Detalhar a Presença de Taludes Verticais e a Queda de Árvores pela Erosão das Margens

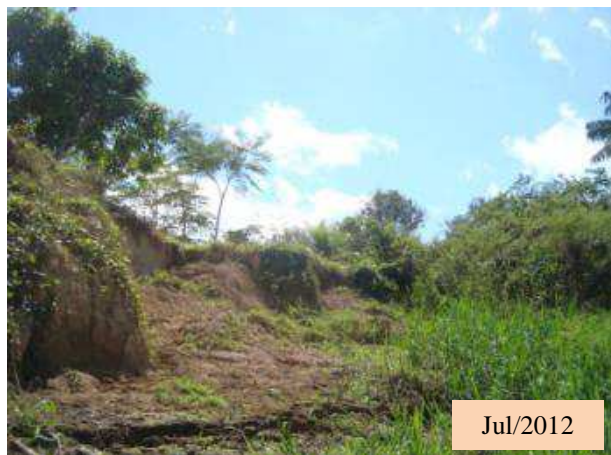
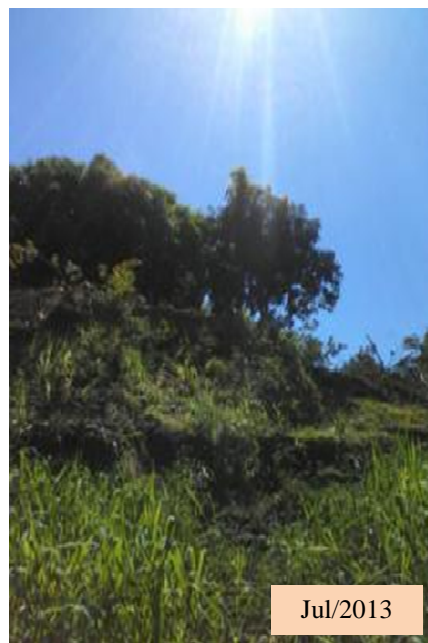
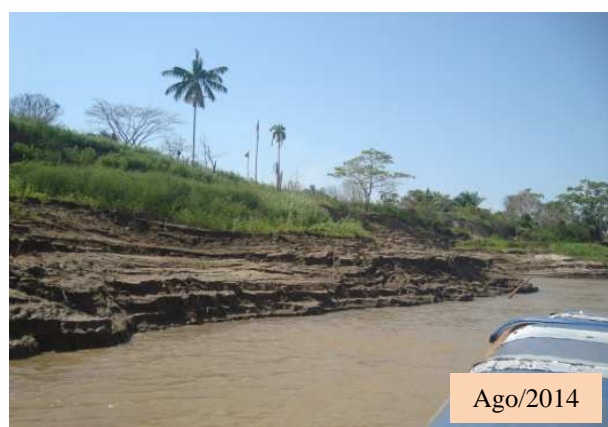
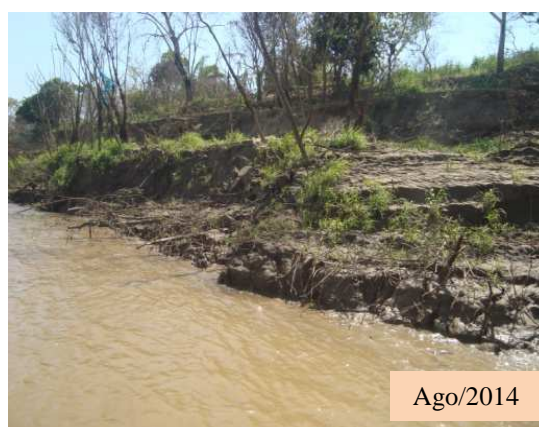
Figura 3.15
Vista Geral do Talude no Local de Monitoramento 3 em Julho/2012, Julho/2013 e
Agosto/2014

Na Figura 3.15 se observa uma vista geral do talude no local de monitoramento em Julho/2012, Julho/2013 e Agosto/2014, e na Figura 3.16. se observa a situação dos marcos de referência durante os levantamentos de Julho/2013 e Agosto/2014. Neste último monitoramento não foi possível encontrar os RNs 1 e 2, tendo sido instalados os RNs 3 e 4.

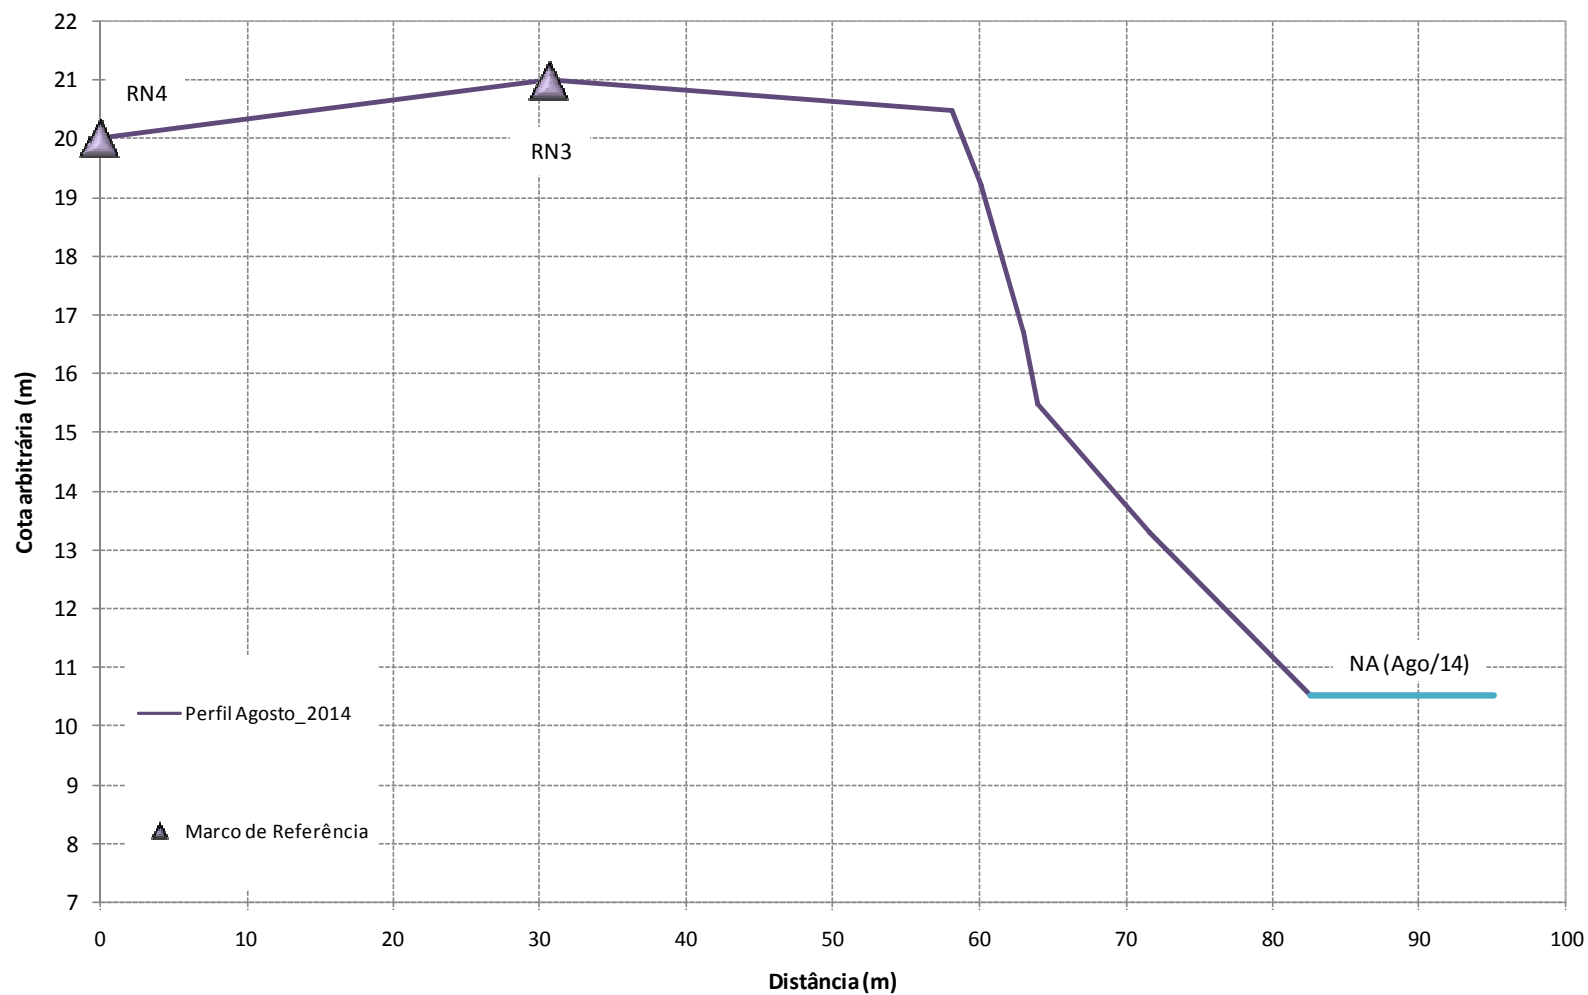
Figura 3.18
Perfil do Local de Monitoramento 3 durante o Levantamento de Ago/2014

Com a cheia de 2014 e a perda dos RNs 1 e 2, não foi possível manter a mesma referência de nível, impossibilitando a comparação do perfil de 2014 com os perfis anteriores.

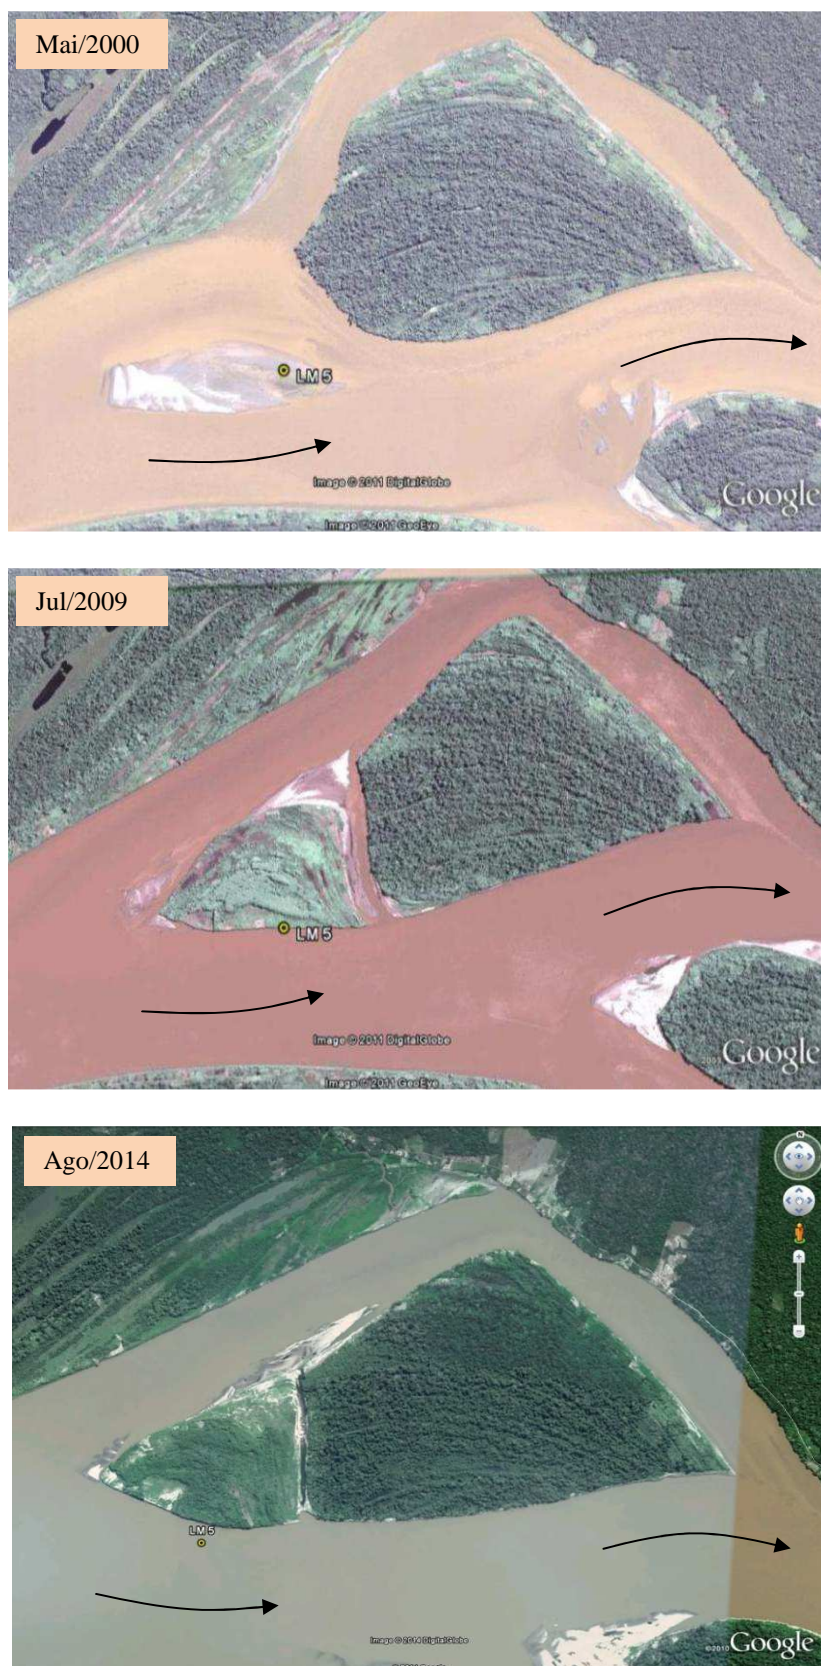
Figura 3.19
Vista em Planta do Local de Monitoramento 5 a partir de Imagens de Satélite em
Mai/2000, Jul/2009 e Ago/2014

Observações: O Local de Monitoramento 5 se localiza na margem esquerda do canal de navegação do rio Madeira, em uma ilha situada a jusante da localidade de Cujubim. Este local foi escolhido pois apresenta um solo composto por areia e silte, sujeito a importantes alterações morfodinâmicas. Isto se verifica claramente na Figura 3.19, que apresenta a morfologia em planta do rio Madeira e o local de monitoramento para as datas 20/05/2000, 30/07/2009 e 17/08/2014.

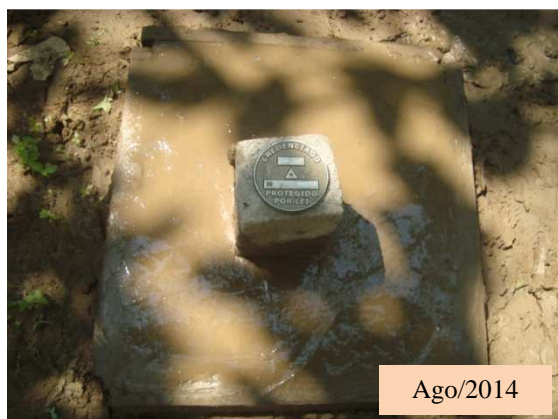
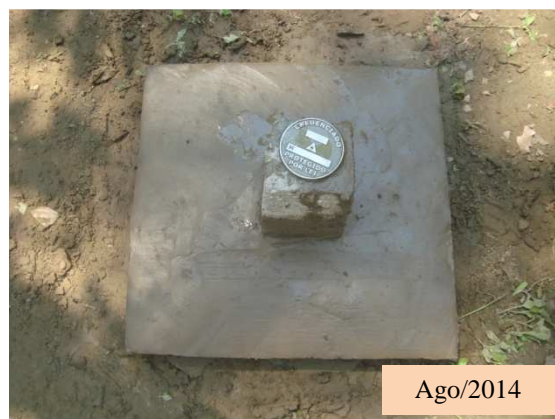
Figura 3.22
Situação do Marco de Referência no Local de Monitoramento 5

Devido à erosão, em Agosto/2011 foram instalados os RNs 3 e 4, e durante a visita de Agosto/2014, foram instalados os RNs 4 e 5. A situação atual dos marcos se observa na Figura 3.22. A Figura 3.23 apresenta uma vista geral da margem no local de monitoramento durante os cinco nivelamentos realizados (Fevereiro/2011, Agosto/2011, Julho/2012, Julho/2013 e Agosto/2014).

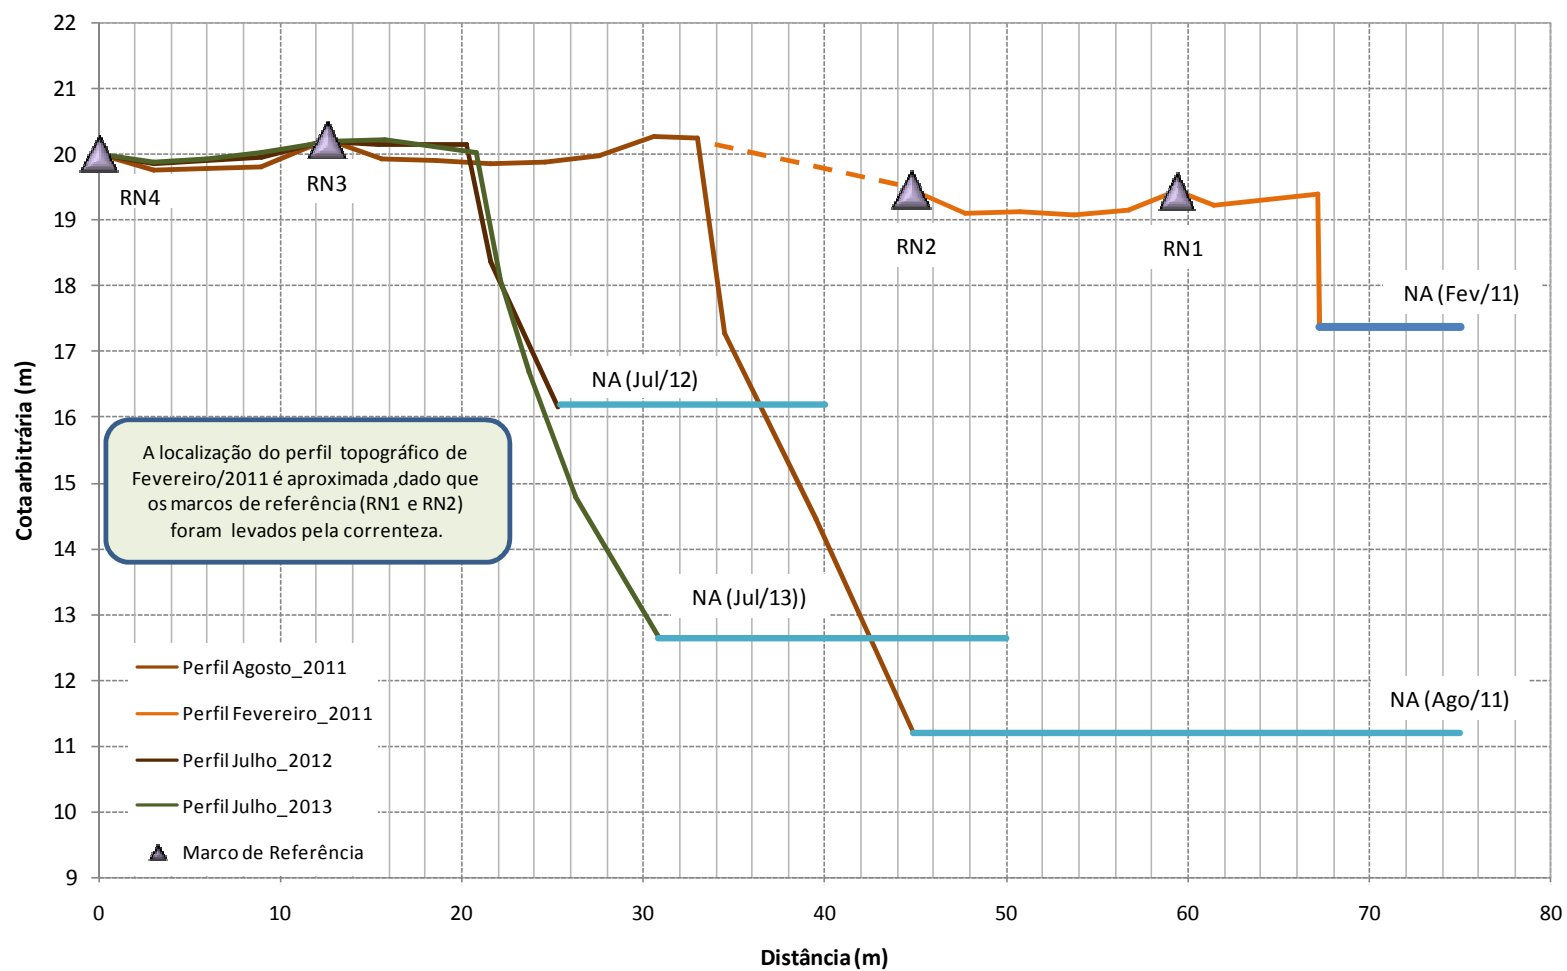
Figura 3.24
Perfil do Local de Monitoramento 5 durante os Levantamentos de Fev/2011, Ago/2011, Jul/2012 e Jul/2013

O levantamento topográfico do perfil desta seção de monitoramento se observa na Figura 3.24, com os perfis de Fev/2011, Ago/2011, Jul/2012 e Jul/2013, e na Figura 3.25, com o perfil de Agosto/2014. Salienta-se que, com a perda dos marcos, não foi possível a comparação do perfil de Agosto/14 com os perfis anteriores, pois não foi possível manter a mesma referência de nível.

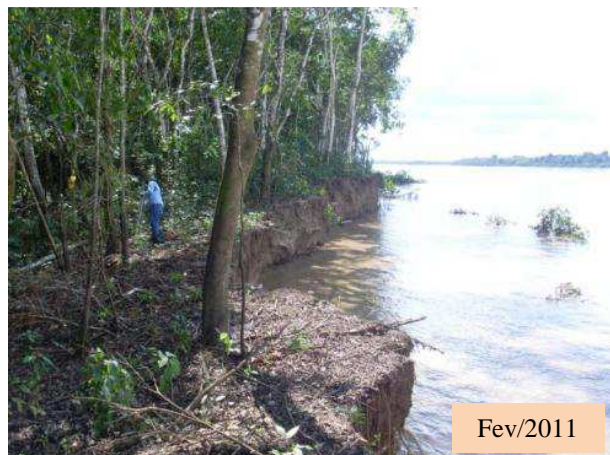
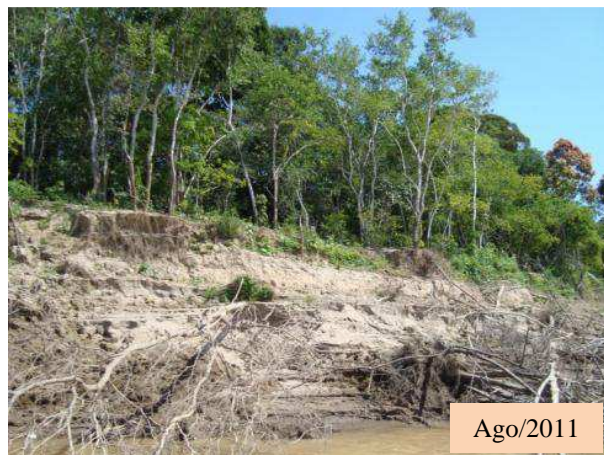
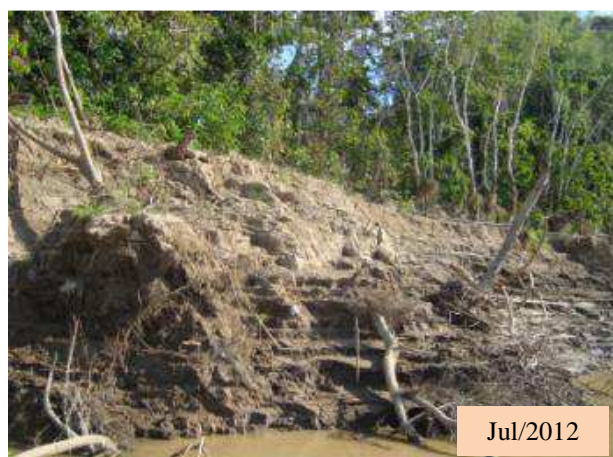
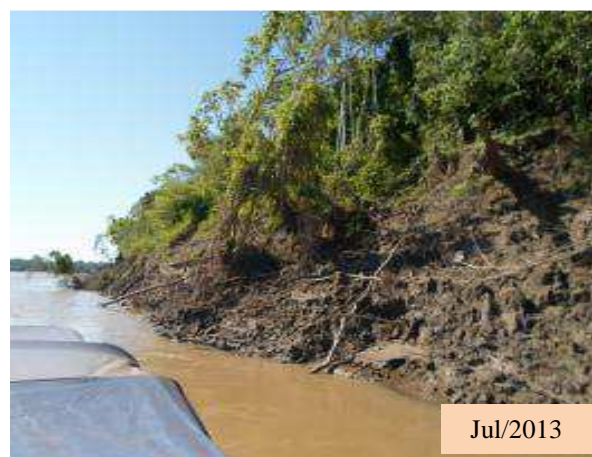
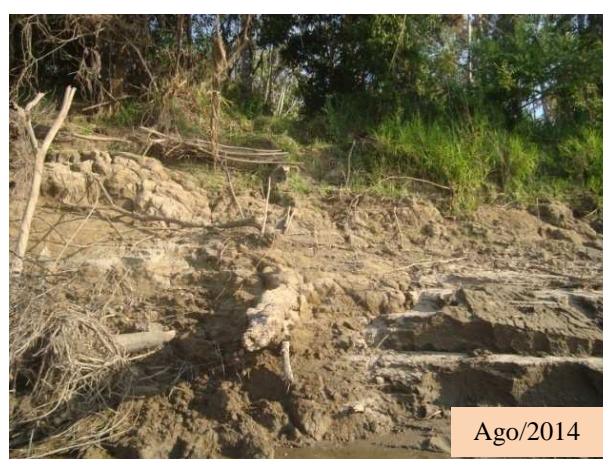
Figura 3.26
Vista Geral da Linha de Margem no LM-6 em Fev/2011, Ago/2011, Jul/2012,
Jul/2013 e Ago/2014

Observações: O Local de Monitoramento 6 (LM-6) se localiza na margem direita do rio Madeira, em uma ilha situada a jusante de Cujubim. Este local foi escolhido pois a margem evidencia um processo de erosão avançado, conforme se observa na Figura 3.26., nas datas dos cinco nivelamentos já realizados.

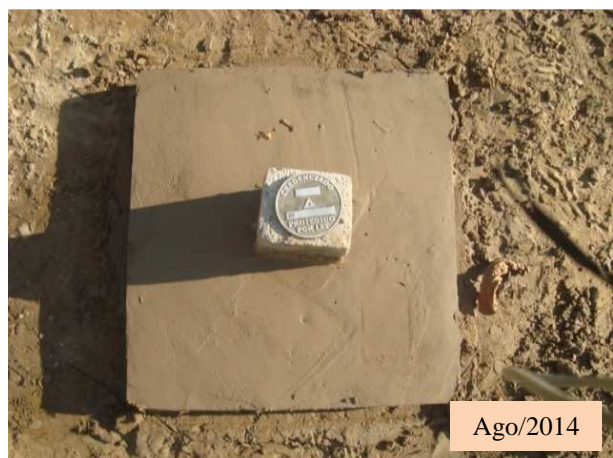
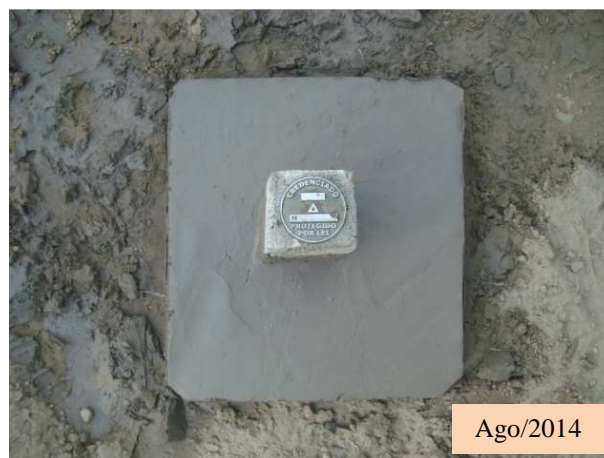
Figura 3.27
Situação dos Novos Marcos de Referência no Local de Monitoramento 6

Devido ao processo erosivo, o RN 1 foi substituído pelo RN 3 em Julho/2012. Durante a visita de Agosto/2014 (após a cheia extraordinária), não foi possível localizar os RNs existentes, sendo instalados os RNs 4 e 5. A Figura 3.27 mostra os novos marcos instalados.

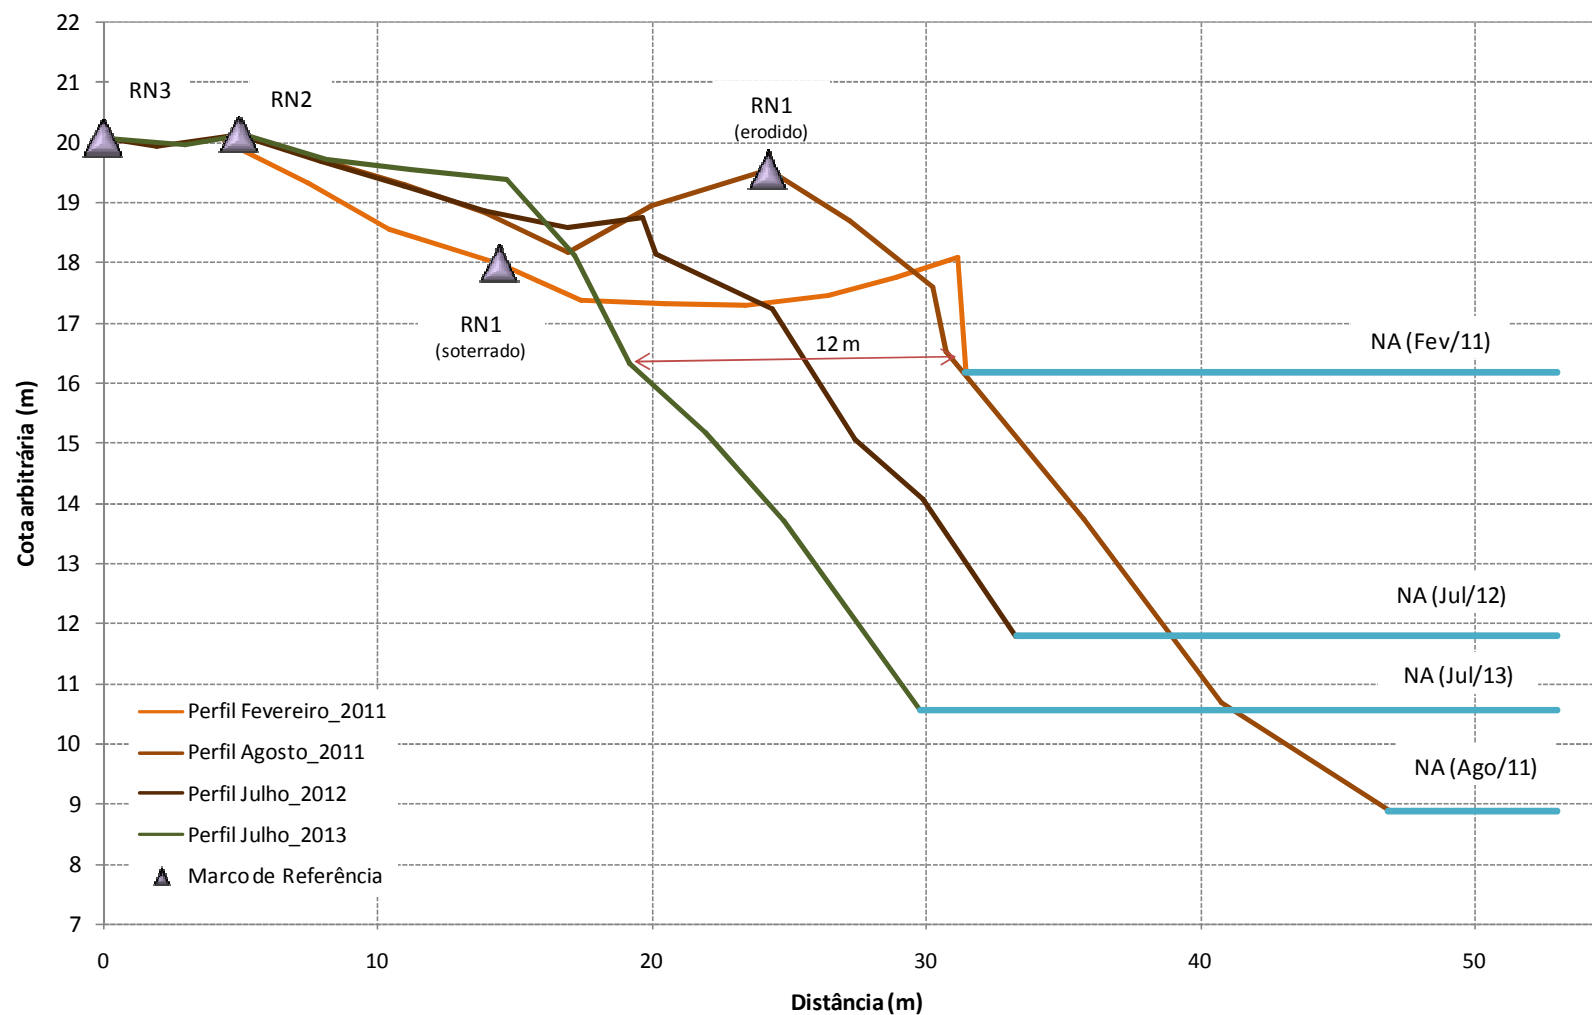
Figura 3.28
Perfil do Local de Monitoramento 6 durante os Levantamentos de Fev/2011, Ago/2011, Jul/2012, Jul/2013

Foram achadas diferenças no perfil topográfico entre Fevereiro e Agosto de 2011 devido ao alagamento e deposição de sedimentos no local. Entre Agosto/2011 e Junho/2013, o local sofreu um processo erosivo numa faixa de aproximadamente 12 metros, conforme pode ser observado nos perfis apresentados (Figura 3.28). Devido a perda dos marcos após a enchente de 2014, não foi possível comparar o perfil de Agosto/2014 (Figura 3.29) com os perfis anteriores, pois foram elaborados com referências de níveis diferentes.

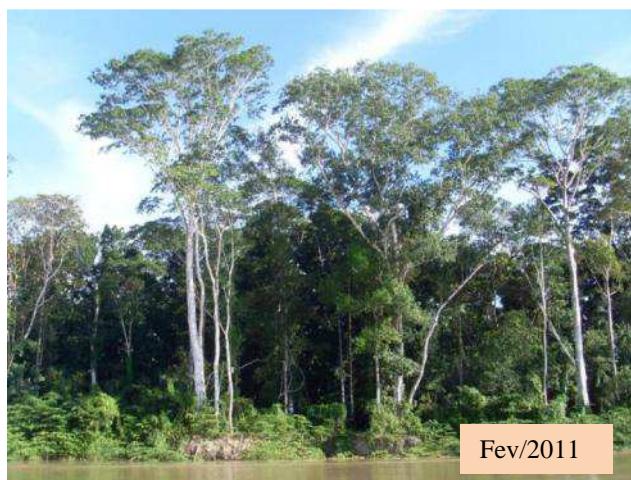
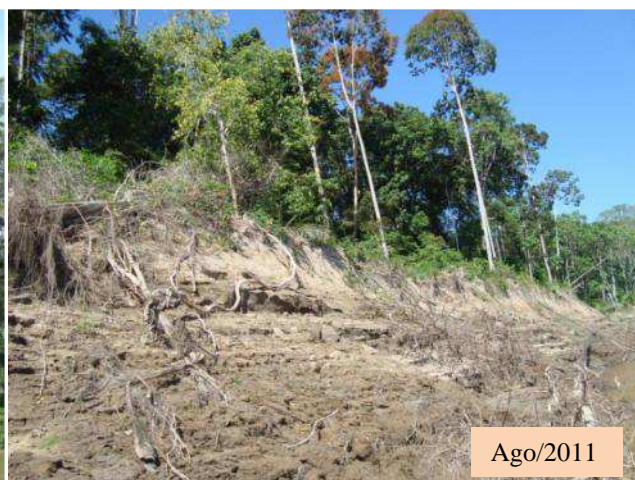
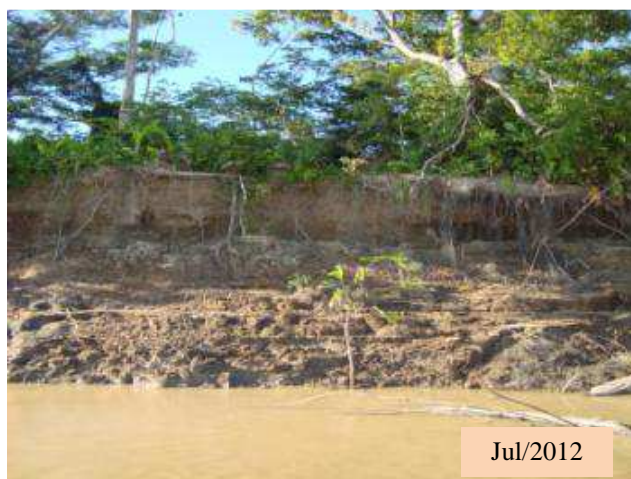
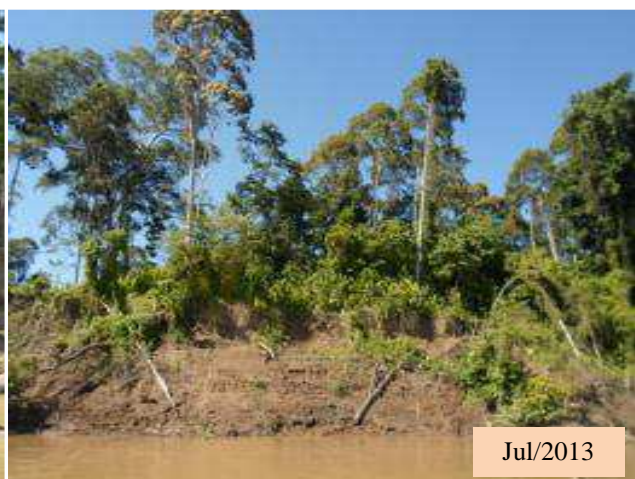
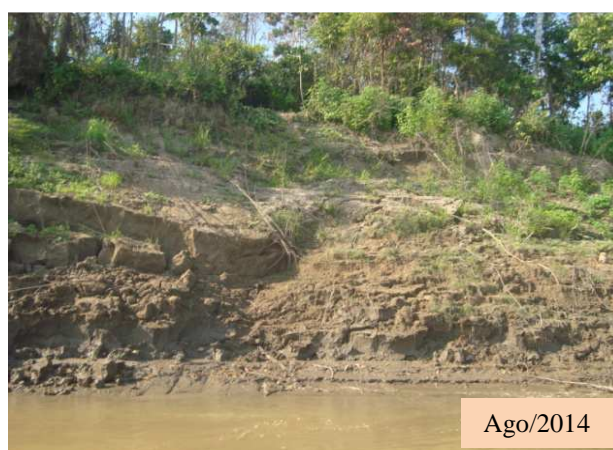
Figura 3.31
Vista Geral da Margem do Local de Monitoramento 7

Observações: O Local de Monitoramento 7 (LM-7) se situa em uma ilha a montante da localidade de São Carlos, na margem direita do canal de navegação do rio Madeira, numa região com importantes variações na geomorfologia das ilhas (Figura 3.30). Este local foi escolhido pois se reconhece a presença de árvores de grande porte na margem, no entanto se verificou um processo de erosão ativo (que já levou os marcos RN1 e RN3). Na Figura 3.31 apresenta-se uma vista da margem do local de monitoramento durante os levantamentos realizados.

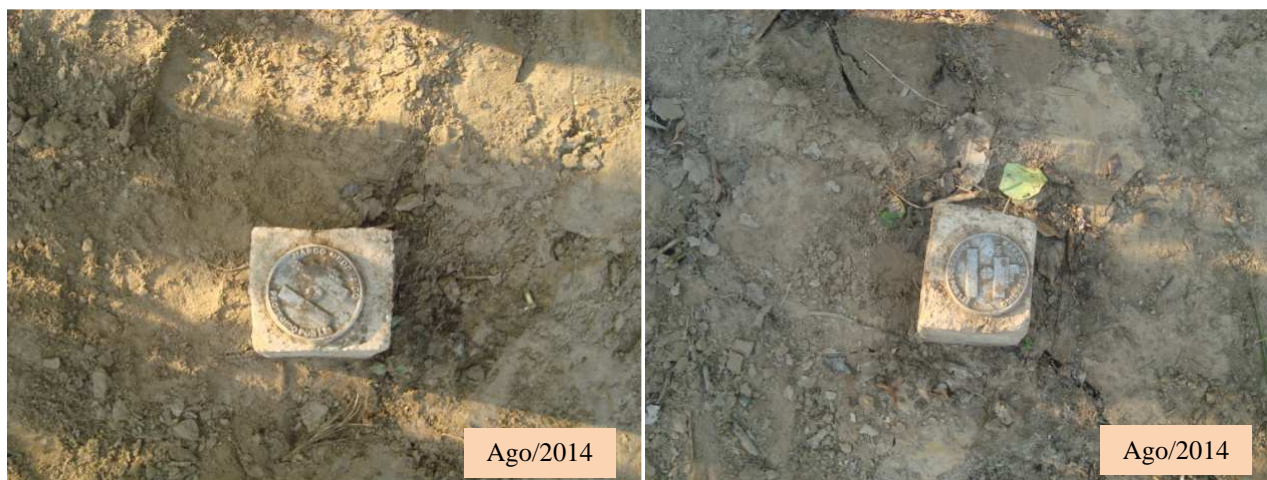
Figura 3.32
Situação dos Novos Marcos de Referência no Local de Monitoramento 7

Os RNs atualmente instalados se observam na Figura 3.32. Devido a algumas diferenças no nivelamento realizado em Jun/2012, Jul/2013 e Ago/2014 nos dados entre os marcos de referência RN4 e RN2, estes levantamentos somente foram considerados a partir do RN 2, como se nota nos perfis desta seção, ilustrados na Figura 3.33. Neste gráfico se percebem também os efeitos do processo erosivo na margem do rio entre os anos 2011 e 2012, o qual não foi observado em 2013 e 2014.

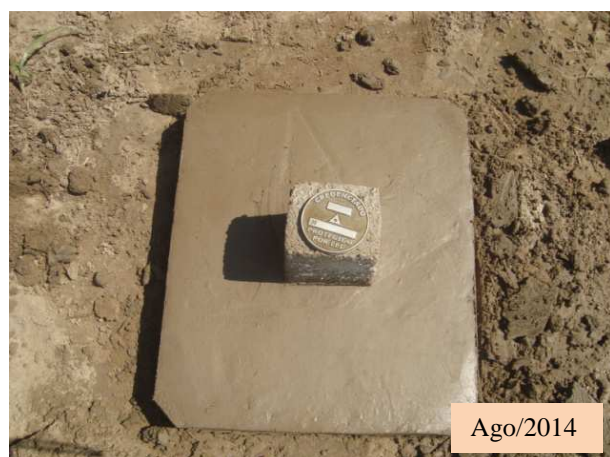
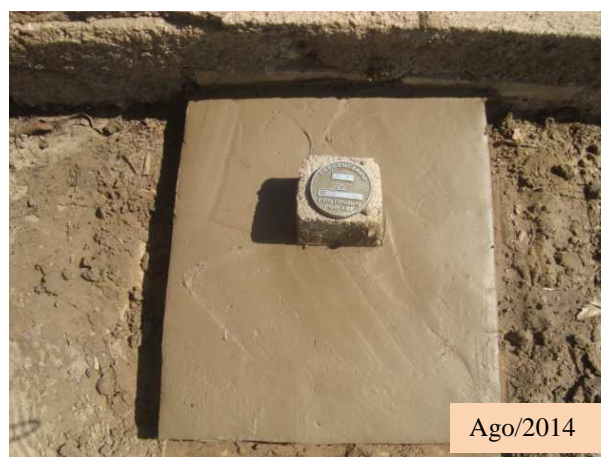
Figura 3.34
Instalação dos Marcos de Referência no Local de Monitoramento 8

Na visita de Julho de 2012 foi instalado o RN 3, no mesmo local do RN 2, pois os dois marcos anteriores (RN 1 e RN2) foram destruídos. Durante a visita de Agosto/2014, não foi possível localizar o RN3, sendo instalados os RNs 4 e 5, conforme se visualiza na Figura 3.34.
