UHE SANTO ANTÔNIO

**MONITORAMENTO DA EVOLUÇÃO DOS TRECHOS COM MARGENS
ERODIDAS OU POTENCIALMENTE INSTÁVEIS – R3**

PJ0955-X-H41-GR-RL-0003-0A

JUNHO/2015

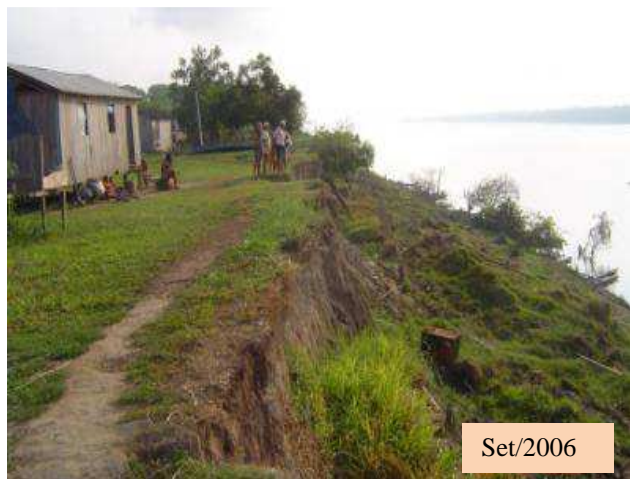
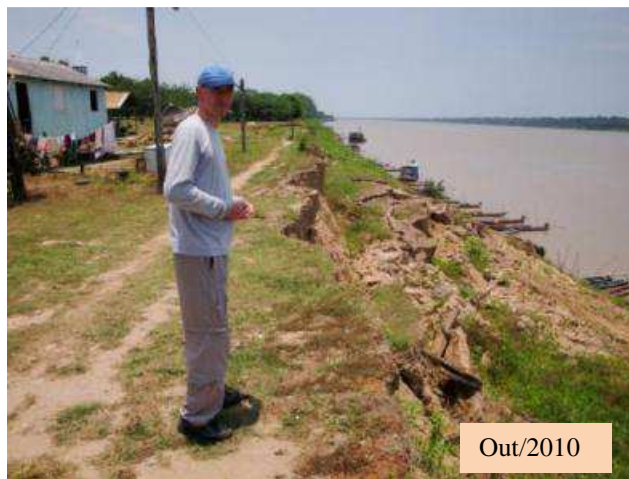
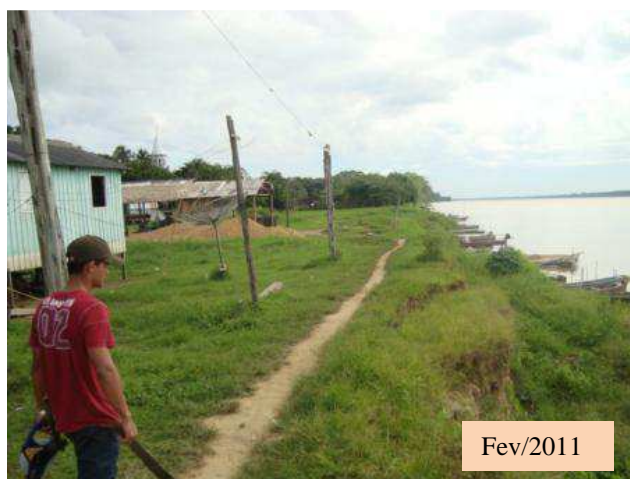
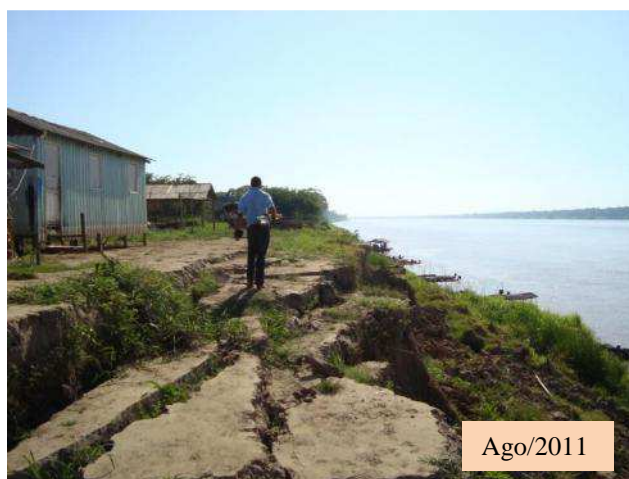
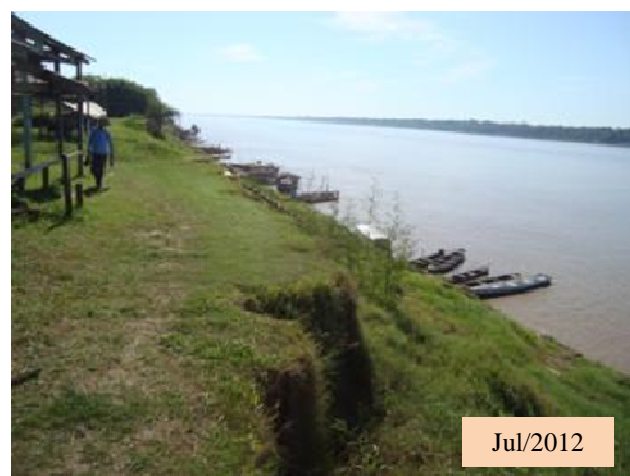
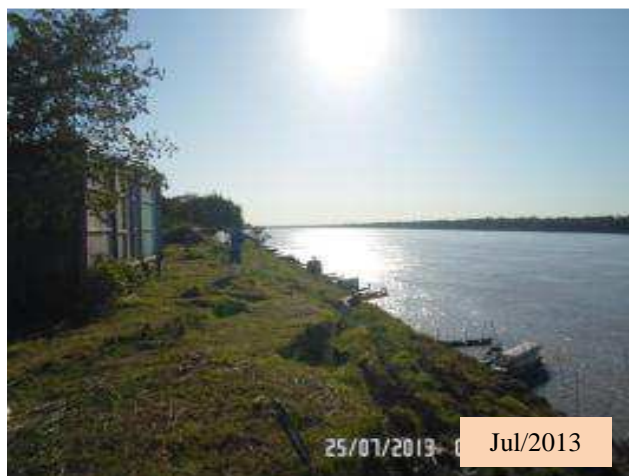
Figura 3.35
Margem do Rio Madeira no LM-8 durante uma Visita em Set/2006 e no Levantamento de Out/2010, Fev/2011, Ago/2011, Jul/2012 e Jul/2013

A Figura 3.35 apresenta uma seqüência de fotografias onde se evidencia o processo erosivo na margem do local de monitoramento para as visitas de Outubro/2010, Fevereiro/2011, Agosto/2011, Julho/2012 e Julho/2013. A Figura 3.36 apresenta imagens do local de monitoramento durante a visita de Agosto/2014.

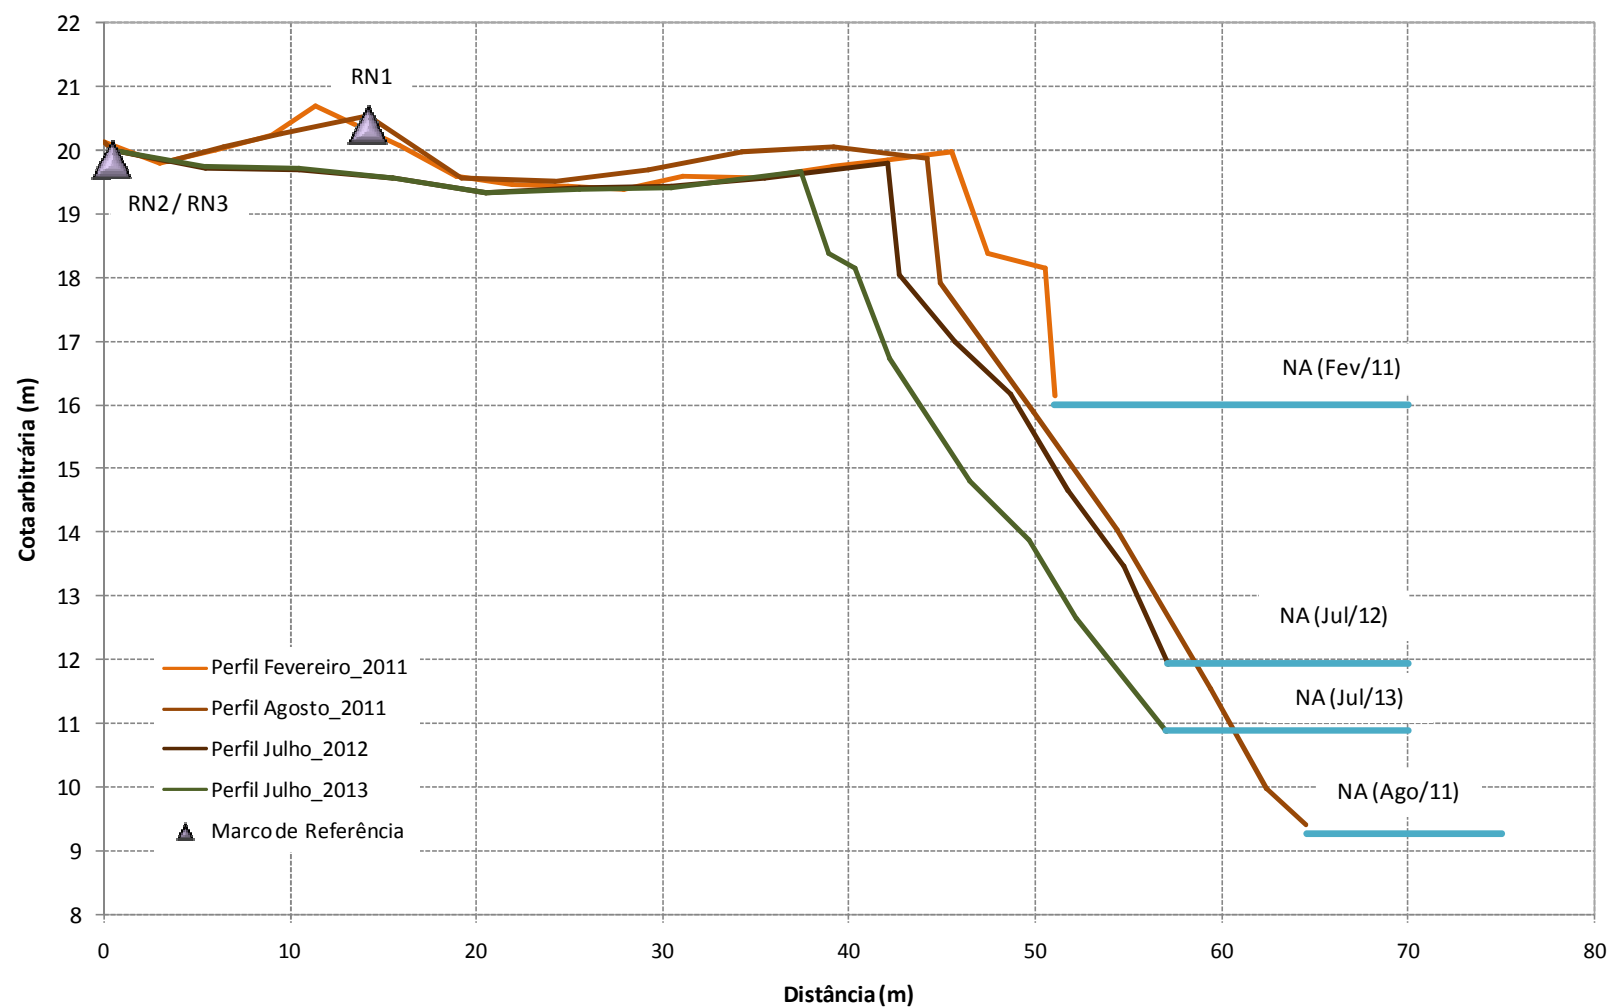
Figura 3.37
Perfil do Local de Monitoramento 8 durante os Levantamentos de Fev/2011, Ago/2011, Jul/2012 e Jul/2013

Os levantamentos topográficos deste perfil entre Fev/2011 e Jul/2013, que evidenciam o progressivo retrocesso da margem, se apresentam na Figura 3.37. O perfil de agosto de 2014, que não possui a mesma referência de nível dos perfis anteriores, é apresentado na Figura 3.38.

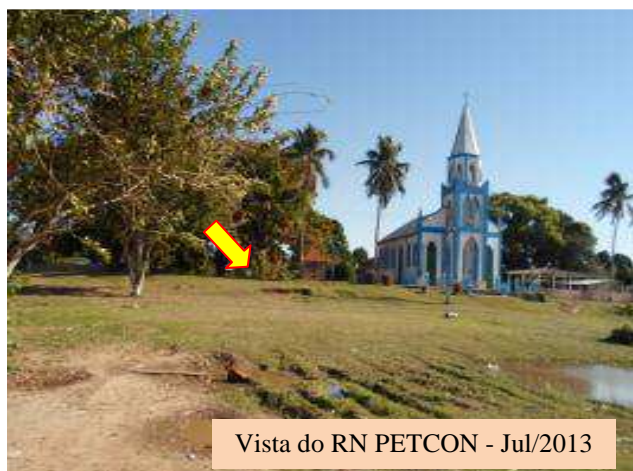
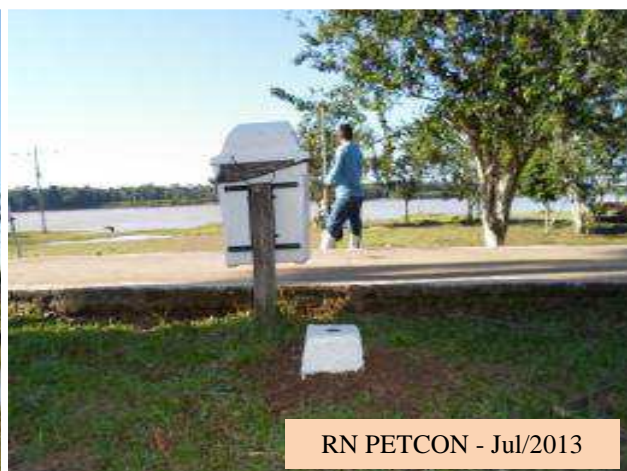
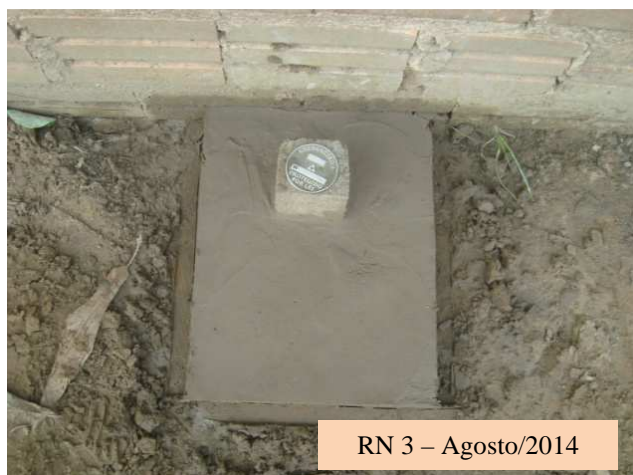
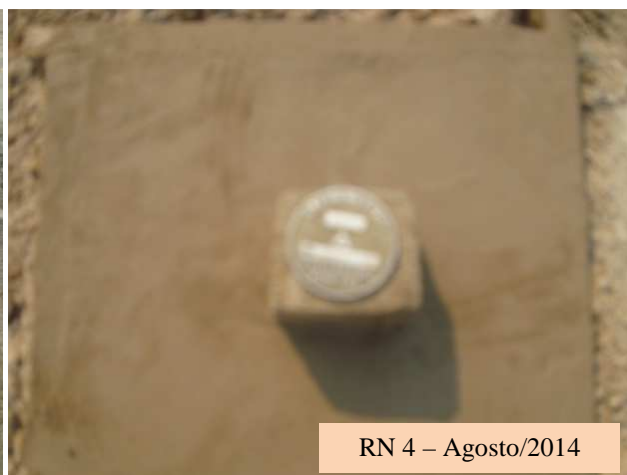
Figura 3.39
Marcos de Referência do Local de Monitoramento 9

Observações: Este ponto de monitoramento foi implantado na localidade de São Carlos, na margem esquerda do rio Madeira, já que nas últimas décadas este povoado vem evidenciando um processo intenso de erosão de margens. Neste local, inicialmente foi utilizado como base o RN 2, instalado pela empresa PETCON, localizado próximo à Igreja de São Carlos. Durante a visita de Agosto/2014, não foi possível localizar o RN 2, sendo instalados os RNs 3 e 4 (Figura 3.39).

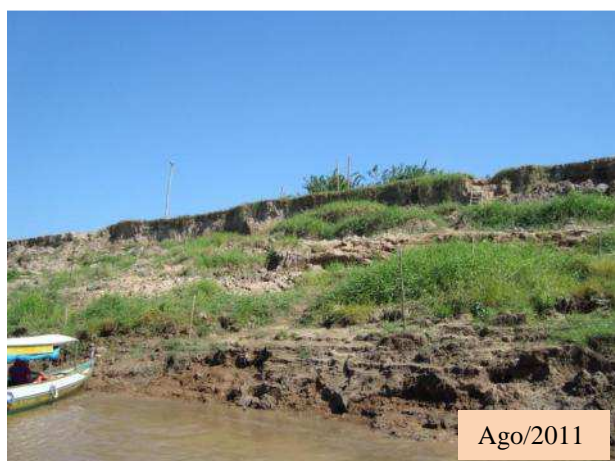
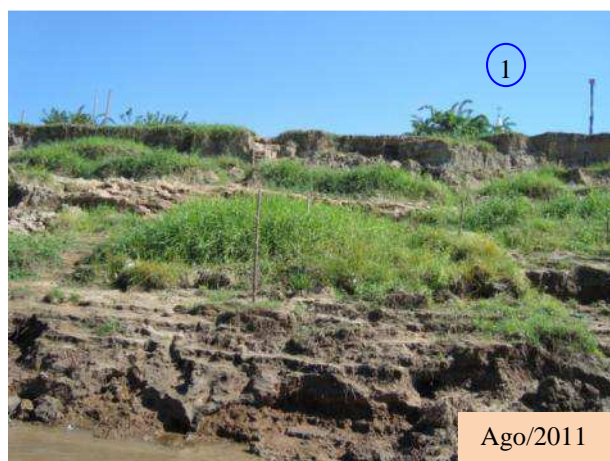
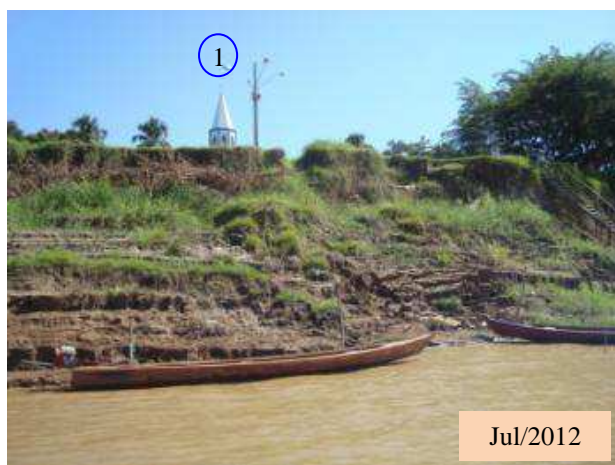
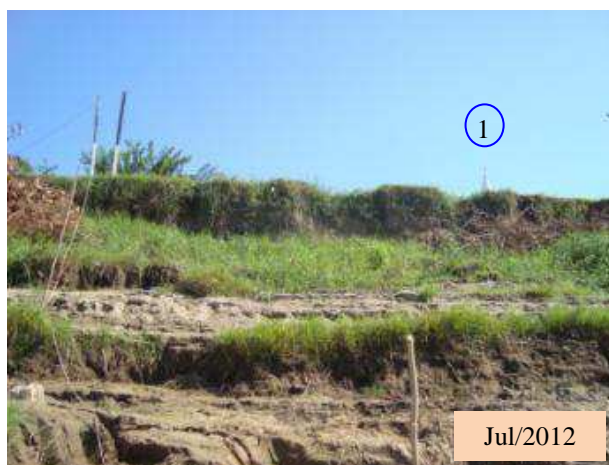
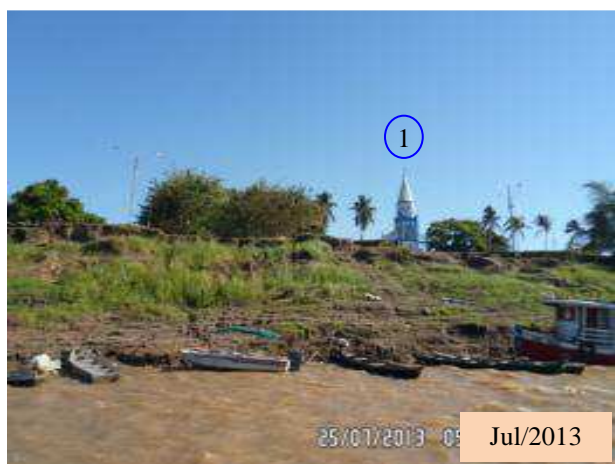
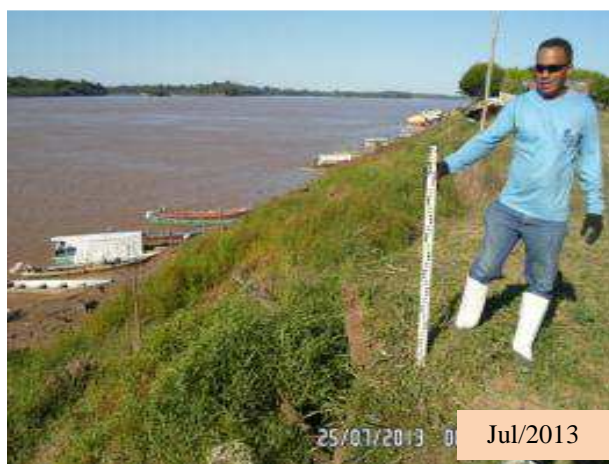
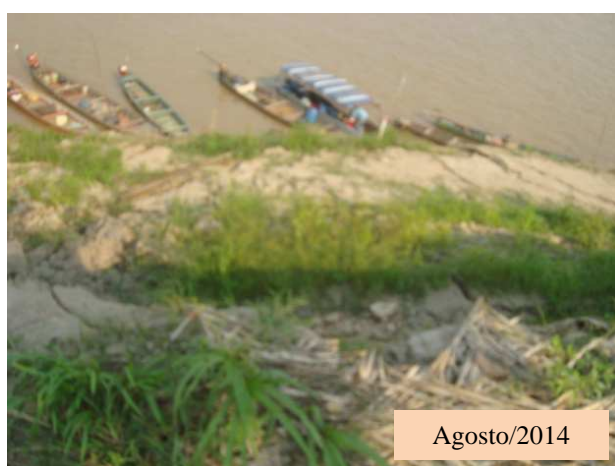
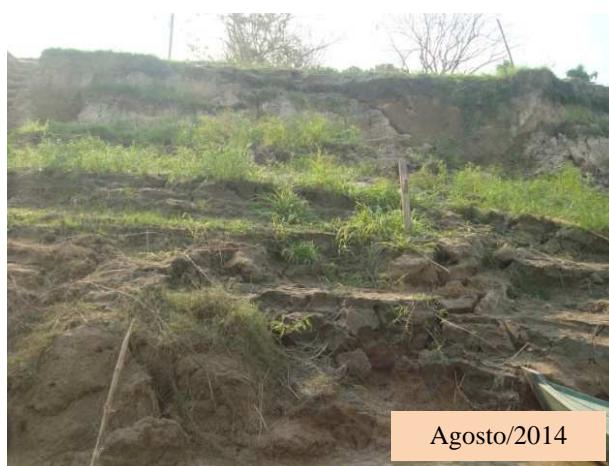
Figura 3.40
Vista Geral da Margem do Rio Madeira no Local de Monitoramento 9

Na Figura 3.40 apresentam-se vistas da margem do rio Madeira obtidas durante os levantamentos realizados em Agosto/2011, Julho/2012, Julho/2013 e Agosto/2014.

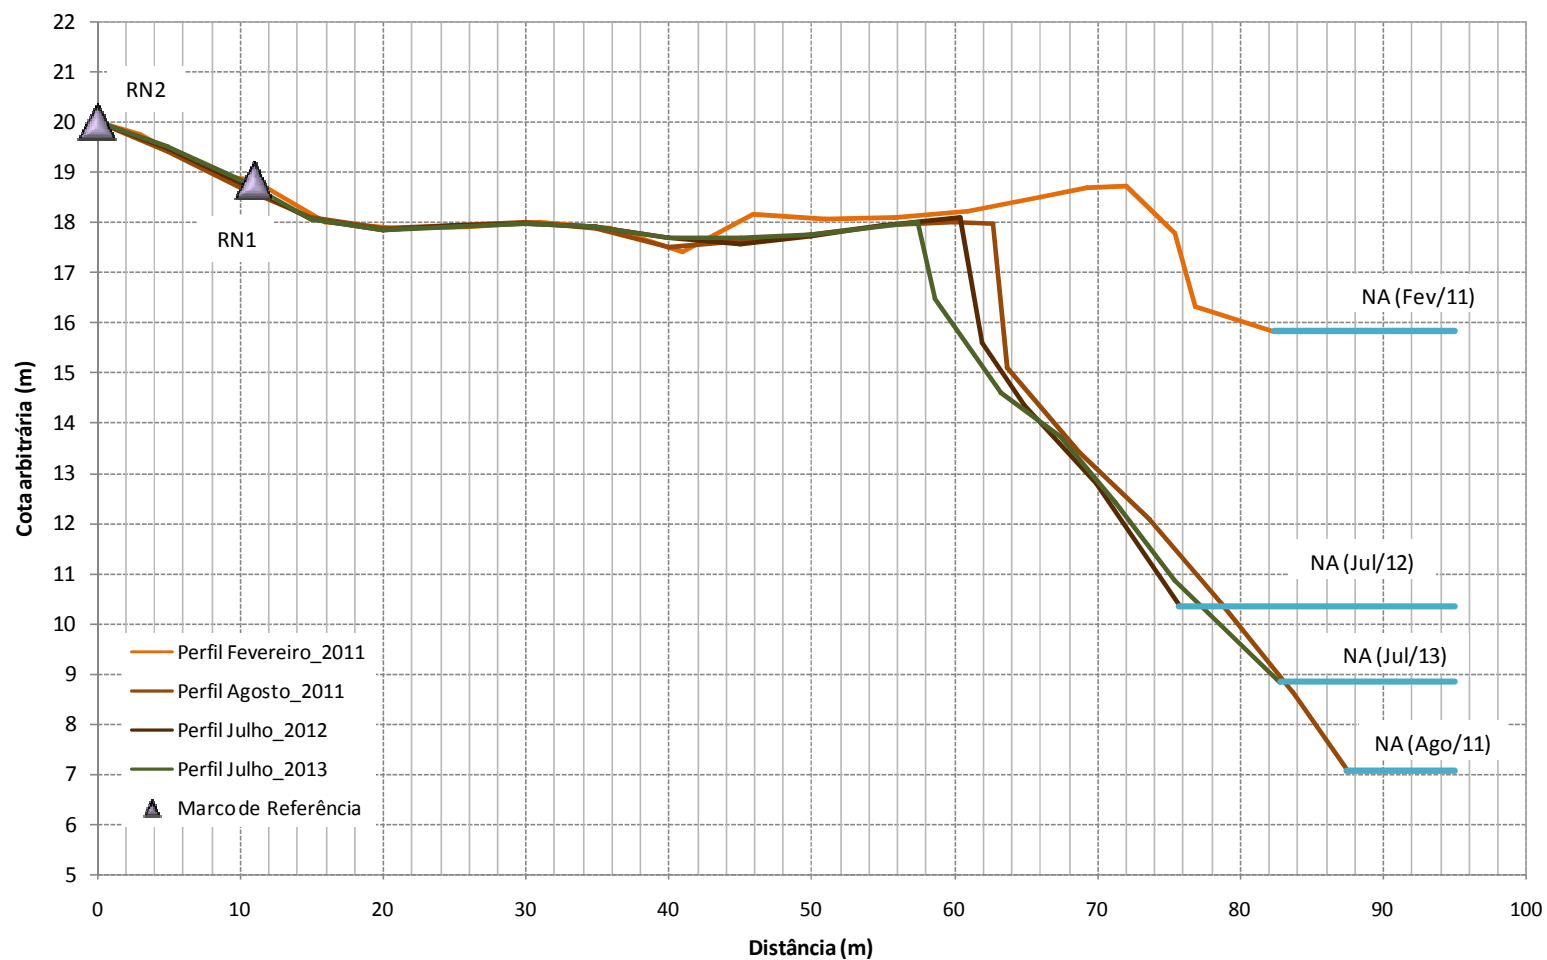
Figura 3.41
Perfil do Local de Monitoramento 9 durante os Levantamentos de Fev/2011, Ago/2011, Jul/2012 e Jul/2013

Os levantamentos topográficos do perfil desta seção realizados entre 2011 e 2013 se observas na Figura 3.41, no qual se verifica a tendência erosiva já mencionada no talude do local de monitoramento. Nos nivelamentos realizados em 2012 e 2013 se percebe um processo erosivo menos expressivo do que o observado nos levantamentos anteriores. Com a perda do RN da PETCON após a cheia de 2014, não foi possível considerar a mesma referência para o perfil de 2014, que se apresenta separadamente na Figura 3.42.

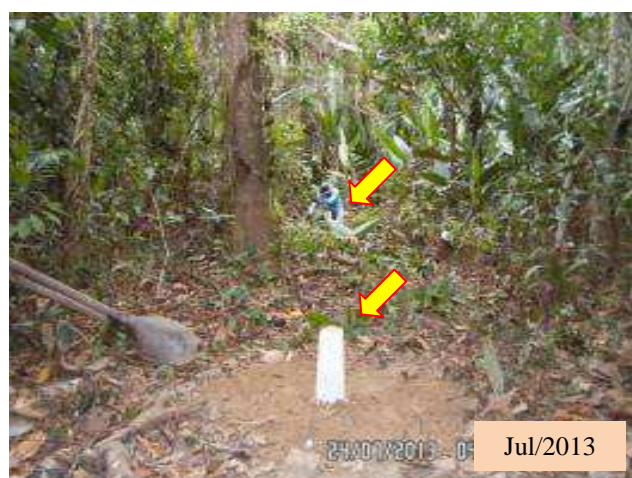
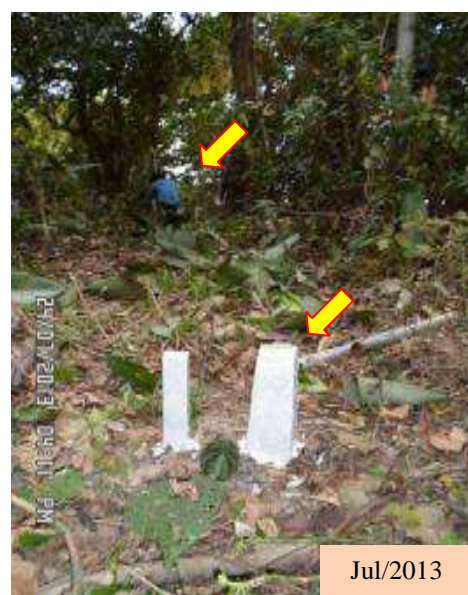
Figura 3.43
Novos Marcos de Referência no Local de Monitoramento 10

Na visita de Julho/2013, o RN 1 foi encontrado destruído, sendo substituído pelo RN 3, conforme se observa na Figura 3.43. Na Figura 3.44. apresenta-se uma vista geral da margem do rio Madeira próximo à foz do Igarapé Cuniã, durante os levantamentos realizados em Agosto/2011, Julho/2012, Julho/2013 e Agosto/2014.

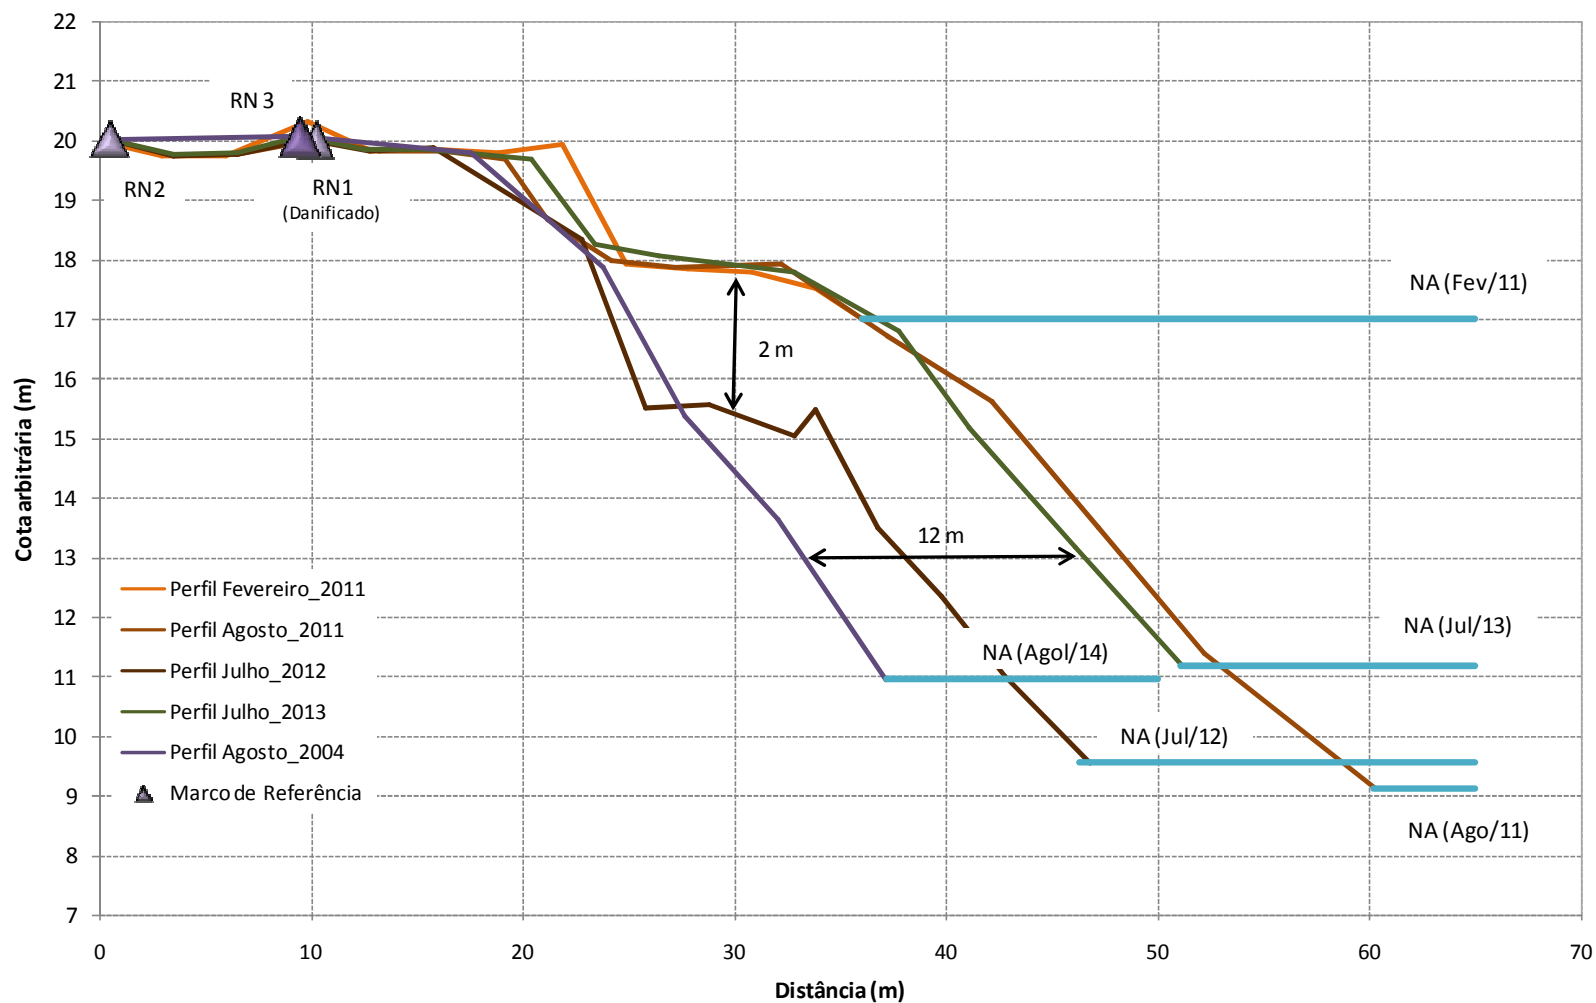
Figura 3.45.
Perfil do Local de Monitoramento 10 durante os Levantamentos de Fev/2011, Ago/2011, Jul/2012, Jul/2013 e Ago/2014

Os levantamentos topográficos do perfil desta seção de monitoramento mostraram-se estáveis entre Fevereiro e Agosto de 2011. No nivelamento de Julho/2012, o perfil mostrou um aprofundamento da margem de cerca de 2 metros, conforme se observa na Figura 3.45. Este afundamento não foi observado no nivelamento de 2013, cujo perfil ficou compatível com os nivelamentos de Fevereiro e Agosto de 2011, o que evidencia um possível problema no nivelamento de 2012. Entre os levantamentos de 2013 e 2014, observa-se uma erosão de aproximadamente 12 metros.

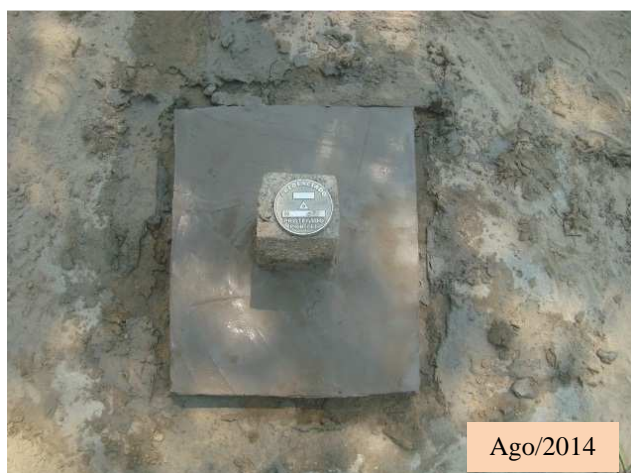
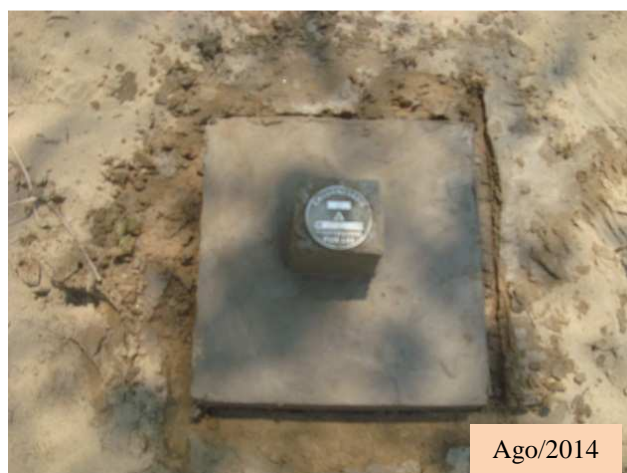
Figura 3.47
Novos Marcos de Referência Implantados no LM-11

Durante o levantamento de 2014, não foi possível localizar os marcos de referência após a cheia. Com isso, não foi possível manter a referência de nível neste local e foram instalados os RNs 3 e 4 (Figura 3.47).

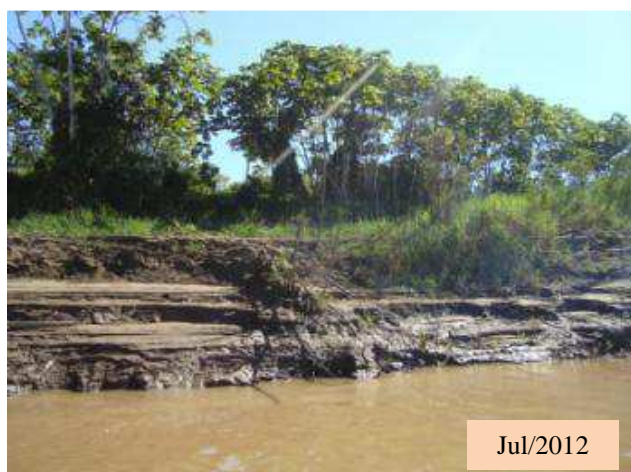
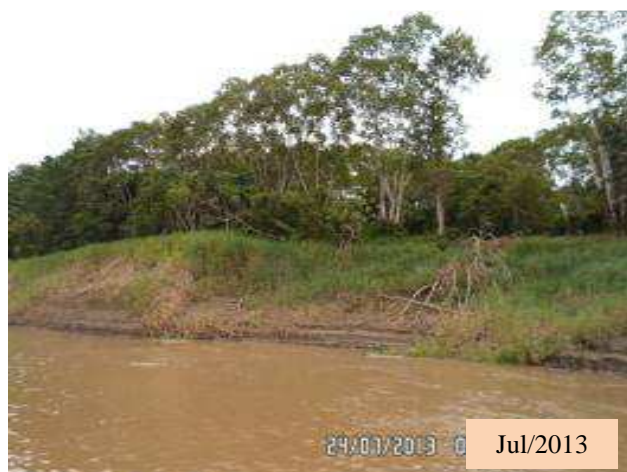
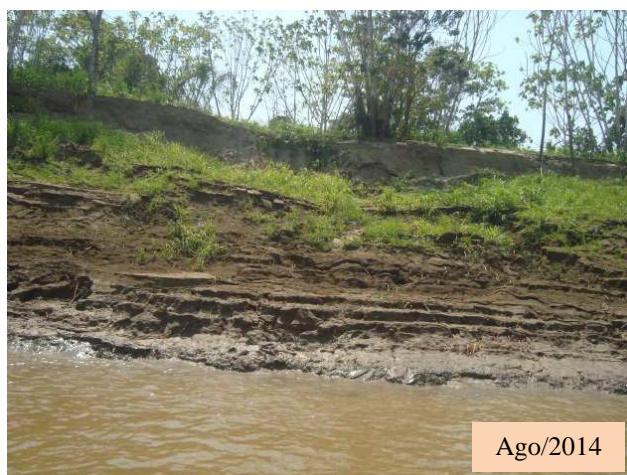
No levantamento realizado em Julho/2012 se percebe um processo recente de deposição de sedimentos finos no local. Esse comportamento se manteve no levantamento de Julho/2013 e, aparentemente, em Agosto/2014 (Figura 3.48).

Figura 3.48
Deposição de Sedimentos Finos na Margem do Rio Madeira no LM-11 durante os Levantamentos de Julho/2012, Julho/2013 e Agosto/2014

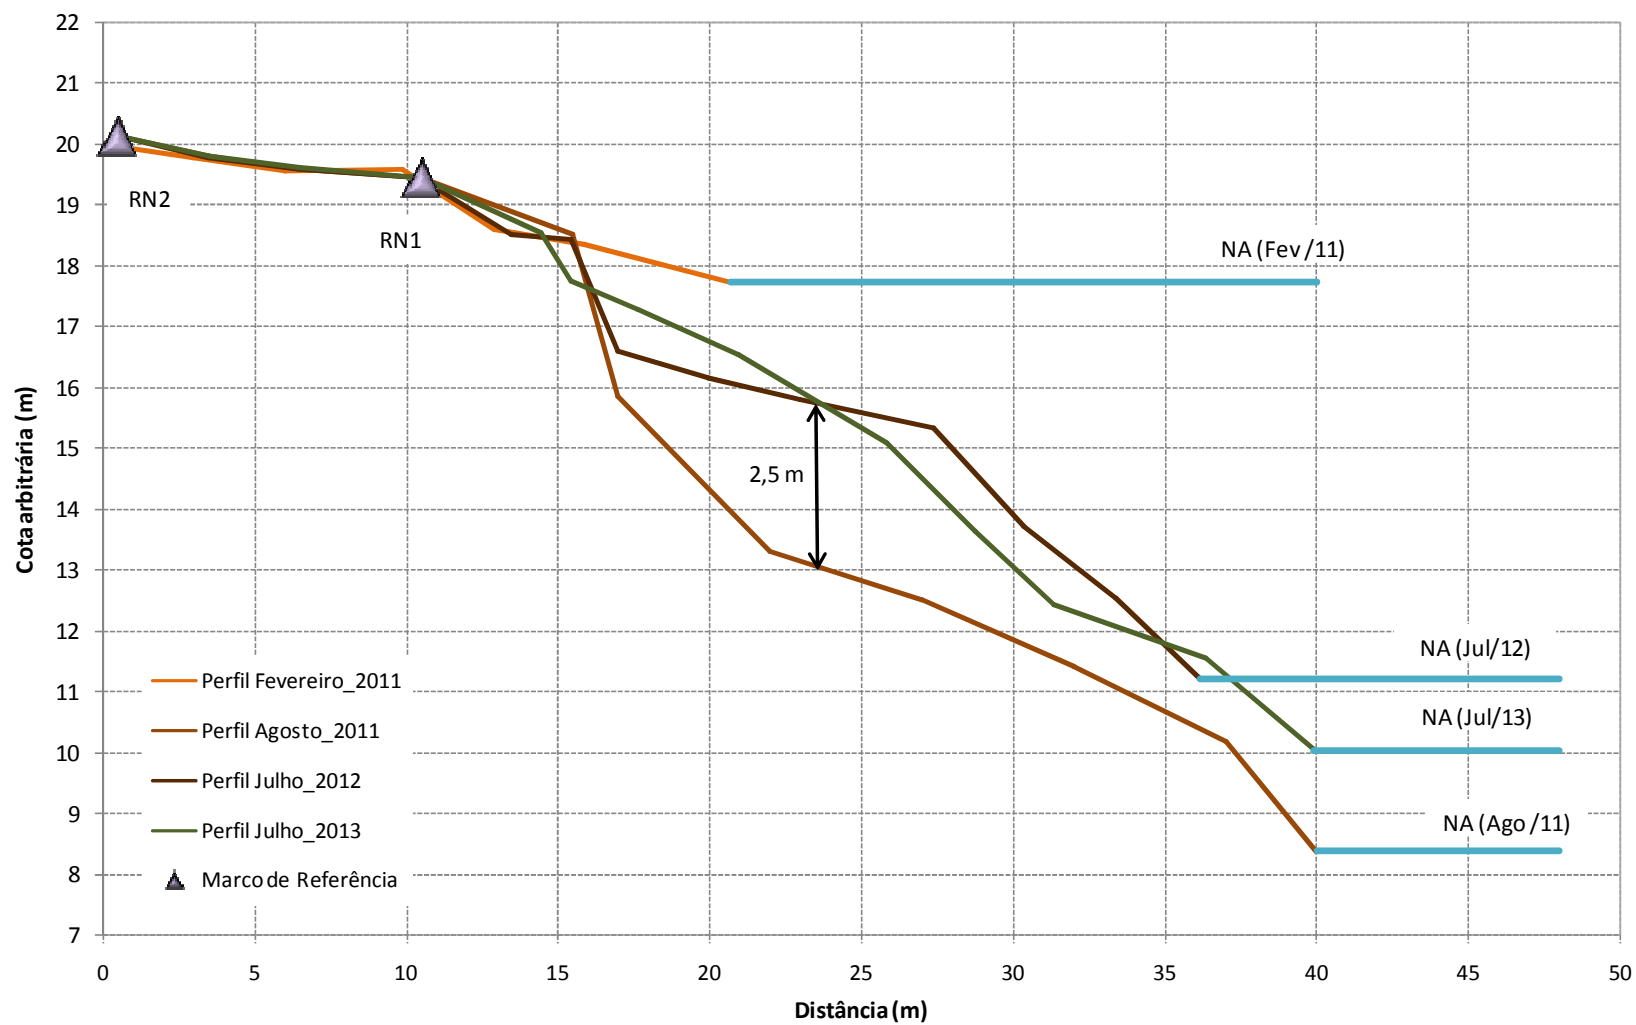
Figura 3.49
Perfil do Local de Monitoramento 11 durante os Levantamentos de Fev/2011, Ago/2011, Jul/2012 e Jul/2013

Os levantamentos topográficos do perfil desta seção entre os anos de 2011 e 2013, são apresentados na Figura 3.49, onde se identifica que o depósito de sedimentos na margem atinge cerca de 2,5 metros. O perfil de agosto de 2014 é apresentado na Figura 3.50.

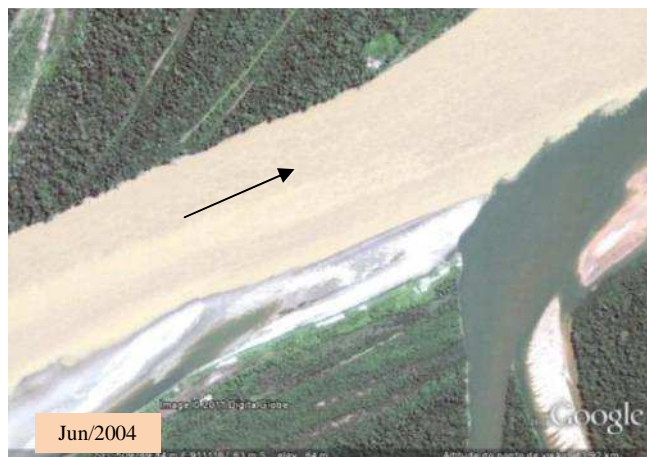
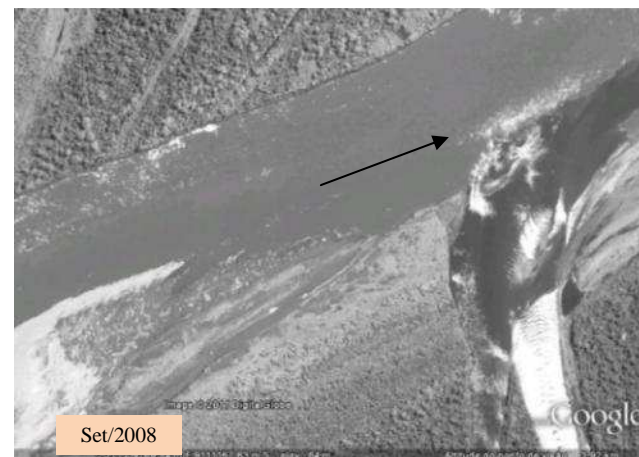
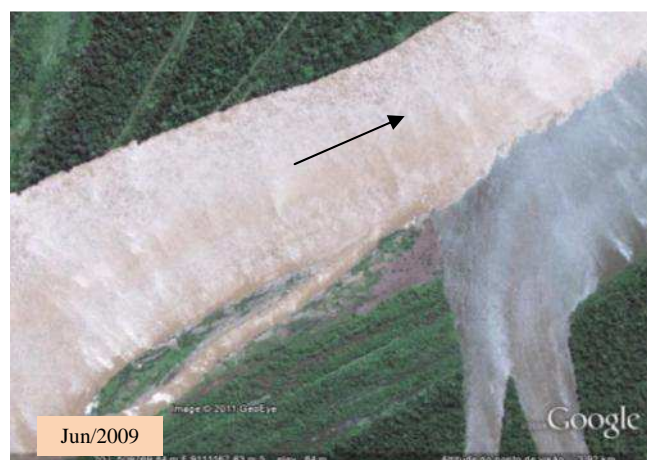
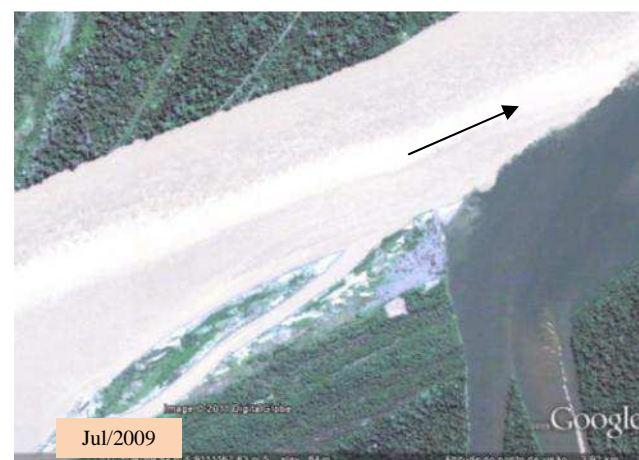
Figura 3.51
Seqüência Temporal da Vista em Planta da Afluência do Rio Ji-Paraná ao Rio Madeira no Local de Monitoramento 12

Observações: O Local de Monitoramento 12 (LM-12) se localiza na Foz do rio Ji-Paraná ou Machado (especificamente na margem esquerda deste afluente), a montante da localidade de Calama. Este local de monitoramento foi escolhido devido aos indícios de erosão verificados na região. A seqüência de imagens de satélite da Figura 3.51 mostra a evolução temporal da geomorfologia em planta do local de monitoramento, na afluência do rio Ji-Paraná ao rio Madeira, para as datas Junho/2004, Setembro/2008, Junho/2009 e Julho/2009.

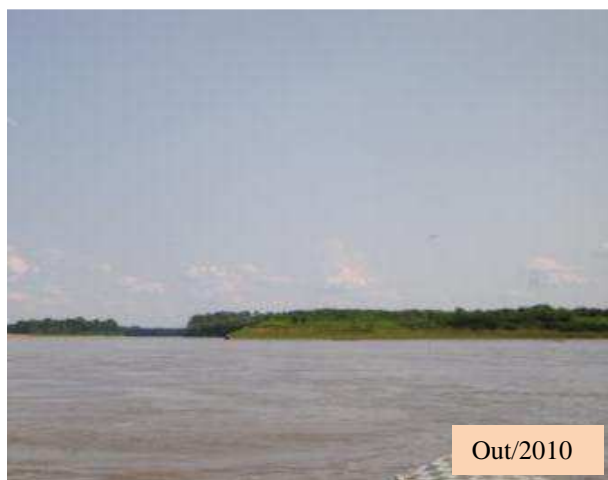
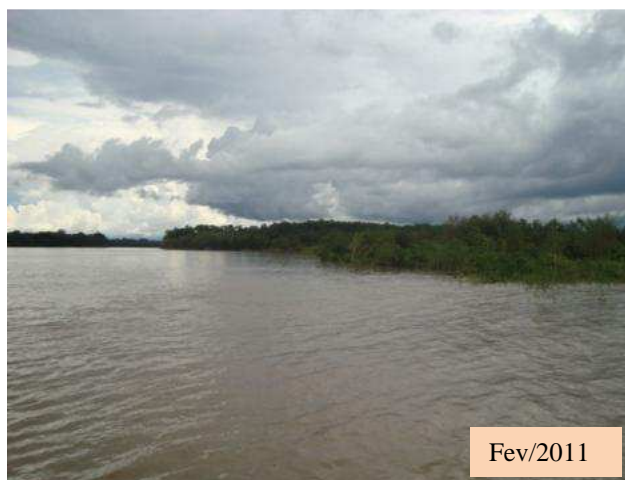
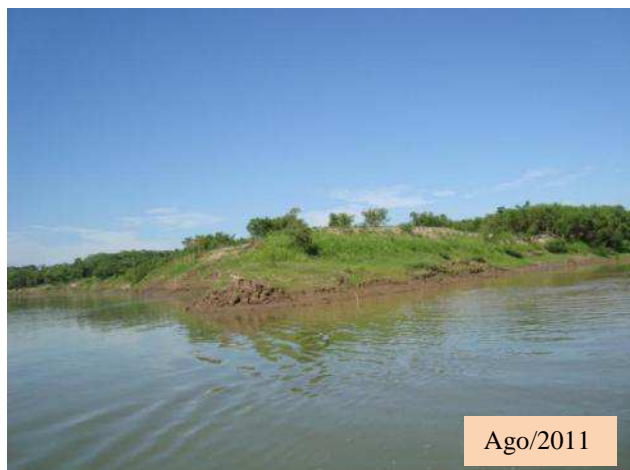
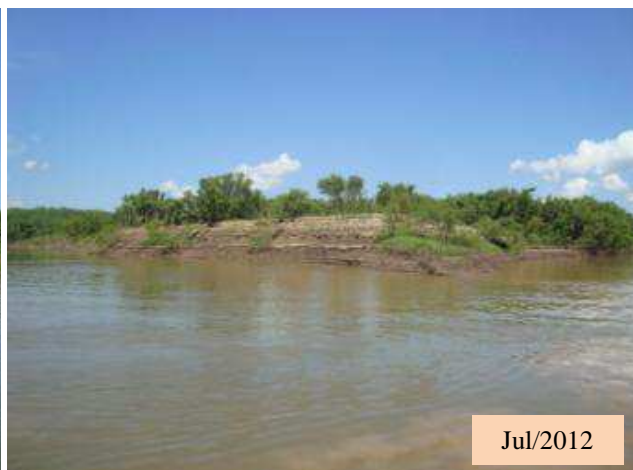
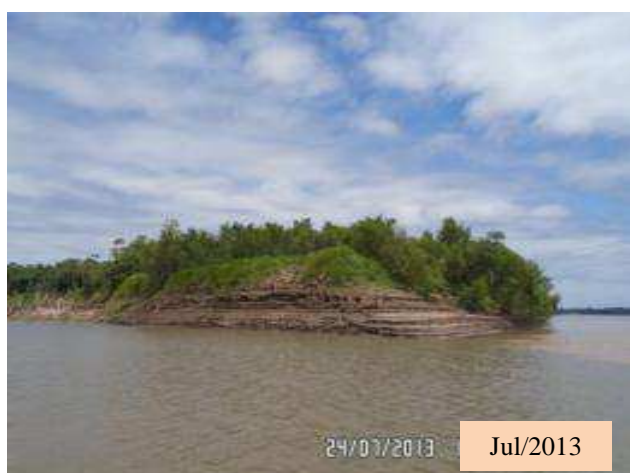
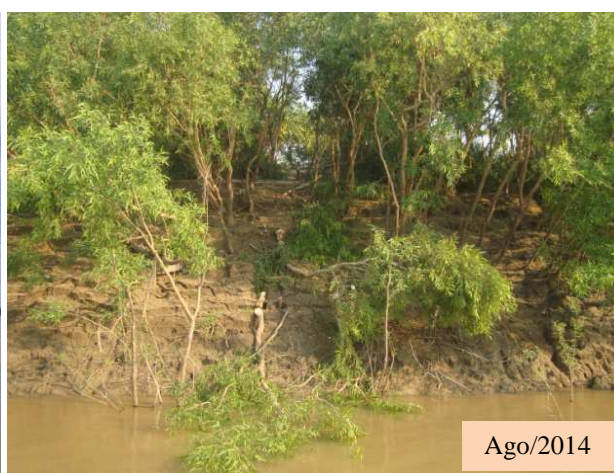
Figura 3.52
Vista Geral do Local de Monitoramento 12, na Foz do Rio Ji-Paraná

A Figura 3.52 apresenta uma vista geral de este local durante os levantamentos ocorridos em Outubro/2010, Fevereiro/2011, Agosto/2011, Julho/2012, Julho/2013 e Agosto/2014.

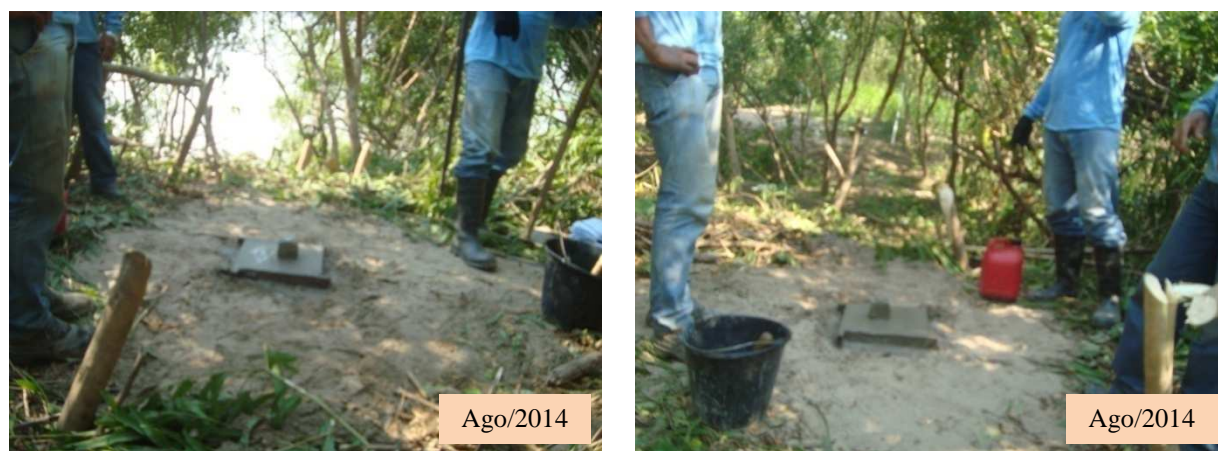
Figura 3.54
Instalação de Novos Marcos de Referência no Local de Monitoramento 12 durante o Levantamento de Agosto/2014

Durante a campanha de Julho/2013, os marcos RN 3 e RN 4 novamente não foram localizados, sendo instalados o novo marco RN 6 e um piquete para demarcação do RN 5. Esses marcos não foram localizados após a cheia de 2014, então, em Agosto/2014, foram instalados os RNs 7 e 8 (Figura 3.54).

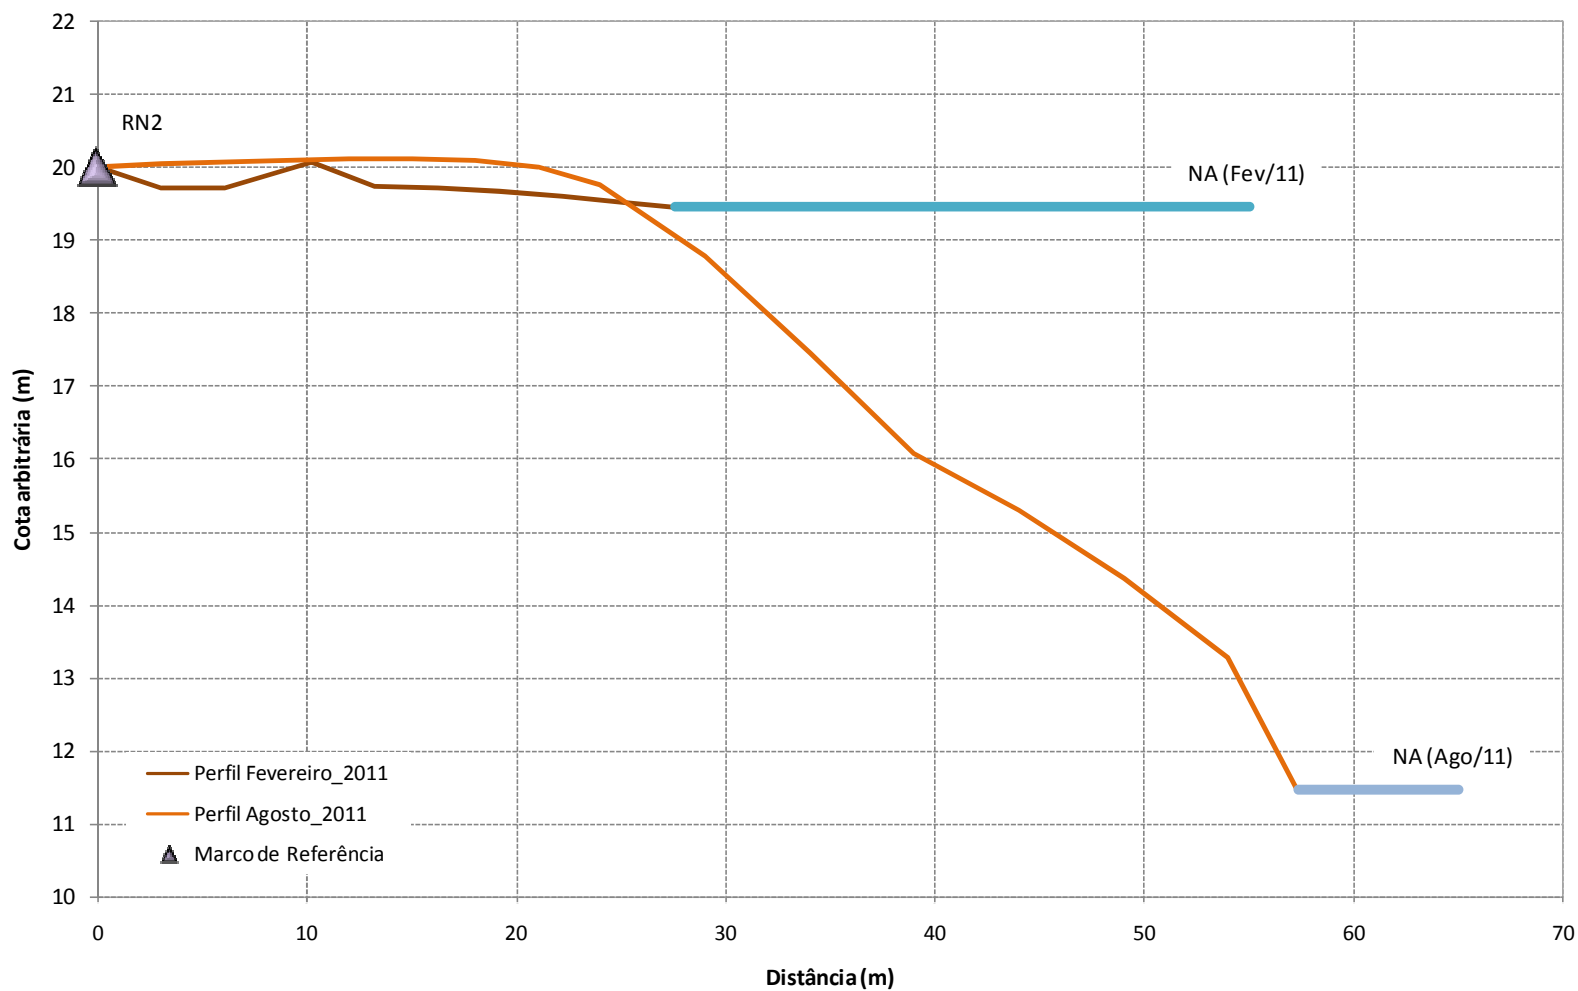
Figura 3.55
Perfil do Local de Monitoramento 12 durante os Levantamentos de Fev/2011 e Ago/2011

Com a perda dos marcos utilizados nos nivelamentos anteriores, perde-se também a referência de nível utilizada, o que impossibilitou a comparação dos perfis de margens pretéritos com os perfis de 2012, 2013 e 2014. Por este motivo, os nivelamentos foram considerados em gráficos distintos. A Figura 3.55 apresenta os perfis levantados em Fevereiro e Agosto de 2011, entanto que as Figuras 3.56 a 3.58 apresentam, respectivamente, os perfis de Julho/2012, Julho/2013 e Agosto/2014.

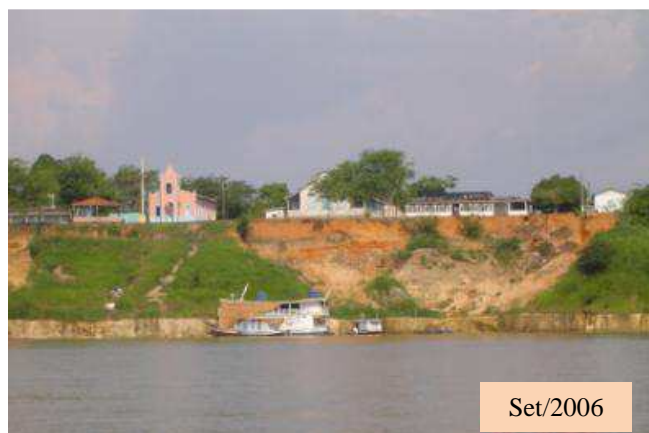
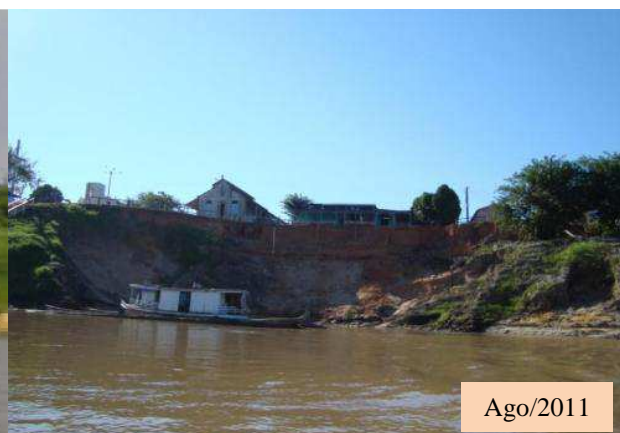
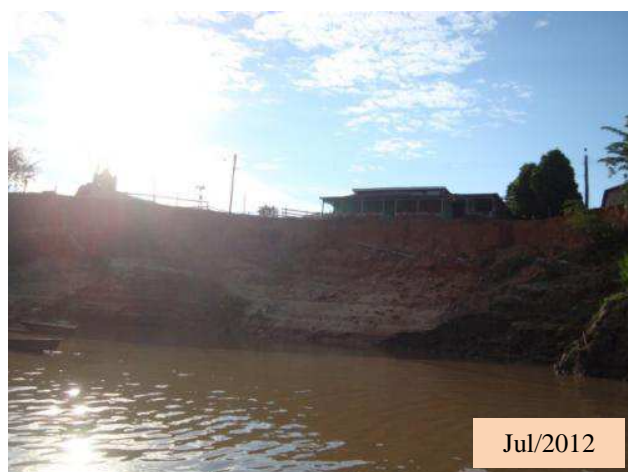
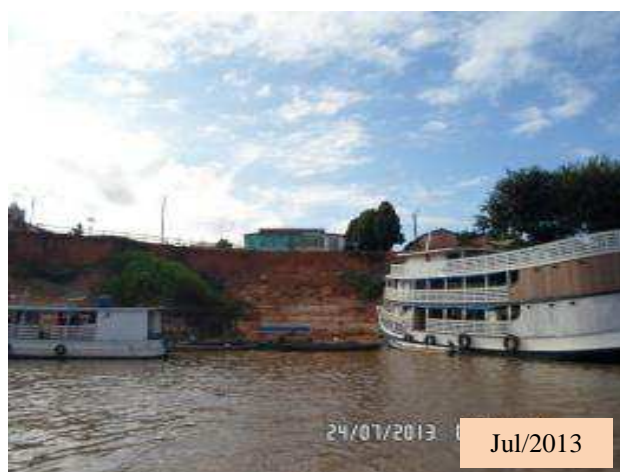
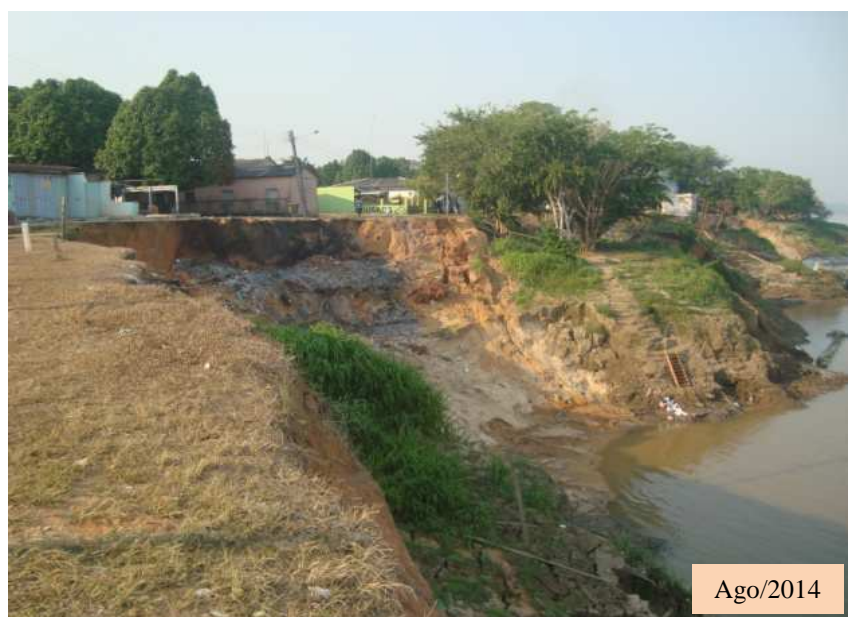
Observações: O Local de Monitoramento 13 (LM-13) encontra-se na localidade de Calama, na margem direita do rio Madeira. Este local foi escolhido pois nas últimas décadas este povoado vem evidenciando um processo intenso de erosão em alguns locais das margens, que já afeta o dia-a-dia da comunidade (Figura 3.59).

Figura 3.59
Vista Frontal da Margem do Rio Madeira no LM-13 em Calama
