UHE SANTO ANTÔNIO

**MONITORAMENTO DA EVOLUÇÃO DOS TRECHOS COM MARGENS
ERODIDAS OU POTENCIALMENTE INSTÁVEIS – R3**

PJ0955-X-H41-GR-RL-0003-0A

JUNHO/2015

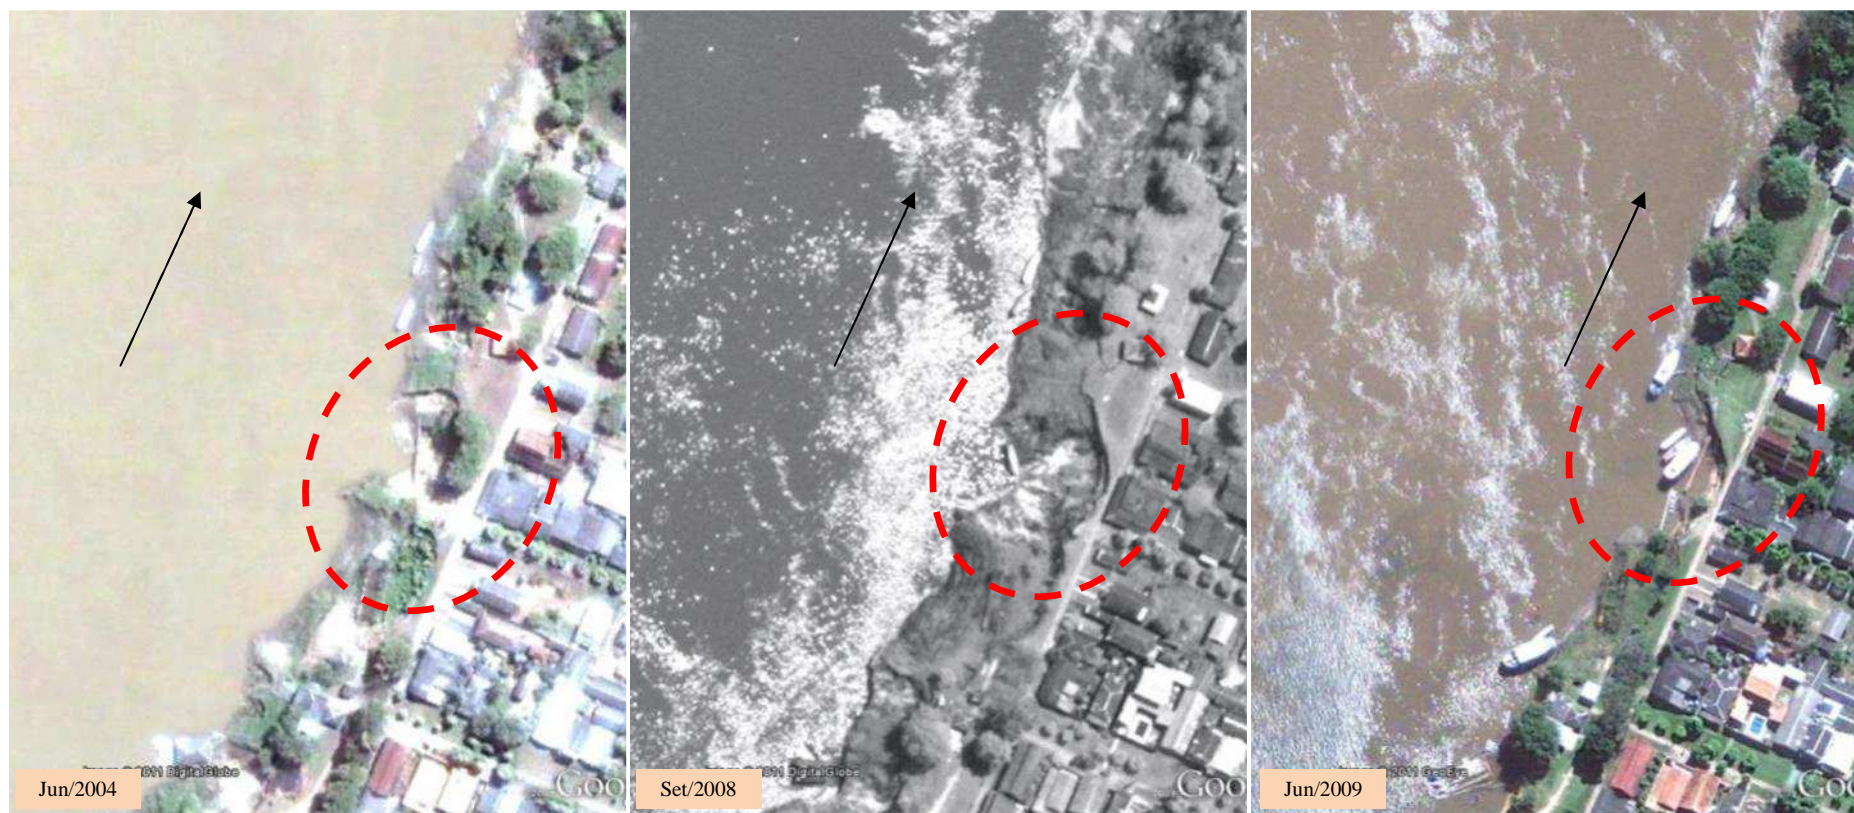
Adicionalmente, a seqüência temporal das imagens de satélite da Figura 3.61 permite vislumbrar a erosão da linha de margem nos últimos anos, evidenciando claramente que o processo começou há mais de 1 década.

Figura 3.61
Sequência Temporal da Vista em Planta da Margem do Rio Madeira no Local de Monitoramento 13 em Calama

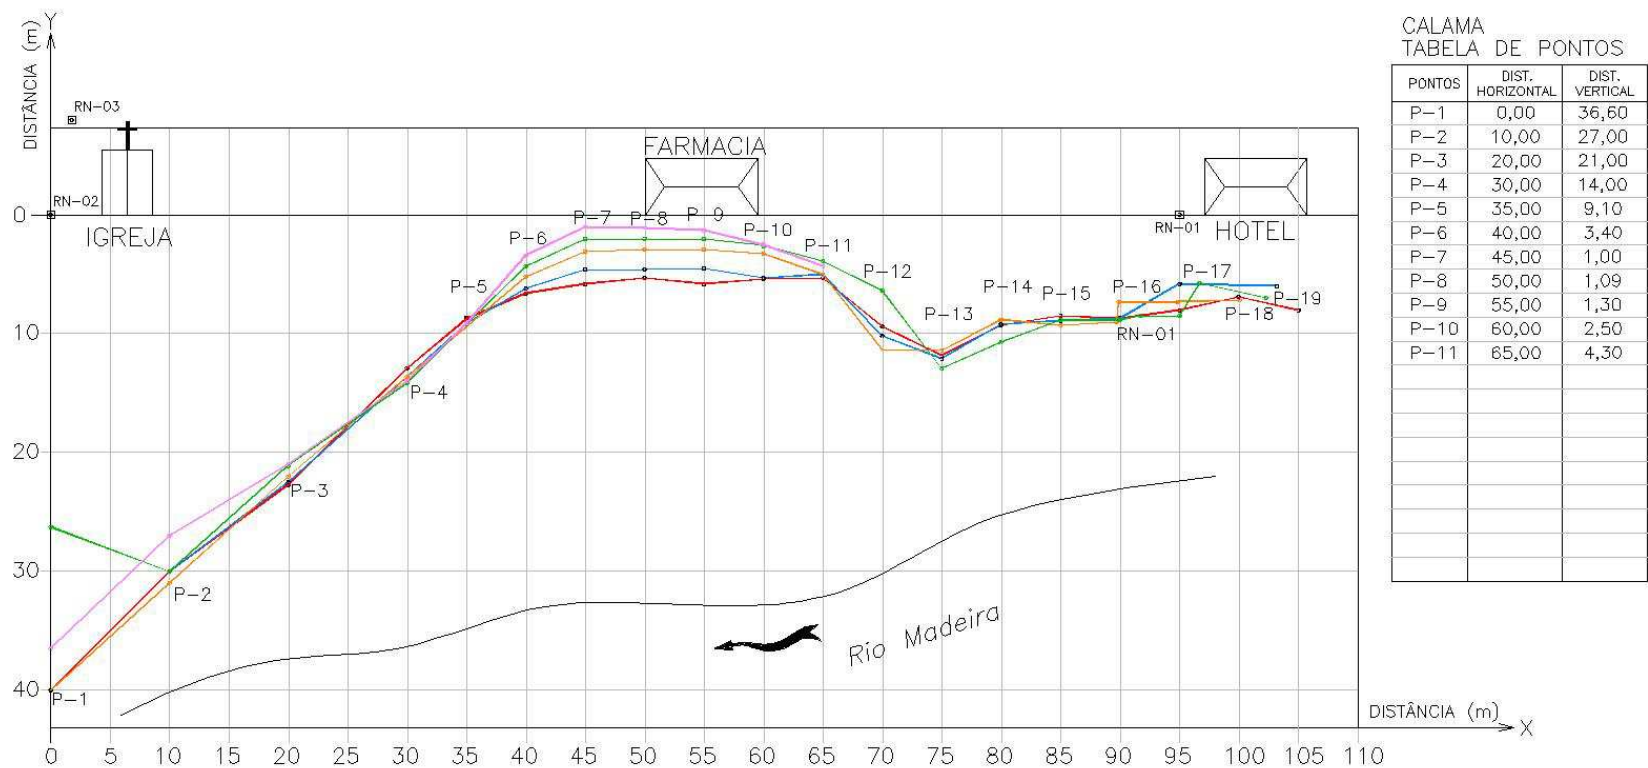
Figura 3.62

Neste local foi adotado um procedimento diferente em relação aos demais pontos de monitoramento, já que pelas condições locais optou-se por realizar um levantamento planimétrico da linha do topo do barranco, conforme consta na Figura 3.62.

Planta do Local de Monitoramento 13 durante os Levantamentos de Fev/2011, Ago/2011, Jul/2012, Jul/2013 e Ago/2014

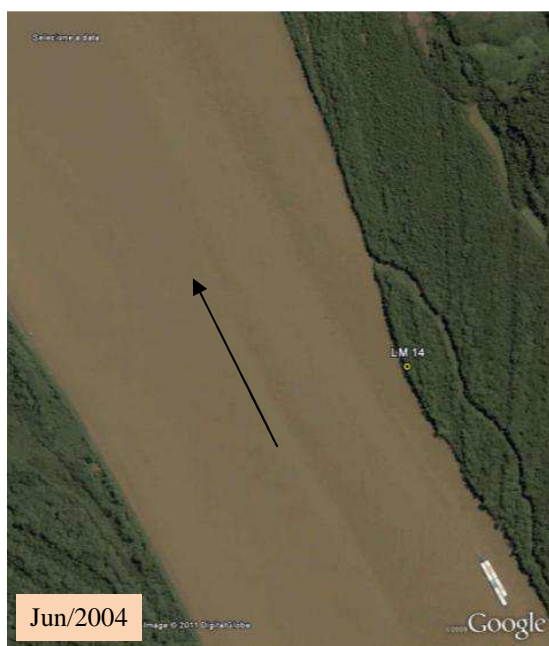
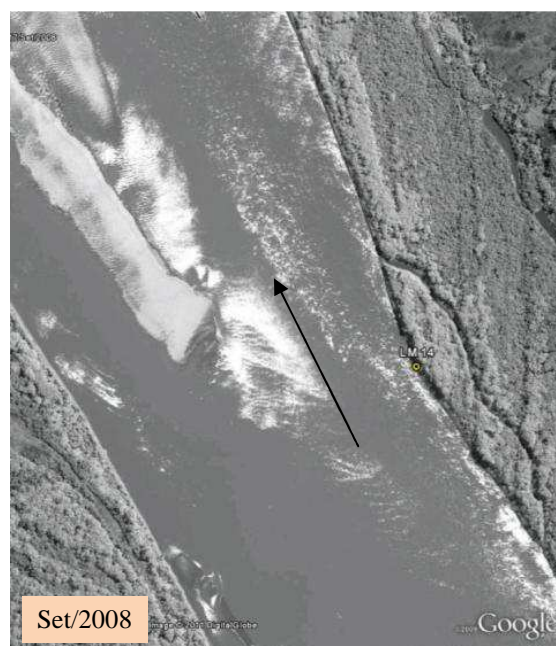
Observações: O Local de Monitoramento 14 (LM-14) se localiza na margem direita do rio Madeira, como se observa na Figura 3.63 para diferentes datas (Junho/2004 e Setembro/2008).

Figura 3.63
Vista em Planta do Local de Monitoramento 14 para Diferentes Datas

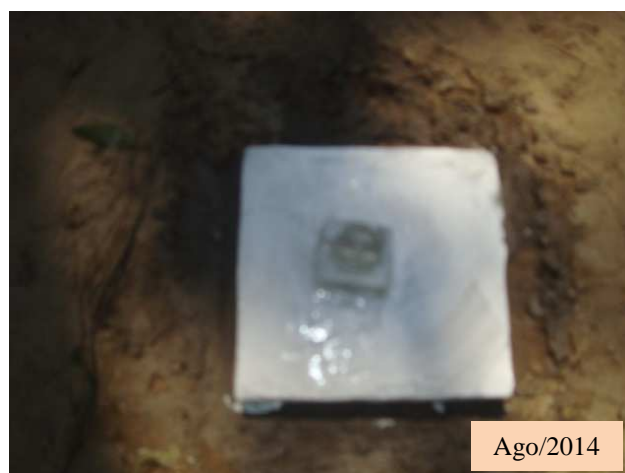
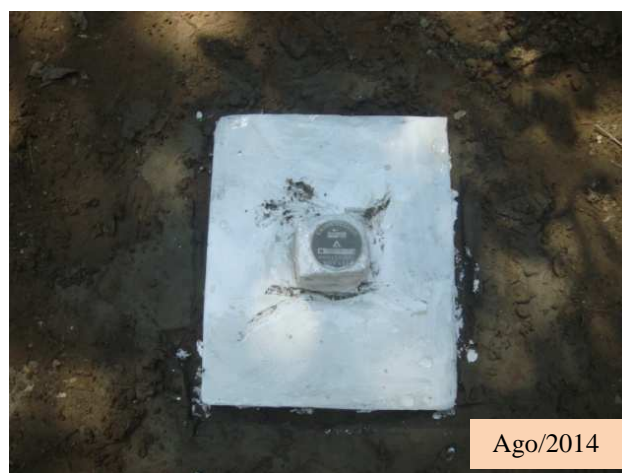
Cabe destacar que o marco RN1 foi levado pela corrente devido à erosão do barranco e que o RN2 foi soterrado, que motivou a instalação de novos marcos denominados RN3 e RN4 em Agosto/2011. Em Julho/2012 apenas foi possível localizar o RN 4. Em Julho/2013 foi instalado um piquete para demarcação do RN 5. Em Agosto/2014, nenhum marco foi localizado, sendo instalados os RNs 6 e 7 (Figura 3.64).

Figura 3.64
Instalação dos Novos Marcos de Referência no Local de Monitoramento 14

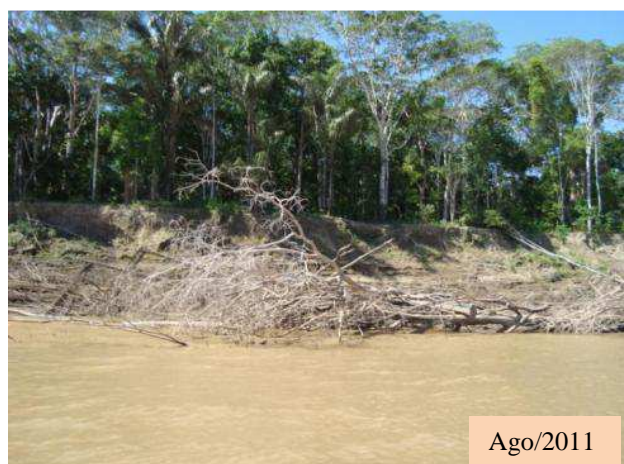
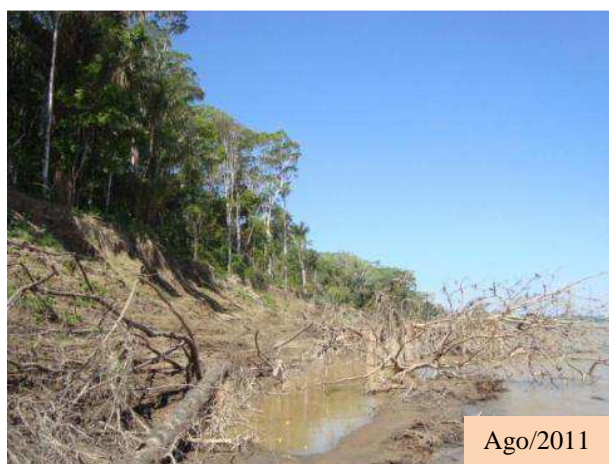
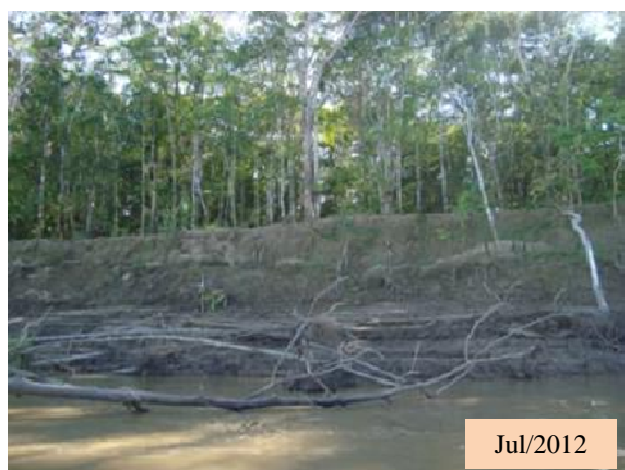
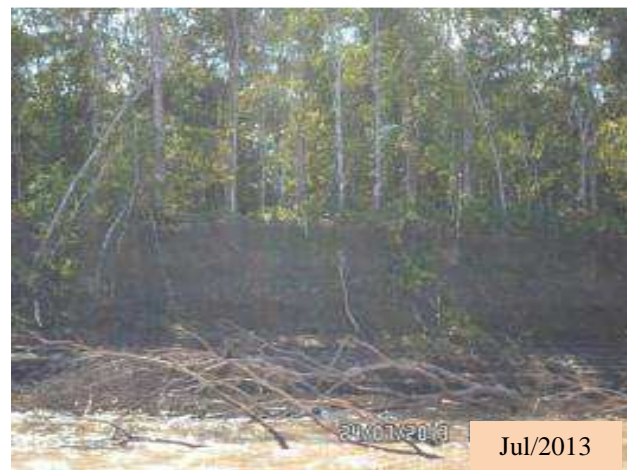
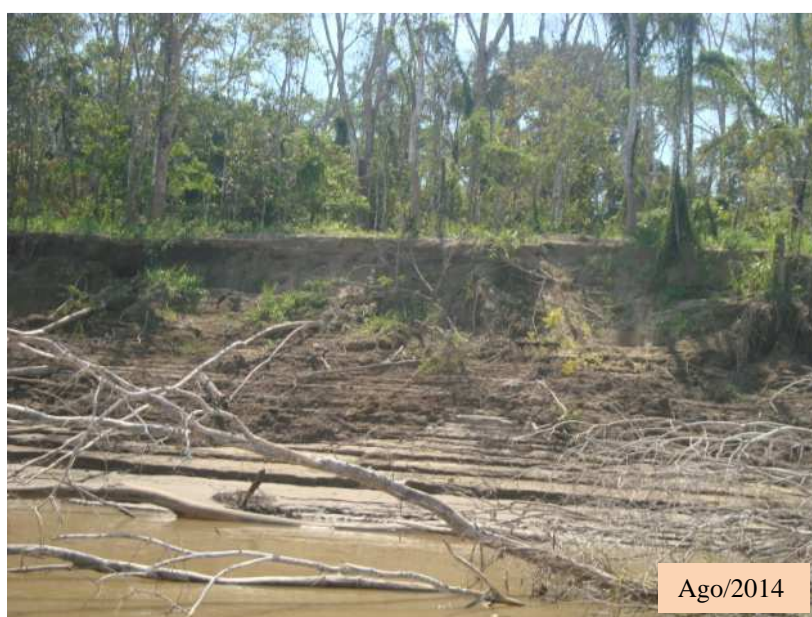
Este local de monitoramento foi escolhido devido aos indícios de erosão verificados na região, que são facilmente identificáveis a partir dos levantamentos realizados em 2011, 2012, 2013 e 2014 (Figura 3.65).

Figura 3.65
Vista Frontal da Margem no Local de Monitoramento 14

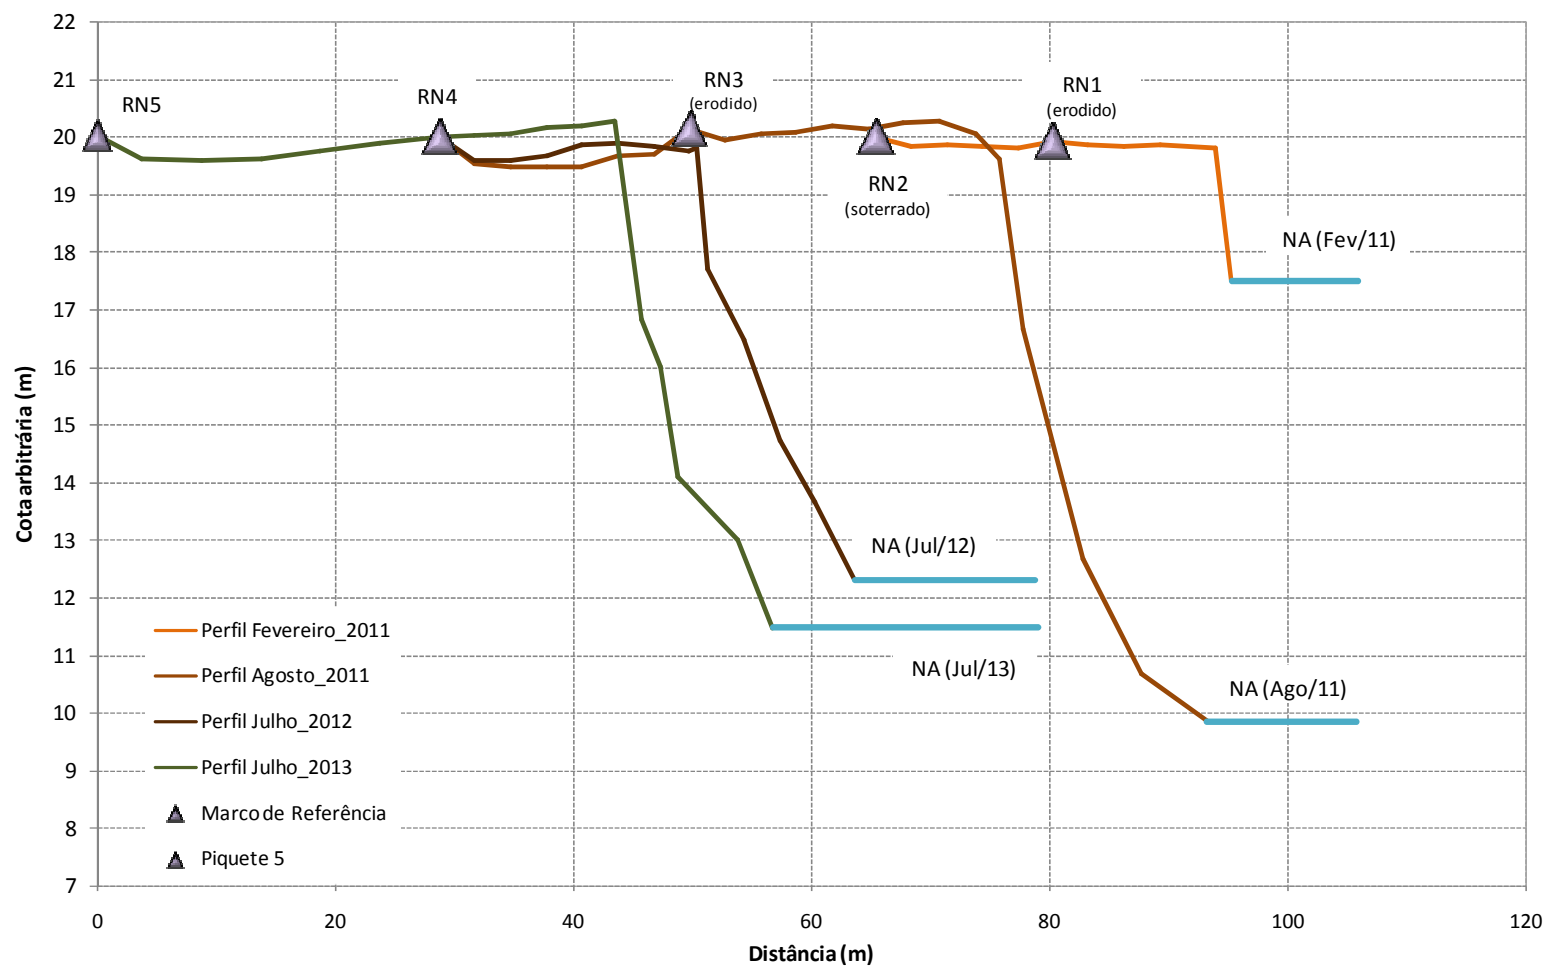
Os levantamentos topográficos do perfil entre 2011 e 2013 desta seção de monitoramento se observam na Figura 3.66, onde se verifica o processo erosivo ocorrido entre Fevereiro/2011 e Julho/2012. O processo erosivo observado entre 2012 e 2013 foi menos expressivo que a erosão observada nos levantamentos anteriores. O perfil topográfico de agosto de 2014 é apresentado separadamente na Figura 3.67, pois não foi possível manter a mesma referência de nível dos anos anteriores.

Figura 3.66
Perfil do Local de Monitoramento 14 durante os Levantamentos de Fev/2011, Ago/2011, Jul/2012 e Jul/2013

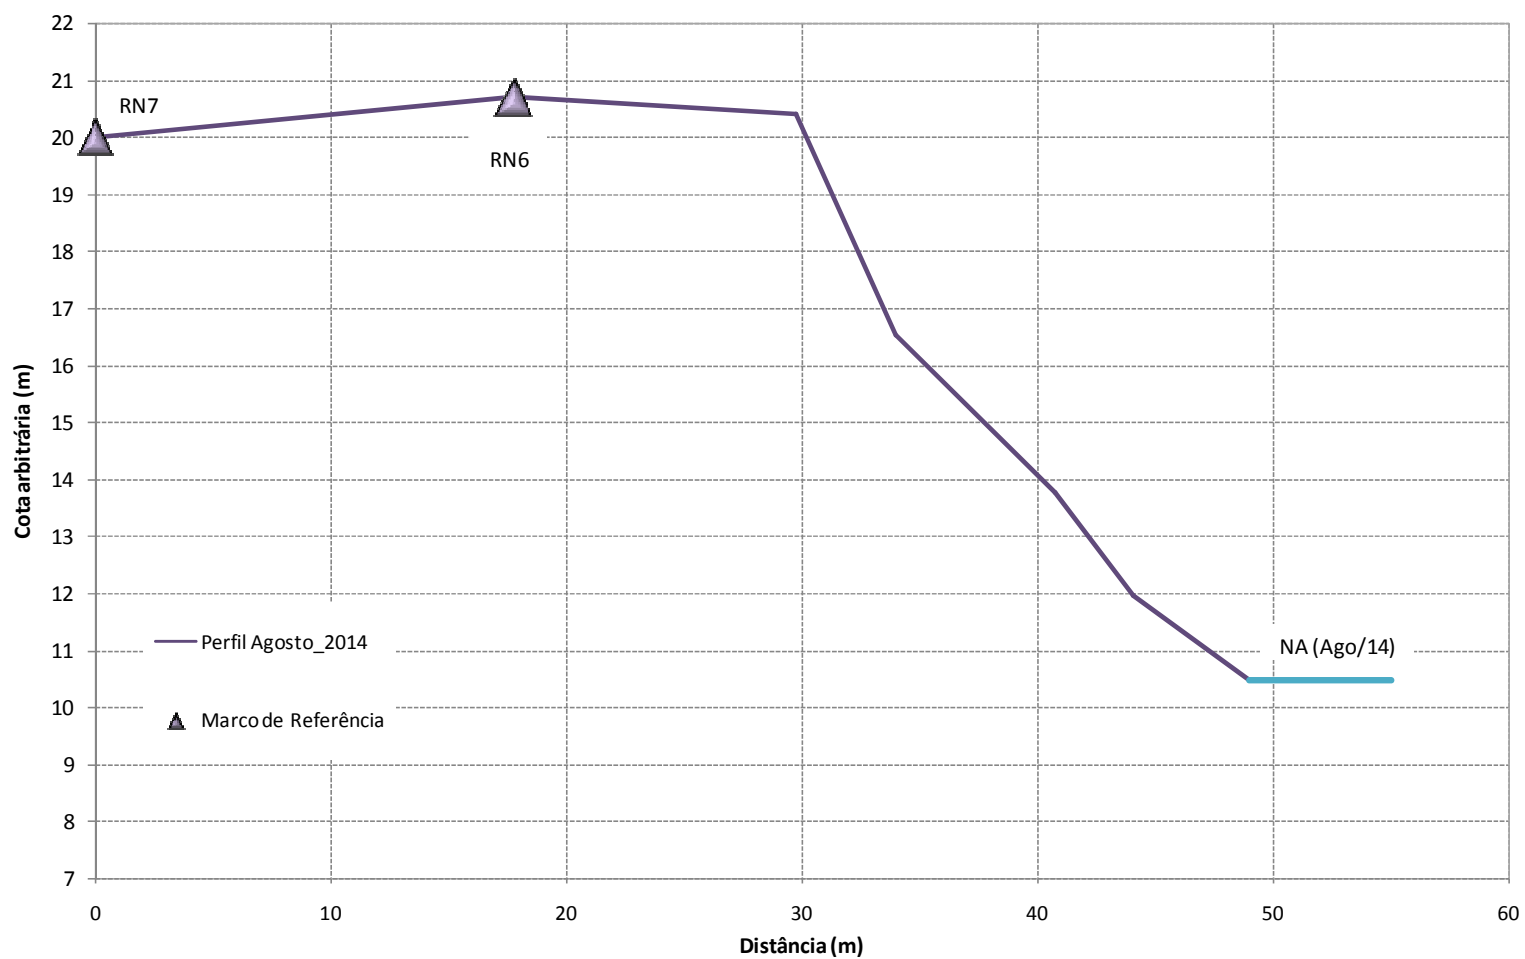
Figura 3.67
Perfil do Local de Monitoramento 14 durante o Levantamento de Ago/2014

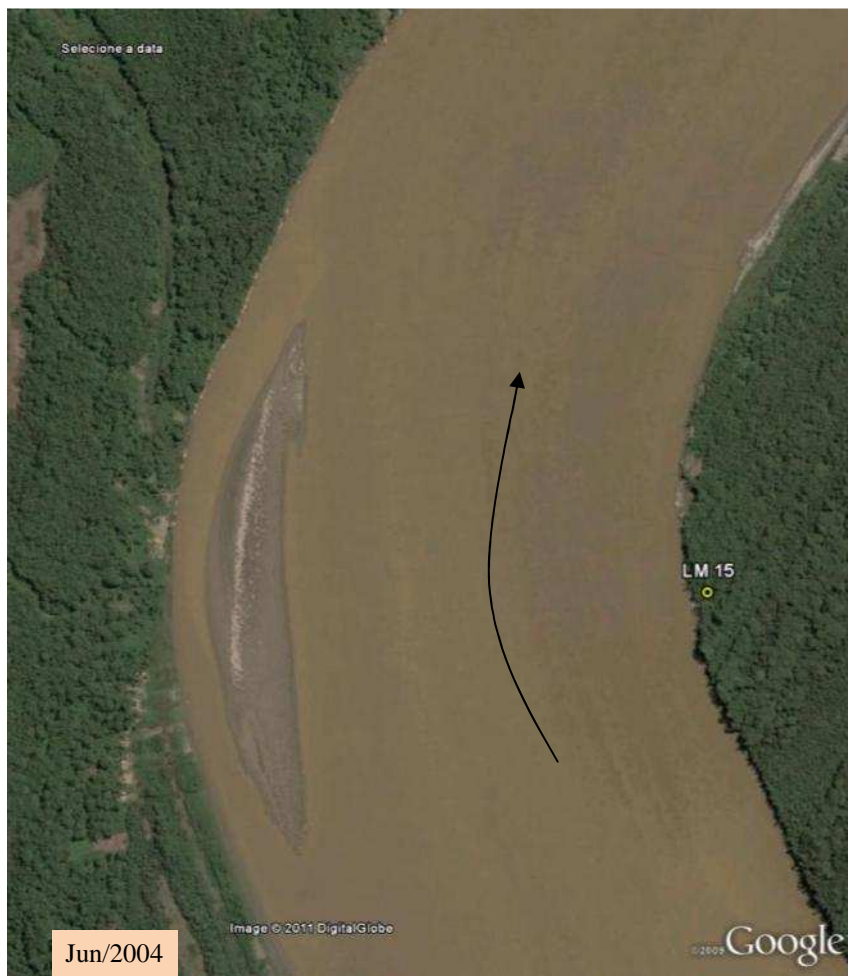
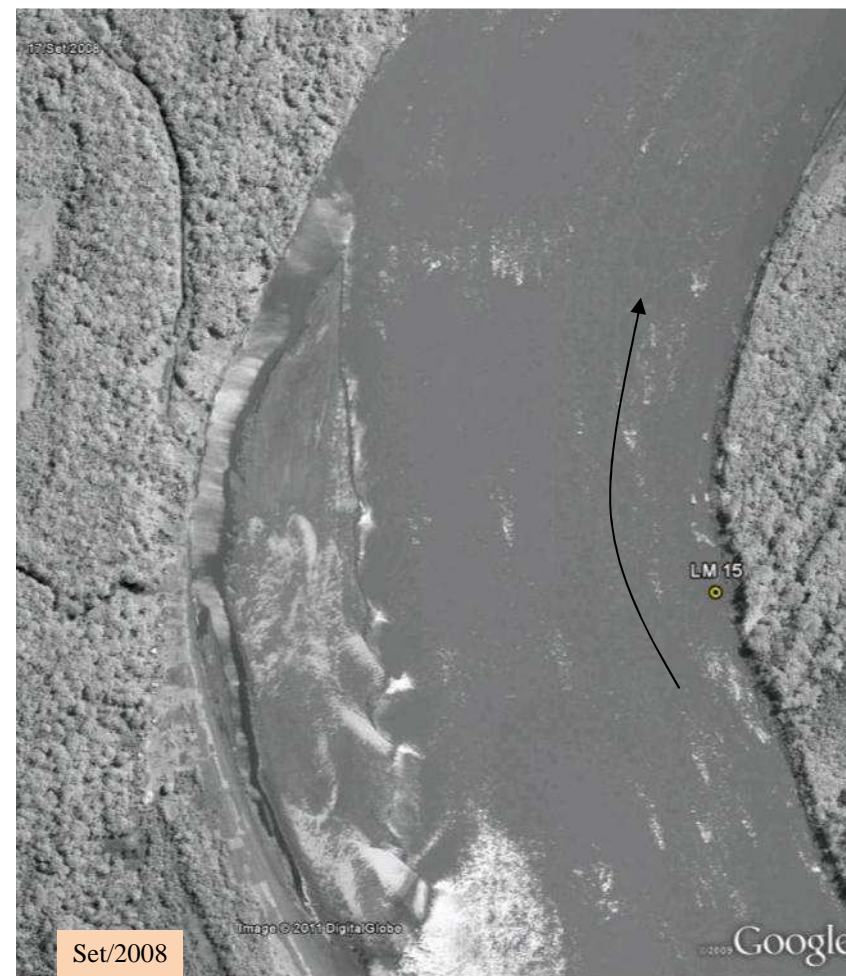
Observações: O Local de Monitoramento 15 se localiza na margem direita do rio Madeira, margem oposta à Vila do Mirari. Destaca-se que originalmente este local de monitoramento correspondia à margem esquerda do rio, mas a coordenada GPS que indicava o local do qual tirou-se a fotografia estava localizado mais próximo da margem direita. Isto levou ao equívoco da equipe de campo durante o primeiro levantamento. Entretanto, neste local identificou-se um comportamento peculiar do rio, registrando deposição de sedimentos no lado externo da curva e uma erosão acentuada no lado interno (Figura 3.68). Na Figura 3.69 se apresenta uma vista em planta do rio Madeira que permite identificar a presença temporária de atividades de garimpo, que contribuem para o desequilíbrio hidrossedimentológico local.

Figura 3.68
Vista em Planta do Rio Madeira no Local de Monitoramento 15

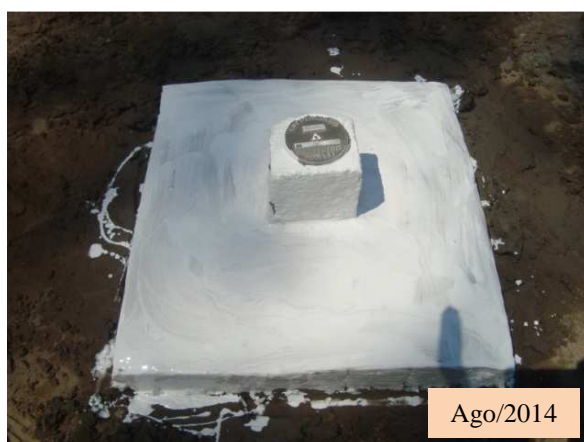
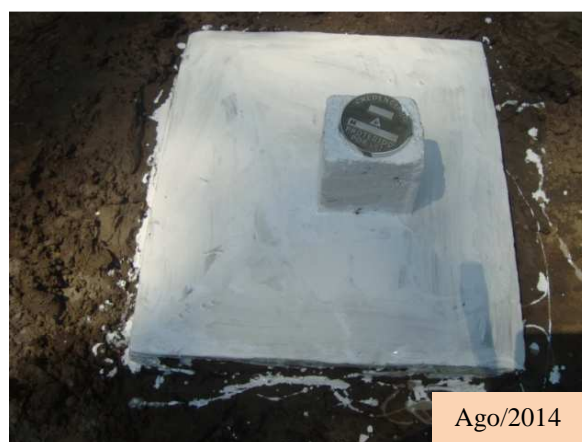
Durante o nivelamento de Fevereiro de 2011, foram instalados os marcos RN 1 e RN2 e em Agosto de 2011 notou-se que o local onde fora implantado o RN1 sofreu desbarrancamentos pela ação da correnteza, o que motivou a instalação do RN 3. Na visita de Julho/2012 o RN 2 já havia sido levado pela corrente devido ao desmoronamento da margem, pelo que se procedeu à implantação do RN 4. Na visita de 2013 o barranco havia cedido novamente e os dois marcos (RN 3 e RN 4) foram perdidos. Com isso, foram instalados dois piquetes para demarcar o local de instalação de dois novos marcos, RN 5 e RN 6. Em 2014, esses marcos não foram localizados, sendo instalados os RNs 7 e 8 (Figura 3.70).

Figura 3.70
Novos Marcos de Referência no Local de Monitoramento 15

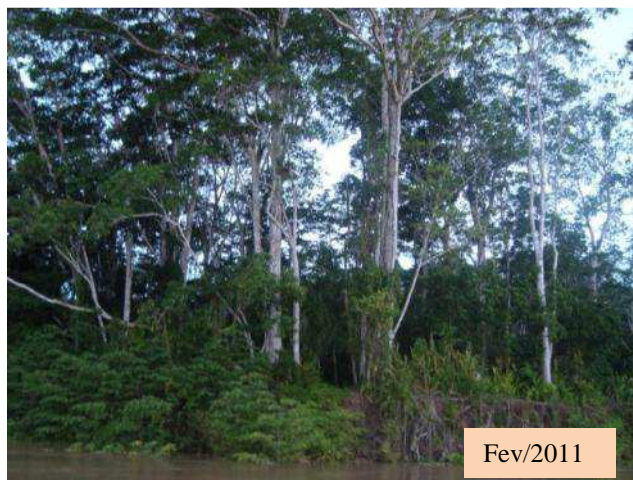
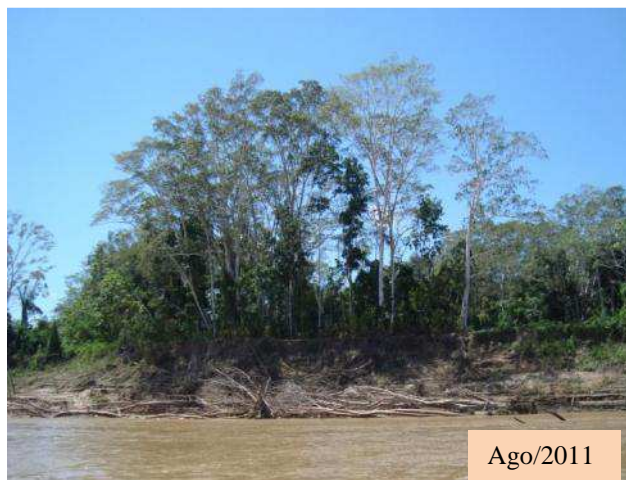
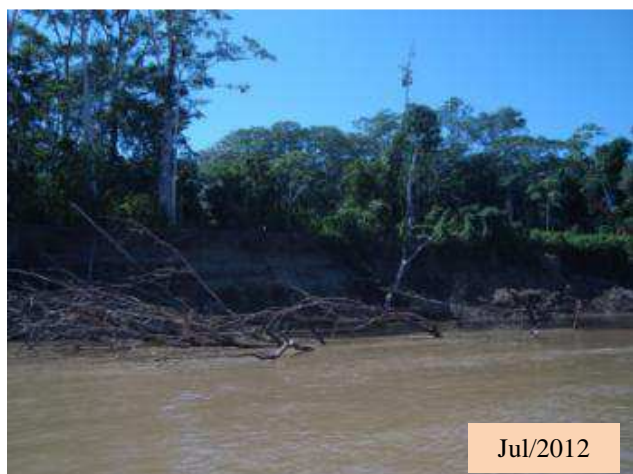
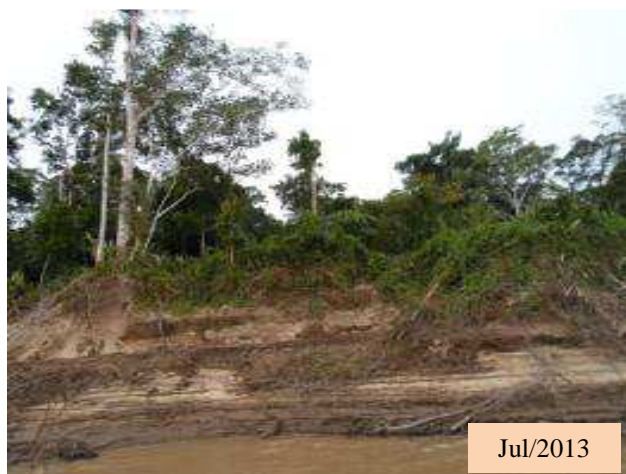
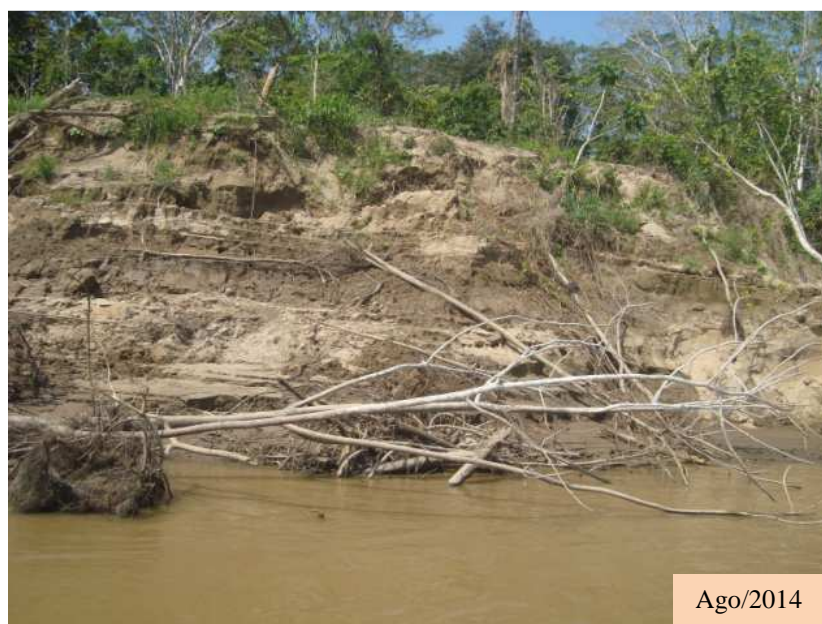
Na Figura 3.71. se observa uma vista frontal do local de monitoramento durante as visitas de Fevereiro/2011, Agosto/2011, Julho/2012, Julho/2013 e Agosto/2014.

Figura 3.71
Vista Frontal da Margem no Local de Monitoramento 15

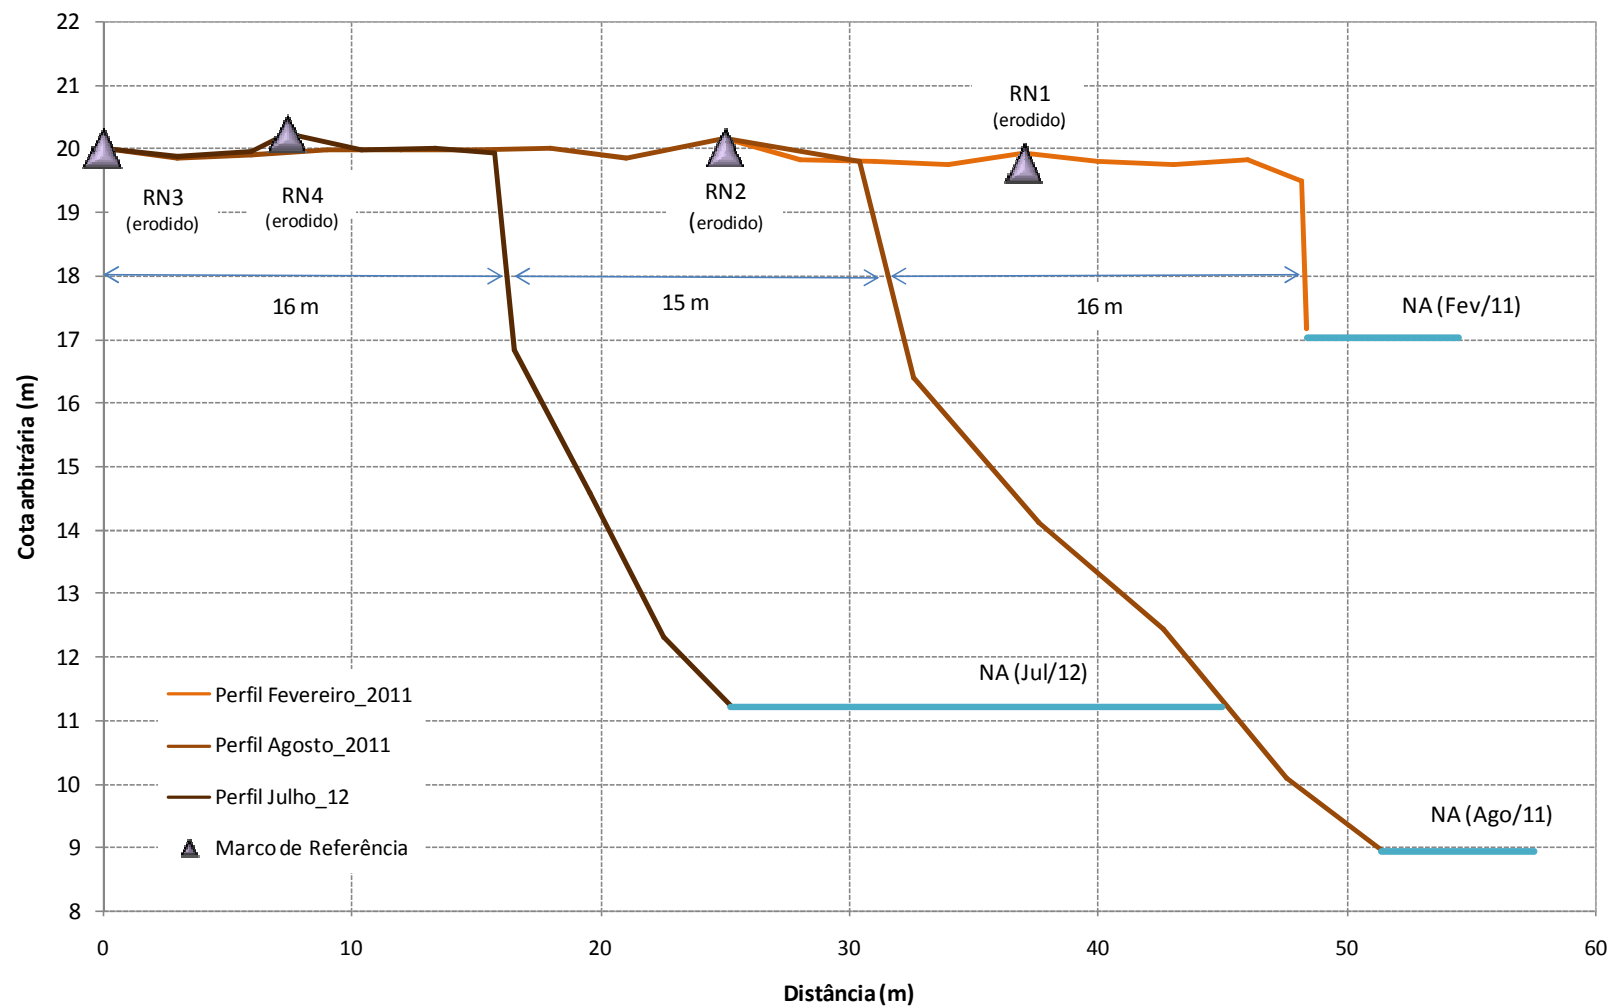
Com a perda dos marcos utilizados nos nivelamentos anteriores, perde-se também a referência de nível utilizada, o que impossibilitou a comparação dos perfis de margens para os diferentes anos. Por este motivo, os nivelamentos foram considerados em três gráficos distintos. A Figura 3.72 apresenta os perfis levantados em Fevereiro e Agosto de 2011 e Julho de 2012, onde se percebem os efeitos dos processos erosivos no local de monitoramento. A Figura 3.73 apresenta o perfil levantado em Julho/2013 e a Figura 3.74 apresenta o perfil de Agosto/2014.

Figura 3.72
Perfil do Local de Monitoramento 15 durante os Levantamentos de Fev/2011, Ago/2011 e Jul/2012

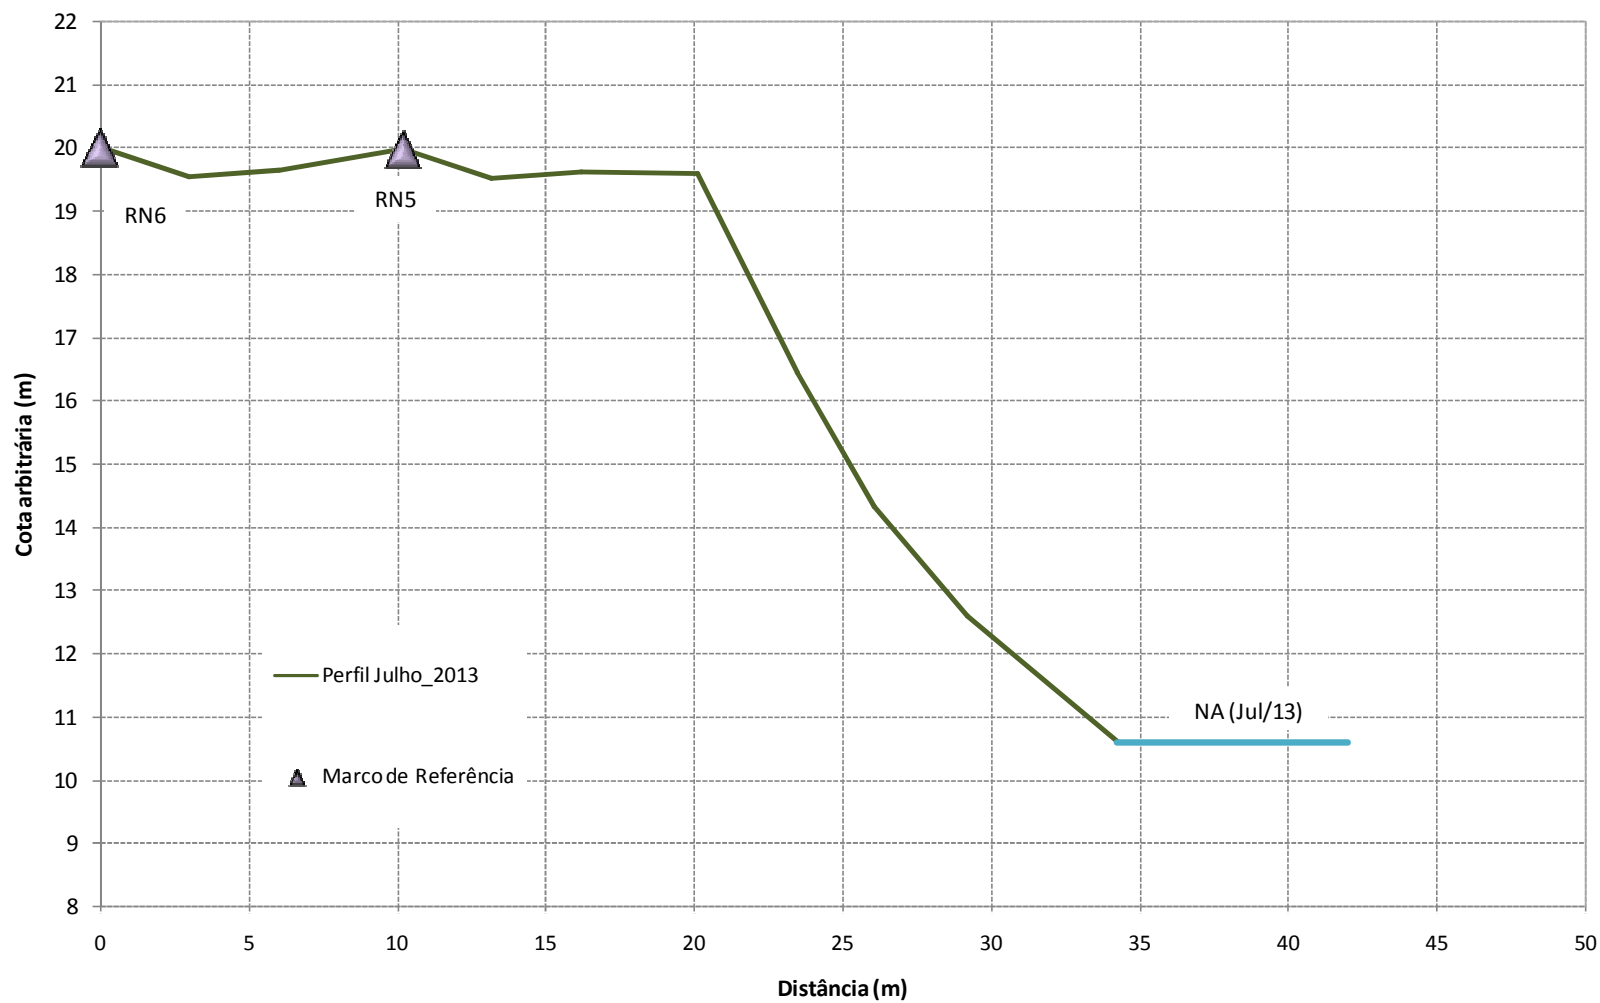
Figura 3.73
Perfil do Local de Monitoramento 15 durante o Levantamento de Jul/2013

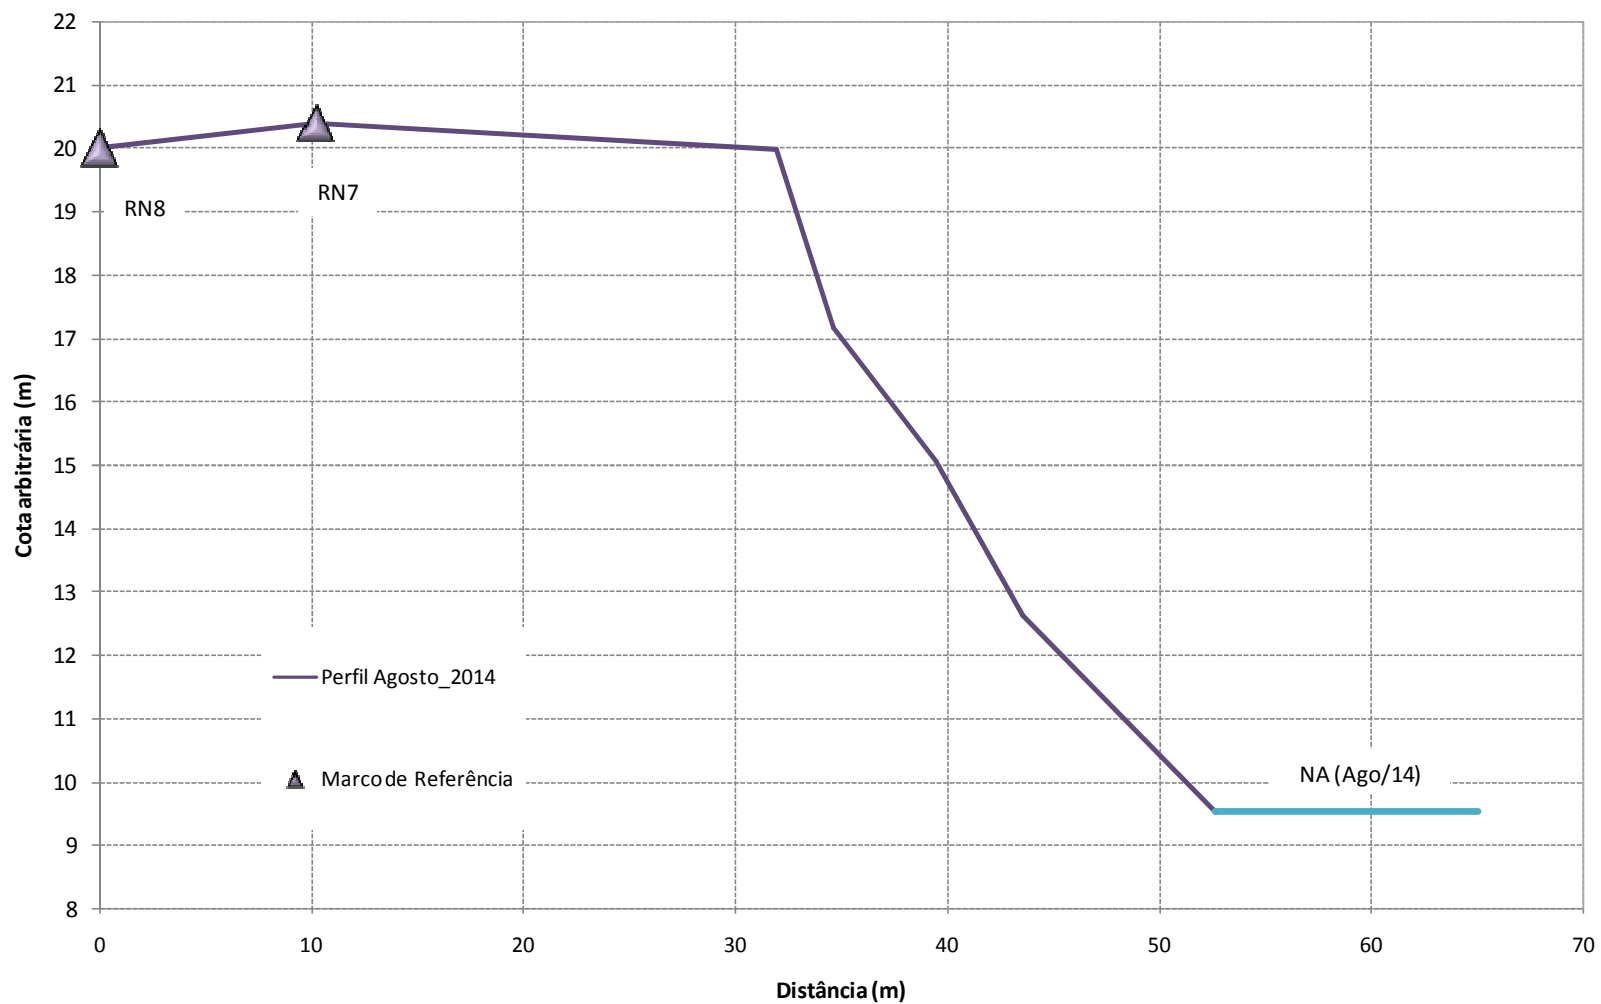
Figura 3.74
Perfil do Local de Monitoramento 15 durante o Levantamento de Ago/2014

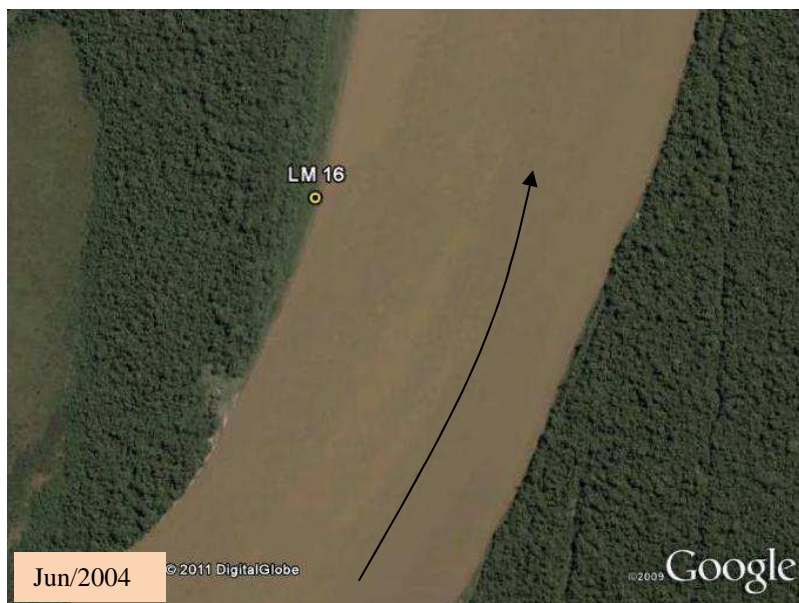
Observações: O Local de Monitoramento 16 se localiza na margem esquerda do rio Madeira (Figura 3.75.). Este local foi escolhido devido aos indícios de erosão verificados na região, como se observa na Figura 3.76.

Figura 3.75
Vista em Planta do Rio Madeira no Local de Monitoramento 16

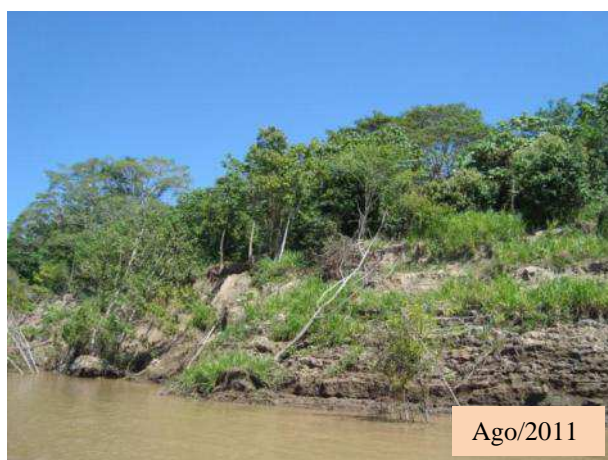
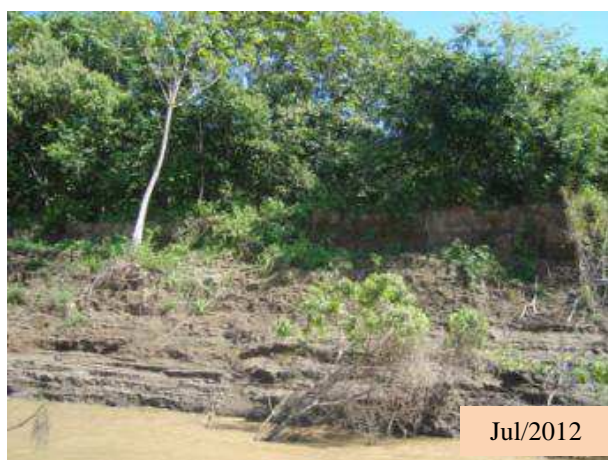
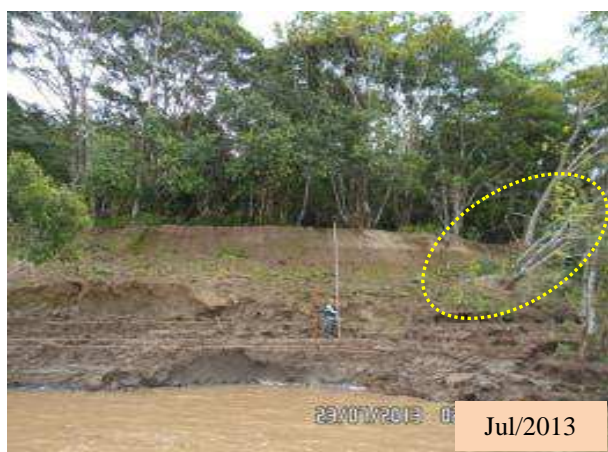
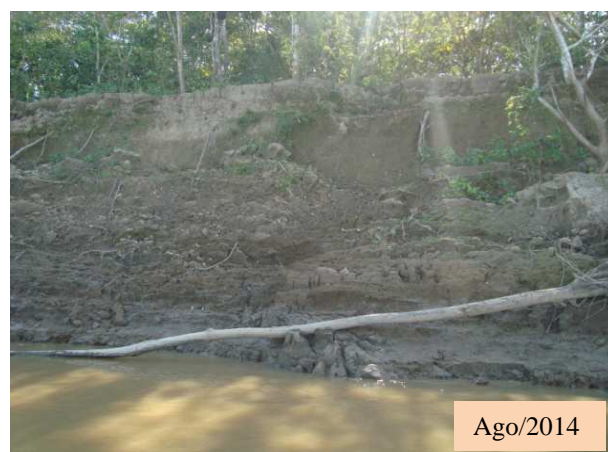
Figura 3.76
Vista da Linha de Margem do Rio Madeira no Local de Monitoramento 16

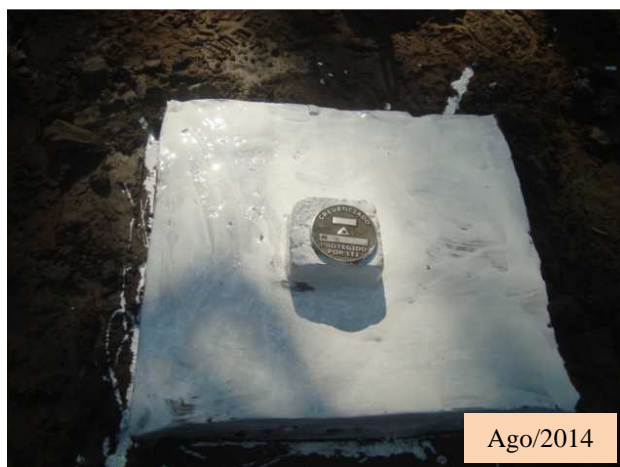
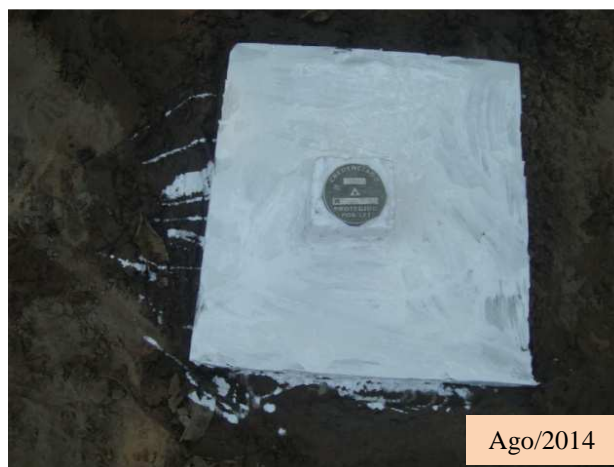
O marco RN1 deste local foi soterrado durante a enchente de 2011, que motivou a instalação de um novo marco denominado RN3, em Agosto de 2011. Na visita de Julho de 2013 não foi possível localizar os marcos RN2 e RN3, pelo que se procedeu a instalar dois piquetes para demarcação do local onde seriam instalados os marcos RN4 e RN5. Após a cheia de 2014, não foi possível localizar os RNs 4 e 5, sendo instalados os RNs 6 e 7 (Figura 3.77).

Figura 3.77
Instalação de Novos Marcos de Referência no Local de Monitoramento 16

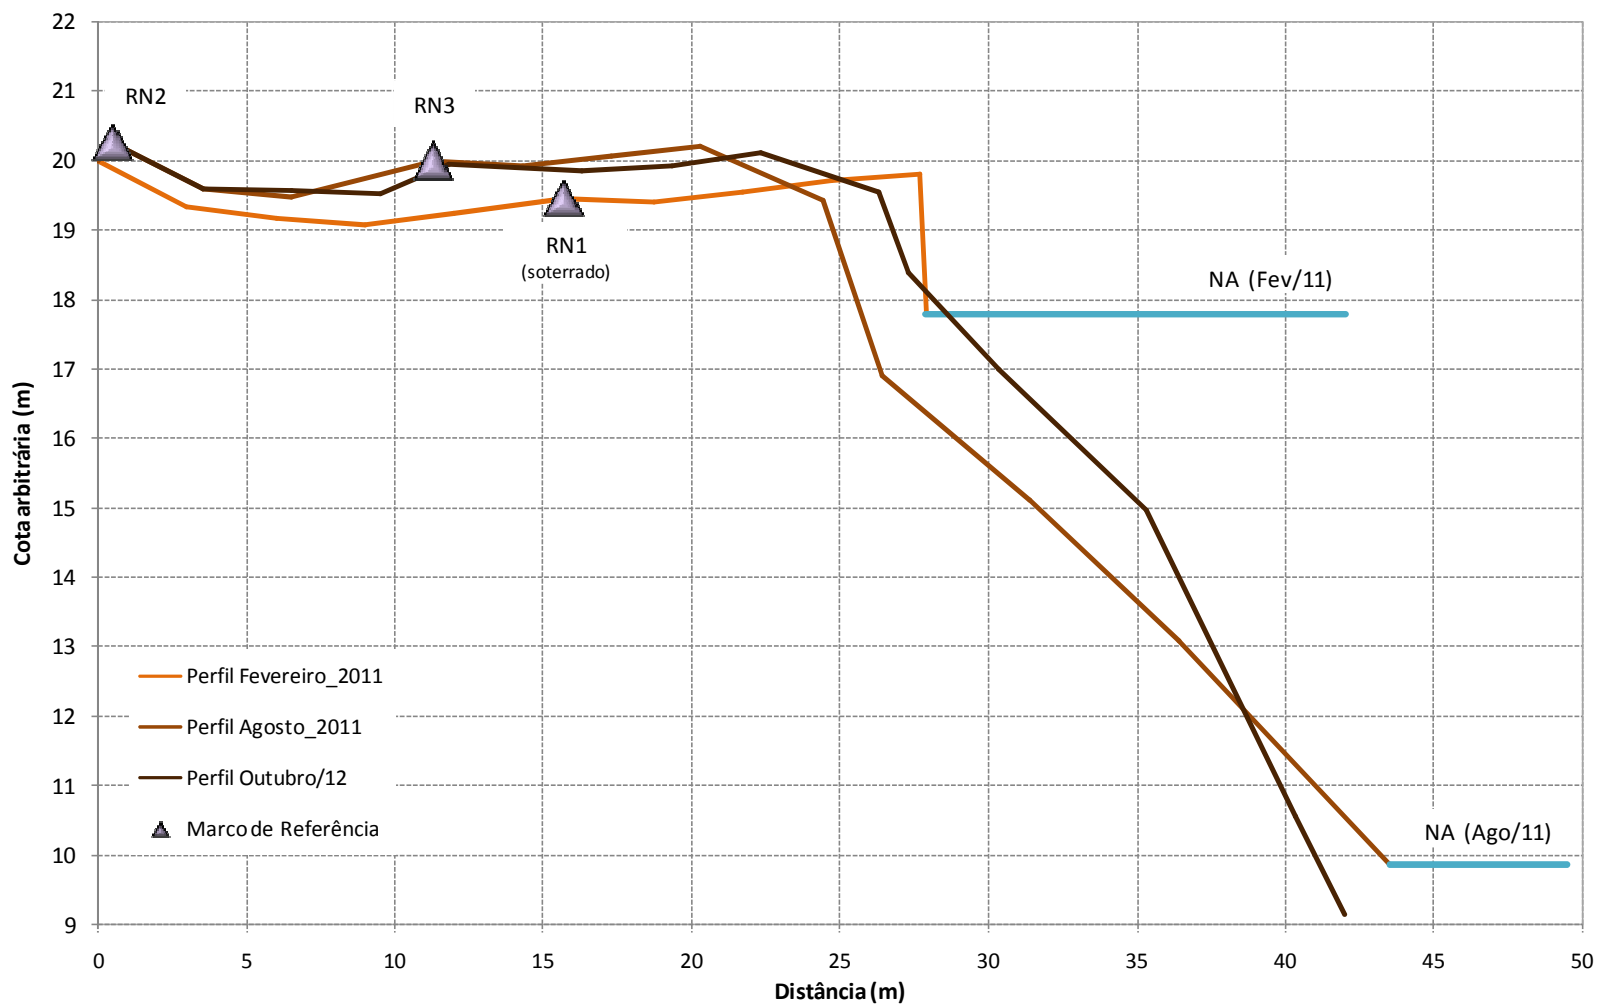
Figura 3.78
Perfil do Local de Monitoramento 16 durante os Levantamentos de Fev/2011, Ago/2011 e Out/2012

Com a perda dos marcos utilizados nos nivelamentos anteriores, perdeu-se também a referência de nível utilizada, o que impossibilitou a comparação dos perfis de margens para os diferentes anos. Por este motivo, os monitoramentos foram considerados em três gráficos distintos. A Figura 3.78 apresenta os perfis levantados em Fevereiro e Agosto de 2011 e Outubro de 2012, a Figura 3.79 apresenta o perfil levantado em Julho de 2013 e a Figura 3.80 apresenta o perfil levantado em Agosto de 2014.
