UHE SANTO ANTÔNIO

**MONITORAMENTO DA EVOLUÇÃO DOS TRECHOS COM MARGENS
ERODIDAS OU POTENCIALMENTE INSTÁVEIS – R3**

PJ0955-X-H41-GR-RL-0003-0A

JUNHO/2015

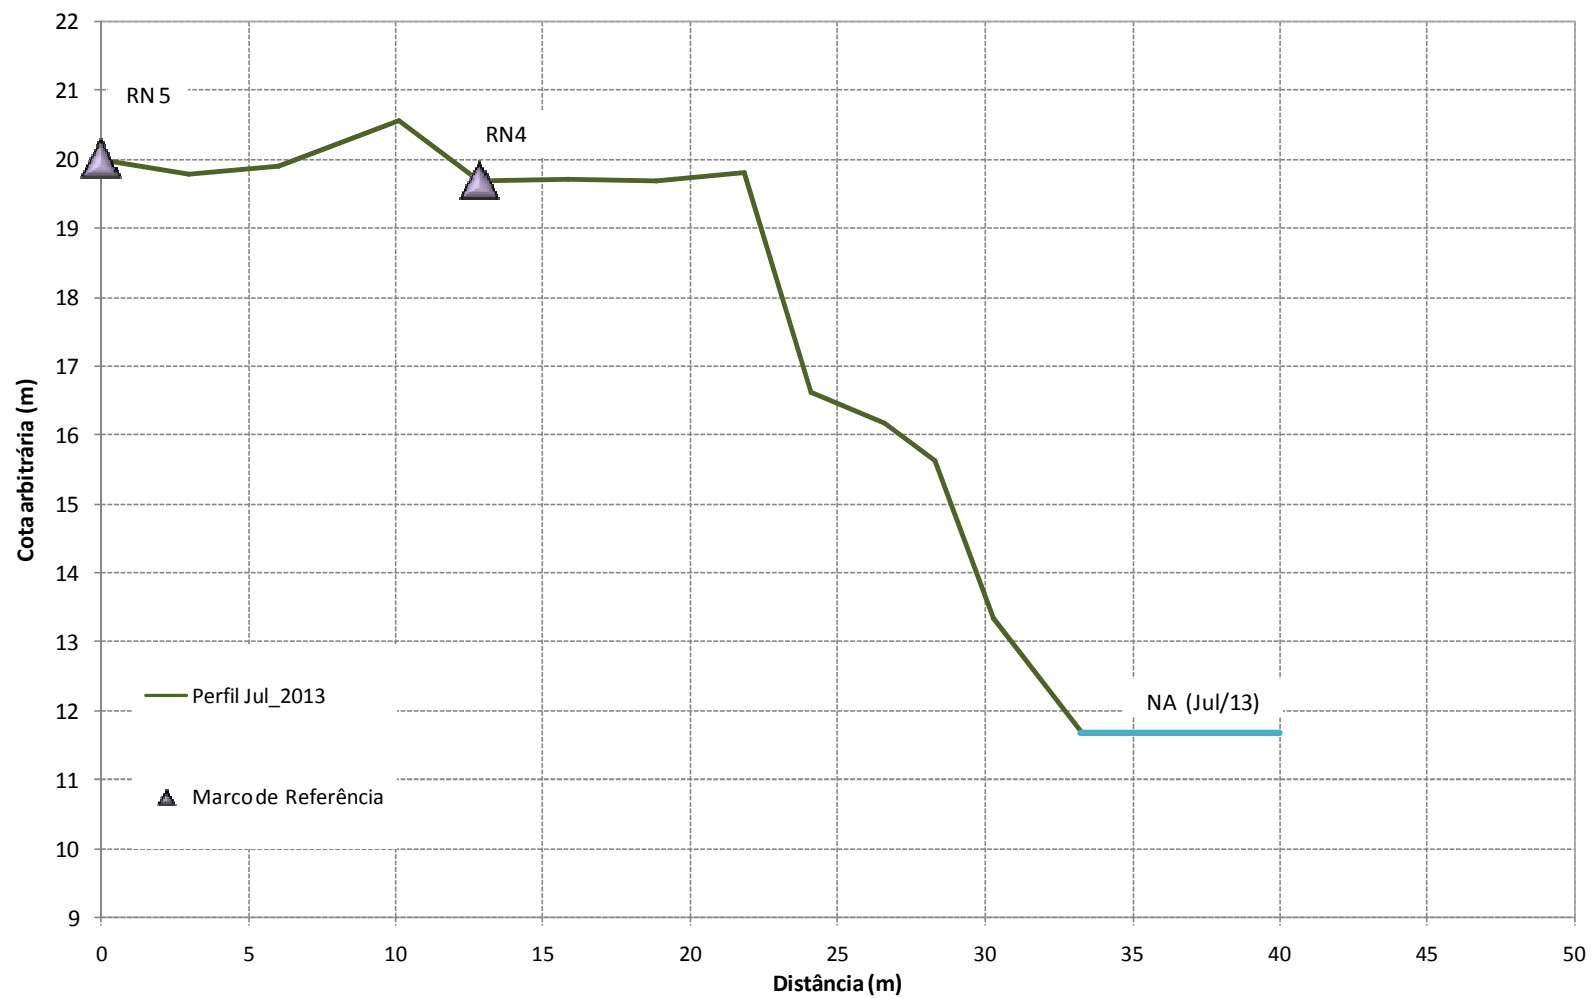
Figura 3.79
Perfil do Local de Monitoramento 16 durante o Levantamento de Jul/2013

Com a perda dos marcos utilizados nos nivelamentos anteriores, perdeu-se também a referência de nível utilizada, o que impossibilitou a comparação dos perfis de margens para os diferentes anos. Por este motivo, os monitoramentos foram considerados em três gráficos distintos. A Figura 3.78 apresenta os perfis levantados em Fevereiro e Agosto de 2011 e Outubro de 2012, a Figura 3.79 apresenta o perfil levantado em Julho de 2013 e a Figura 3.80 apresenta o perfil levantado em Agosto de 2014.

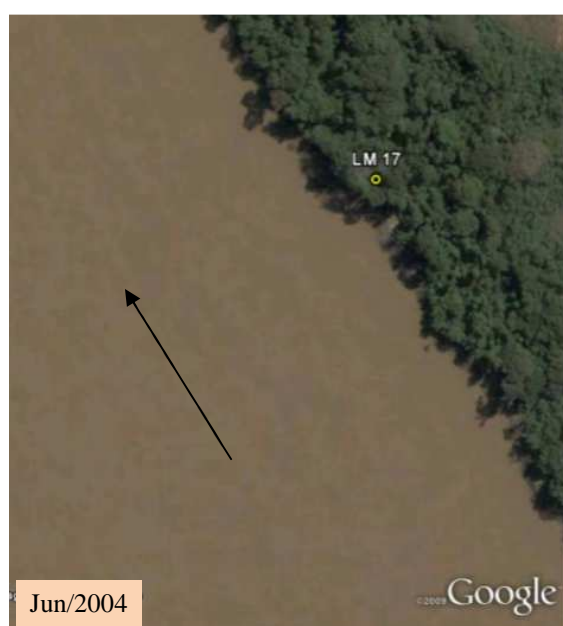
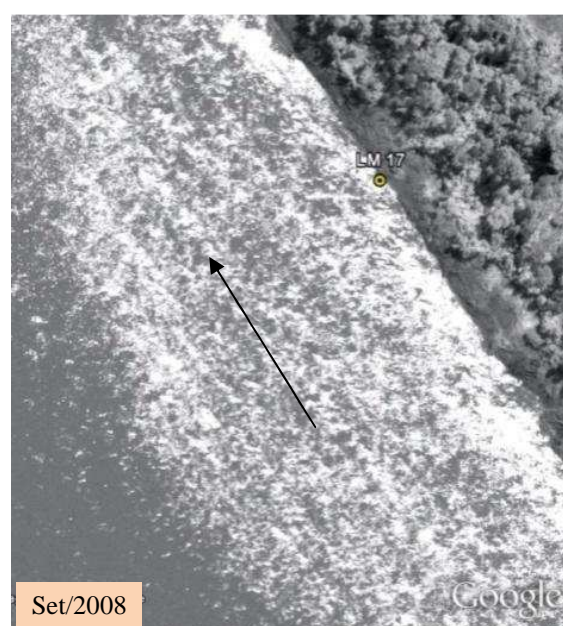
Figura 3.81
Vista em Planta do Rio Madeira no LM-17 para Diferentes Datas

Observações: O Local de Monitoramento 17 (LM-17) se localiza na margem direita do rio Madeira, o qual foi escolhido devido aos indícios de erosão verificados na região, conforme se observa na sequência de imagens da Figura 3.81 (correspondentes às datas Junho/2004 e Setembro/2008) e nas imagens da linha de margem apresentadas na Figura 3.82.

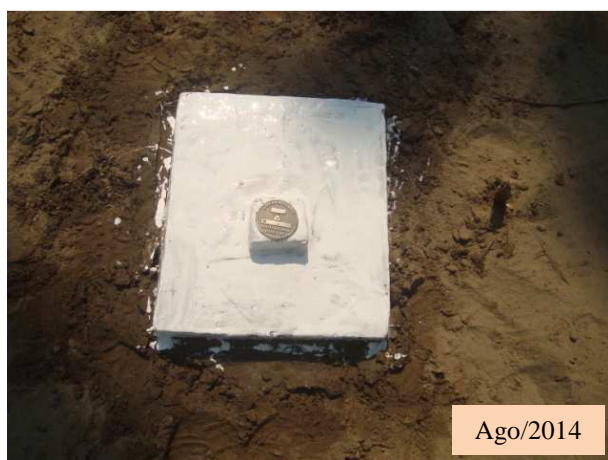
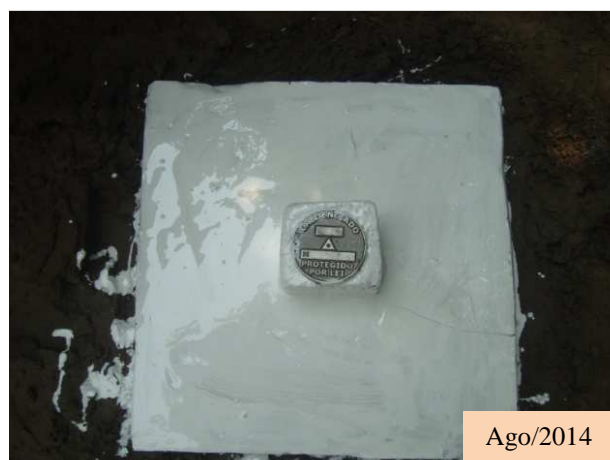
Figura 3.83
Marcos de Referência do Local de Monitoramento 17

Em Julho de 2012 o RN 1 não foi localizado, sendo substituído pelo RN 3. Em Agosto de 2014, nenhum marco foi localizado, sendo instalados os RNs 4 e 5 (Figura 3.83).

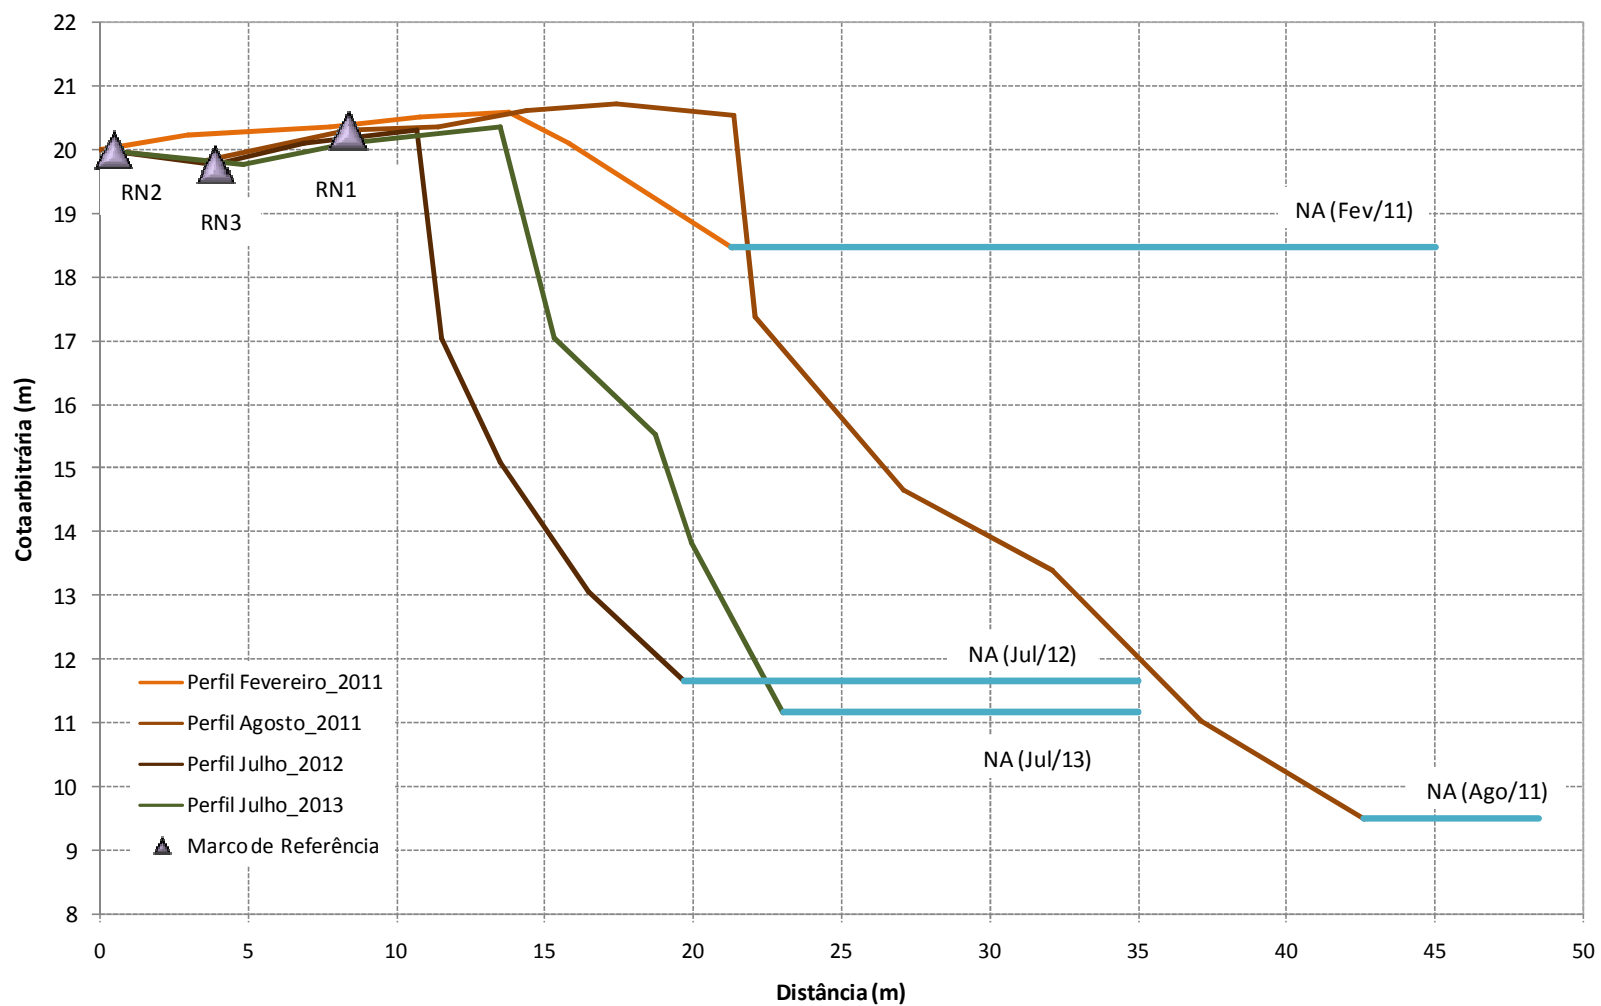
Figura 3.84
Perfil do Local de Monitoramento 17 durante os Levantamentos de Fev/2011, Ago/2011, Jul/2012 e Jul/2013

Por último, são apresentados os levantamentos topográficos do perfil da margem desta seção de monitoramento. A Figura 3.84 apresenta os perfis de 2011, 2012 e 2013, onde se reconhece a erosão da margem entre os nivelamentos de Agosto/2011 e Julho/2012. Com a perda dos marcos, não foi possível comparar o perfil de 2014 com a mesma referência de nível dos anos anteriores, com isso, o gráfico deste perfil é apresentado separadamente na Figura 3.85.

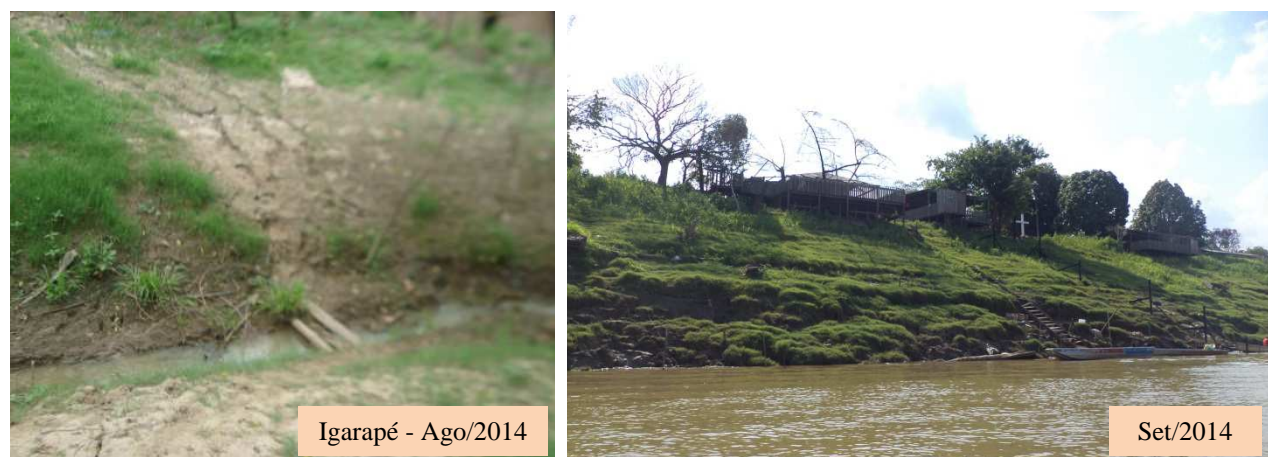
Figura 3.88
Vista do Local de Monitoramento 18

Em Agosto de 2014, durante o primeiro monitoramento da margem deste local, foram instalados os RNs 1 e 2, conforme Figura 3.87. A Figura 3.88 apresenta a vista da margem neste ponto e o igarapé existente. O perfil deste local é apresentado na Figura 3.89.
