RELATÓRIO DE VISTORIA

Brasília, 07 de junho de 2013.

Da: Equipe Técnica
Ao: Coordenador de Licenciamento Ambiental de Hidrelétricas
Assunto: Vistoria técnica a jusante da UHE Santo Antônio
Processo nº: 02001.000508/2008-99

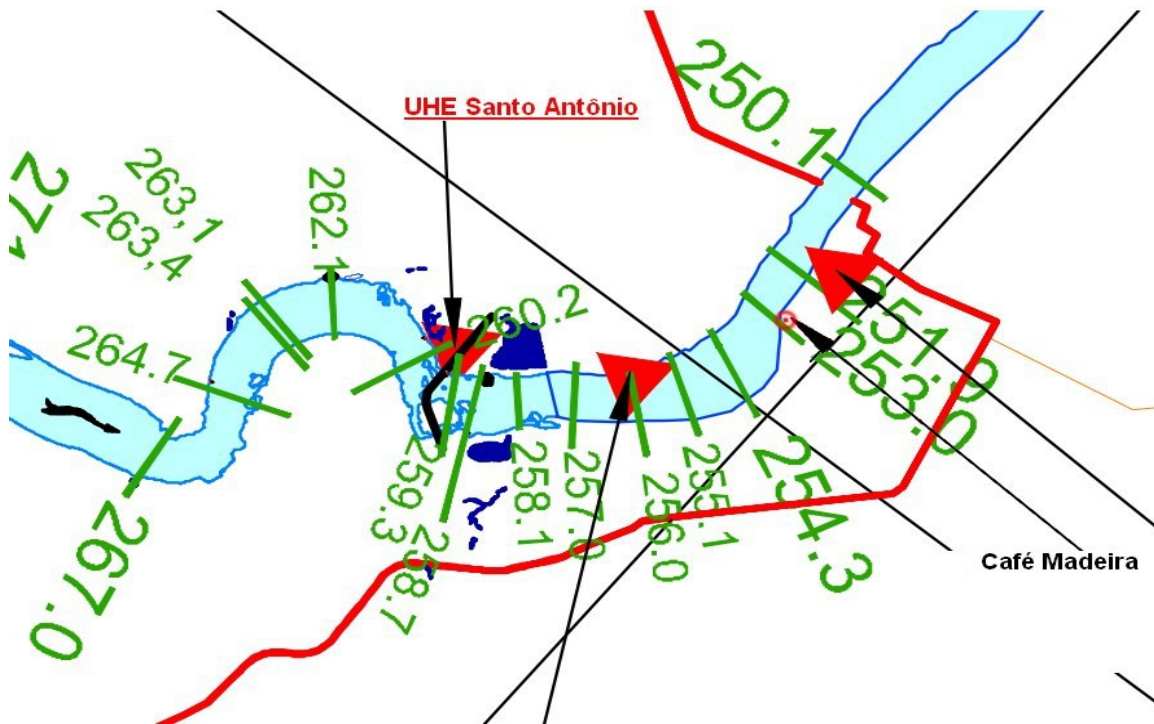
Seções Topobatimétricas Próximas a Porto Velho

24. No quadro abaixo é possível ver as seções topobatimétricas próximas à sede do município de Porto Velho onde foram realizados o levantamento. As seções que tiveram seu levantamento realizados no presente estudo foram as de nº.251.9, 255.1, 256 e 257.
