# **UHE SANTO ANTÔNIO**

## **3ª ETAPA DO PROGRAMA DE LEVANTAMENTOS E MONITORAMENTO HIDROSEDIMENTOLÓGICO DO RIO MADEIRA E DO RESERVATÓRIO DA UHE SANTO ANTÔNIO**

**MONITORAMENTO DA EVOLUÇÃO DOS TRECHOS COM MARGENS  
ERODIDAS OU POTENCIALMENTE INSTÁVEIS – R3**

**PJ0865-X-H41-GR-RL-0002-0A**

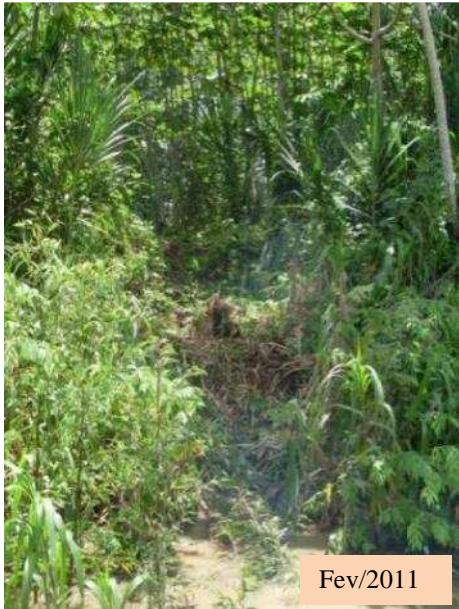
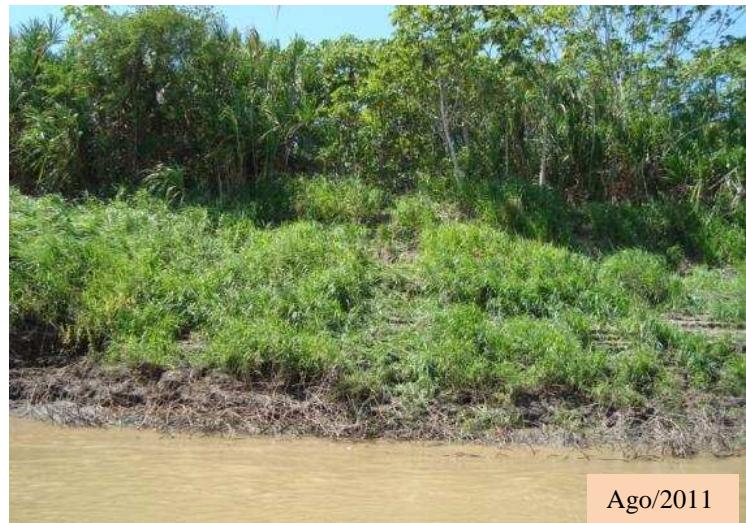
**Figura 3.8.**

**Observações:** O Local de Monitoramento 2 (LM-2) se localiza na margem direita do rio Madeira, 2.700 metros a jusante da seção de medição de descarga líquida e sólida de Porto Velho (Figura 3.8. e Figura 3.9.). Este local foi escolhido por terem sido observados deslizamentos em forma circular nas proximidades (Figura 3.10.).

**Vista Frontal do LM-2 durante os Levantamentos de Fevereiro/2011 e Agosto/2011**

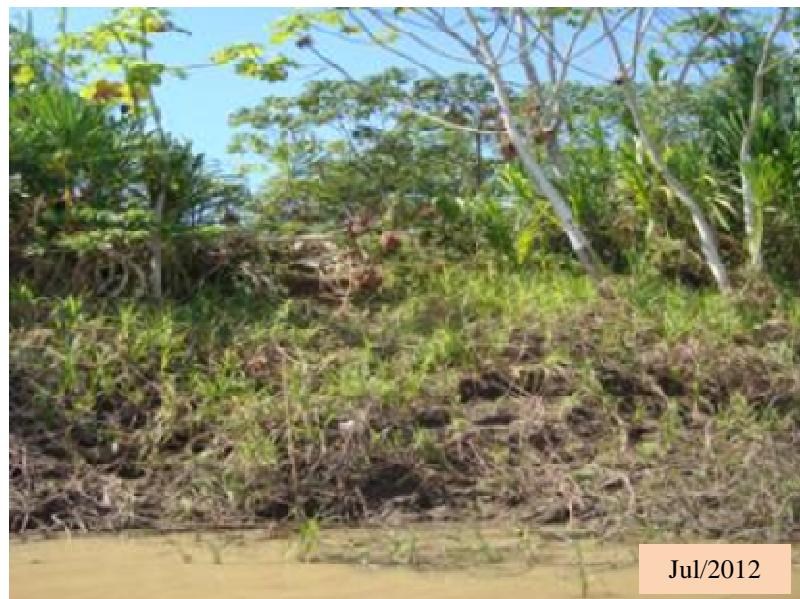
**Figura 3.9.  
Vista Frontal do LM-2 durante o Levantamento de Julho/2012**

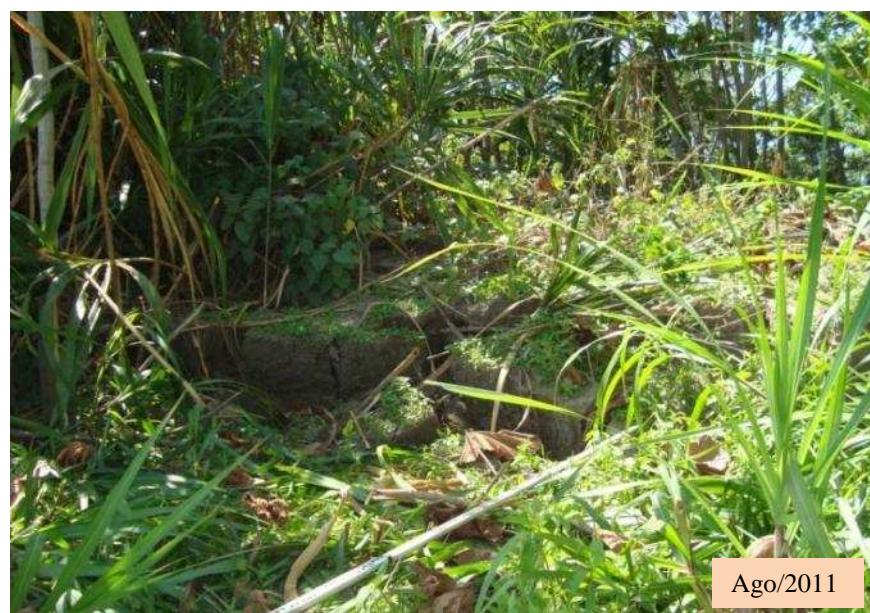
**Figura 3.10.  
Vista Parcial do Afundamento da Margem no Local de Monitoramento 2**

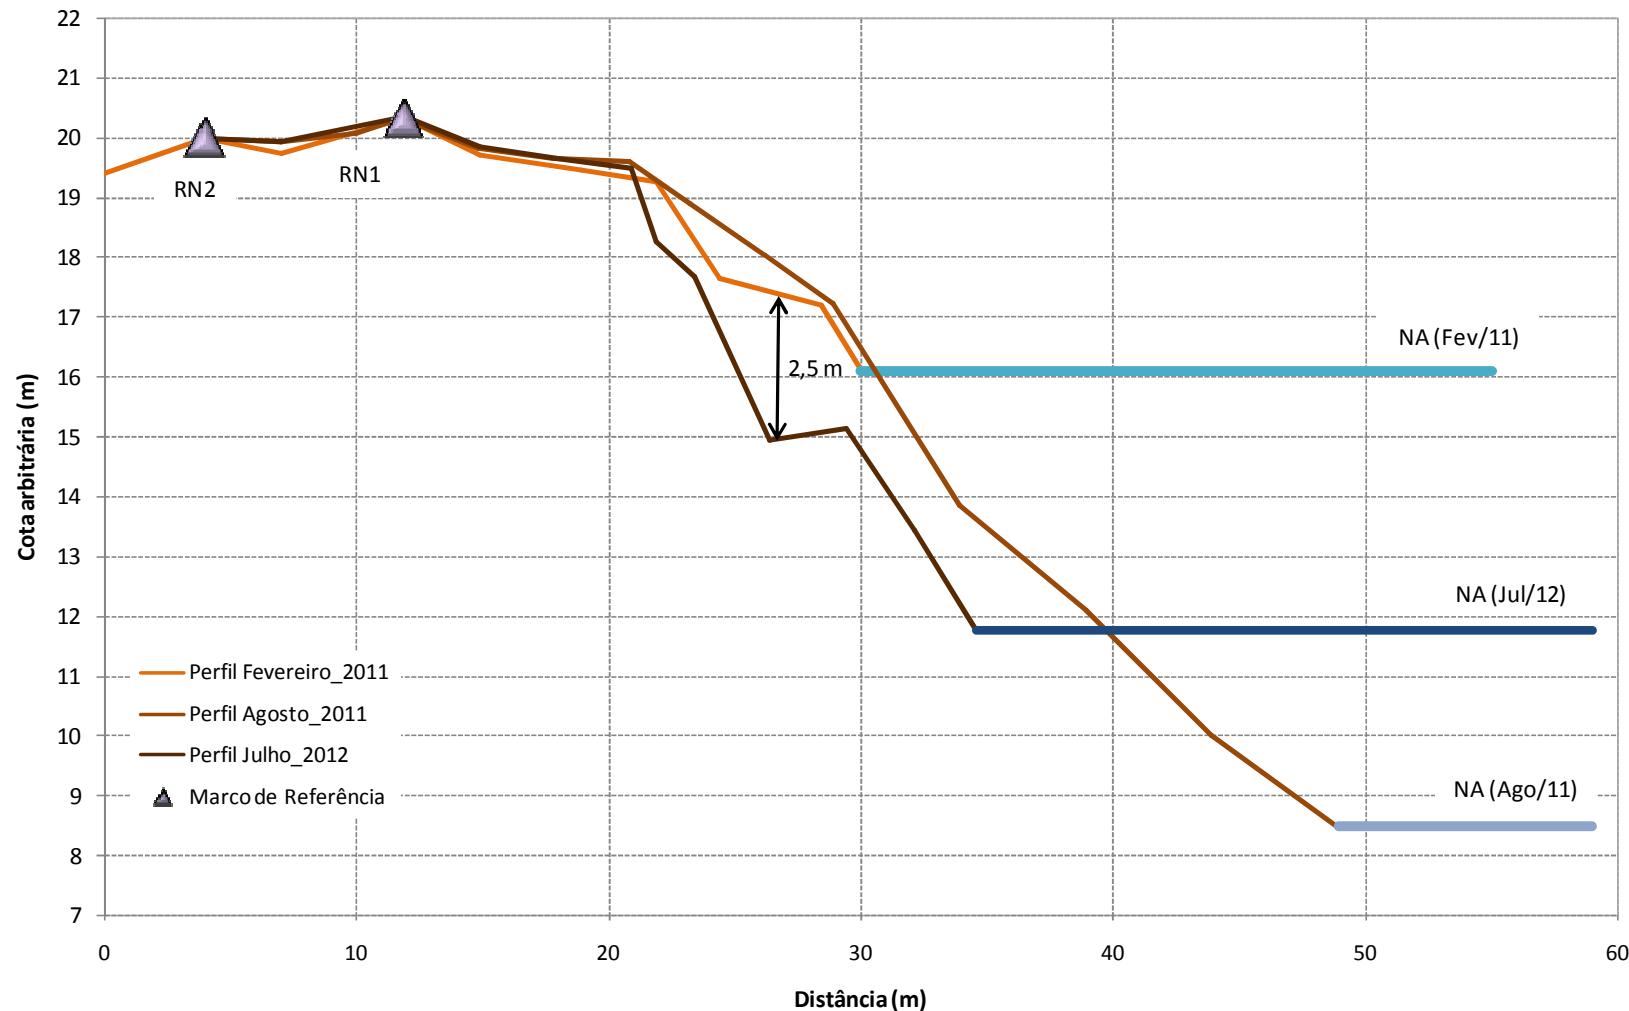
O levantamento topográfico do perfil deste local de monitoramento não mostrou alterações importantes entre Fevereiro e Agosto de 2011. No nivelamento de Julho/2012, nota-se um afundamento da margem de cerca de 2,5 metros (Figura 3.13.).

**Figura 3.13.  
Perfil do Local de Monitoramento 2 – Coord. UTM 9.042.096 N / 399.517 E**

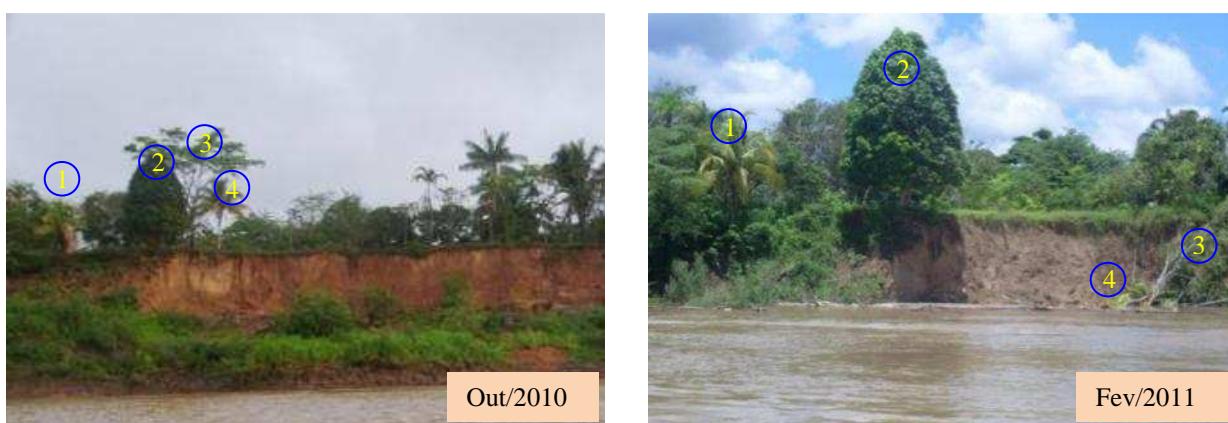
A Figura 3.14. apresenta registros fotográficos do mesmo local, tirados em datas diferentes. Na fotografia de Outubro/2010 se verifica a presença de 4 árvores próximas à margem, enquanto que em Fevereiro/2011 há apenas duas (uma palmeira e um jambeiro), sendo que as outras duas se observam já dentro do rio, no pé do talude. A Figura 3.15. apresenta uma fotografia tirada em Agosto/2011 na qual se verifica apenas a presença da palmeira, e na Figura 3.16. se observa uma vista geral do talude no local de monitoramento em Julho/2012.

**Figura 3.14.  
Vista Geral do LM-3 que Permite Detalhar a Presença de Taludes Verticais e a Queda de Árvores pela Erosão das Margens**

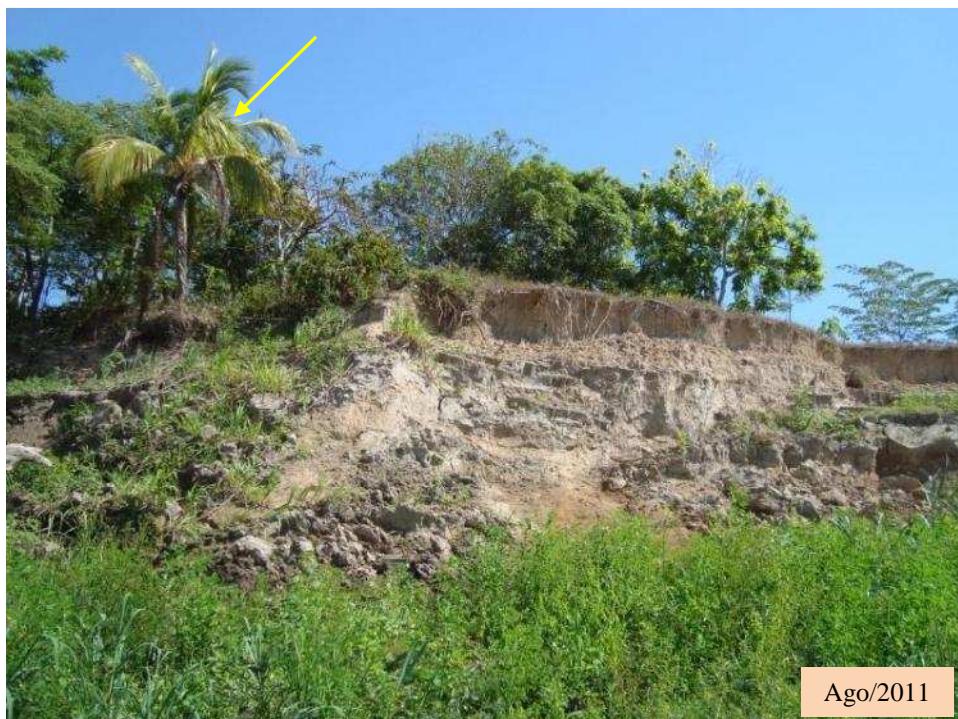
**Figura 3.15.  
Vista Geral da Margem no Local de Monitoramento 3 em Agosto/2011**

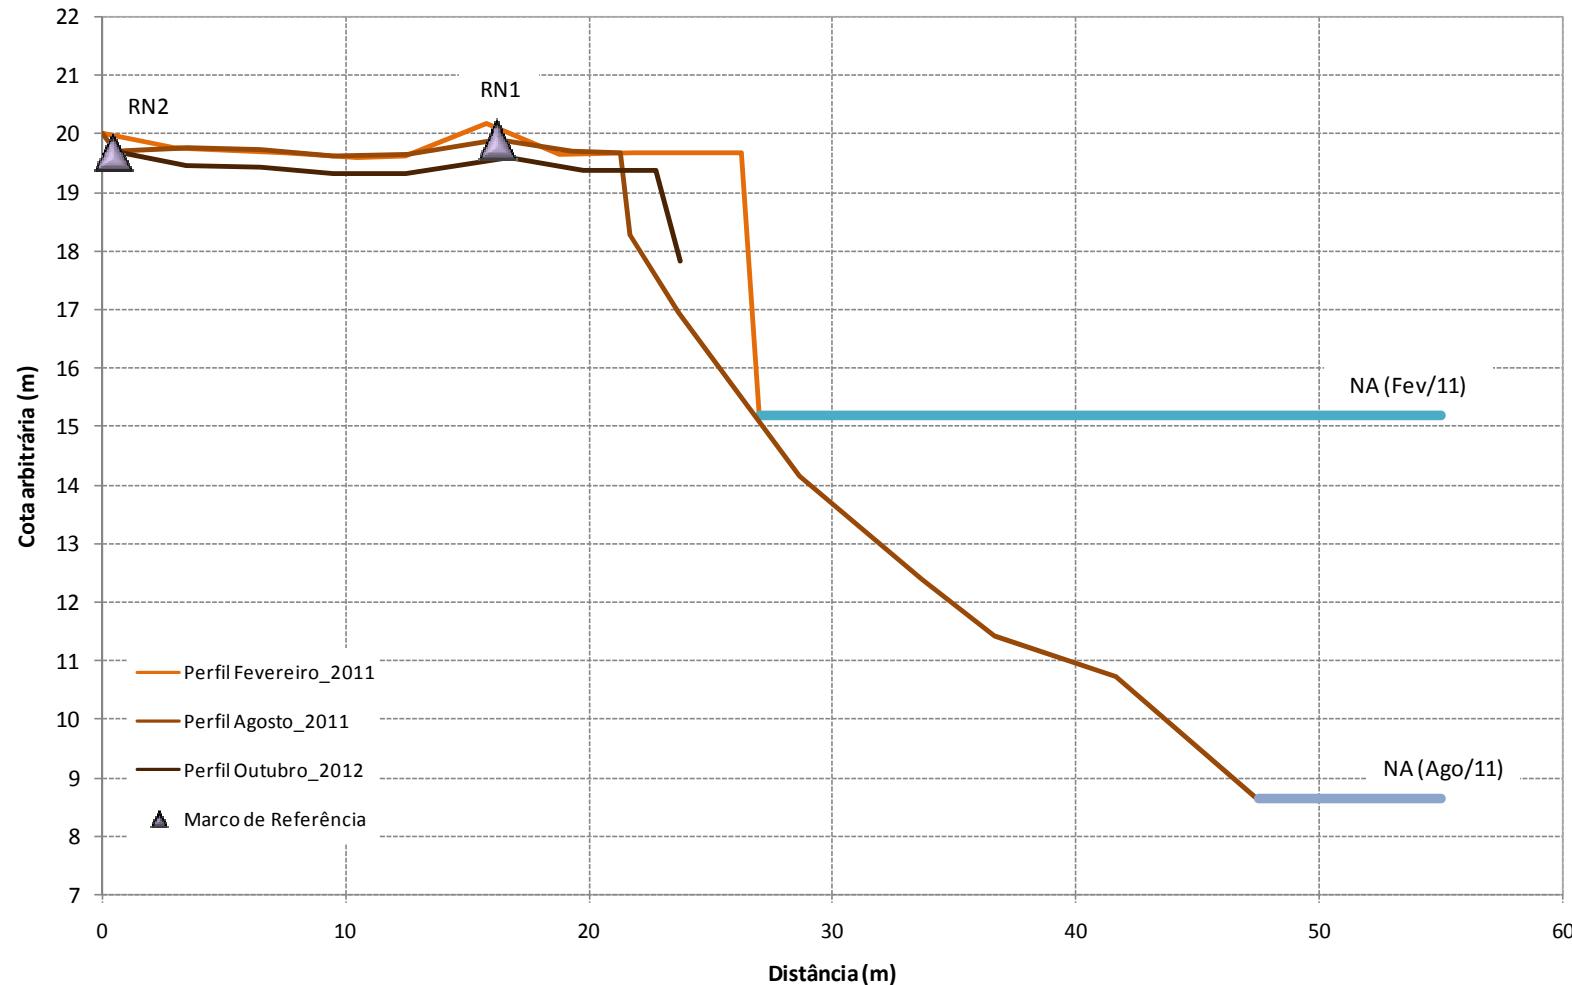
**Figura 3.19.  
Perfil do Local de Monitoramento 3 – Coord. UTM 9.046.198 N / 406.508 E**

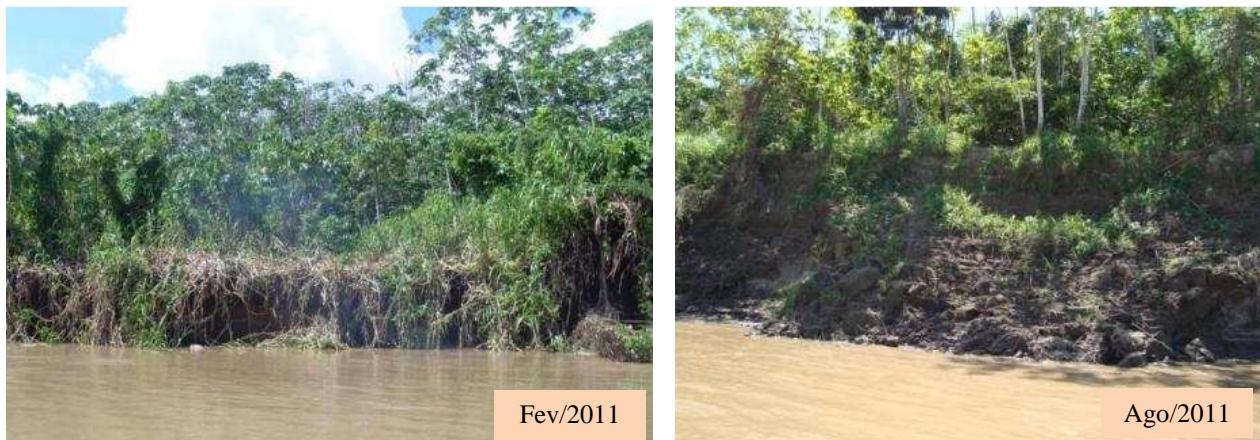
**Figura 3.24.**

A Figura 3.24. e Figura 3.25. apresentam uma vista geral da margem no local de monitoramento durante os três nivelamentos realizados (Fevereiro/2011, Agosto/2011 e Julho/2012).

**Vista Geral da Margem no Local de Monitoramento 5 em Fev/2011 e Ago/2011**

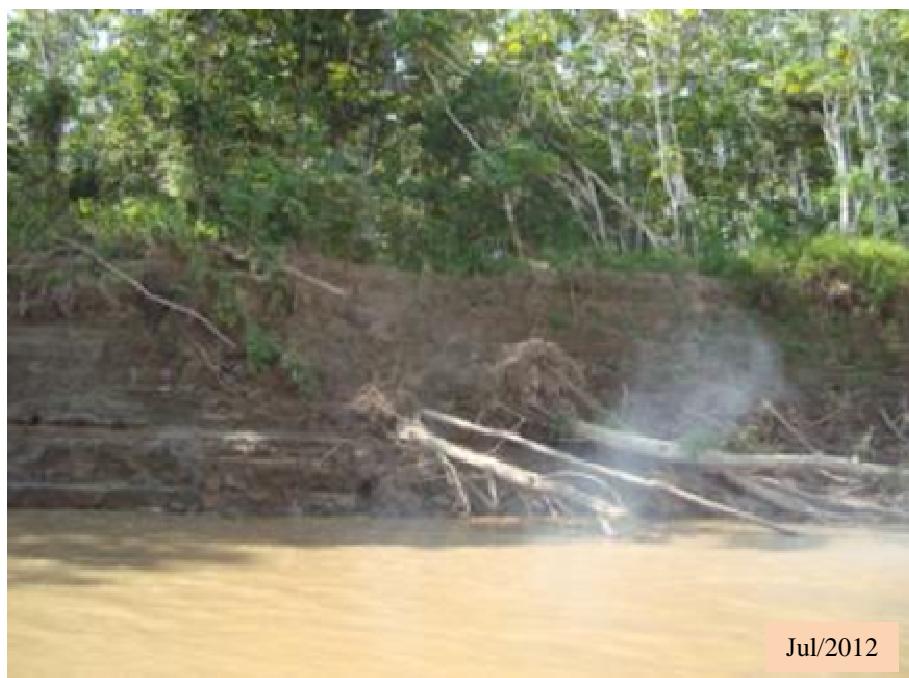
**Figura 3.25.**

**Vista Geral da Margem no Local de Monitoramento 5 em Julho/2012**

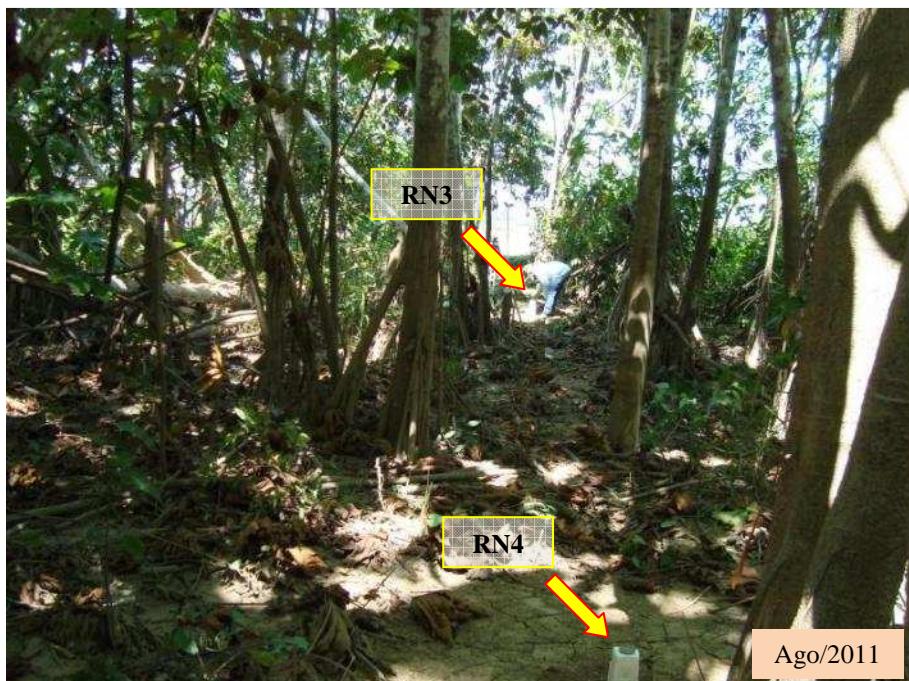
Pelos motivos expostos foi necessário instalar novos marcos de referência no local, denominados RN3 e RN4 (Figura 3.26.), enquanto que a situação atual do marco RN3 se observa na Figura 3.27. O levantamento topográfico do perfil desta seção de monitoramento se observa na Figura 3.28.

**Figura 3.26.  
Alinhamento dos Marcos de Referência no Local de Monitoramento 5**

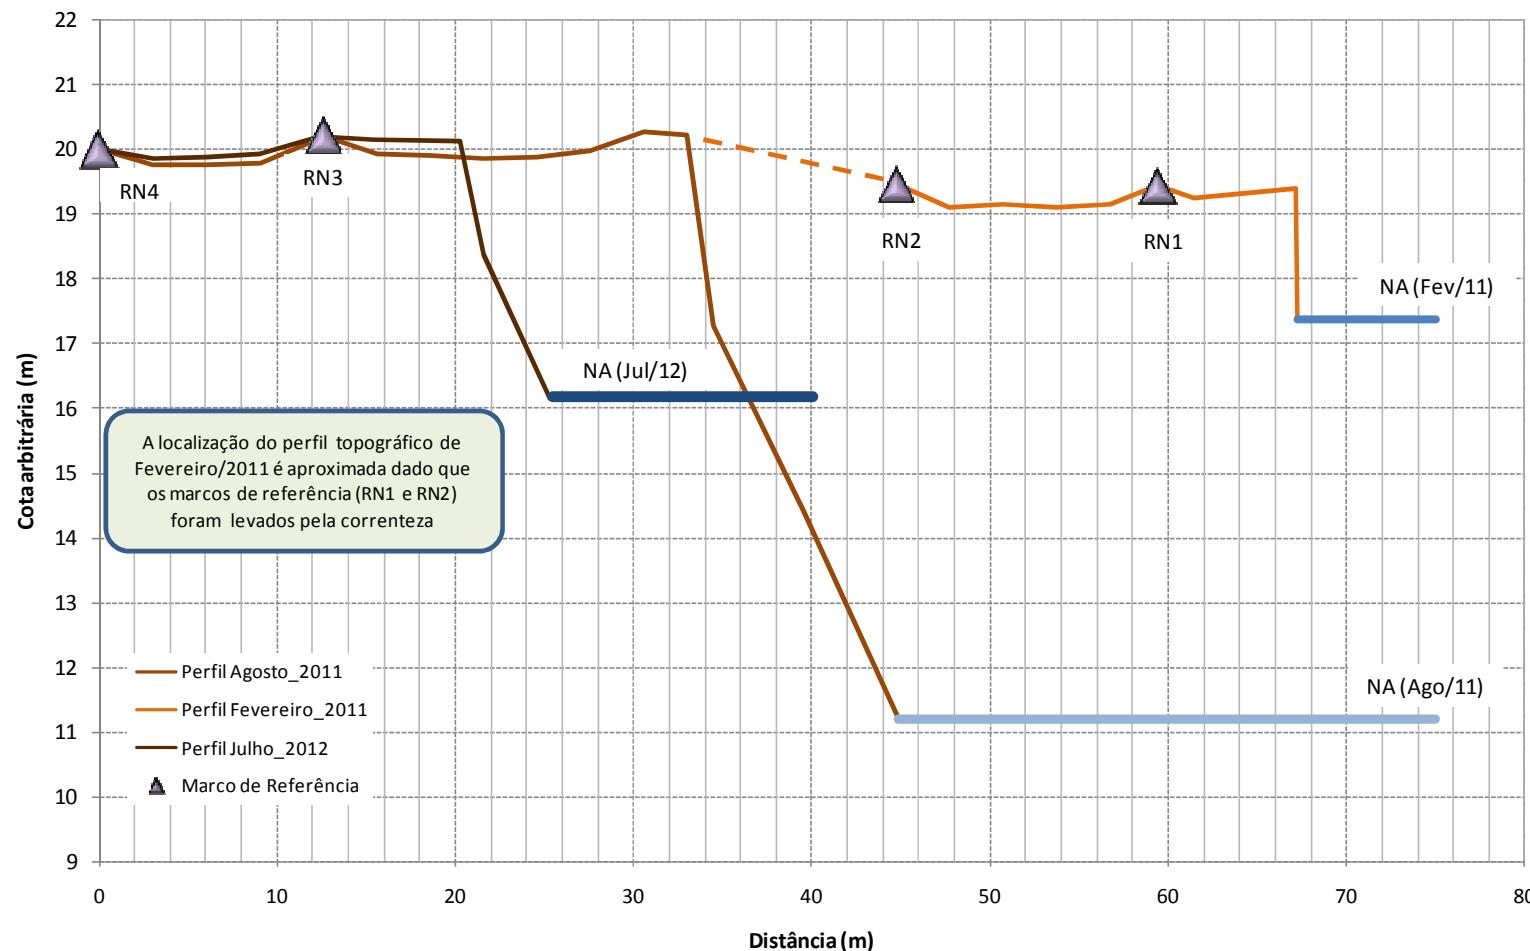
**Figura 3.28.  
Perfil do Local de Monitoramento 5 – Coord. UTM 9.053.676 N / 424.964 E**

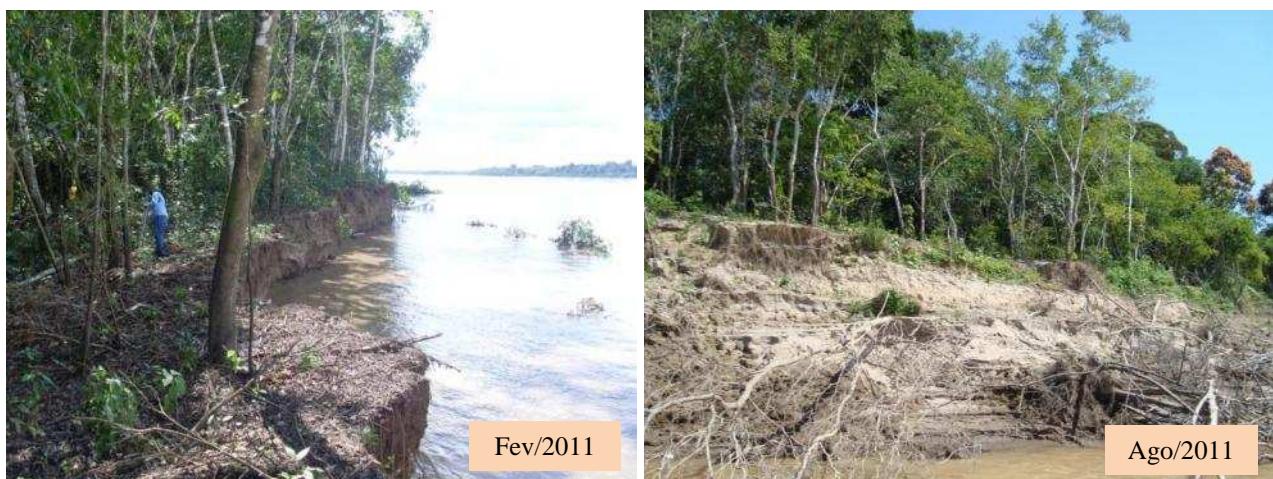
**Figura 3.29.  
Vista Geral da Linha de Margem no LM-6 em Fevereiro/2011 e Agosto/2011**

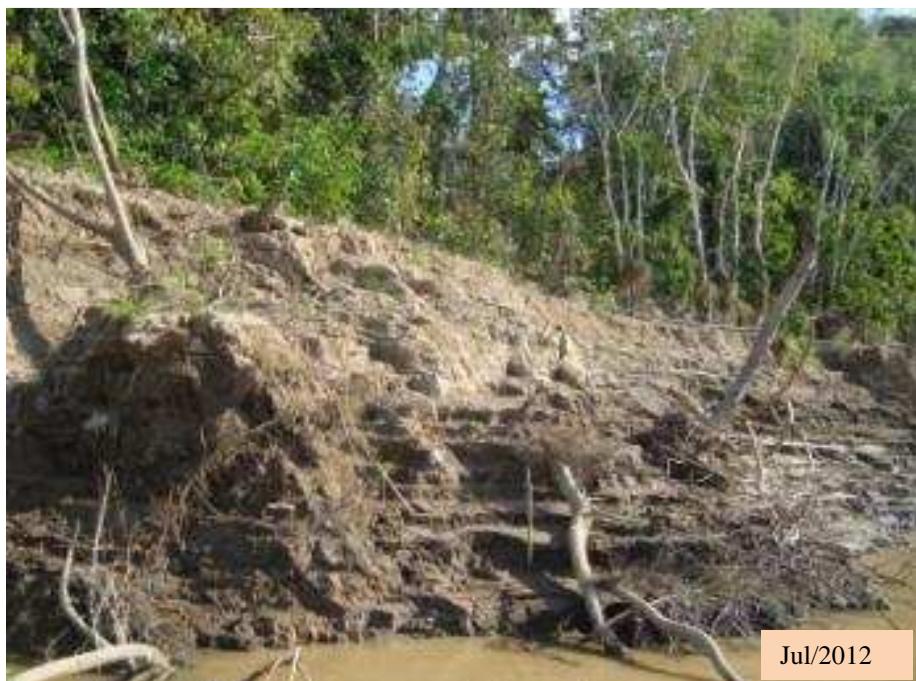
**Figura 3.30.  
Vista Geral da Linha de Margem no LM-6 em Julho/2012**

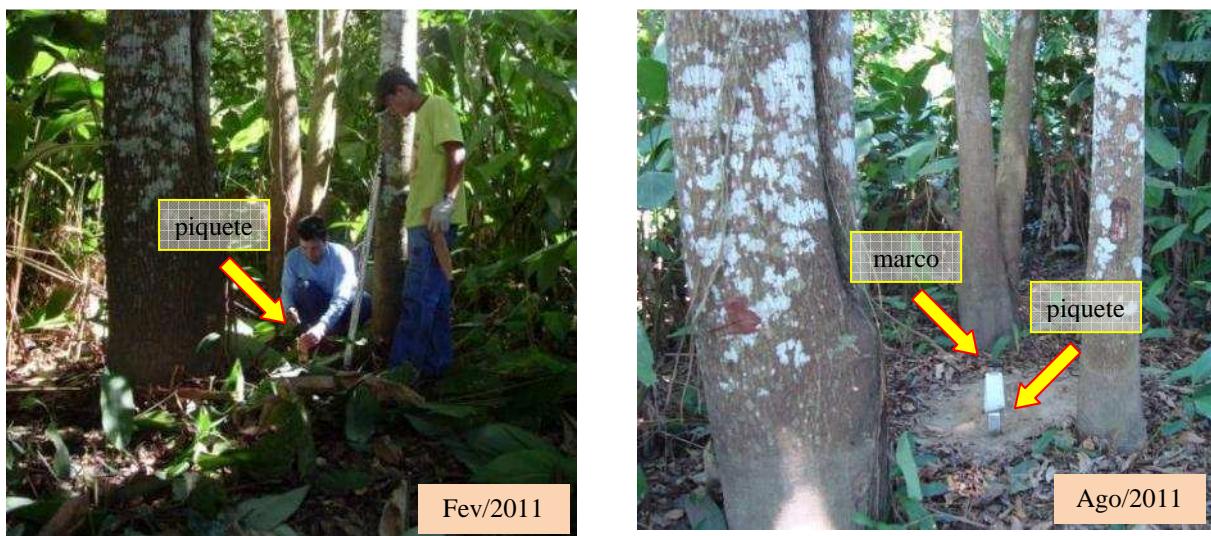
A Figura 3.31. mostra a instalação dos piquetes (em Fevereiro/2011) e dos marcos de referência no Local de Monitoramento 6, enquanto a Figura 3.32. mostra o alinhamento seguido durante o levantamento do perfil topográfico em Fevereiro/2011, Agosto/2011 e Julho/2012. Devido ao processo erosivo, o RN 1 foi substituído pelo RN 3 em julho de 2012.

**Figura 3.31  
Instalação do Piquete e do Marco de Referência no Local de Monitoramento 6**

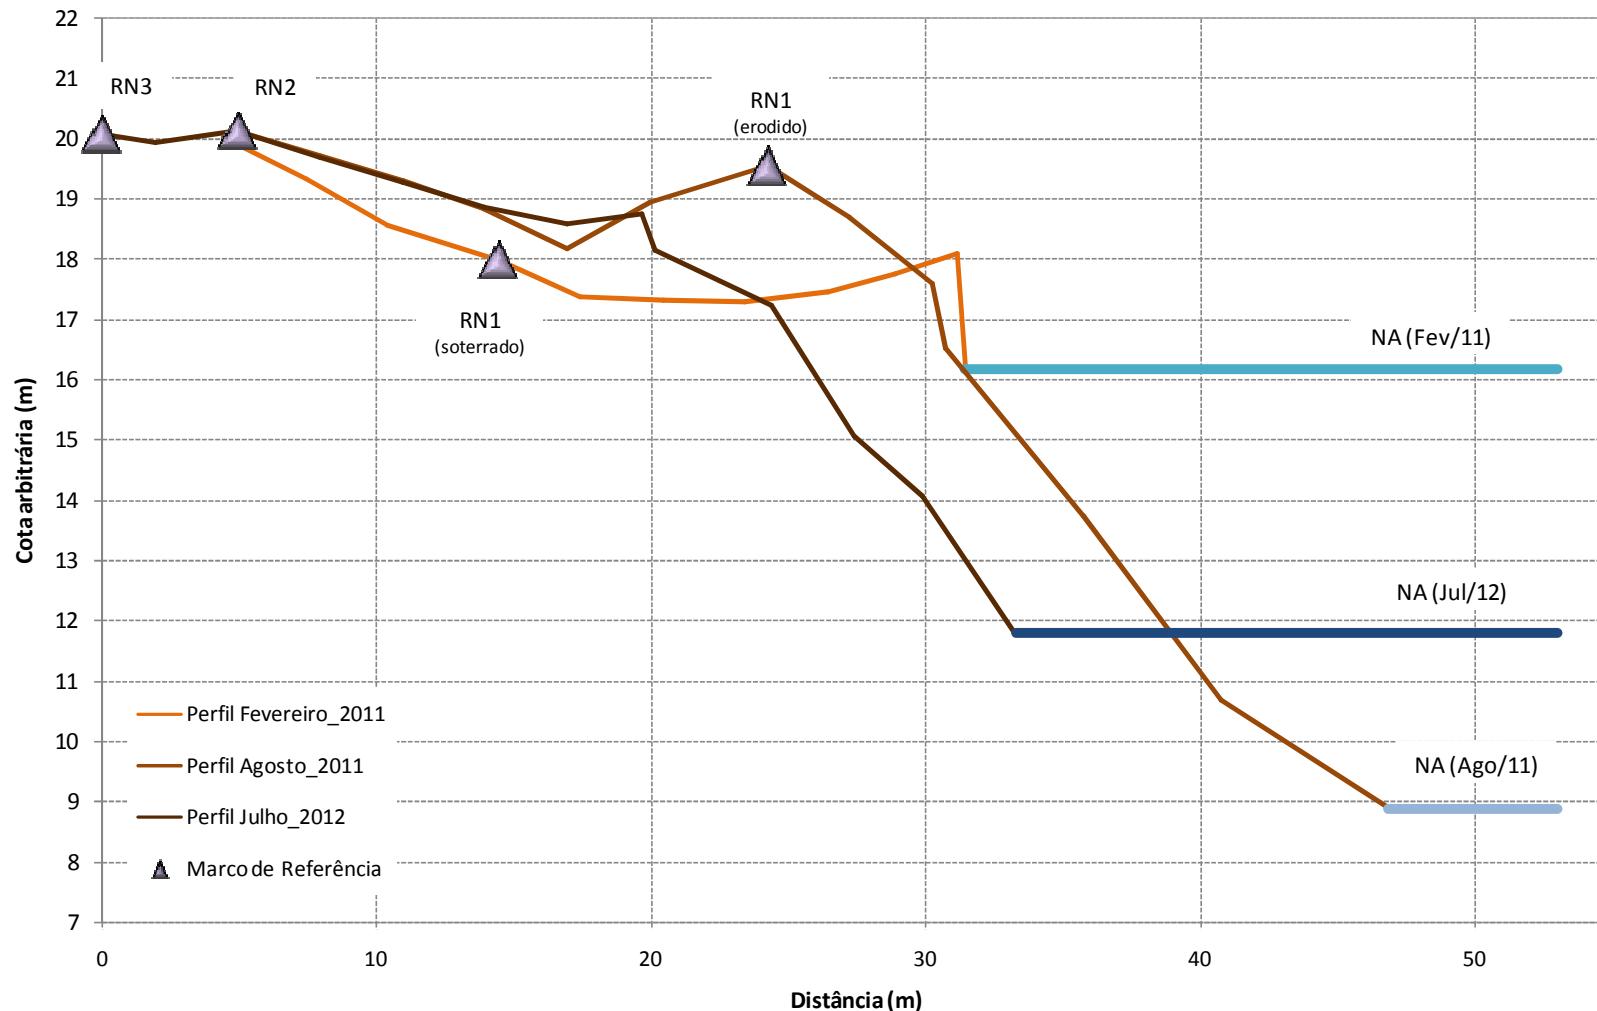
Note-se que estas figuras permitem comprovar que o alinhamento do perfil no local do monitoramento é idêntico, apesar das diferenças achadas no perfil topográfico devido ao aterramento do local entre fevereiro e agosto de 2011 (Figura 3.33.). Entre agosto de 2011 e junho de 2012, o local sofreu um processo erosivo, conforme pode ser observado nos perfis apresentados.

**Figura 3.33.  
Perfil do Local de Monitoramento 6 – Coord. UTM 9.053.214 N / 428.890 E**

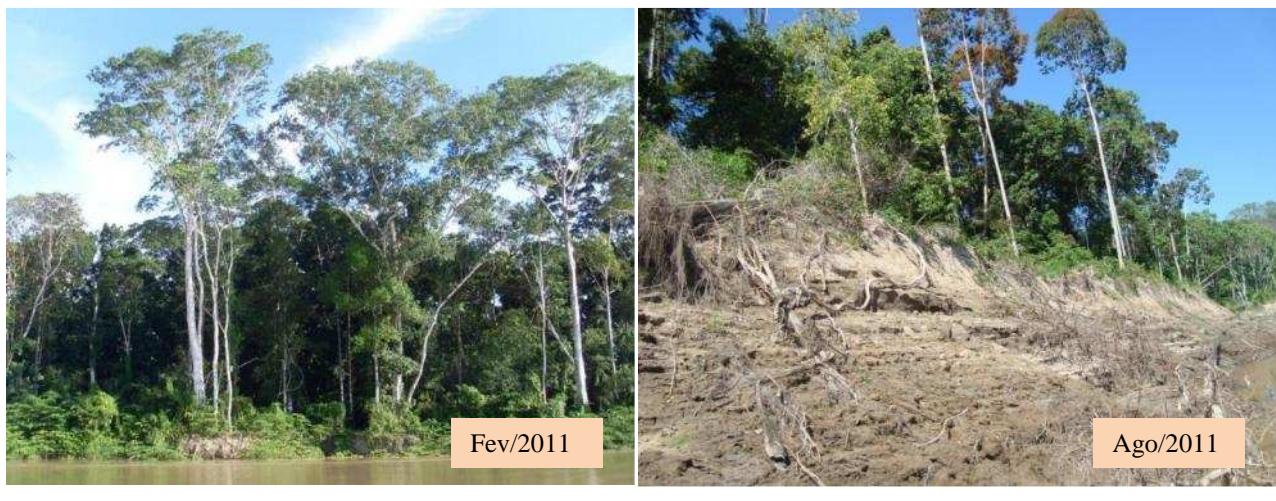
**Figura 3.35.  
Vista Geral da Margem do LM-7**

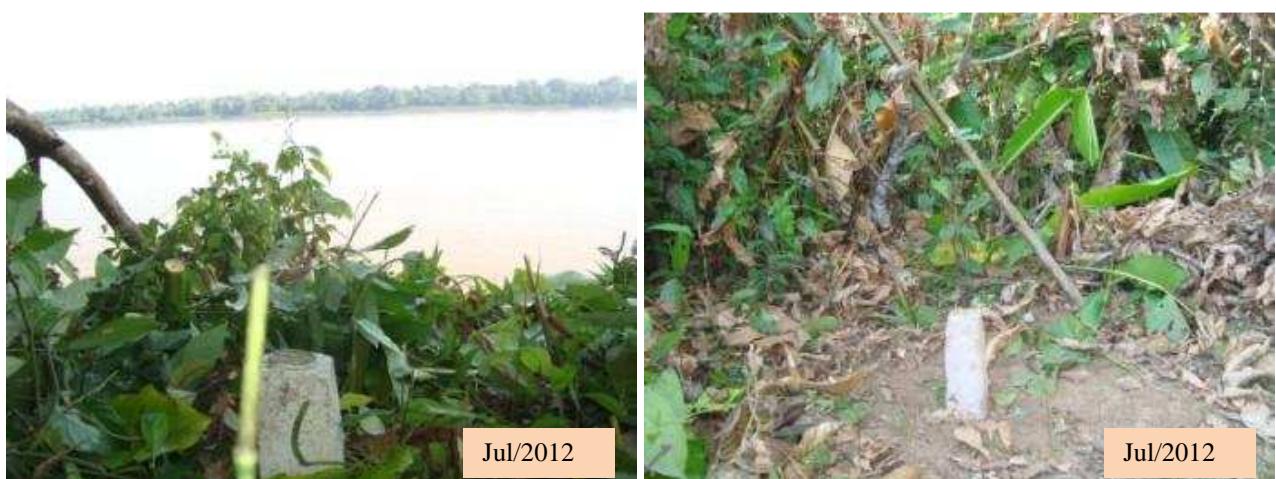
Além do problema já mencionado no RN 01, o RN 03 também foi danificado, sendo substituído pelo RN 4 em Julho/2012. Os RNs instalados se observam na Figura 3.36. Devido a algumas incoerências no nivelamento realizado em Julho/2012 nos dados entre o RN4 e RN2, este levantamento somente foi considerado a partir do RN 2, como se nota nos perfis desta seção, ilustrados na Figura 3.37. Neste gráfico se percebem também os efeitos do processo erosivo na margem do rio.

**Figura 3.36.  
Instalação dos Marcos de Referência no Local de Monitoramento 7**

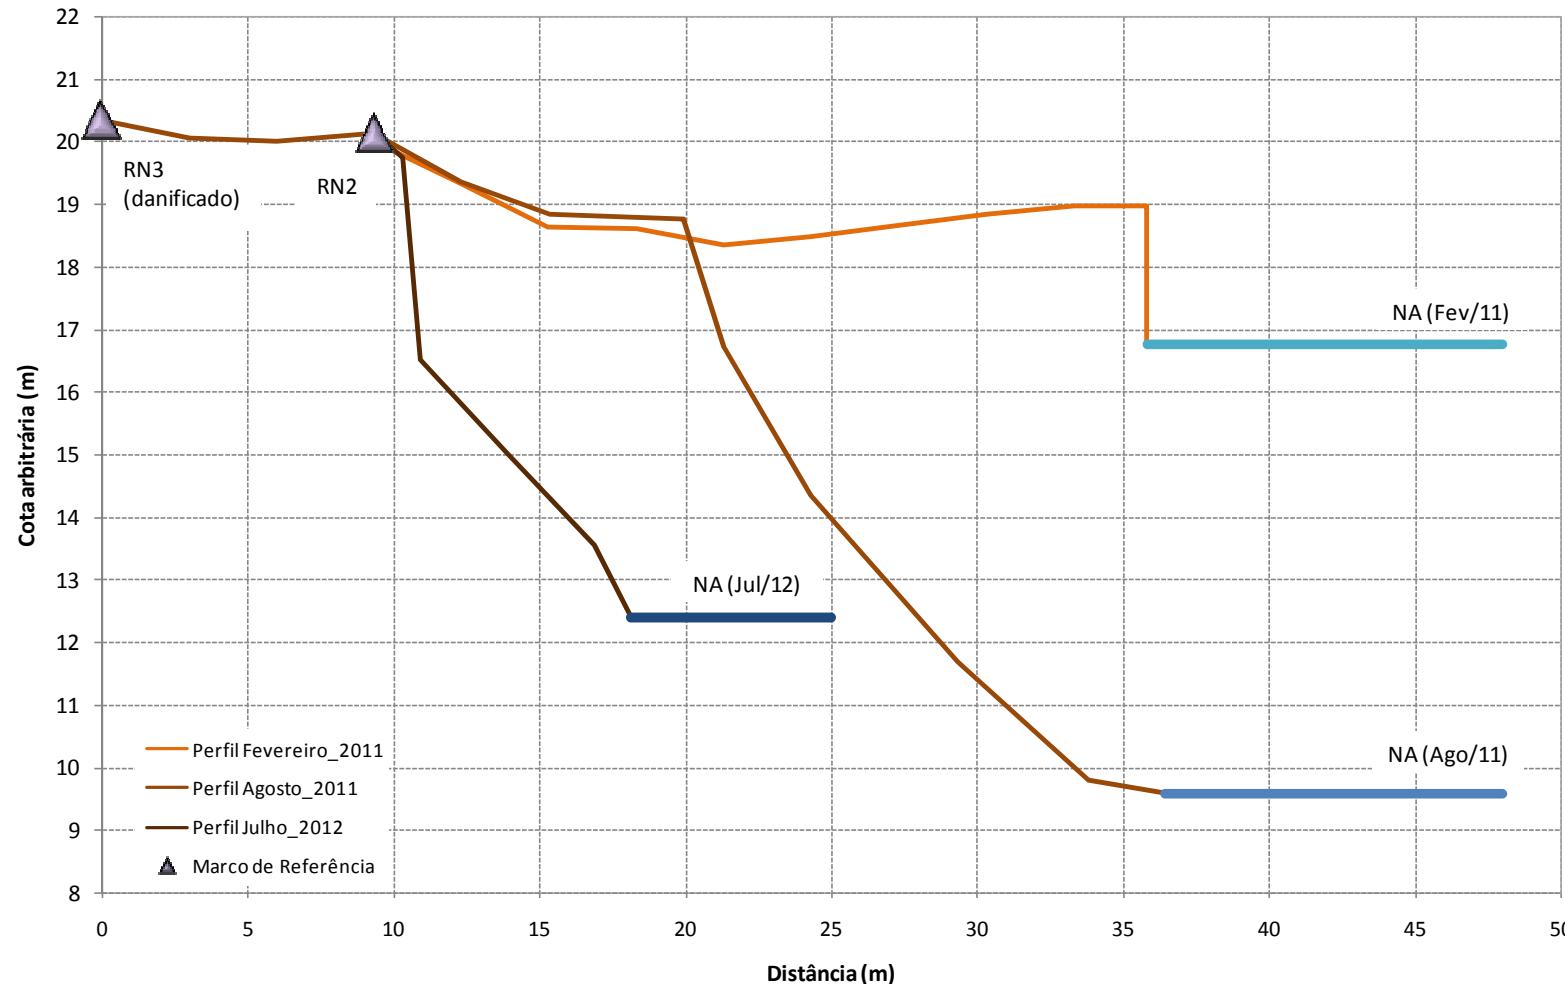
**Figura 3.37.  
Perfil do Local de Monitoramento 7 – Coord. UTM 9.062.926 N / 440.554 E**

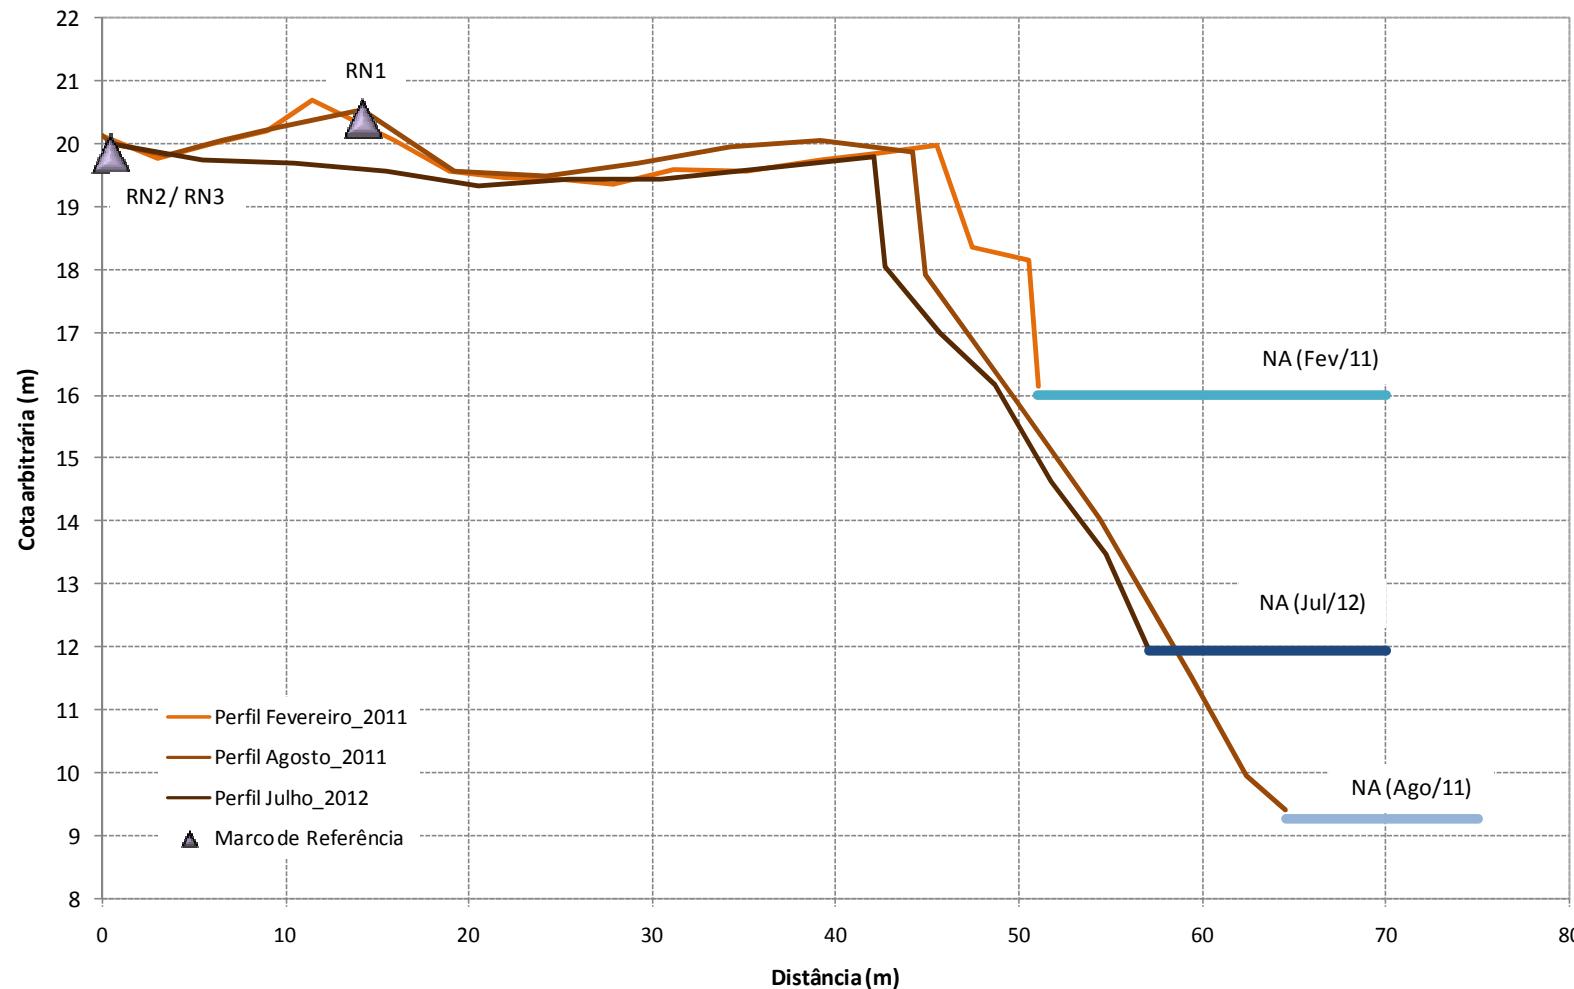
**Figura 3.40.  
Perfil do Local de Monitoramento 8 – Coord. UTM 9.067.386 N / 445.233 E**

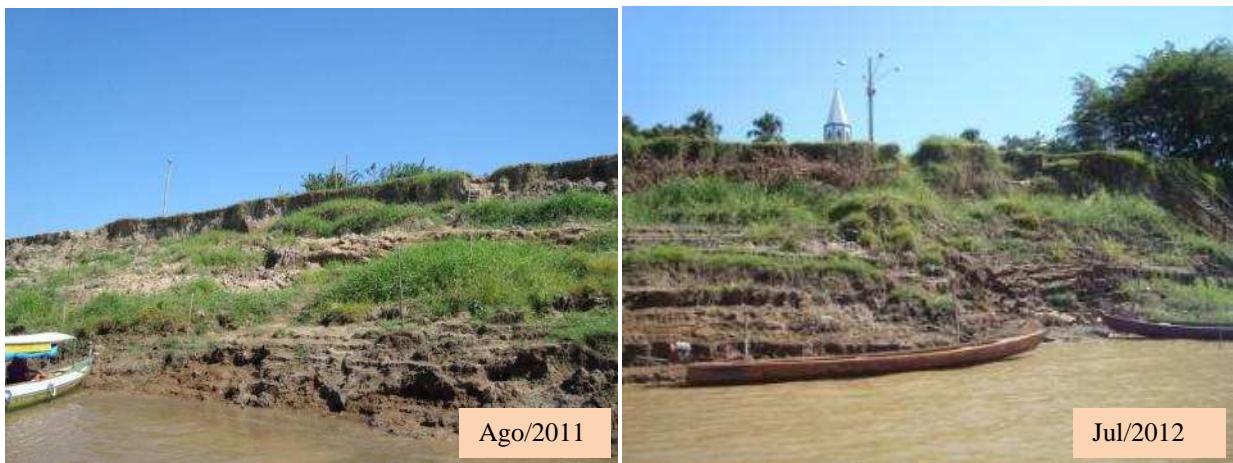
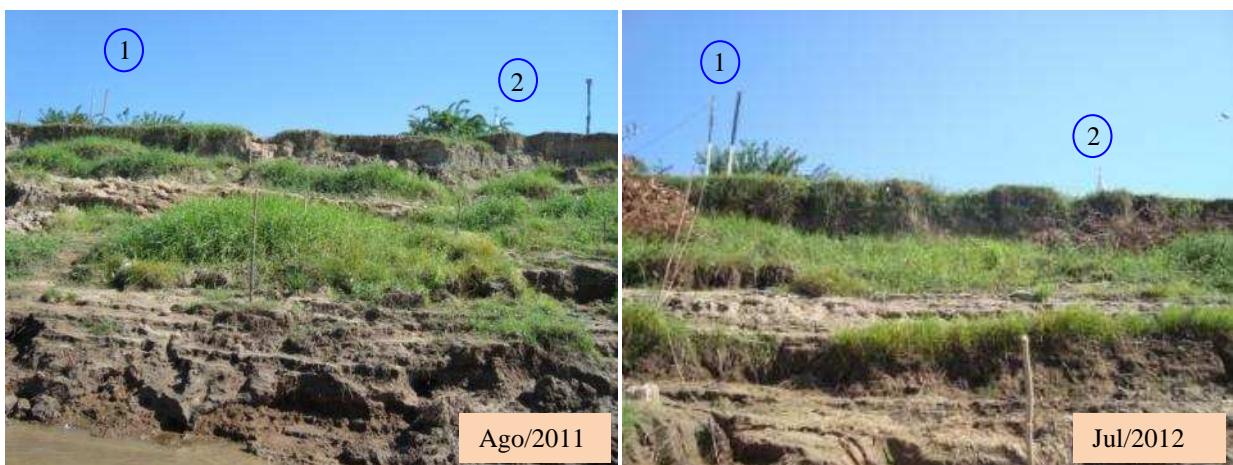
Na Figura 3.42. apresentam-se vistas da margem do rio Madeira obtidas durante os levantamentos realizados em agosto de 2011 e julho de 2012. O levantamento topográfico do perfil desta seção se observa na Figura 3.43., no qual se verifica a tendência erosiva já mencionada no talude do local de monitoramento. No nivelamento realizado em julho de 2012 se percebe um processo erosivo menos expressivo do que o observado nos levantamentos anteriores.

**Figura 3.42.  
Vista da Margem do Rio Madeira no Local de Monitoramento 9**

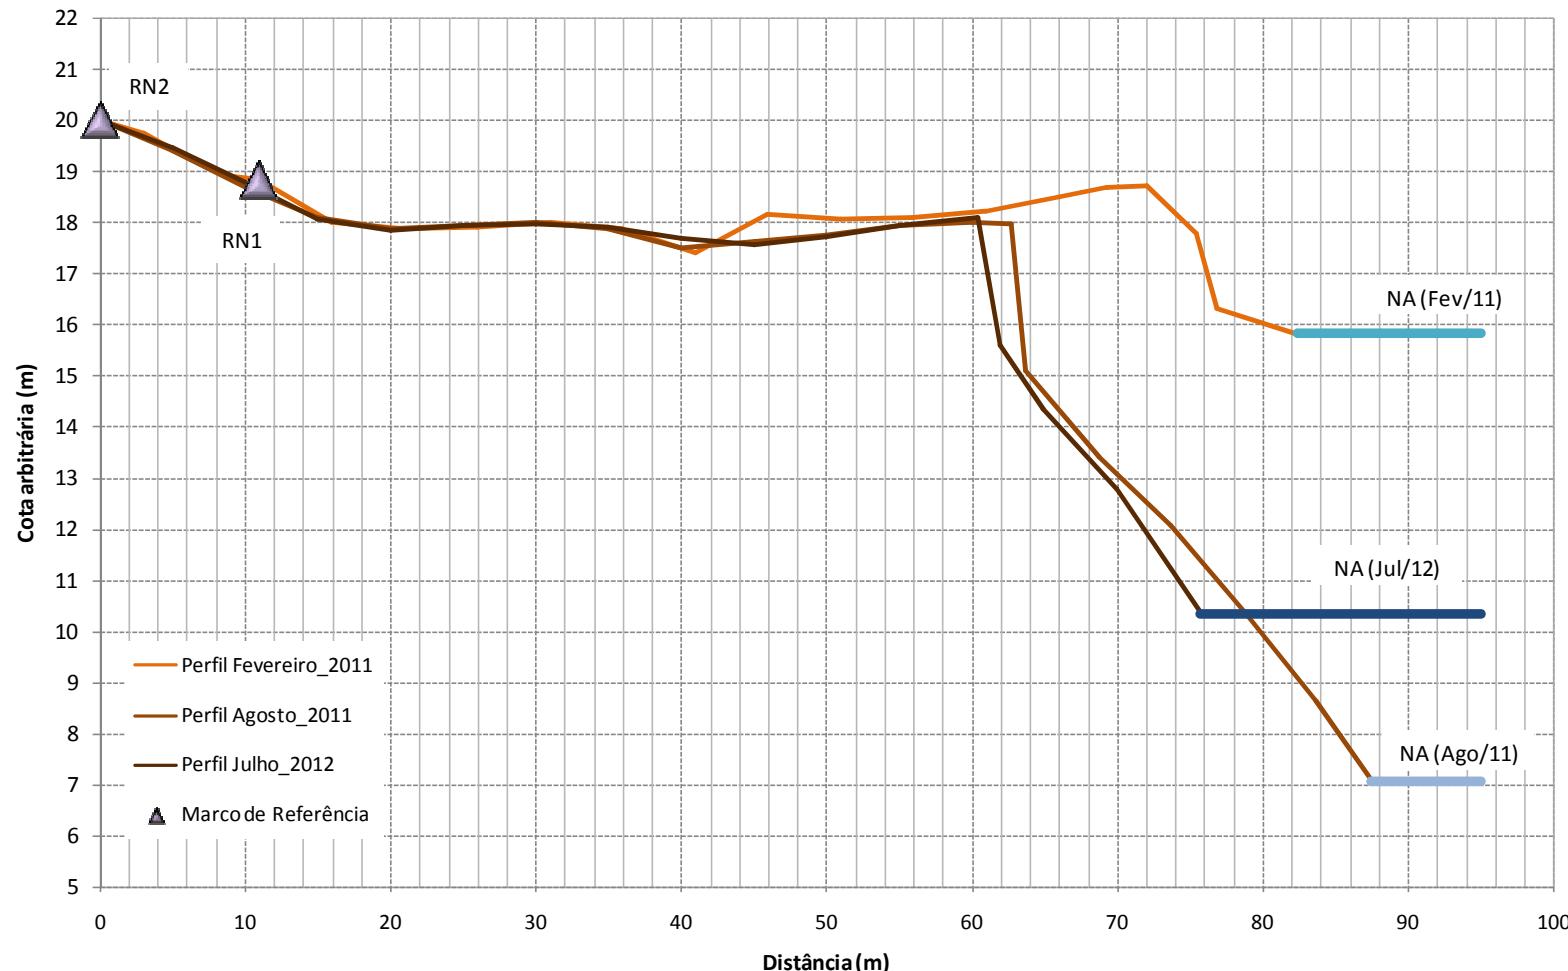
**Figura 3.43.  
Perfil do Local de Monitoramento 9 – Coord. UTM 9.067.468 N / 445.292 E**

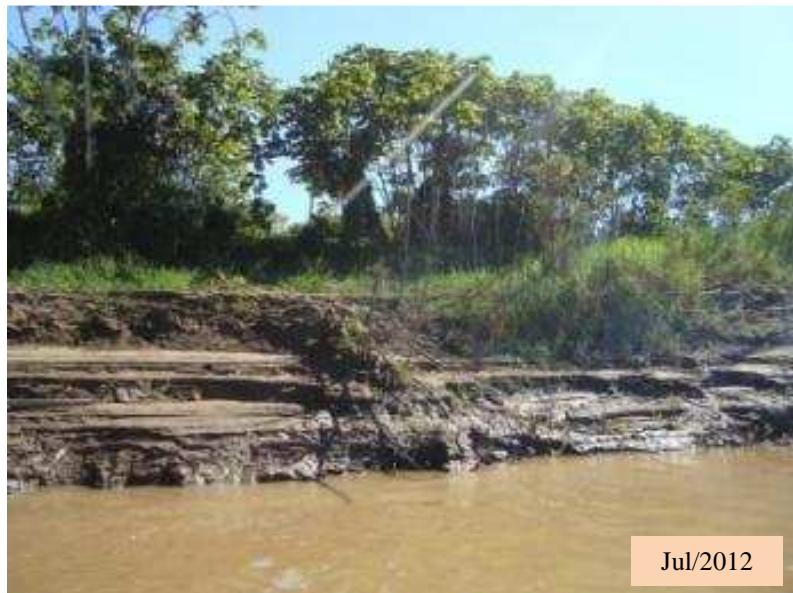
**Figura 3.48.**

No levantamento realizado em Julho/2012 se observa o processo contrário, já que na margem se percebe a deposição recente de sedimentos finos dando lugar à formação de um depósito de sedimentos (Figura 3.48.).

**Deposição de Sedimentos Finos na Margem do Rio Madeira no LM-11 durante o  
Levantamento de Julho/2012**

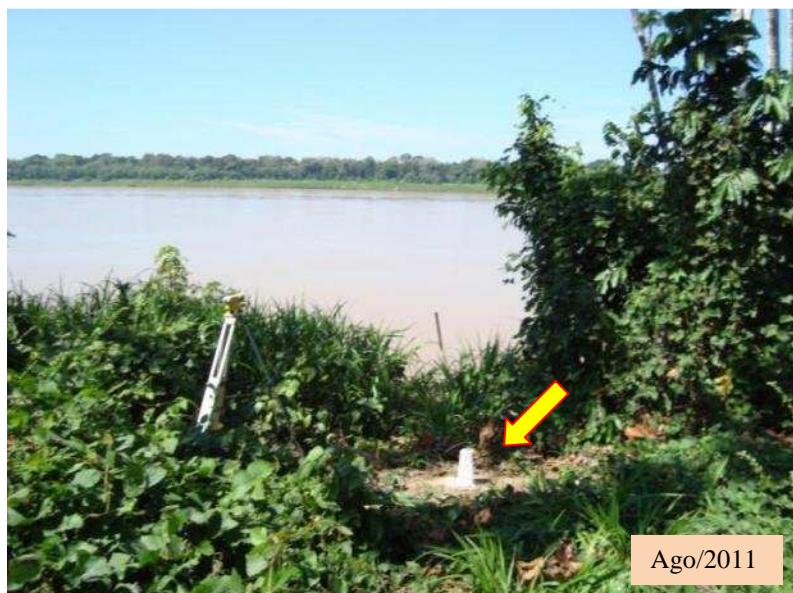
**Figura 3.49.**

**Vista do Marco de Referência RN-1 Implantado no LM-11**
