# **UHE SANTO ANTÔNIO**

## **3ª ETAPA DO PROGRAMA DE LEVANTAMENTOS E MONITORAMENTO HIDROSEDIMENTOLÓGICO DO RIO MADEIRA E DO RESERVATÓRIO DA UHE SANTO ANTÔNIO**

**MONITORAMENTO DA EVOLUÇÃO DOS TRECHOS COM MARGENS  
ERODIDAS OU POTENCIALMENTE INSTÁVEIS – R3**

**PJ0865-X-H41-GR-RL-0002-0A**

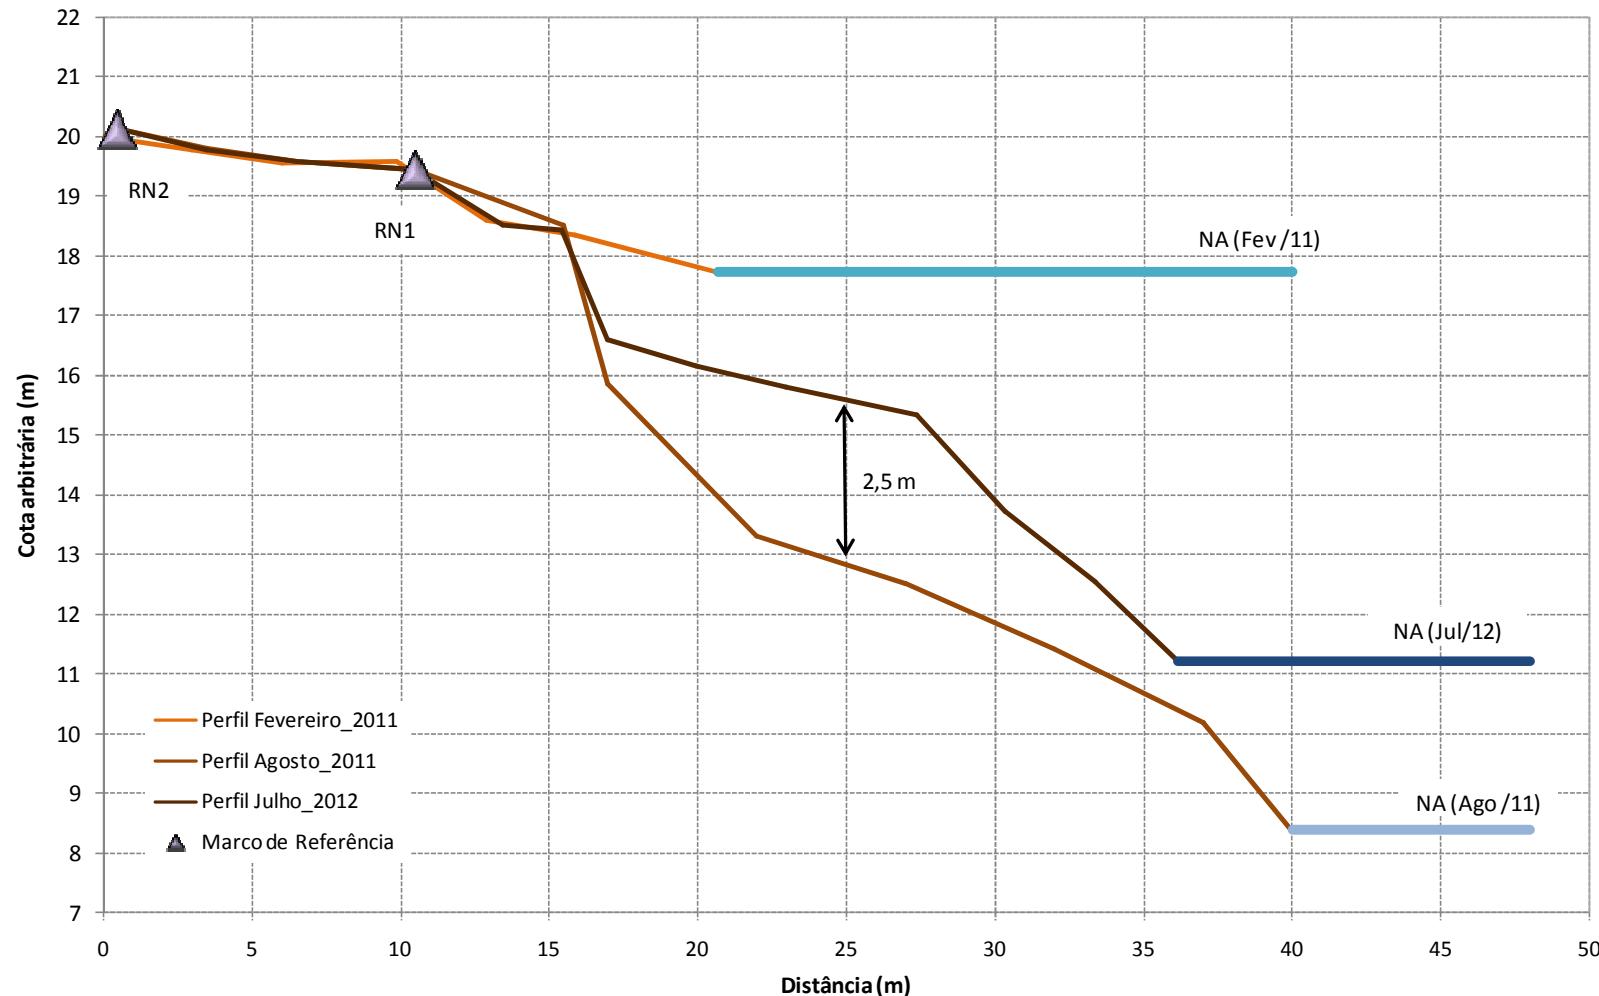
Na Figura 3.49. apresenta-se uma vista do local de monitoramento com o marco de referência (RN-1) já implantado e, na seqüência, o levantamento topográfico do perfil desta seção, onde se identifica que depósito de sedimentos na margem atinge cerca de 2,5 metros (Figura 3.50.).

**Figura 3.50.  
Perfil do Local de Monitoramento 11 – Coord. UTM 9.094.890 N / 486.645 E**

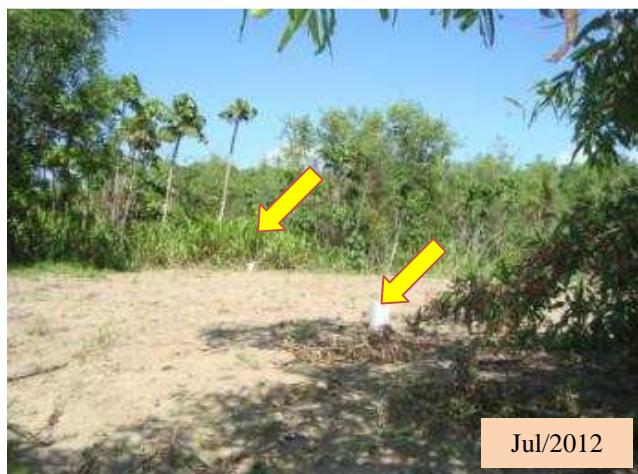
**Figura 3.54.**

Os RNs instalados nas campanhas anteriores (Figura 3.53.) não foram localizados, sendo instalados novos marcos de referência (RN 3 e RN 4) durante o levantamento de Julho/2012 (Figura 3.54.). Nas fotografias da Figura 3.55. se percebem as evidências da deposição de sedimentos no local.

**Instalação de Novos Marcos de Referência no Local de Monitoramento 12 durante o Levantamento de Julho/2012**

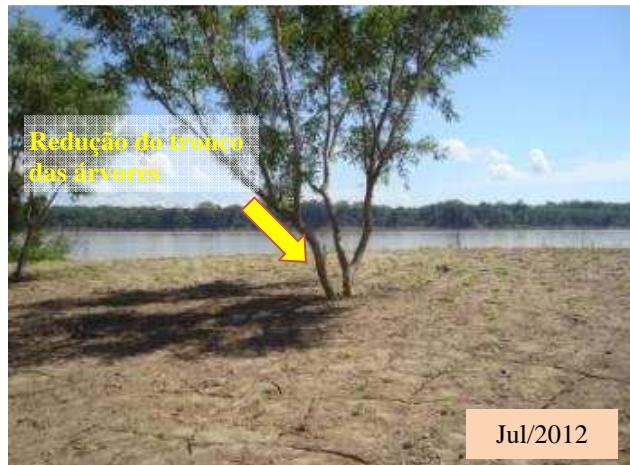
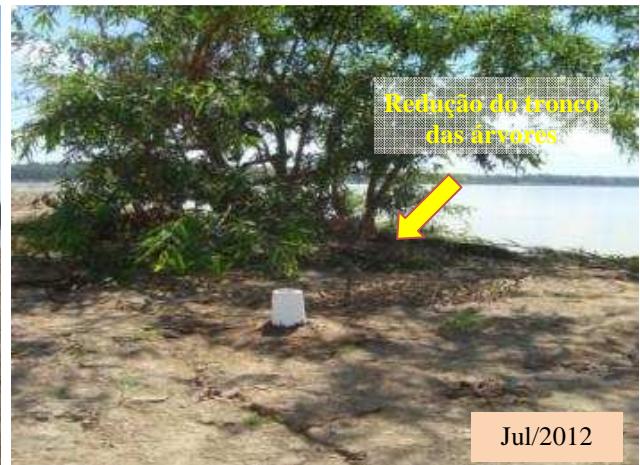
**Figura 3.55.**

**Evidências de Deposição de Sedimentos no Local de Monitoramento 12 durante o Levantamento de Julho/2012**

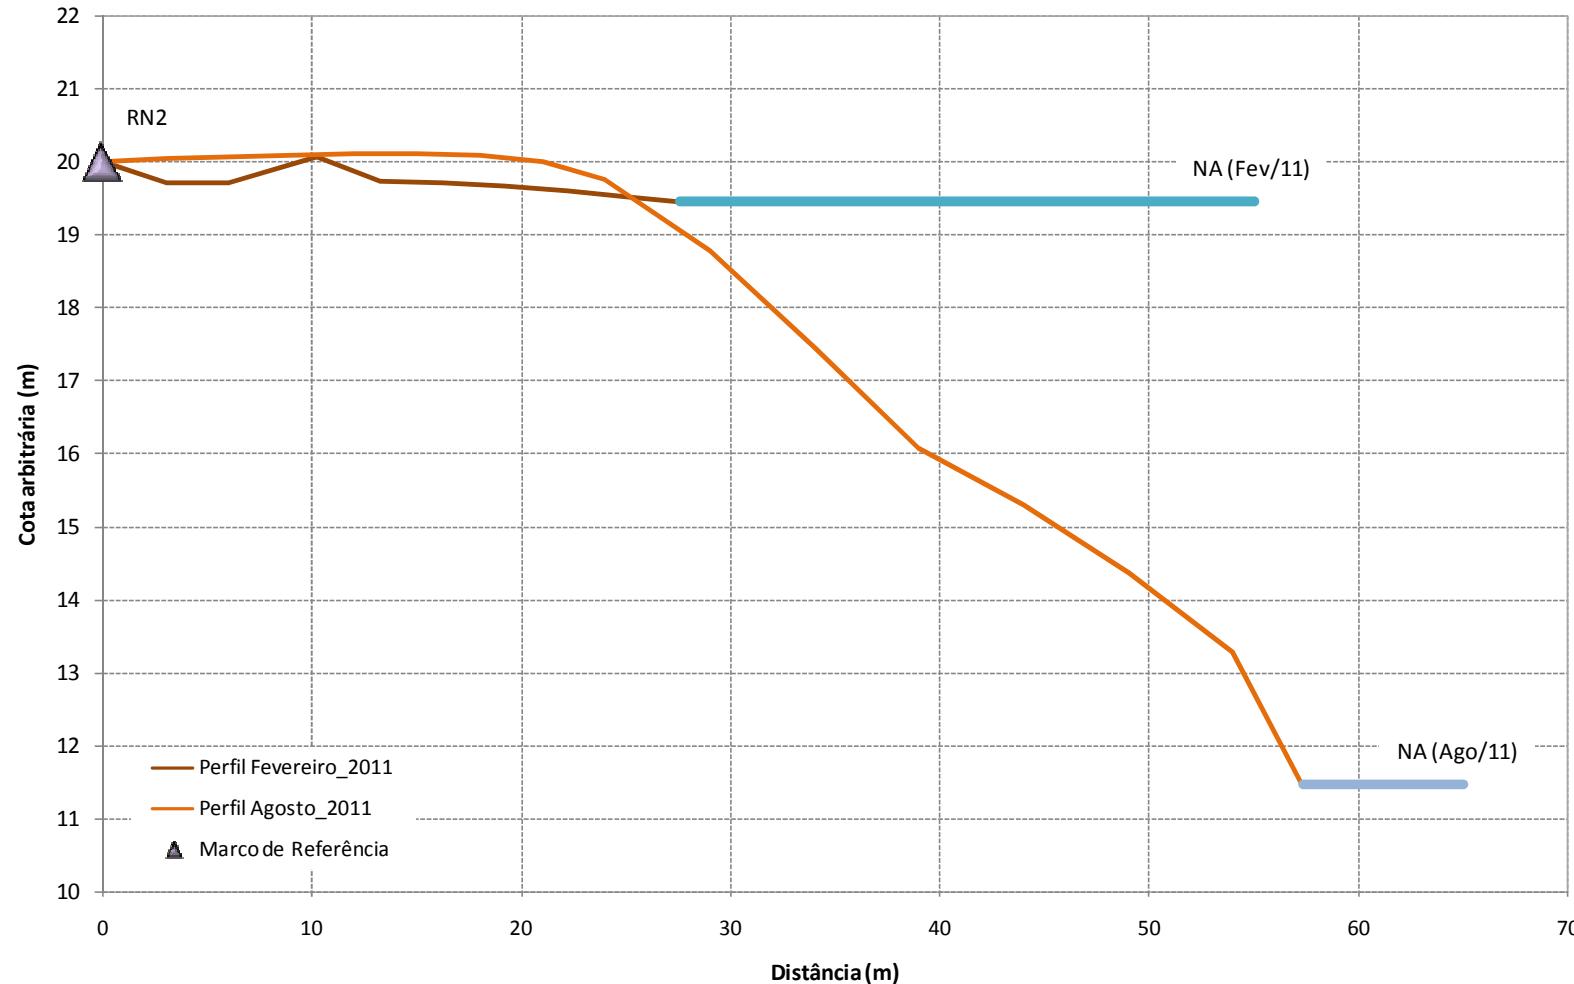
**Figura 3.56.**

Com a perda dos marcos utilizados nos nivelamentos anteriores, perde-se também a referência de nível utilizada, o que impossibilitou a comparação dos perfis de margens pretéritos com o atual e, por este motivo, os nivelamentos foram considerados em dois gráficos distintos. A Figura 3.56. apresenta os perfis levantados em fevereiro e agosto de 2011, enquanto que a Figura 3.57. apresenta o perfil levantado em julho de 2012

**Perfil do Local de Monitoramento 12 – Coord. UTM 9.110.460 N / 510.900 E – Levantamentos de Fev/11 e Ago/11**

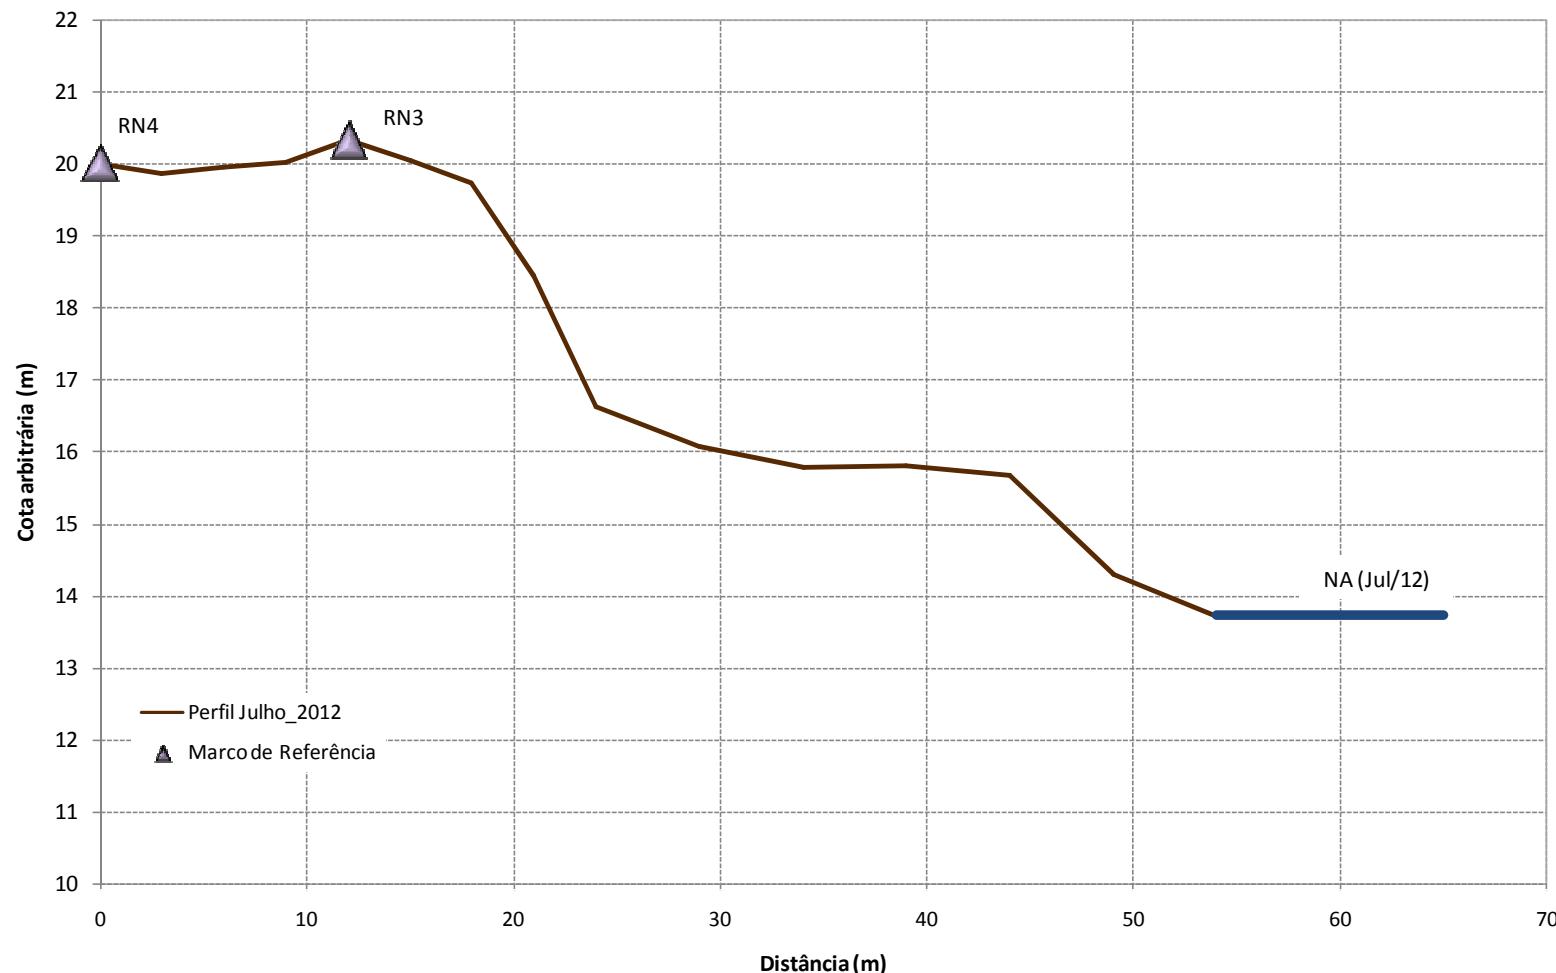
**Figura 3.57.**  
**Perfil do Local de Monitoramento 12 – Coord. UTM 9.110.460 N / 510.900 E – Levantamento de Jul/12**

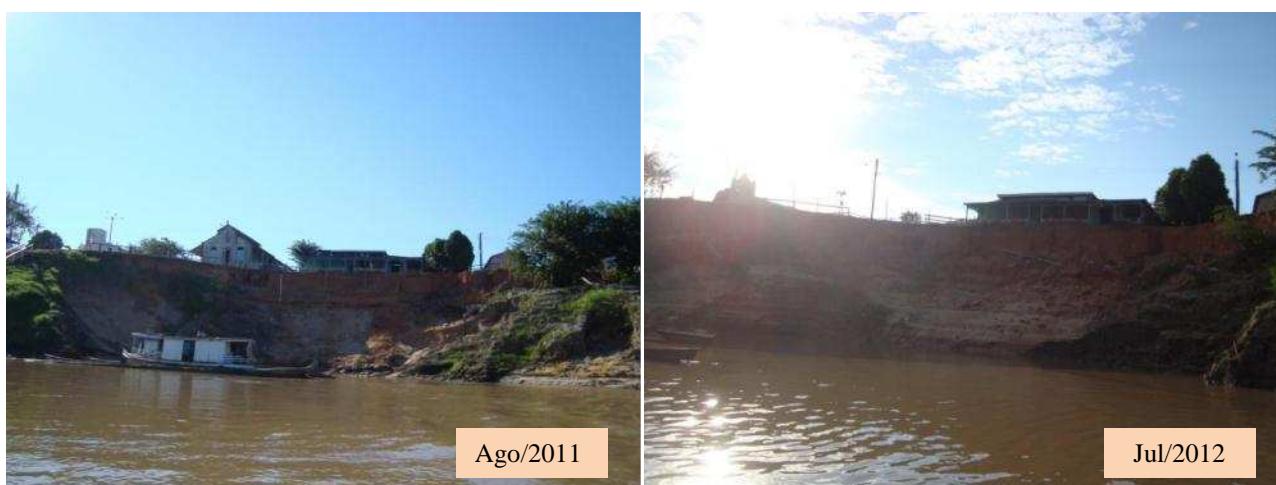
Observações: O Local de Monitoramento 13 (LM-13) encontra-se na localidade de Calama, na margem direita do rio Madeira. Este local foi escolhido pois nas últimas décadas este povoado vem evidenciando um processo acelerado de erosão em alguns locais das margens, que já afeta o dia-a-dia da comunidade (Figura 3.58.). Na Figura 3.59., Figura 3.60. e Figura 3.61. se aprecia em detalhe a evolução do processo erosivo na margem do rio entre os levantamentos de Fevereiro/2011, Agosto/2011 e Julho/2012. Cabe destacar que nos últimos meses diversos locais da comunidade de Calama foram interditados devido ao risco decorrente dos processos erosivos locais.

**Figura 3.58.  
Vista Frontal da Margem do Rio Madeira no LM-13 em Calama**

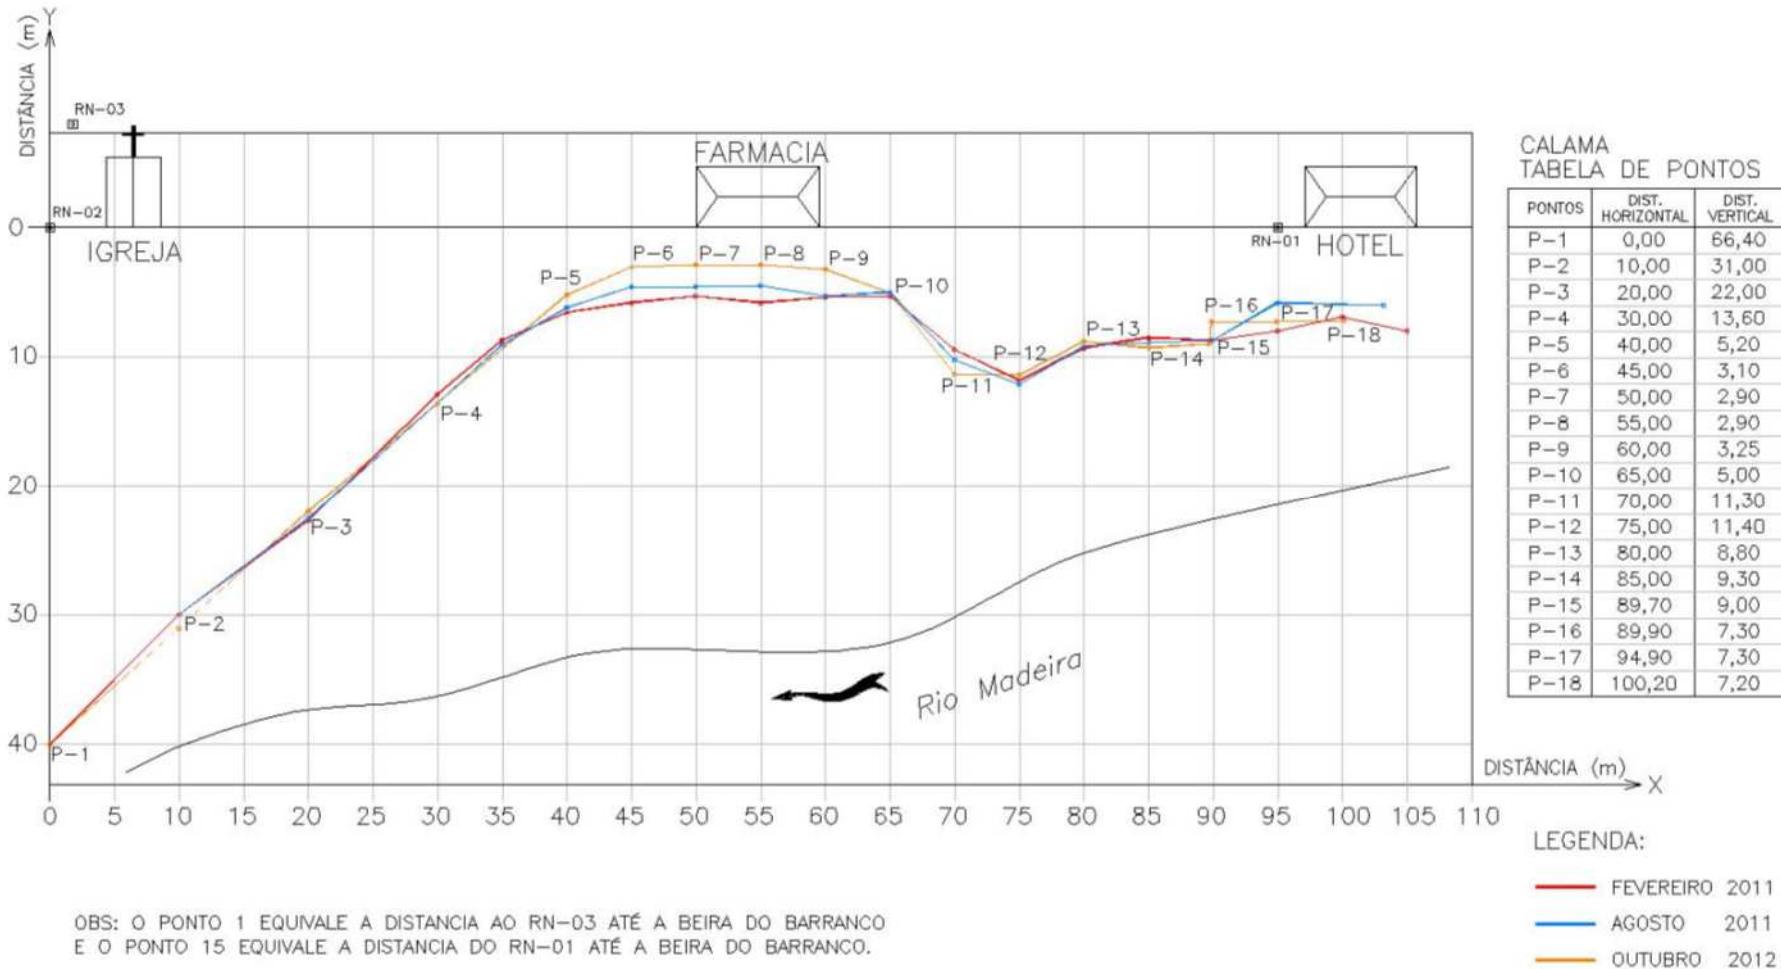
Neste local foi adotado um procedimento diferente em relação aos demais pontos de monitoramento, já que pelas condições locais optou-se por realizar um levantamento planimétrico da linha do topo do barranco, conforme consta na Figura 3.63.

**Figura 3.63.  
Planta do Local de Monitoramento 13 – Coord. UTM 9.112.502 N / 513.571 E**

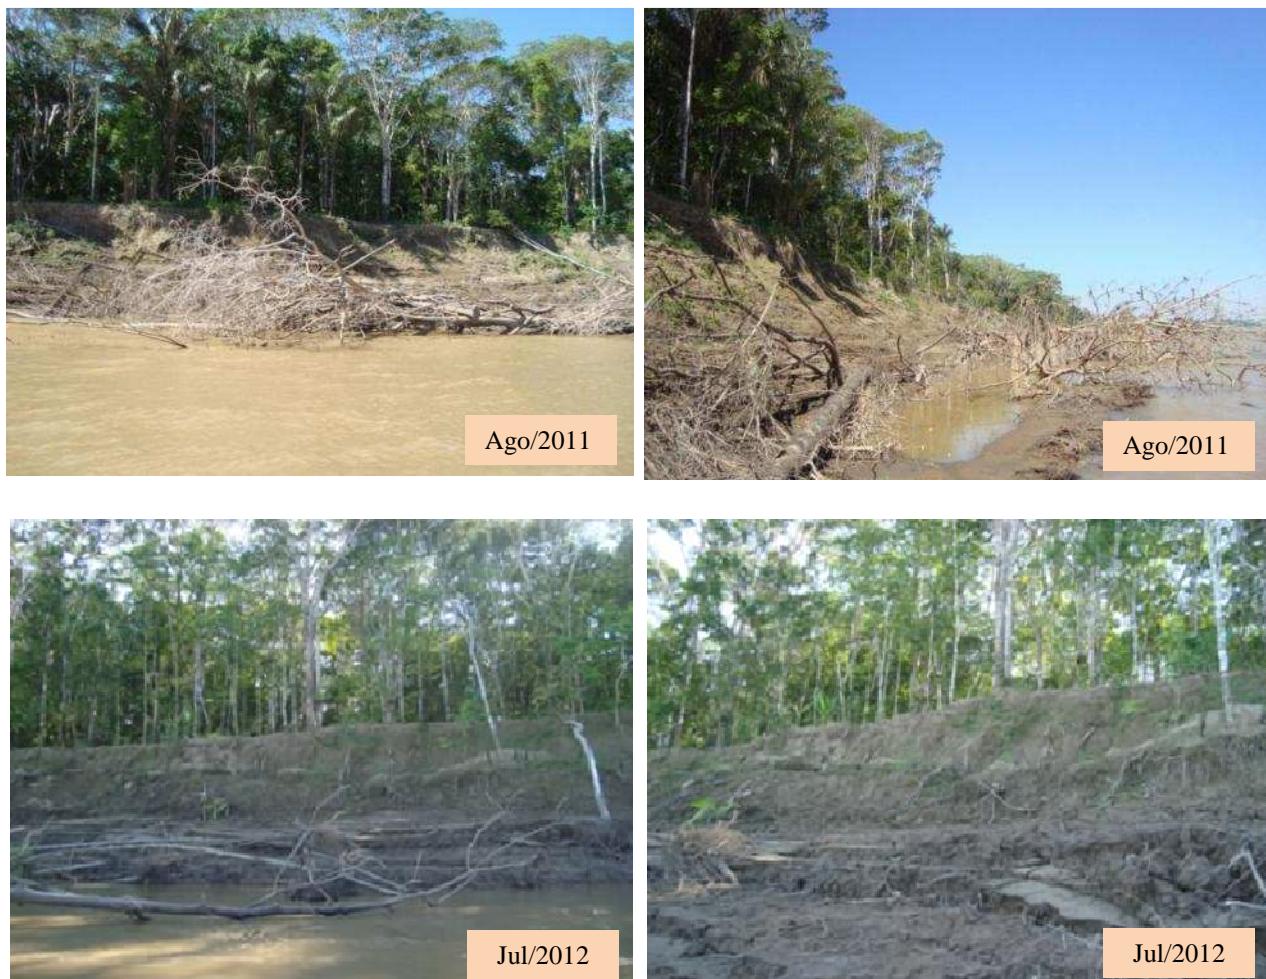
Observações: O Local de Monitoramento 14 (LM-14) se localiza na margem direita do rio Madeira, como se observa na Figura 3.64. para diferentes datas (Junho/2004 e Setembro/2008). Este local de monitoramento foi escolhido devido aos indícios de erosão verificados na região, que são facilmente identificáveis a partir dos levantamentos realizados em 2011 e 2012 (Figura 3.65.).

**Figura 3.65.  
Vista Frontal da Margem no LM-14**

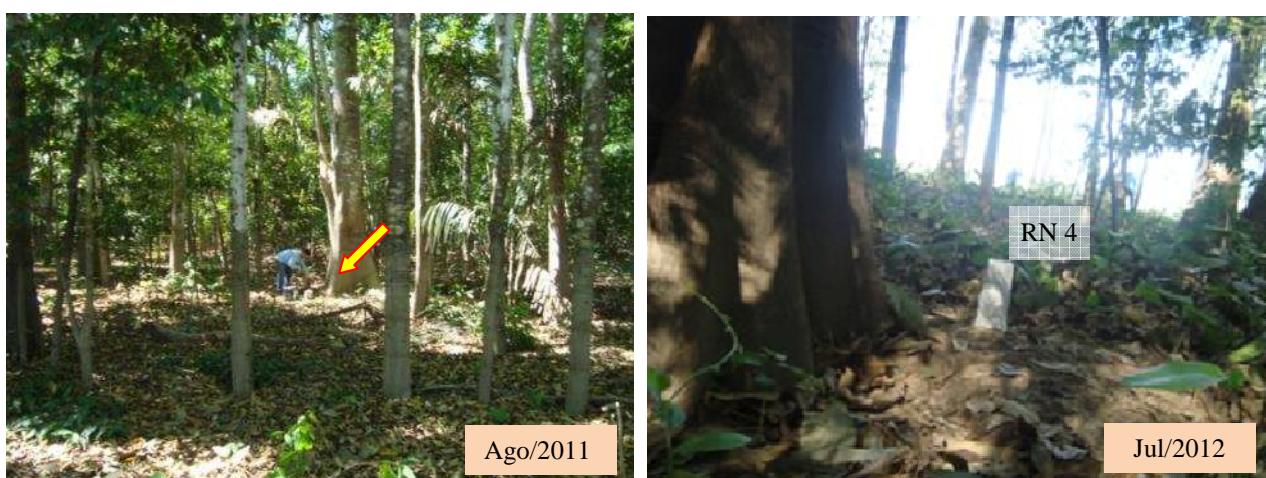
Cabe destacar que o marco RN1 foi levado pela corrente devido à erosão do barranco e que o RN2 foi soterrado, que motivou a instalação de novos marcos de referência denominados RN3 e RN4 em Agosto de 2011. Em Fevereiro de 2012 apenas foi possível localizar o RN 4 (Figura 3.66.).

**Figura 3.66.  
Localização dos Marcos de Referência no Local de Monitoramento 14**

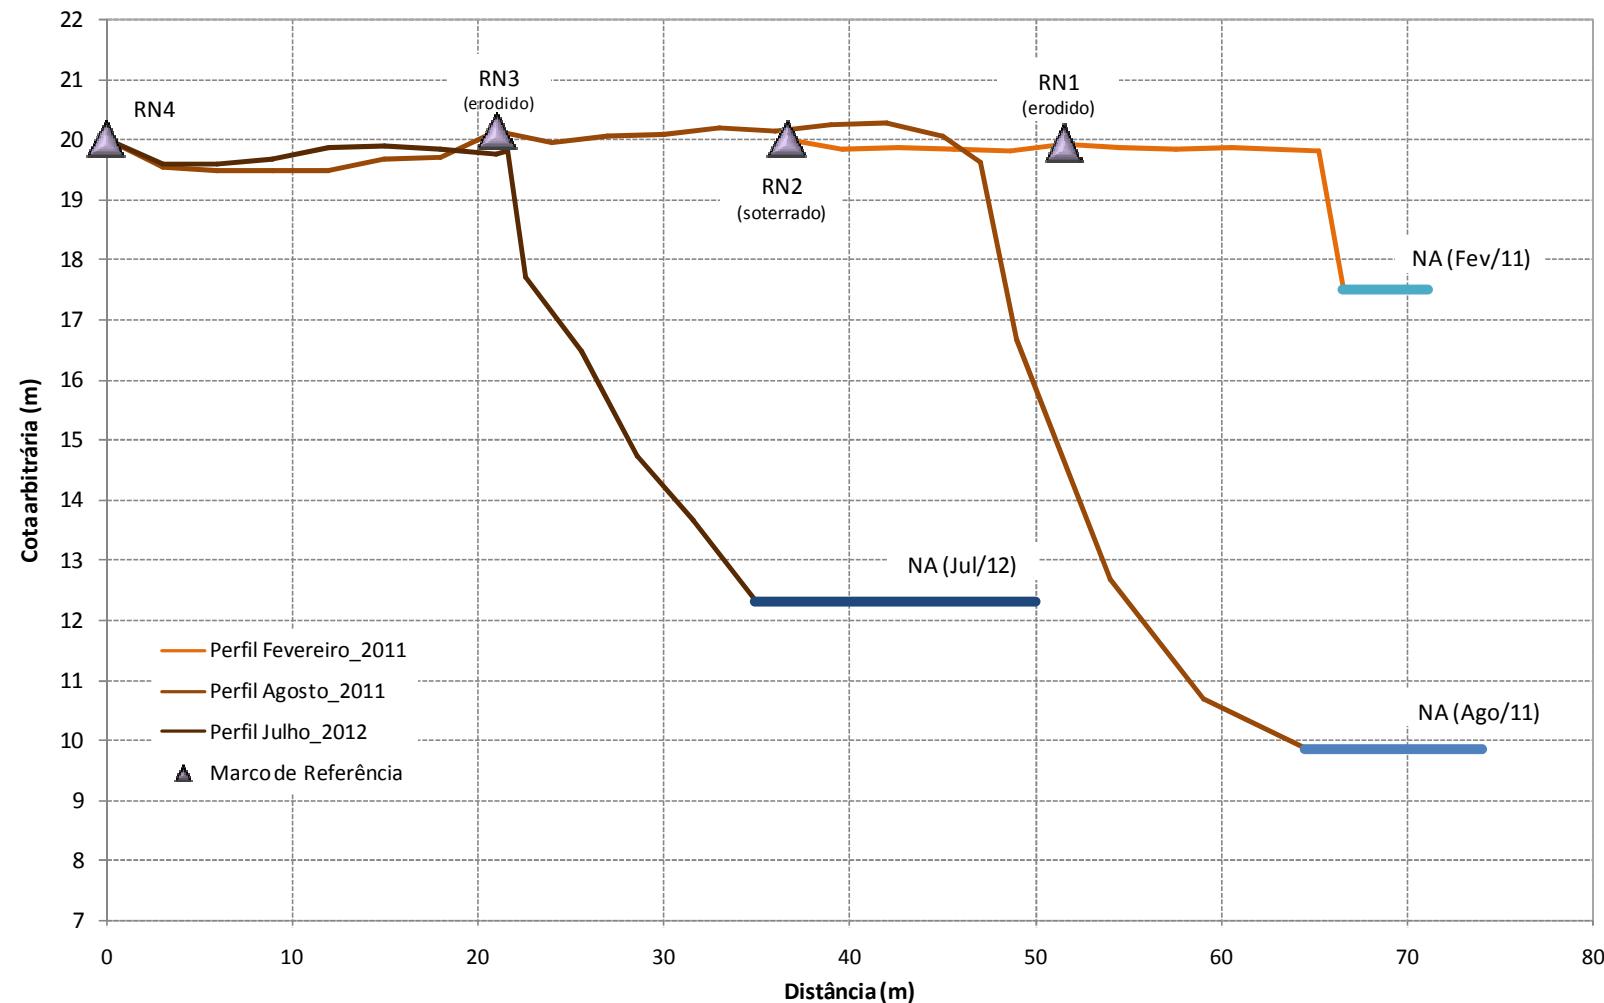
O levantamento topográfico do perfil desta seção de monitoramento se observa na Figura 3.67., onde se verifica o processo erosivo ocorrido entre fevereiro de 2001 e julho de 2012

**Figura 3.67.  
Perfil do Local de Monitoramento 14 – Coord. UTM 9.127.734 N / 513.315 E**

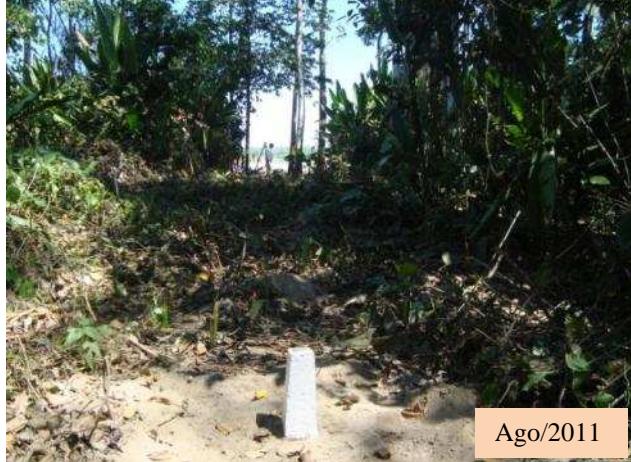
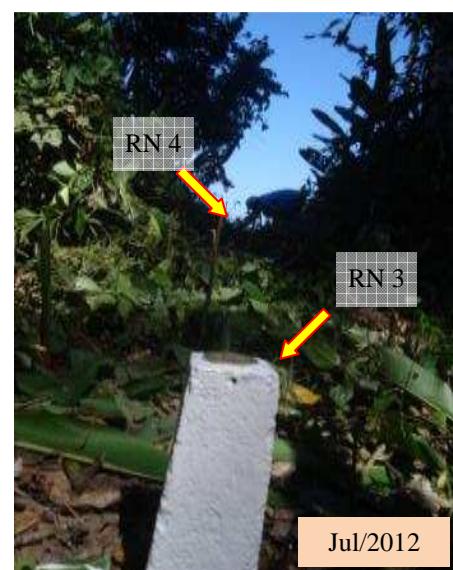
A Figura 3.70. ilustra o alinhamento dos marcos de referência durante o levantamento do ano 2011 e 2012. Em Agosto de 2011 notou-se que o local onde fora implantado o RN1 sofreu desbarrancamentos pela ação da correnteza, o que motivou a instalação do RN 3. Adicionalmente, durante uma viagem de rotina da equipe de hidrometria pelo local, em abril de 2012, se observou que o RN 2 já se encontrava na margem do rio, em um ponto crítico, conforme observa-se na Figura 3.71. Na visita de Julho/2012 este marco (RN 2) já havia sido levado pela corrente devido ao desmoronamento da margem, pelo que se procedeu à implantação do RN 4.

**Figura 3.70.  
Alinhamento dos Marcos de Referência no Local de Monitoramento 15**

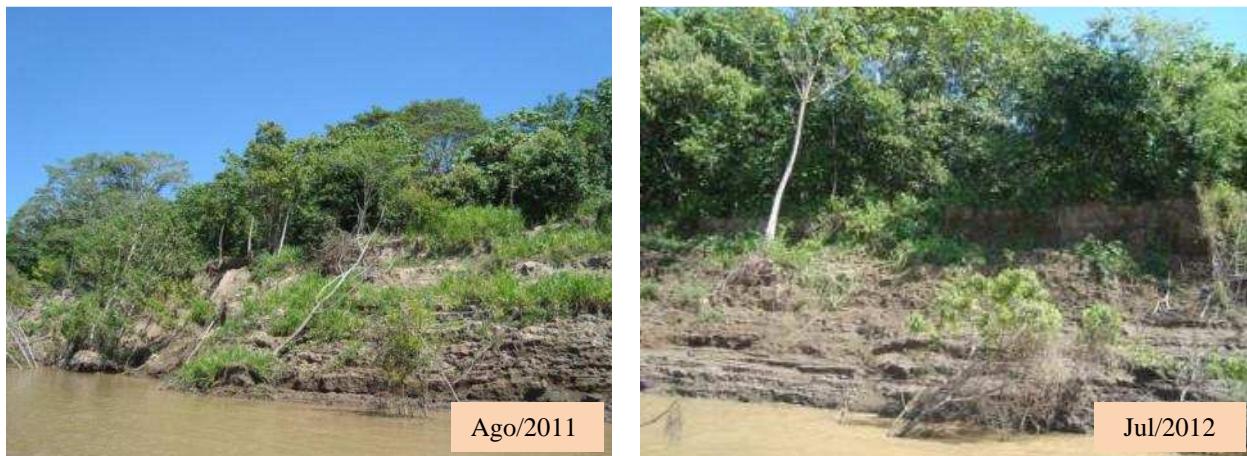
**Figura 3.75.**

Observações: O Local de Monitoramento 16 se localiza na margem esquerda do rio Madeira (Figura 3.74.). Este local de monitoramento foi escolhido devido aos indícios de erosão verificados na região, como se observa na Figura 3.75.

**Vista da Linha de Margem do Rio Madeira no Local de Monitoramento 16**

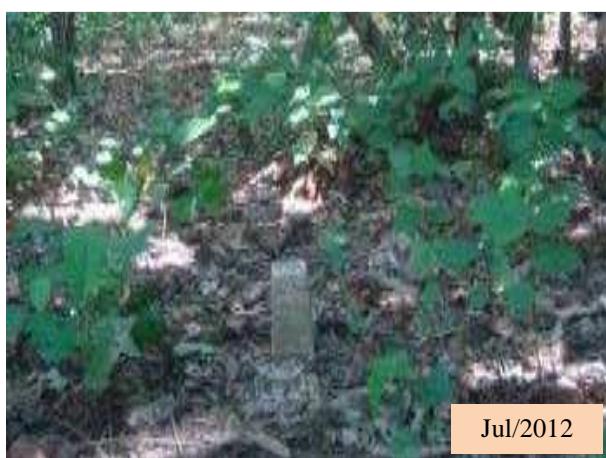
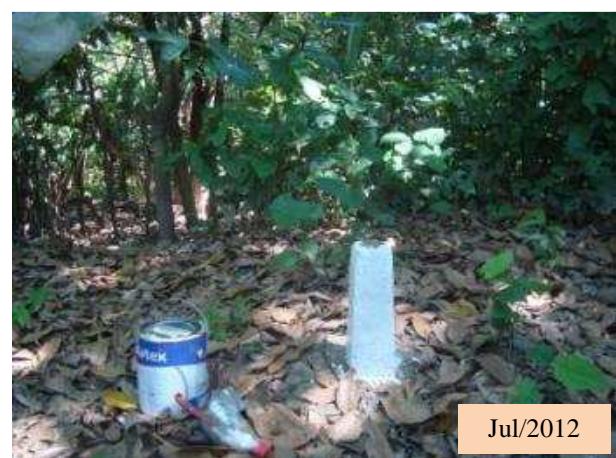
**Figura 3.78.**

O marco RN1 deste local foi soterrado durante a última enchente, pelo que foi instalado um novo marco denominado RN3. O alinhamento dos marcos de referência utilizado para o levantamento topográfico se observa na Figura 3.76. (Agosto/2011) e Figura 3.77. (Julho/2012), enquanto que a Figura 3.78. ilustra a situação de um dos marcos de referência antes e após a visita de campo. O perfil resultante deste local de monitoramento se apresenta na Figura 3.79.

**Situação de um Marco de Referência no LM 16 antes e após a Visita de Campo**

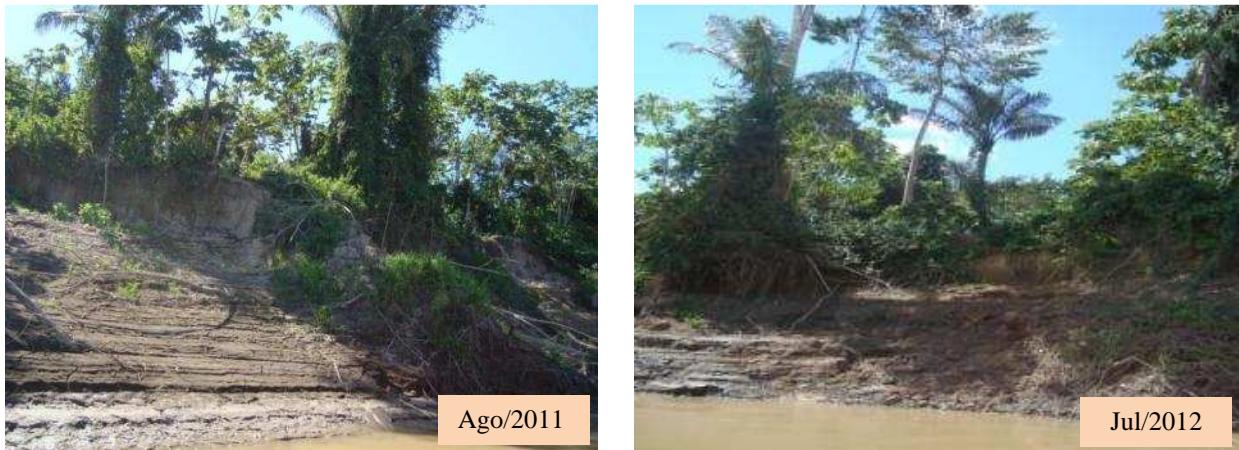
**Observações:** O Local de Monitoramento 17 (LM-17) se localiza na margem direita do rio Madeira, o qual foi escolhido devido aos indícios de erosão verificados na região, conforme se observa na seqüência de imagens da Figura 3.80. (correspondentes às datas Junho/2004 e Setembro/2008) e nas vistas da linha de margem apresentadas na Figura 3.81.

**Figura 3.81.  
Vista da Linha de Margem no Local de Monitoramento 17**

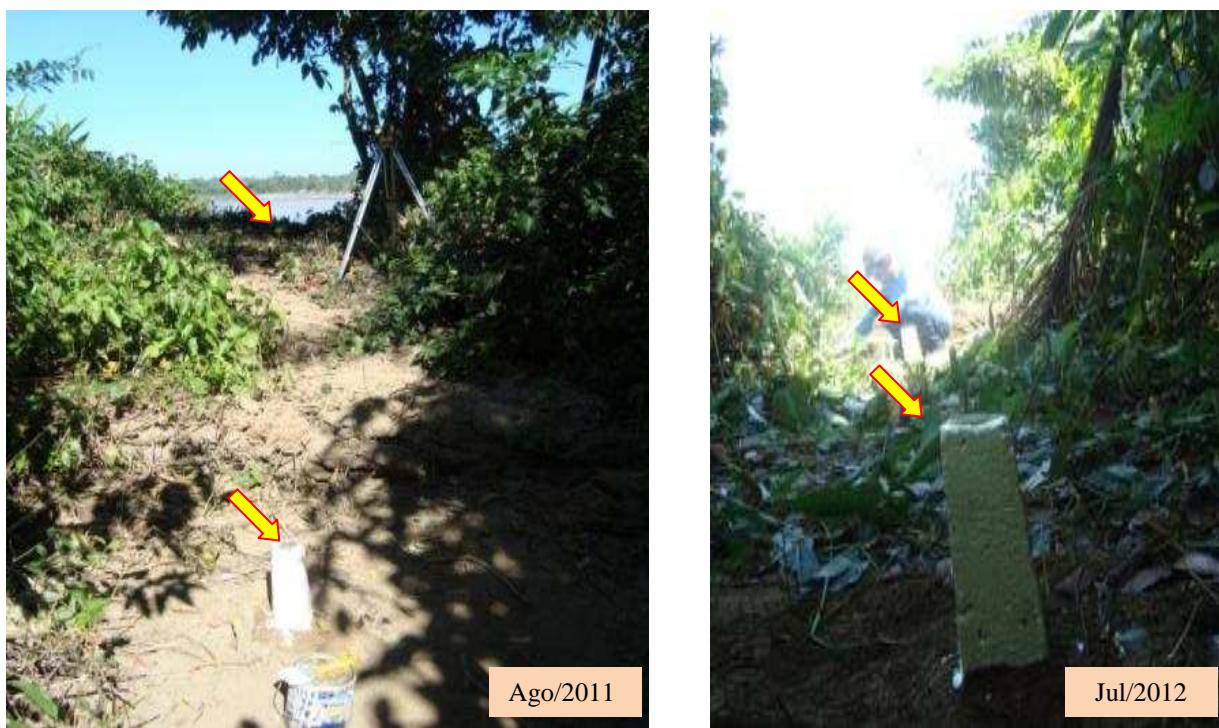
A Figura 3.82. mostra o alinhamento dos marcos de referência durante os levantamentos de Agosto de 2011 e Julho de 2012. Neste último levantamento não foi localizado o RN1, que foi substituído pelo RN 3.

**Figura 3.82.  
Marcos de Referência do Local de Monitoramento 17**

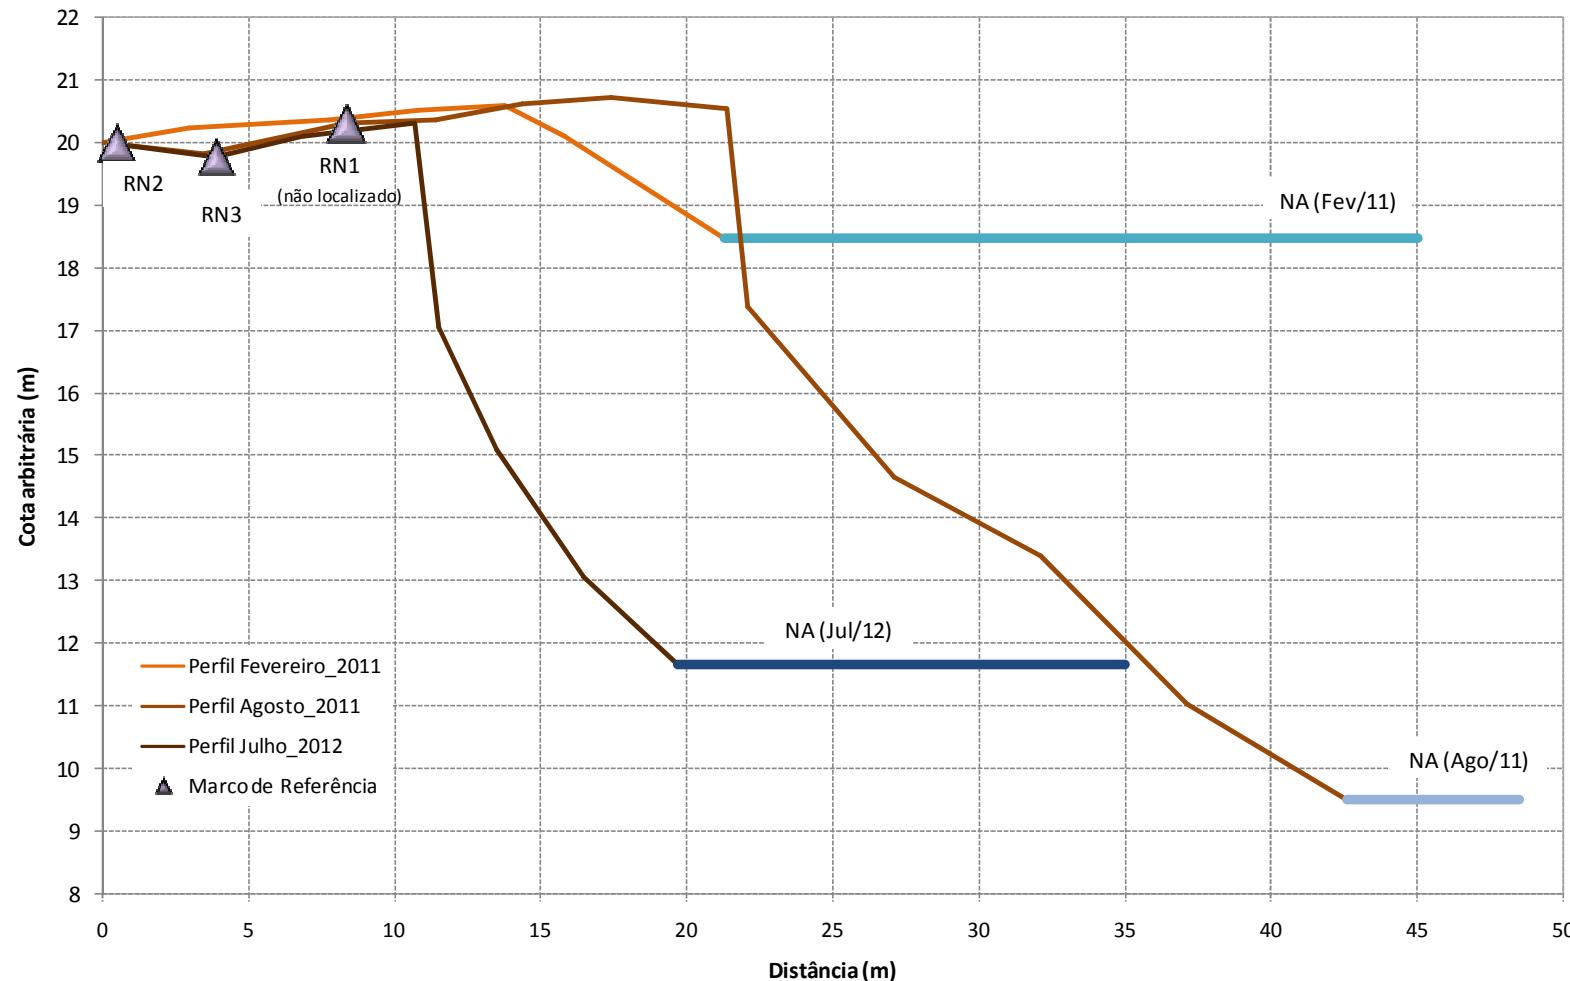
**Figura 3.83.  
Perfil do Local de Monitoramento 17 – Coord. UTM 9.157.186 N / 506.975 E**

Por último se apresenta o levantamento topográfico do perfil da margem desta seção de monitoramento (Figura 3.83.), onde se reconhece a erosão da margem no levantamento de Julho/2012, sendo que nos levantamentos dos anos anteriores não tinha sido diagnosticada esta tendência.
