# UHE SANTO ANTÔNIO

## **3ª ETAPA DO PROGRAMA DE LEVANTAMENTOS E MONITORAMENTO HIDROSSEDIMENTOLÓGICO DO RIO MADEIRA E DO RESERVATÓRIO DA UHE SANTO ANTÔNIO**

### **MONITORAMENTO DA EVOLUÇÃO DOS TRECHOS COM MARGENS ERODIDAS OU POTENCIALMENTE INSTÁVEIS – R8**

**PJ0865-X-H41-GR-RL-0004-0A**

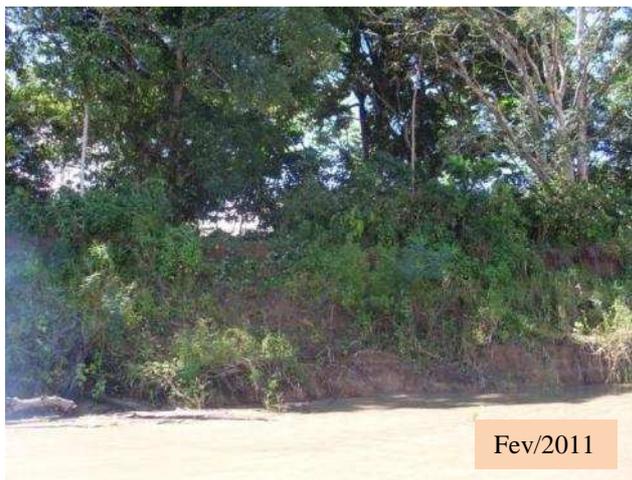
**Figura 3.4.**  
**Vista da Margem do LM-1**

**Observações:** O Local de Monitoramento 1 (LM-1) se localiza na margem direita do rio Madeira, 2.800 metros a jusante do eixo da barragem da UHE Santo Antônio e 240 metros a montante da torre da linha de transmissão de energia (Figura 3.2.). O alinhamento estabelecido a partir da implantação dos marcos de referência se observa na Figura 3.3., enquanto que na Figura 3.4. se apresenta uma vista da margem do rio no local de monitoramento durante os levantamentos de Fevereiro/2011 e Agosto/2011.

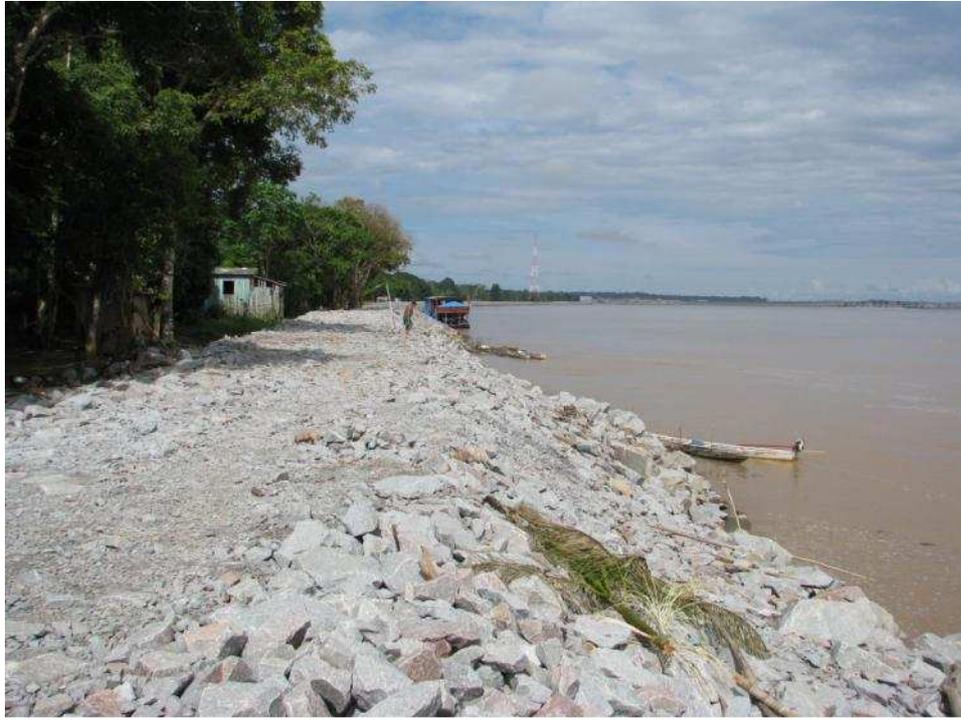
Durante o ano de 2011 foi necessária uma proteção com enrocamento na região da torre da linha de transmissão devido à erosão da margem por efeito de correntes e ondas, que obrigou à Santo Antônio Energia a realizar o enrocamento de 5,2 km de margens (desde a usina até o Porto Cai n'Água), conforme se observa na Figura 3.5. Em Julho/2012 o enrocamento estava concluído, portanto não houve levantamento do perfil neste ponto e o local não será mais considerado nos próximos monitoramentos (Figura 3.6.).

**Figura 3.5.**  
**Enrocamento da Margem Direita do Rio Madeira desde a Usina até o Cai n'Água**

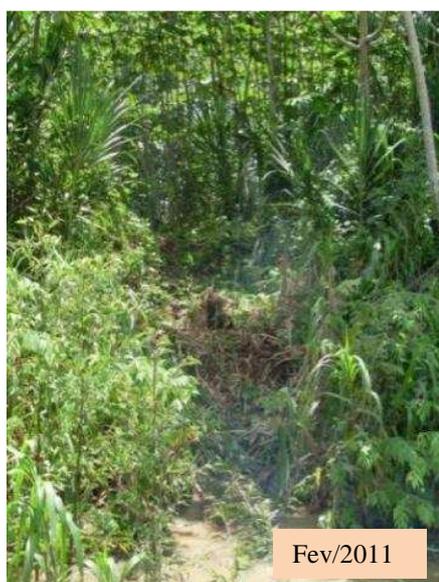
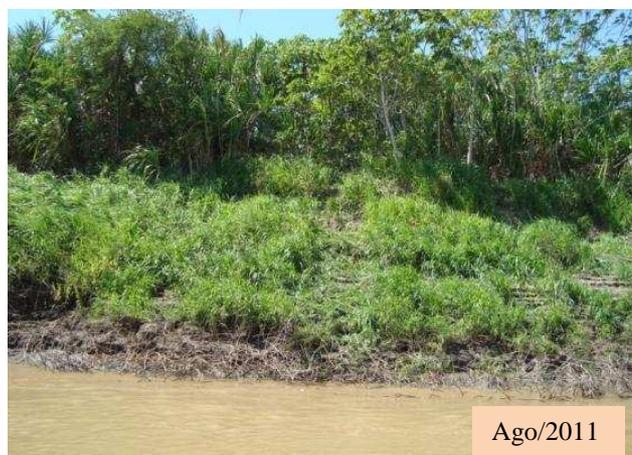
Observações: O Local de Monitoramento 2 (LM-2) se localiza na margem direita do rio Madeira, 2.700 metros a jusante da seção de medição de descarga líquida e sólida de Porto Velho. Este local foi escolhido por terem sido observados deslizamentos em forma circular nas proximidades (Figura 3.8. e Figura 3.9.).

**Figura 3.8.**  
**Vista Frontal do LM-2 durante os Levantamentos de Fev/2011, Ago/2011, Jul/2012 e Jul/2013**

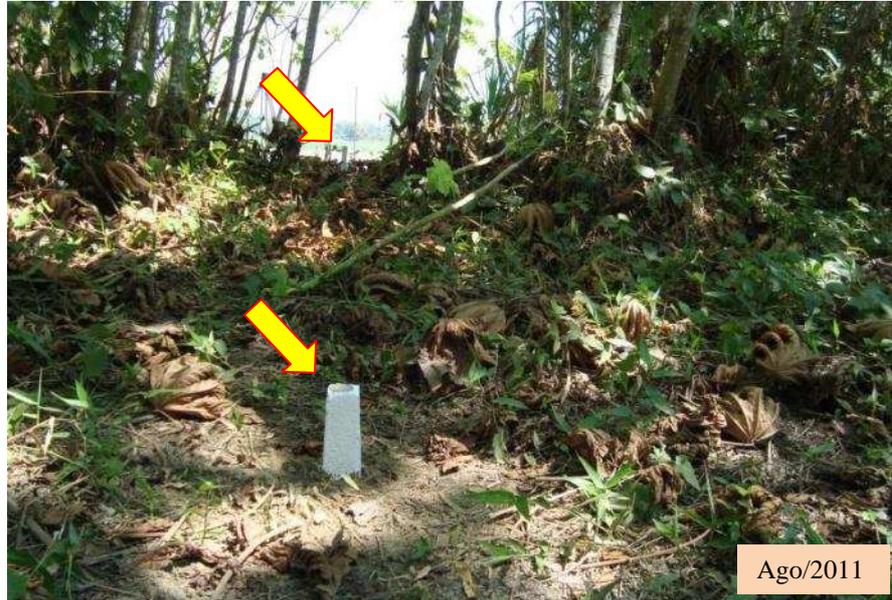
Na Figura 3.10. se visualiza o conjunto de marcos de referência implantados no local para estabelecer o alinhamento do perfil. A Figura 3.11. apresenta a situação dos marcos em julho de 2013, quando o marco RN 1 foi deslocado devido ao afundamento da margem, entanto que a Figura 3.12. ilustra a situação geral da margem. No momento da visita de Jul/13 foi instalado o RN 3.

**Figura 3.10.**  
**Alinhamento dos Marcos de Referência no Local de Monitoramento 2**

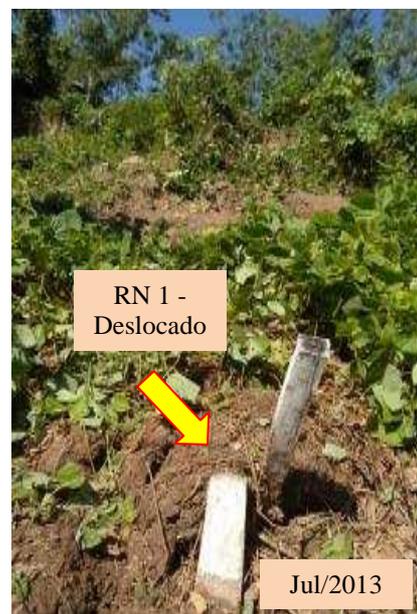
**Figura 3.11.**  
**Situação dos Marcos de Referência durante o Levantamento de Julho/2013**

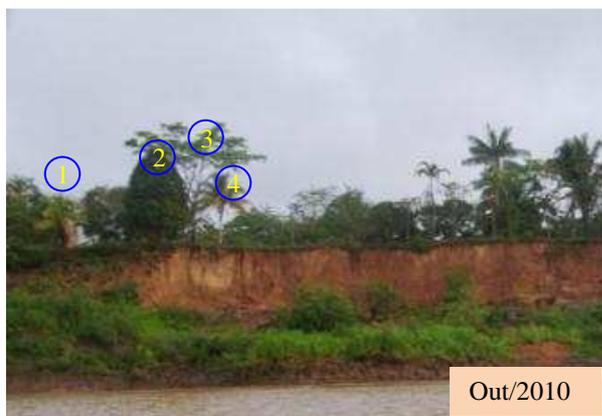
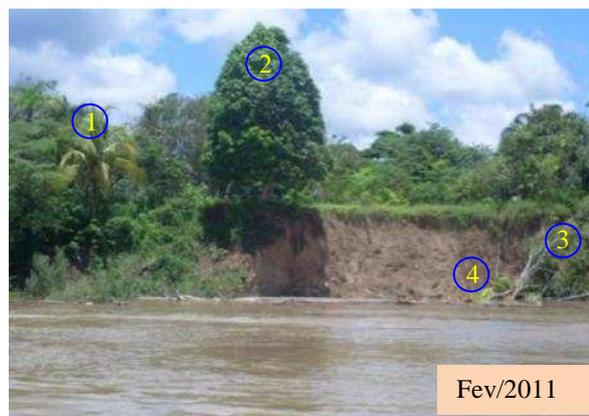
A Figura 3.14. apresenta registros fotográficos do mesmo local, tirados em datas diferentes. Na fotografia de Outubro/2010 se verifica a presença de 4 árvores próximas à margem, enquanto que em Fevereiro/2011 há apenas duas (uma palmeira e um jameiro), sendo que as outras duas se observam já dentro do rio, no pé do talude. A Figura 3.15. apresenta fotografias tiradas em Agosto/2011 e Julho/2013, nas quais percebe-se a presença da palmeira nas duas datas, a mesma palmeira indicada na Figura 3.14.

**Figura 3.14.**  
**Vista Geral do LM-3 que Permite Detalhar a Presença de Taludes Verticais e a Queda de Árvores pela Erosão das Margens**

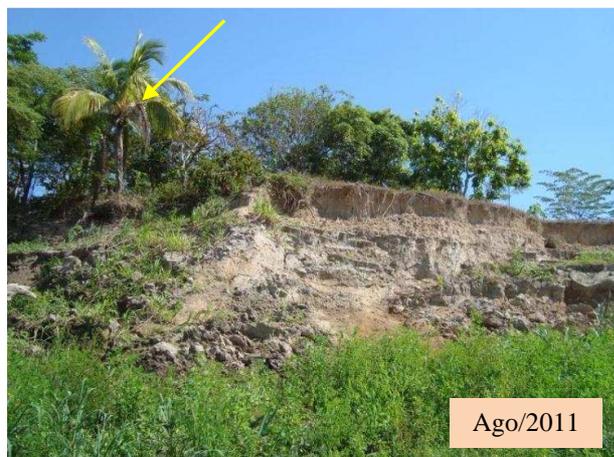
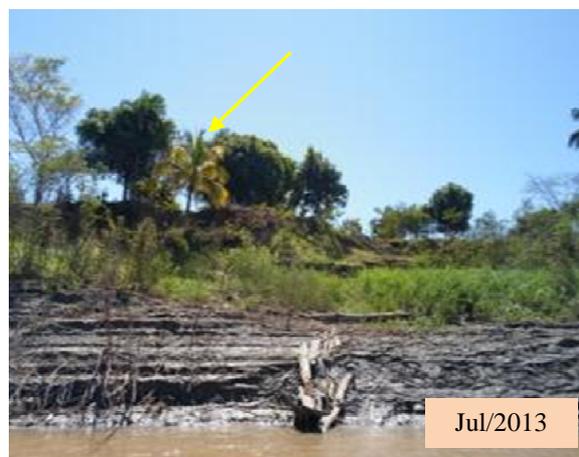
É interessante destacar na primeira destas fotografias a presença, ao fundo, do pé do jameiro, sendo que o mesmo já foi carregado pelas águas no monitoramento de Agosto/2011, evidenciando a tendência de erosão encontrada entre os nivelamentos de Fevereiro e Agosto de 2011, que também pode ser observado nos perfis apresentados na Figura 3.18. Essa tendência de erosão não foi observada nos nivelamentos de 2012 e 2013, onde o perfil da margem não sofreu alterações bruscas.

**Figura 3.15.**  
**Vista Geral da Margem no Local de Monitoramento 3 em Agosto/2011 e Julho/13**

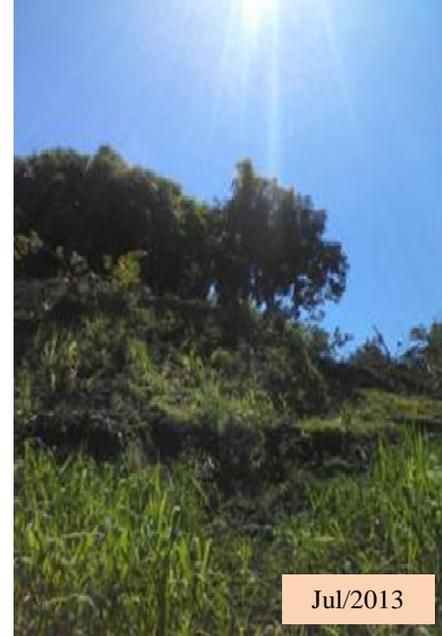
Na Figura 3.16. se observa uma vista geral do talude no local de monitoramento em Julho/2012 e Julho/2013 e na Figura 3.17. se observa a situação dos marcos de referência durante o levantamento de Julho/2013.

**Figura 3.16.**  
**Vista Geral do Talude no Local de Monitoramento 3 em Julho/2013**

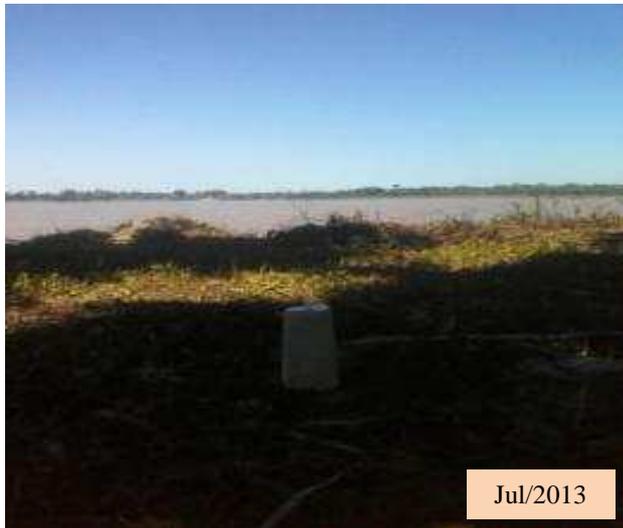
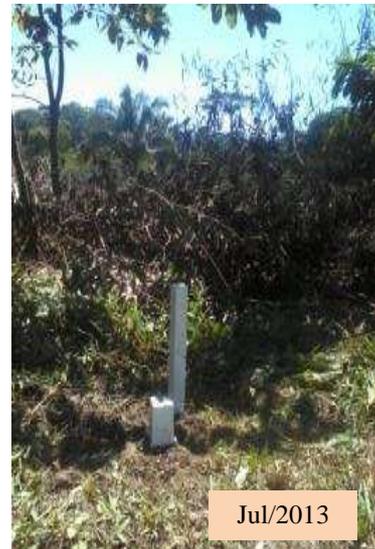
**Figura 3.17.**  
**Situação do Marco de Referência no Local de Monitoramento 3 em Julho/2013**

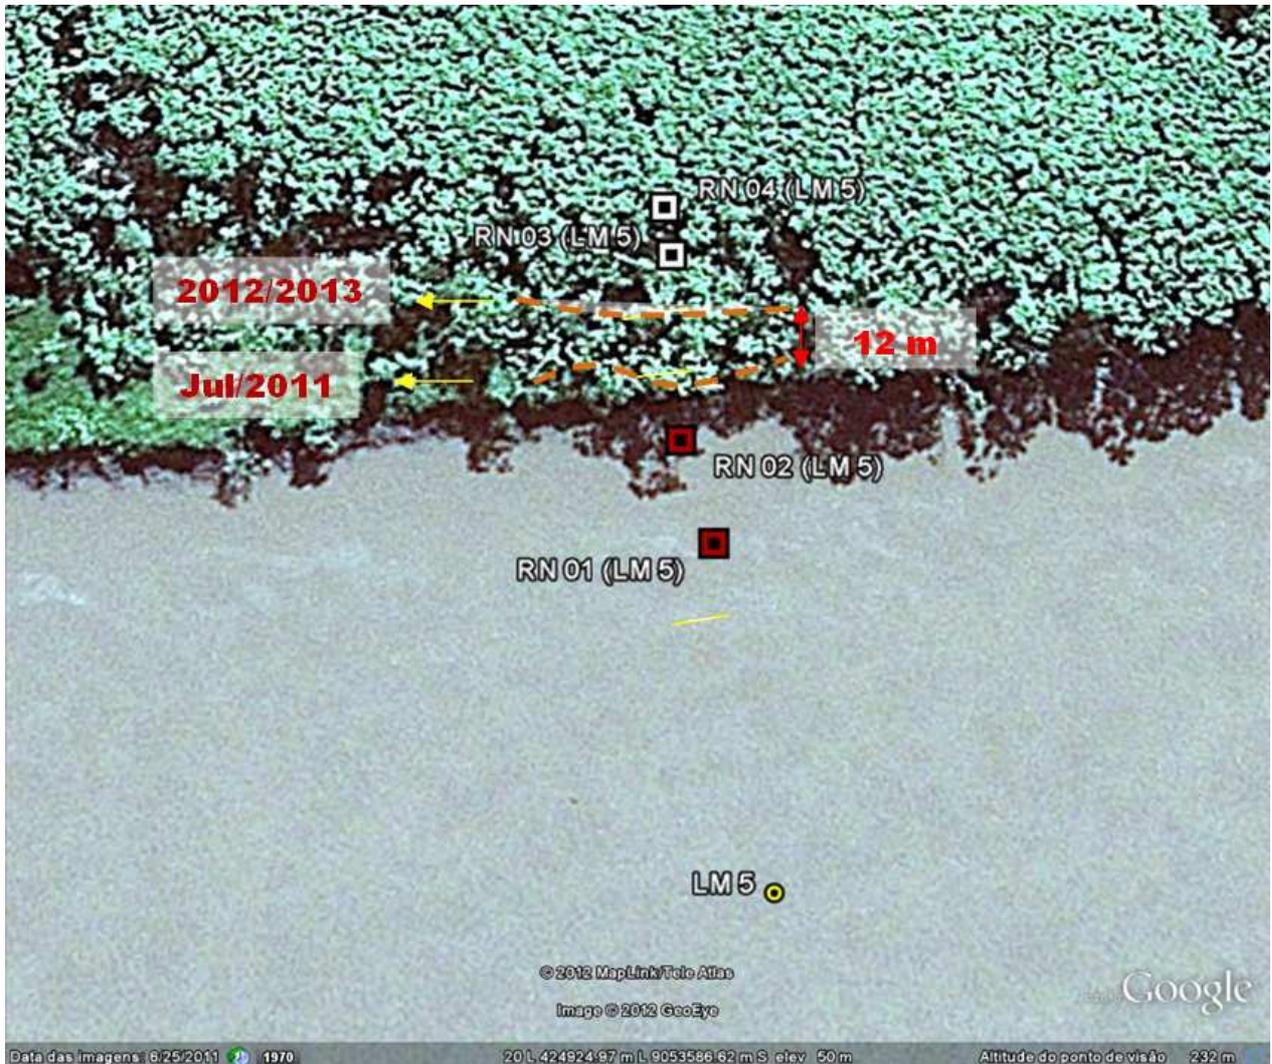
Na Figura 3.22, é possível visualizar outra imagem, datada de Junho de 2011, onde se observa a mudança de cenário com a erosão ocorrida entre julho de 2009 e junho de 2011. Nesta figura estão marcados os RNs instalados e o posicionamento da crista do barranco nos nivelamentos de Agosto de 2011, Julho de 2012 e Julho de 2013.

Figura 3.22.  
Situação da Linha de Margem do Rio Madeira e dos Marcos de Referência no  
Local de Monitoramento 5 – Imagem de Junho/2011

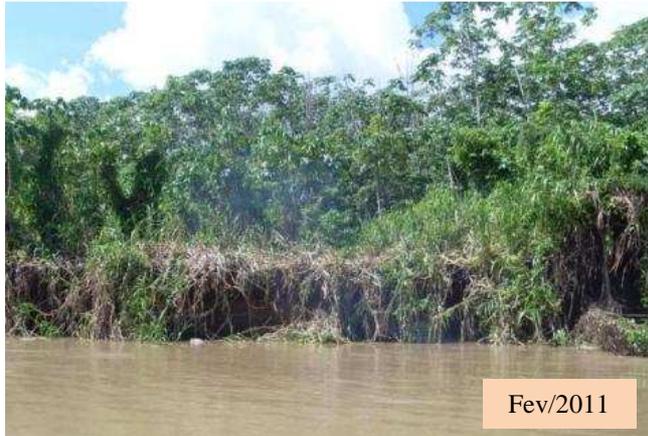
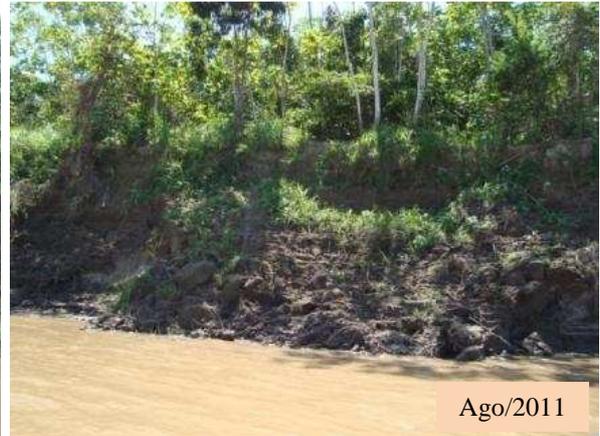
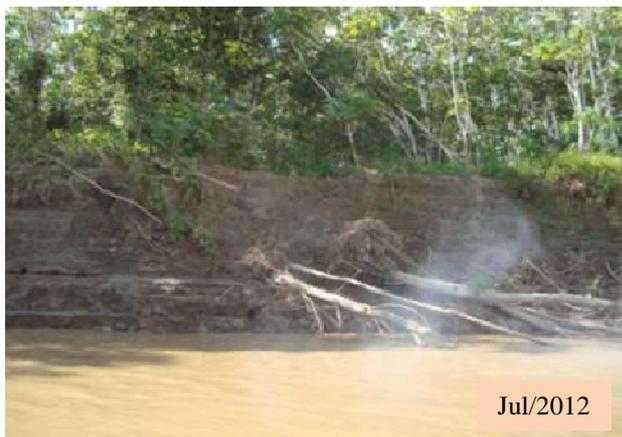
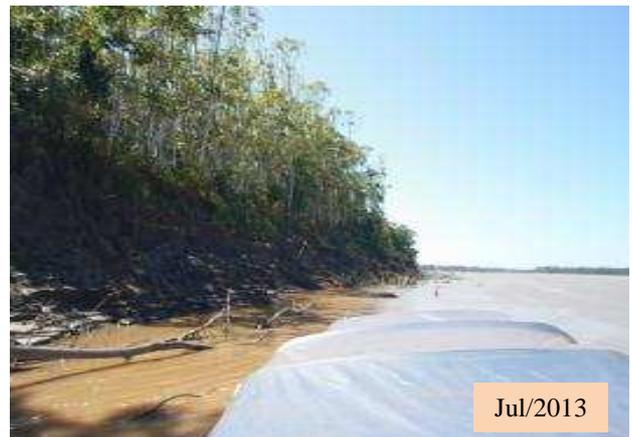
A Figura 3.23. apresenta uma vista geral da margem no local de monitoramento durante os quatro nivelamentos realizados (Fevereiro/2011, Agosto/2011, Julho/2012 e Julho/2013).

**Figura 3.23.**  
**Vista Geral da Margem no Local de Monitoramento 5 em Fev/2011, Ago/2011,  
Jul/2012 e Jul/2013**

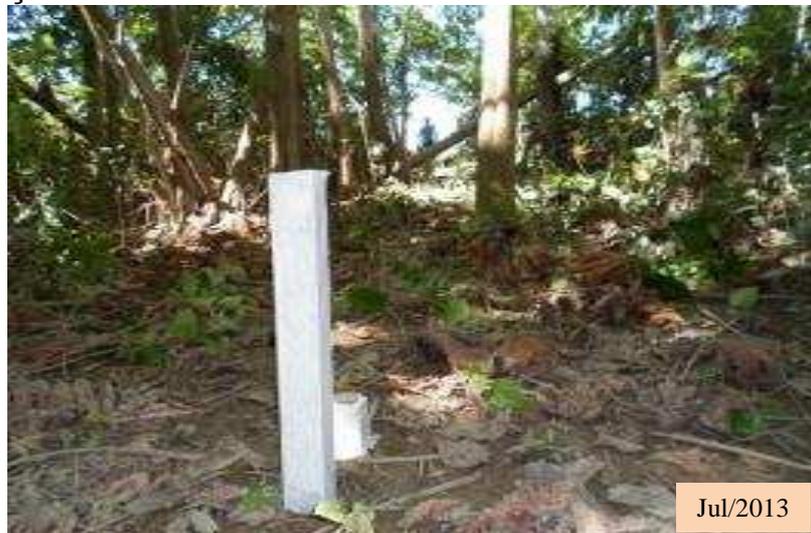
Pelos motivos expostos foi necessário instalar novos marcos de referência no local, denominados RN3 e RN4. A situação atual do marco RN3 se observa na Figura 3.24. O levantamento topográfico do perfil desta seção de monitoramento se observa na Figura 3.25.

**Figura 3.24.**  
**Situação do Marco de Referência no Local de Monitoramento 5**

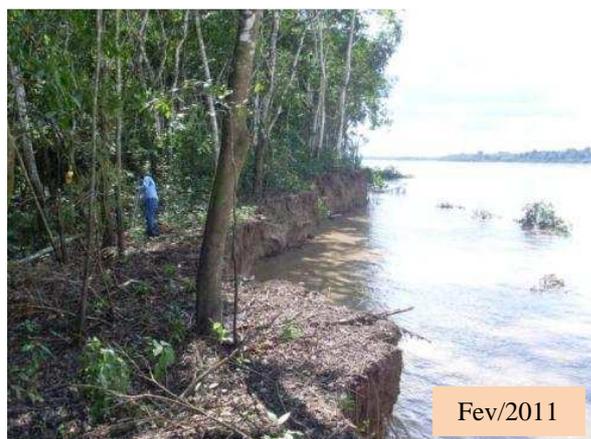
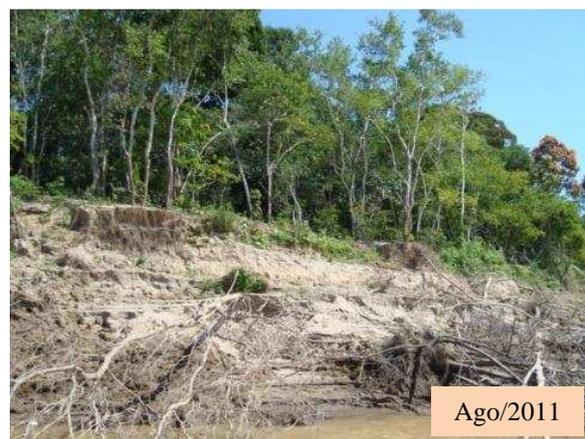
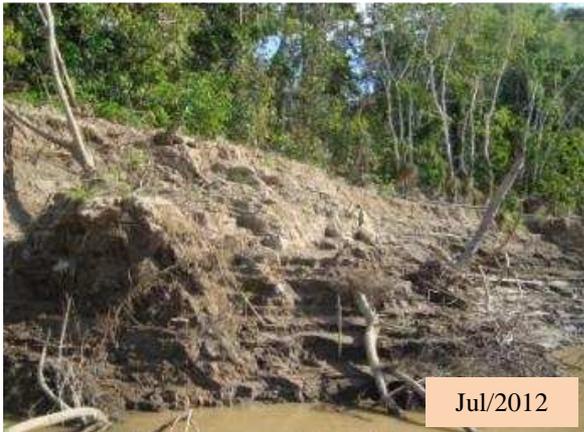
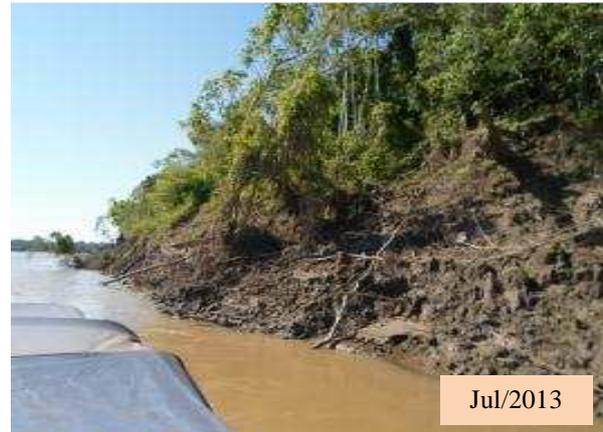
Observações: O Local de Monitoramento 6 (LM-6) se localiza na margem direita do rio Madeira, em uma ilha situada a jusante de Cujubim. Este local foi escolhido pois a margem evidencia um processo de erosão avançado, conforme se observa na Figura 3.26., nas datas dos quatro nivelamentos já realizados.

**Figura 3.26.**  
**Vista Geral da Linha de Margem no LM-6 em Fev/2011, Ago/2011, Jul/2012 e Jul/2013**

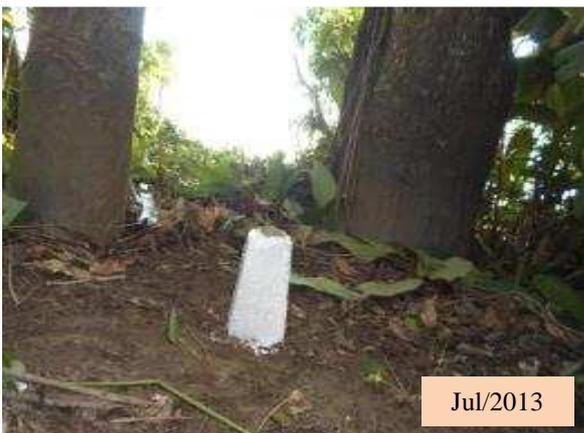
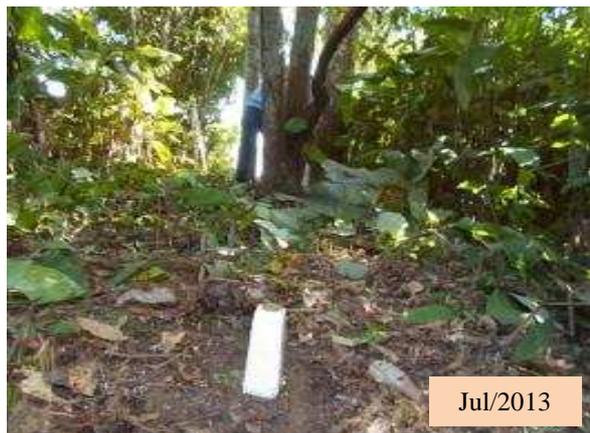
A Figura 3.27. mostra os marcos de referência durante o nivelamento de julho de 2013. Devido ao processo erosivo, o RN 1 foi substituído pelo RN 3 em julho de 2012.

**Figura 3.27.  
Situação dos Marcos de Referência no Local de Monitoramento 6**

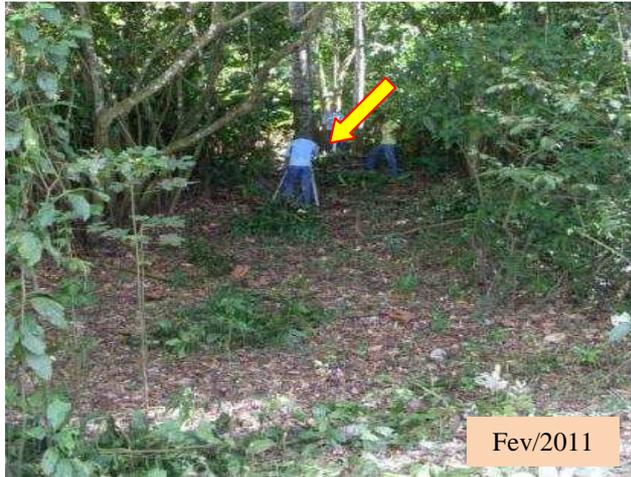
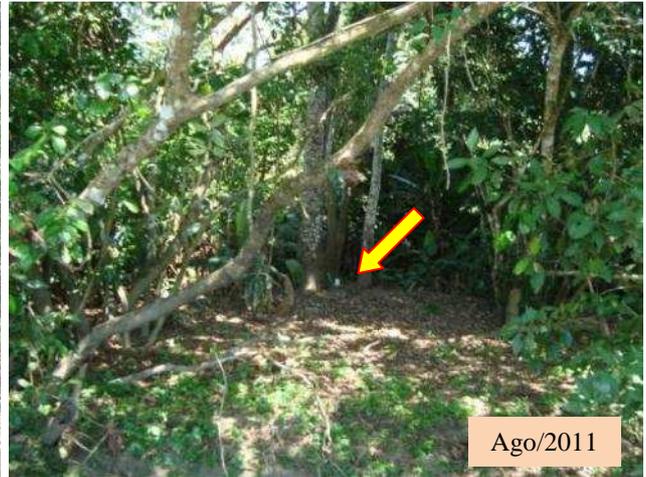
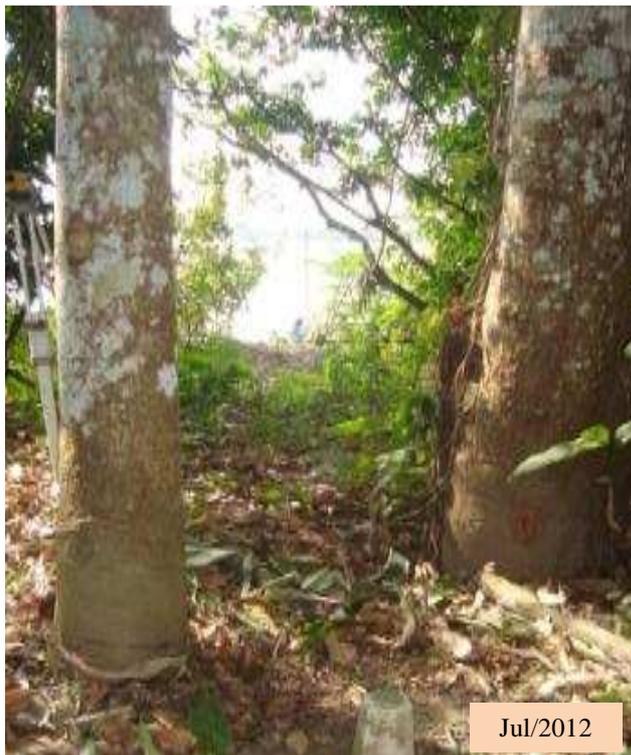
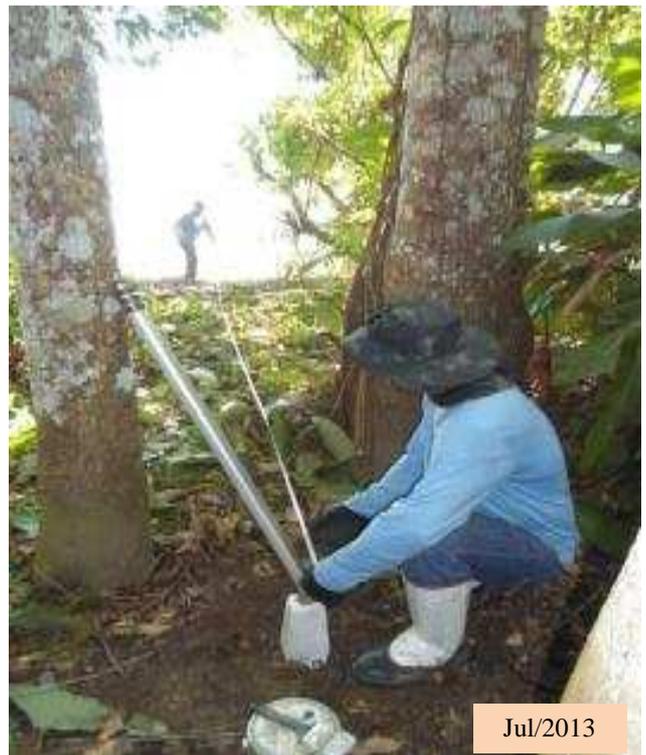
Note-se que a Figura 3.28 permite comprovar que o alinhamento do perfil no local do monitoramento é idêntico, apesar das diferenças achadas no perfil topográfico devido ao aterramento do local entre fevereiro e agosto de 2011. Entre agosto de 2011 e junho de 2013, o local sofreu um processo erosivo numa faixa de aproximadamente 12 metros, conforme pode ser observado nos perfis apresentados (Figura 3.29.).

**Figura 3.28.**  
**Levantamento do Perfil Topográfico do Local de Monitoramento 6 em Fev/2011,  
Ago/2011, Jul/2012 e Jul/2013**

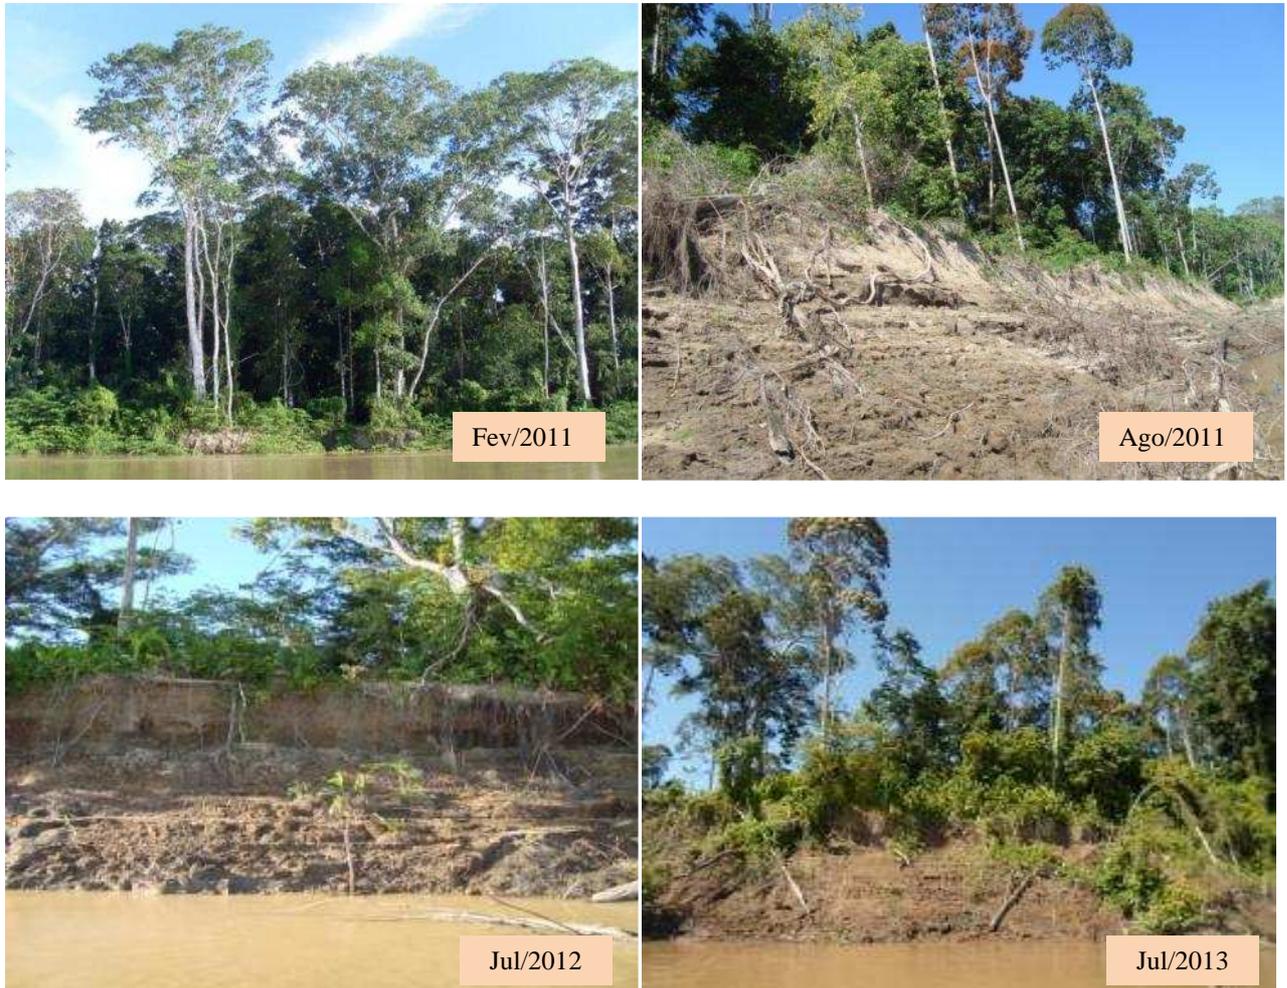
**Figura 3.31.**  
**Vista Geral da Margem do LM-7**

Observações: O Local de Monitoramento 7 (LM-7) se situa em uma ilha a montante da localidade de São Carlos, na margem direita do canal de navegação do rio Madeira, numa região com importantes variações na morfologia das ilhas (Figura 3.30.). Este local foi escolhido pois se reconhece a presença de árvores de grande porte na margem, no entanto se verificou um processo de erosão ativo na margem (que já levou o marco RN1). Na Figura 3.31. apresenta-se uma vista da margem do local de monitoramento durante os levantamentos realizados.

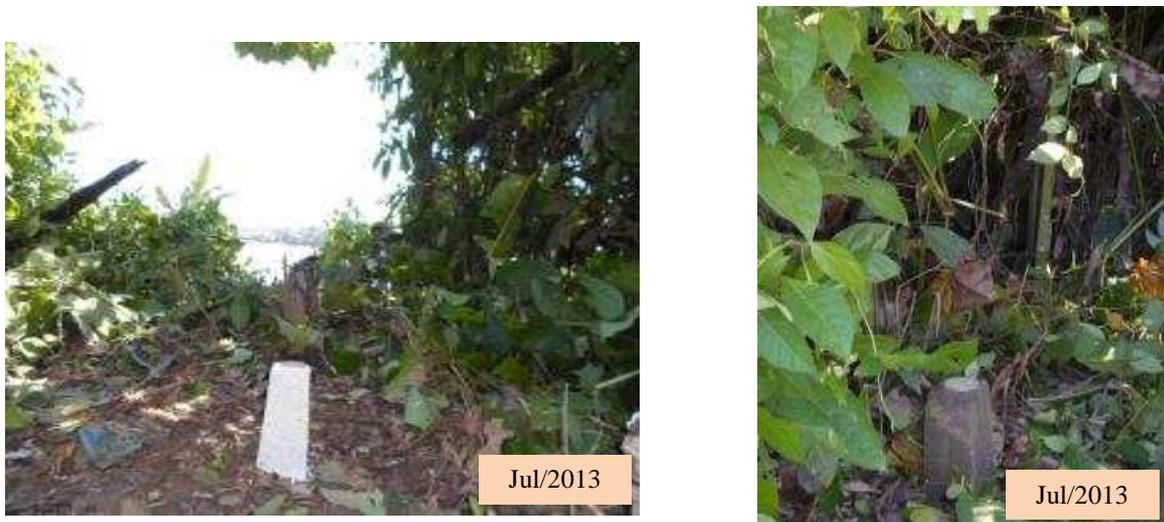
**Figura 3.32.**  
**Situação do Marco de Referência no Local de Monitoramento 7**

Além do problema já mencionado no RN 01, o RN 03 também foi danificado, sendo substituído pelo RN 4 em Julho/2012. Os RNs atualmente instalados se observam na Figura 3.32. Devido a algumas diferenças no nivelamento realizado em Julho/2012 nos dados entre o RN4 e RN2, este levantamento somente foi considerado a partir do RN 2, como se nota nos perfis desta seção, ilustrados na Figura 3.33. Neste gráfico se percebem também os efeitos do processo erosivo na margem do rio entre os anos 2011 e 2012, o qual não foi observado em 2013.

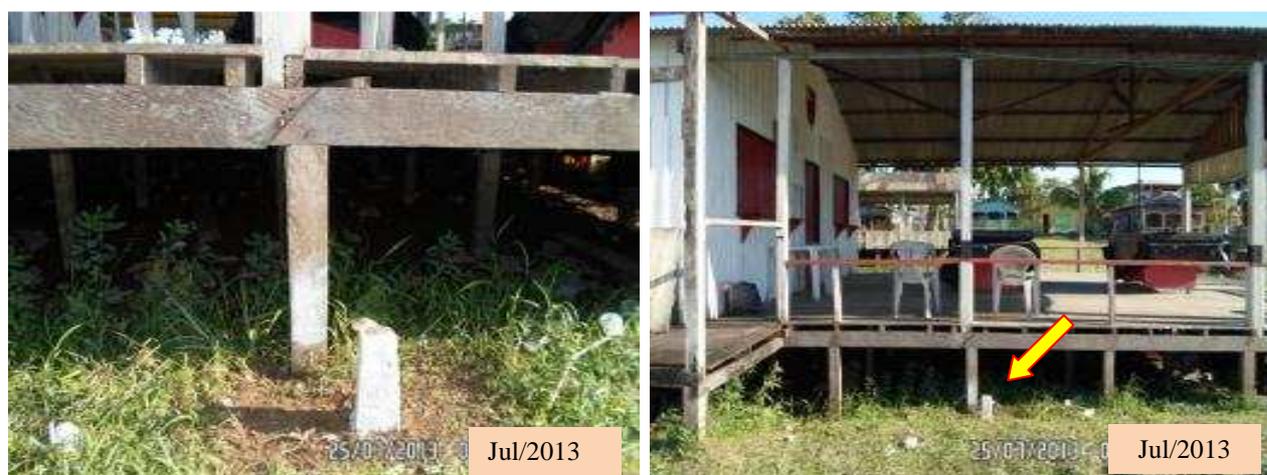
**Figura 3.34.**  
**Instalação dos Marcos de Referência no Local de Monitoramento 8**

Na visita de julho de 2012 foi instalado o RN 3, no mesmo local do RN 2, pois os dois marcos anteriores (RN 1 e RN2) foram destruídos. A Figura 3.34. mostra o marco RN 3 durante a visita de Julho de 2013.

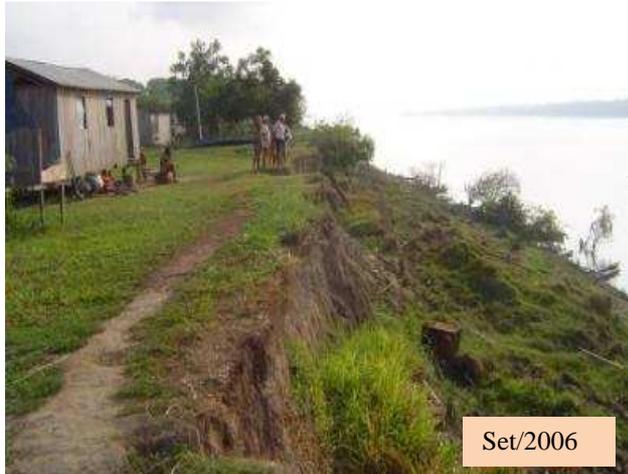
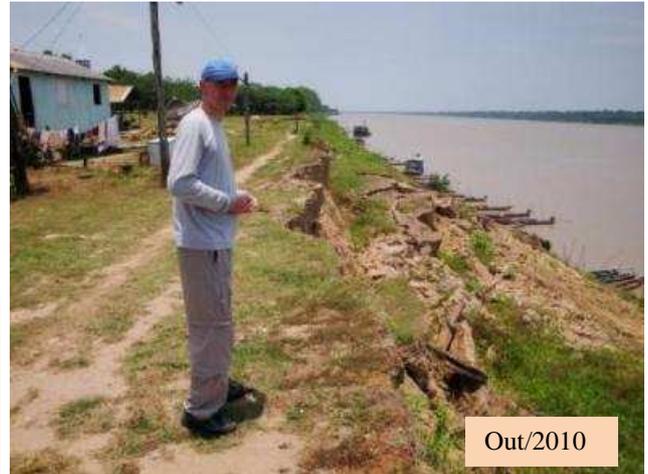
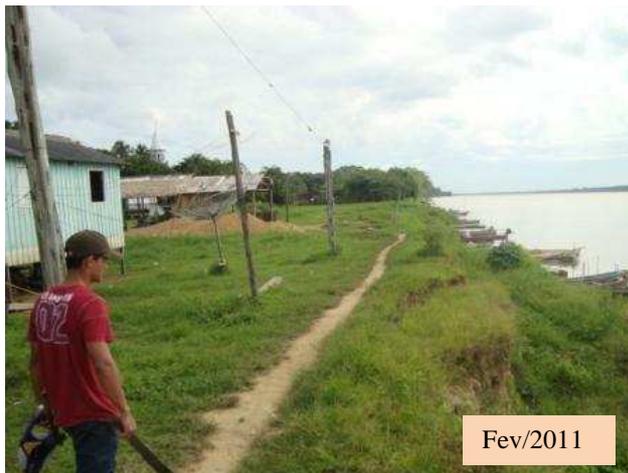
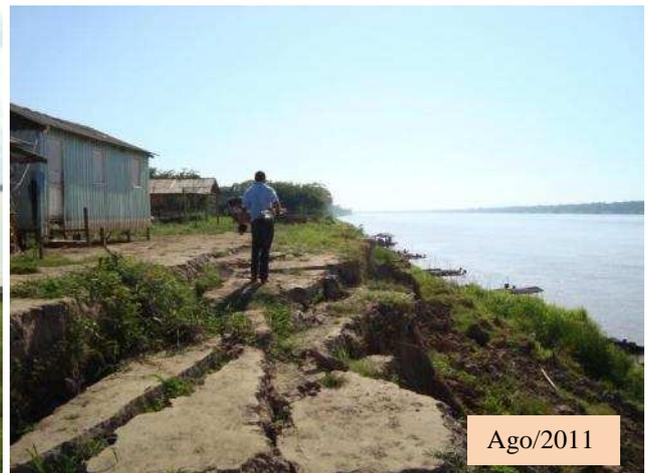
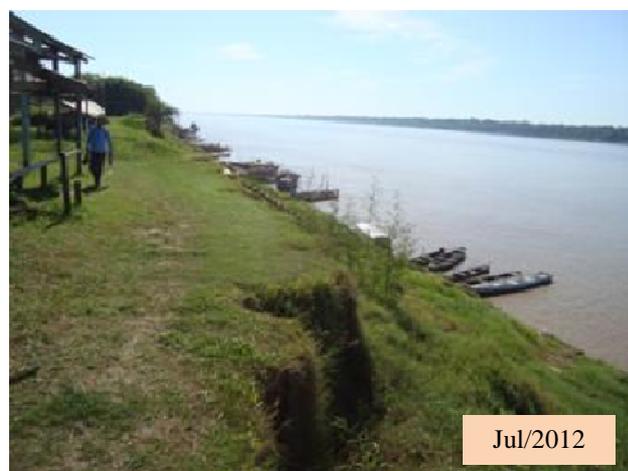
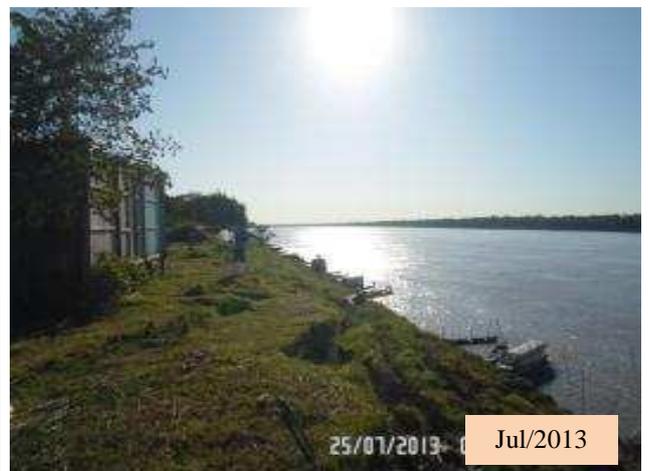
Observações: Este ponto de monitoramento foi implantado na localidade de São Carlos, na margem esquerda do rio Madeira, já que nas últimas décadas este povoado vem evidenciando um processo intenso de erosão de margens.

A Figura 3.35. apresenta uma seqüência de fotografias onde se evidencia o processo erosivo na margem do local de monitoramento para as visitas de Outubro/2010, Fevereiro/2011, Agosto/2011, Julho/2012 e Julho/2013.

**Figura 3.35.**  
**Margem do Rio Madeira no LM-8 durante uma Visita em Set/2006 e no Levantamento de Out/2010, Fev/2011, Ago/2011, Jul/2012 e Jul/2013**

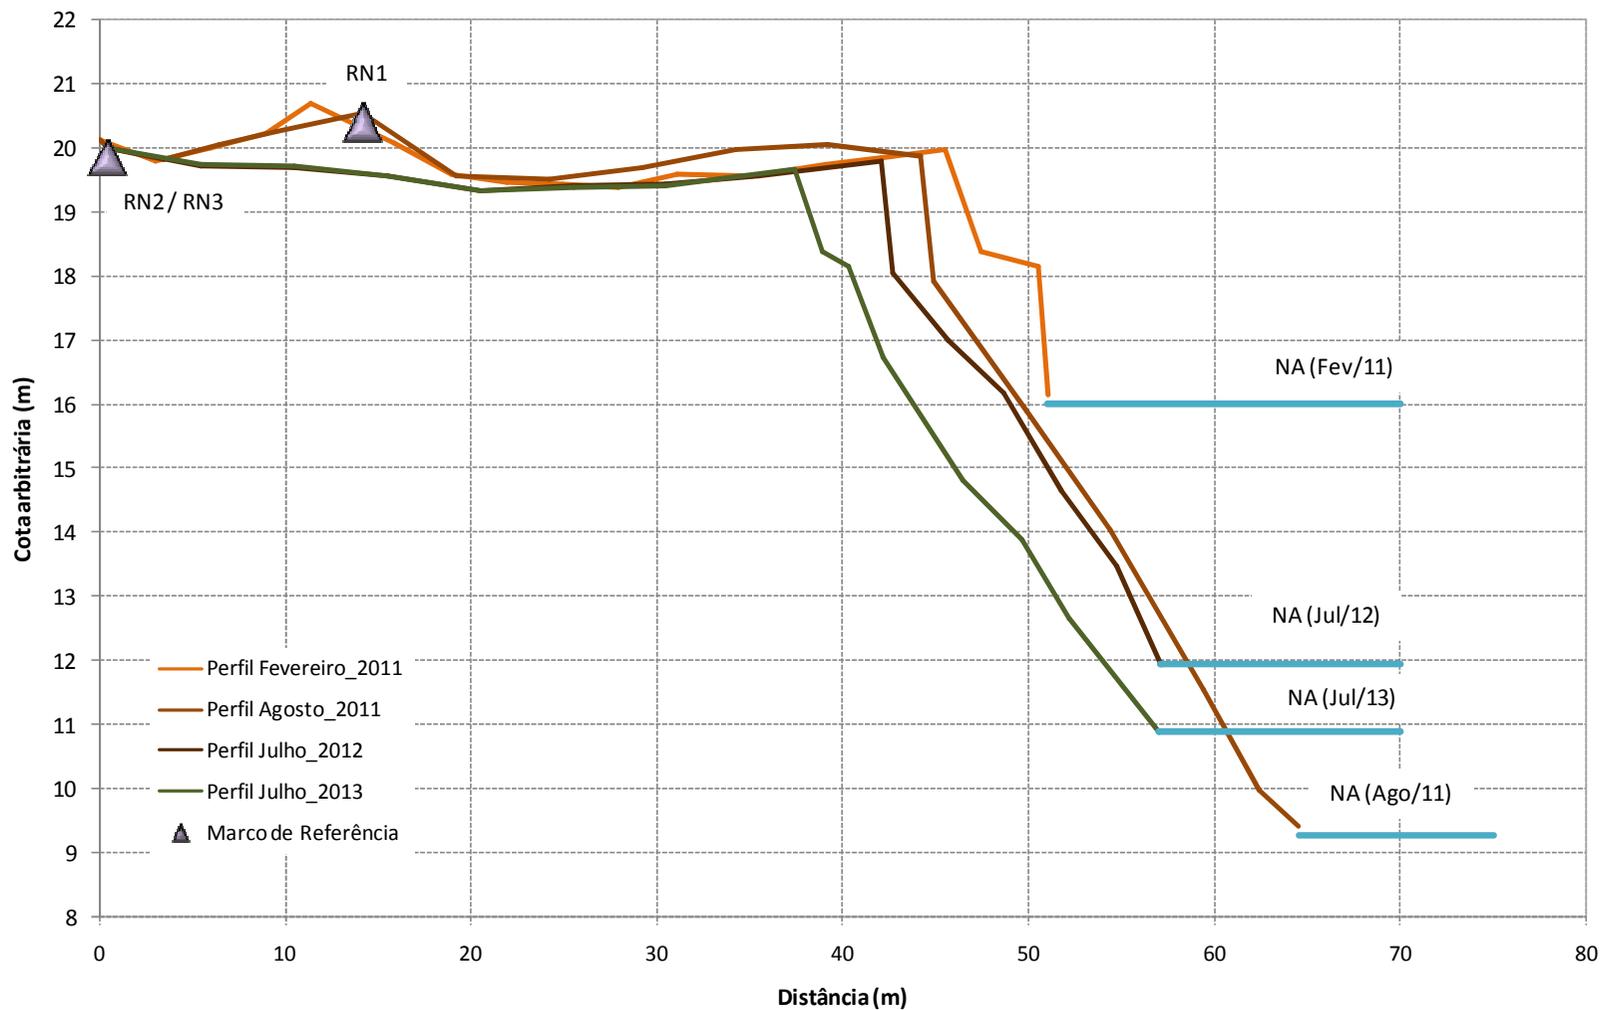
Figura 3.36.  
Perfil do Local de Monitoramento 8 – Coord. UTM 9.067.386 N / 445.233 E

Os levantamentos topográficos deste perfil, que evidenciam o progressivo retrocesso da margem, se apresentam na Figura 3.36.

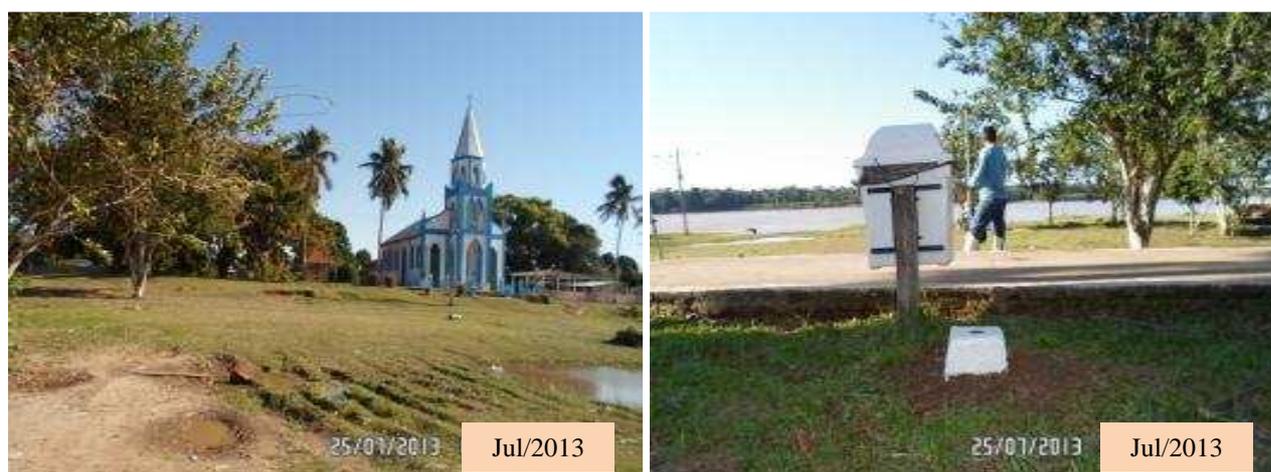
**Figura 3.37.  
Marco de Referência do Local de Monitoramento 9**

Observações: Este ponto de monitoramento foi implantado na localidade de São Carlos, na margem esquerda do rio Madeira, já que nas últimas décadas este povoado vem evidenciando um processo intenso de erosão de margens. Neste local foi utilizado como base o RN instalado pela empresa PETCON, localizado próximo à Igreja de São Carlos (Figura 3.37.).

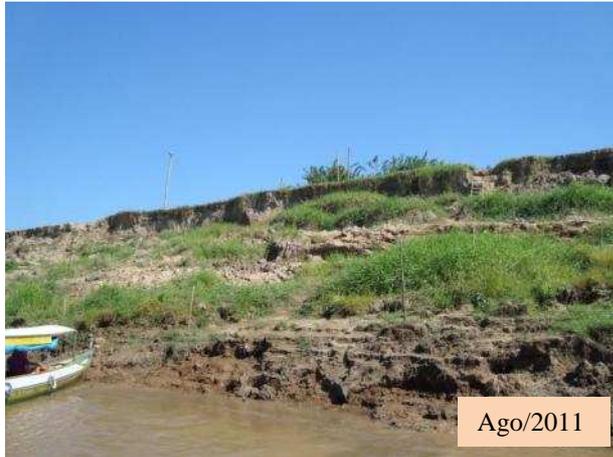
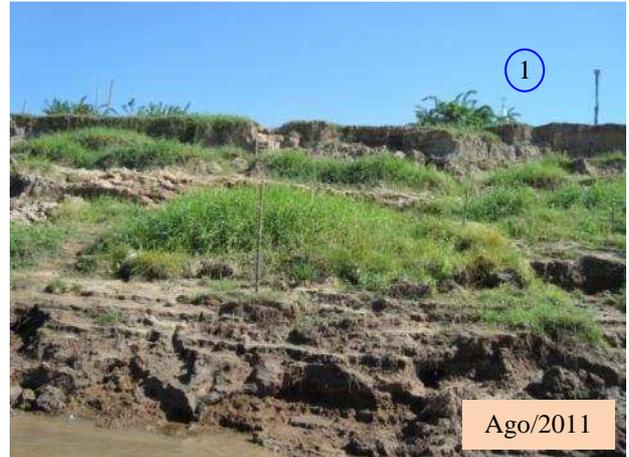
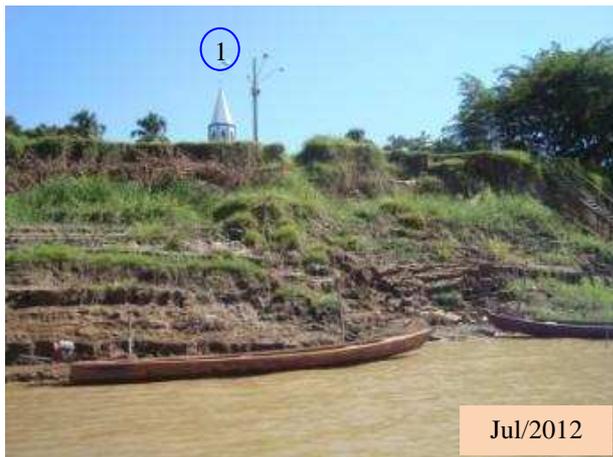
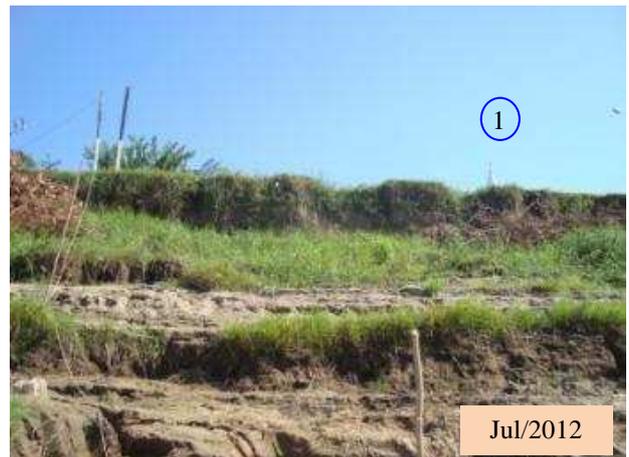
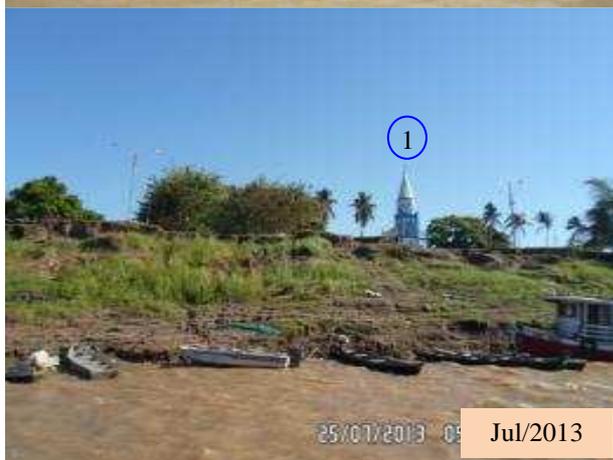
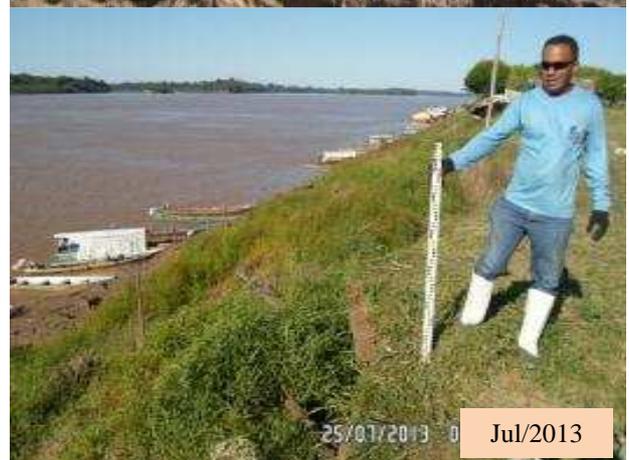
**Figura 3.38.**  
**Vista da Margem do Rio Madeira no Local de Monitoramento 9**

Na Figura 3.38. apresentam-se vistas da margem do rio Madeira obtidas durante os levantamentos realizados em agosto de 2011, julho de 2012 e julho de 2013.

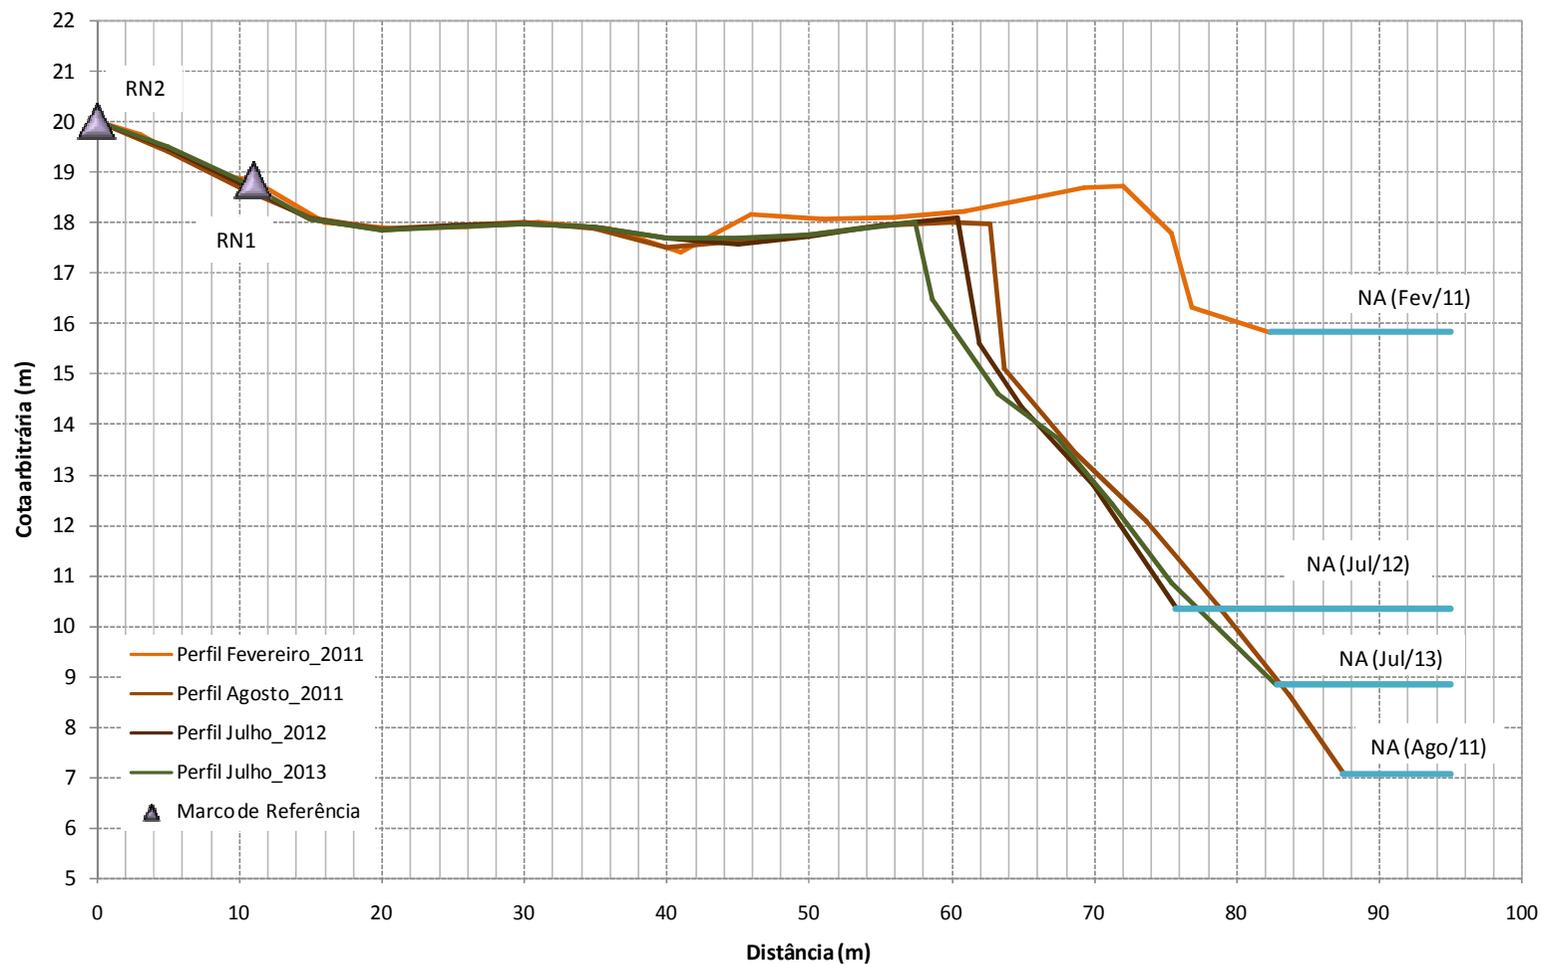
Figura 3.39.  
Perfil do Local de Monitoramento 9 – Coord. UTM 9.067.468 N / 445.292 E

O levantamento topográfico do perfil desta seção se observa na Figura 3.39., no qual se verifica a tendência erosiva já mencionada no talude do local de monitoramento. Nos nivelamentos realizados em 2012 e 2013 se percebe um processo erosivo menos expressivo do que o observado nos levantamentos anteriores.
