# UHE SANTO ANTÔNIO

## **3ª ETAPA DO PROGRAMA DE LEVANTAMENTOS E MONITORAMENTO HIDROSSEDIMENTOLÓGICO DO RIO MADEIRA E DO RESERVATÓRIO DA UHE SANTO ANTÔNIO**

### **MONITORAMENTO DA EVOLUÇÃO DOS TRECHOS COM MARGENS ERODIDAS OU POTENCIALMENTE INSTÁVEIS – R8**

**PJ0865-X-H41-GR-RL-0004-0A**

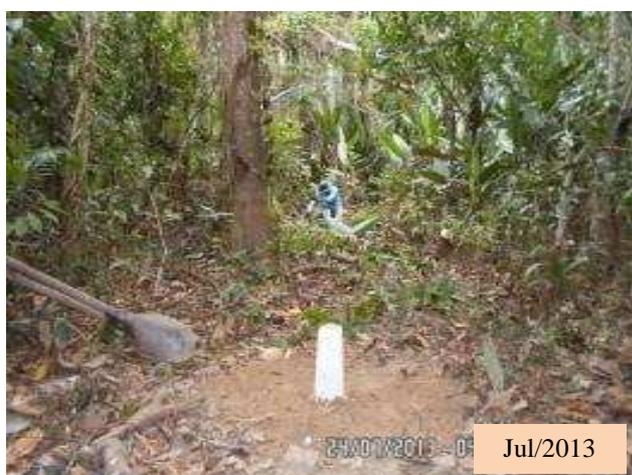
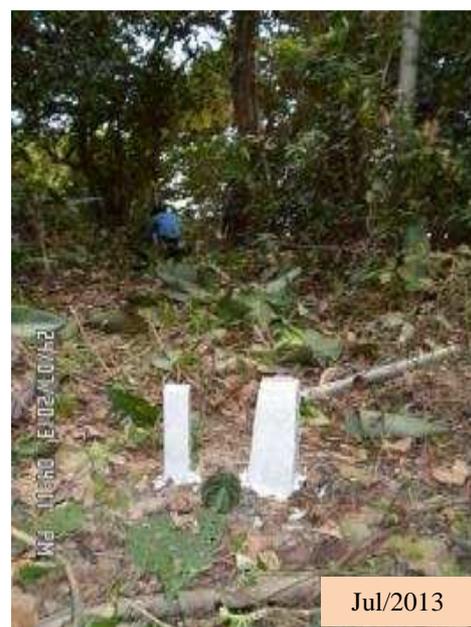
**Figura 3.40.**  
**Marcos de Referência no Local de Monitoramento 10**

Na visita de julho de 2013, o RN 1 foi encontrado destruído, sendo substituído pelo RN 3, conforme se observa na Figura 3.40. Na Figura 3.41, apresenta-se uma vista geral da margem do rio Madeira próximo à foz do Igarapé Cuniã, durante os levantamentos realizados em Agosto/2011, Julho/2012 e Julho/2013.

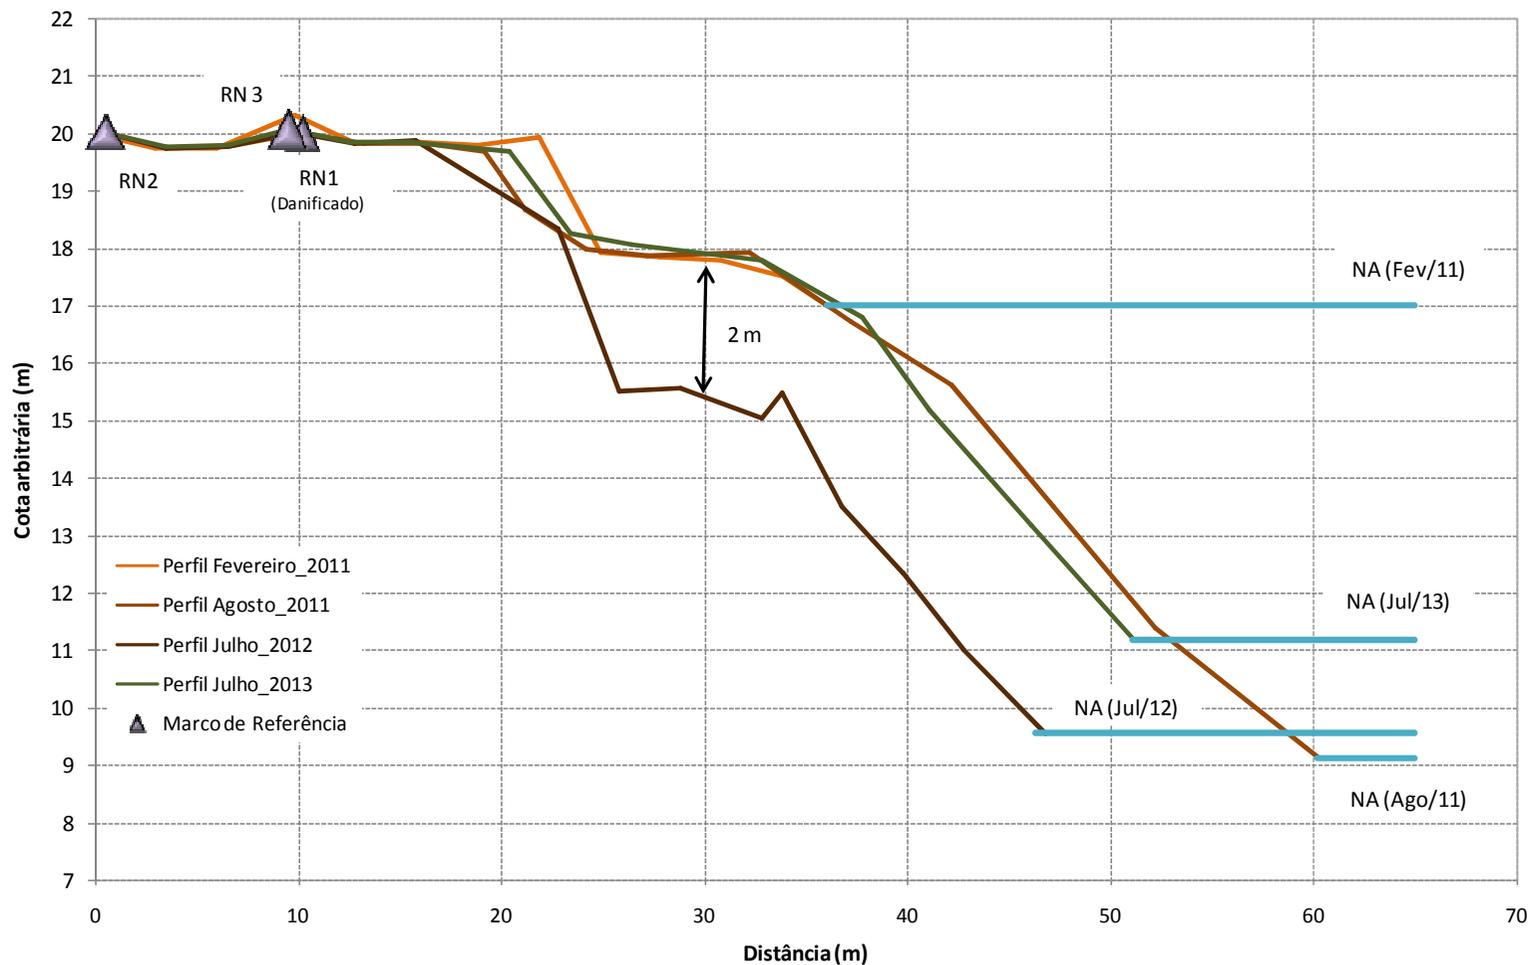
Figura 3.42.  
Perfil do Local de Monitoramento 10 – Coord. UTM 9.095.864 N / 461.818 E

Os levantamentos topográficos do perfil desta seção de monitoramento mostraram-se estáveis entre fevereiro e agosto de 2011. No nivelamento de julho de 2012, o perfil apresentou um aprofundamento da margem de cerca de 2 metros, conforme se observa na Figura 3.42. Este afundamento não foi observado no nivelamento de 2013, cujo perfil ficou compatível com os nivelamentos de fevereiro e agosto de 2011, o que evidencia um possível problema no nivelamento de 2012. O levantamento deste local será realizado novamente em outra oportunidade.

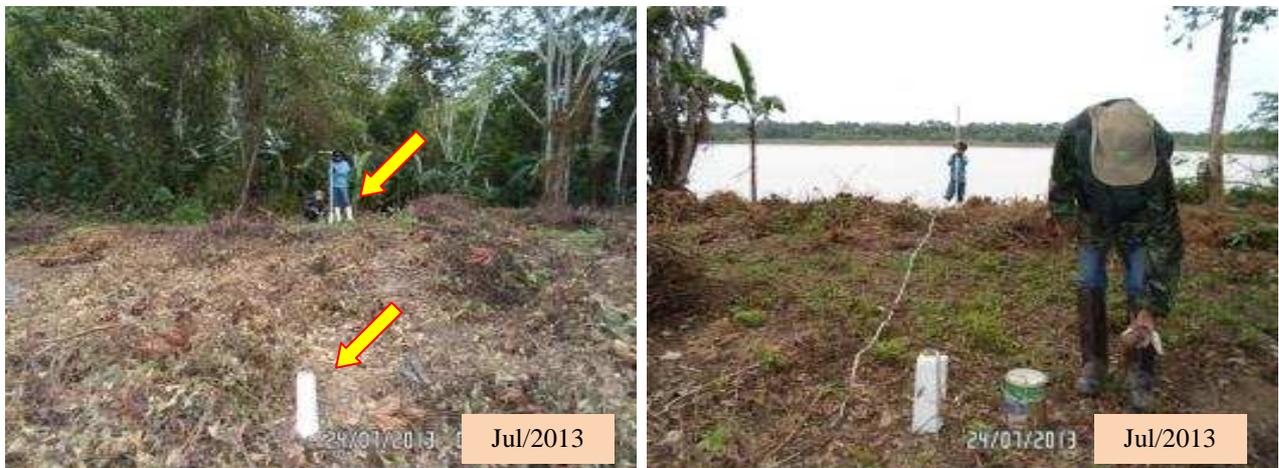
**Figura 3.45.**  
**Marcos de Referência Implantados no LM-11**

Na Figura 3.45. se apresentam os marcos de referência implantados e, na seqüência, o levantamento topográfico do perfil desta seção, onde se identifica que o depósito de sedimentos na margem atinge cerca de 2,5 metros (Figura 3.46.).

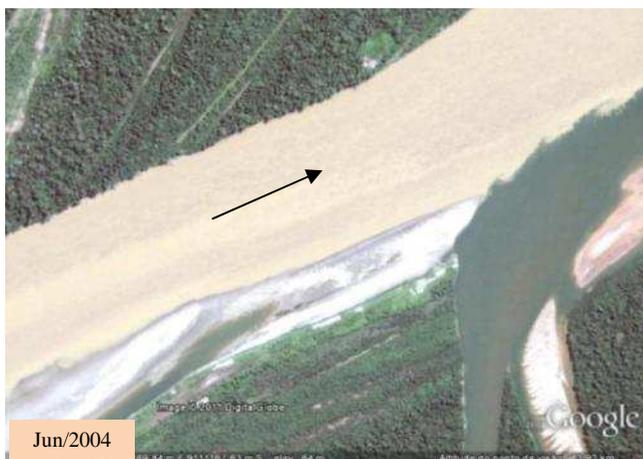
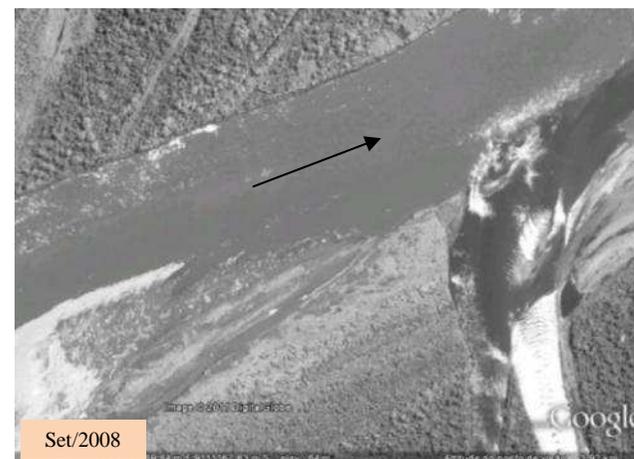
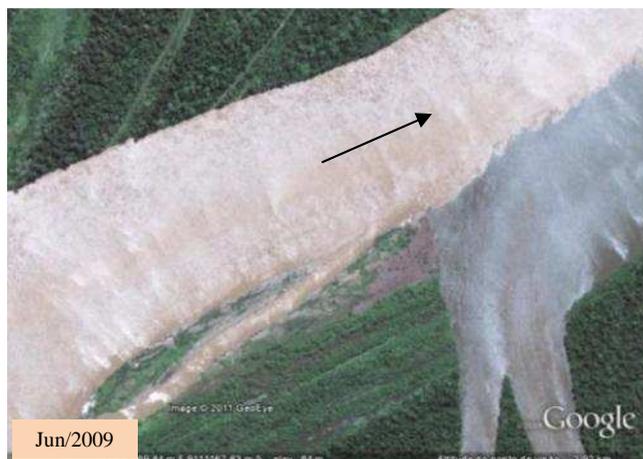
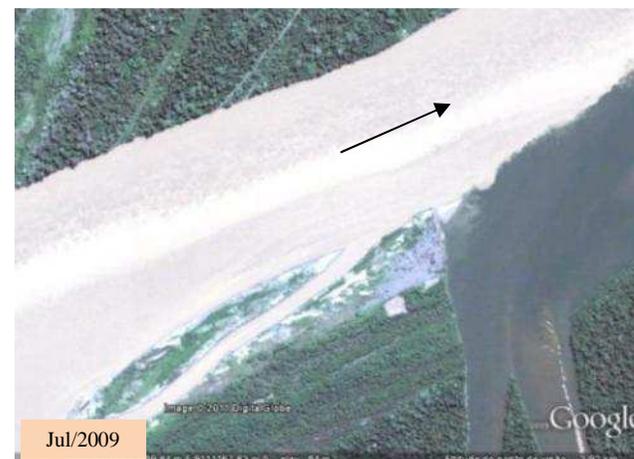
Observações: O Local de Monitoramento 12 (LM-12) se localiza na Foz do rio Ji-Paraná ou Machado (especificamente na margem esquerda deste afluente), a montante da localidade de Calama. Este local de monitoramento foi escolhido devido aos indícios de erosão verificados na região. A seqüência de imagens de satélite da Figura 3.47. mostra a evolução temporal da geomorfologia em planta do local de monitoramento, na aflüência do rio Ji-Paraná ao rio Madeira, para as datas Junho/2004, Setembro/2008, Junho/2009 e Julho/2009.

Seqüência Temporal da Vista em Planta da Afluência do Rio Ji-Paraná ao Rio Madeira no Local de Monitoramento 12

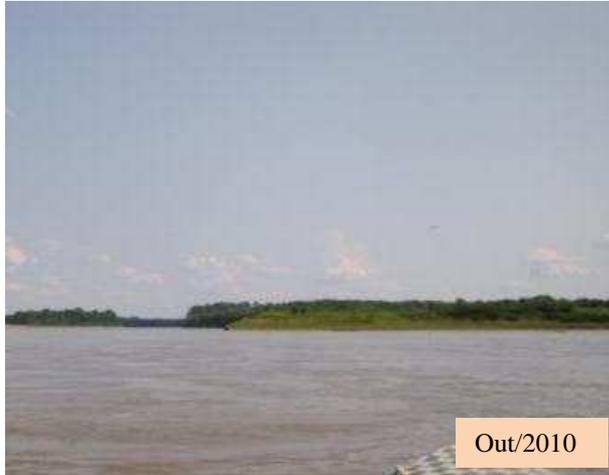
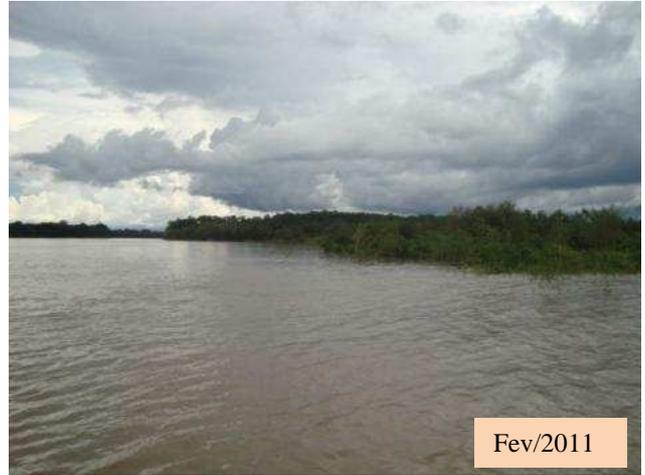
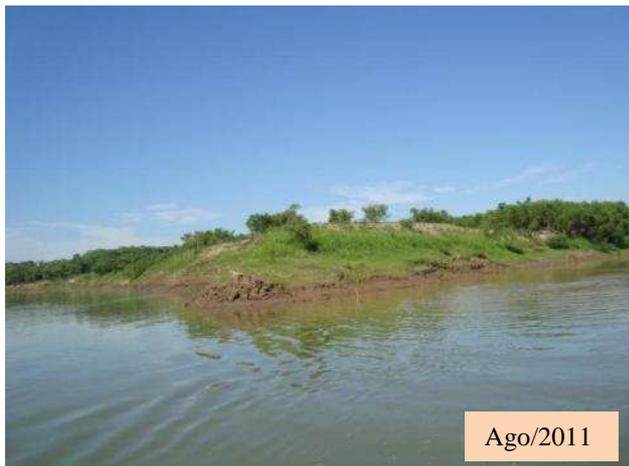
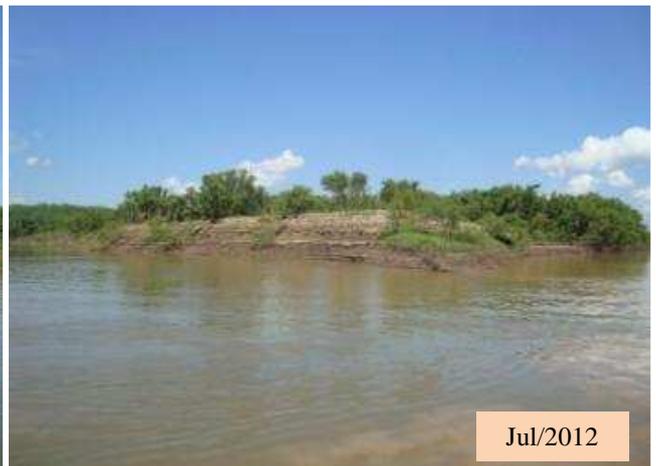
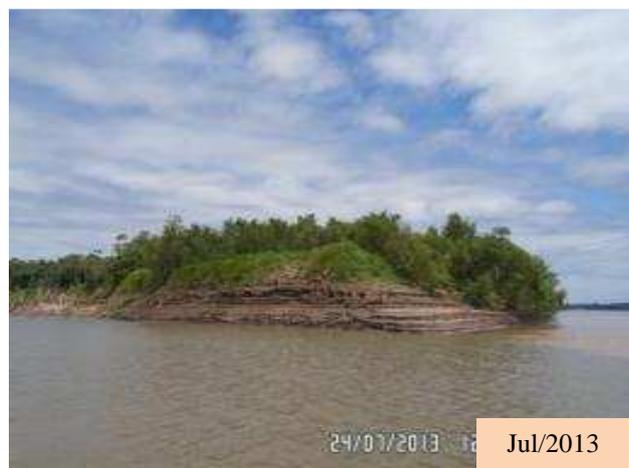
**Figura 3.48.**  
**Vista Geral do Local de Monitoramento 12, na Foz do Rio Ji-Paraná**

A Figura 3.48. mostra uma vista geral de este local durante os levantamentos ocorridos em Outubro/2010, Fevereiro/2011, Agosto/2011, Julho/2012 e Julho/2013.

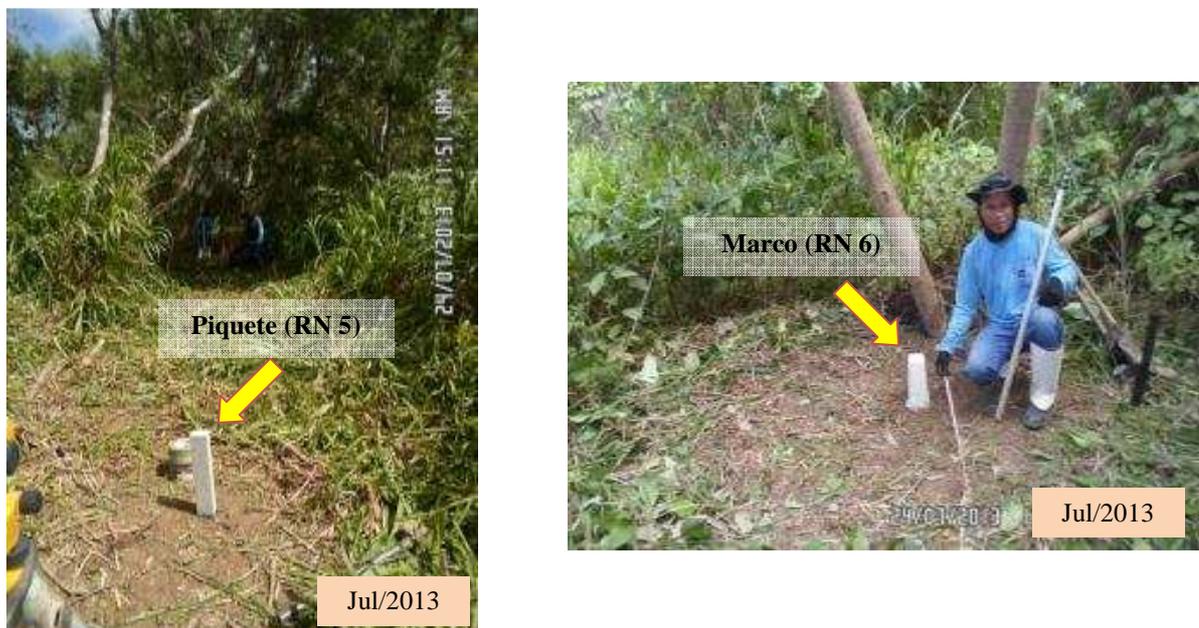
**Figura 3.50.**  
**Instalação de Novos Marcos de Referência no Local de Monitoramento 12 durante o Levantamento de Julho/2013**

Durante a campanha de Julho/2013, os marcos RN 3 e RN4 novamente não foram localizados, sendo instalados o novo marco RN 6 e um piquete para demarcação do RN 5 (Figura 3.50.).

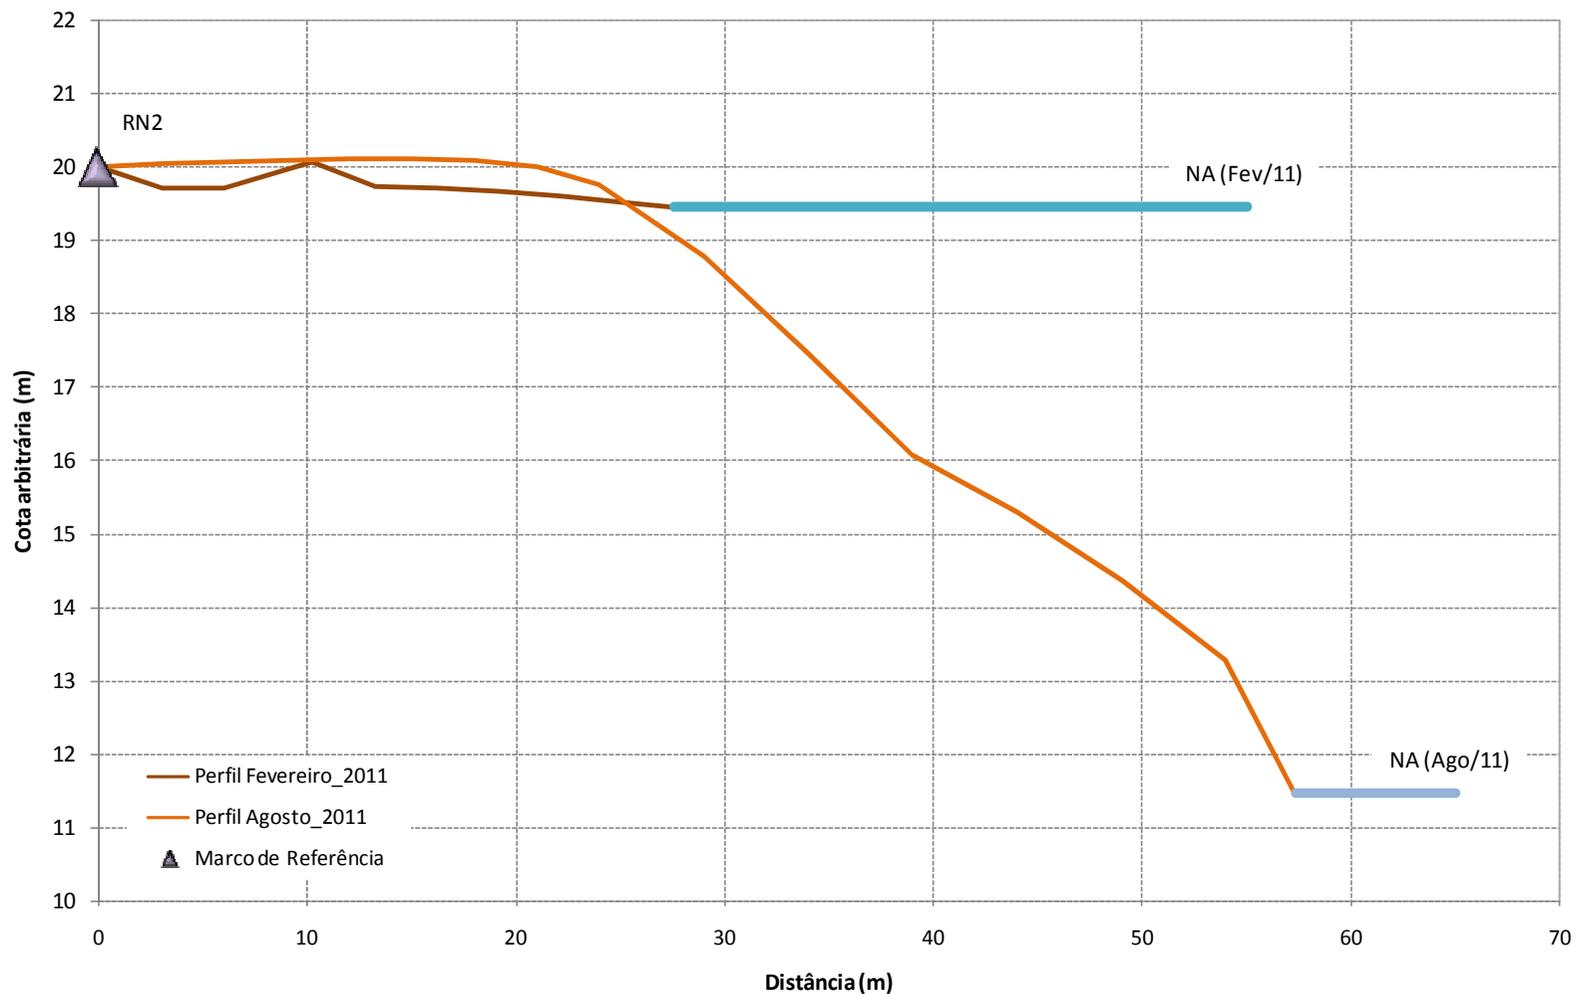
Figura 3.51.  
Perfil do Local de Monitoramento 12 – Coord. UTM 9.110.460 N / 510.900 E – Levantamentos de Fev/2011 e Ago/2011

Com a perda dos marcos utilizados nos nivelamentos anteriores, perde-se também a referência de nível utilizada, o que impossibilitou a comparação dos perfis de margens pretéritos com os perfis de 2012 e 2013. Por este motivo, os nivelamentos foram considerados em três gráficos distintos. A Figura 3.51. apresenta os perfis levantados em fevereiro e agosto de 2011, Figura 3.52. apresenta o perfil levantado em julho de 2012 e a Figura 3.53. apresenta o perfil levantado em julho de 2013.

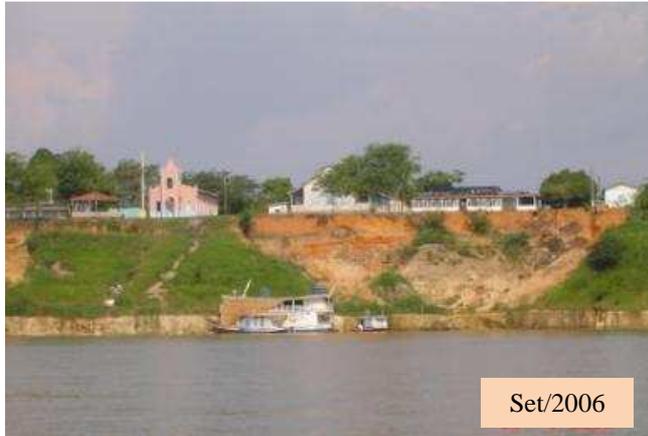
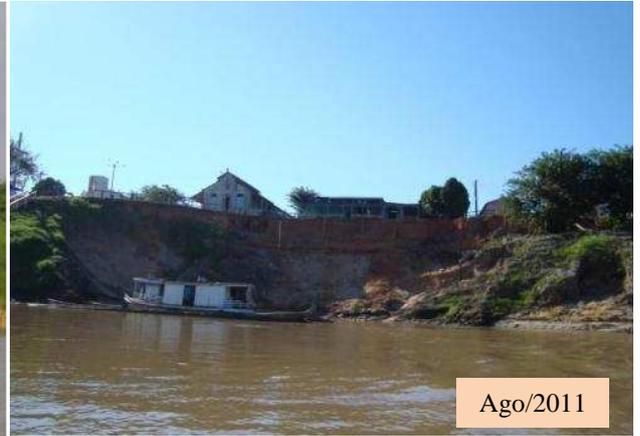
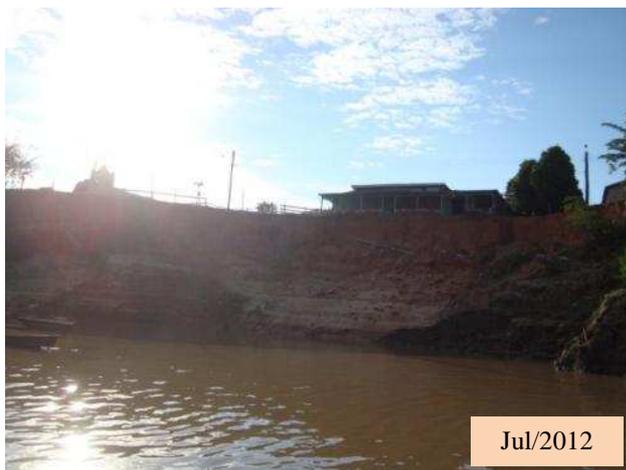
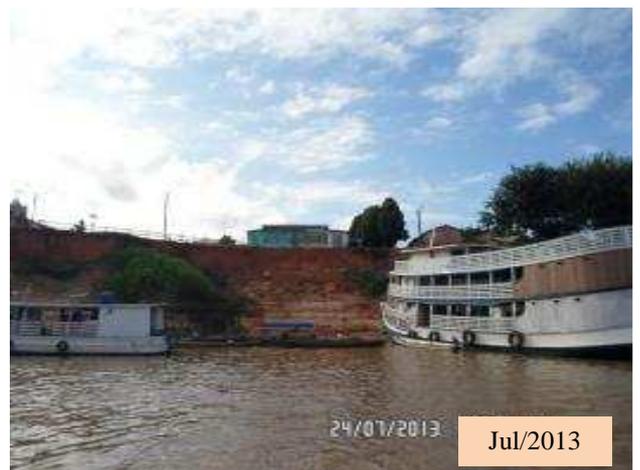
**Figura 3.54.**  
**Vista Frontal da Margem do Rio Madeira no LM-13 em Calama**

Observações: O Local de Monitoramento 13 (LM-13) encontra-se na localidade de Calama, na margem direita do rio Madeira. Este local foi escolhido pois nas últimas décadas este povoado vem evidenciando um processo intenso de erosão em alguns locais das margens, que já afeta o dia-a-dia da comunidade (Figura 3.54.).

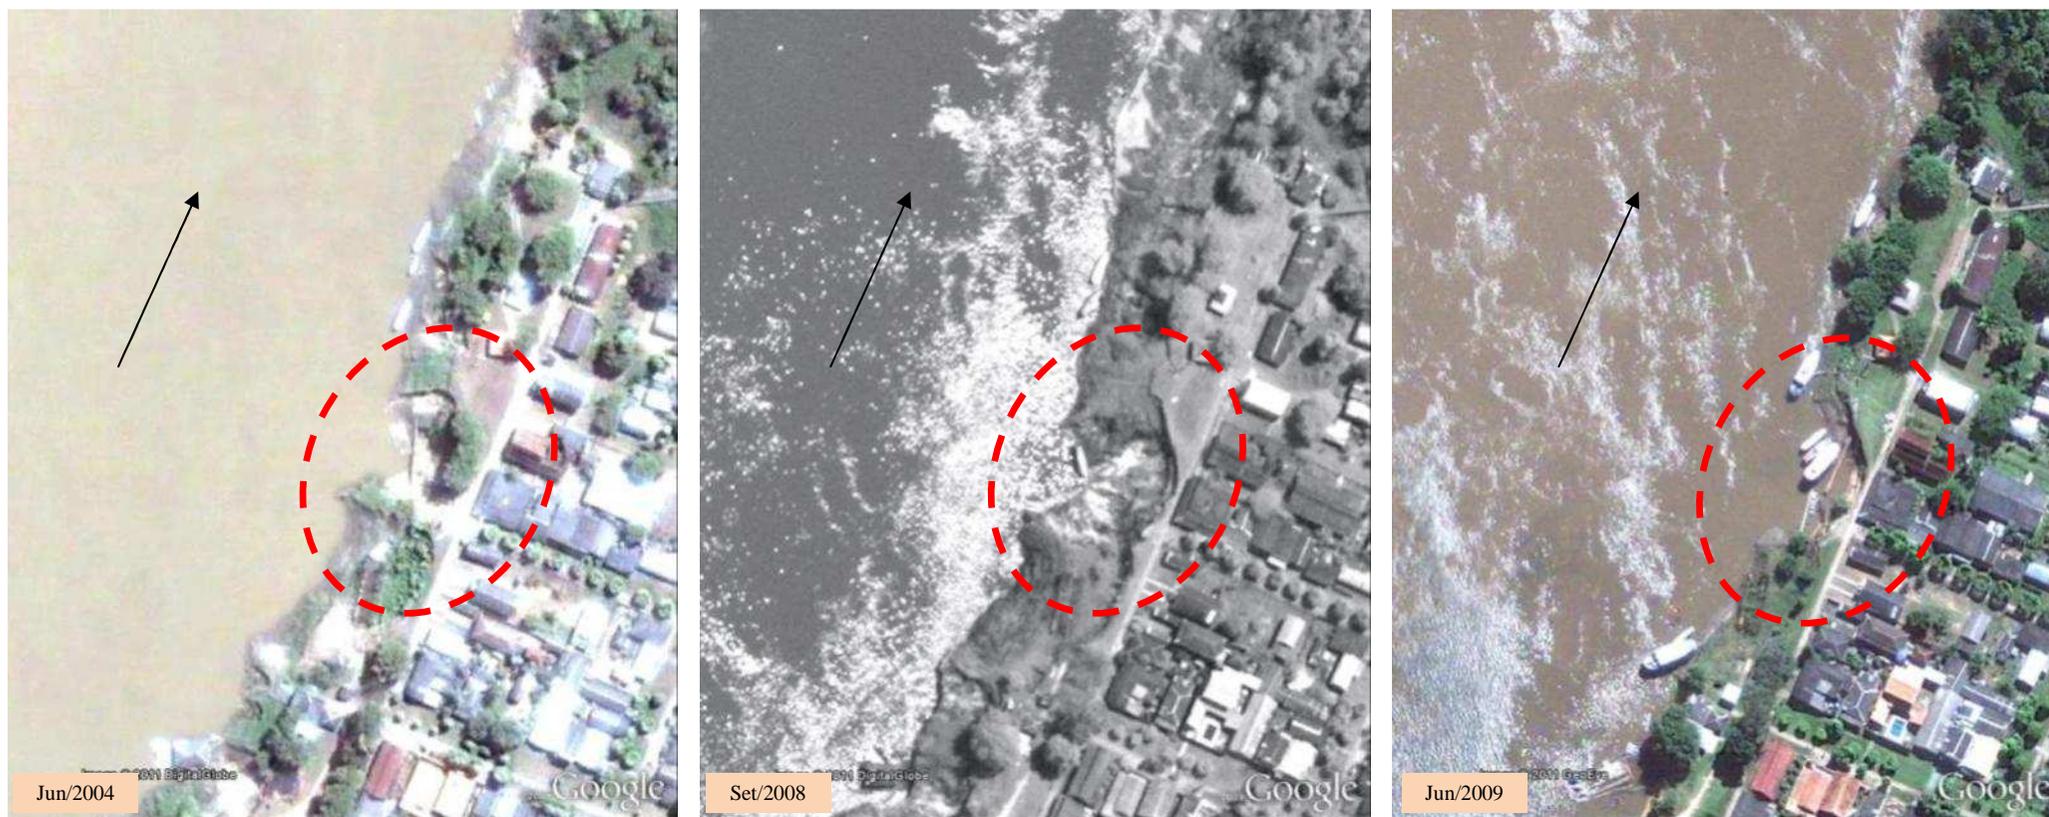
**Figura 3.56.**  
**Seqüência Temporal da Vista em Planta da Margem do Rio Madeira no Local de Monitoramento 13 em Calama**

Adicionalmente, a seqüência temporal das imagens de satélite da Figura 3.56. permite vislumbrar a erosão da linha de margem nos últimos anos, evidenciando claramente que o processo começou há mais de 1 década.

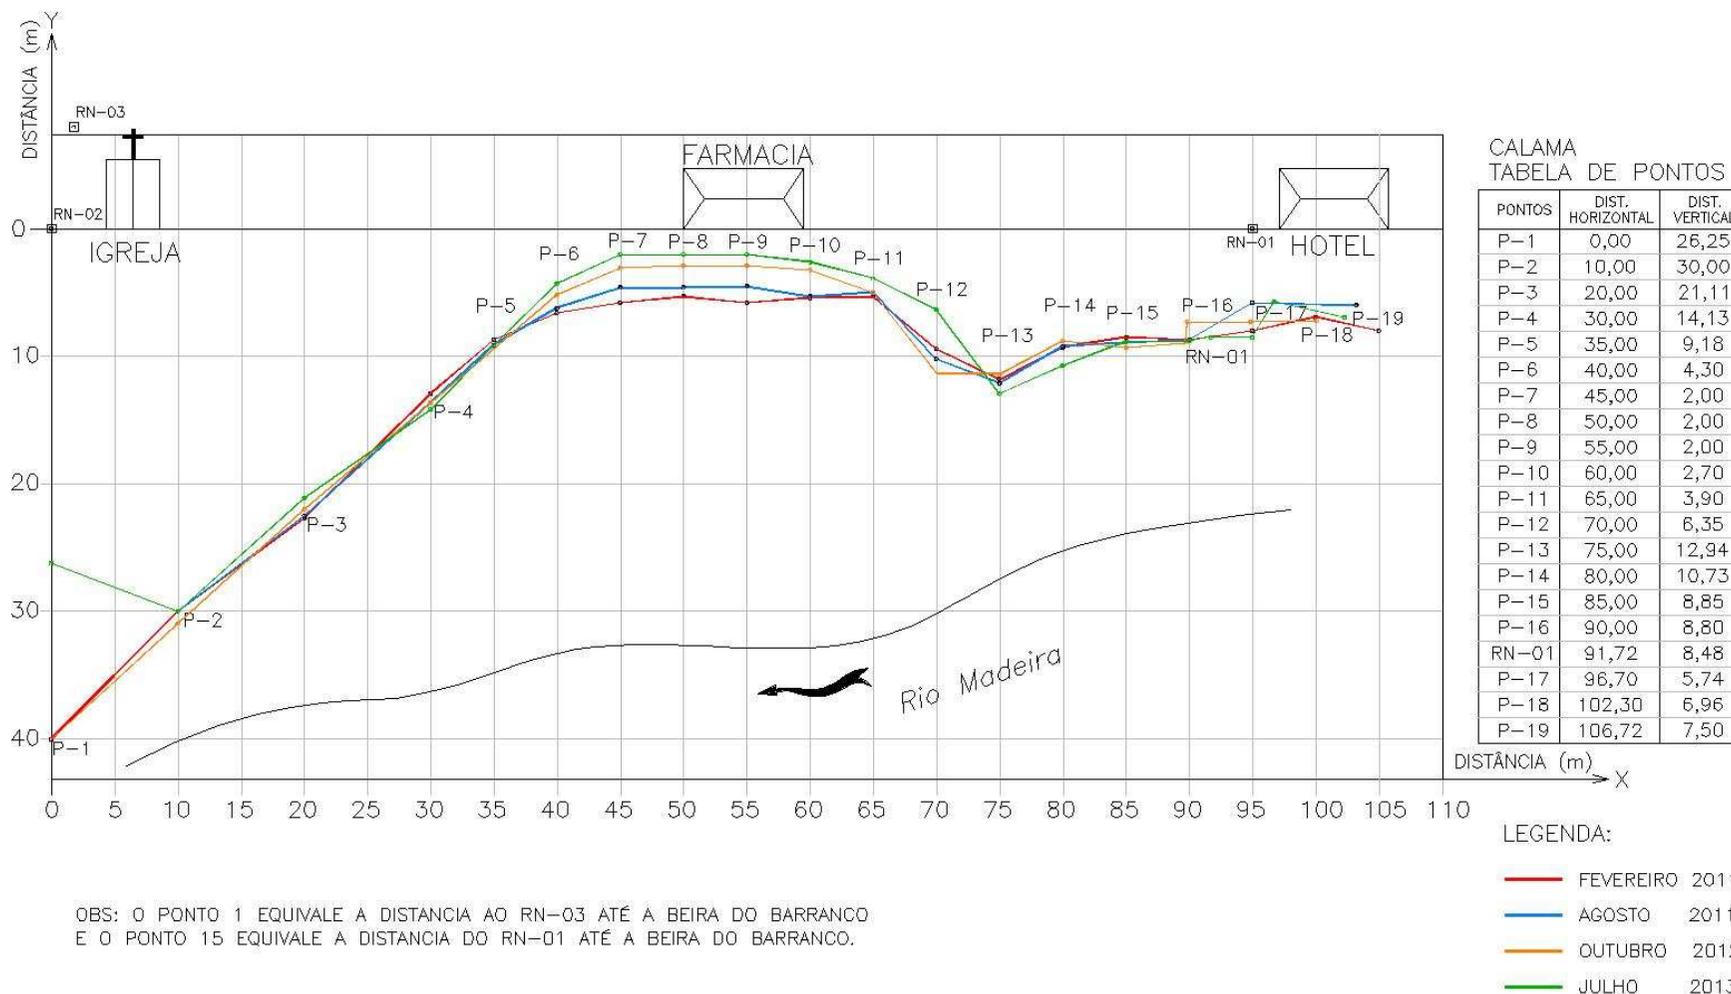
Figura 3.57.  
Planta do Local de Monitoramento 13 – Coord. UTM 9.112.502 N / 513.571 E

Neste local foi adotado um procedimento diferente em relação aos demais pontos de monitoramento, já que pelas condições locais optou-se por realizar um levantamento planimétrico da linha do topo do barranco, conforme consta na Figura 3.57.

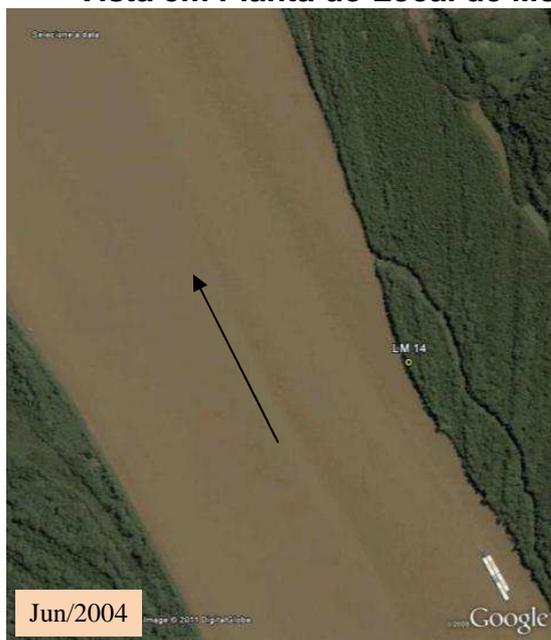
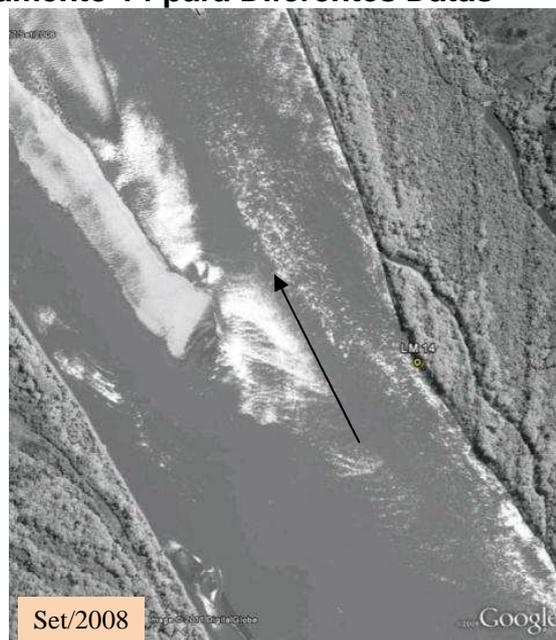
**Figura 3.58.**

Observações: O Local de Monitoramento 14 (LM-14) se localiza na margem direita do rio Madeira, como se observa na Figura 3.58. para diferentes datas (Junho/2004 e Setembro/2008). Este local de monitoramento foi escolhido devido aos indícios de erosão verificados na região, que são facilmente identificáveis a partir dos levantamentos realizados em 2011, 2012 e 2013 (Figura 3.59.).

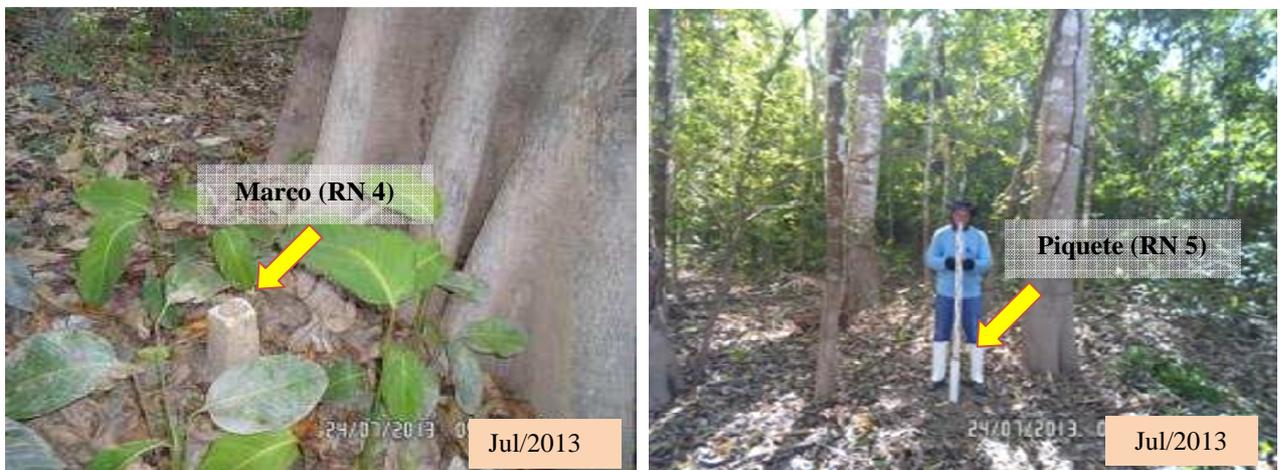
**Figura 3.60.**  
**Localização dos Marcos de Referência no Local de Monitoramento 14**

Cabe destacar que o marco RN1 foi levado pela corrente devido à erosão do barranco e que o RN2 foi soterrado, que motivou a instalação de novos marcos denominados RN3 e RN4 em Agosto/2011. Em Julho de 2012 apenas foi possível localizar o RN 4. Em Julho de 2013 foi instalado um piquete para demarcação do RN 5 (Figura 3.60.).

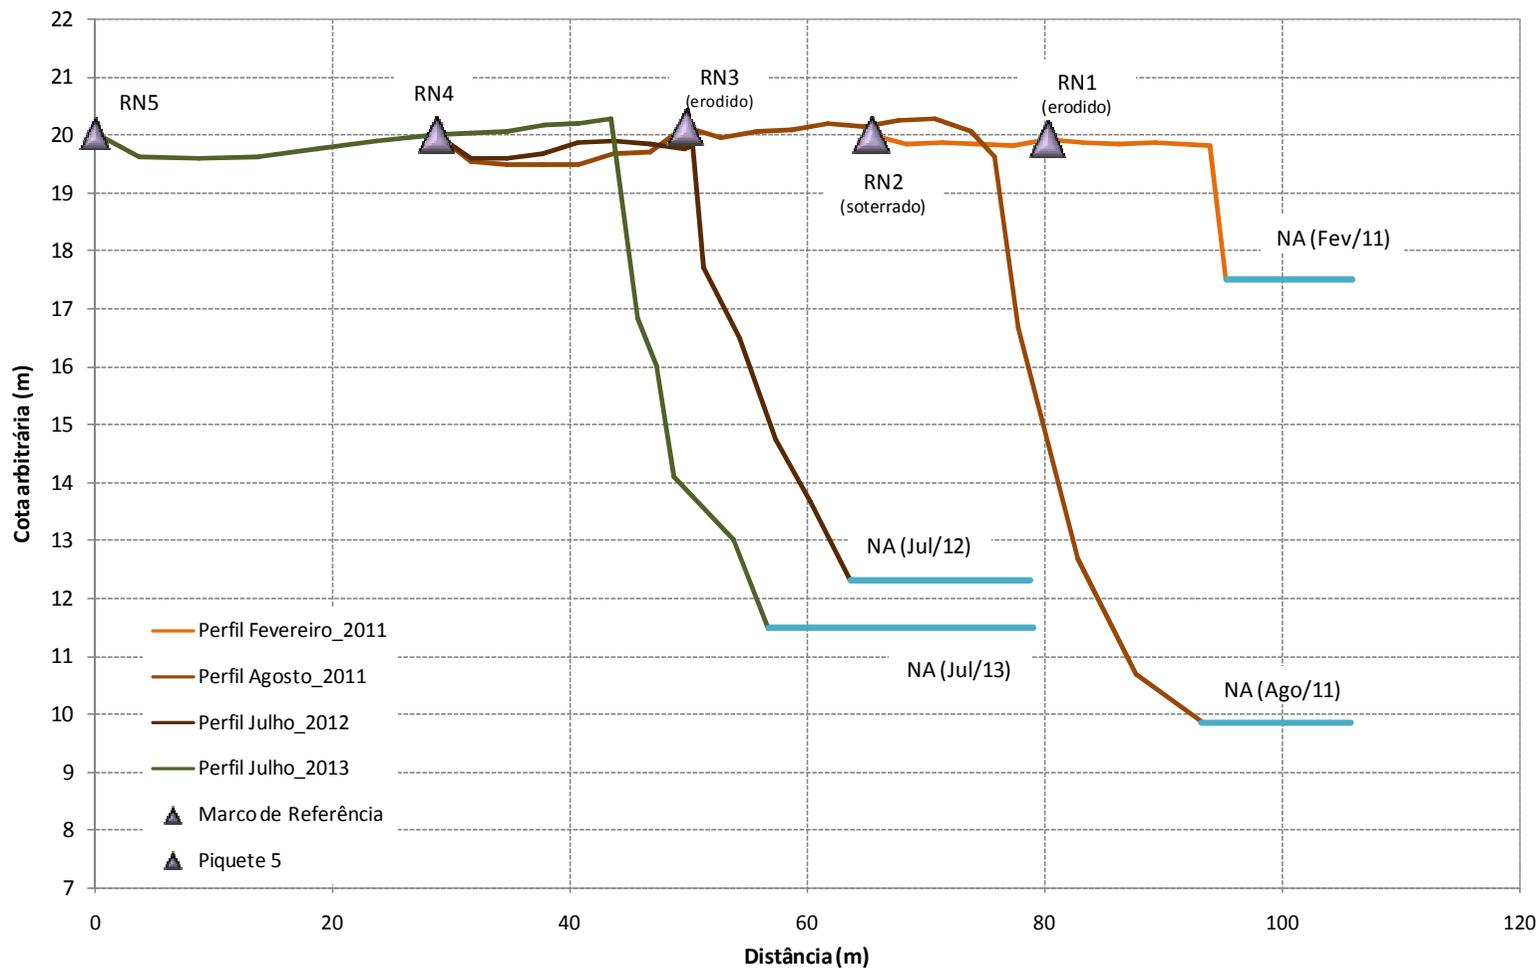
Figura 3.61.  
Perfil do Local de Monitoramento 14 – Coord. UTM 9.127.734 N / 513.315 E

O levantamento topográfico do perfil desta seção de monitoramento se observa na Figura 3.61., onde se verifica o processo erosivo ocorrido entre Fevereiro de 2011 e Julho de 2012. O processo erosivo observado entre 2012 e 2013 foi menos expressivo que a erosão observada nos levantamentos anteriores.

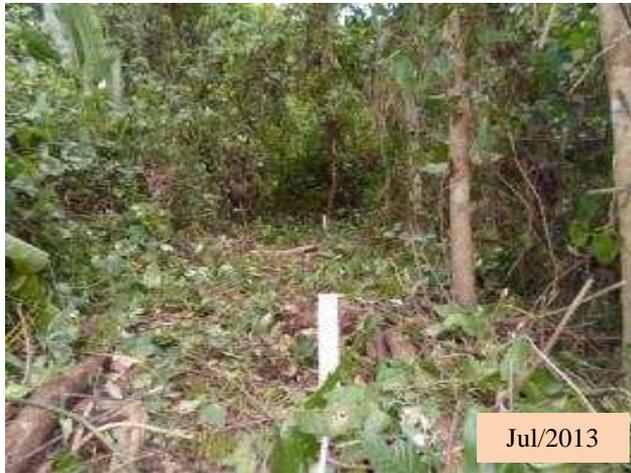
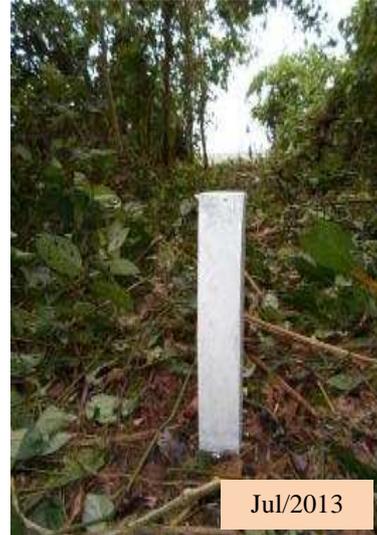
**Figura 3.65.**  
**Marcos de Referência (piquetes) no Local de Monitoramento 15**

Na visita de Julho/2012 este marco (RN 2) já havia sido levado pela corrente devido ao desmoronamento da margem, pelo que se procedeu à implantação do RN 4. Durante a visita de 2013 o barranco havia cedido novamente e os dois marcos (RN 3 e RN 4) foram perdidos. Com isso, foram instalados dois piquetes para demarcar o local de instalação de dois novos marcos, RN 5 e RN 6, que serão implantados em breve (Figura 3.65.). Na Figura 3.66. se observa uma vista frontal do local de monitoramento durante as visitas de Fevereiro/2011, Agosto/2011, Julho/2012 e Julho/2013

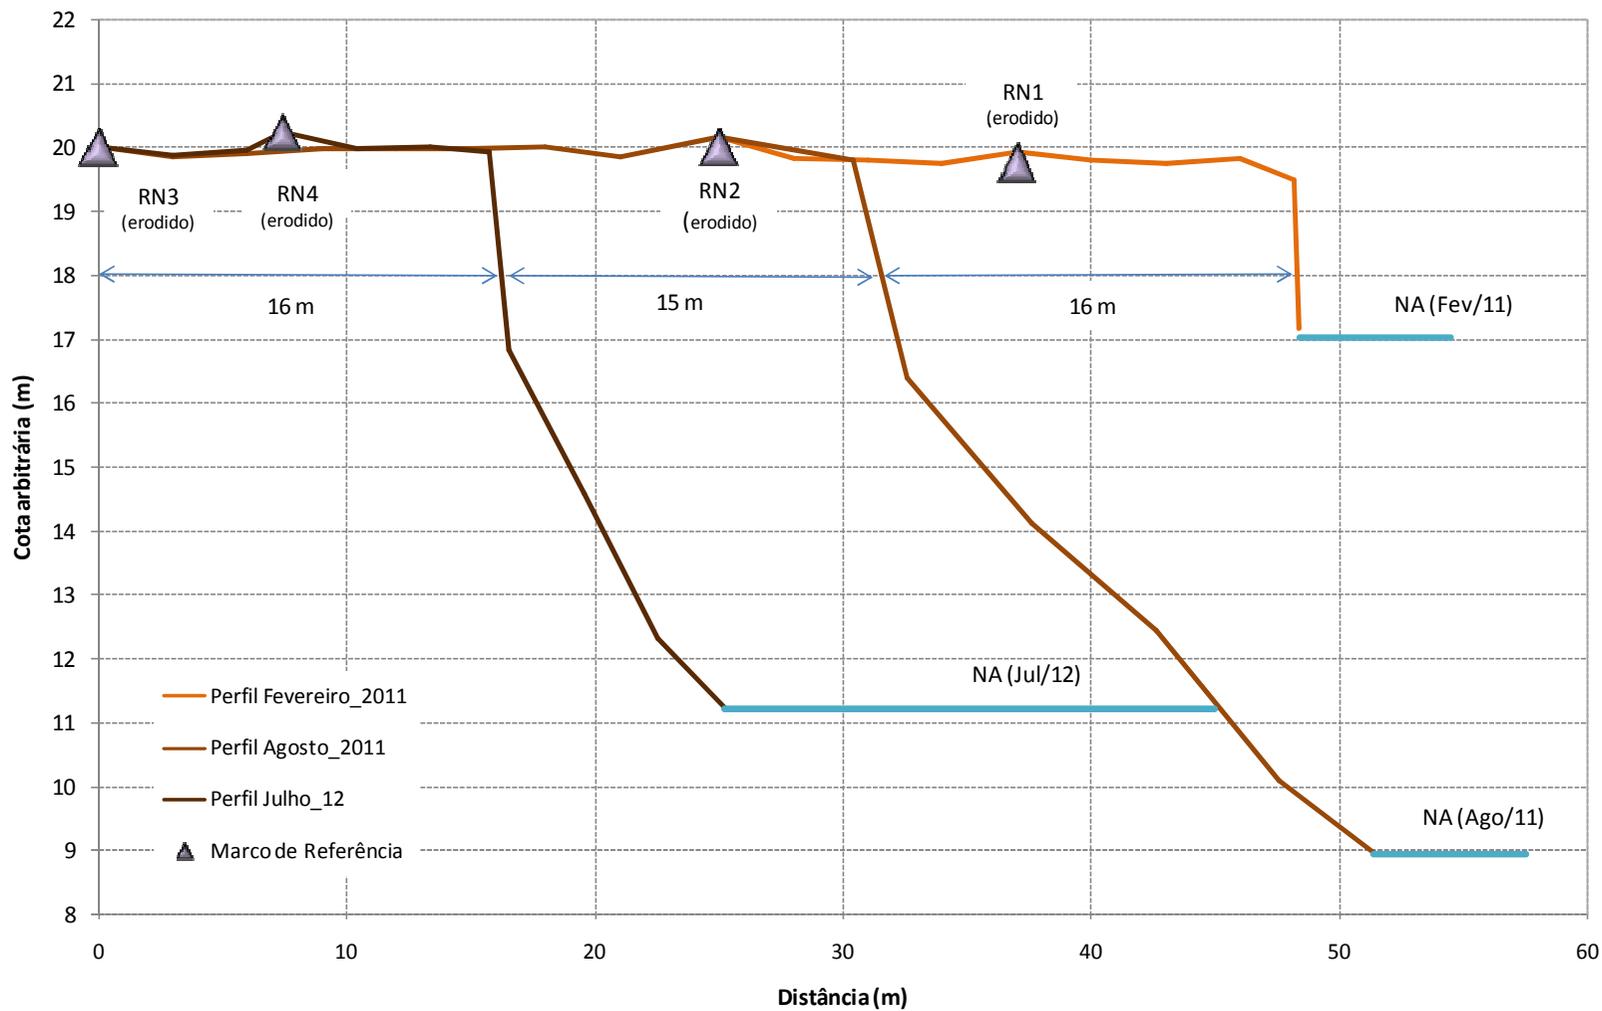
Figura 3.67.  
Perfil do Local de Monitoramento 15 – Coord. UTM 9.144.386 N / 506.493 E – Fev/11, Ago/11 e Jul/12

Com a perda dos marcos utilizados nos nivelamentos anteriores, perde-se também a referência de nível utilizada, o que impossibilitou a comparação dos perfis de margens pretéritos com o perfil de 2013. Por este motivo, os nivelamentos foram considerados em dois gráficos distintos. A Figura 3.67. apresenta os perfis levantados em fevereiro e agosto de 2011 e julho de 2012. onde se percebem os efeitos dos processos erosivos no local de monitoramento. A Figura 3.68. apresenta o perfil levantado em Julho/2013.

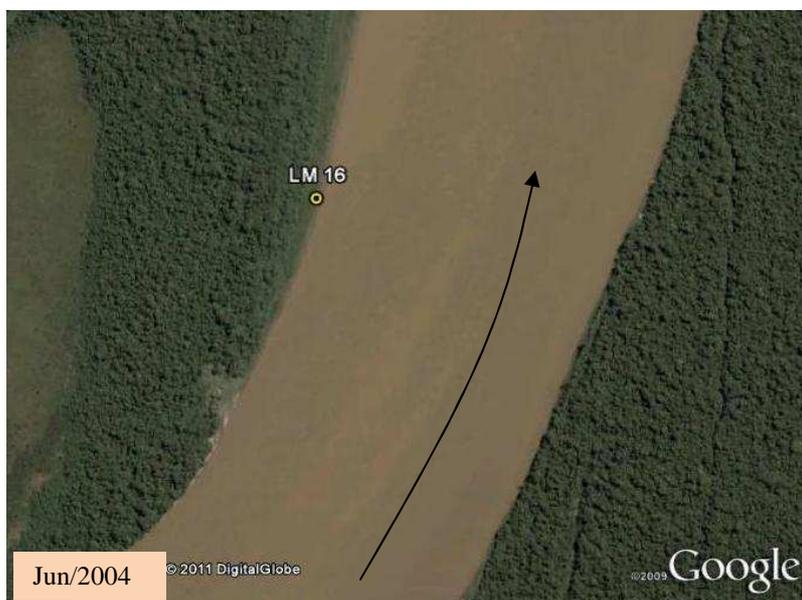
**Figura 3.69.  
Vista em Planta do Rio Madeira no Local de Monitoramento 16**

Observações: O Local de Monitoramento 16 se localiza na margem esquerda do rio Madeira (Figura 3.69.). Este local foi escolhido devido aos indícios de erosão verificados na região (ver árvore recentemente erodida na fotografia de Julho/2013), como se observa na Figura 3.70.

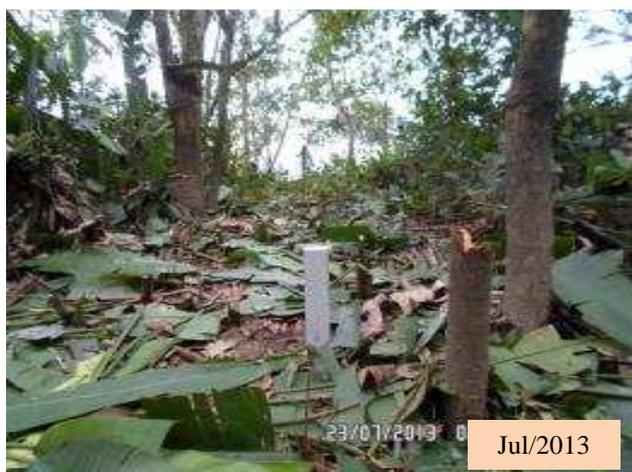
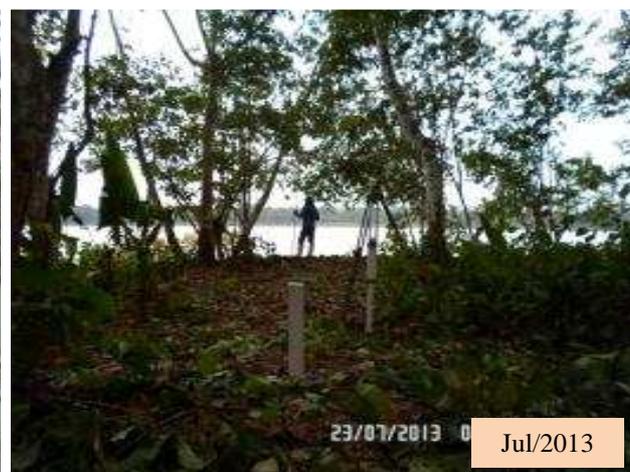
**Figura 3.71.**  
**Instalação de Novos Piquetes de Referência no Local de Monitoramento 16**

O marco RN1 deste local foi soterrado durante a enchente de 2011, que motivou a instalação de um novo marco denominado RN3, em agosto de 2011. Na visita de julho de 2013 não foi possível localizar os marcos RN2 e RN3, pelo que se procedeu a instalar dois piquetes para demarcação do local onde serão instalados os marcos RN4 e RN5 (Figura 3.71).

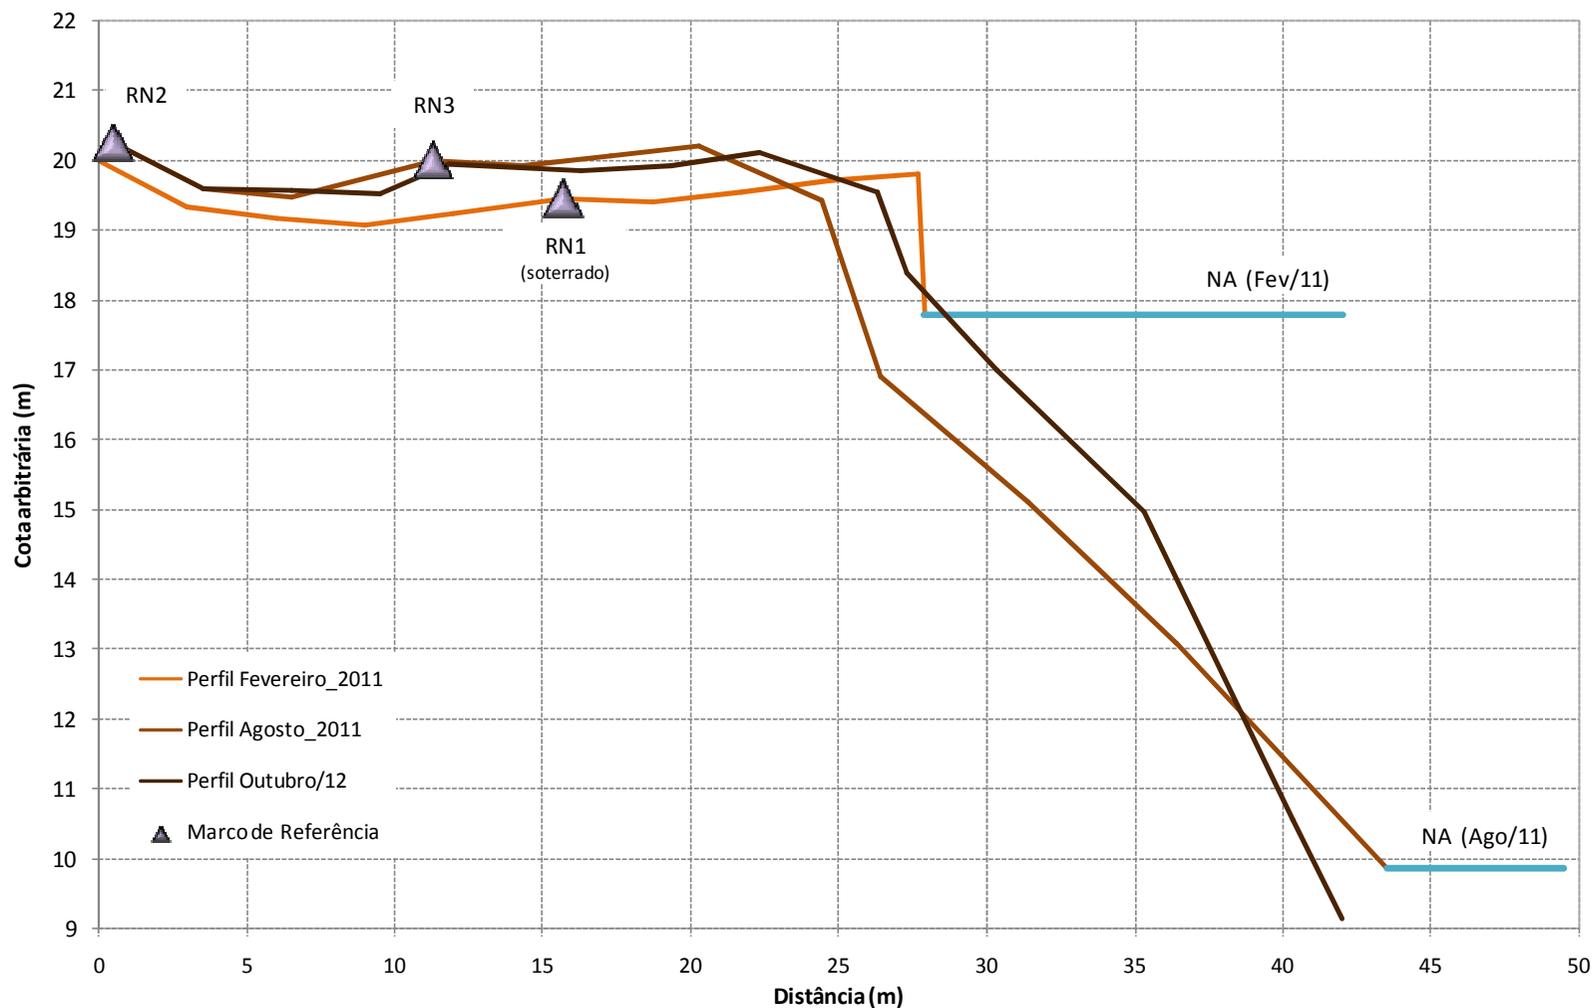
Figura 3.72.  
Perfil do Local de Monitoramento 16 – Coord. UTM 9.148.124 N / 507.209 E – Fev/11, Ago/11 e Out/12

Com a perda dos marcos utilizados nos nivelamentos anteriores, perde-se também a referência de nível utilizada, o que impossibilitou a comparação dos perfis de margens pretéritos com o perfil de 2013. Por este motivo, os nivelamentos foram considerados em dois gráficos distintos. A Figura 3.72. apresenta os perfis levantados em fevereiro e agosto de 2011 e outubro de 2012, enquanto a Figura 3.73. apresenta o perfil levantado em julho de 2013.
