# UHE SANTO ANTÔNIO

## **3ª ETAPA DO PROGRAMA DE LEVANTAMENTOS E MONITORAMENTO HIDROSSEDIMENTOLÓGICO DO RIO MADEIRA E DO RESERVATÓRIO DA UHE SANTO ANTÔNIO**

### **MONITORAMENTO DA EVOLUÇÃO DOS TRECHOS COM MARGENS ERODIDAS OU POTENCIALMENTE INSTÁVEIS – R8**

**PJ0865-X-H41-GR-RL-0004-0A**

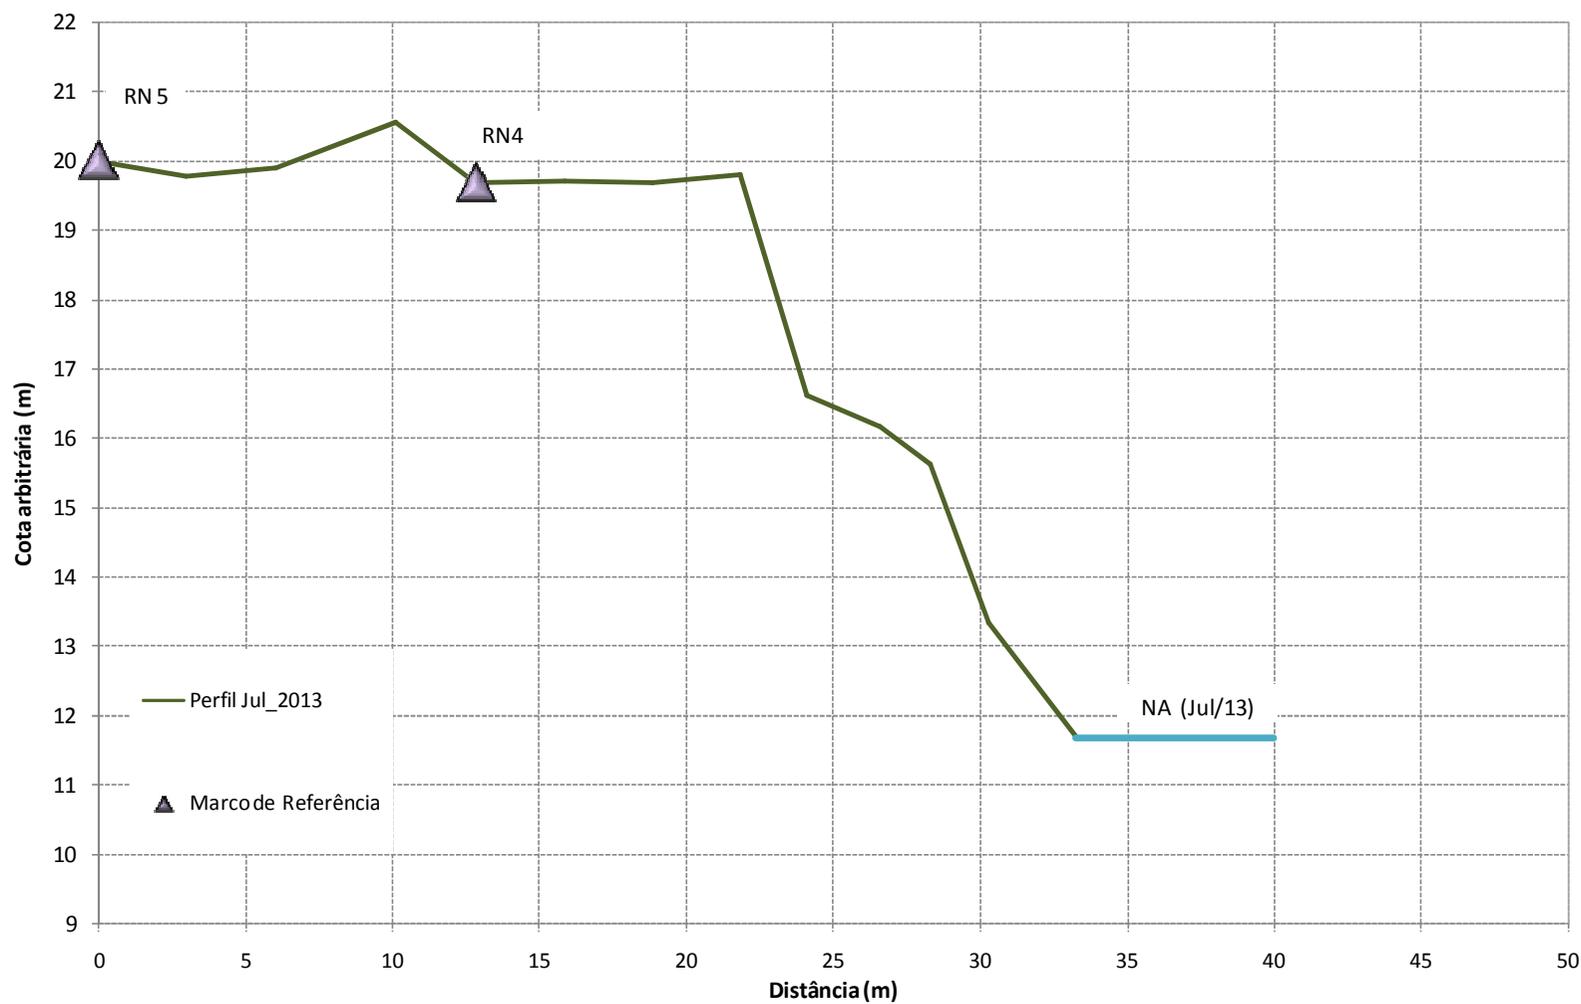
Figura 3.73.  
Perfil do Local de Monitoramento 16 – Coord. UTM 9.148.124 N / 507.209 E – Jul/13

Com a perda dos marcos utilizados nos nivelamentos anteriores, perde-se também a referência de nível utilizada, o que impossibilitou a comparação dos perfis de margens pretéritos com o perfil de 2013. Por este motivo, os nivelamentos foram considerados em dois gráficos distintos. A Figura 3.72. apresenta os perfis levantados em fevereiro e agosto de 2011 e outubro de 2012, enquanto a Figura 3.73. apresenta o perfil levantado em julho de 2013.

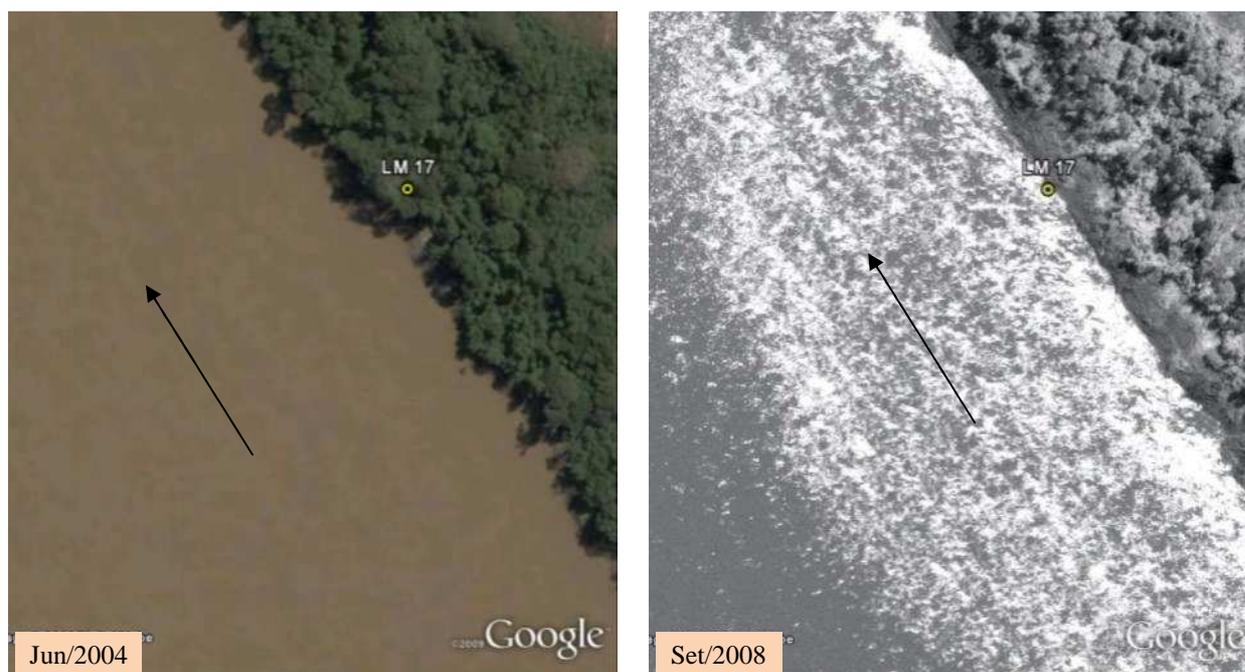
**Figura 3.74.  
Vista em Planta do Rio Madeira no LM-17 para Diferentes Datas**

Observações: O Local de Monitoramento 17 (LM-17) se localiza na margem direita do rio Madeira, o qual foi escolhido devido aos indícios de erosão verificados na região, conforme se observa na seqüência de imagens da Figura 3.74. (correspondentes às datas Junho/2004 e Setembro/2008) e nas imagens da linha de margem apresentadas na Figura 3.75.

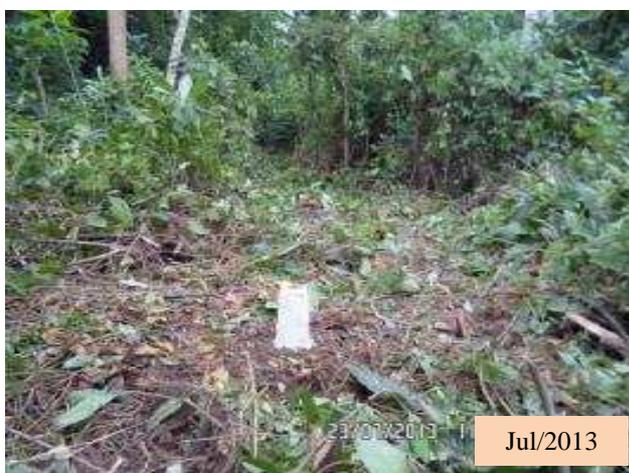
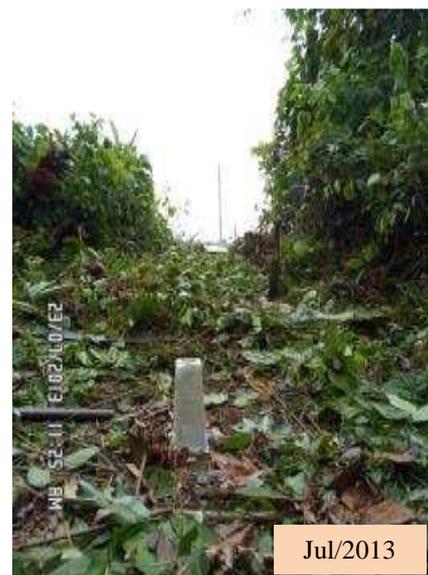
**Figura 3.76.**  
**Marcos de Referência do Local de Monitoramento 17**

Em julho de 2012 o RN 1 não foi localizado, sendo substituído pelo RN 3. A Figura 3.76. mostra os marcos de referência durante o levantamento de Julho/2013.

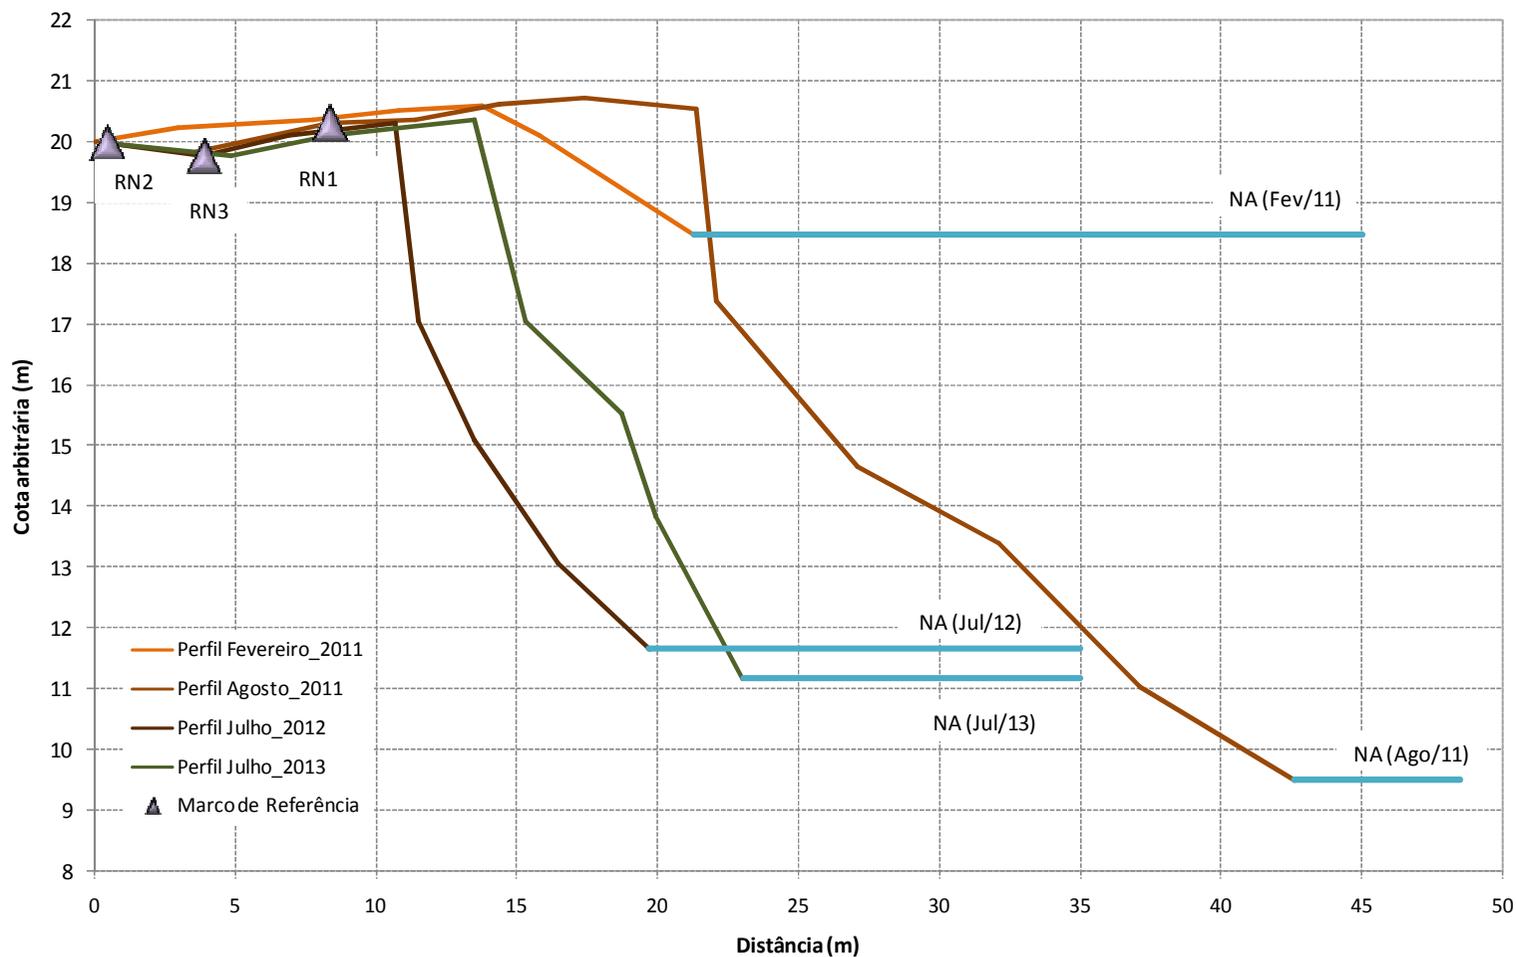
Figura 3.77.  
Perfil do Local de Monitoramento 17 – Coord. UTM 9.157.186 N / 506.975 E

Por último se apresenta o levantamento topográfico do perfil da margem desta seção de monitoramento (Figura 3.77.), onde se reconhece a erosão da margem entre os nivelamentos de Agosto/2011 e Julho/2012. O levantamento de Julho/2013 não evidenciou esta tendência.
