Programa de Monitoramento do Lençol Freático e Cadastramentos das Fontes Hídricas na AID da Hidrelétrica de Santo Antonio, Porto Velho, RO

Estudo de caso Jaci-Paraná

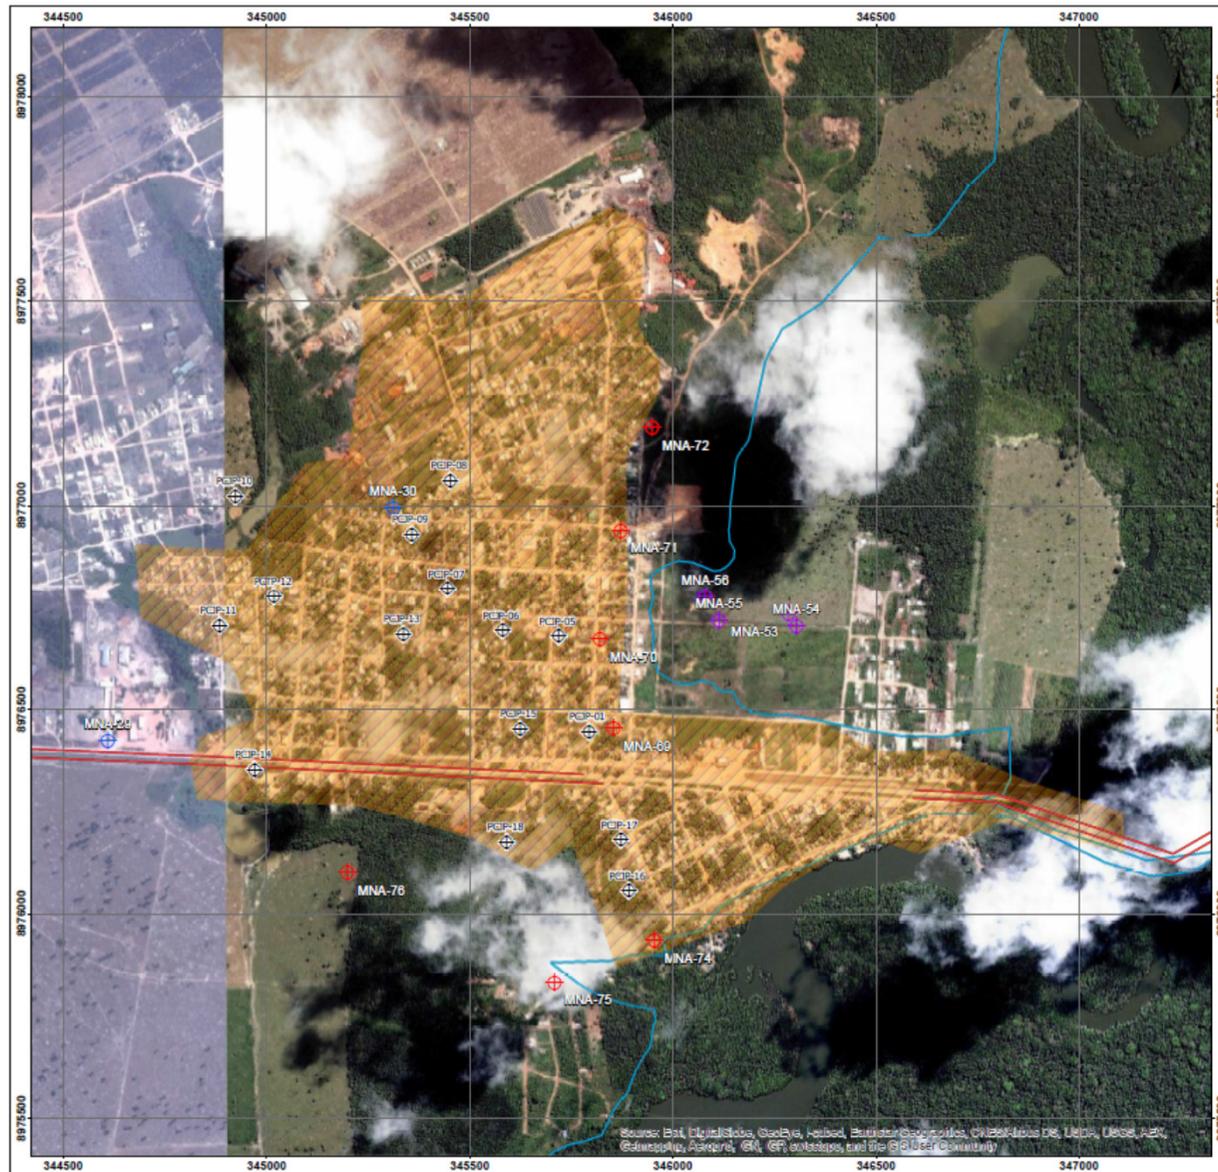
ESTAMOS
PREPARANDO A
FIGURA COM A
INDICAÇÃO DA
LINHA D'ÁGUA
OBSERVADA NO
AUGE DA CHEIA
DE 2014.

- As sondagens à trado realizadas na zona urbana do Distrito de Jaci-Paraná indicaram uma profundidade média do nível de água subterrânea de 3,25 m, variando de 0,40 m (ST-18) a 6,40 m (ST-26);
- Os resultados mostram que o nível d'água subterrânea apresenta profundidades superiores a 1,0 m em praticamente toda a área (mesmo tendo sido realizadas no ápice da cheia excepcional de 2014), de forma que possíveis alagamentos observados na região devem estar associados à dificuldade de escoamento e de infiltração de águas superficiais e não à elevação do lençol freático.

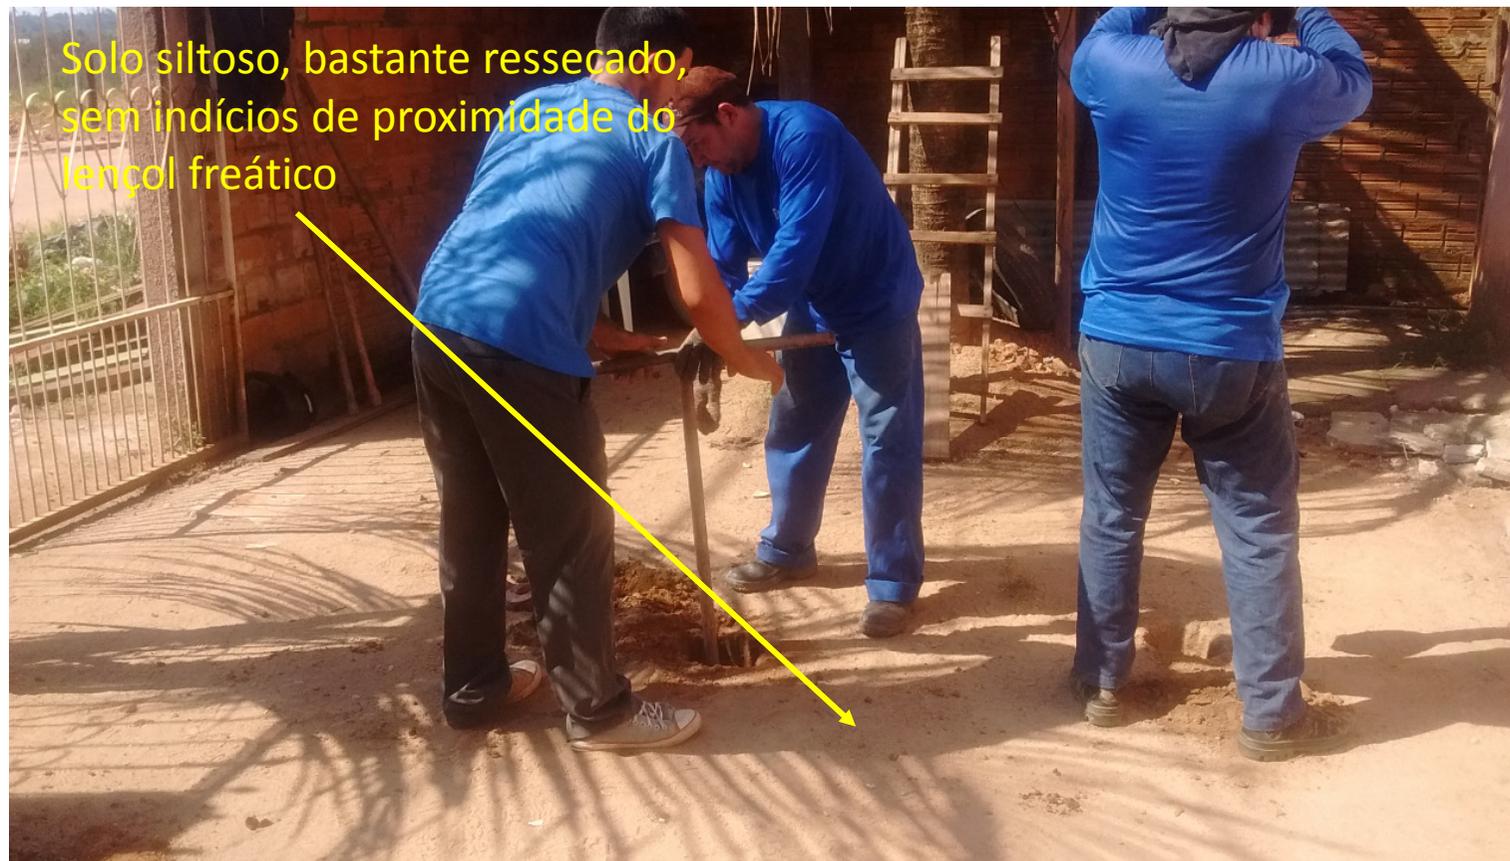
Estudo de caso Jaci-Paraná

Foi solicitada a SAE que avaliasse “...imediatamente, a profundidade do lençol freático em dois imóveis localizados na área urbana de Jaci-Paraná, para averiguar o possível impacto nos terrenos provocado por aumento do nível do lençol freático”

Problemas nas instalações hidráulicas e de esgoto são as responsáveis pelas infiltrações observadas na residência. Nesta área, o aquífero tem grande chance de apresentar impactos em sua qualidade devido á precariedade das condições sanitárias.
