Programa de Monitoramento do Lençol Freático e Cadastramentos das Fontes Hídricas na AID da Hidrelétrica de Santo Antonio, Porto Velho, RO

Estudo de caso Jaci-Paraná

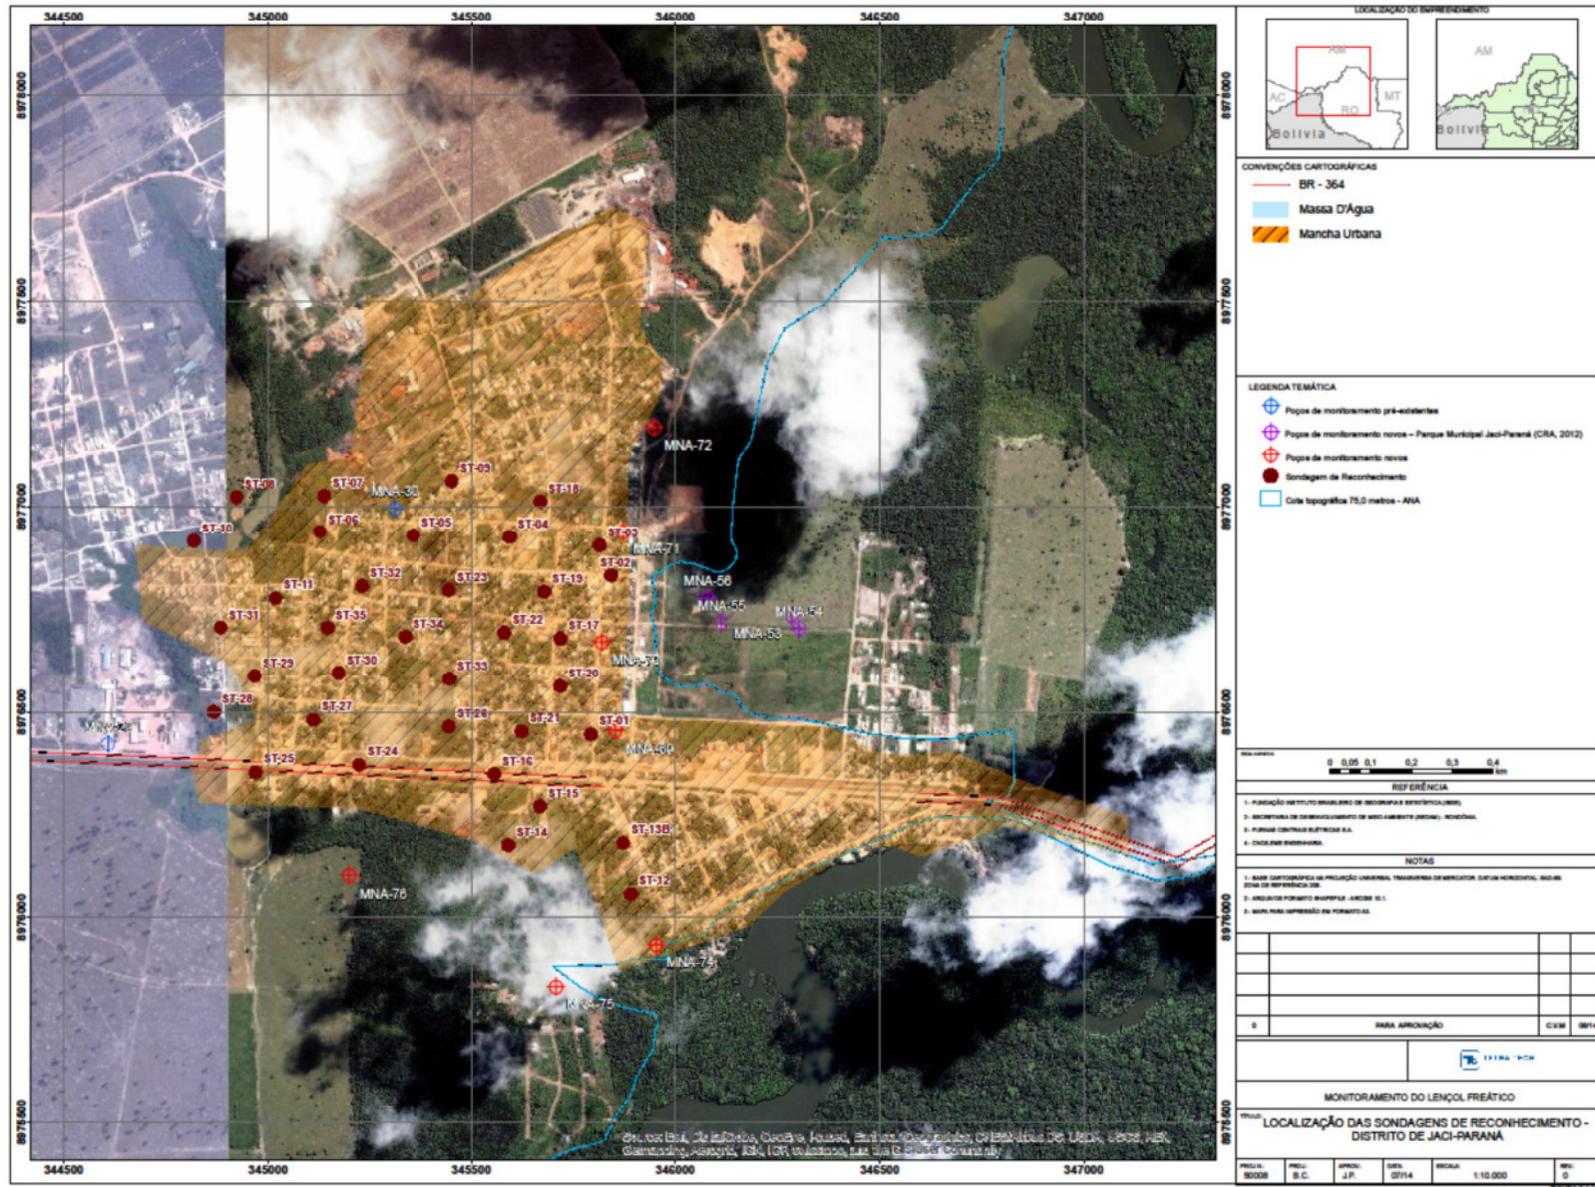
Para determinar o comportamento do lençol freático no distrito de Jaci-Paraná, foram realizadas 35 sondagens entre os dias 24 de março e 03 de abril de 2014 (no auge da cheia observada no início de 2014), com o objetivo de aferir a profundidade do nível de água subterrânea, com fins de melhor caracterizar o comportamento do lençol freático nesta área.

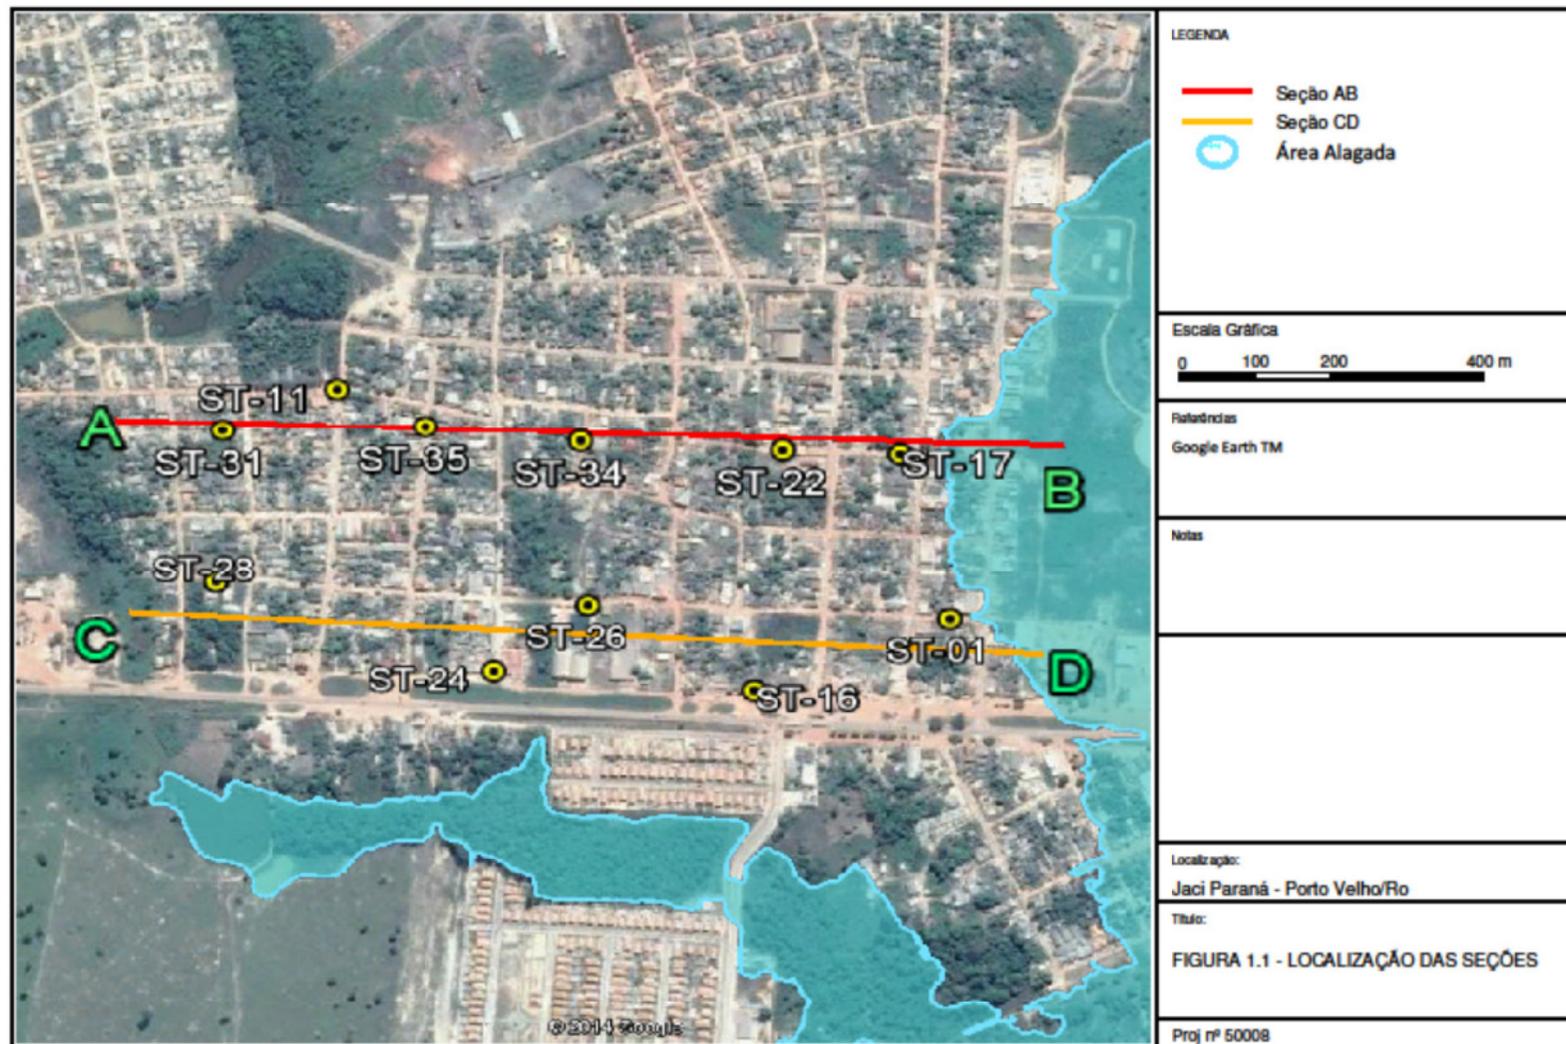
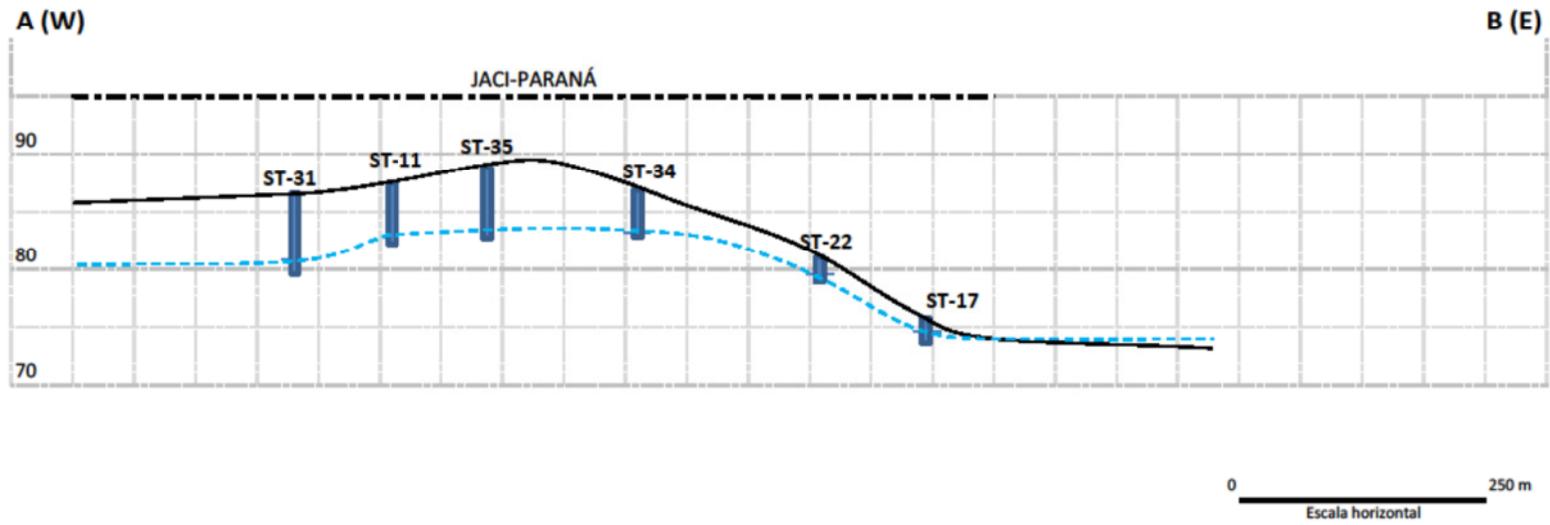
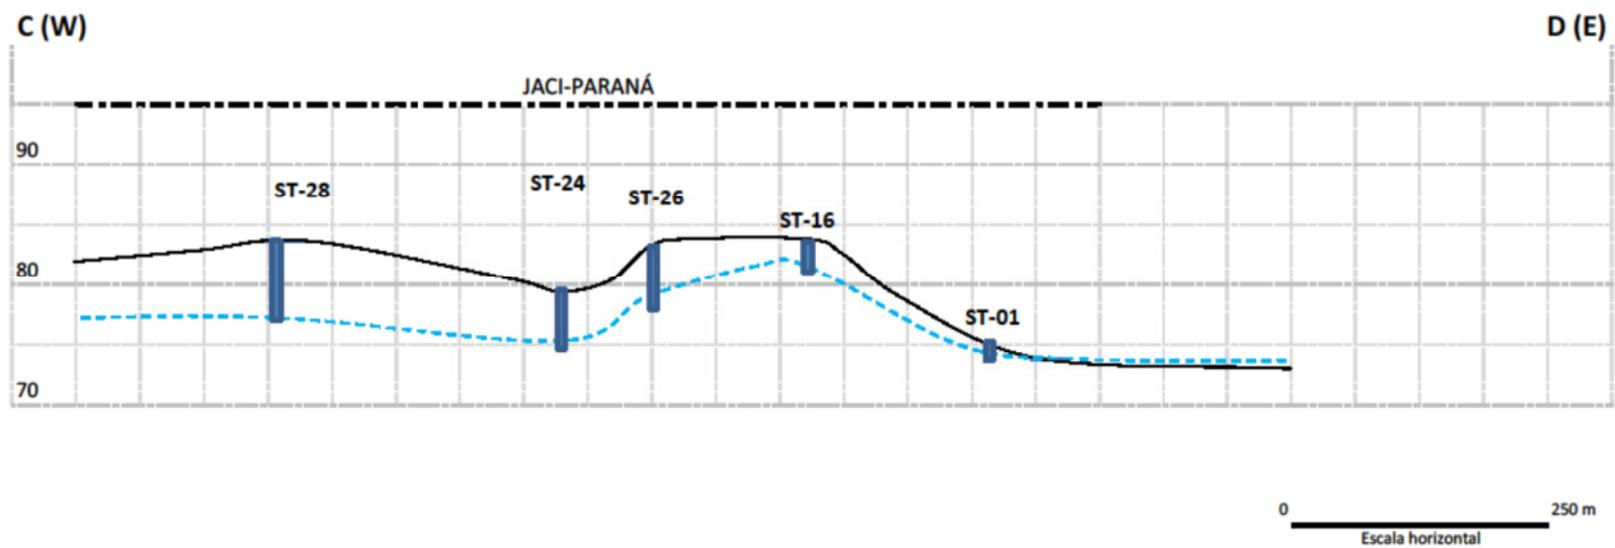
- As sondagens à trado realizadas na zona urbana do Distrito de Jaci-Paraná indicaram uma profundidade média do nível de água subterrânea de 3,25 m, variando de 0,40 m (ST-18) a 6,40 m (ST-26);
- Os resultados mostram que o nível d'água subterrânea apresenta profundidades superiores a 1,0 m em praticamente toda a área (mesmo tendo sido realizadas no ápice da cheia excepcional de 2014), de forma que possíveis alagamentos observados na região devem estar associados à dificuldade de escoamento e de infiltração de águas superficiais e não à elevação do lençol freático.

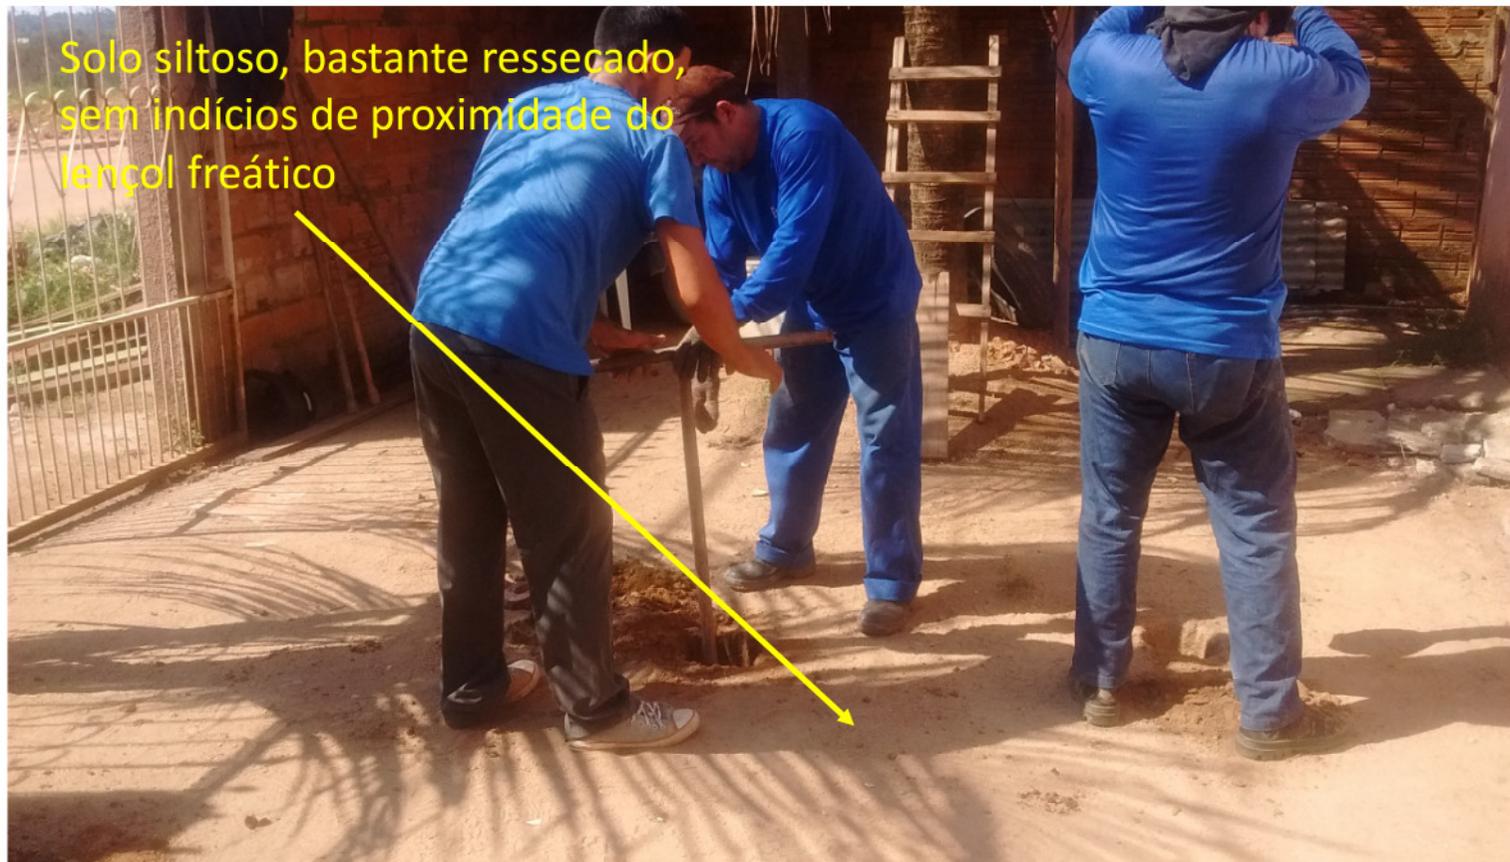
Estudo de caso Jaci-Paraná

Foi solicitada a SAE que avaliasse “...imediatamente, a profundidade do lençol freático em dois imóveis localizados na área urbana de Jaci-Paraná, para averiguar o possível impacto nos terrenos provocado por aumento do nível do lençol freático”

Problemas nas instalações hidráulicas e de esgoto são as responsáveis pelas infiltrações observadas na residência. Nesta área, o aquífero tem grande chance de apresentar impactos em sua qualidade devido á precariedade das condições sanitárias.
