# **UHE SANTO ANTÔNIO**

## **2ª ETAPA DO PROGRAMA DE LEVANTAMENTOS E MONITORAMENTO HIDROSSEDIMENTOLÓGICO DO RIO MADEIRA E DO FUTURO RESERVATÓRIO DA UHE SANTO ANTÔNIO**

**MONITORAMENTO DA EVOLUÇÃO DOS TRECHOS COM  
MARGENS ERODIDAS OU POTENCIALMENTE INSTÁVEIS**

**PJ0777-X-H41-GR-RL-0007-0A**

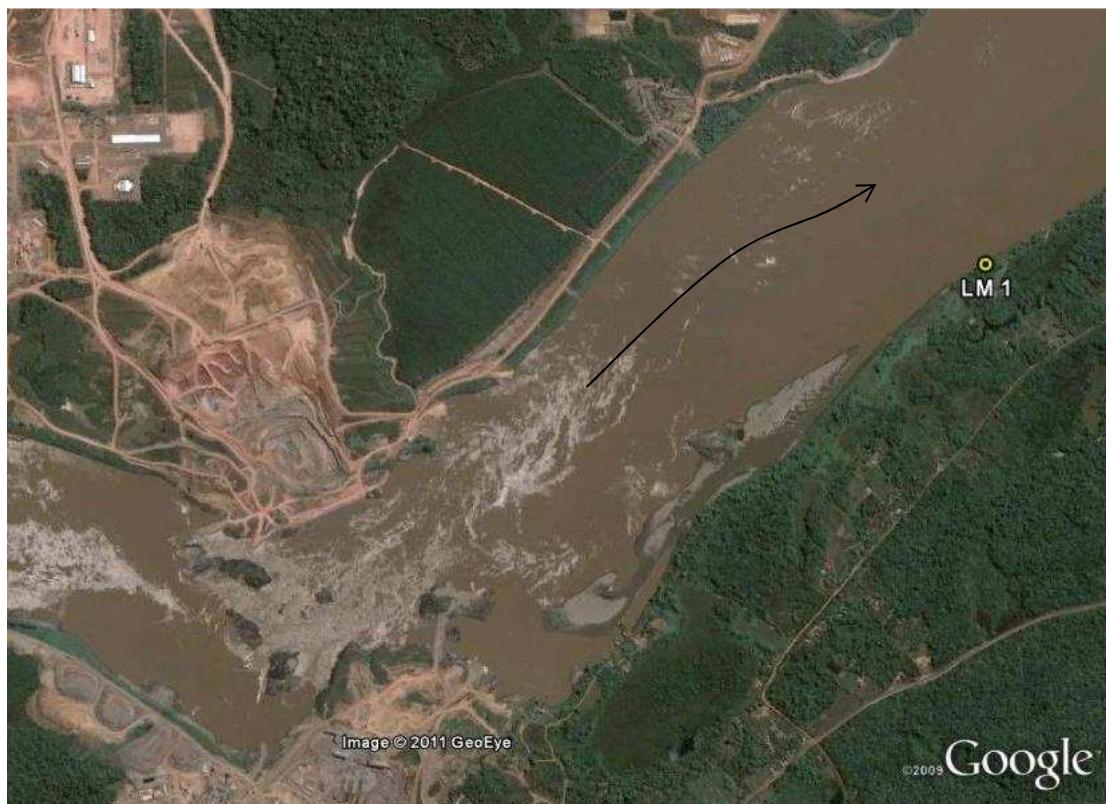
**Figura 3.2.  
Vista em Planta do Rio Madeira no Local de Monitoramento 1**

Observações: O Local de Monitoramento 1 (LM-1) se localiza na margem direita do rio Madeira, 2800 metros a jusante do eixo da barragem da UHE Santo Antônio e 240 metros a montante da torre da linha de transmissão de energia (Figura 3.2.). Neste sentido, destaca-se que já a alguns meses atrás foi necessária uma proteção com enrocamento devido à erosão na margem na região da torre.

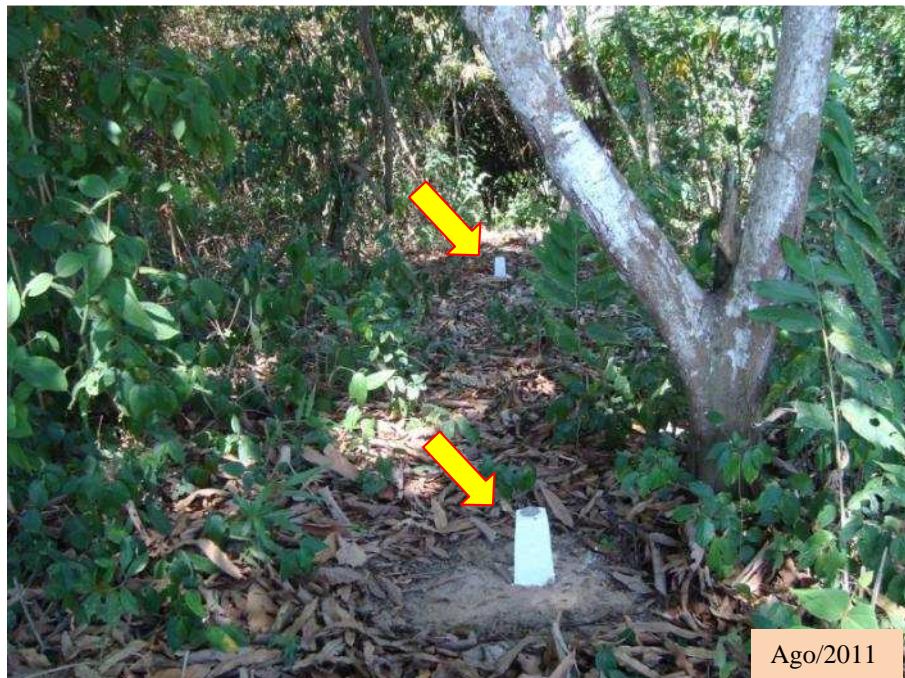
**Figura 3.5.**

**Instalação do Conjunto de Marcos de Referência para Estabelecer o Alinhamento  
do Perfil Topográfico do Local de Monitoramento 1**

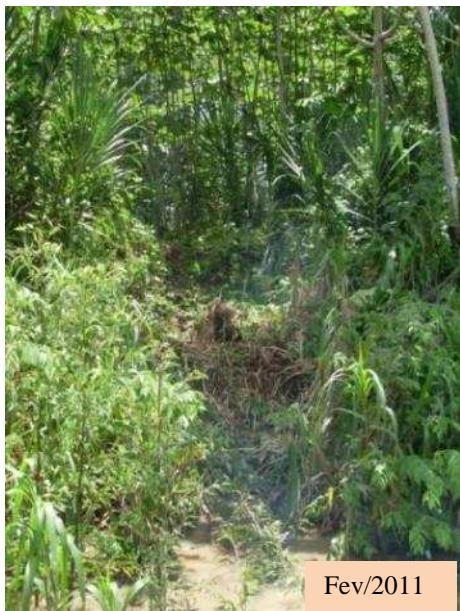
**Figura 3.7.**

**Vista do LM-2 durante os Levantamentos de Fevereiro de 2011 e Agosto de 2011**

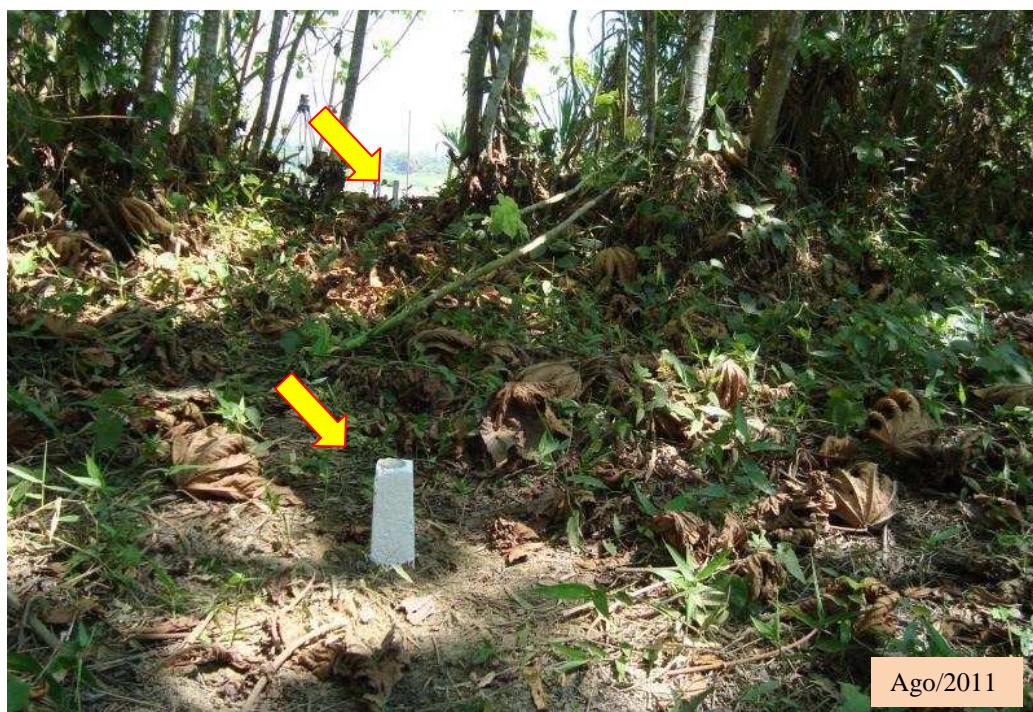
**Figura 3.9.**  
**Instalação do Conjunto de Marcos de Referência no LM-2**

Na Figura 3.9. se visualiza o conjunto de marcos de referência implantados no local para estabelecer o alinhamento do perfil. O levantamento topográfico do perfil deste local de monitoramento não mostrou alterações importantes entre Fevereiro e Agosto de 2011 (Figura 3.10.).

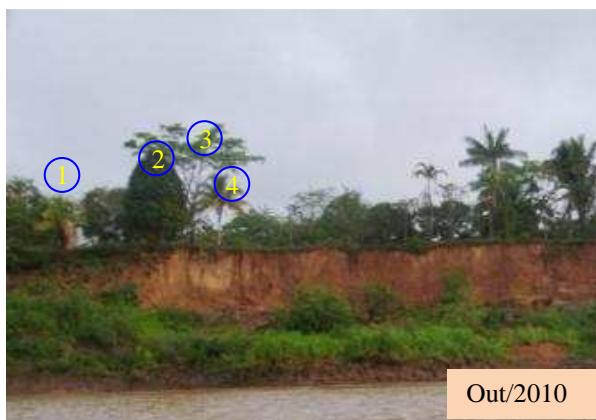
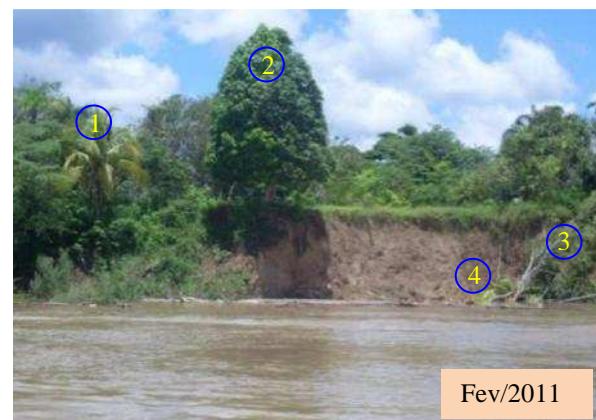
**Figura 3.11.  
Vista do Local de Monitoramento 3 que Detalha a Presença de Taludes Verticais e a Queda de Árvores**

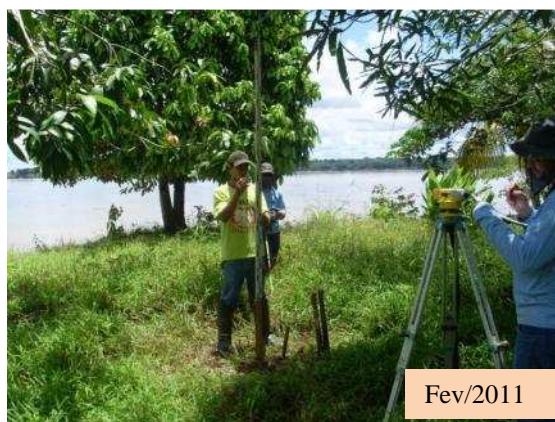
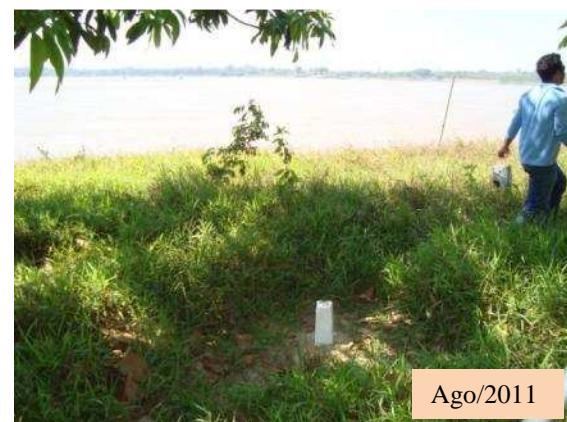
Na Figura 3.13. se observa, respectivamente, a instalação de um piquete no local (Fevereiro/2011) e a situação final com o marco de referência já implantado (Agosto/2011). É interessante destacar na primeira destas fotografias a presença, ao fundo, do pé de jambo, sendo que o mesmo já foi carregado pelas águas no monitoramento recente. O levantamento topográfico do perfil desta seção de monitoramento se apresenta na Figura 3.14..

**Figura 3.13.  
Implantação do Piquete e do Marco de Referência no Local de Monitoramento 3**

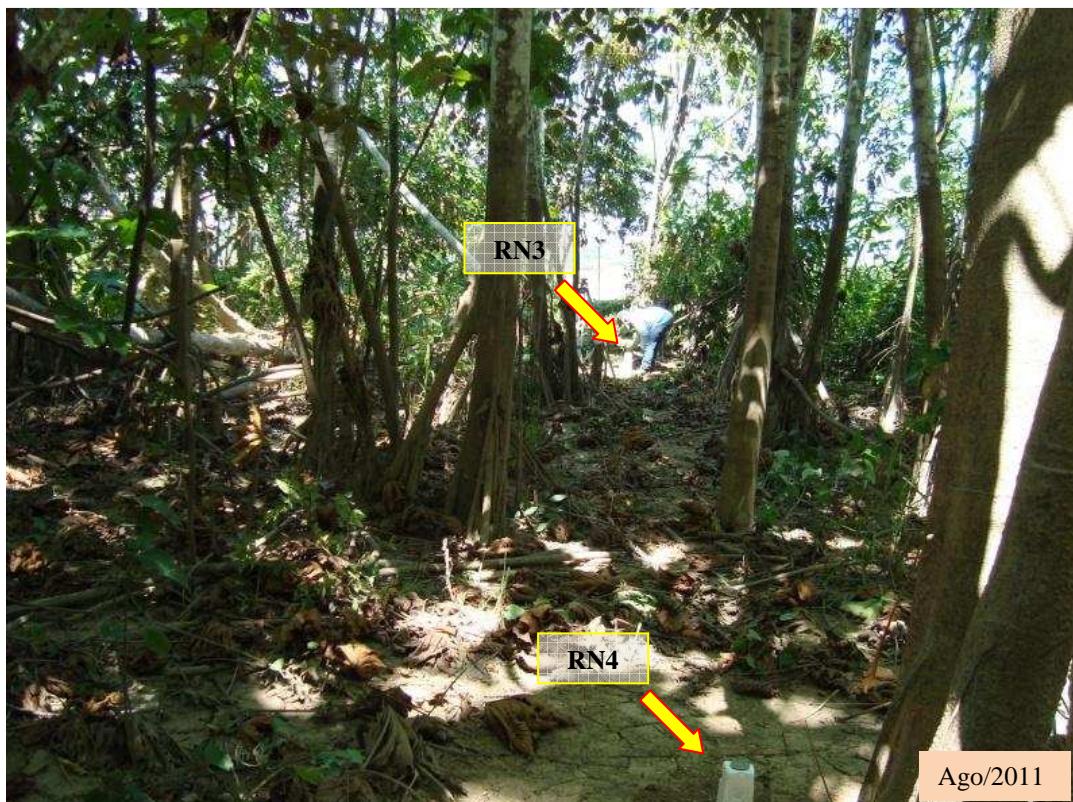
Pelos motivos expostos foi necessário instalar novos marcos de referência no local, denominados RN3 e RN4 (Figura 3.19.). O levantamento topográfico do perfil desta seção de monitoramento se observa na Figura 3.20.

**Figura 3.19.**  
**Alinhamento dos Novos Marcos de Referência Instalados no LM-5**

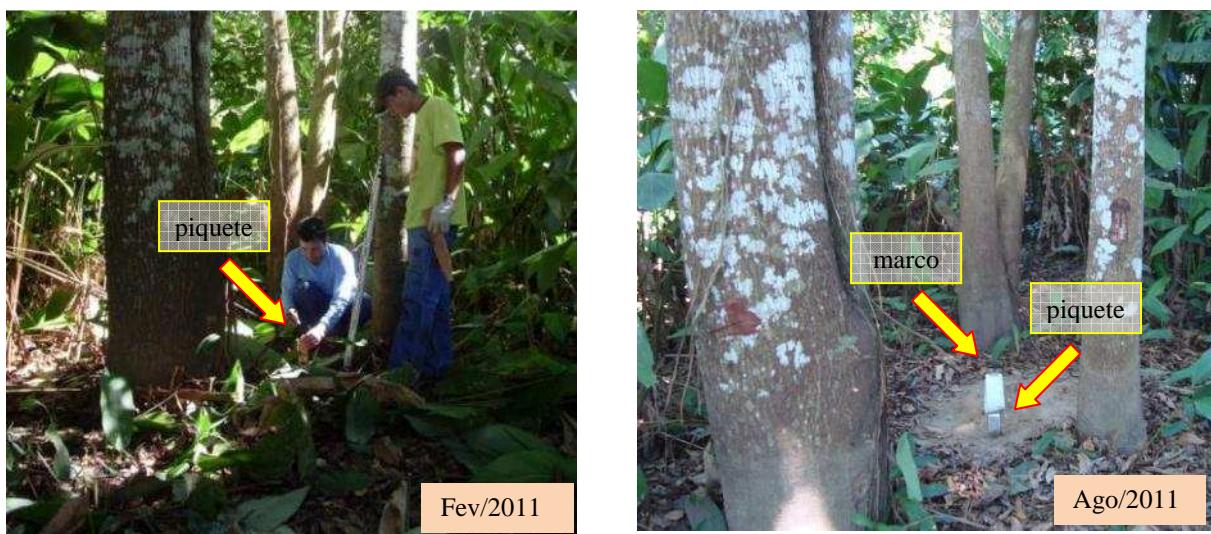
A Figura 3.23. mostra a instalação dos piquetes (em Fevereiro/2011) e do marco de referência no Local de Monitoramento 6 (Agosto/2011), enquanto a Figura 3.24. mostra o alinhamento seguido durante o levantamento do perfil topográfico em Fevereiro/2011 e Agosto/2011. Note-se que estas figuras permitem comprovar que o alinhamento do perfil no local do monitoramento é idêntico, apesar das diferenças achadas no perfil topográfico devidas ao aterramento do local (Figura 3.25.).

**Figura 3.23**  
**Instalação do Piquete e do Marco de Referência no Local de Monitoramento 6**

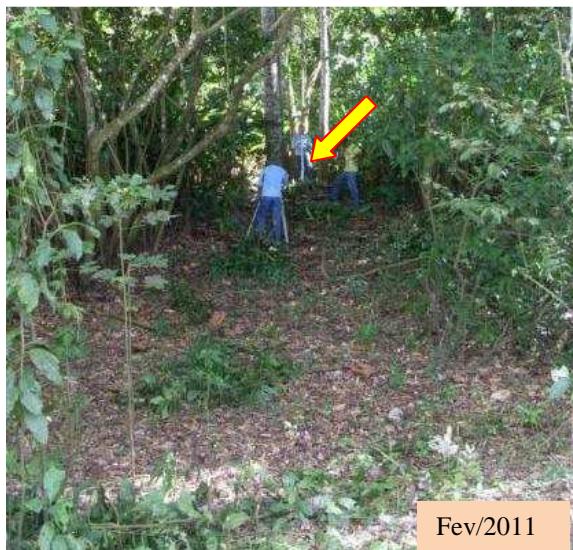
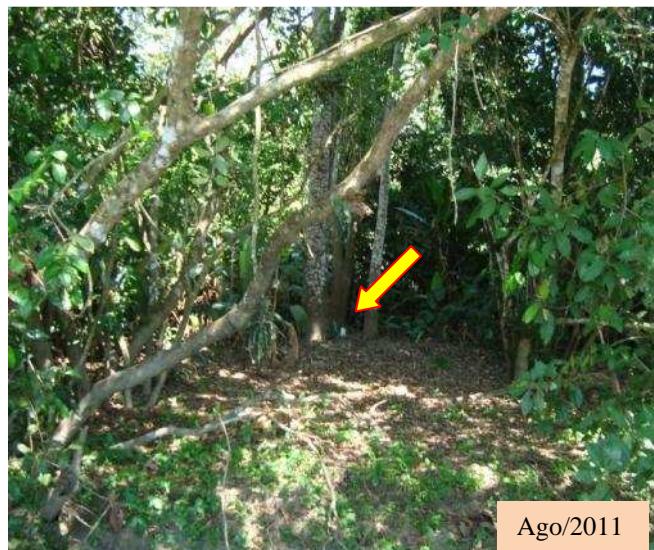
**Figura 3.24**

**Levantamento do Perfil Topográfico do LM-6 em Fevereiro/2011 e Agosto/2011**

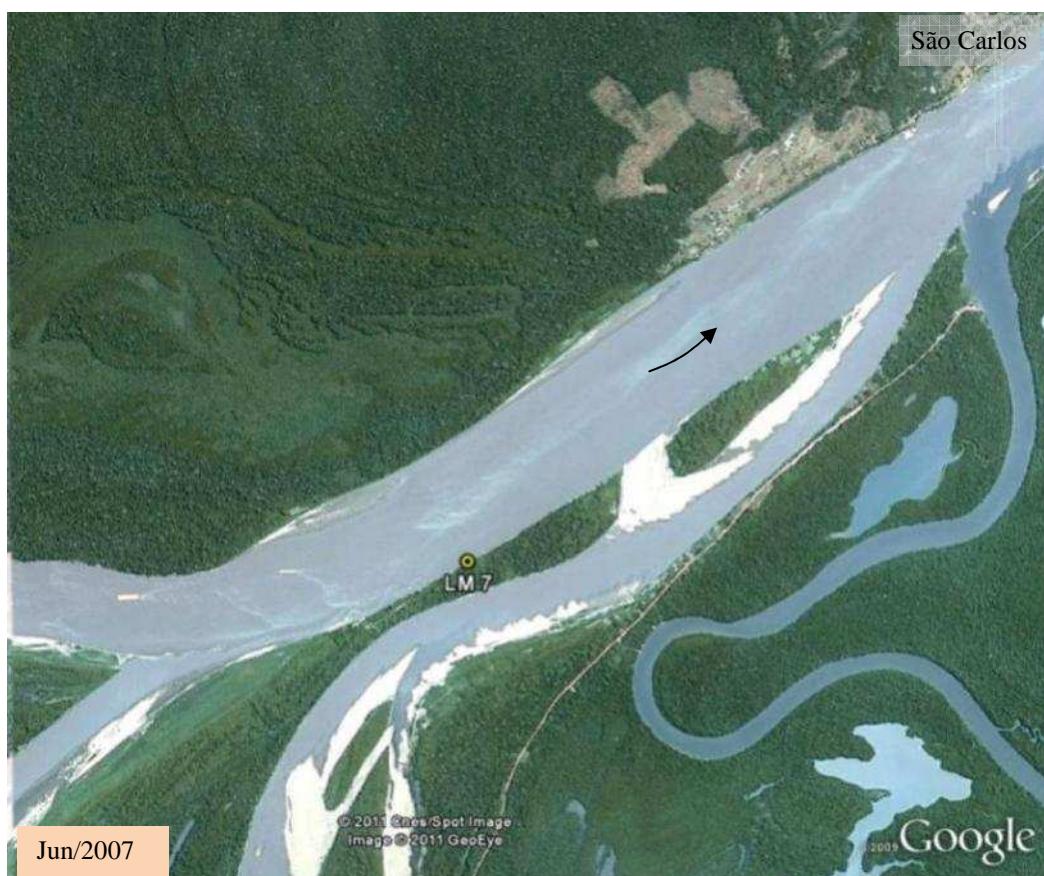
Observações: O Local de Monitoramento 7 (LM-7) se localiza em uma ilha situada a montante da localidade de São Carlos, na margem direita do canal de navegação do rio Madeira, numa região com importantes variações na morfologia das ilhas (Figura 3.26.). Este local foi escolhido pois se destaca a presença de árvores de grande porte na margem (Figura 3.27.), no entanto se verificou um processo de erosão ativo que erodiu a margem (e levou o marco RN1). Na Figura 3.28. apresenta-se uma vista da margem do local de monitoramento durante o levantamento de Agosto de 2011.

**Figura 3.26.  
Vista em Planta do Rio Madeira na Região do Local de Monitoramento 7**

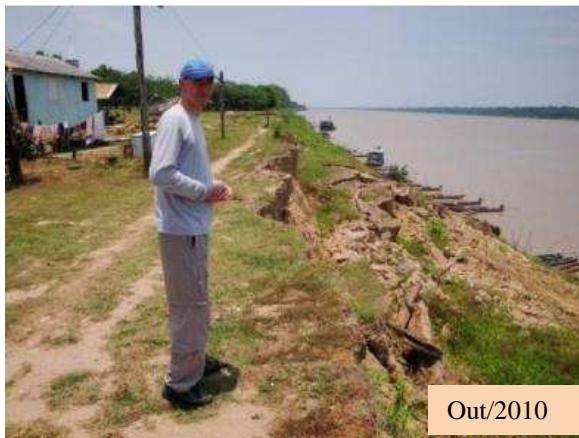
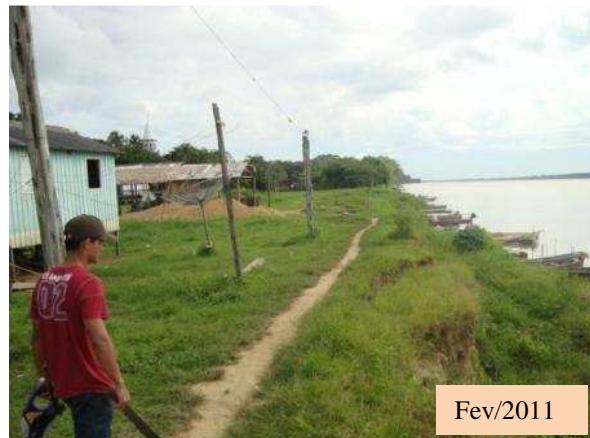
**Figura 3.31.**

A Figura 3.30. e Figura 3.31. mostram uma seqüência de fotografias onde se evidencia o processo erosivo na margem do local de monitoramento para as visitas de Outubro/2010, Fevereiro/2011 e Agosto/2011.

**Margem do Rio Madeira no Local de Monitoramento 8 durante os Levantamentos  
de Outubro de 2010 e Fevereiro de 2011**

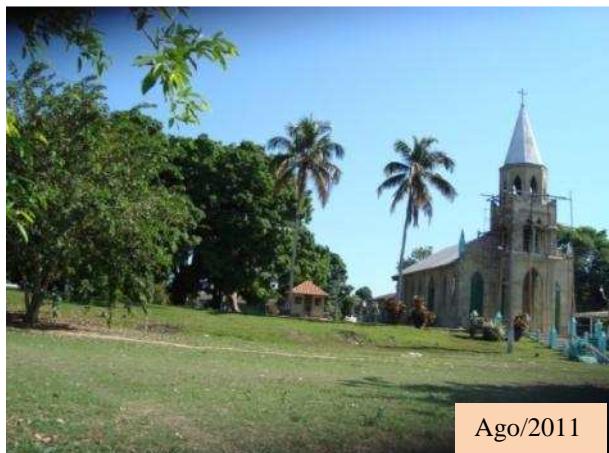
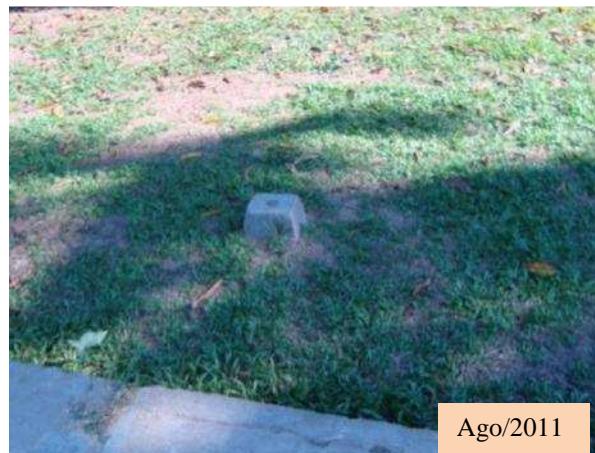
**Figura 3.34.**

Observações: Este ponto de monitoramento foi implantado na localidade de São Carlos, na margem esquerda do rio Madeira, já que nas últimas décadas este povoado vem evidenciando um processo acelerado de erosão de margens. Neste local foi utilizado como base o RN instalado pela empresa PETCON, localizado próximo à Igreja de São Carlos (Figura 3.34.).

**Levantamento do Perfil Topográfico no Local de Monitoramento 9 e Marco de Referência Utilizado**

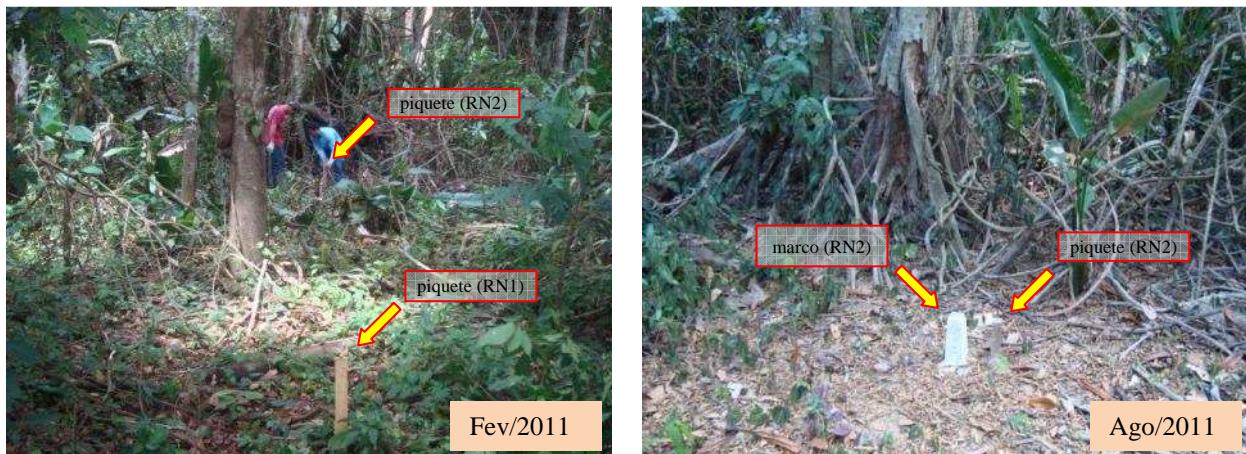
Na Figura 3.37. apresenta-se uma vista geral da margem do rio Madeira próximo à foz do Igarapé Cuniã durante o levantamento realizado em Agosto de 2011, enquanto que a Figura 3.38. mostra a instalação dos piquetes (Fevereiro/2011) e dos marcos de referência (Agosto/2011) no local. O levantamento topográfico do perfil desta seção de monitoramento mostrou-se estável (Figura 3.39.).

**Figura 3.38.  
Instalação dos Piquetes e Marcos de Referência no Local de Monitoramento 10**

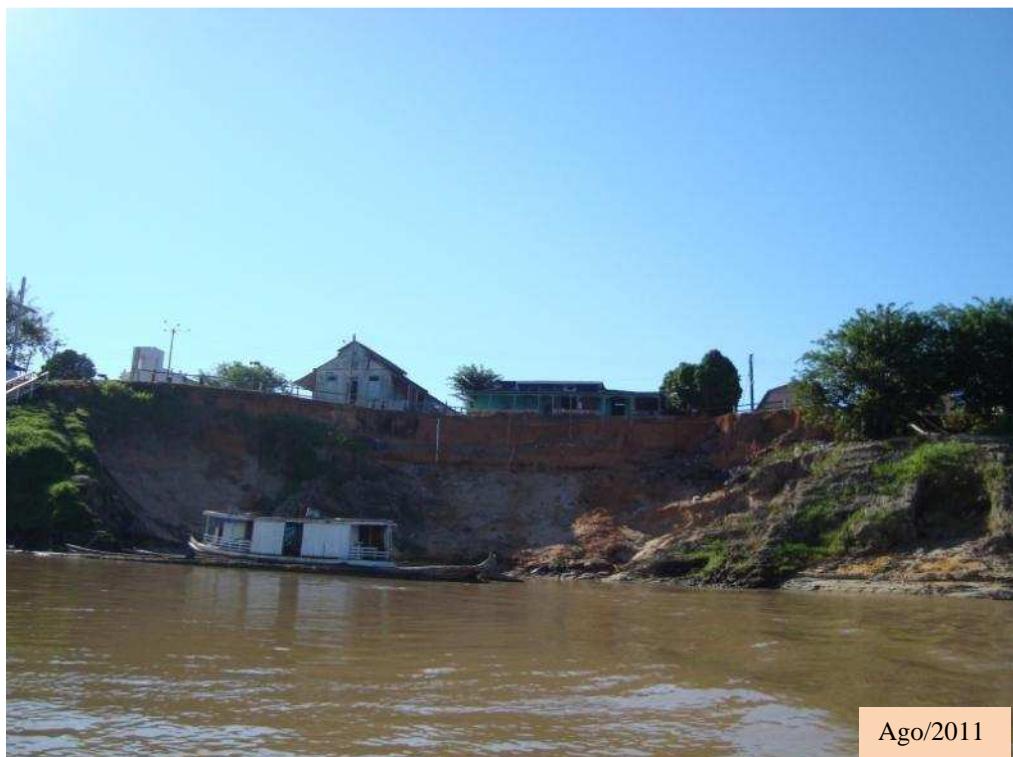
**Figura 3.50.  
Vista Frontal da Margem do Rio Madeira no LM-13 em Calama**

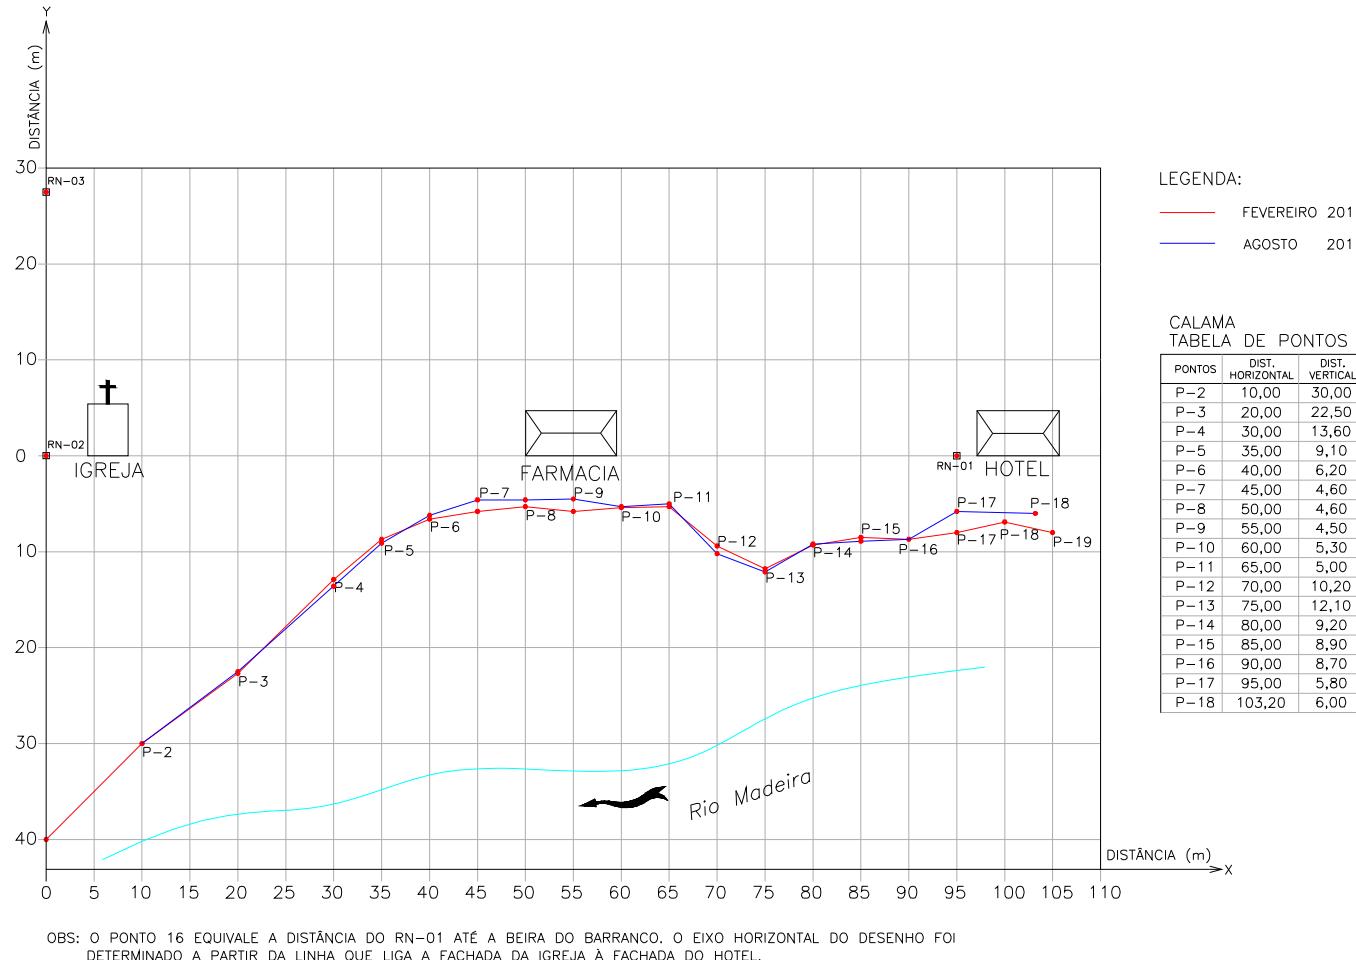
**Figura 3.54.**

Neste local foi adotado um procedimento diferente em relação aos demais pontos de monitoramento, já que pelas condições locais optou-se por realizar um levantamento planimétrico da linha do topo do barranco, conforme consta na Figura 3.54.

**Planta do Local de Monitoramento 13 – Coord. UTM 9.112.502 N / 513.571 E**

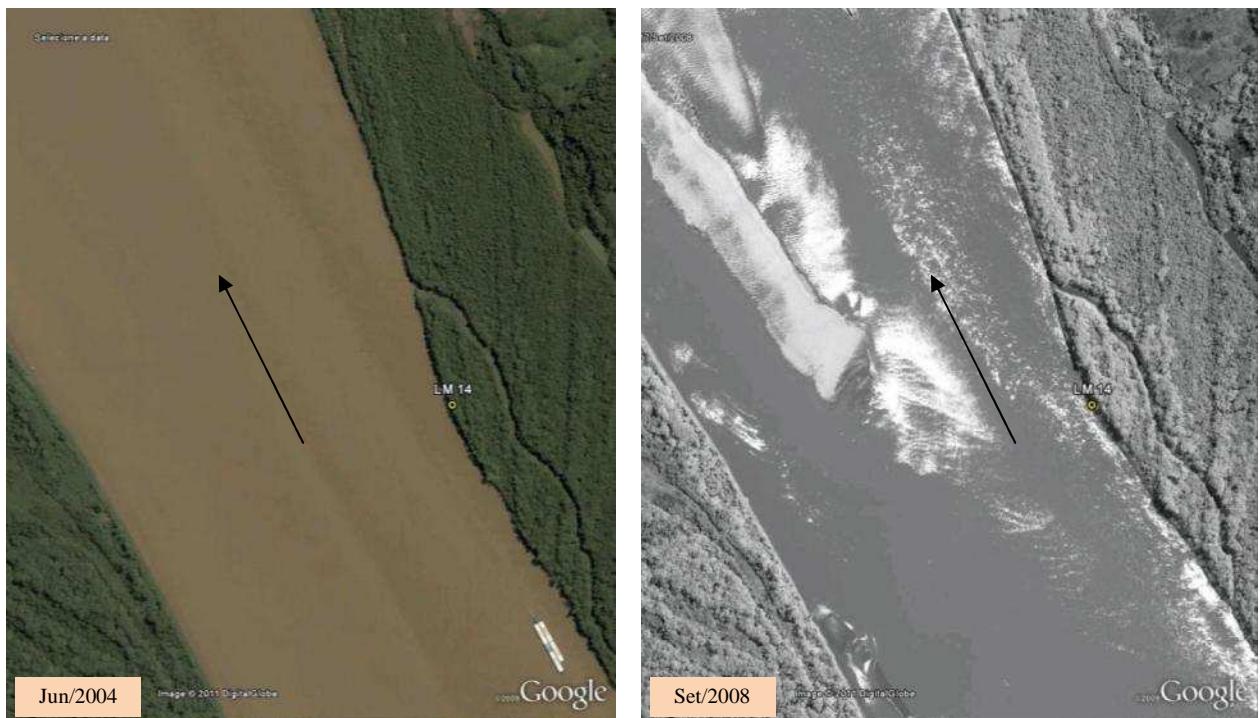
Observações: O Local de Monitoramento 14 (LM-14) se localiza na margem direita do rio Madeira, como se observa na Figura 3.55. para dois instantes diferentes (Junho/2004 e Setembro/2008). Este local de monitoramento foi escolhido devido aos indícios de erosão verificados na região, que são facilmente identificáveis a partir do levantamento realizado em Agosto de 2011 (Figura 3.56. e Figura 3.57.).

**Figura 3.55.  
Vista em Planta do Local de Monitoramento 14 para Diferentes Instantes**

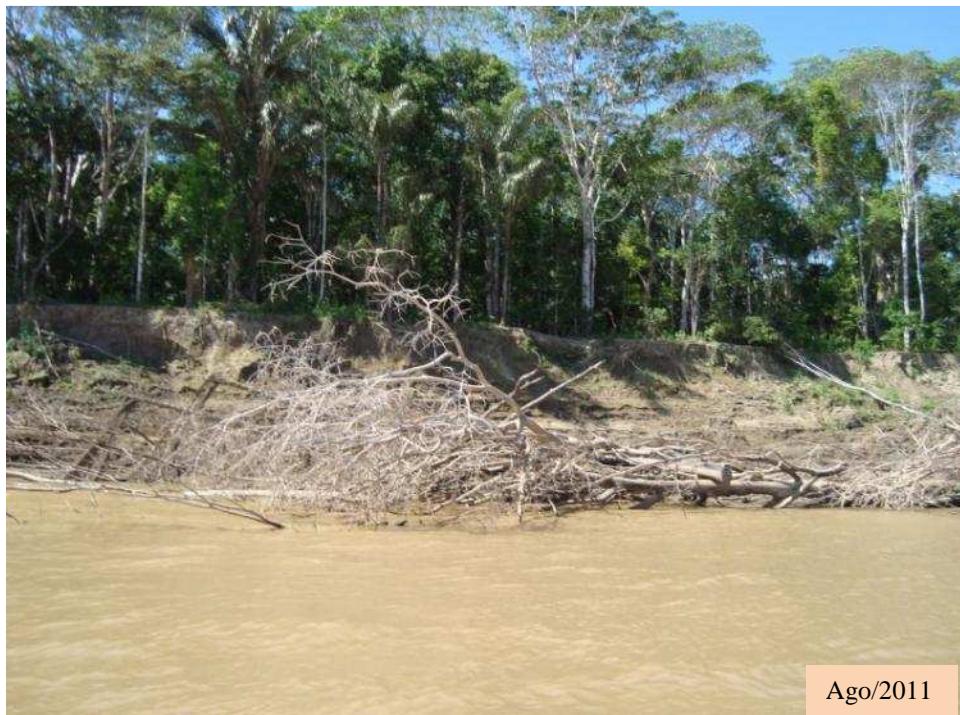
**Figura 3.56.  
Vista Frontal da Margem no LM-14 em Agosto de 2011**

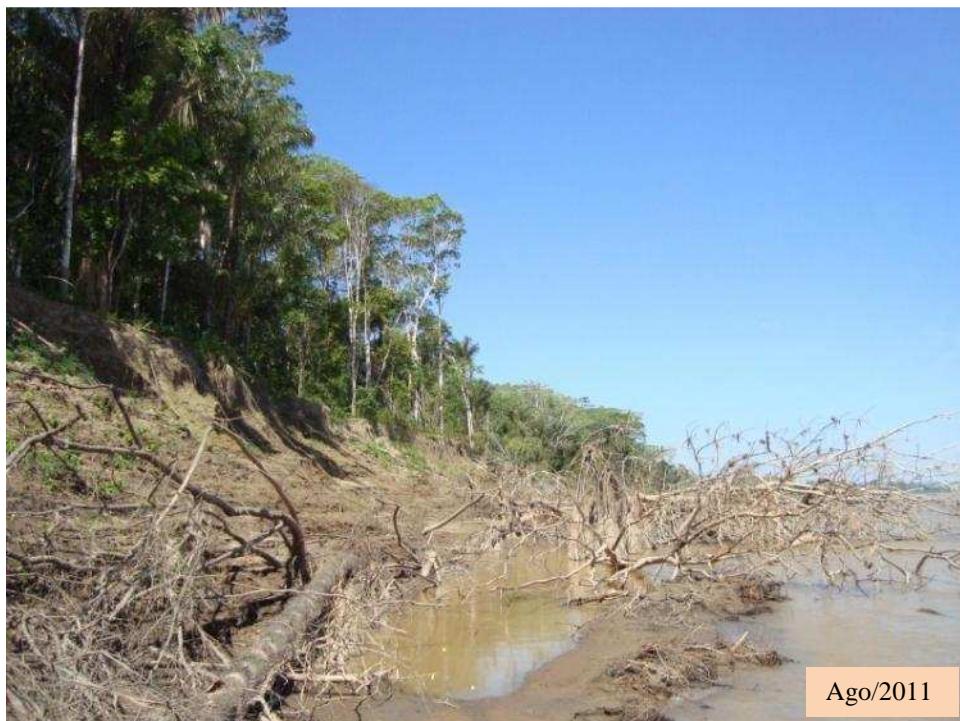
**Figura 3.57.  
Vista da Linha de Margem no LM-14 em Agosto de 2011**

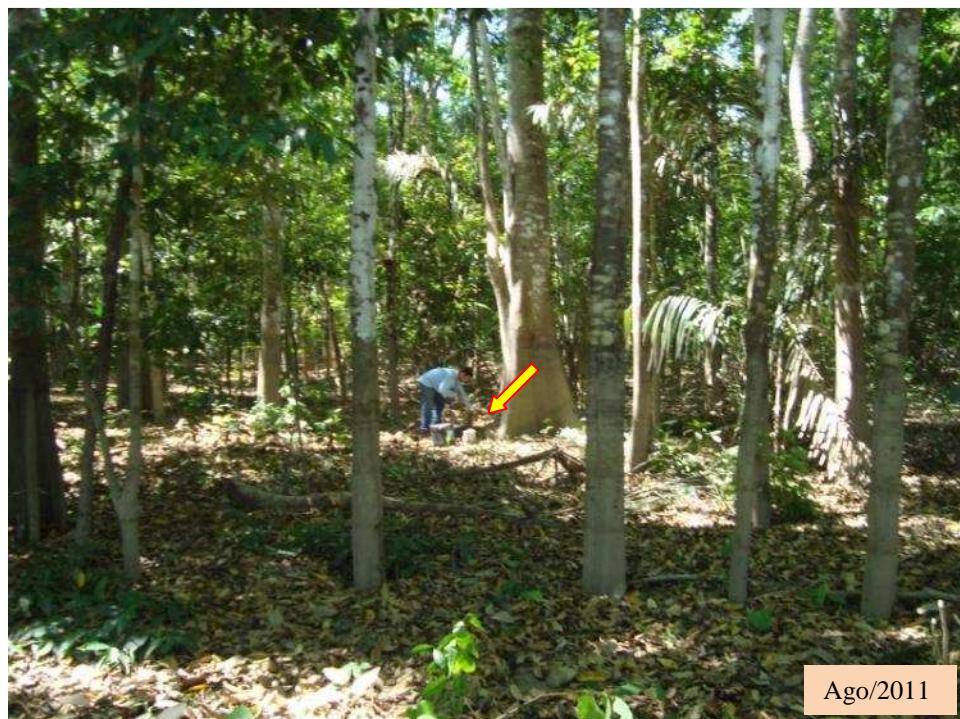
**Figura 3.58.**

Cabe destacar que o marco RN1 foi levado pela corrente devido à erosão do barranco e que o RN2 foi soterrado, devendo ser instalados novos marcos de referência denominados RN3 e RN4 (Figura 3.58. e Figura 3.59.). O levantamento topográfico do perfil desta seção de monitoramento se observa na Figura 3.60.

**Vista do Alinhamento dos Marcos de Referência no Local de Monitoramento 14**

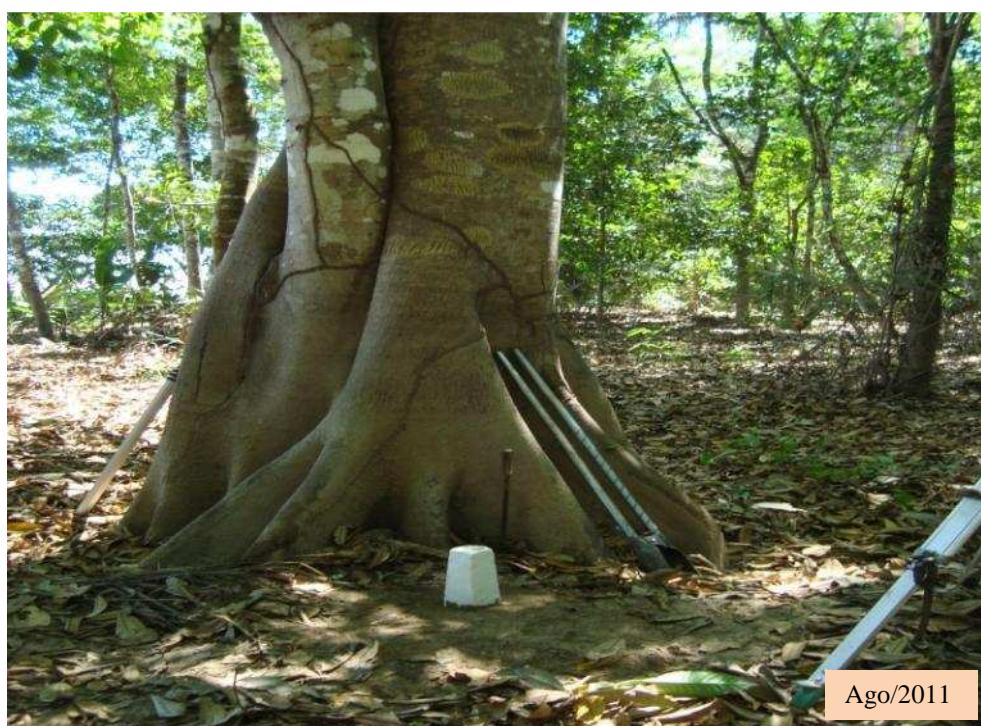
**Figura 3.59.**

**Implantação dos Marcos de Referência (RN3) no Local de Monitoramento 14**

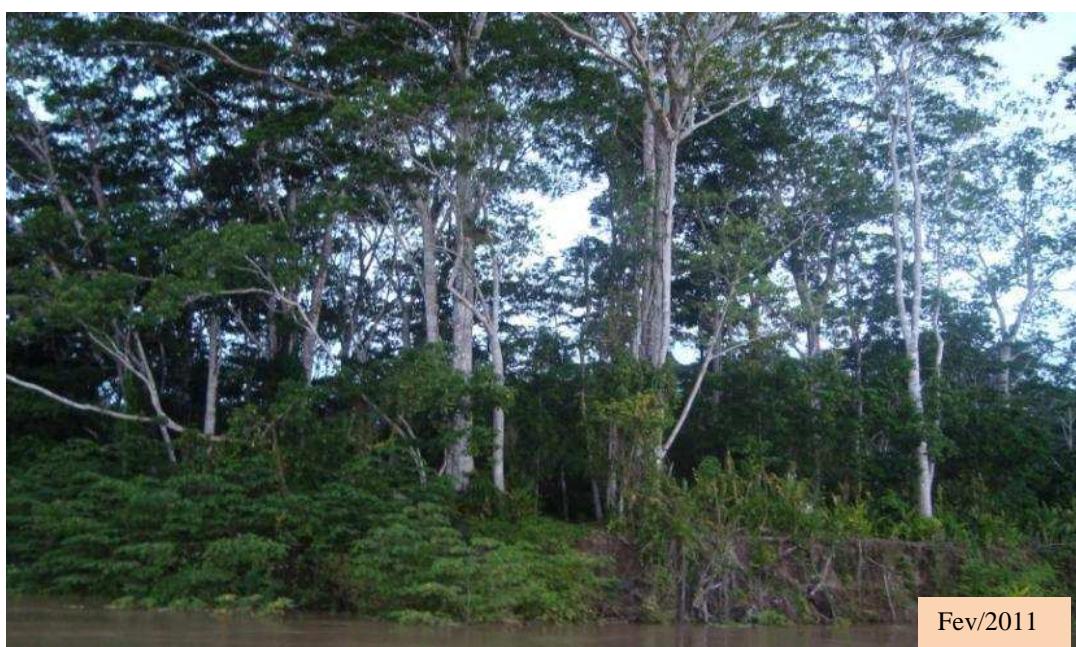
Observações: O Local de Monitoramento 15 se localiza na margem direita do rio Madeira, na margem oposta à Vila do Mirari. Na Figura 3.61. e Figura 3.62. se observa uma vista frontal do local de monitoramento durante as visitas de Fevereiro e Agosto de 2011, respectivamente. A Figura 3.63. ilustra o alinhamento dos marcos de referência (RN2 e RN3) instalados no local, sendo que o local onde fora implantado o RN1 já sofreu desbarrancamentos pela ação da correnteza.

**Figura 3.61.  
Vista Frontal da Margem no Local de Monitoramento 15 em Fevereiro de 2011**

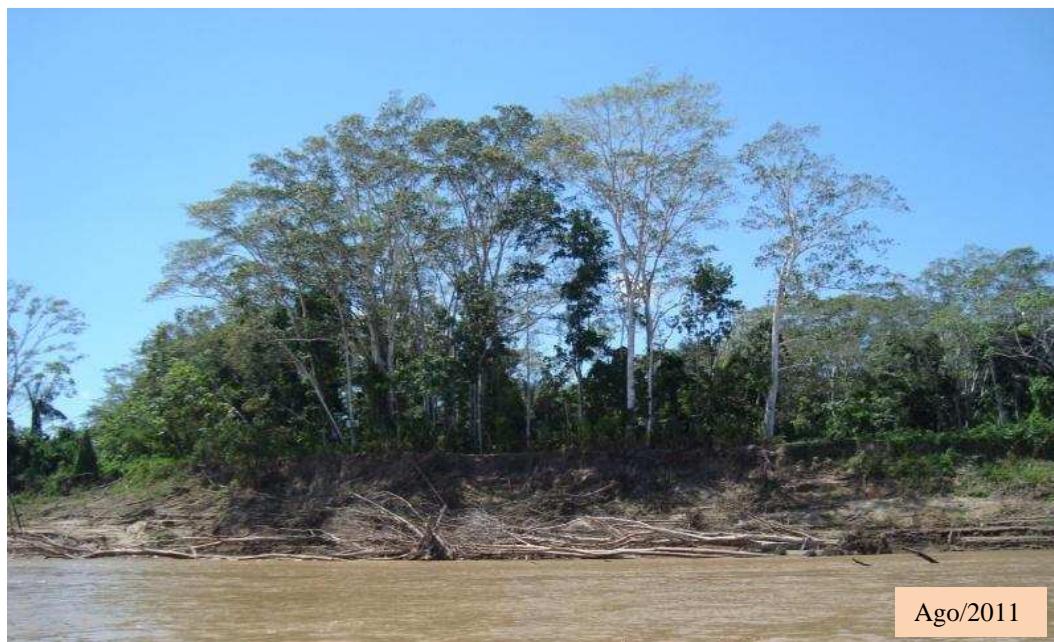
**Figura 3.62.  
Vista Frontal da Margem no Local de Monitoramento 15 em Agosto de 2011**

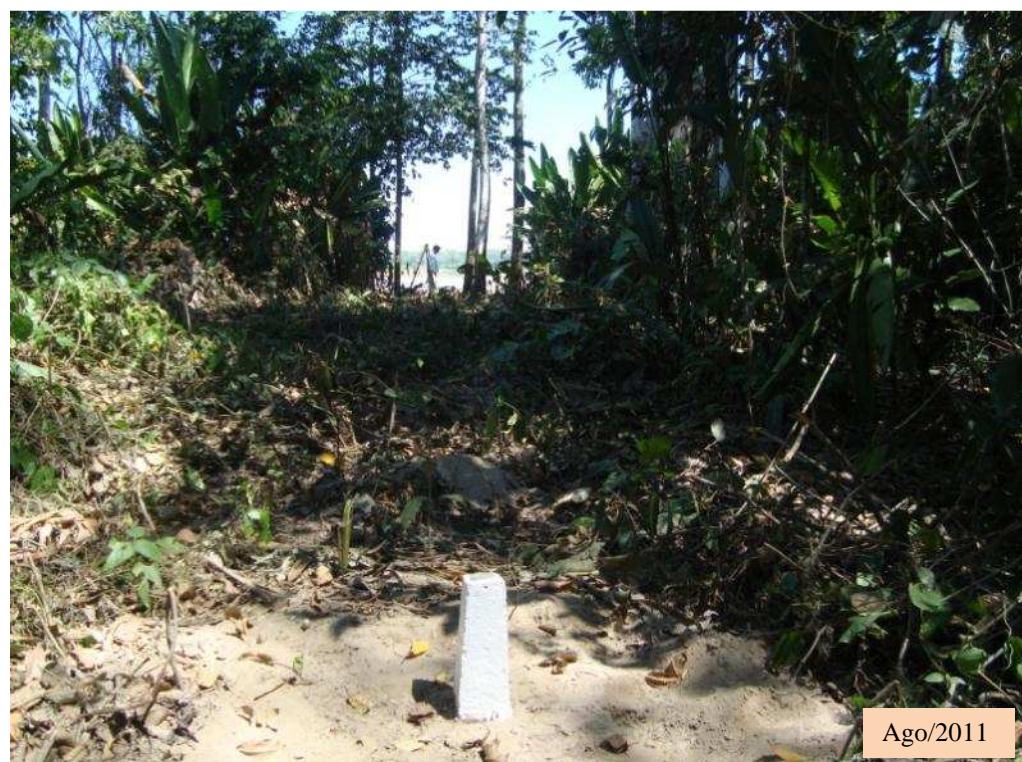
**Figura 3.63.  
Alinhamento dos Marcos de Referência no Local de Monitoramento 15**

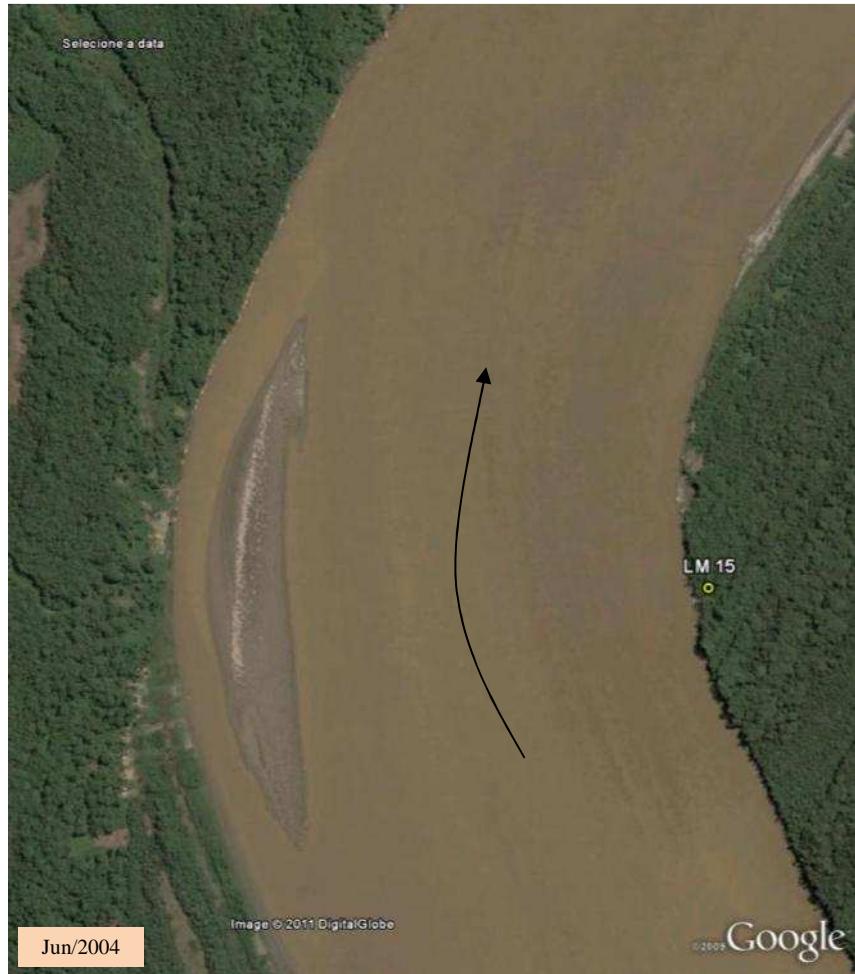
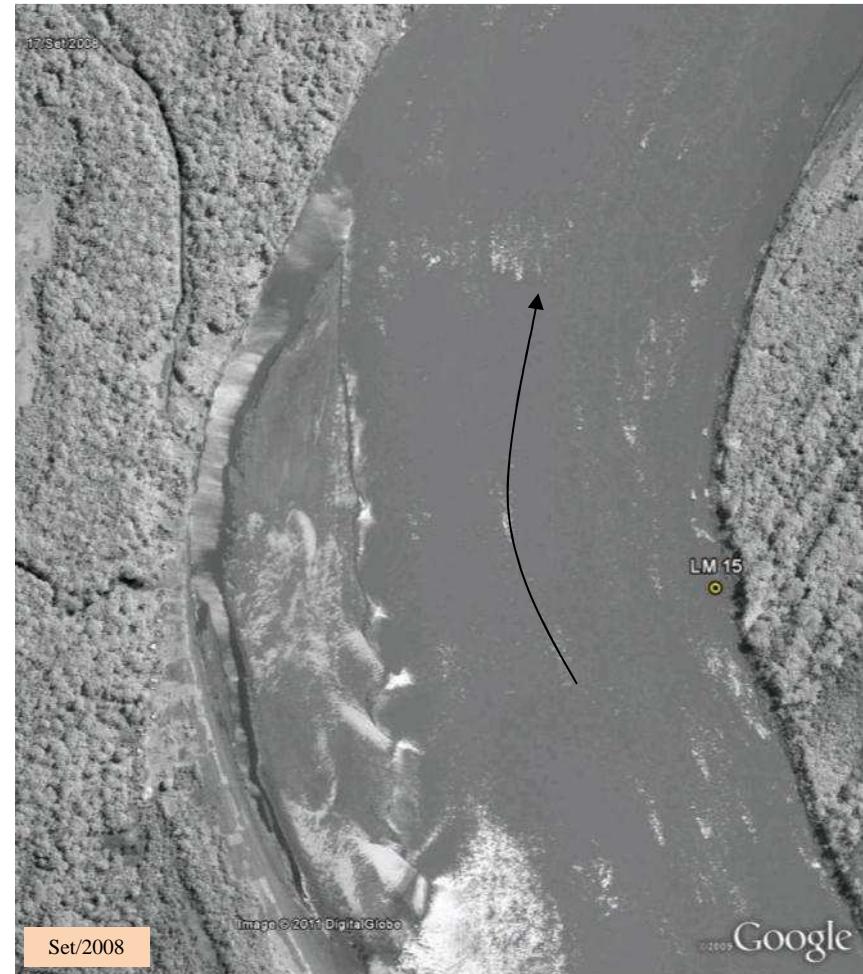
**Figura 3.65.**

Destaca-se que originalmente este local de monitoramento correspondia à margem esquerda do rio, mas a coordenada GPS que indicava o local do qual tirou-se a fotografia estava localizado mais próximo da margem direita. Isto levou ao equívoco da equipe de campo durante o levantamento. Entretanto, neste local identificou-se um comportamento peculiar do rio, registrando deposição de sedimentos no lado externo da curva e uma erosão acentuada no lado interno. Esta situação se verifica na Figura 3.64., onde também se registra uma intensa atividade de garimpo no local, e principalmente na Figura 3.65. que apresenta uma vista em planta do rio Madeira.

**Vista em Planta do Rio Madeira no Local de Monitoramento 15**

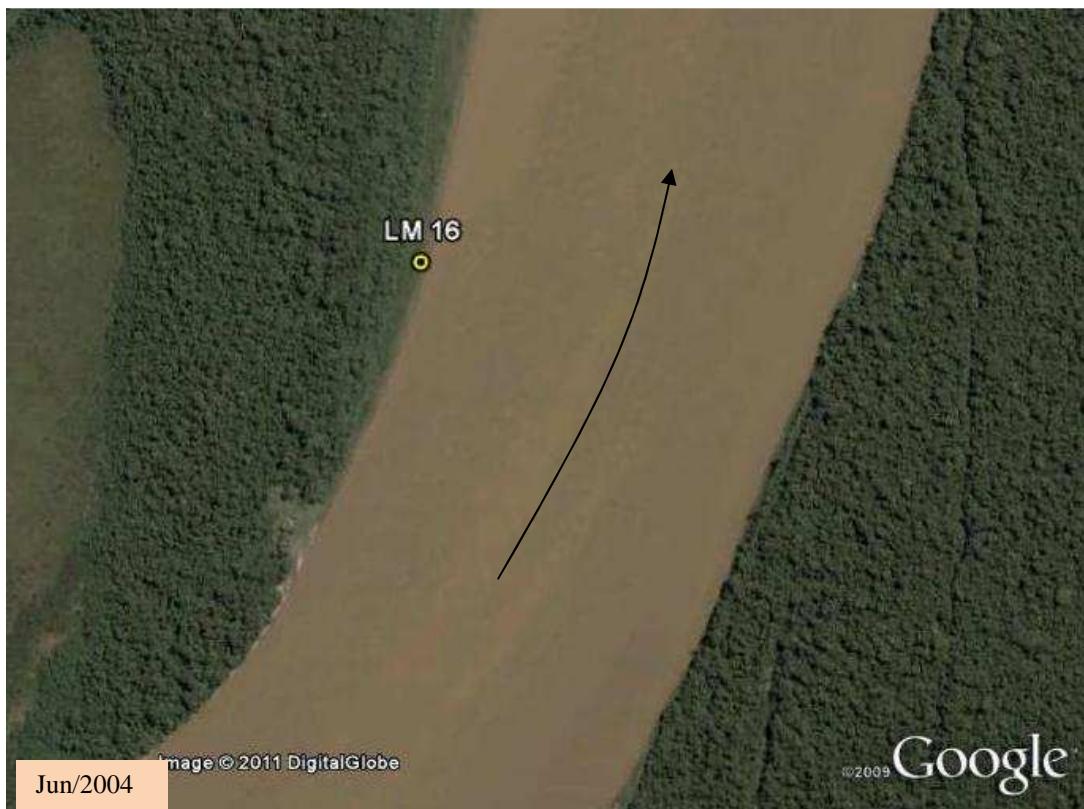
Observações: O Local de Monitoramento 16 se localiza na margem esquerda do rio Madeira (Figura 3.67.). Este local de monitoramento foi escolhido devido aos indícios de erosão verificados na região, como se observam na Figura 3.68.

**Figura 3.67.  
Vista em Planta do Rio Madeira no Local de Monitoramento 16**

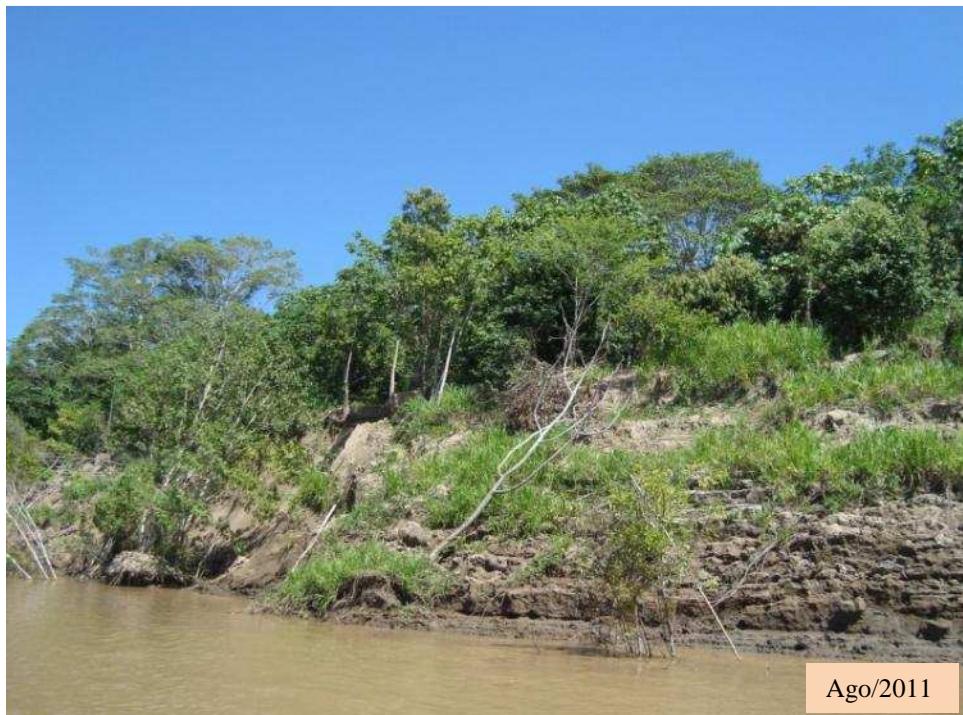
**Figura 3.68.**

**Vista da Linha de Margem do Rio Madeira no Local de Monitoramento 16**

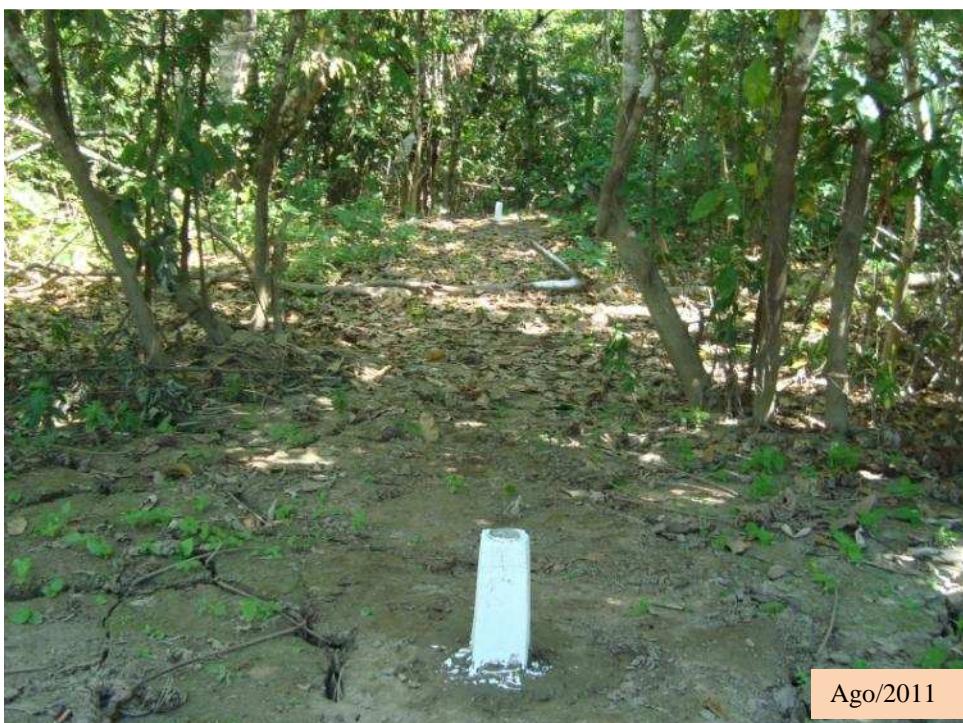
**Figura 3.69.**

O marco RN1 deste local foi soterrado durante a última enchente, pelo que foi instalado um novo marco denominado RN3. O alinhamento dos marcos de referência utilizado para o levantamento topográfico se observa na Figura 3.69., enquanto que o perfil desta seção apresenta-se na Figura 3.70.

**Alinhamento dos Marcos de Referência no Local de Monitoramento 16**
