# **UHE SANTO ANTÔNIO**

## **2ª ETAPA DO PROGRAMA DE LEVANTAMENTOS E MONITORAMENTO HIDROSSEDIMENTOLÓGICO DO RIO MADEIRA E DO FUTURO RESERVATÓRIO DA UHE SANTO ANTÔNIO**

**MONITORAMENTO DA EVOLUÇÃO DOS TRECHOS COM  
MARGENS ERODIDAS OU POTENCIALMENTE INSTÁVEIS**

**PJ0777-X-H41-GR-RL-0007-0A**

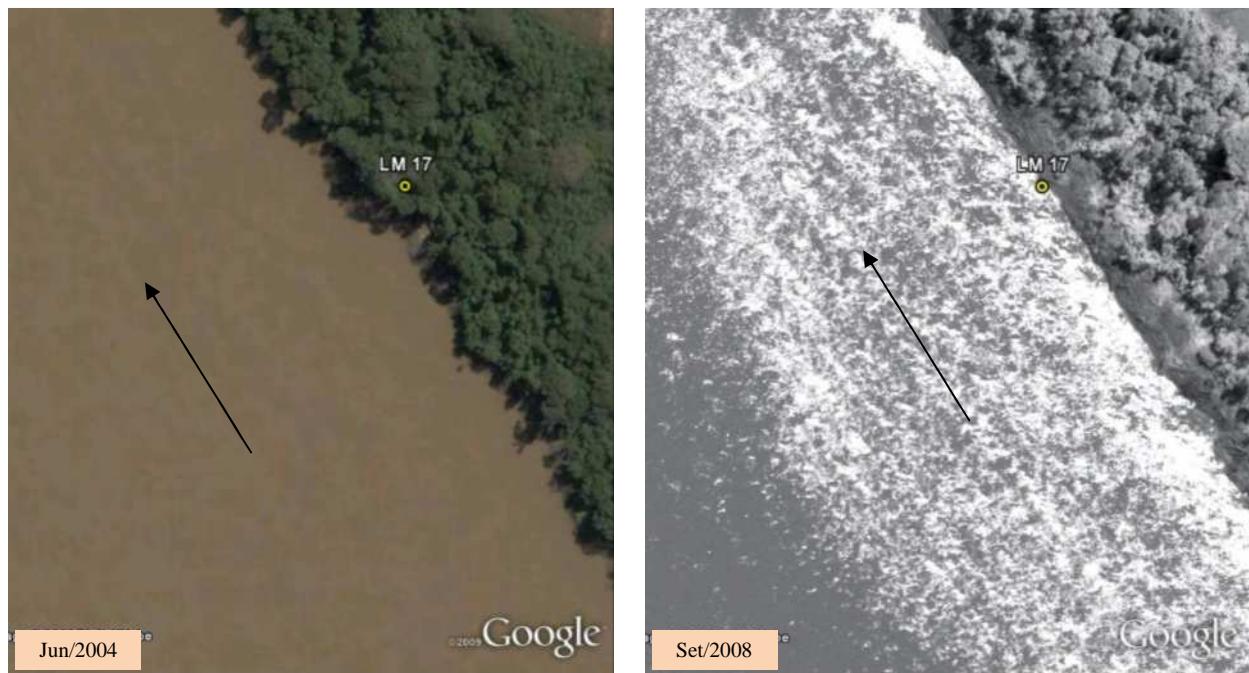
Observações: O Local de Monitoramento 17 (LM-17) se localiza na margem direita do rio Madeira, o qual foi escolhido devido aos indícios de erosão verificados na região, conforme se observa na seqüência de imagens da Figura 3.71. (correspondentes às datas Junho/2004 e Setembro/2008) e na vista da linha de margem apresentada na Figura 3.72.

**Figura 3.71.  
Vista em Planta do Rio Madeira no LM-17 para Diferentes Instantes**

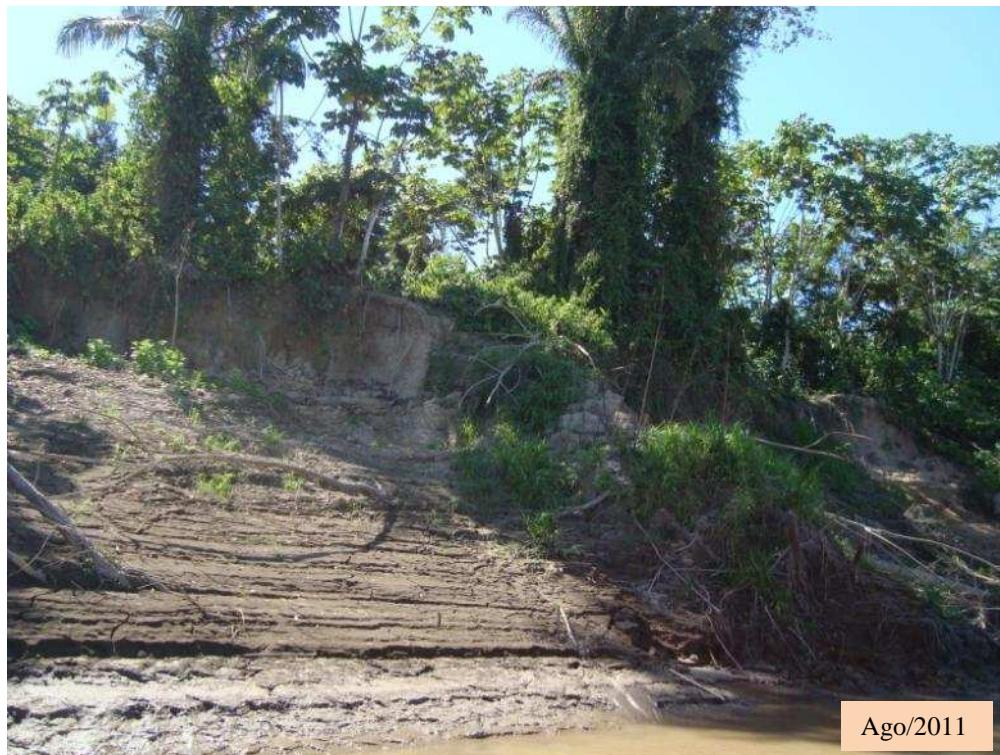
**Figura 3.72.**  
**Vista da Linha de Margem no Local de Monitoramento 17**

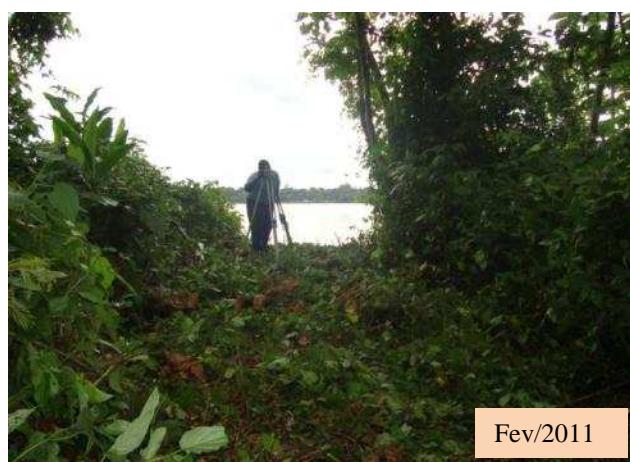
**Figura 3.73.**  
**Levantamento do Perfil do LM-17  
durante Fevereiro de 2011**

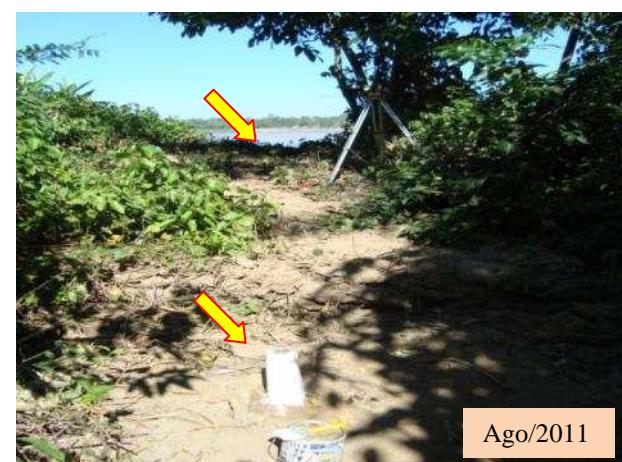
**Figura 3.74.**  
**Alinhamento dos Marcos de Referência  
no LM-17 durante Agosto de 2011**
