Ofício nº. 49/2012 - IPHAN-RO

**Referência: Ponte sobre o rio Jaci-Paraná.**

**Relatório Técnico de Fiscalização nº 09/2012**

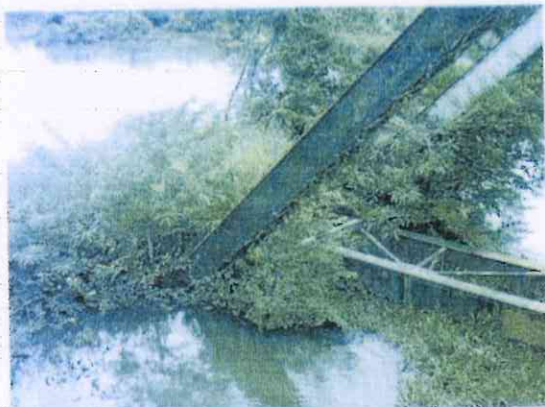
Figura 05 – Apoio da ponte.

De acordo com as fotos acima, vê-se que a estrutura está correndo risco de destruição. A ação do tempo já deteriorou a estrutura, porém a água acelerará o processo de corrosão, ocasionada pela oxidação, servindo como um catalisador, nas áreas que ficarem suscetíveis às variações de nível.

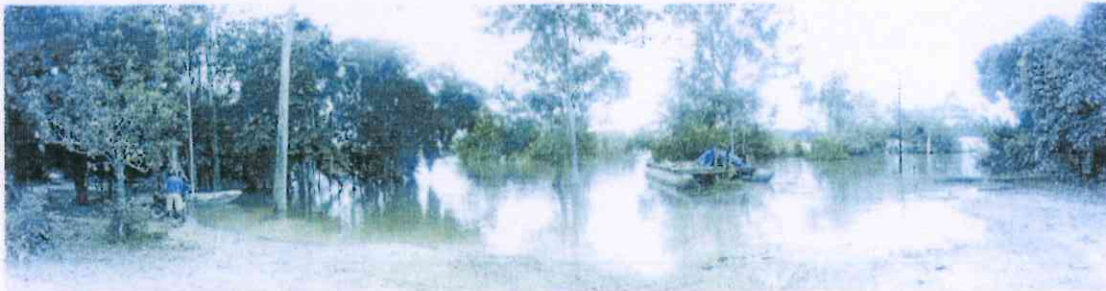
Figura 15 – Nível do rio na região de Jaci-Paraná.
