PROJETO BÁSICO AMBIENTAL UHE SÃO MANOEL

P07 - Programa Ambiental de Monitoramento da Estabilidade das Encostas Marginais Sujeitos a Processos Erosivos

2º Relatório Semestral

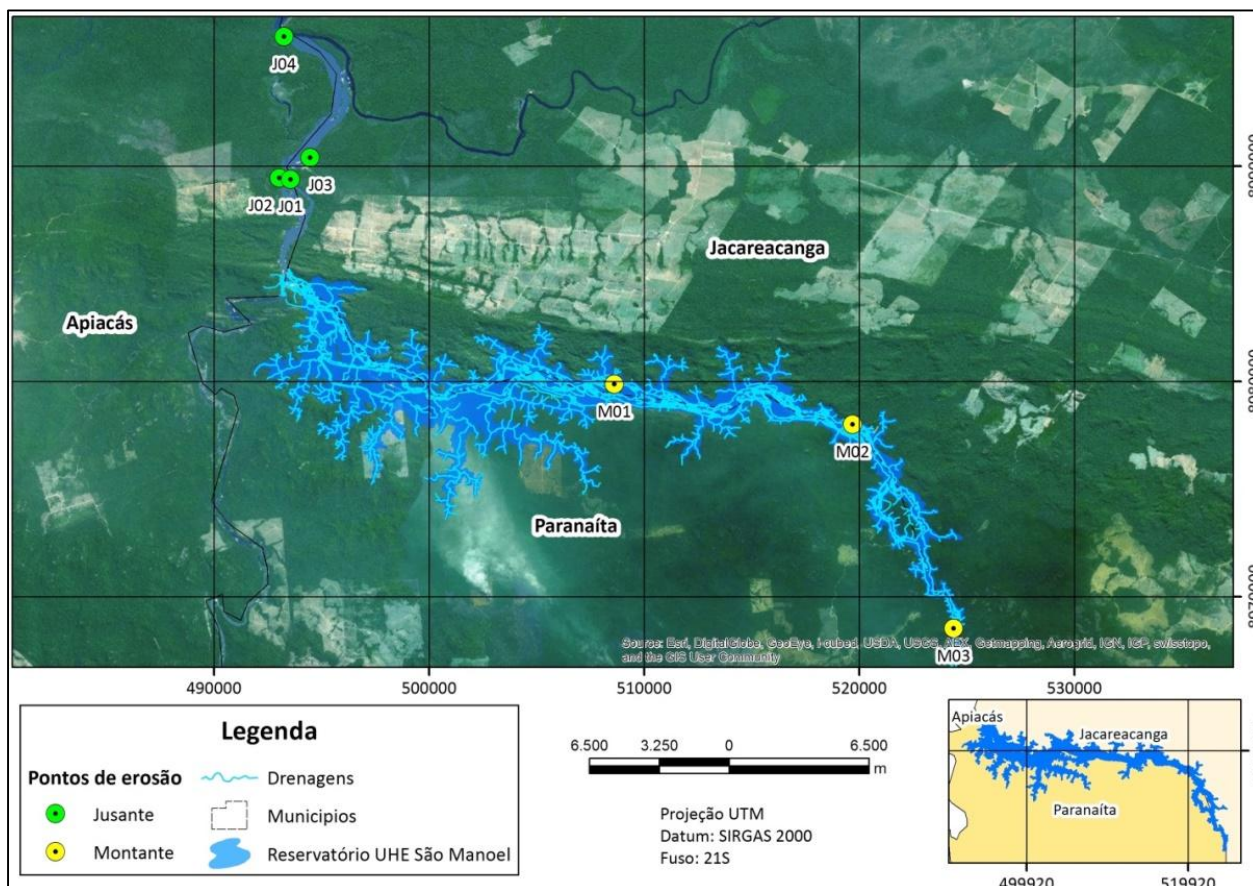
Nessa vistoria preliminar foram identificados sete pontos com ocorrência de processos erosivos, sendo que três foram catalogados na porção a montante da barragem e quatro na porção à jusante. Na porção imediatamente a jusante da futura barragem, não foram identificados processos erosivos de média/alta magnitude, sendo que quatro pontos foram cadastrados em uma distância superior a 3km da barragem e apresentam baixa gravidade. Esses pontos e os pontos localizados a montante são apresentados no mapa da **Figura 3**.

Figura 3. Pontos com ocorrência de processos erosivos.

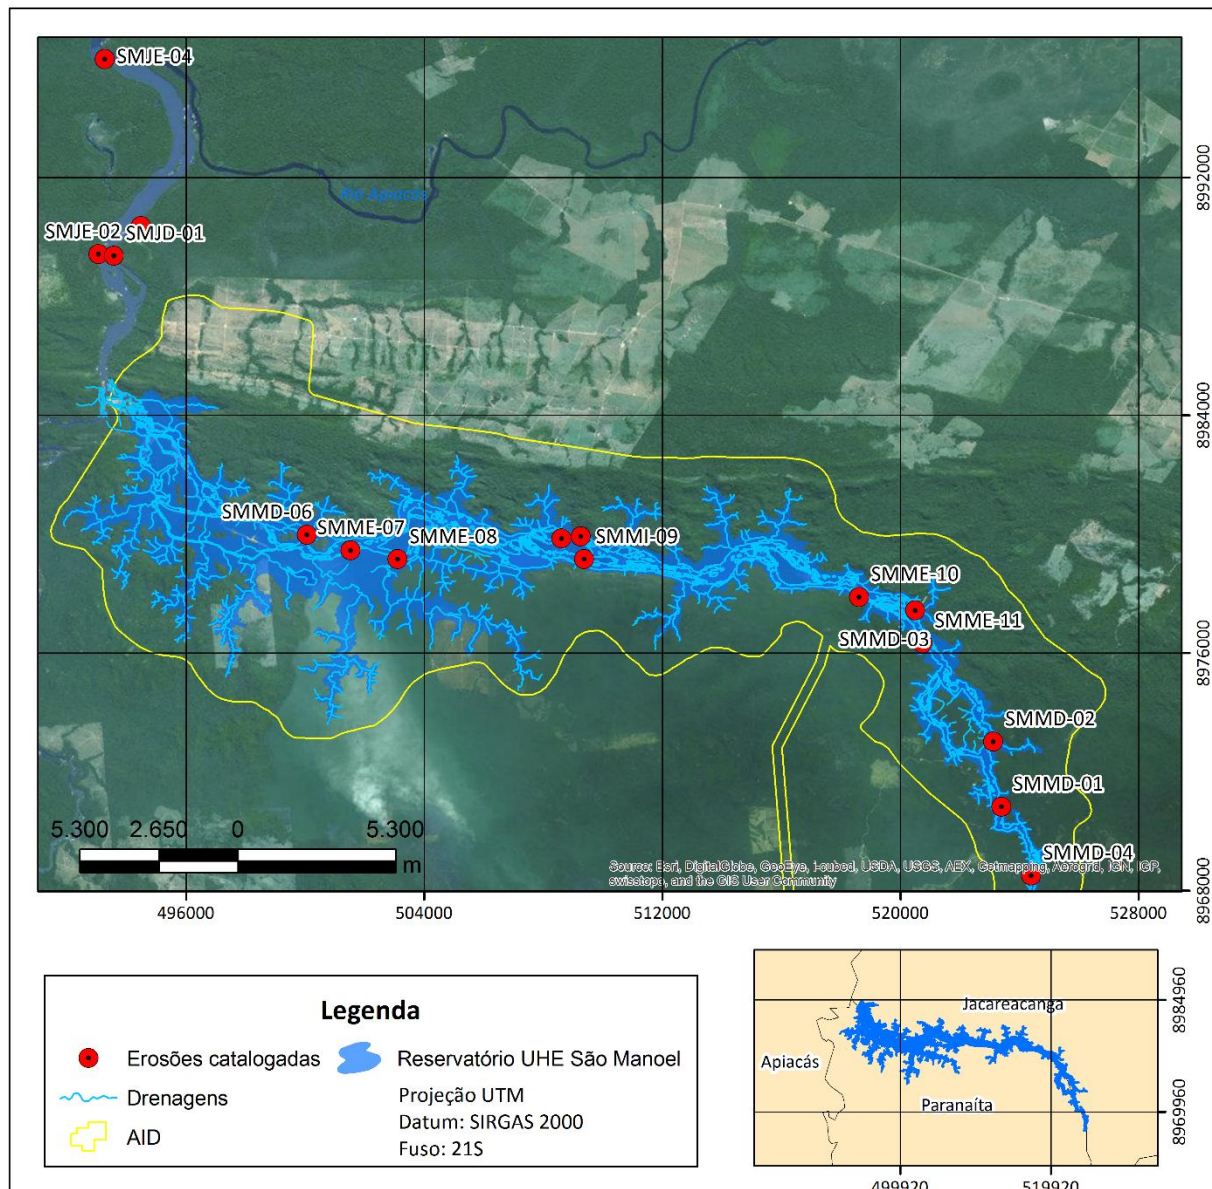
Também em abril de 2015, foram desenvolvidas atividades de vistoria de campo nas margens do rio Teles Pires a montante e a jusante da futura barragem da UHE São Manoel. Nessa ocasião foram catalogados todos os pontos com processos erosivos, incluindo os vistoriados no mês de novembro de 2014 (**Figura 4**) e inseridas estacas de monitoramento em pontos selecionados.

Figura 4. Pontos de ocorrência de processos erosivos, catalogados em abril de 2015. Nesse mapa estão incluídos os pontos catalogados também no mês de novembro de 2015.

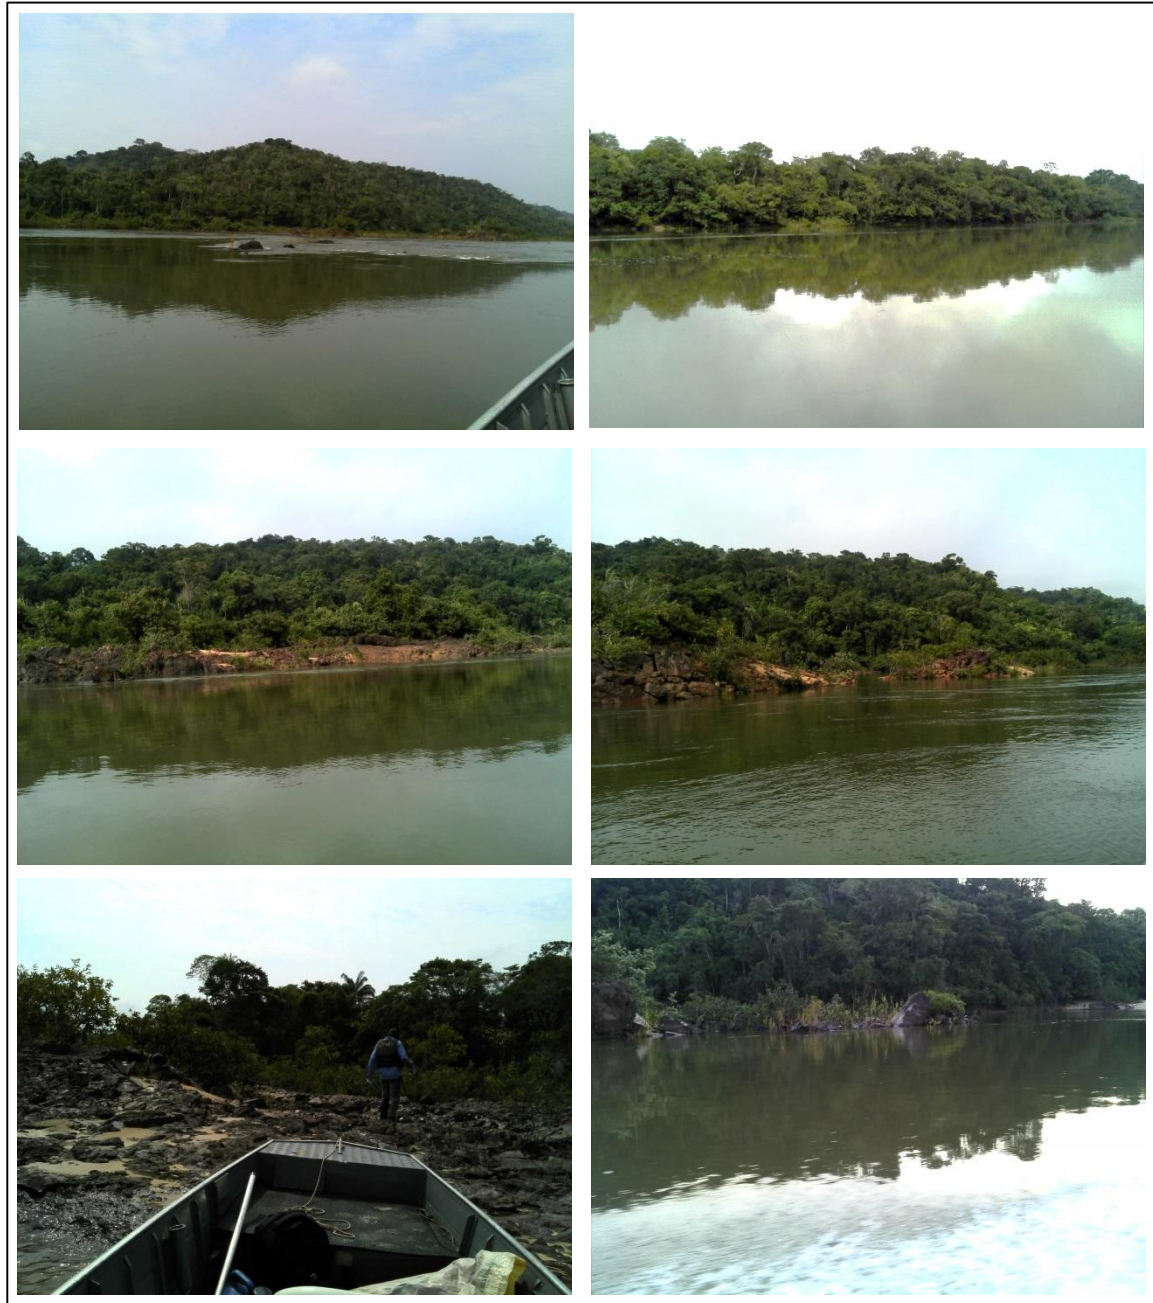
margens. A **Figura 5** mostra as condições gerais encontradas ao longo do rio Teles Pires, na área de formação do reservatório da UHE São Manoel.

Figura 5. Margens preservadas e afloramentos rochosos ao longo da área de influência da UHE São Manoel.

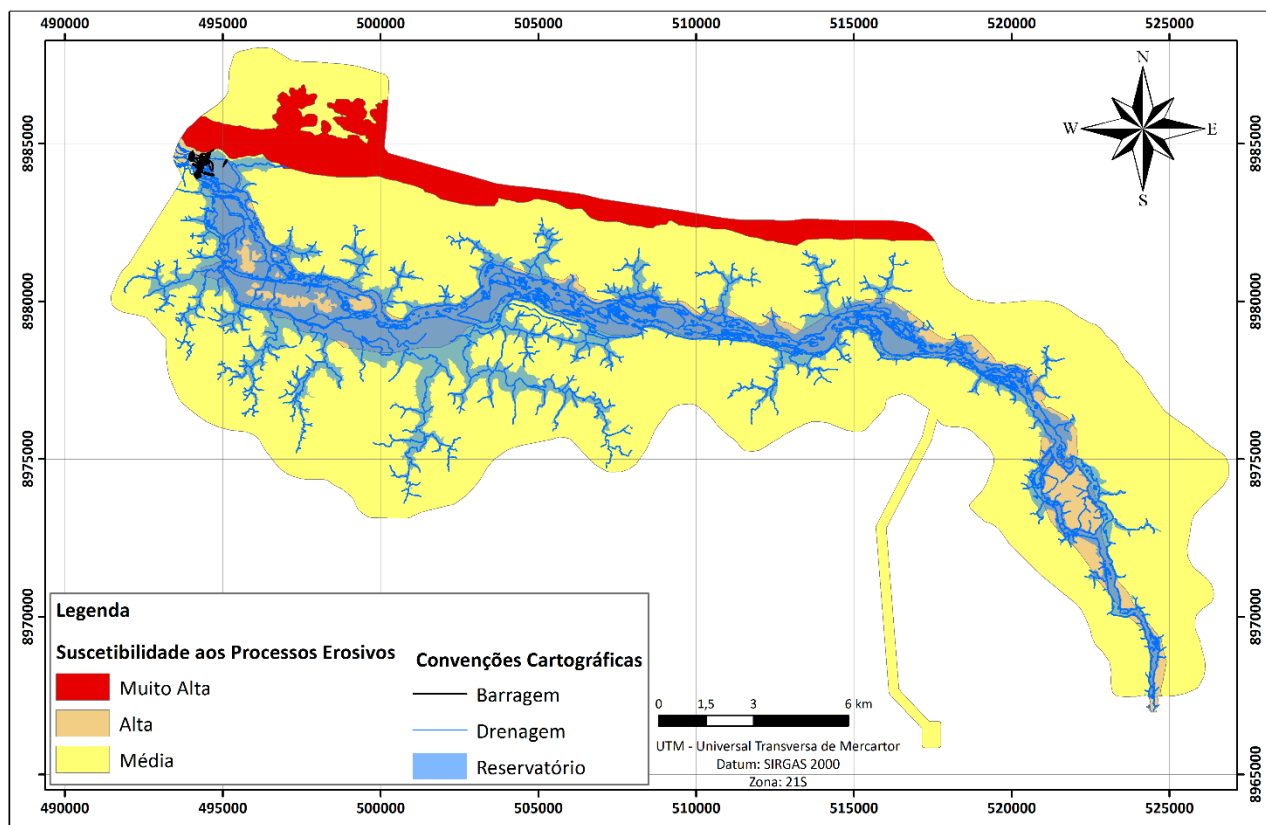
Através da compartimentação fisiográfica foi possível elaborar o mapa de suscetibilidade à ocorrência dos processos erosivos, conforme o mapa da **Figura 34**. A área foi dividida em três classes, de média, alta e muito alta suscetibilidade. Em relação ao mapa apresentado no EIA, foi feita apenas uma alteração na região localizada a jusante da barragem, mas especificamente na Unidade II da compartimentação fisiográfica, classificada anteriormente como muito alta. Com base na caracterização da área, de declividade e substrato, verificou-se que a susceptibilidade dessa área a instalação de processos erosivos pode ser classificada como média.

Figura 34. Suscetibilidade aos processos erosivos.
