IMPLANTAÇÃO DO PROJETO BÁSICO AMBIENTAL UHE SÃO MANOEL

PROGRAMA DE MONITORAMENTO DA ESTABILIDADE DAS ENCOSTAS MARGINAIS SUJEITAS A PROCESSOS EROSIVOS

3º RELATÓRIO SEMESTRAL

3º Relatório Semestral, referente ao Acompanhamento do Programa de Monitoramento da Estabilidade das Encostas Marginais Sujeitas a Processos Erosivos da Fase de Instalação. Período: de 01/07/2015 a 31/12/2015. Licença de Instalação - LI nº. 1017/2014 – IBAMA Processo n. 02001.004420/2007-65

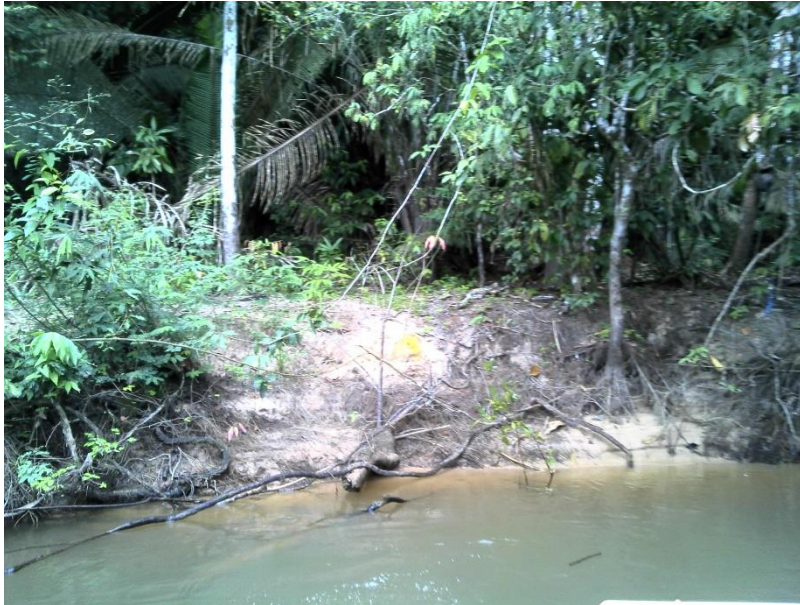
Abril de 2015

Processos da dinâmica superficial		
<input type="checkbox"/> - sulco	<input type="checkbox"/> - abatimento	<input type="checkbox"/> - deslizamento translacional
<input type="checkbox"/> - ravina	<input checked="" type="checkbox"/> - solapamento	<input type="checkbox"/> - fluxo de lama
<input type="checkbox"/> - voçoroca	<input type="checkbox"/> - assoreamento	<input type="checkbox"/> - trinca
<input checked="" type="checkbox"/> - erosão laminar - superficial	<input type="checkbox"/> - deslizamento rotacional	<input type="checkbox"/> - ausência de processos erosivos ativos
Extensão Lateral: 15 metros Altura do talude Marginal: 2,5 metros

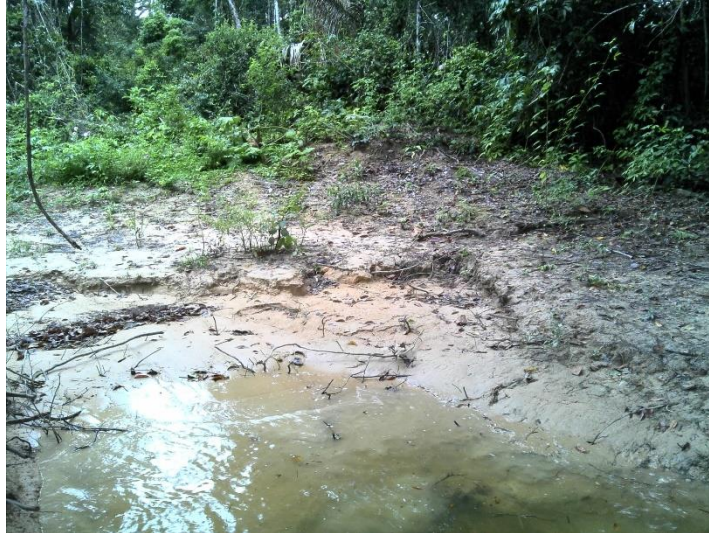
Abril de 2015

Processos da dinâmica superficial		
<input type="checkbox"/> - sulco	<input type="checkbox"/> - abatimento	<input type="checkbox"/> - deslizamento translacional
<input type="checkbox"/> - ravina	<input checked="" type="checkbox"/> - solapamento	<input type="checkbox"/> - fluxo de lama
<input type="checkbox"/> - voçoroca	<input type="checkbox"/> - assoreamento	<input type="checkbox"/> - trinca
<input checked="" type="checkbox"/> - erosão laminar - superficial	<input type="checkbox"/> - deslizamento rotacional	<input type="checkbox"/> - ausência de processos erosivos ativos
Extensão Lateral: 10 m Altura do talude Marginal: 1,10 m

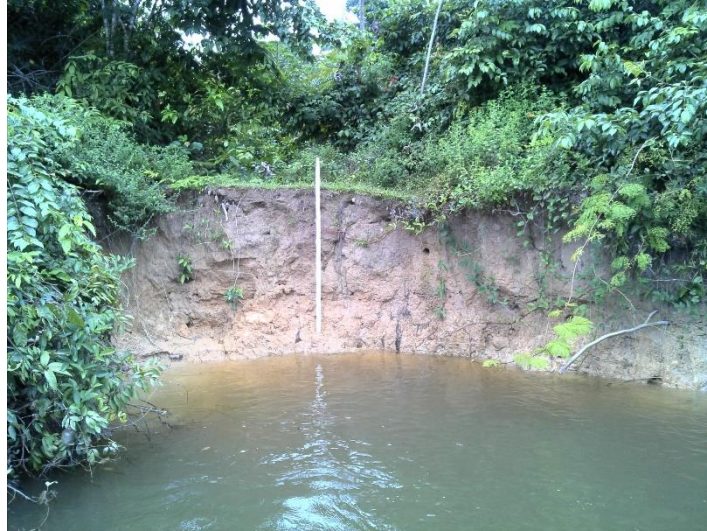
Abril de 2015

Processos da dinâmica superficial		
<input type="checkbox"/> - sulco	<input type="checkbox"/> - abatimento	<input type="checkbox"/> - deslizamento translacional
<input type="checkbox"/> - ravina	<input checked="" type="checkbox"/> - solapamento	<input type="checkbox"/> - fluxo de lama
<input type="checkbox"/> - voçoroca	<input type="checkbox"/> - assoreamento	<input type="checkbox"/> - trinca
<input type="checkbox"/> - erosão laminar - superficial	<input type="checkbox"/> - deslizamento rotacional	<input type="checkbox"/> - ausência de processos erosivos ativos
Extensão Lateral: 7 m		Altura do talude Marginal: 1,9 m

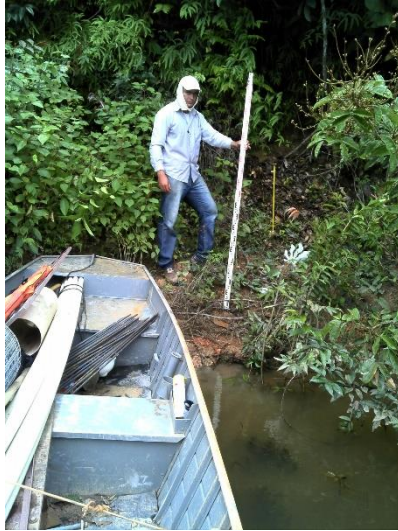
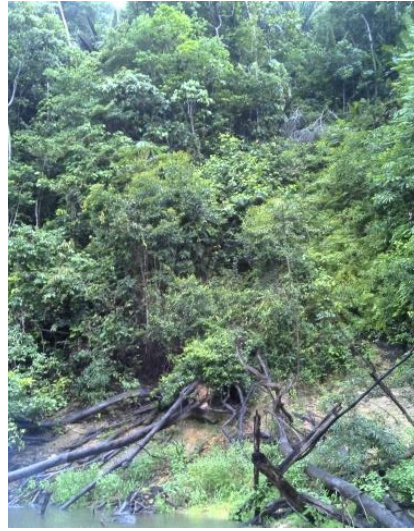
Abril de 2015

Processos da dinâmica superficial		
<input type="checkbox"/> - sulco	<input type="checkbox"/> - abatimento	<input type="checkbox"/> - deslizamento translacional
<input type="checkbox"/> - ravina	<input type="checkbox"/> - solapamento	<input type="checkbox"/> - fluxo de lama
<input type="checkbox"/> - voçoroca	<input type="checkbox"/> - assoreamento	<input type="checkbox"/> - trinca
<input type="checkbox"/> - erosão laminar - superficial	<input checked="" type="checkbox"/> - deslizamento rotacional	<input type="checkbox"/> - ausência de processos erosivos ativos
Extensão Lateral: 12 m		Altura do talude Marginal: 70 m

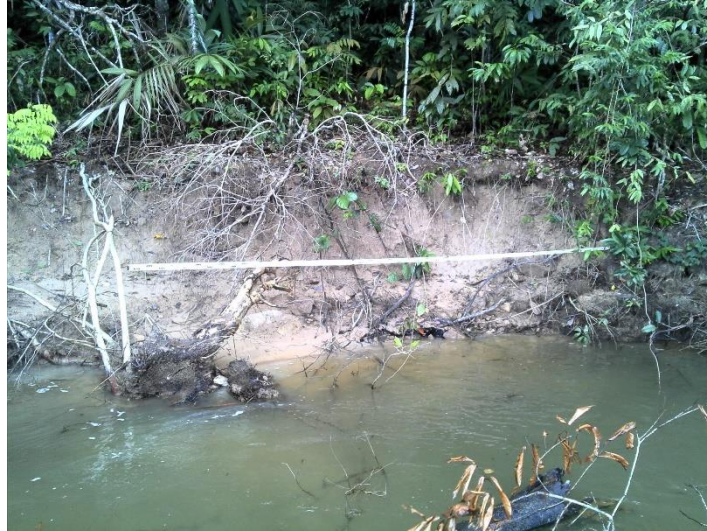
Abril de 2015

Processos da dinâmica superficial		
<input type="checkbox"/> - sulco	<input type="checkbox"/> - abatimento	<input type="checkbox"/> - deslizamento translacional
<input type="checkbox"/> - ravina	<input checked="" type="checkbox"/> - solapamento	<input type="checkbox"/> - fluxo de lama
<input type="checkbox"/> - voçoroca	<input type="checkbox"/> - assoreamento	<input type="checkbox"/> - trinca
<input type="checkbox"/> - erosão laminar - superficial	<input type="checkbox"/> - deslizamento rotacional	<input type="checkbox"/> - ausência de processos erosivos ativos
Extensão Lateral: 8 m		Altura do talude Marginal: 1,7 m

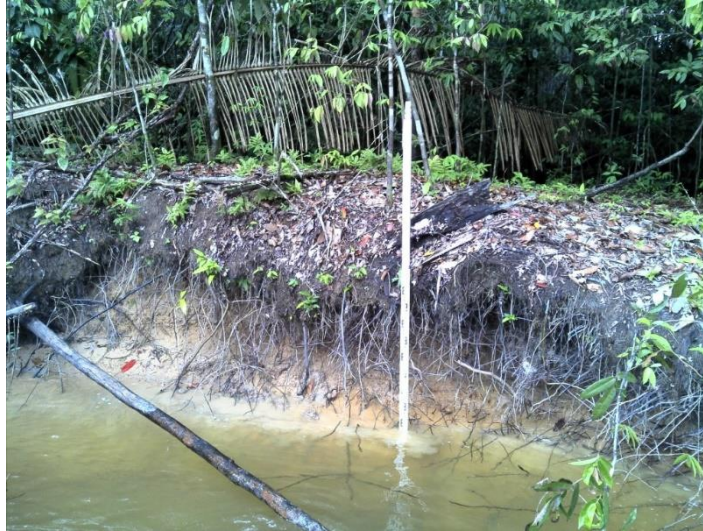
Abril de 2015

Processos da dinâmica superficial		
<input type="checkbox"/> - sulco	<input type="checkbox"/> - abatimento	<input type="checkbox"/> - deslizamento translacional
<input type="checkbox"/> - ravina	<input checked="" type="checkbox"/> - solapamento	<input type="checkbox"/> - fluxo de lama
<input type="checkbox"/> - voçoroca	<input type="checkbox"/> - assoreamento	<input type="checkbox"/> - trinca
<input type="checkbox"/> - erosão laminar - superficial	<input type="checkbox"/> - deslizamento rotacional	<input type="checkbox"/> - ausência de processos erosivos ativos
Extensão Lateral: 6 m Altura do talude Marginal: 1,40 m

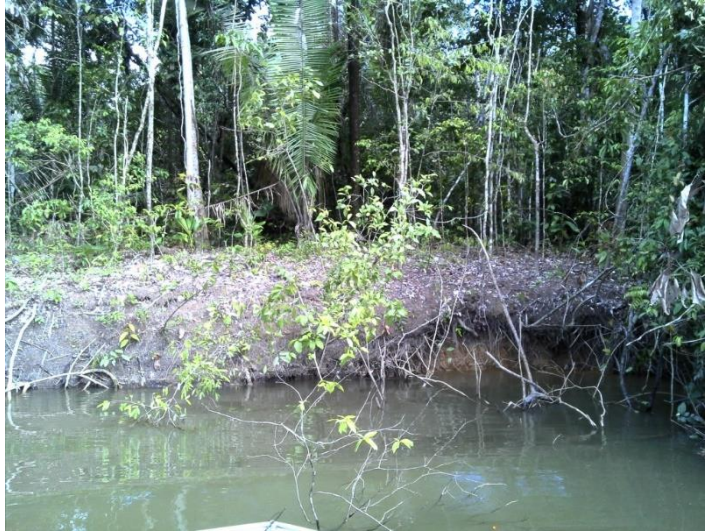
Abril de 2015

Processos da dinâmica superficial		
<input type="checkbox"/> - sulco	<input type="checkbox"/> - abatimento	<input type="checkbox"/> - deslizamento translacional
<input type="checkbox"/> - ravina	<input checked="" type="checkbox"/> - solapamento	<input type="checkbox"/> - fluxo de lama
<input type="checkbox"/> - voçoroca	<input type="checkbox"/> - assoreamento	<input type="checkbox"/> - trinca
<input type="checkbox"/> - erosão laminar - superficial	<input type="checkbox"/> - deslizamento rotacional	<input type="checkbox"/> - ausência de processos erosivos ativos
Extensão Lateral: 7 m		Altura do talude Marginal: 2 m

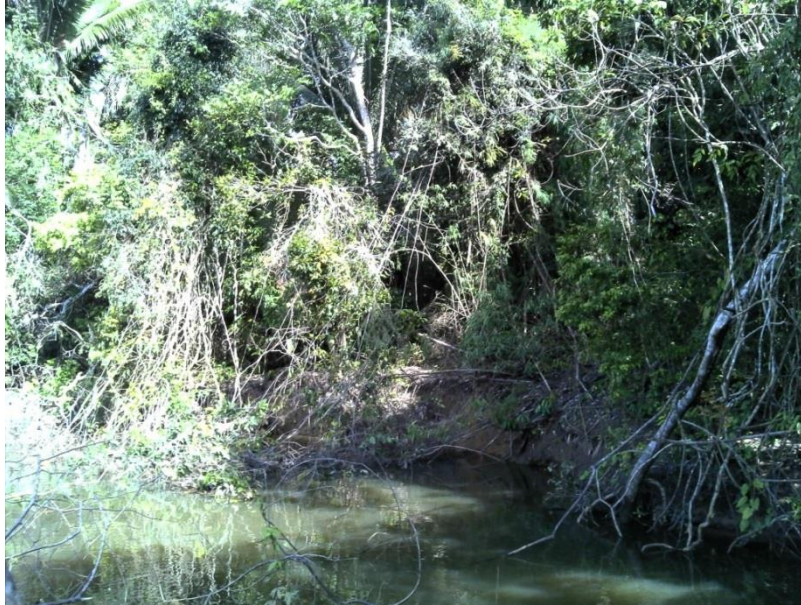
Abril de 2015

Processos da dinâmica superficial		
<input type="checkbox"/> - sulco	<input type="checkbox"/> - abatimento	<input type="checkbox"/> - deslizamento translacional
<input type="checkbox"/> - ravina	<input checked="" type="checkbox"/> - solapamento	<input type="checkbox"/> - fluxo de lama
<input type="checkbox"/> - voçoroca	<input type="checkbox"/> - assoreamento	<input type="checkbox"/> - trinca
<input type="checkbox"/> - erosão laminar - superficial	<input type="checkbox"/> - deslizamento rotacional	<input type="checkbox"/> - ausência de processos erosivos ativos
Extensão Lateral: 15 m		Altura do talude Marginal: 2,5 m

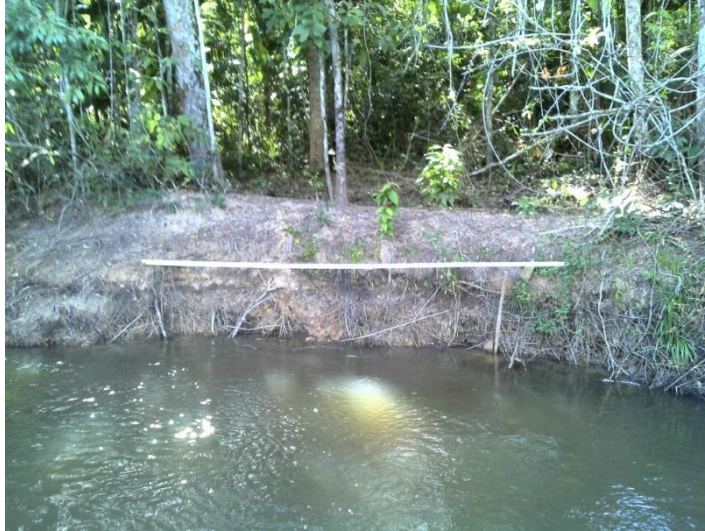
Abril de 2015

Processos da dinâmica superficial		
<input type="checkbox"/> - sulco	<input type="checkbox"/> - abatimento	<input type="checkbox"/> - deslizamento translacional
<input type="checkbox"/> - ravina	<input checked="" type="checkbox"/> - solapamento	<input type="checkbox"/> - fluxo de lama
<input type="checkbox"/> - voçoroca	<input type="checkbox"/> - assoreamento	<input type="checkbox"/> - trinca
<input type="checkbox"/> - erosão laminar - superficial	<input type="checkbox"/> - deslizamento rotacional	<input type="checkbox"/> - ausência de processos erosivos ativos
Extensão Lateral: 6 m		Altura do talude Marginal: 1,1 m

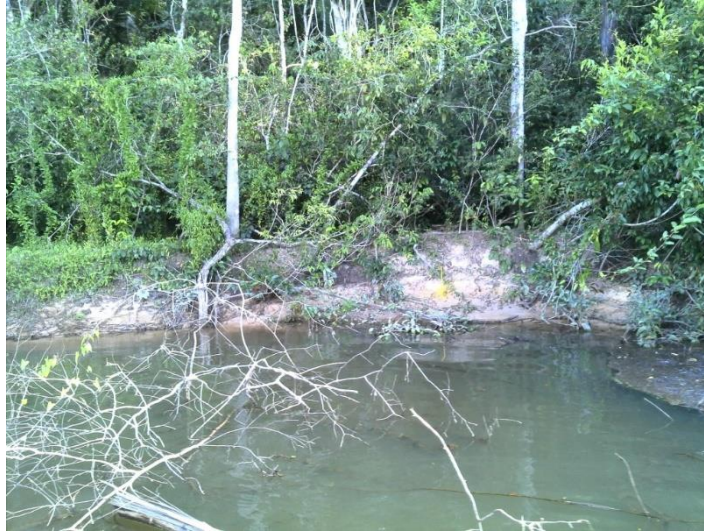
Abril de 2015

Processos da dinâmica superficial		
<input type="checkbox"/> - sulco	<input type="checkbox"/> - abatimento	<input type="checkbox"/> - deslizamento translacional
<input type="checkbox"/> - ravina	<input type="checkbox"/> - solapamento	<input type="checkbox"/> - fluxo de lama
<input type="checkbox"/> - voçoroca	<input type="checkbox"/> - assoreamento	<input type="checkbox"/> - trinca
<input checked="" type="checkbox"/> - erosão laminar - superficial	<input type="checkbox"/> - deslizamento rotacional	<input type="checkbox"/> - ausência de processos erosivos ativos
Extensão Lateral: 28 m		Altura do talude Marginal: 1,1 m
