ANEXO 1

Fichas descritivas dos pontos erosivos catalogados a montante e a jusante da barragem

UHE São Manoel no rio Teles Pires
Programa de Monitoramento da Estabilidade das Encostas Marginais Sujeitas a Processos Erosivos

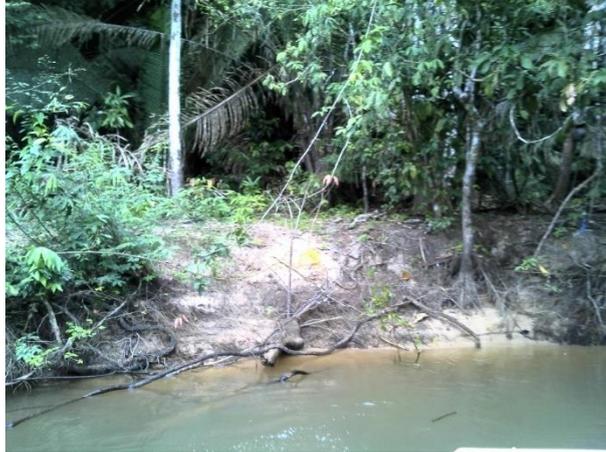
Abril de 2015

Fichas de cadastramento de processos erosivos	
Ponto: SMMD-01	Local: Margem direita do rio Teles Pires.
Data Inicial: 01/11/2014	
Data atual: 24/10/2016	Datum: WGS-84
Coordenadas: S09°18,6191' W56°47,2221'

Observações Relevantes
O local vem apresentado aumento na medida da altura exposta da estaca ao longo do tempo, indicando aporte de sedimentos por erosão laminar e solapamentos.

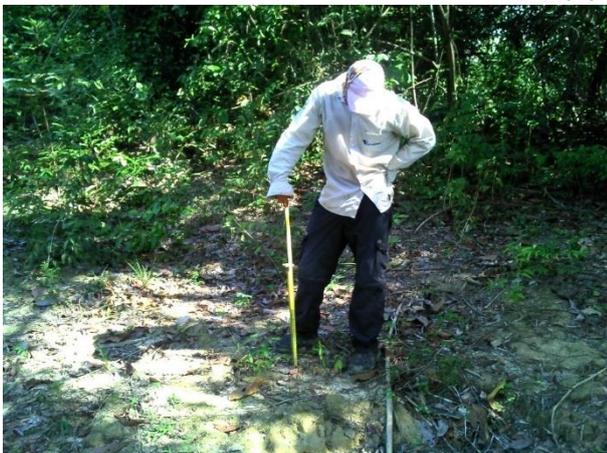
Maio de 2016

Fichas de cadastramento de processos erosivos	
Ponto: SMMD-02	Local: Margem direita do rio Teles Pires. Ponto localizado em antiga estrada desativada da UHE São Manoel.
Data Inicial: 29/04/2015	
Data atual: 24/10/2016	Datum: WGS-84
Coordenadas: S09°17,430' W56°47,3691'

Processos da dinâmica superficial		
<input type="checkbox"/> - sulco	<input type="checkbox"/> - abatimento	<input type="checkbox"/> - deslizamento translacional
<input type="checkbox"/> - ravina	<input checked="" type="checkbox"/> - solapamento	<input type="checkbox"/> - fluxo de lama
<input type="checkbox"/> - voçoroca	<input type="checkbox"/> - assoreamento	<input type="checkbox"/> - trinca
<input checked="" type="checkbox"/> - erosão laminar - superficial	<input type="checkbox"/> - deslizamento rotacional	<input type="checkbox"/> - ausência de processos erosivos ativos
Extensão Lateral: 10 m		Altura do talude Marginal: 1,10 m

Recomendações
Monitoramento quantitativo através da medição de taxa erosiva na estaca e qualitativo através de acompanhamento fotográfico.

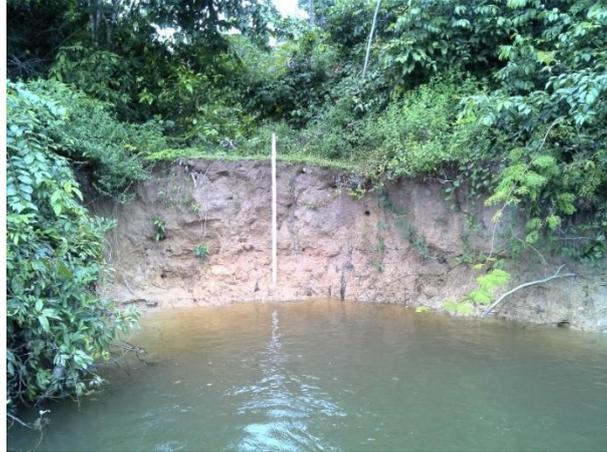
Abril de 2015

Fichas de cadastramento de processos erosivos	
Ponto: SMMD-03	Local: Margem direita do rio Teles Pires. Localizado próximo a uma pista de pousos e decolagens.
Data Inicial: 28/04/2015	
Data atual: 04/12/2016	Datum: WGS-84
Coordenadas: S 09°15,034' W 56°48,801'

Processos da dinâmica superficial		
<input type="checkbox"/> - sulco	<input type="checkbox"/> - abatimento	<input type="checkbox"/> - deslizamento translacional
<input type="checkbox"/> - ravina	<input checked="" type="checkbox"/> - solapamento	<input type="checkbox"/> - fluxo de lama
<input type="checkbox"/> - voçoroca	<input type="checkbox"/> - assoreamento	<input type="checkbox"/> - trinca
<input type="checkbox"/> - erosão laminar - superficial	<input type="checkbox"/> - deslizamento rotacional	<input type="checkbox"/> - ausência de processos erosivos ativos
Extensão Lateral: 7 m		Altura do talude Marginal: 1,9 m

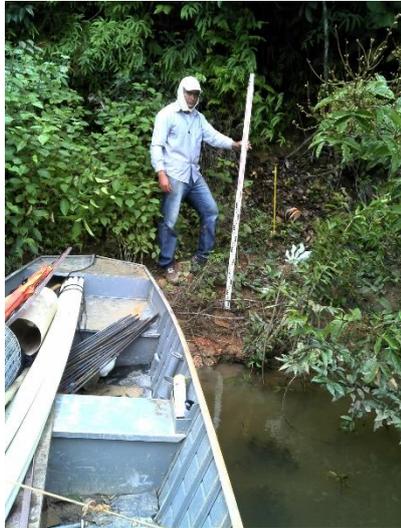
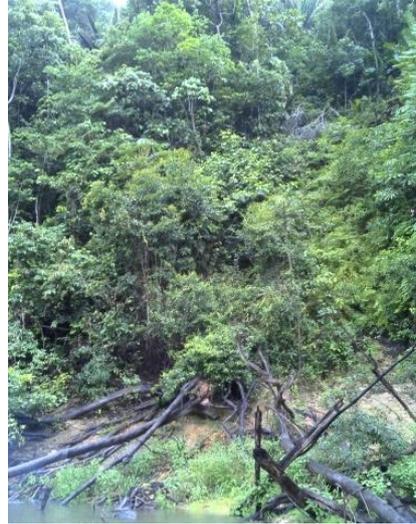
Abril de 2015

Fichas de cadastramento de processos erosivos	
Ponto: SMMD-04	Local: Margem direita do rio Teles Pires.
Data Inicial: 02/11/2014	
Data atual: 24/10/2016	Datum: WGS-84
Coordenadas: S 09°14,740 W 56°49,237'

Processos da dinâmica superficial		
<input type="checkbox"/> - sulco	<input type="checkbox"/> - abatimento	<input type="checkbox"/> - deslizamento translacional
<input type="checkbox"/> - ravina	<input type="checkbox"/> - solapamento	<input type="checkbox"/> - fluxo de lama
<input type="checkbox"/> - voçoroca	<input type="checkbox"/> - assoreamento	<input type="checkbox"/> - trinca
<input type="checkbox"/> - erosão laminar - superficial	<input checked="" type="checkbox"/> - deslizamento rotacional	<input type="checkbox"/> - ausência de processos erosivos ativos
Extensão Lateral: 12 m		Altura do talude Marginal: 70 m

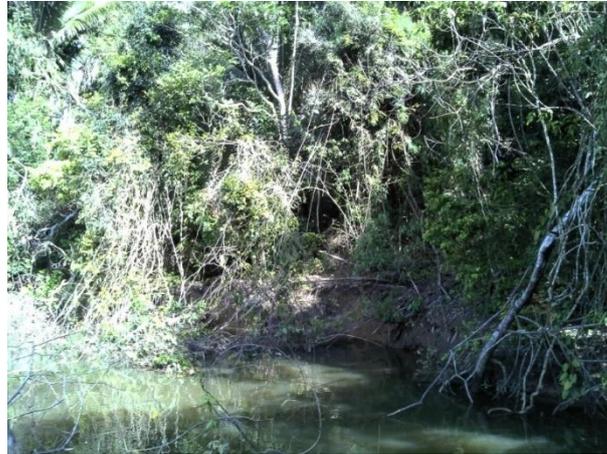
Abril de 2015

Processos da dinâmica superficial		
<input type="checkbox"/> - sulco	<input type="checkbox"/> - abatimento	<input type="checkbox"/> - deslizamento translacional
<input type="checkbox"/> - ravina	<input checked="" type="checkbox"/> - solapamento	<input type="checkbox"/> - fluxo de lama
<input type="checkbox"/> - voçoroca	<input type="checkbox"/> - assoreamento	<input type="checkbox"/> - trinca
<input type="checkbox"/> - erosão laminar - superficial	<input type="checkbox"/> - deslizamento rotacional	<input type="checkbox"/> - ausência de processos erosivos ativos
Extensão Lateral: 15 m		Altura do talude Marginal: 3 m

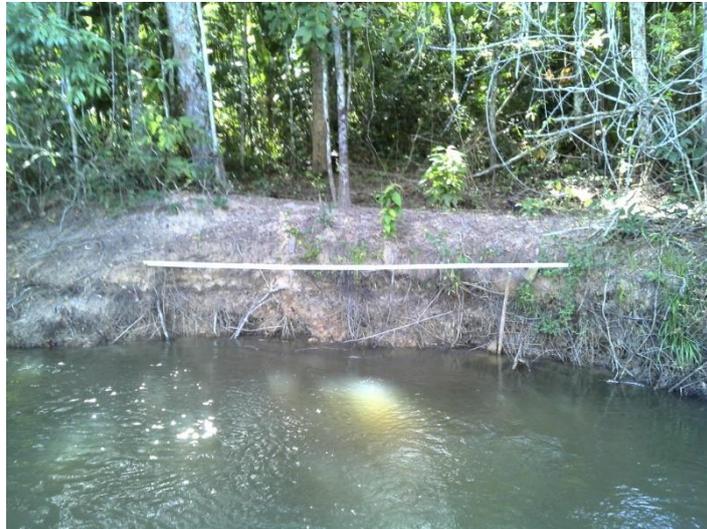
Abril de 2015

Fichas de cadastramento de processos erosivos	
Ponto: SMMI-09	Local: Ilha localizada no rio Teles Pires.
Data Inicial: 28/04/2015	
Data atual: 24/10/2016	Datum: WGS-84
Coordenadas: S 09°14,101' W56°54,883'

Processos da dinâmica superficial		
<input type="checkbox"/> - sulco	<input type="checkbox"/> - abatimento	<input type="checkbox"/> - deslizamento translacional
<input type="checkbox"/> - ravina	<input checked="" type="checkbox"/> - solapamento	<input type="checkbox"/> - fluxo de lama
<input type="checkbox"/> - voçoroca	<input type="checkbox"/> - assoreamento	<input type="checkbox"/> - trinca
<input type="checkbox"/> - erosão laminar - superficial	<input type="checkbox"/> - deslizamento rotacional	<input type="checkbox"/> - ausência de processos erosivos ativos
Extensão Lateral: 10 m	Altura do talude Marginal: 1,5 m

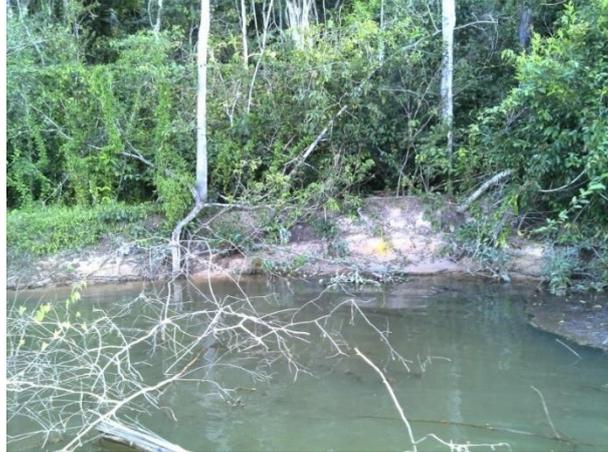
Abril de 2015

Fichas de cadastramento de processos erosivos	
Ponto: SMME-10	Local: Margem esquerda do rio Teles Pires.
Data Inicial: 28/04/2015	
Data atual: 24/10/2016	Datum: WGS-84
Coordenadas: S09°14,791' W 56°49,833'

Processos da dinâmica superficial		
<input type="checkbox"/> - sulco	<input type="checkbox"/> - abatimento	<input type="checkbox"/> - deslizamento translacional
<input type="checkbox"/> - ravina	<input type="checkbox"/> - solapamento	<input type="checkbox"/> - fluxo de lama
<input type="checkbox"/> - voçoroca	<input type="checkbox"/> - assoreamento	<input type="checkbox"/> - trinca
<input checked="" type="checkbox"/> - erosão laminar - superficial	<input type="checkbox"/> - deslizamento rotacional	<input type="checkbox"/> - ausência de processos erosivos ativos
Extensão Lateral: 28 m		Altura do talude Marginal: 1,1 m

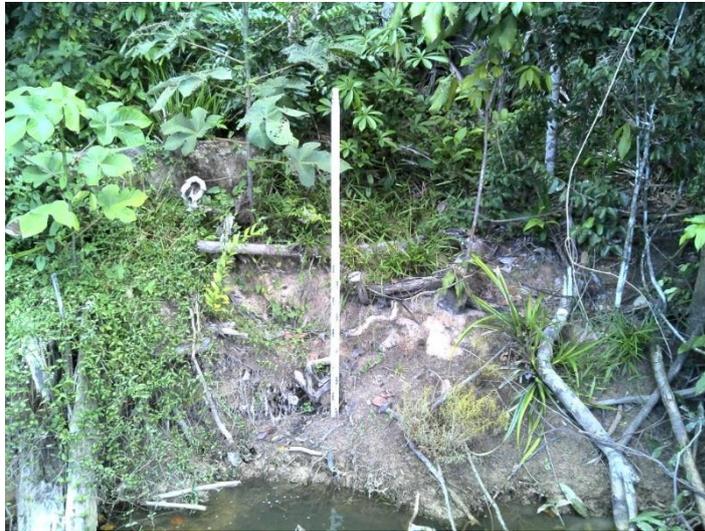
Abril de 2015

Processos da dinâmica superficial		
<input type="checkbox"/> - sulco	<input type="checkbox"/> - abatimento	<input type="checkbox"/> - deslizamento translacional
<input type="checkbox"/> - ravina	<input checked="" type="checkbox"/> - solapamento	<input type="checkbox"/> - fluxo de lama
<input type="checkbox"/> - voçoroca	<input type="checkbox"/> - assoreamento	<input type="checkbox"/> - trinca
<input checked="" type="checkbox"/> - erosão laminar - superficial	<input type="checkbox"/> - deslizamento rotacional	<input type="checkbox"/> - ausência de processos erosivos ativos
Extensão Lateral: 15 m		Altura do talude Marginal: 4m

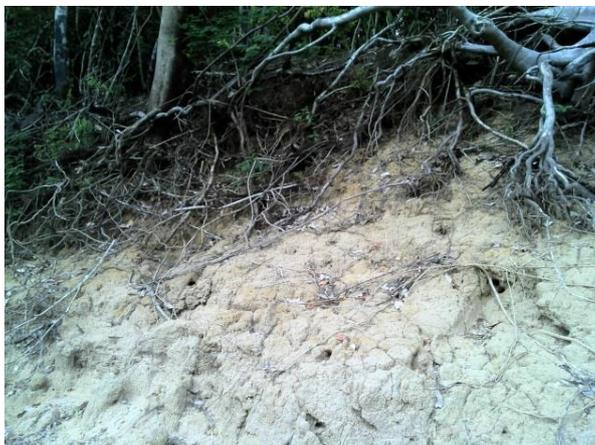
Novembro de 2014

Fichas de cadastramento de processos erosivos	
Ponto: SMMI-12	Local: Ilha no rio Teles Pires.
Data Inicial: 01/11/2014	
Data atual: 24/10/2016	Datum: WGS-84
Coordenadas: 09°13,742'S 56°55,288'W

Processos da dinâmica superficial		
<input type="checkbox"/> - sulco	<input type="checkbox"/> - abatimento	<input type="checkbox"/> - deslizamento translacional
<input type="checkbox"/> - ravina	<input checked="" type="checkbox"/> - solapamento	<input type="checkbox"/> - fluxo de lama
<input type="checkbox"/> - voçoroca	<input type="checkbox"/> - assoreamento	<input type="checkbox"/> - trinca
<input type="checkbox"/> - erosão laminar - superficial	<input type="checkbox"/> - deslizamento rotacional	<input type="checkbox"/> - ausência de processos erosivos ativos
Extensão Lateral: 30 m	Altura do talude Marginal: 1,5m

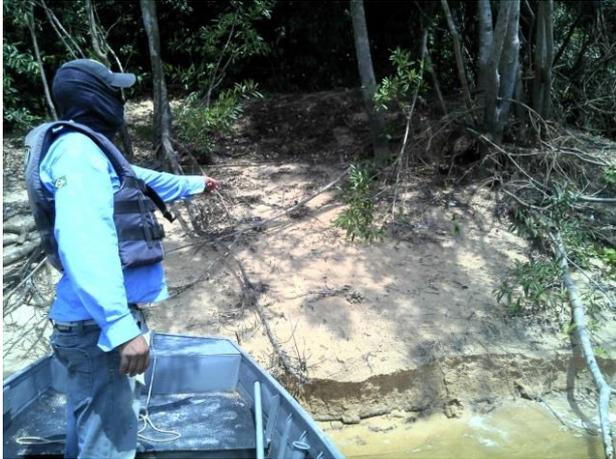
Novembro de 2014

Fichas de cadastramento de processos erosivos	
Ponto: SMJD-01	Local: Margem direita do rio Teles Pires, em área utilizada para embarque e desembarque de embarcações.
Data Inicial: 01/11/2014	
Data atual: 24/10/2016	Datum: WGS-84
Coordenadas: 09°08,490'S 56°03,500'W

Processos da dinâmica superficial		
<input type="checkbox"/> - sulco	<input type="checkbox"/> - abatimento	<input type="checkbox"/> - deslizamento translacional
<input type="checkbox"/> - ravina	<input type="checkbox"/> - solapamento	<input type="checkbox"/> - fluxo de lama
<input type="checkbox"/> - voçoroca	<input type="checkbox"/> - assoreamento	<input type="checkbox"/> - trinca
<input type="checkbox"/> - erosão laminar - superficial	<input type="checkbox"/> - deslizamento rotacional	<input checked="" type="checkbox"/> - ausência de processos erosivos ativos
Extensão Lateral: 30 m		Altura do talude Marginal: 1,5m

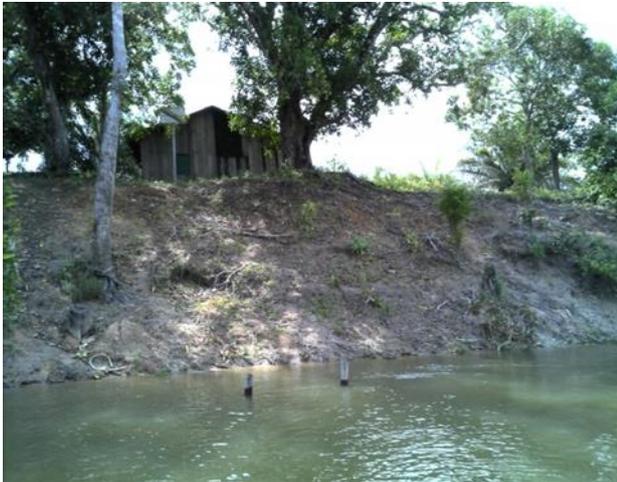
Novembro de 2014

Fichas de cadastramento de processos erosivos	
Ponto: SMJE-02	Local: Margem esquerda do rio Teles Pires, em terra indígena
Data Inicial: 01/11/2014	
Data atual: 24/10/2016	Datum: WGS-84
Coordenadas: 09°08,514'S 56°03,798'W

Processos da dinâmica superficial		
<input type="checkbox"/> - sulco	<input type="checkbox"/> - abatimento	<input type="checkbox"/> - deslizamento translacional
<input type="checkbox"/> - ravina	<input checked="" type="checkbox"/> - solapamento	<input type="checkbox"/> - fluxo de lama
<input type="checkbox"/> - voçoroca	<input type="checkbox"/> - assoreamento	<input type="checkbox"/> - trinca
<input type="checkbox"/> - erosão laminar - superficial	<input type="checkbox"/> - deslizamento rotacional	<input type="checkbox"/> - ausência de processos erosivos ativos
Extensão Lateral: 15 m	Altura do talude Marginal: 2,5m

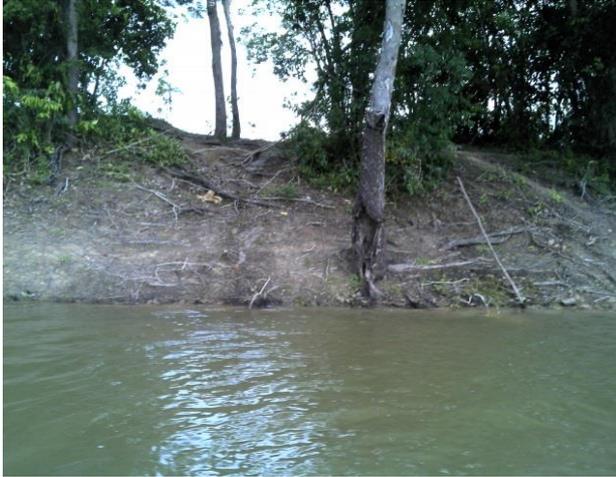
Novembro de 2014

Observações Relevantes
Processo desencadeado pelo desmatamento marginal. No decorrer de todo o monitoramento o local permaneceu estável. Na campanha de maio de 2016 a margem foi enrocada pelo proprietário da fazenda.

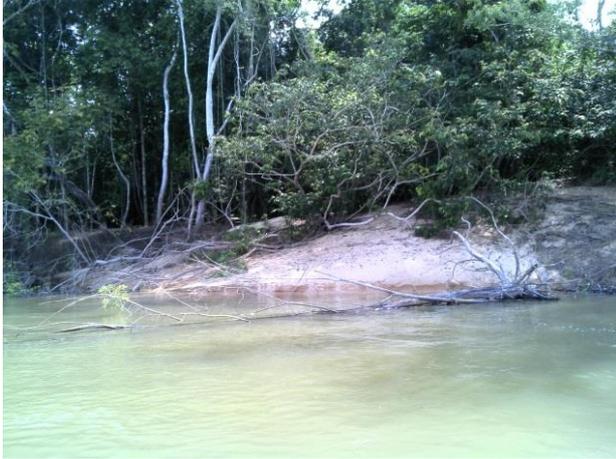
Novembro de 2014

Processos da dinâmica superficial		
<input type="checkbox"/> - sulco	<input type="checkbox"/> - abatimento	<input type="checkbox"/> - deslizamento translacional
<input type="checkbox"/> - ravina	<input checked="" type="checkbox"/> - solapamento	<input type="checkbox"/> - fluxo de lama
<input type="checkbox"/> - voçoroca	<input type="checkbox"/> - assoreamento	<input type="checkbox"/> - trinca
<input type="checkbox"/> - erosão laminar - superficial	<input type="checkbox"/> - deslizamento rotacional	<input type="checkbox"/> - ausência de processos erosivos ativos
Extensão Lateral: 20 m		Altura do talude Marginal: 1 m
