# **IMPLANTAÇÃO DO PROJETO BÁSICO AMBIENTAL UHE SÃO MANOEL**

## **PROGRAMA DE MONITORAMENTO DA ESTABILIDADE DAS ENCOSTAS MARGINAIS SUJEITAS A PROCESSOS EROSIVOS**

### **RELATÓRIO CONSOLIDADO**

Relatório Consolidado, referente ao Acompanhamento do Programa de Monitoramento da Estabilidade das Encostas Marginais Sujeitas a Processos Erosivos da Fase de Instalação. Período: de agosto/2014 a dezembro/2016. Licença de Instalação - LI nº. 1017/2014 – IBAMA Processo n. 02001.004420/2007-65

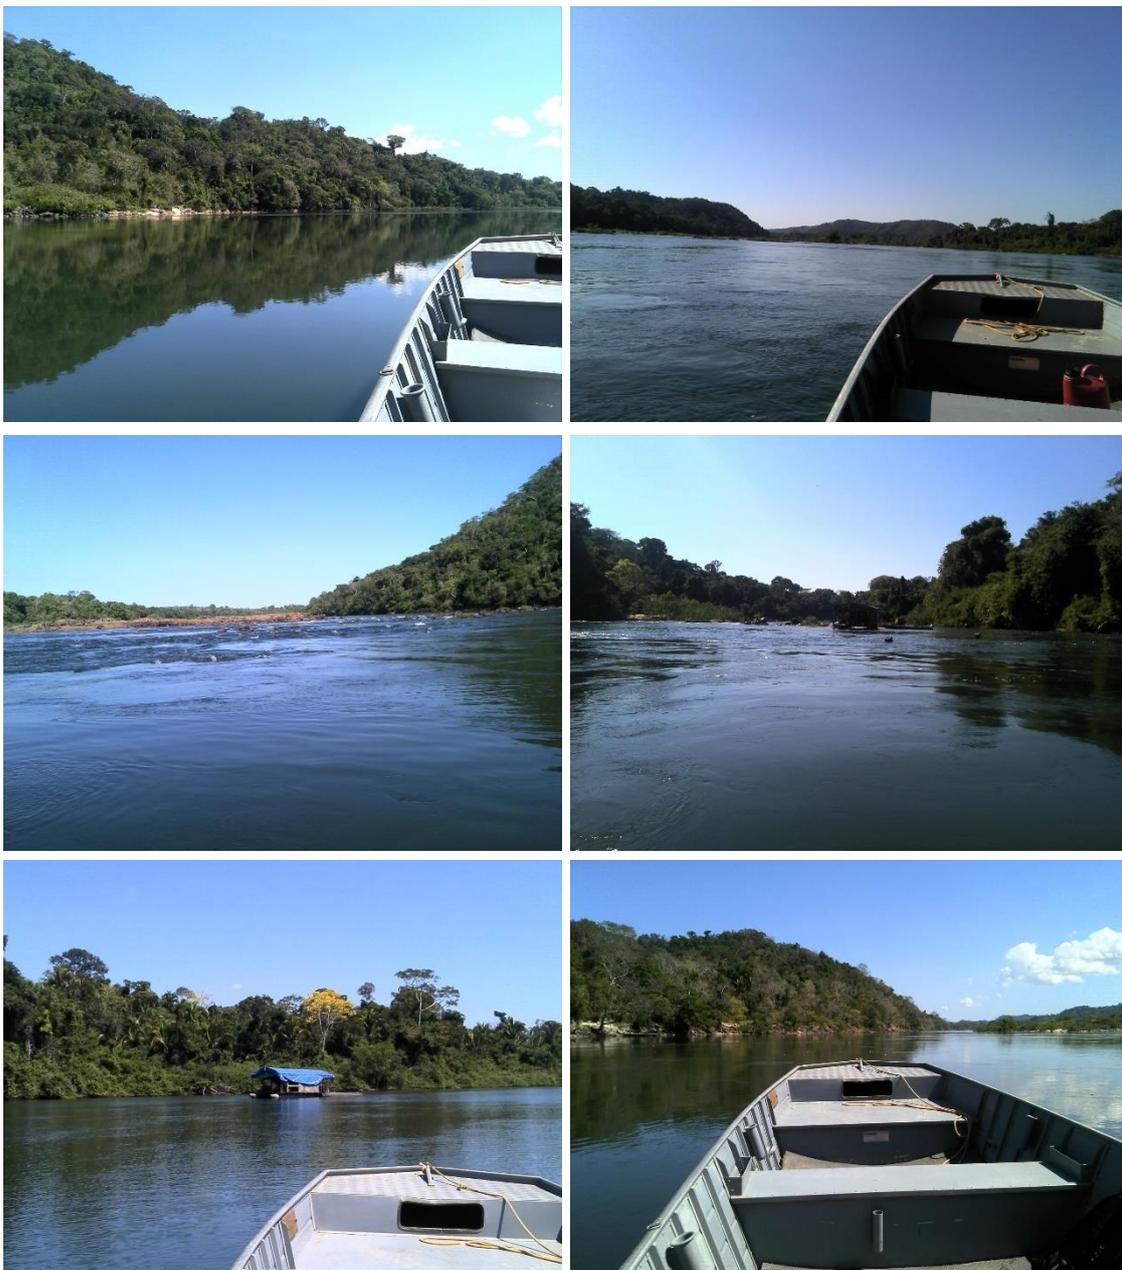
De modo geral, verificou-se que as margens do rio Teles Pires se encontram estáveis, com processos localizados, decorrentes de escorregamentos por queda de árvores e solapamentos naturais decorrentes da dinâmica fluvial.

As margens, formadas predominantemente por mata ciliar em planície aluvionar ou afloramentos rochosos, estão preservadas, e a ocupação antrópica se restringe às poucas pousadas existentes nas margens do rio Teles Pires. A **Figura - 1** mostra as condições gerais encontradas ao longo do rio Teles Pires, na área de formação do futuro reservatório da UHE São Manoel.

**Figura - 1: Margens preservadas e afloramentos rochosos ao longo das áreas de influência da UHE São Manoel.**

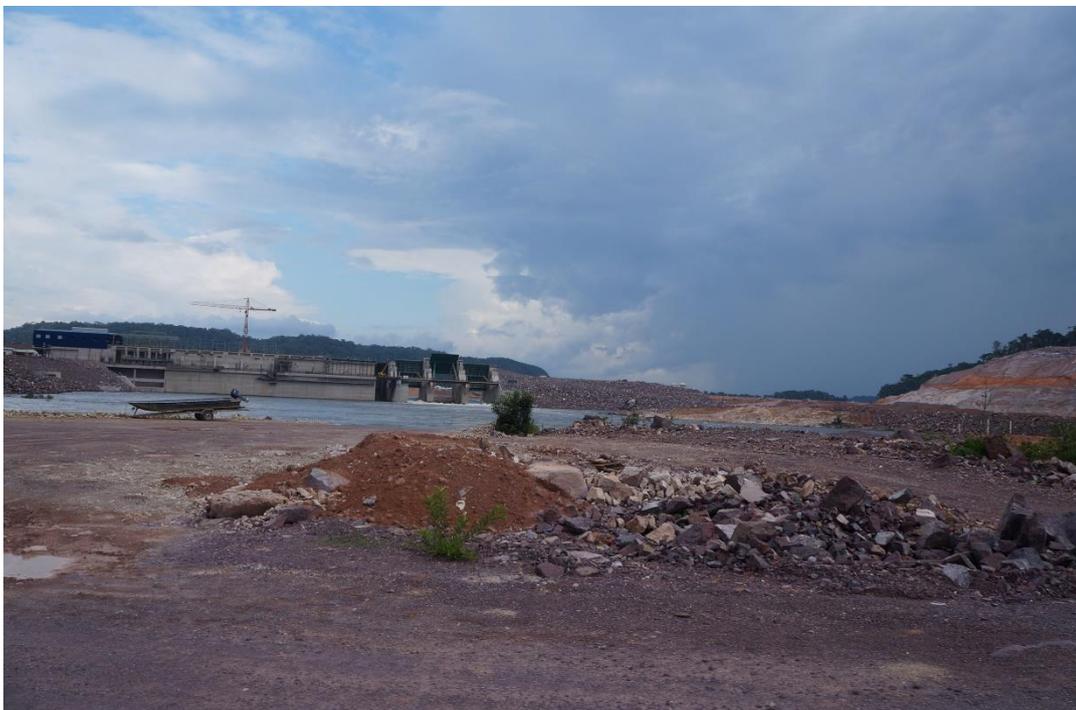
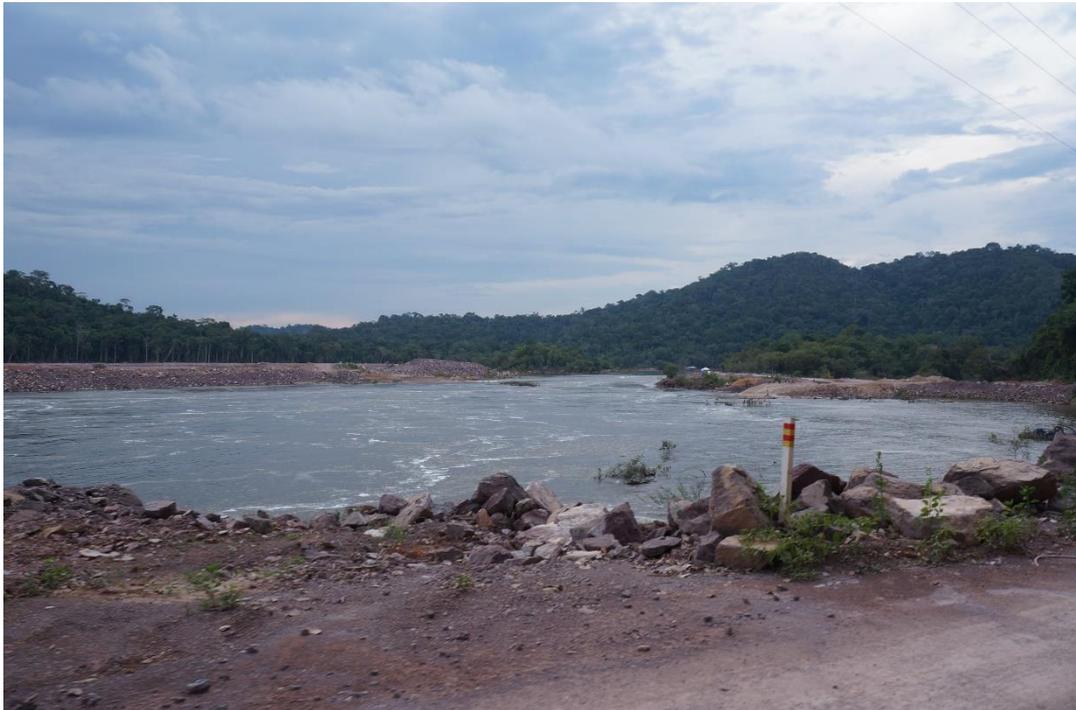
A partir de dezembro de 2016, em atendimento ao Parecer 02001.004263/2016-89 de 18/10/2016, todo o trecho a jusante da barragem do futuro reservatório da UHE São Manoel passou a ser monitorado mensalmente, visto a necessidade de avaliação do local para a implantação da ensecadeira de segunda fase. Na **Figura - 18** é possível visualizar de forma geral a área avaliada.

**Figura - 18: Vista geral da porção imediatamente a jusante da barragem da UHE São Manoel (dezembro de 2016).**

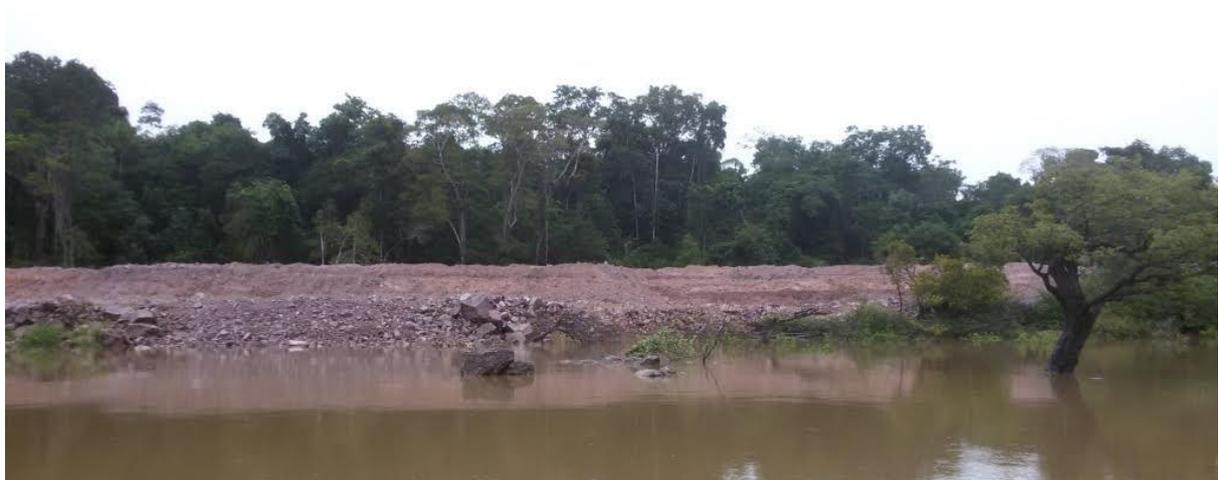
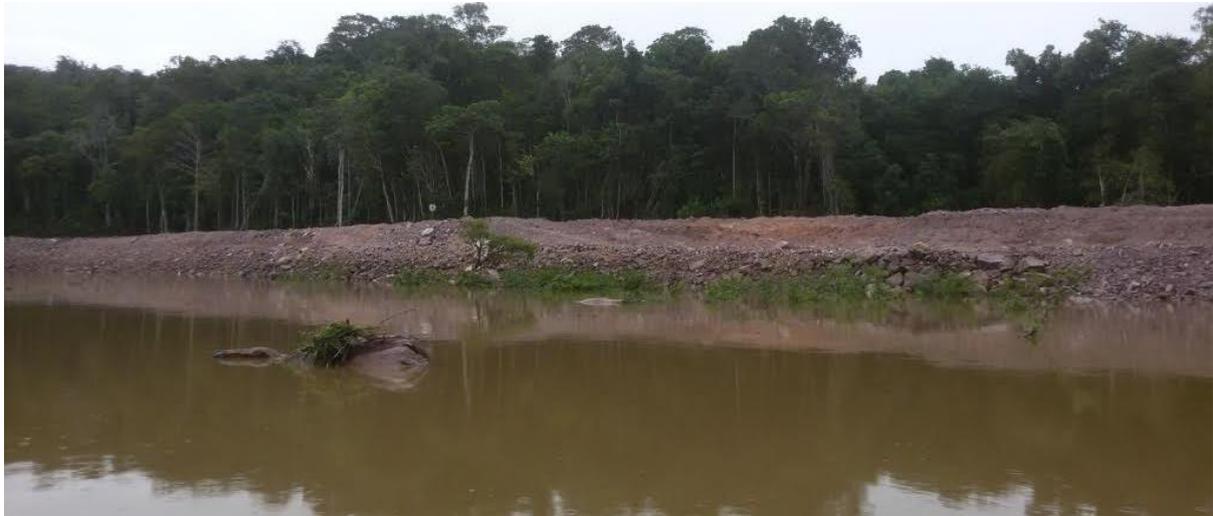
Verificou-se que o construtor adotou medidas de contenção, com a inserção de aterro e enrocamento nas margens imediatamente a jusante do barramento. Nas fotos da **Figura - 19** é possível observar as condições gerais da margem esquerda encontradas em campo na campanha realizada no dia 17 de dezembro de 2016.

**Figura - 19: Vista geral da porção imediatamente a jusante da barragem da UHE São Manoel no mês de dezembro de 2016.**

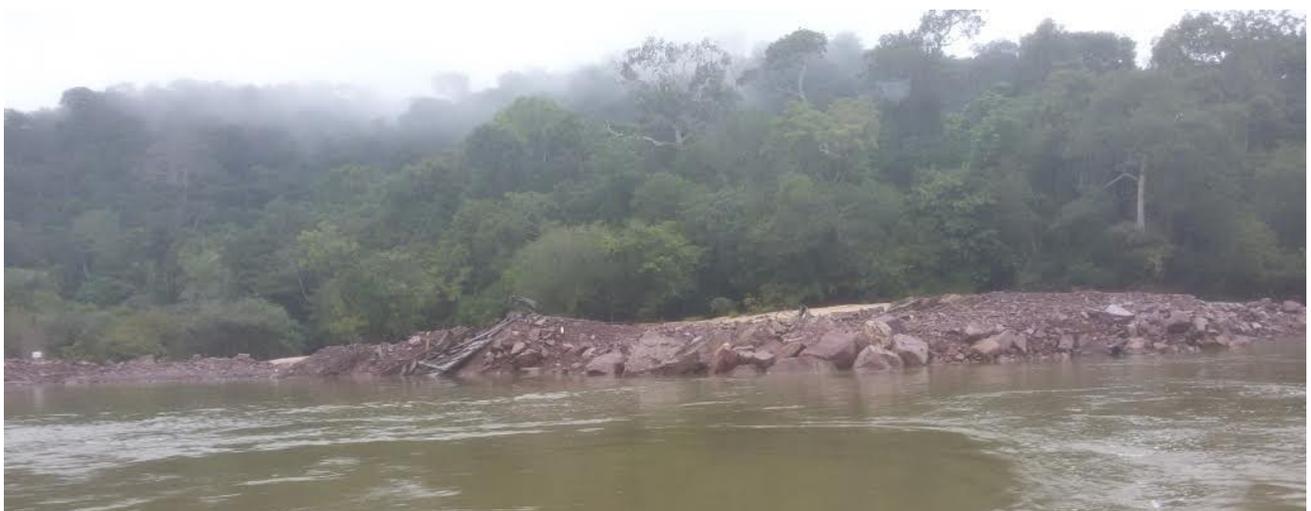
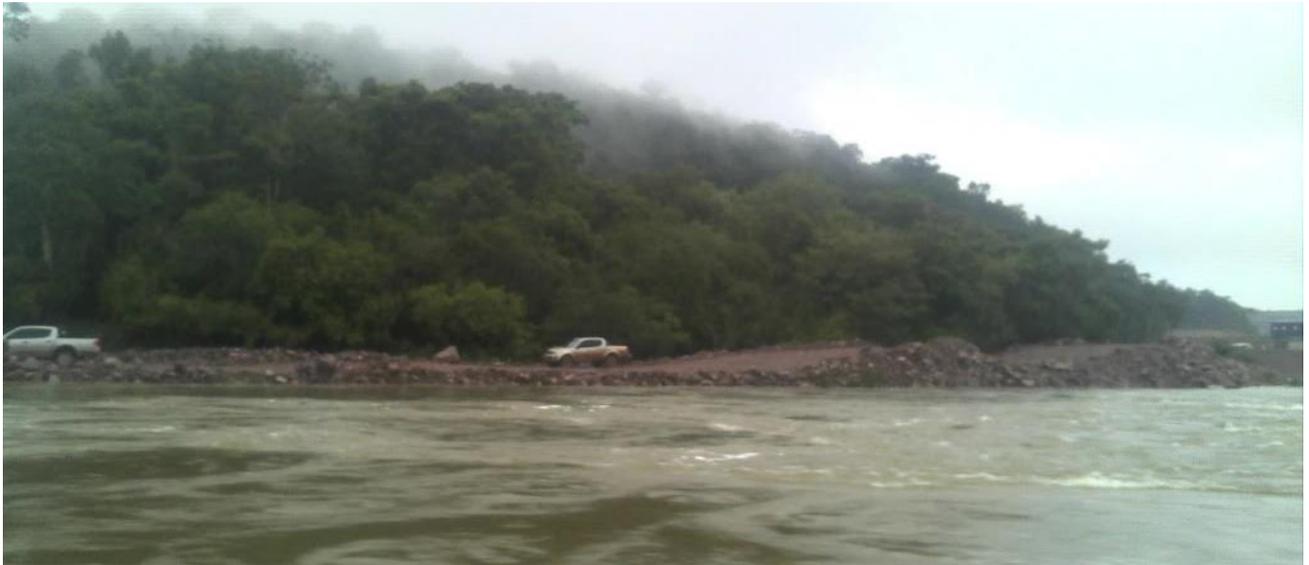
Na margem direita, não foram verificados, nas vistorias realizadas, processos erosivos ativos na maior parte da extensão das margens, conforme apresentado nos registros fotográficos da Figura 4-24. No entanto, as margens adjacentes às obras, localizadas em ilha, foram enrocadas, mas apresentaram na época da vistoria realizada em dezembro de 2016, trechos localizados de solo exposto, como apresentado na **Figura - 25**.

**Figura - 24: Vista geral da porção imediatamente a jusante da barragem da UHE São Manoel no mês de dezembro de 2016.**

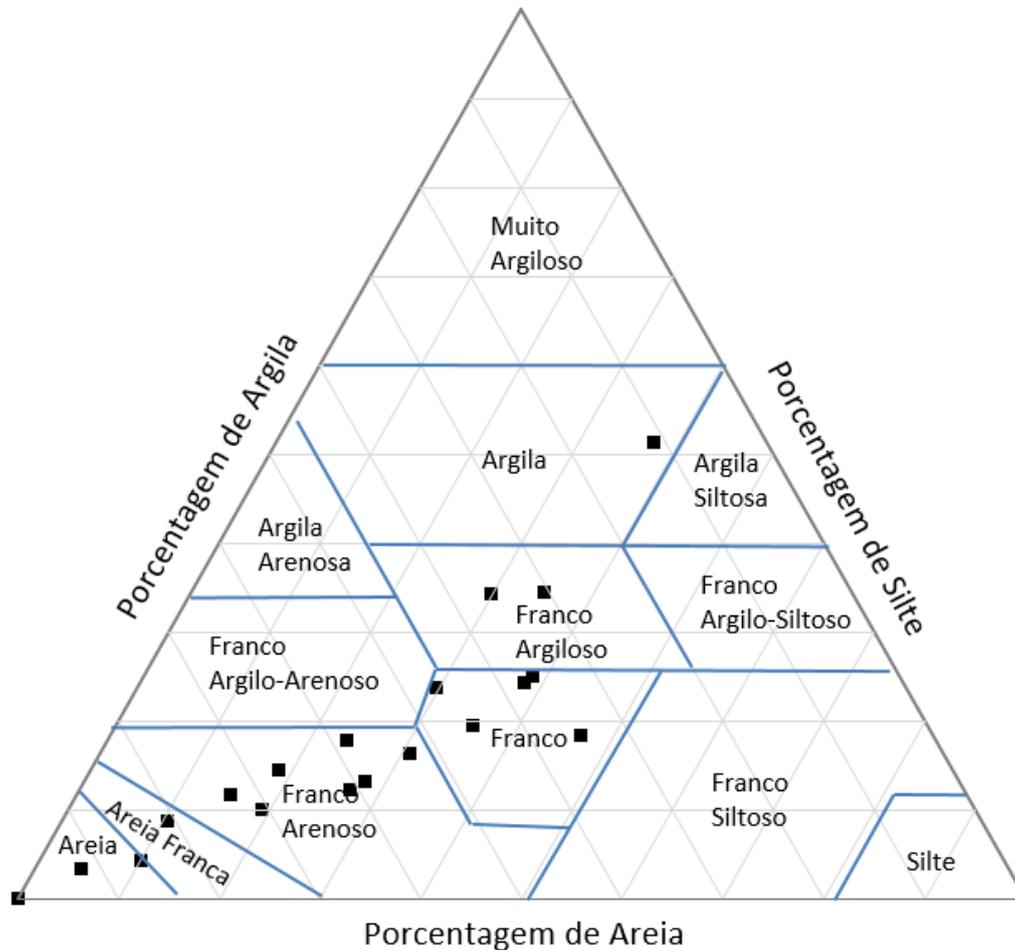
A **Tabela - 1** apresenta um resumo dos resultados das análises granulométricas nos pontos de coleta amostral. Verificou-se a predominância de areia fina e silte na maior parte dos pontos amostrados, indicando a necessidade de preservação da vegetação natural nas encostas marginais para minimização da ocorrência de processos erosivos nas margens do futuro reservatório. A **Figura - 28** apresenta a classificação textural dos pontos avaliados.

**Figura - 28. Triângulo de classificação das classes texturais dos pontos analisados na área marginal do futuro reservatório da UHE São Manoel (adaptado de Kiehl, 1979).**

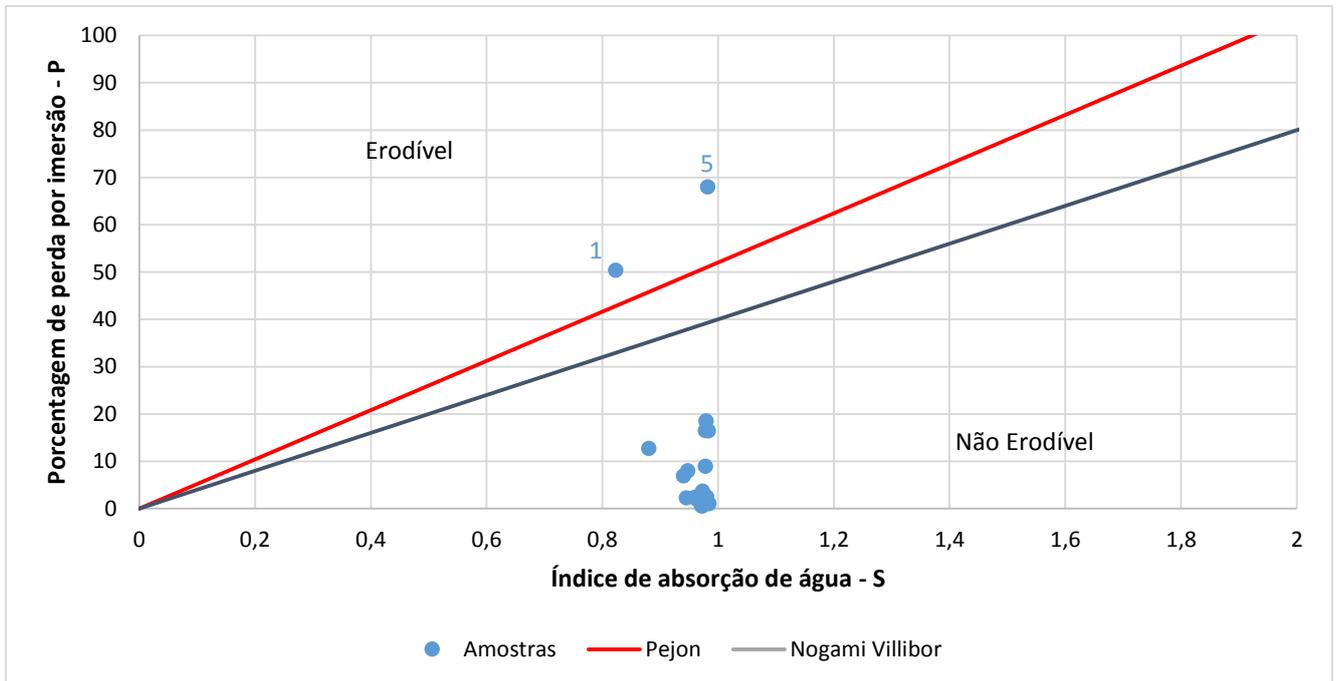
O gráfico da **Figura - 29** ilustra os resultados obtidos através da correlação entre os índices de absorção da água e a taxa de perda de peso por imersão (P). Através dos resultados é possível verificar que somente os pontos 1 e 5 apresentam suscetibilidades altas a ocorrência de processos erosivos. Esses pontos estão localizados na porção mais a montante da barragem em área que não será suprimida, sendo provavelmente conservadas as atuais condições de preservação.

**Figura - 29. Gráfico S x P, com o resultado das amostras analisadas.**
