PROGRAMA DE MONITORAMENTO DAS DIMENSÕES FÍSICAS E DAS ESTRUTURAS DE CONTRÔLE DOS PROCESSOS EROSIVOS NO ENTORNO DO AHE SIMPLÍCIO

GEC.E.012.2015

17.03.2015

**Relatório Técnico**

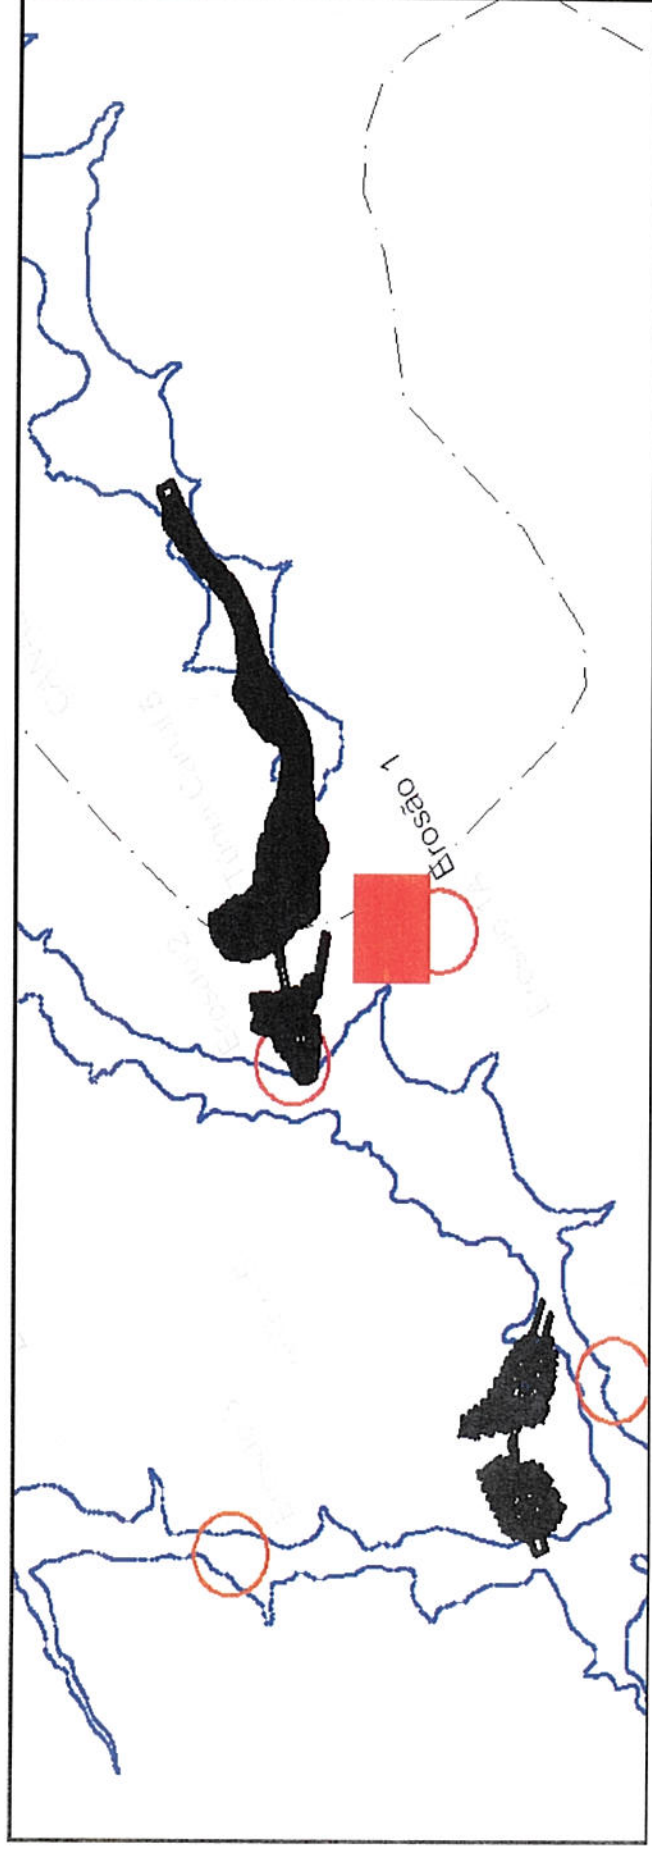
Figura III-1: Localização da Erosão 1 em relação ao empreendimento. No retângulo vermelho está a área de abrangência do projeto de recuperação da erosão.

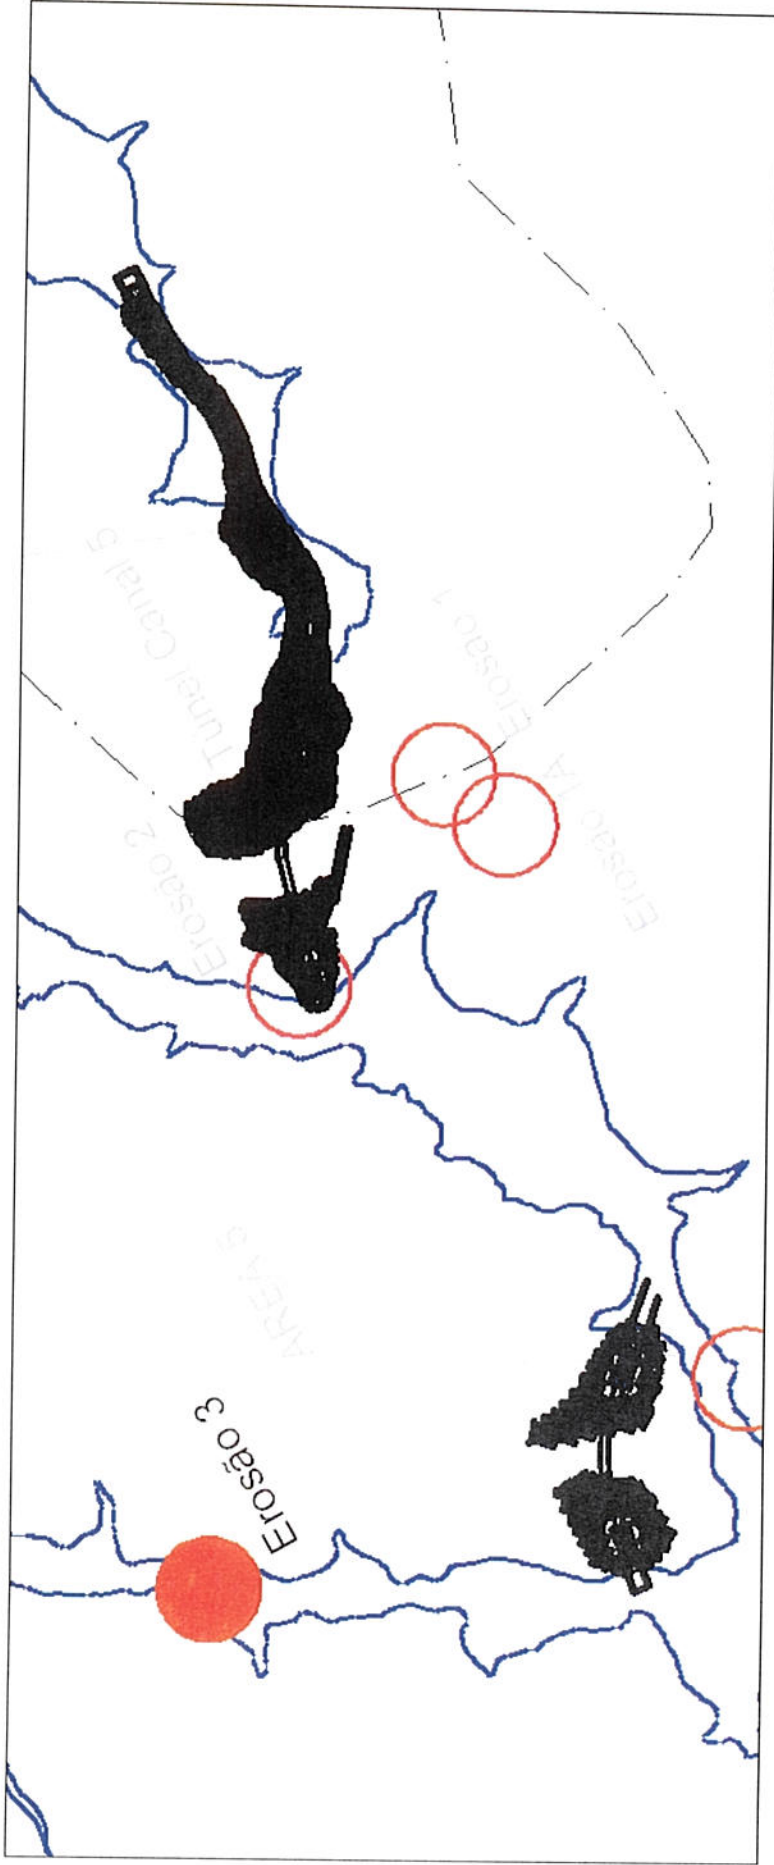
Figura III-2: Localização da Erosão 3 em relação ao empreendimento. A Erosão 3 está na área do reservatório de Louriçal.

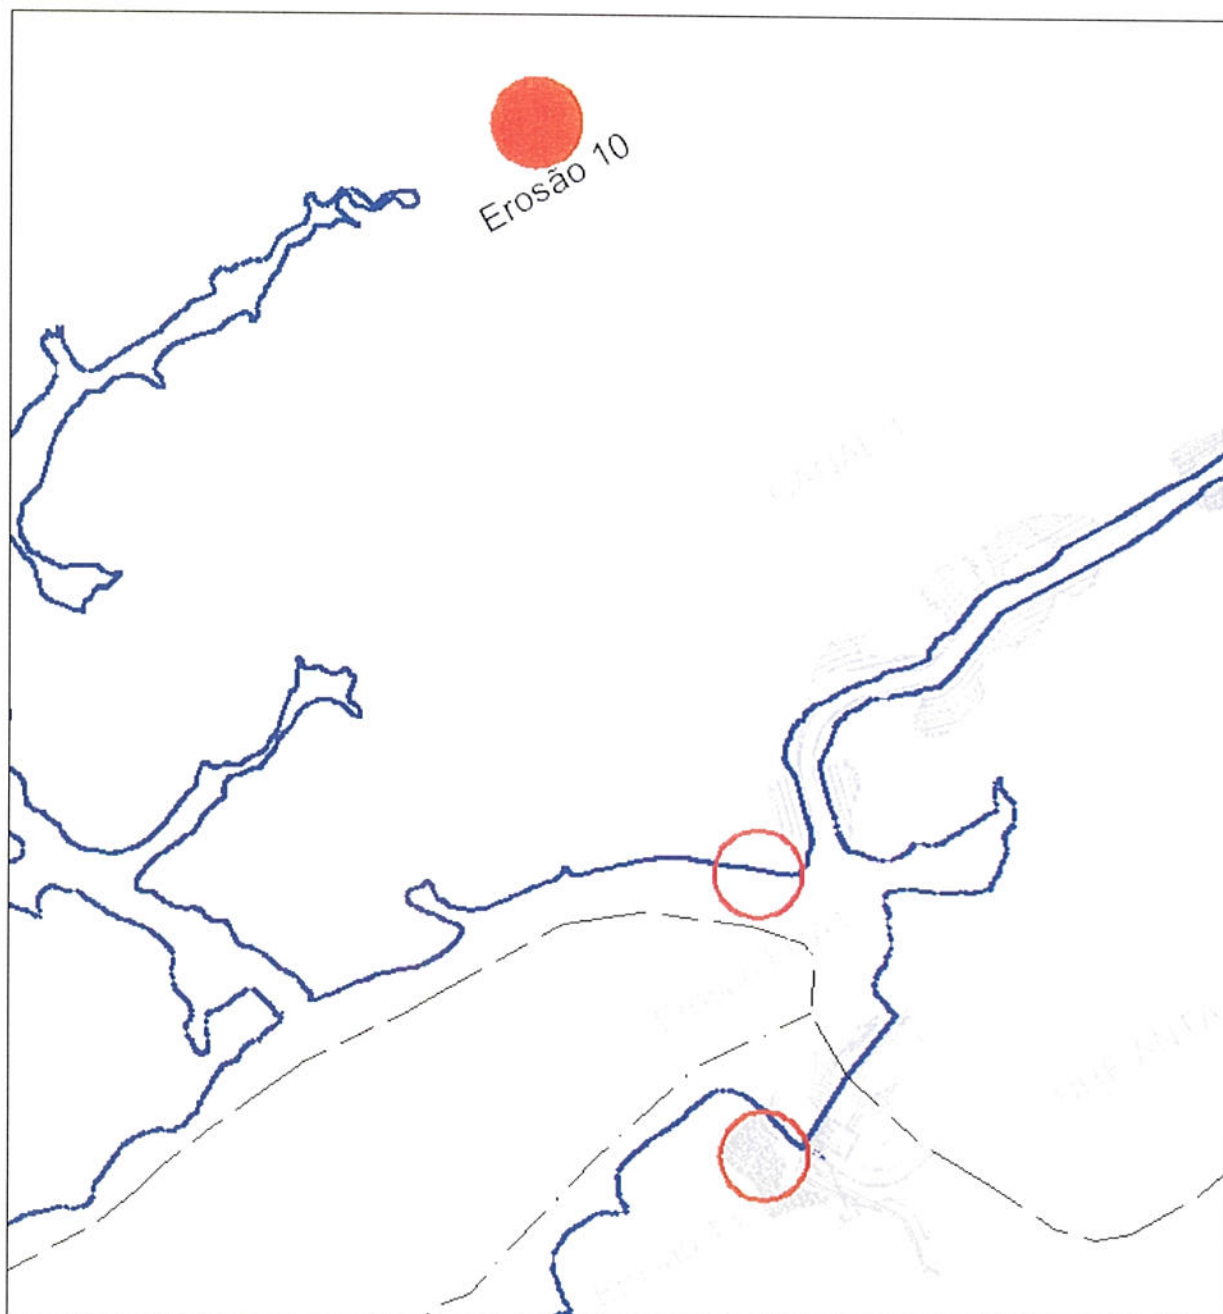
Figura III-9: Localização da Erosão 10 em relação ao empreendimento. Notar que a Erosão está a mais de 100 metros do reservatório.
