UHE SÍMPLICIO
RELATÓRIO DE ESTUDO DE COMPORTAMENTO
REC GEC.E.054.2014

Assunto REC - RELATÓRIO DE ESTUDO DE COMPORTAMENTO	RL N° GEC.E.054.2014	Data de Emissão 08/12/2014
-------------------------------------------------------	-------------------------	-------------------------------

Este relatório de estudo de comportamento (REC) da UHE Simplício, apresenta análise dos dados do monitoramento da instrumentação que incluem células de carga, medidores triortogonais de juntas e medidores de vazão, tomando-se como base o atendimento aos critérios de Segurança de Barragens definidos pelo Projeto Executivo e implantados por FURNAS. A análise dos instrumentos compreendem as leituras efetuadas até 06/11/2014.

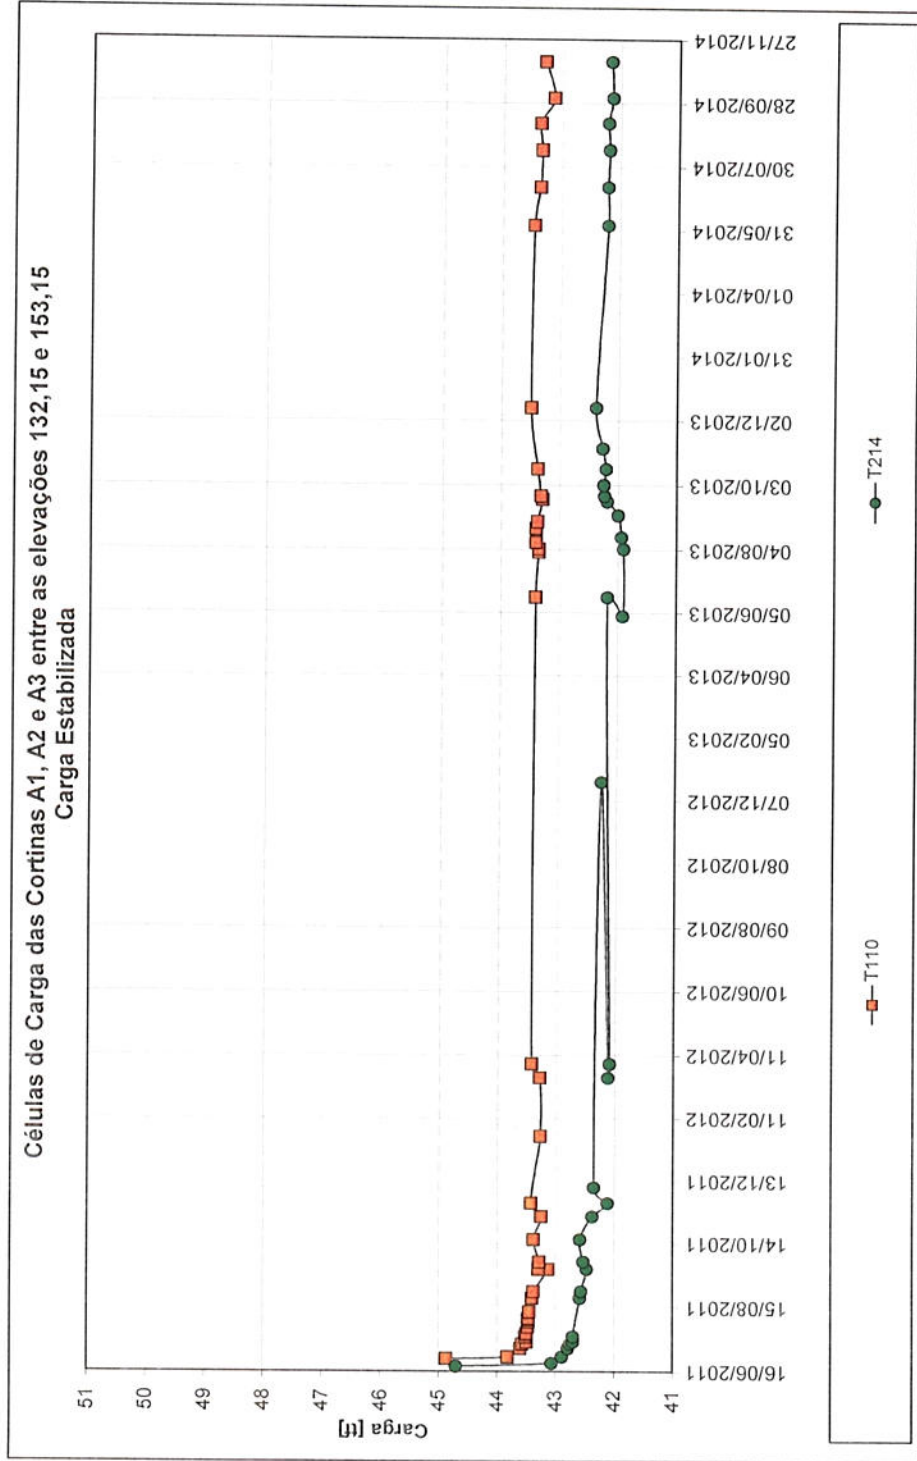
Gráfico 2 - Células de Carga das Cortinas A1, A2 e A3 entre as elevações 132,15 e 153,15 - Carga Estabilizada.

- Os tirantes T110 e T214 apresentam-se com leituras estabilizadas (Gráfico 2).
- Os tirantes T221, T307 e T318 apresentam decréscimo acentuado de carga (Gráfico 4).
- Os tirantes T118 e T220 apresentam leve elevação de carga (Gráfico 5).
- Os demais instrumentos apresentaram leve descarregamento, compatível com a normalidade, que não compromete a segurança do empreendimento, com leituras compreendidas entre 42 e 47 tf (Gráfico 3).

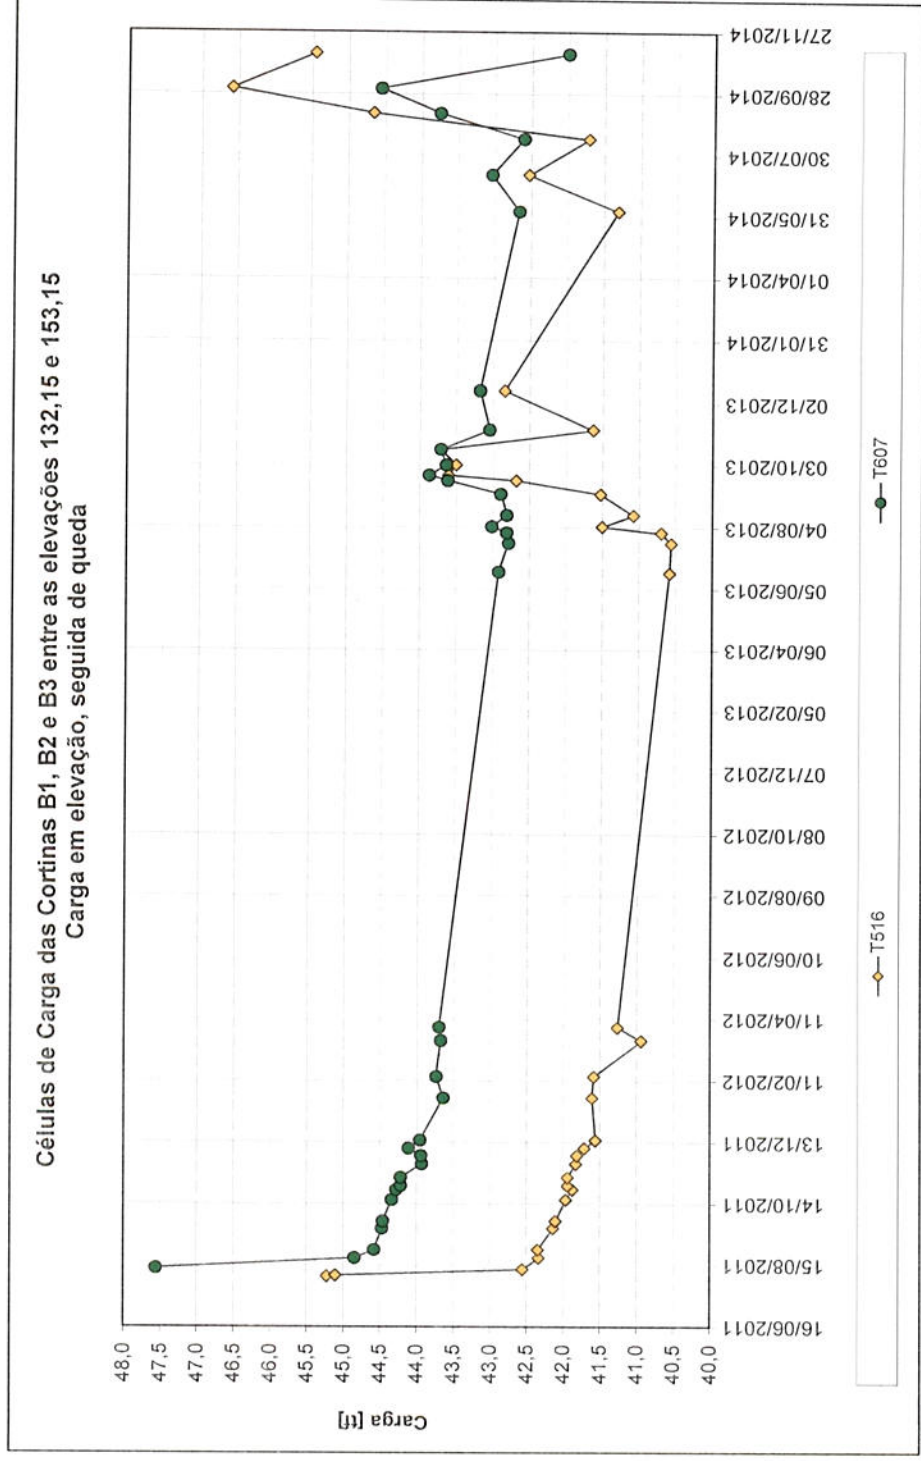
Gráfico 7 - Células de Carga das Cortinas B1, B2 e B3 entre as elevações 132,15 e 153,15 – Carga em Elevação seguida de Queda.

- As células de carga T506, 508, 516 e 607 apresentam leituras anômalas e continuarão a serem monitoradas para que se possa melhor interpretar seus comportamentos (Gráficos 7 e 9);
- Os demais instrumentos apresentam comportamento adequado que não compromete a segurança do empreendimento, com leituras com leves decréscimos. As células apresentam leituras compreendidas entre 35 e 45 tf (Gráfico 8).

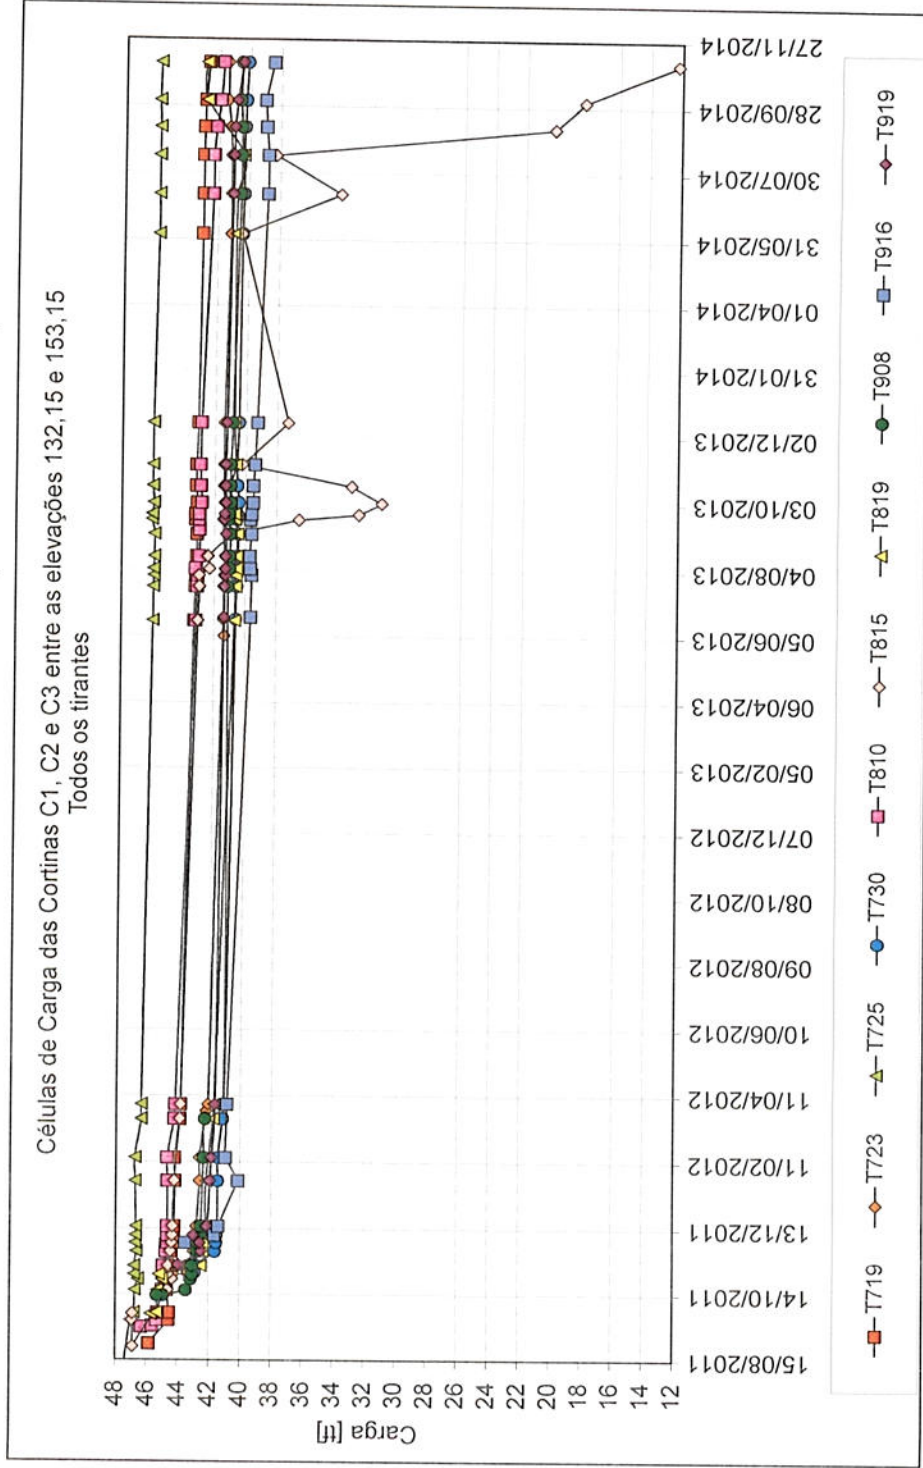
Gráfico 10 - Células de Carga das Cortinas C1, C2 e C3 entre as elevações 132,15 e 153,15 – Todos os tirantes.

- A célula de carga T 815 apresenta leituras anômalas e continuará a ser monitorada para que se possa melhor interpretar seu comportamento (Gráficos 10 e 14);
- As células de carga T 725 e T 908 encontram-se com leituras estabilizadas (Gráfico 11).
- As células de carga T 723 e T 819 apresentam incrementos de carga que devem continuar a serem monitorados (Gráfico 12).
- Os demais instrumentos apresentam leves decréscimos de carga, compatíveis com a normalidade e que não comprometem a segurança do empreendimento, com leituras estabilizadas entre 38,5 e 43,0 tf.

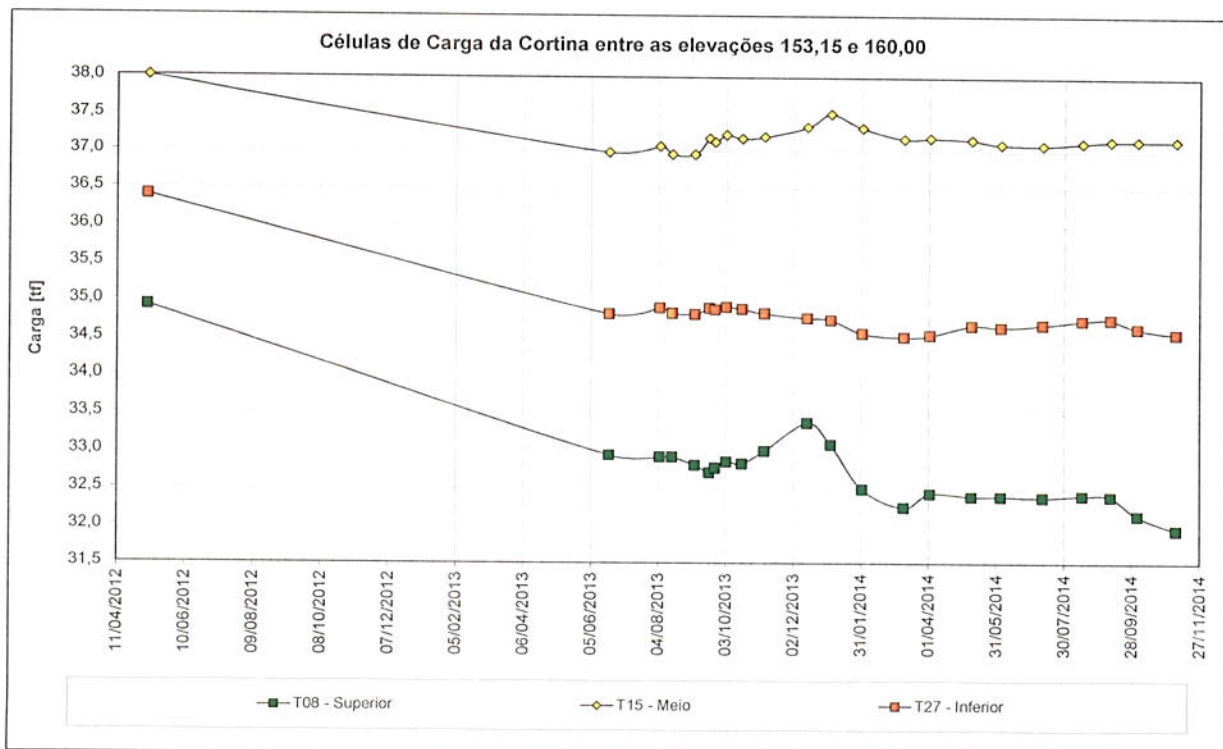
Gráfico 15 – Células de Carga da Cortina entre as elevações 153,15 e 160,00.

Apesar de parecer que no tirante T22 há uma célula de carga, a informação que consta na planilha de aquisição de dados é que a célula de carga deste local não teria sido instalada.

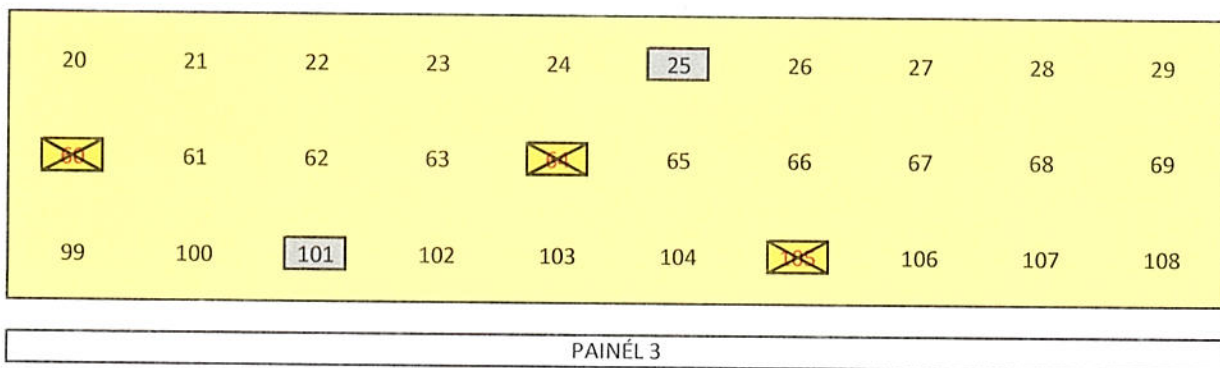
Figura 14 – Desenho esquemático da Cortina 1 - Painel 3.

- O painel 3 da cortina 1 possui 30 tirantes, sendo que três encontram-se sem carga, o que por si só equivale a uma redução de 10% na carga ativa do painel.

- Há de se fazer uma diferenciação entre os três tirantes. Segundo e-mail do GCL.E de 25 de março de 2013, o Tirante T60, que havia sido rompido “na luva” ao ser re-protendido pelo CCS, com nova luva, não incorporou carga de projeto, apresentando o mesmo comportamento dos tirantes T64 e T105. Com relação aos tirantes T64 e T105, ambos não “pegaram carga” e foram “protendidos” com menos de 10 tf. O T60 apresenta-se, inclusive, sem cabeça, totalmente sem carga.

- Como resultados dos estudos apresentados na Nota Técnica GEC.E.0013.2014 de 28/04/2014, informamos que na cortina 1, painel 3, deverão ser executados três novos tirantes, adjacentes aos mesmos, que devem obrigatoriamente passar (serem aprovados) nos ensaios de recebimento. O comprimento de ancoragem dos bulbos deve ser dobrado.

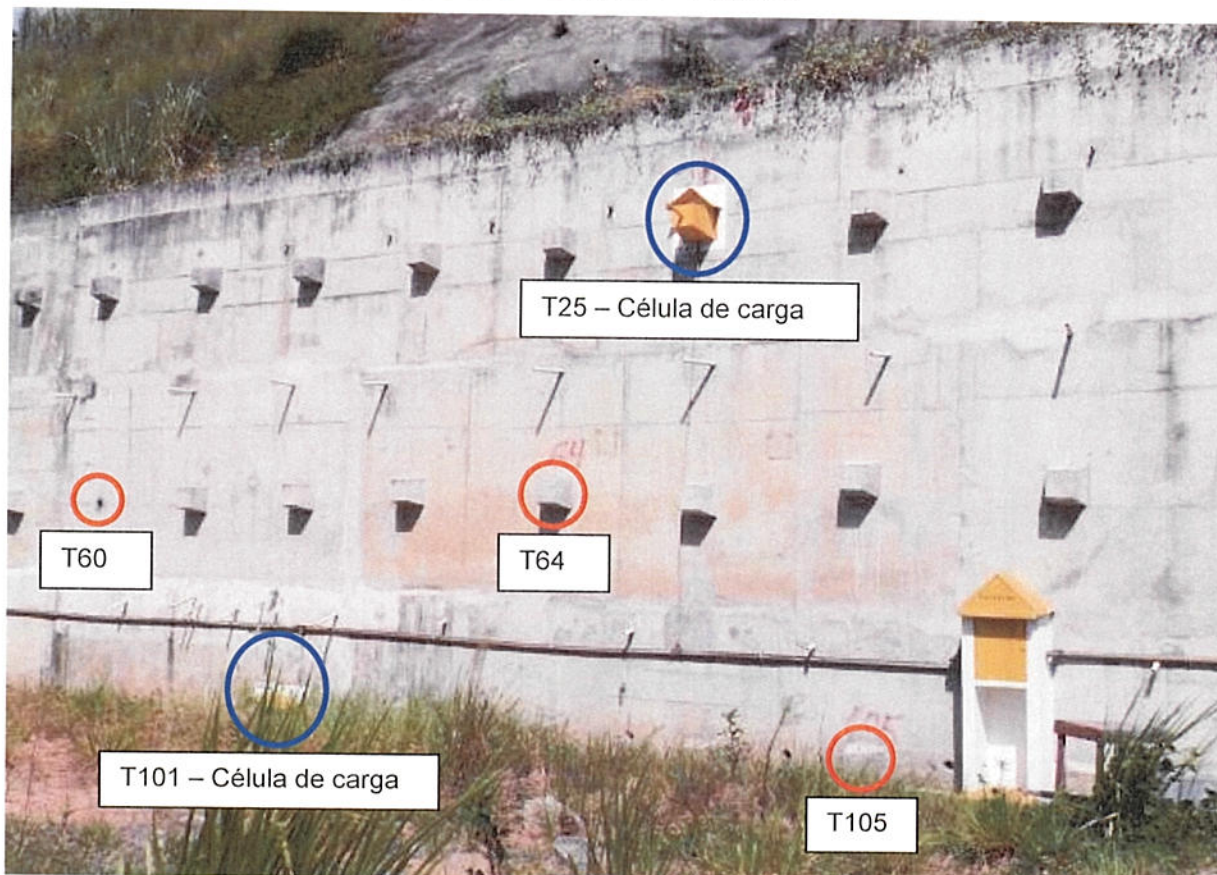
Figura 22 –

A Nota Técnica NT GEC.E.013.2014 de 28/04/2014 e o Relatório de Inspeção Técnica RIT GEC.E.017 de 28/04/2014 complementam o presente Relatório de Estudo de Comportamento (REC GEC.E.054 de 08/12/2014), onde são apresentados estudos de estabilidade, objetivando responder ao questionamento da CONSTRUÇÃO (GCL.E) sobre a necessidade de incorporação de carga de três tirantes que não foram executados. Sobre a questão, complementamos: (1) O painel 3 da cortina 1 possui 30 tirantes, sendo que três encontram-se sem carga, o que por si só equivale a uma redução de 10% na carga ativa do painel. (2) A Engevix, projetista da cortina, já havia sido consultada por FURNAS (GEC.E / DGSB.E) a respeito da supressão dos tirantes e foi enfática ao informar que o Projeto Executivo deve ser executado para garantias ao Fator de Segurança da Cortina e Segurança do Empreendimento. (3) Há de se fazer uma diferenciação entre os três tirantes. Segundo e-mail do GCL.E de 25 de março de 2013, o Tirante T60, que havia sido rompido na luva ao ser re-protendido pelo CCS, com nova luva, não incorporou carga de projeto, apresentando o mesmo comportamento dos tirantes T64 e T105. Com relação aos tirantes T64 e T105, ambos não pegaram carga e foram protendidos com menos de 10 tf. O T60 apresenta-se, inclusive, sem cabeça, totalmente sem carga. (4) Como resultados dos estudos apresentados na Nota Técnica GEC.E.0013.2014 de 28/04/2014, informamos que na cortina 1, painel 3, deverão ser executados três novos tirantes, adjacentes aos mesmos, que devem obrigatoriamente serem aprovados nos ensaios de recebimento. O comprimento de ancoragem dos bulbos deve ser dobrado.

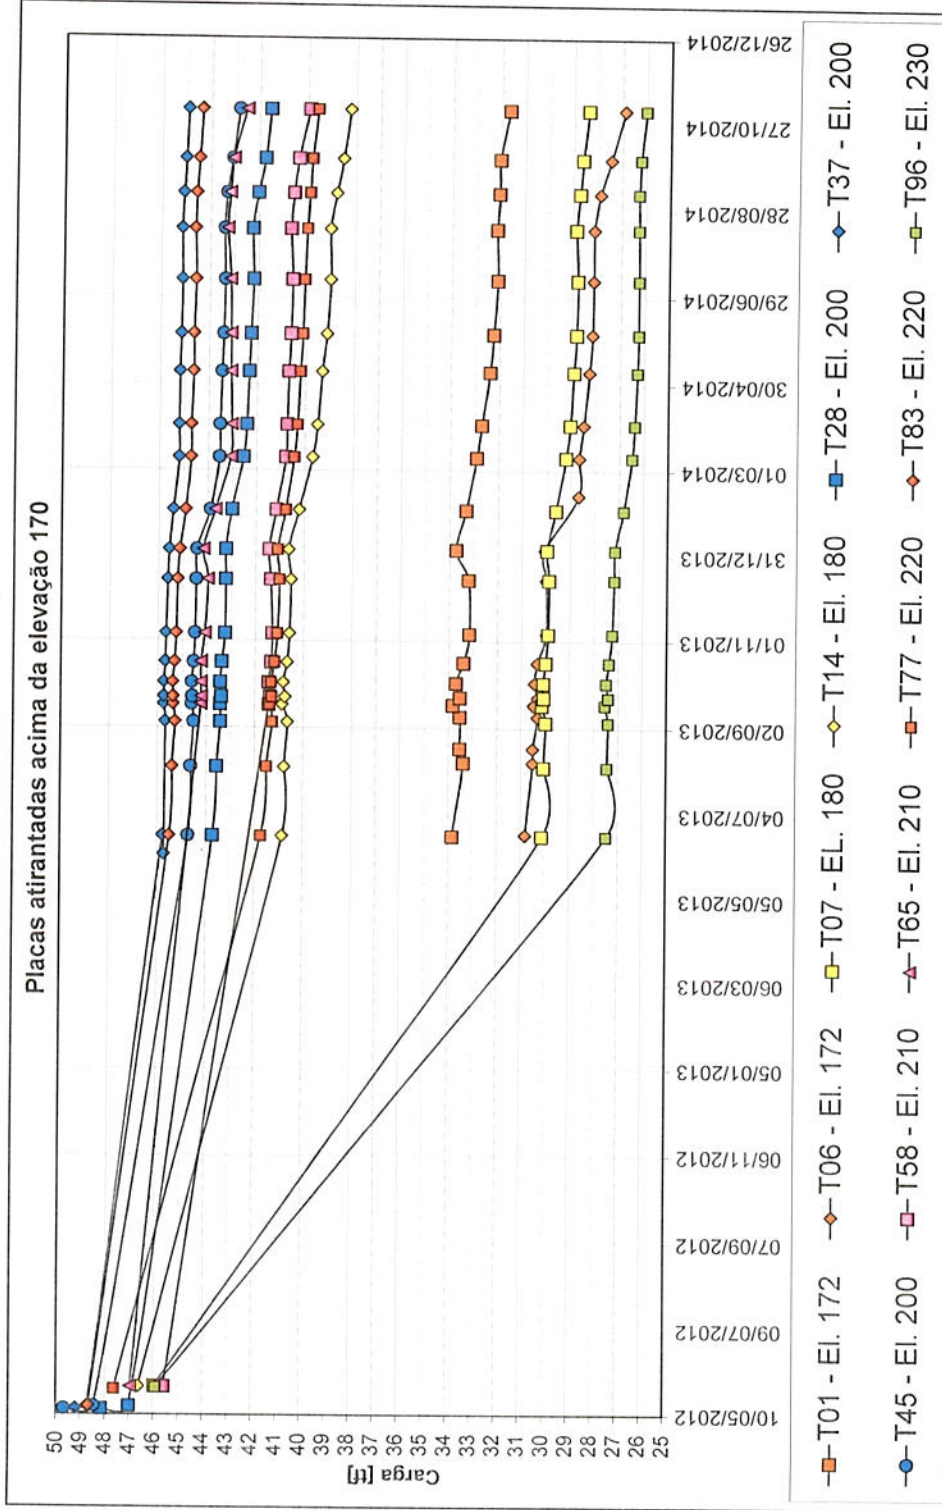
- Todas as células de carga apresentam redução de tensão desde o 16/06/2013 data do reinício do monitoramento. A máxima redução observada é da ordem de 2,6 tf para o tirante 14 e de 3,9 tf para o tirante 6;
- As células de carga apresentam comportamento adequado que não compromete a segurança do empreendimento, com leituras estabilizadas entre 27 e 46 tf.

Gráfico 22 – Placas atirantadas acima da elevação 170 – Incorporadas com 49 tf - Projeto: 8922/CG-3F-DE-2218.

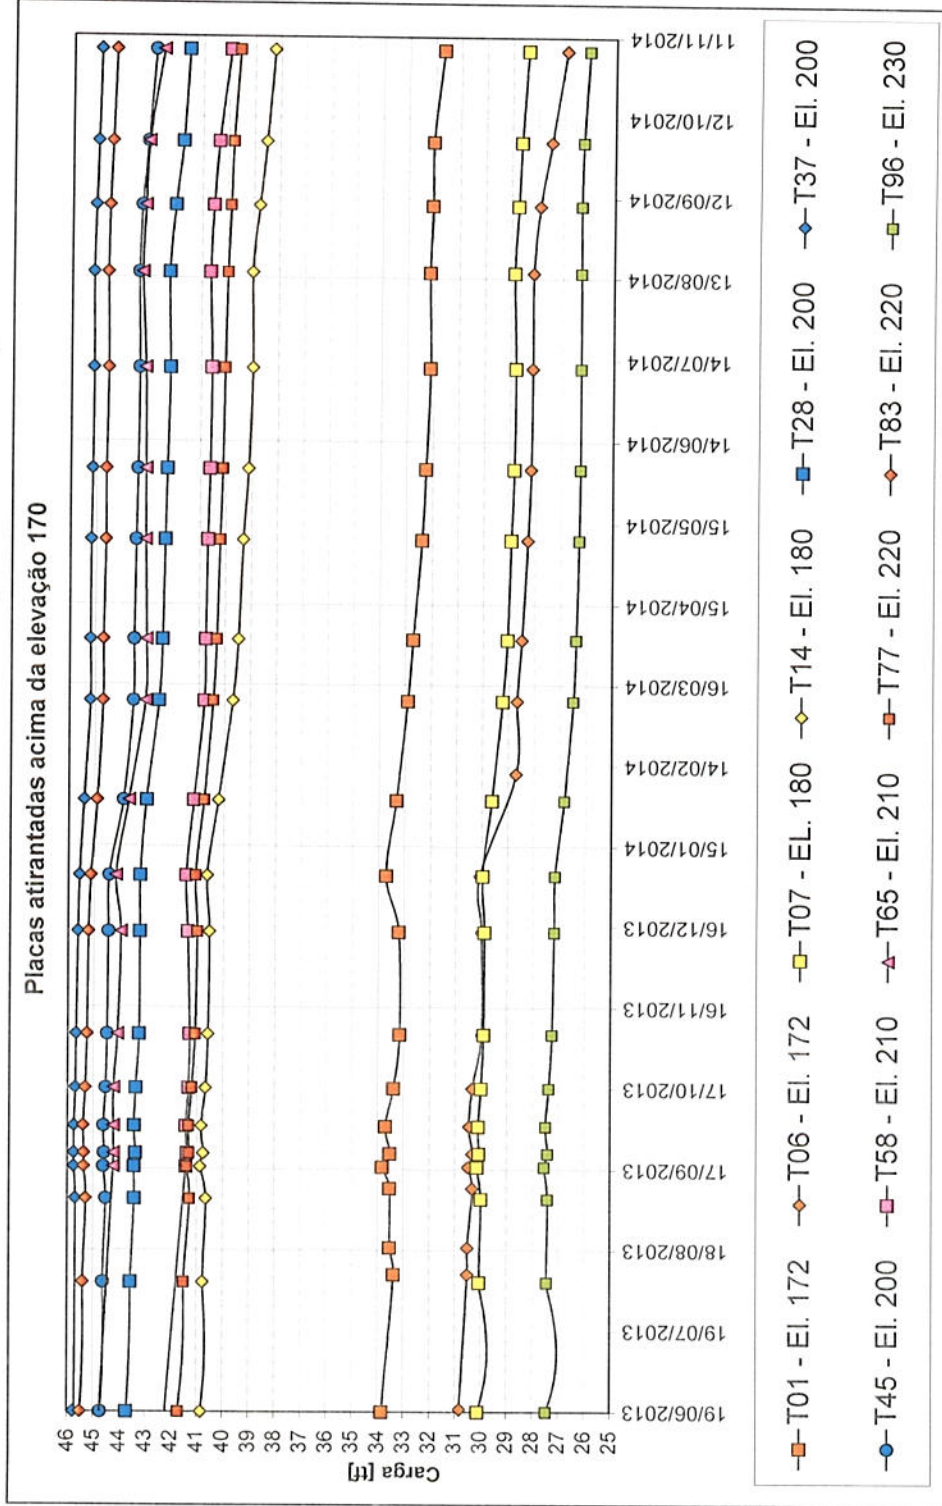
Gráfico 23 – Placas atirantadas acima da elevação 170 – Incorporadas com 49 tf - Projeto: 8922/CG-3F-DE-2218.

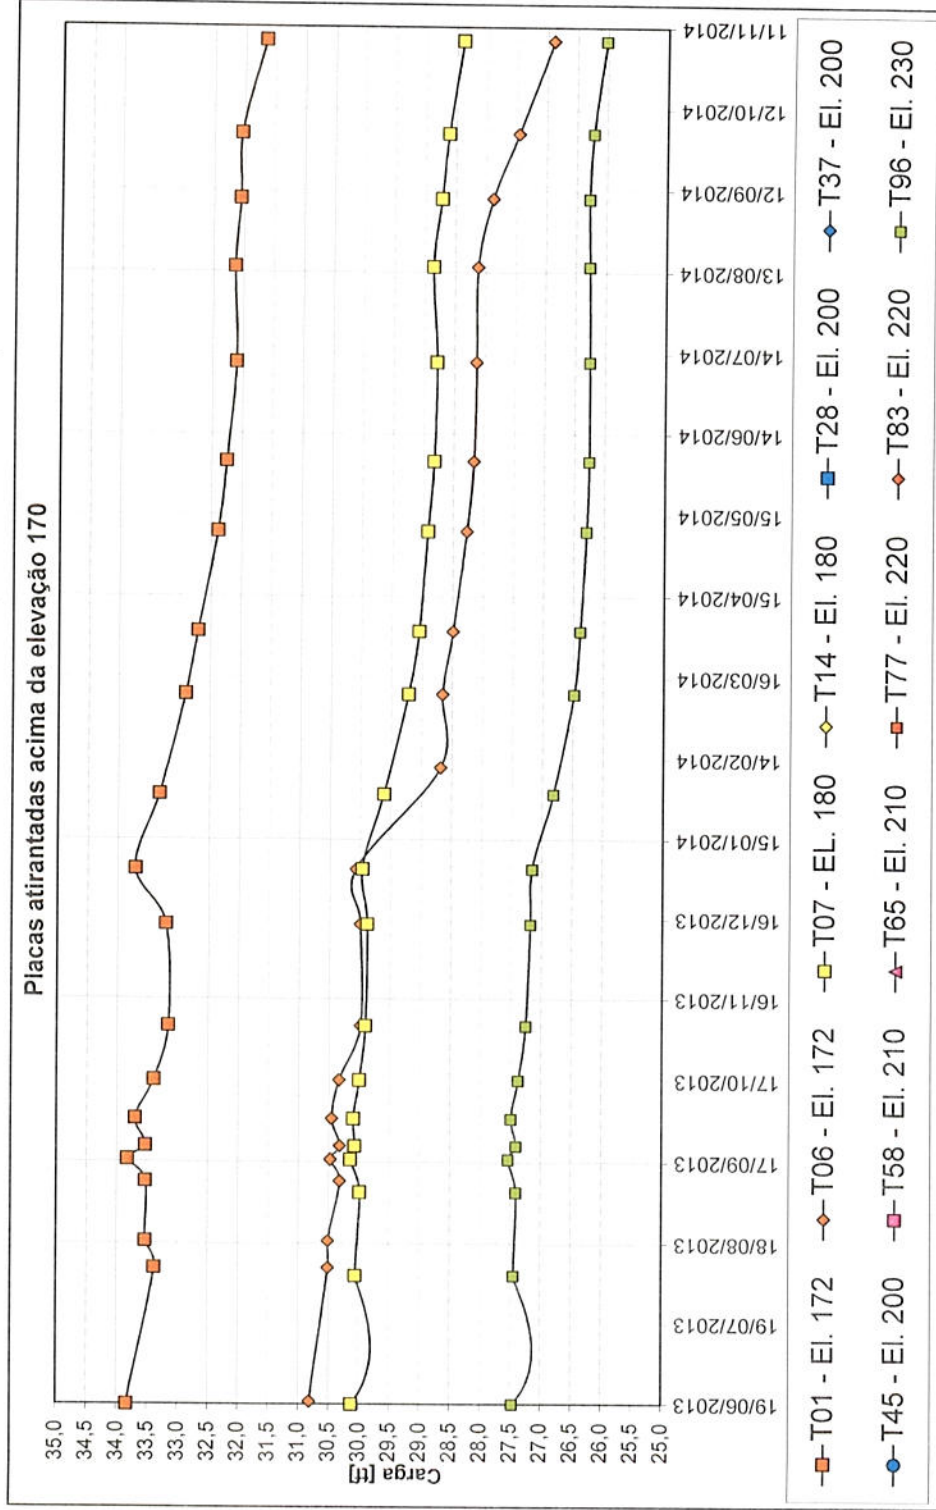
Gráfico 24 – Placas atirantadas acima da elevação 170 – Incorporadas com 49 tf - Projeto: 8922/CG-3F-DE-2218.

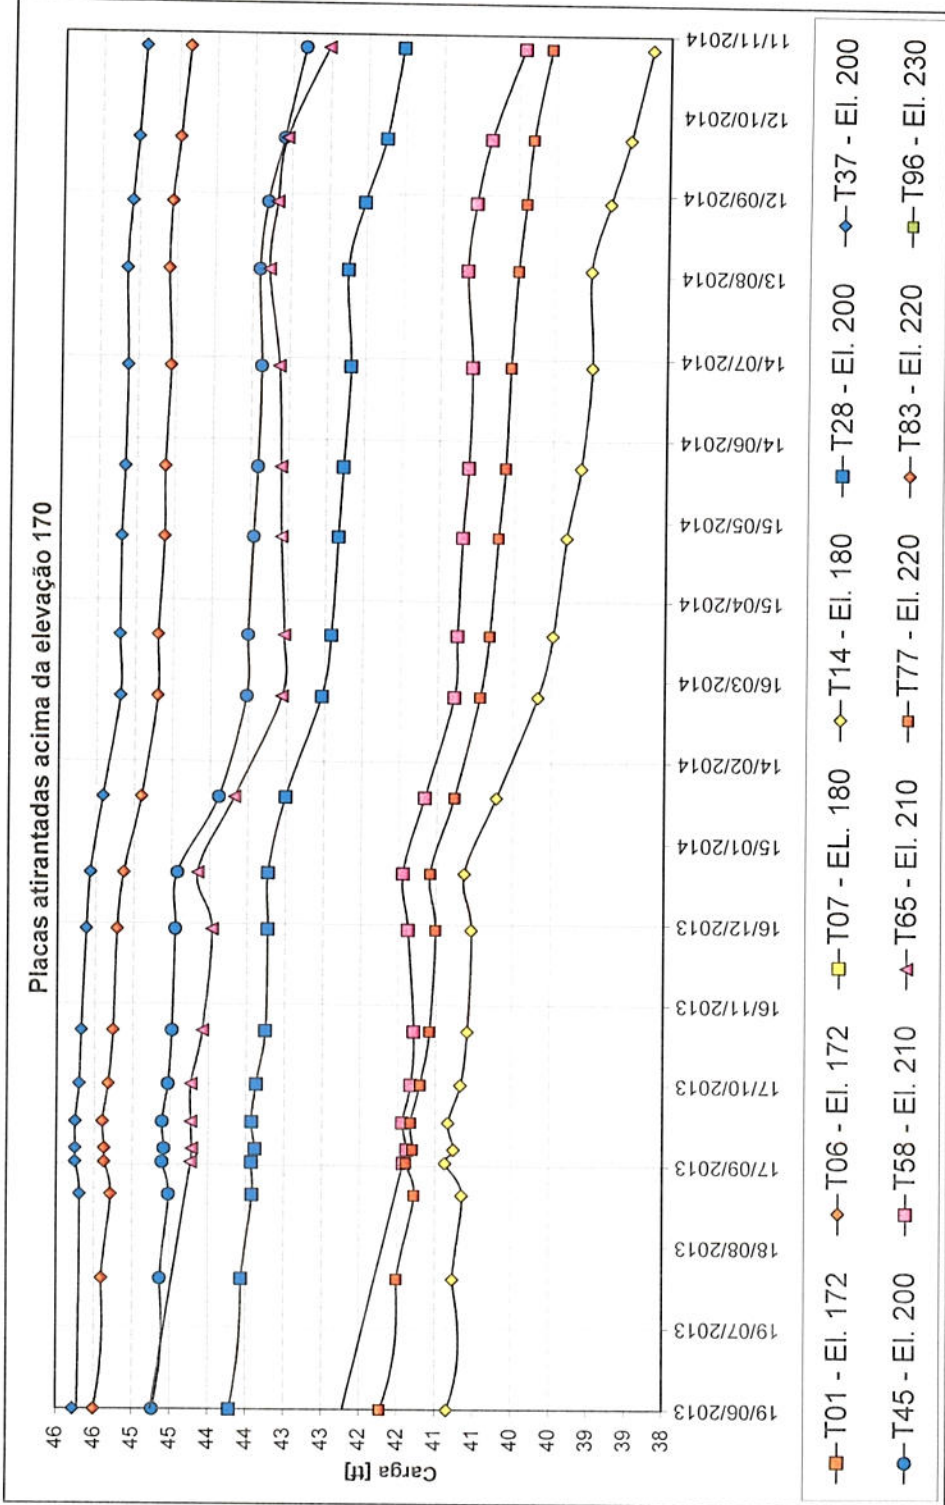
Gráfico 25 – Placas atirantadas acima da elevação 170 – Incorporadas com 49 tf - Projeto: 8922/CG-3F-DE-2218.

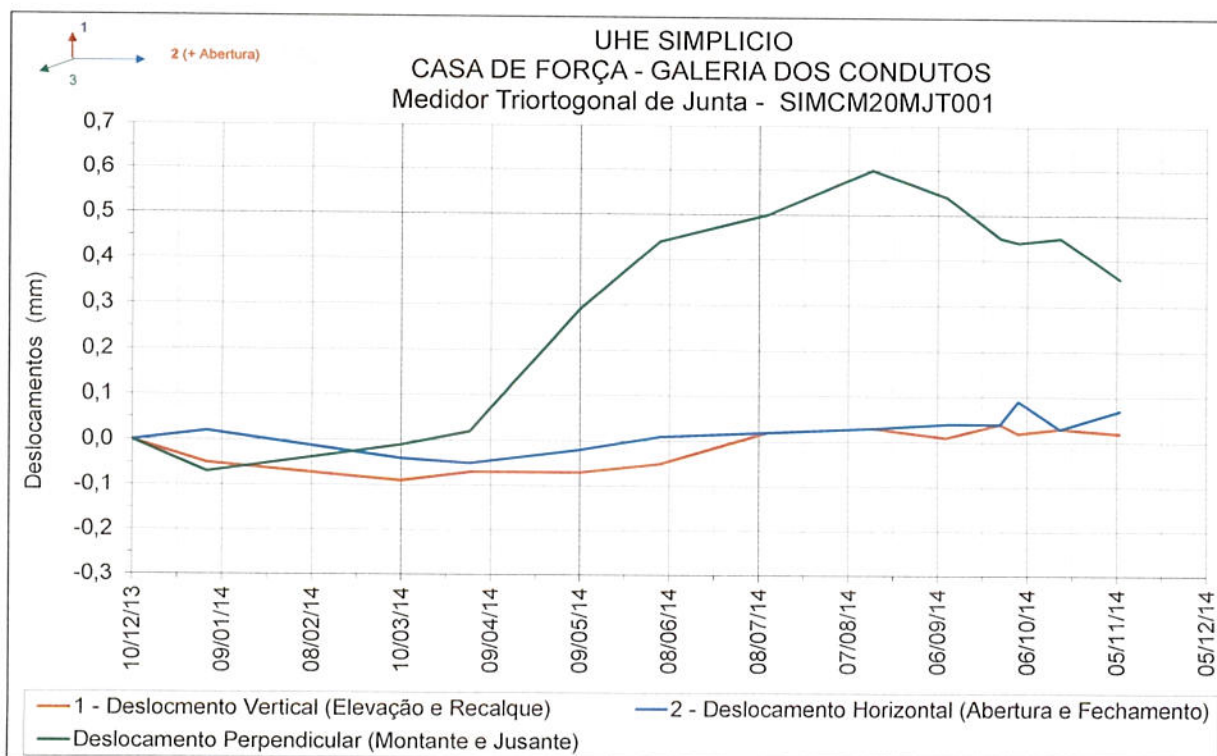
O nível de alerta absoluto considerado pelo projeto é de 0,3 mm para as três direções principais, ou seja, movimento relativo vertical (elevação e recalque), abertura/fechamento da junta e movimento relativo na direção do fluxo (montante e jusante).

Gráfico 26 – Medidor Triortogonal de Junta - SIMCM20MJT001.

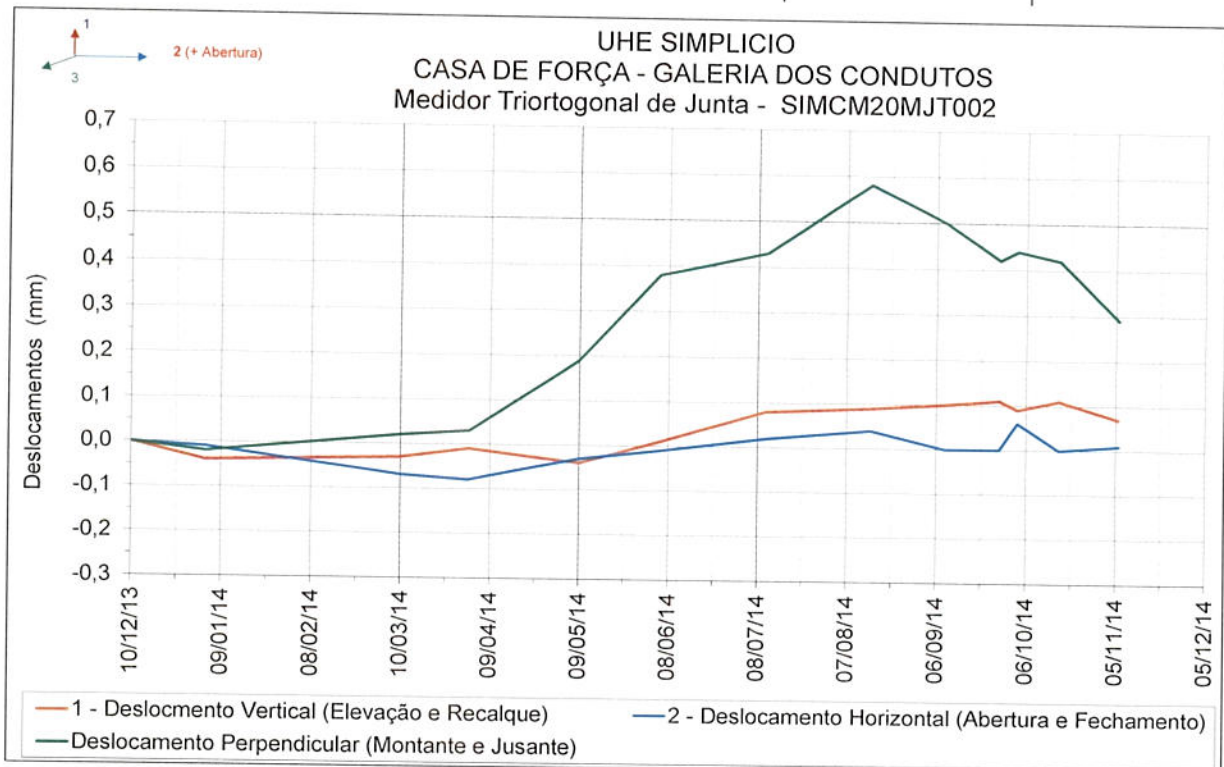
Gráfico 27 – Medidor Triortogonal de Junta - SIMCM20MJT002.

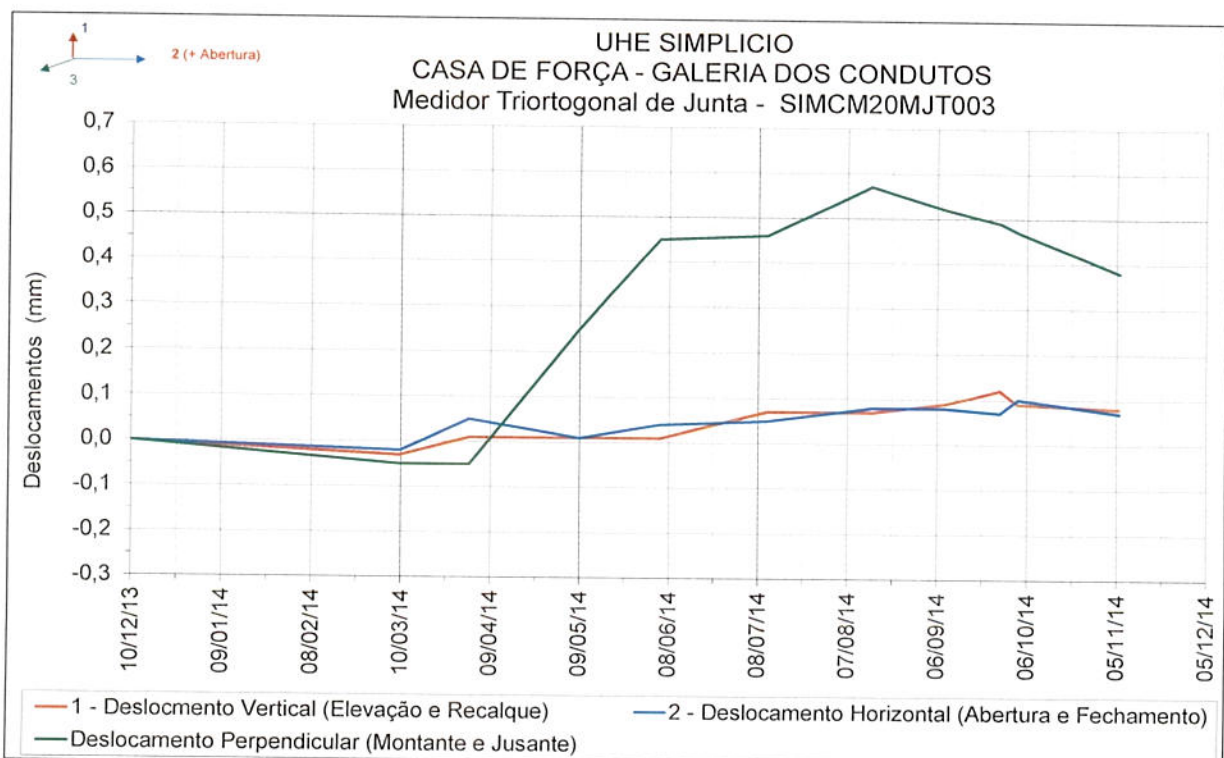
Gráfico 28 – Medidor Triortogonal de Junta - SIMCM20MJT003.

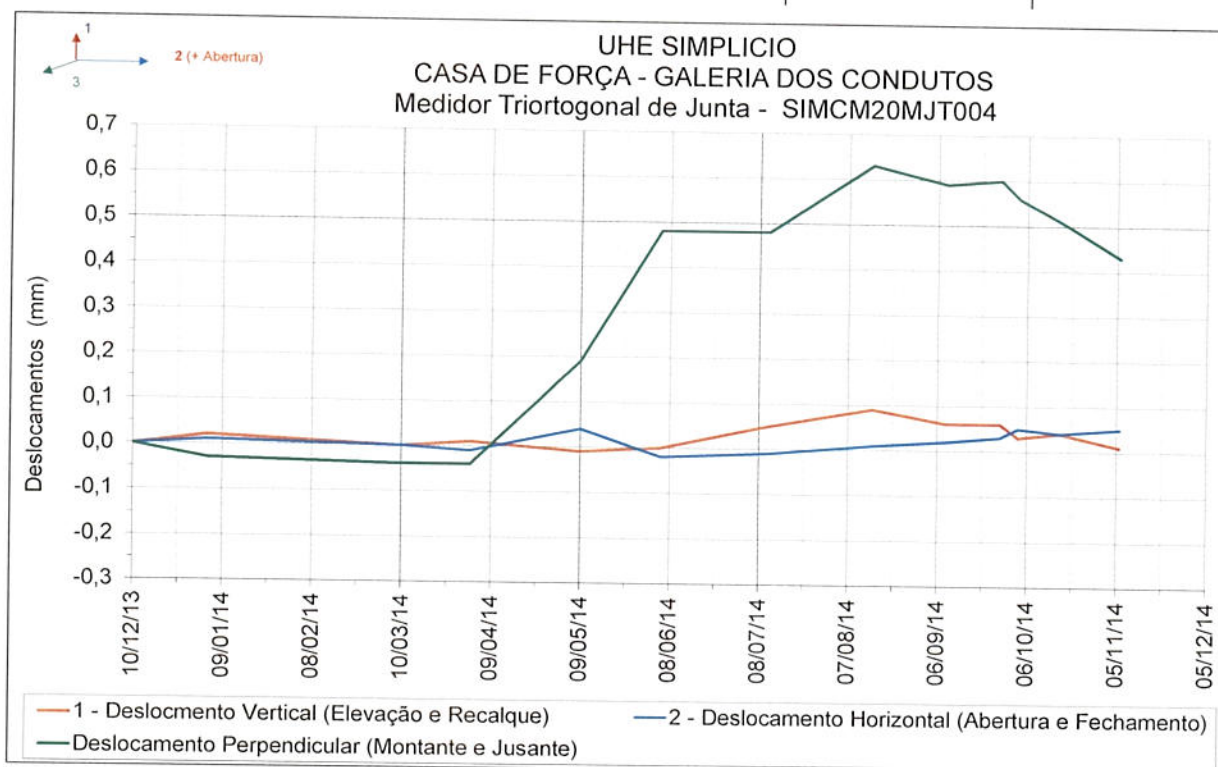
Gráfico 29 – Medidor Triortogonal de Junta - SIMCM20MJT004.

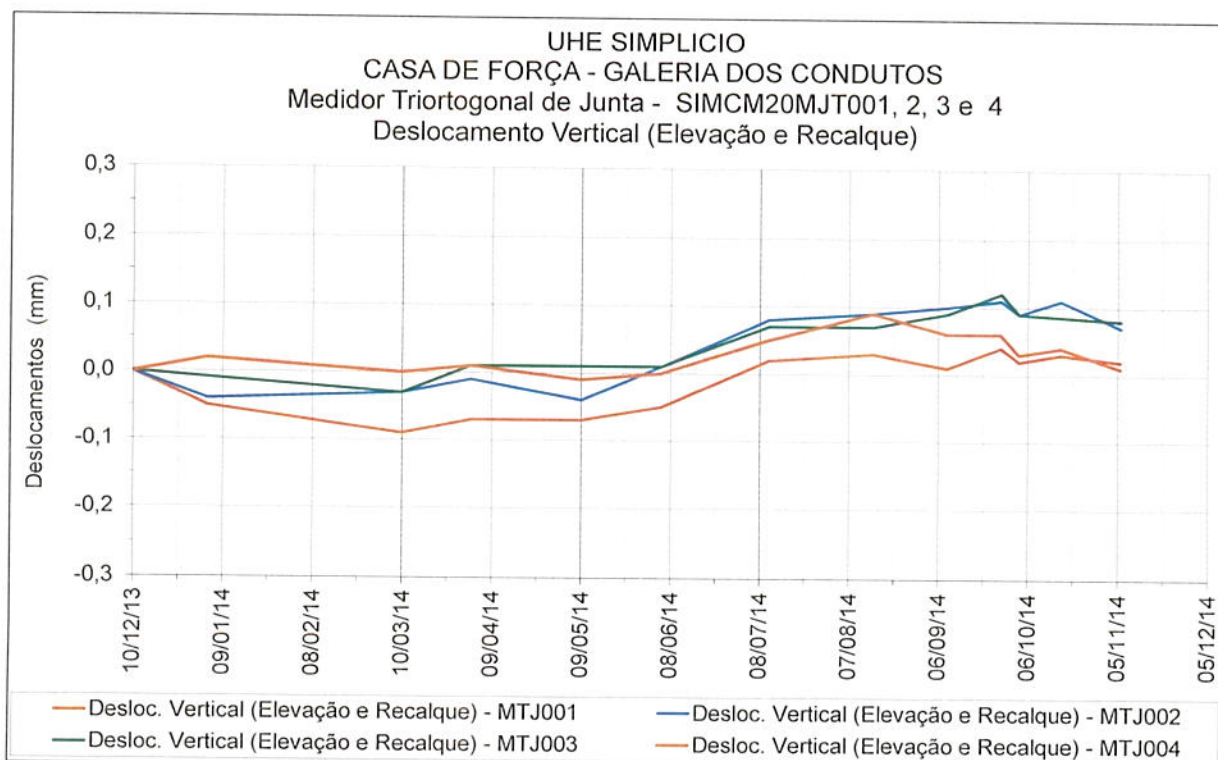
Gráfico 30 – MTJ – Deslocamento Vertical (Elevação e Recalque).

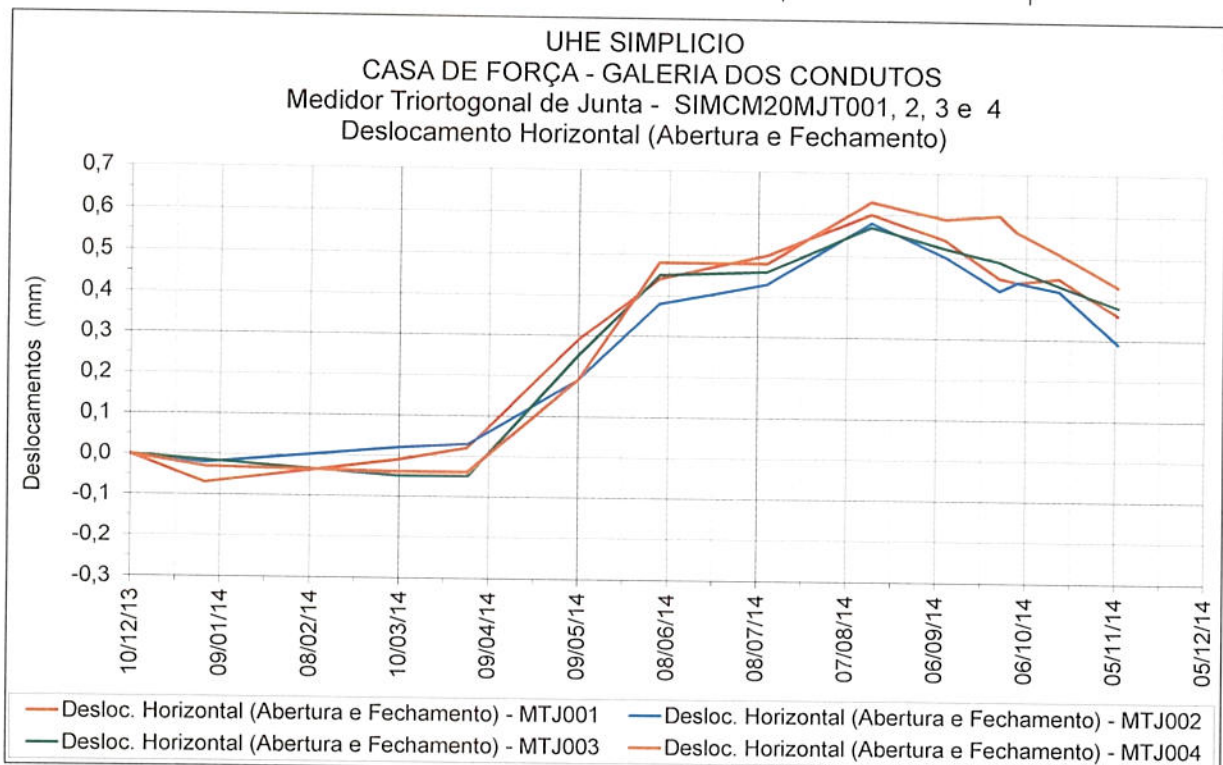
Conforme destacado no Gráfico 31, para os quatro Medidores Triortogonais de juntas, as medições das aberturas das juntas superaram o nível de alerta, com valor máximo medido de 0,63 mm. Admite-se que, para estes novos limites as condições de segurança estrutural estejam garantidas, uma vez que as demais medições encontram-se abaixo do nível de alerta.

Gráfico 31 – MTJ – Desloc. Horizontal (Abertura e Fechamento).

Face ao exposto recomenda-se que seja adotada a periodicidade semanal para as leituras dos quatro Medidores Triortogonais de juntas da Casa de Força.

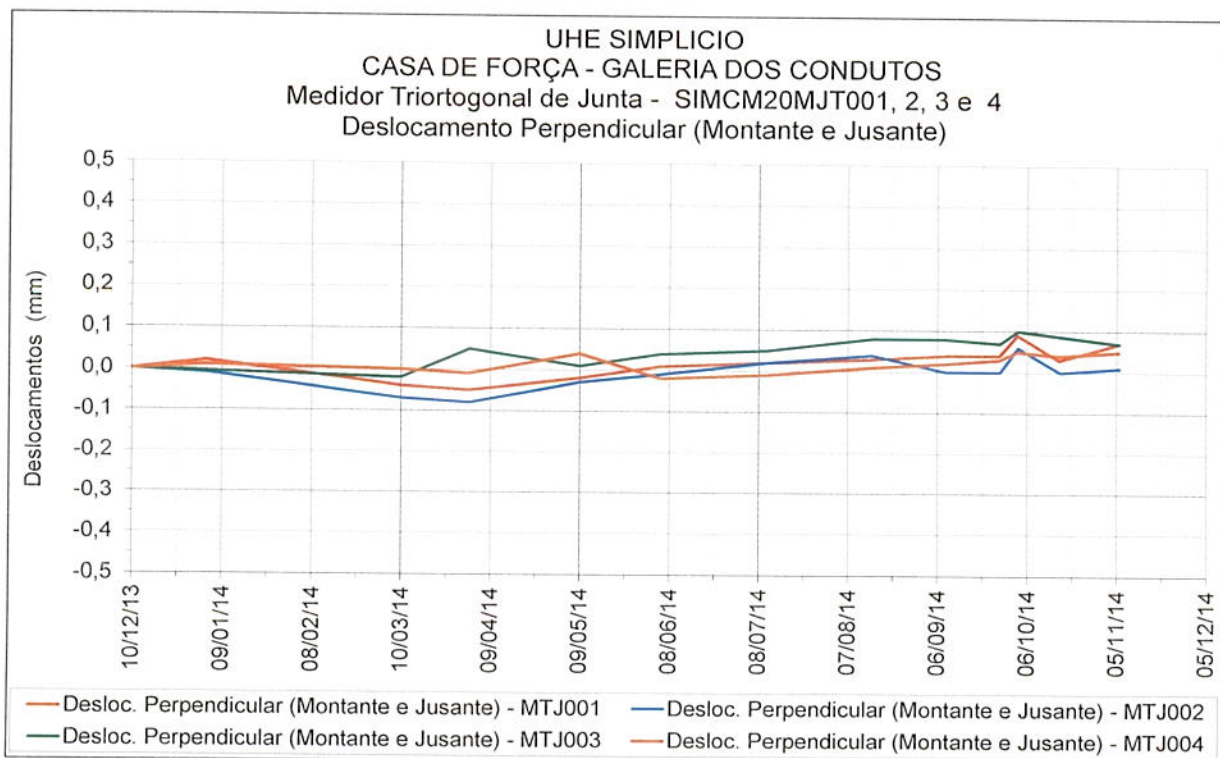
Gráfico 32 – MTJ – Desloc. Perpendicular (Montante e Jusante).

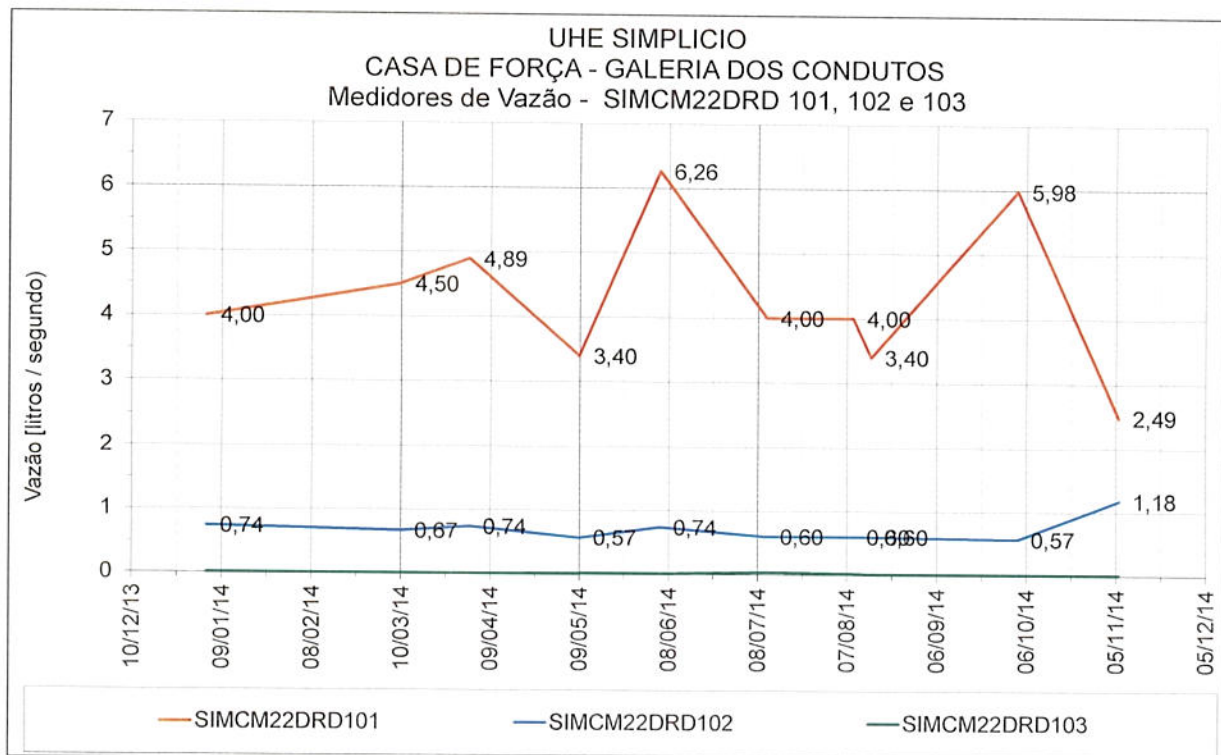
O medidor de vazão SIMCM22DRD 101 apresentou uma variação de 2,5 a 6,3 litros/s, dentro da normalidade operacional.

Já os medidores de vazão SIMCM22DRD 102 e 103 apresentaram leituras inferiores a 1 litro/s, consideradas muito baixas.

Gráfico 33 – Medidores de Vazão - SIMCM22DRD101, 102 e 103.
