UHE Simplicio
RELATÓRIO DE ESTUDO DE COMPORTAMENTO
DIQUES NORTE E SUL
GEC.E.068.2014

Assunto	RL Nº	Data de Emissão
RELATÓRIO DE ESTUDO DE COMPORTAMENTO DOS DIQUES NORTE E SUL	GEC.E.068.2014	08/12/2014

Dique Norte – Circuito Hidráulico - UHE Simplício

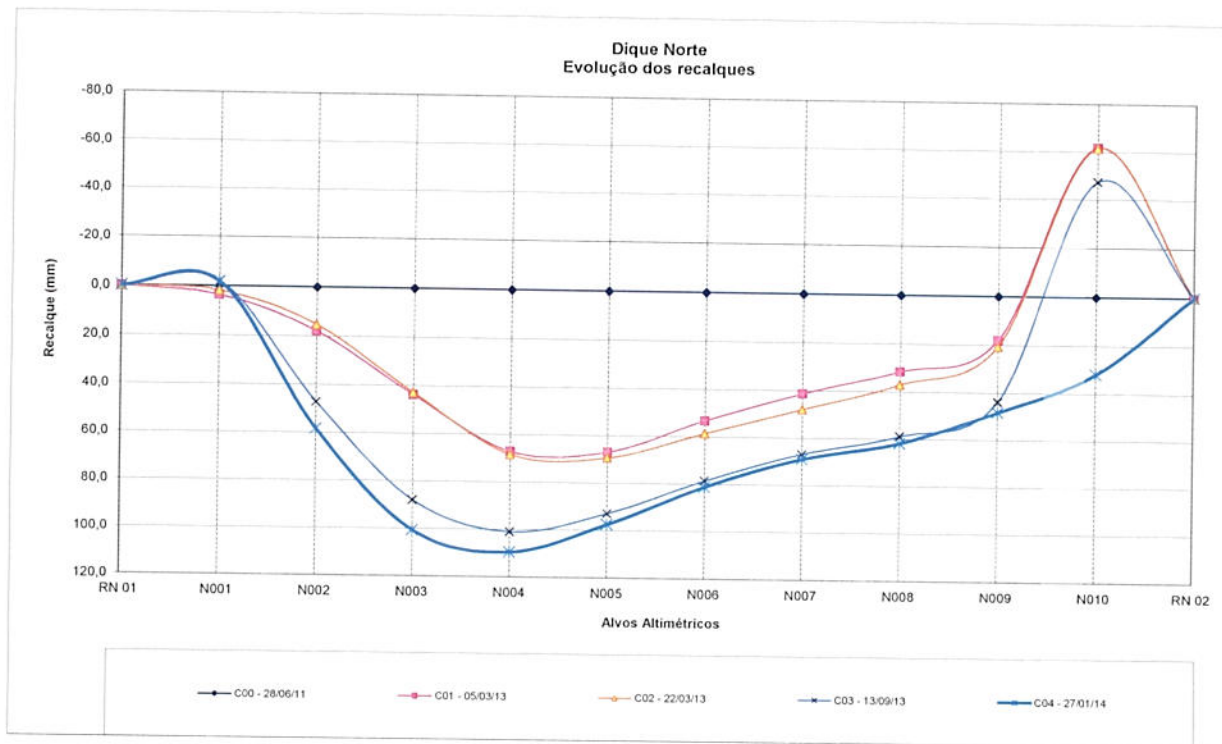
FIGURA 6 - Dique Norte – Marcos Superficiais

As deformações registradas na crista do dique norte são compatíveis com estruturas de barramento em terra assentes em fundação compressível. As 5 campanhas de nivelamento dos marcos superficiais da crista são materializadas no gráfico da figura 6 onde se observa o recalque máximo da ordem de 11 cm na seção em que há uma expressiva espessura de material compressível associada a uma significativa altura de aterro, como mostra a seção pelo eixo mostrada na figura 7.

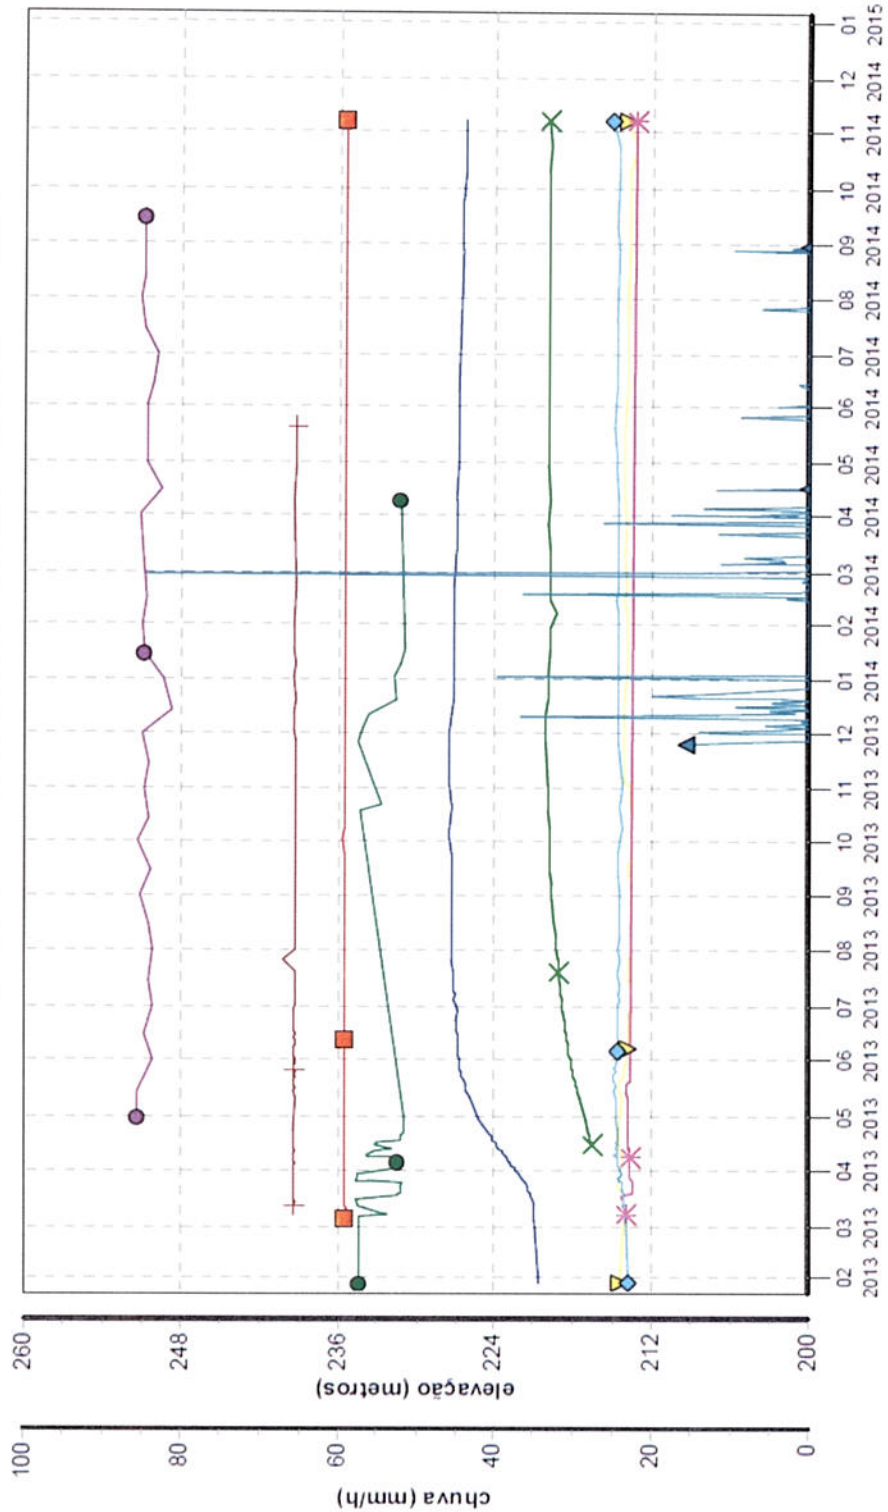
FIGURA 9 - Dique Norte – Piezometria na Fundação e Medidores de NA

Os gráficos das figuras 9 e 10, respectivamente para os piezômetros instalados no aterro compactado do dique e na fundação sob a estrutura, mostram o comportamento de tais instrumentos ao longo do período em análise, juntamente com a incidência de chuva, variação do NA do reservatório e registro dos medidores de NA instalados nas ombreiras.

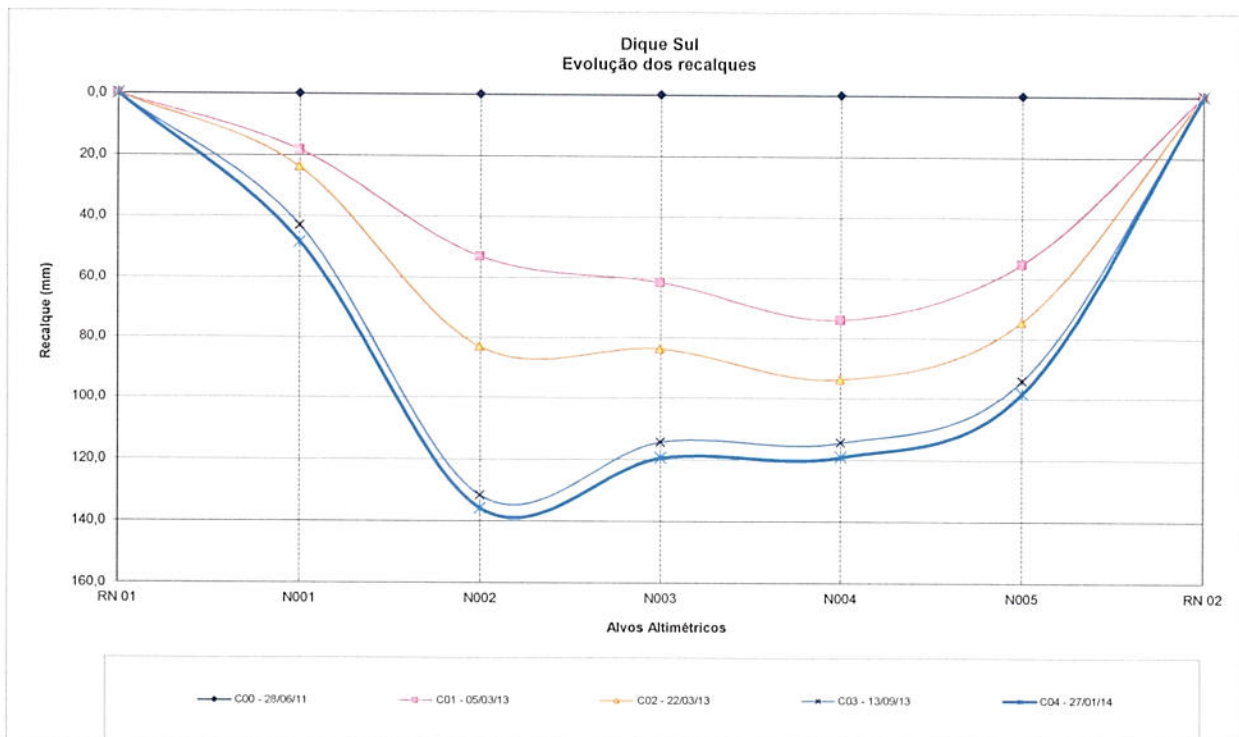
FIGURA 13 - Dique Sul – Marcos Superficiais

As deformações registradas na crista do dique sul são compatíveis com estruturas de barramento em terra assentes em fundação compressível, as 5 campanhas de nivelamento dos marcos superficiais da crista são materializadas no gráfico da figura 13 onde se observa o recalque máximo da ordem de 14 cm na seção em que há uma expressiva espessura de material compressível associada a uma significativa altura de aterro, como mostra a seção pelo eixo mostrada na figura 14.

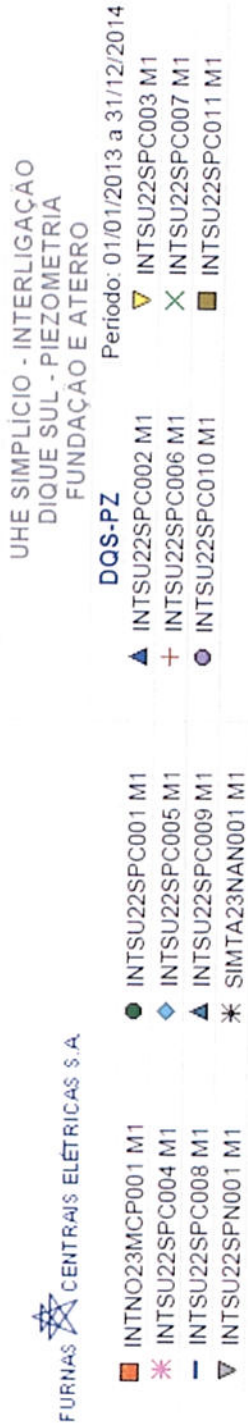
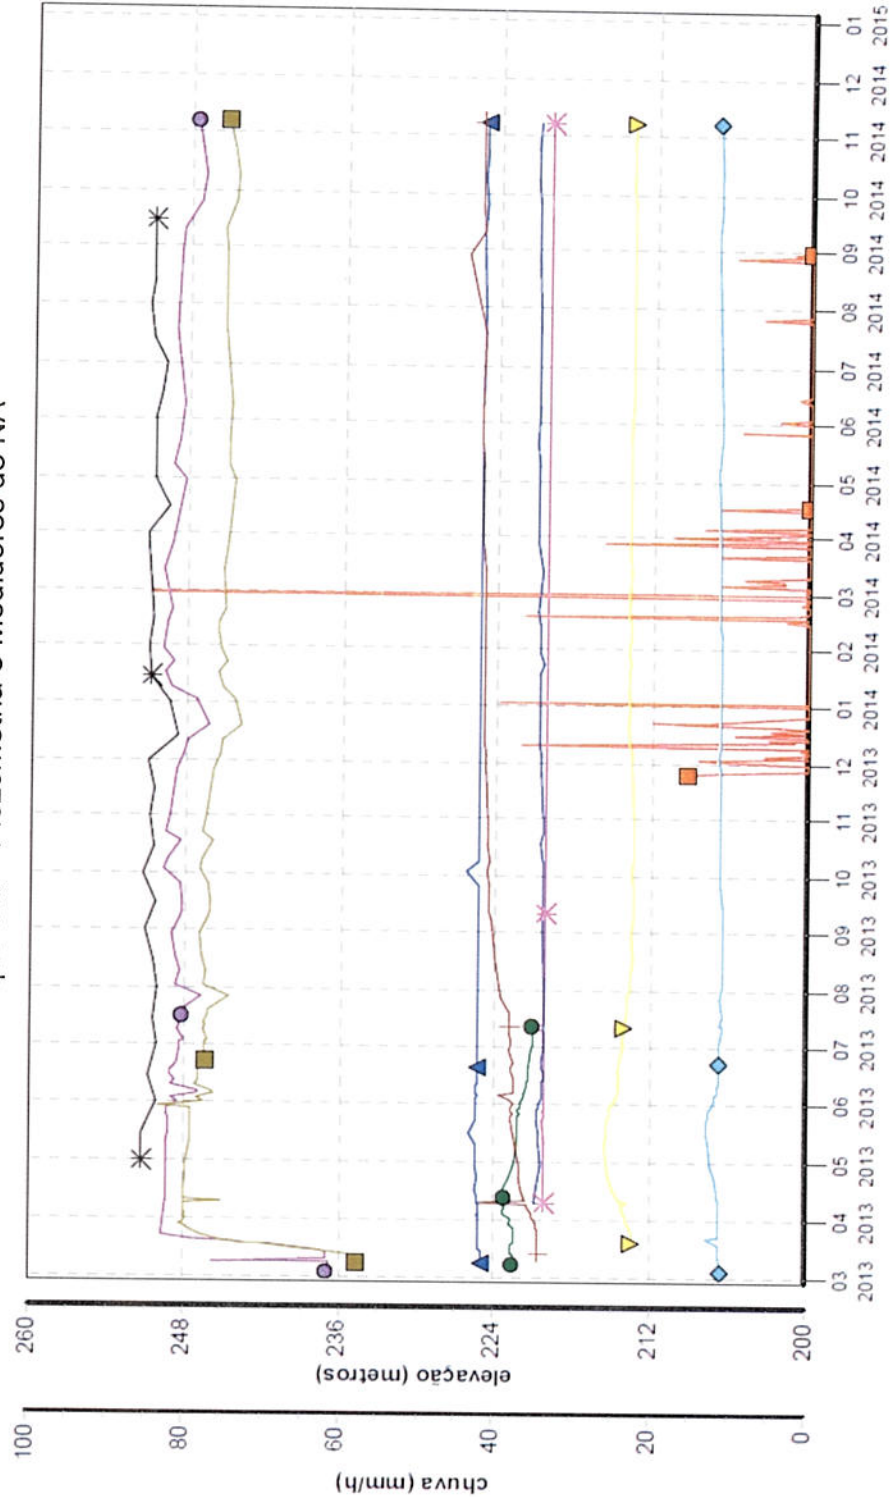
FIGURA 15 - Dique Sul – Piezometria e Medidores de NA

Os gráficos das figuras 15, 16 e 17 mostram o comportamento dos piezômetros instalados na estrutura, ressalta-se que os piezômetros 07 e 09 instalados na fundação do dique foram danificados durante sua instalação e por este motivo não apresentam registro no período.
